## Jahresbericht P+D-Projekt

Projekttitel    Marché International Support Center:  
Bilanziertes Nullenergiebürogebäude

Projekt Nr.    102377

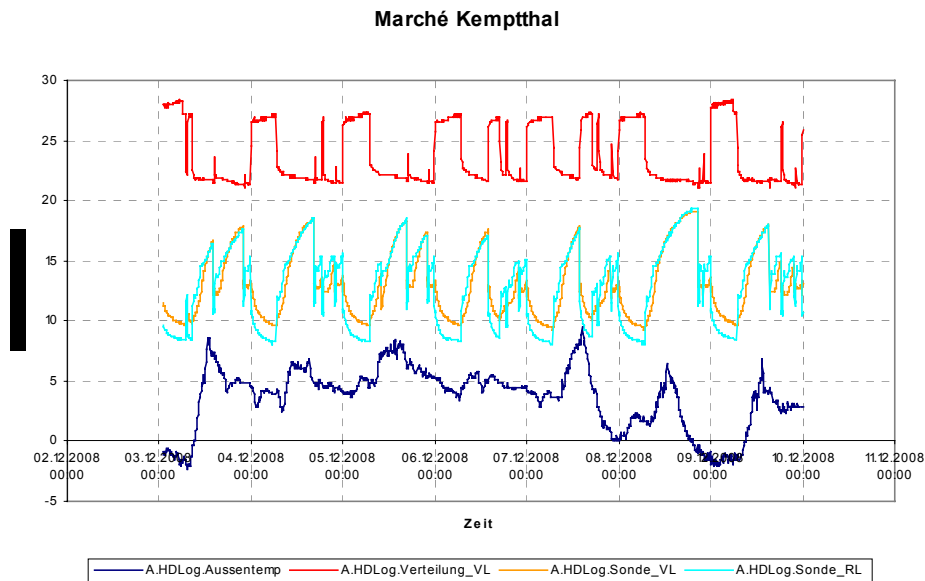
In der Technikzentrale wurden Messungen mit separat gesetzten Fühlern über eine speicherprogrammierbare Steuerung gespeichert und ausgelesen. Im Winter 2008 z.B. am 9.12.2008 sinkt die Aussentemperatur auf ca.  $-2^{\circ}\text{C}$ . Die Fussbodenheizung wird mit einer Vorlauftemperatur von ca.  $28^{\circ}\text{C}$  betrieben. Die Erdsonden-Vorlauftemperatur pendelt sich bei ca.  $8^{\circ}\text{C}$  ein. Die Temperaturdifferenz im Wärmepumpenbetrieb der Erdsonden sind ca. 2K zwischen dem Vor- und dem Rücklauf der Erdsonde.

Mit diesen Werten kann ein COP-Wert der Wärmepumpe von ca. 6.5 und mehr erwartet werden.

Abbildung 9 Temperaturmessungen der Heizung und Wärmepumpe vom 3. bis 10. Dezember 2008

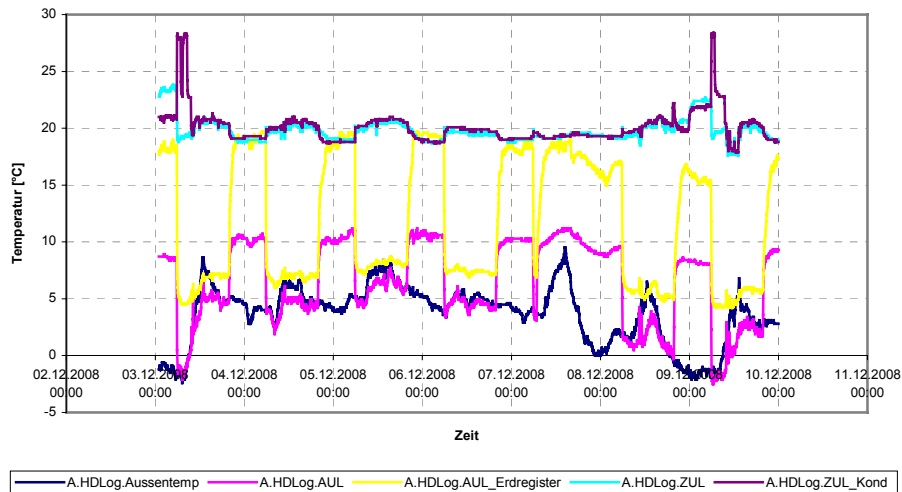
Abbildung 11 Temperaturmessungen am Lüftungsmonoblock vom 3. bis 10. Dezember 2008

Das „quasi“ Erdregister erwärmt die Aussenlufttemperatur von ca.  $-2^{\circ}\text{C}$  am 9. Dezember 2008 um ca. 6.5K. Die Zuluft-Konditionierung mit der Vorwärmung des Vorlauf des Heizkreises und einer Temperatur von ca.  $28^{\circ}\text{C}$  ist jeweils nur bei Aussenemperaturen im Minus-Bereich in Betrieb und erwärmt die Zuluft am 9. Dezember 2008 von ca.  $17.5^{\circ}\text{C}$  auf knapp  $20^{\circ}\text{C}$ .

Im Technikraum im Dachgeschoss ist neben der Wärmepumpe der Lüftungsmonoblock installiert. Die Aussenluft wird über ein „quasi“ Erdregister welches durch das Erdreich, des Holz-Bodenelements und der Beton-Fundamentstreifen ausgebildet ist geführt.

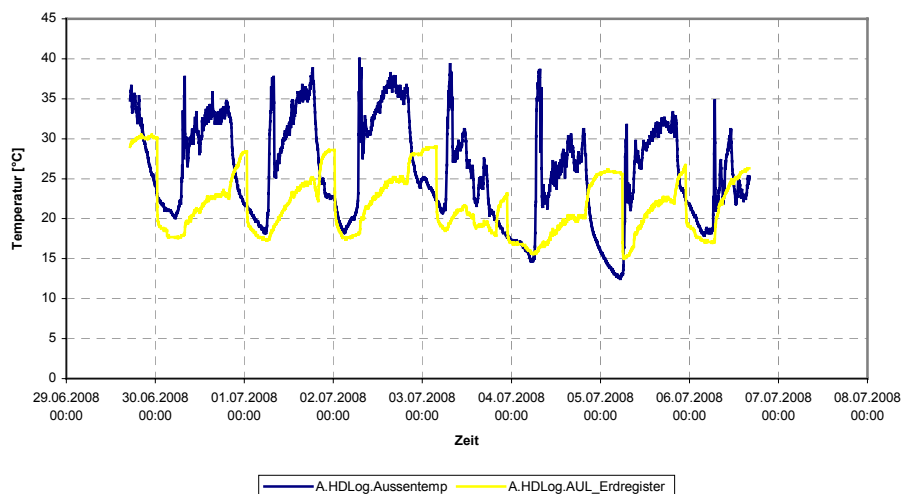
Abbildung 12 Temperaturmessungen am Lüftungsmonoblock vom 30. Juni bis 7. Juli 2008 (die hohen Spitzen der Aussentemperatur sind wegen Sonnenbestrahlung des Tmperatursensors zu erklären)

Das „quasi“ Erdregister kühlt die Aussenlufttemperatur z.B. am 6. Juli 2008 von ca.  $32^{\circ}\text{C}$  auf ca.  $22.5^{\circ}\text{C}$  ab.

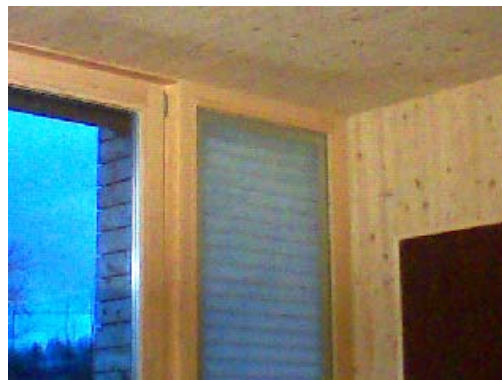
**IR004585.IS2**

Die nachfolgenden Wärmebild von innen aufgenommen zeigen das GlassX-Element in der Südfassade am Morgen nach einem sonnigen Vortag. Das zweite Bild zeigt wärmetechnisch schlechte Stelle am Estrichboden wegen nicht gut verteilten Celluloseflocken.

Abbildung 15 Solare Wärme im GlassX-Element des Vortages gut sichtbar

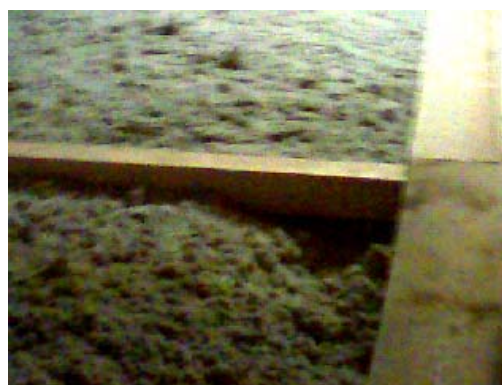
**IR004593.IS2**

Abbildung 16 Stelle mit Wärmeverlust wegen schlecht verteilter Celluloseflocken auf dem Estrichboden
