## Brennstoffzelle von Typ ONSI PC 25 in Birsfelden

Erfahrungsbericht über 5 Jahre Betrieb sowie Ausblick über die Möglichkeiten zur Verlängerung der technische Nutzungsdauer

**Bericht**

30. Mai 2006

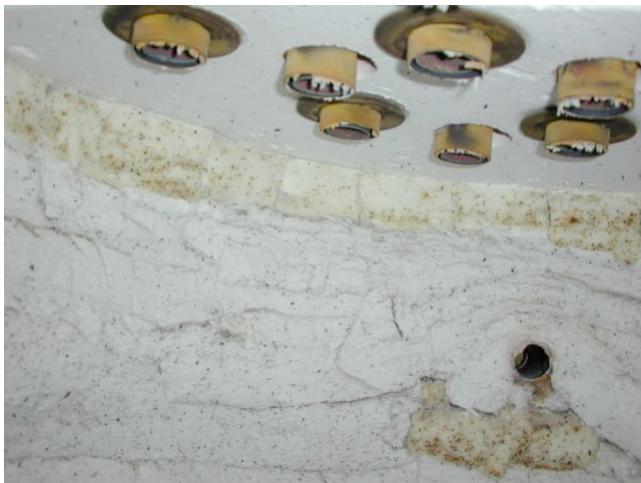
*Abb. 7: Blick in Reformer mit Isolation*

Ein Hauptproblem der Anlage entstand durch den Reformer. Es handelt sich dabei um einen neuen Reformertyp der erst bei wenigen ONSI-Anlagen eingesetzt wurde. Gegenüber früheren Systemen können bei diesem Typ die Thermoelemente einzeln ersetzt werden. Die Fertigung dieses neuen Produktes schien hingegen noch nicht ganz ausgereift zu sein. Nach rund 3'500 Betriebsstunden teilte UTC mit, dass am Reformer wegen magelhafter Innenisolation zu hohe Oberflächentemperaturen auftreten können. Am Reformer wurde durch einen UTC Spezialisten ein zusätzlicher Temperaturfühler angebracht und die Anlage bis zur Nachbesserung der Innenisolation mit reduzierter Last (zuerst 125 kW danach 150 kW) betrieben. Beim Stand von 5'000 Betriebsstunden wurde die Innenisolation des Reformers durch den Hersteller nachgebessert. Die Aufwändungen inkl. Aufwand von HGC und von AEB (EBM) wurden trotz abgelaufener Garantiezeit von UTC übernommen. Danach konnte die Anlage wieder auf Volllast betrieben werden.

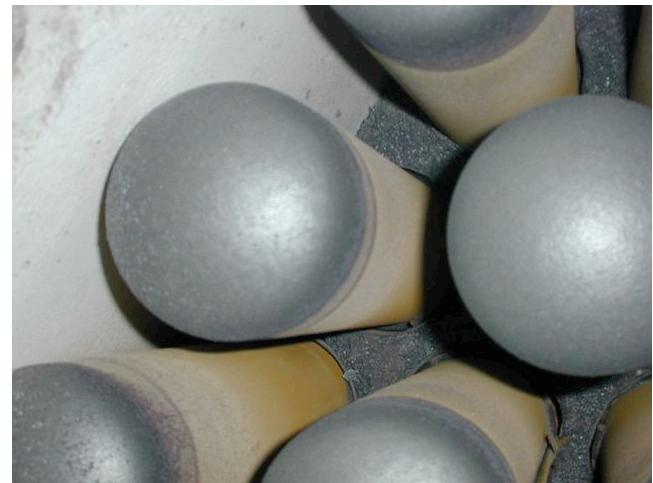
*Abb. 8: Innenleben des Reformers*

Nach rund 11'000 Betriebsstunden der Anlage stellt HGC fest, dass die Zellstapelspannung über eine kurze Zeit stärker als erwartet abgesunken ist. Nach verschiedenen Messungen wird die Einstellung der Prozessgaserzeugung geändert, wodurch wiederum normale Betriebsbedingungen bzw. Zellstapelspannungen erreicht werden. Die Ursache für die erforderliche Verschiebung der Einstellwerte wurde nicht sofort erkannt. Nach verschiedenen Messungen und Untersuchungen wurde ein zu hoher Druckverlust über den Reformer festgestellt. Eine Inspektion des Reformers durch einen zusätzlich angebrachten Stutzen und einem Endoskop brachte vorerst keine Erkenntnisse darüber, wo die den Druckverlust verursachende Verstopfung ist. Nach weiteren Untersuchungen wird das Problem in einem Wärmetauscher (HEX 911), der im Reformer integriert ist, geortet.

Das Problem konnte nicht behoben werden. Für die Reparatur wäre der Ausbau des Reformers erforderlich gewesen. UTC übernahm sämtliche Kosten für die vorgenannten Untersuchungen auf Kulanz, nicht jedoch für die Reparatur oder den Ersatz des Reformers. Weil die Anlage zwar auf geringerer Maximalleistung (175 kW anstatt 200 kW) aber sonst ohne Probleme weiterbetrieben werden konnte, verzichtete AEB auf die Instandsetzung des Reformer-Wärmetauschers.

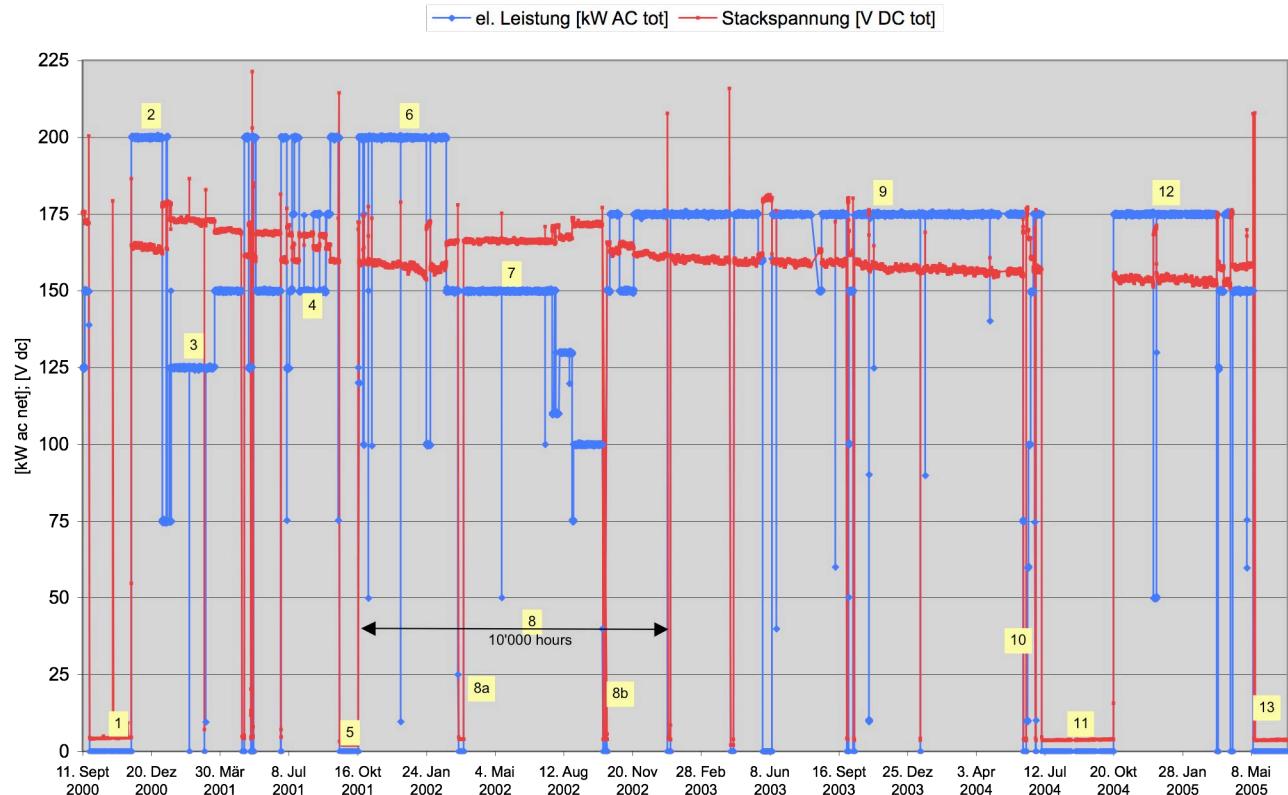
Abb. 9: Übersicht Leistungs- und Spannungsverlauf über ganze Betriebszeit

- 1 Nach dem Start der Anlage im August 2000 verursachten die Probleme mit einem Temperaturfühler, der USV und dem Starterbrenner einen rund zwei Monate dauernden Stillstand.

- 2 Im Winter 2000/01 lief die Anlage problemlos auf Vollast.
- 3 Wegen erhöhter Temperaturen am Reformermantel wurde die Anlage auf reduzierter Last betrieben. Nach der Ergänzung der Innenisolation im Frühjahr 2001 wurde die Anlage wiederum auf Vollast betrieben.

- 6 Im Winter 2001/02 lief die Anlage unterbruchsfrei auf Vollast.
- 7 Nachdem ein stärkeres Absinken der Zellstapelspannung festgestellt wurde, wurde die Anlage während rund 4'000 Stunden auf 150 kW betrieben.

Vor dem wegen einem Steuerungsproblem verursachten Shutdown im Mai 2005 lief die Anlage während rund 5'000 Stunden weitgehend auf der zulässigen Vollast von 175 kW und ohne eigene Störungen (vgl. Abb. 9). Die Degradation lag im langjährigen Durchschnitt. Deshalb ist davon auszugehen, dass alle Anlagekomponenten ohne Probleme funktionierten.

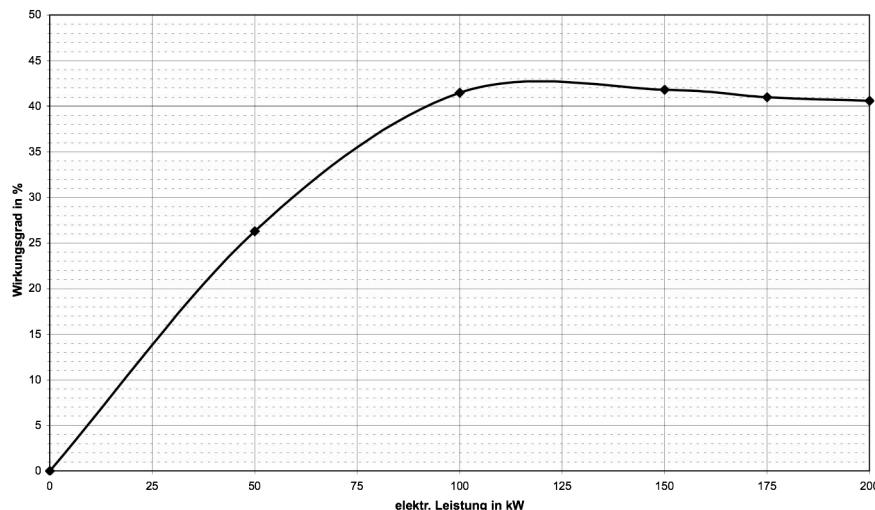
Abb. 10: Elektrischer Wirkungsgrad PC 25 C in Birsfelden (gemessen nach in Betriebsetzung)

Der elektrische Wirkungsgrad<sup>1</sup> der Anlage lag zu Beginn über 40%. Bis zu einer Teillast von 50% (100 kW<sub>el</sub>) steigt der Wirkungsgrad sogar leicht an (41.5%).

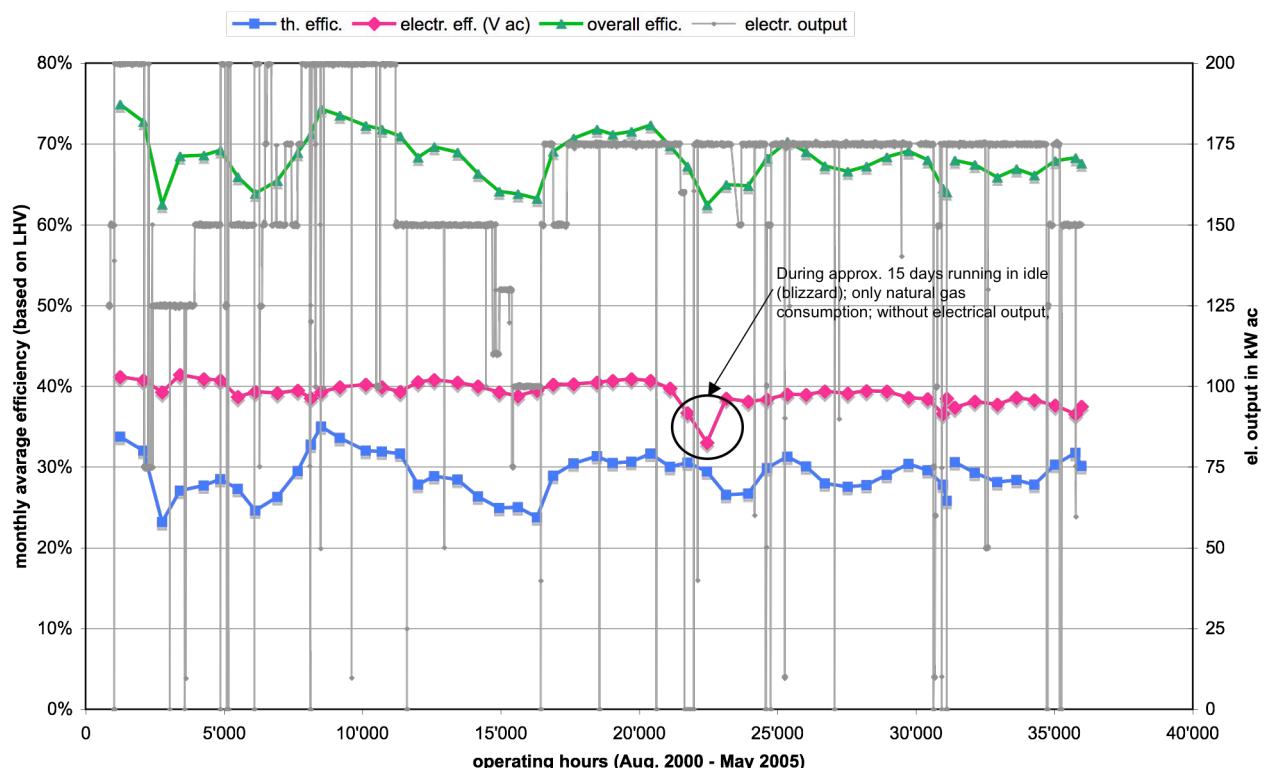
Abb. 12: Verlauf Wirkungsgrad und Leistung über gesamte Betriebszeit

Das Diagramm zeigt die monatlich gemittelten Werte (Strom<sub>netz</sub>: Gas<sub>input</sub>). Schwankungen entstehen durch die Laststufe, auf welcher die Anlage betrieben wird, Störungen, die einen Betrieb im Leerlauf verursachen sowie der Wartungszustand. Nach einer Jahreswartung (Reinigung, Einstellung) stieg der Wirkungsgrad in der Regel wieder an.

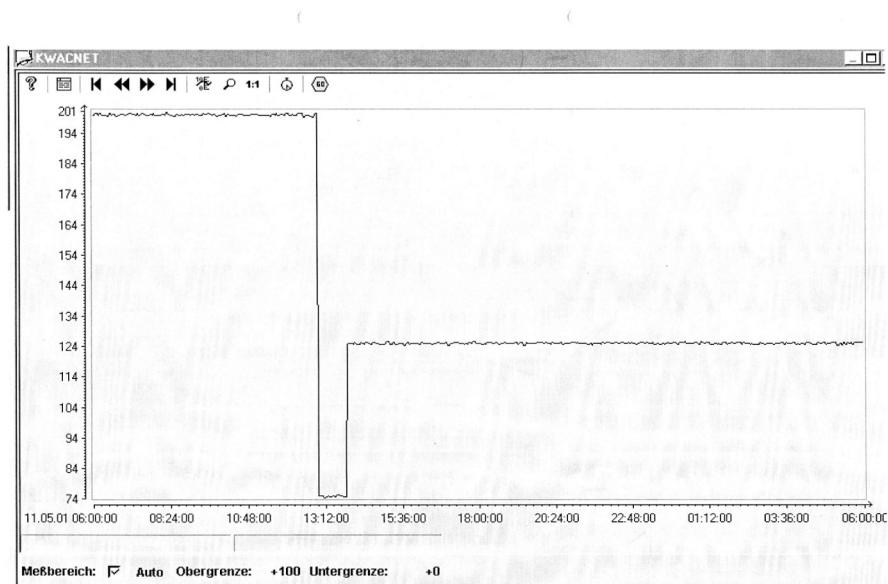
Abb. 13: Verlauf der elektrischen Leistung bei Laständerung (200kW -> 75kW -> 125 kW)

Die Anlage läuft sehr stabil auf einer vorgegebenen Laststufe. Vorgegebene Lastwechsel werden innert Sekunden nachgefahren und ohne Einpendeln übernommen. Die Spannung über den Stack wie auch nach dem Wechselrichter ist stabil. Die über längere Betriebszeiten entstehende Degradation der Stackspannung (vgl. Kap. 6.5) wird über den Transformer ausgeglichen. Die Spannung am Ausgang bleibt stabil auf 400 V<sub>ac</sub>.

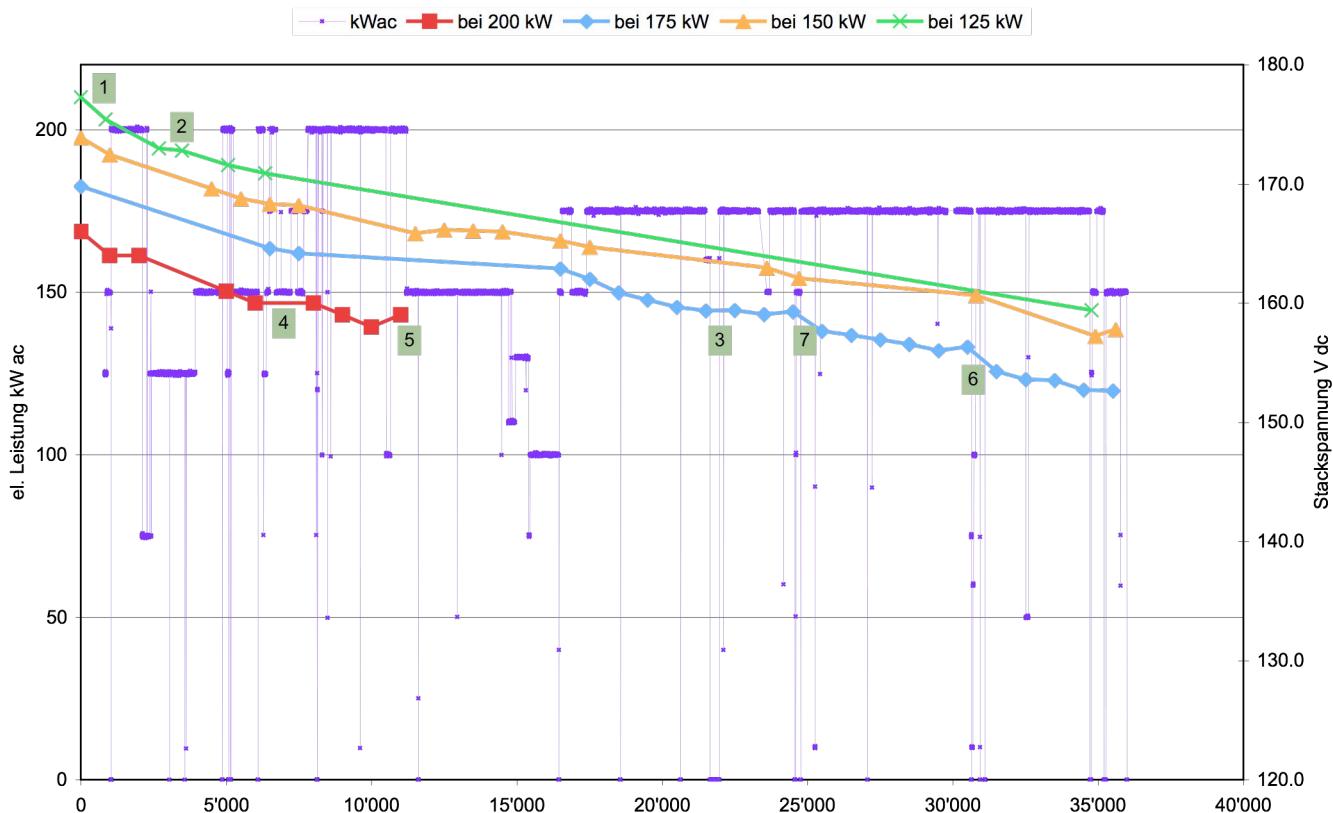
Abb. 15: Veränderung der Stackspannung (gemittelte Werte pro 1000 h)

Die gemittelte Degradation liegt bei ca.  $0.45 \text{ V}_{dc}/1'000$  Stunden. Über die Nutzungsdauer erfolgt diese jedoch nicht linear, sondern wird durch diverse Ereignisse beeinflusst. Nach dem Start der Anlage ist ein signifikant stärkerer Spannungsverlust festzustellen als nach der Startperiode von rund 1000 Stunden. Bei tieferer Last ist die Degradation tendenziell geringer. Nach 36'000 Betriebsstunden konnte die Anlage noch problemlos auf 175 kW betrieben werden (Stackspannung rund 153 V<sub>dc</sub>). Die Betriebsgrenze auf Vollast errechnet sich mit ca. 32'000 Betriebsstunden. Wie in Kap. 6.1.1 erwähnt, konnte die maximale Leistung wegen einem zu hohen Druckverlust über den Reformer nach rund 12'000 Betriebsstunden nicht mehr gefahren werden. Der Wert von 32'000 Betriebsstunden wurde somit mit der gemittelten Degradation berechnet.

- Nach dem ersten Start der Anlage resultierte ein grösserer Spannungsverlust. Bis 1'000 Betriebsstunden „verlor“ die Anlage ca. 2  $V_{dc}$  gegenüber dem Startzustand①. Danach flachte die Kurve ab②.

- Automatische Abschaltungen (Shutdowns) haben bei rascher Wiederinbetriebnahme (einige Tage) *keinen messbaren* Einfluss auf die Stackspannung. Im Umfeld von 100 – 200 Betriebsstunden vor und nach einem Shutdown wurde keine Veränderung der Degradation festgestellt③.

- Manuelle Abschaltungen (Aus oder Leerlauf) haben ebenfalls keinen negativen Einfluss.
- Die Degradation erfolgt nicht linear. Die Verschmutzung der Anlage nach längerer Betriebsdauer (Verschlechterung) und die Reinigung im Rahmen der Jahreswartung (8'000 Betriebsstunden; Verbesserung) haben einen Einfluss. ④

- Durch Optimieren der Zusammensetzung des Brenngases (Anode) nach längerer Betriebszeit kann die Spannung wiederum erhöht werden⑤.
- Eine längere Stillstandzeit (2 – 3 Monate) kann eine verstärkte Degradation zur Folge haben. Dies wurde nach dem Stillstand vom 7.7.2004 bis 19.10.2004 festgestellt. Ein Verlust von ca. 2  $V_{dc}$  zeigt einen ähnlichen Effekt wie bei der erstmaligen Inbetriebnahme⑥. Ein ähnliches Absinken bei ca. 25'000 Betriebsstunden konnte jedoch nicht auf dieselbe Ursache zurückgeführt werden. ⑦ Die Anlage lief damals ohne wesentliche Störung.

Ein Kennwert für die Beurteilung des Zustandes des Zellenstapels (Stack) ist die Spannung und der Verlauf der Degradation. Wie in Kapitel 6.5 festgestellt, erreicht die Anlage bei einer Last von 175 kW noch eine Stackspannung von 153 Volt und bei einer Last von 150 kW eine Spannung von 158 Volt. Bis zur technischen Betriebsgrenze von 150 Volt verbleiben bei einer mittleren Degradation von 0.42 V/1000 h (vgl. Abb. 14) noch rund 6'000 Betriebsstunden mit 175 kW und weitere 12'000 Stunden mit 150 kW (= 75% der ursprünglichen Nennleistung). Die Leistung könnte weiter reduziert und damit die Spannung wiederum angehoben bzw. die technische Nutzung verlängert werden.

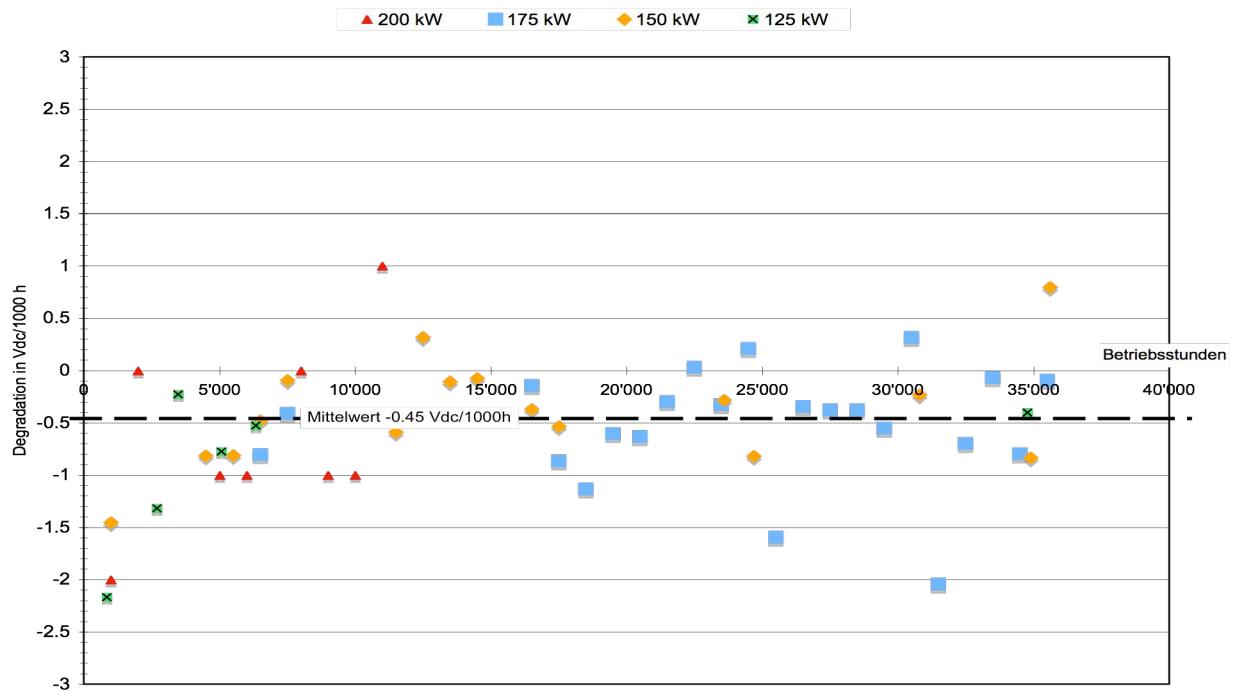
Abb. 16: Streuung der Degradation pro 1000 Betriebsstunden in  $V_{dc}$

- Das zunehmende Alter der Brennstoffzelle hat keinen erkennbaren Einfluss auf die Degradation. Der Spannungsverlust kann gemittelt pro 1'000 Betriebsstunden zwar stark schwanken oder sogar einen Zuwachs aufweisen. Die Mittelwerte über längere Betriebszeiten gleichen sich jedoch an und nähern sich dem Gesamtmittel von ca. 0.45  $V_{dc}$ /1'000 Stunden.

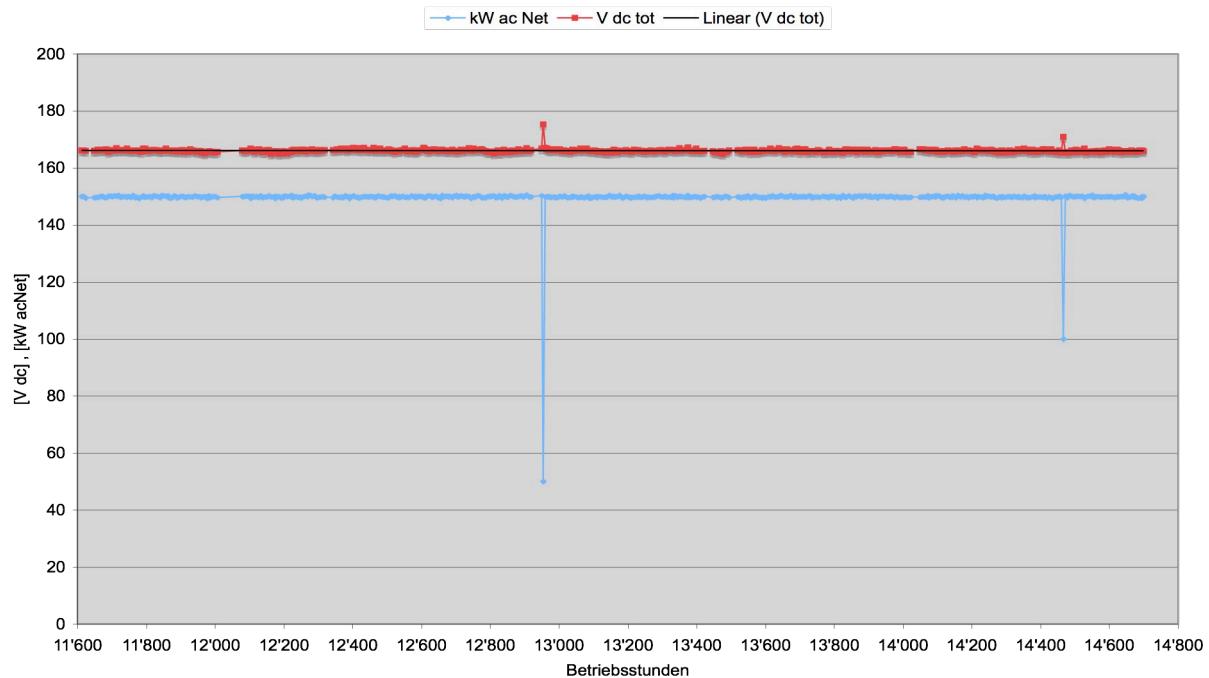
Abb. 17: Keine Degradation während mehr als 3000 Stunden

- Interessant ist der Betriebsverlauf zwischen 11'600 und 14'800 Betriebsstunden. Bei einem Betrieb auf 150 kW zeigte die Anlage während 3'200 Stunden nahezu keine Degradation (< 0.005 V<sub>dc</sub>/1'000 Stunden). Dies ohne positiven Einfluss einer Jahreswartung.

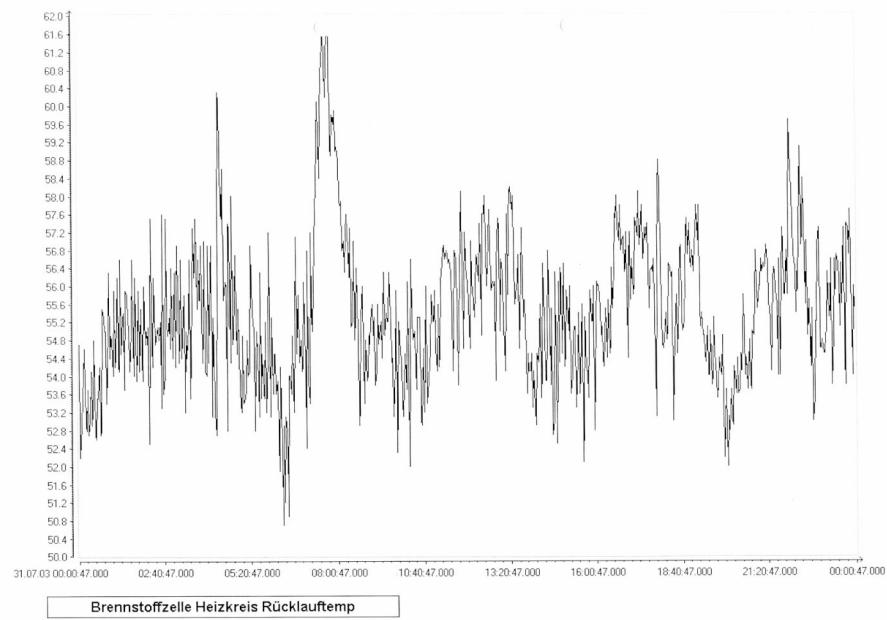
Abb. 18: Rücklauftemperatur zur Brennstoffzelle

Aufgrund der zu hohen Rücklauftemperatur wurde die nutzbare Wärmeleistung der Brennstoffzelle reduziert. Hinzu kamen Schwingungen im Temperaturverlauf. Eine um ca. 10°C höhere Rücklauftemperatur reduziert die auskoppelbare Wärmemenge um ca. 40 kW. Dies entspricht rund 320 MWh/a. Die Rücklauftemperatur des Fernwärmennetzes schwingt vor allem ausserhalb der Heizperiode typisch zwischen +/- 3°C und einer Frequenz von ca. 15 Anschlägen pro Stunde. Die Regulierung der Brennstoffzelle (3-Weg-Ventil, überträgt die Wärme an den Heizkreis oder den Kühler) verstärkt die Schwingungen, wodurch die nutzbare Wärmeleistung oft in einem Bereich von +/- 40 kW pendelt!
