WEITERENTWICKLUNG, QS UND LANG-ZEITVERHALTEN VON VAKUUM-ISOLATIONSPANEelen MIT MECH. SCHUTZ

Jahresbericht 2006

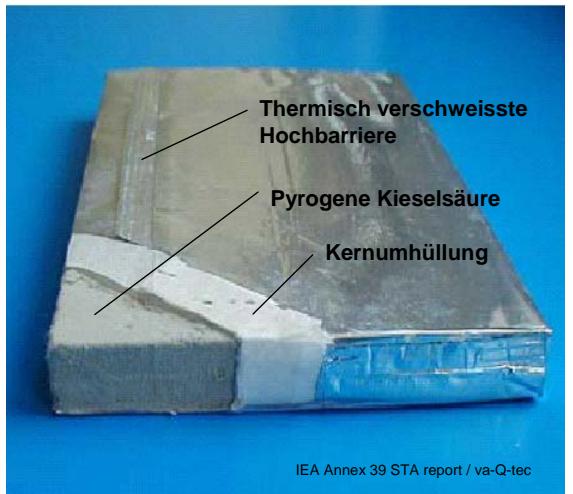
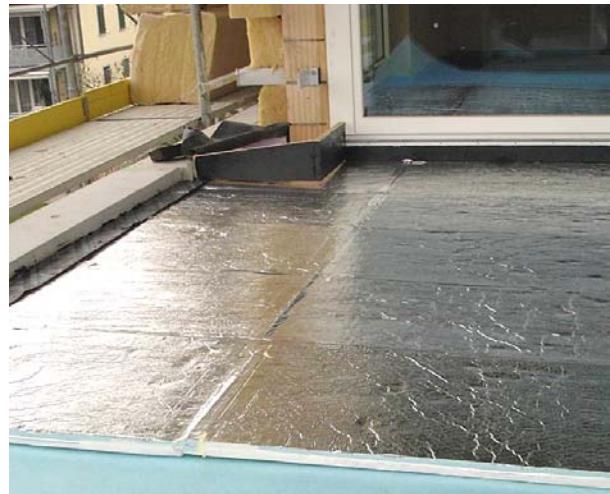
Fig. 1: Bestandteile eines Vakuumisolationspaneels VIP (links), Flachdachdämmung mit VIP (rechts).

Vakuumisolationspaneelen (VIP) ermöglichen interessante neue Lösungen zur Raum sparenden Wärmedämmung im Baubereich (Fig. 1). Durch die Evakuierung eines mikroporösen Kernmaterials (Hauptbestandteil pyrogene Kieselsäure) auf etwa 1 mbar und die Verschweisung in eine hochdichte Hülle (Laminat aus metallisierten Kunststoffen) entsteht ein aktuelles VIP mit einem Anfangswert der Wärmeleitfähigkeit $\lambda \approx 0.004 \text{ W/(m K)}$. Dies entspricht nur etwa einem Achtel im Vergleich zu den heute üblichen Dämmmaterialien. Eine rege Nachfrage und eine grössere Zahl von realisierten Projekten bestehen insbesondere im Bereich Flachdach- und Kühl-/Tiefkühlraumwärmehaltung.

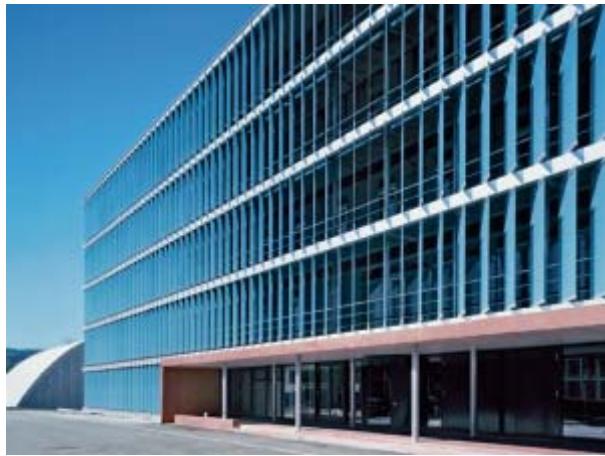
Fig. 2: Neubau EAWAG Forum Chriesbach auf dem Empa-Areal in Dübendorf (links), Lage der Kühlräume mit VIP-Bodenkonstruktion im Untergeschoß (rechts).

eine herkömmliche Zellenkonstruktion mit PU-Sandwichelementen enthalten war. Eine Ansicht des Gebäudes und die Lage der Räume im Untergeschoss sind in Fig. 2 dargestellt.

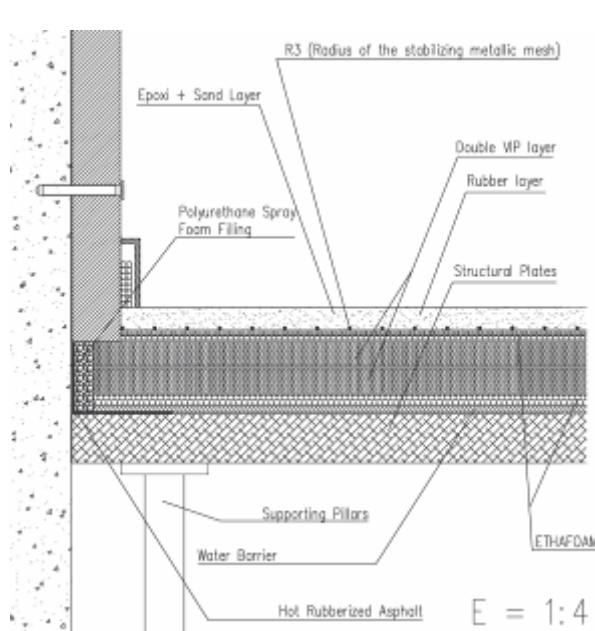
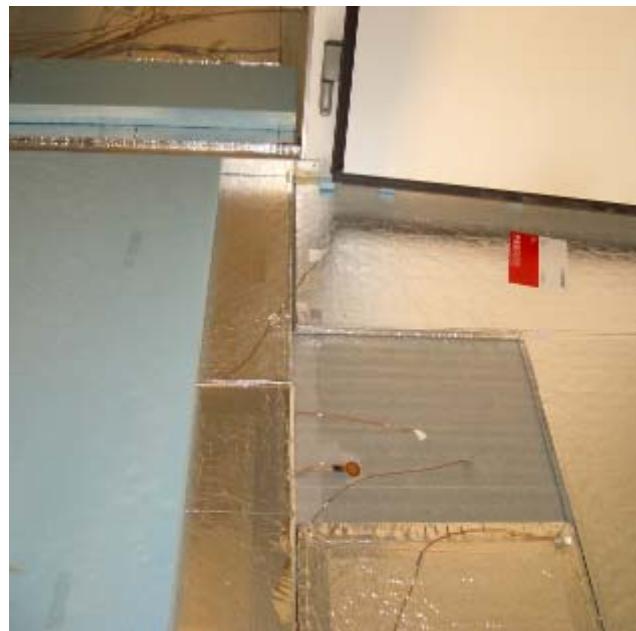
Fig. 3: Vertikalschnitt durch den Boden-/Wandanschlussbereich des Tiefkühlraums (links), Verlegung der VIP und Anbringen der Sensoren (rechts).

Die beiden gekühlten Räume wurden mit Ausnahme der Bodenkonstruktion als Einbauzelle aus PU-Sandwichpaneelen und einer gleichartigen Trennwand mit Tür realisiert. Der Aufbau der Zelle erfolgte auf einem Stahlrohrgerüst, welches in die vertiefte Bodenwanne eingebaut war. Auf dem Stahlrohrgerüst wurden massive Bodenplatten verlegt. Anschliessend erfolgte der eigentliche Bodenaufbau mit Wassersperre aus Kunststoff, PE-Schaum als Schutzschicht unter und über der Isolationsschicht, eine zusätzliche Schutzschicht aus Gummischrot, und schliesslich eine Nutz- und Lastverteilschicht aus epoxidharzgebundenem Quarzsand mit Armierung. Fig. 3 zeigt einen Vertikalschnitt im Boden-/Wandanschlussbereich der Tiefkühlzelle.

Im gesamten Bodenbereich wurde eine Vielzahl von Temperatur- und Luftfeuchtemessstellen installiert (Fig. 3). Die Innendrucksensoren wurden aus Stabilitätsgründen durchwegs auf der warmen Seite installiert, d.h. auf den untersten Paneel-Oberflächen im Bereich der tragenden Holzbodenplatte.

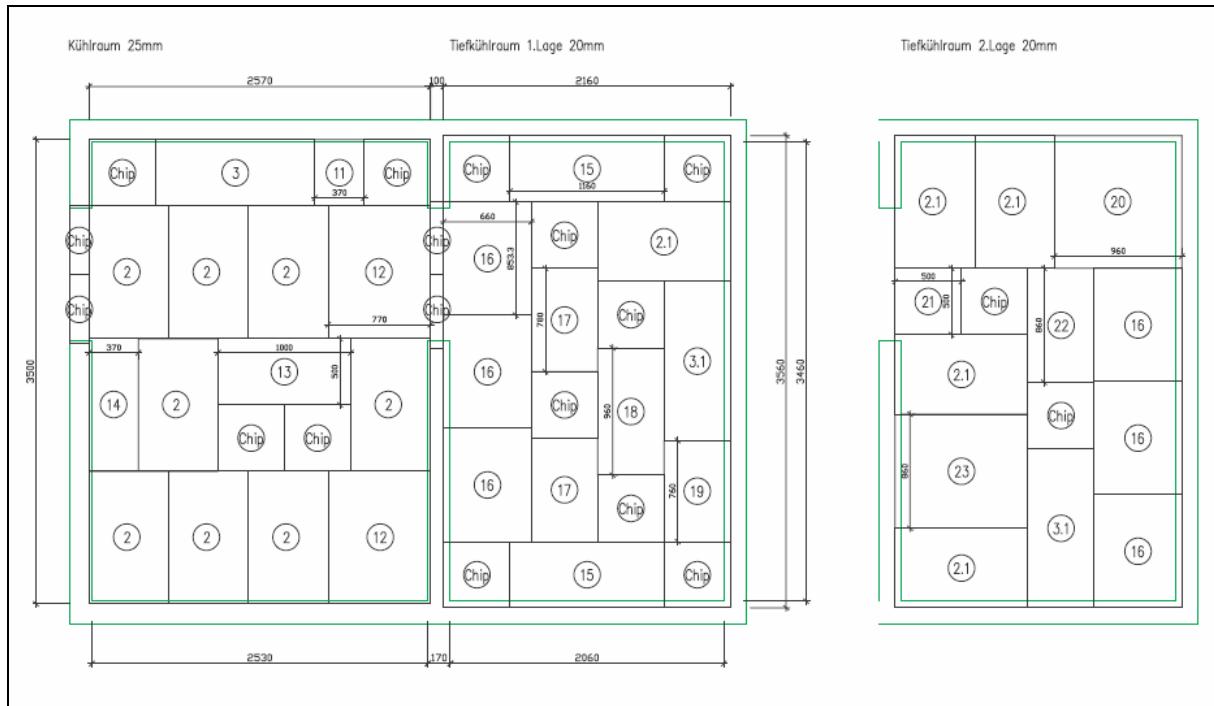
Fig. 4: Verlegeplan der VIP-Elemente für die Bodenfläche. Auf der linken Seite die gesamte Fläche beider Räume für die erste Lage, rechts die Einteilung der 2. Lage für den Tiefkühlbereich. An den mit „Chip“ bezeichneten Punkten befinden sich im Paneel eingebaute Messschreiber für die Innendruckmessung (siehe Text).

Als Bodenisolationsplatten wurden VIP verlegt, eine Lage mit 25 mm im Kühlbereich bzw. zwei Lagen mit je 20 mm im Tiefkühlbereich. Der Verlegeplan ist in Fig. 4 dargestellt. Es wurden unterschiedliche Formate gewählt, um Dimensionseffekte im Alterungsverhalten identifizieren zu können, welche auf das Eindringen von Umgebungsgasen durch den Randbereich zurückzuführen sind. Im Verlegeplan sind die Positionen der Innendruckmessstellen (siehe nächsten Abschnitt) mit „Chip“ bezeichnet.

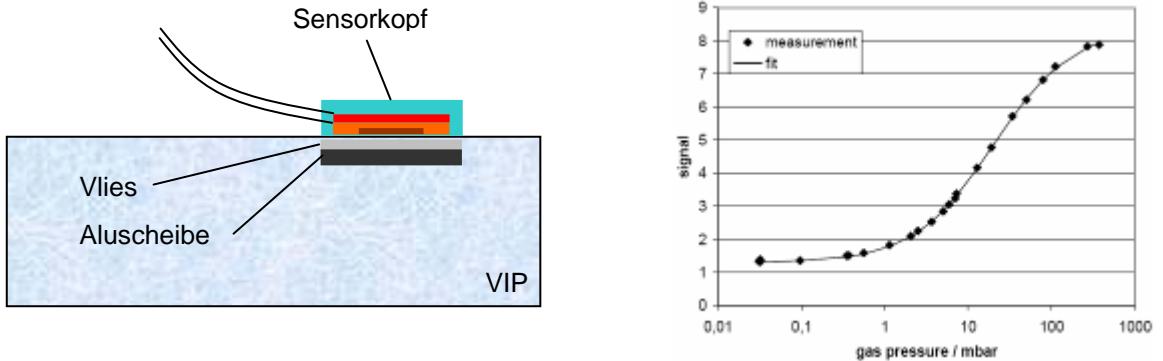
Fig. 5: Indirekte Bestimmung des VIP-Innendrucks durch Messung des Wärmeflusses in einem aufgeklebten Sensorkopf, der auf eine vorgegebene Temperatur erwärmt wird (links). Der Zusammenhang zwischen Gasdruck und Wärmeflußsignal ist durch eine Kalibrierkurve gegeben (rechts).

Der Innendruck ist der direkte Indikator für die Alterung (langsamem Eindringen von Gasen) oder die Zerstörung eines VIP. Deshalb wurde viel Aufwand betrieben zur Sicherstellung einer möglichst genauen und zuverlässigen Messung im eingebauten Zustand. Das einzige heute funktionierende Messprinzip, das durch die Firma va-Q-tec AG, D-Würzburg entwickelt wurde, beruht auf der gasdruckabhängigen Wärmeleitfähigkeit eines Vlieses, das zusammen mit einer Wärme absorzierenden Aluscheibe direkt unter der Hülle in das VIP eingeschweisst wird [2]. Durch Aufheizen eines aussen angebrachten Sensorkopfs auf eine vorgegebene Temperatur wird ein Wärmeeflussignal erzeugt, das im Wesentlichen vom Wärmeleitwert des Vlieses, d.h. vom Innendruck des VIP abhängig ist. Durch Kalibrierung mit einer anderen Methode zur Druckmessung kann der Zusammenhang zwischen Gasdruck und Wärmeeflussignal reproduzierbar bestimmt werden (Fig. 5). Für die Messungen wurde der Empa ein Auslesegerät und Auswertesoftware zur Verfügung gestellt, in welcher die Kalibriertypen für jeden Sensorkopf gespeichert sind.

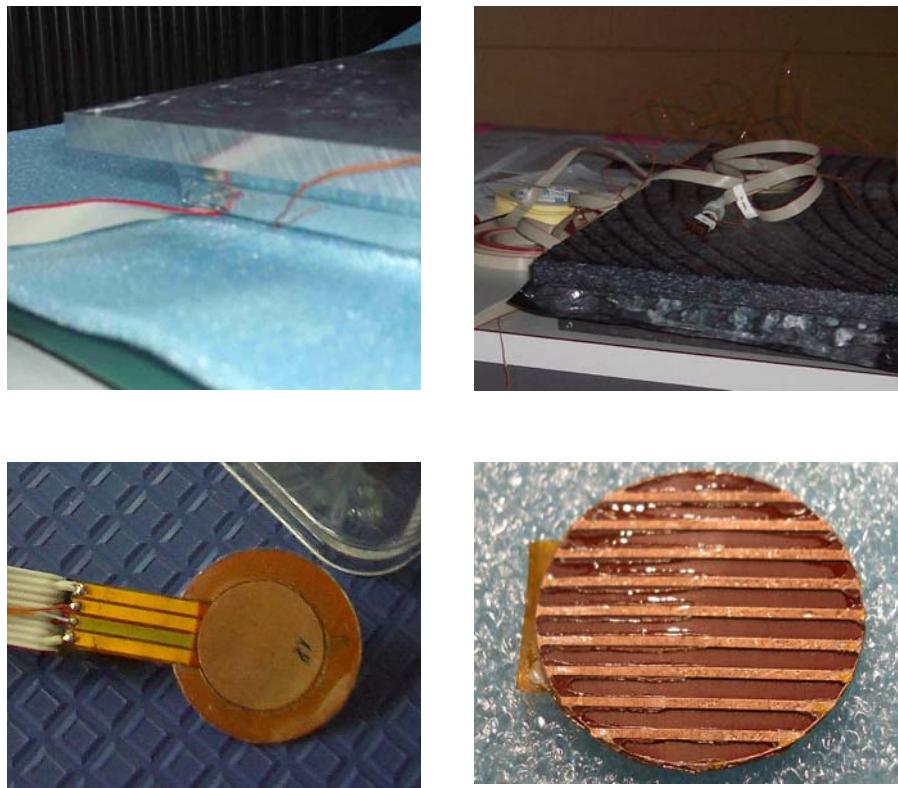
Fig. 6: Kalibrierung unter Einbaubedingungen (oben), Sensorkopf und delamierte Kupferplatte (unten).

Die überwiegend verwendeten VIP der Firma Porextherm Dämmstoffe GmbH wurden im Werk in D-Kempten im Beisein von Mitarbeitenden der Empa mit vliesbelegten Aluscheiben ausgerüstet. Die Genauigkeit und Reproduzierbarkeit der Methode wurden durch umfangreiche Versuche an den fertigen Paneelen an der Empa getestet. Als Referenzmethode diente dazu die Innendruckmessung durch Druckabsenkung bis zum Ausgleichsdruck [3]. Es zeigte sich, dass die Messwerte relativ stark von den Einzelheiten der Sensormontage, von den umgebenden Materialien und von der Umgebungstemperatur (Starttemperatur der Messung) abhängig sind. Deshalb wurde für die Kalibriermessungen möglichst genau die Einbausituation gewählt (Fig. 6). Aus den mit Messscheibe ausgerüsteten VIP wurden schliesslich 8 Messstellen ausgewählt, welche unter Einbaubedingungen eine gute Übereinstimmung mit den Referenzwerten und auch eine gute Wiederholbarkeit der Messung aufwiesen. Als Schwachstelle der Sensorköpfe zeigte sich teilweise oder vollständige Delamination der Kupferplatte. Ursache ist möglicherweise thermischer Stress durch das Aufheizen auf gegen 90°C während der Messung. Im Rahmen der Tests konnte ein zuverlässiges Reparaturverfahren entwickelt werden.

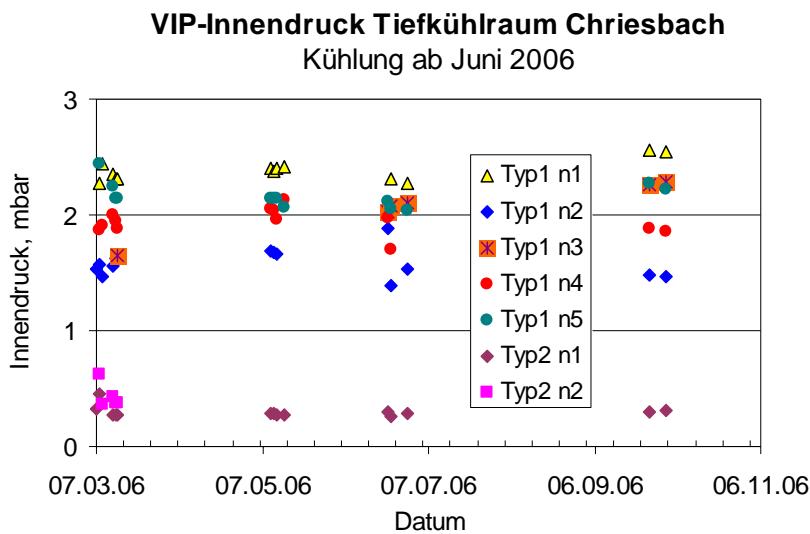
Fig. 7: Innendruck-Messwerte der Bodenisolation im Tiefkühlraum. Nach der Inbetriebnahme der Kälteanlage im Juni 2006 (dritte Messserie) ist ein leicht ansteigender Trend erkennbar.

Erste Ergebnisse von Innendruckmessungen über einen Zeitraum von ca. 6 Monaten (Fig. 7) zeigen Anfangswerte des Innendrucks von rund 2 mbar für die Standardausführung der VIP. Vergleichspunkte eines zweiten VIP-Produkts weisen Innendrücke von rund 0.5 mbar auf (einer dieser Sensor wurde bei den Folgemessungen instabil). Die vorher im Labor kalibrierten Messwerte werden gut reproduziert. Einzelne Ausreisser traten vor allem vor dem Vergießen des Kunstharzbodens auf, was vermutlich auf eine Änderung des Kontaktes zwischen Sensor und VIP-Oberfläche zurückzuführen ist. Mit der Inbetriebnahme der Kühlanlage im Juni 2006 ist temperaturbedingt eine leichte Abnahme des Innendrucks zu beobachten. Temperaturkorrigiert ist trendmäßig eine geringe Innendruckzunahme erkennbar, die nach aktuellen Daten unter 1 mbar pro Jahr liegen dürfte. Hinweise auf undichte oder gar belüftete VIP liegen nicht vor.

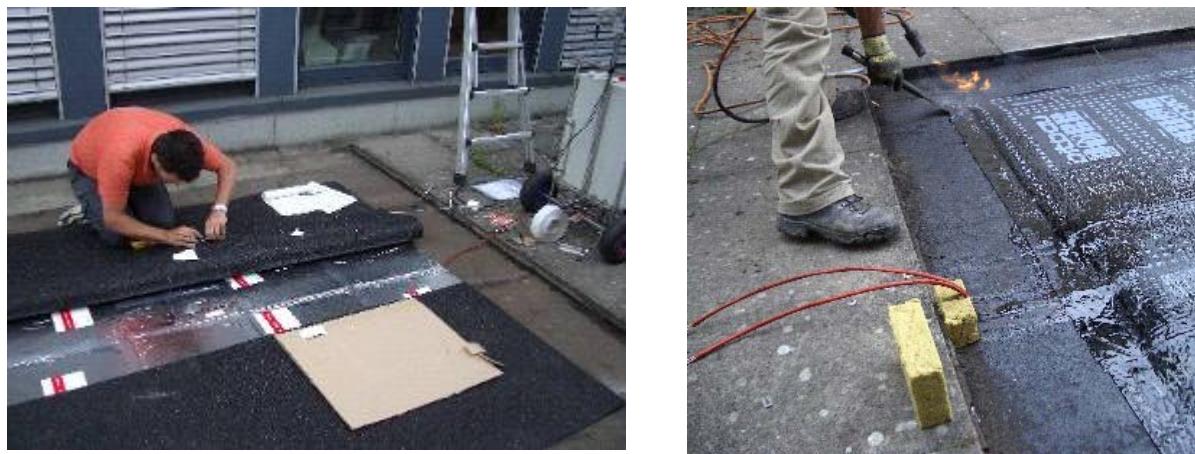
Fig. 8: Bilder vom Einbau der zwei VIP-Testfelder.

Durch leichten Niederschlag kurz vor dem Einbau der VIP wurde die unten liegende Schutzschicht aus PE-Schaum leicht benetzt. Sie wurde vor der VIP-Installation von Hand getrocknet, enthielt aber dennoch eine erhöhte Restfeuchtigkeit. Anschliessend wurde die Fläche durch eine bituminöse Abdichtung wassererdicht geschlossen. Darüber wurde eine Schicht aus grobem Kies oder Zementplatten verlegt. Fotos des Einbaus sind in Fig. 8 zu sehen.

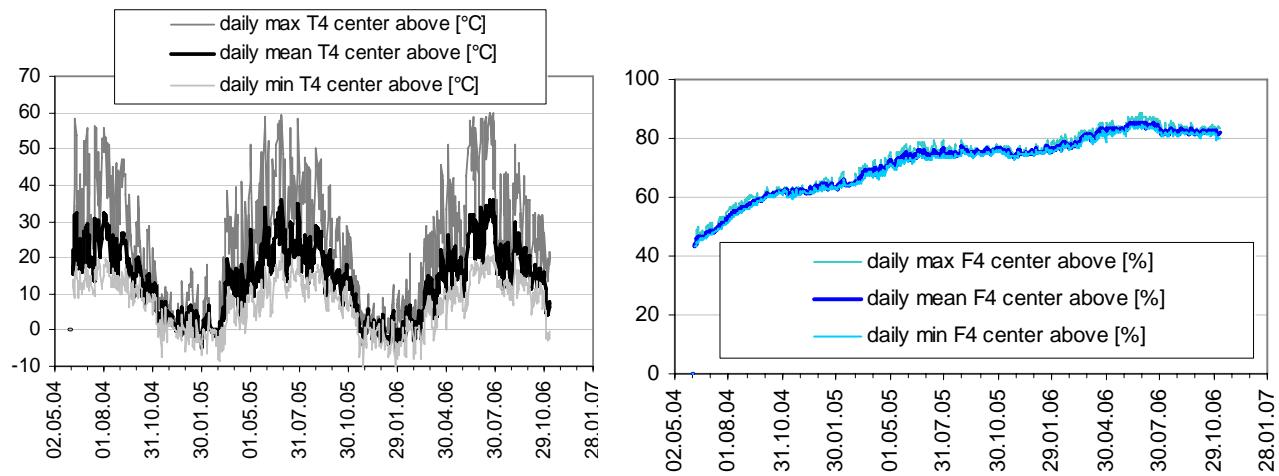
Fig. 9: Aufgezeichneter Verlauf von Temperatur und relativer Feuchtigkeit im Zentrum der VIP (außen).

Die Datenaufzeichnung wurde im Juni 2004 gestartet. Der Verlauf von Temperatur und Feuchte im ersten Testfeld während eines Jahres ist in Fig. 9 dargestellt.

Im Zentrum der Paneelfläche aussen werden die höchsten Temperaturen gemessen, die trotz der Dämpfungswirkung durch die Kiesschicht Werte bis gegen 60°C erreichen. Auf der Innenseite ist die Temperatur stabiler. Sie sinkt im Winter aber ab, da der darunter liegende Lagerraum nicht voll beheizt ist. Aufschlussreich ist die Beobachtung, dass die relative Luftfeuchtigkeit φ auf beiden Seiten des VIP praktisch unabhängig ist von der Aussentemperatur. Dies ist zu erwarten für ein geschlossenes Volumen, das Luft und Materialien enthält, deren Feuchtespeicherverhalten näherungsweise durch eine Sorptionskurve $u(\varphi)$ mit geringer Temperaturabhängigkeit beschrieben wird. Auf der unten liegenden raumseitigen VIP-Oberfläche wurde fast durchgehend gesättigte Luftfeuchtigkeit gemessen, was durch die aufgenommene Feuchtigkeit vor dem Einbau erklärbar ist. Das langsame Ansteigen der relativen Feuchtigkeit auf der Aussenseite ist durch Feuchteverlagerung von der Innenseite erklärbar. Gesamthaft liegt die mittlere relative Feuchtigkeit beider Seiten im Bereich von 80 bis 85 % r.F. Diese Beobachtungen zeigen, dass das Auftreten von Temperaturen im Bereich von 60°C und gleichzeitiger hoher Feuchtigkeit bei der Entwicklung von Laminaten berücksichtigt werden muss.

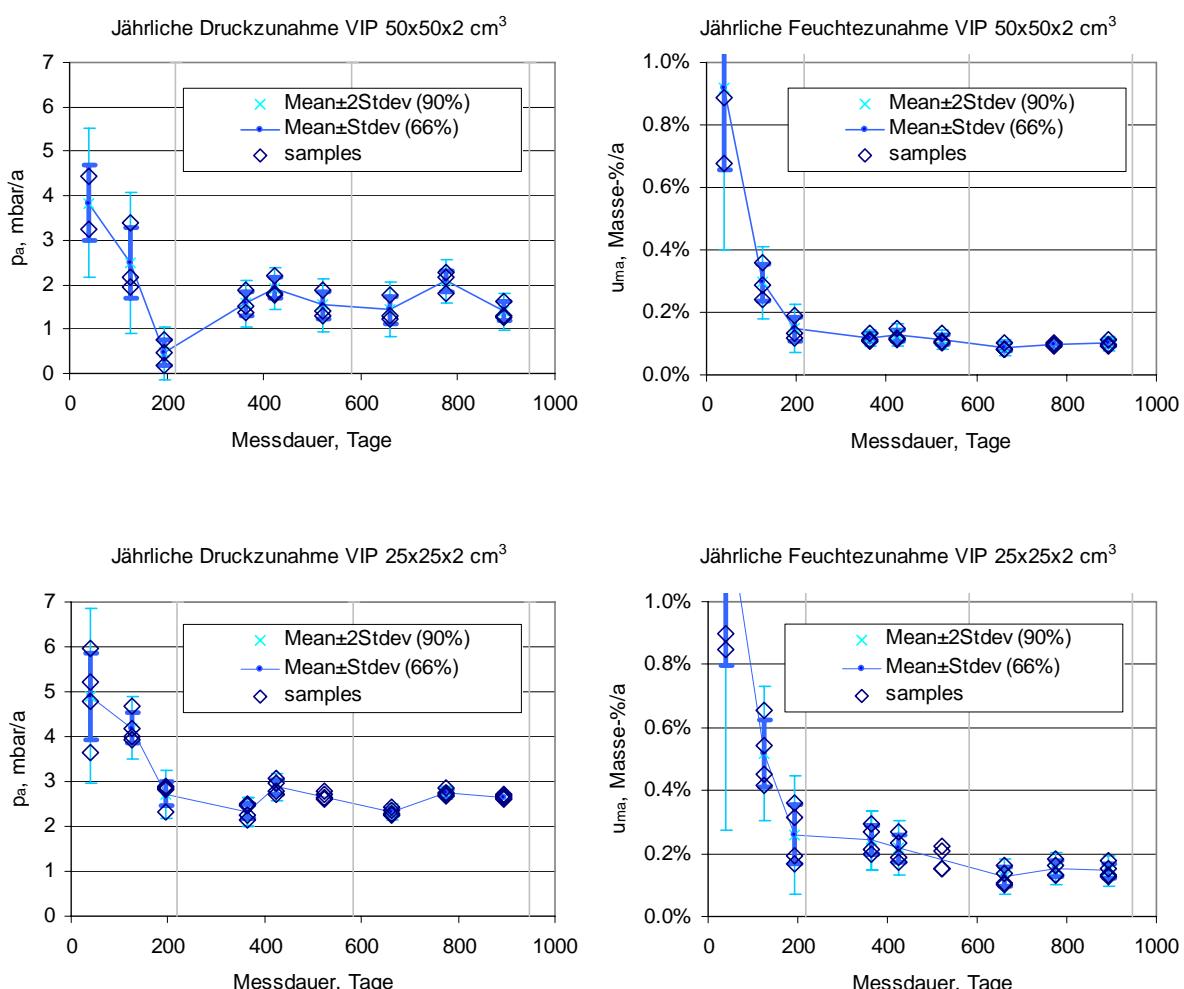
Fig. 10: Extrapiolierte jährliche Anstiegsraten des Innendrucks und des Feuchtegehalts in VIP für das grössere Format (oben) bzw. das kleinere Format (unten) auf Grund wiederholter Messungen an ausgebauten Paneelen.

Für das grössere Format betragen die Anstiegsraten 1.5 – 2 mbar/a beim Innendruck und ca. 0.1 Masse-%/a beim Feuchtegehalt. Für das kleinere Format sind die Zunahmen etwa 50 % höher, bedingt durch den grösseren Beitrag der Permeation durch den Randbereich. Die Werte liegen damit in Bereichen, die aufgrund von Laborversuchen und Modellrechnungen erwartet werden können. Bezogen auf die Leistungsfähigkeit der Wärmedämmung bedeutet diese Alterung eine Zunahme der Wärmeleitfähigkeit von rund 0.004 auf 0.008 W/(m K) im Lauf von 25 Jahren. Eine genaue Analyse der Daten über die ganze bisherige Messdauer und der Vergleich mit numerischen Alterungsmodellen ist zurzeit in Bearbeitung.
