ANALISI COMPARATIVA DEGLI STRUMENTI "RETROFIT ADVISOR E EPIQR +"

Rapporto finale

Sur mandat de l'Office fédéral de l'énergie, programme de recherche Énergie dans le bâtiment

Numéro du projet: 101311

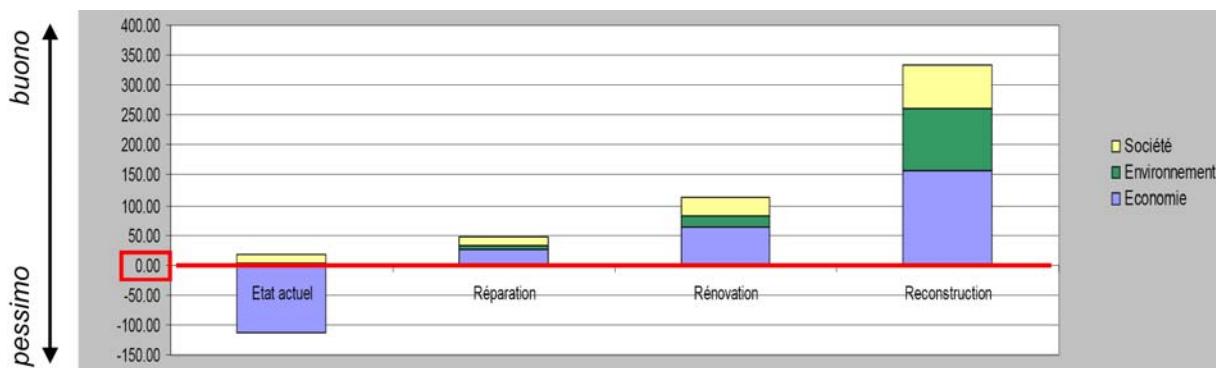
Fig. 3 – Grafico di valutazione globale con punteggio “positivi +” e “negativi -“ – esempio della Casa Pagani

Le strategie di intervento proposte sono riassunte in punteggio da migliore a peggiore per le tre categorie, società, ambiente e economia, gli scenari analizzati rispecchiano i tre gradi di intervento più realistici. Per lo stabile considerato, lo strumento *Retrofit Advisor*, individua la strategia di ricostruzione come verosimilmente la più adatta al caso (Fig. 3).

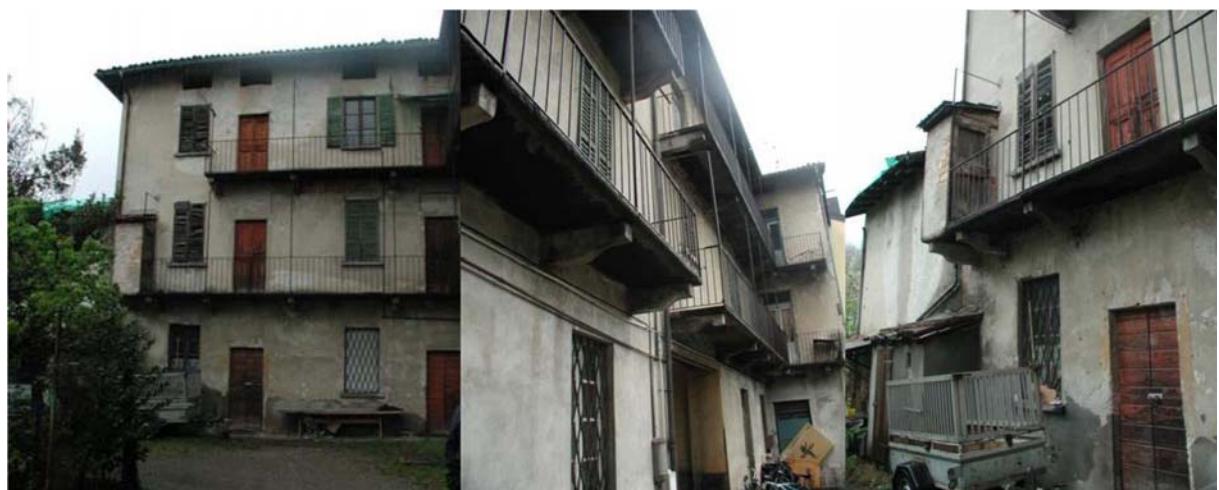
Fig. 4 – Facciate sulla corte interna – Casa Pagani

L'analisi dei costi di costruzione nel caso di risanamento (riparazione) proposti con i due strumenti evidenzia differenze importanti in quasi tutte le posizioni, c'è un forte divario sul totale così come nelle singole posizioni, il problema sembra dovuto essenzialmente alla difficoltà di *Retrofit Advisor* ad adattarsi all'importante degrado combinato alle dimensioni dell'oggetto.

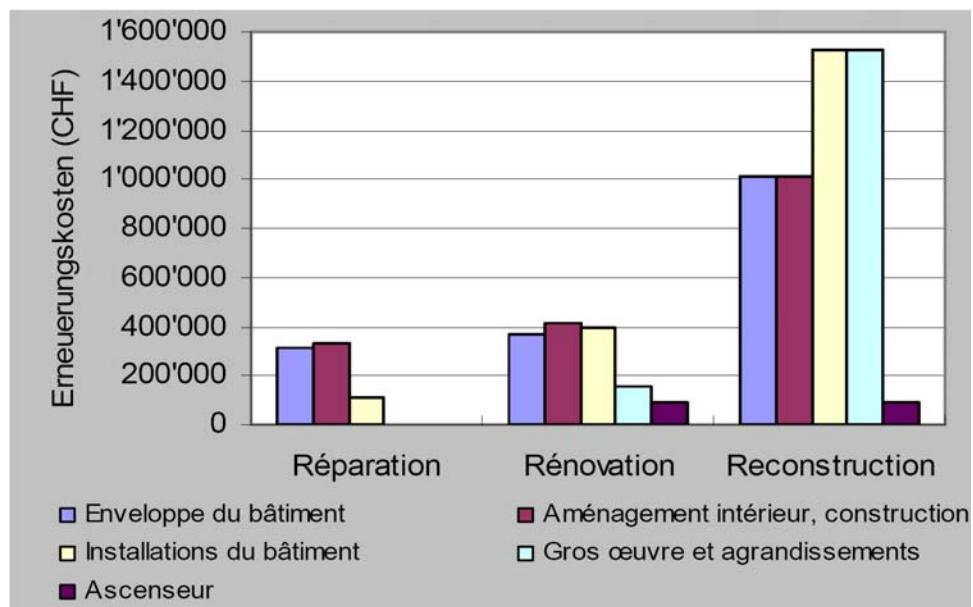
Fig. 6 – Grafico di ripartizione dei costi secondo il tipo di lavoro – Casa Pagani

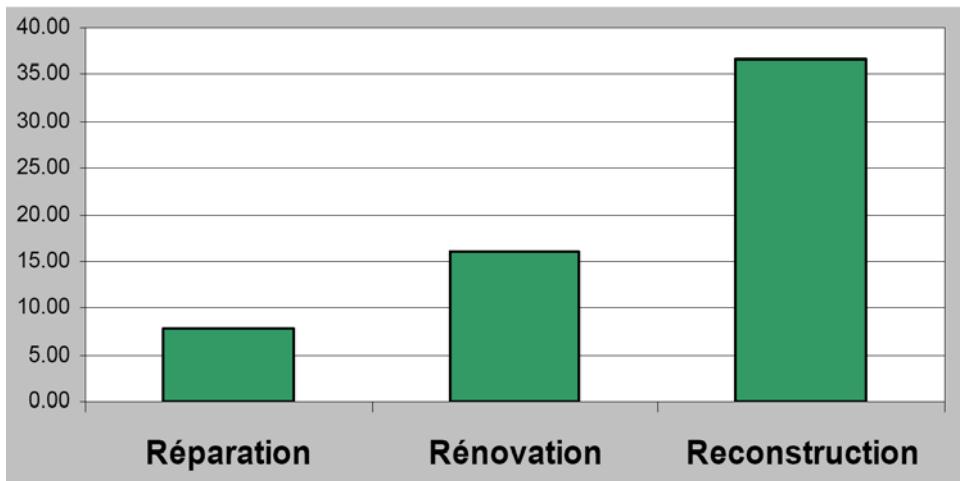
Fig. 10 – grafico di valutazione sociale con punteggio “qualitativo”– Casa Pagani

In *Retrofit Advisor*, secondo i criteri di valutazione del settore sociale proposti dal programma e l'ordine di importanza attribuito alle singole posizioni, viene assegnato un punteggio con risultati da migliore a peggiore. Nel caso specifico, in generale i criteri impostati di base sono soggetti a considerare migliore un intervento marcato e indicano quale migliore soluzione la ricostruzione. Questo a causa anche dell'età degli edifici analizzati in quanto le lacune evidenziate in termini di confort e accessibilità degli edifici esistenti condizionano fortemente il risultato finale.

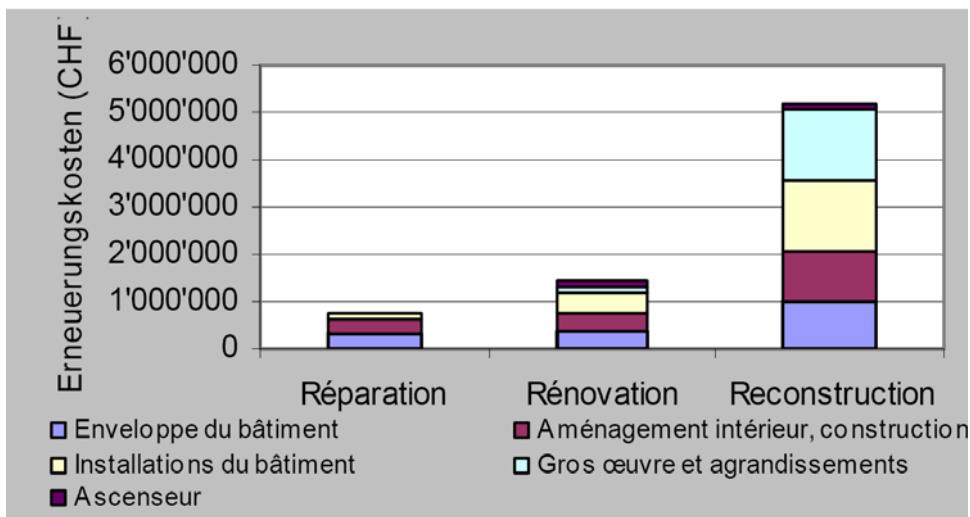
Fig. 11 – ripartizione dei costi di costruzione secondo *Retrofit Advisor* - Casa Pagani

La ripartizione dei costi di costruzione nelle opere previste, per gli scenari di riparazione e rinnovo, è direttamente definita dalla scelta delle misure di risanamento proposte da *Retrofit Advisor*, come evidenziato in dettaglio nella tabella *costi di costruzione* (Fig. 5). Il grafico in Fig. 11 evidenzia la proporzione tra le varie opere previste e mette a confronto i vari scenari. Lo scenario di ricostruzione elabora una ripartizione per le opere principali ipotizzando un uguale costo per involucro e allestimento degli interni e tra costi di costruzione per Installazioni e opere grezze.

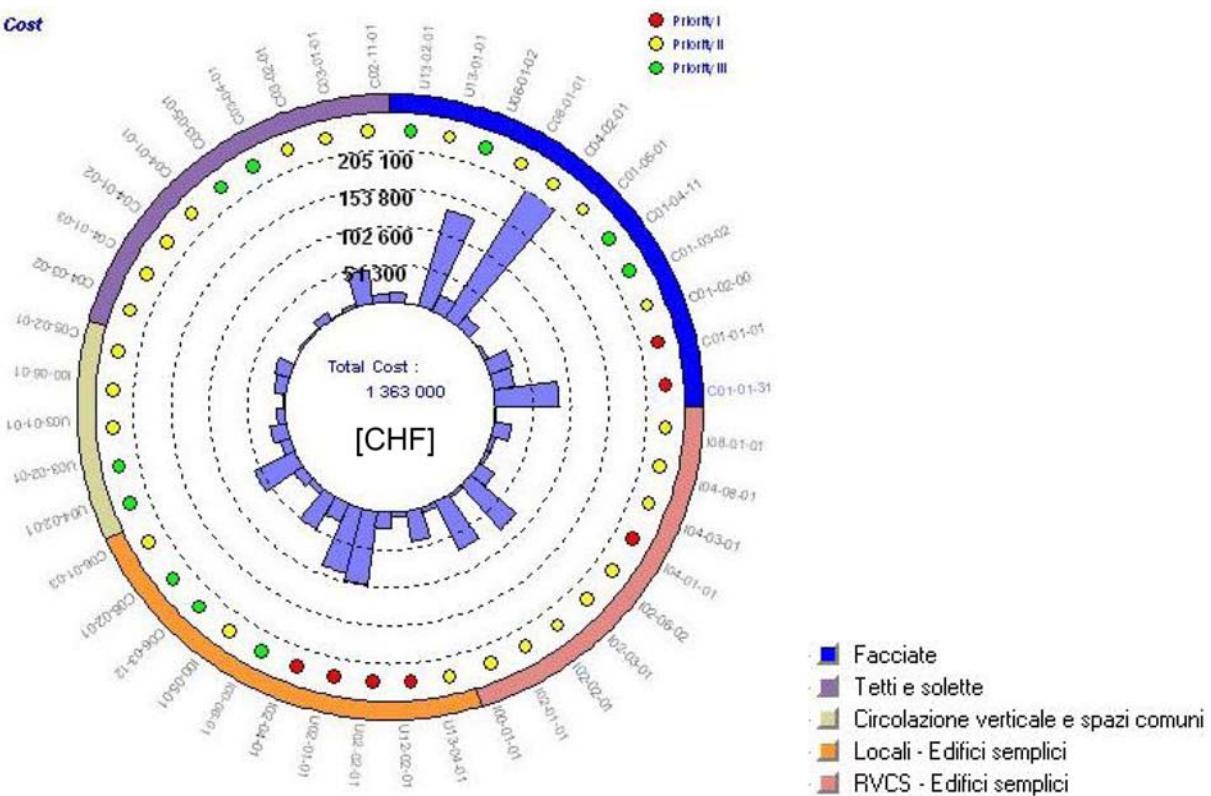
Fig. 12 – Epiqr+ grafico degrado – costi di ripartizione dei lavori e elementi in [CHF] – Casa Pagani.
Contrariamente al costo indicato nella tabella 5, il costo totale rappresentato qui non comprende gli onorari.

Le informazioni fornite da *Epiqr+* (Fig. 12) sono valutabili per quanto concerne il tipo e la priorità di intervento e i costi globali suddivisi negli elementi dello stabile. La rappresentazione grafica permette una visualizzazione della ripartizione degli investimenti nelle varie parti dell’edificio.

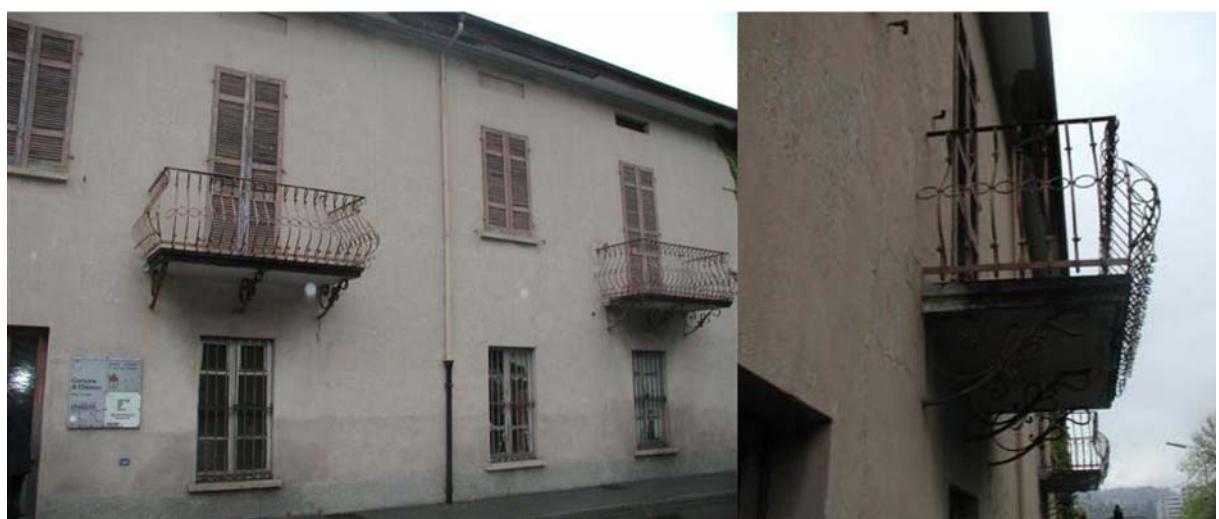
Fig. 13 – Facciata su via Cattaneo – Ex gas

Il caso dello stabile *Ex gas* fornisce risultati con una differenza pari a 62% tra il valore fornito da *Epiqr+* e *Retrofit Advisor*. Se si considera l'esempio del risanamento delle facciate, costo previsto nella voce involucro (Fig. 14 – 3), per lo stesso intervento in *Epiqr+* è pari a 220.- CHF/m² e in *Retrofit Advisor* 100.- CHF/m². Con un totale di 65'000.- CHF per risanamento e 3'000.- CHF in ponteggi di facciata in *Epiqr+* a confronto dei solo 30'353.- CHF proposti da *Retrofit Advisor*. Considerando solo le parti opache pari e circa 310 m² di facciata si nota un'importante differenza.

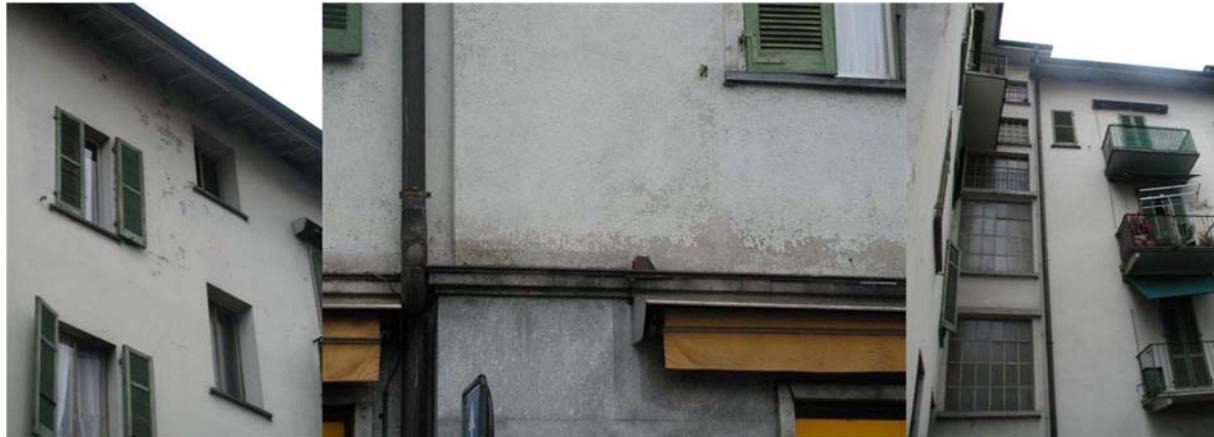
Fig. 15 – Facciate palazzo Cassa pensioni

L'edificio situato su corso San Gottardo è stato costruito negli anni di inizio '900, più precisamente nel 1910, per ospitare gli alloggi della *Cassa pensioni* del Comune di Chiasso. Nel 1950 ha subito importanti lavori di trasformazione con la sopraelevazione di un piano abitabile. Il confort attuale è limitato, non sono presenti impianti di ventilazione, ascensore e le installazioni. Fatta eccezione per alcuni interventi di sistemazione localizzati, sono rimaste quelle originali. Lo stato di conservazione, pur relativamente sano, presenta però condizioni non più attuali a livello di standard energetici.

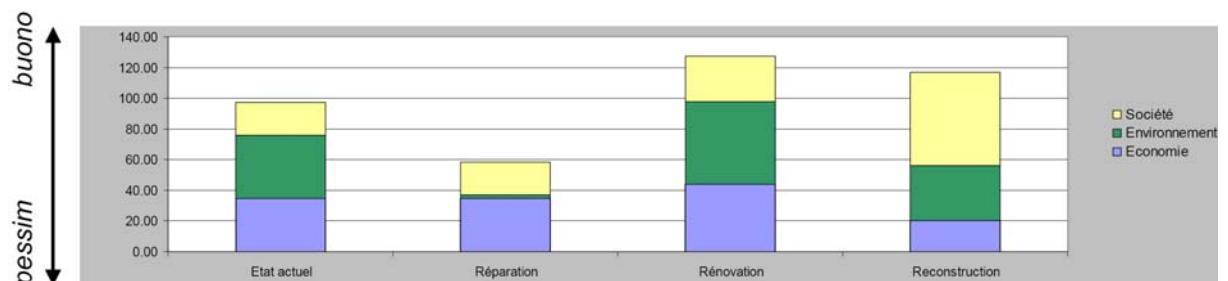
Fig. 17 – Grafico di valutazione globale con punteggio – esempio della Cassa Pensioni

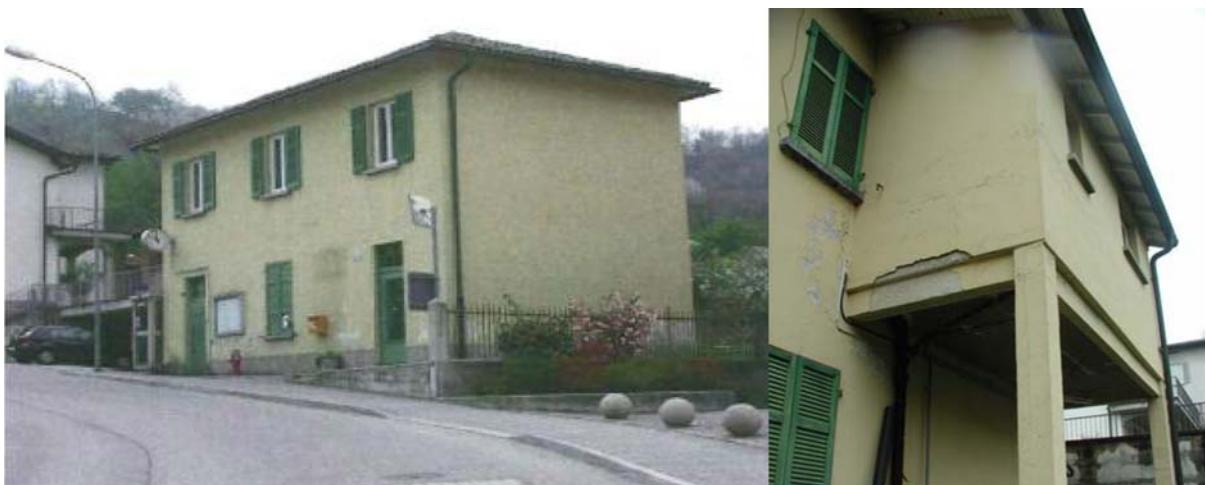
Fig. 18 – Facciate dello stabile Ex posta

Lo stabile *Ex posta* a Seseglio è un edificio semplice caratterizzato dalla costruzione in muri perimetrali massicci in pietra naturale intonacata e solette con struttura in legno e rivestimenti sintetici. È visibile un importante crepa dovuta verosimilmente al movimento della parete perimetrale a Sud. Le ragioni di questo movimento sono da verificare in modo approfondito. Negli anni sono stati aggiunti 2 corpi, per il servizio al piano terra e la cucina al primo piano. Attualmente è utilizzato saltuariamente al primo piano per il carnevale benefico di Seseglio. Le installazioni sono rinnovate puntualmente di recente, non è presente un sistema di riscaldamento centralizzato.

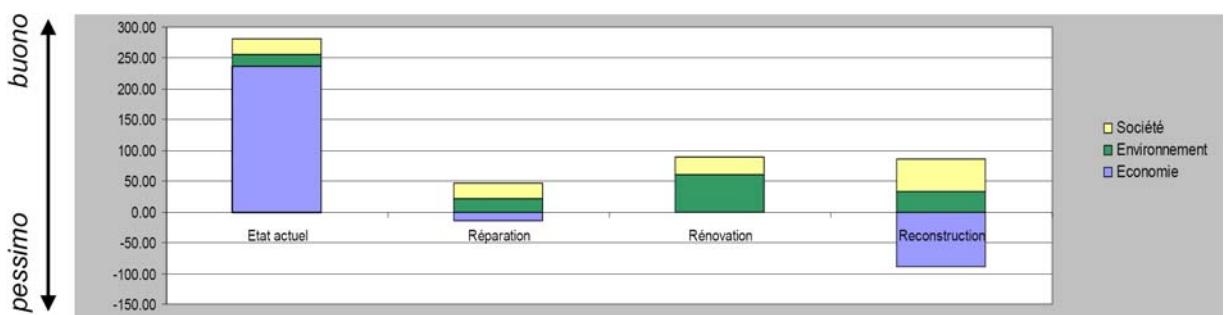
Fig. 20 – Grafico di valutazione globale con punteggio “positivo +” e “negativo – – esempio Ex posta

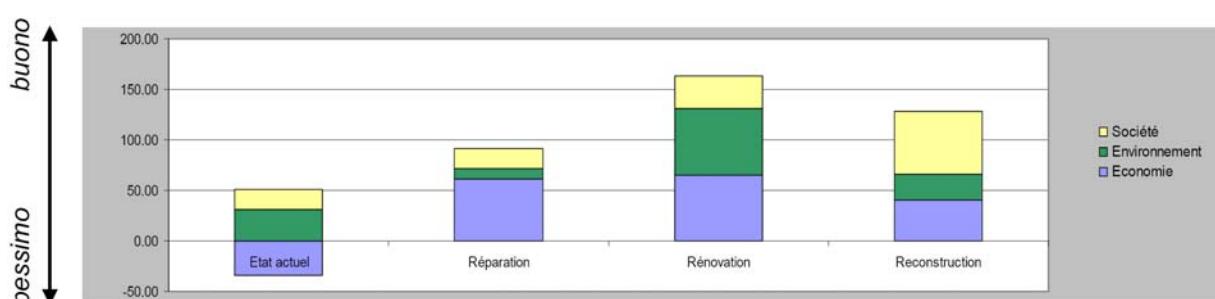
Fig. 23 – Grafico di valutazione globale con punteggio “positivo +” e “negativo –” – esempio Pro infanzia

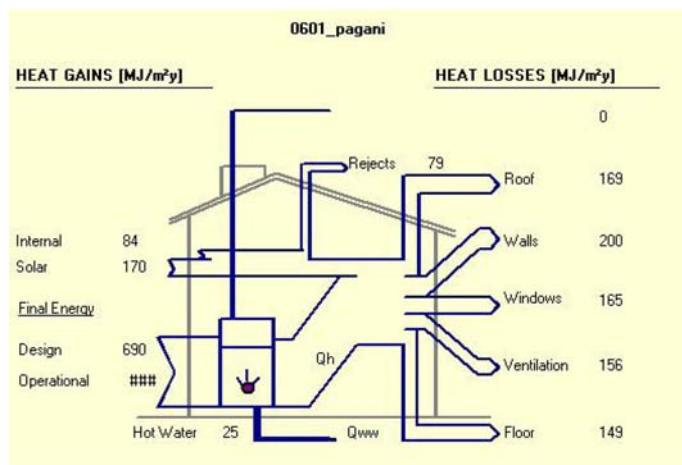
Fig. 25 – Fabbisogno di energia per riscaldamento e acqua calda, indice energetico – esempio Casa Pagani

Nell'esempio che segue (Fig. 22) è indicato in base alla stratificazione dell'involucro e alla stima dei guadagni termici, il fabbisogno termico per il riscaldamento, in forma di indice energetico, l'assenza di isolamento termico influisce pesantemente sui risultati.

Emissioni annuali di CO₂ = circa 28 tonnellate

$$690/1000 [GJ/m^2a] * 747 [m^2] * 55 [kg/GJ] = 28'350 [kg/a]$$
