Eidgenössisches Departement für
Umwelt, Verkehr, Energie und Kommunikation UVEK
Bundesamt für Energie BFE

Schlussbericht 23. Dezember 2009

Messung SOLARIX-Wandheizsystem

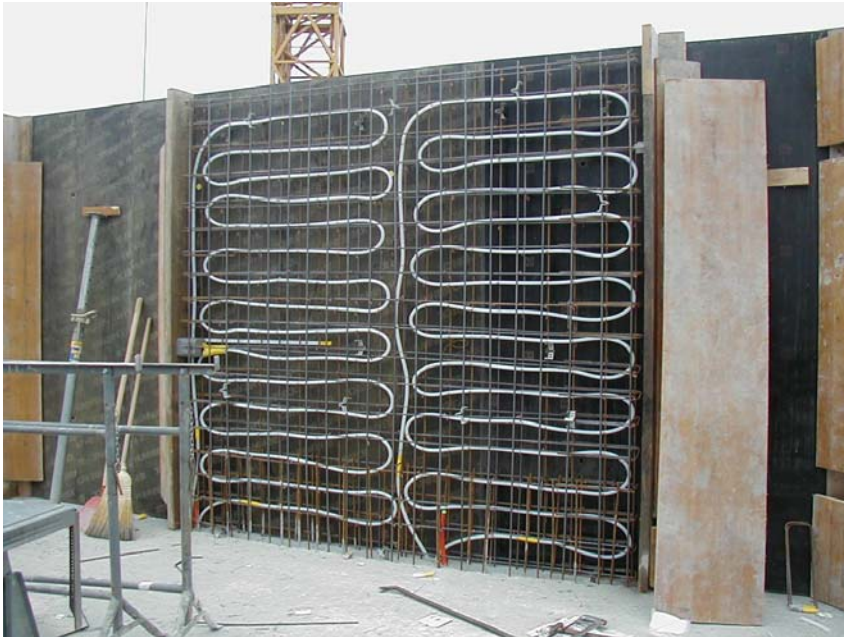
Dieser Mehraufwand wurde unterschätzt. Schon die Montage der Kühlleitungen zwischen den Armierungen war eine Herausforderung.

Fig. 1: SOLARIX-Kühlleitungen

Ausserdem konnte nicht vermieden werden, dass trotz der Anweisung an alle Handwerker, im Bereich der Kühlleitungen nicht ins Mauerwerk zu bohren, die Leitungen zweimal beschädigt wurden und Wasserschäden entstanden.

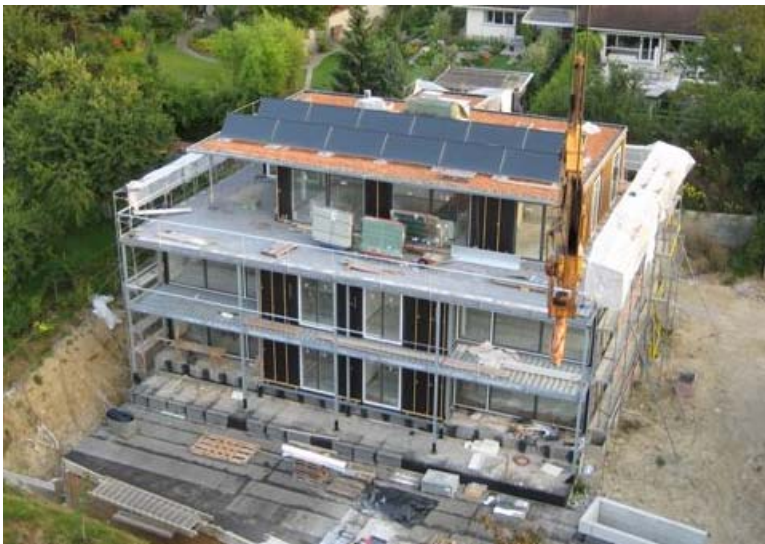
Fig. 6: Solaranlage mit 30 m² Kollektorfläche

Die Solaranlage mit 30 m² Kollektorfläche deckt rund 1/3 des Energiebedarfs für Warmwasser und Heizung.

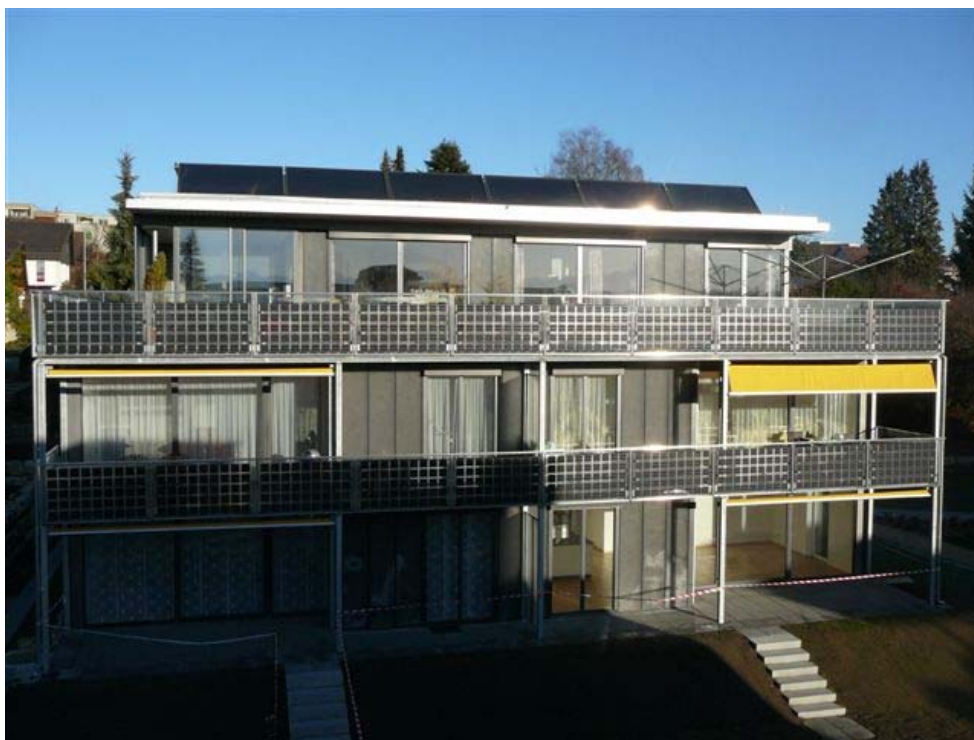
Fig. 7: Geländerintegrierte PV-Anlage

Zusätzlich wurde eine im südseitigen Balkon- und Attikaterrassengeländer integrierte Photovoltaik-Anlage mit einer Leistung von 3.3 kWp vorgesehen, die jährlich ca. 2500 kWh Solarstrom produzieren soll.
