Jahresbericht 2001, 15. Dezember 2001

Druckluftoptimierung in einer Weberei

Autor und Koautoren	Rolf Gloor
beauftragte Institution	Gloor Engineering
Adresse	7434 Sufers
Telefon, E-mail, Internetadresse	081 630 90 10, gloor@energie.ch, http://www.energie.ch
BFE Projekt-/Vertrag-Nummer	42 445 / 82 336
Dauer des Projekts (von – bis)	15. August 2001 bis 31. März 2002

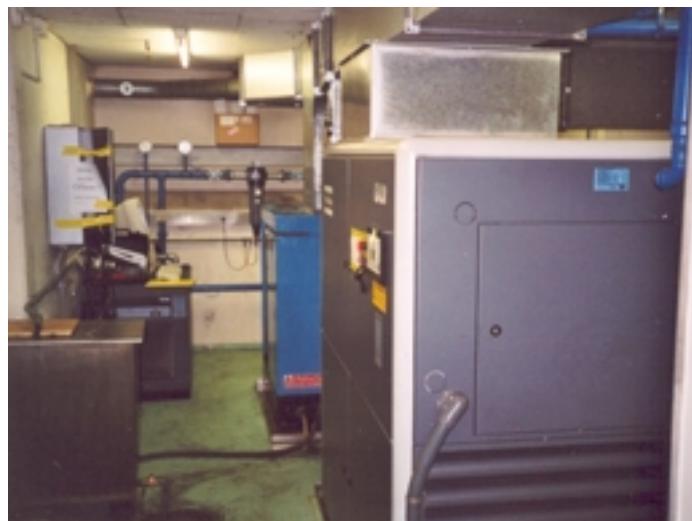
- Kältetrockner, elektrische Leistung 1.3 kW, *Atlas Copco FD 90*
- Schraubenkompressor, Nennleistung 30 kW, Reserve
- Schraubenkompressor (siehe Abb. 1), Nennleistung 30 kW, Nennförderleistung 5500 l/min bei 7.5 bar Überdruck, Betriebsdauer 6 d/w, *Atlas Copco GA 30*, Jahrgang 1999, mit Schaltuhr

Abb. 1) Im Vordergrund der neue 30 kW Schraubenkompressor mit 6500 Jahresbetriebsstunden, dahinter der alte Reservekompressor, links daneben der Kältetrockner und darauf die Leistungsmessung (Foto Gloor).

Grundlage für die Analyse der Energiesparmöglichkeiten ist die Messung des Stromverbrauchs der Druckluftanlage. Direkt am Kompressorschalschrank wurde mit 3 Leistungsmesszangen die Aufnahmefluss ermittelt, welche in einem *Stromtacho von Sefag* aufgezeichnet wurde. Für die Stromverbrauchsmessung des Kältetrockners wurde das einphasige Leistungsmessgerät *EMU 1.24* eingesetzt.

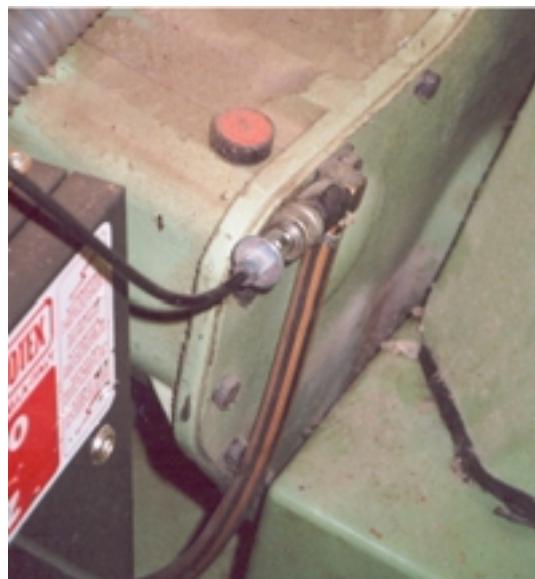
Im Websaal hört man bei abgeschalteten Maschinen aus zahlreichen Druckluftanschlüssen die Luft entweichen. Durch die andauern-den Maschinenvibrationen sind die Steckkupplungen undicht geworden. Während der Produktionszeit ist es im Websaal so laut, dass kein Zischen zu hören ist. Bei Kontrollgängen ausserhalb der Produktionszeit hört man nichts, weil die Druckluftanlage abgestellt ist.

In einem weiteren Schritt wurde die Druckluftanlage am Wochenende nicht abgeschaltet. Obwohl keine Maschine in Betrieb war, blieb die Leistungsaufnahme bei 22.5 kW. Bei einer Wiederholung an einem späteren Wochenende wurde am Sonntagmorgen der Websaal vor Ort untersucht. Aus zahlreichen Druckluftanschlüssen hörte man Luft entweichen. Durch die andauernden Maschinenvibrationen sind die Steckkupplungen (siehe Abb. 2) undicht geworden. In der Vergangenheit war bei Kontrollgängen nie was zu hören, weil die Druckluftanlage ja abgestellt war. Während der Produktionszeit ist es im Websaal so laut, dass alle einen Gehörschutz tragen und ein Zischen nicht zu hören ist.

Abb. 2) Eine der zahlreichen undichten Schlauchkupplungen an einer Webmaschine. Weil die Maschinen dauern laufen und sehr laut sind, hört man kein Zischen (Foto Gloor).

Hochgerechnet auf das Jahr verursachen die zahlreichen Lecks rund 150'000 kWh Stromverbrauch, die übrigen Druckluftverbraucher nur 50'000 kWh. Mit vibrationsfesten Kupplungen oder festen Schlauchverbindungen und Handschieber können innerhalb von 1 Woche diese Lecks beseitigt werden. Auch bei Stromkosten von 10 Rp./kWh eine Investition, welche sich sicher lohnt.

Bevor dieses Projekt abgeschlossen wird, sind die Verbesserungen an den Druckluftanschlüssen vorzunehmen. Der grosse Teil der Greiferwebmaschinen wird beibehalten. Auch wenn die neuen Maschinen später dann sehr viel mehr Luft brauchen, lohnt sich diese einfache Reparatur. Nach dieser Instandsetzung wird der Lastgang des Kompressors noch einmal aufgenommen. Vielleicht sind noch weitere Lecks vorhanden, die neben oder hinter den Kupplungen liegen.

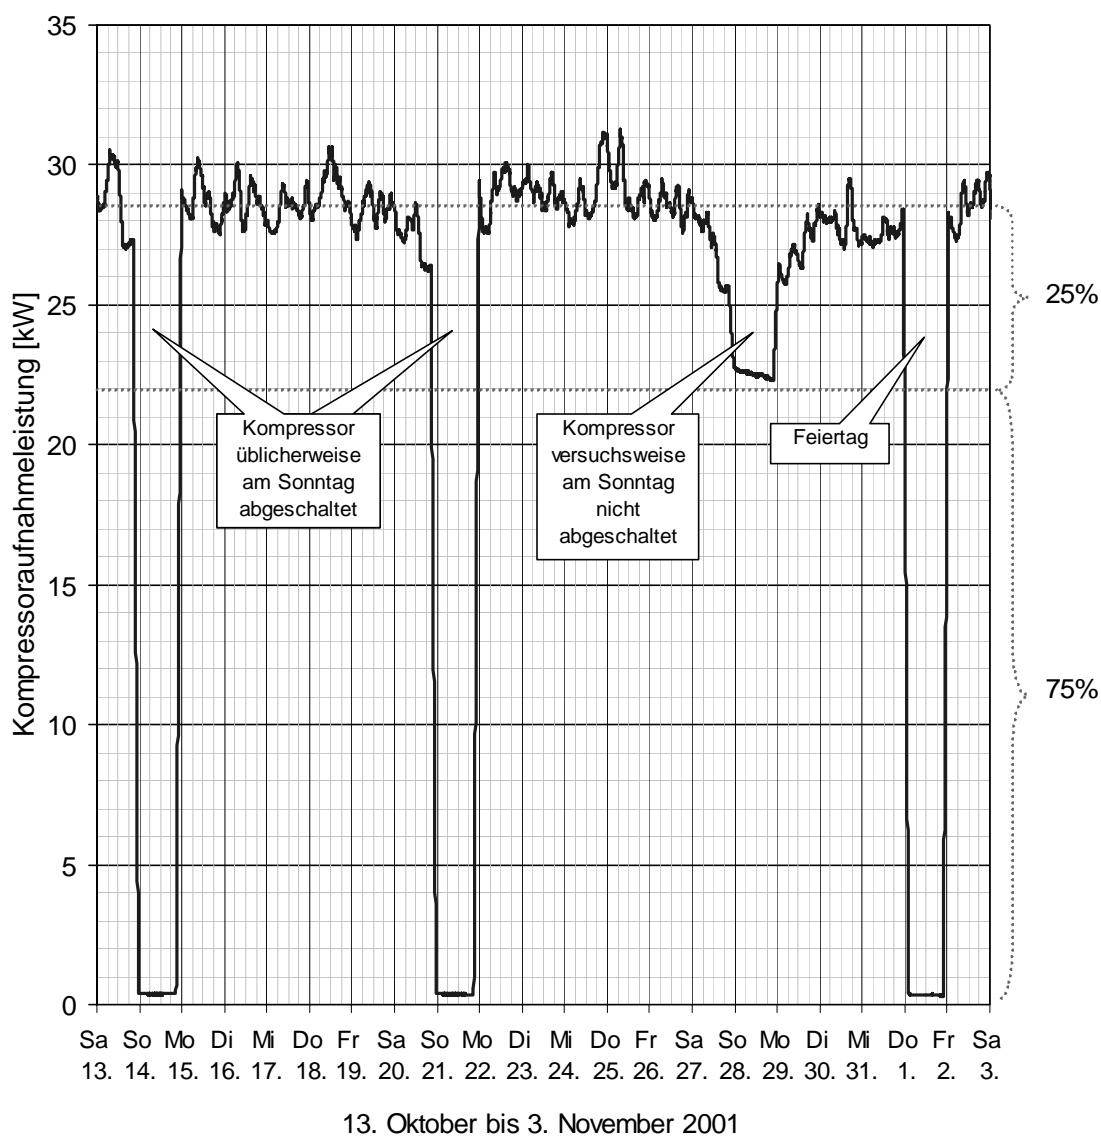
Die Auswertung des Leistungslastganges (siehe Abb. 3) ergab, dass der Kompressor Tag und Nacht zwischen 27 und 31 kW Leistung aufnimmt, mit Ausnahme des Wochenendes, wenn er, von Samstag 20:30 bis Sonntag 21:00 beim Produktionsunterbruch in der Weberei, abgeschaltet wird. Weil die Greiferwebmaschinen nur sehr wenig Druckluft benötigen, wurden die grossen Druckluftverbraucher im übrigen Betrieb gesucht. Es wurden sehr viele Druckluftanschlüsse und auch kleine Lecks gefunden, aber deren Summe lag weit unter 4500 l/min.

Abb. 3) Der Stromverbrauch des Kompressors pendelt zwischen 27 und 31 kW. Am Sonntag, den 28. Oktober 2001 wurde der Kompressor versuchsweise nicht abgestellt. Die gemessene Leistung von 75% des wöchentlichen Durchschnittswertes wurde durch die zahlreichen Druckluftlecks an den Webmaschinen verursacht. Ohne diese Lecks würde eine Kompressorleistung von 25% genügen (Grafik Gloor).
