Pilotobjekt **Passiv-MFH Stämpfli in Unterägeri/ZG**

Armin Stämpfli, Seewen
Beat Frei, Florian Reichmuth und Heinrich Huber, WTT HLKS, HTA Luzern (Erfolgskontrolle Bericht Nr. 414788)

1. Bericht Nr. 414788 „Passiv-Mehrfamilienhaus Stämpfli, Unterägeri“, HTA Luzern
WTT HLKS, 2003

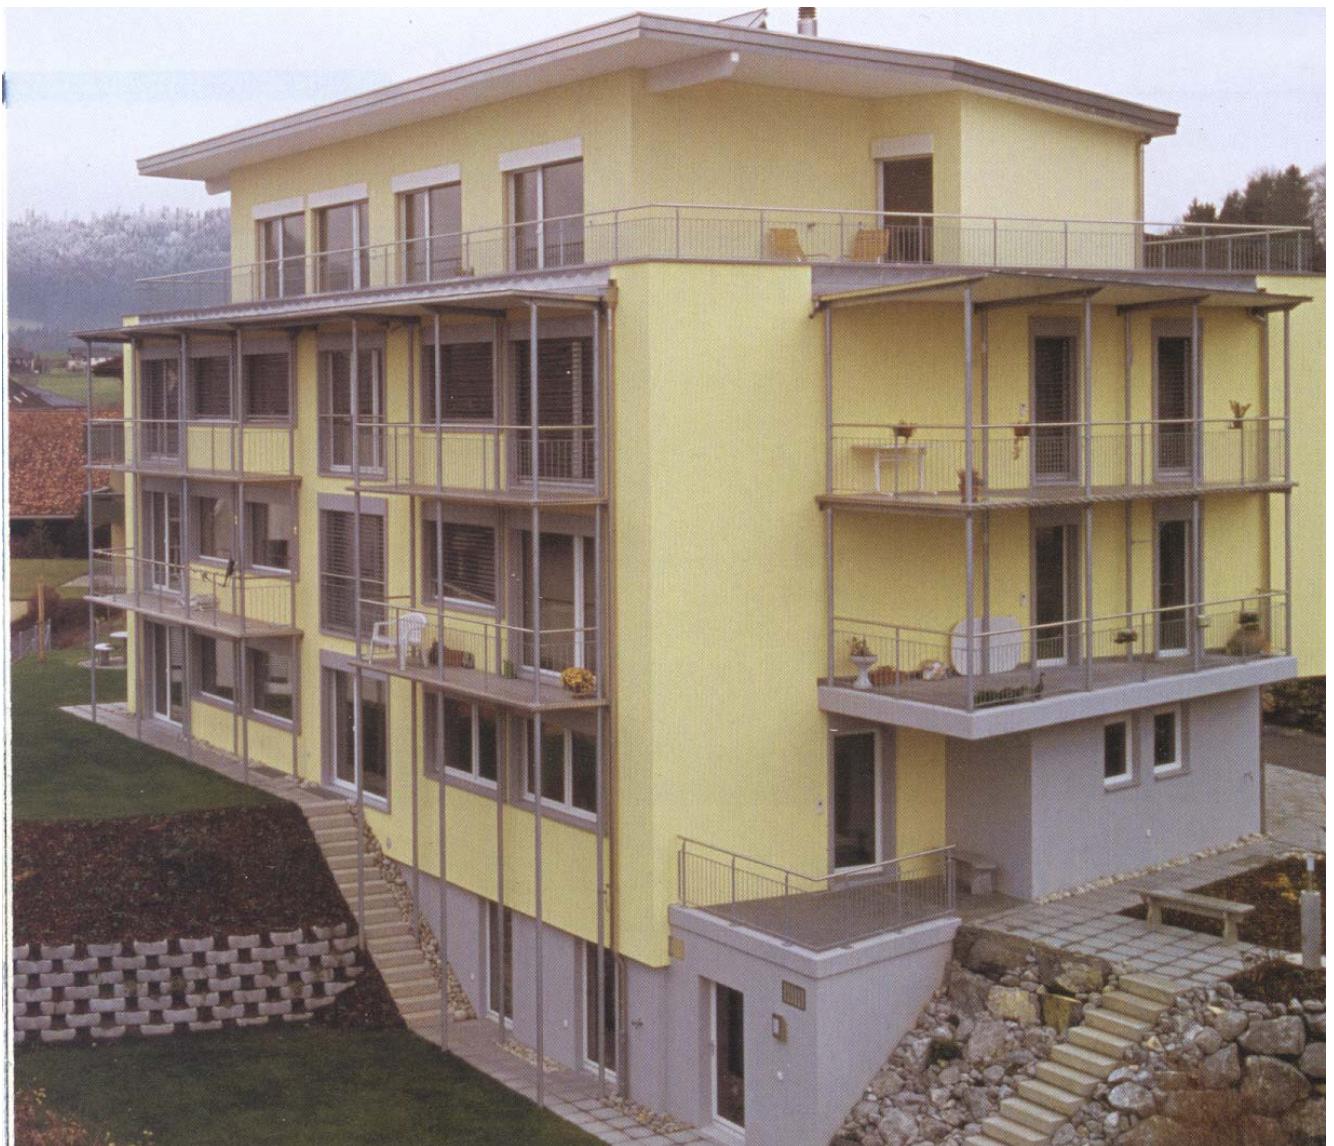
Abbildung 1: Das Passivhaus Unterägeri in der Ostansicht.

Beim Passivhaus Unterägeri handelt es sich um ein Mehrfamilienhaus in Massivbauweise. Fünf Wohnungen werden durch einen im Treppenhaus integrierten Lift erschlossen. Ein allseitig zurückversetztes Attikageschoss bildet nach oben den Abschluss. Das Treppenhaus befindet sich innerhalb des Wärmedämmperimeters. Im Erdgeschoss befinden sich fünf eingeschobene Garagen.

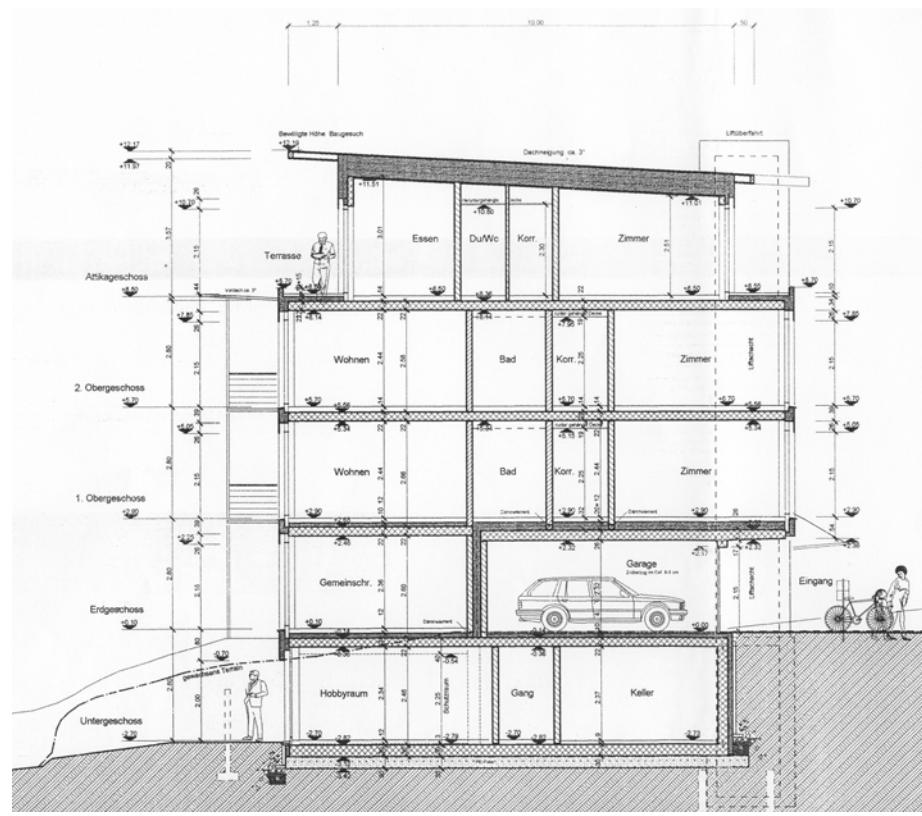
Abbildung 6: Schnittansicht durch das Passivhaus Unterägeri.

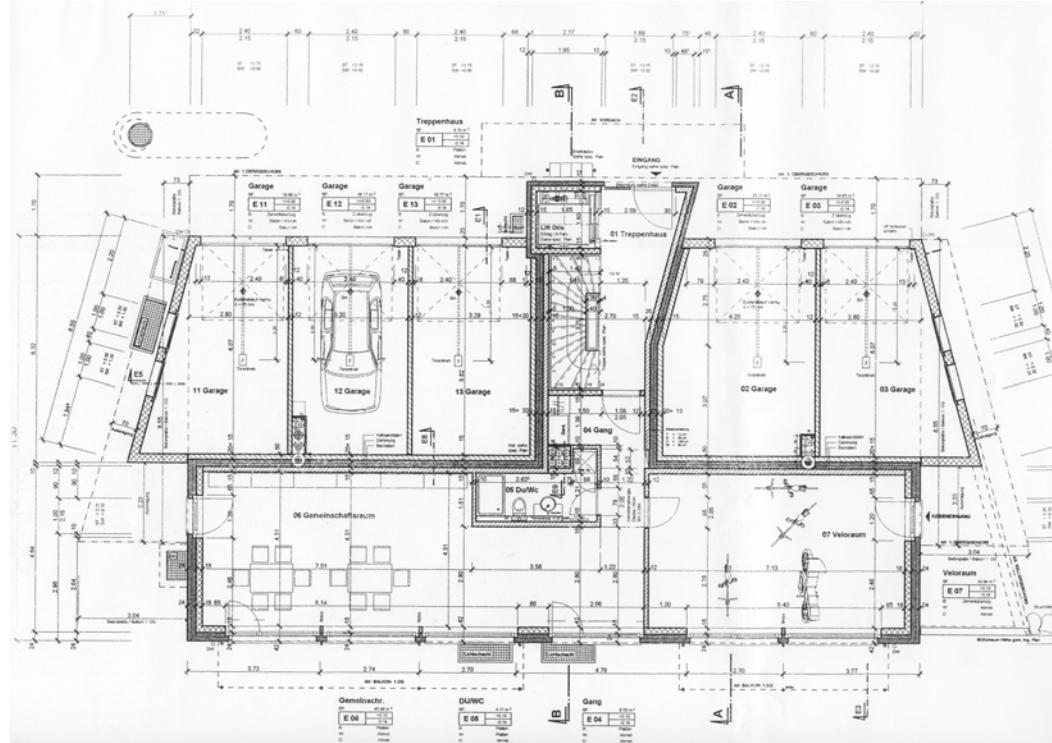
Abbildung 8: Grundriss Erdgeschoss mit fünf eingeschobenen Garagen.

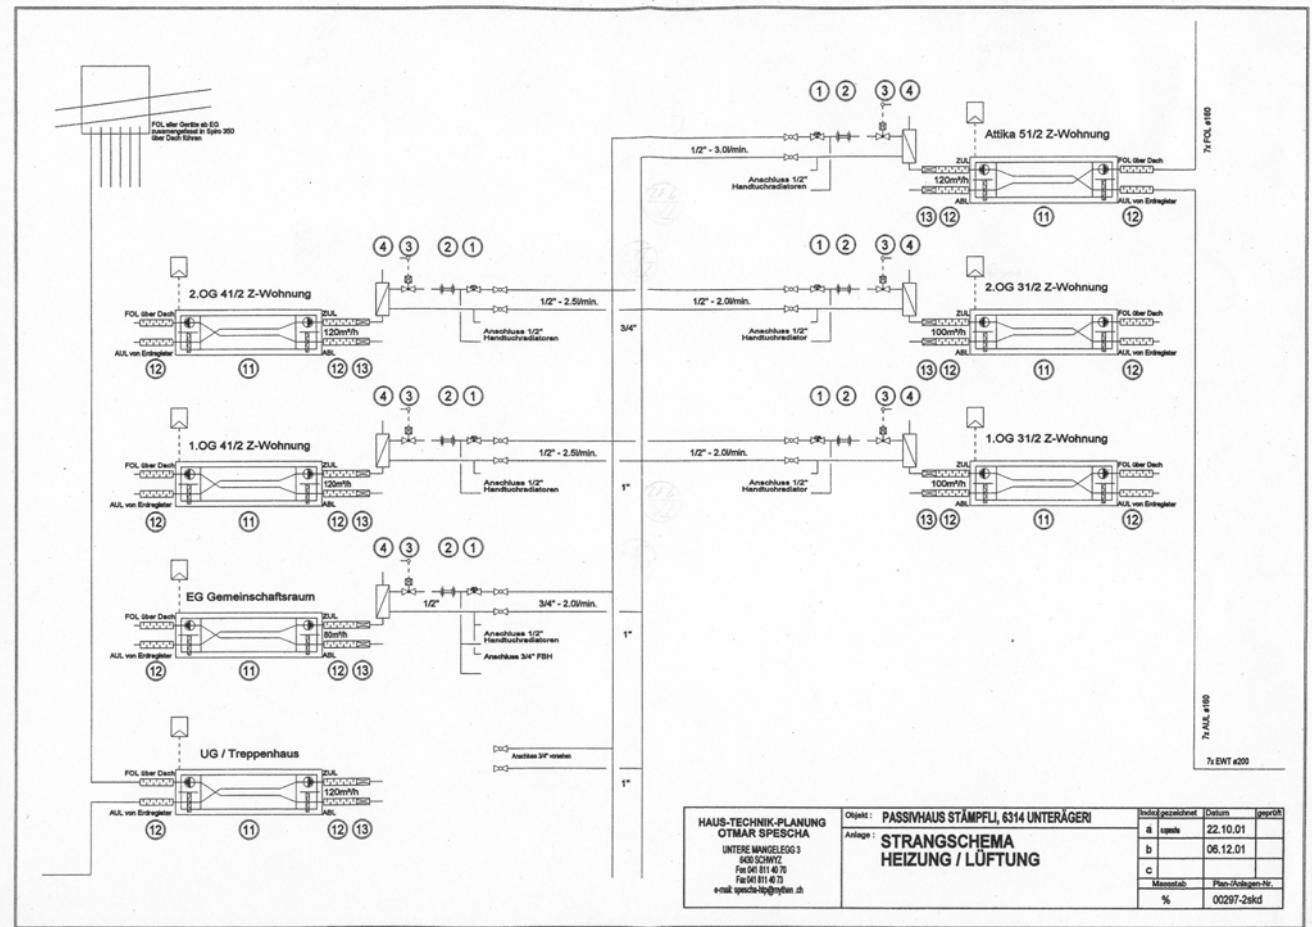
Abbildung 11: Prinzipschema Lüftung Passivhaus Unterägeri (Werkzeichnung Spescha).

Für alle fünf Wohnungen stehen separate Wohnungslüftungsgeräte mit Wärmerückgewinnung und Luftherdergäste zur Verfügung. Zusätzlich sind Wohnungslüftungsgeräte für einen Gemeinschaftsraum und das Untergeschoss vorhanden. In Schrankenbauten im Gang sind jeweils drei Geräte zusammengefasst. Die Luftverteilung erfolgt über die an den Decken heruntergehängten Lüftungsrohre, an deren Ende ein Heizregister zur Luftherwärmung platziert ist. Die Dampfabzüge sind mit einer Umluftanlage mit Aktivkohlefilter versehen. Die Badezimmer werden aus Komfortgründen mit einem separaten Heizkörper beheizt.

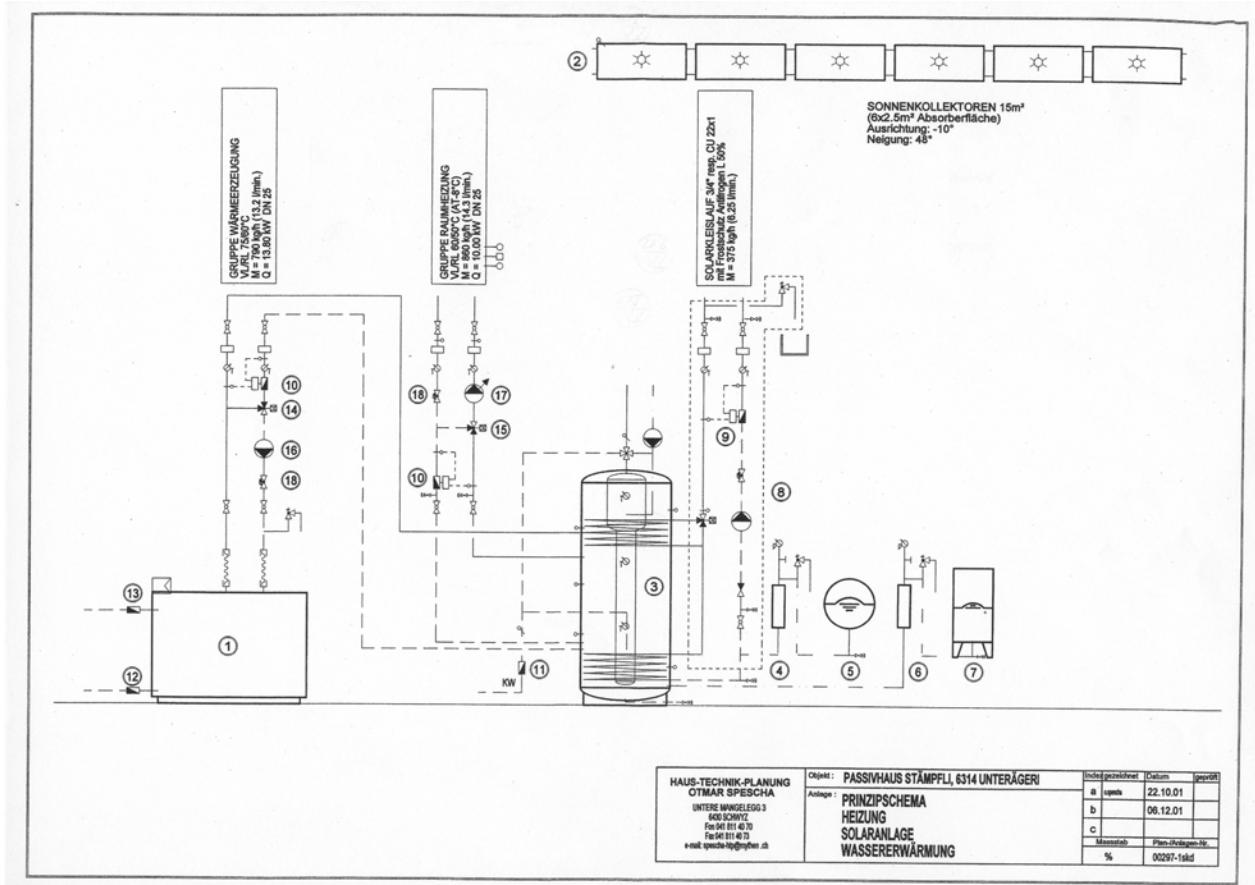
Mittels modulierendem Blockheizkraftwerk (BHKW) und Sonnenkollektoren wird ein zentraler 3000 Liter-Speicher bewirtschaftet, von dem das Warmwasser und die Energie für die Heizregister der Luftheizung bezogen werden. Das BHKW wird mit Flüssiggas betrieben, das in einem erdverlegten Speicher ausserhalb des Gebäudes gelagert wird. Über eine Gasleitung wird das Gas zum BHKW geführt, wo es in thermische und elektrische Energie umgewandelt wird. Die Wassererwärmung erfolgt hauptsächlich mit den Solarkollektoren.

Abbildung 12: Prinzipschema Heizung Passivhaus Unterägeri (Werkzeichnung Spescha).

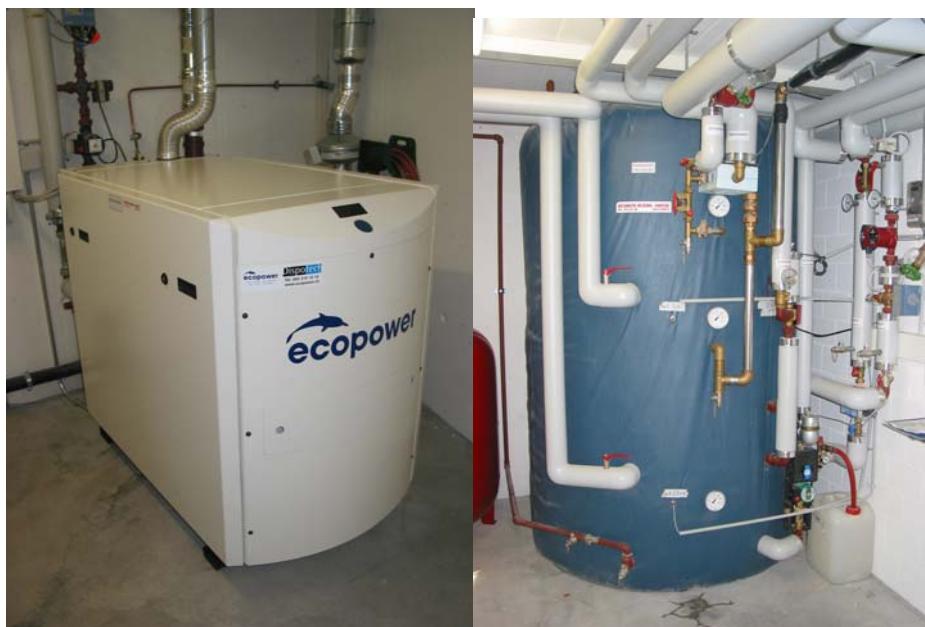
Abbildung 13: Blockheizkraftwerk und Speicher im Technikraum 1 des Untergeschosses.

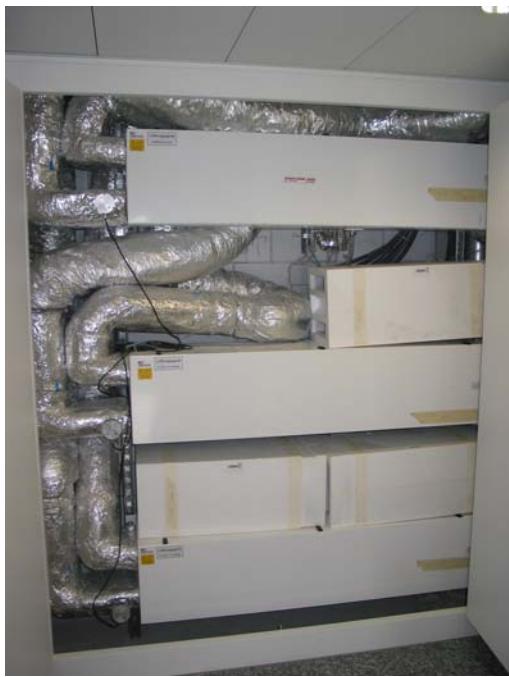
Abbildung 14: Drei Wohnungslüftungsgeräte mit Austauschkassetten im Schrankeneinbau des 2. Obergeschosses.

Der Temperaturänderungsgrad erreicht während der Heizsaison Werte zwischen 0.6 und 0.9. Ab Juni 2003 wurden die Plattenwärmeübertragerboxen für den Sommerbetrieb ausgetauscht (vergl. Abbildung 14).

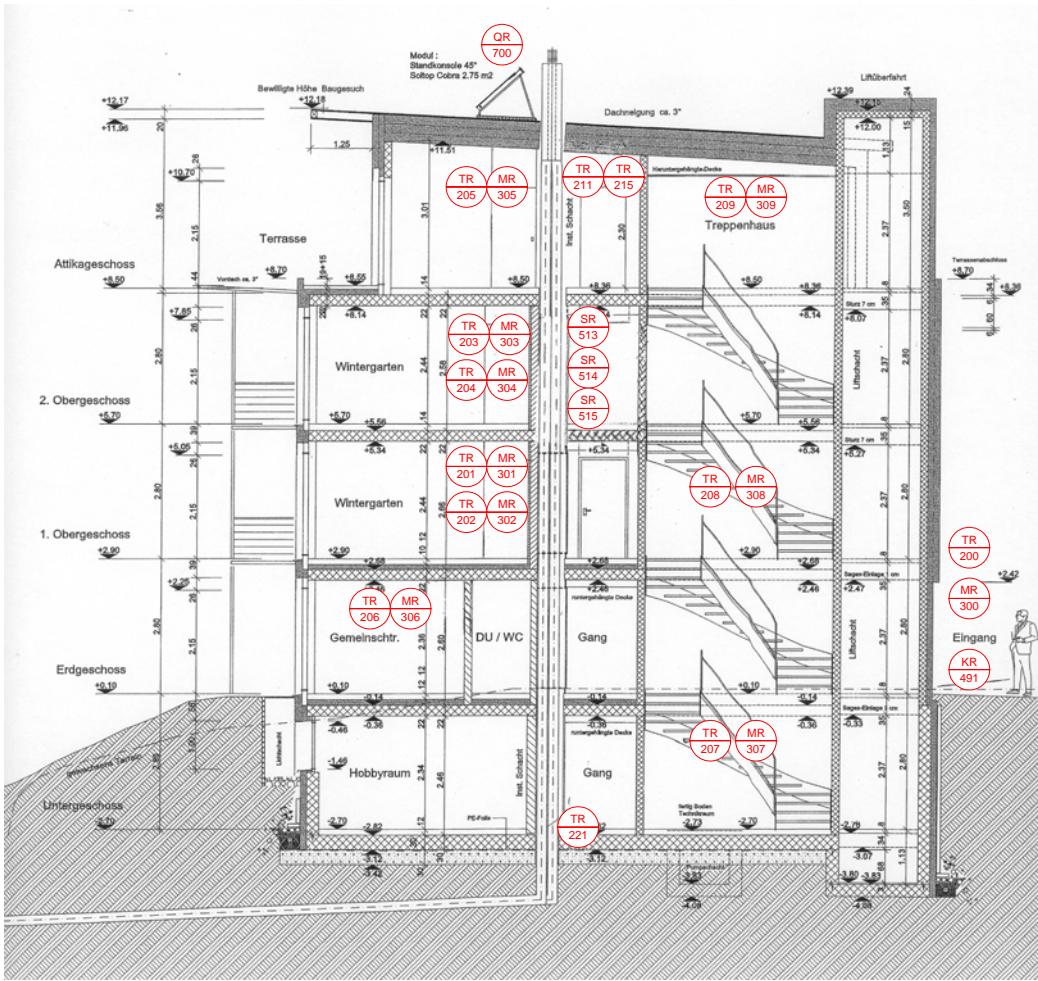
Abbildung 16: Prinzipschema des Messkonzepts.

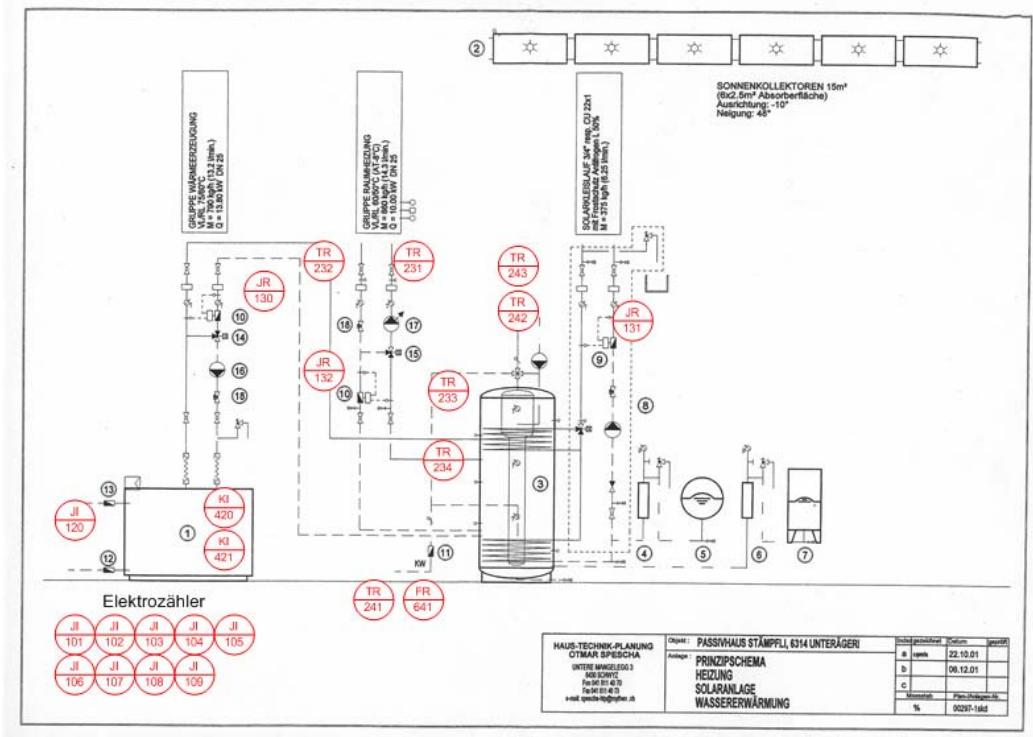
Abbildung 17: Prinzipschema Heizung des Messkonzepts.

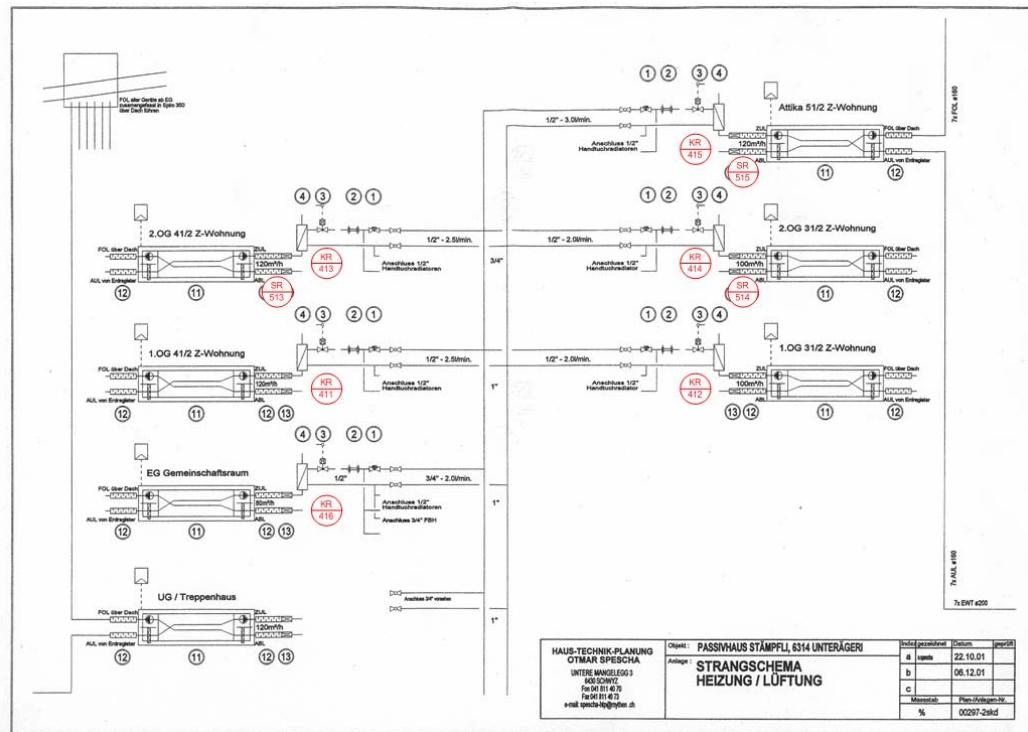
Abbildung 18: Prinzipschema Lüftung des Messkonzepts.

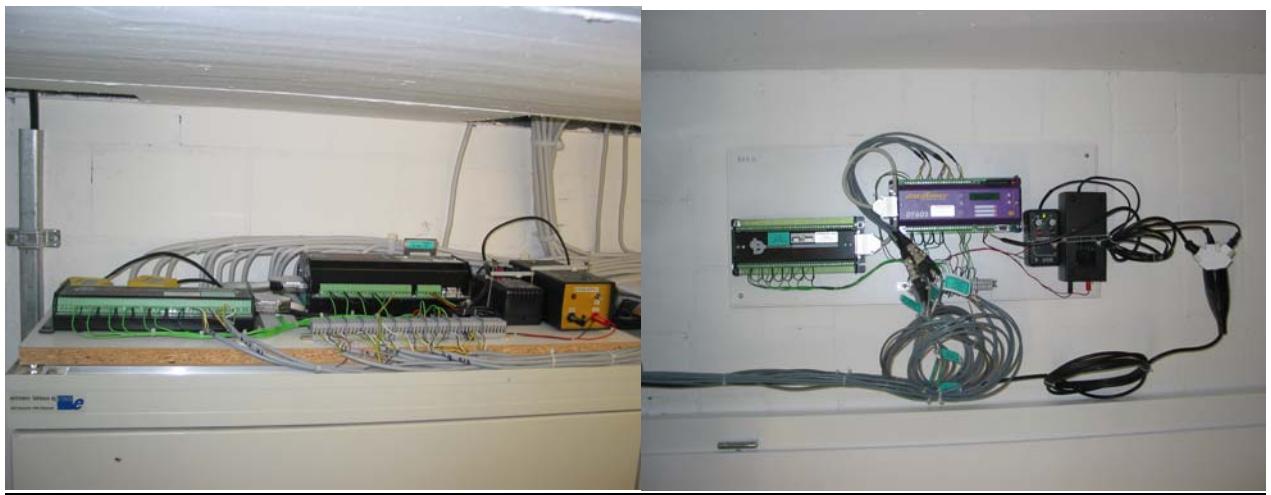
Abbildung 19: Datenlogger „Technik“ und „BHKW“ der HTA Luzern im Untergeschoss.

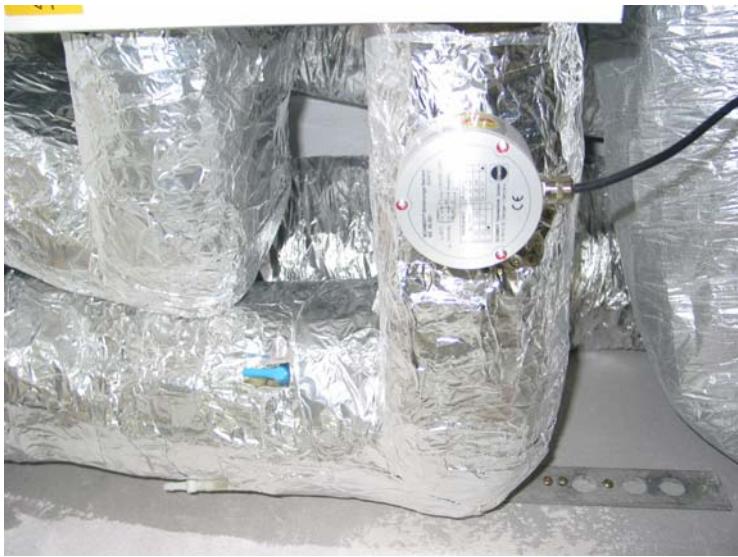
Abbildung 20: Strömungssensor für die Luftgeschwindigkeit FOL im 2. Obergeschoss.

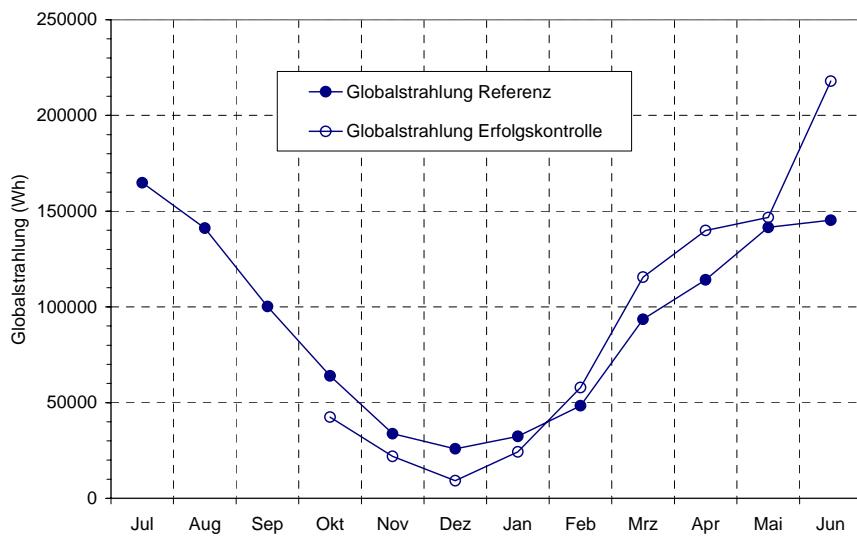
Abbildung 23: Verlauf der Globalstrahlung von Juli 2002 bis Juni 2003.

Im Februar 2003 wurden deutlich tiefere Temperaturen als im Referenzjahr registriert. Im Juni 2002 konnten deutlich grössere Wärmegewinne verzeichnet und daraus folgend entsprechend höheren Aussenlufttemperaturen registriert werden.

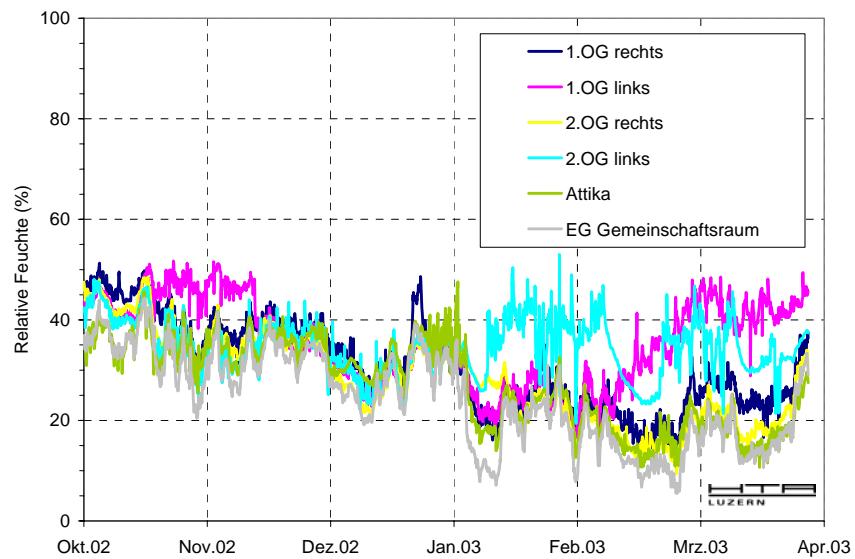
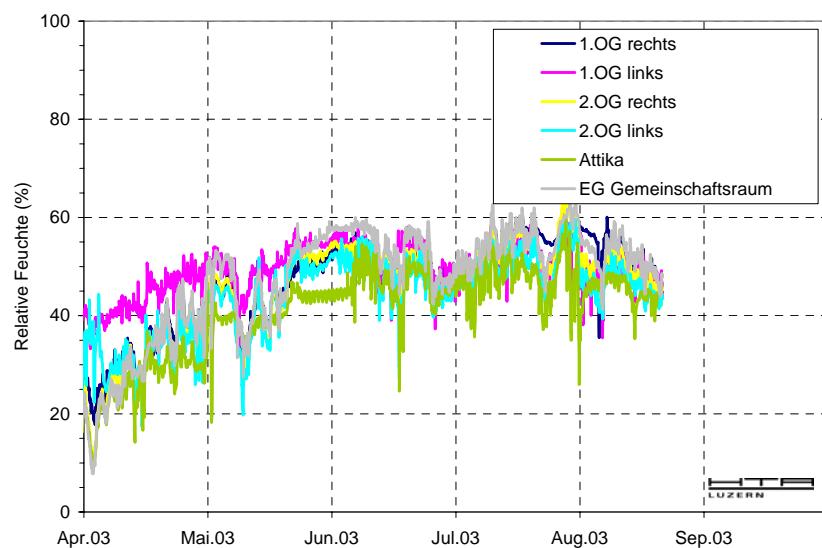
Abbildung 26: Verlauf der relativen Feuchte in den Wohnungen von Oktober 2002 bis März 2003.

Abbildung 27: Verlauf der relativen Feuchte in den Wohnungen von April 2003 bis August 2003.

Die relative Feuchte sinkt bei tiefen Aussenlufttemperaturen unter 20%. Wohnungen mit grösserer Präsenz und Belegung zeigen nicht unerwartet entsprechend höhere Werte.

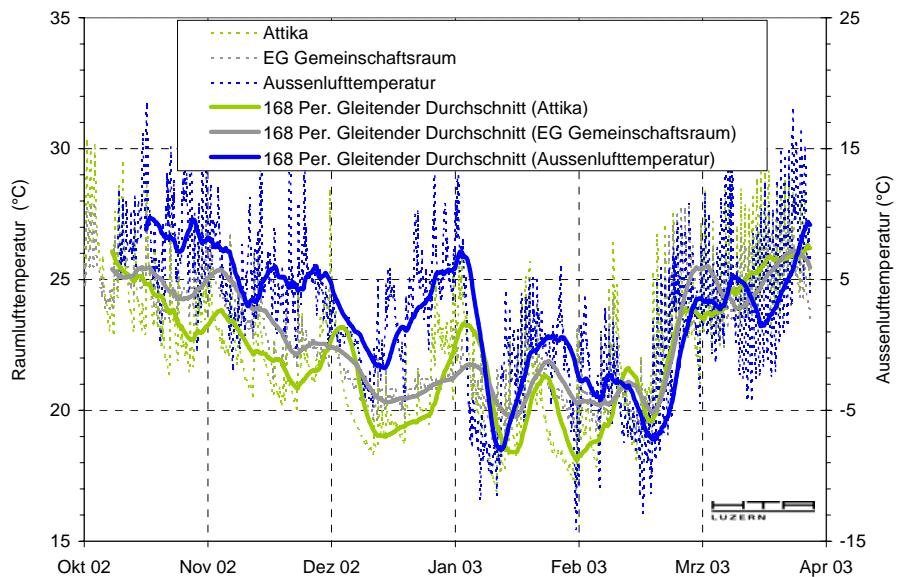
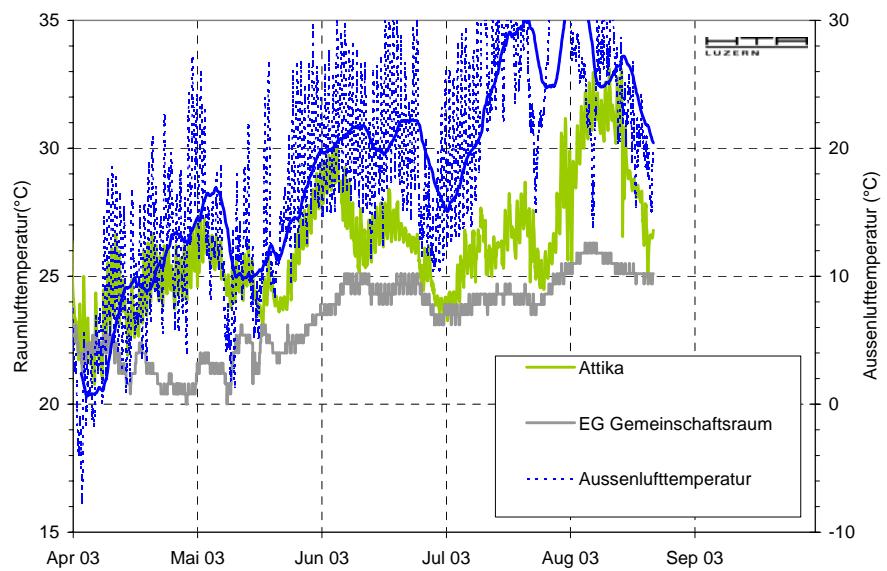
Abbildung 28: Verlauf der Temperaturen in der Attika und im Erdgeschoss von Oktober 2002 bis März 2003.

Abbildung 29: Verlauf der Temperaturen in der Attika und im Erdgeschoss von April 2003 bis August 2003.

Die Attika zeigt bei hohen Aussenlufttemperaturen Anzeichen von Überhitzung. Mögliche Ursache ist das Nichtbetätigen des Sonnenschutzes infolge Abwesenheit. Bei tiefen Aussenlufttemperaturen werden niedrige Raumlufttemperaturen sowohl in der Attika als auch im Gemeinschaftsraum registriert. Mögliche Ursache ist das Ankippen von Fenstern bei längerer Abwesenheit.

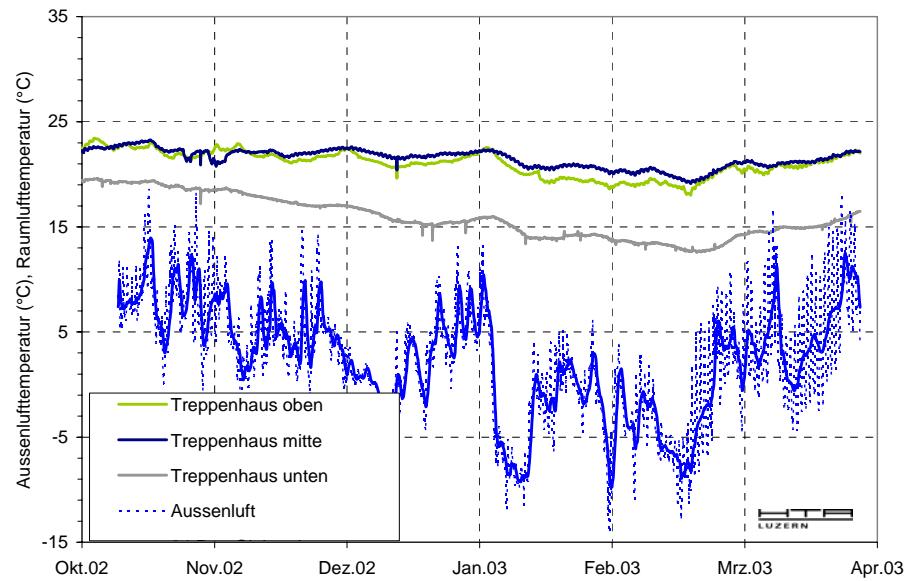
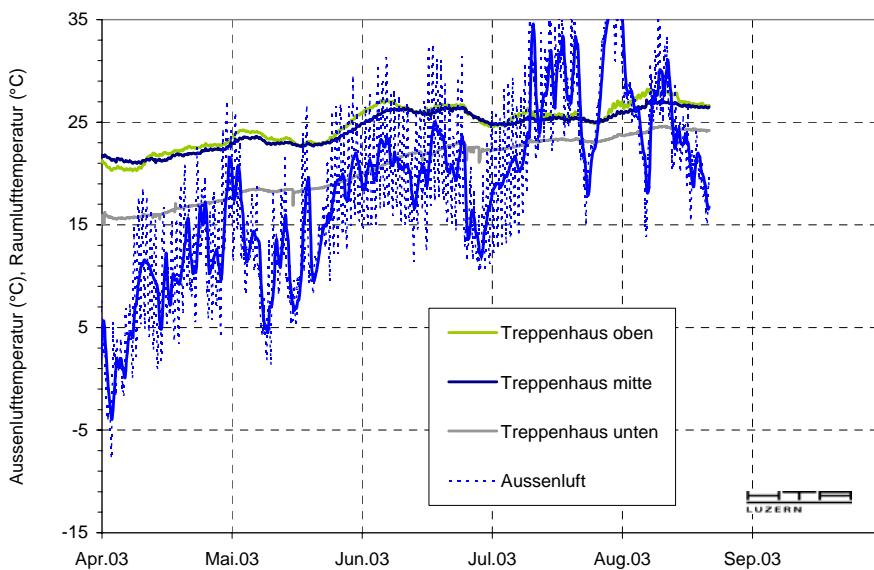
Abbildung 30: Verlauf der Temperaturen im Treppenhaus von Oktober 2002 bis März 2003.

Abbildung 31: Verlauf der Temperaturen im Treppenhaus von April 2003 bis August 2003.

Der Verlauf der Temperaturen wird durch die Benutzung des Liftes und die Aussentüre nicht beeinflusst. Grössere Schwankungen der Außenlufttemperatur und das Ausbleiben einer Reaktion der Raumlufttemperatur belegen dies. Der Unterschied zwischen den Positionen Treppenhaus mitte und oben ist marginal (0.3 bis 0.5 K). Hingegen zeigt sich eine signifikante Temperaturdifferenz zwischen den Positionen Treppenhaus oben/mitte und unten (4 bis 5 K)

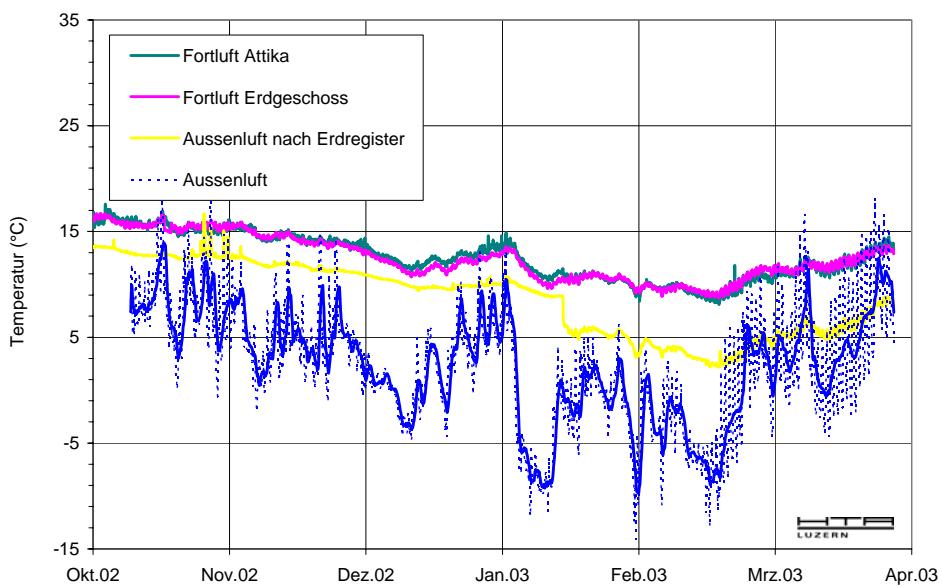
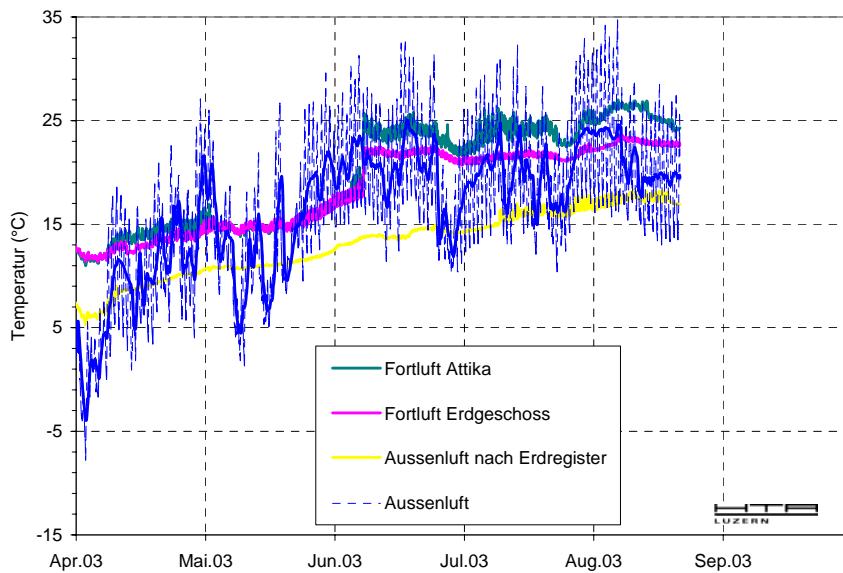
Abbildung 34: Verlauf der Temperaturen im Lufterdregister und Fortluft WRG von Oktober 2002 bis März 2003.

Abbildung 35: Verlauf der Temperaturen im Lufterdregister und Fortluft WRG von April 2003 bis August 2003.

Die Austrittstemperatur aus dem Luft - Erdregister sinkt auch in längeren Kälteperioden nicht unter 2 °C. Bei Perioden mit hoher Aussenlufttemperatur steigt die Austrittstemperatur aus dem Luft – Erdregister nicht über 15°C.

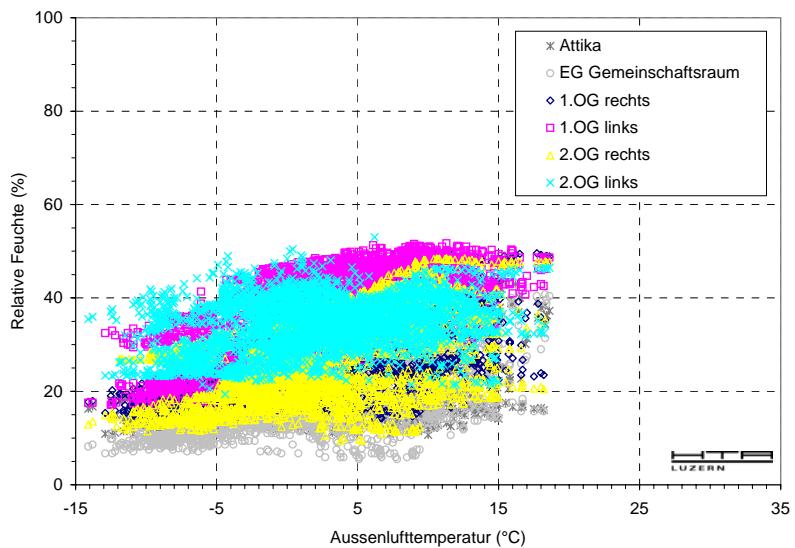
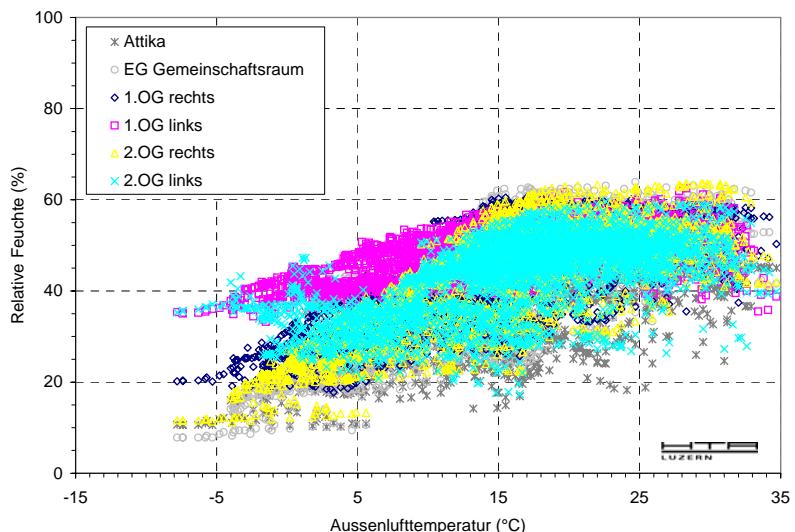
Abbildung 40: Relative Raumluftfeuchten in Korrelation mit der Aussenlufttemperatur vom Oktober 2002 bis März 2003.

Abbildung 41: Relative Raumluftfeuchten in Korrelation mit der Aussenlufttemperatur vom April 2003 bis Juli 2003.

Bei tieferen Aussenlufttemperaturen sinkt die relative Feuchte auf Werte unter 20%. Die Minimalwerte liegen um 10%, welche zugleich den unteren Messbereich der Feuchtesensoren markiert.

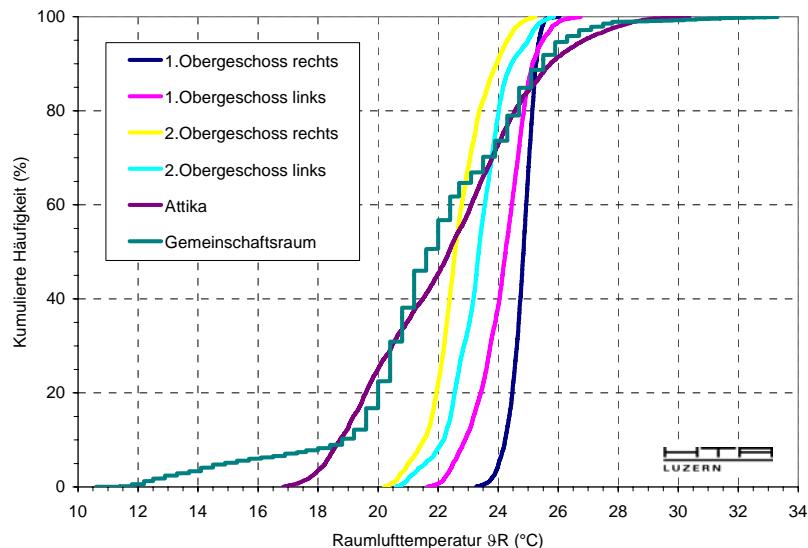
Abbildung 44: Kumulierte Häufigkeit der Raumlufttemperaturen von Oktober 2002 bis März 2003.

Stunden mit Temperaturen unter 20 °C	Attika	Gemeinschaftsraum	2. OG links
Oktober 2002 bis März 2003	1065 (24 %)	731 (17 %)	0 (0 %)

- Angekippte Fenster während Abwesenheiten
- Verluste über Wärmebrücken bei eingeschobene Garagen EG und bei allseitig zurückversetzter Attika

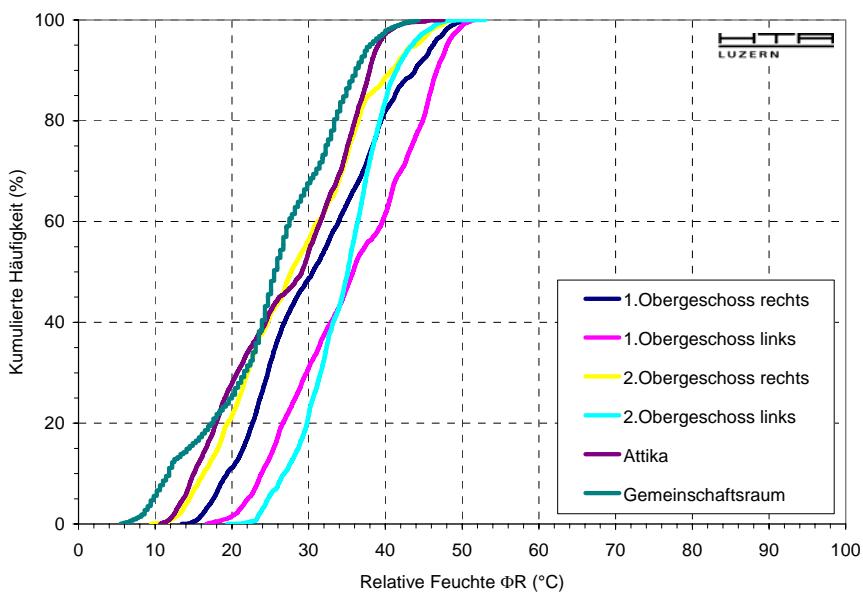
Abbildung 46: Kumulierte Häufigkeit der relativen Feuchte von Oktober 2002 bis März 2003.

<i>Stunden mit rel. Feuchte unter 30 %</i>	<i>2.OG links</i>	<i>2. OG rechts</i>	<i>Gemeinschaftsraum</i>
<i>Oktober 2002 bis März 2003</i>	923 (21 %)	2456 (56 %)	2953 (67 %)

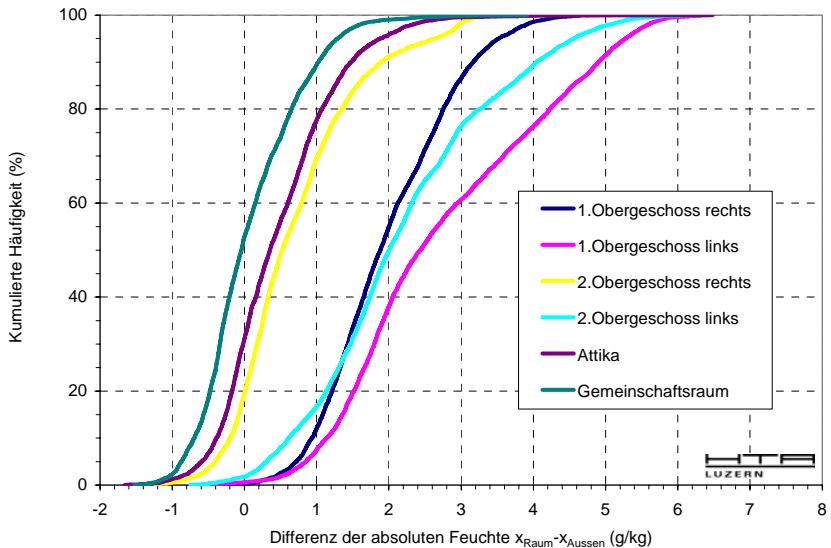
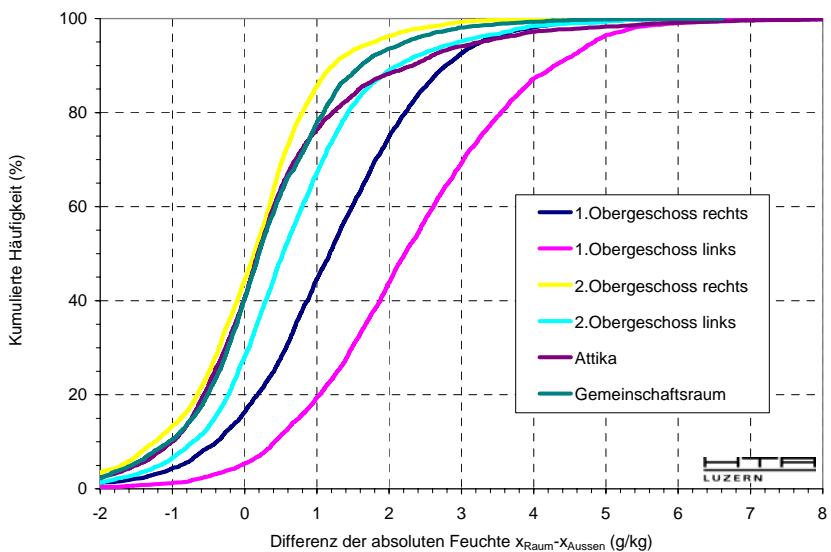
Abbildung 48: Kumulierte Häufigkeit der Feuchtedifferenzen von Oktober 2002 bis März 2003.

Abbildung 49: Kumulierte Häufigkeit der Feuchtedifferenzen von April 2003 bis August 2003.

In der Periode von Oktober 2002 bis März 2003 wird deutlich, dass die Wohnungen Attika, 1.Obergeschoss rechts und Gemeinschaftsraum eine niedrige Präsenz bei gleichzeitig tiefer Belegung aufweisen. Interne Gewinne kommen im Vergleich zu den anderen Wohnungen nur unwesentlich zum Tragen. Eine positive Feuchtedifferenz bedeutet internen Gewinn - eine negative Differenz weist auf einen Feuchteeintrag von aussen hin.

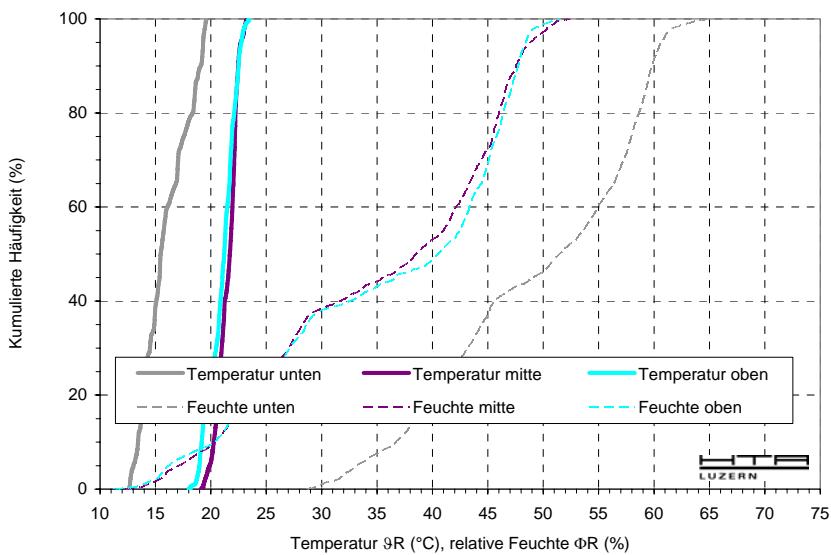
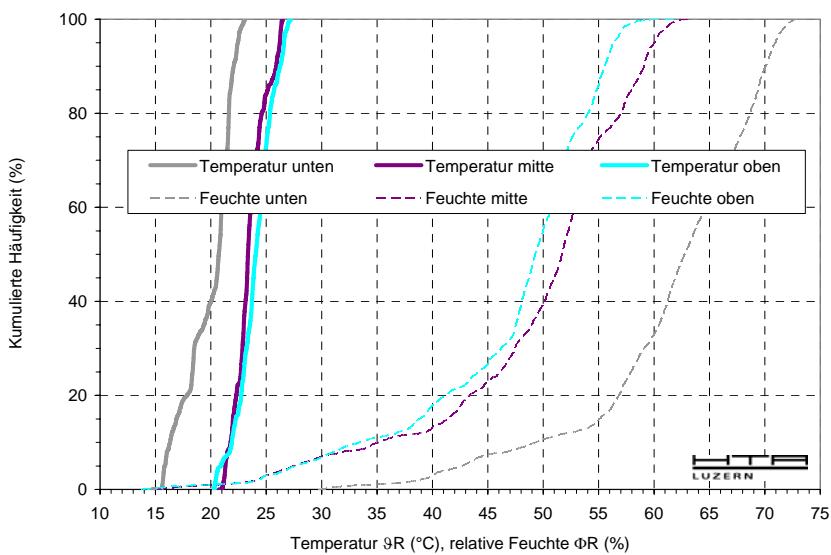
Abbildung 50: Kumulierte Häufigkeit der Temperatur und der relativen Feuchte im Treppenhaus von Oktober 2002 bis März 2003.

Abbildung 51: Kumulierte Häufigkeit der Temperatur und der relativen Feuchte im Treppenhaus von Juli bis Sept. 2002 und von April bis Juni 2003.

Im Treppenhaus unterscheiden sich die Positionen oben und mittie nur unwesentlich. Im Kellergeschoß wurden zwischen 3 K (Sommer) und 5 K (Winter) tiefere Temperaturen registriert. Korrespondierend hierzu die registrierten Feuchten an den drei Positionen.

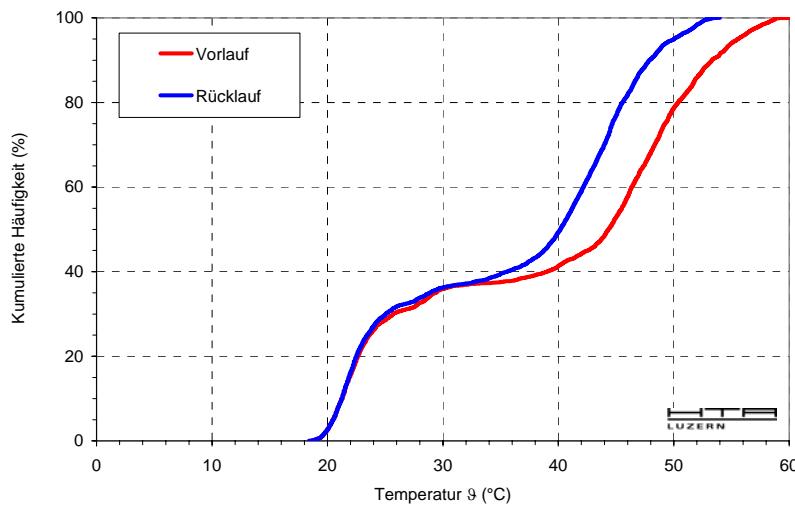
Abbildung 52: Kumulierte Häufigkeit der Vor- und Rücklauftemperatur von Oktober 2002 bis März 2003.

Während der Heizperiode betrug die durchschnittliche Temperaturdifferenz zwischen Vor- und Rücklauf 5 K. Bei einer Vorlauftemperatur von 60 °C hat sich eine Rücklauftemperatur von 54 °C eingestellt.

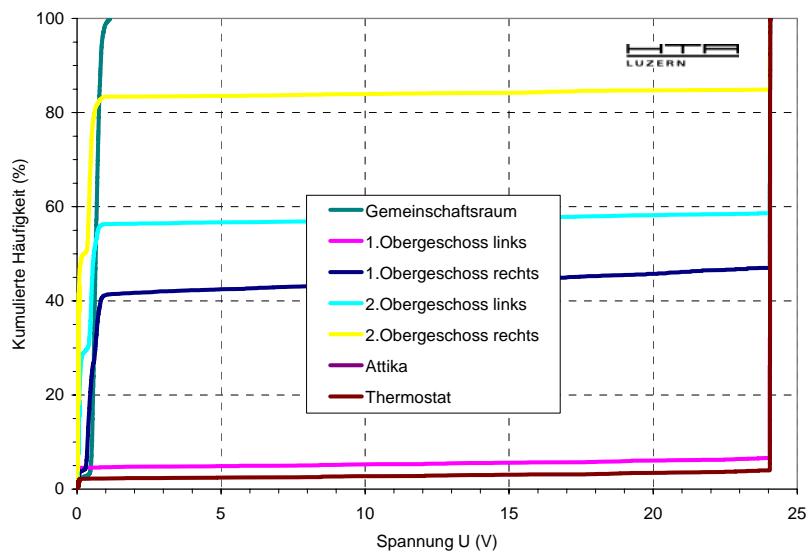
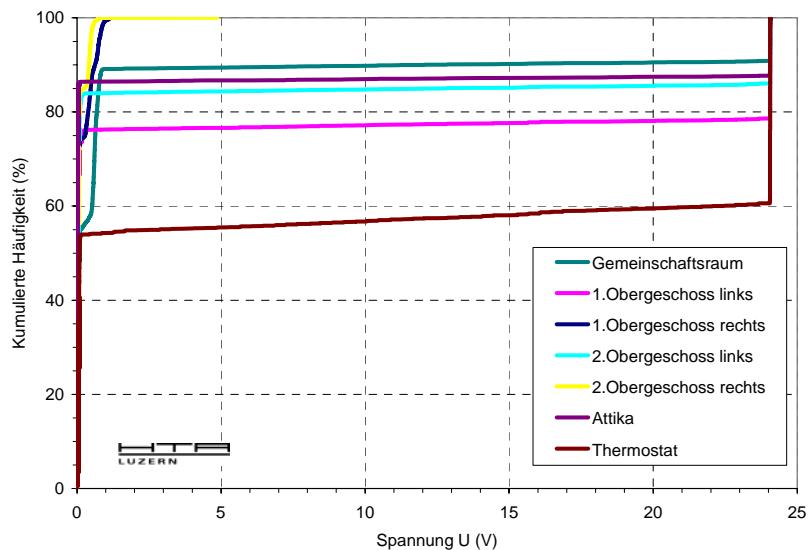
Abbildung 56: Kumulierte Häufigkeit der Luftheritzer-Betriebszustände von Oktober 2002 bis März 2003.

Abbildung 57: Kumulierte Häufigkeit der Luftheritzer-Betriebszustände von Juli bis Sept. 2002 und von April bis Juni 2003.

Aufgetragen ist der Betriebszustand des Luftheritzers der jeweiligen Wohneinheit. Es werden die beiden Zustände 0 V = aus und 24 V = ein unterschieden.

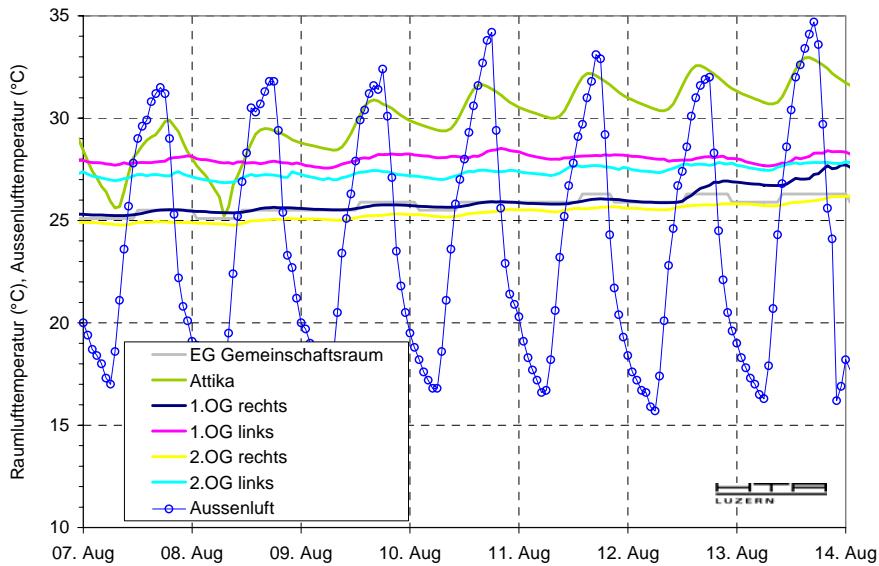
Abbildung 63: Temperaturverlauf in der wärmsten Sommerwoche 2003.

Deutlich sichtbar ist der Einfluss intensiver Sonneneinstrahlung auf den Temperaturverlauf in der Attika. Möglicherweise bleibt infolge Abwesenheit der Sonnenschutz ungenutzt.
