Pilotobjekt **Passiv-MFH Stämpfli in Unterägeri/ZG**

Armin Stämpfli, Seewen
Beat Frei, Florian Reichmuth und Heinrich Huber, WTT HLKS, HTA Luzern (Erfolgskontrolle Bericht Nr. 414788)

1. Bericht Nr. 414788 „Passiv-Mehrfamilienhaus Stämpfli, Unterägeri“, HTA Luzern
WTT HLKS, 2003

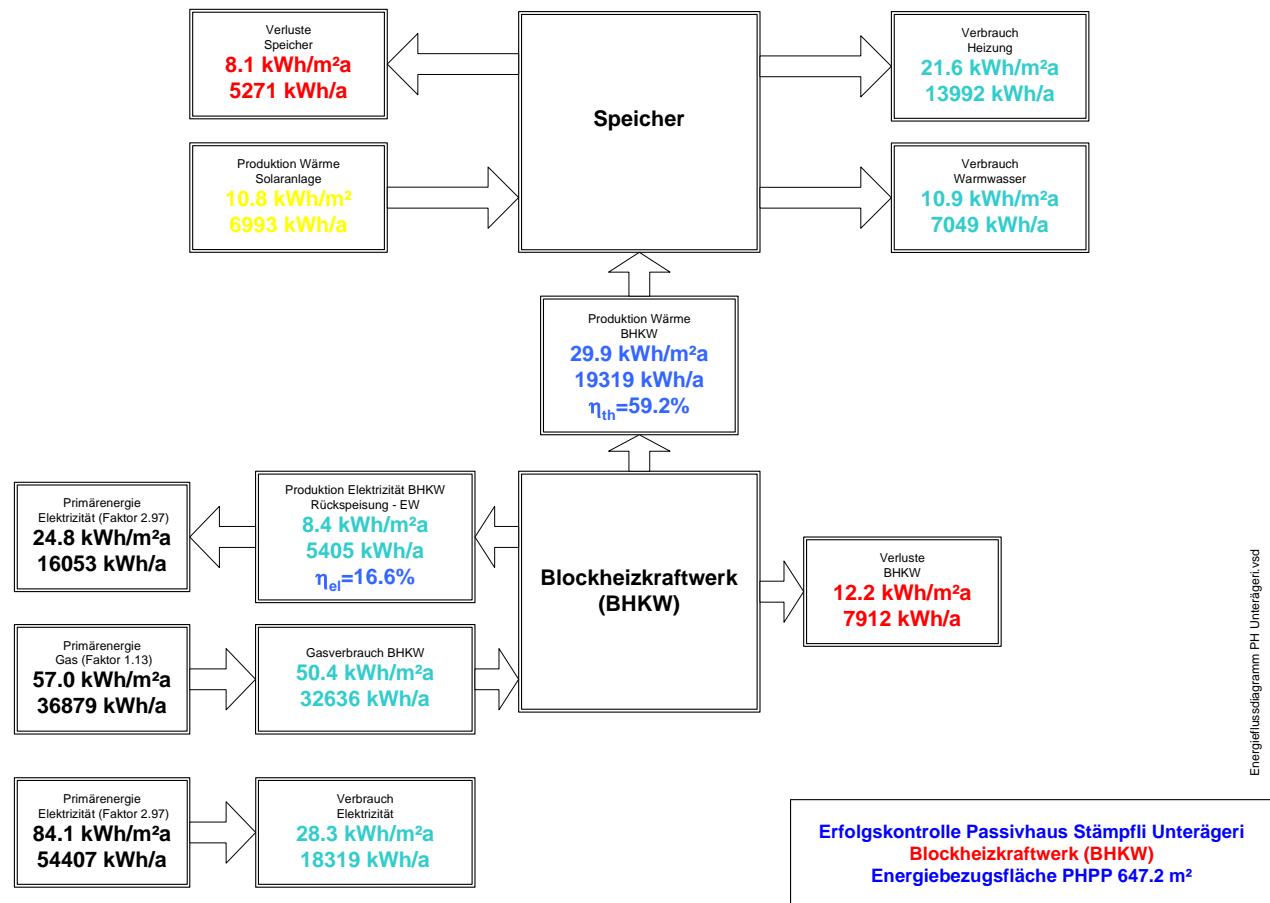
Abbildung 87: Energiebilanz von Juli 2002 bis Juni 2003.

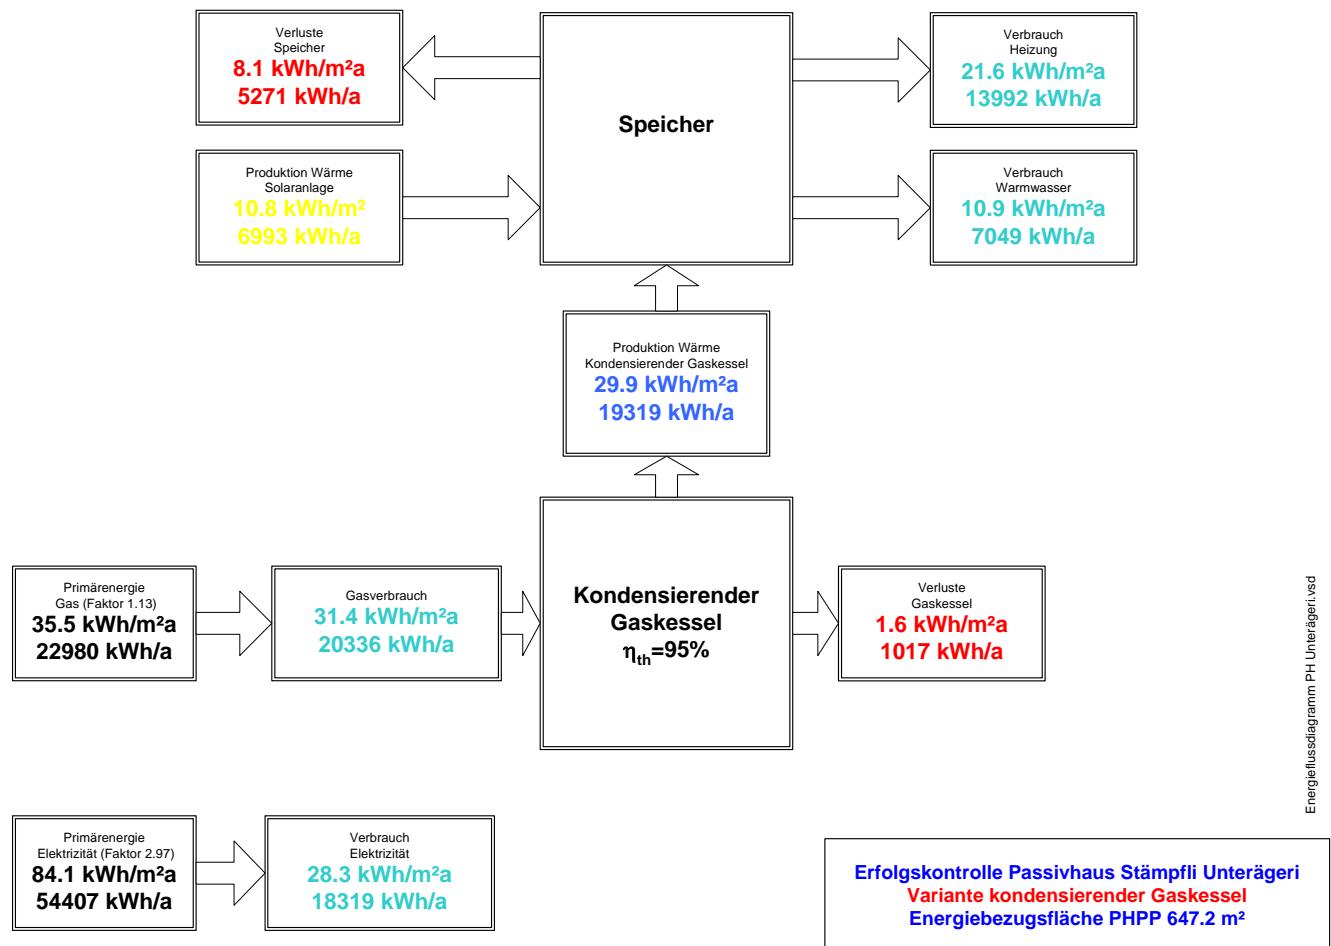
Abbildung 91: Energiebilanz von Juli 2002 bis Juni 2003 in einer Variante mit kondensierendem Gaskessel.
