Schlussbericht PV Forschung, DIS 39949 / 79765, September 2003

Langzeitverhalten von netzgekoppelten Photovoltaikanlagen 2 (LZPV2)

Langzeitverhalten von netzgekoppelten Photovoltaikanlagen 2

Schlussbericht

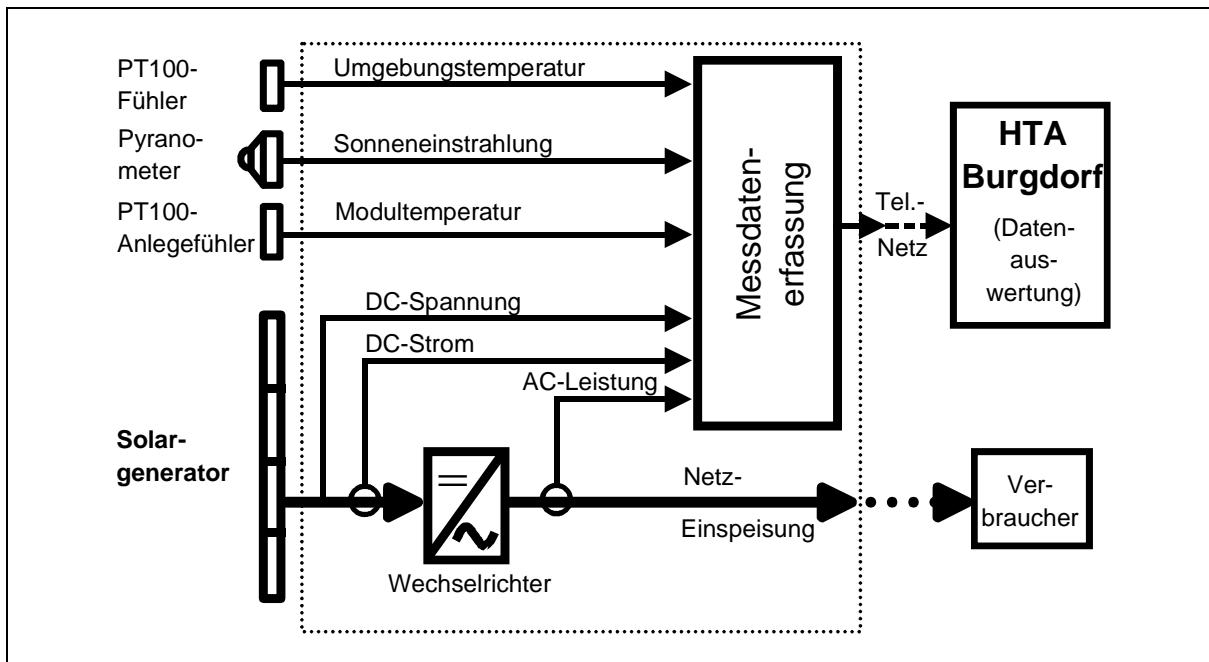
Bild 2-1: Beispiel eines Blockschaltbilds einer PV-Anlage mit Fein-Messsystem.

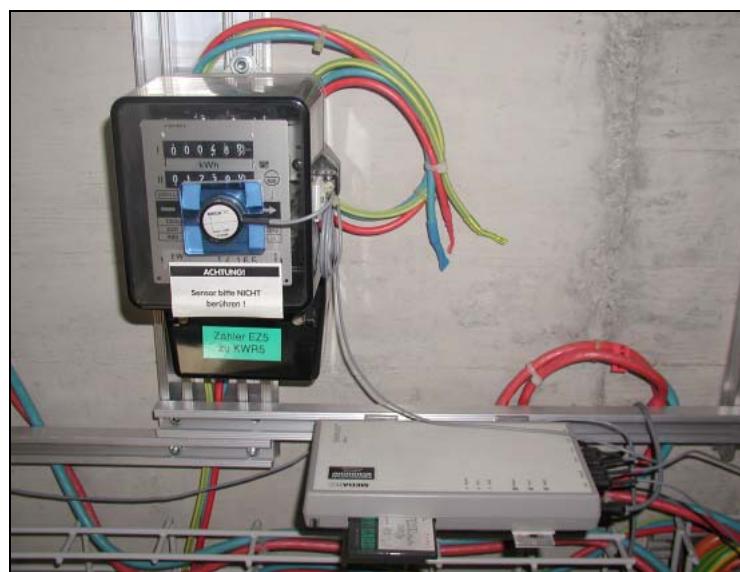
Bild 2-2: LEDAN-Datenerfassungsgerät (graues Gehäuse) mit Speicherkarte und aufgeklebten opto-elektronischen Sensors auf dem Stromzähler. Die erfassten Daten werden mit der Referenz-Strahlungsmessung der HTA Burgdorf zusammengefügt und dann ausgewertet.

Mit dem Grob-Messsystem wird die eingespeiste Wirkleistung der PV-Anlage durch die Impulse des AC-seitigen Stromzählers mit Hilfe eines aufgeklebten opto-elektronischen Sensors erfasst und auf der Speicherkarte des Datenerfassungsgeräts LEDAN als 15-Minuten-Mittelwerte gespeichert (siehe Bild 2-2).

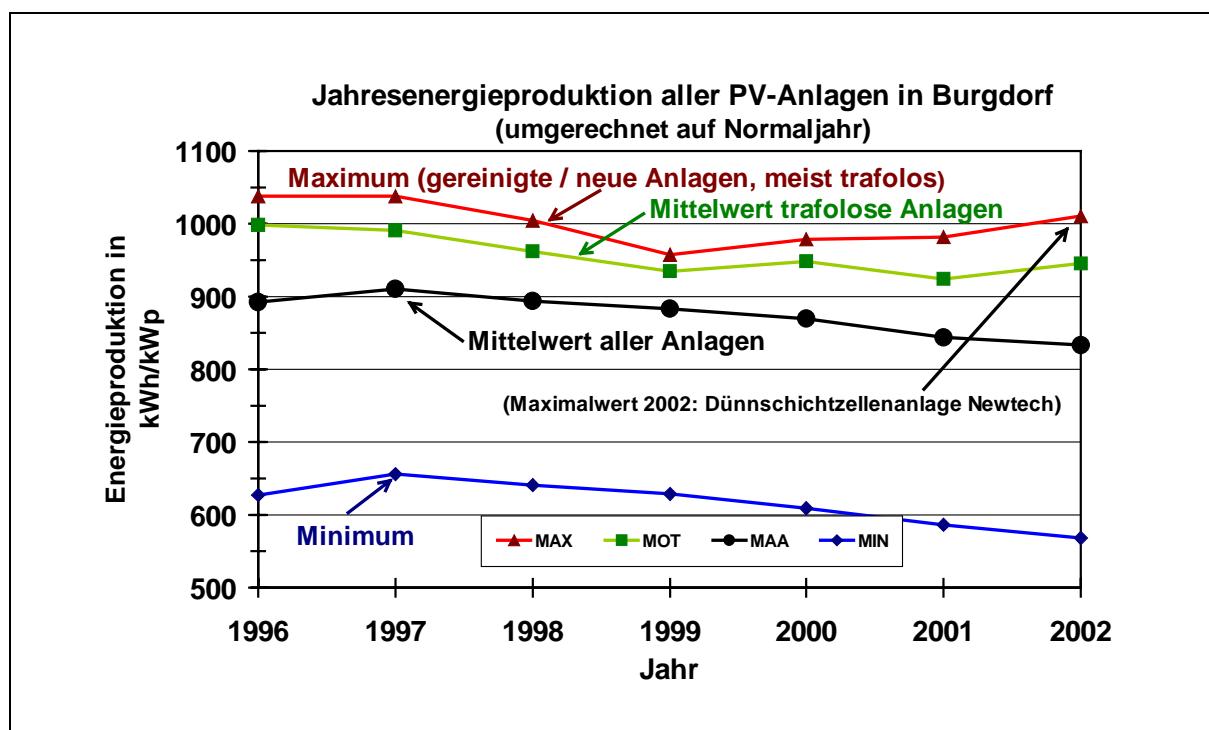
Bild 3-1: Spezifische Jahresenergieproduktion aller untersuchten PV-Anlagen in Burgdorf. Die Kurven zeigen sämtliche Einflüsse (Wechselrichterausfälle, Modul- und Strangausfälle, Alterung, Verschmutzung, Schneedeckung, Beschattung durch wachsende Bäume usw.)

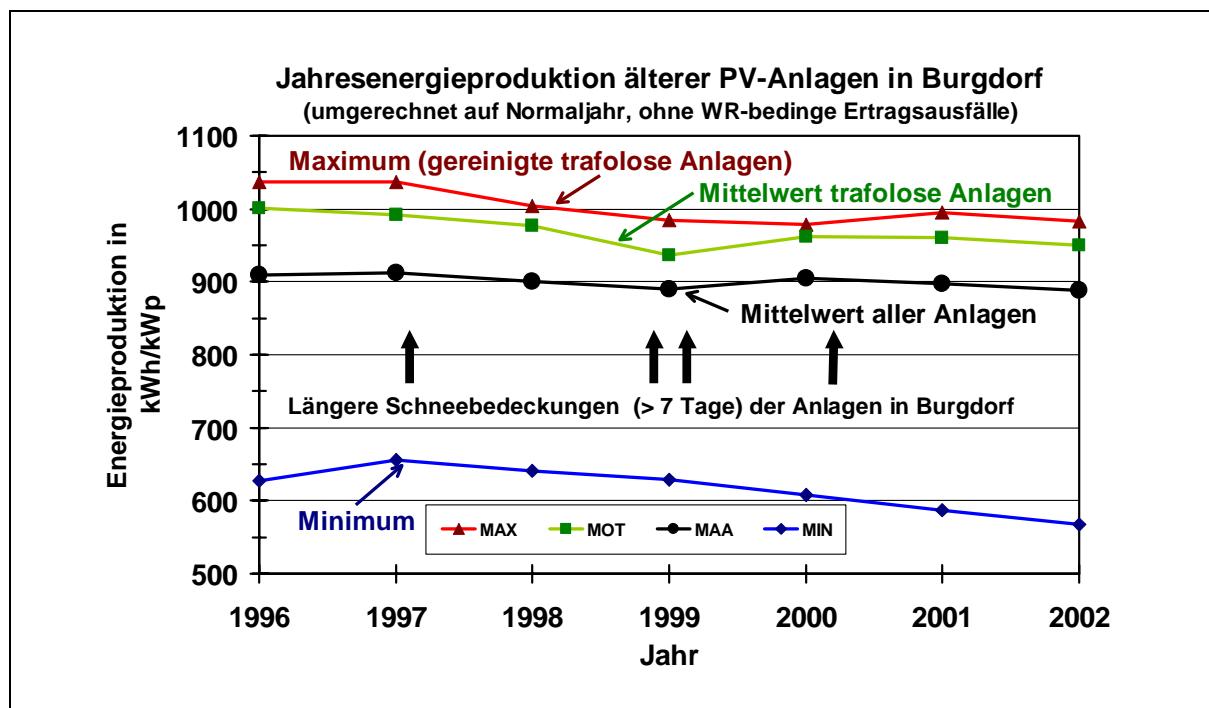
Bild 3-2: Spezifische Jahresenergieproduktion der vor 1998 gebauten PV-Anlagen. Diese Kurven zeigen primär den Einfluss des Solargenerators auf die Entwicklung des Energieertrags (Alterung, Verschmutzung, Beschattung durch wachsende Bäume usw.).

Alle Kurven zeigen einen langfristig leicht sinkenden Trend. Auffällig ist der Einbruch in den Jahren 1998 und vor allem 1999 und der leichte Wiederanstieg in den Jahren 2000 und 2001 bei den Kurven der trafilosen Anlagen (praktisch alle mit Siemens M55, horizontal liegend montiert). Von 1996 bis 2002 hat der Mittelwert, aber auch der von gelegentlich gereinigten Anlagen stammende Maximalwert um etwa 5% abgenommen. Bereits vor einigen Jahren wurde von einer sich bei einigen Anlagen im Laufe der Jahre entwickelnden permanenten Verschmutzung berichtet [4]. Die Empfindlichkeit auf Verschmutzung ist allerdings stark vom Standort und Modultyp abhängig. Gerahmte Module, besonders solche mit kleinem Abstand zwischen Rahmen und Zellen (z.B. M55), neigen zu stärkerer Verschmutzung und sind diesbezüglich langfristig weniger günstig. Anscheinend ist bei solchen Modulen oft auch eine gewisse alterungsbedingte Ertragsabnahme zu verzeichnen. Erstaunlicherweise ist aber der Mittelwert aller Anlagen von dieser Ertragsabnahme weit weniger betroffen. In diesem Mittelwert sind natürlich auch viele Anlagen mit anderen Modulen und die Anlage der HTA Burgdorf enthalten, die ab und zu gereinigt wird.

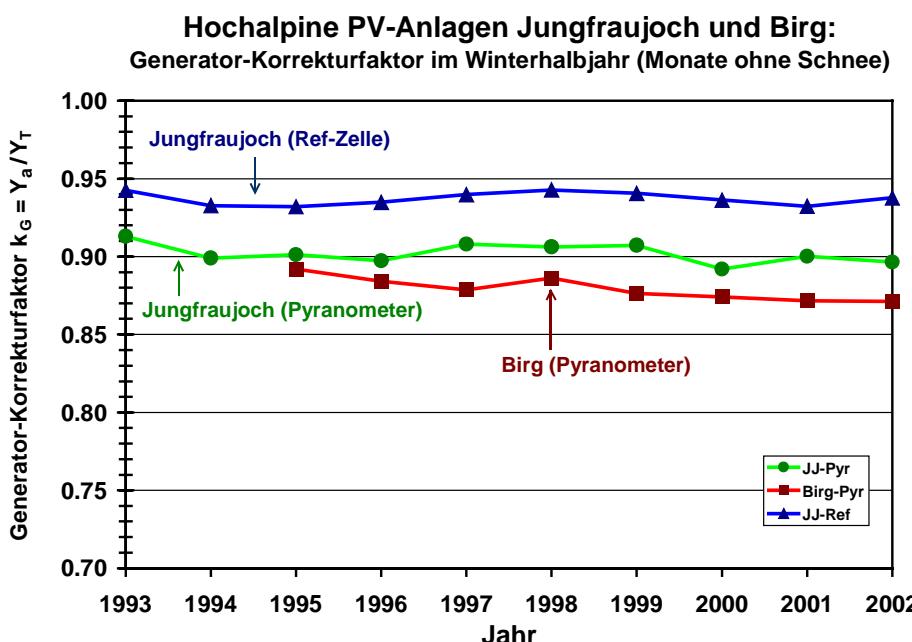
Bild 3-3: Gemessener Generator-Korrekturfaktor k_G bei den hochalpinen PV-Anlagen Birg und Jungfraujoch mit Siemens Modulen M50 resp. M55. Bei Jungfraujoch sind die Pyranometer beheizt. Wegen des spektralen Mismatches ist k_G wie üblich einige Prozent höher, wenn er aus der mit der Referenzzelle gemessenen Einstrahlung berechnet wird.

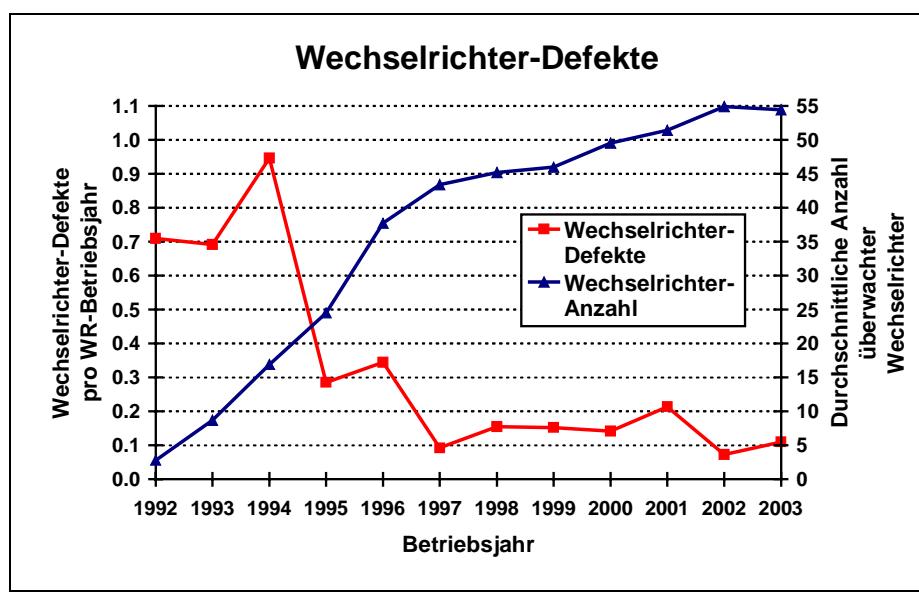
Bild 4-1: Wechselrichter-Defekte pro Wechselrichter - Betriebsjahr und durchschnittliche Anzahl von der HTA Burgdorf überwachter Wechselrichter (Hochrechnung Stand Ende Juni 2003).

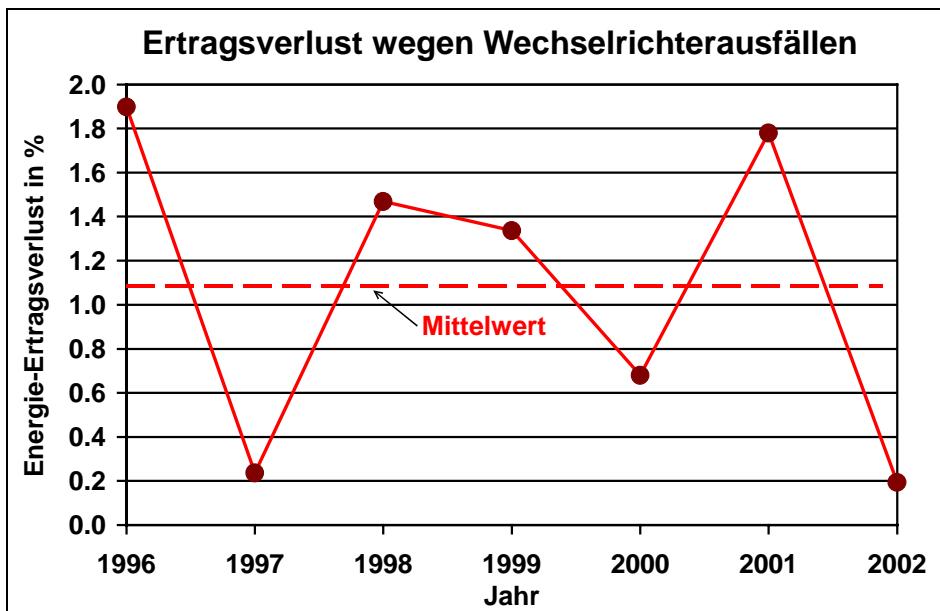
Bild 4-2: Energie-Ertragsverluste in Prozent zwischen 1996 und 2002 auf Grund von Wechselrichter-Defekten bei den überwachten Anlagen. Der Mittelwert liegt bei 1,08%.

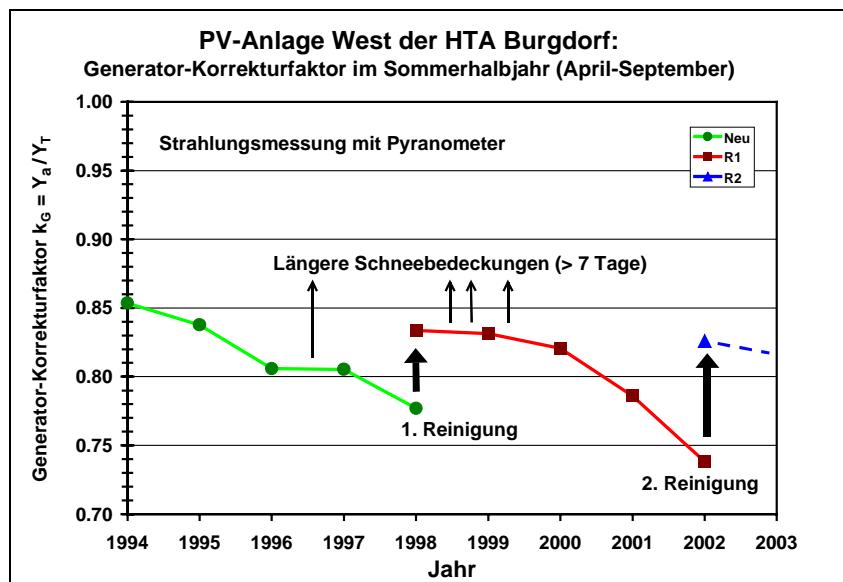
Bild 4-3: Gemessener Generator-Korrekturfaktor k_G bei Teilanlage West der PV-Testanlage der HTA Burgdorf mit Angabe der Reinigungen (Strahlungsmessung mit Pyranometer). Die Anlage liegt nahe bei einer Bahnlinie und neigt somit zu relativ starker Verschmutzung. Der relativ tiefe Wert des Anfangswerts von k_G ist teilweise auf die gegenüber einer normalen PV-Anlage etwas höheren DC-Verluste der Testanlage zurückzuführen.

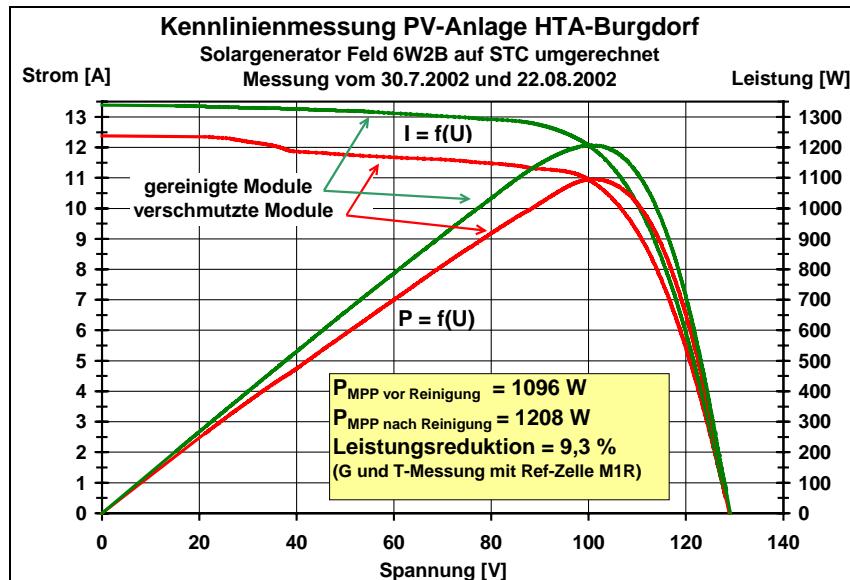
Bild 4-4: Auf STC umgerechnete I-U-und P-U-Kennlinien sowie MPP-Leistungen eines 6-er Arrays der Teilanlage West vor und nach der 2. Reinigung im August 2002. Die Leistung des verschmutzten Arrays ist um 9,3% reduziert. Die STC-Nennleistung des Arrays beträgt 1310Wp (24 Module zu 55Wp minus ca. 10W Strangdiodenverluste). Der vom Hersteller garantierte Minimalwert (-10%) ist also noch eingehalten.

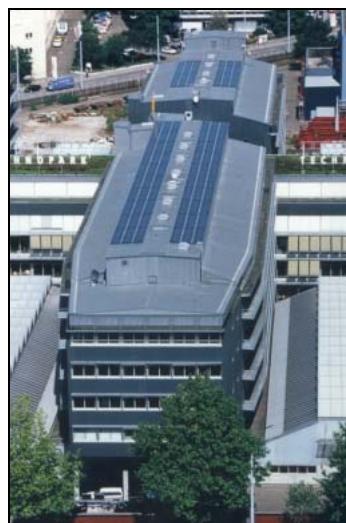
Bild 4-5: Technopark mit einem Teil der PV-Anlage.

In Zusammenarbeit mit der Enecolo AG wurde die 81,6 kWp PV-Anlage Technopark, Zürich bezüglich ihrer Verschmutzung untersucht (vollständiger Messbericht im Anhang 3). Die rahmenlosen Module der Anlage vom Typ BP 585L sind mit einem Neigungswinkel von knapp 4° installiert (Bild 4-5 und 4-6). Die Anlage wurde seit ihrer Inbetriebnahme im Jahre 1997 nicht gereinigt. Die Module wiesen eine sichtbare, relativ starke Verschmutzung auf. Da es sich um eine gleichmässige Verschmutzung über den gesamten Solargenerator handelte, wurden die Kennlinienmessungen auf das Teilstück 1 der PV-Anlage (30,6 kWp, 12 Stände à 30 Module in Serie) beschränkt. Am 13.06.2002 wurden die Messungen am verschmutzten Solargenerator durchgeführt. Anfang Juli 2002 wurde die Reinigung durchgeführt und am 16.08.2002 wurde dann der Solargenerator wieder gemessen.

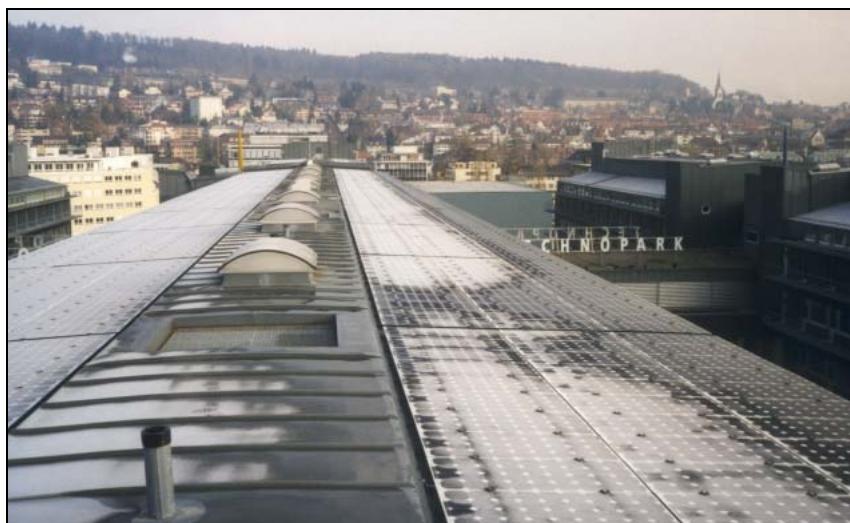
Bild 4-6: Dachansicht. Das gemessene Feld 1 befindet sich auf der rechten Seite.

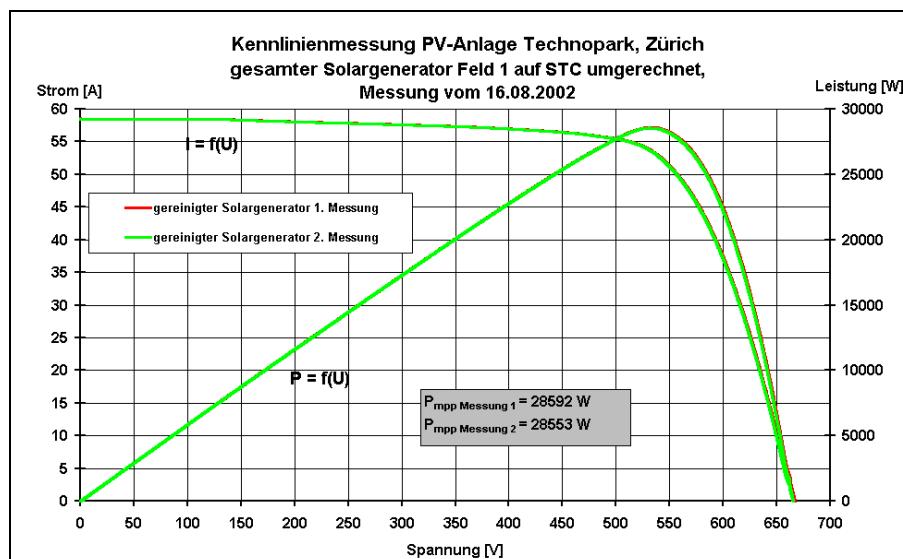
Bild 4-7: Zwei Kennlinienmessungen am gereinigten Solargenerator. Die 2 durchgeföhrten Messungen zeigen, dass die effektive Leistung nur um < 1% von der angegebenen garantierten Minimalleistung des Herstellers abweicht.

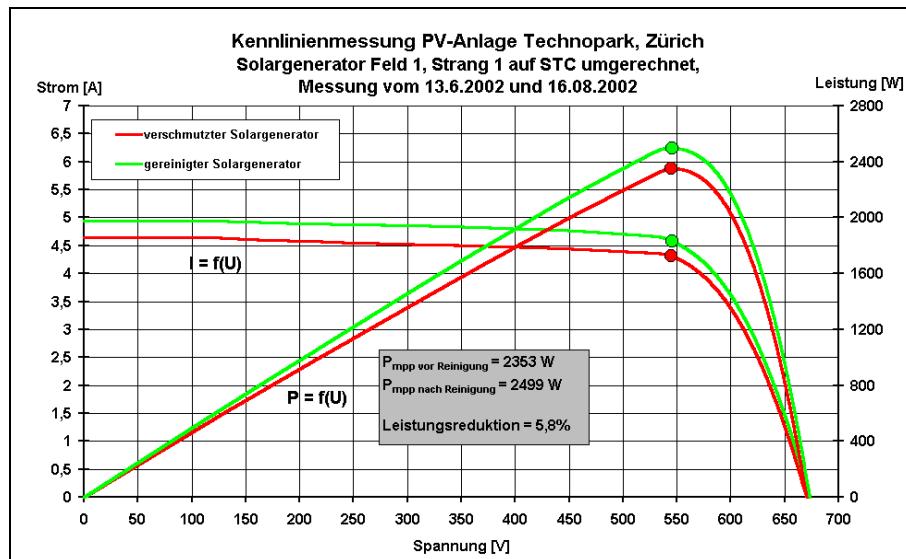
Bild 4-8: Die Verschmutzung war relativ gleichmässig auf den Modulen verteilt, somit ergibt sich eine gleichmässige Reduzierung der I-U-Kennlinie zwischen dem Kurzschluss und dem MPP. Bei einer partiellen Verschmutzung wäre sonst ein Wendepunkt in der I-U-Kennlinie nach dem Kurzschluss erkennbar.

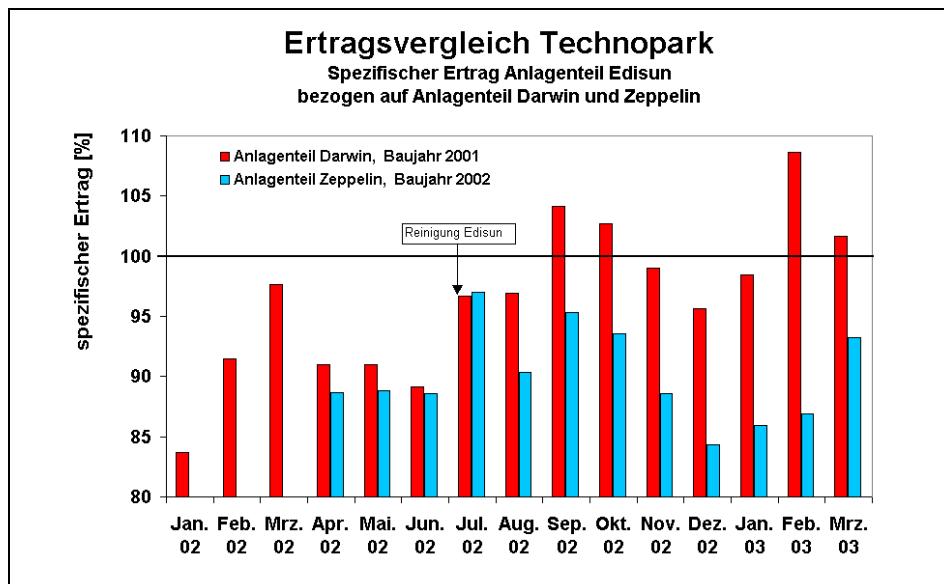
Bild 4-9: Vor der Reinigung lieferte der Anlagenteil Edisun deutlich weniger Energie, als die neueren Anlagenteile Darwin und Zeppelin. Nach der Reinigung kann ein Ertragsanstieg der Anlage Edisun in Bezug auf die anderen beiden Anlagen registriert werden, der aber nur einige Monate anhielt.

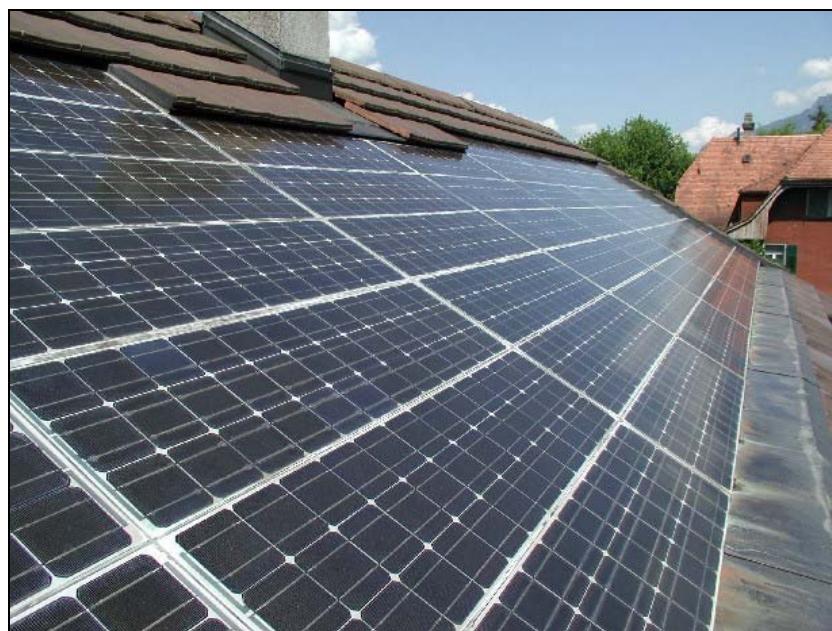
Bild 4-10: Dachintegrierte PV-Anlage Burn. Die Hinterlüftung der Module ist schlecht. Dies sollte jedoch nicht die Ursache für den schlechten Zustand des Solargenerators sein.

Die im Jahre 1989 in Betrieb genommene 2,86kWp-dachintegrierte Photovoltaikanlage Burn, Interlaken besteht aus 9 Strängen zu je 6 Modulen (Bild 4-10). Im Einsatz sind 54 M55-Module des Herstellers ARCO Solar. Die STC-Modulleistung wird im Datenblatt mit 53 Watt $\pm 10\%$ angegeben; Strom und Spannung im MPP mit 3,05A und 17,4V; der Kurzschlussstrom mit 3,27A; sowie die Leerlaufspannung mit 21,8V.

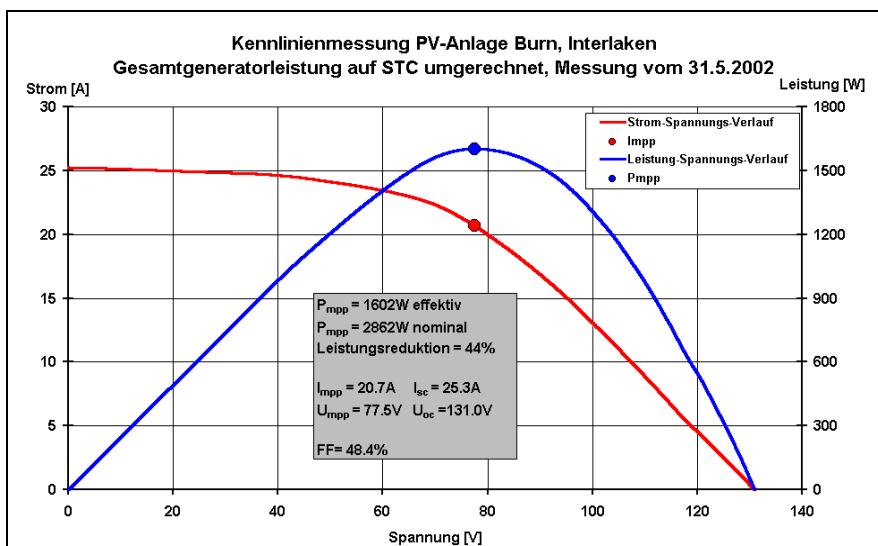
Bild 4-14: Die I-U-Kennlinie des Gesamtgenerators verläuft im oberen Spannungsbe- reich zu flach, was sich in einem geringen Füllfaktor von nur 48,4% ausdrückt.

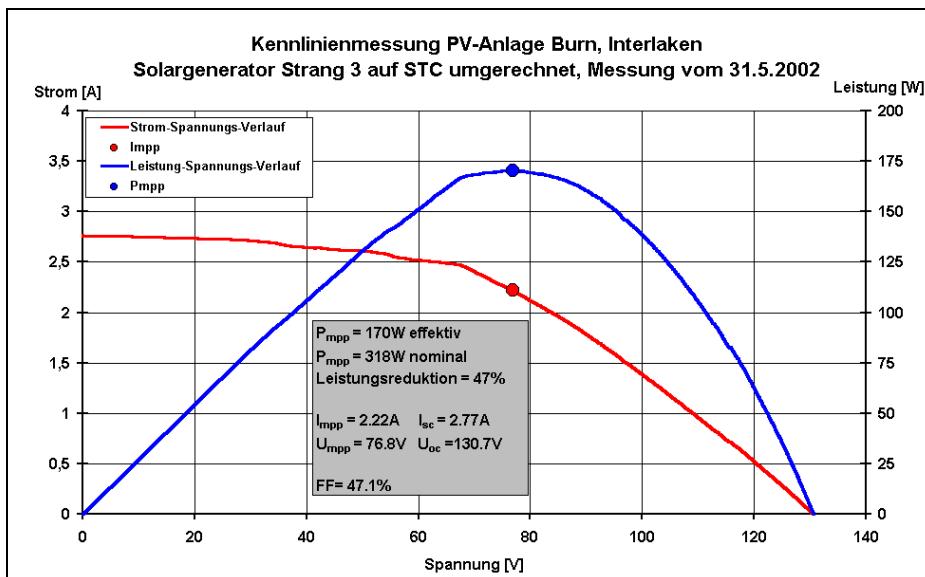
Bild 4-15: I-U-Kennlinie Strang 3 mit Delaminationen, aber kaum mit Browning Effekt.

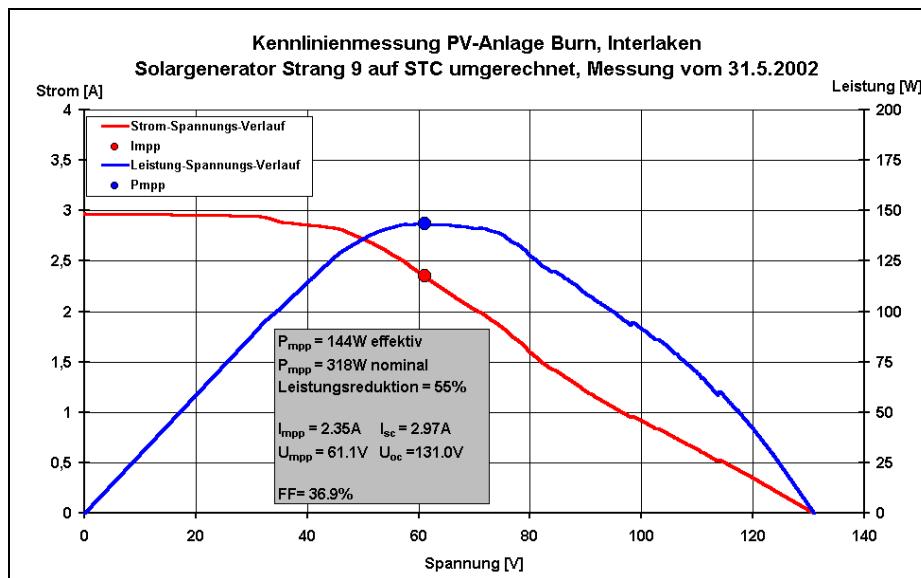
Bild 4-16: I-U-Kennlinie Strang 9 mit Delaminationen und Browning Effekt.

Auch nach Abzug der vom Hersteller angegebenen Leistungsreduktion von 10% nach 10 Jahren, und Berücksichtigung von 3 weiteren Jahren der Degradation, ist eine Leistungsreduktion von 44% eindeutig fehlerhaft.

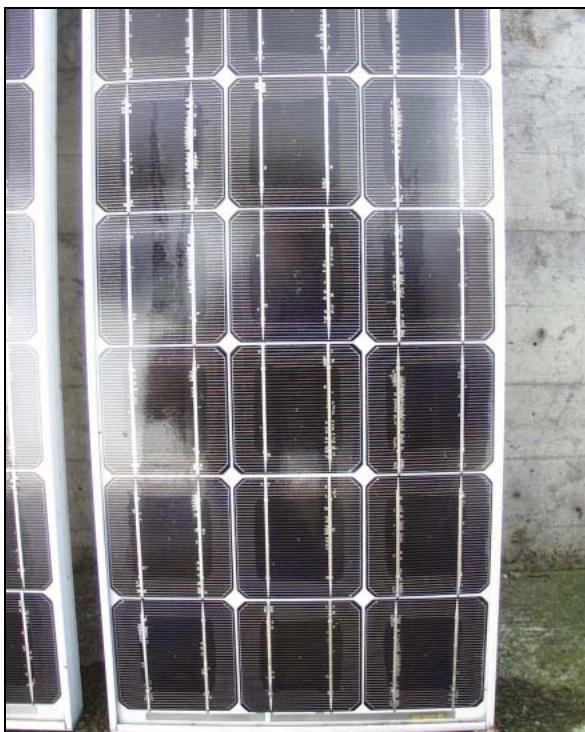
Bild 4-17: Von der HTA Burgdorf untersuchtes Arco Solar – Modul (Seriennummer 222 806). Deutlich zu erkennen die weissen Flecken in der Nähe der Leiterbahnen und die Hellfärbung sämtlicher Zellenränder. Die Delaminationen bewirken die Verschattung des Moduls und damit die Reduktion der möglichen Maximalleistung.

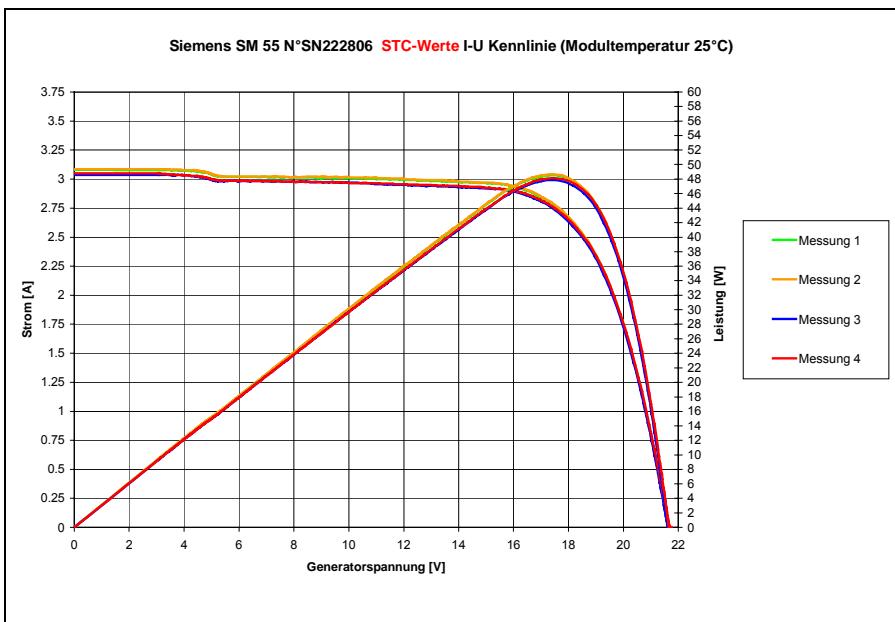
Bild 4-18: Das Arco Solar – Modul (Seriennummer 222 806) im Sonnensimulator 4x gemessen. Leichte Differenzen ergeben sich beim Kurzschlussstrom, da der Referenzstrahlungsmessung je nach Position des Strahlungssensors im Simulator leichte Abweichungen zeigt. Der Kennlinienverlauf mit dem Wendepunkt nach dem Kurzschluss weiss auf eine Verschattung hin, die durch Delaminationen hervorgerufen wird.

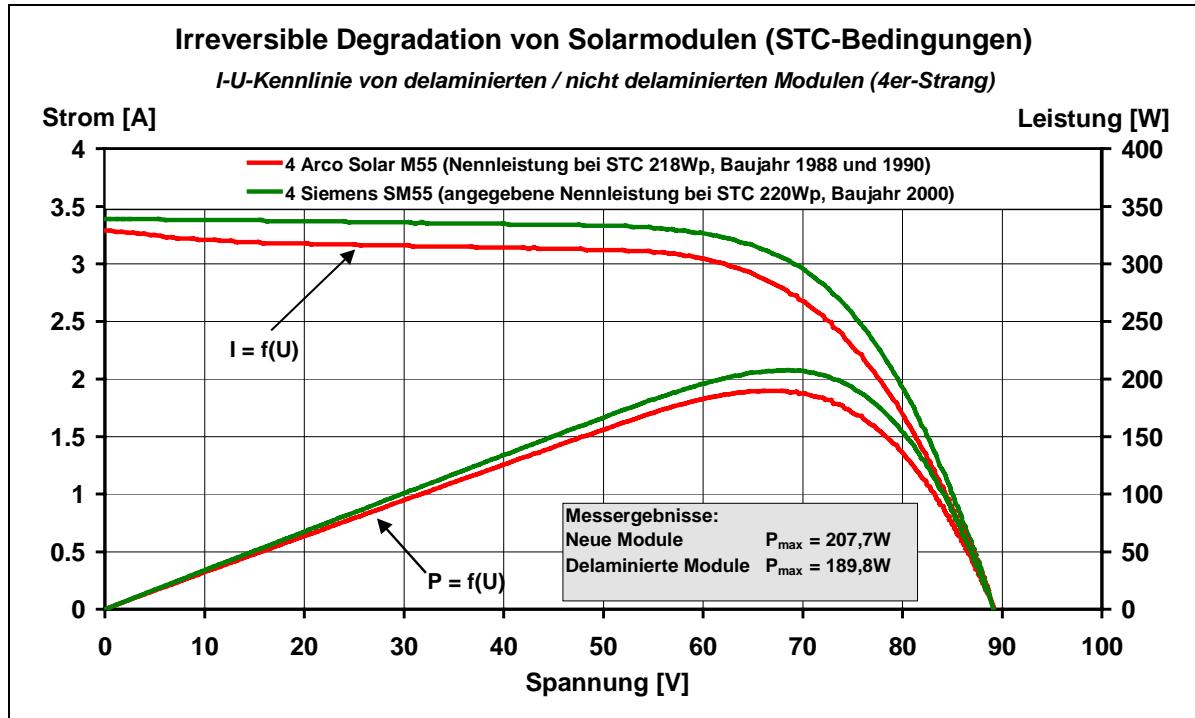
Bild 4-19: Vergleich von alten delaminierten Modulen zu neuen Modulen. Ob die alten Module jemals die gleiche effektive Maximalleistung wie die neuen Module besessen haben, konnte leider nicht geklärt werden.

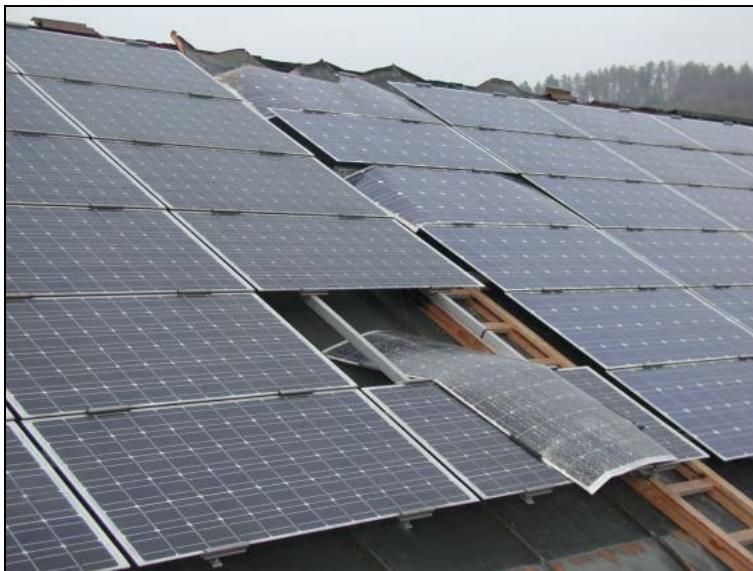
Bild 5-1: PV-Anlage Alterspflegeheim, Burgdorf nach gelösctem Brand durch die Feuerwehr. Bei dem Einsatz wurden mehrere Module durch Betreten zerstört. Ein Feuerwehrmann erlitt dabei einen Stromschlag, jedoch glücklicherweise ohne weitere Folgen.

Im November 2002 ereignete sich ein Brand am Gebäude des Alterspflegeheims in Burgdorf. Bei Dacharbeiten mit einem Schweißbrenner gelangte heiße Luft in den Zwischenraum des Sheddachs, auf dem sich auch die PV-Anlage befindet, und dadurch fing die innere Holzverkleidung Feuer. Die Feuerwehr musste bei den Löscharbeiten auf das Sheddach steigen, trat dabei auf einige der Laminatmodule und zerstörte diese dabei (Bild 5-1). Da die mit trafilosen Wechselrichtern (Convert4000) ausgestattet PV-Anlage zuvor nicht ausser Betrieb genommen wurde, erlitt ein Feuerwehrmann einen Stromschlag. Da scheinbar bei solchen Katastrophenfällen weder Feuerwehr noch Anlagebetreiber bzw. Hauswarte wissen, wie PV-Anlagen behandelt werden müssen, hat die HTA Burgdorf ein Merkblatt erstellt. Der Burgdorfer Feuerwehr wurde das Merkblatt ausgehändigt und die verantwortlichen Person informiert. Da die Anzahl der PV-Anlagen in der Schweiz stetig zunimmt, scheint hier ein wachsender Informationsbedarf zu bestehen, um den Personenschutz beim Betrieb von PV-Anlagen weiter zu erhöhen.

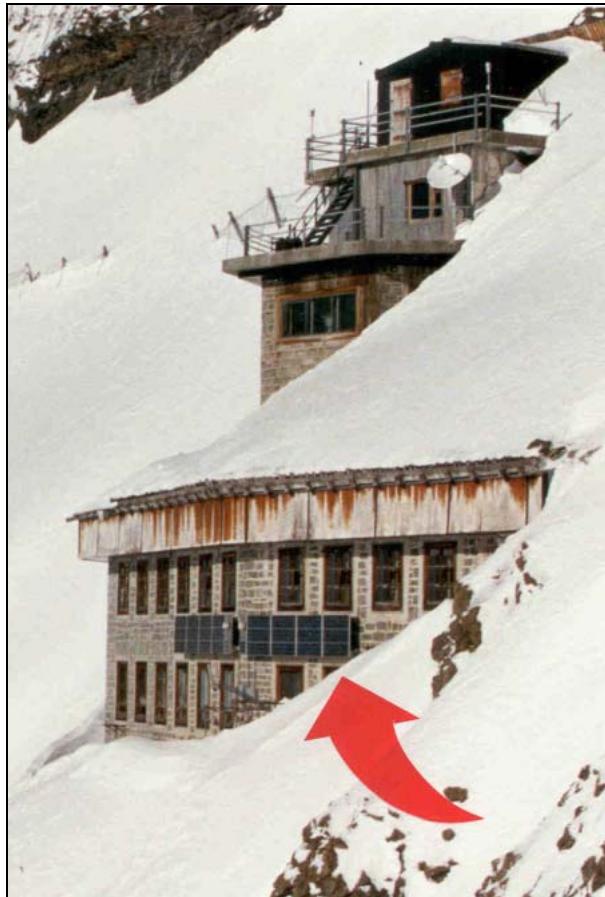
Bild 6-1: Ansicht des gesamten Solargenerators der PV-Anlage an der hochalpinen Forschungsstation Jungfraujoch (3454 m.ü.M.).

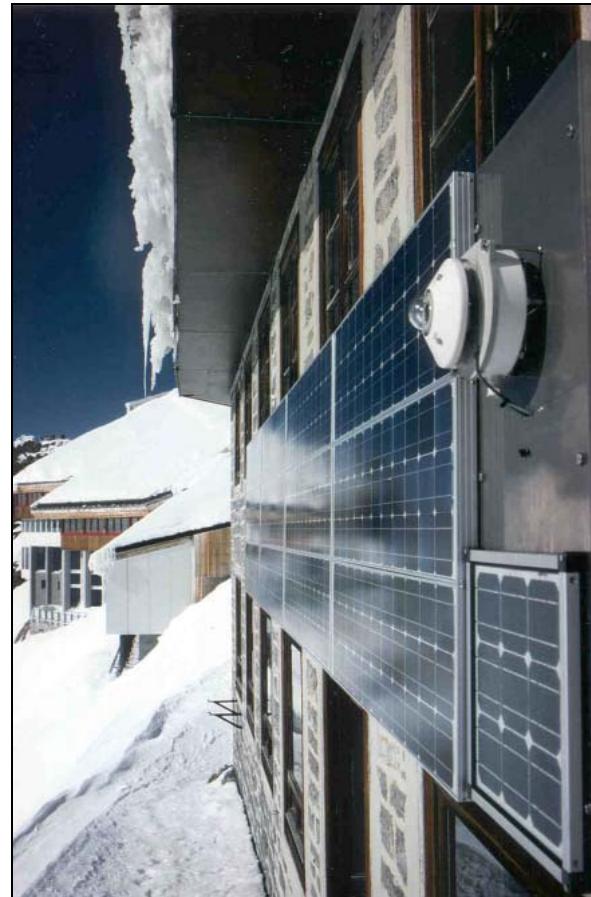
Bild 6-2: Ansicht des West-Solargenerators mit dem Restaurant Jungfraujoch im Hintergrund.

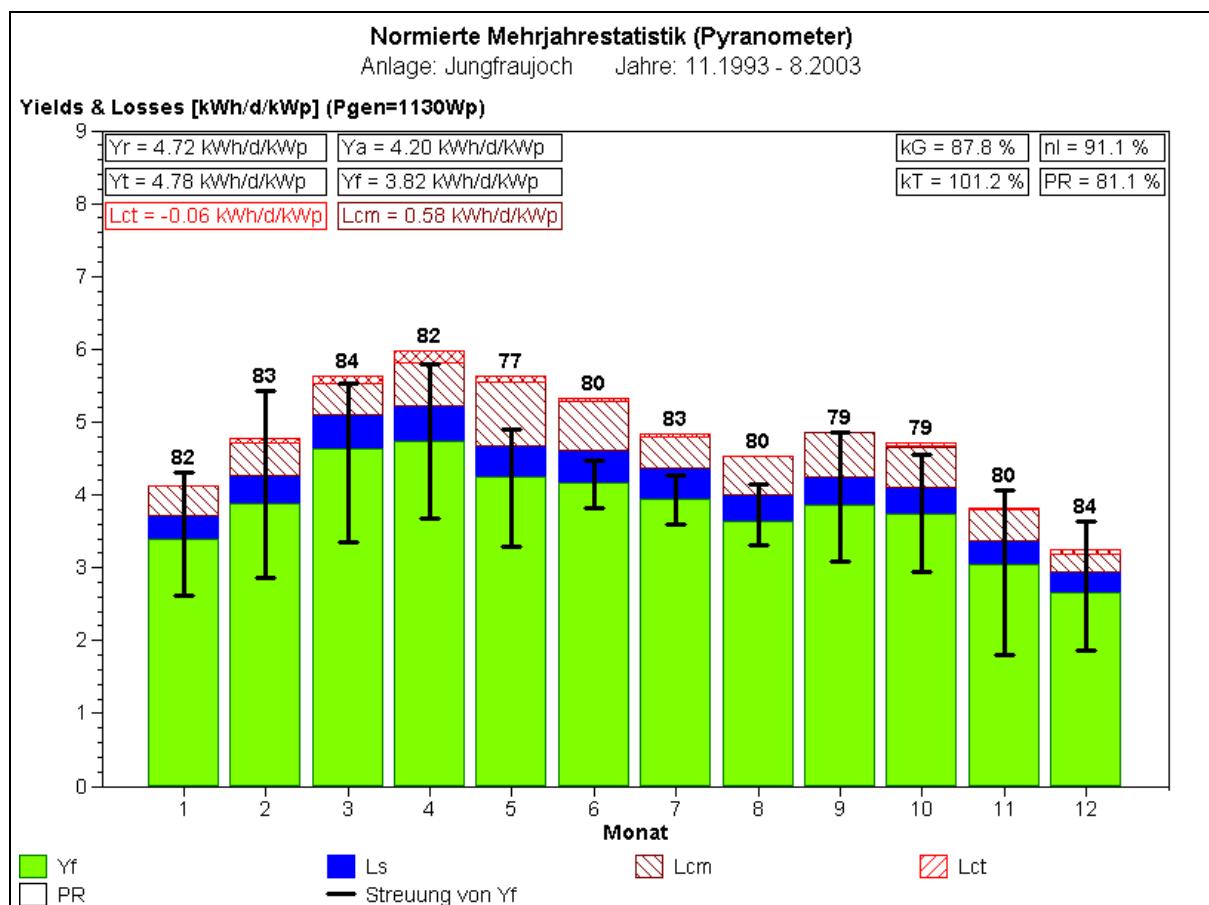
Bild 6-3: Normierte Mehrjahresstatistik von November 1993 bis August 2003 der PV-Anlage Jungfraujoch.

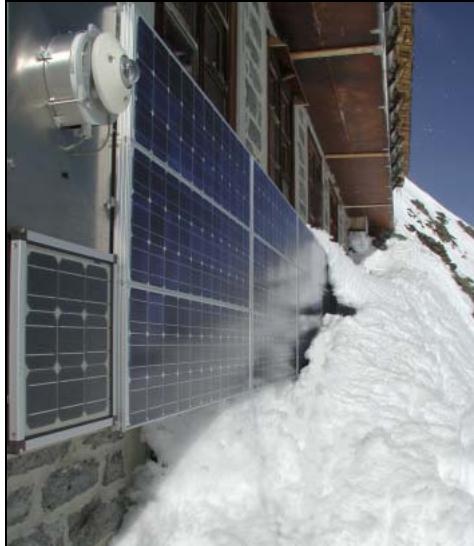
Bild 6-4: Ost-Generator aufgenommen am 07.05.2001. Die Solarmodule der Anlage Jungfraujoch sind immer horizontal zu Strängen von je 4 Module verschaltet. Bei Verschattung der hinteren Module, liefern die einzelnen Stränge kaum noch Energie.

Vom 28.03.2001 – 27.06.2001 traten die bisher langwierigsten und massivsten Verschattungen des Solargenerators bedingt durch Schneeanansammlungen vor dem Gebäude auf. Über viele Tage wurde kaum noch Energie vom Ost-Solargenerator geliefert. Die Performance Ratio PR sank dadurch im Monat April um ca. 22%, im Mai um ca. 23% und im Juni um ca. 16%. Hochgerechnet hatte dies eine Ertragseinbusse von ca. 120 kWh zur Folge. Insgesamt fiel dadurch im Jahre 2001 der Generator-Korrekturfaktor ($k_G = 81,5\%$) und somit auch die Performance Ratio ($PR = 75,7\%$) so niedrig wie nie zuvor aus (siehe Tabelle 6-2). Beim Bau von alpinen PV-Anlagen ist dem Abstand zwischen Solargenerator und Boden besondere Beachtung zu schenken.

Bild 6-5: In der normierten Monatsstatistik Mai 2001 ist die Verschattung des Solargenerators sehr gut zu erkennen. Am 07.05.2001, an dem Bild 6-4 aufgenommen wurde, erreichte die Anlage nur ein Performance Ratio PR von 43%. Gut zu erkennen, ist auch das langsame Abschmelzen des Schnees im Laufe des Monats, d.h. die Feldverluste L_{cm} sinken und die Performance Ratio PR steigt wieder.

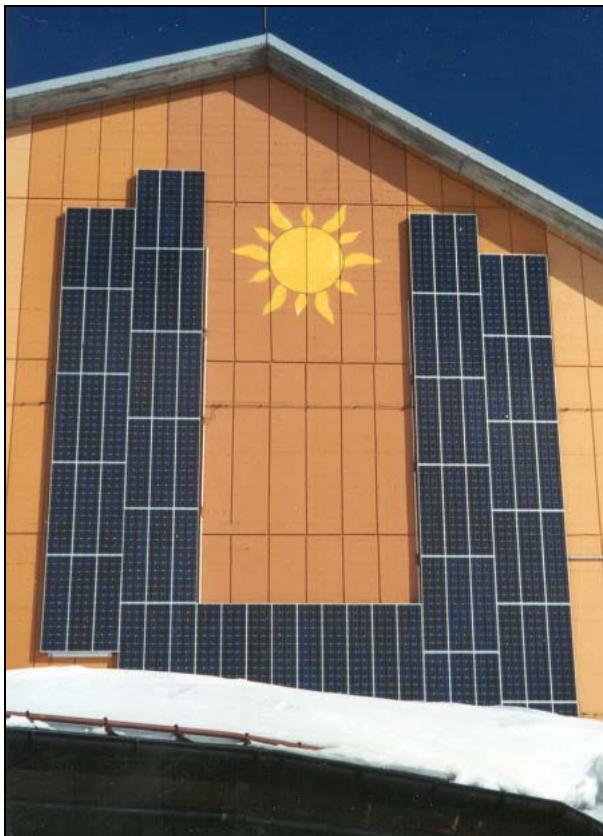
Bild 6-6: Der Solargenerator der Anlage Birg. Im Sommerhalbjahr wird der obere Teil des Generators vormittags durch das Dach verschattet.

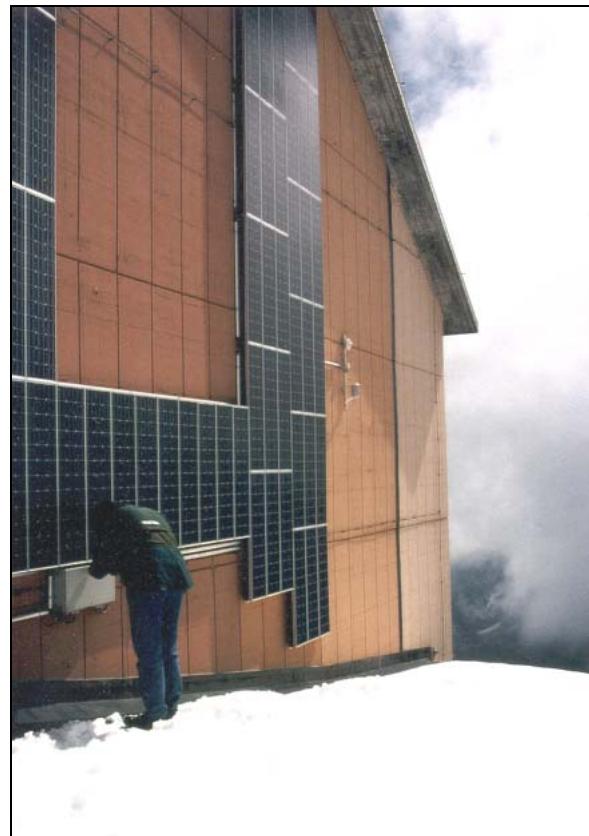
Bild 6-7: In schneereichen Wintern können die unteren Module und der Feldanschlusskasten durch Schnee bedeckt werden.

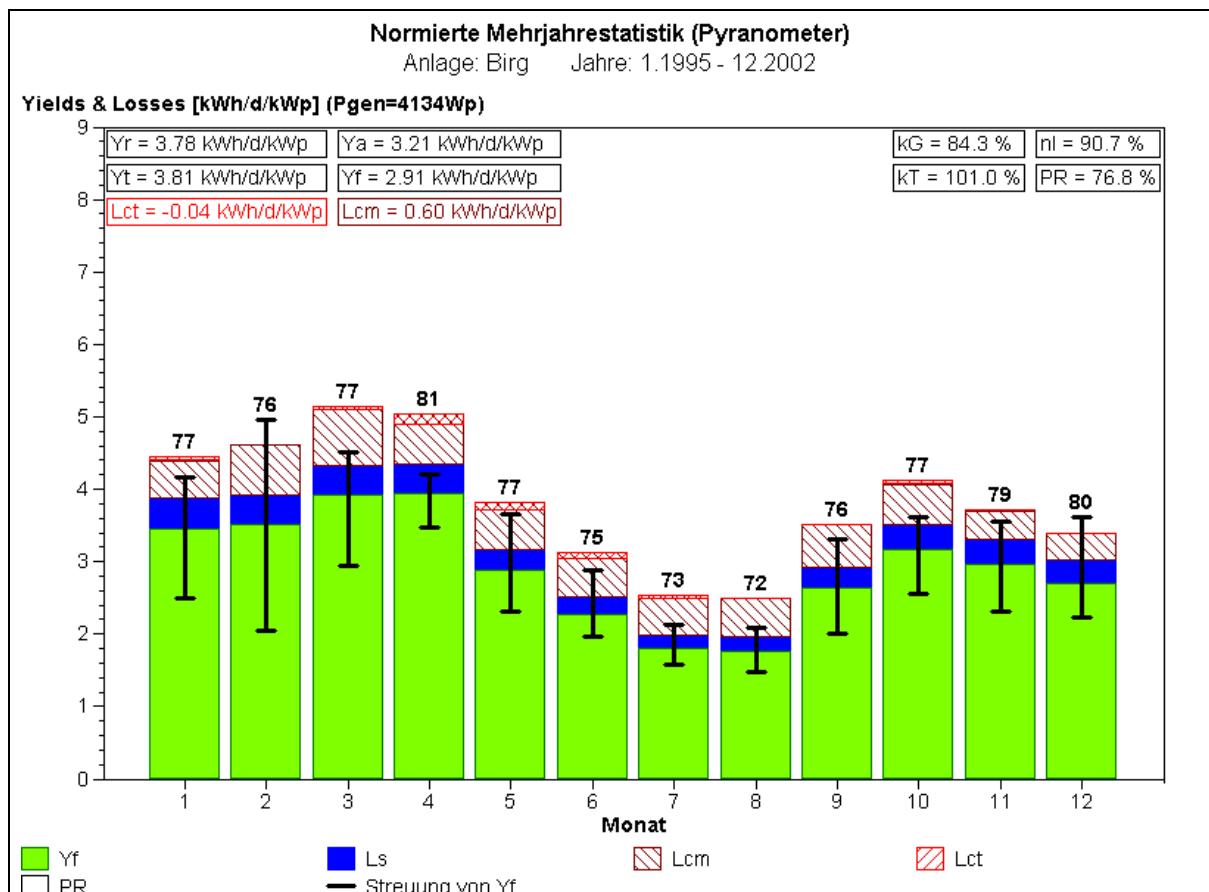
Bild 6-8: Normierte Mehrjahresstatistik von 8 Betriebsjahren ohne Wechselrichterausfällen. Die Schneeansammlungen, die hauptsächlich in den Monaten Januar bis März auftraten, erhöhen in dieser Jahreszeit die Streuung von Yf.

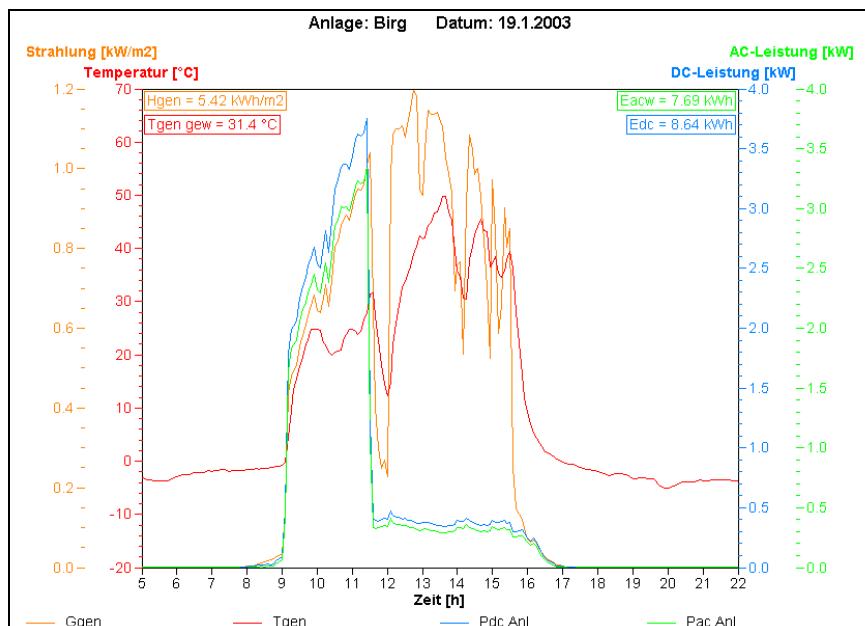
Bild 6-9:

Am 19.01.2003 ereignete sich nach über 8 schadensfreien Betriebsjahren ein Defekt des Wechselrichters. Ab 11:30 Uhr funktionierte der Wechselrichter nur noch im „Schleichbetrieb“.

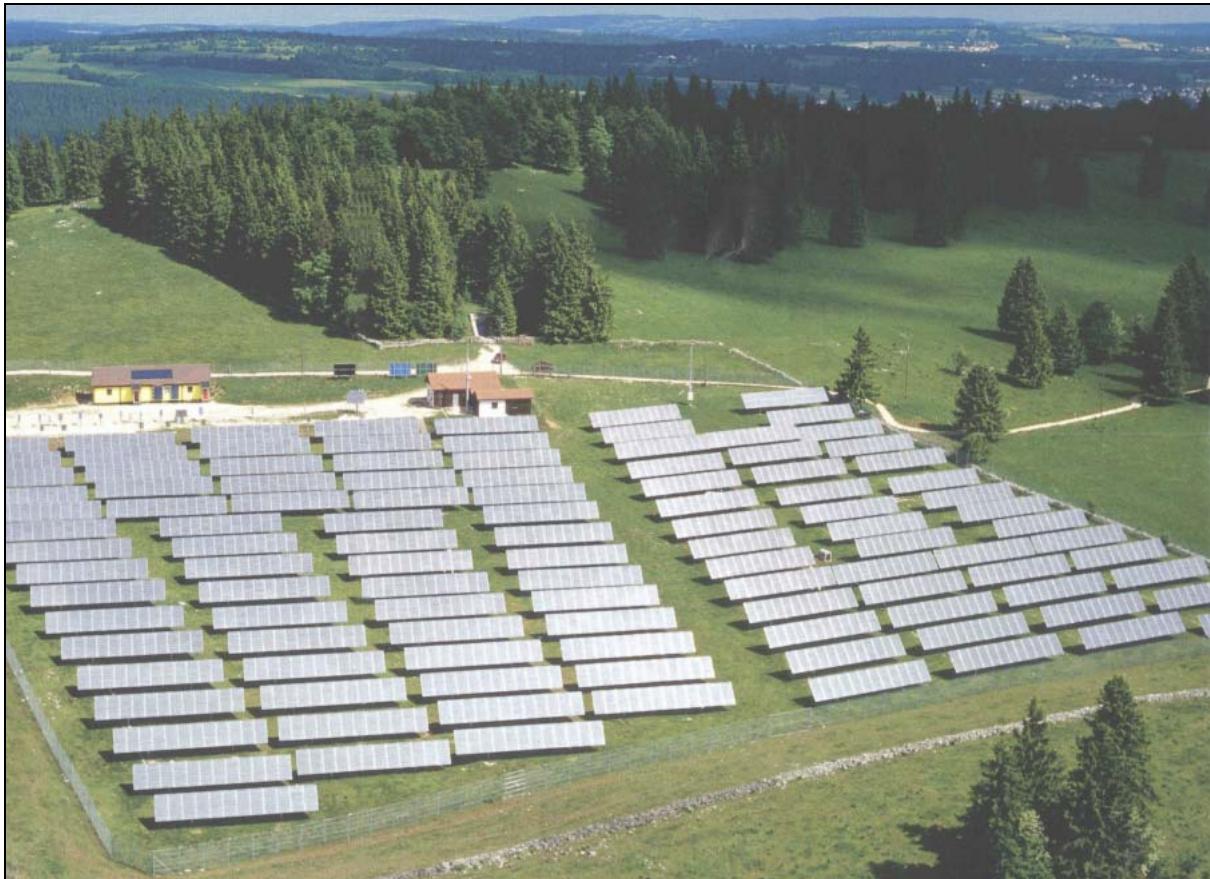
Bild 6-13: Ansicht der PV-Anlage Mont Soleil.

Ein wichtiges Ziel im LZPV2-Projekt war die Inbetriebnahme einer Messeinrichtung zur Langzeitüberwachung der PV-Anlage Mont Soleil. Dafür wurde ein präzises Feinmesssystem aufgebaut. Die Messsignale werden dabei im 2s-Takt von einem Datalogger Cambell CR10X erfasst und alle 5 Minuten als Mittelwert abgespeichert. Die Übertragung der Daten und die Auswertung erfolgt täglich. Die Referenz-Strahlungsmessung wird trotz der grossen Generatorfläche nur an einem Standort und zwar direkt hinter dem Solargeneratorfeld durchgeführt. Zudem wird ausschliesslich der Gesamt-Gleichstrom des Solargenerators und nicht die Ströme der einzelnen 11 Teilstufen gemessen. Die Messeinrichtung liefert in dieser Ausführung die gewünschten Informationen über das Betriebsverhalten der PV-Anlage und zudem konnten die Kosten relativ niedrig gehalten werden. Das Messsystem ist seit dem 01.06.2001 in Betrieb.

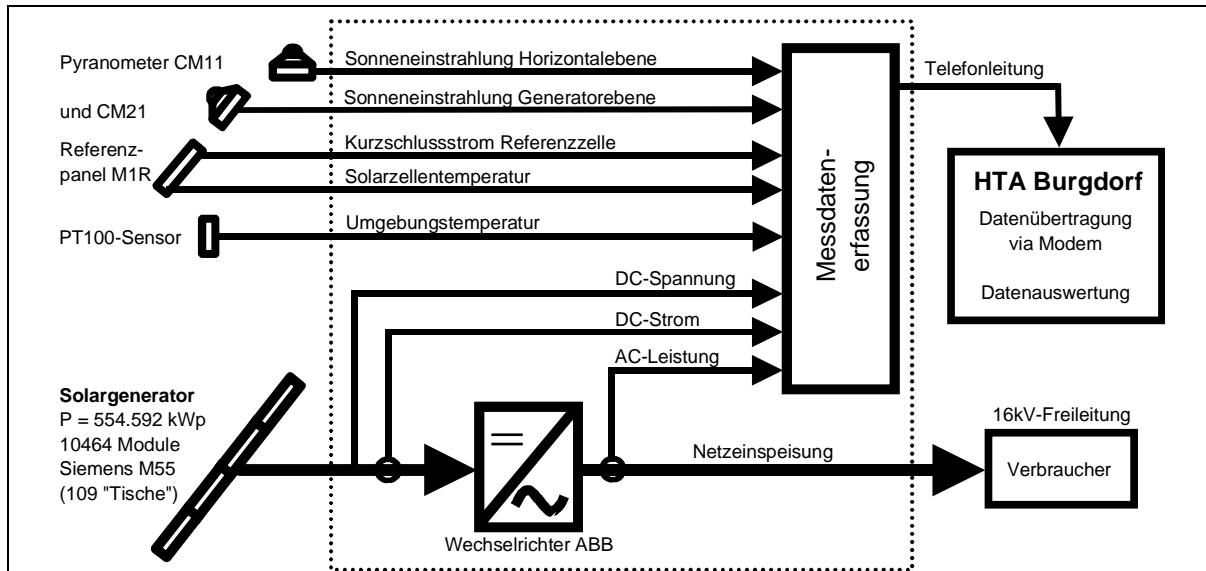
Bild 6-14: Schema des Messsystems der PV-Anlage Mont Soleil. Von den 110 Modul-„Tischen“ mit je 96 Modulen sind z.Z. 109 an den grossen ABB-Wechselrichter angeschlossen. Die übrigen Module werden mit Kleinwechselrichtern betrieben und nicht messtechnisch erfasst.
