Schlussbericht PV Forschung, DIS 39949 / 79765, September 2003

Langzeitverhalten von netzgekoppelten Photovoltaikanlagen 2 (LZPV2)

Langzeitverhalten von netzgekoppelten Photovoltaikanlagen 2

Schlussbericht

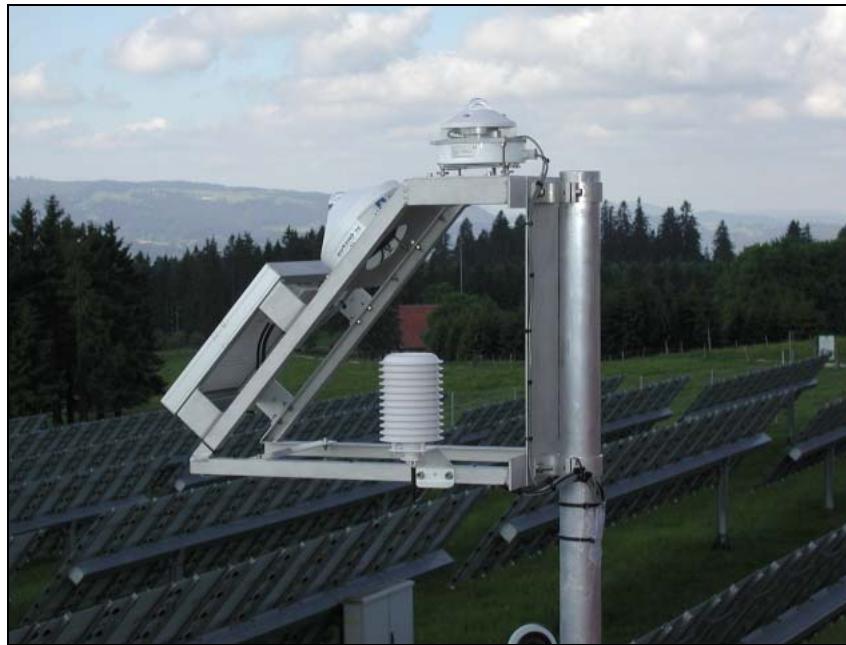
Bild 6-15:
Referenz-Meteostation der HTA Burgdorf. Erfassung der Einstrahlung in Generatorebene mit Pyranometer und Referenzzelle. Messung der Horizontalstrahlung mit Pyranometer, Erfassung der Modultemperatur mit Referenzzelle und Messung der Umgebungstemperatur.

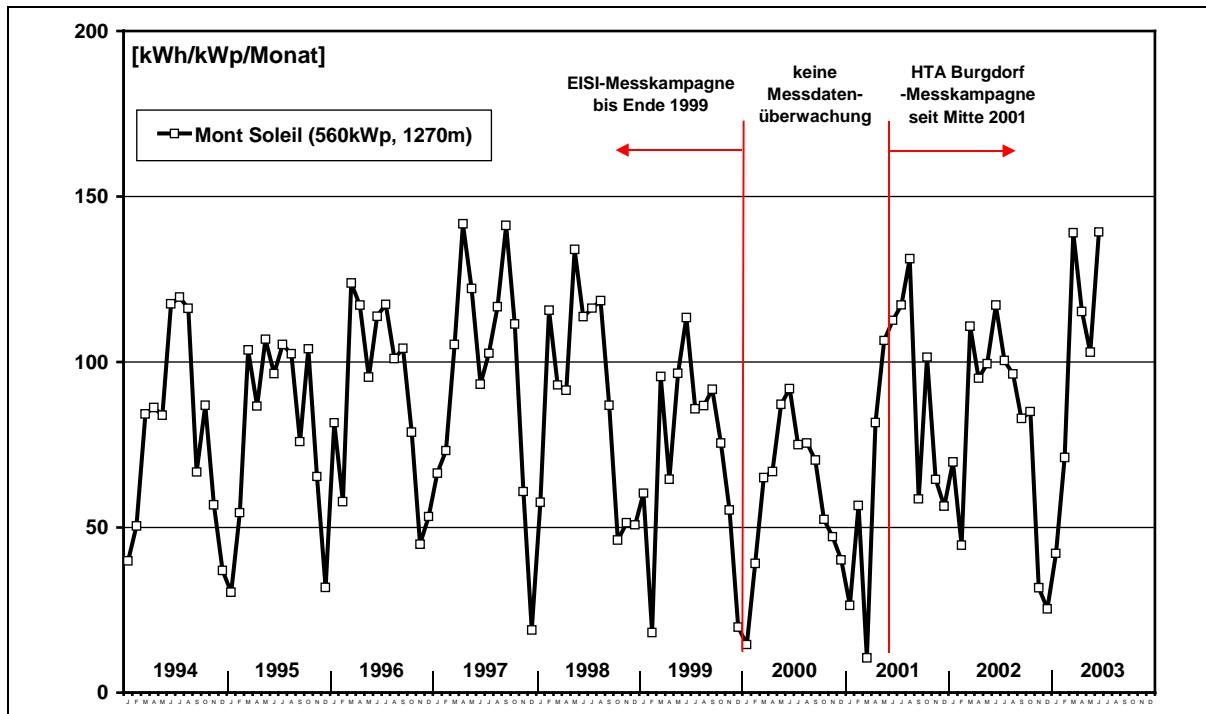
Bild 6-16: Monatliche Energieproduktion der PV-Anlage Mont Soleil in kWh/kWp.

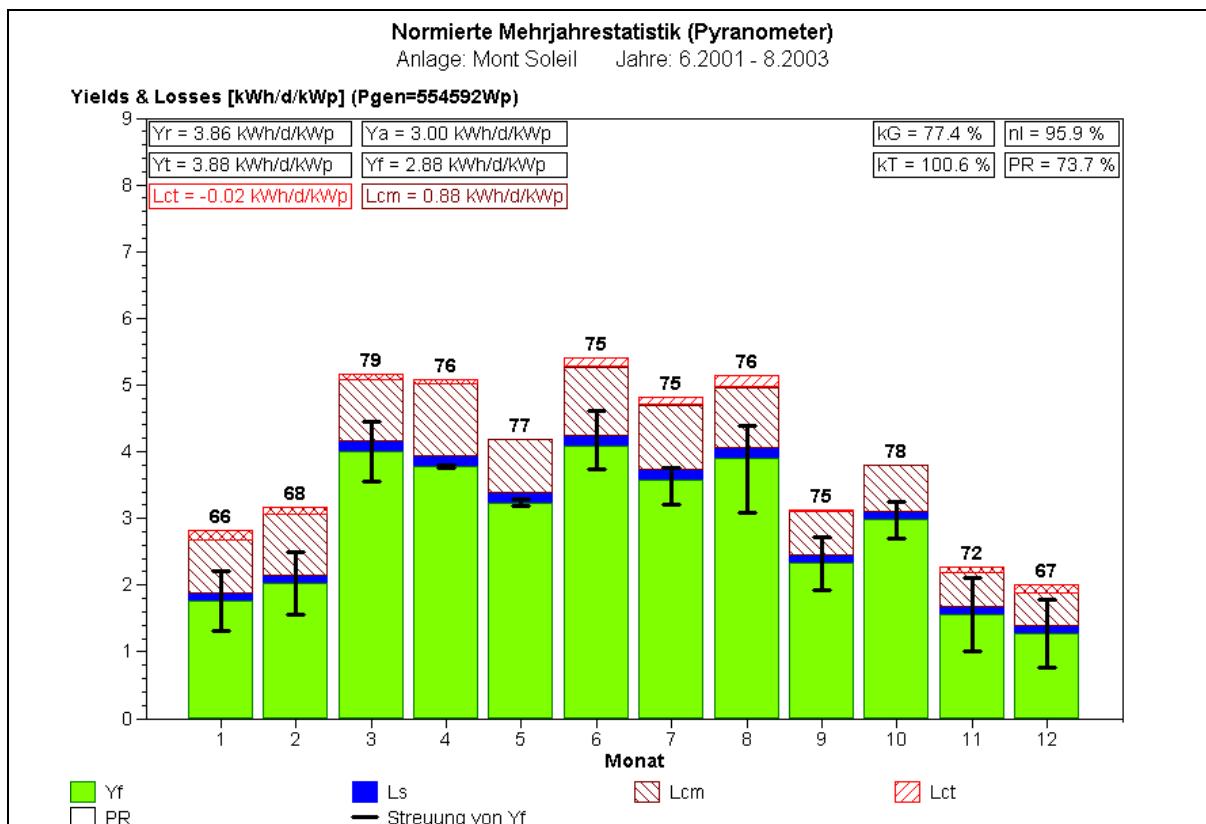
Bild 6-17: Normierte Mehrjahresstatistik über die ersten 27 Monate erfasst mit dem neuen Messsystem der HTA Burgdorf. Der Winterenergieanteil in dieser Zeit betrug 39,4%.

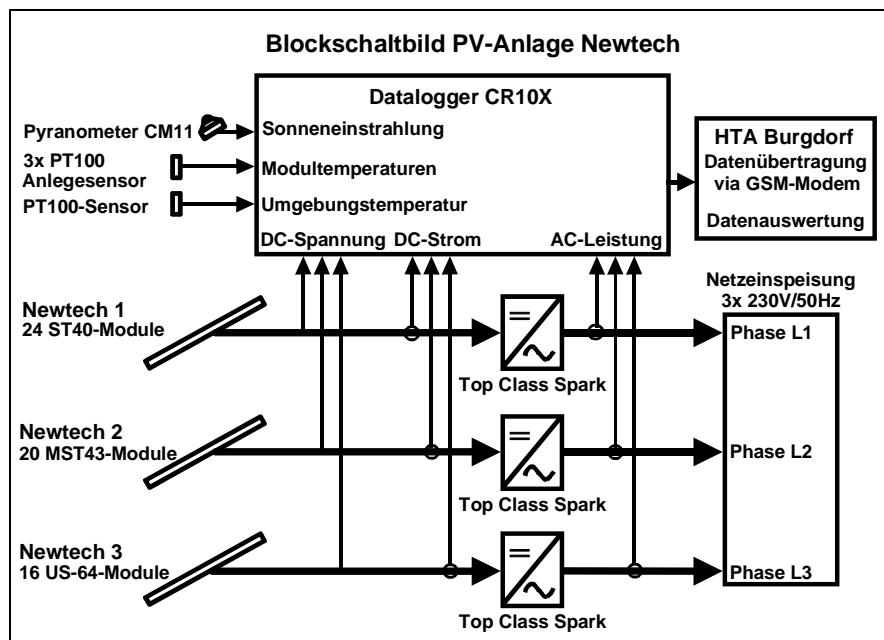
Bild 6-20: Blockschaltbild der PV-Anlage Newtech mit Messeinrichtung.

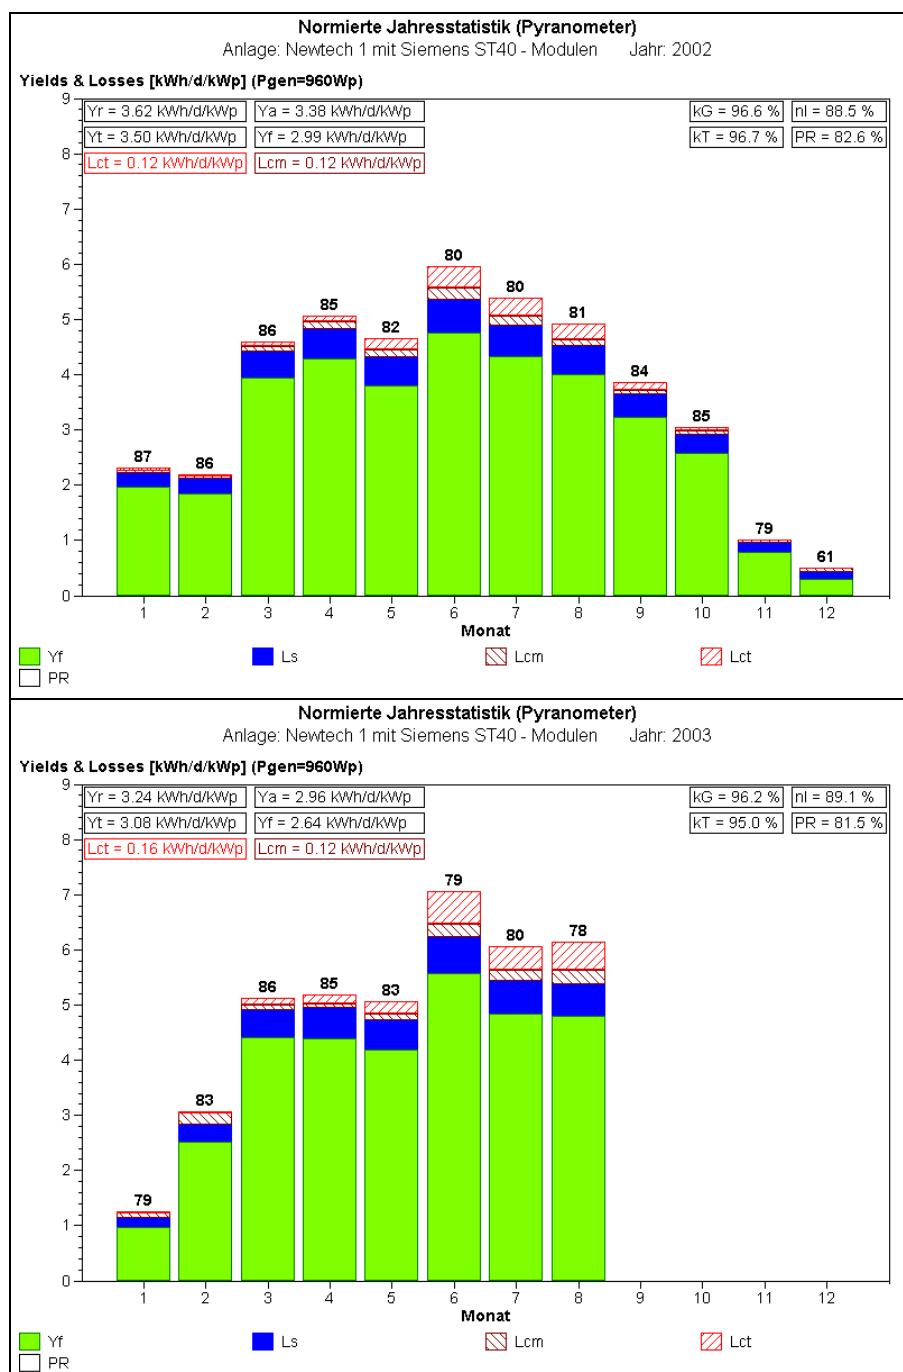
Bild 6-21: Normierte Jahresstatistik 2002 der CIS-Anlage Newtech 1 mit Siemens ST40. Spezifischer Jahres-Energieertrag 2002: 1091kWh/kWp.

Bild 6-22: Normierte Statistik 2003 (Januar – August) der CIS-Anlage Newtech 1 mit Siemens ST40. Eine Degradation ist nicht erkennbar. Die Anlage weist immer noch den höchsten spezifischen Energieertrag aller Burgdorfer PV-Anlagen auf.

Der bisher gemessene spezifische Energieertrag der CIS-Anlage Newtech 1 liegt deutlich über dem Ertrag der besten Burgdorfer Anlagen aus monokristallinen Zellen, was vor allem an der (gegenüber der auf dem Datenblatt angegebenen Nennleistung) deutlich höheren effektiven STC-Nennleistung der gelieferten Module liegt. Günstig ist aber auch die lange Zellenform und die Hochkant-Montage, bei der durch Schnee und Schmutz alle Zellen gleichmäßig und nur geringfügig beeinträchtigt werden. Der spezifische Jahres-Energieertrag 2002 betrug 1091 kWh/kWp. Eine Degradation der Module konnte bisher nicht festgestellt werden.

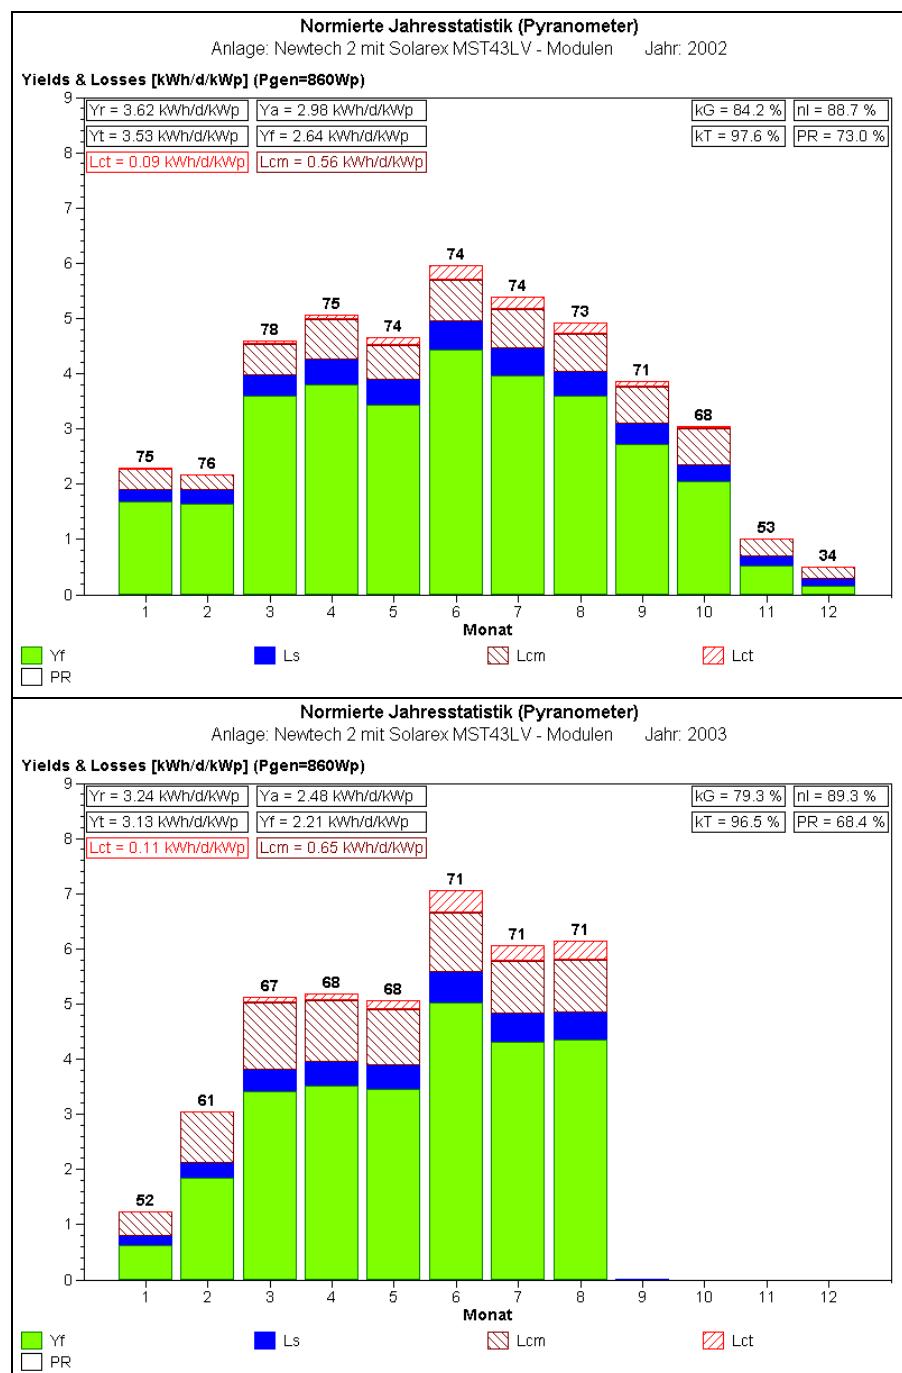
Bild 6-23: Normierte Jahresstatistik 2002 der a-Si-Tandem-Anlage Newtech 2 mit BP Solarex MST43-LV. Spezifischer Jahres-Energieertrag 2002: 964 kWh/ kWp. Die PR nimmt ab Oktober 2003 deutlich ab.

Bild 6-24: Normierte Statistik 2003 (Januar – August) der a-Si-Tandem-Anlage Newtech 2 mit BP Solarex MST43-LV. Die in den Wintermonaten 2002 / 2003 degradierten Module regenerieren sich wieder mit steigenden Temperaturen im Sommer 2003, gut zu erkennen am wieder steigenden PR.

Die Anlage Newtech 2 mit den a-Si-Tandem-Modulen liegt ertragsmässig zwar immer noch im Mittelfeld der Burgdorfer Anlagen, sie hat jedoch einen deutlichen Degradation der Leistung erfahren. Im Sommer 2002 konnte keine gravierende Degradation festgestellt werden, diese setzte aber dann markant im Winter 2002/03 ein. Die Kennlinienmessungen vom 02.04.2002 und 24.03.2003 ergaben eine Degradation von fast 14% in dem Zeitraum. Mit den steigenden Temperaturen im Sommer 2003 regenerierten sich die Module wieder, eine bleibende Degradation von ca. 3% scheint aber irreversibel zu sein.

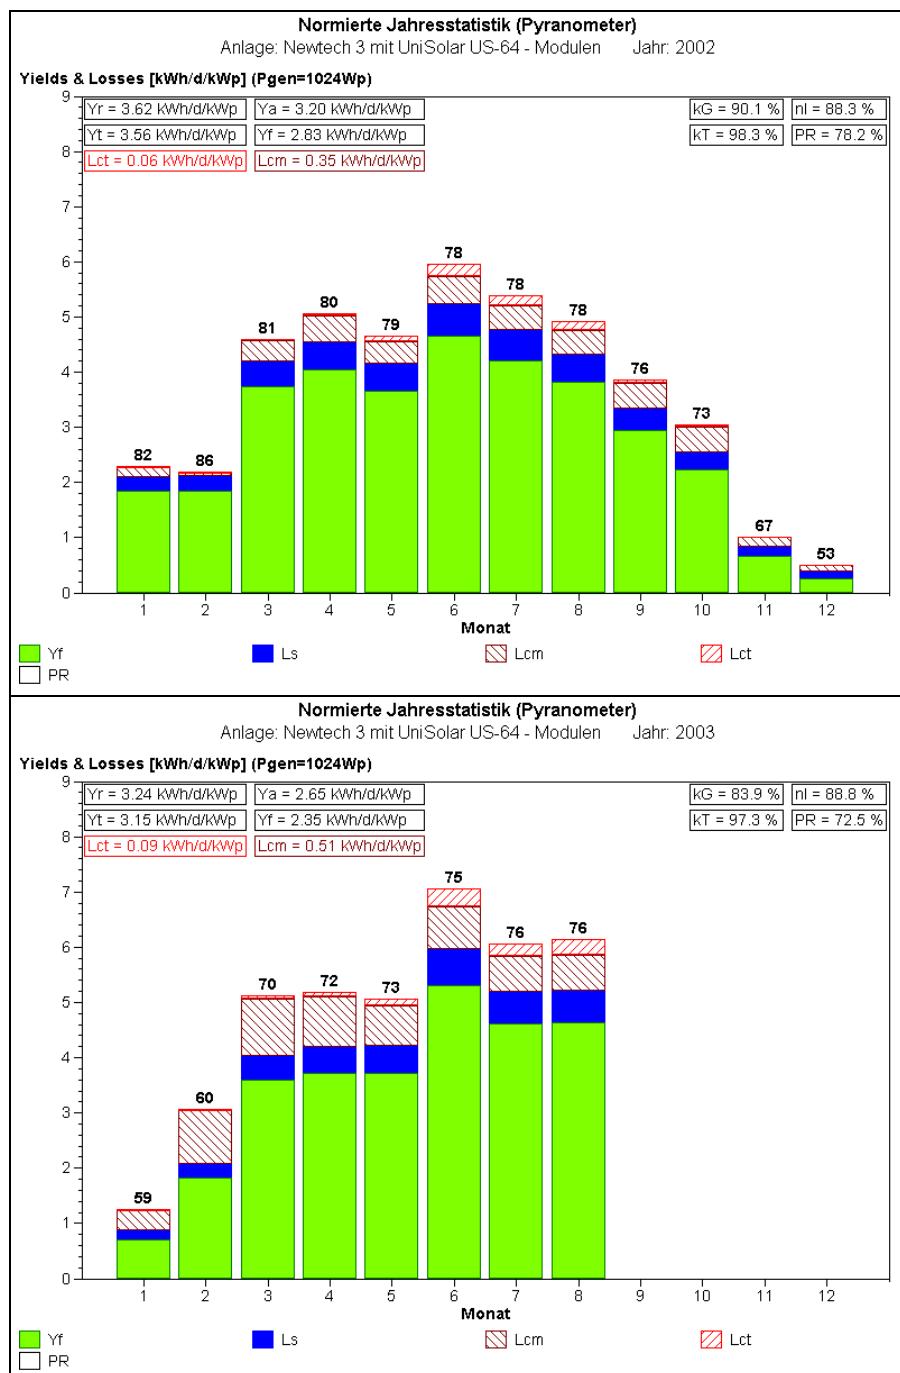
Bild 6-25: Normierte Jahresstatistik 2002 der a-Si-Tripel-Anlage Newtech 3 mit Unisolar US-64. Spezifischer Jahres-Energieertrag 2002: 1033kWh/kWp. In den Wintermonaten setzt eine markante Degradation der Module ein.

Eher negativ wirkte sich an Tagen mit Schneebedeckung die leicht geriffelte Oberfläche der Module aus, die das Abgleiten von Schnee behindert sowie die Tatsache, dass bei Hochkant-Montage die untersten Zellen durch Schnee vollständig bedeckt sein können. Die Degradation und Regeneration der Uni-Solar Module verhält sich ähnlich, wie die der Anlage Newtech 2. Im Winter 2002/03 trat erstmals eine gravierende Degradation auf, die sich im Sommer 2003 langsam erholtet, jedoch mit einer offensichtlich irreversiblen Degradation der Module von ca. 2% (siehe Bild 6-25 und 6-26).

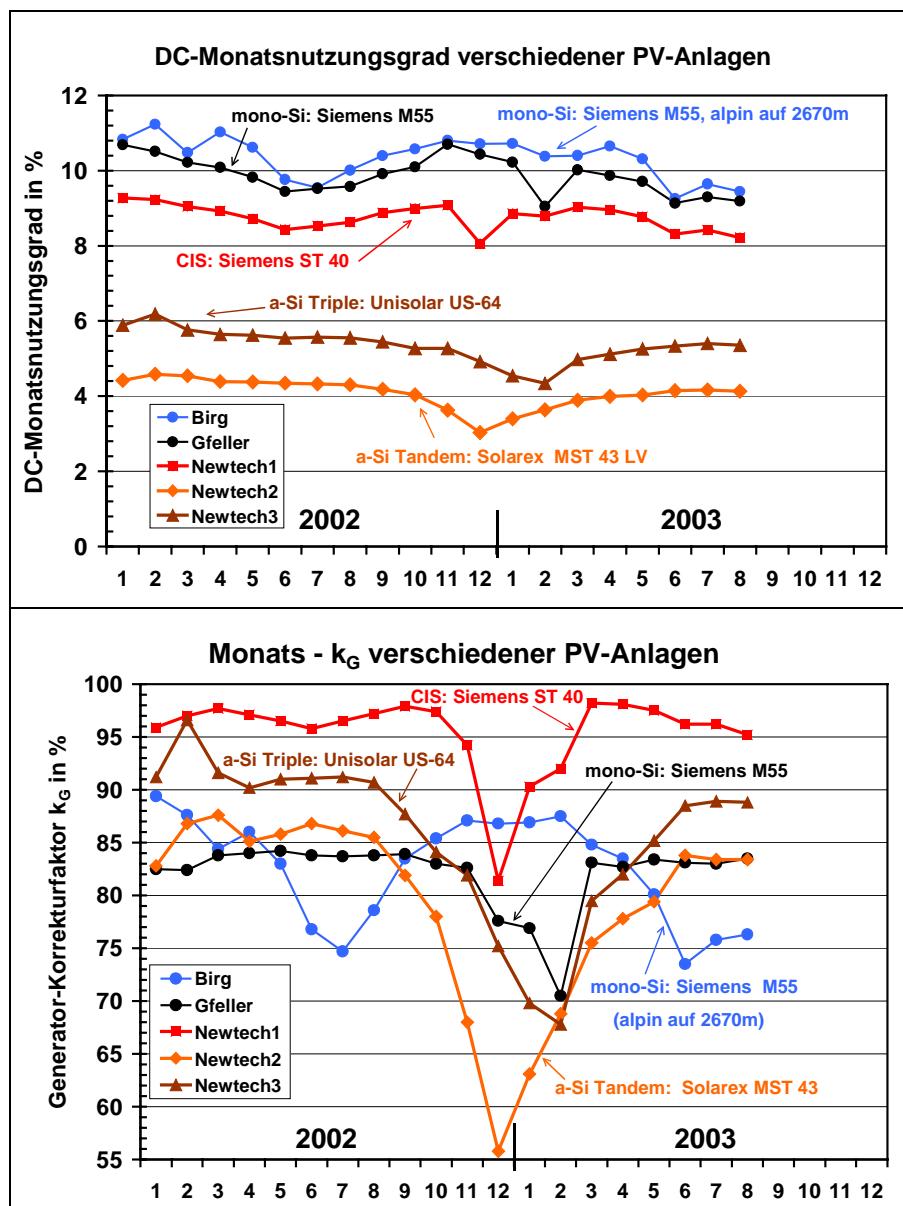
Bild 6-27: Monats-DC-Nutzungsgrad der drei Newtech-Anlagen im Vergleich zu zwei Anlagen mit mono-c-Si (alpine Anlage mit $\beta = 90^\circ$ auf 2670m).

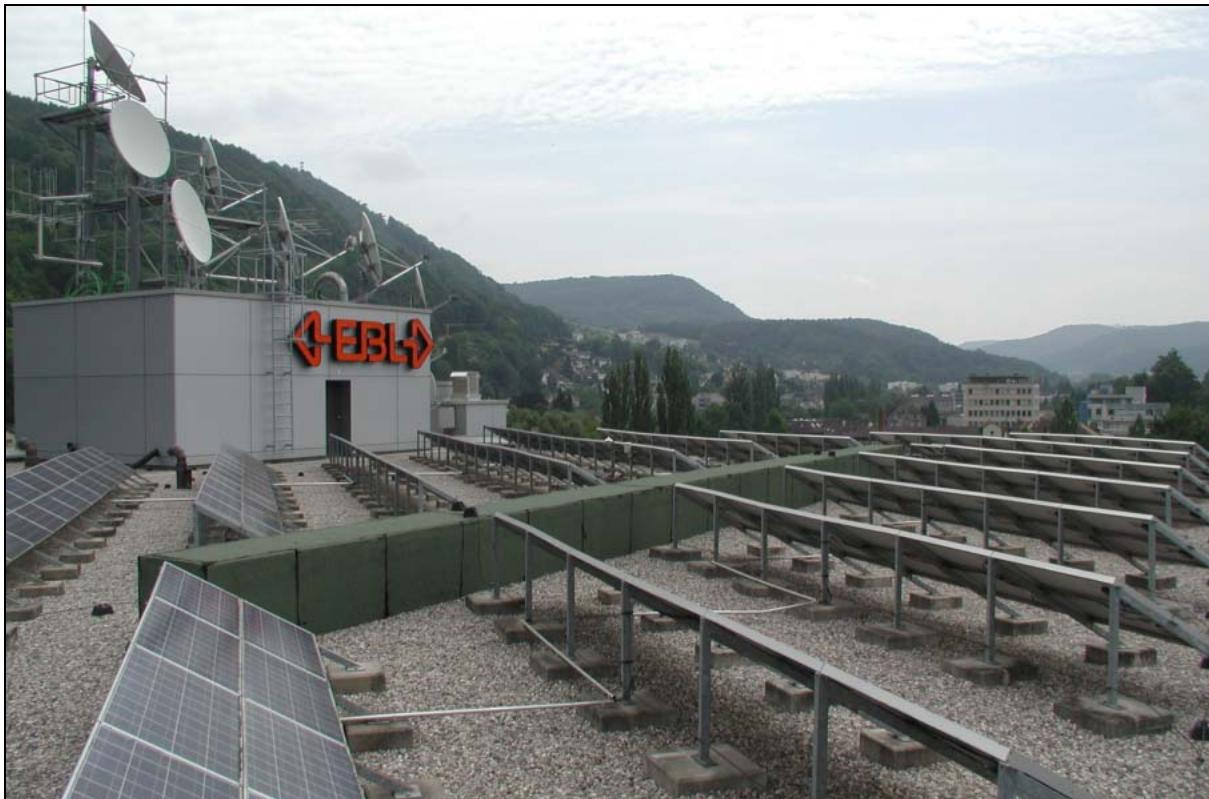
Bild 6-29: Der Solargenerator der PV-Anlage EBL Liestal.

Die PV-Anlage EBL Liestal ist seit dem 23.09.1992 in Betrieb. Am 13.12.96 wurde die Anlage mit in die Langzeitmessungen der HTA Burgdorf aufgenommen. Durch die Feinmessungen wurden anfangs 2 betriebliche Probleme detektiert und beseitigt. Es traten immer wieder Strangausfälle, durch Überlastung der zu kleinen Strangsicherungen auf. Das Problem wurde durch Einsatz grösserer Sicherungen beseitigt. Des Weiteren wurde ein Fahnenmast versetzt, der den Solargenerator zeitweise verschattete. Ab Mitte 1999 traten stetig zunehmend Abschaltungen des am Einspeisepunkt befindlichen AC-Sicherungsautomats auf. Nachdem dieser Ende 2001 ausgetauscht wurde, war das Problem behoben.

Vom 02.07.2001 – 10.09.2001 musste die Anlage auf Grund einer Dachsanierung ausser Betrieb genommen werden. Dies hatte für 2001 eine markante Reduktion des Energieertrags und von k_G sowie PR zur Folge. Der komplette Solargenerator wurde temporär demontiert und unter geänderten Bedingungen wieder aufgebaut. Der Solargenerator ist seit Wiederinbetriebnahme um ein Modul (51Wp) kleiner, da eines beschädigt und auf einen Ersatz verzichtet wurde. Auf dem Liftgebäude neben der PV-Anlage wurden mehrere grosse Parabolantennen montiert. Zudem musste ein Teil der PV-Anlage einem grossen Träger mitten auf dem Dach weichen. Diese Veränderungen führten zu einer vermehrten Verschattung des Solargenerators. Die sich daraus ergebende jährliche Ertragsminderung beträgt ca. 3%, dies ist am niedrigeren Generator-Korrekturfaktor k_G und Performance Ratio PR im Jahre 2002 im Vergleich zu den Betriebsjahren 1997 – 2000 zu erkennen (Tabelle 6-4). Am 22.05.2003 trat nach knapp 11 Betriebsjahren der 1. Wechselrichterdefekt bei dieser Anlage auf.

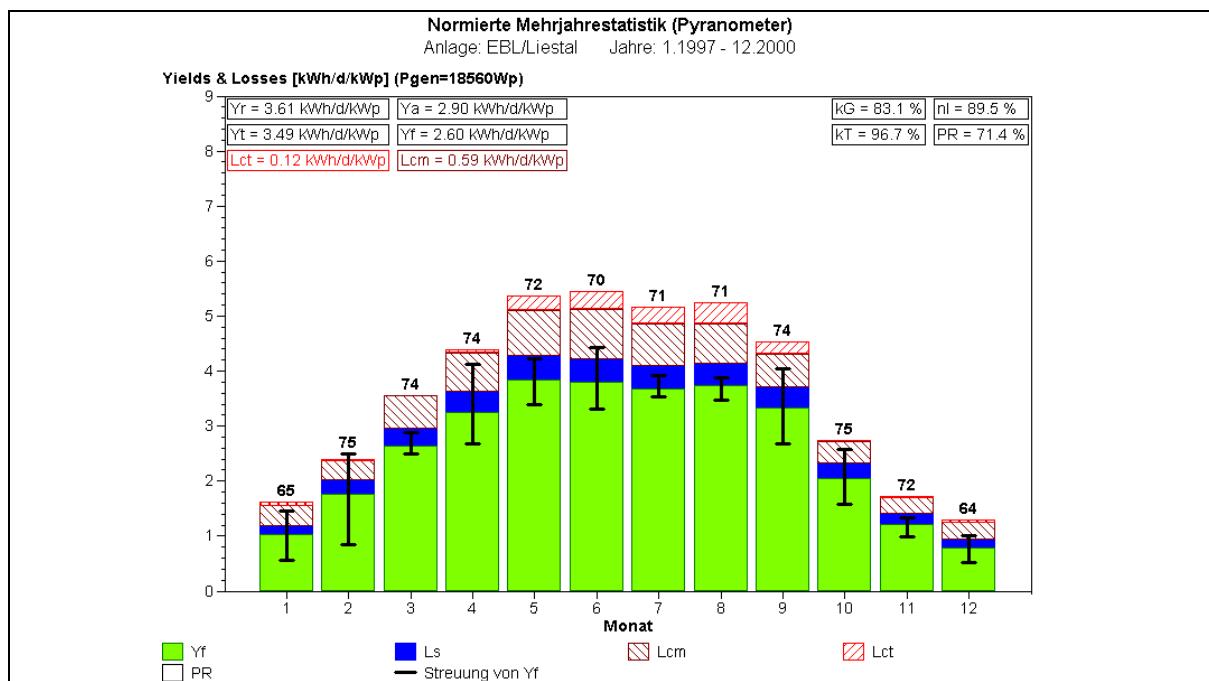
Bild 6-30: Normierte Mehrjahresstatistik zwischen Januar 1997 bis Dezember 2000. Die Funktion der Anlage war gut, wenn auch verbessерungsfähig durch die oben genannten Massnahmen. Der Winterenergieanteil in dieser Zeit 30,4%.

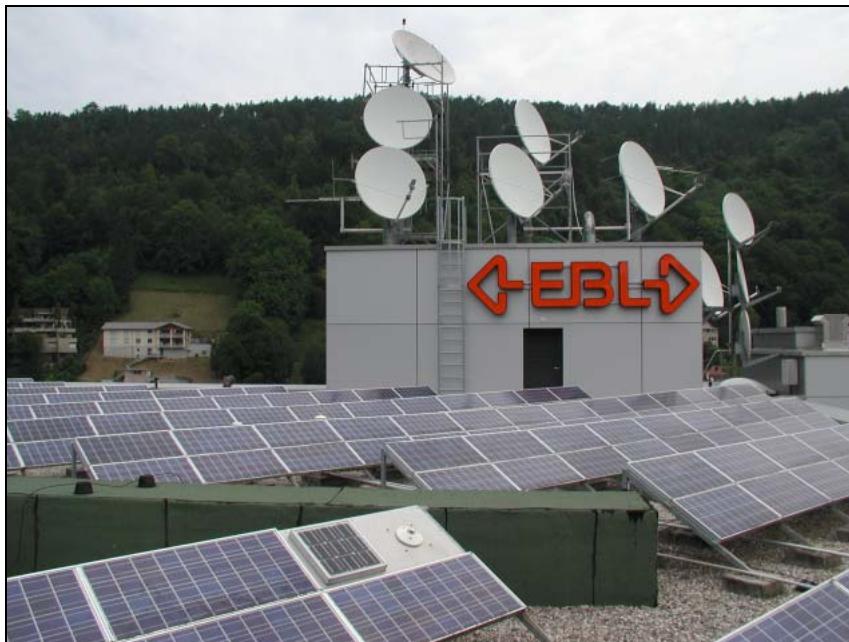
Bild 6-31: Bei der PV-Anlage EBL Liestal haben sich nach der Dachsanierung einige Änderungen ergeben. Der Solar-generator ist um ein Modul von 18,56 kWp auf 18,51 kWp verkleinert worden. Auf dem Liftgebäude wurden mehrere Parabolantennen installiert, die den Solar-generator am Morgen mehr verschatteten. Auf dem Dach wurde ein grosser Träger platziert, dadurch musste ein Teil des Solargenerators weiter in die Nähe des Liftgebäudes verschoben werden.

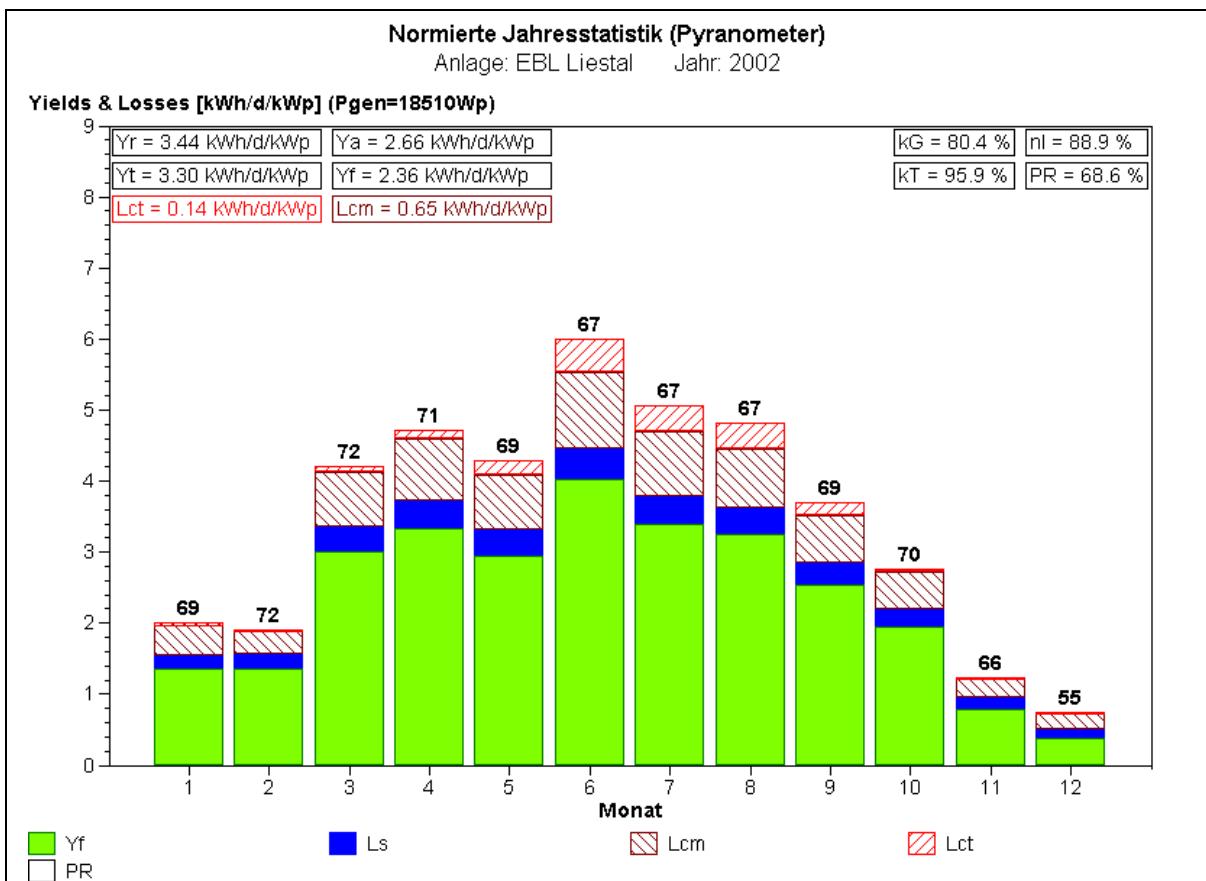
Bild 6-32: Durch die neue Situation auf dem Dach ab September 2001 mit der vermehrten Verschattung des Solargenerators fiel im Jahre 2002 das k_G und die PR niedriger aus als im Vergleich zur Mehrjahresstatistik Januar 1997 bis Dezember 2000 in Bild 6-30.

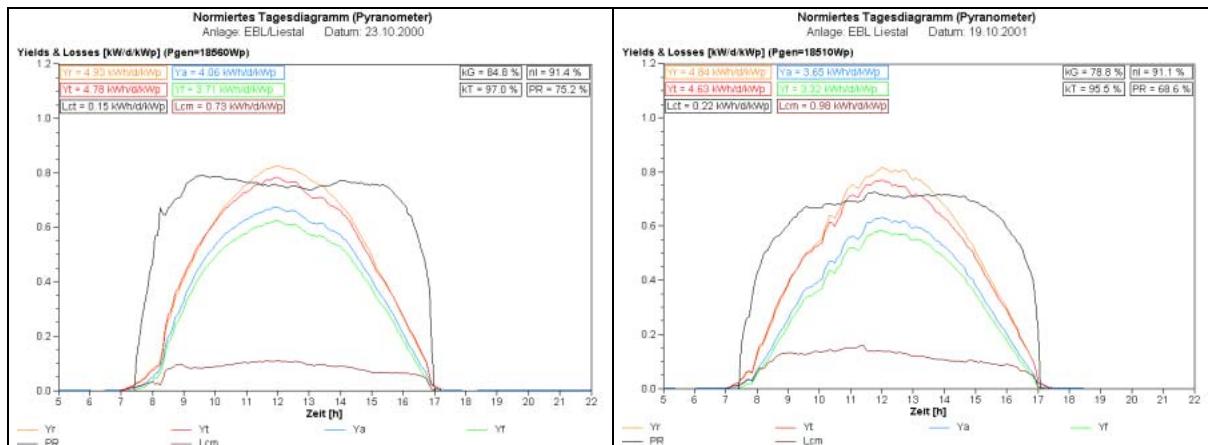
Bild 6-33: Ein Schönwettertag im Oktober 2000 vor der Gebäudesanierung. Der Solargenerator wird kaum durch benachbarte Elemente verschattet. Die Feldverluste L_{cm} sind dadurch während des Tages relativ niedrig und konstant. Der Generator-Korrekturfaktor k_G weist mit fast 85% eine sehr guten Wert auf.

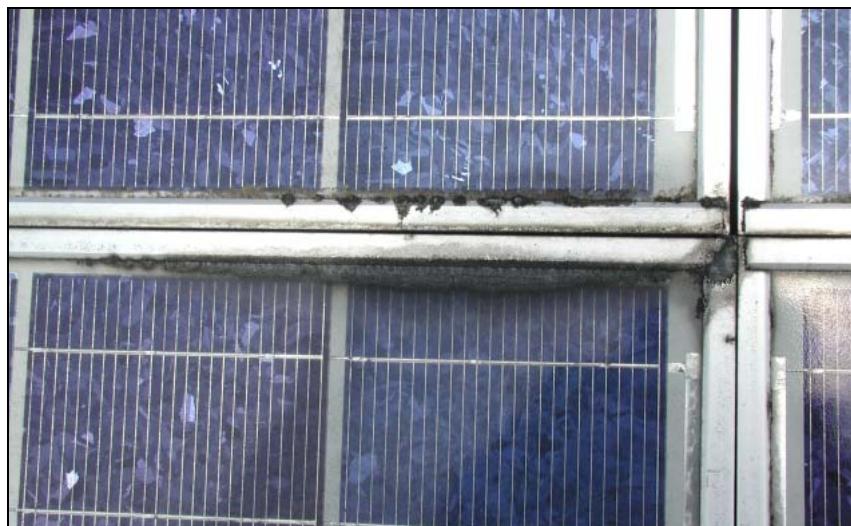
Bild 6-35: Im Laufe der Zeit heraustretende Dichtungsmasse an unterer und oberer Modulkante. Leichte Verschattungen der Zellen durch die Dichtungsmasse können dabei auftreten.

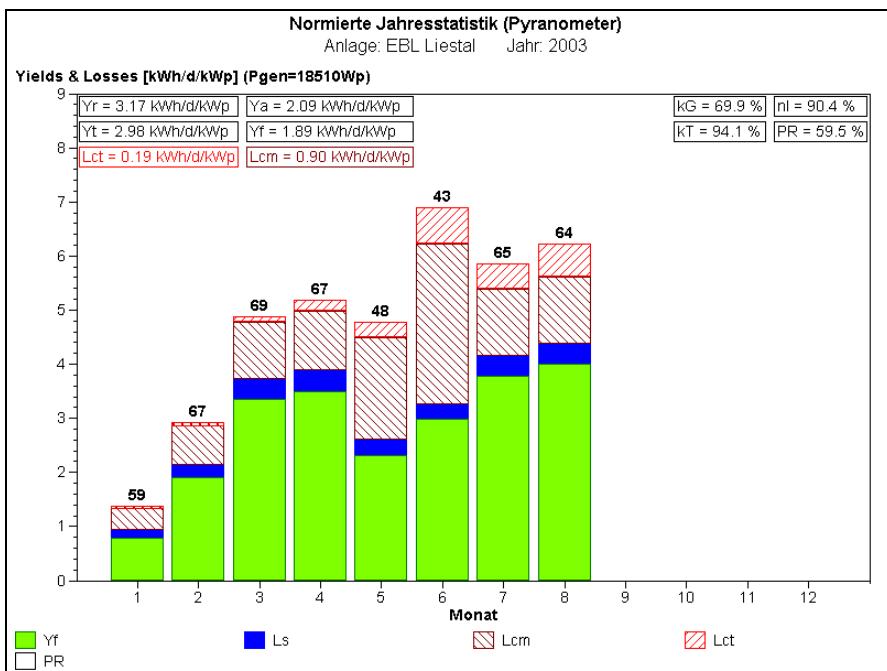
Bild 6-36: Normierte Jahresstatistik 2003 bis Ende August. Der Energieausfall durch den Wechselrichterdefekt im Mai und Juni ist durch die hohen Feldverluste L_{CM} deutlich erkennbar. Auch hier erfolgte der Wechselrichterausfall zu einem ungünstigen Zeitpunkt und führte zu einem relativ hohen Ertragsausfall.

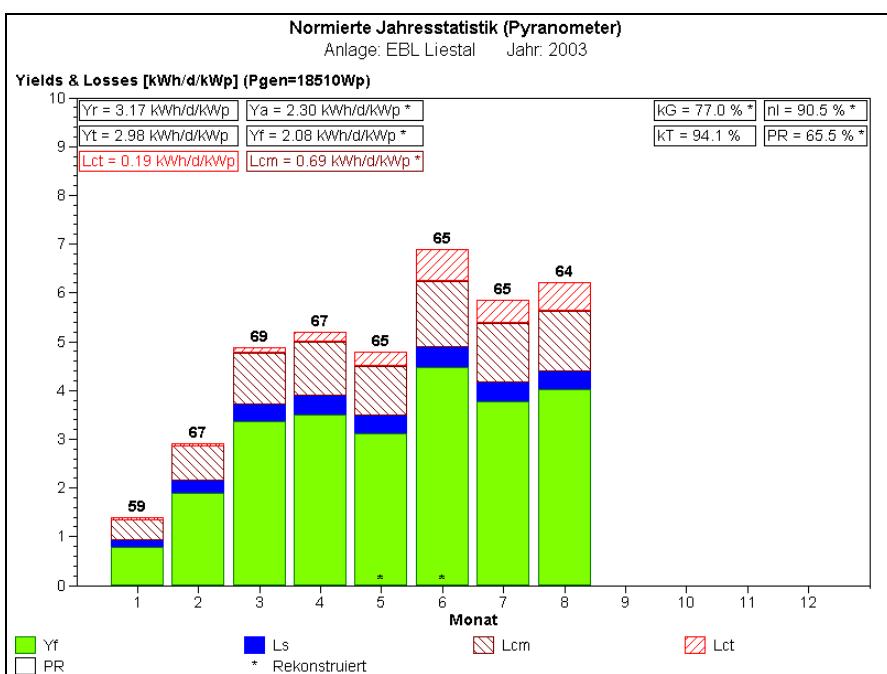
Bild 6-37: Normierte Jahresstatistik 2003 bis Ende August mit Hochrechnung der Energieverluste bedingt durch den Wechselrichterausfall im Mai und Juni. Die Hochrechnung mit Hilfe der neuen Messdatenauswertesoftware ergibt einen Ertragsausfall von insgesamt 1290kWh.

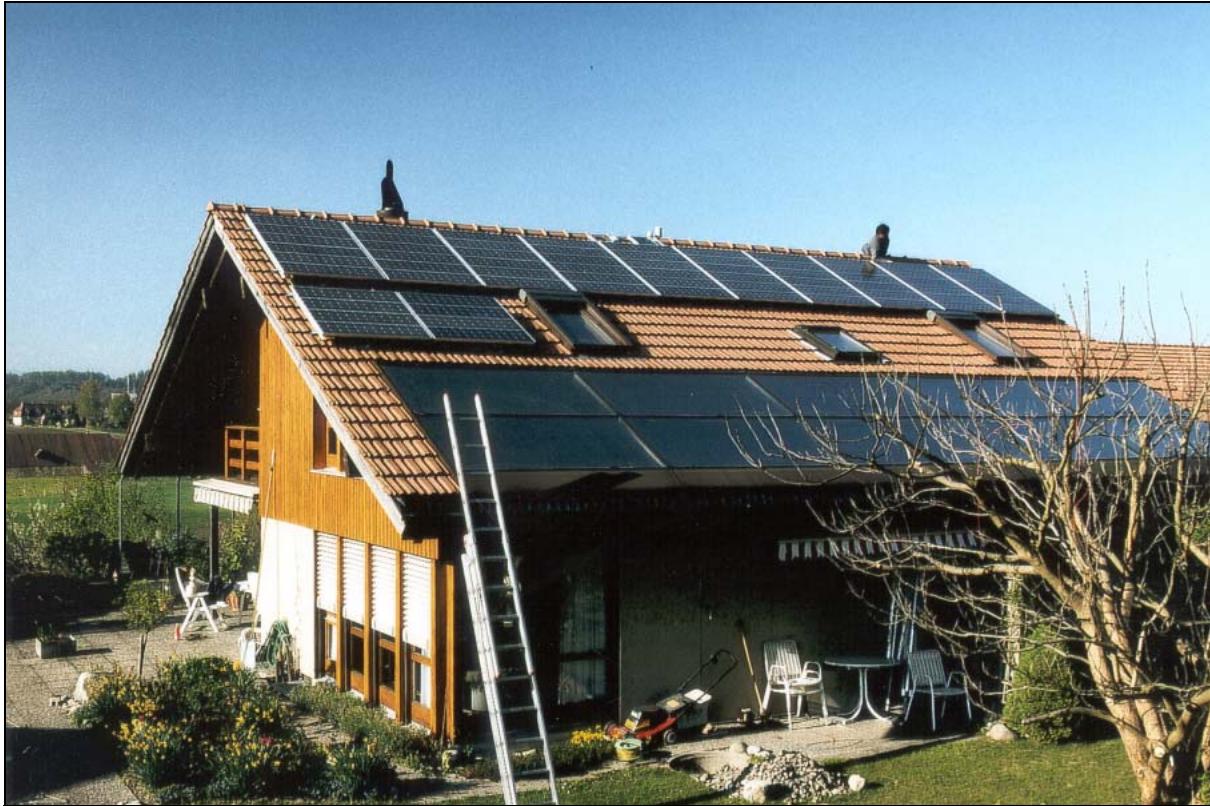
Bild 6-38: Der Solargenerator besteht aus dem oberen Feld unterhalb des Dachgiebels. Darunter befindet sich noch der Generator einer autonomen PV-Anlage und die Kollektoren einer Warmwasseranlage.

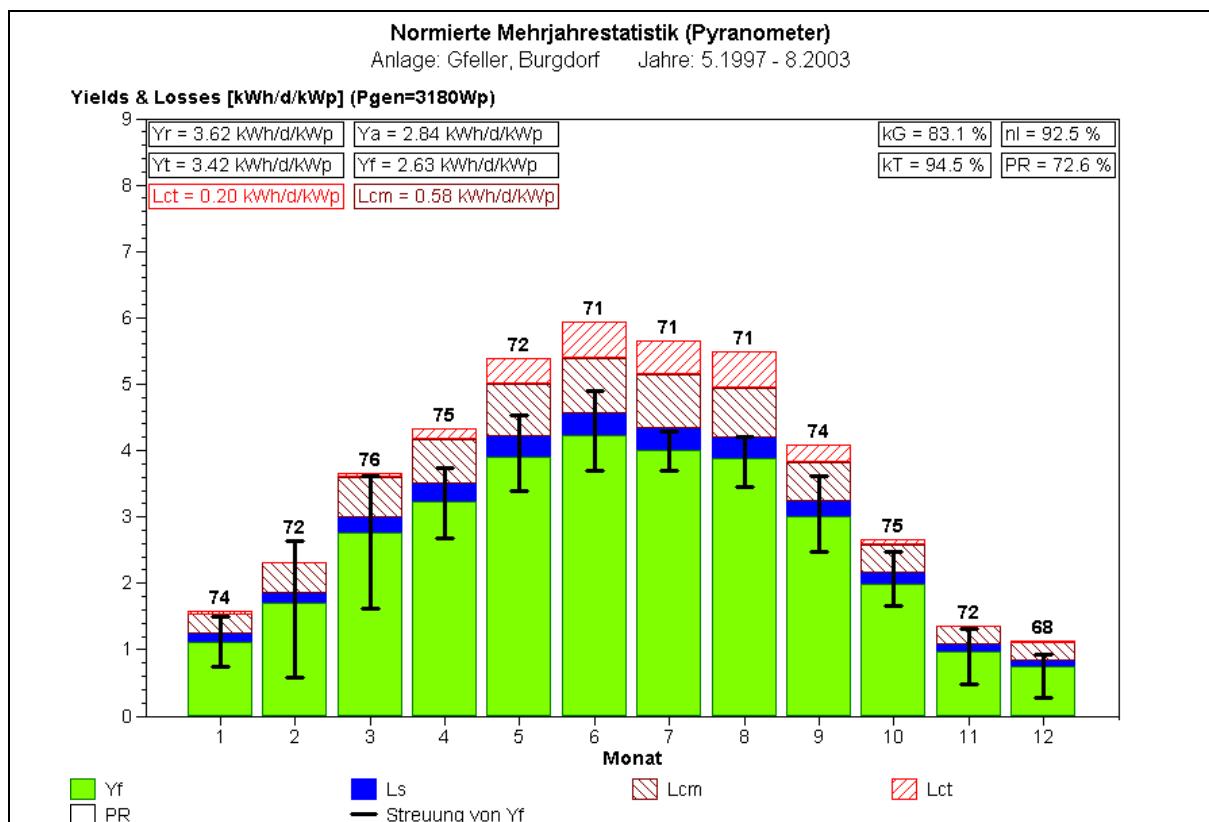
Bild 6-39: Normierte Mehrjahresstatistik seit dem Betrieb des neuen Wechselrichters ASP Top Class 4000/6 Grid III. Das Ertragsprofil ist typisch für eine PV-Anlage im Mittelland. Der Winterenergieanteil beträgt 29,3 Prozent. In den Monaten November – März streut die Energieproduktion relativ stark (typisch für Mittelland-Anlagen, gelegentlich Schneebedeckungen).

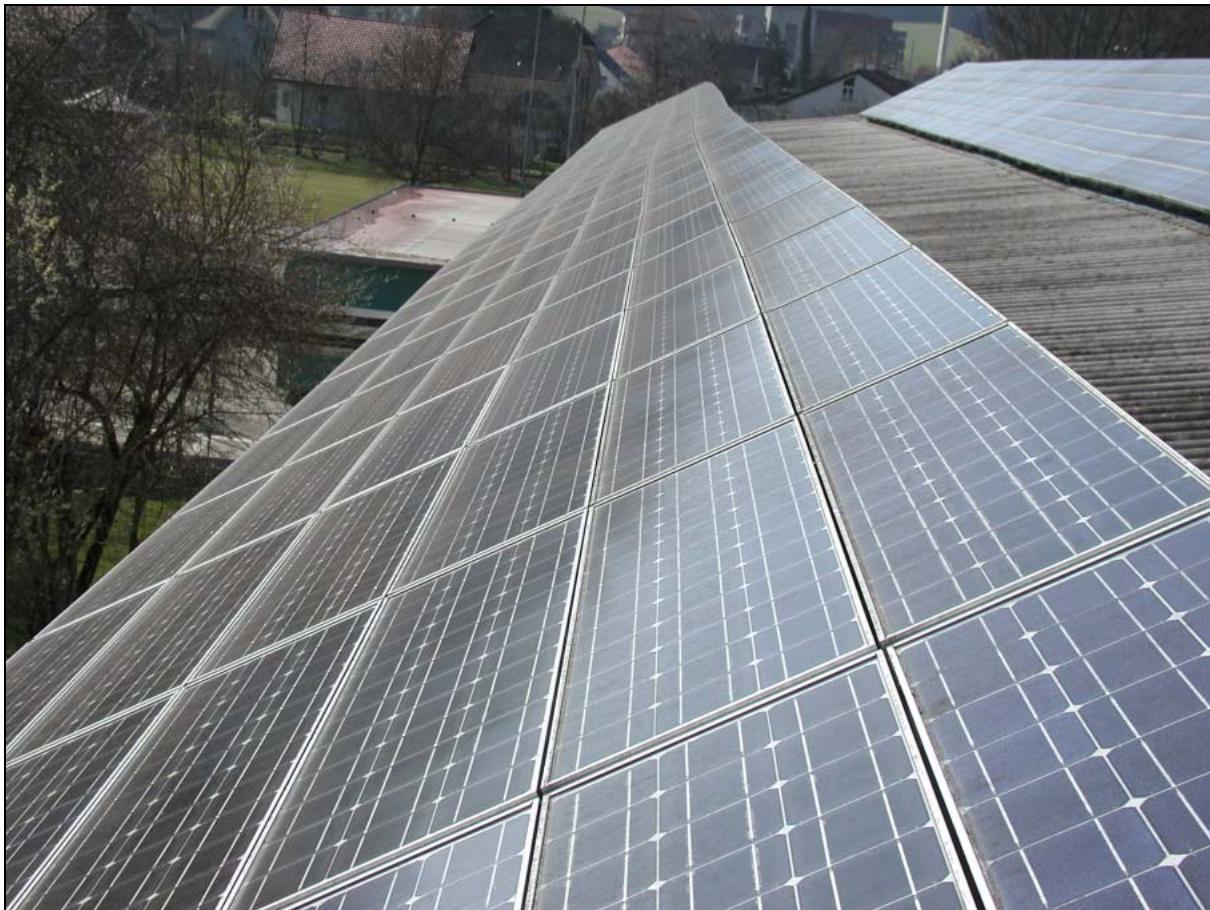
Bild 6-43: Der Solargenerator der Anlage Schlossmatt 8 besteht aus dem vorderen Teil (60 Module) der dargestellten Fläche.

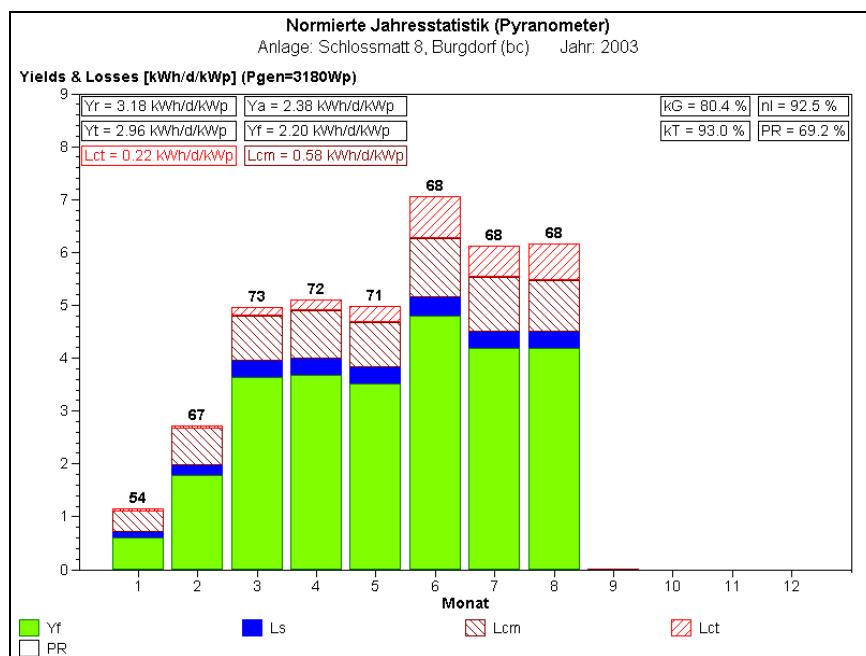
Bild 6-44: Langzeitmessung mit dem überarbeiteten Messsystem im Jahre 2003 der PV-Anlage Schlossmatt 8. Auf Grund der Verschmutzung des Solargenerators hat die PR in den letzten Betriebsjahren deutlich abgenommen.

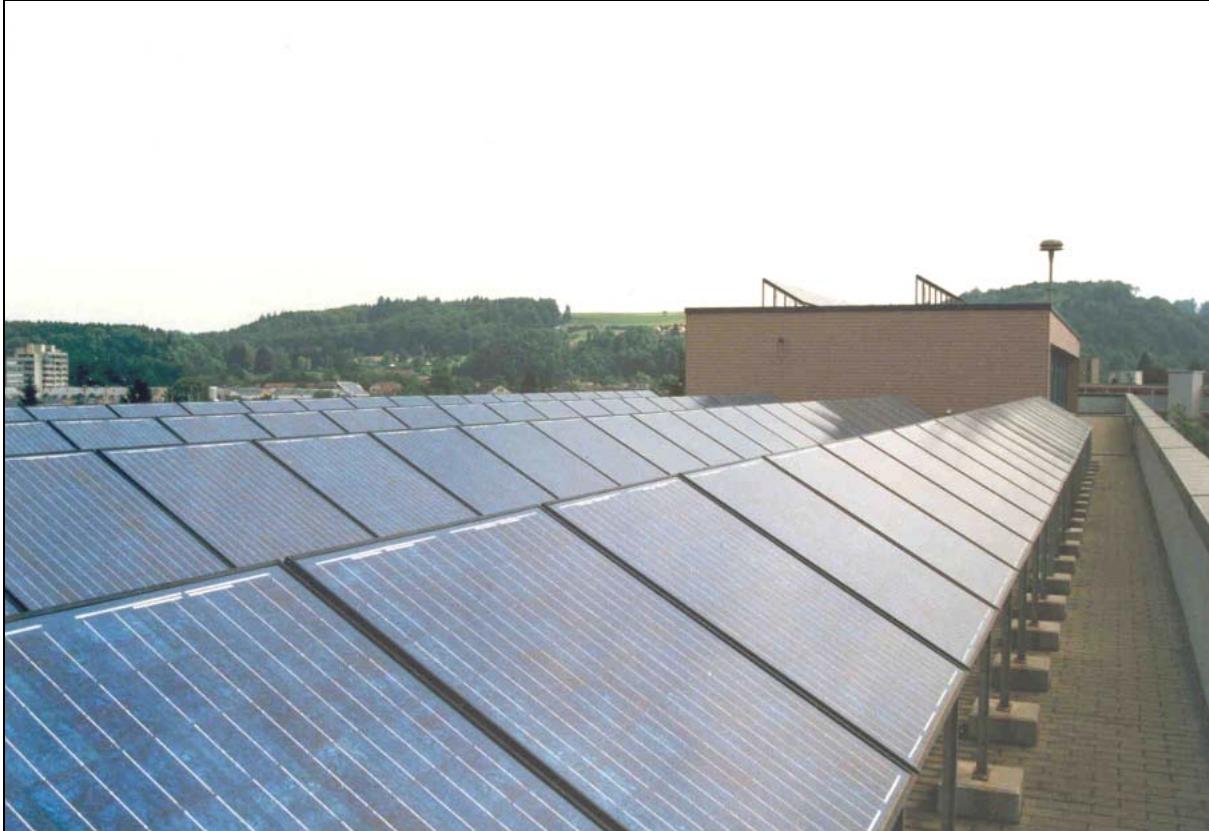
Bild 6-45: Der Solargenerator der Localnet AG Gsteighof ist auf zwei Dachflächen verteilt. Ein Teil befindet sich noch auf dem kleinen Lift- und Schulraumgebäude im Hintergrund.

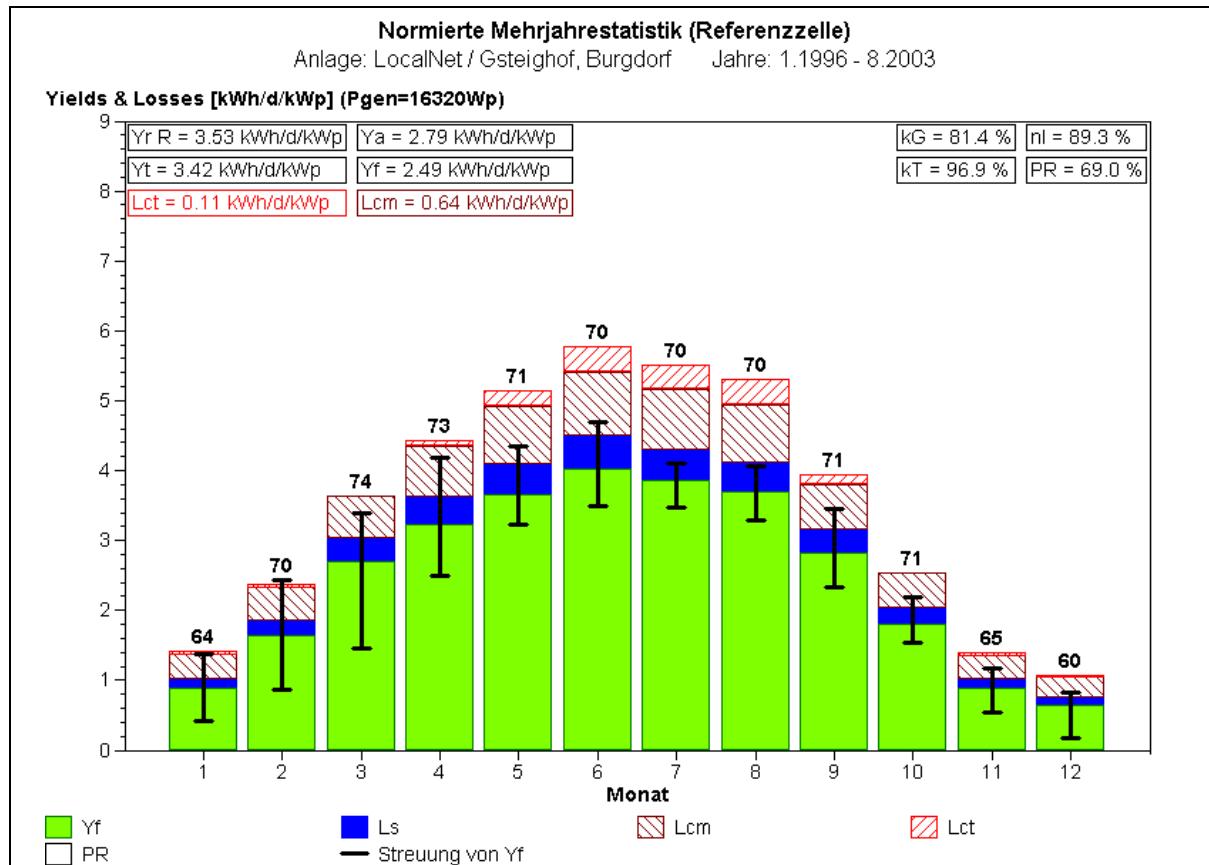
Bild 6-46: Normierte Mehrjahresstatistik der Anlage Localnet AG Gsteighof von Januar 1996 bis August 2003. Die verhältnismässig hohe Streuung von Yf in den Wintermonaten ist auch hier mit den dann häufig auftretenden Schneedeckungen auf dem Solargenerator zu erklären. Der Winterenergieanteil betrug in dieser Zeit 28,5%.

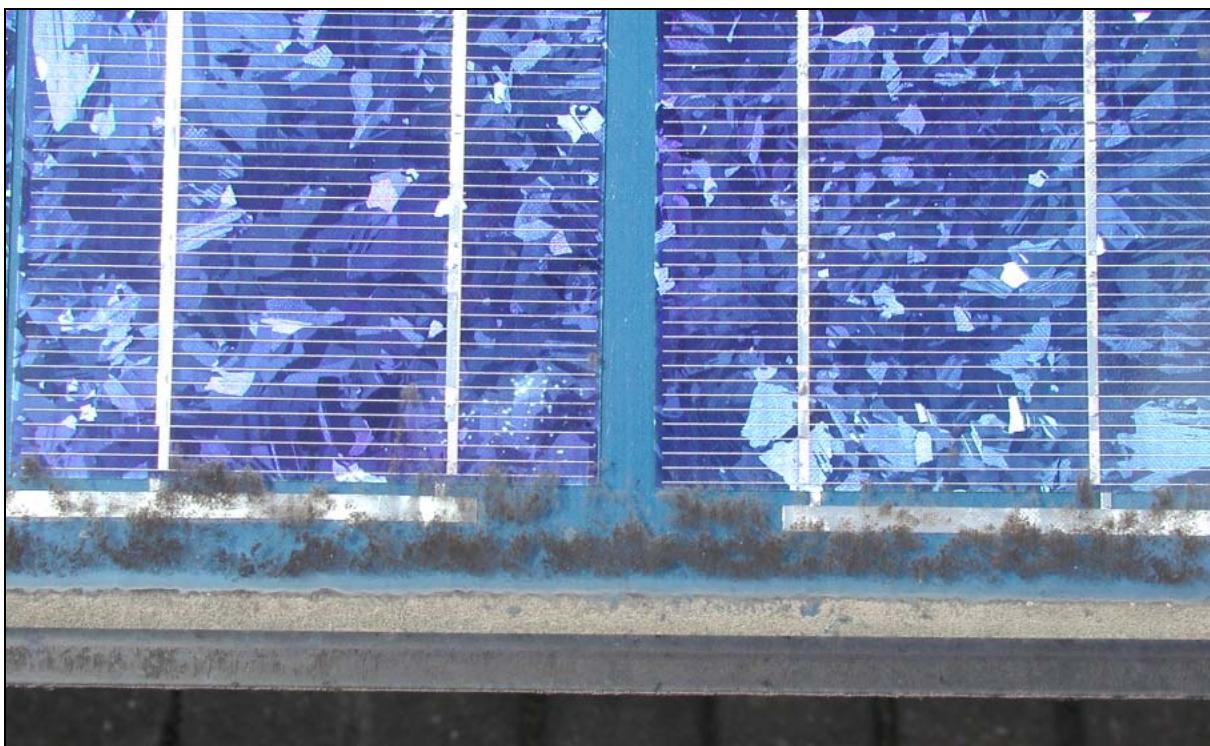
Bild 6-47: Obwohl die Module gerahmt sind, beeinflusst der sich im Laufe der Jahre entwickelnde Schmutzstreifen an den unteren Modulrändern die Zellen und damit den Anlagenertrag kaum.
