Schlussbericht PV Forschung, DIS 39949 / 79765, September 2003

Langzeitverhalten von netzgekoppelten Photovoltaikanlagen 2 (LZPV2)

Langzeitverhalten von netzgekoppelten Photovoltaikanlagen 2

Schlussbericht

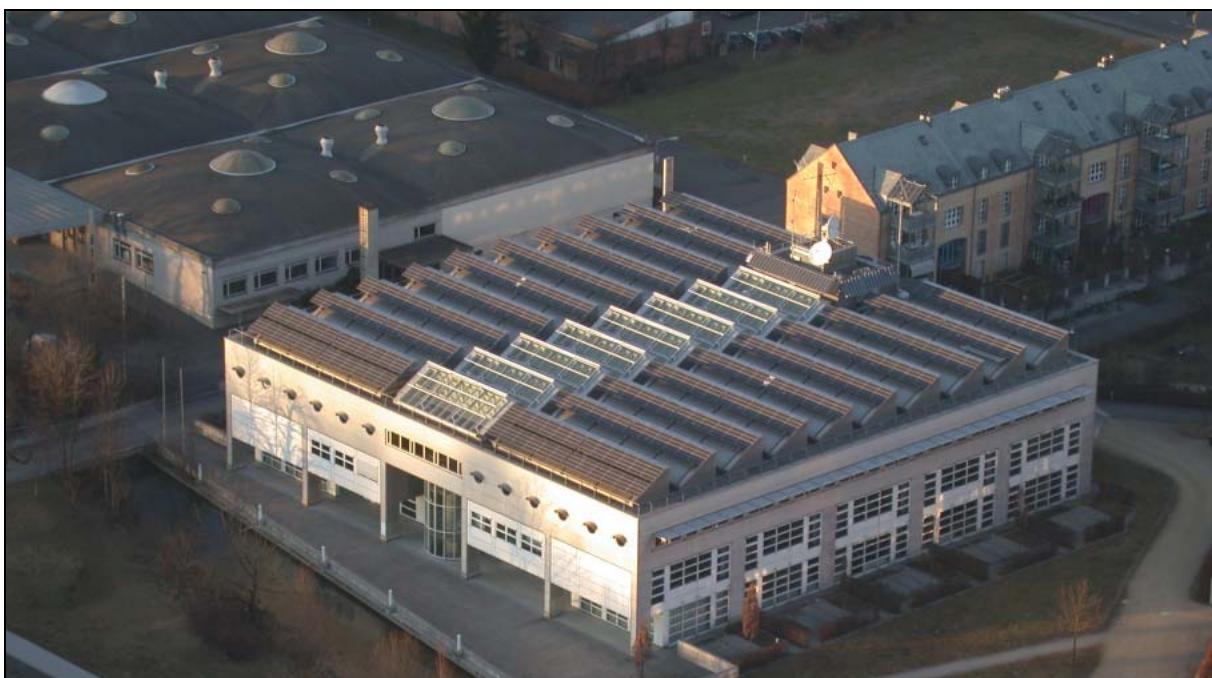
Bild 6-50: Abteilung Elektrotechnik der HTA Burgdorf mit Solargenerator der PV-Testanlage.

Während der Dauer des LZPV2-Projekts traten erfreulicherweise an der Testanlage HTA Burgdorf keine Wechselrichterausfälle auf. Sämtliche Geräte funktionierten störungsfrei. Neben der Problematik der permanenten Verschmutzung des Solargenerators (siehe Kap. 4.2.1) traten nach über 8 Betriebsjahren erste kleinere Schäden und Teilausfälle am Solargenerator auf.

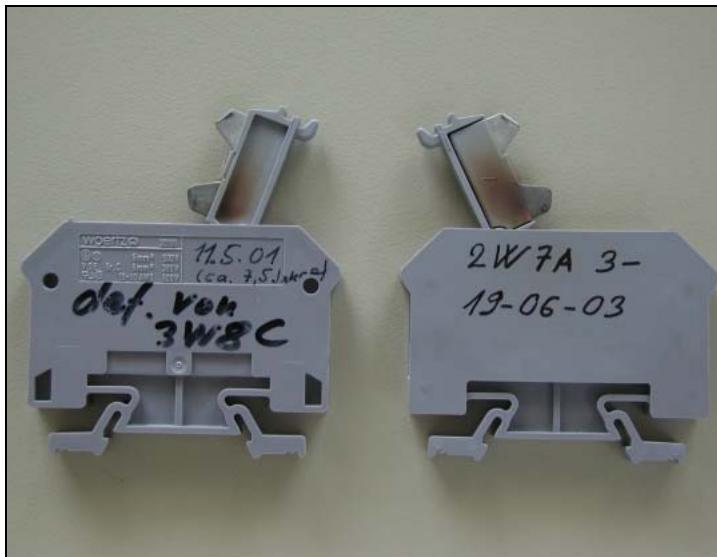
Bild 6-51: Defekte Trennklemmen der Testanlage, die durch zu hohe Übergangswiderstände unterbrochen wurden. Die thermisch Überlastung ist deutlich am überhitzten Kunststoff der Trennklemmen zu erkennen.

Am 11.05.2001 und 19.06.2003 wurde jeweils der Ausfall eines Strangs auf Grund von defekten Trennklemmen detektiert. Die Verbindung der Kontaktierungsklemmen war nicht mehr ausreichend, somit konnte sich ein erhöhter Übergangswiderstand an diesen Stellen bilden, der zu einer thermischen Überlastung und damit zum Unterbruch der elektrischen Verbindung führte (Bild 6-51). Da jeder Strang der Testanlage mit zwei Trennklemmen (+ und – Verbindung) ausgestattet ist, bleibt zu hoffen, dass es sich hierbei um Ausnahmen handelt, da sonst langfristig dieser Fehler an 480 Trennklemmen auftreten könnte.

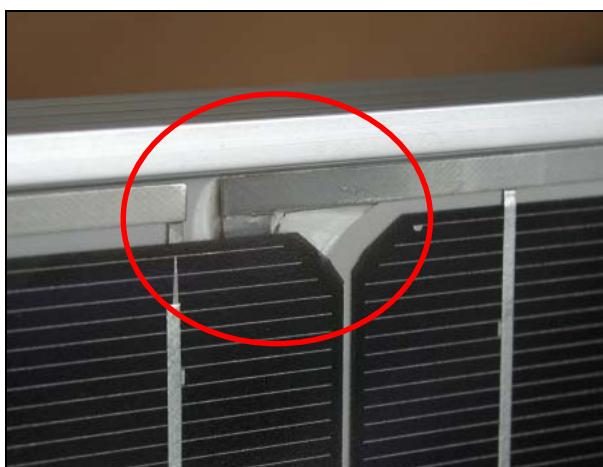
Bild 6-52: Das 1. Defekte Module der Testanlage. Leiterbahn und Laminat haben sich teilweise von der Zelle gelöst.

Des Weiteren konnte während der Reinigung des Solargenerators im Sommer 2002 mit Hilfe der Kennlinienmessungen eine defektes Modul detektiert werden. Eine Leiterbahn des Moduls hatte sich von einer Zelle teilweise gelöst und auch das Laminat dahinter war abgelöst und beschädigt (Bild 6-52 und Bild 6-53). Der optische Schaden war nur bei genauer Betrachtung erkennbar, aber die Auswirkung auf die Kennlinie des 4er-Strangs war gravierend, wie in Bild 6-54 zu erkennen ist. Die MPP-Leistung des Arrays war durch den Schaden um 9,7% gesunken.

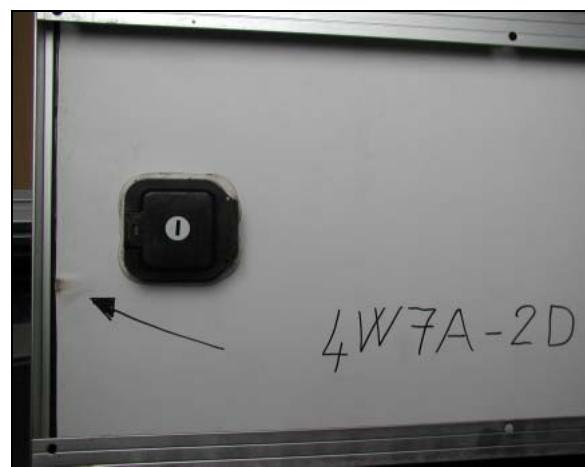
Bild 6-53: Auch auf der Rückseite des Moduls ist der Schaden erkennbar. Es entstand eine leichte thermische Überhitzung an der Stelle.

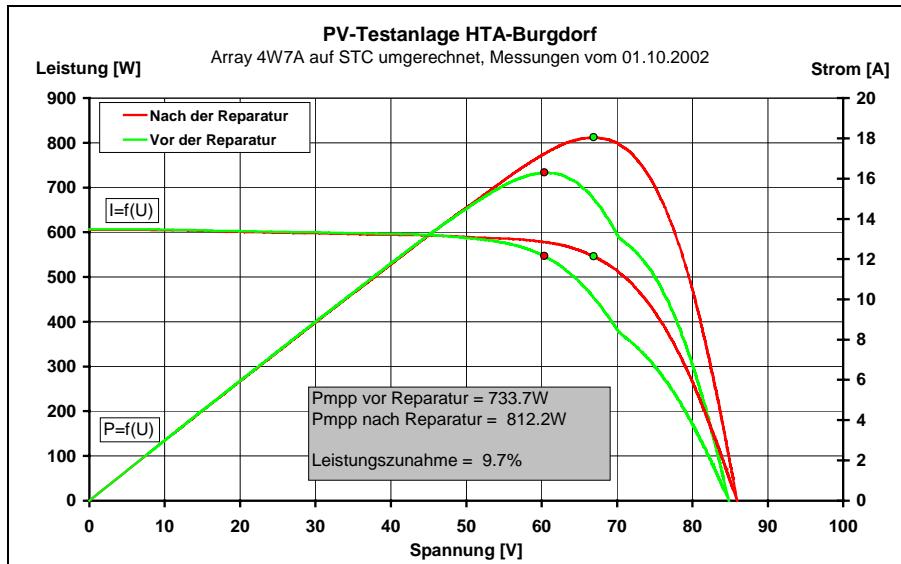
Bild 6-54: Das defekte Modul befand sich in einem Array mit 4 Strängen à 4 Modulen. Der Strang mit dem defekten Modul konnte nur noch einen Teil seiner möglichen Leistung liefern. Somit ergab sich eine Leistungsabnahme des gesamten Arrays von 9,7%.

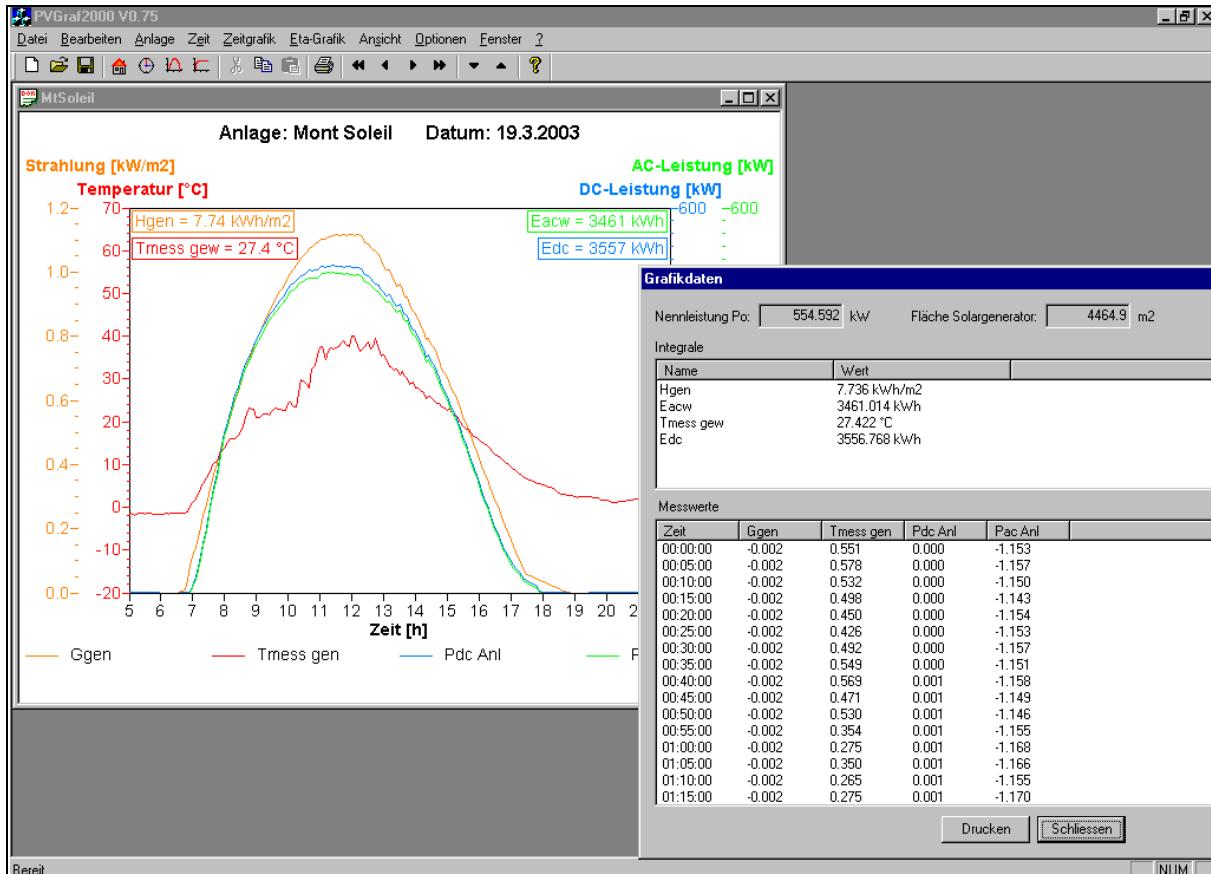
Bild 9-10: Tagesdiagramm Anlage Mont Soleil vom 19.03.2003. Neben der grafischen Darstellung ist nun auch die tabellarische Darstellung der 5 Minuten-Mittelwerte möglich.
