Schlussbericht, März 2003

Projekt Öko-Siedlung Melchrüti Wohnpark Balance Wallisellen

**Autoren****René Naef, Corinne Reber, Arthur Huber****Beauftragte Institution****naef energietechnik, Huber Energietechnik****Adresse****Jupiterstrasse 26, 8032 Zürich****Telefon, E-Mail****01 380 36 88, naef@igjzh.com****BFE Verfügungs-Nr.****75166**

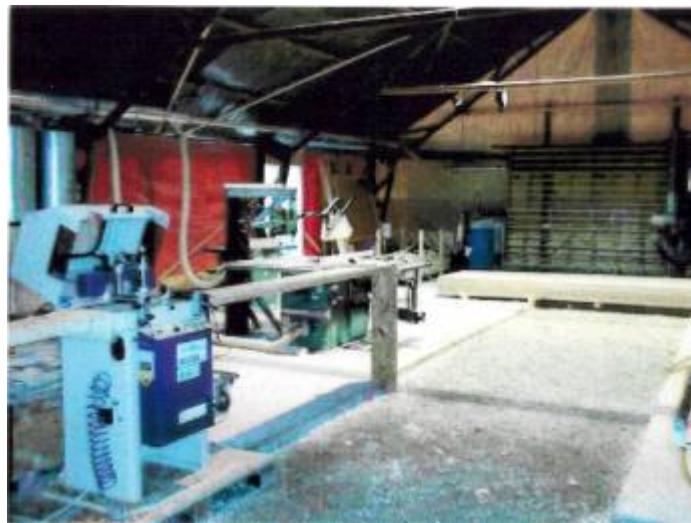
Bild 3-1 Bauhütte – Fertigstellung auf der Baustelle in der Zelthalle

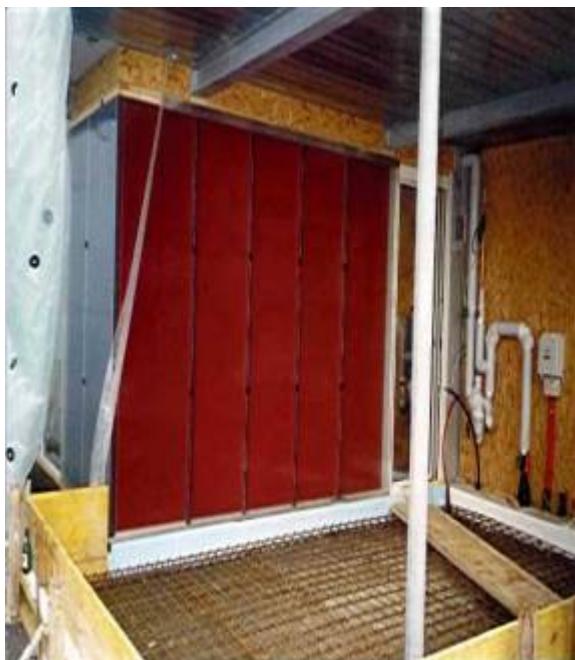
Bild 4-1 Fassade während den Bauarbeiten

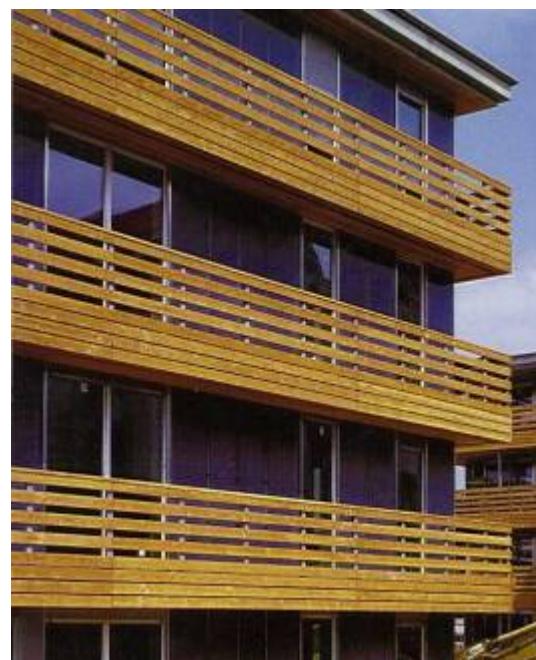
Bild 4-2 Fassade mit Umgang

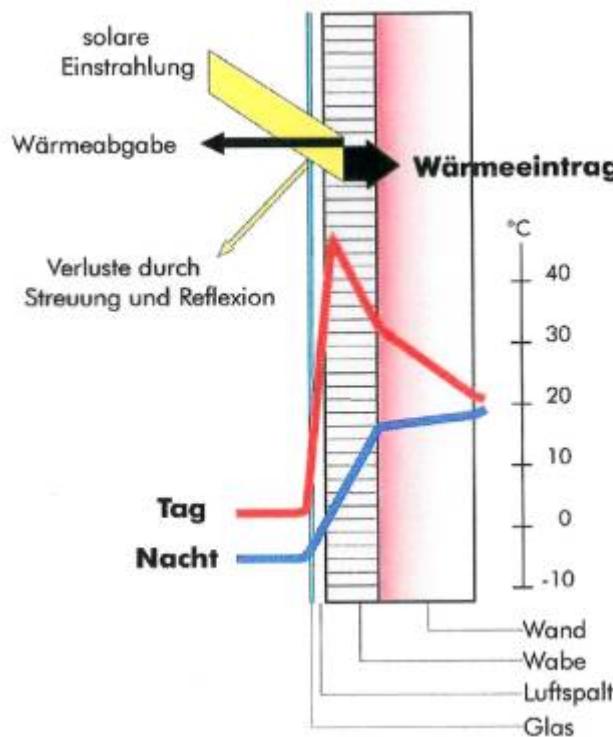
Abbildung 4-2 Schematische Darstellung des Wärmegewinns und des Temperaturverlaufes einer Solarfassade (ESA Energie Systeme Aschauer GmbH)

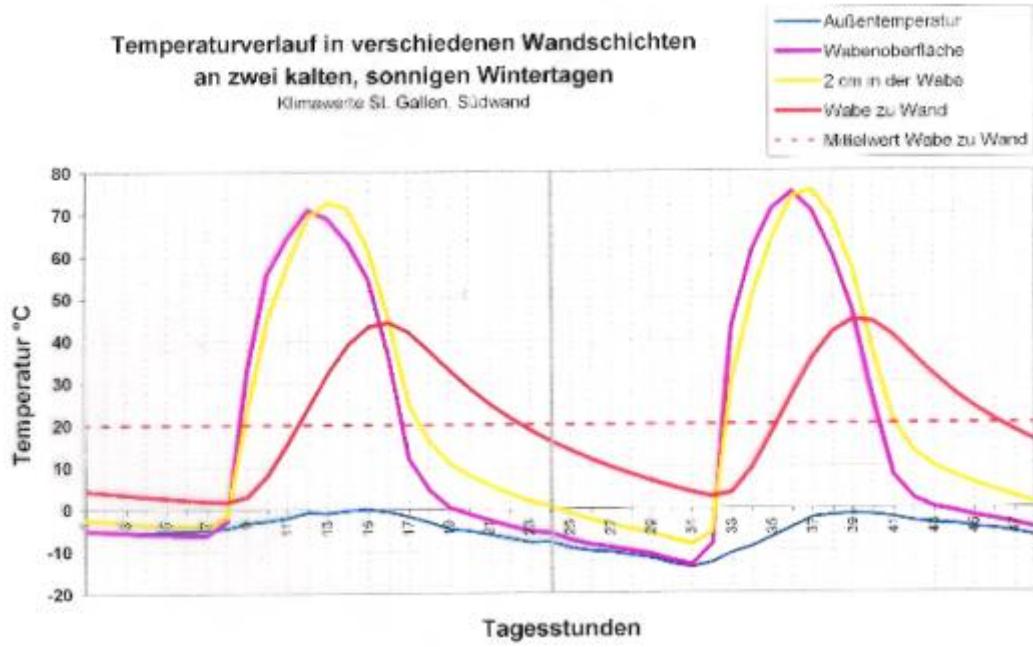
Abbildung 4-3 Diese Grafik zeigt die Temperaturverläufe in den einzelnen Wandschichten. Die Wärme wird gespeichert und erst später (in der Nacht) nach innen abgegeben. (ESA Energie Systeme Aschauer GmbH)

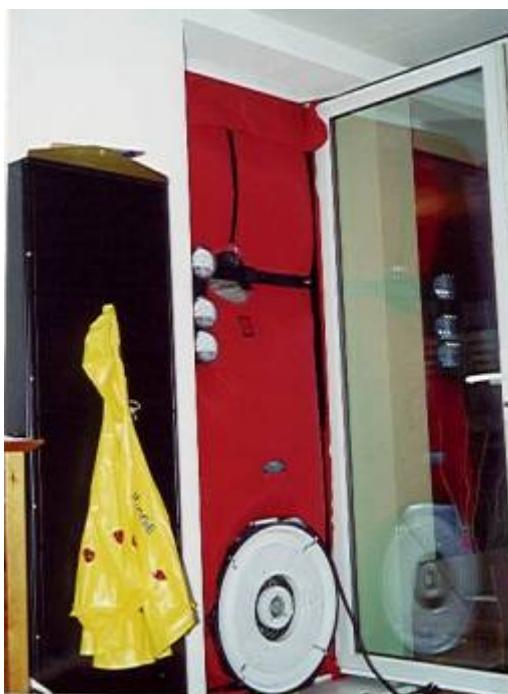
Bild 4-3 Blower-Door-Messung. Durch das Blower-Door-System wird in der Wohnung ein Unterdruck erzeugt, was ein vermehrtes Nachströmen durch Gebäuderitzen und undichte Stellen zur Folge hat. (I&T Bauphysik)

Die Luftdichtheit wurde nach ungenügend verklotzten Fenstern am 10. Januar 2001 gemessen. Mit der zweiten Blower-Door Messung wurde eine Verbesserung der Luftdichtigkeit um knapp 25% festgestellt.

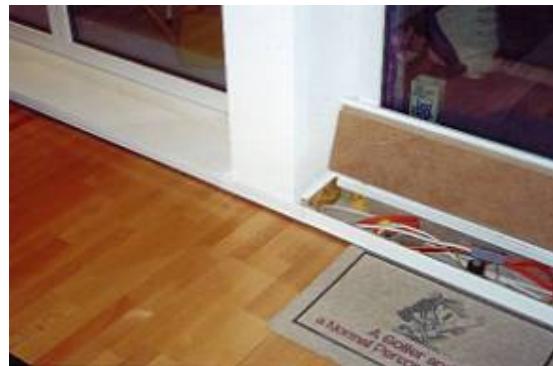
Bild 4-4 Schwellenbereich mit offenem und geschlossenem Schwellendeckel (I&T Bauphysik)

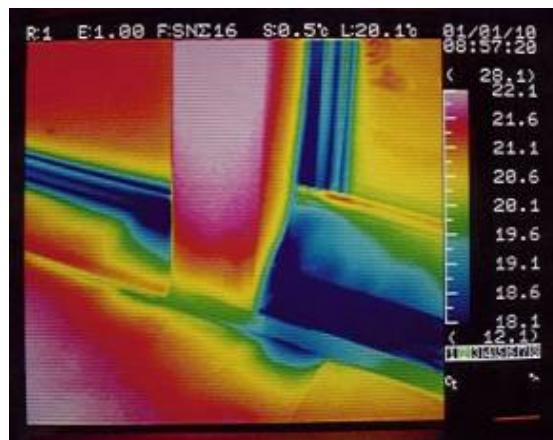
Abbildung 4-4 Thermographieaufnahme von der gleichen Stelle aus, wie Bild 4-4 gemacht wurde. (I&T Bauphysik.)

Ebenfalls im Januar 2001 wurden Thermografieaufnahmen gemacht. Die Innentemperatur betrug ca. 21°C, die Außentemperatur bei bedecktem Wetter mit zeitweise Schneefall bei -1°C. Diese Aufnahmen zeigen im Fenster-Rahmenbereich und im Schwellenbereich des Fensters die Schwachstellen der Fensterverklotzung und die ungenügende Wärmedämmung im Sockelkanal.

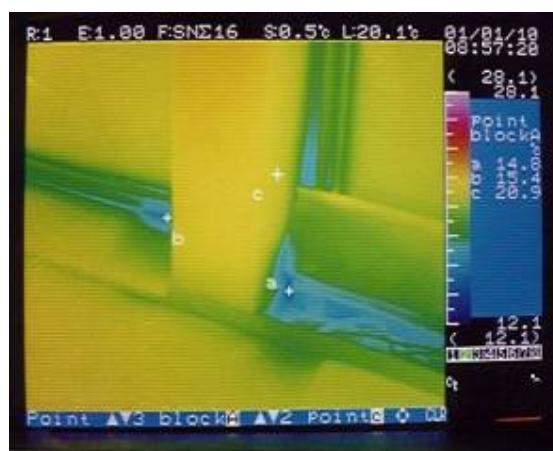
Abbildung 4-5 Thermographie-Aufnahme mit Bezeichnung der tiefsten Temperaturen (I&T Bauphysik)

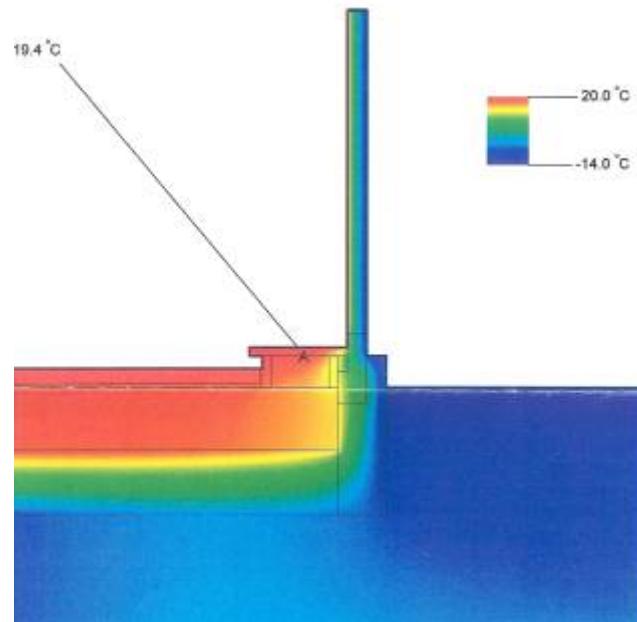
Abbildung 4-6 Theoretische Berechnung der Schwellen-Temperaturen.
(Büro Wichser Akustik & Bauphysik AG)

Dieser kritische Bereich wurde auch vom Büro Wichser Akustik Bauphysik berechnet. Die folgende Abbildung zeigt die theoretische Berechnung im Schwellenhohlraum bei einer Raumtemperatur von 20°C. Die tiefste Temperatur im Schwellenhohlraum liegt etwas unter 19°C.

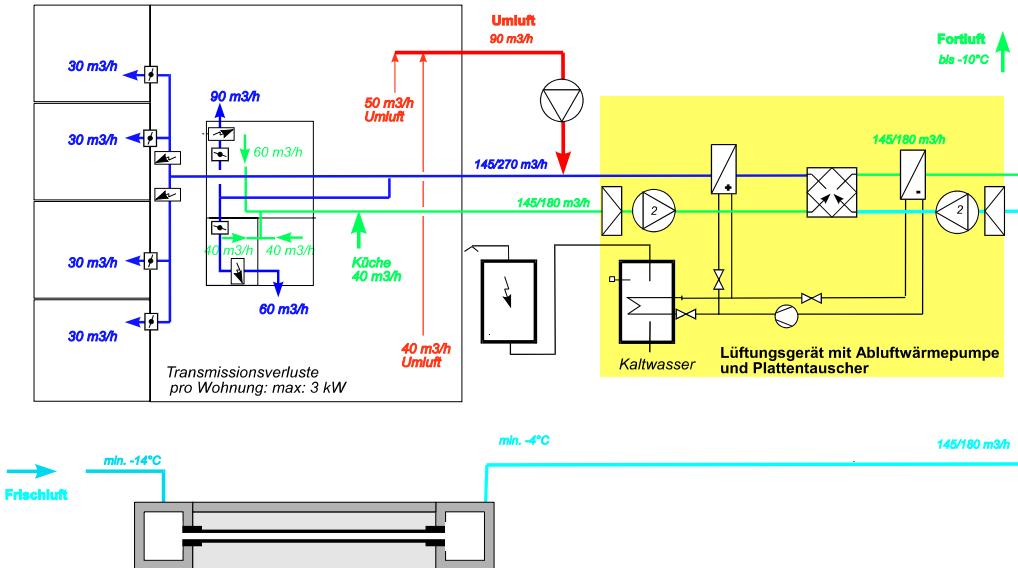
Abbildung 5-1 Das Bild zeigt das Prinzipschema einer Geschosswohnung mit dem Lüftungsgerät und den zusätzlichen elektrischen Nachwärmern für 4 Zonen. (Konzept naef energietechnik, Huber Energietechnik)

Die Luftpumpe für die Zuluft für die Küche und das Wohnzimmer befinden sich unter der Decke am Betonkern in der Nasszelle. Die Mischluft für die Schlafzimmer wird in den Schrankelementen vor den Zimmern verteilt. Auch diese Luftpumpe befindet sich unter der Decke. Die Abluft aus den Schlafzimmern überströmt passiv als Kaskadenlüftung in den Wohnzimmer- und Küchenbereich. Diese Überströmung verläuft vom Boden der Schlafzimmer über einen Schalldämpfer zur Decke der Wohnzimmer in einem Zwischenteil der Schrankelemente. Dadurch entsteht eine gute Luftzirkulation in den Schlafräumen unter Vermeidung einer Schallübertragung.

Die Fortluftdurchlässe befinden sich an den geruchs- und feuchtebelasteten Orten der Wohnung: In der Küche und in den Nasszellen. Die Fortluft wird zurück zum Genvex Kombigerät geleitet und nach der Wärmerückgewinnung und dem Verdampfer der Abluftwärmepumpe über ein eigenes Rohr pro Wohnung über Dach fortgeführt. Auf diese Weise hat die Fortluft nun eine tiefere Temperatur als die Außenluft.

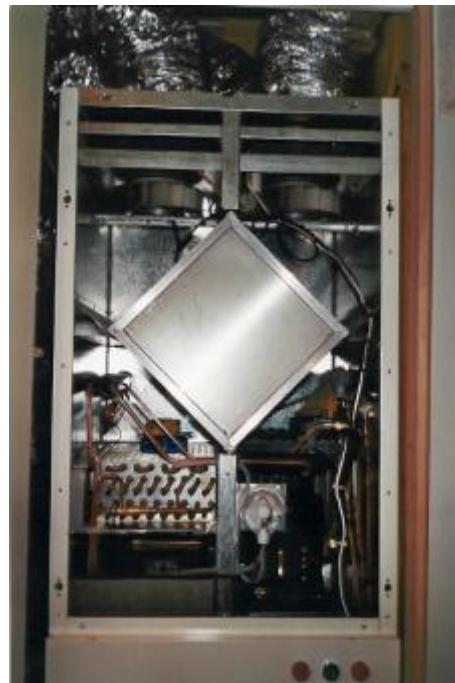
Bild 5-1 Genvex Combi (Lieferant SM-Heag). In der Mitte des Gerätes befindet sich der quadratische Plattenwärmetauscher, oben sieht man (silbrig) die Frischluft-, die Zuluft-, die Abluft- und die Fortluftrohre. Unten links ist der Kondensator und unten rechts der Verdampfer.

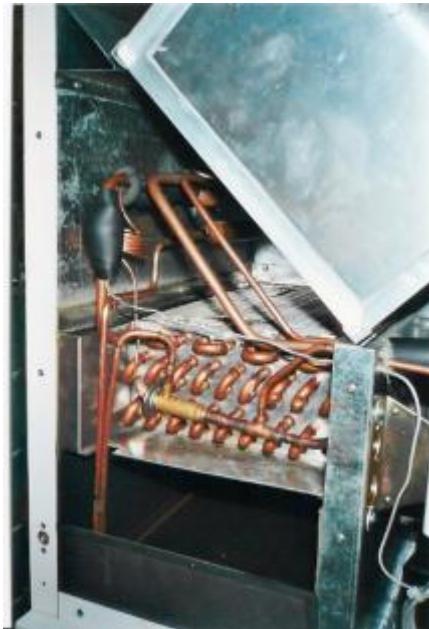
Bild 5-2 Dieses Bild zeigt eine Grossaufnahme des Kondensators. Im Kondensator kondensiert das Frigen aus und überträgt der Frischluft die zurückgewonnene Wärme aus der Abluft.

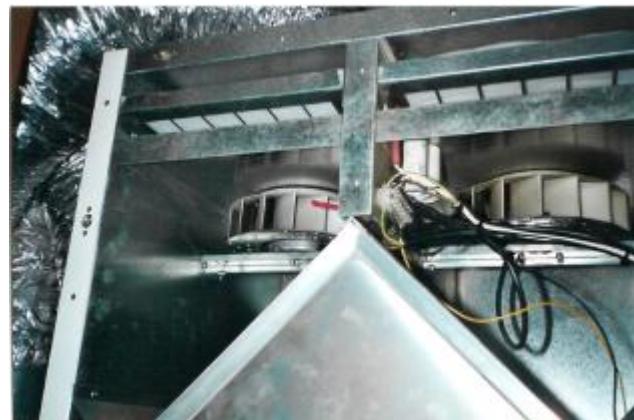
Bild 5-3 Dieses Bild zeigt in der Mitte den Frischluftventilator (rechts) und den Abluftventilator (links), oberhalb der Ventilatoren befinden sich der Frischluftfilter und der Abluftfilter, die die einströmende Luft reinigen und somit die Lüftungsanlage vor Verschmutzung schützen.

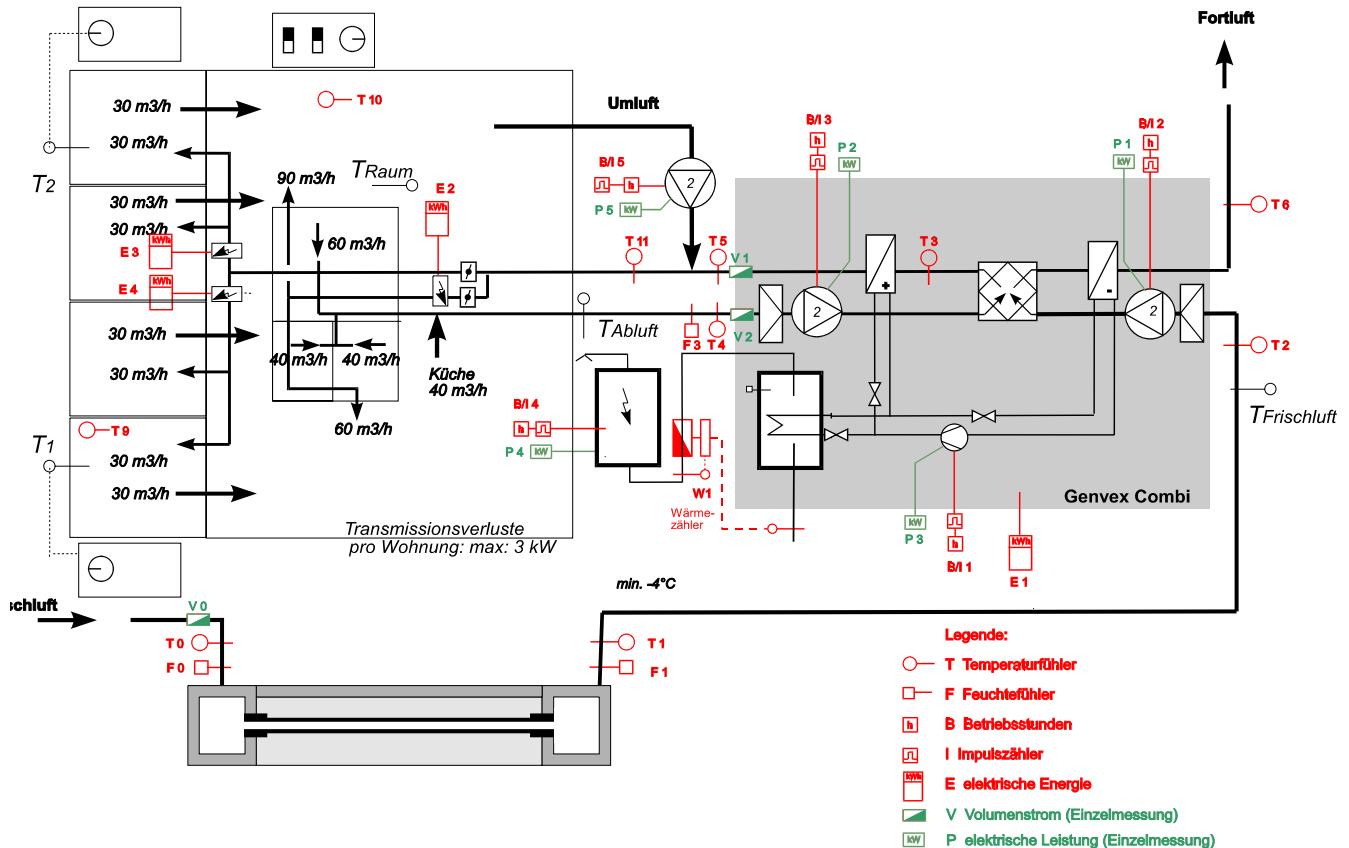
Abbildung 5-2 Diese Schema zeigt den Messstellenplan, nachdem die Messungen durchgeführt worden sind.

An den mit T1, T2, ... bezeichneten Stellen wurden Daten-Logger befestigt. Die Daten-Logger haben in vorgegebenen Zeitabständen die Temperatur gemessen. Diese Daten wurden aufgezeichnet und später ausgewertet. Das Selbe gilt für die mit F1, F2, ... bezeichneten Stellen. Diese Logger haben jedoch zusätzlich die relativen Feuchten gemessen. Über die gleiche Periode wurde die elektrische Leistung und die Betriebsstunden der Ventilatoren, des Kompressors und des Boilers gemessen. Ebenso wurde der Luft-Volumenstrom der Frischluft beim Ansaug, der Zuluftvolumenstrom nach dem Lüftungsgerät und der Abluft-Volumenstrom vor der Genvex gemessen. (Eine genaue Liste der Messpunkte, der Perioden und der Messdauer befindet sich im Anhang B)

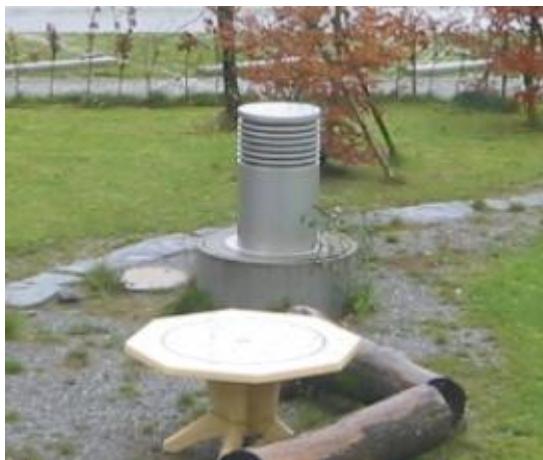
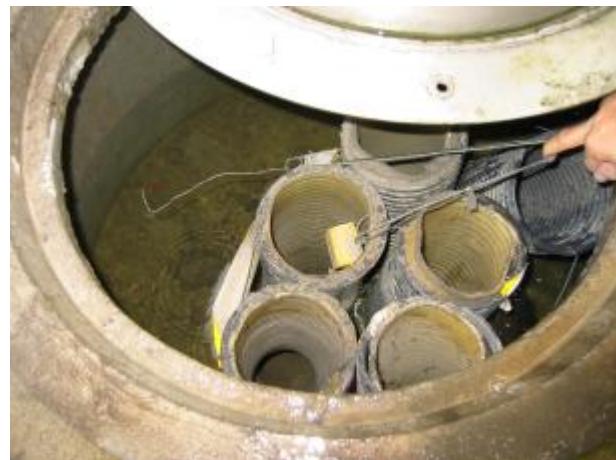
Bild 5-4+Bild 5-5 Ansaugstelle zugedeckt mit Aluminium-Hut und geöffnet mit den nun sichtbaren PE-Rohren des Erdregisters

Das Erdregister einer Wohnung ist ein 20-30m langes PE-Rohr mit einem Durchmesser von 15cm. Es befindet sich 80-100cm unter der Erdoberfläche. Die Erdregisterrohre verlaufen mit einem Gefälle von ca. 3% gegen den Ansaug hin von der Luft-Ansaugstelle im Hof (Bild 5-4) zu den dazugehörigen Häusern und Wohnungen. Dieses Gefälle dient zur Entwässerung von allfälligem Kondenswasser in den PE-Rohren. Bei der Luft-Ansaugstelle wird in einer Höhe von 1.5m Frischluft angesogen. Sie wird im Boden durch die Erdregisterrohre zu den dazugehörigen Wohnungen geführt. Während diesem Transport wird die Luft durch die Erdwärme vorgewärmt. Gleichzeitig werden tägliche Aussentemperaturschwankungen ausgeglichen und abgeschwächt. Die Erwärmung der Zuluft ist die Hauptaufgabe des Erdregisters. Dadurch ermöglicht sie ein einwandfreies Funktionieren der Wärmepumpe.

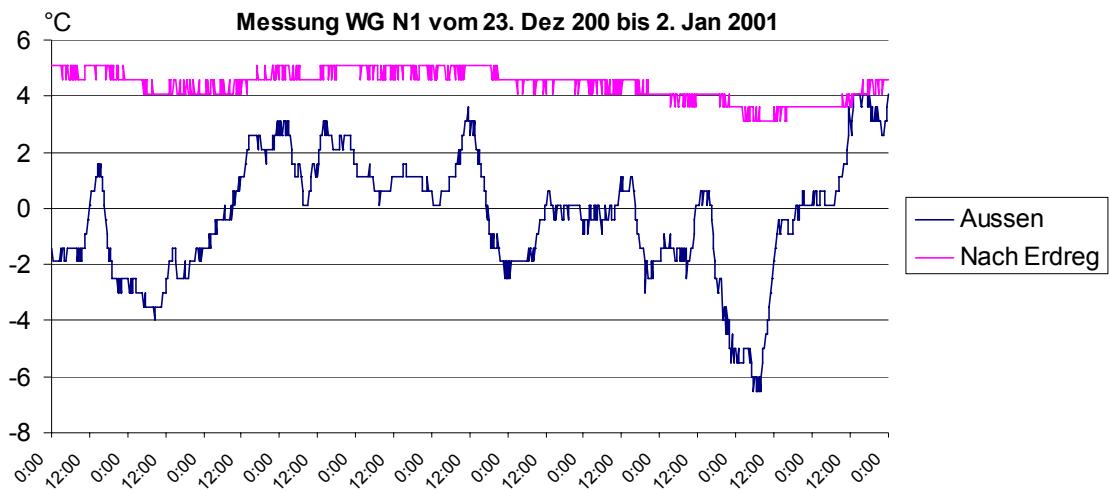
Abbildung 5-3 Das Diagramm zeigt die gemessenen Aussentemperaturen vor dem Erdregister und die Temperatur nach dem Erdregister unter dem Steigschacht in der Kernzone des Gebäudes im Winter 2000 / 2001.

Die ausgleichende Wirkung des Erdregisters auf die Zulufttemperatur lässt sich aus der Abbildung 5-3 (Winter) und Abbildung 5-4 (Sommer) ablesen. Blau wird die stark schwankende Frischlufttemperatur vor dem Erdregister (Aussentemperatur) dargestellt. In roter Farbe die relativ konstante Zuluft nach der Erd-Erwärmung. Diese wärmere Luft beinhaltet mehr Energie und hat somit eine grössere Leistung. Die Leistungsaufnahme über das Erdregister ist in der Abbildung 5-5 dargestellt.

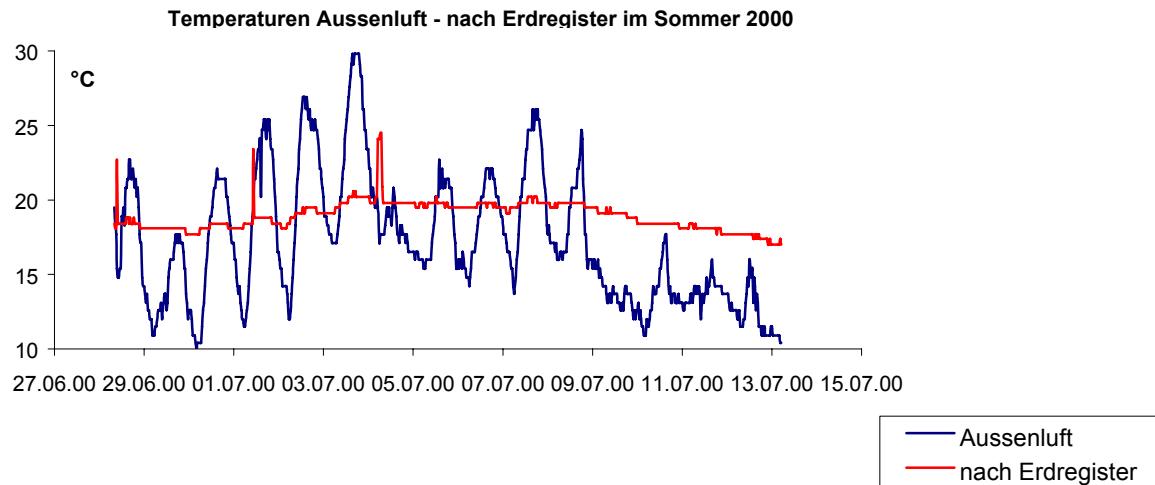
Abbildung 5-4 Das Diagramm zeigt die gemessenen Aussentemperaturen vor dem Erdregister und die Temperatur nach dem Erdregister unter dem Steigschacht in der Kernzone des Gebäudes im Sommermonat Juli 2000.

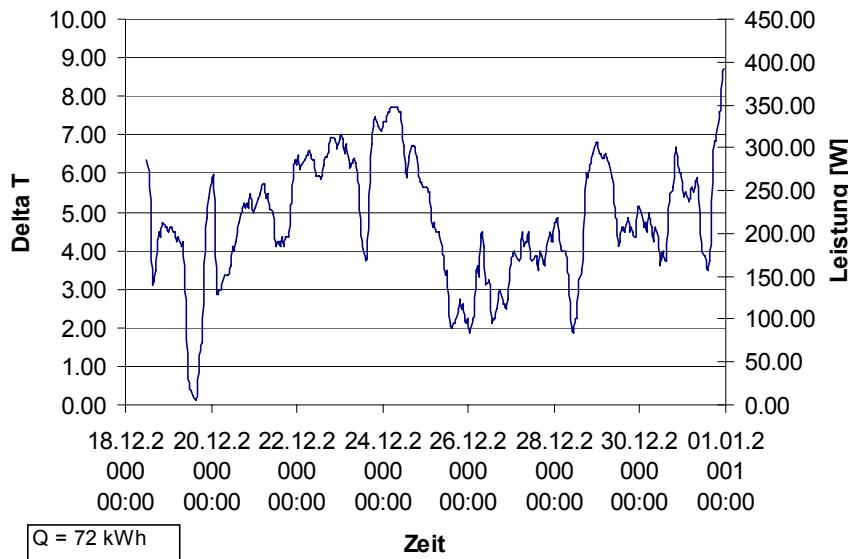
**Melchrüti N1: Energie Erdregister
Dezember 2000**

Abbildung 5-5 Das Diagramm zeigt den Verlauf der Erwärmung und die dazugehörige Leistung aus dem Erdregister. Die Daten wurden im Dezember 2000 im Erdregister der Wohnung N1 aufgenommen.

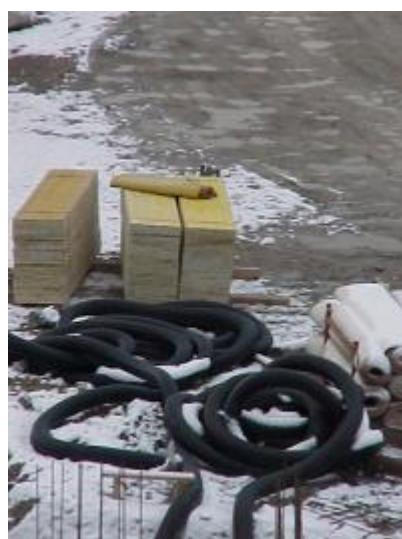
Bild 5-6 Erdregisterrohre während den Verlegungsarbeiten

können die Rohre beschädigen und Löcher hinein reissen. Die Bilder, Bild 5-6 und Bild 5-7, zeigen die Verlegung der Rohre der Siedlung Balance. Sie wurde, wie man leider feststellen musste, nicht sehr sorgfältig ausgeführt.

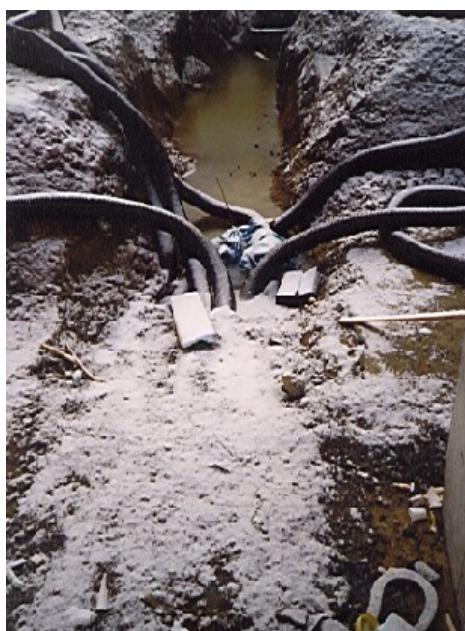
Bild 5-7 Unsorgfältige Verlegung der Erdregisterrohre.

Bei den weiteren Erdregistern wurden die Rohre ohne grosse Sorgfalt im Winter (tiefe Temperaturen verändern die Materialeigenschaften von PE!) verlegt und der Graben teilweise mit Bauschutt gefüllt. Auch wurden die ursprünglich genügend langen Rohre bei den Häusern abgeschnitten und nachträglich nicht fachgerecht wieder zusammengesetzt. Die Mehrzahl dieser Rohre war somit undicht und musste nachträglich mit einem Inline-Rohr teuer saniert werden. Präventiv wurden sodann bei allen Luftansaug-Schächten Wasserabflüsse gebaut und in die Abwasserrohre geleitet. Die letzten Erdregister wurden wegen diesen Problemen als massive PVC-Rohre gebaut.

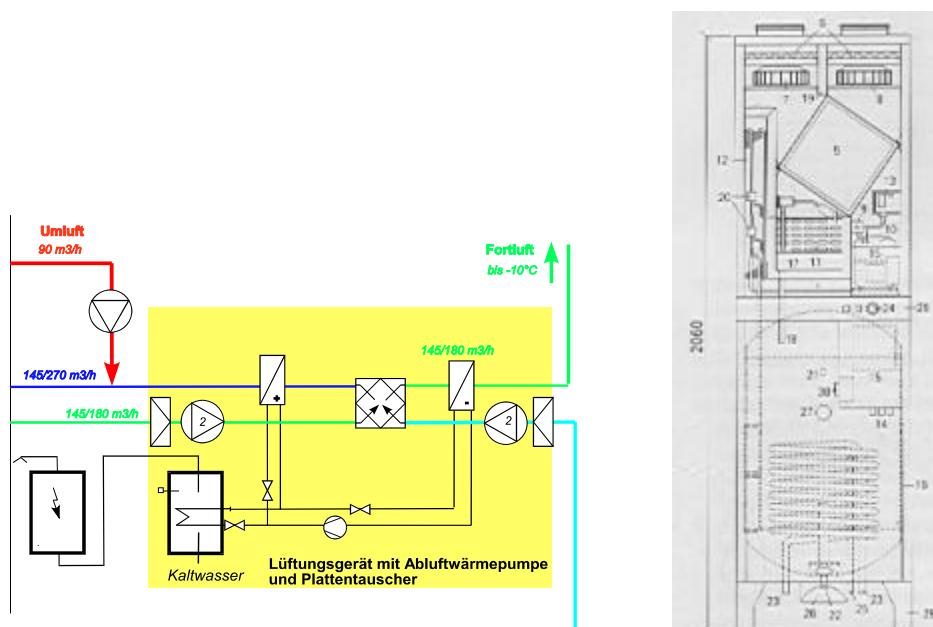
Abbildung 5-6 Diese beiden Abbildungen stellen beide das Lüftungsgerät Genvex Combi dar. Das Schema (Abbildung links) zeigt die Genvex (gelb hinterlegt) mit (hell blau) Frischluft, (blau) Zuluft und (grün) Abluft und Fortluft. In der rechten Abbildung ist das geöffnete Lüftungsgerät mit Plattenwärmetauscher zu sehen.

In der Wohnüberbauung Melchrüti wird jede Wohnung einzeln mit einem Kompaktgerät beheizt und belüftet. Es wurde die Abluftwärmepumpe Combi der Firma Genvex eingesetzt. Das Gerät mit den Massen von 60 x 67 x 210 cm (B x T x H) übernimmt die Grundlastheizung und die Warmwasservorwärmung (im Sommer teilweise 100% Deckung). Darin integriert ist der Frischluft- und der Abluftventilator, der Wärmetauscher, die Abluftwärmepumpe. Die Abluftwärmepumpe besitzt einen Kondensator um den Warmwasserspeicher und einen zweiten Kondensator (nachschaltbar) in der Zuluft. Der Verdampfer ist in der Fortluft, nach dem Wärmetauscher angeordnet. Da das Gerät immer zentral in einer Wohnung steht, bleiben die Verteilverluste in der betreffenden Wohnung.

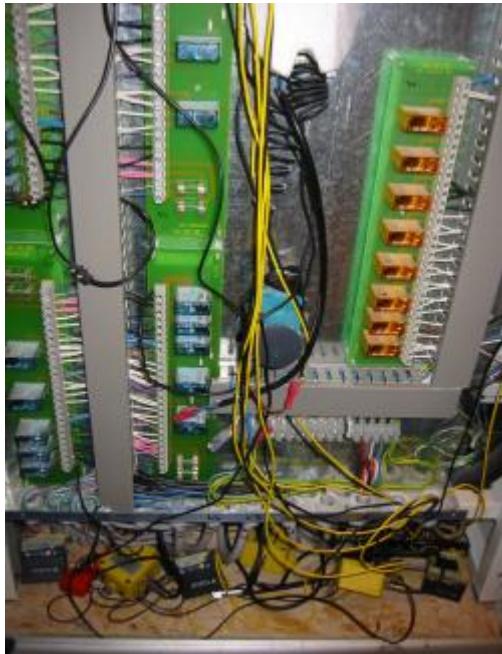
Bild 5-8: Steuerung des Lüftungsgerätes mit Daten-Loggern für die Strommessungen und den Betriebsstundenzählern

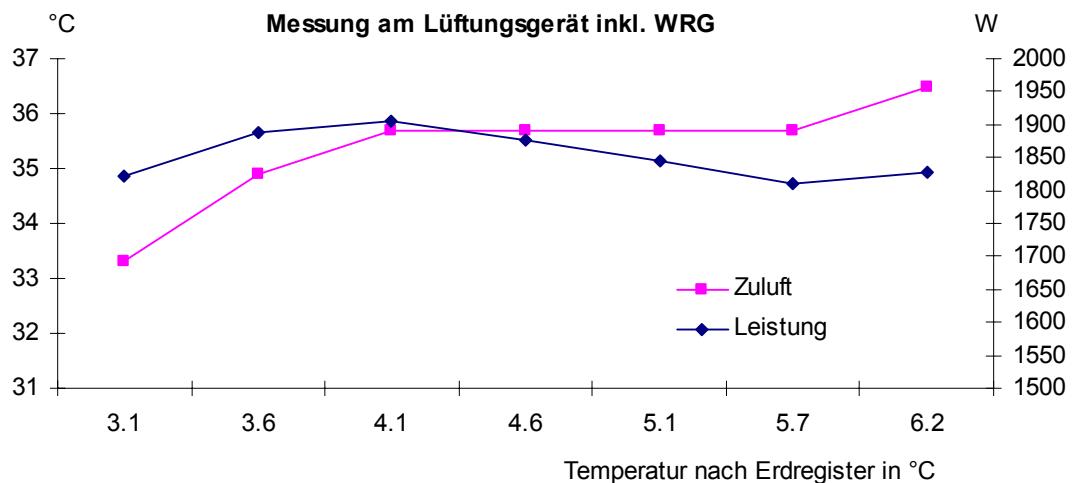
Abbildung 5-7 Das Diagramm zeigt bei gemessenen Temperatur nach dem Erdregister im Januar 2001 (bei Aussentemperaturen von -6.6 bis 5°C) die Zulufttemperatur nach dem Lüftungsgerät (vor den Elektronenwärmetauscheren) und die über die Luftmenge berechnete Wärmeabgabe in Watt.

Dank Erdregister, luftseitigem Plattenwärmetauscher und zusätzlichen Wärmenutzung der Fortluft mittels einer Abluftwärmepumpe wird mit dem Lüftungsgerät eine Zulufttemperatur von ca. 33 bis 37°C erreicht. Die Leistungsabgabe des Lüftungsgerätes liegt bei Temperaturen von 3 bis 6°C nach dem Erdregister (entspricht Aussenlufttemperaturen von -6.5 bis 5°C) bei 1700 bis 1900W. Dies entspricht in etwa den Herstellerangaben, die sich damit bestätigt haben.

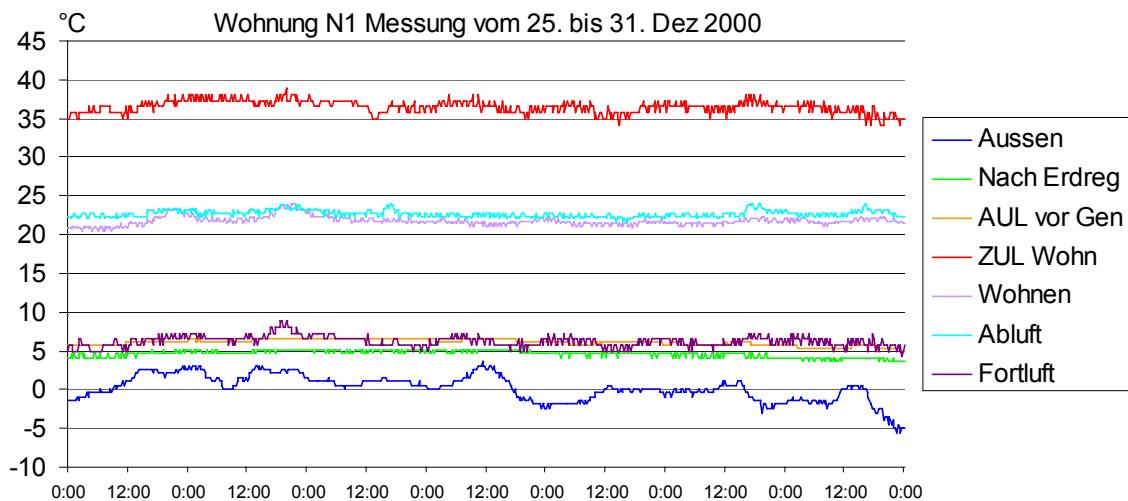
Abbildung 5-8 Temperaturmessungen am Lüftungsgerät, Zuluft-Temperaturen über 35°C bei Aussentemperaturen zwischen -5°C und 4°C und praktisch konstanter Temperatur nach dem Erdregister von 5°C.

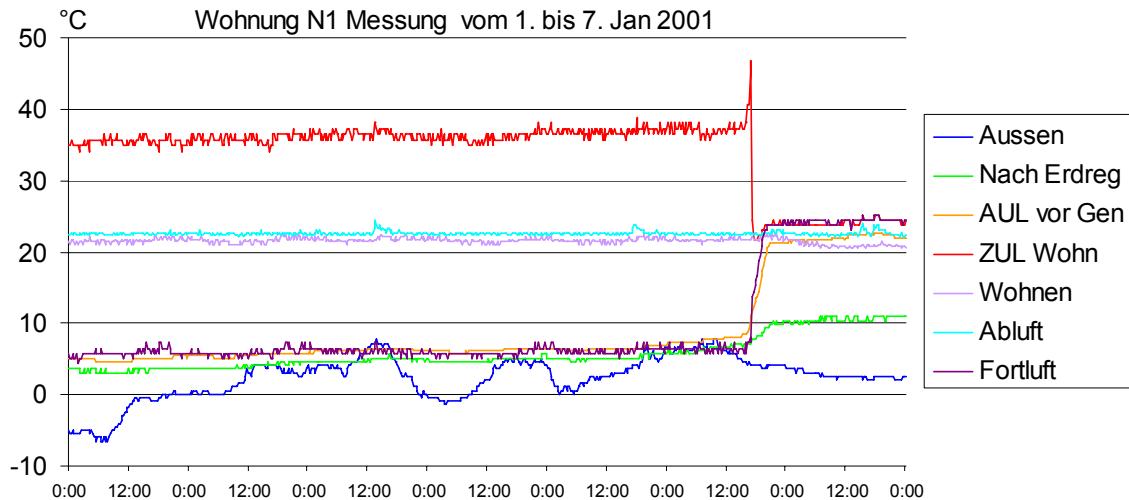
Abbildung 5-9 Wie Abbildung 5-8 mit Anlagenstillstand ab 6. Januar 2001 wegen mit Regenwasser gefülltem Erdregister.

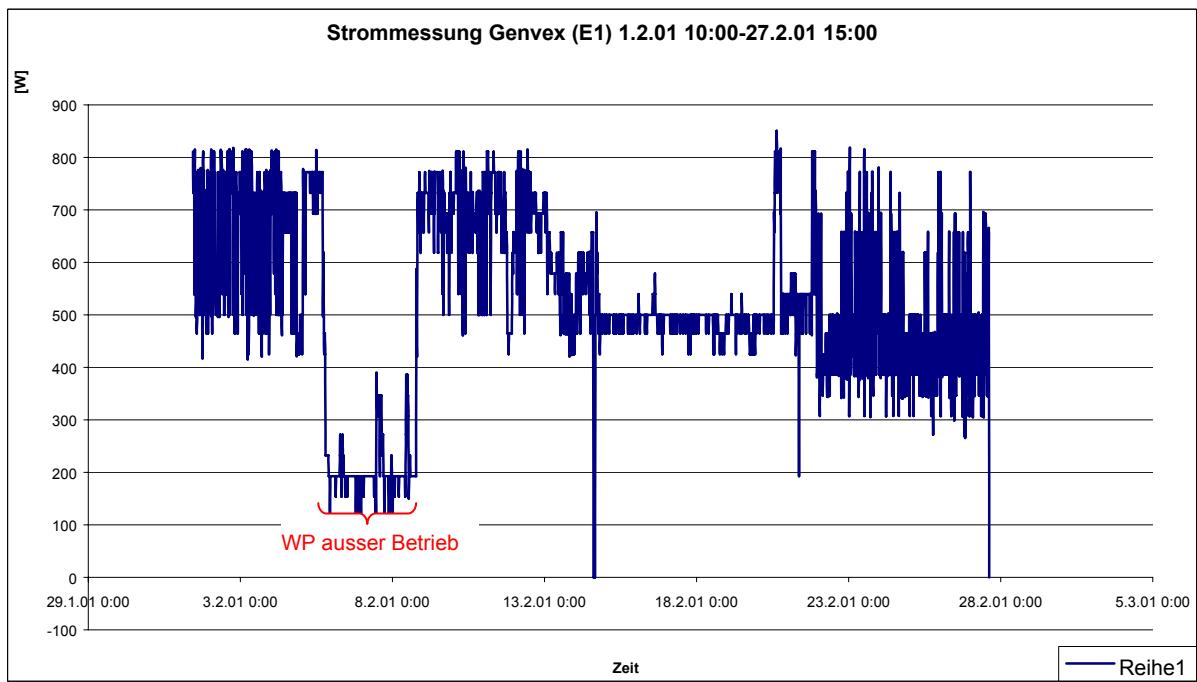
Abbildung 5-10 Strommessung des 1.2.01-27.2.01. In der Grafik ist die Zeitperiode, in der die Wärmepumpe ausser Betrieb war, eingezeichnet.

Die Abbildung 5-10 zeigt die Strommessung vom 1.2.01 bis zum 27.2.01. In der Grafik ist deutlich zu erkennen, dass die Wärmepumpe zwischen dem 6.2.01 und dem 8.2.01 nicht in Betrieb war. Diese Stelle ist die zur WRG-Berechnung relevante Stelle. Zur Berechnung werden die Temperaturen vor und nach dem Plattenwärmetauscher benötigt. Während der Messung konnte aus Platzgründen nur ein Temperaturfühler (T3) direkt nach dem Wärmetauscher befestigt werden. So mussten die restlichen Daten rechnerisch ermittelt werden.

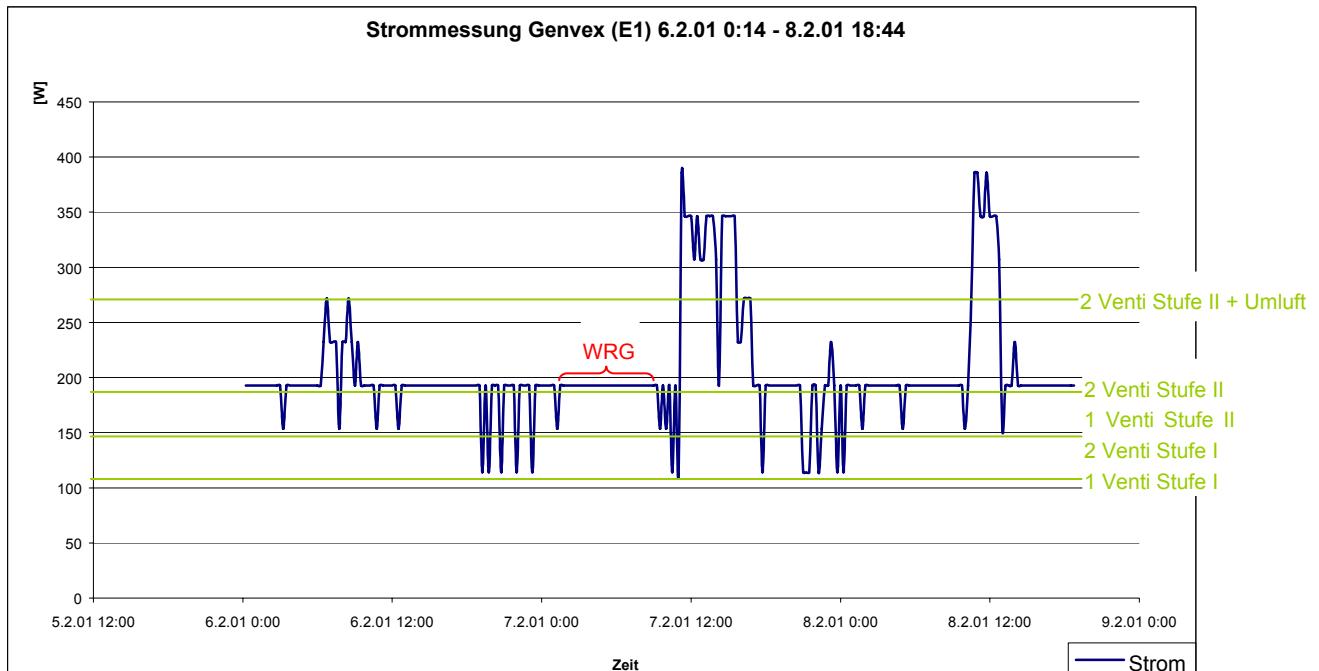
Abbildung 5-11 Diese Grafik stellt den vergrösserten, in Abbildung 5-10 bezeichneten, Abschnitt dar, in dem die Wärmepumpe nicht in Betrieb war. In diesem Diagramm ist der Zeitabschnitt, der zur Berechnung der WRG ausgewählt wurde eingezeichnet. Zudem wurde markiert, wann wie viele Ventilatoren auf welcher Stufe gelaufen sind.

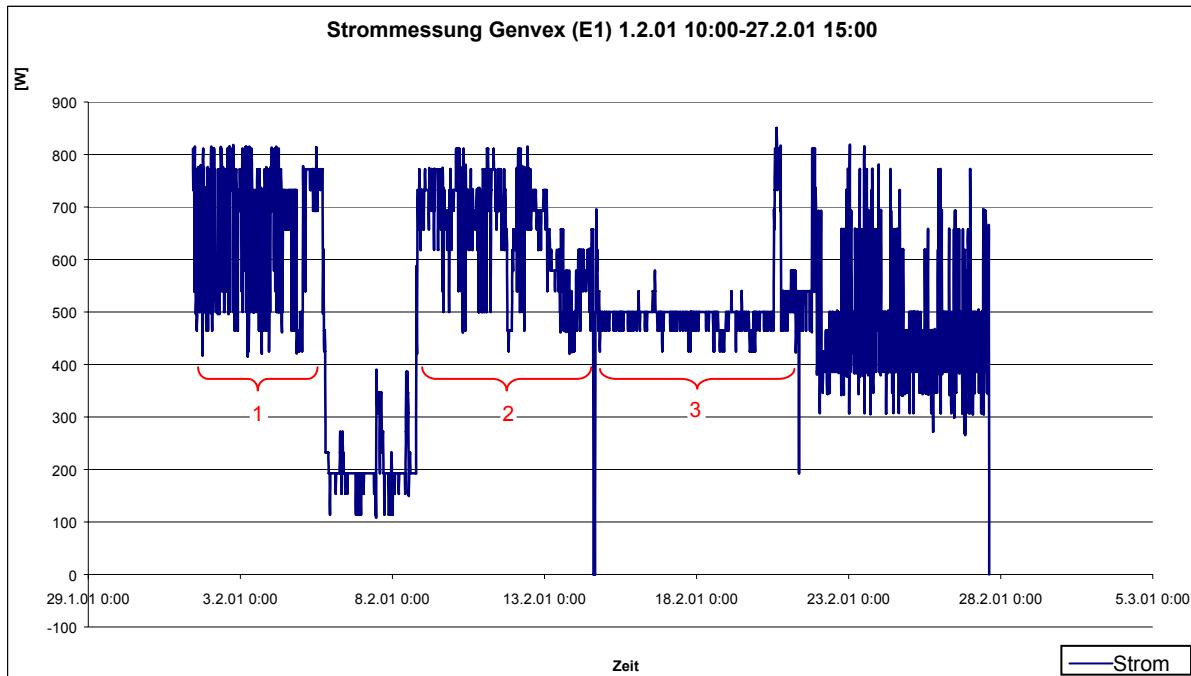
Abbildung 5-12 Strommessung vom 1.2.01 bis 27.2.01. In die Grafik eingezeichnet sind die drei, für die Berechnungen verwendeten Zeitabschnitte.

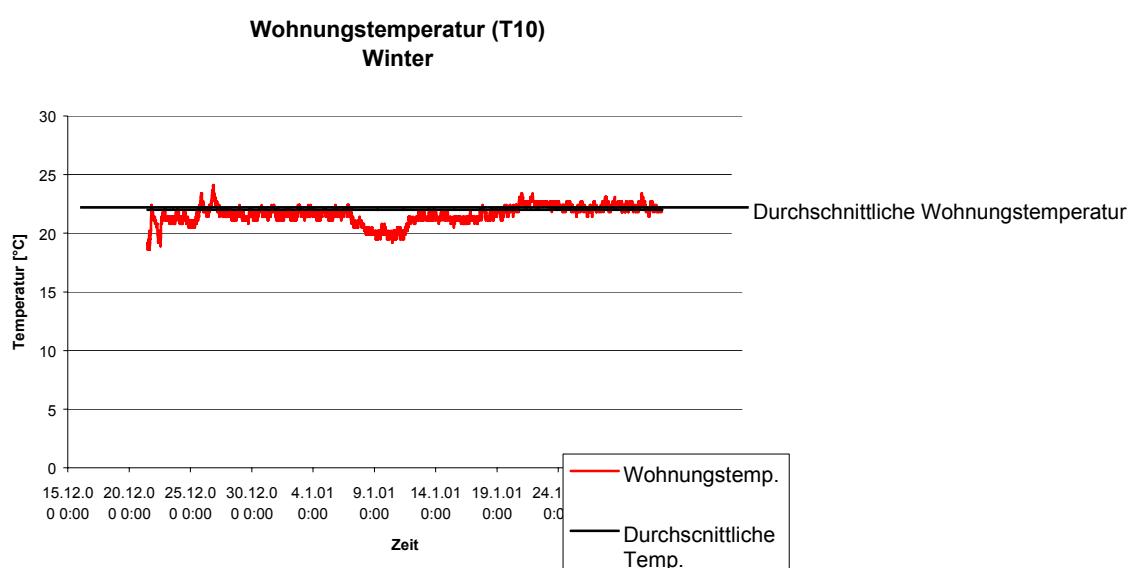
Abbildung 5-13 Wohnzimmertemperatur gemessen im Winter 2000 in der Wohnung N1.

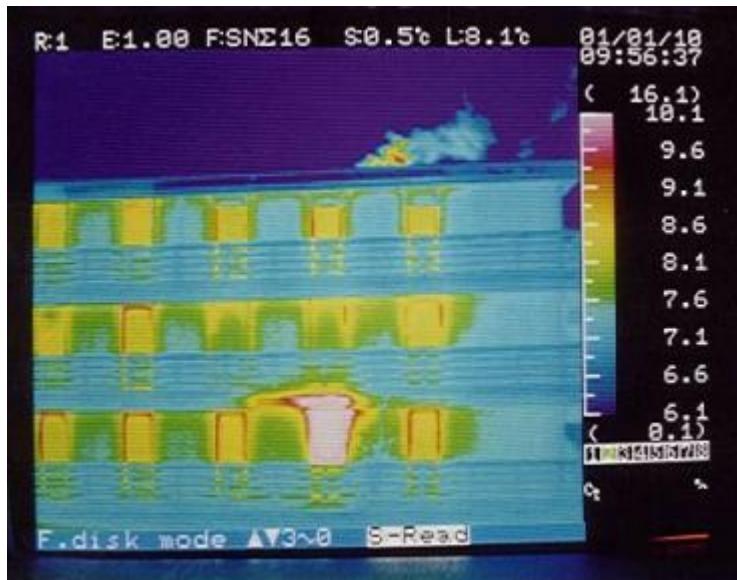
Abbildung 5-14 Höhere Oberflächentemperaturen im Bereich der Fensteranschläge und der Fassade zwischen den Fenstern. Ein Fenster unten hinter geschlossenen Storen ist geöffnet. (I&T Bauphysik)

1. Es bestehen Undichtheiten im Übergang von Fenster und Fassade, so dass Luft zirkulieren kann.
2. Es bestehen mehr und grössere Wärmebrücken als ursprünglich berechnet und angenommen.
3. Cellulose nicht regelmässig eingesblasen. Möglicherweise zu lockere Verteilung im oberen Bereich.

Es kann nicht mit Bestimmtheit gesagt werden, welches die ausschlaggebende Ursache ist. So könnte es zum Beispiel die Dämmung sein, die nicht schön bis oben hin eingefüllt worden ist. Dies würde die zu hohe Temperatur im oberen Fassadenbereich zwischen den Fenstern erklären. Es könnten aber eben so gut unterschätzte Wärmebrücken oder Undichtheiten sein.

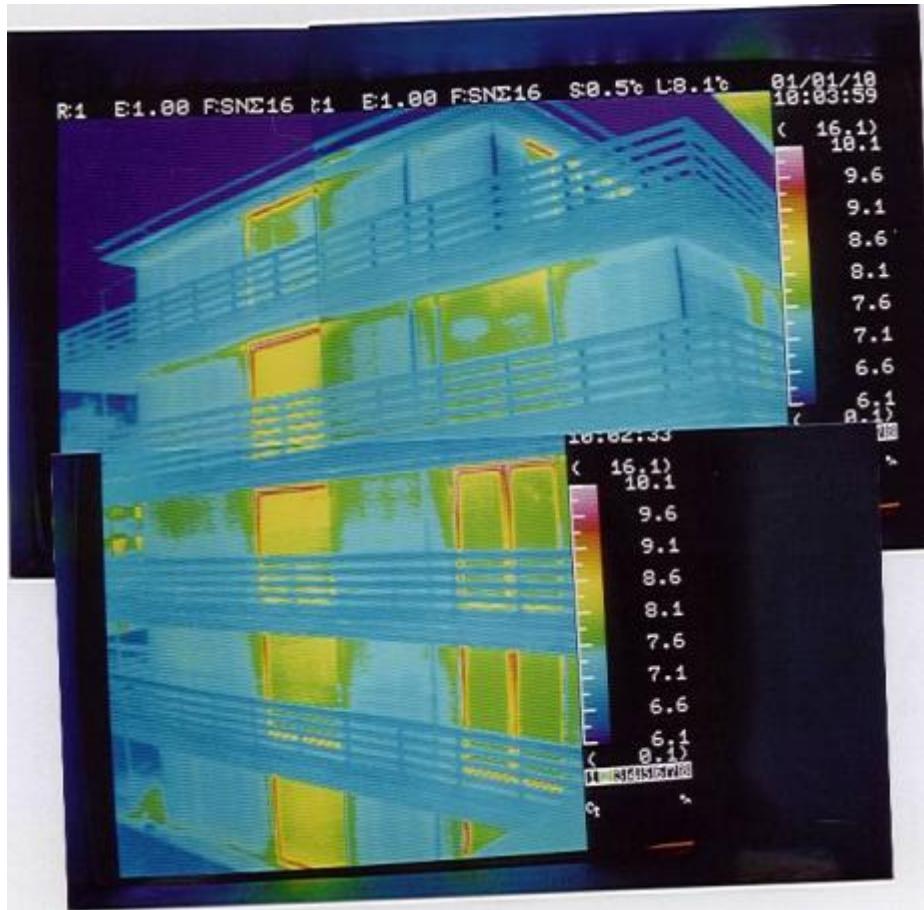
Abbildung 5-15 Südostfassade des Hauses K. Auch hier finden sich höhere Oberflächentemperaturen im Bereich der Fensteranschläge und im oberen Teil der Fassade zwischen den Fenstern. Keine auffälligen Stellen im Bereich der Dachunterseite oder im Bereich des Sockels. (I&T Bauphysik)

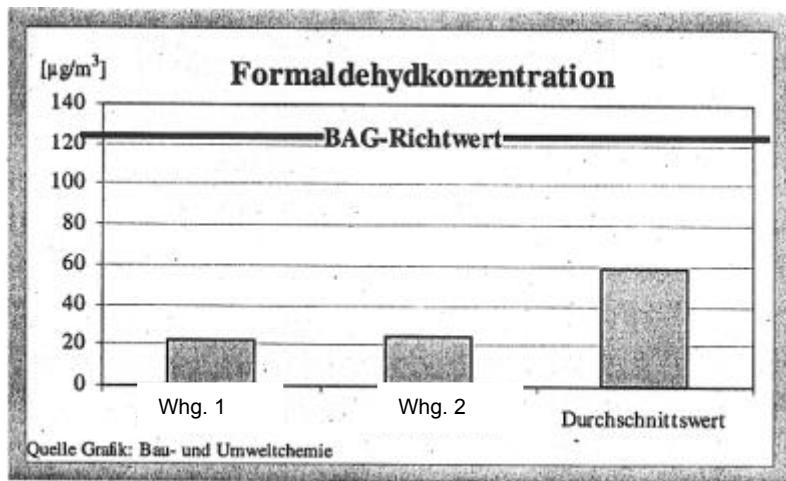
Abbildung 6-1: In beiden Wohnungen gemessene Formaldehydkonzentrationen dargestellt zusammen mit dem BAG Richtwert für Formaldehyd und für Formaldehyd und durchschnittlich gemessenen Werten in Wohnräumen

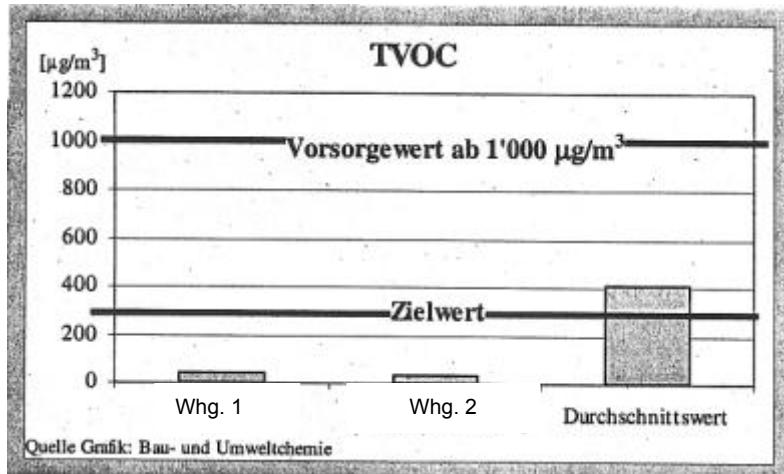
Abbildung 6-2: TVOC Konzentration in beiden Wohnungen dargestellt zusammen mit dem Vorsorgewert und Zielwert für TVOC sowie durchschnittlich gemessenen Werten in Wohnräumen

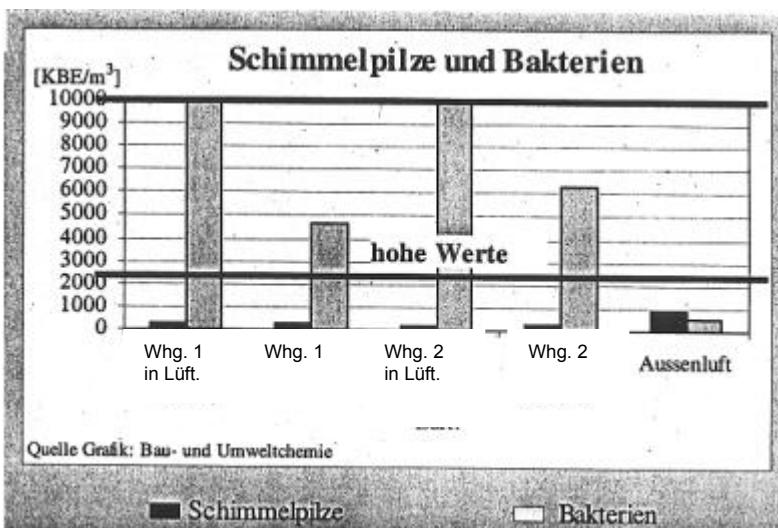
Abbildung 6-3: Schimmelpilz- und Bakterienkonzentration gemessen am 6. September 2001

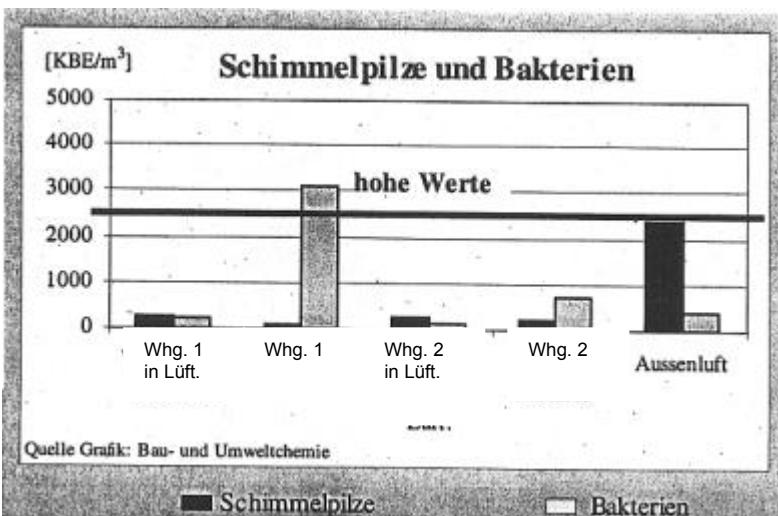
Abbildung 6-4: Schimmelpilz- und Bakterienkonzentrationen gemessen am 7. Februar 2002

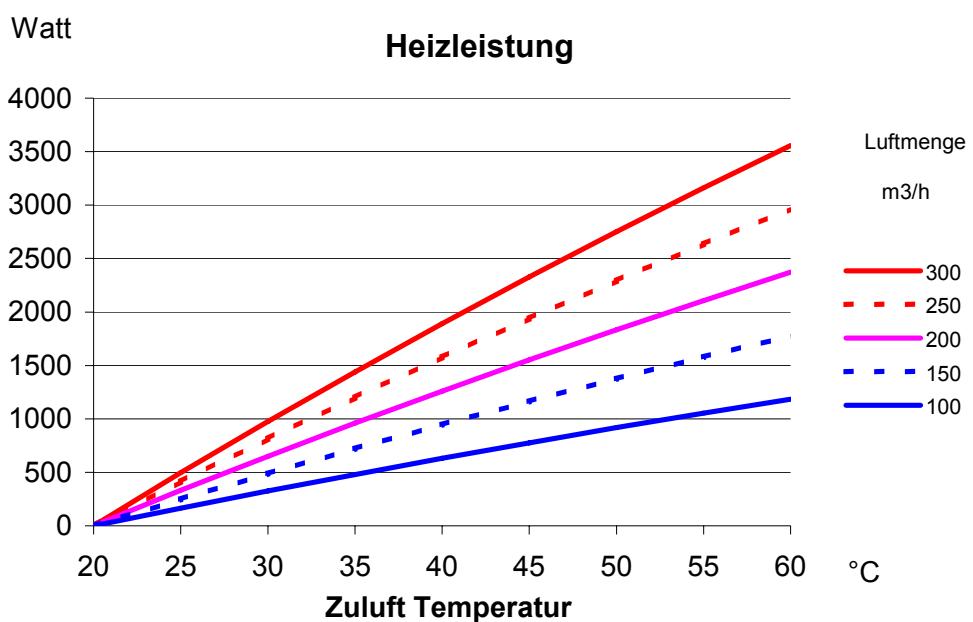
Abbildung 7-1 Heizleistung bei verschiedenen Luftmengen in Funktion der Zulufttemperatur

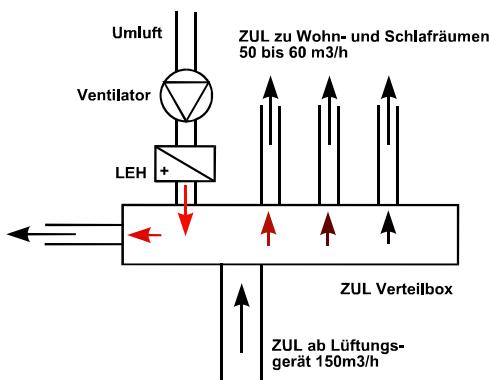
Abbildung 7-2 Schematische Darstellung des Versuchs mit der Umluftbeimischung in die Zuluft-Verteilbox

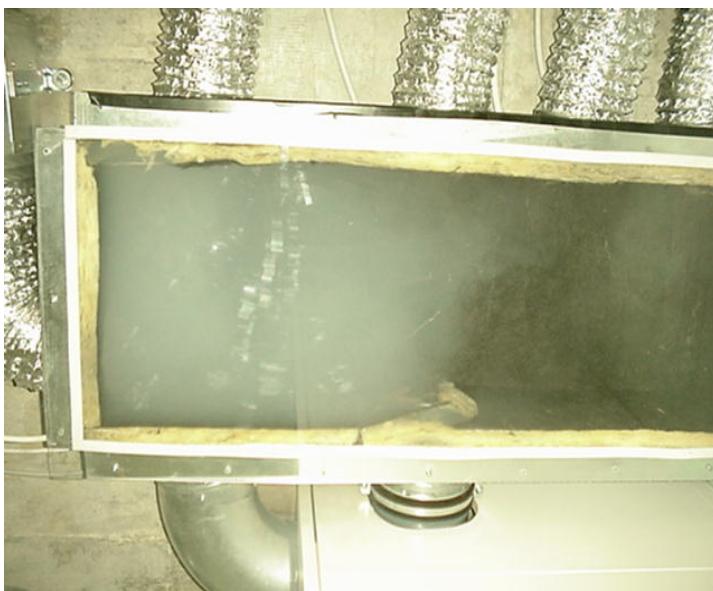
Bild 7-1 Rauchversuch mit Umluftbeimischung in Zuluftbox (Umluft links oben, Zuluft ab Lüftungsgerät unten)

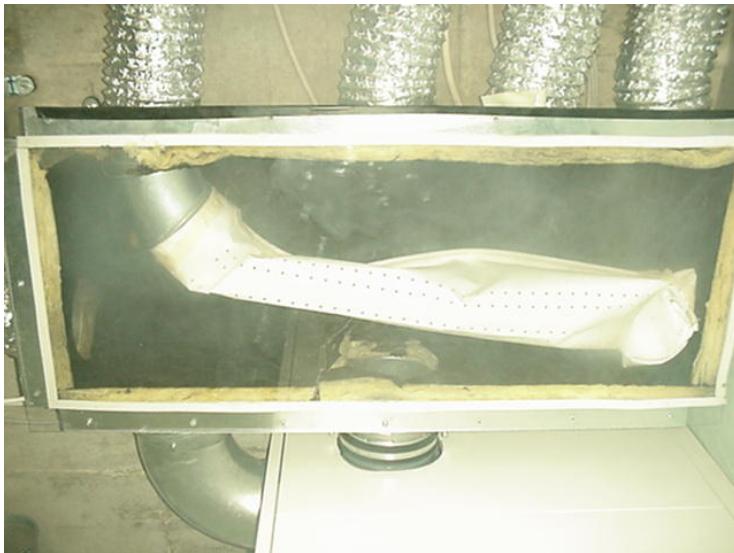
Bild 7-2 Rauchversuch mit Umluftbeimischung in Zuluftbox mit Lochschlauch
