Schlussbericht, März 2003

Projekt Öko-Siedlung Melchrüti Wohnpark Balance Wallisellen

**Autoren****René Naef, Corinne Reber, Arthur Huber****Beauftragte Institution****naef energietechnik, Huber Energietechnik****Adresse****Jupiterstrasse 26, 8032 Zürich****Telefon, E-Mail****01 380 36 88, naef@igjzh.com****BFE Verfügungs-Nr.****75166**

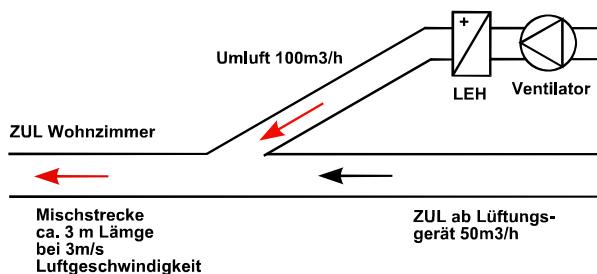
Abbildung 7-3 Schematische Darstellung der Umluftbeimischung in die Zuluftleitung des Wohnzimmers

Trennt man die Zuluft der Schlafräume und des Wohnzimmers nach dem Lüftungsgerät, kann man die Umluft speziell der Zuluft des Wohnzimmers beimischen. Die Schlafräume werden nur mit Frischluft vom Lüftungsgerät und nicht mit Umluft versorgt. Das Wohnzimmer wird hingegen mit der weniger frischen Zuluft beschickt. Von der Luftqualität her gesehen entspricht dieses Konzept einer klassischen Kaskadenlüftung.

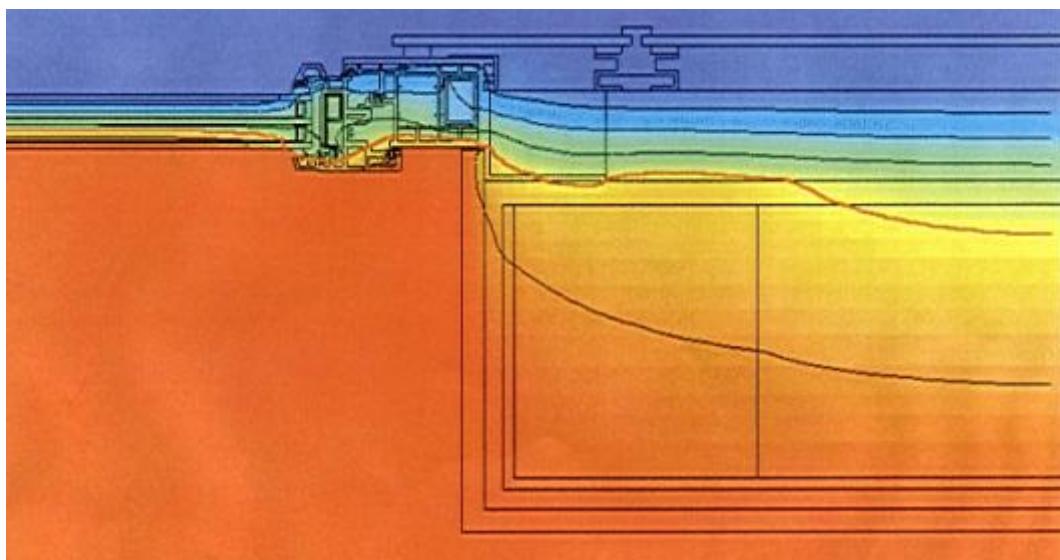
Abbildung 8-1 Temperaturberechnung des Fensters. (A. Schlumpf, Dörig Fenster)

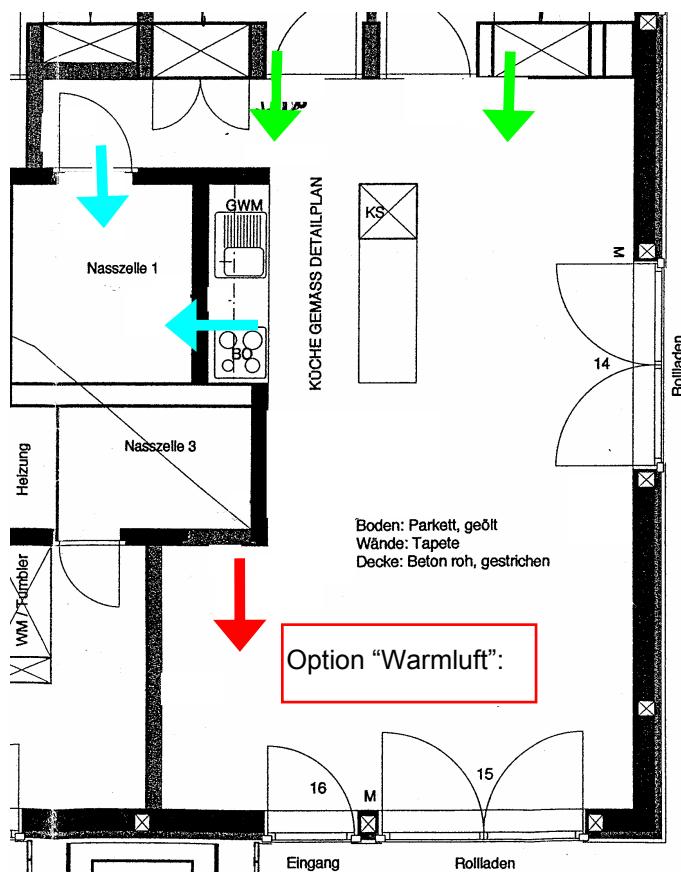
Abbildung 8-2 Grundriss der Wohnung (Firma Schälin Air Flow Consulting)

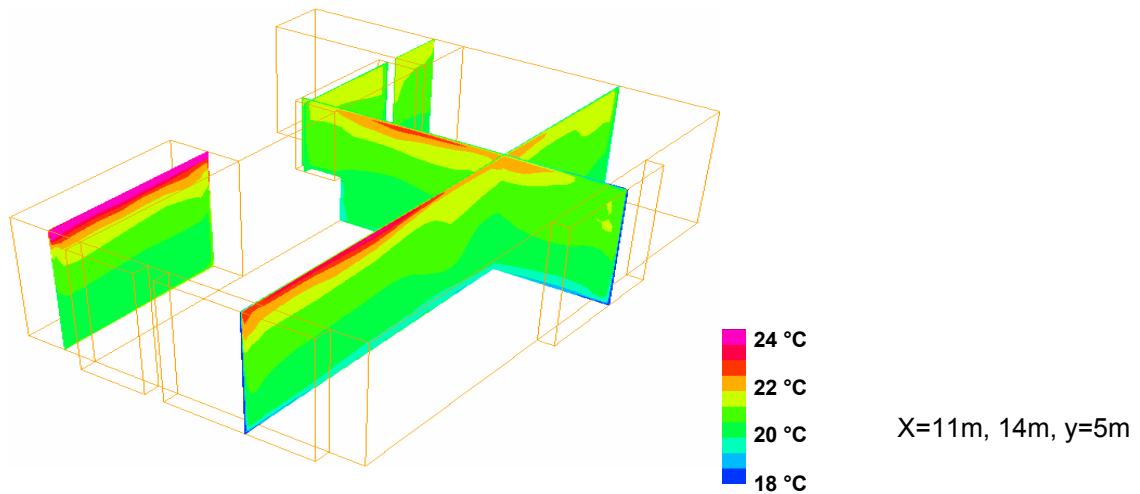
Abbildung 8-3 Raumtemperaturberechnung quer durch den Raum verlaufend (Firma Schälin Air Flow Consulting)

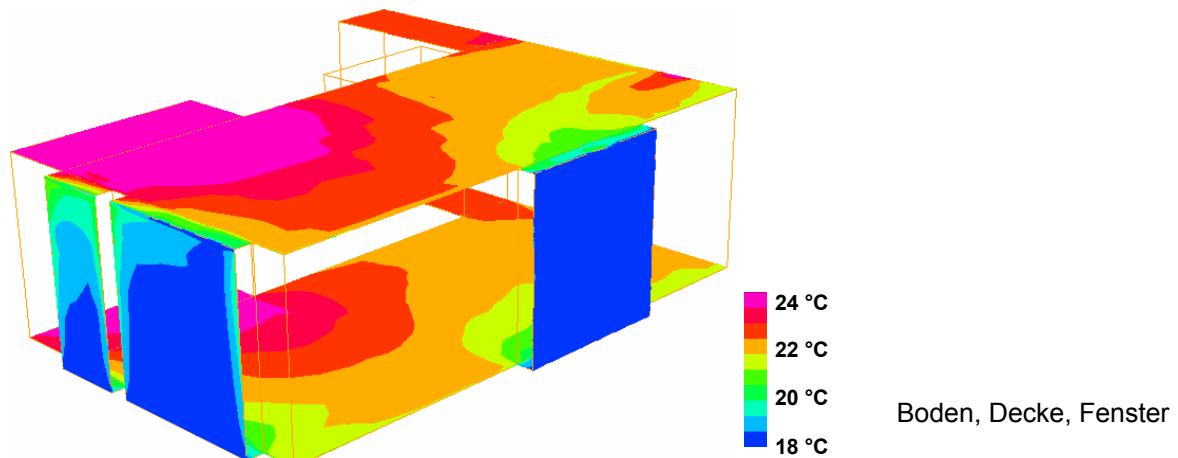
Abbildung 8-4 Raumtemperaturberechnung für Boden, Decke und Fenster (Firma Schälin Air Flow Consulting)

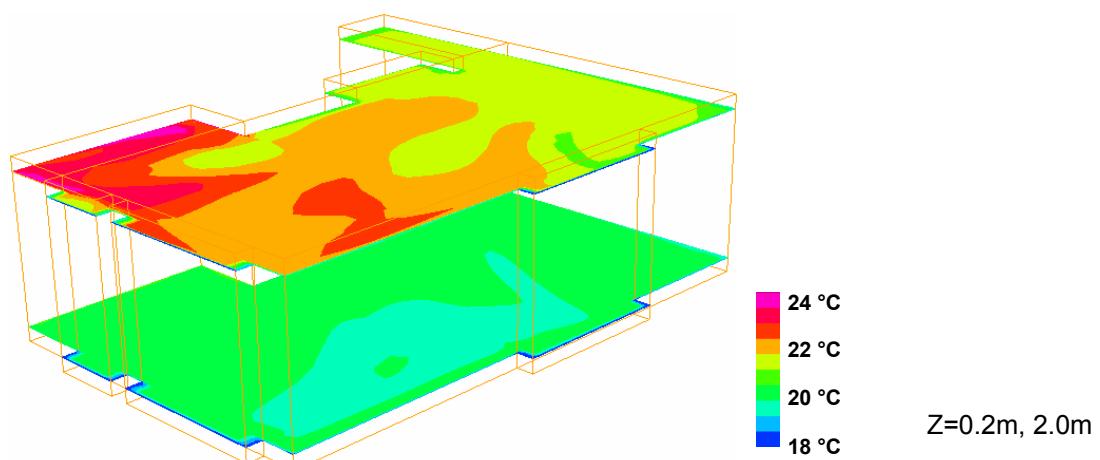
Abbildung 8-5 Raumtemperaturberechnung 2m über dem Boden und 2m unter der Decke (Firma Schälin Air Flow Consulting)

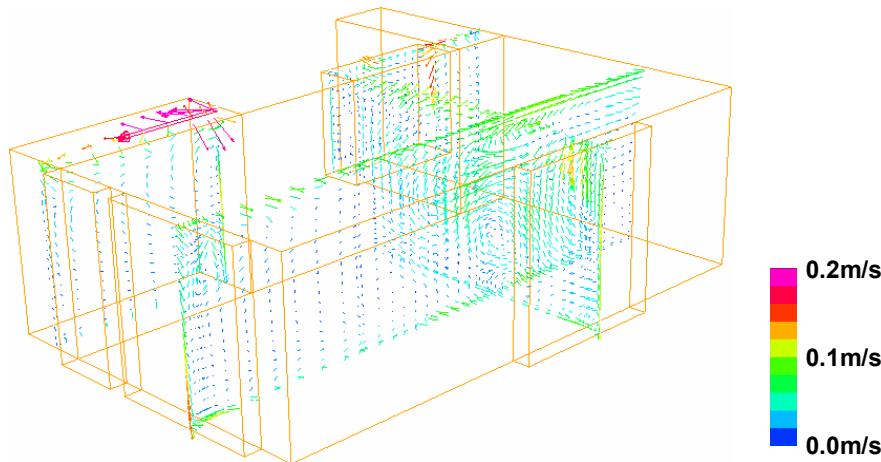
Abbildung 8-6 Luftströmungsberechnung (Firma Schälin Air Flow Consulting)

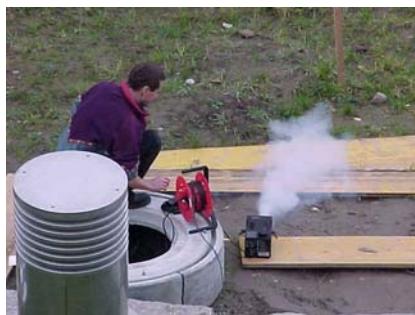
Bild 8-1 Dieses Bild zeigt die Rauchmaschine und den Ansaug, in den sie gelassen wird.

Es wurde festgestellt, dass die Fenster nicht sauber verklebt wurden. Sie waren im Anschluss- und Rahmenbereich undicht. Diverse Fenster mussten neu gerichtet und verklebt werden. Nach diesen Arbeiten wurde ein zweiter Rauchversuch durchgeführt. Dieser Versuch zeigte weitgehend die von Dr. Schälin berechneten Luftströmungen auf. Seit der Neuverklebung der Fenster kamen keine Beschwerden mehr und das Raumklima in den Wohnungen ist behaglich. Einzig die Erdgeschosswohnung ist noch kritisch, da der ungeheizte Fußboden das Wohnklima negativ beeinflusst.

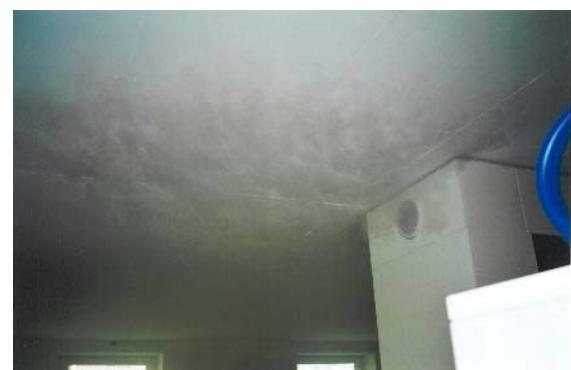
Bild 8-2 Deutlich zu erkennen ist, wie der Rauch aus den Warmluftdurchlässen strömt und sich entlang der Decke verteilt.

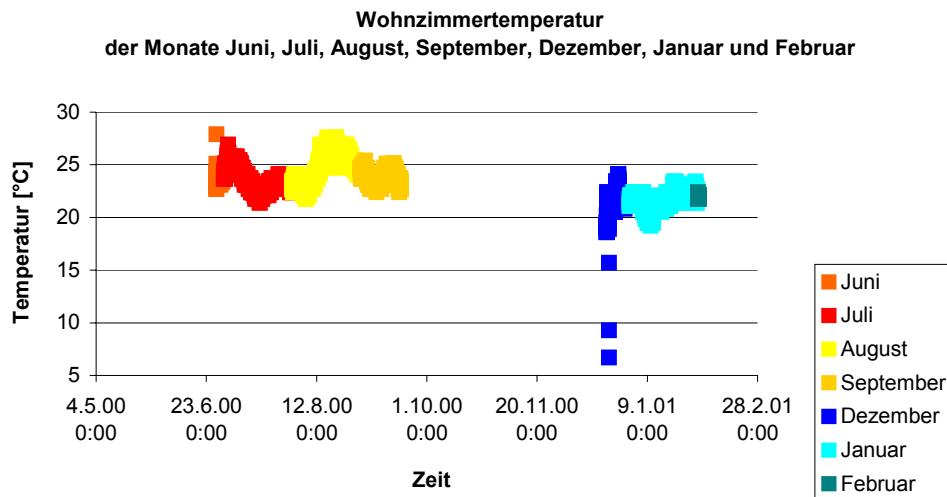
Abbildung 8-7 Wohnungs-Temperaturmessung im Sommer 2000 an der Aussenwand der Wohnung der Fam. von Bühren

Nach der Beendigung der Bauarbeiten und nach dem Bezug der Wohnungen wurde das Raumklima in der Wohnung N1 der Familie von Bühren gemessen. Die Messungen wurden an der Aussenwand an einer ausgesuchten Stelle durchgeführt. Wie Abbildung 8-7 zeigt sind die Temperaturwerte unproblematisch. Sie schwanken zwischen 28°C und 19°C. Auch die Feuchtigkeit ist nicht problematisch, sie liegt zwischen 30 und 60%.

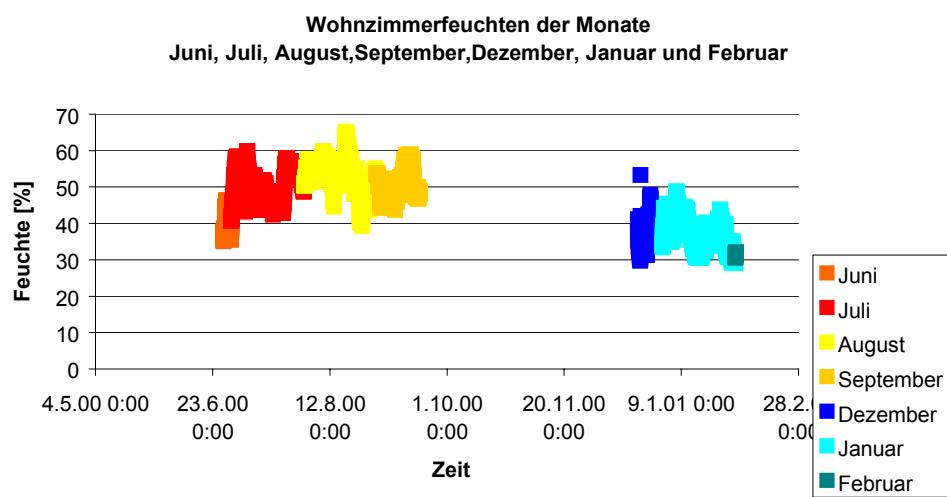
Abbildung 8-8 Wohnungs-Temperaturmessung im Winter 2000 an der Aussenwand der Wohnung der Fam. von Bühren

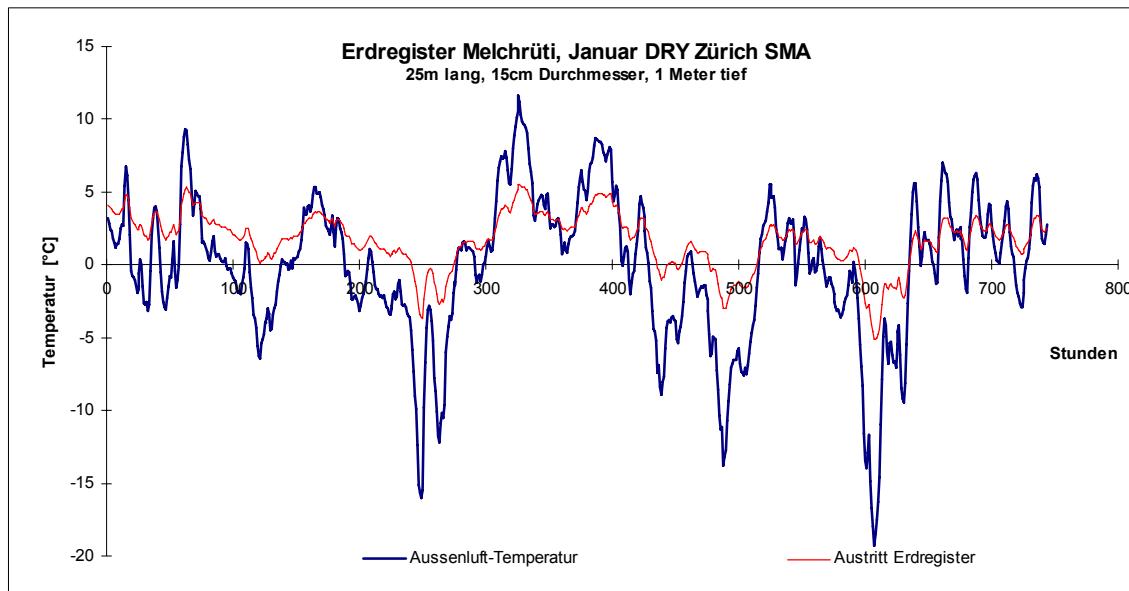
Abbildung 9-1 Berechnung mit WKM-Programm zur Auslegung von Erdregistern. (Huber Energietechnik)

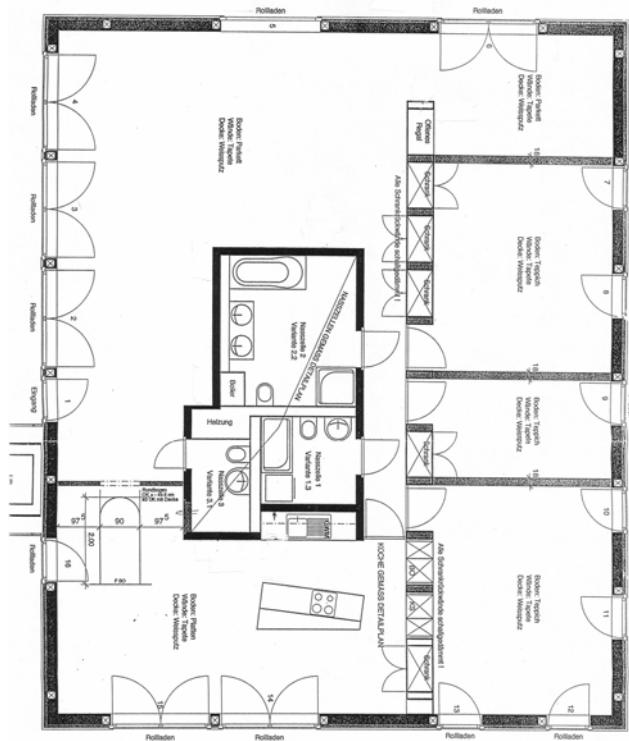
Abbildung 9-2 Erdgeschoss des Hauses G. Die Bewohner entschlossen sich die Küche sowie drei Zimmer abzutrennen.

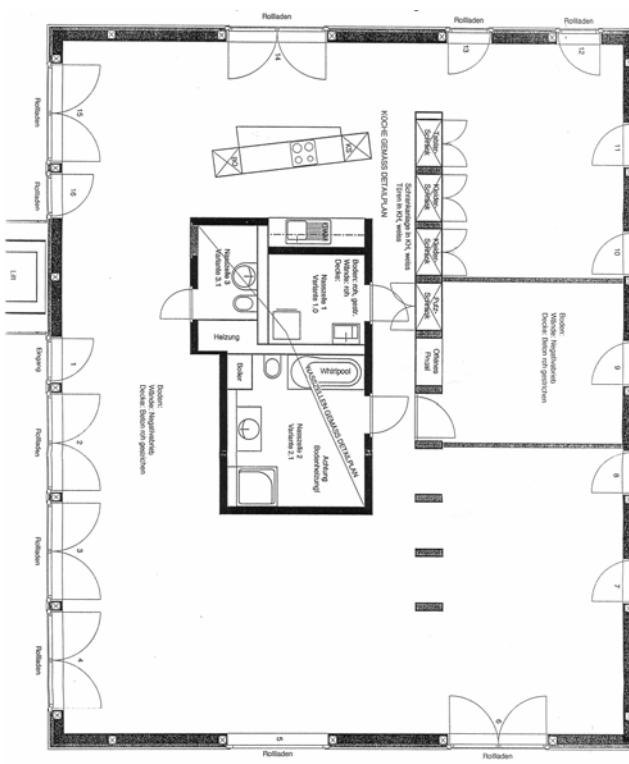
Abbildung 9-3 Zweites Geschoss des Hauses K. Die Bewohner entschlossen sich blass ein Zimmer abzutrennen.

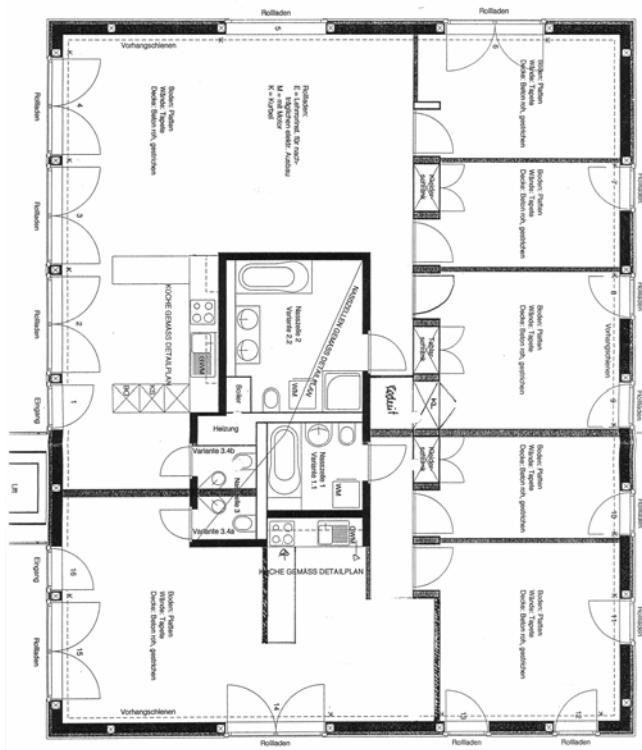
Abbildung 9-4 Drittes Geschoss des Hauses G. Die Bewohner entschlossen sich für zwei eigenständige Wohnungen mit zwei bzw. drei Zimmern.

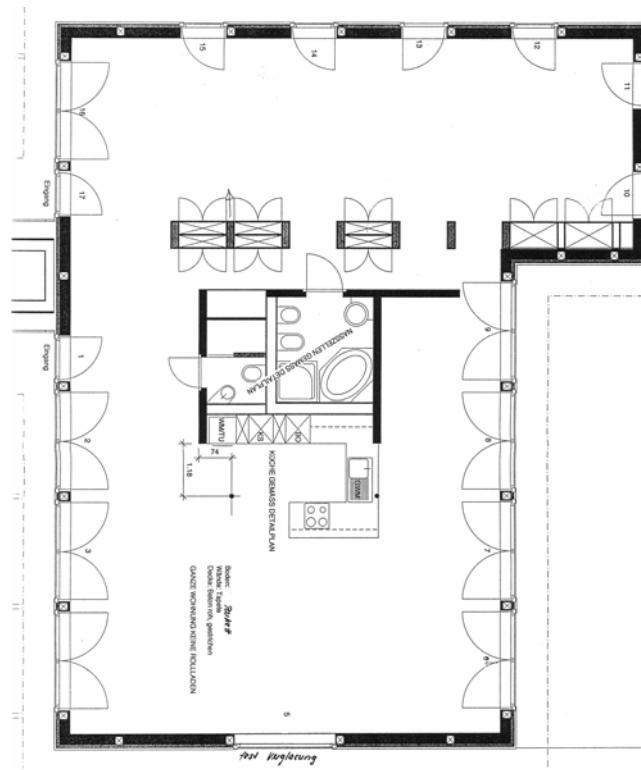
Abbildung 9-5 Attika Wohnung des Hauses K. Die Bewohner entschlossen sich, keine Abtrennung vorzunehmen.
