Pilot- und Demonstrationsobjekt EFH Jurt in Hünenberg

Erfahrungen, Energiebilanz, Betriebscharakteristik und Komfort

Schlussbericht zur Messung

Projekt: EFH Jurt-Schallberger
PE-4825

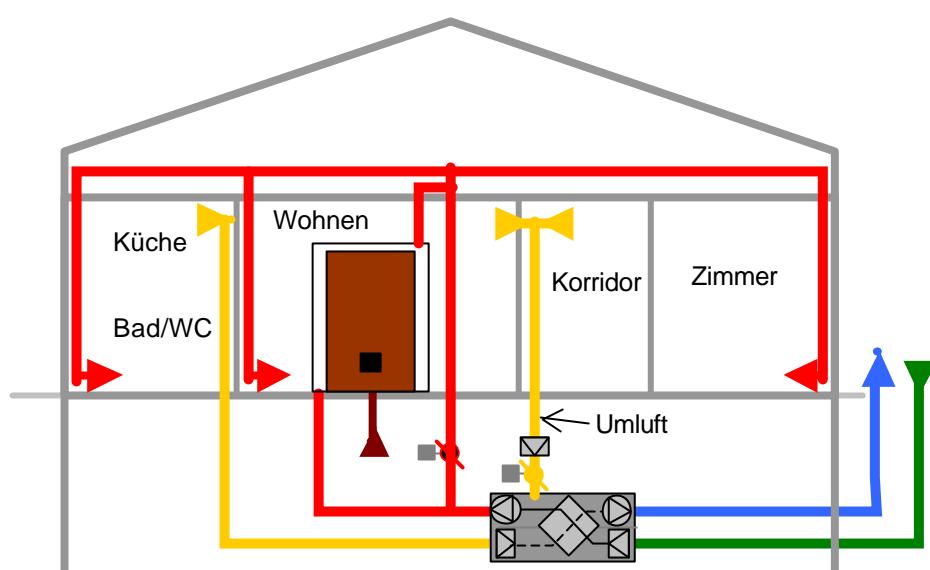
Figur 3.1: Vereinfachtes Anlagenschema

Die Transmissionswärmeverluste werden über warme Zuluft gedeckt. Der Speicherofen ist mit einem Register zur Lufterwärmung ausgerüstet. Figur 3.1 zeigt das vereinfachte Schema der Anlage.

Die Aussenluft wird über eine Wärmerückgewinnung vorgewärmt. Bei Heizbetrieb wird die Zuluftmenge durch Beimischen von Umluft aus Wohnzimmer und Korridor erhöht. Eine Klappe lenkt die Zuluft durch das Ofenregister. Die Klappe wird anhand der Zulufttemperatur nach dem Mischpunkt von Ofenaustritt und Bypass geregelt. Im Auslegefall beträgt die Zulufttemperatur in den Zimmern 50°C.

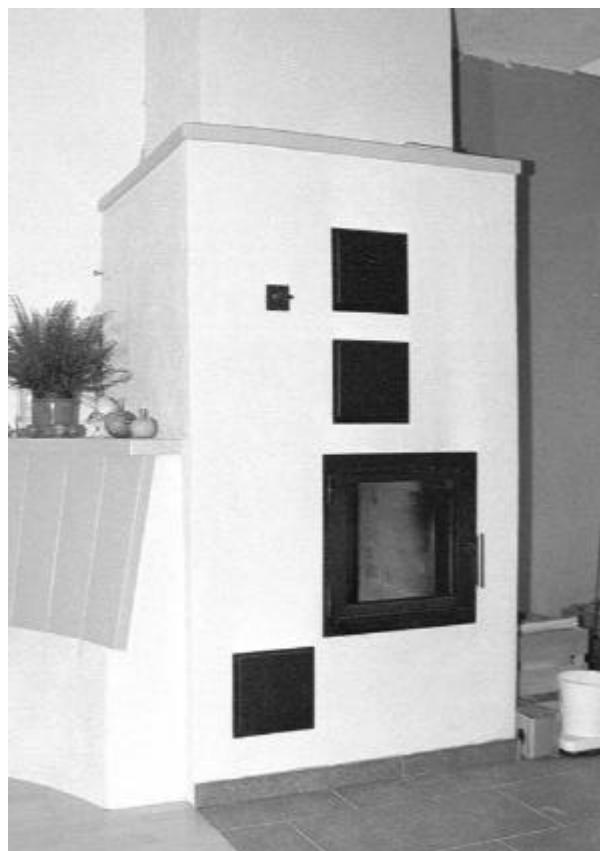
**Figur 3.2: Holzspeicherofen
(Fabrikat von Wyl, Kägiswil)**

Der gemauerte Speicherofen hat eine Nennleistung von 4kW. Davon werden 3kW über das Luftregister abgeführt und ca. 1kW geht direkt an den Aufstellungsraum. Bei Auslegebedingungen muss zweimal täglich eingefeuert werden. Der Nenn-Luftvolumenstrom durch das Luftregister liegt bei 300 m³/h, dabei ist der Druckverlust 60 Pa.

Der gesamte Ofen wiegt rund eine Tonne. Die Höhe ist 1.6 m, Breite und Tiefe messen je ca. 0.9 m. Das Luftregister umschliesst die Seitenwände, die Rückwand und die obere Seite des Ofens. Die Aussenhülle ist aus Chromstahl, innen grenzt es an die verputzte Oberfläche des Ofens. Die Luft wird in Serie durch alle Wände geführt (Fig. 3.3). Der gesamte Ofen ist aussen mit Gusschamott verkleidet und verputzt.

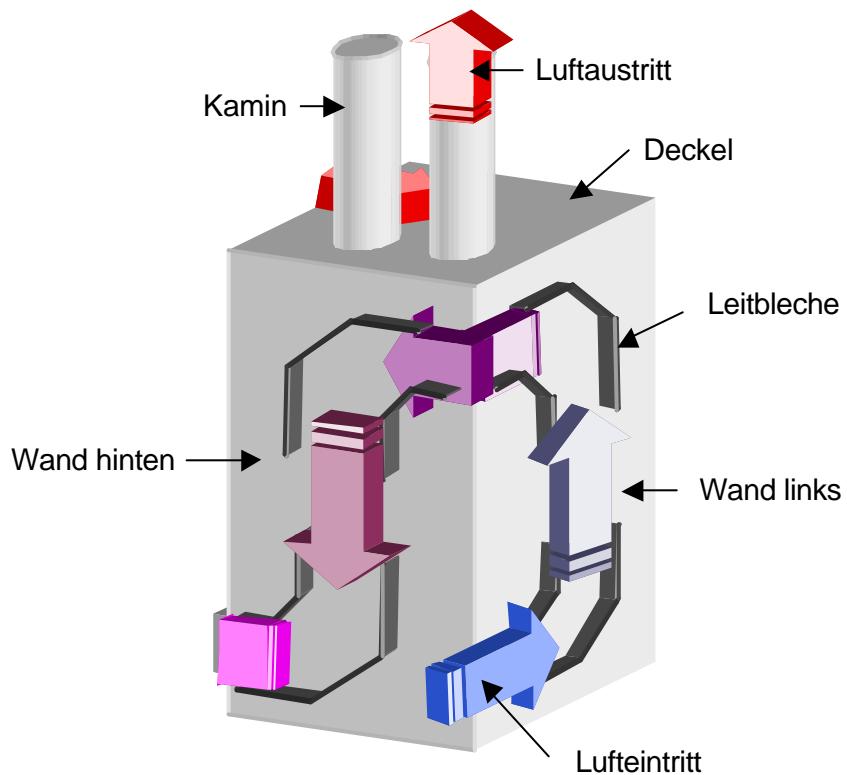
Figur 3.3: Luftführung im Luftregister

Auf Grund der Fertigungstoleranzen wurde entschieden, dass der Luftspalt im Register eine Höhe von mindestens 40 mm hat. Kleinere Höhen wären aus Sicht des Wärmeübergangs besser. Bei der zu erwartenden Herstellungsgenauigkeit wäre aber das Risiko gross, dass entweder der Druckverlust zu hoch oder die Wärmeleistung zu tief würde.

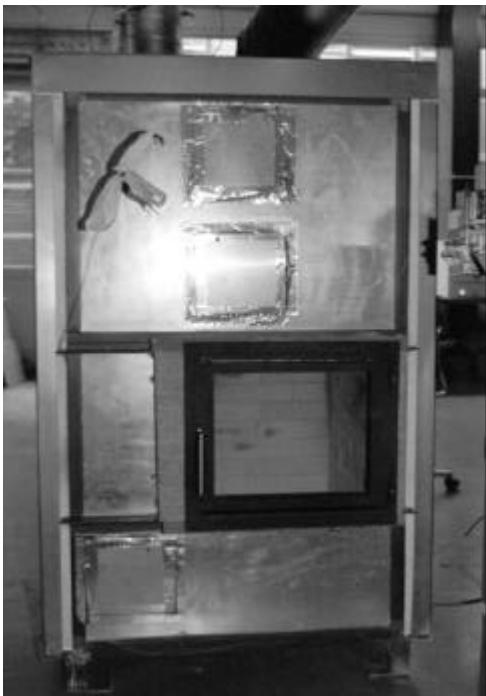
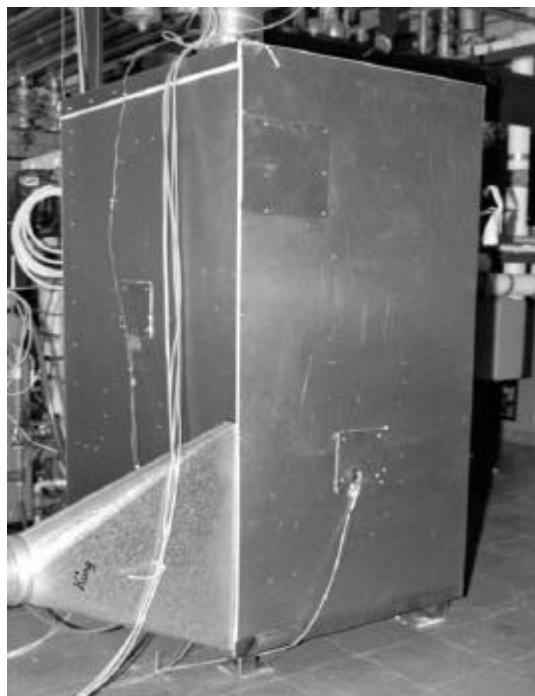
Figur 3.4 / 3.5: Luftregister mit Stahlblech-Aussenmantel

Die Metallkonstruktion des Luftregisters ist als Einzelanfertigung teuer. Damit mit dieser Lösung eine günstige Vollheizung realisiert werden könnte, müssten die Metallarbeiten standardisiert und teilweise automatisiert werden. Das bedeutet, dass jährlich über hundert Öfen dieser Art gebaut werden müssten.

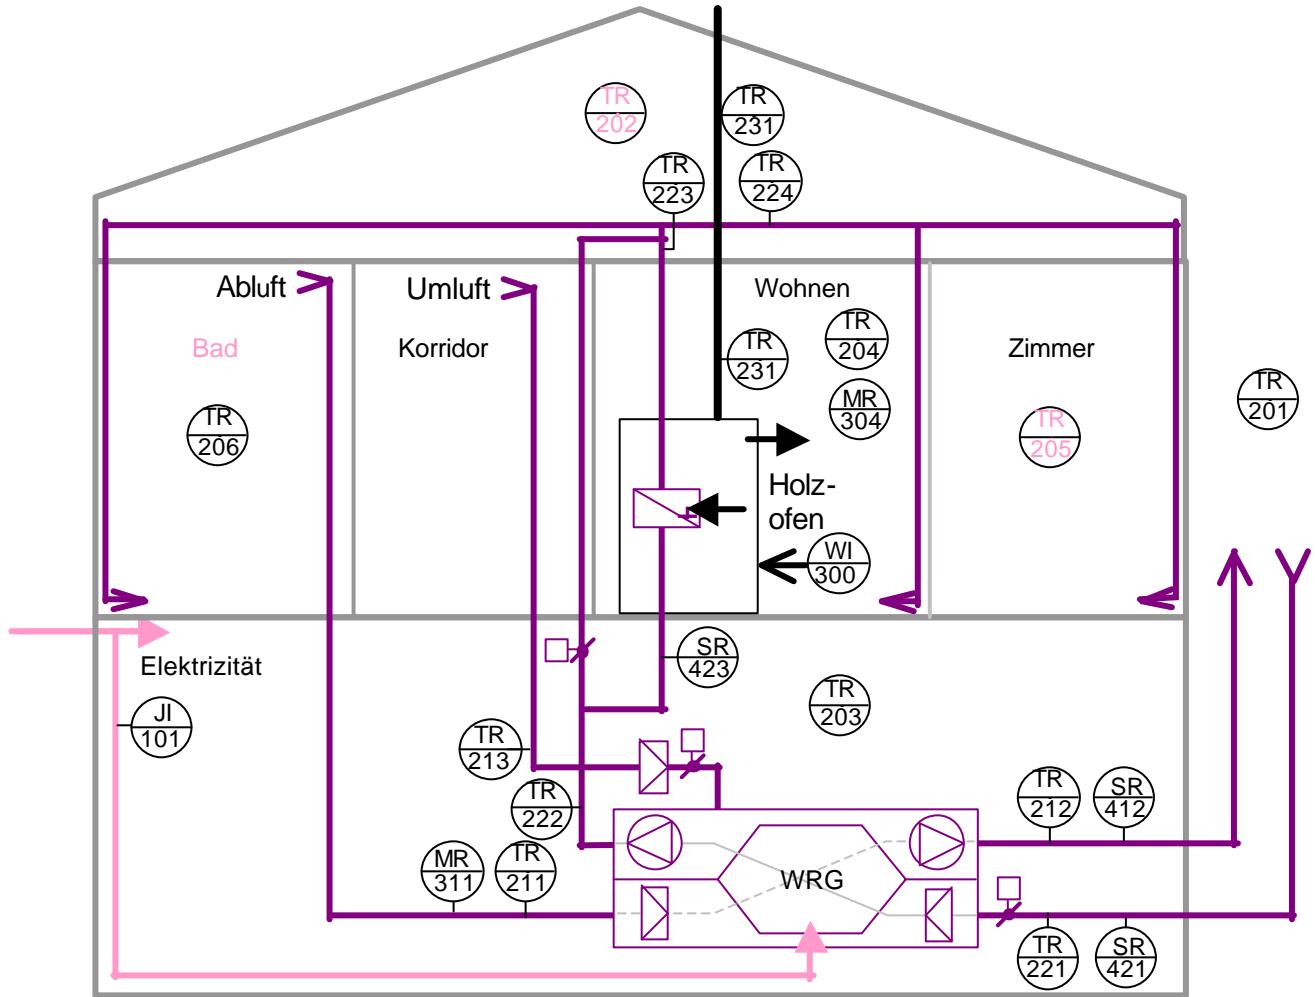
Figur 4.1: Schema mit Messstellen

Das folgende Bild zeigt das vereinfachte Schema der Heizung und kontrollierten Wohnungslüftung mit den wichtigsten Messstellen für die Untersuchung im Winter 2000/2001.

Die Wärmerückgewinnungsanlage arbeitet mit einem Kreuzstromwärmeübertrager. Der Zuluft wird nach der WRG ein Teil an Umluft beigemischt. (s. Schema 4.1)

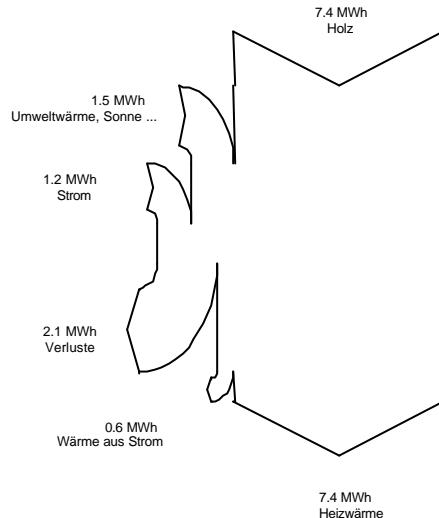
Figur 5.1 : Geplante Werte

Die folgenden Diagramme beziehen sich auf das Gebäude. Der Ofen wird speziell betrachtet.

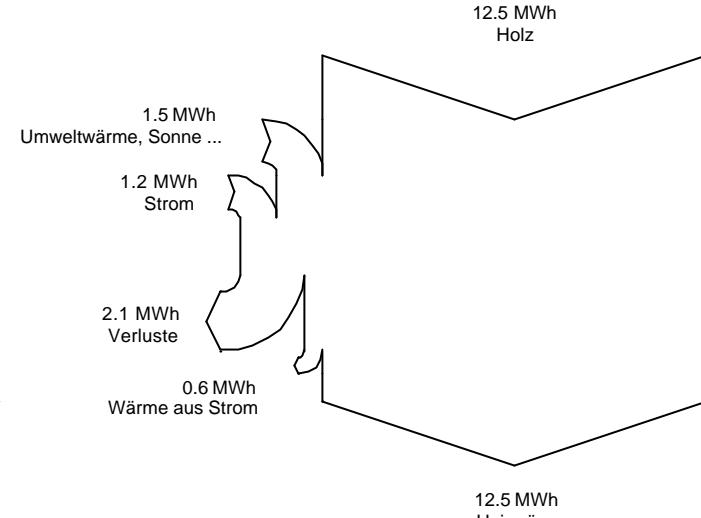
Figur 5.2: Erreichte Werte (Winter 00/01)

Die Darstellung ist auf die Normheizgradtage korrigiert. Der gemessene Verbrauch ist ca. 1.7 mal grösser, als der vorausberechnete.

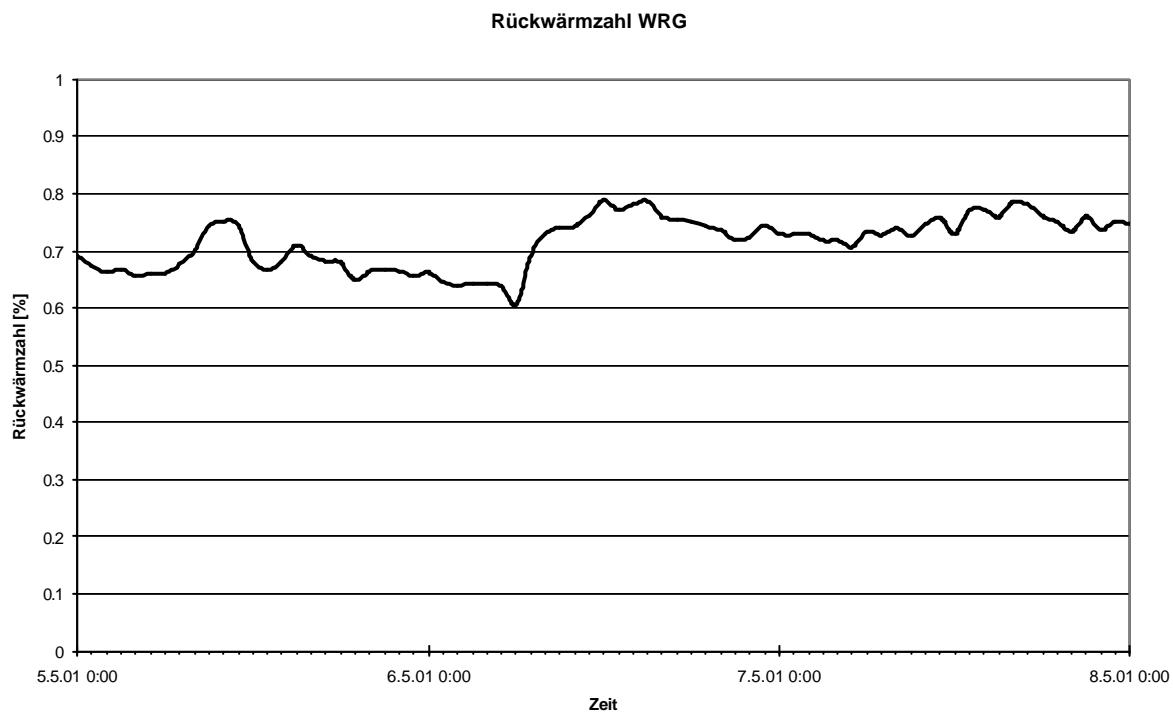
Figur 5.4: Rückwärmzahl der Wärmerückgewinnung

Über ein Zeitintervall von 3 Tagen ist die Rückwärmzahl im Diagramm 5.4 aufgetragen. Die mittlere Rückwärmzahl beträgt ca. 70%. In der Planung wurde von einem Wert von 85% ausgegangen.

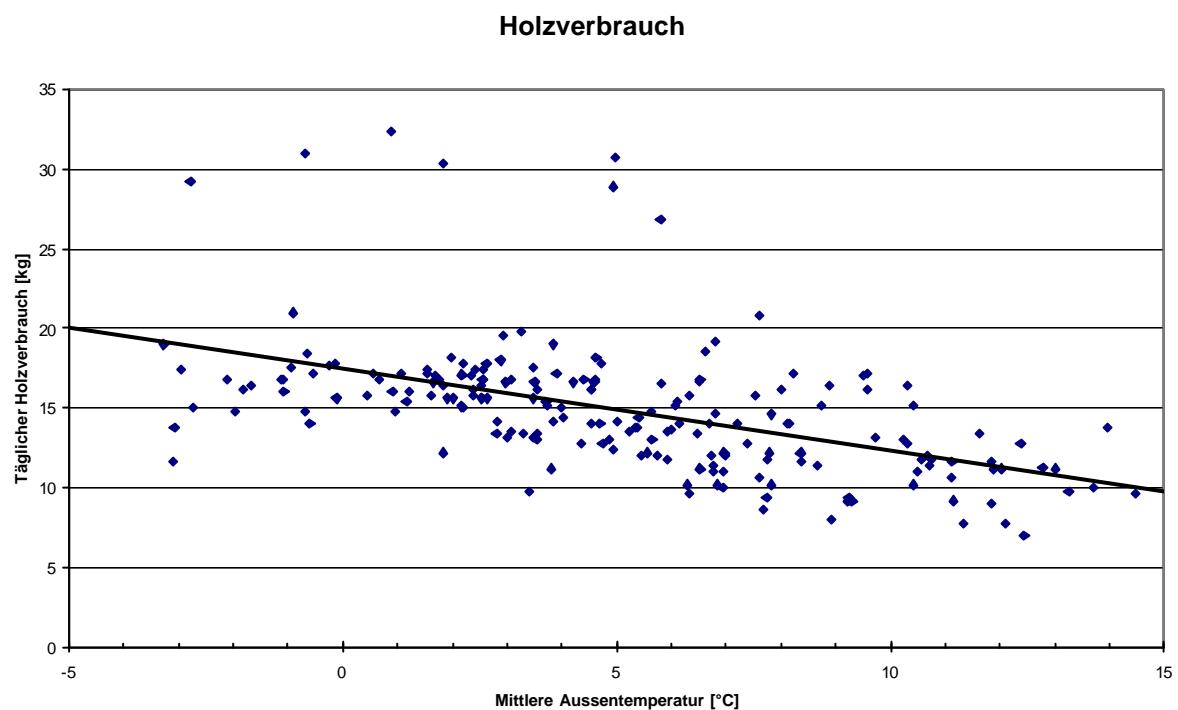
Figur 5.5: Holzverbrauch in Abhängigkeit der Aussentemperatur

Im Diagramm 5.5 ist erkennbar, dass bei einer Aussentemperatur von 15°C pro Tag ca. 10 kg Holz benötigt werden, bei –5°C sind es 20 kg Holz.

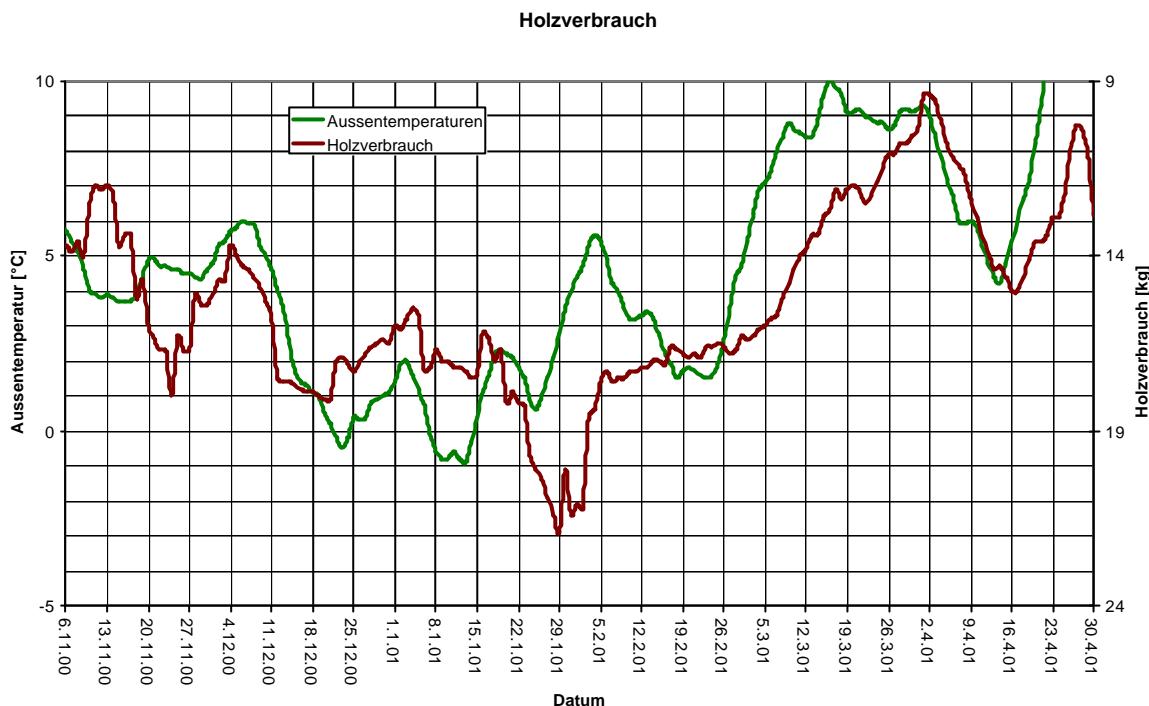
Figur 5.6: Holzverbrauch in Abhängigkeit der Aussentemperatur

Der zeitliche Verlauf kann im Diagramm 5.6 abgelesen werden.

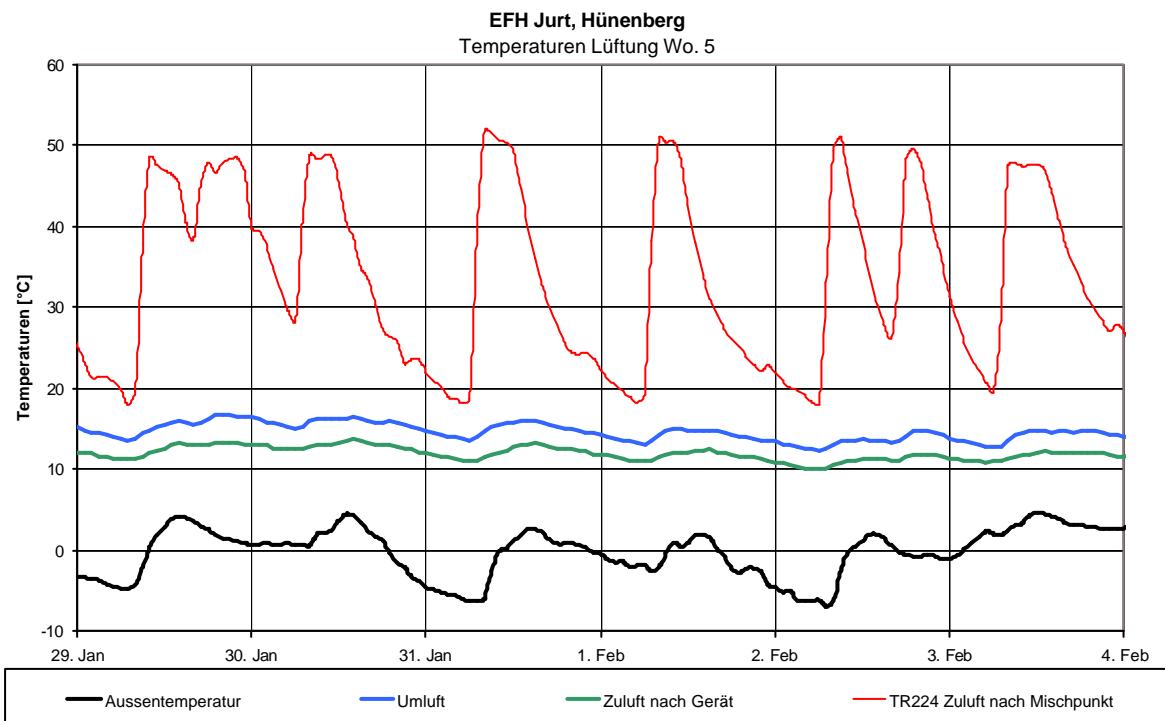
Figur 5.7: Betriebscharakteristik in einer kalten Winterwoche

Die Zeit vom 29. Januar bis 4. Februar war eine der kältesten Wochen im Winter 2000/2001. Die Temperaturen lagen immer um den Gefrierpunkt. Die charakteristischen Betriebsbedingungen des Holzofens können sehr gut an den roten, stark schwankenden Linien beobachtet werden. Am Montag (29. Jan.) und am Samstag (2. Feb.) wurde zwei mal angefeuert. Die Raumtemperaturen waren eher am unteren Ende der Behaglichkeit.

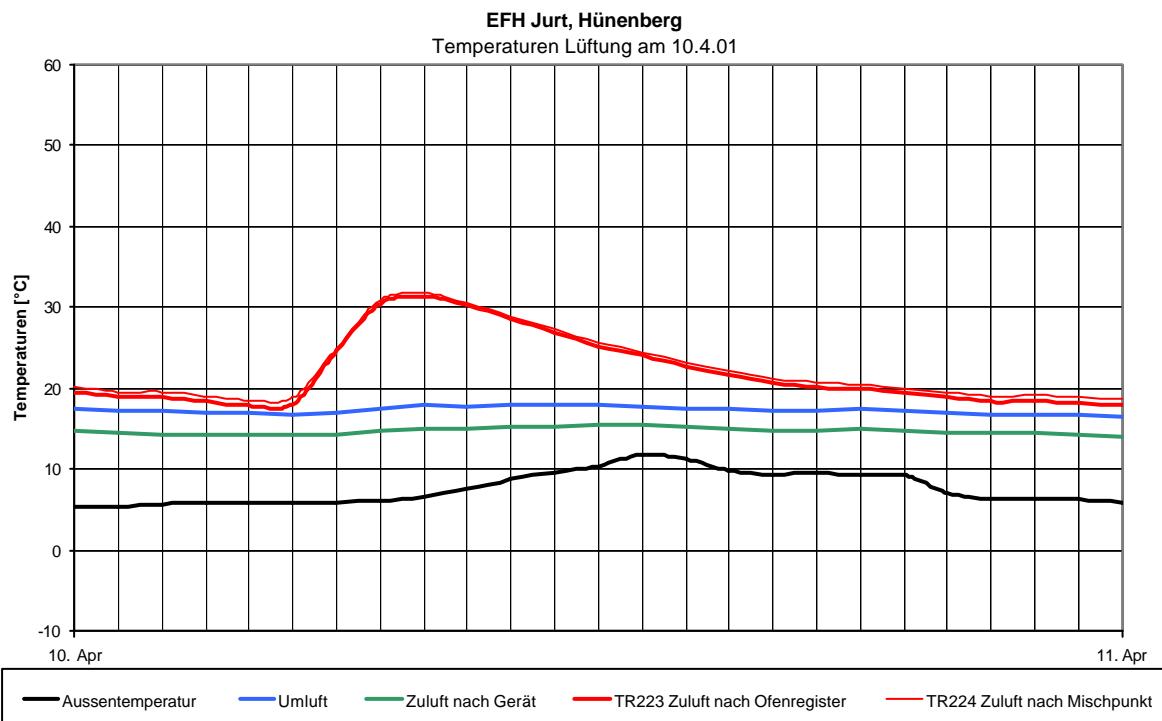
Figur 5.11: Typischer Wintertag

Die Zuluft nach dem Ofen (TR 223) und die Zuluft im Mischpunkt (TR 224) sind fast auf dem gleichen Niveau. Die Bypassregelung beginnt erst bei ca. 35°C zu regeln, deshalb wird die ganze Luftmenge durch den Ofen geblasen.

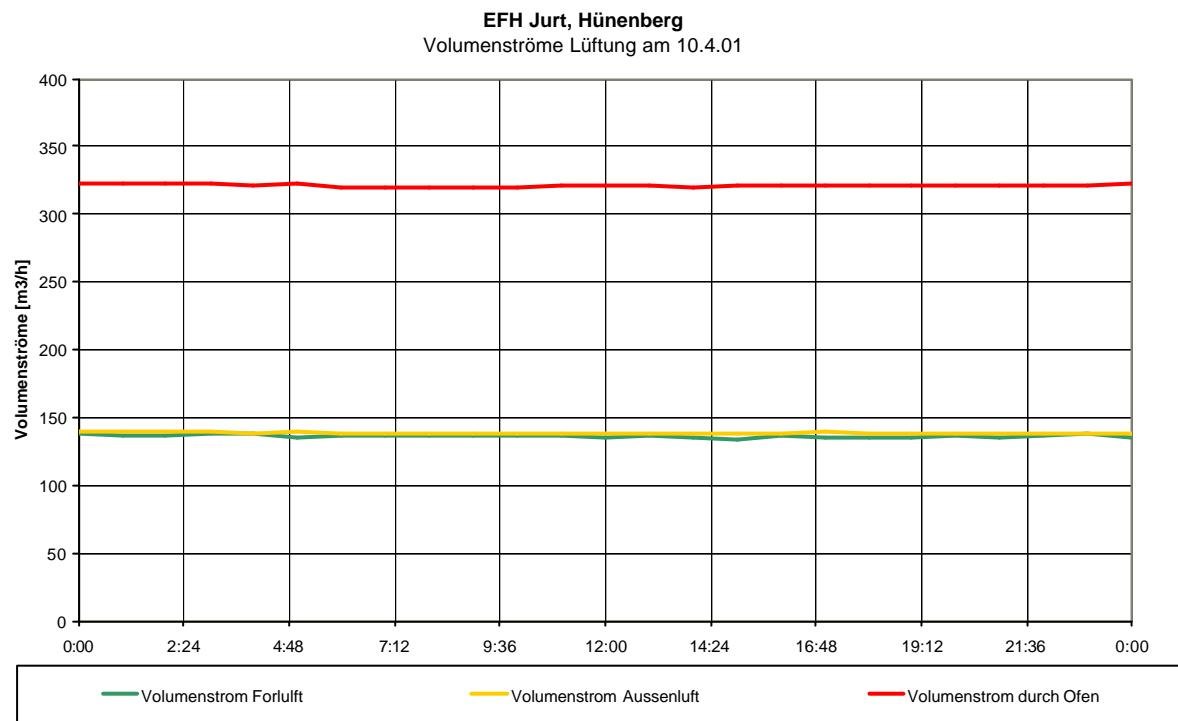
Figur 5.12: Typischer Wintertag

Die Luftvolumenströme von Ofenluft, Fortluft und Aussenluft sind über den Tag gesehen ziemlich konstant.

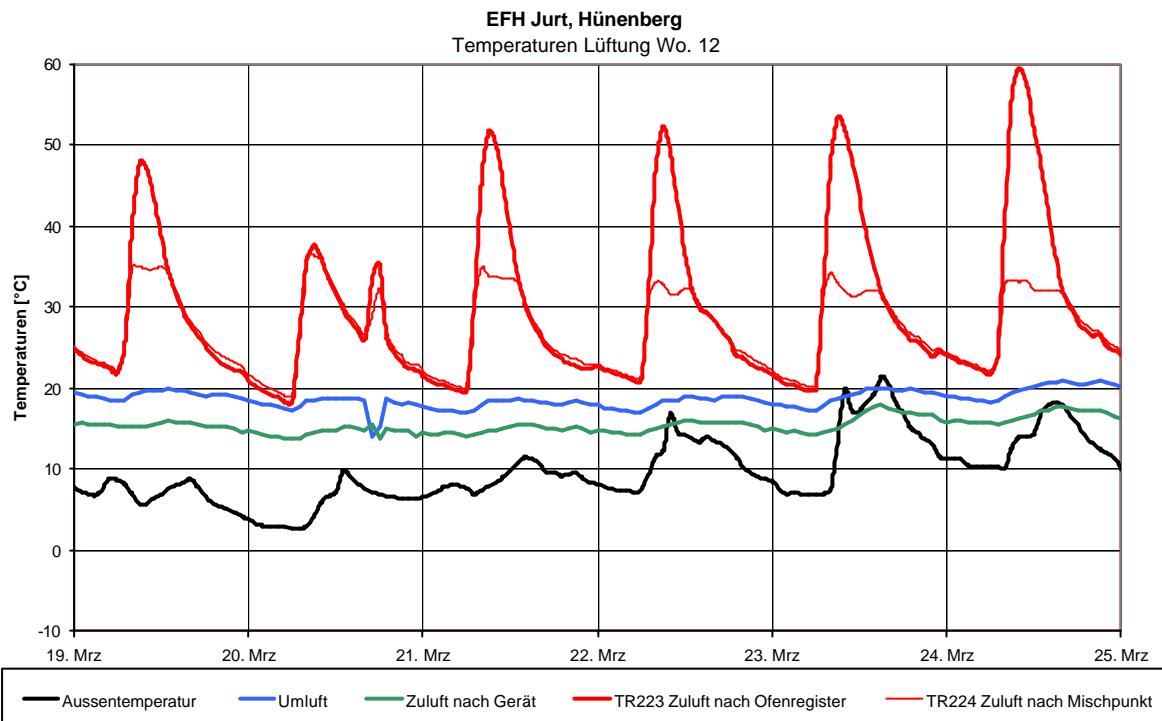
Figur 5.13 : Betriebscharakteristik Übergangszeit

Auf diesem Diagramm kann man das Betriebsverhalten der Zuluft-Temeraturregelung erkennen. Erst wenn die Ofenluft 35°C übersteigt, wird Bypassluft zugemischt.

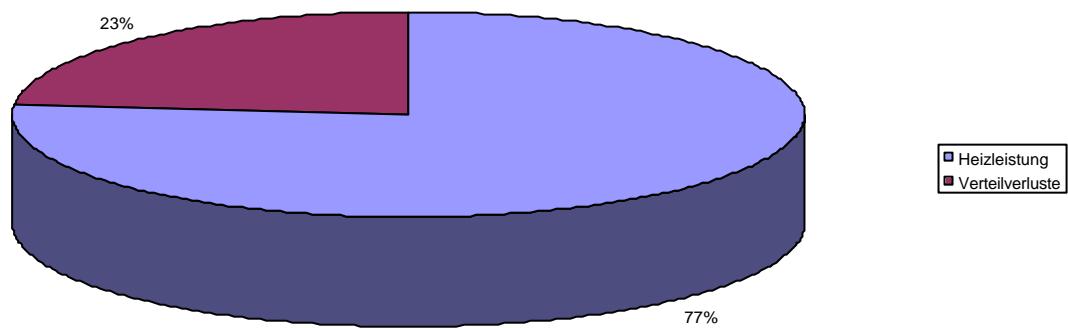
Fig 5.16: Verteilverluste Lüftung

Die Temperaturmessungen bei der Zuluft, nach dem Mischpunkt (TR 224) und der Zuluft im Zimmer zeigen, dass die Auskühlung immer noch relativ gross ist. Augrund der Temperaturmessung kann für die Warmluft ein Verteilverlust von 23% geschätzt werden.

Die Undichtigkeit der Gebäudehülle und die Verteilverluste vergrösserten nicht nur den Energieverbrauch, diese Schwachstellen beeinträchtigen auch die Funktion der Anlage und den Komfort. Durch die Nachbesserung der Leitungsisolation ist hier bereits eine Verbesserung erzielt worden.

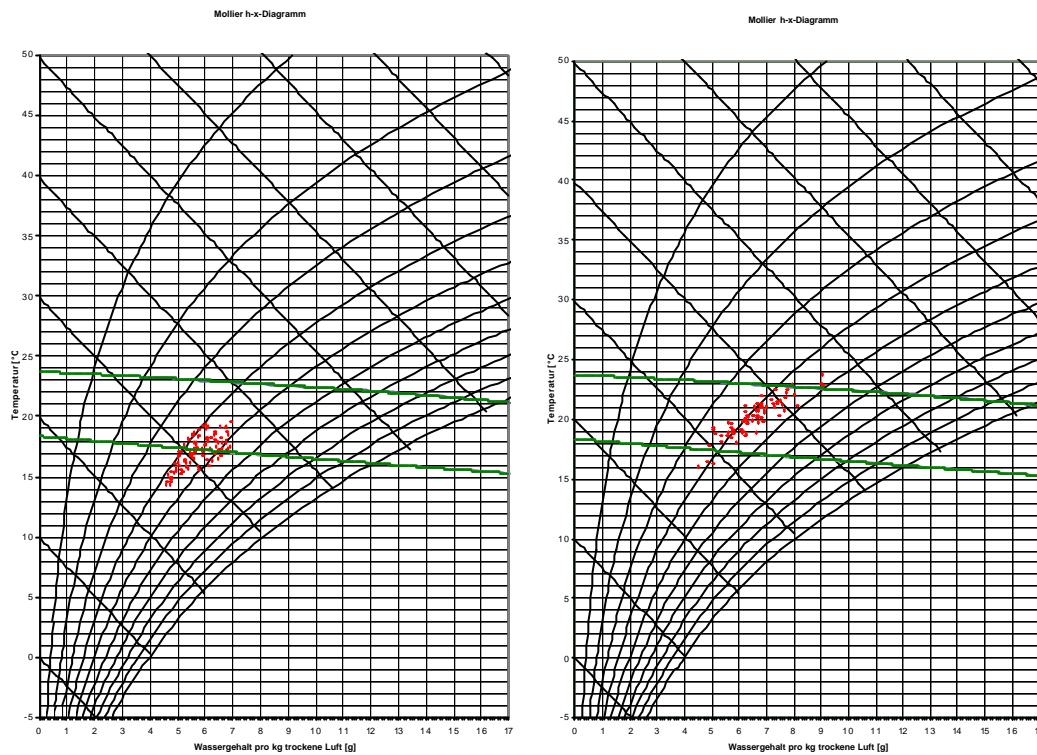
Figur 5.17 / 18 Behaglichkeit im Dezember (links) und März (rechts) im Wohnzimmer

Im Dezember 2000 waren ca. 50% der Messwerte im Wohnzimmer ausserhalb der Behaglichkeitskriterien. Im März sah dieses Bild bedeutend besser aus. In der Zwischenzeit konnten am Gebäude und im Heizverhalten gewisse Verbesserungen gemacht werden. Zu beachten ist auch, dass der März 2001 ca. 4.4°C wärmer war als der Dezember 2000.

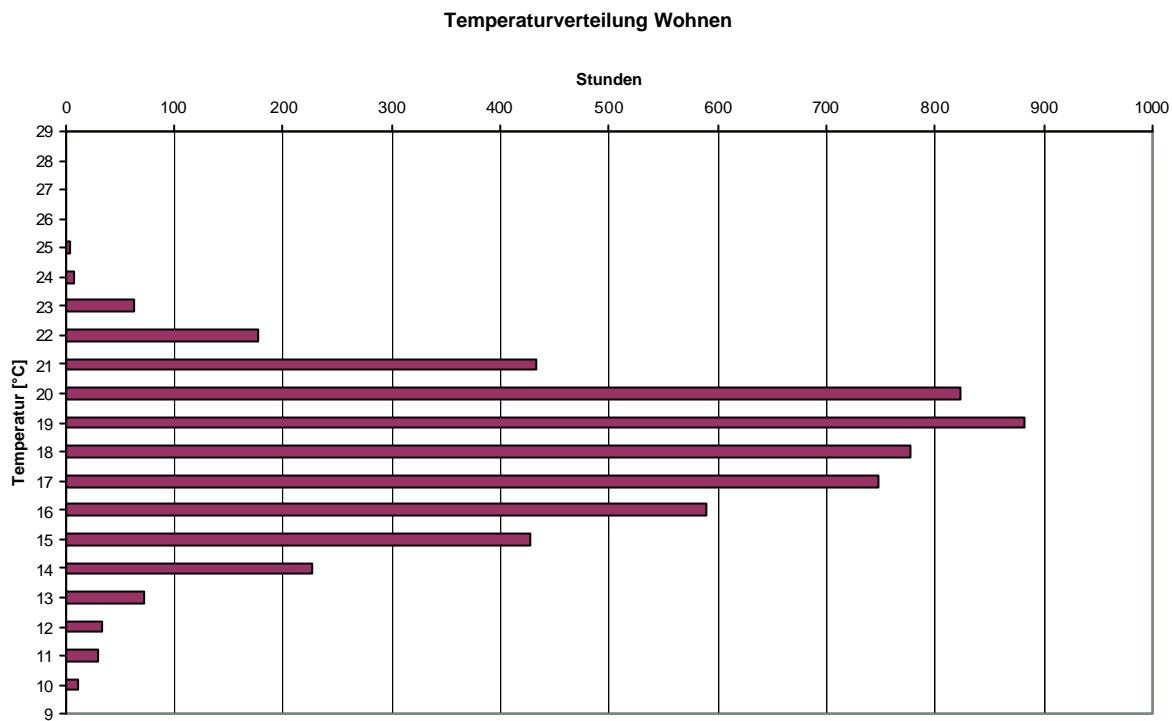
Figur 5.19 Temperaturhäufigkeiten

Die Häufigkeitsverteilung der Raumtemperatur zeigt, dass das Wohnzimmer oft zu kühl war.

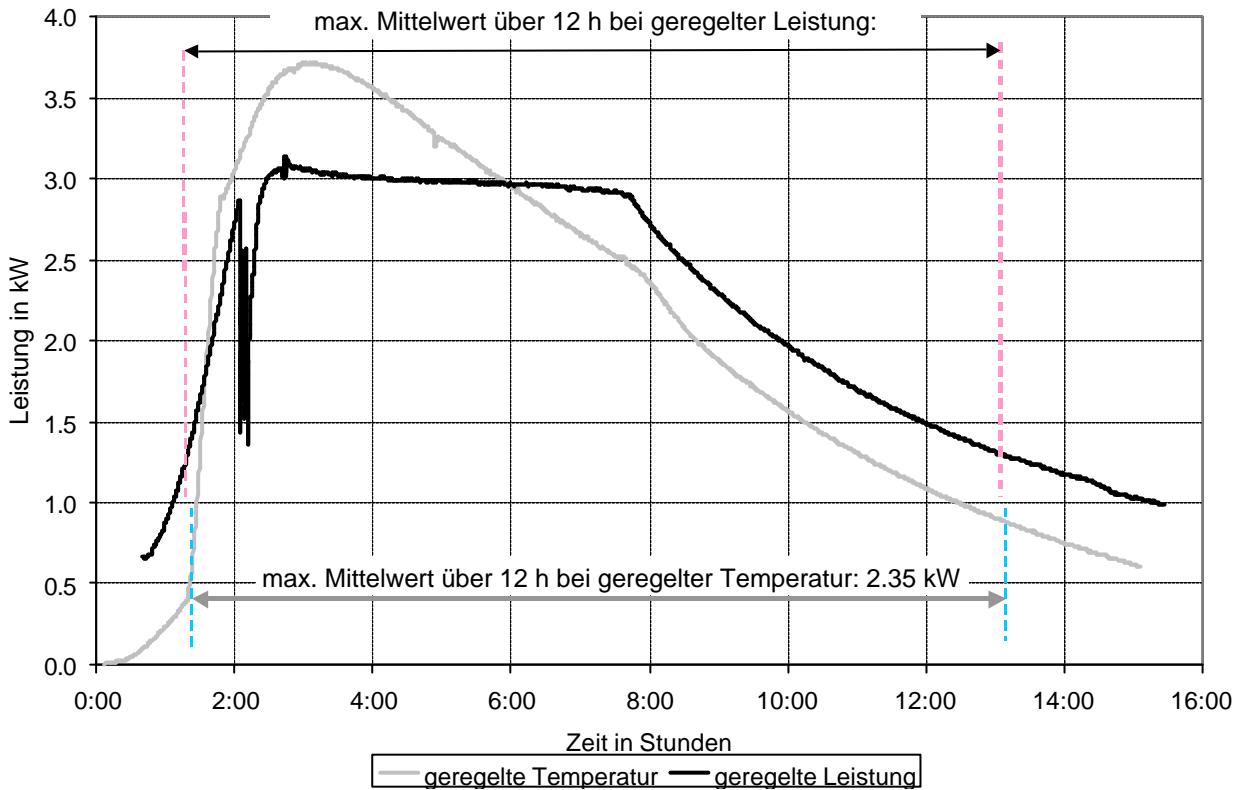
Figur 5.20: Vergleich der Leitungsabgabe des Ofens über das Luftregister mit geregelter Austrittstemperatur und mit geregelter Leistung

Im Rahmen von einfachen Prüfstandmessungen wurden verschiedene Betriebsarten des LuftRegisters untersucht. Diese Messungen sind in einem separaten Bericht dokumentiert [2]. Im Versuch wurde die Abgabefistung des LuftRegisters über die Ventilatordrehzahl geregelt. Der Leistungsverlauf ist in Figur 5.20 dargestellt. Der Versuch hat gezeigt, dass die Speichermasse des Ofens bis zu einem gewissen Grad bewirtschaftet werden kann. Wo die Grenzen der Speicherbewirtschaftung liegen, konnte im Rahmen dieses Projektes nicht untersucht werden.

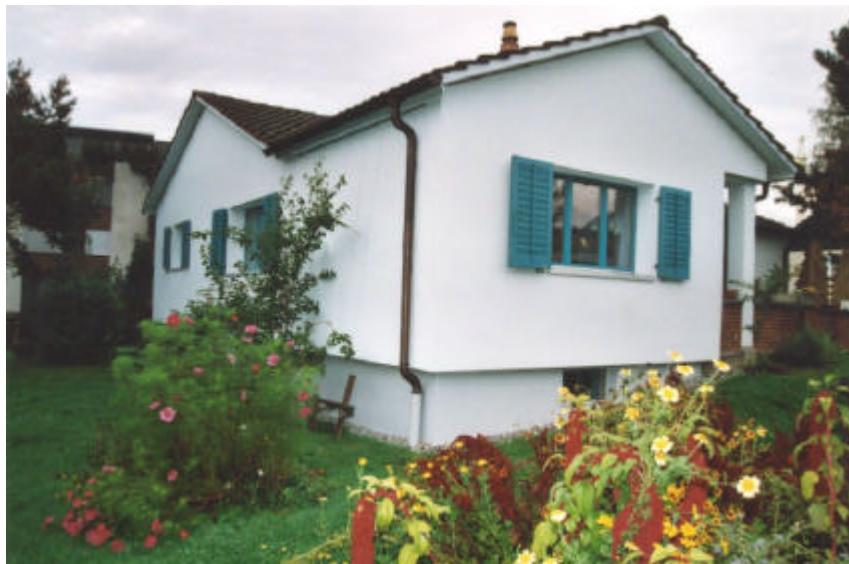
Bild 1: Messobjekt: EFH Jurt-Schallberger, Hünenberg

Gut sichtbar ist die hinterlüftete Fassade mit 120 mm Pavatherm Wärmedämmung.
