Programme
géothermie 25'483
66'100

Test en conditions réelles du comportement statique d'un pieu soumis à des sollicitations thermo- mécaniques

rédigé par
Dr L. Laloui, M. Moreni, G. Steinmann, Prof. L. Vulliet
EPFL - LMS, 1015 LAUSANNE

par ordre de
Office fédéral de l'énergie

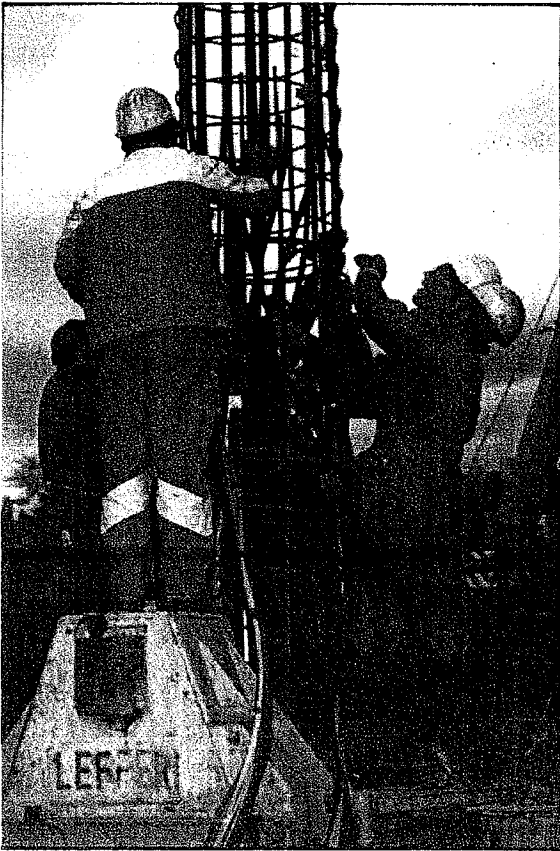
Photo 8 : Pose cage d'armature

Etant donné la longueur du pieu, la cage d'armature est constituée de deux parties de 15 et 12.8 m. Elles ont été assemblées par soudure lors de l'exécution du pieu. La cage d'armature est composée de 12 barres d'acier longitudinales de 18 mm de diamètre et de spires de 12 mm de diamètre espacées de 15 cm (Figure 3).

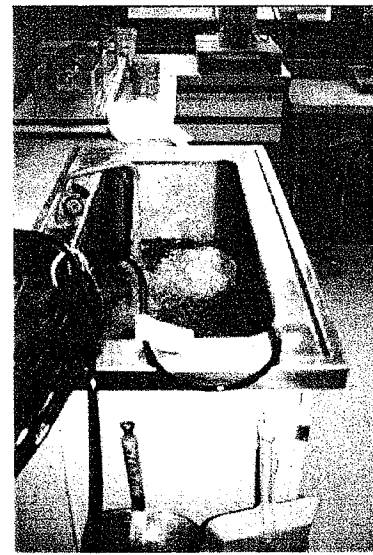
Figure A.2.4 : Bac d'eau chaude.

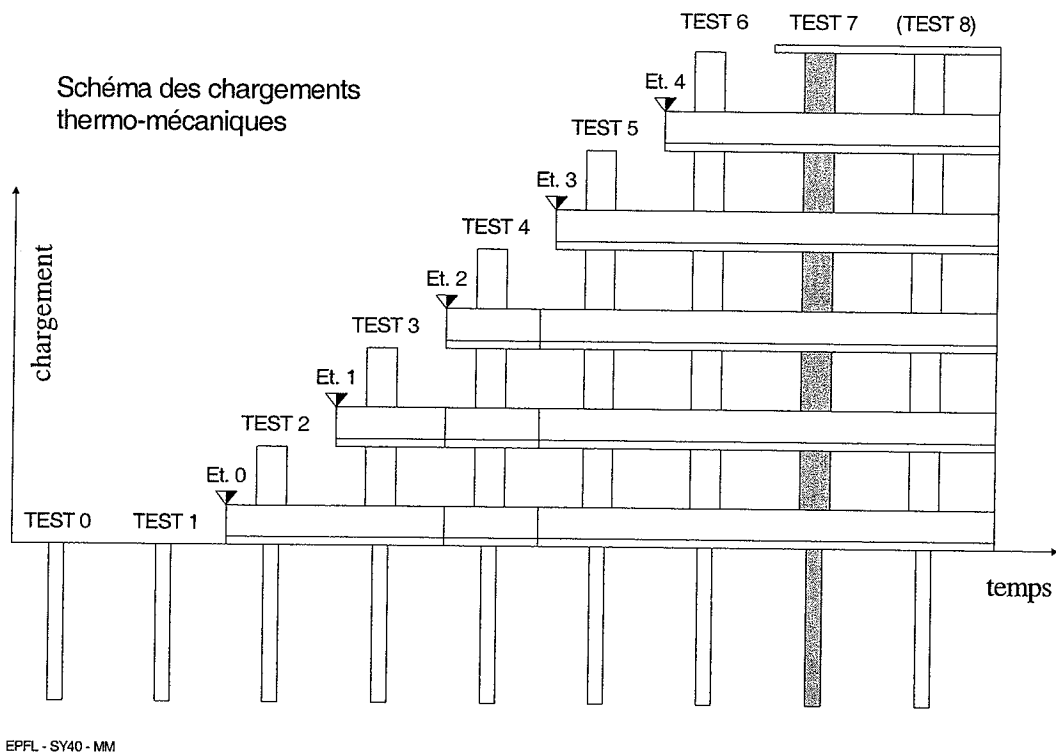
Le toit du dernier étage est construit lors de l'exécution du test 7 (Figure A3.7, zone grise). Le bâtiment n'est pas encore occupé. Le déroulement du test est résumé dans la table A3.7. La phase de chauffage a duré 22 jours avec une puissance de chauffage réduite mais continue, de manière à se mettre dans les conditions d'un test de réponse. La phase de refroidissement a été suivie pendant 11 jours.

Figure A3.7 : Etat de la construction lors du test 7.

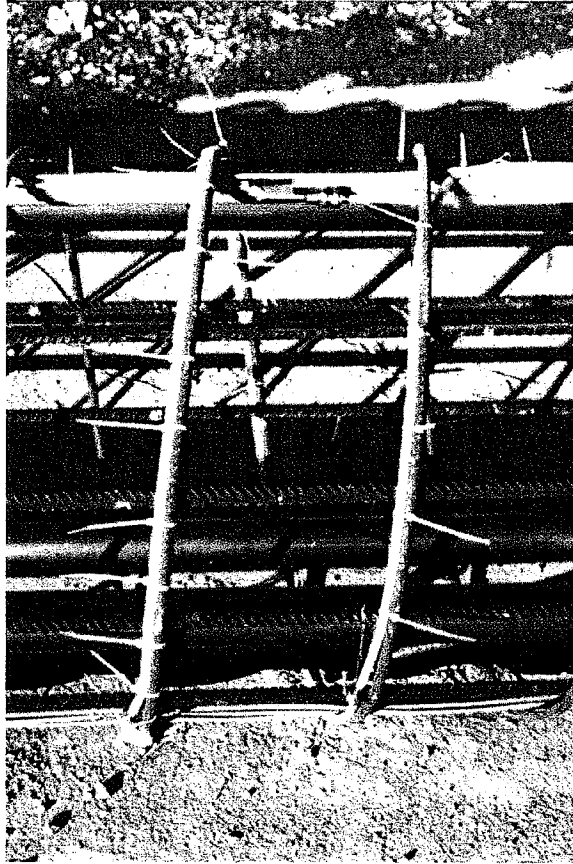
Photo 4 : Fibre optique pour la mesure de la déformation radiale.

Janvier 98 :	conception de l'instrumentation du test
Du 2 au 6 février 98 :	test et étalonnage des divers capteurs en laboratoire (photo 1)
Du 9 au 13 février 98 :	pose des capteurs sur l'armature du pieu (photos 2, 3 et 4)
16 février 98 :	forage du pieu et pose des tubes pour le fluide caloporteur (photo 5 et 6)
17 février 98 :	mise en place de la cage d'armature et bétonnage (photos 7, 8 et 9). L'ensemble des capteurs a ensuite été regroupé dans un « cadre de mesure » (photo 10)
24 février 98 :	premier carottage sonique pour la détermination de la qualité du béton
Du 18 février au 14 mai:	Test 0, premières mesures (détails plus loin).
