**Abschlussbericht** 5. April 2012

# **Prozessanalyse der Trockner in zwei Werken zur Faserplattenherstellung**

Bundesamt für Energie BFE  
Forschungsprogramm Industrielle Prozesse  
CH-3003 Bern  
[www.bfe.admin.ch](http://www.bfe.admin.ch)

Kalbermatter Management Services  
Trüllernstrasse 25  
3205 Gümmenen  
und  
Thomas Bürki  
Gerlisbrunnenstrasse 20  
8121 Benglen

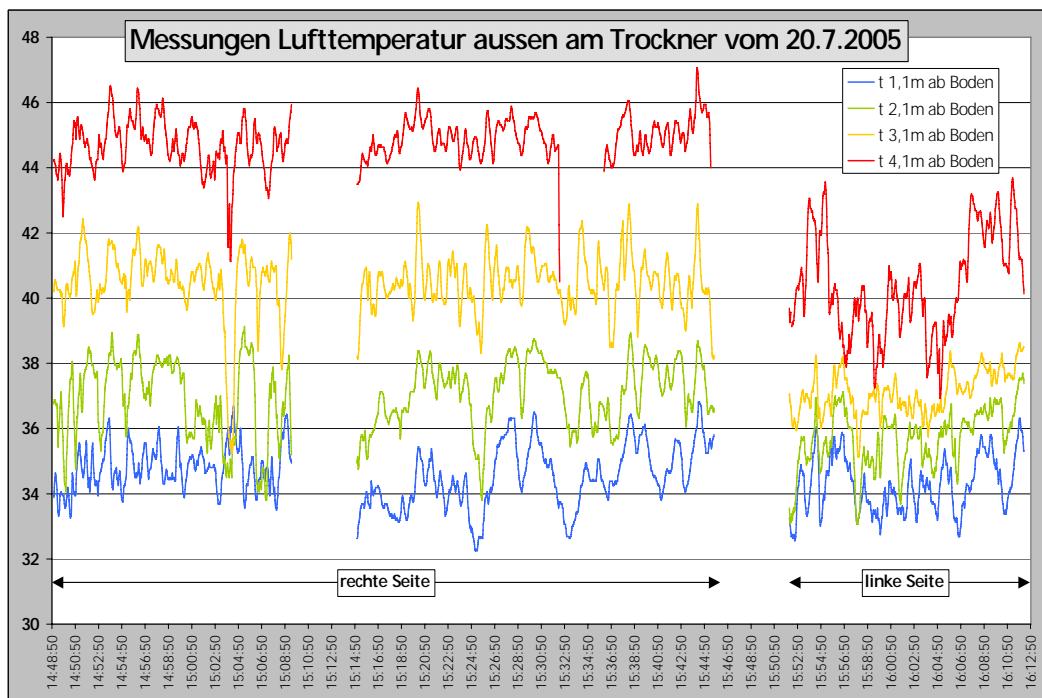
Abbildung 1: Verlauf der Lufttemperatur in Trocknernähe in verschiedenen Höhen ab Boden

Das Bild zeigt, dass die Lufttemperatur um den Trockner erwartungsgemäss mit zunehmender Höhe ansteigt. Die maximale gemessene Temperatur oben am Trockner erreicht knapp 50°C.

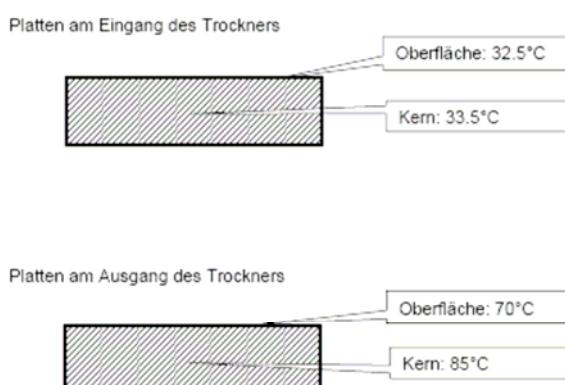
Abbildung 2: Temperaturen der Platten am Ein- und Austritt des Trockners

Im Kern der Platten und an der Oberfläche stellen sich folgende Temperaturen ein:

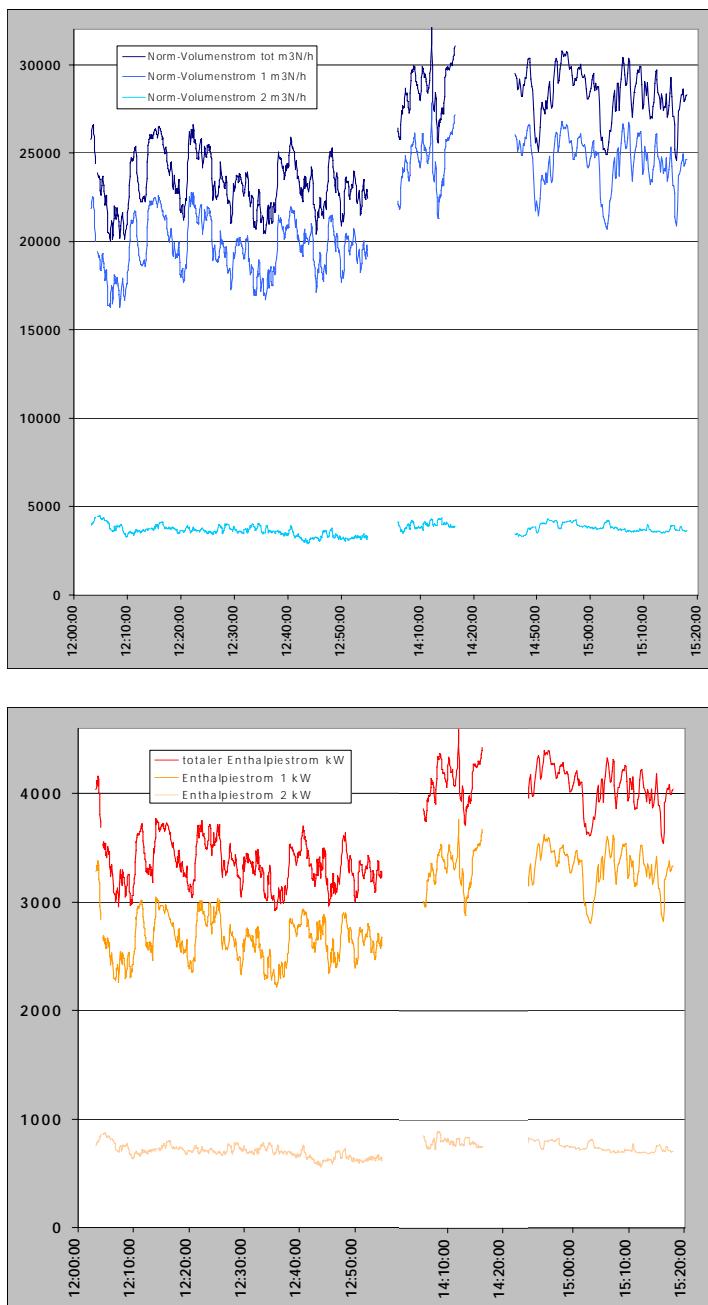
Abbildung 3 Verlauf der Volumen- und Energieströme in den beiden Kaminen

Abbildung 3 zeigt die stark unterschiedlichen Abluftmengen in den beiden Kaminen; in Abbildung 4 sind die unterschiedlichen Abluftbedingungen dargestellt.

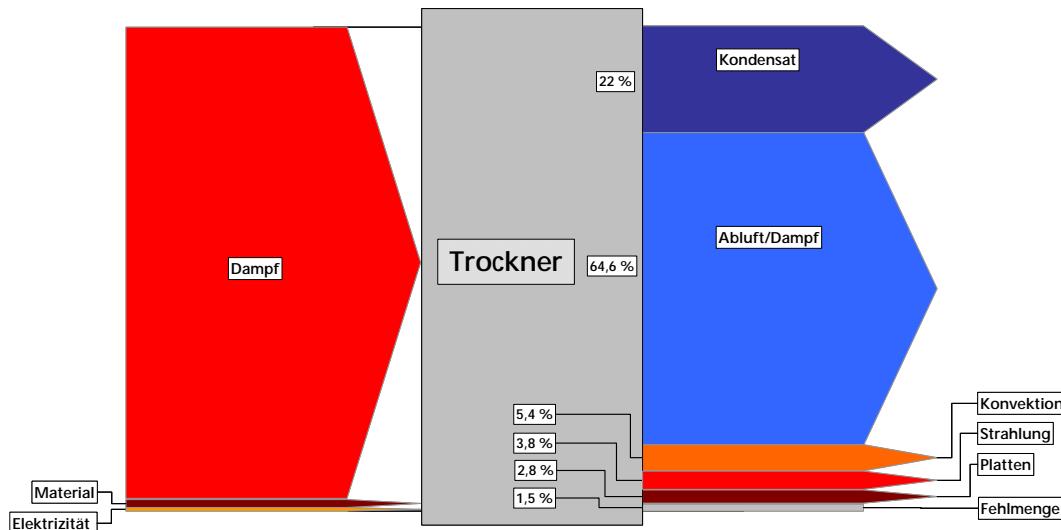
Abbildung 5: aggregiertes Energieflussbild des Trockners im Werk 1

Die Grafik zeigt, dass die eingebrachte Energiemenge den Trockner zu etwa  $\frac{2}{3}$  via Abluft/Wasser dampf verlässt und zu etwa  $\frac{1}{4}$  als Kondensat zum Dampferzeuger zurückgeführt wird; rund 10% der eingebrachten Energie sind Verluste durch die Trockneroberfläche.

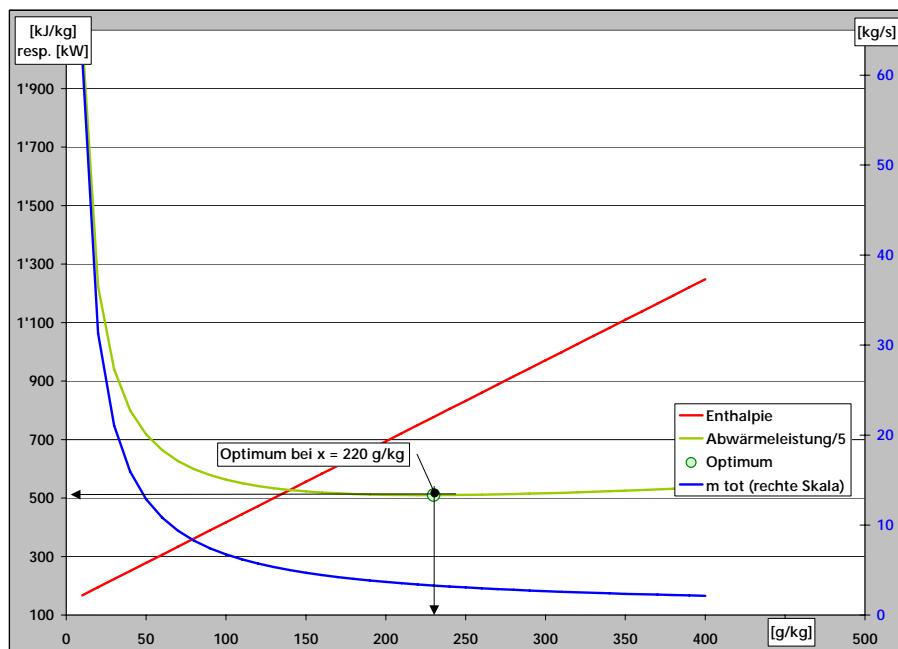
Abbildung 6: Enthalpie und Verlustleistung in Funktion des Wassergehalts in der Abluft

- je höher der Wassergehalt der Abluft (bei konstanter Ablufttemperatur von angenommen  $145^{\circ}\text{C}$ ), desto höher ist die Enthalpie  $h$  (spezifischer Energieinhalt);
- je höher der Wassergehalt der Abluft (bei angenommener konstanter abzuführender Wassermenge), desto geringer der Luftbedarf und desto geringer die gesamte Menge der abgeführten feuchten Abluft  $m_{\text{tot}}$ ;
- Die Wärmeverlustleistung in der Abluft ist das Produkt aus Enthalpie und Abluftmassenstrom. Diese ist wie erwartet eine Hängekurve, es existiert also ein Optimum. Dieses liegt unter den getroffenen Annahmen bei einem Wassergehalt von etwa 220 g/kg.

Dieser Zusammenhang ist in Abbildung 6 gezeigt.

- pro g Feuchtigkeitserhöhung im Bereich von  $x = 100 \text{ g}_{\text{Wasser}}/\text{kg}_{\text{trockene Luft}}$  werden - bei der gemessenen Abluftmenge - rund 7 kW Wärmeleistung eingespart. Das bedeutet bei einer angenommenen Betriebszeit von 7'500 Stunden pro Jahr eine Einsparung von rund 50 MWh/a oder rund 65 t Dampf pro Jahr (entspricht bei 55 Fr/t einer Einsparung von 3'700.- Fr/a)
- pro g Feuchtigkeitserhöhung im Bereich von  $x = 180 \text{ g}_{\text{Wasser}}/\text{kg}_{\text{trockene Luft}}$  wird - bei der gemessenen Abluftmenge - nur noch rund 0,3 kW Wärmeleistung eingespart. Das bedeutet bei einer angenommenen Betriebszeit von 7'500 Stunden pro Jahr eine Einsparung von rund 2,5 MWh/a oder rund 3 t Dampf pro Jahr (entspricht bei 55 Fr/t einer Einsparung von 150.- Fr/a)

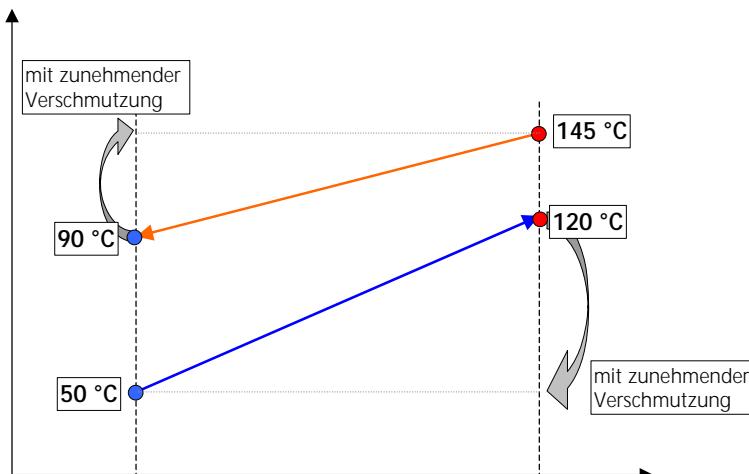
Abbildung 7: Temperaturverlauf Abluft und Ersatzluft im Wärmetauscher

In Abbildung 7 ist der optimale Fall dargestellt, bei dem die Wärmetauscher sauber und damit leistungsfähig sind. Durch die zunehmende Verschmutzung des abluftseitigen Teils der Wärmetauscher wird der Wärmeübergang schlechter<sup>3</sup>, die übertragene Wärmeleistung geringer und damit die Er-

Heute wird die Ersatzluft (Ersatz der durch die Kamine ausgestossenen, warmen Abluft durch frische Aussenluft) von oben am Trockner über einen Ventilator direkt in den Trockner gesaugt und dort von den dampfbeheizten Wärmetauschern aufgeheizt. Mit der Kaminabwärme könnte diese Ersatzluft vorgewärmt werden<sup>2</sup>. Die Luftmenge beträgt rund 22'000 m<sup>3</sup>/h. Die eintretende Luft hat heute eine Temperatur von knapp 50°C (Temperatur oberhalb des Trockners). Durch die Vorwärmung durch Abwärmenutzung kann Wärmeleistung eingespart werden; sie hängt von der Temperatur ab, auf die die Ersatzluft vorgewärmt wird.

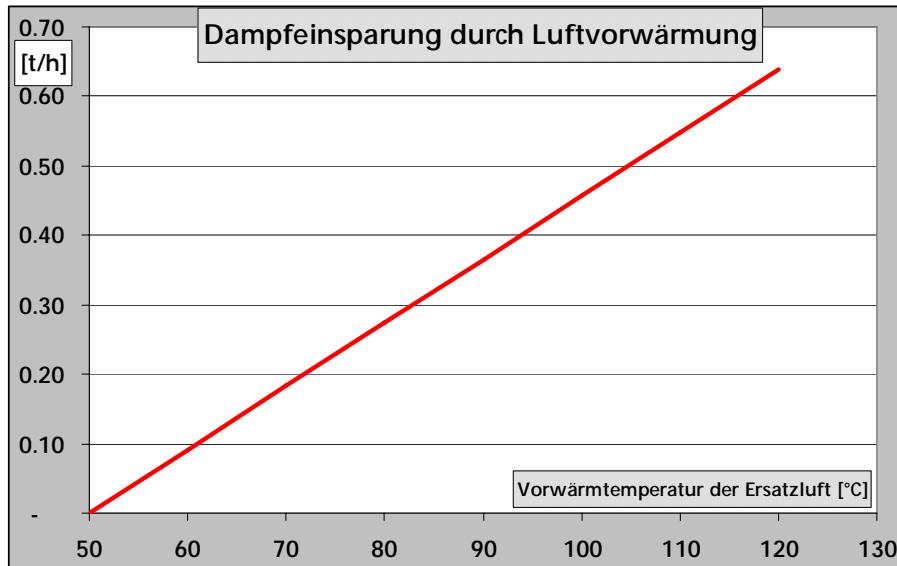
Abbildung 8: Dampfeinsparung durch Ersatzluftvorwärmung bei variablen Bedingungen

satzluft weniger stark vorgewärmt. Das Verhältnis von Vorwärmtemperatur der Ersatzluft und eingesparter Wärmemenge (eingesparter Dampfmenge) ist in Abbildung 8 dargestellt.

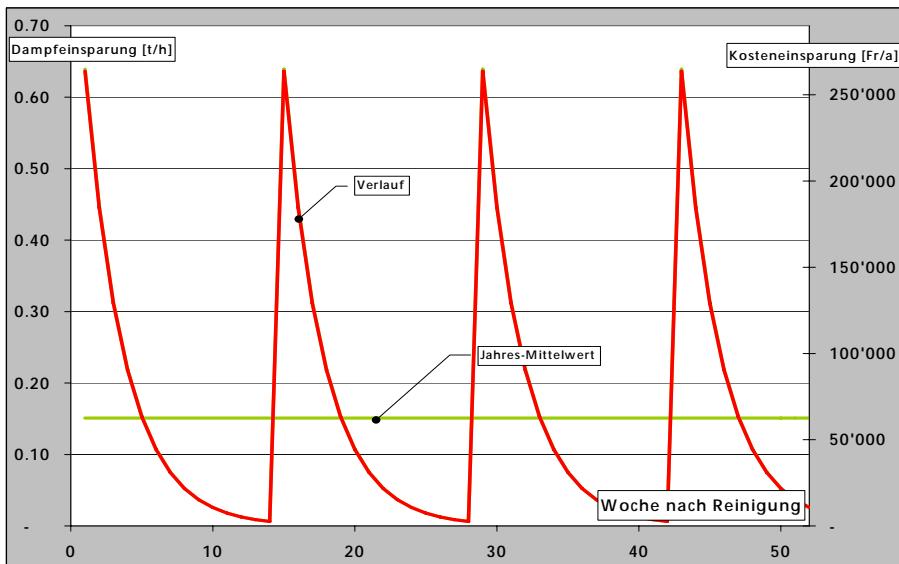
Abbildung 9: Jahresverlauf der rückgewonnenen Wärme (Dampfeinsparung)

Bei starker Verschmutzung kann angenommen werden, dass praktisch kein Wärmerückgewinn mehr stattfindet; dieser Zustand werde (Hypothese) in 3 Monaten erreicht. Anschliessend wird der Urzustand durch Reinigung wieder hergestellt. Es wird sich also eine "Sägezahnkurve" einstellen, die wie folgt aussehen dürfte:

Unter diesen Annahmen würde sich eine Jahreseinsparung von etwa 60'000 Fr/a ergeben.

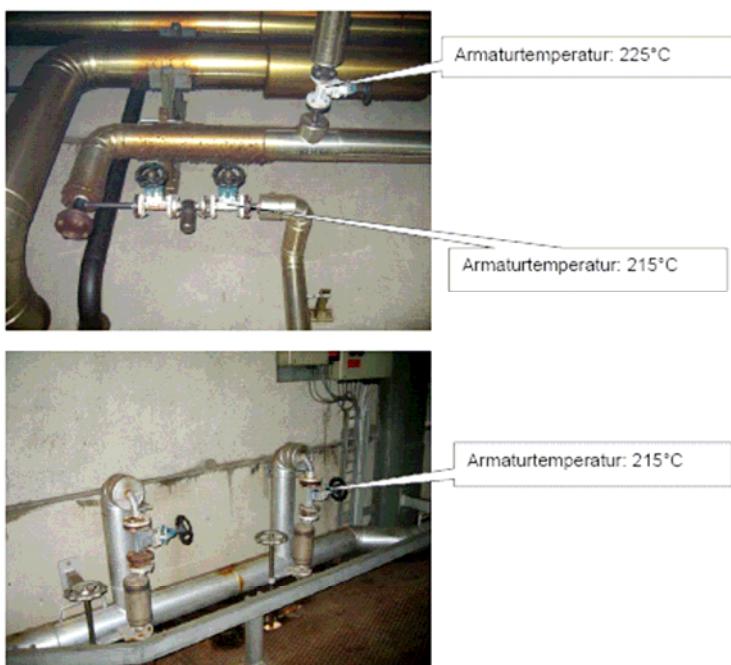
Abbildung 10: Unisolierte Armaturen auf der rechten Seite des Trockners

Neben dem Trockner befinden sich rund 20 unisolierte Armaturen. Die Oberflächentemperaturen liegen bei etwa 215 °C.

Die Wärmeverluste der nicht isolierten Armaturen (Annahme DN 25) betragen rund 30 MWh/a oder  $40 t_{Dampf}/a$ . Durch isolieren der Armaturen werden die Verluste um etwa 90% reduziert. Die Verluste betragen dann noch rund 2 MWh/a (oder  $3 t_{Dampf}/a$ ).

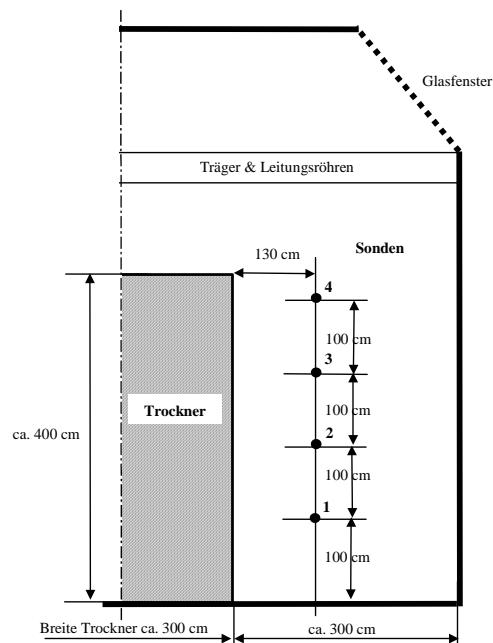
Abbildung 11: Messstellen am Trockner

Start Messung	Trockner-Position
11.37h	3-4
12.08h	7-8
12.36h	13-14
12.58h	18
13.25h	29-30

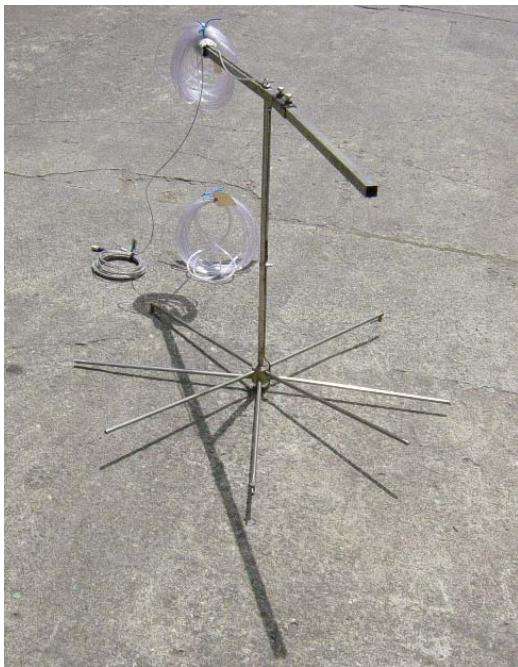
Abbildung 13: Messkreuz zur Staudruckmessung im Kamin

Mit einem Messkreuz wurde der Staudruck ( $\rightarrow$  Geschwindigkeit) oben am Austritt des Kamins simultan und kontinuierlich gemessen. Mit einem Messgerät (Testo 645 mit Sonde zur Messung des Wassergehaltes der Abluft) wurde der Zustand der Abluft (Temperatur, Wassergehalt, Enthalpie, Taupunkt) gemessen.

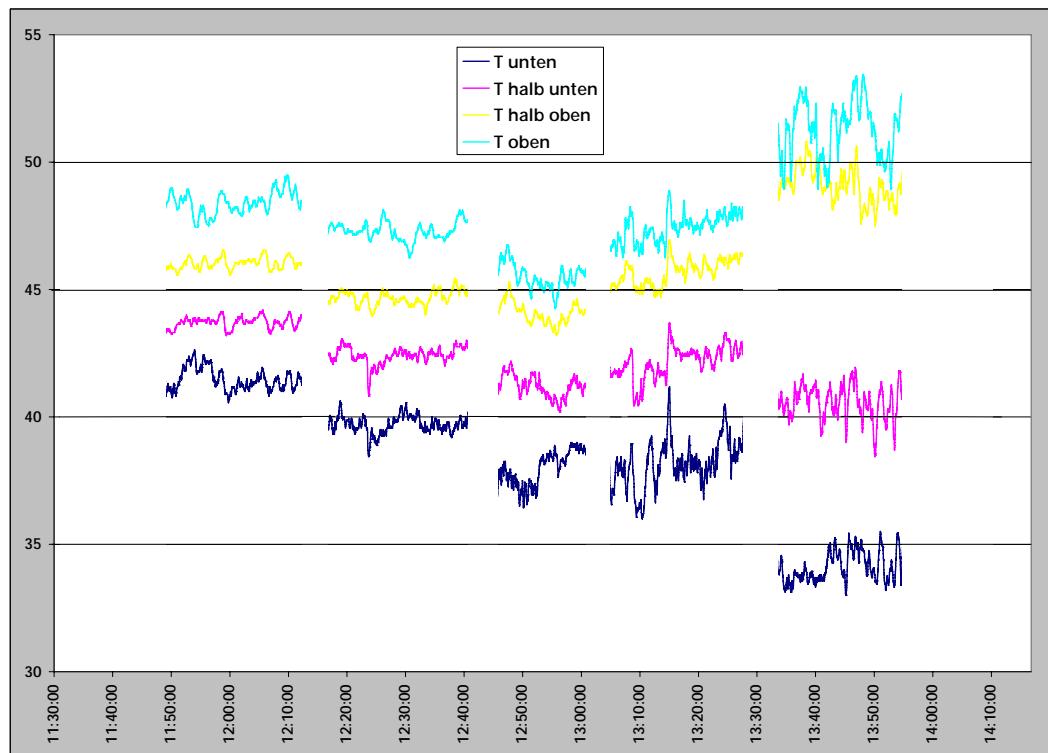
Abbildung 15: Verlauf der Lufttemperatur in Trocknernähe in verschiedenen Höhen ab Boden.  
Positionen (vgl. Abbildung 12) von links: 3-4, 7-8, 13-14, 18, 29-30

Die Messungen zeigen, dass die Lufttemperatur aussen am Trockner von unten (0,5 m über Boden) bis oben (3,4 m über Boden) um rund 5 bis 20°C ansteigt. Die Spitzentemperatur der Luft erreicht Werte von deutlich über 50°C.

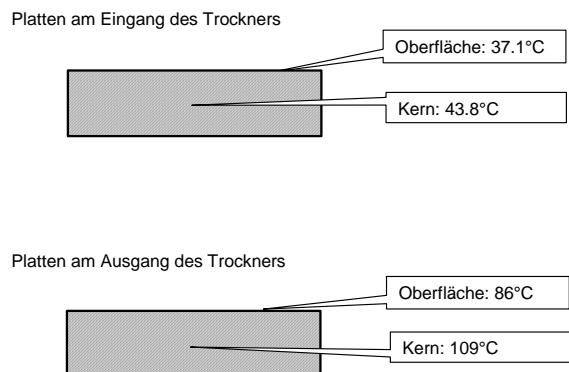
Abbildung 16: Temperaturen der Platten am Ein- und Austritt

Kern und Oberflächen der Platten zeigten folgende Temperaturen.

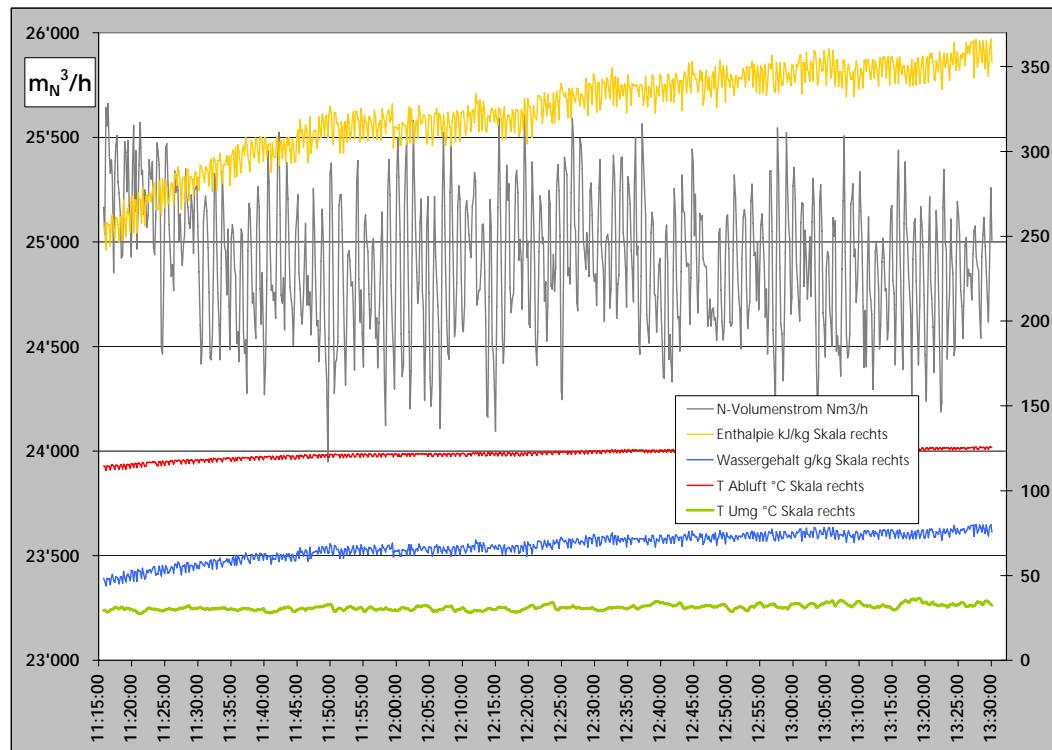
Abbildung 17: Verlauf vom Volumenstrom und Zustand der Abluft im Kamin

Auffällig ist der kontinuierliche Anstieg von Temperatur und Wassergehalt und damit Energieinhalt (Enthalpie) der Abluft, während der Volumenstrom zuerst während rund  $\frac{3}{4}$  Stunden abnimmt und anschliessend konstant bleibt.

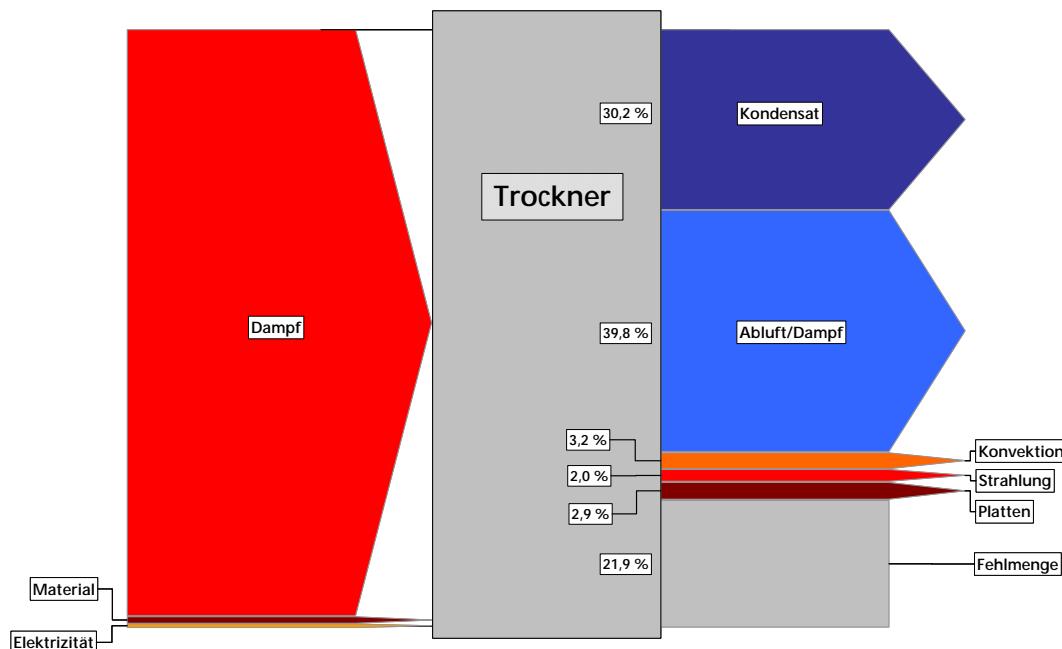
Abbildung 18: aggregiertes Energieflussbild des Trockners Werk 2

Die Grafik zeigt, dass

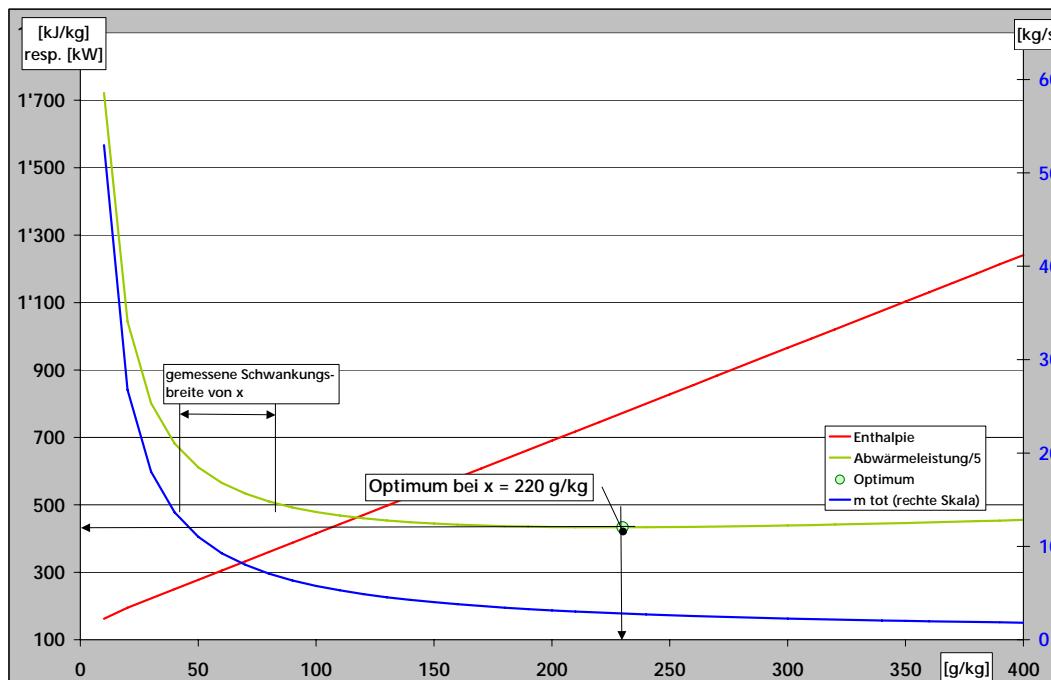
Abbildung 19: Enthalpie und Verlustleistung in Funktion des Wassergehalts in der Abluft

- je höher der Wassergehalt der Abluft (bei konstanter Ablufttemperatur von angenommen 135°C), desto höher ist die Enthalpie  $h$  (spezifischer Energieinhalt);
- je höher der Wassergehalt der Abluft (bei angenommener konstanter abzuführender Wassermenge), desto geringer der Luftbedarf und desto geringer die gesamte Menge der abgeführten feuchten Abluft  $m_{tot}$ ;
- Die Wärmeverlustleistung in der Abluft ist das Produkt aus Enthalpie und Abluftmassenstrom. Diese ist wie erwartet eine Hängekurve, es existiert also ein Optimum. Dieses liegt unter den getroffenen Annahmen bei einem Wassergehalt von etwa 220 g/kg.

Dieser Zusammenhang ist in Abbildung 19 gezeigt.

- pro g Feuchtigkeitserhöhung im Bereich von  $x = 40 - 100$  g<sub>Wasser</sub>/kg<sub>trockene Luft</sub> werden - bei der gemessenen Abluftmenge - rund 20 kW Wärmeleistung eingespart. Das bedeutet bei einer

- pro g Feuchtigkeitserhöhung im Bereich von  $x = 100 - 200 \text{ g}_{\text{Wasser}}/\text{kg}_{\text{trockene Luft}}$  wird - bei der gemessenen Abluftmenge - nur noch rund 2 kW Wärmeleistung eingespart. Das bedeutet bei einer angenommen Betriebszeit von 7'500 Stunden pro Jahr eine Einsparung von rund 15 MWh/a oder rund 28 t Dampf pro Jahr (entspricht bei 55 Fr/t einer Einsparung von 1'500.- Fr/a pro g erhöhten Wassergehalt)

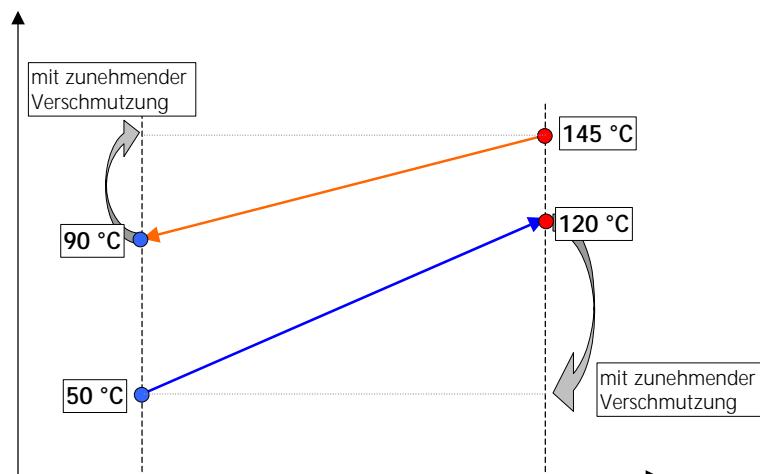
Abbildung 20: Temperaturverlauf Abluft und Ersatzluft im Wärmetauscher

In Abbildung 20 ist der optimale Fall dargestellt, bei dem der Wärmetauscher sauber und damit leistungsfähig ist.

Heute wird die Ersatzluft (Ersatz der durch den Kamin ausgestossenen, warmen Abluft) von oben am Trockner über einen Ventilator direkt in den Trockner gesaugt und dort von den dampfbeheizten Wärmetauschern aufgeheizt. Mit der Kaminabwärme könnte diese Ersatzluft vorgewärmt werden. Die Luftmenge beträgt rund 22'000 m<sup>3</sup>/h. Die eintretende Luft hat heute eine Temperatur von ca. 50°C (Temperatur oberhalb des Trockners). Durch die Vorwärmung kann Wärme eingespart werden; die eingesparte Leistung hängt von der Temperatur ab, auf die die Ersatzluft vorgewärmt wird.

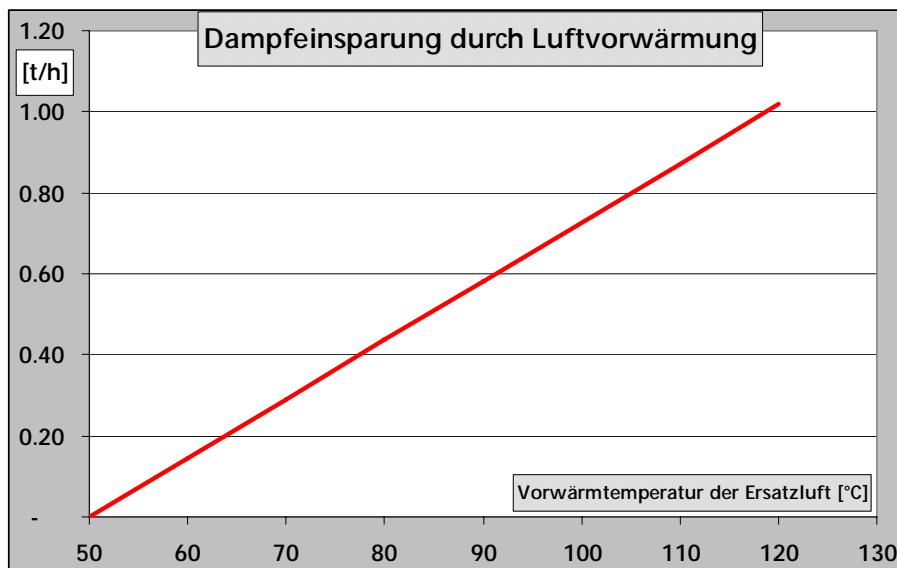
Abbildung 21: Dampfeinsparung durch Ersatzluftvorwärmung bei variablen Bedingungen

<sup>4</sup> Aufgrund der belasteten Abluft verschmutzen die Wärmetauscher langsam; sie werden mit einer "Isolationsschicht" belegt.

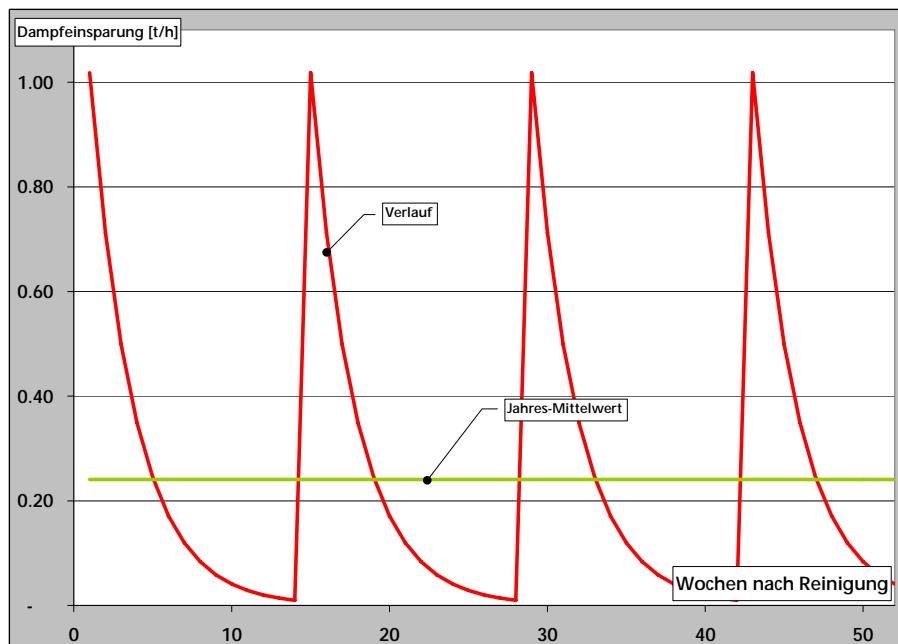
Abbildung 22: Jahresverlauf der rückgewonnenen Wärme (Dampfeinsparung)

Bei starker Verschmutzung kann angenommen werden, dass keine Wärmerückgewinn mehr stattfindet; dieser Zustand werde (Hypothese) in 3 Monaten erreicht. Anschliessend wird der Urzustand durch Reinigung wieder hergestellt. Es wird sich also eine "Sägezahnkurve" einstellen, die wie folgt aussehen dürfte:

Unter diesen Annahmen würde sich eine Jahreseinsparung von etwa 100'000 Fr/a ergeben.

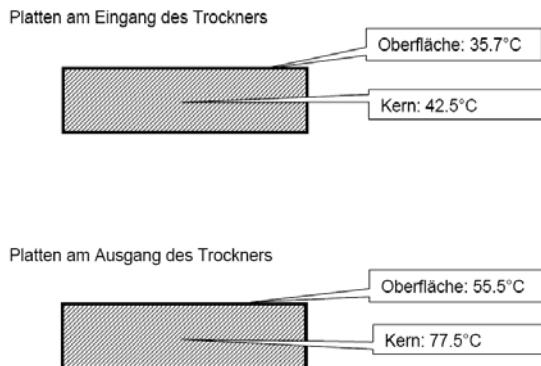
Abbildung 23: Temperaturen der Platten am Ein- und Austritt

Im Kern der Platten und an den Oberflächen wurden folgende Temperaturen gemessen:

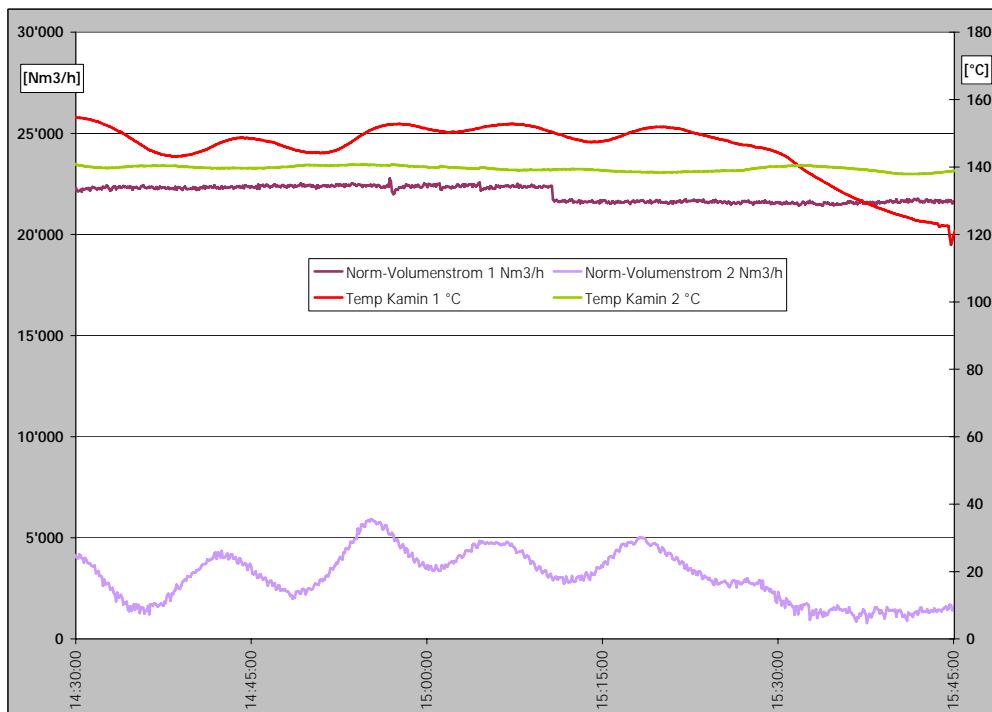
Abbildung 24 Verlauf der Volumenströme und Temperaturen in den beiden Kaminen

Abbildung 24 bestätigt die Erfahrungswerte des Werks, wonach aus dem ersten Kamin der Hauptteil des Abgases austritt. Während der Messzeit war das Massenstromverhältnis etwa 89% Kamin vorne und 11% Kamin Mitte. In Abbildung 25 ist der Unterschied der Abluftzustände dargestellt.

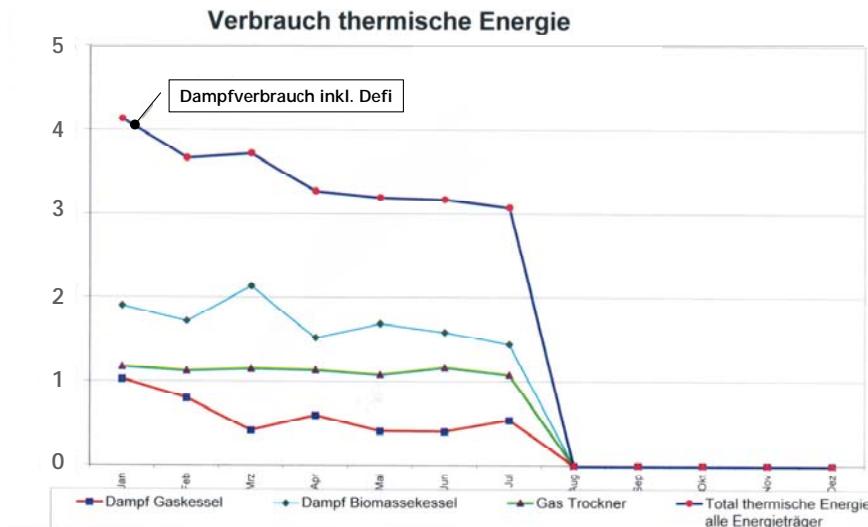
Abbildung 26: Verlauf des Dampfverbrauchs in Funktion der Jahreszeit

Es wird festgestellt, dass im Winter deutlich mehr Wärme verbraucht wird als im Sommer. Abbildung 26 zeigt, dass der Dampfverbrauch im Winter mehr als 25% höher liegt als im Sommer.

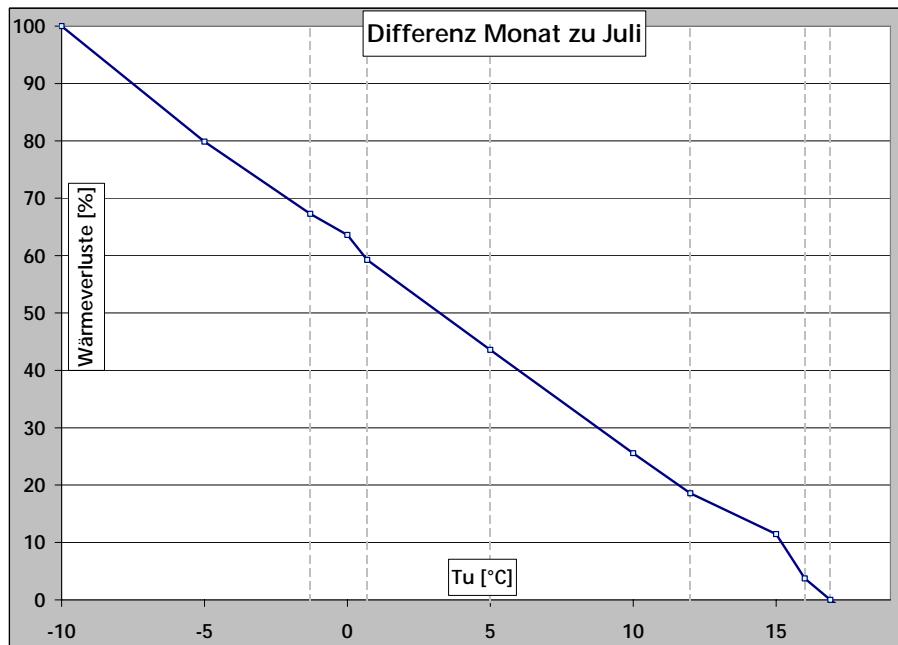
Abbildung 27: rechnerische Abschätzung des Wärme-Mehrverbrauchs durch tiefere Umgebungstemperatur und höheren Wassergehalt der Hackschnitzel.

Der Wärmeverbrauch wird durch die drei ersten Faktoren wie folgt beeinflusst (grobe rechnerische Abschätzung).

Der Wert auf der Ordinate zeigt den spezifischen Mehrverbrauch bezogen auf den Sommerverbrauch (Angenommen: Juli)

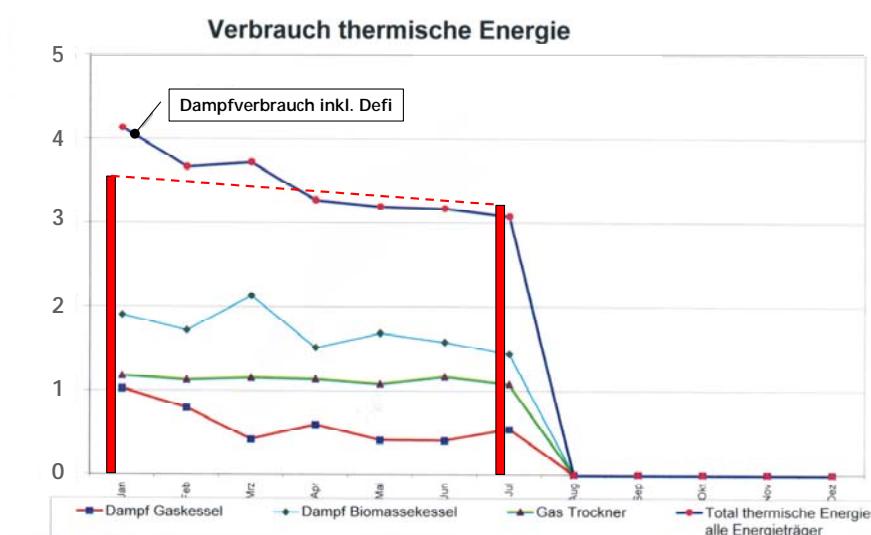
Abbildung 28: Verlauf des Dampfverbrauchs in Funktion der Jahreszeit. Kurven: gemessen; rote Balken/gestrichelte Linie: rechnerische Schätzung (ohne Einfluss Hallentemperatur)

Die rechnerische Abschätzung des Wärmeverbrauchs für den gesamten Trocknungsprozess ergibt bei  $T_u = 20^\circ\text{C}$  ("Sommer") einen spezifischen Wärmeverbrauch von ca. 89% des Wertes bei  $10^\circ\text{C}$  ("Winter"). Hier ist eingerechnet, dass neben dem Mehrverbrauch für die Aufheizung der kalten Außenluft die Hackschnitzel einen um rund 30% höheren Wassergehalt haben. In die Grafik von Abbildung 26 eingetragen sieht das wie folgt aus:

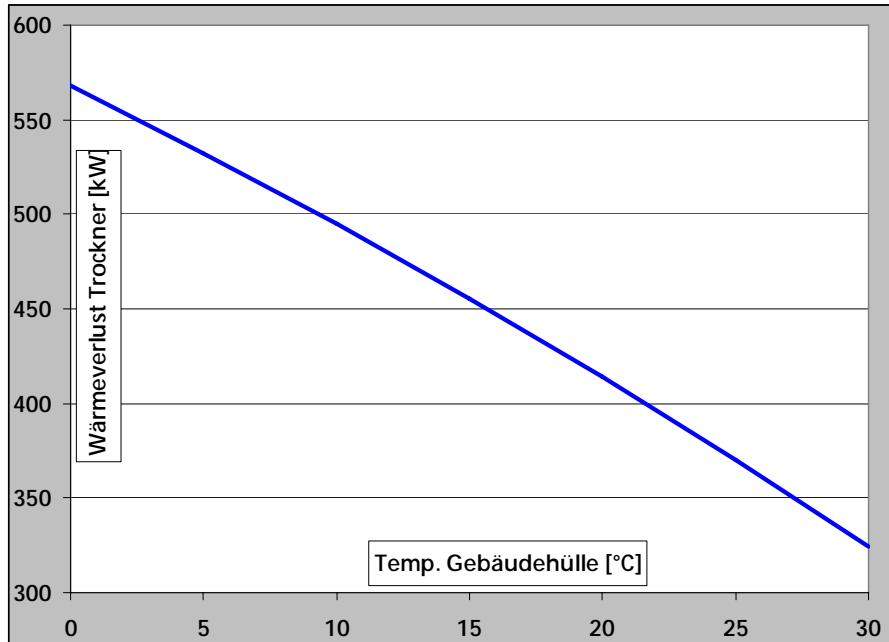
Abbildung 29: Verlauf des Wärmeverlusts des Trockners durch Strahlung in Funktion der Gebäudeoberflächen-Temperatur

Die abgestrahlte Wärmeleistung ist in Abbildung 29 dargestellt.

Lesehilfe: bei Wandtemperatur (Hülle) von 25°C entsteht ein Wärmeverlust von rund 370 kW. Sinkt die Wandtemperatur (Winter) z.B. auf 10°C ab, steigt der Verlust auf 495 kW an.

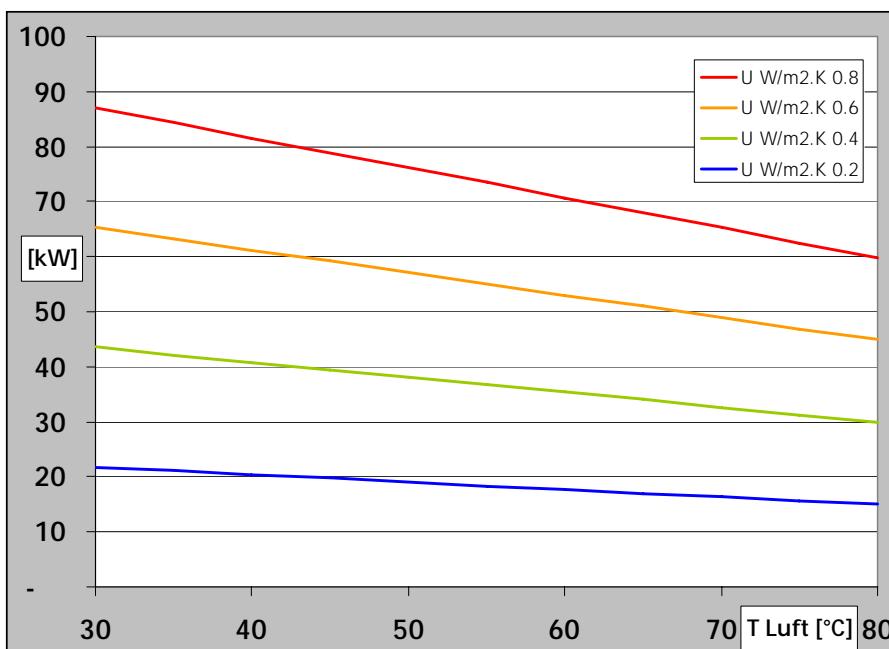
Abbildung 30: Wärmeverlust am Trocknerdach in Funktion der Temperatur der Luft oberhalb des Trockners  
Parameter: unterschiedliche Qualität der Isolation, ausgedrückt als U-Wert.

Nimmt man an, dass durch das Absaugen der Luft oberhalb des Trockners die Temperatur der Luft sinkt, so ergibt sich folgender Verlauf der Wärmeverluste am Trocknerdach:

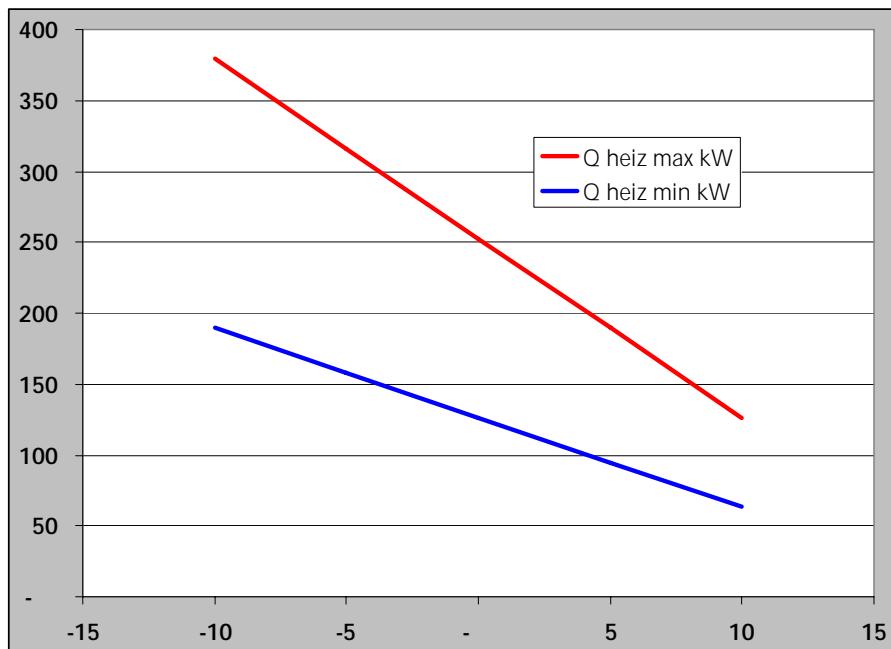
Abbildung 31: Heizleistung unter Annahme obiger Rechendaten  
Rote Linie = Heizleistung bei 4 Luftwechseln/h, blaue Linie: 2 Luftwechsel/h

Nimmt man beispielhaft an, das Hallenvolumen betrage  $(250 \times 6 \times 8) 12'000 \text{ m}^3$ . Abzüglich Trocknervolumen ( $3'300 \text{ m}^3$ ) resultiert ein Luftvolumen von  $8'700 \text{ m}^3$ . Nimmt man weiter an, dass das Luftvolumen 2 - 4 mal pro Stunde ausgetauscht wird, ergibt sich ein Luft-Volumenstrom zwischen  $17'000$  und  $35'000 \text{ m}^3/\text{h}$ . Nimmt man schliesslich an, dass die Luft frei in die und aus der Halle strömt (keine Wärmerückgewinnung, da Luft nicht geführt) ergibt sich folgender Heizleistungsbedarf in Funktion der Außentemperatur:

Abbildung 32 zeigt, dass der Heizleistungsbedarf (wenn die getroffenen Annahmen grob zutreffen) erheblich ist. Es ist zu beachten, dass die Heizleistung linear in der Außentemperatur ist, die Summenhäufigkeit der Außentemperatur (Auftreten in h/a) aber nicht linear ist. Das heisst, dass sehr tiefe Temperaturen nur während weniger Stunden pro Jahr auftreten, höhere Temperaturen aber über sehr lange Perioden.

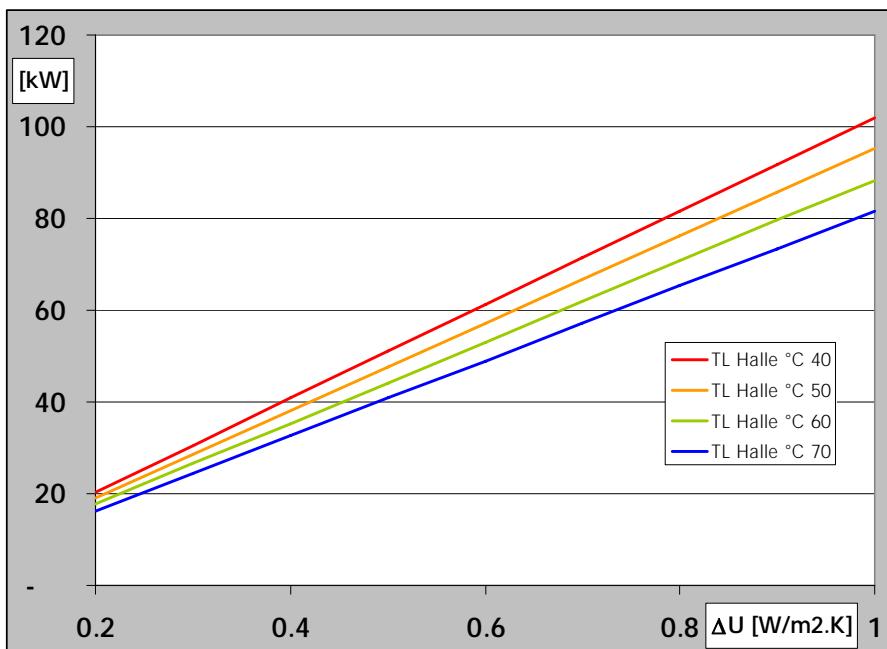
Abbildung 32: Reduktion der Wärmeverluste am Trocknerdach in Funktion der Verbesserung des U-Wertes

Unterfrage: ist es sinnvoll, das Trocknerdach nachzusolieren, um damit die Wärmeverluste zu reduzieren? Zur Beantwortung dieser Frage ist die Reduktion der Wärmeverluste in Abbildung 32 dargestellt.
