**Untersuchung der Ursachen von Ausbröckelungen  
bei scheibengebremsen Güterwagen**

## **Pos. 03 – Versuchsdurchführung – Auswertung der Versuchsergebnisse und Festlegung der Massnahme / Spezifikation der Komponente**

Dok. Nr. **7776TS003**

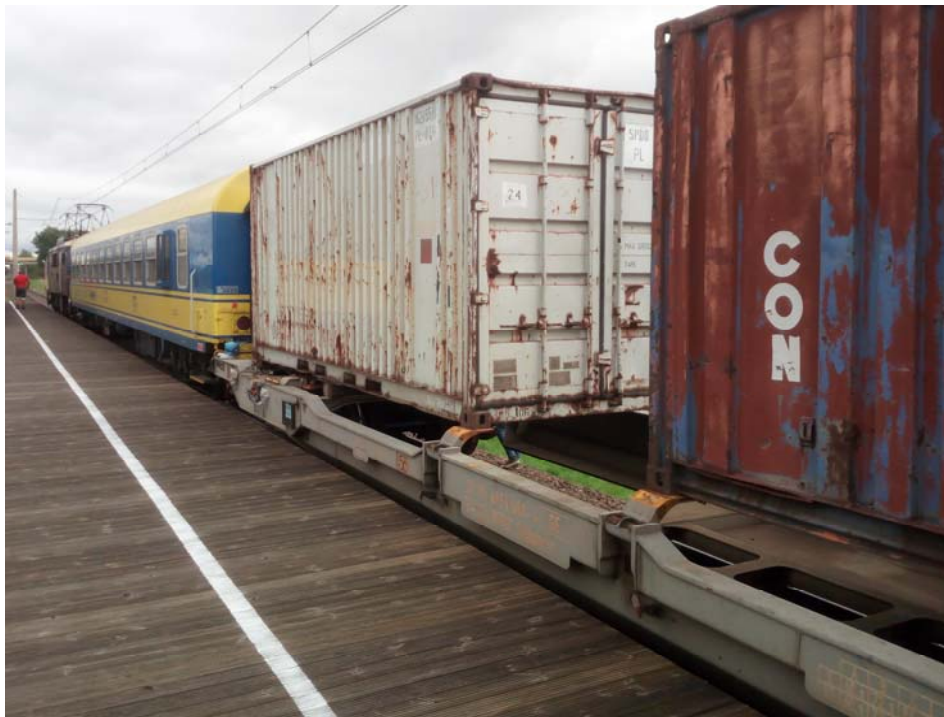
Bild 1 : Messzug in Zmigrod (PL) mit dem T3000eD Wagen 33 85 4956 680 - 4

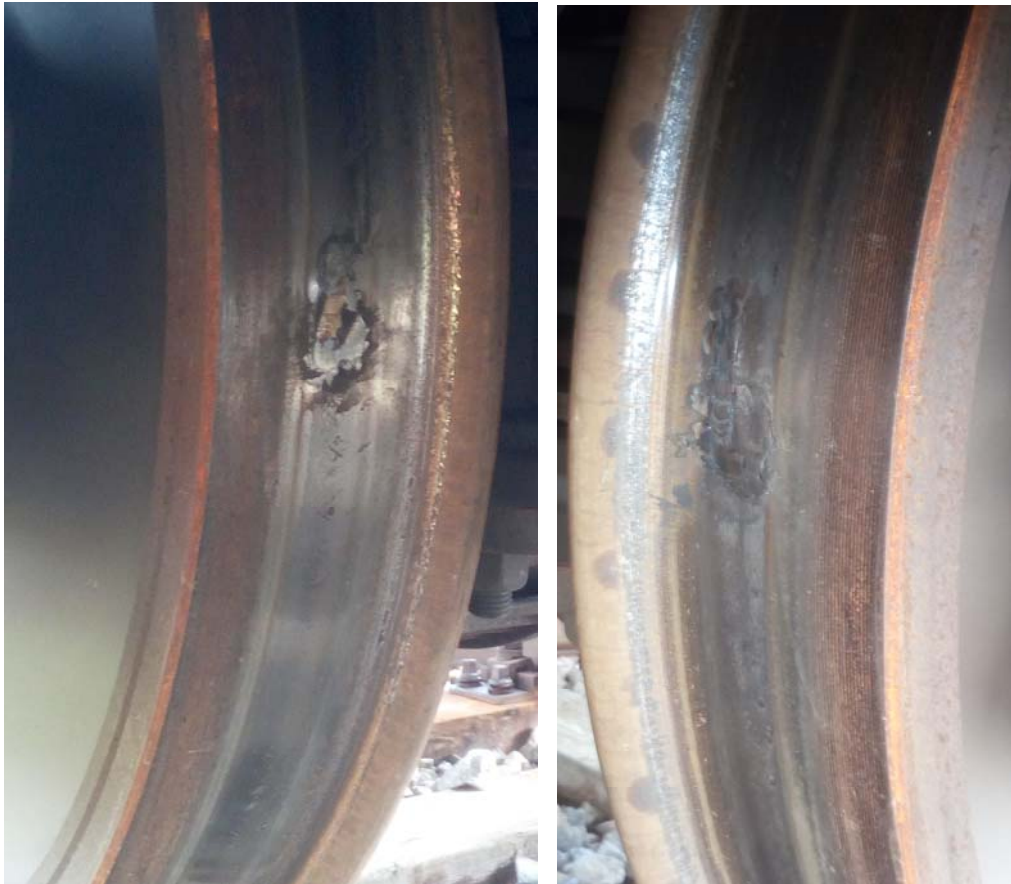
Bild 6 – Foto der Flachstelle bei linkem und rechtem Rad des Radsatzes Nr. 05

Wie aus den Fotos sehen kann, ist die Flachstelle an beiden Seiten des Radsatzes vorhanden, ist relativ breit und stimmt in Grundsatz mit den Bildern von aus dem Betrieb beschädigten Radsätzen (wie aus dem Bericht von Pos. 01). Es ist nun klar, dass um solche Schäden verursacht zu haben **muss die Blockade relativ viel dauern: in Sinne 40 Sekunden bzw. 327 m.**

Insbesondere bei **ID71** trat die Beschädigung (Flachstelle) bei einer Geschwindigkeit von 18 km/h auf.
