**Untersuchung der Ursachen von Ausbröckelungen
bei scheibengebremsten Güterwagen**

Pos. 03 – Versuchsdurchführung – Auswertung der Versuchsergebnisse und Festlegung der Massnahmen / Spezifikation der Komponenten

Dok. Nr. 7776TS003

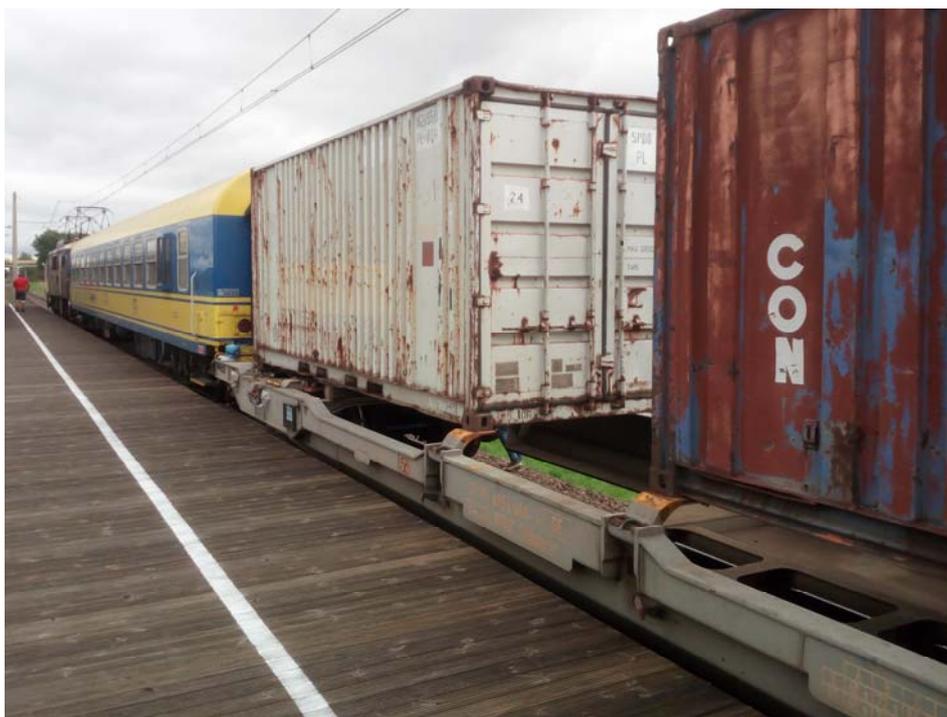
Abbildung 1 : Messzug in Zmigrod (PL) mit dem T3000eD Wagen 33 85 4956 680 - 4

Bis auf den üblichen Bremsparameter nach UIC 544-1 wurde **die Geschwindigkeit jedes Radsatzes gemessen**, um das mögliche Gleiten jedes Radsatzes festzustellen.

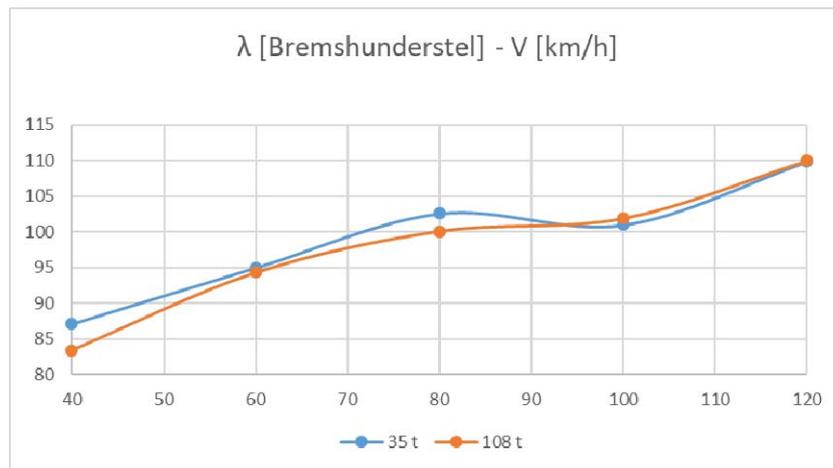
Die Bremsleistung ist sowohl im beladenen wie auch im leeren Zustand nach UIC-Bedingungen so stabil, dass sowohl bei Änderung der Lasten wie auch der Geschwindigkeiten sich keine wesentlichen Unterschiede der Bremsleistung ergeben. Das genaue Verhalten ist in den Abbildungen 2 und 3 ersichtlich:

Abbildung 3 – Entwicklung des Bremshunderstels mit der Fahrgeschwindigkeit

Die Abnahme der Bremshundertstel bei sinkenden Geschwindigkeiten entspricht den Erwartungen und damit auch den Auswertungsformeln nach UIC 544-1.

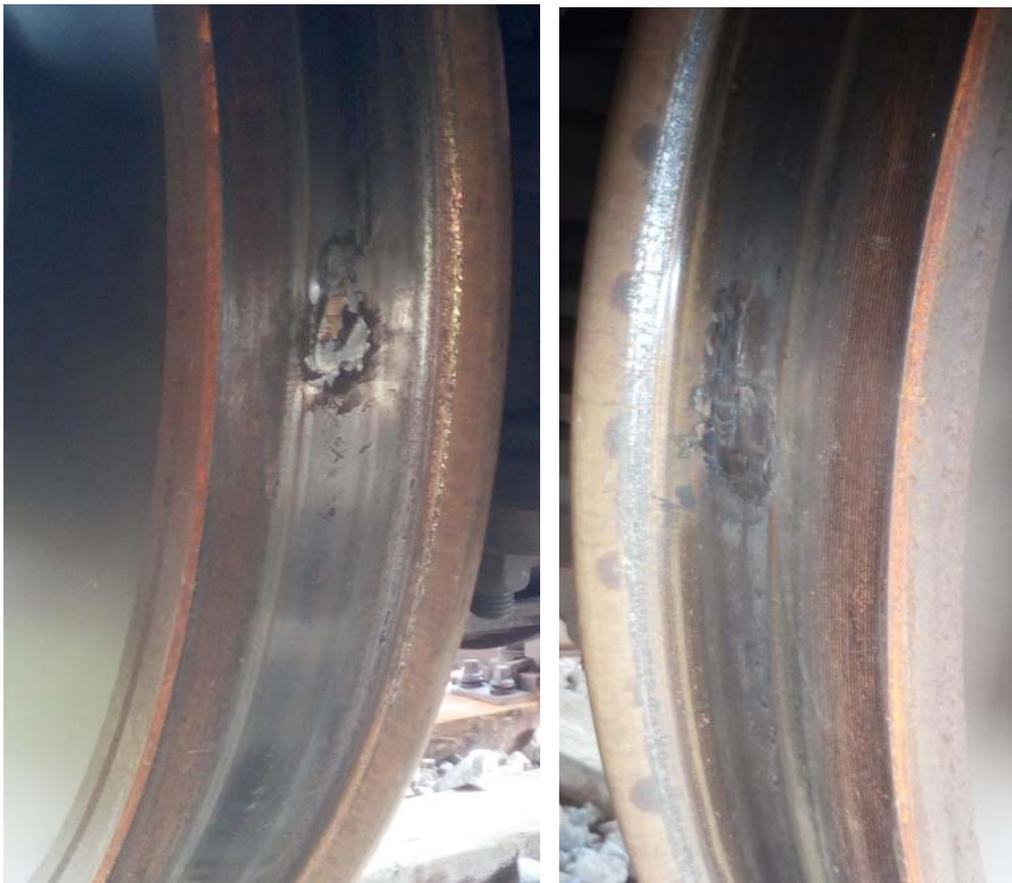
Abbildung 6 – Flachstellen bei linkem und rechtem Rad, Radsatz Nr. 05

Wie die Fotos zeigen, ist die Flachstelle an beiden Seiten des Radsatzes vorhanden und relativ breit. Die Flachstelle stimmt im Grundsatz mit den Bildern von beschädigten Radsätzen aus dem Betrieb überein (siehe Bericht von Pos. 01). Wir folgern, dass für die Entstehung solcher Schäden **eine Brems-Blockade relativ lange dauern muss (Größenordnung 40 Sekunden bzw. 327 m).**

Aus diesem Grund wurden neue besondere Versuche, welche realistischen Betriebszuständen entsprechen (zB Bremsstörungen, Bremsüberhitzungen, Bremsungen nach Ladeasymmetrie, usw.), definiert und umgehend bei trockenen und nassen Bedingungen durchgeführt. **Bei nassem Zustand wurde ein Radsatzgleiten unter asymmetrischem Beladezustand (14,5 t RSL, 1:1,25 R/L) bei angeschriebenen Radsatz 5 beim Anfahren ab Stillstand in vollgebremsten Zustand festgestellt.**

Es werden hiermit Empfehlungen gegeben, um mögliche Schäden wie Radsatzfehler im Betrieb zu vermeiden, wie zB Einbau einer elektrischen Bremse inklusiv Bremsüberwachung, Einbau eines für scheinengebremste Wagen geeignetes Gleitschutzsystems oder Massnahmen zur Verbesserung des Kraftschlusses.
