Zwischenbericht vom 15. Dezember 2020

# Untersuchung zum Alterungsverhalten von PV-Modulen einer hochalpinen PV-Anlage

Im September 2020 wurde mit der 410 kWp PV-Anlage an der Albigna Staumauer auf 2165 m.ü.M. die erste hochalpine Grossanlage in der Schweiz in Betrieb genommen. Standortbedingt ist sie extremen meteorologischen Beanspruchungen ausgesetzt. Mittels Analyse der Ertragsdaten, periodischer Messung der Modulleistung, Wärmebildaufnahmen und Überprüfung des generellen Anlagenzustandes sollen Erkenntnisse zur Langzeitzuverlässigkeit von Anlagen an vergleichbaren Standorten gewonnen werden.

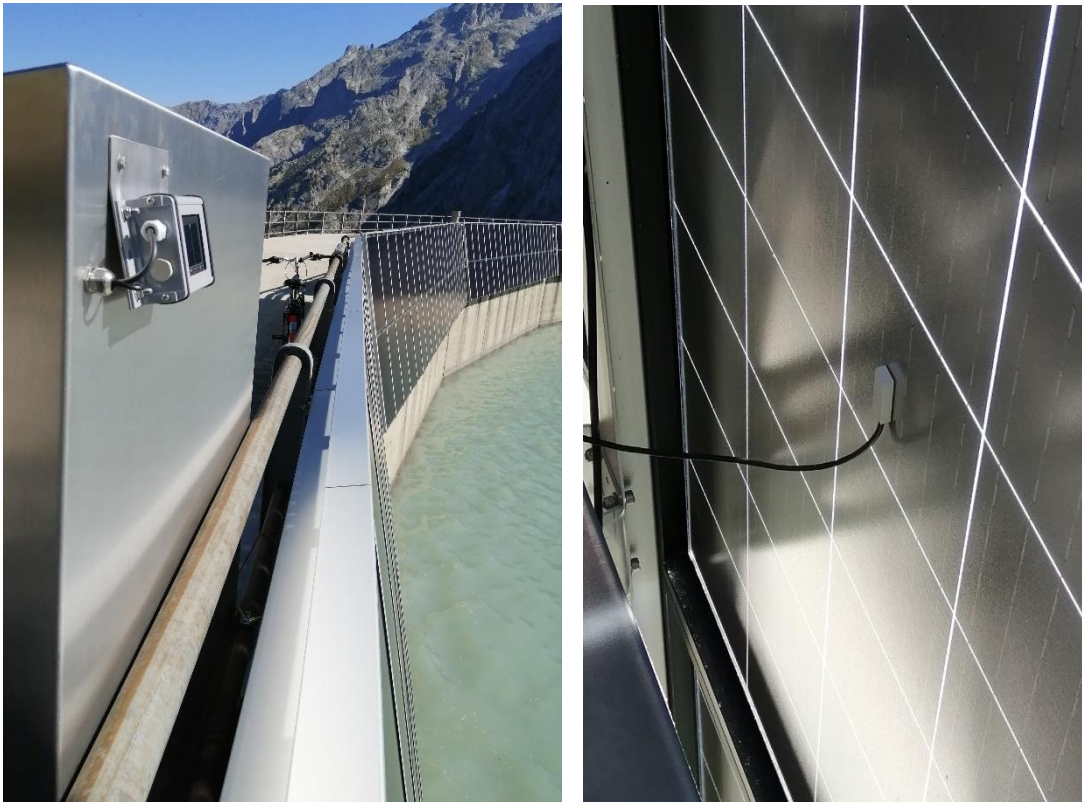
Abbildung 4 Einstrahlungssensor an GAK 1 (links); Modultemperaturfühler an Modulrückseite oberes Modul Nähe GAK 1 (rechts)
