Abschlussbericht

Verbesserung des Hagelwiderstandes von Holzbeschichtungen durch eine Verstärkung mit nanofibrillierter Cellulose

Projektleitung:
Dipl. Ing. Tina Künninger
Empa, Abteilung Angewandte Holzforschung

Empa Dübendorf, Dezember 2018

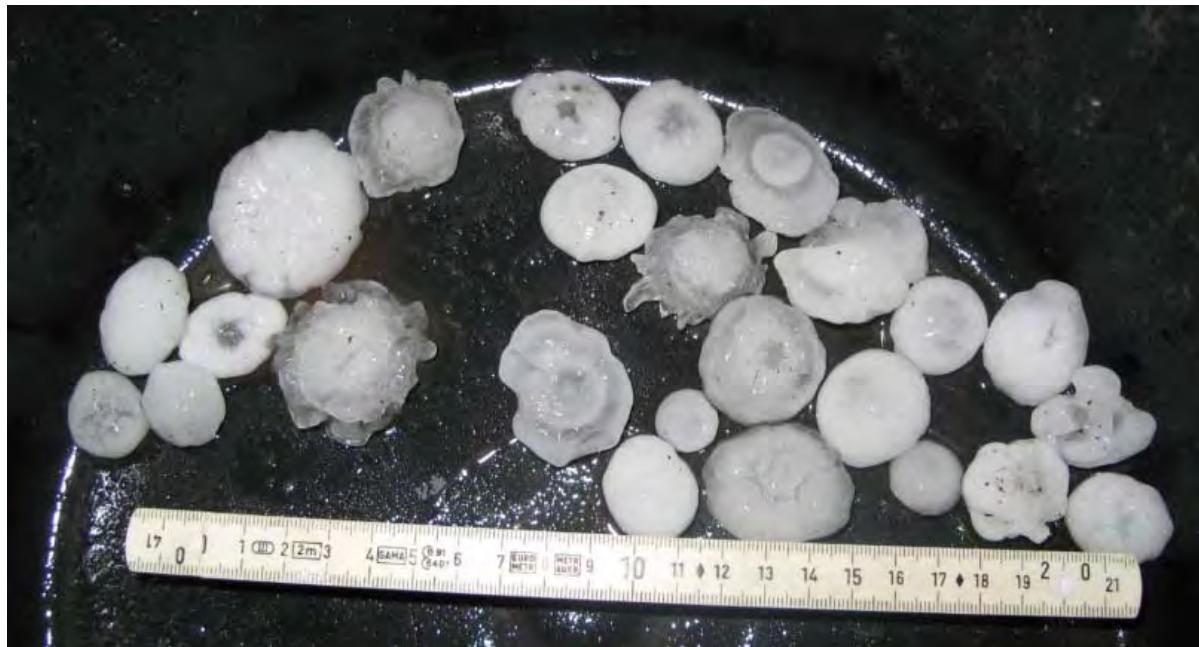
Abbildung 3 Hagelkörner mit verschiedenen Formen (www.rheintalwetter.ch)

Das Aussehen eines Hagelkorns ist vom Wachstumsprozess abhängig (siehe Abbildung 3). Eingeschlossene Luftblasen im Hagelkorn geben ihm ein trübes Aussehen. Bei Eishagel sind die Schichten des Hagelkorns dagegen klar, da keine Luft eingeschlossen ist.

Zusätzlich zu Gewicht und Grösse der Hagelkörner ist die Form mit entscheidend für die verursachten Schäden. So können selbst kleinere Hagelkörner mit scharfen Kanten und Spitzen enorme Schäden verursachen.

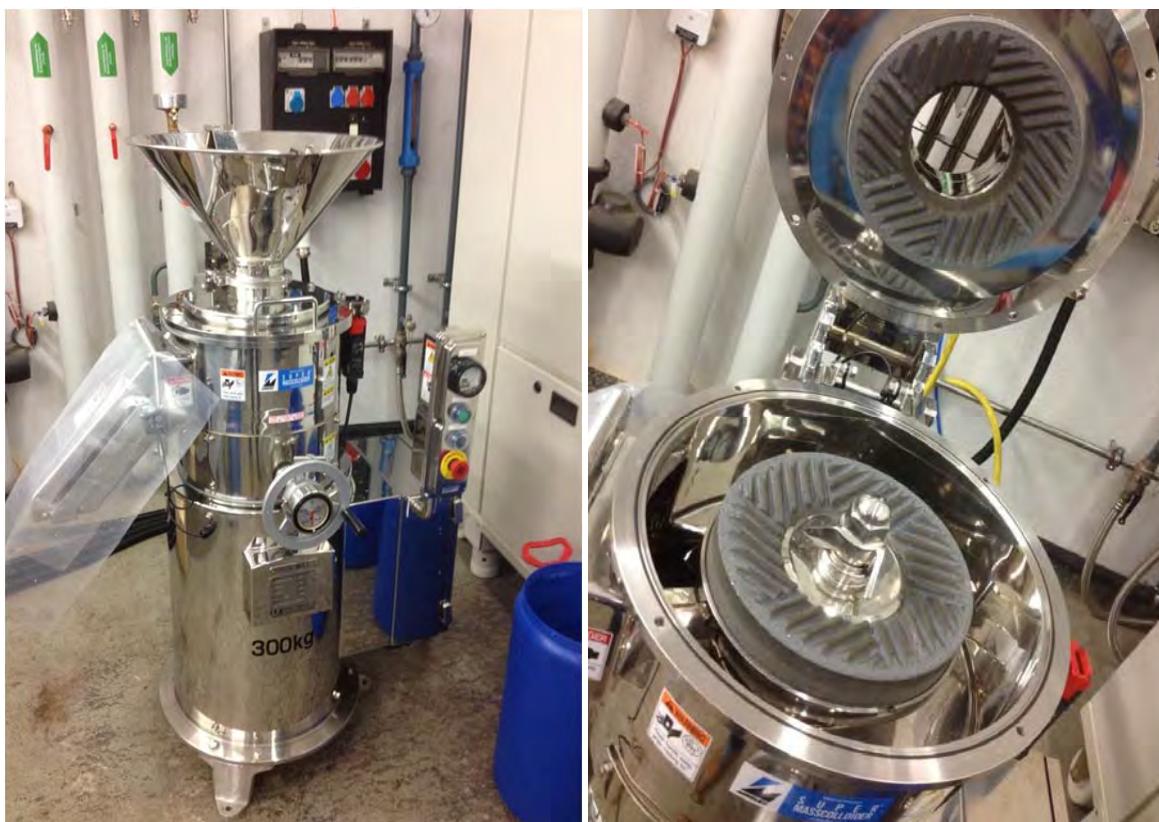
Abbildung 7 Mahlwerk zur Vorzerkleinerung des Kraftzellstoffs

Die so vorbereitete Suspension wurde anschliessend im Mahlwerk zerkleinert (10 Durchgänge). Je nach Viskosität wurde die Suspension nach ca. 7 Durchgängen weiter auf 1.8 % (w/w) verdünnt. Die entstandene Zellulose Suspension wurde bis zur weiteren Verarbeitung bei ca. 10°C gelagert.

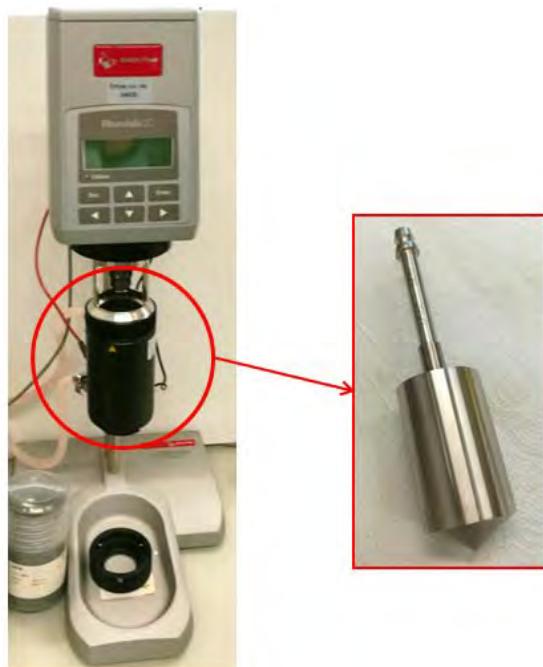
Abbildung 9 Rotations-Rheometer mit konzentrischem Zylindereinsatz

Die fertige NFC Suspension (hergestellt wie unter 5.1 beschrieben) wurde auf 0.5, 0.75 und 1 wt% verdünnt. Die verdünnten Suspensionen wurden ca. 3 min bei etwa 11 000 rpm (Ultra-Turrax T25 digital, IKA Werke, Deutschland) gemixt und anschliessend unter Vakuum entgast. Die Viskosität wurde mit einem Rotations-Rheometer (Rheolab QC, CC39 Geometrie, Anton Paar, Österreich) mit konzentrischer Zylindergeometrie gemessen (Abbildung 9).

Die Messungen wurden bei 25°C im 'Shear rate mode' bei Scherraten von 0.1 bis 1000 1/s und zurück durchgeführt (4 Intervalle). Die Ergebnisse sind Mittelwerte aus jeweils 3 Messungen pro NFC-Konzentration (Abbildung 10).

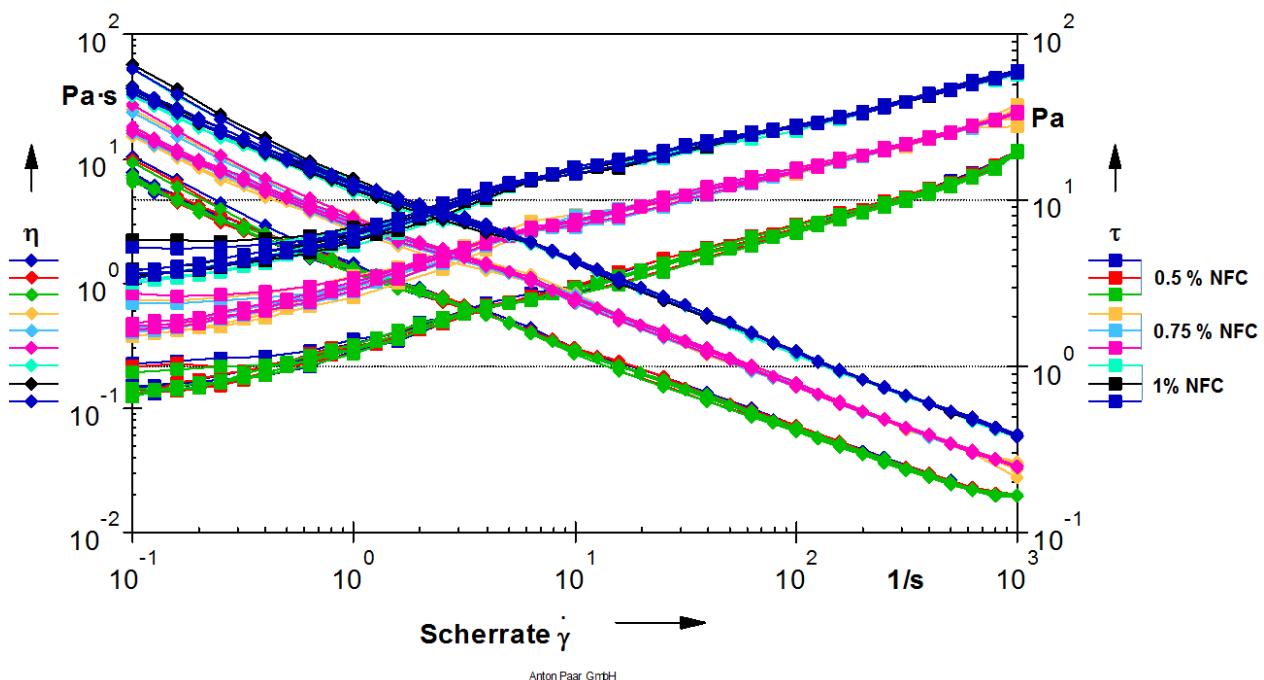
Abbildung 10 Viskositäten und Scherspannung der NFC Lösungen (0.5% NFC, 0.75% NFC und 1% NFC in Wasser) in Abhängigkeit der Scherrate

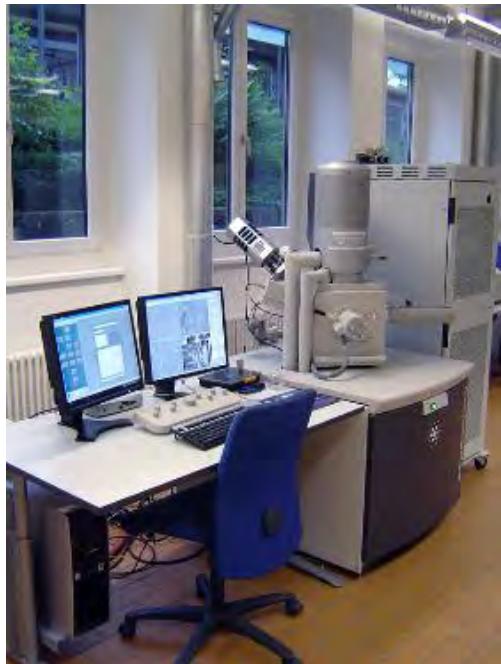
Abbildung 11 Rasterelektronenmikroskop an der Empa

Die NFC Suspension wurden vor der Untersuchung mit entionisiertem Wasser auf 0.1 % (w/w) verdünnt und anschliessend auf Glimmerplättchen (Mica flakes) auf getropft. Die Tropfen wurden mit einer 7 nm dicken Platinschicht unter Vakuum bedampft (BAL-TEC MED 020 Modular High Vacuum Coating Systems, BAL-TEC AG, Lichtenstein).

Die REM Bilder wurden mit einem FEI Nova NanoSEM 230 instrument (FEI, USA) aufgenommen (Abbildung 11). Die Beschleunigungsspannung wurde mit 5 kV vorgewählt.

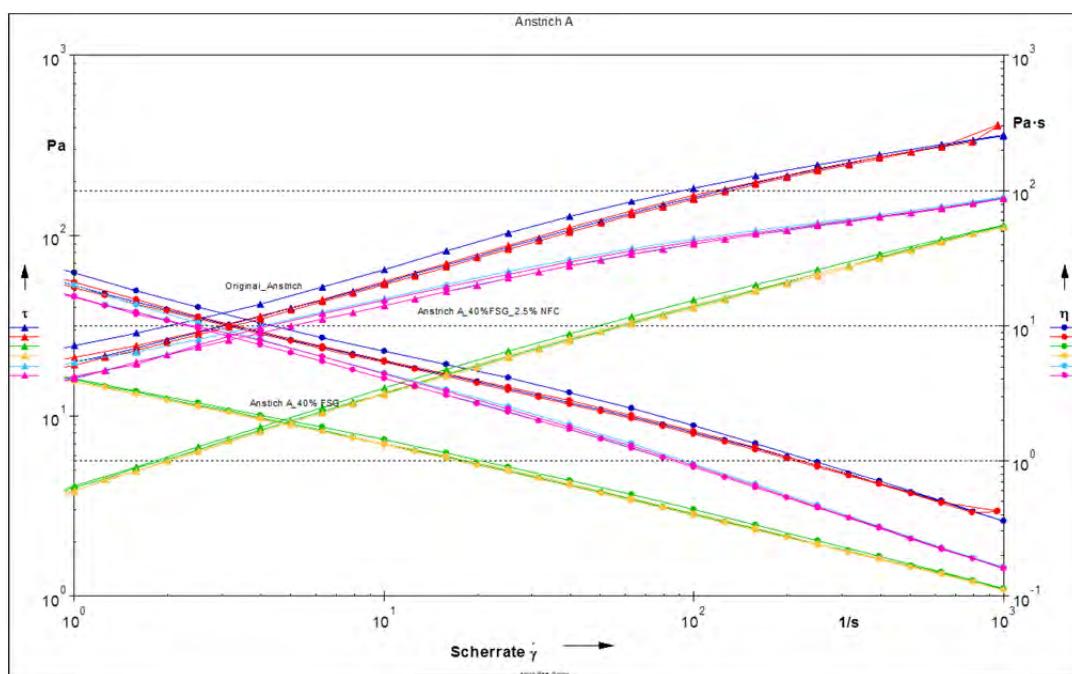
Abbildung 13 Viskositäten η und Scherspannung τ der Beschichtung A in Abhängigkeit der Scherrate (-/- Original, -/- verdünnt auf 40% FSG, -/- verdünnt auf 40% FSG + Zugabe 2,5% NFC)

Nach der Bereitstellung der Beschichtungen (wie in Kapitel 5.3 beschrieben) wurden diese in einem Rotations-Rheometer (Physika MCR300, CC27 Geometrie, Anton Paar, Österreich) mit konzentrischer Zylindergeometrie gemessen. Dieses Gerät erlaubt die Messung von Flüssigkeiten in einem relativ grossen Viskositätsbereich. Die Messungen wurden bei 25°C im 'Shear rate mode' bei Scherraten von 0.1 bis 1000 1/s und zurück durchgeführt. Die Ergebnisse setzen sich aus jeweils 2 Einzelmessungen zusammen und sind in Abbildung 13 bis Abbildung 16 dargestellt.

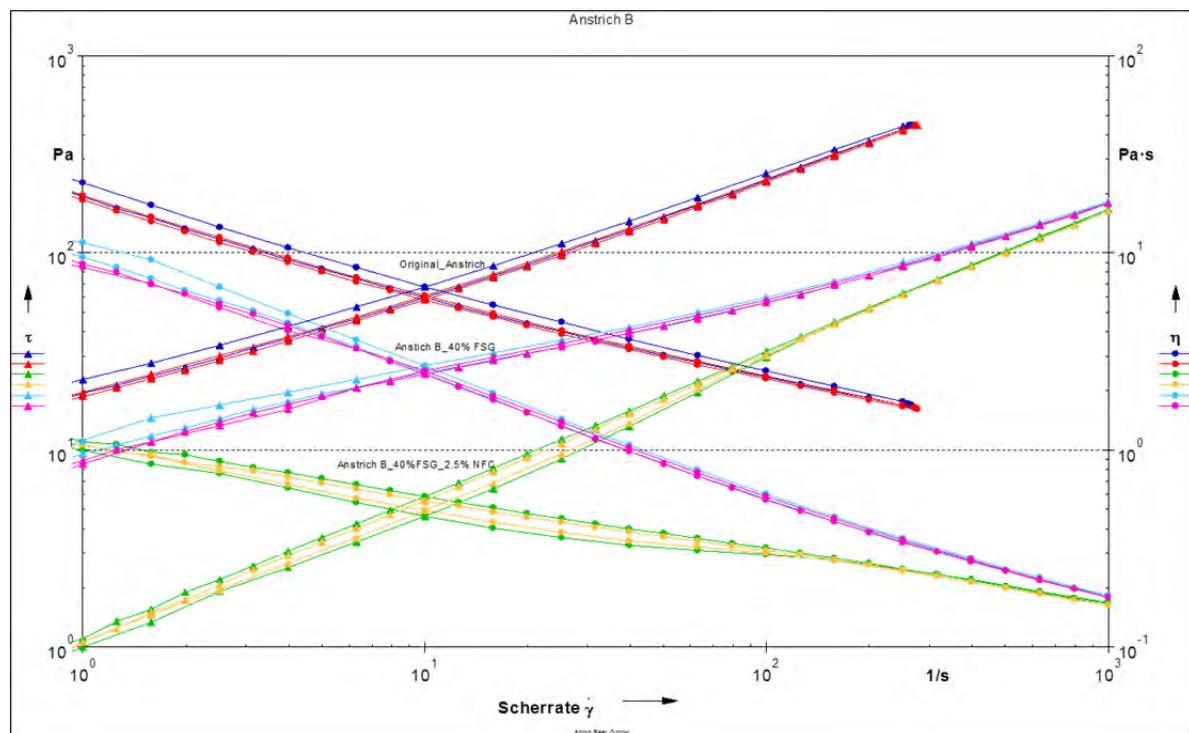
Abbildung 14 Viskositäten η und Scherspannung T der Beschichtung B in Abhängigkeit der Scherrate (-/- Original, -/- verdünnt auf 40% FSG, -/- verdünnt auf 40% FSG + Zugabe 2,5% NFC)

Auch Beschichtung B zeigt bereits im Originalzustand scherverdünnendes Fließverhalten, jedoch wird dies durch die Zugabe von NFC noch verstärkt. Besonders bei höheren Scherraten nimmt die Viskosität der Beschichtung mit NFC deutlich stärker ab, als die Originalbeschichtung sowohl im unverdünnten als auch im verdünnten Zustand.

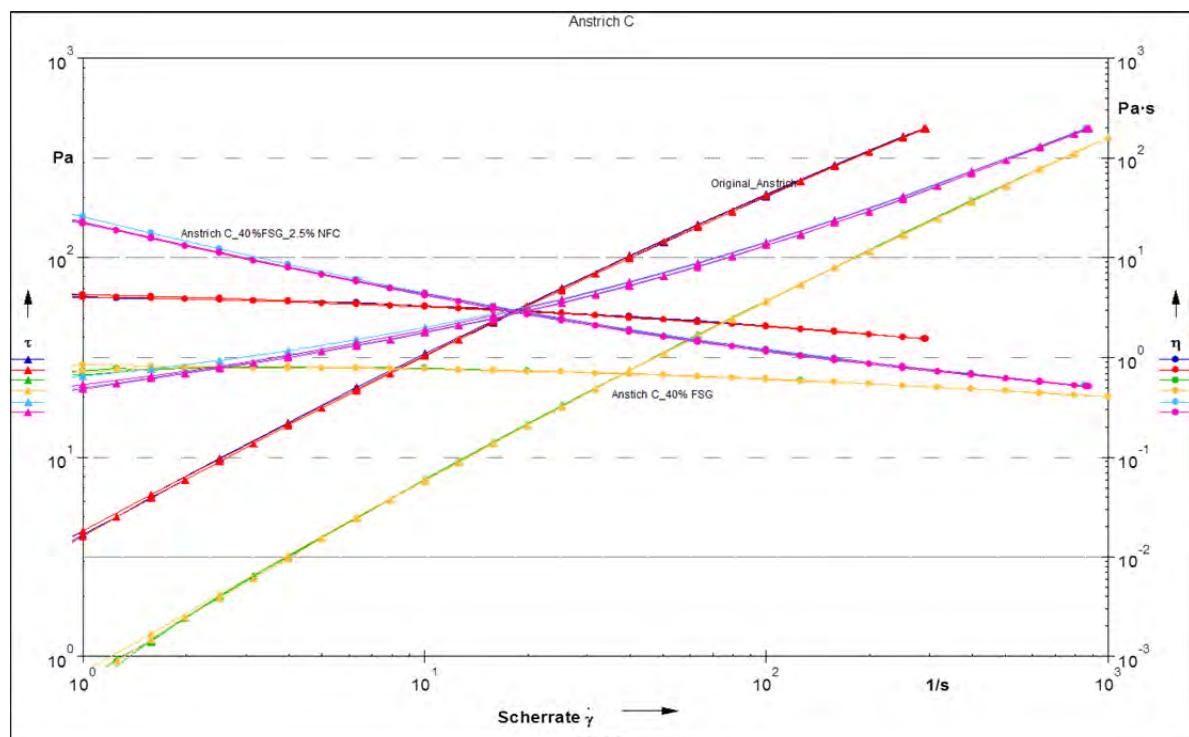
Abbildung 15 Viskositäten η und Scherspannung T der Beschichtung C in Abhängigkeit der Scherrate (-/- Original, -/- verdünnt auf 40% FSG, -/- verdünnt auf 40% FSG + Zugabe 2,5% NFC)

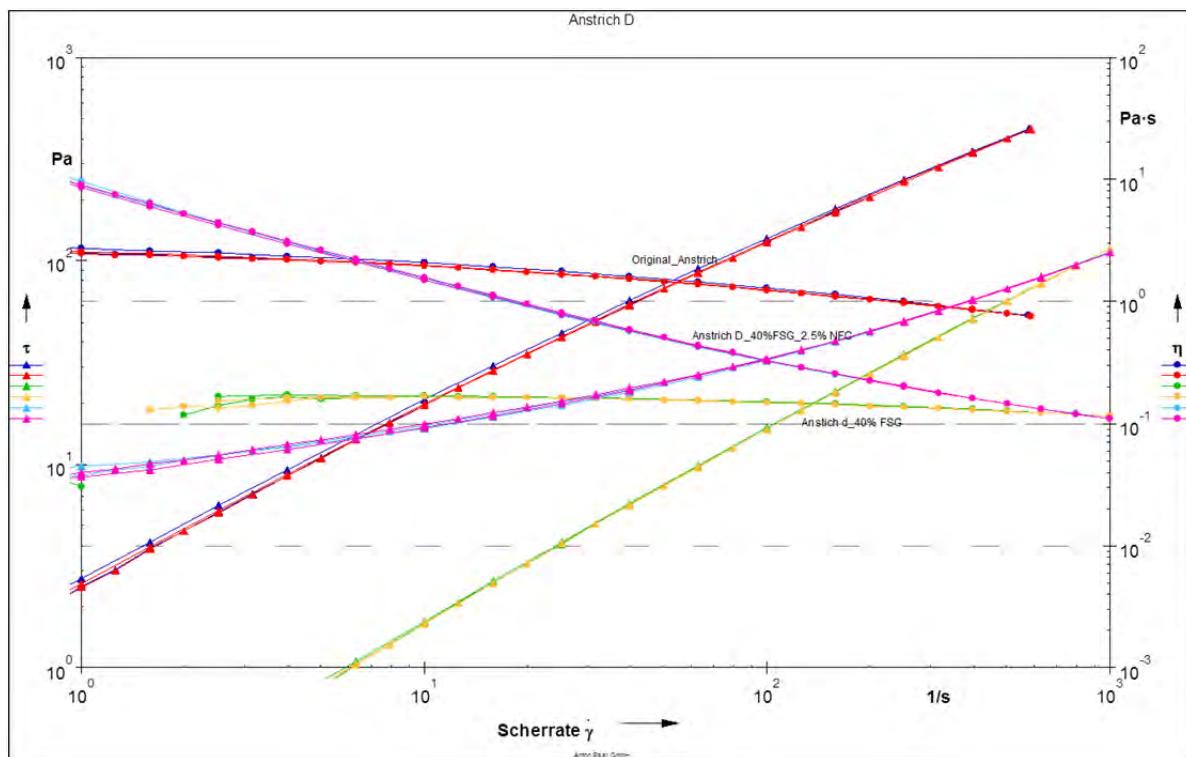
Abbildung 16 Viskositäten η und Scherspannung τ der Beschichtung D in Abhängigkeit der Scherrate (-/- Original, -/- verdünnt auf 40% FSG, -/- verdünnt auf 40% FSG + Zugabe 2,5% NFC)

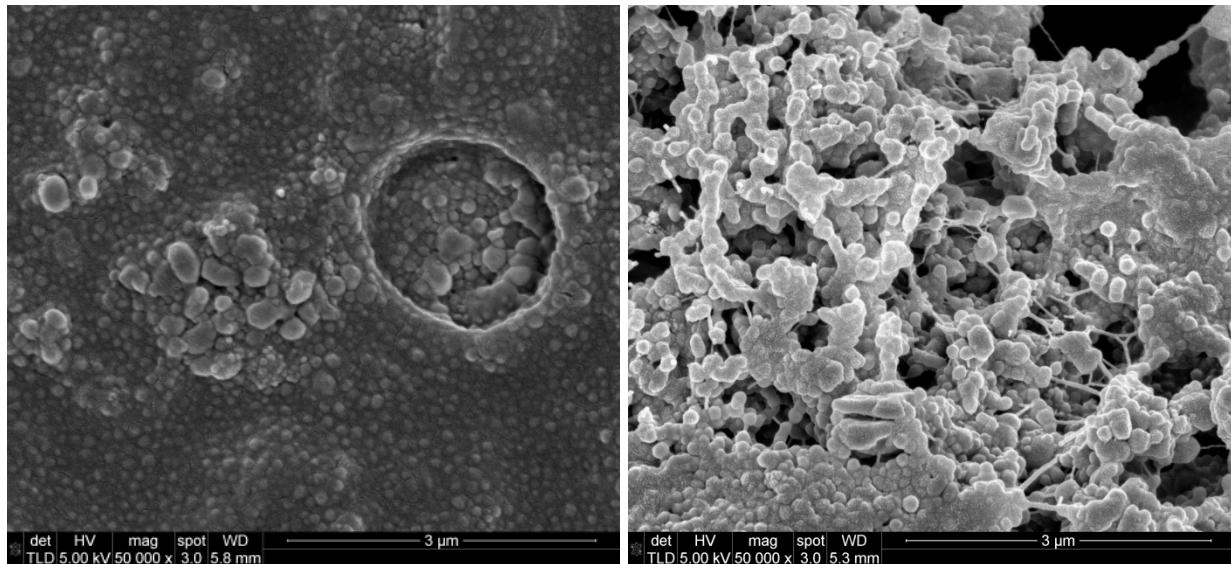
Abbildung 17 Beschichtung (A) PigaPur Finish DS links ohne, rechts mit 2.5 Gew.% NFC

Lediglich Beschichtung A zeigte Risse und liess sich somit auf diese Weise untersuchen. Die Untersuchungen am REM lassen darauf schliessen, dass NFC homogen in Beschichtung A eingebracht werden konnte (Abbildung 17). Allerdings ist auch erkennbar, dass die Beschichtung durch das Einbringen von NFC deutlich poröser wird. Dieser Punkt wird noch ausführlicher im Kapitel 5.6.3 diskutiert.

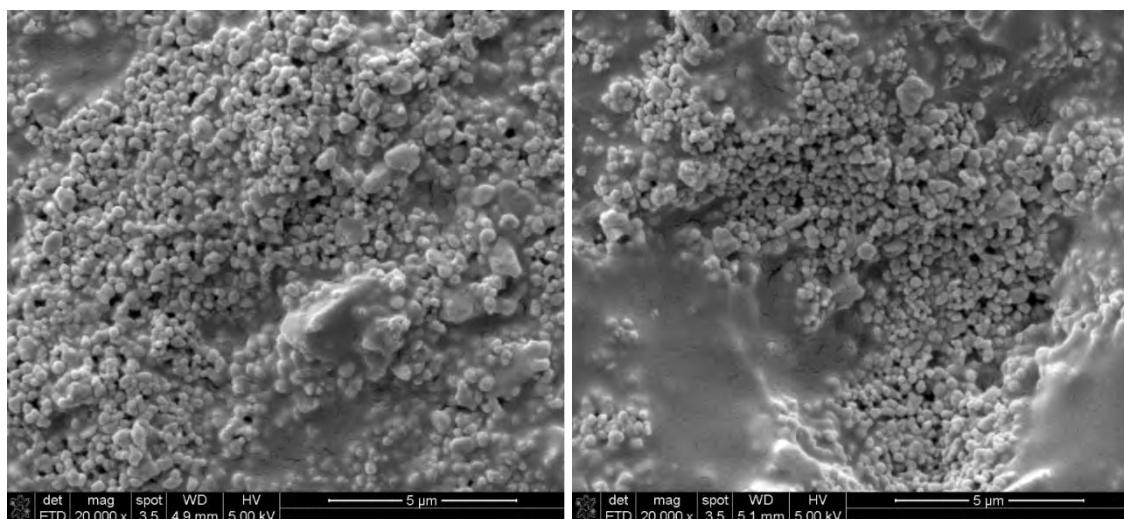
Abbildung 18 Beschichtung (B) PigaPur Flex links ohne, rechts mit 2.5 Gew.% NFC

Bei den Beschichtungen B, C und D entstanden keine Risse in den Oberflächen der Tropfen, sodass ein Blick in das Innere des Tropfens nicht möglich war. Die Tropfenoberflächen der Beschichtungen ohne und mit NFC unterschieden sich nicht (siehe Abbildung 18, Abbildung 19, Abbildung 20). NFC war oberflächlich nicht sichtbar.

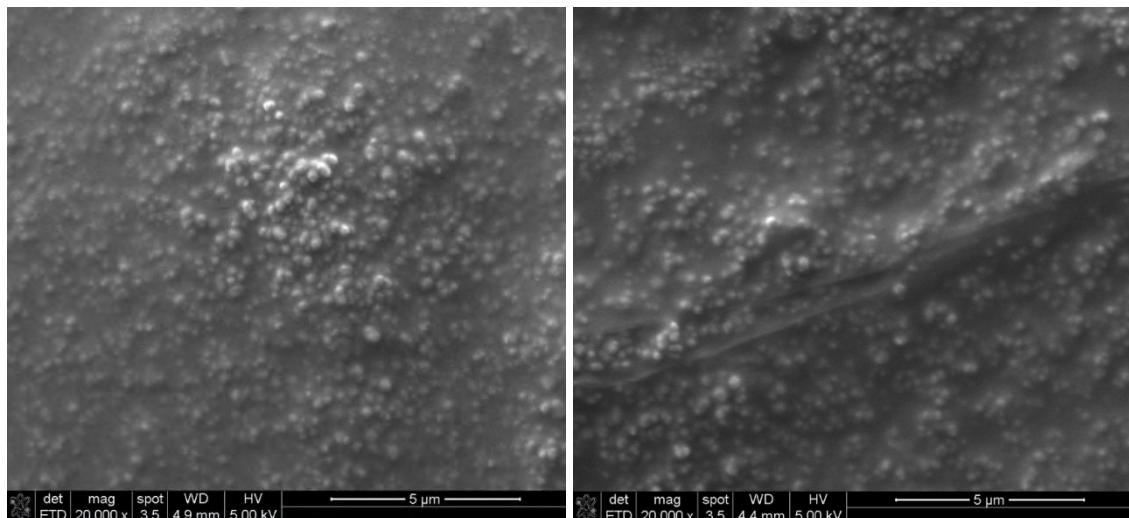
Abbildung 20 Beschichtung (D) Satinator KH-Seidenglanzemaille links ohne, rechts mit 2.5 Gew.% NFC

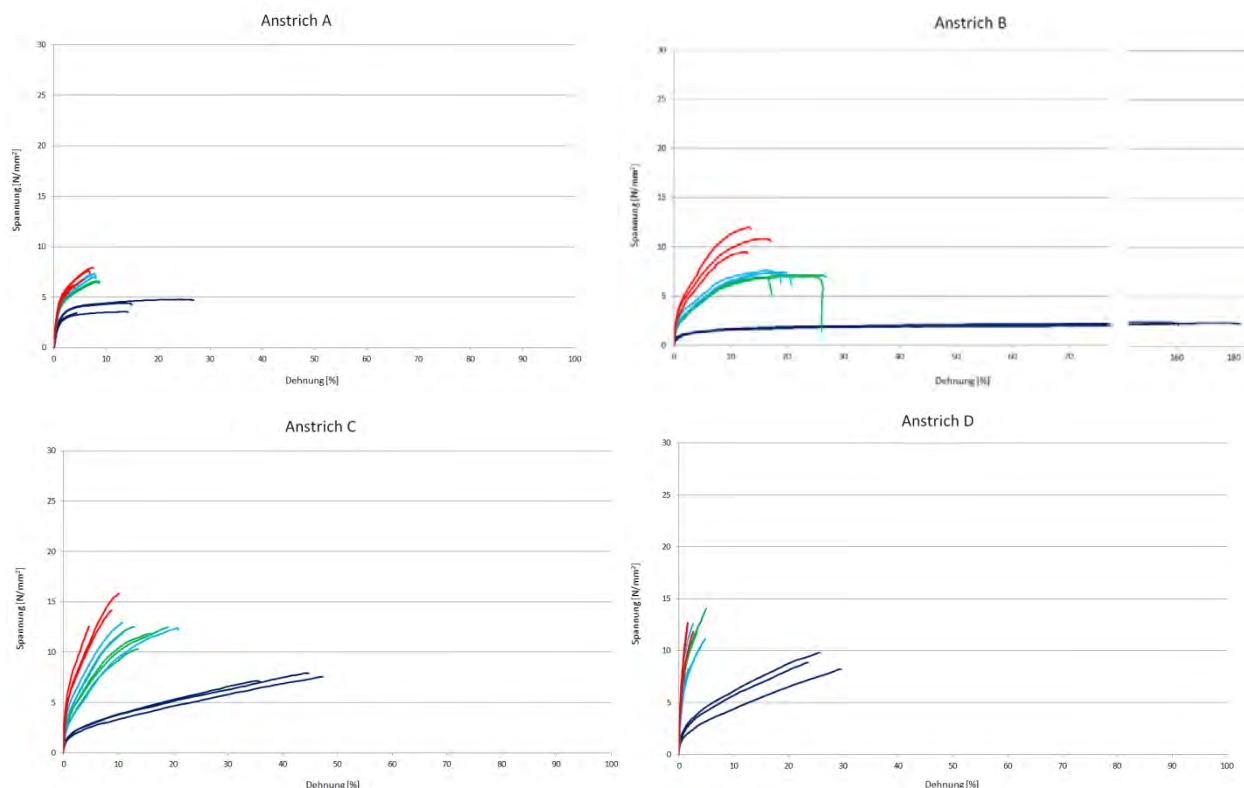
Abbildung 23 Spannungs-Dehnungsdiagramme der Beschichtungen A, B, C und D
■ 0% NFC, ■ 2.5% NFC, ■ 3.5% NFC, ■ 5% NFC

Die Ergebnisse der Zugversuche (Geschwindigkeit von 5 mm/min) an unbewitterten Proben sind in Abbildung 23 grafisch dargestellt.

Erwartungsgemäss wird durch die Zugabe von NFC bei allen Beschichtungen der E-Modul (Abbildung 25) und die Zugfestigkeit (Abbildung 26) erhöht. Die plastische Verformung des Beschichtungsfilms wird durch das NFC Netzwerk stark eingeschränkt. Es kommt zu einer deutlichen Abnahme der Bruchdehnung (Abbildung 27).

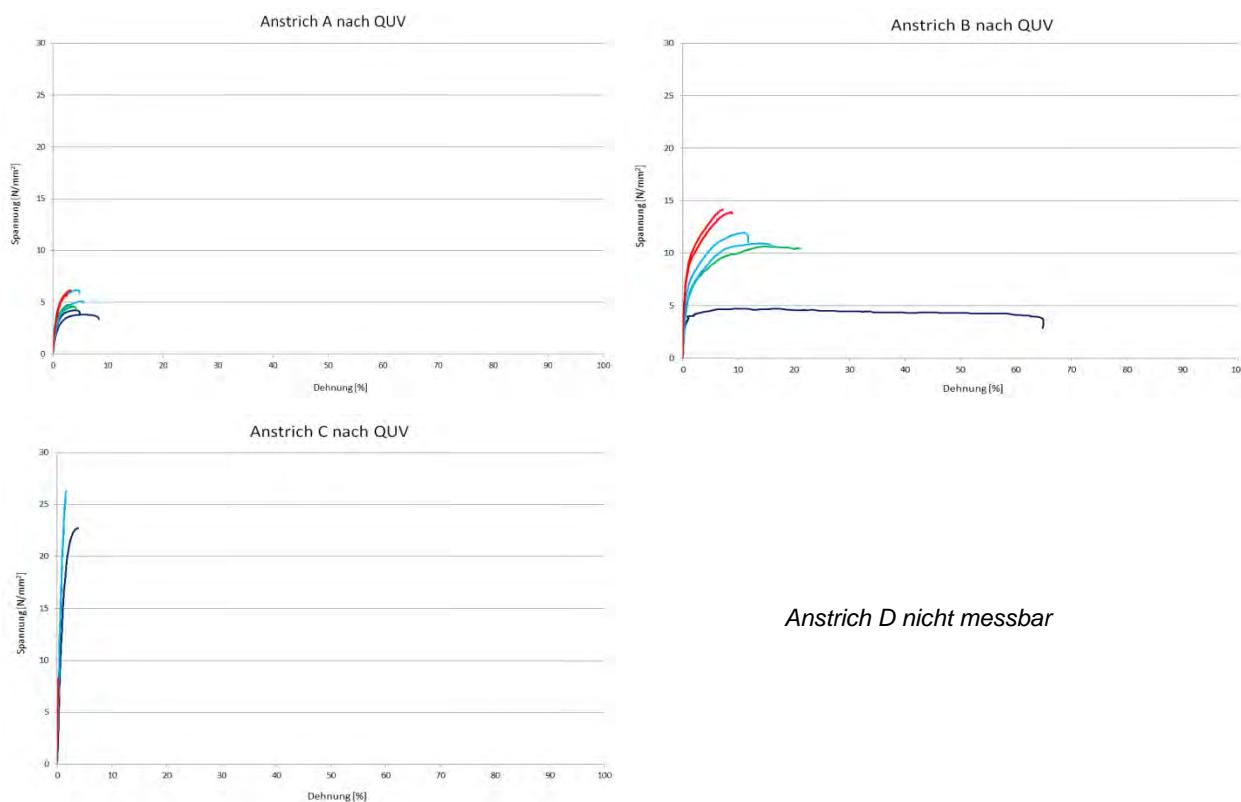
Abbildung 24 Spannungs-Dehnungsdiagramme der Beschichtungen A, B, C und D
 ■ 0% NFC, ■ 2.5% NFC, ■ 3.5% NFC, ■ 5% NFC

Bei den Alkyd basierten Beschichtungen (C und D) war die Veränderung der mechanischen Eigenschaften durch die Bewitterung wesentlich stärker, als der Einfluss von NFC. Alkyd basierte Beschichtungsfilme wurden erwartungsgemäss durch die Nachvernetzung massiv spröder. Die Messung des Anstrichs D im künstlich bewitterten Zustand war nicht mehr möglich.

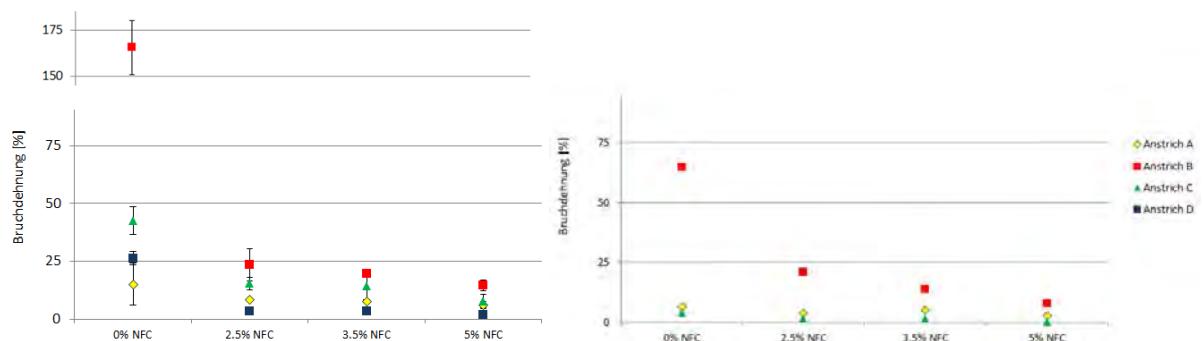
Abbildung 27 Bruchdehnung der Beschichtungen in Abhängigkeit vom NFC Gehalt
 links unbewitterte Proben; rechts künstlich bewitterte Proben

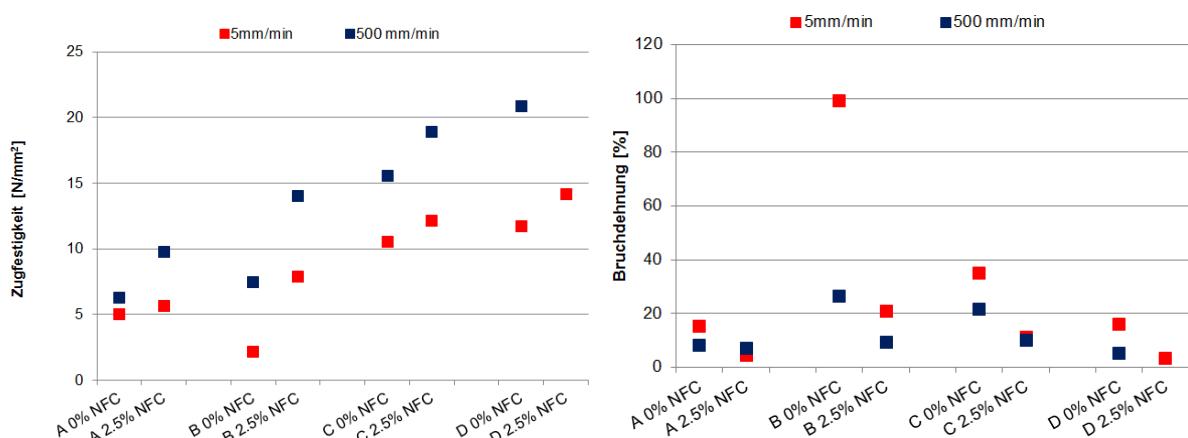
Abbildung 30 Vergleich der Zugfestigkeit und Bruchdehnung bei unterschiedlichen Prüfgeschwindigkeiten

Die Auswertung der Zugversuche bei einer Prüfgeschwindigkeit von 5 mm/min lässt vermuten, dass Beschichtung B aufgrund seines hohen Dehnvermögens vorteilhaft bei den Hagelversuchen abschneiden könnte. Der Vergleich mit den Ergebnissen aus den Zugversuchen mit erhöhter Prüfgeschwindigkeit (500 mm/min) zeigt allerdings, dass bei einer schnellen Zugbeanspruchung die Unterschiede zwischen den verschiedenen Beschichtungen wesentlich geringer ausfallen (Abbildung 30).

Die Erhöhung der Prüfgeschwindigkeit von 5 mm/min auf 500 mm/min führte zu erhöhten Zugfestigkeiten und einer Reduktion der Bruchdehnung.

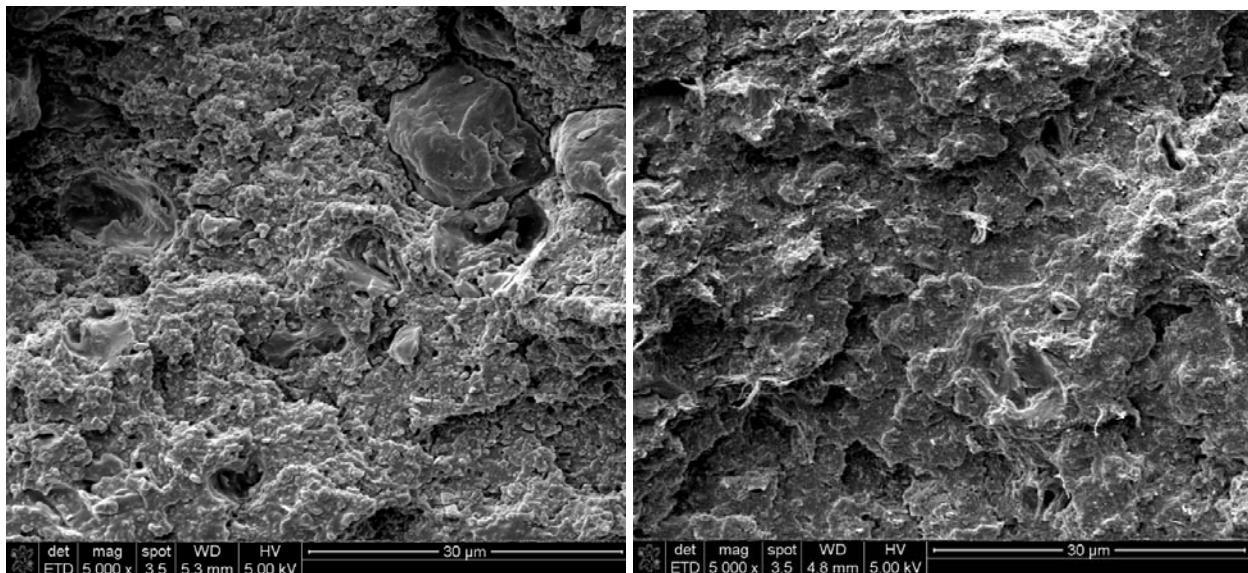
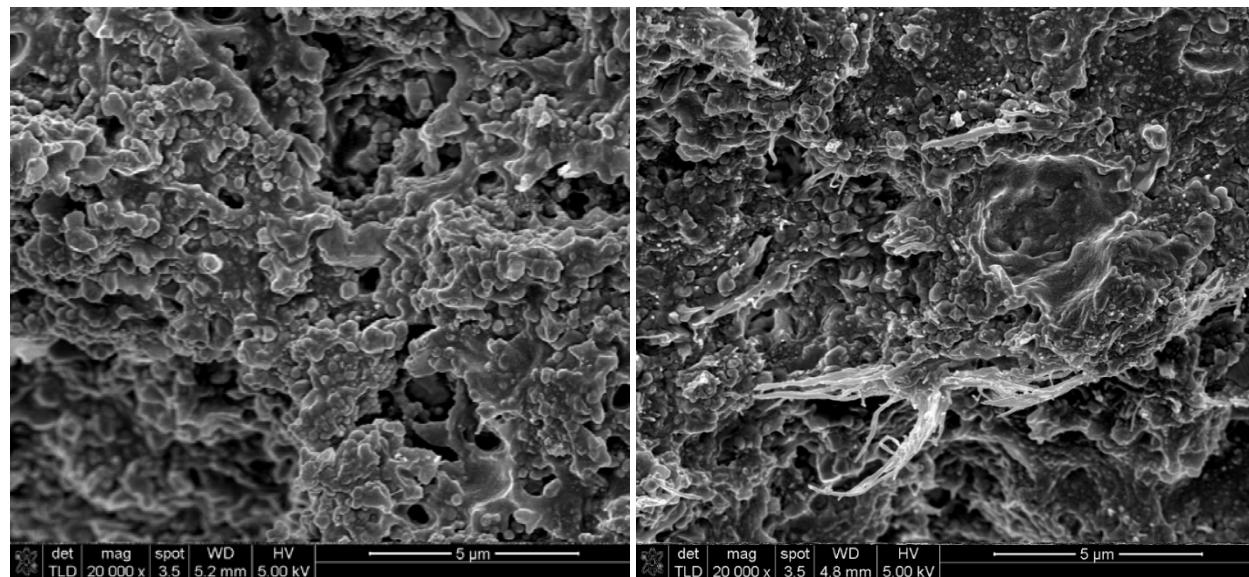
Abbildung 31 Bruchflächen Beschichtung A (links 0% und rechts 5% NFC)

Bruchflächen der freien Filme wurden am REM untersucht. Es handelt sich um Bruchflächen aus den Zugversuchen. Dabei ist auf der linken Seite jeweils die Originalbeschichtung ohne NFC, auf der rechten Seite die jeweilige Beschichtung mit 5% NFC abgebildet.

Während sich die Bruchflächen der Acryl-basierten Beschichtungen (A und B) optisch nicht unterscheiden, zeigen die Alkyde mit und ohne NFC optische Unterschiede.

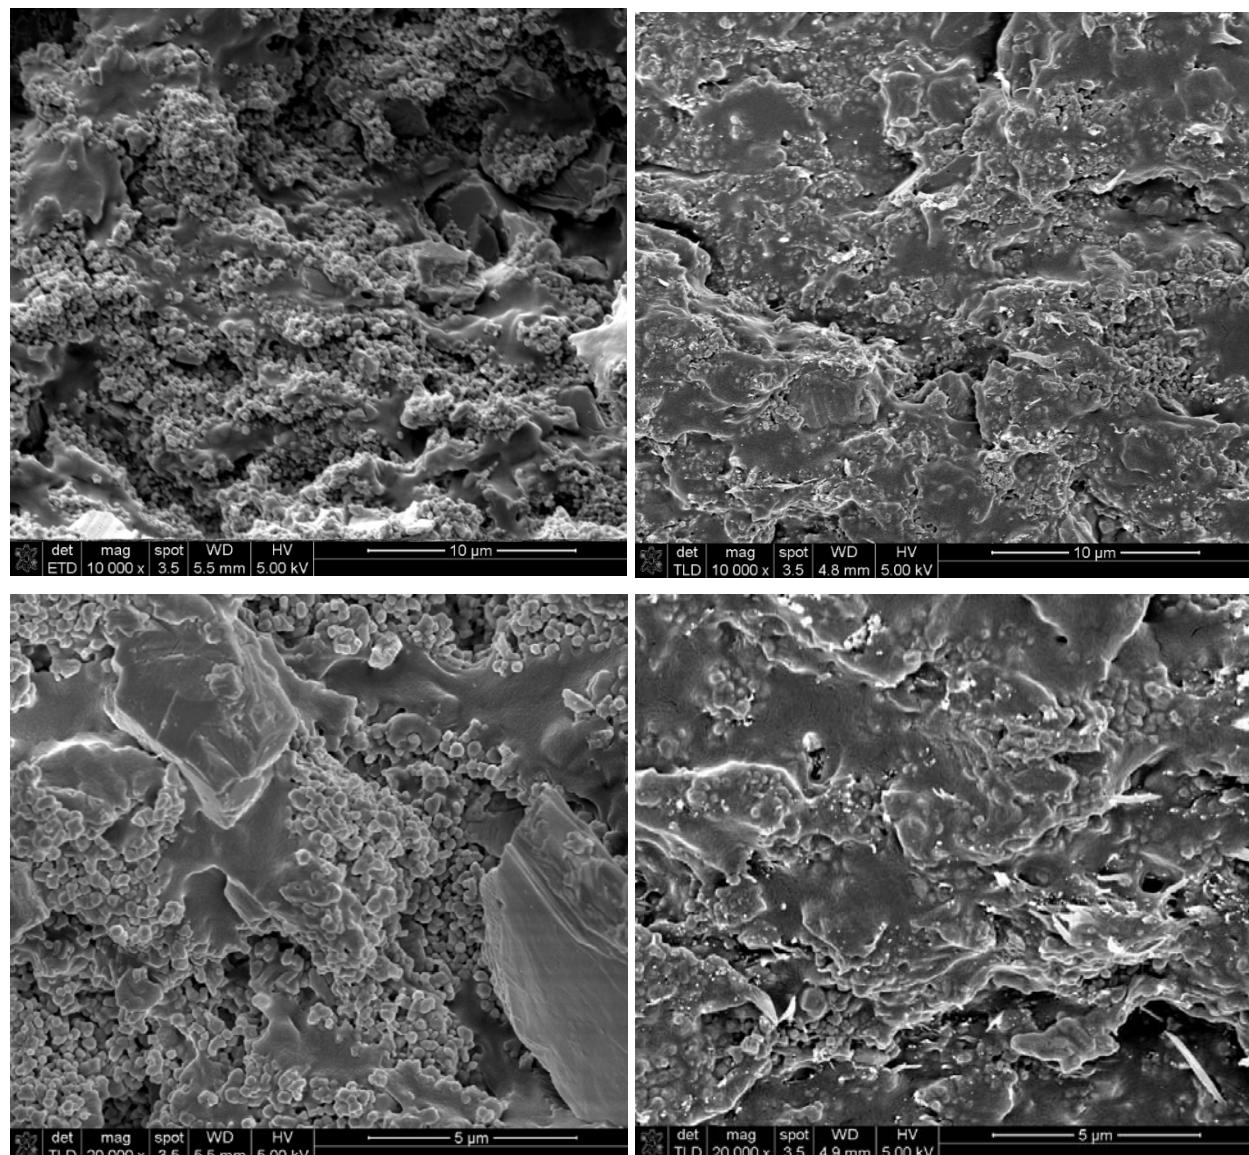
Abbildung 32 Bruchflächen Beschichtung B (links 0% und rechts 5% NFC)

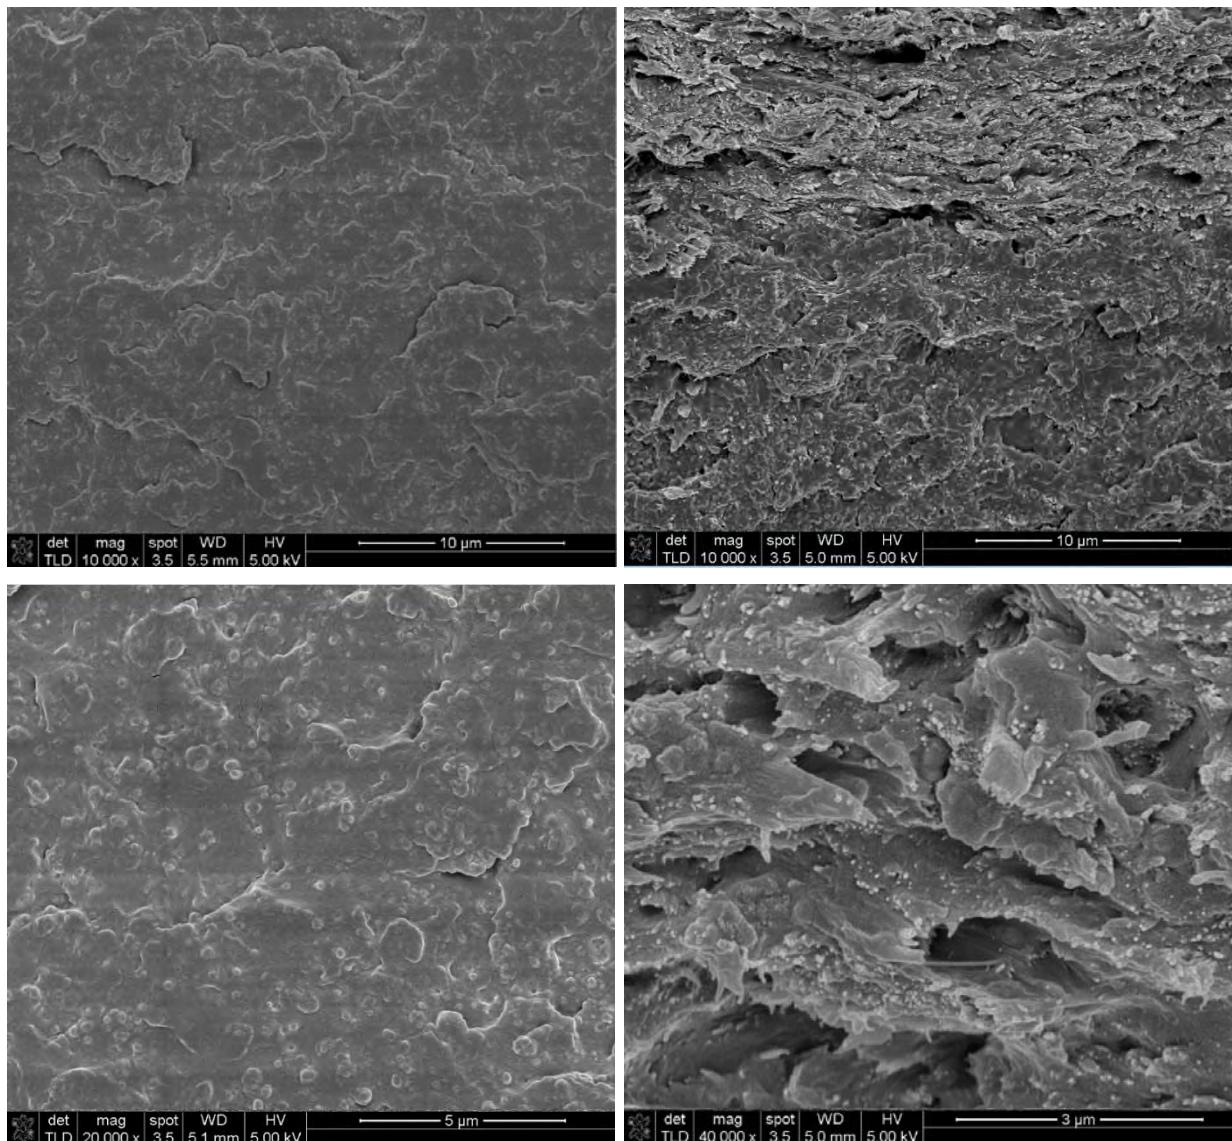
Abbildung 33 Bruchflächen Beschichtung C (links 0% und rechts 5% NFC)

Die Bruchflächen der Alkyde ohne NFC erscheinen sehr glatt, während die Bruchflächen der Alkyde mit NFC wesentlich mehr Struktur zeigen. Die Bruchflächen der Alkyde mit NFC erscheinen zudem poröser.

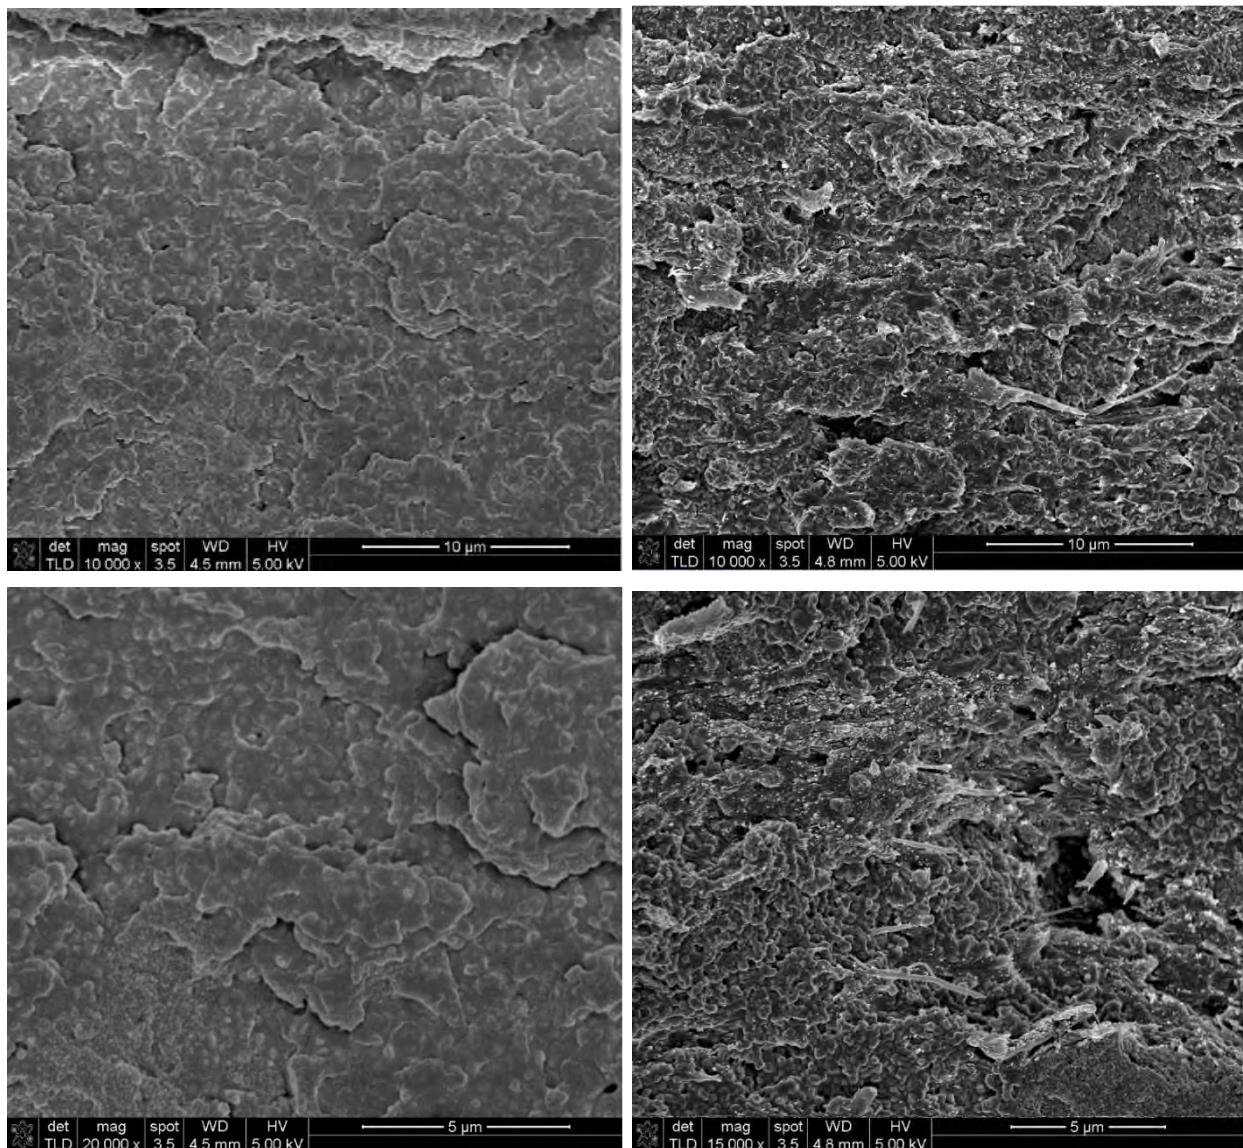
Abbildung 34 Bruchflächen Beschichtung D (links 0% und rechts 5% NFC)

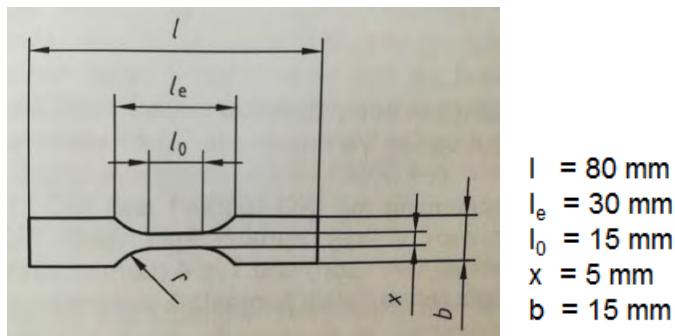
Abbildung 35 Abmessung Schlagzugproben

Aus den freien Filmen der Beschichtungen B und D (0%, 2.5%, 3.5% und 5% NFC) wurden Schlagzugproben mit folgenden Abmessungen gestanzt:

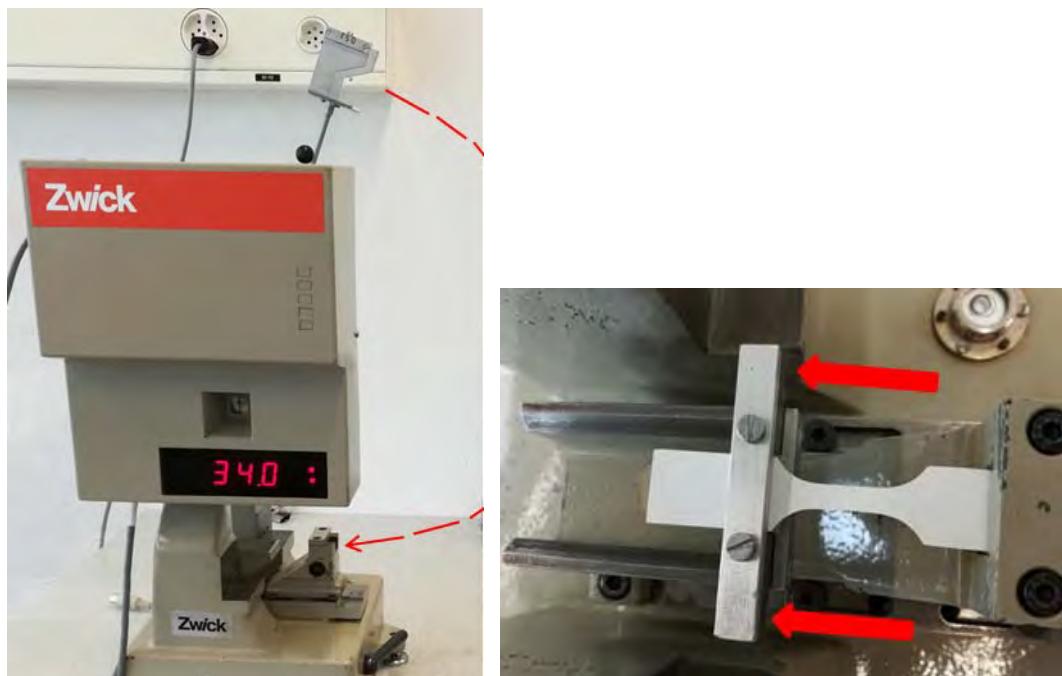
Abbildung 36 Pendelschlagwerk 5102 B von Zwick

Die Bestimmung der Schlagzugzähigkeit erfolgte nach EN ISO 8256:2004. Die Prüfungen wurden auf einem Zwick Pendelschlagwerk 5102 B mit einem 0.5 J Pendel und einem 15.87 g Joch durchgeführt (Abbildung 36).

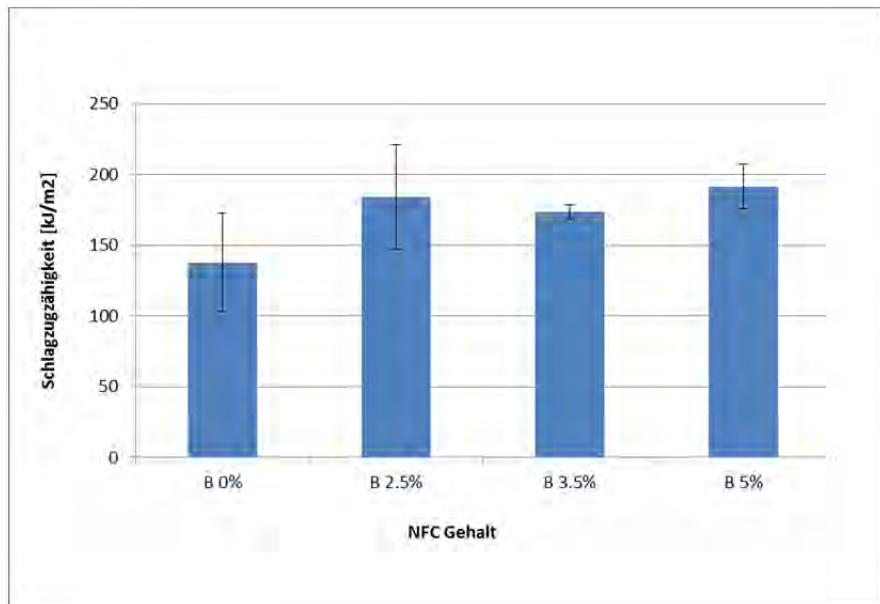
Abbildung 37 Schlagzugzähigkeit der Beschichtung B in Abhängigkeit des NFC Gehaltes

Die Schlagzugzähigkeit der Beschichtungen B (Acrylat) und D (Alkyd) in Abhängigkeit des NFC Gehaltes ist in Abbildung 37 bzw. Abbildung 39 dargestellt. Trotz grosser Unterschiede der beiden Originalbeschichtungen bezüglich Zugfestigkeit und Bruchdehnung (vergleiche Abbildung 26 und Abbildung 27) zeigen beide ein ähnliches Verhalten bei der Schlagzugzähigkeit. Vor allem Beschichtung B, welche sich bei den geringen Verformungsgeschwindigkeiten im klassischen Zugversuch durch eine sehr hohe Bruchdehnung auszeichnete, zeigt diese Flexibilität bei einer schnellen Verformungsgeschwindigkeit, wie sie beim Pendelschlagversuch auftritt, nicht mehr.

Die Armierungswirkung des NFC Netzwerks wirkt sich in beiden Beschichtungen positiv aus. Die Schlagzugzähigkeit wird durch die Einbindung von 5% NFC in den Beschichtungsfilm bei der Beschichtung B durchschnittlich um 39% und bei Beschichtung D um 25% erhöht.

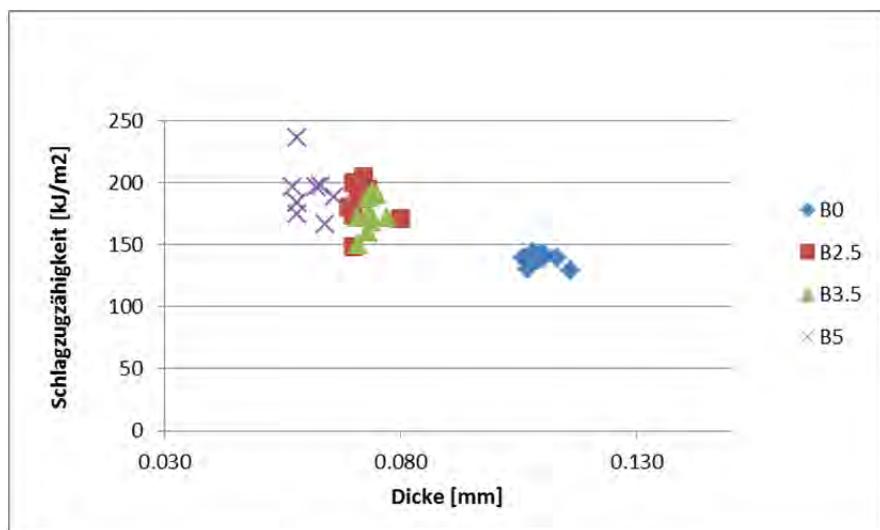
Abbildung 38 Schlagzugzähigkeit der Beschichtung B in Abhängigkeit der Filmdicke

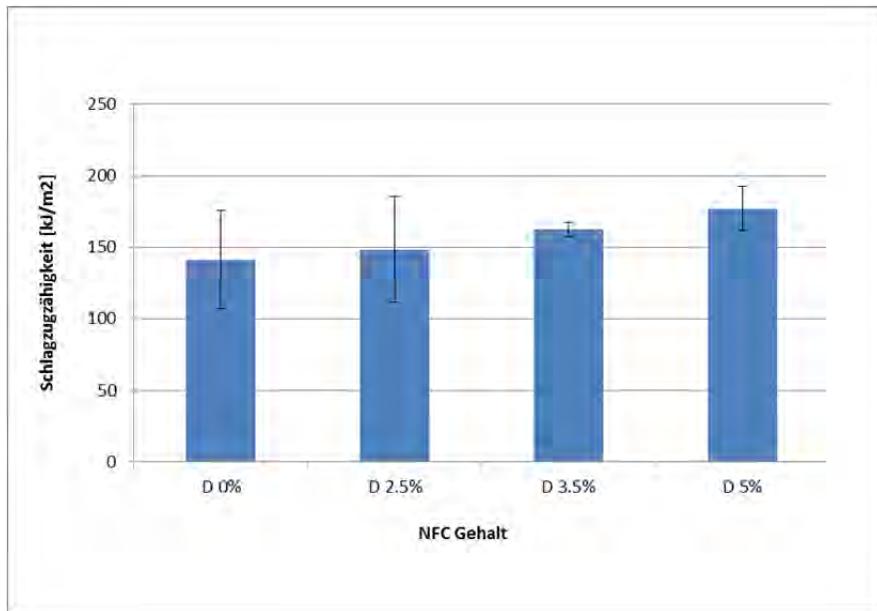
Abbildung 39 Schlagzugzähigkeit der Beschichtung D in Abhängigkeit des NFC Gehaltes
