Abschlussbericht

Verbesserung des Hagelwiderstandes von Holzbeschichtungen durch eine Verstärkung mit nanofibrillierter Cellulose

Projektleitung:
Dipl. Ing. Tina Künninger
Empa, Abteilung Angewandte Holzforschung

Empa Dübendorf, Dezember 2018

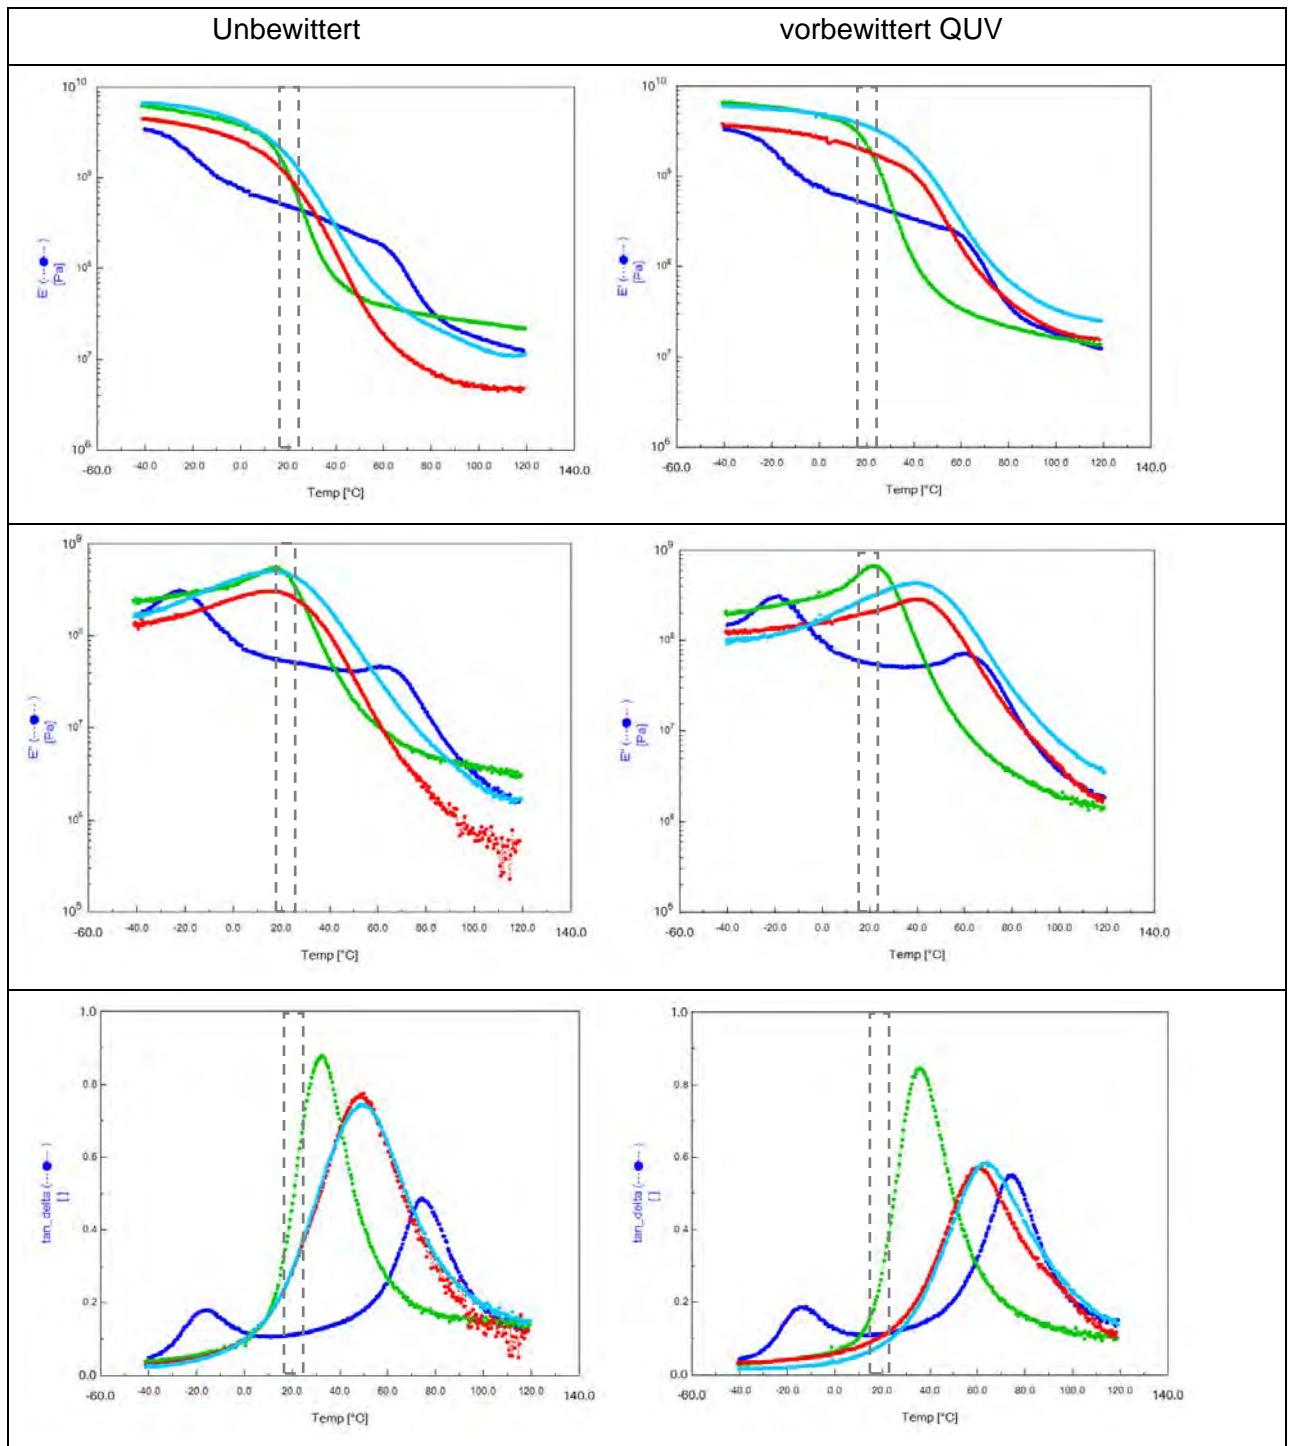
Abbildung 42 Originalbeschichtungen ohne NFC; — A, — B, — C und — D
 links unbewitterte Proben; rechts vorbewitterte Proben

Grau gestrichelt ist der Temperaturbereich (Raumtemperatur $20^{\circ}\text{C} \pm 5^{\circ}\text{C}$) markiert, in dem auch die Behagelung der Proben stattfand.

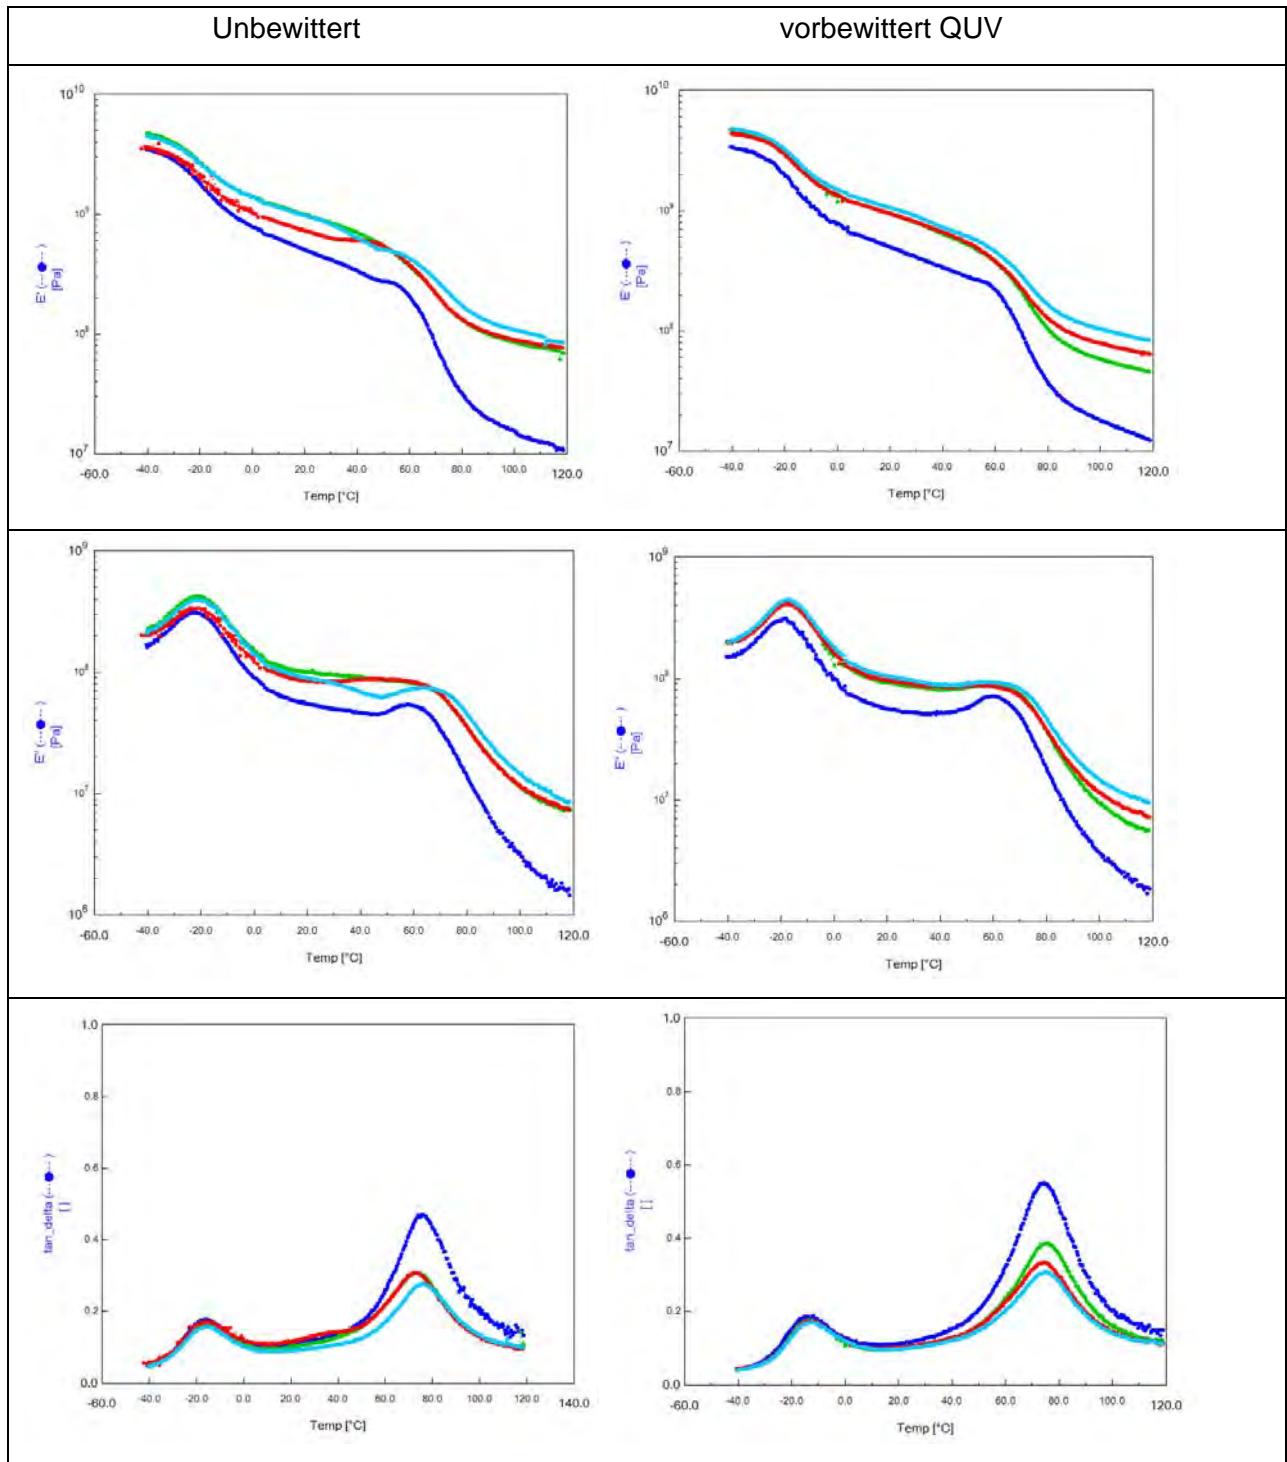
Beschichtung A:

Abbildung 43 Speichermodul, Verlustmodul und Verlustfaktor der Beschichtung A
 — 0%, — 2,5%, — 3,5% und — 5% NFC;
 links unbewitterte Proben; rechts vorbewitterte Proben

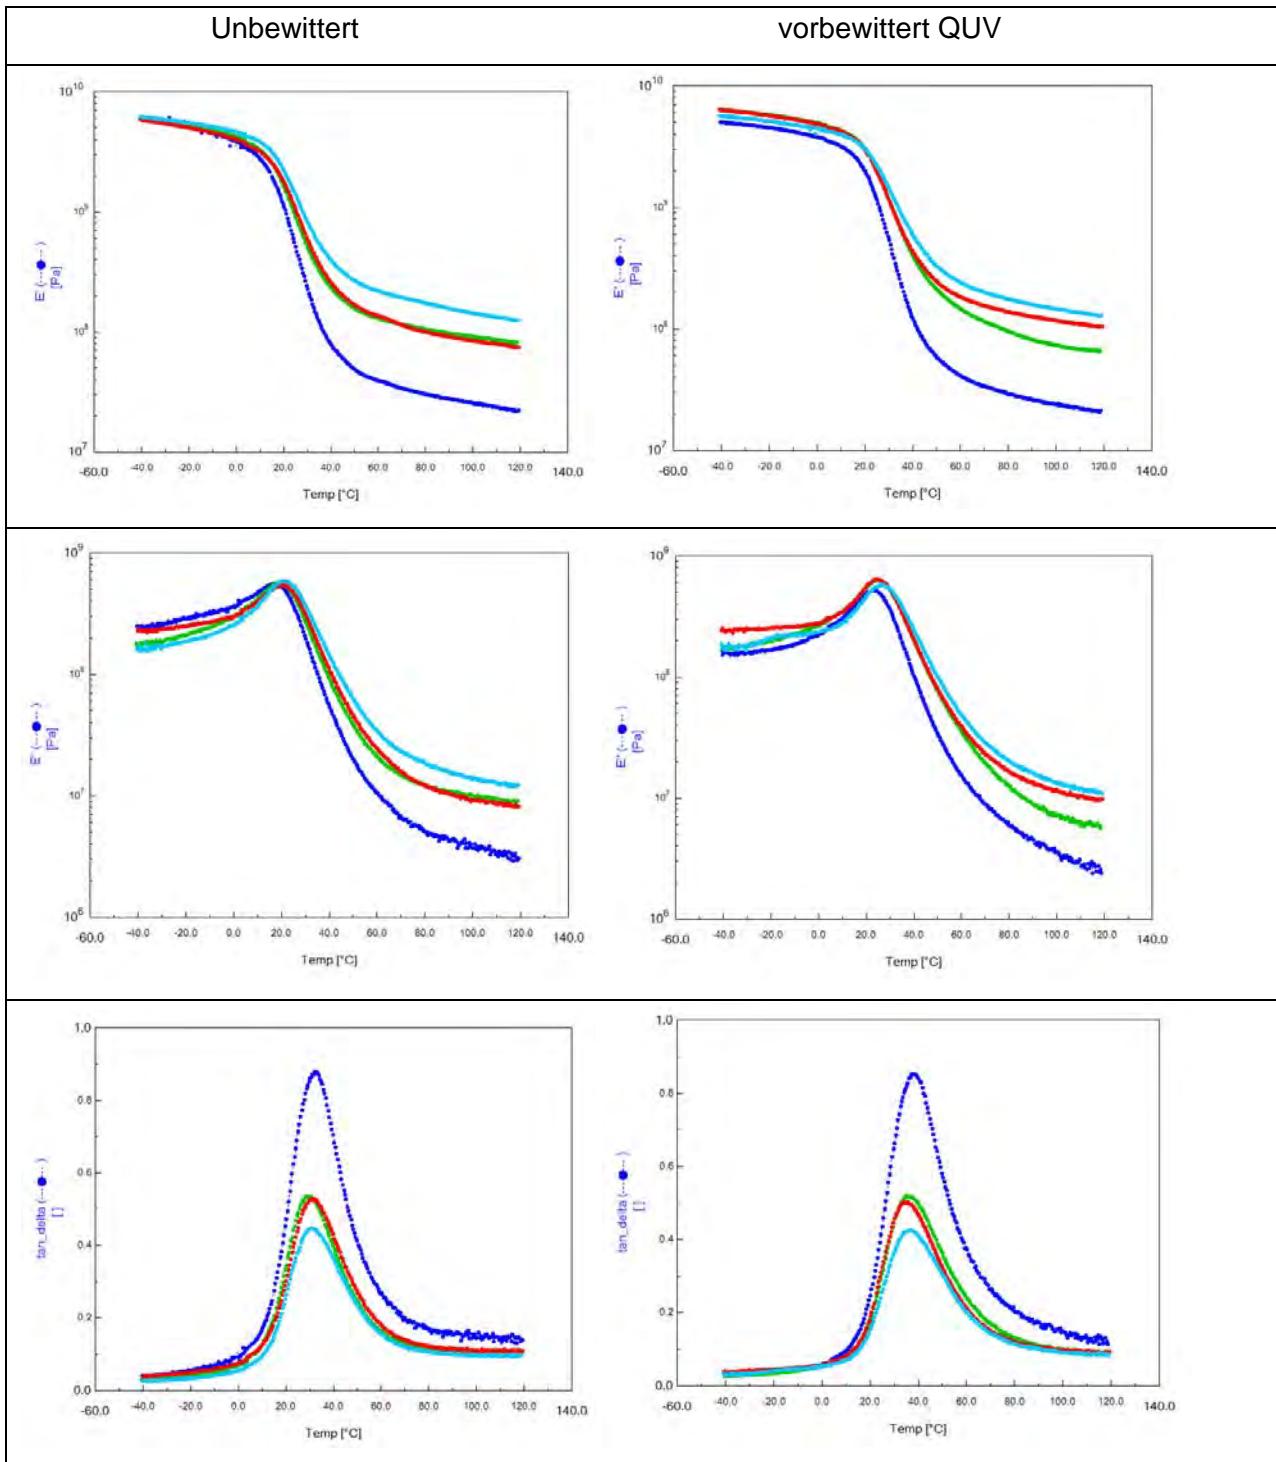
Beschichtung B:

Abbildung 44 Speichermodul, Verlustmodul und Verlustfaktor der Beschichtung B
 — 0%, — 2,5%, — 3,5% und — 5% NFC;
 links unbewitterte Proben; rechts vorbewitterte Proben

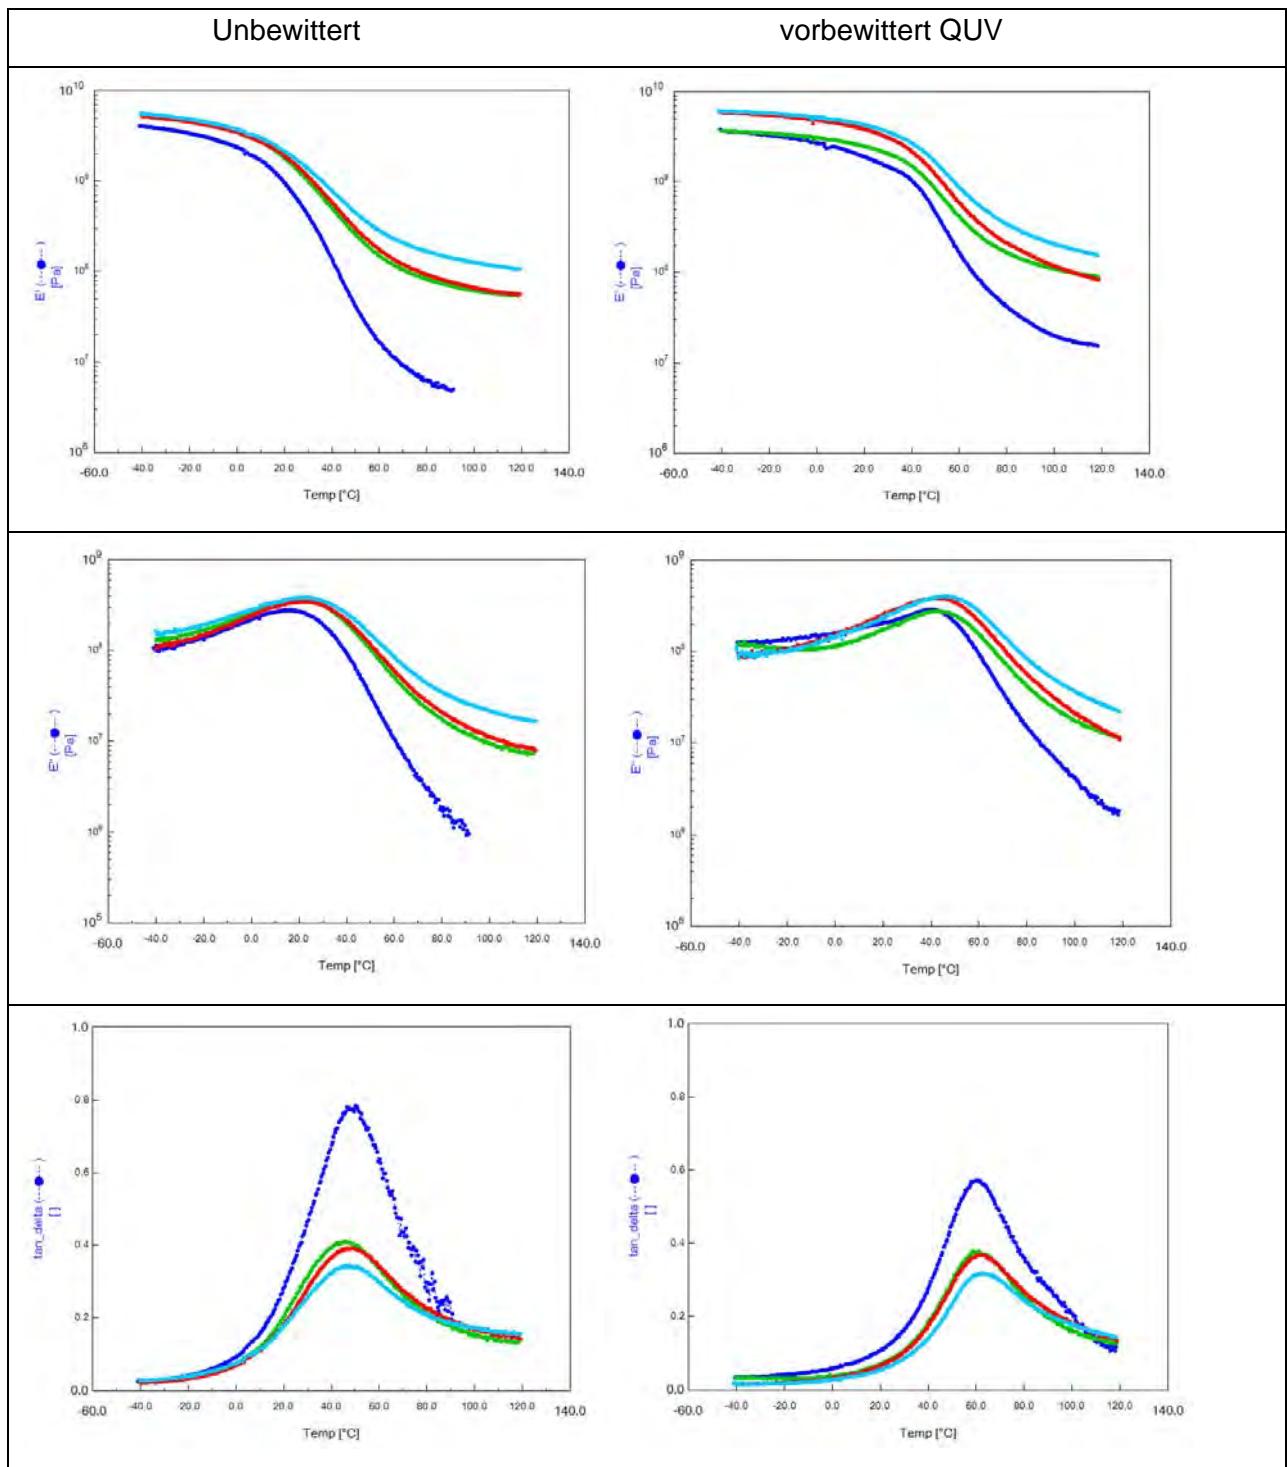
Beschichtung C:

Abbildung 45 Speichermodul, Verlustmodul und Verlustfaktor der Beschichtung C
 — 0%, — 2,5%, — 3,5% und — 5% NFC;
 links unbewitterte Proben; rechts vorbewitterte Proben

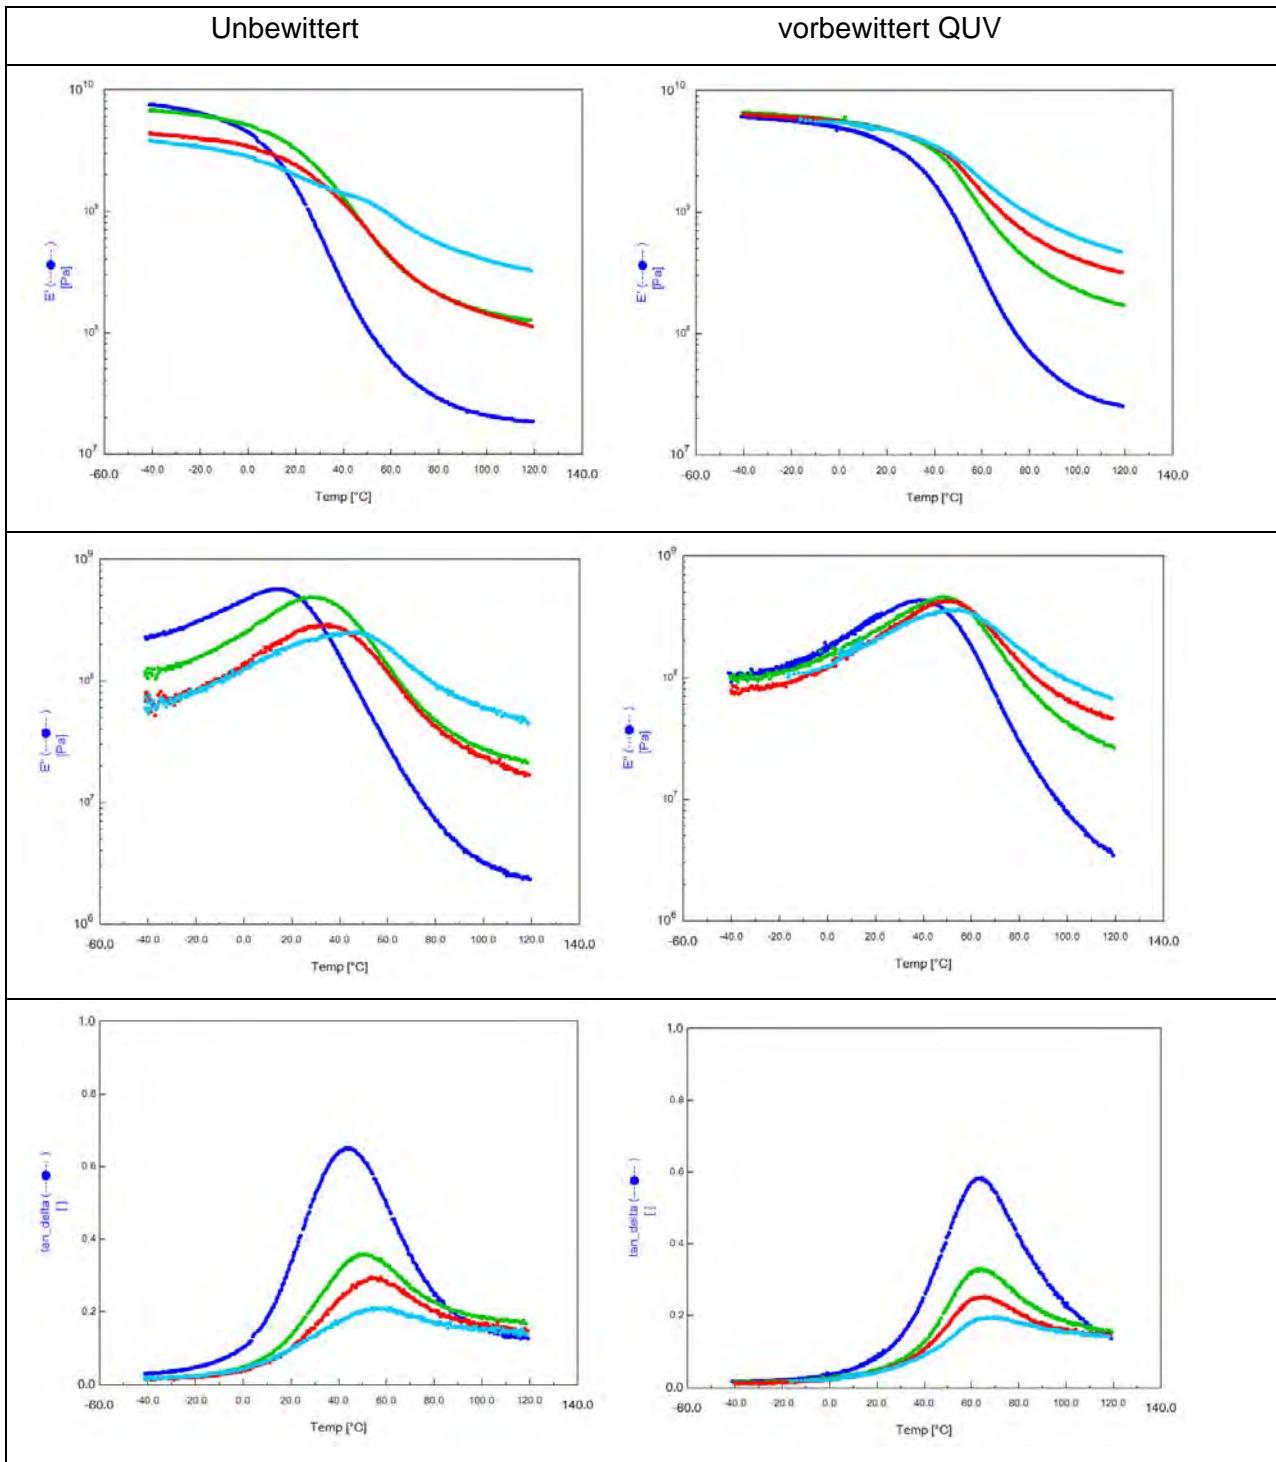
Beschichtung D:

Abbildung 46 Speichermodul, Verlustmodul und Verlustfaktor der Beschichtung D
 — 0%, — 2,5%, — 3,5% und — 5% NFC;
 links unbewitterte Proben; rechts vorbewitterte Proben

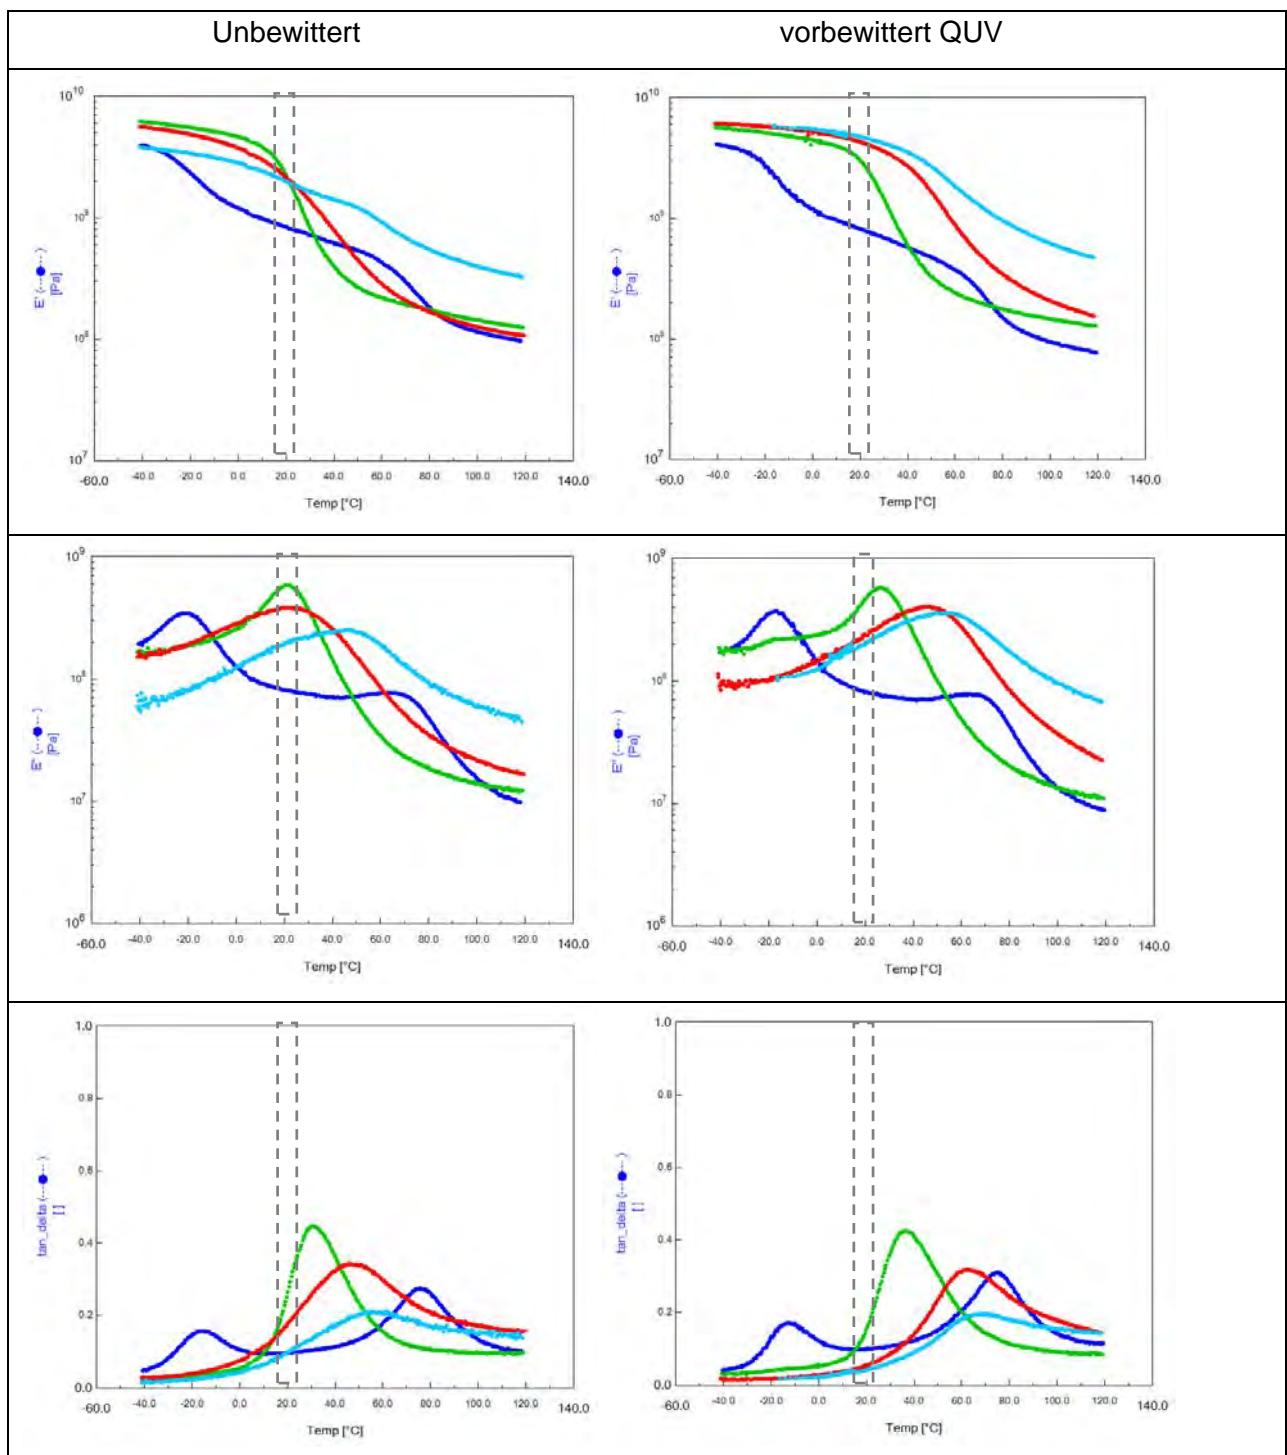
Abbildung 47 Beschichtungen mit 5% NFC; — A, — B, — C und — D
 links unbewitterte Proben; rechts vorbewitterte Proben

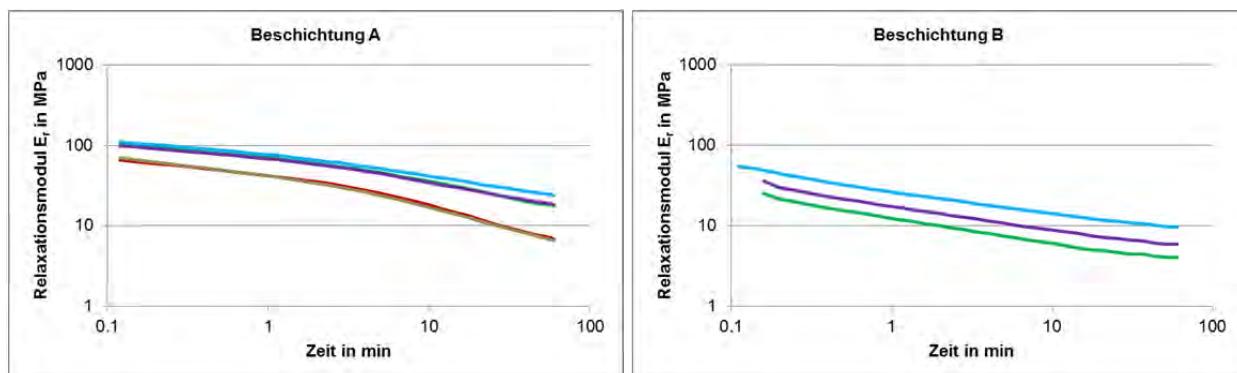
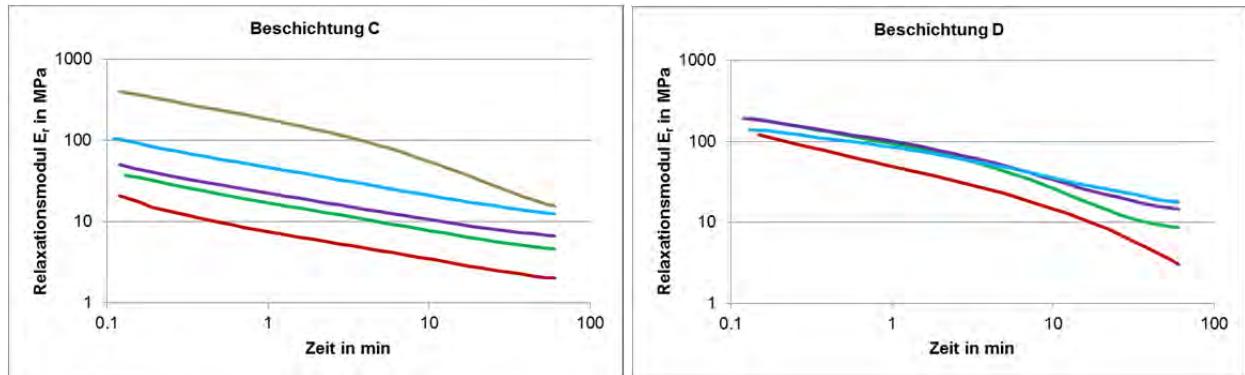
Abbildung 48 Relaxationsmodul E_r für die Beschichtungen A, B, C und D mit
 — 0% NFC, — 2,5% NFC, — 3,5% NFC, — 5% NFC und — 0% NFC nach QUV
 (Messung bei 23°C / 85% RH)

Die Ergebnisse zur Bestimmung des Relaxationsmoduls bei 23°C / 85% RH sind in Abbildung 48 dargestellt. Die Proben B 0% NFC und die vorbewitterten Proben B1 0% sowie die vorbewitterten Proben D1 0% NFC konnten nicht gemessen werden. Sie rissen beim Aufbringen der Dehnung. Auch Dehnungen von nur 0.5% waren nicht möglich.

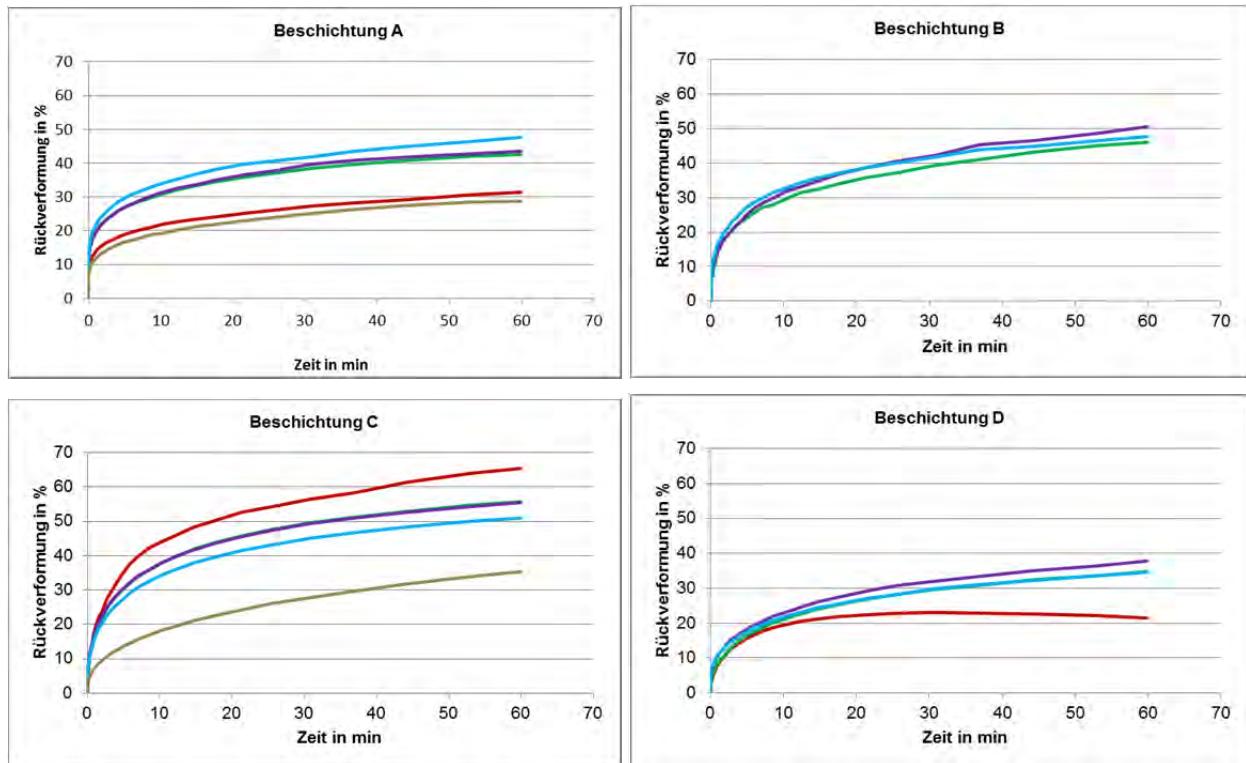
Abbildung 51 Rückverformung der Beschichtungen A, B, C und D nach Entlastung
 — 0% NFC, — 2,5% NFC, — 3,5% NFC, — 5% NFC und — 0% NFC nach QUV
 (Messung bei 23°C / 85% RH)

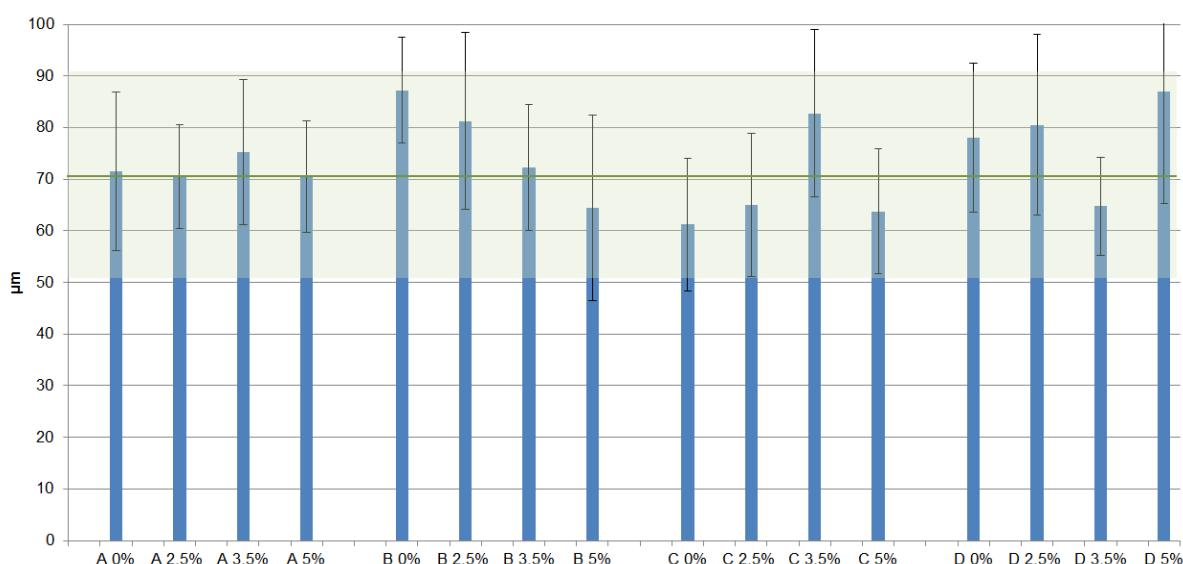
Abbildung 54 Mittlere Schichtdicken der Beschichtungen A, B, C, und D mit 0% bis 5% NFC
 (--- Mittelwert aller Messungen; □ Standardabweichung aller Messungen)

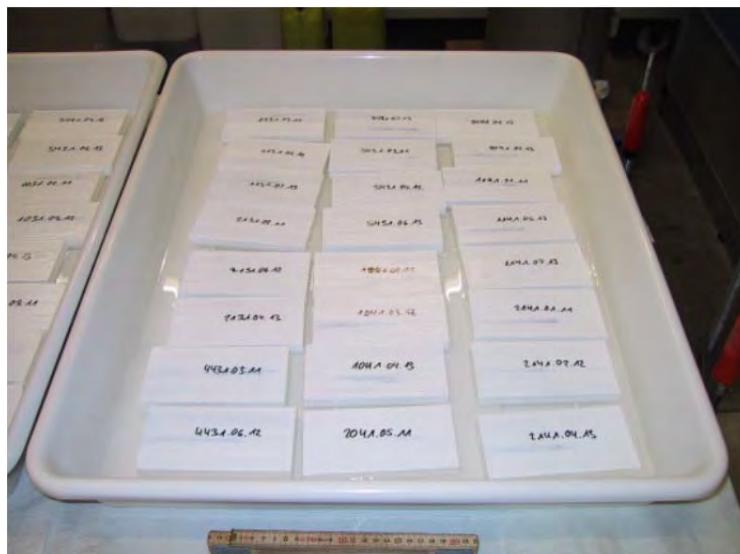
Abbildung 55 Wasserlagerung der Proben zur Bestimmung der Wasseraufnahme

Die Proben wiesen dazu nur auf der 'Vorderseite' die jeweilige Testbeschichtung auf, während alle übrigen Flächen feuchte undurchlässig versiegelt waren (2- bis 4-facher Anstrich mit 2K-PU Lackfarbe). Die Vorbehandlung der Proben (zwei mal 24 h Wasserlagerung mit anschließender Trocknung und Rückkonditionierung) wurde wie in der Norm vorgeschrieben durchgeführt.

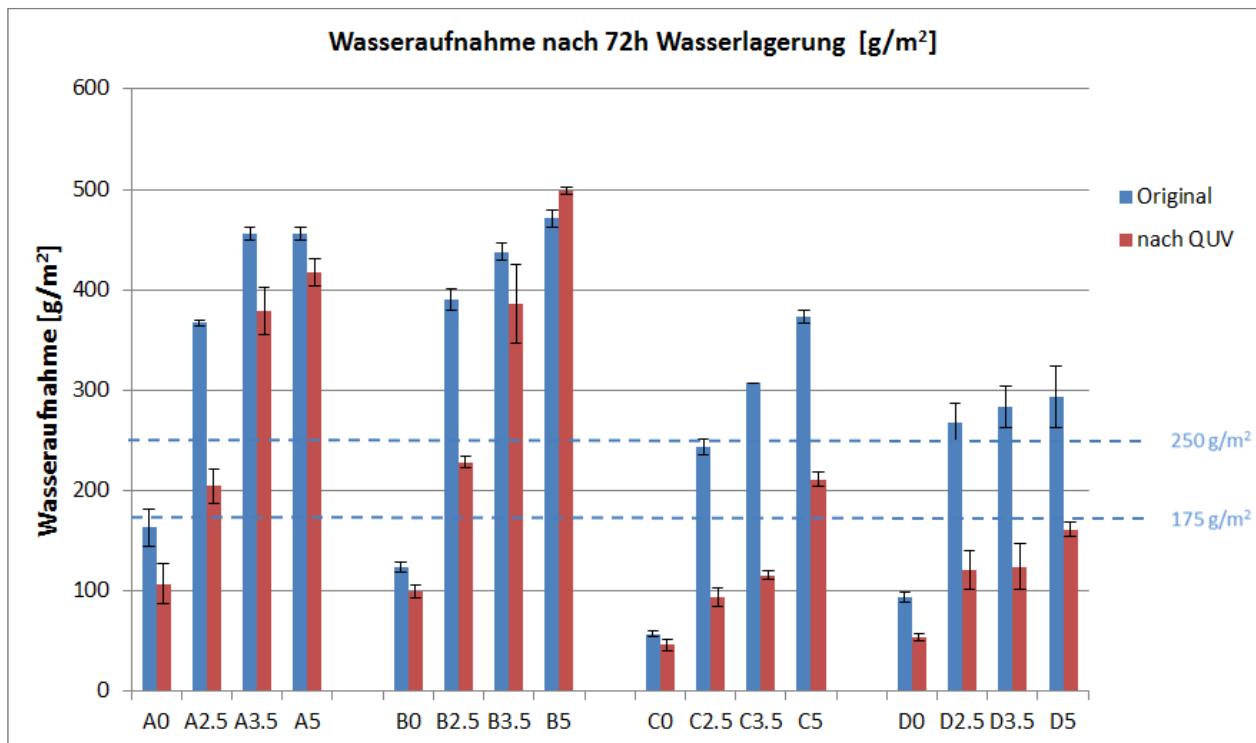
Abbildung 56 Wasseraufnahme nach 72 Stunden Kaltwasserlagerung gemäss EN 927-2

Als Kennwert der Feuchteschutzwirkung wurde die flächenbezogene Wasseraufnahme in g/m² nach 72 Stunden Versuchsdauer (für EN 927-2: 72 h) berechnet.

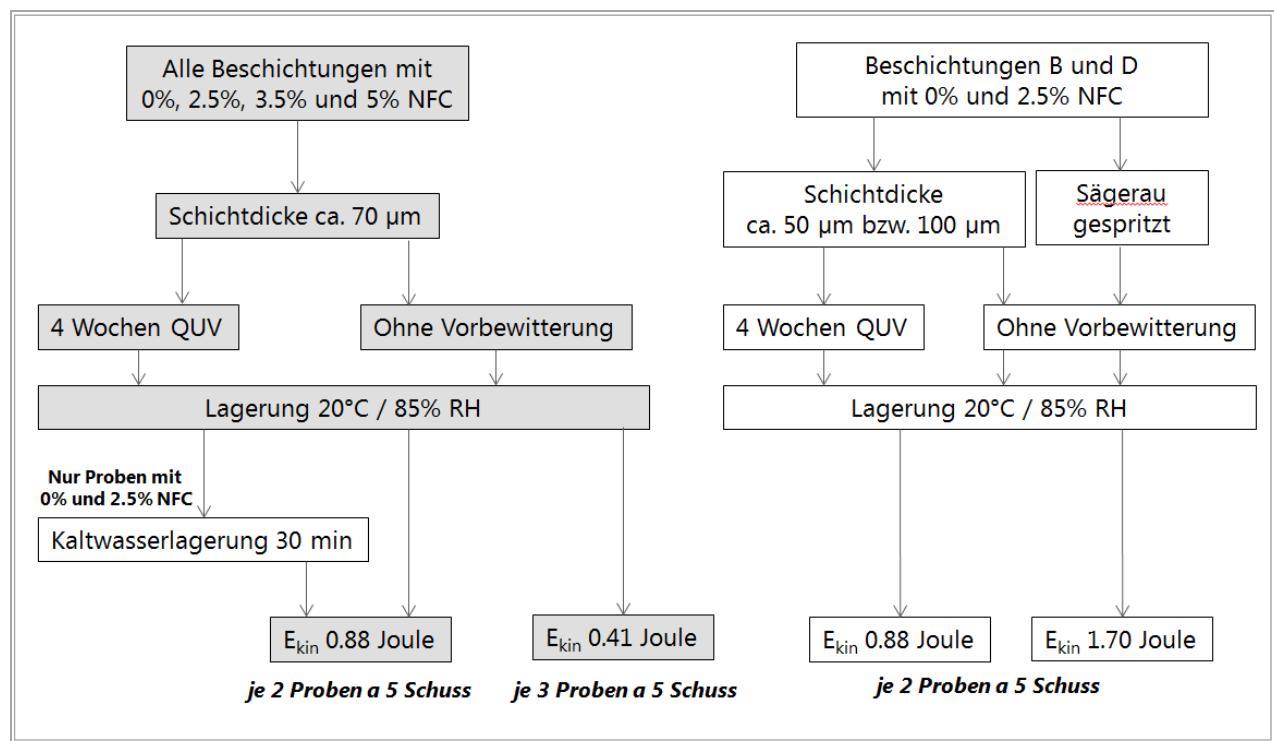
Abbildung 57 Varianten für die Hagelversuche (Hauptversuch grau unterlegt)

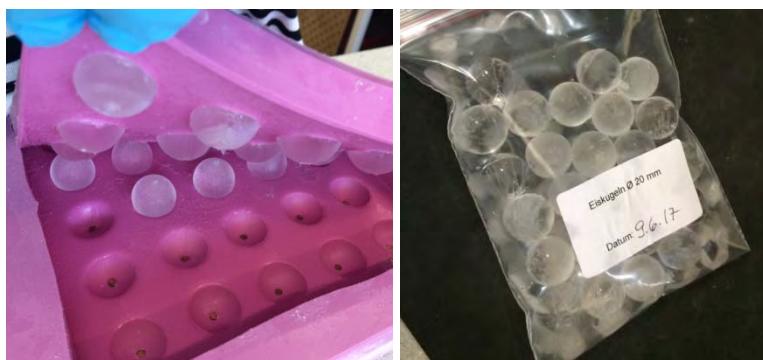
Abbildung 58 Herstellung der Eiskugeln

Zur Herstellung der Eiskugeln wird Wasser in eine Silikonform eingespritzt. Die Silikonform wird danach auf einer elektrischen Kühlplatte in einem Klimaschrank positioniert. Die Eiskugeln gefrieren so langsam über Nacht von unten nach oben bei einer Umgebungstemperatur von 0.8°C. Anschließend verbleiben die Eiskugeln noch für ca. 2 Stunden bei -20°C im Klimaschrank. Danach können die Eiskugeln aus der Form entnommen und in Plastiksäcken verpackt werden (Abbildung 58).

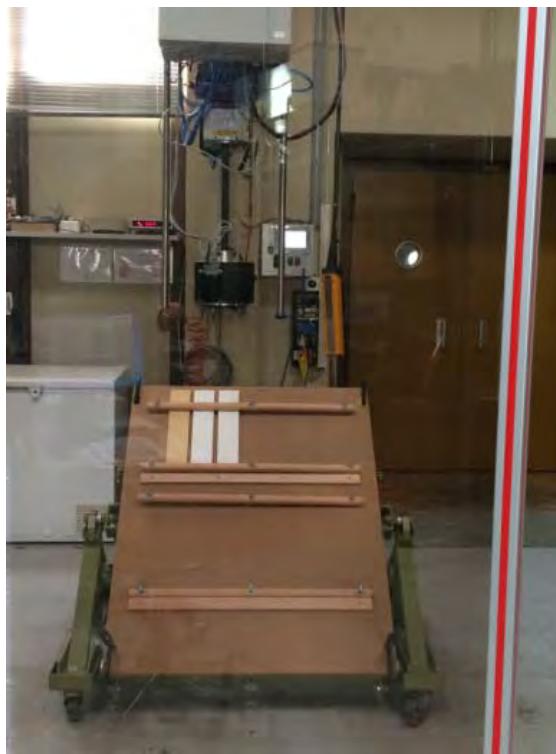
Abbildung 59 Versuchsanordnung Hagelkanone

Für die Hagelversuche wurde die an der Empa installierte Hagelkanone (inkl. Software) verwendet (Abbildung 59). Die Proben wurden bei einem Umgebungsklima von 23°C/ 50% RH unter einem Winkel von 45° beschossen, was ein realistisches Szenario für vertikale Fassaden-teile darstellt.

Die Hagelproben wurden auf einer eigens für die Versuche hergestellten Unterkonstruktion befestigt, um eine Bewegung während oder nach dem Beschuss zu verhindern.

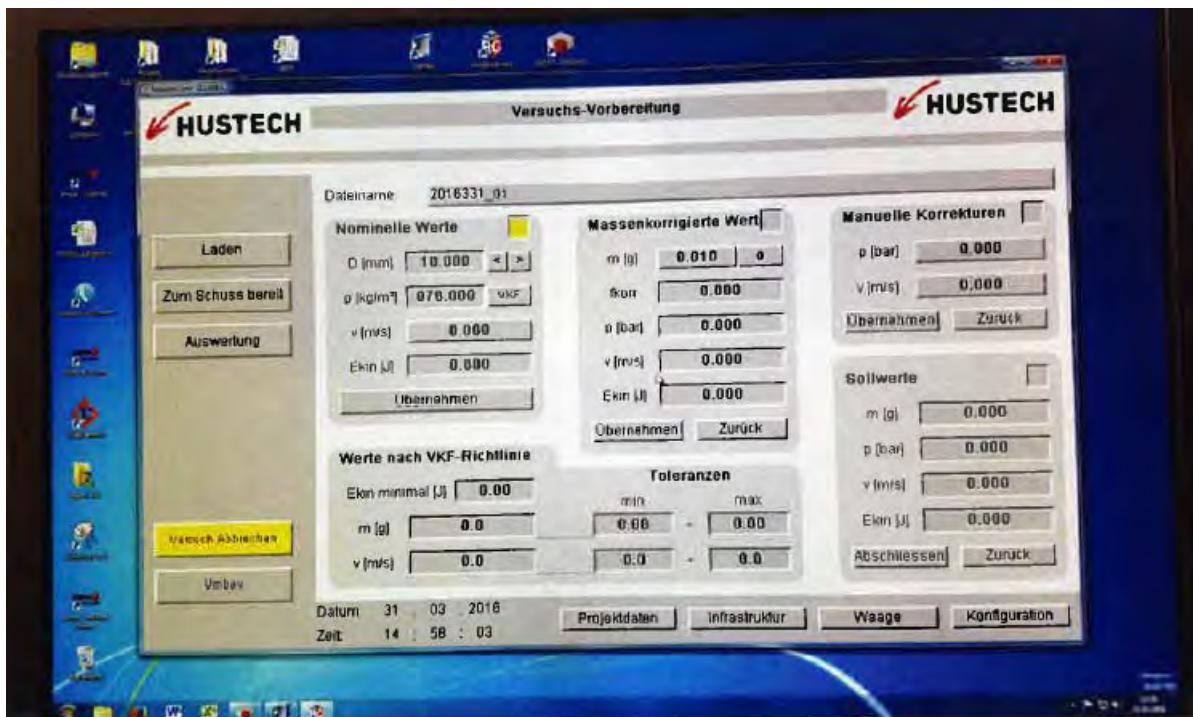
Abbildung 60 Eingabemaske in der Software der Hagelkanone

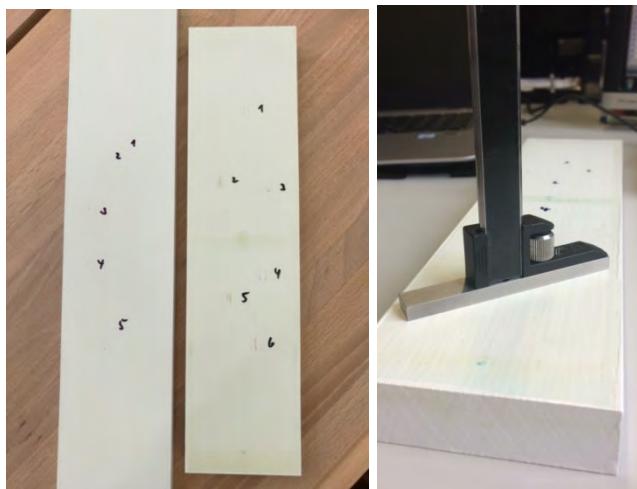
Abbildung 61 Markierung der Hageleinschüsse (links) und Messung der Eindrucktiefe (rechts)

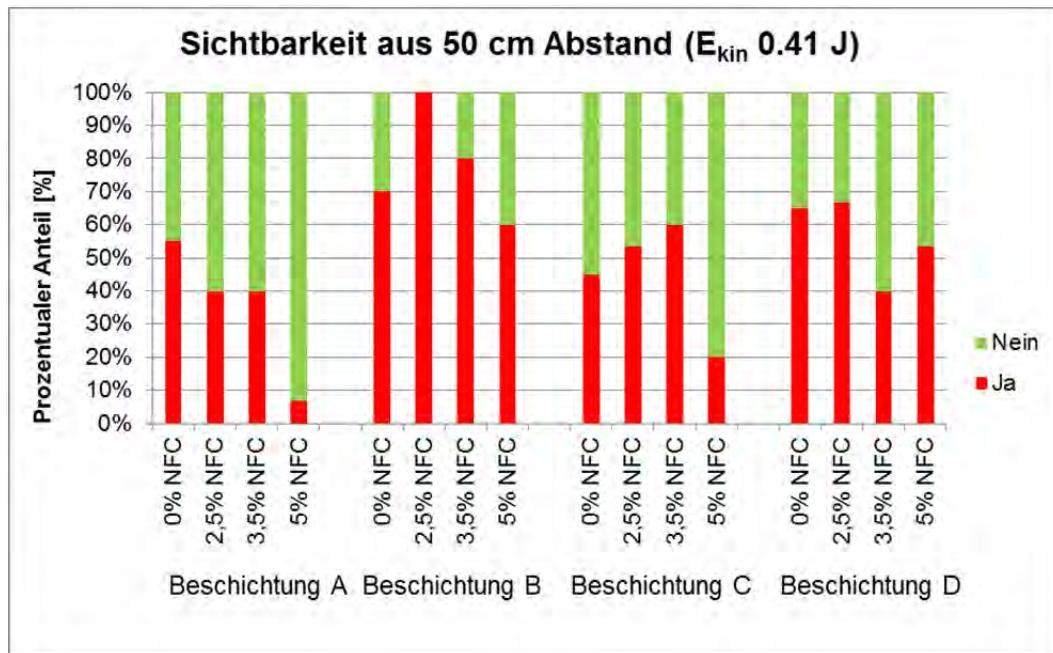
Abbildung 62 Sichtbarkeit der Hageleinschüsse auf neuwertigen Oberflächen;
Entfernung Auge-Oberfläche 0.5 m

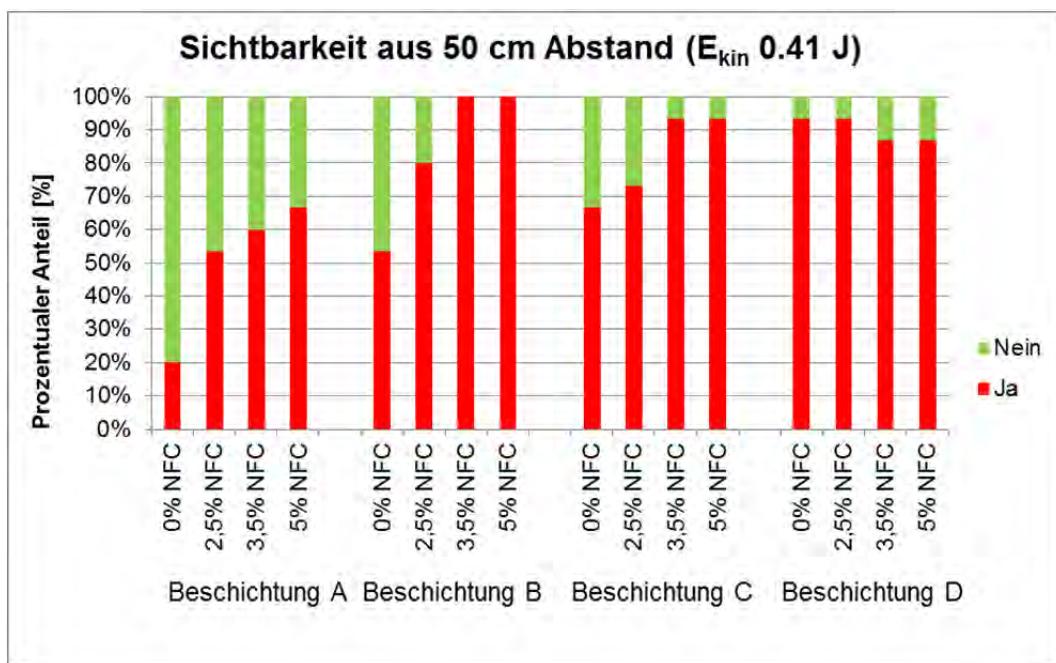
Abbildung 63 Sichtbarkeit der Hageleinschüsse auf vorbewitterten Oberflächen;
Entfernung Auge-Oberfläche 0.5 m

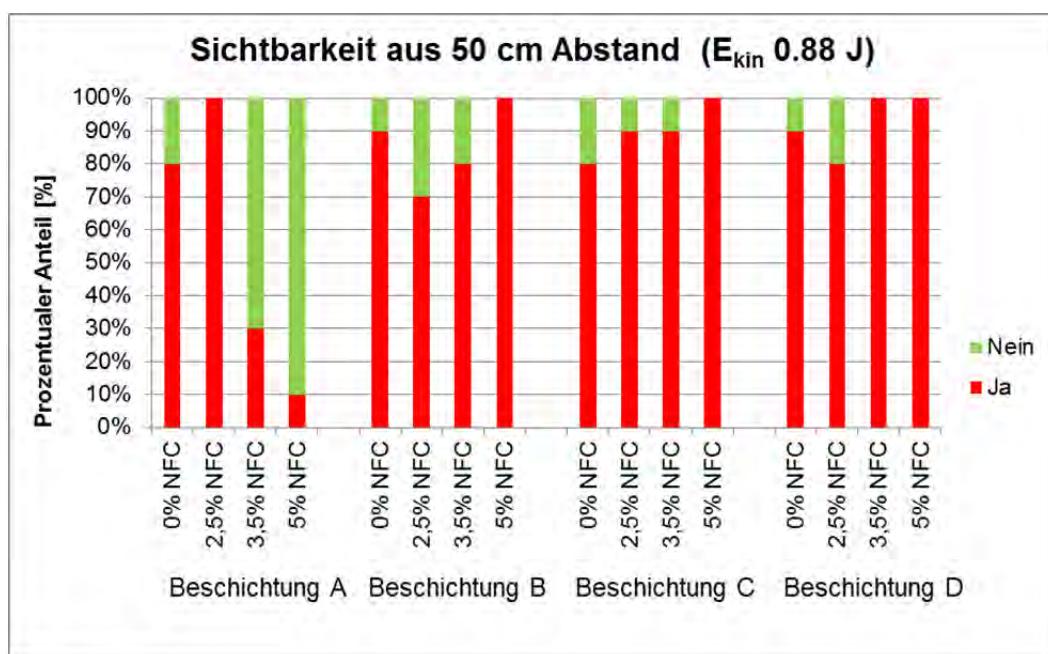
Abbildung 64 Sichtbarkeit der Hageleinschüsse auf neuwertigen Oberflächen;
Entfernung Auge-Oberfläche 0.5 m

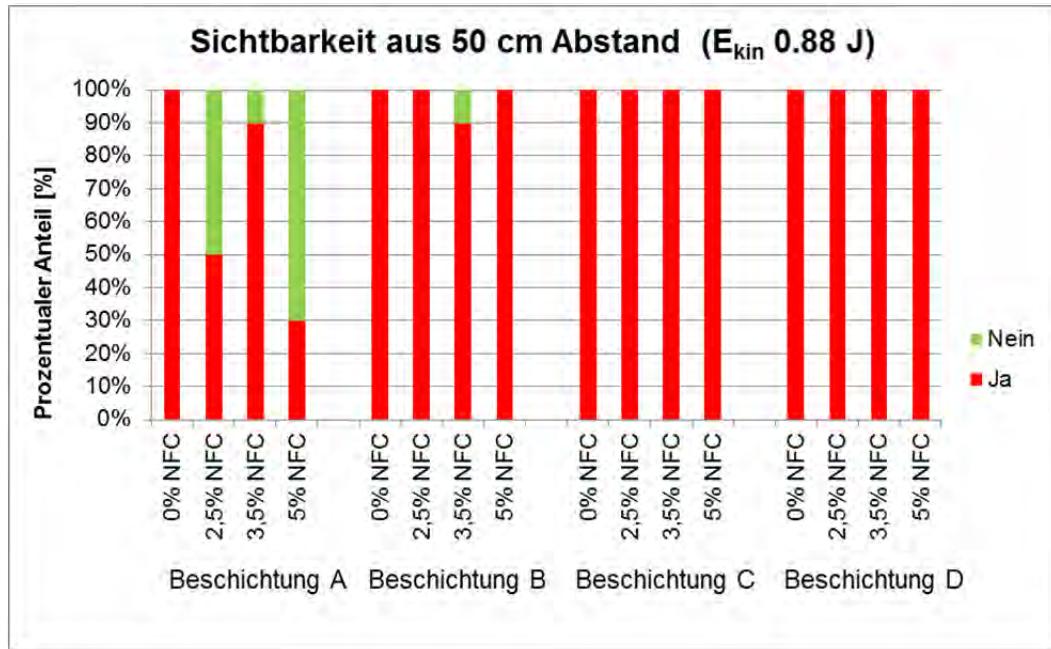
Abbildung 65 Sichtbarkeit der Hageleinschüsse auf vorbewitterten Oberflächen; Entfernung Auge-Oberfläche 0.5 m

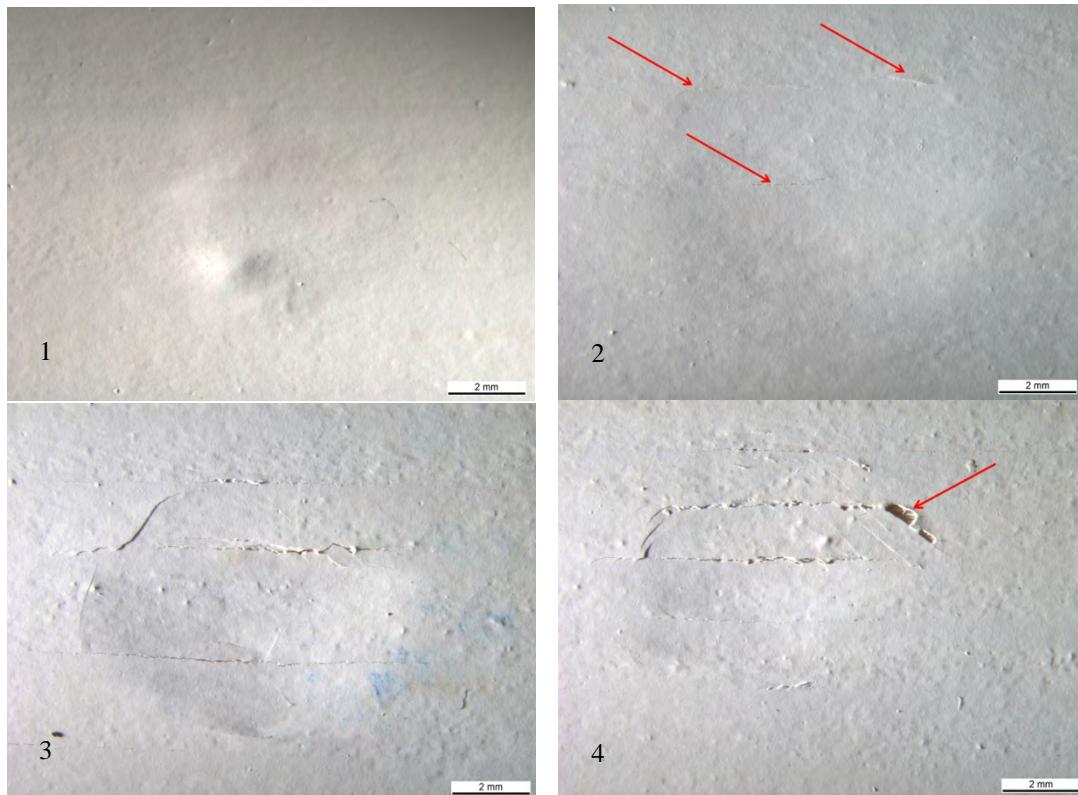
Abbildung 70 Schadkategorien zur Beurteilung der Wasserdichtheit der Beschichtung
(0 nicht sichtbar; 1 Eindruck; 2 Haarriss; 3 deutlicher Riss; 4 Riss / Abplatzungen)

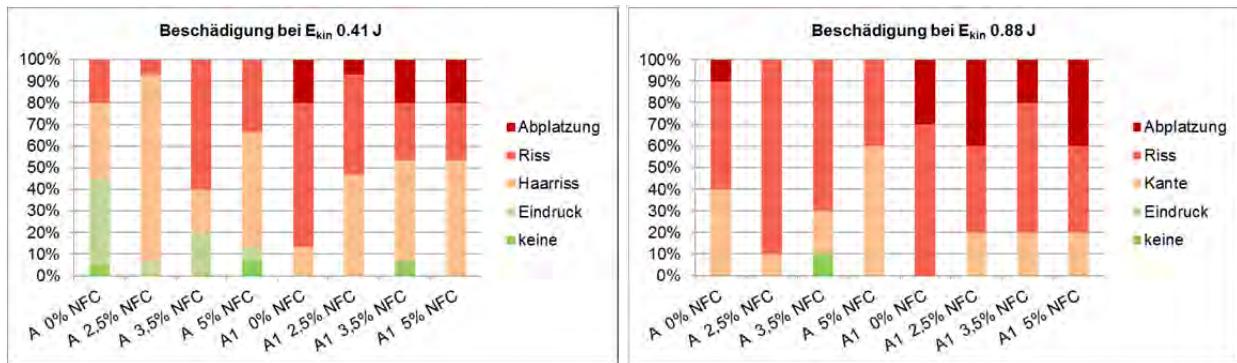
Abbildung 71 Sichtbare Risse, Beschichtung A
