Abschlussbericht

Verbesserung des Hagelwiderstandes von Holzbeschichtungen durch eine Verstärkung mit nanofibrillierter Cellulose

Projektleitung:
Dipl. Ing. Tina Künninger
Empa, Abteilung Angewandte Holzforschung

Empa Dübendorf, Dezember 2018

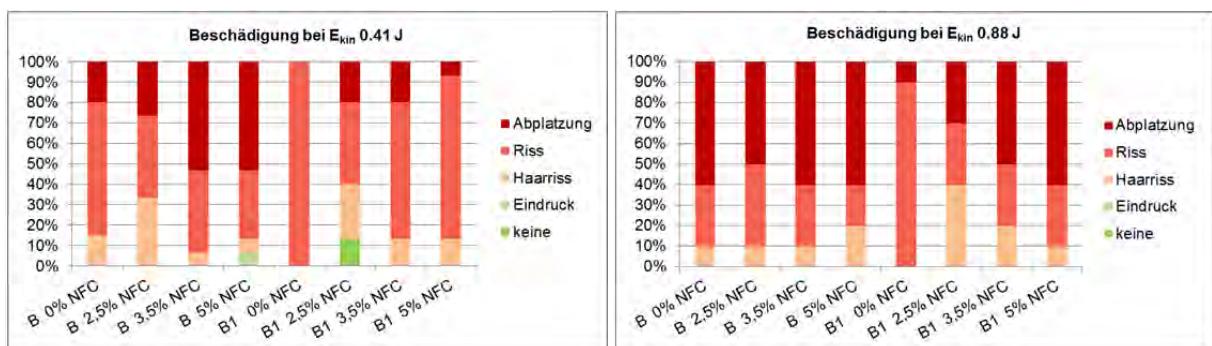
Abbildung 72 Sichtbare Risse, Beschichtung B

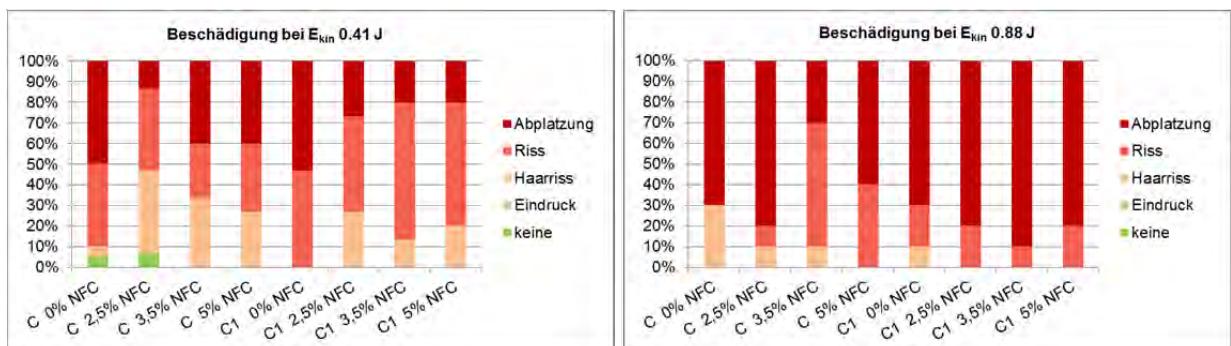
Abbildung 73 Sichtbare Risse, Beschichtung C

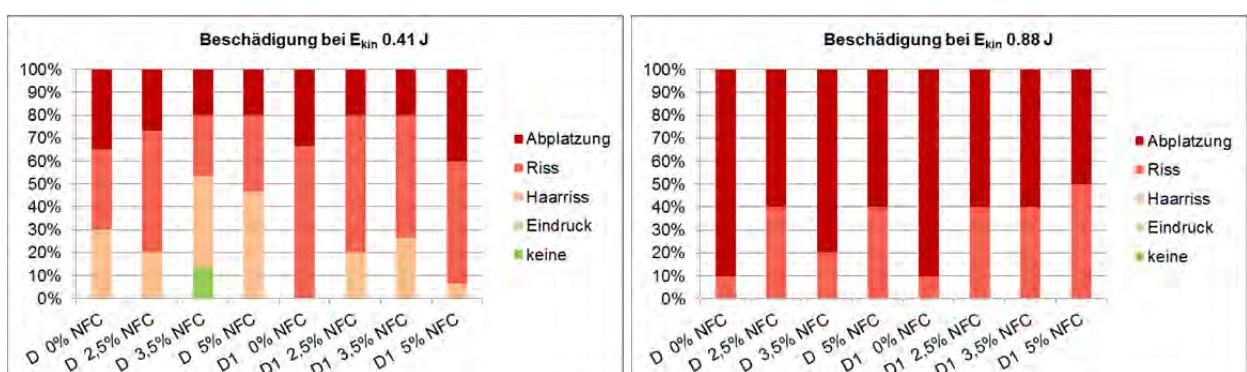
Abbildung 74 Sichtbare Risse, Beschichtung D

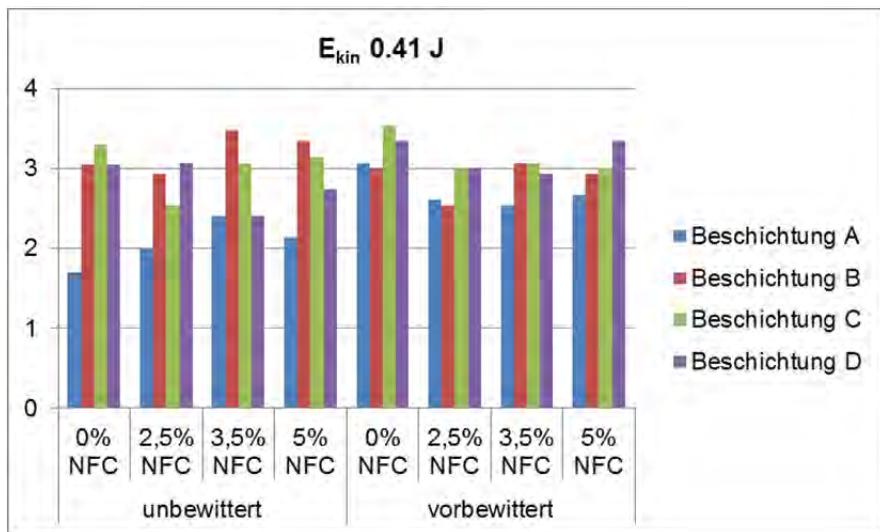
Abbildung 75 Schadintensität nach leichtem Hagel ($E_{kin} 0.41 \text{ J}$)

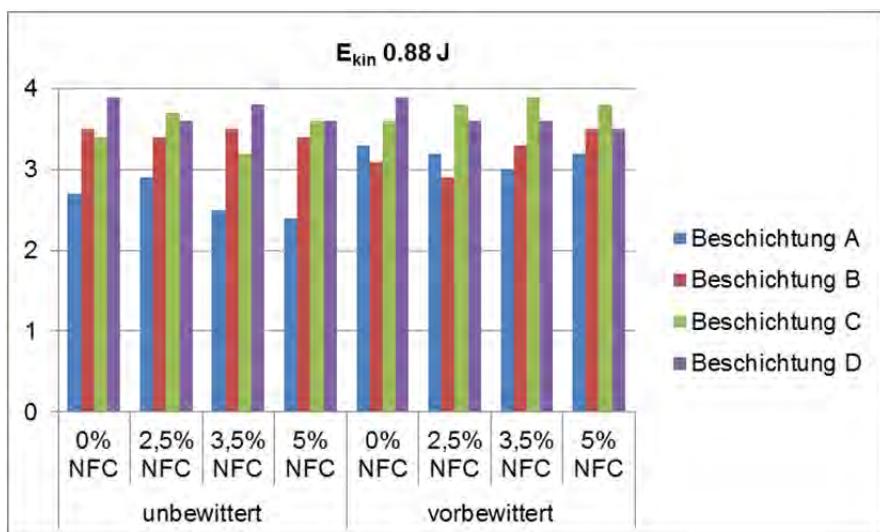
Abbildung 76 Schadintensität nach stärkerem Hagel ($E_{kin} 0.88 \text{ J}$)

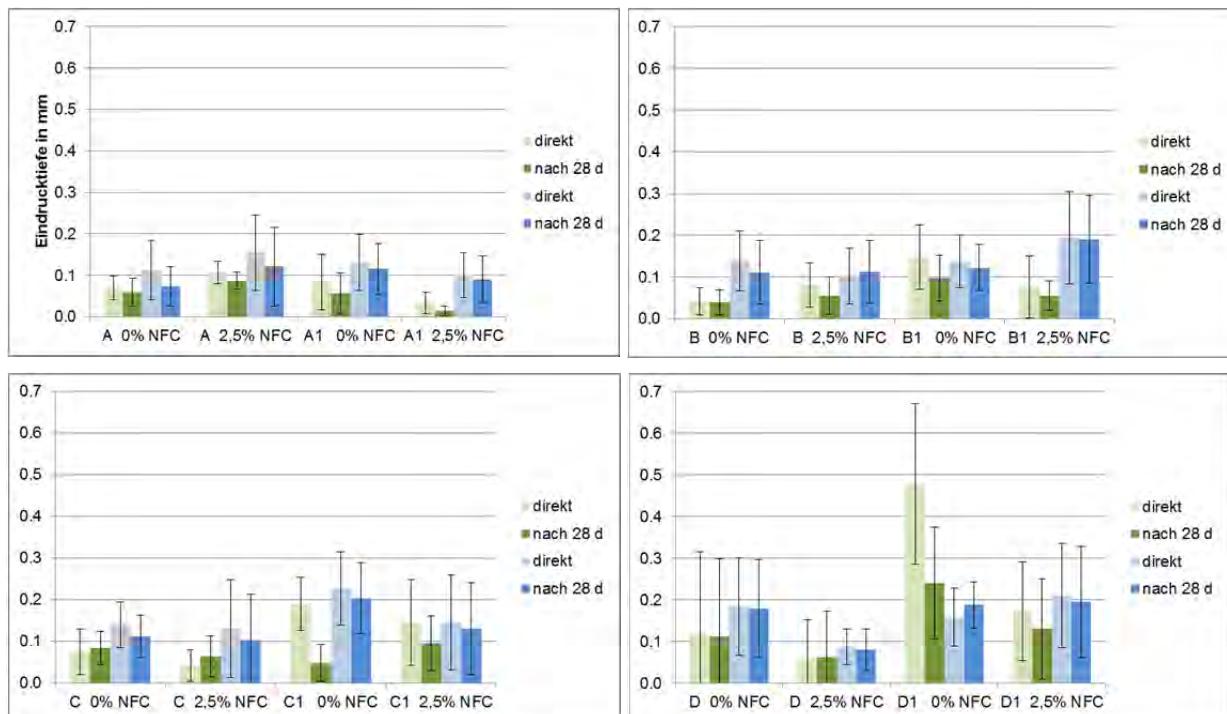
Abbildung 77 Maximale Eindrucktiefe an trockenen und feuchten/kalten Proben
(trockene Proben grün; feuchte/kalte Proben blau)

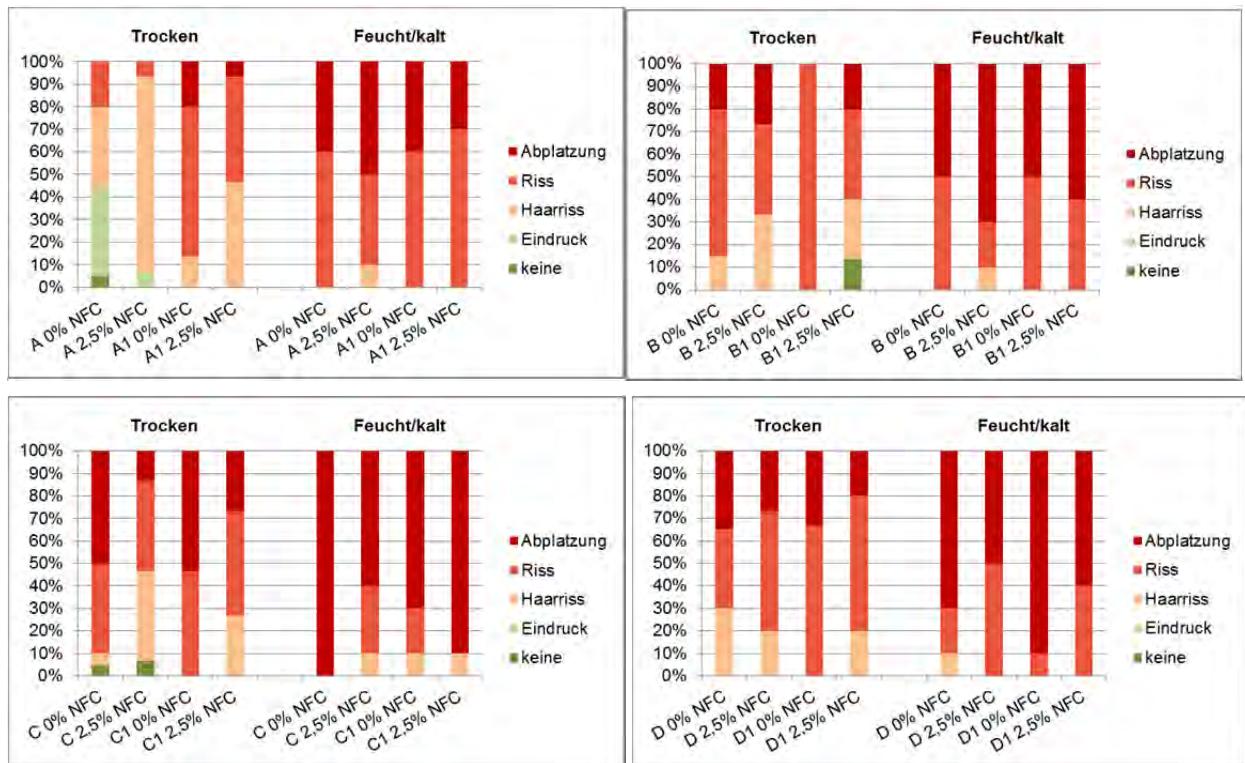
Abbildung 78 Sichtbare Risse an trockenen und feuchten Proben

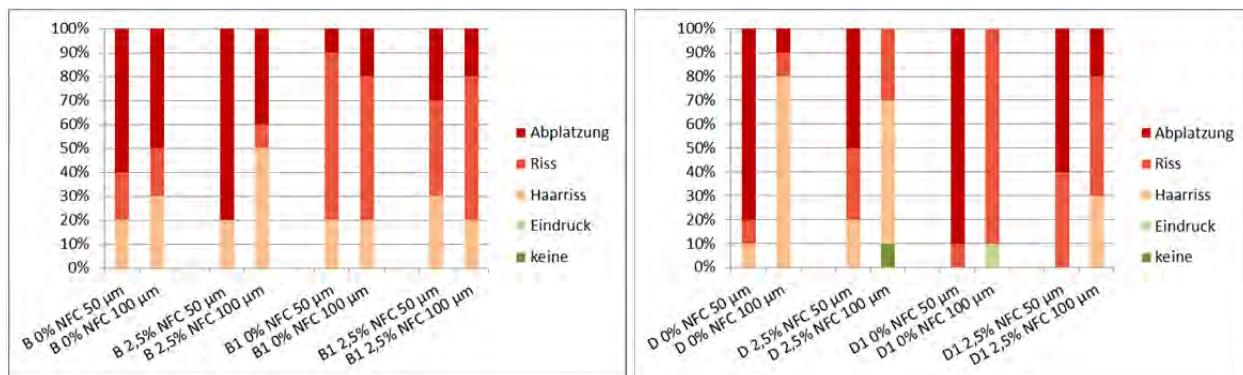
Abbildung 80 Sichtbare Risse an Proben mit geringer (50 µm) und grösserer (100 µm) Schichtdicke am Beispiel der Beschichtungen B und D

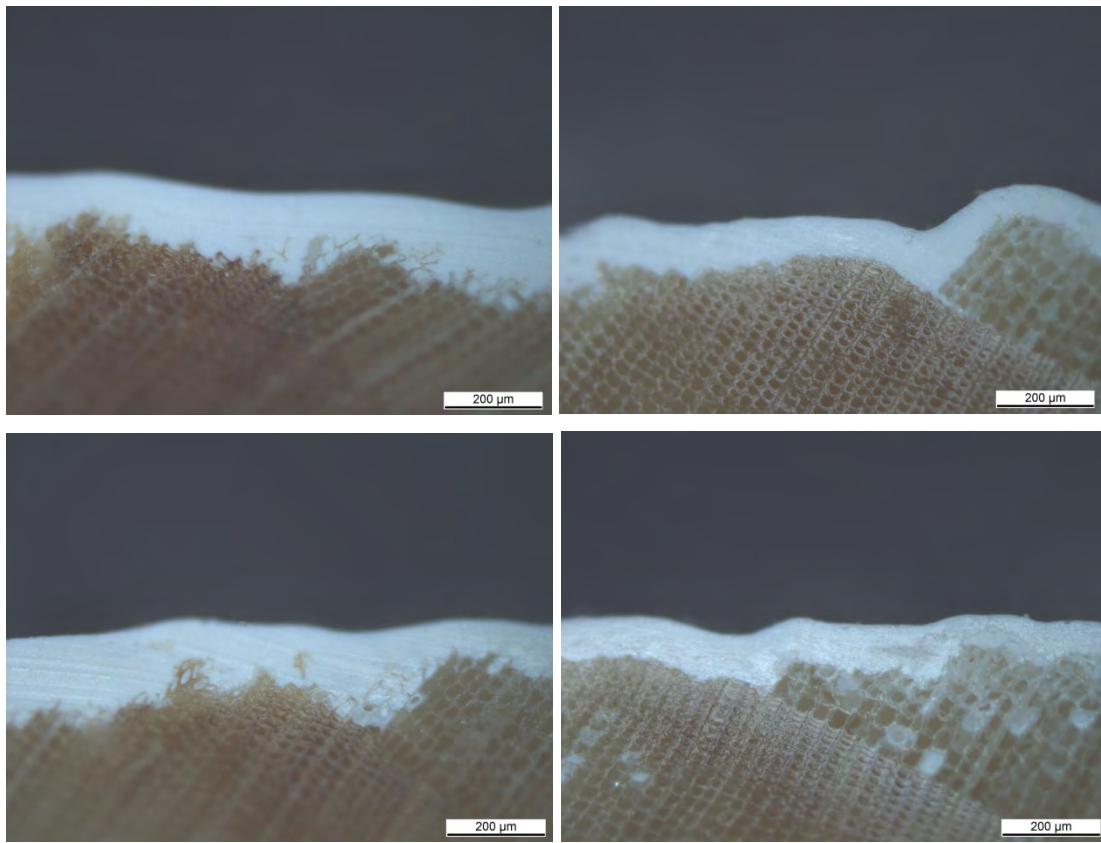
Abbildung 82 Lichtmikroskopische Aufnahmen an Beschichtung B (oben) und D (unten) ohne NFC (links) und mit 2,5% NFC (rechts)

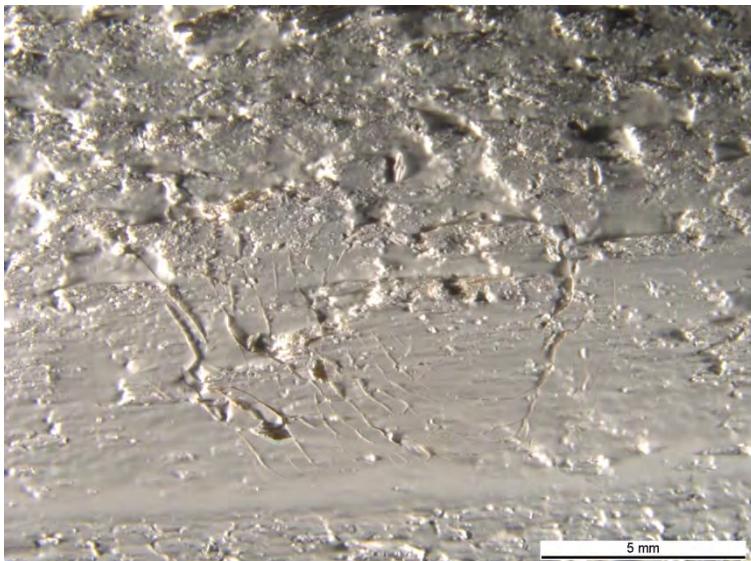
Abbildung 83 Mikroskopische Aufnahme eines Hagelschadens an einer sägerauen Oberfläche mit Beschichtung D ohne NFC

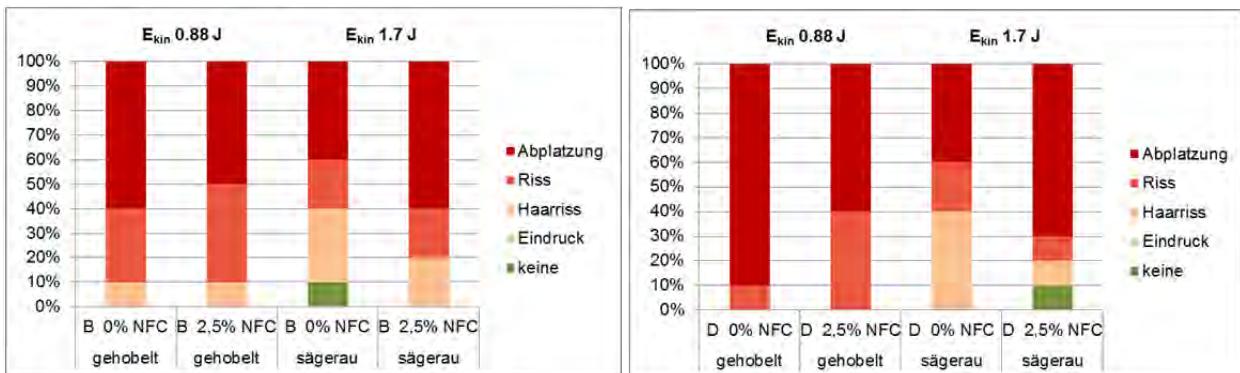
Abbildung 84 Sichtbare Risse an neuwertigen, gehobelten und sägerauen Proben am Beispiel der Beschichtungen B und D

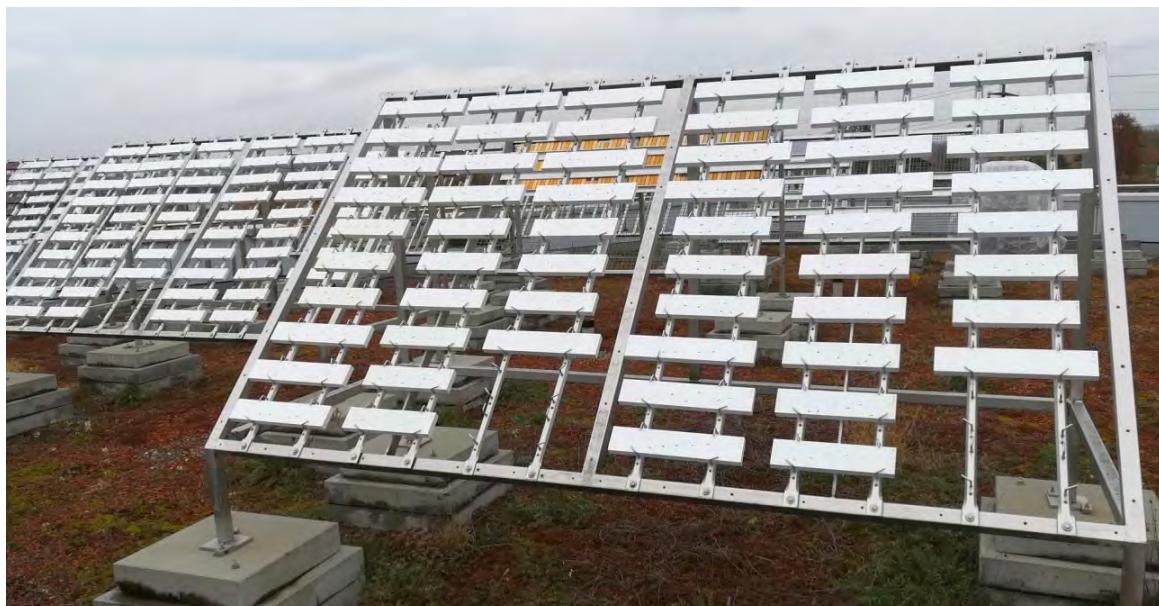
Abbildung 85 Behagelte Proben auf dem Freibewitterungsstand der Empa in Dübendorf

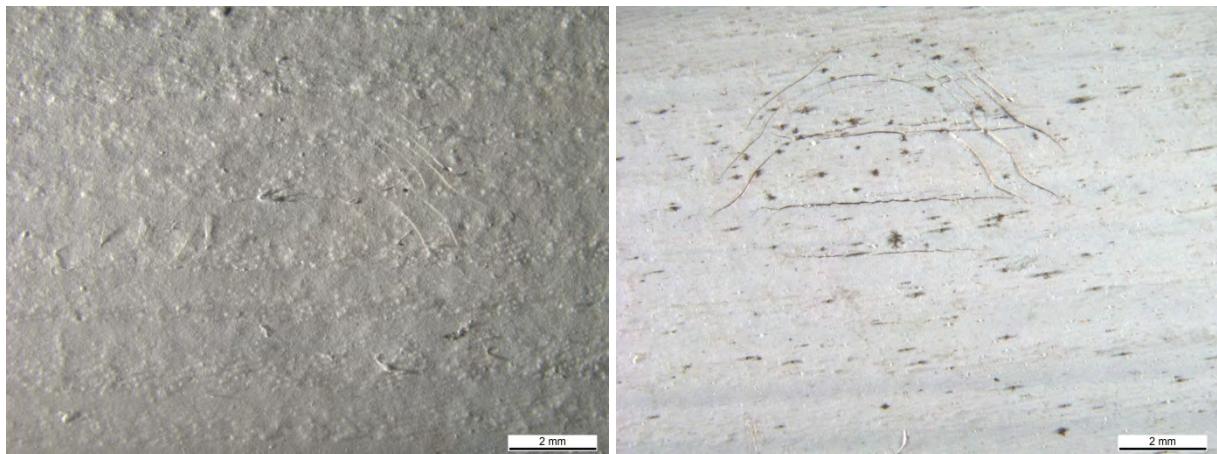
Abbildung 86 Hageleinschlag an einer Probe Beschichtung C vor und nach der Freibewitterung
Bessere Sichtbarkeit der Risse durch Besiedlung mit Mikroorganismen

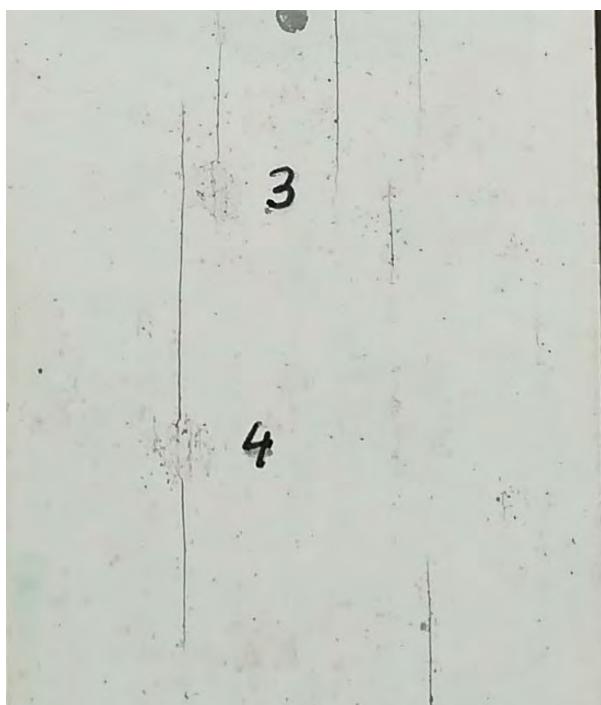
Abbildung 87 Rissausbreitung ausgehend von der Stelle des Hageleinschlags am Beispiel
einer Probe der Beschichtung D

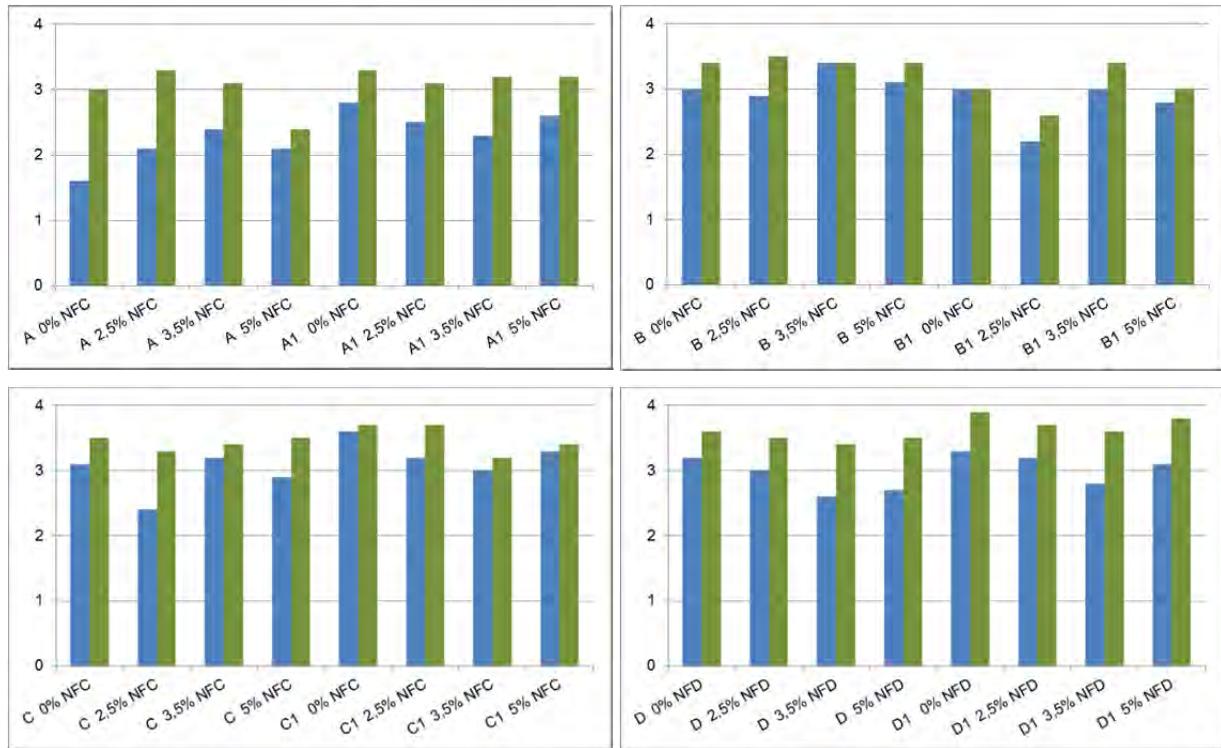
Abbildung 88 Schadintensität vor und nach der Freibewitterung
— direkt nach Hagelbeschuss; — nach 9 Monaten Freibewitterung

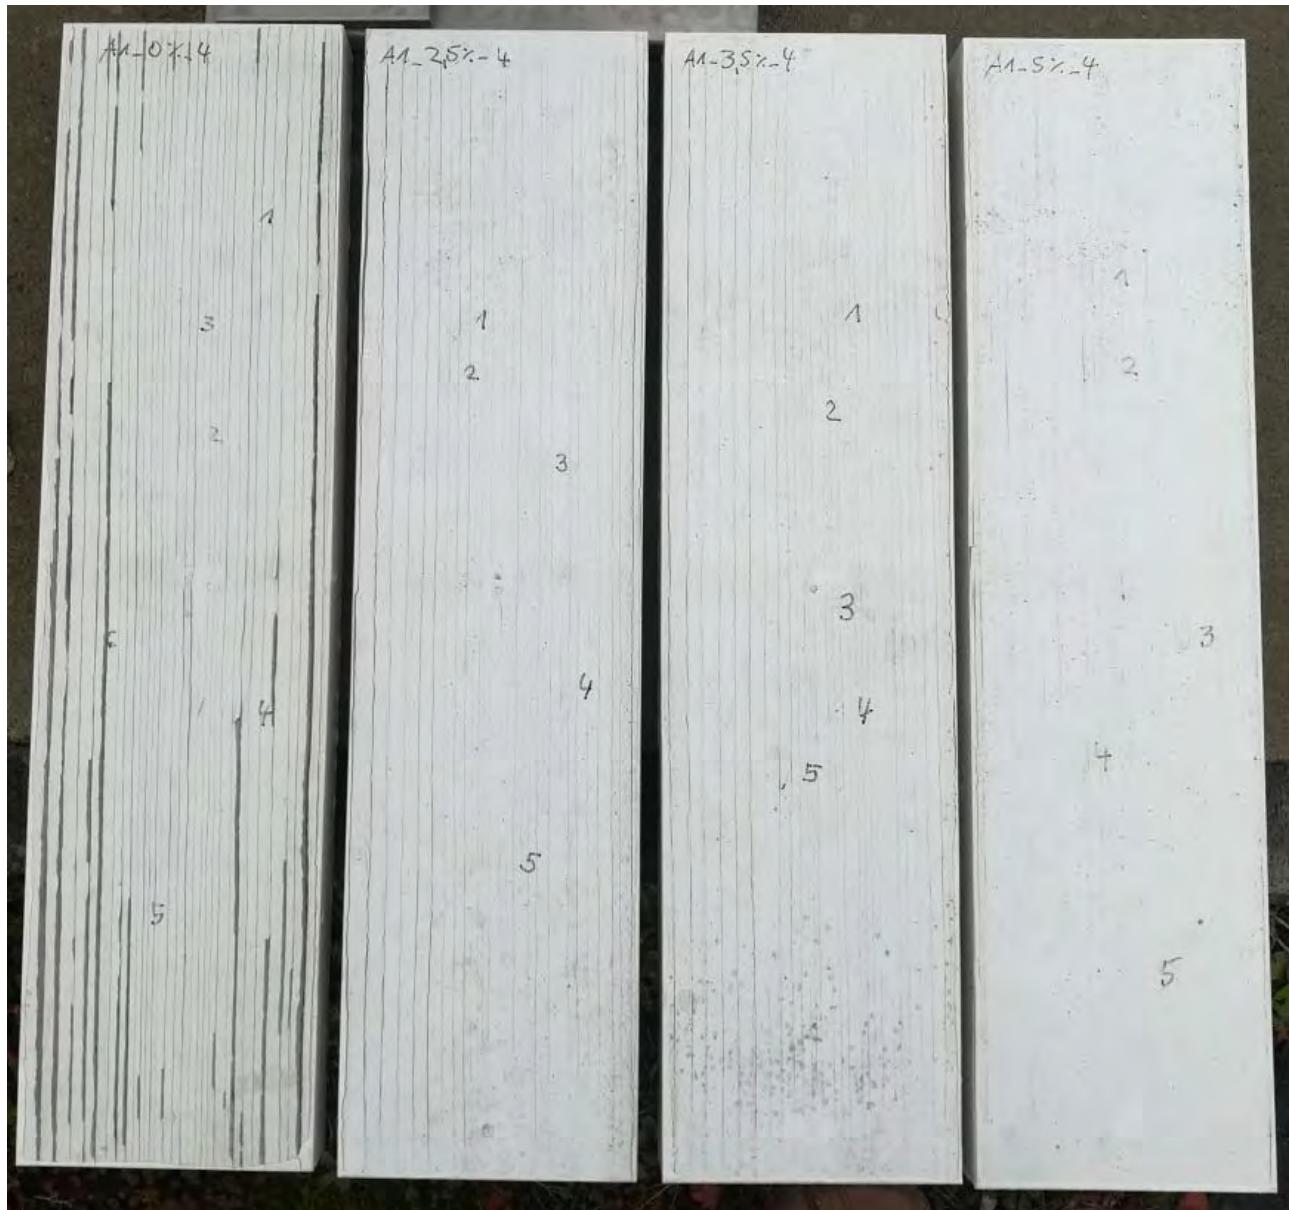
Abbildung 89 Beschichtung A1 mit Hageleinschlägen nach 1 Jahr Freibewitterung

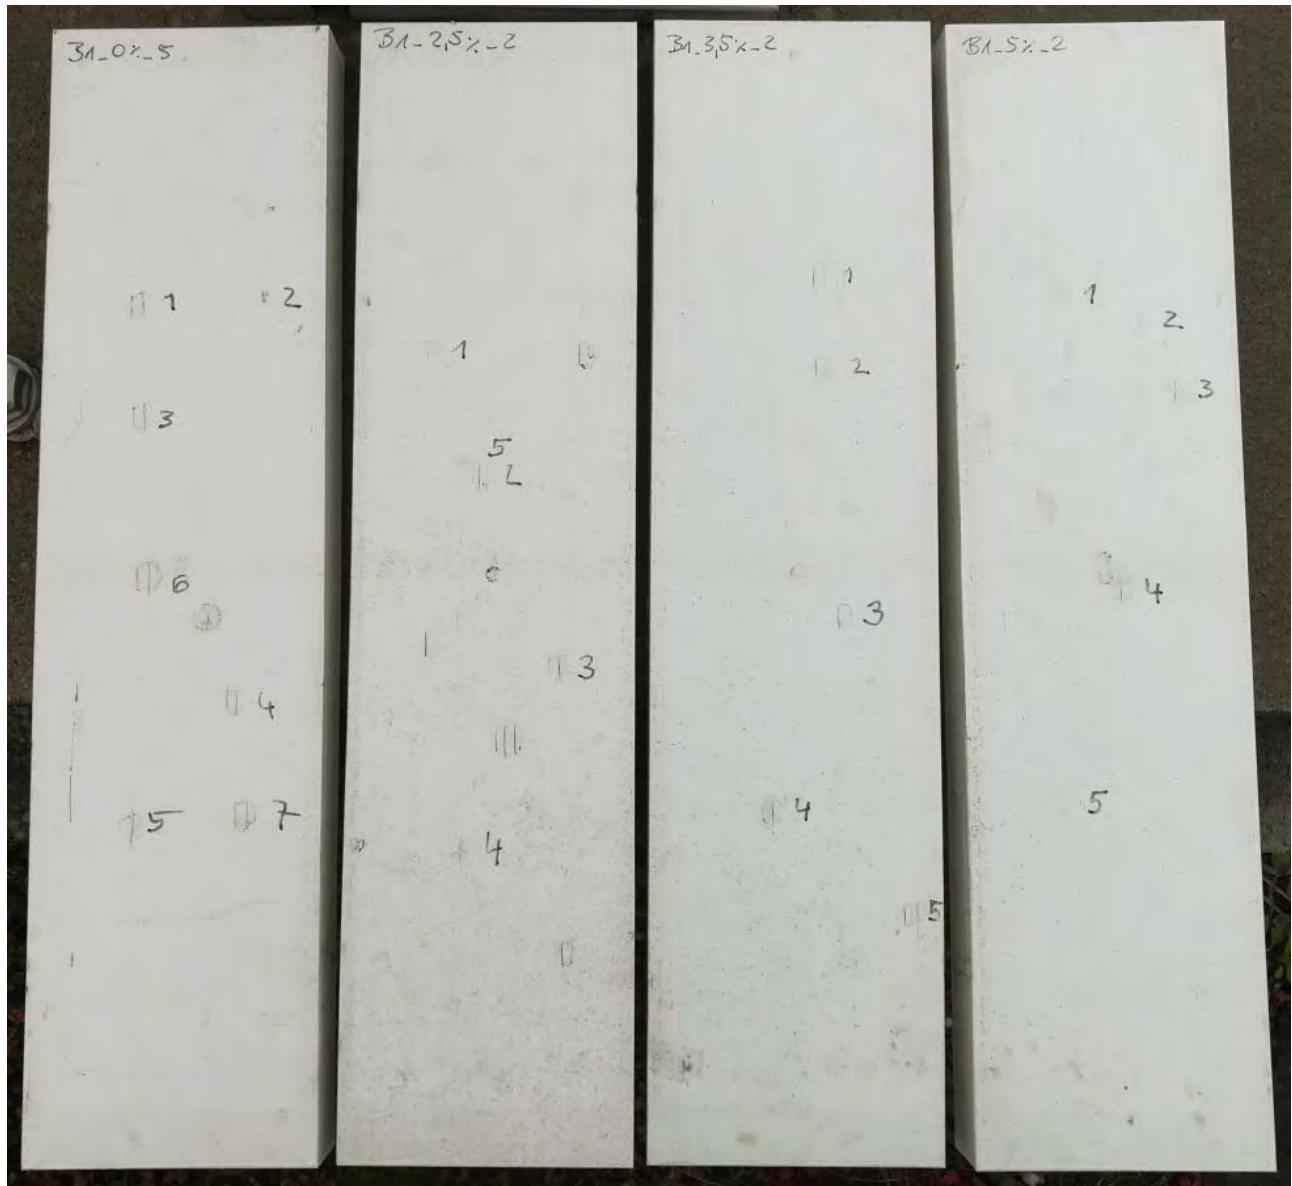
Abbildung 90 Beschichtung B1 mit Hageleinschlägen nach 1 Jahr Freibewitterung

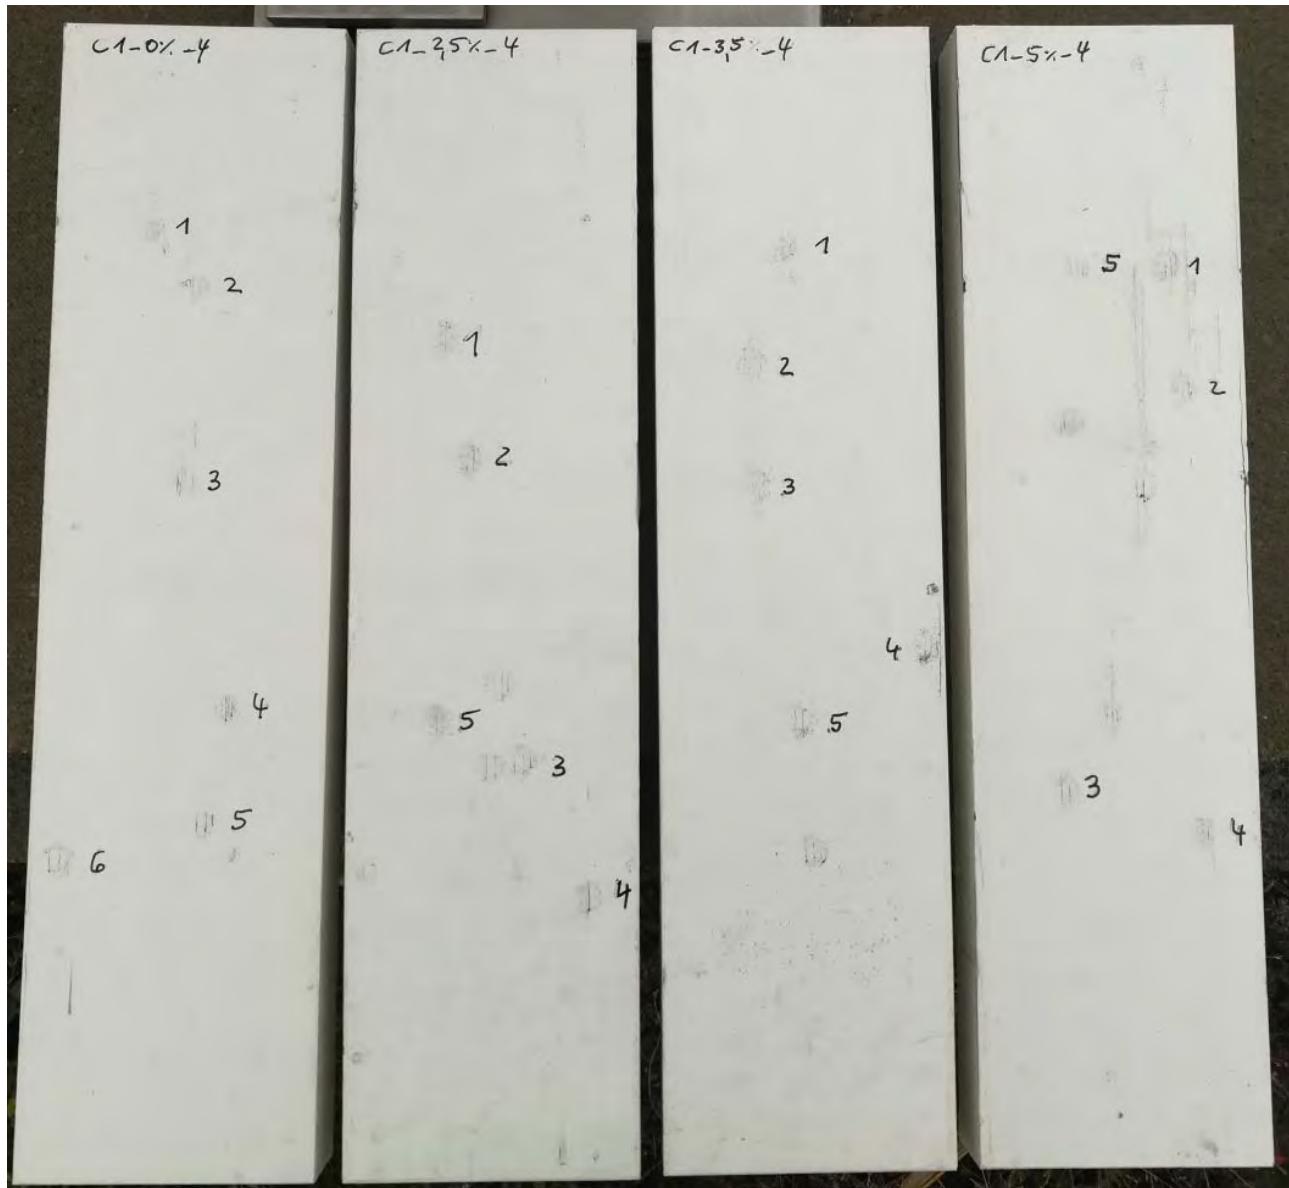
Abbildung 91 Beschichtung C1 mit Hageleinschlägen nach 1 Jahr Freibewitterung

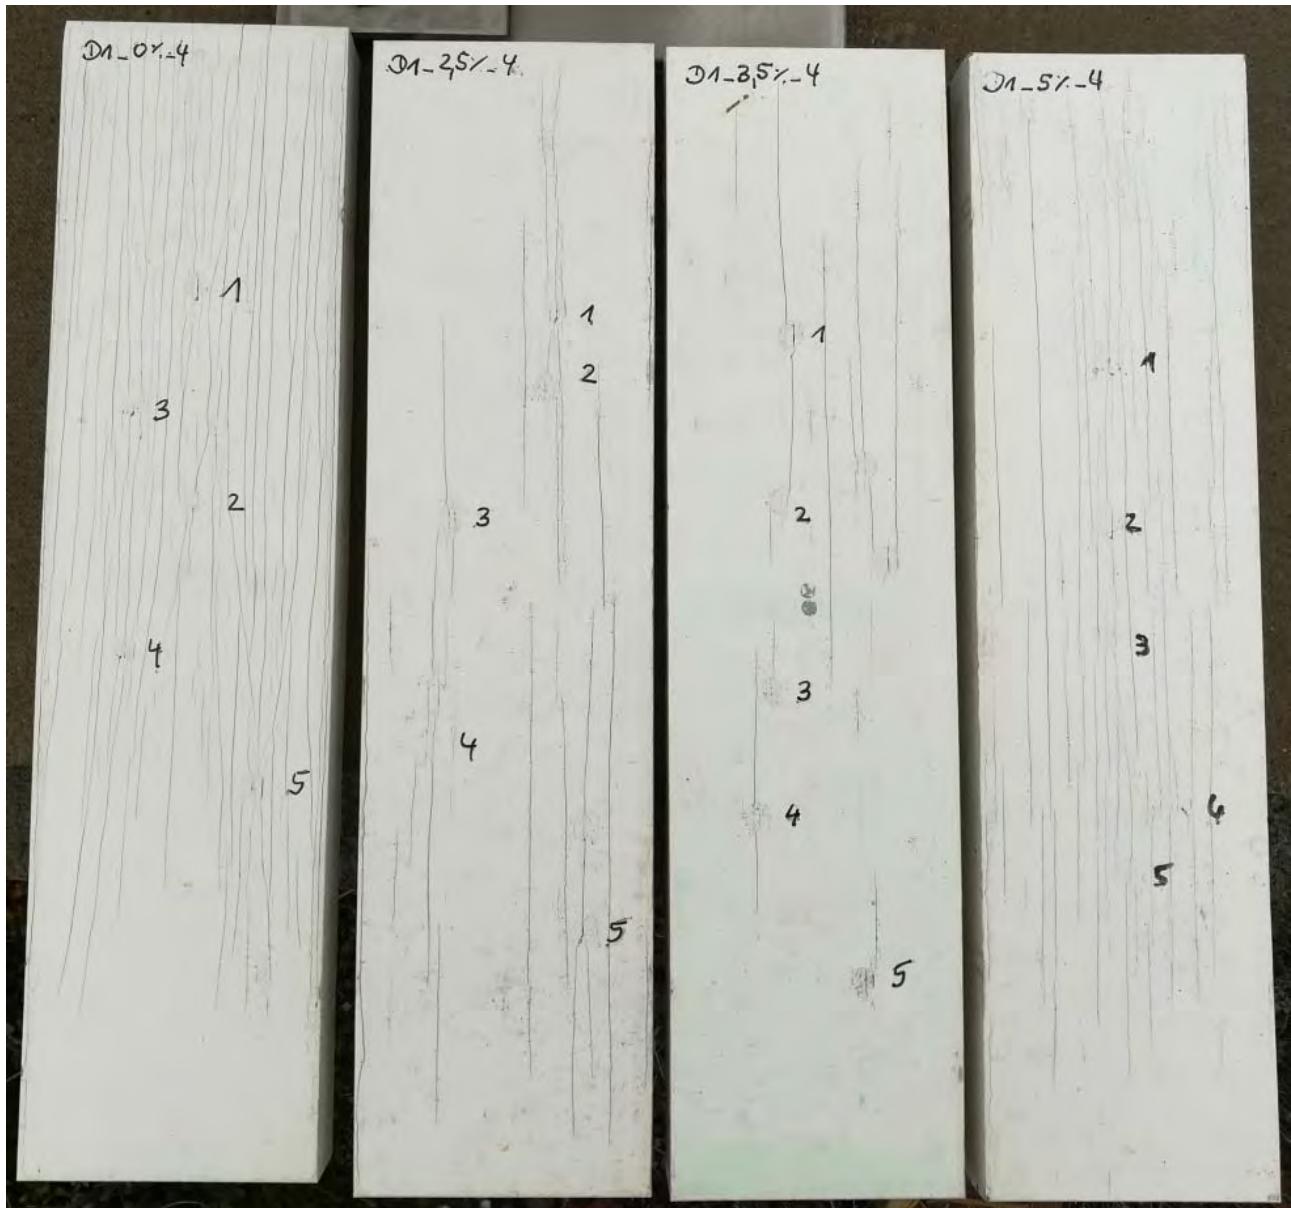
Abbildung 92 Beschichtung D1 mit Hageleinschlägen nach 1 Jahr Freibewitterung
