HOCHBAU-DECKEN AUS MASSIVHOLZPLATTEN IM VERBUND MIT NICHT ARMIERTEM BETON

**Tragwiderstand bei Kurz- und
Langzeitbelastung / Optimierung des
Verbundes zwischen Massivholzplatte
und Beton und der Verbindung der
Massivholzplatten untereinander**

**Technischer Schlussbericht
WHFF-Projekt 2013.17**

René Steiger
Empa – Materials Science and Technology
Abt. Ingenieur-Strukturen
8600 Dübendorf

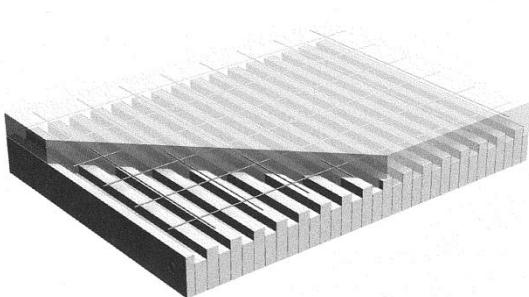
Abb. 1.3: HBV-Decke mit einer verzahnten Schalung aus Brettstapeln mit ungleich breiten Brettern. Schubübertragung direkt zwischen Holz und Beton [2].

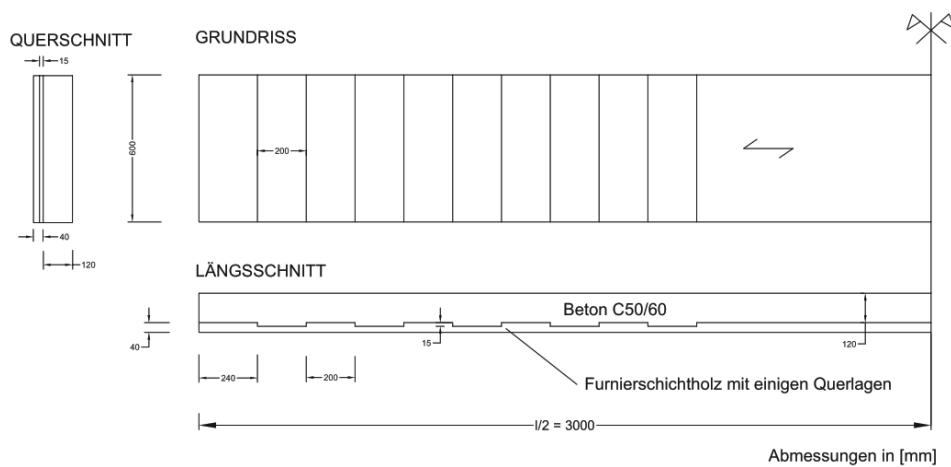
Abb. 1.7: Versuchskörper mit eingefrästen Kerben 15x200x600mm rechtwinklig zur Tragrichtung (Bild: ETH, [46]).

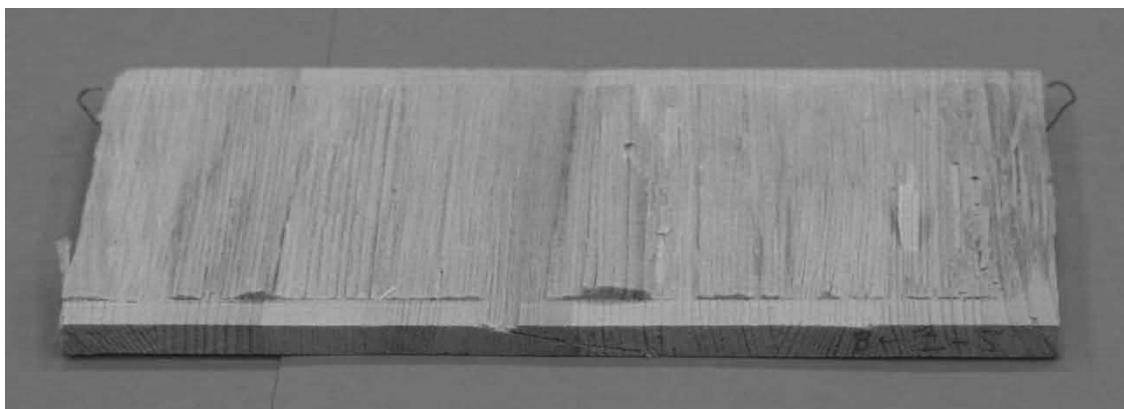
Abb. 2.9: Typischer Querzugbruch einer ausschliesslich geklebten Schubnocke - Prüfkörper S-Z-3 (Hersteller PS).

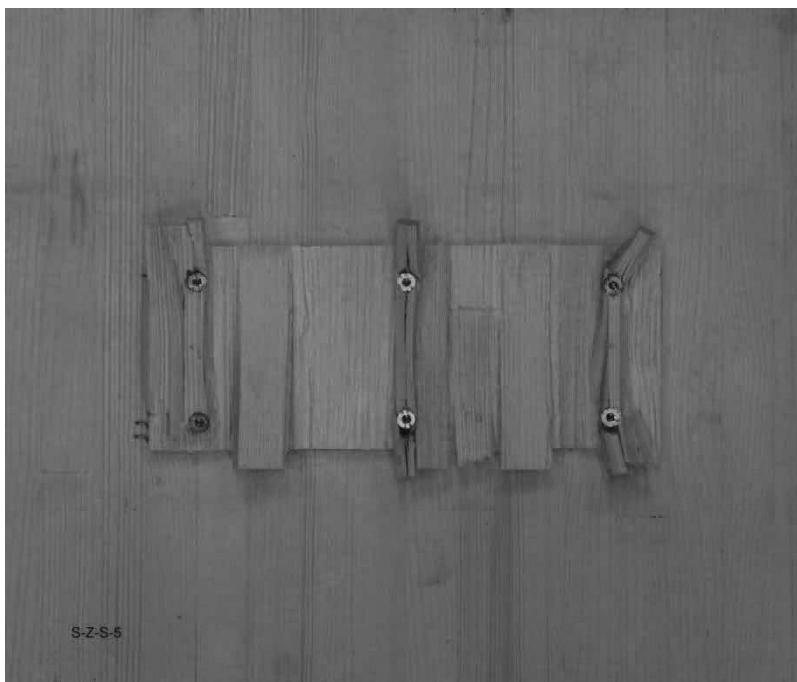
Abb. 2.10: Typischer Querzugbruch einer geklebten und verschraubten Schubnocke - Prüfkörper S-Z-S-5 (Hersteller PS).

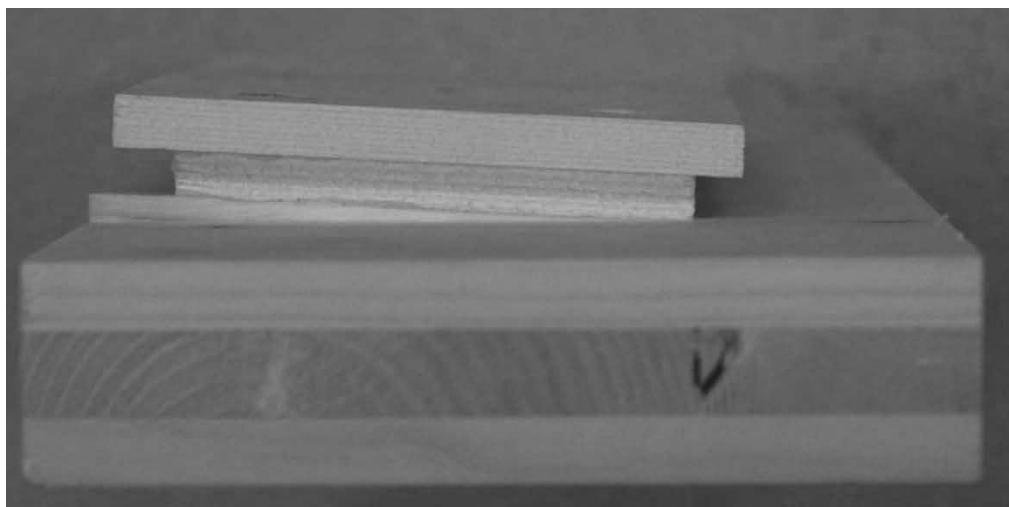
Abb. 2.20: Schubbruch in der MHP - Prüfkörper Sch-S-2 (Hersteller SH).

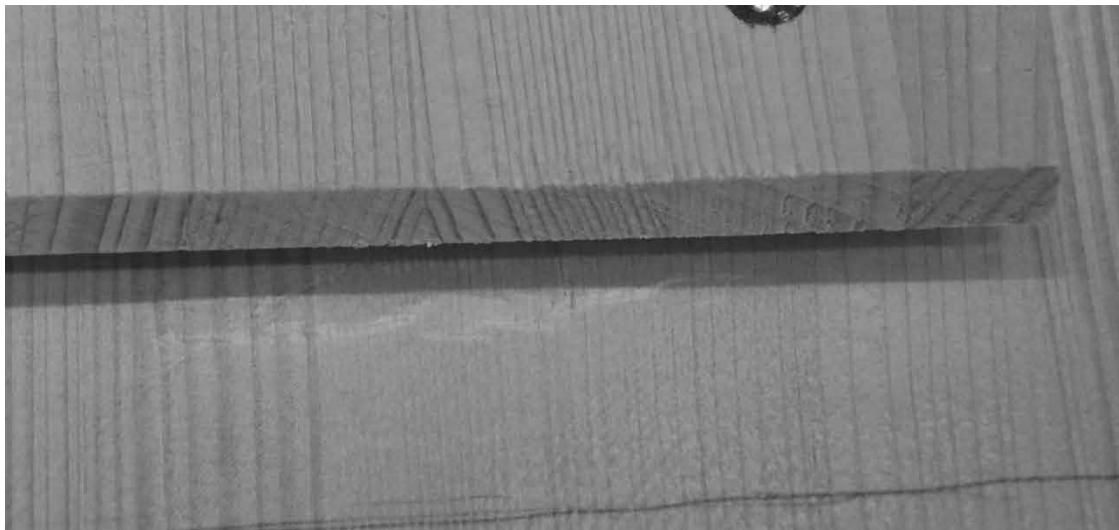
Abb. 2.21: Faserstauchung - Prüfkörper S-S-1 (Hersteller PS).

Ein weiteres Zeichen der guten Klebefugenqualität ist das vereinzelte Auftreten von Druckstauchungen parallel zur Faserrichtung (Abb. 2.21). Die Spannungen sind grösser, als die Holzdruckfestigkeit parallel zur Faserrichtung. Die Schubfestigkeit der Klebefuge ist jedoch noch nicht erreicht.

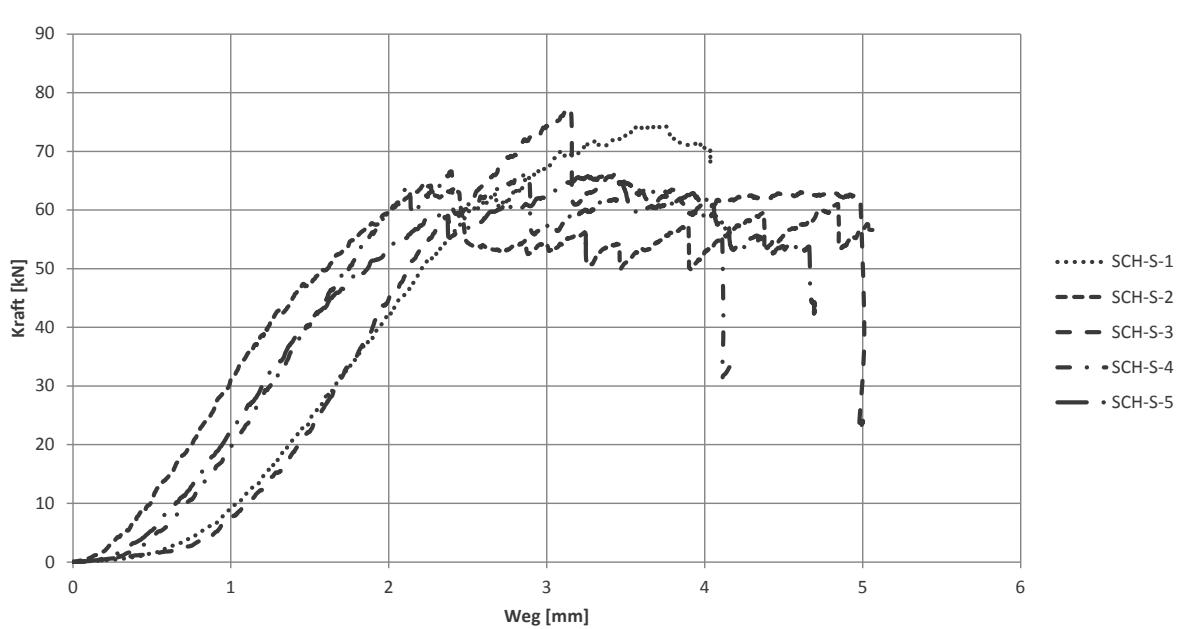
Abb. 2.24: Kraft-Weg-Diagramme der Scherversuche an den Schubnicken des Herstellers SH - geklebte und geschraubte Schubnicken.

Dieses Phänomen lässt sich anschaulich an den Prüfkörpern des Herstellers SH erkennen (Abb. 2.24). Das angesprochene Fließplateau der verschraubten Prüfkörper bildet sich erst nach einer deutlichen Entfestigung (Versagen der Klebung). Die Festigkeit, welche lediglich von den Schrauben erzeugt wird, ist meist geringer als die Klebfugenfestigkeit. Nach dem Versagen der Klebung kann durch die Schrauben nicht mehr die zuvor in der Klebfuge erreichte Maximallast getragen werden. Diese Aussage wird durch die Auswertung in Abschnitt 2.4.5 bestätigt. Die Unterschiede der Festigkeiten der zusätzlich verschraubten und der lediglich geklebten Prüfkörper sind nicht markant.

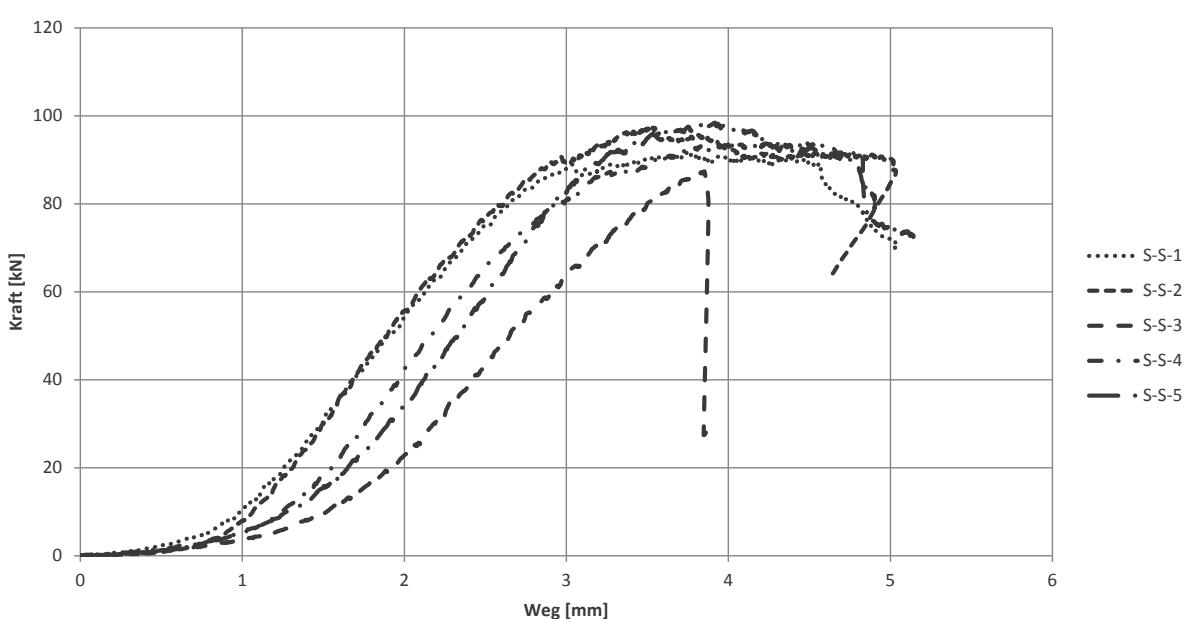
Abb. 2.25: Kraft-Weg-Diagramme der Scherversuche an den Schubnicken des Herstellers PS - geklebte und geschraubte Schubnicken.

Im Versuch am Prüfkörper S-3 des Herstellers PS bildete sich, entgegen den Erwartungen, kein Fließplateau (Abb. 2.25). Das Rissbild der Probe deutet auf ein Querzugversagen hin, welches auf die Spaltwirkung der Schraube (Abb. 2.26) zurückzuführen ist. Die Abstände der Schrauben zur belasteten Kante betragen bei diesem Prüfkörper 3.2 mm respektive 2.2 mm, bei einem Schraubendurchmesser von 4.5 mm. Bei einer Beanspruchung rechtwinklig zur Schaftrichtung und parallel zur Faserrichtung müsste gemäss Norm SIA 265 [3] bzw. Eurocode 5 [6] ein Mindestabstand zum beanspruchten Rand vom zehnfachen des Durchmessers eingehalten werden.

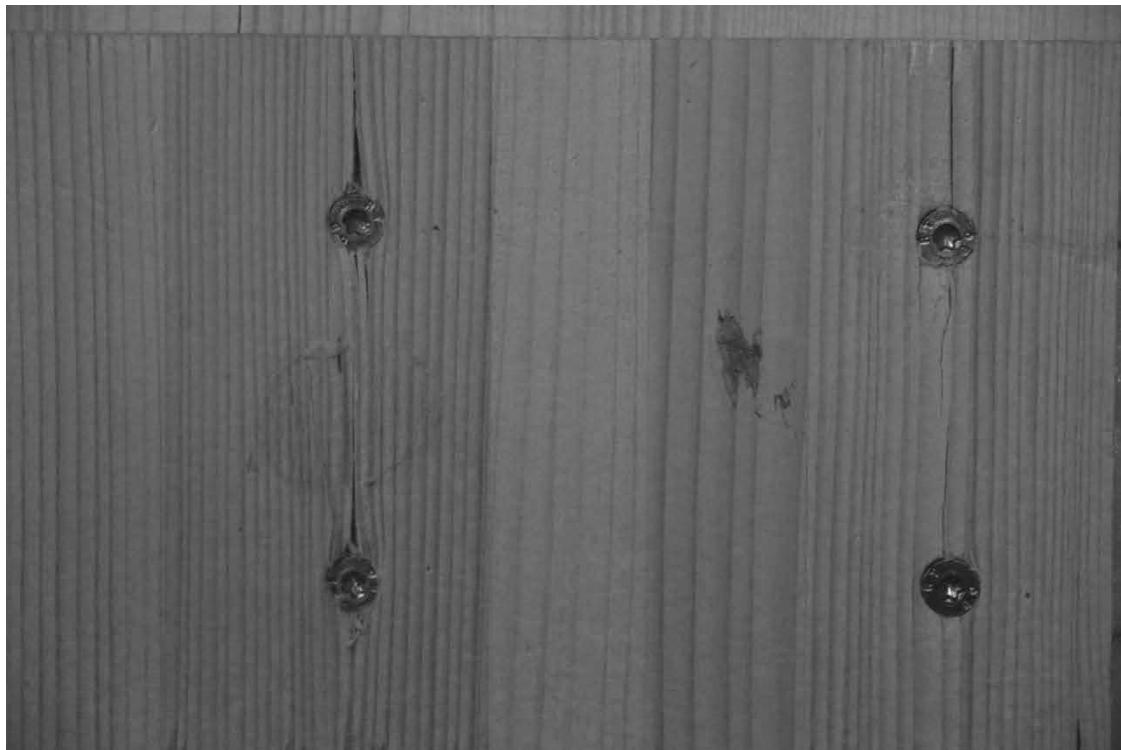
Abb. 2.26: Bruchbild des Prüfkörpers S-S-5 (Hersteller PS).

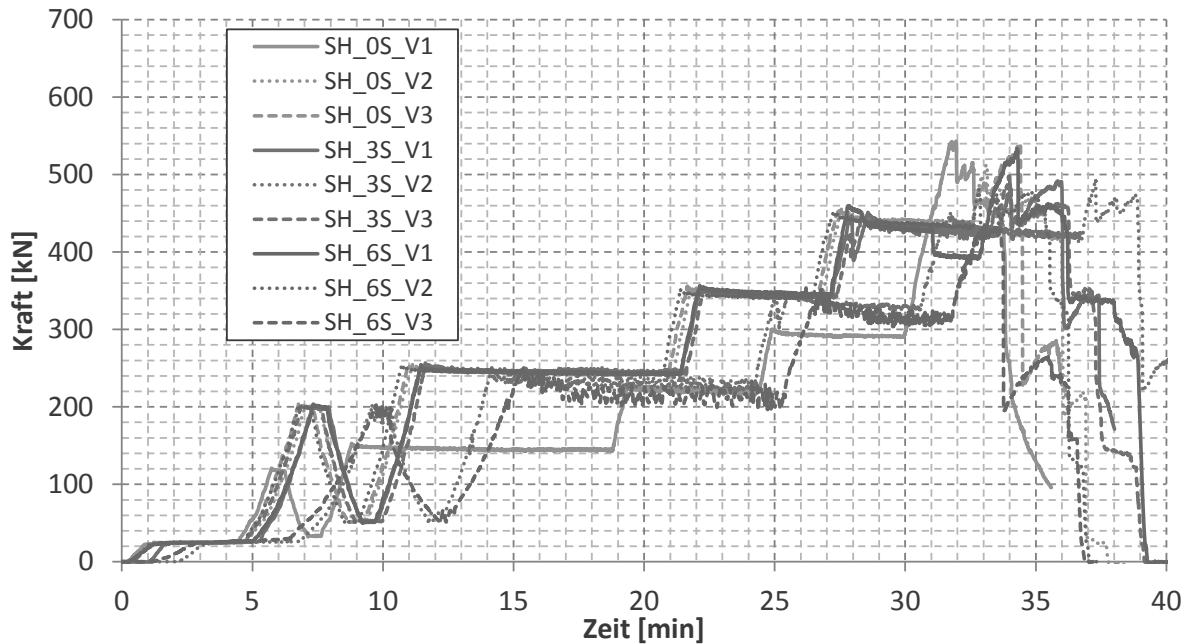
Abb. 3.34: Kraftverlauf in Funktion der Zeit: Prüfkörper des Herstellers SH mit parallel zur Faserrichtung der MHP-Decklagen angeordneten Schubnöcken. 0S = geklebt, 3S bzw. 5S = mit 3 bzw. 5 Schrauben zusätzlich verschraubt.

Aus Abb. 3.33 und Abb. 3.34 ist erkennbar, dass sich bei Laststufen mit konstant gehaltener Last für beide geprüften Produkte unterhalb eines Lastniveaus von 50% der Bruchlast keine oder nur sehr geringe Lastabnahmen einstellen. Dies zeigt sich auch im bezogen auf die Zeit aufgetragenen Verformungsverlauf (Abb. 3.35 und Abb. 3.36). Das in den Abbildungen erkennbare längste Plateau entspricht dabei der Belastungsphase in welcher die Last während 10 Minuten bei 150 kN bzw. 250 kN für die Prüfkörper mit den unverschraubten bzw. mit den zusätzlich verschraubten Schubnöcken konstant gehalten wurde (Belastungsprogramm siehe Abb. 3.8 bzw. Abb. 3.9).

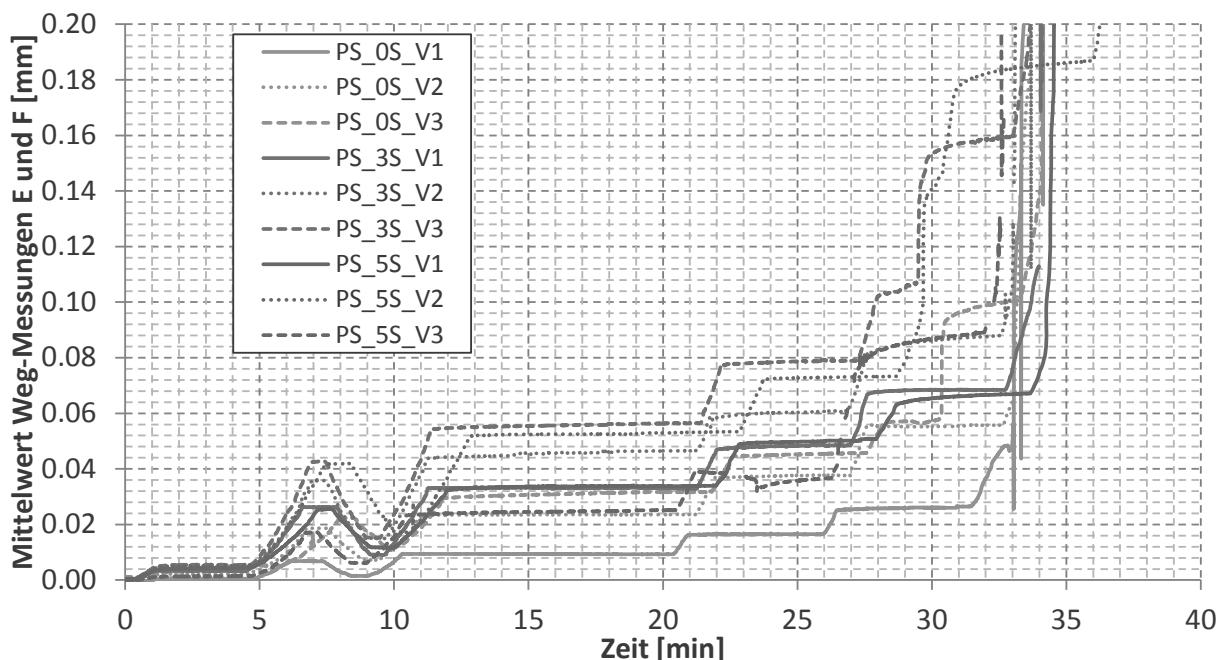
Abb. 3.35: Verformungsverlauf (Mittelwert der Wegmessungen E und F) in Funktion der Zeit: Prüfkörper des Herstellers PS mit parallel zur Faserrichtung der Decklagen angeordneten Schubnöcken. 0S = geklebt, 3S bzw. 5S = mit 3 bzw. 5 Schrauben zusätzlich verschraubt.

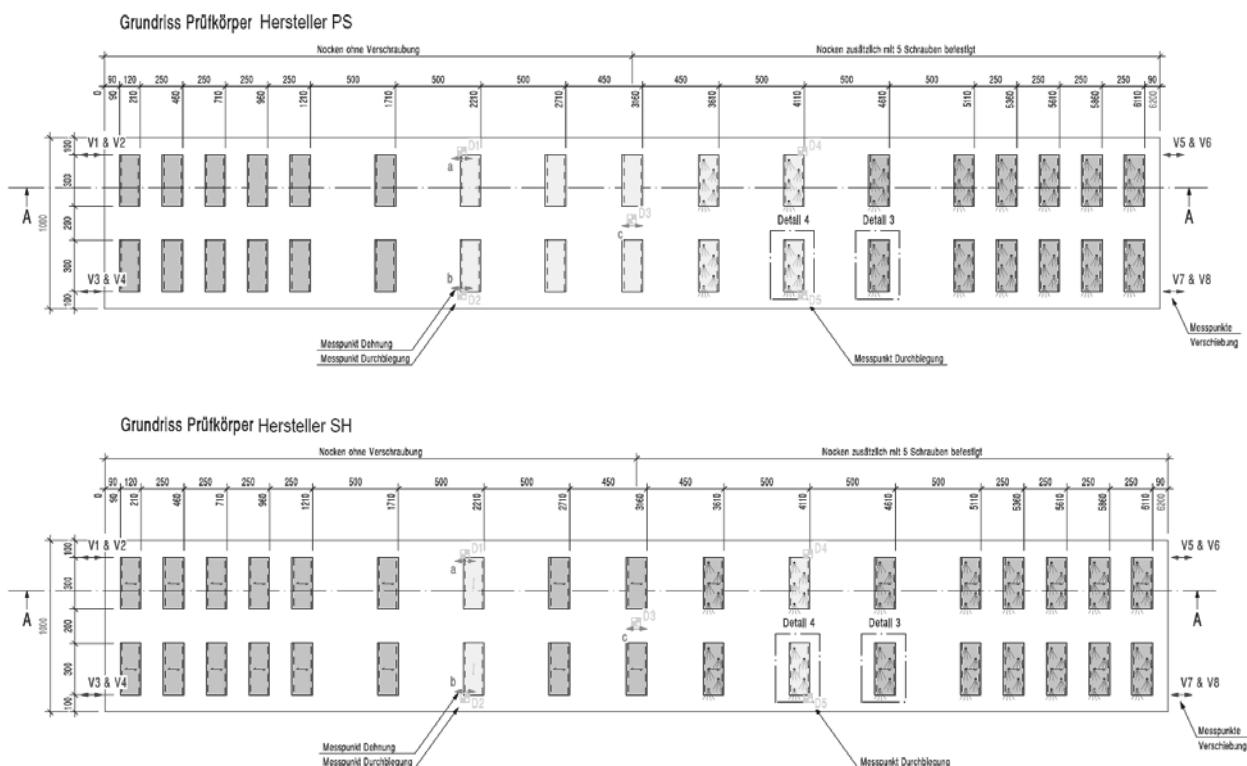
Abb. 4.1: Grundriss der MHP mit Schubnocken deren Faserrichtung in Prüfkörper-Längsrichtung (graue Nocken) bzw. -Querrichtung (grüne Nocken) verläuft. Die Nocken sind flächig mit der MHP verklebt und auf einer Prüfkörperhälfte zusätzlich mit der MHP verschraubt (rechte Plattenseite). Pro Nocken sind 5 Schrauben angeordnet, wobei die Reihe mit 3 Schrauben gegen die Spannweitenmitte orientiert ist. Abmessungen in [mm]. Prüfkörper des Herstellers PS (oben) und SH (unten).

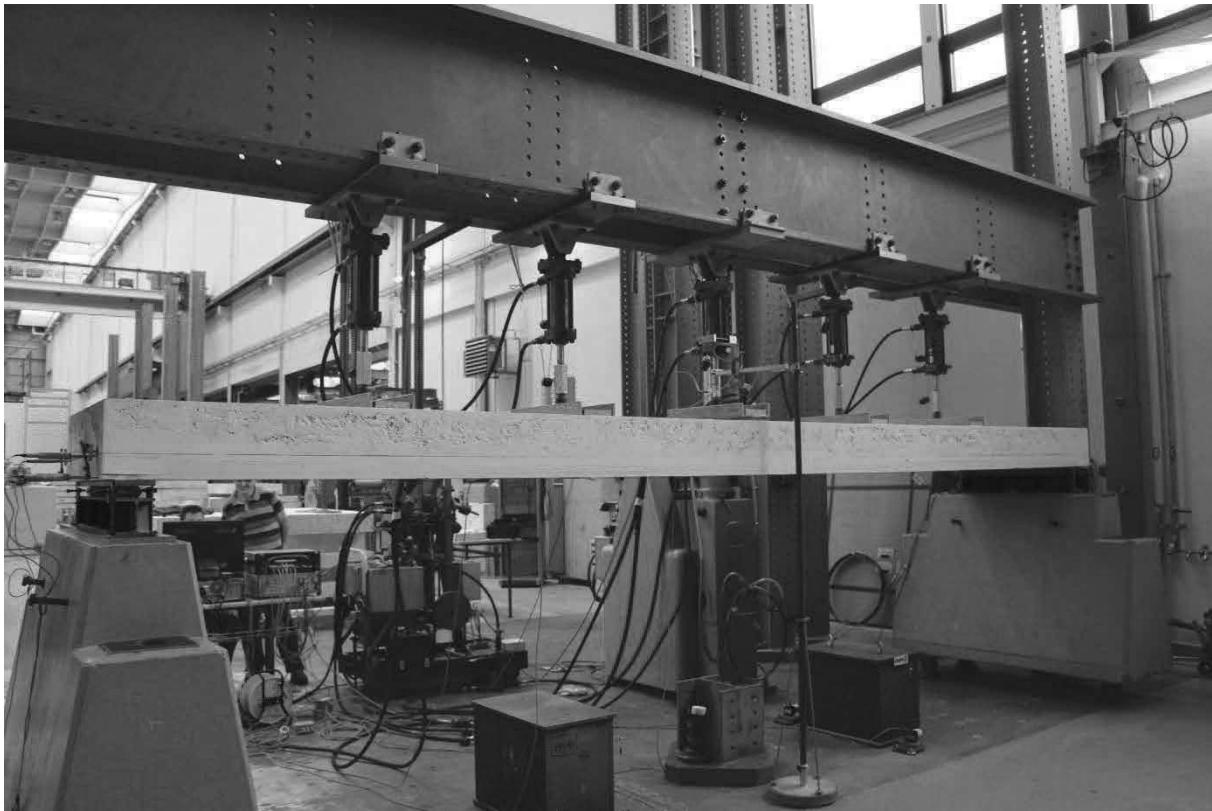
Abb. 4.2: MHP-Betonverbund-Prüfkörper des Herstellers PS im Prüfstand eingebaut.

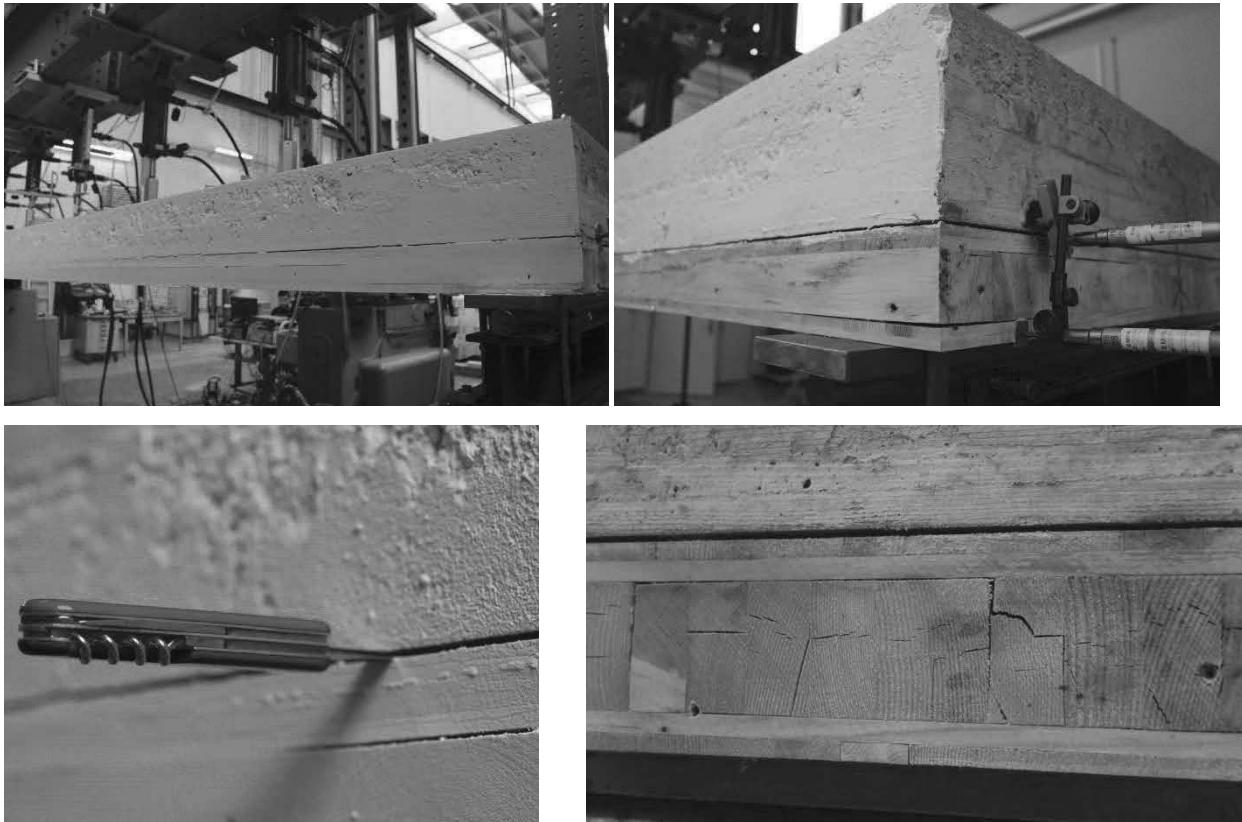
Abb. 4.17: Klaffende Fuge zwischen MHP. Verfärbungen und Risse in der MHP deuten auf längere Feuchteinwirkung während oder nach dem Betonieren hin.

Die MHP des Prüfkörpers des Herstellers PS wies bereits bei Anlieferung bzw. vor Versuchsbeginn an diversen Stellen eine offene Fuge zwischen Massivholzplatte und Betonplatte auf (Abb. 4.17).

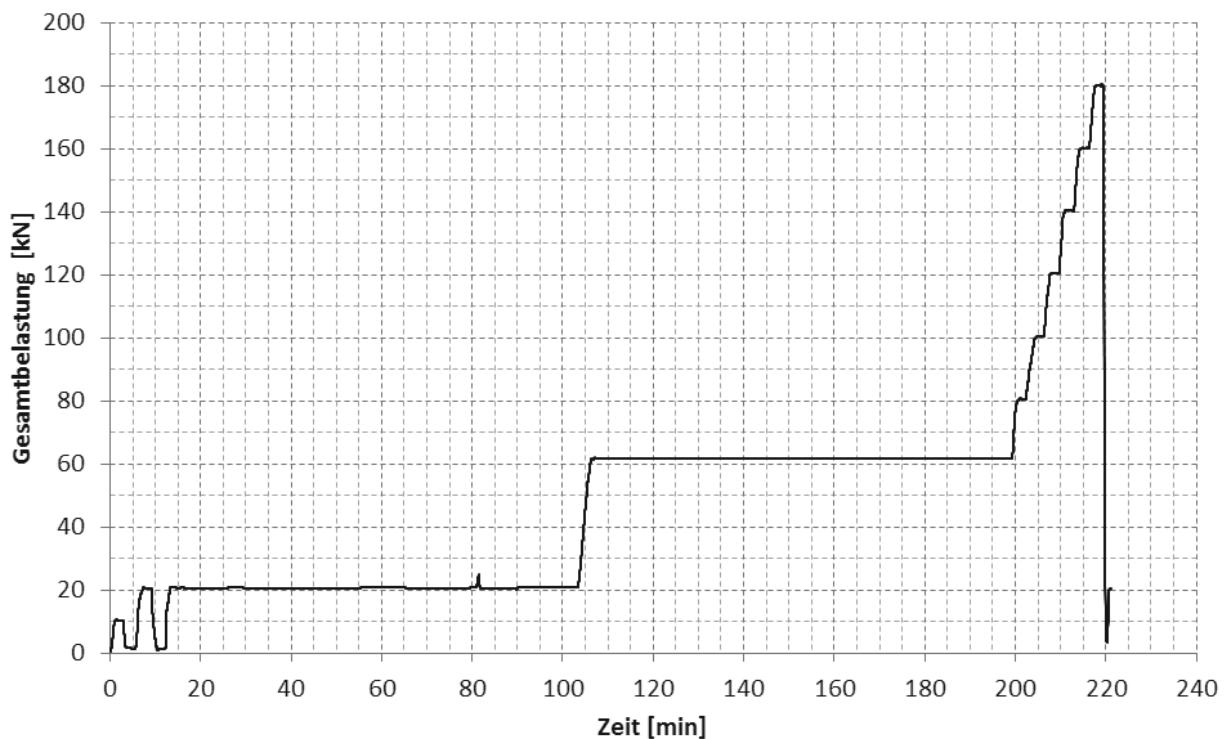
Abb. 4.21: Effektiver Belastungsverlauf beim Versuch am Prüfkörper des Herstellers PS.

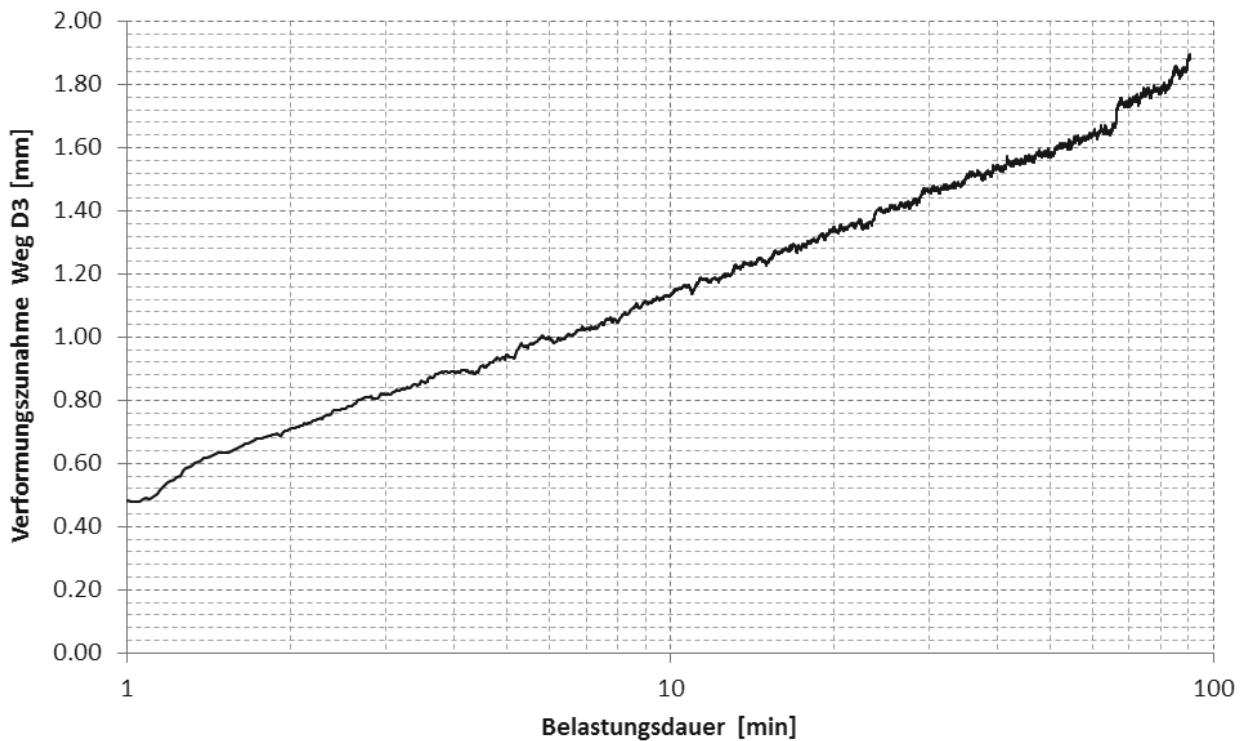
Abb. 4.30: Versuch am Prüfkörper des Herstellers PS: Zunahme der Durchbiegung im Punkt D3 während der 90 Minuten dauernden Belastung mit der 3-fachen Gebrauchslast.

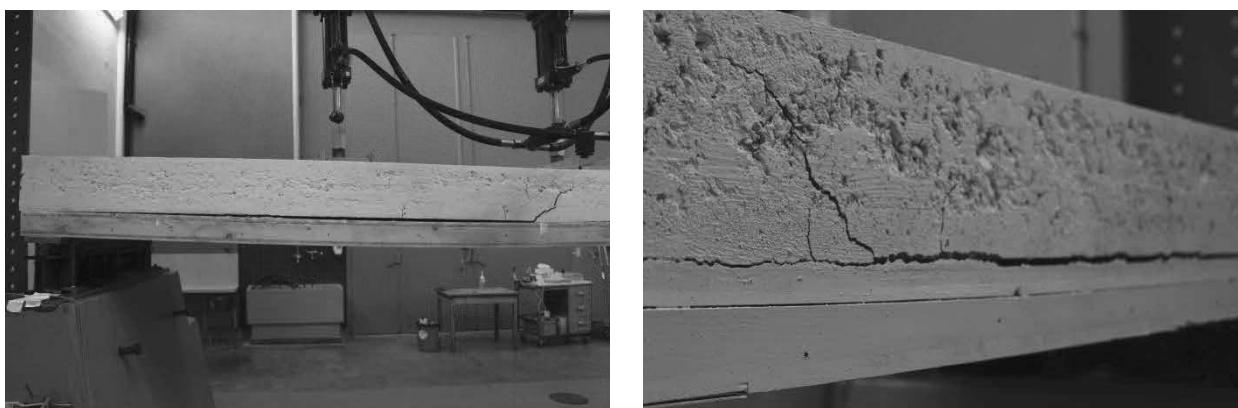
Abb. 4.31: Rissbild im Bereich der Bruchstelle des Prüfkörpers des Herstellers PS. Die Fotos zeigen die beiden sich gegenüberliegenden Längsseiten des Prüfkörpers.

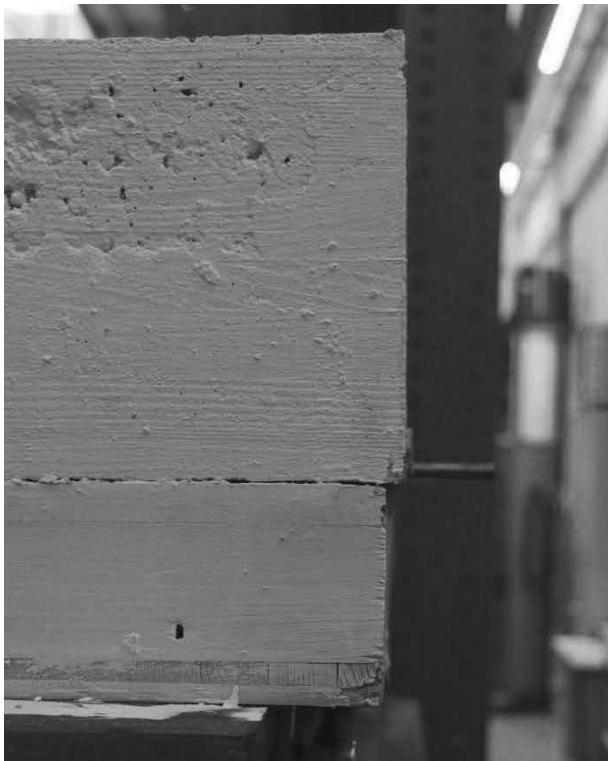
Abb. 4.32: *Differentielle Verschiebung zwischen Beton und MHP am Auflager auf derjenigen Seite des Prüfkörpers des Herstellers PS, welche näher beim Bruch lag.*

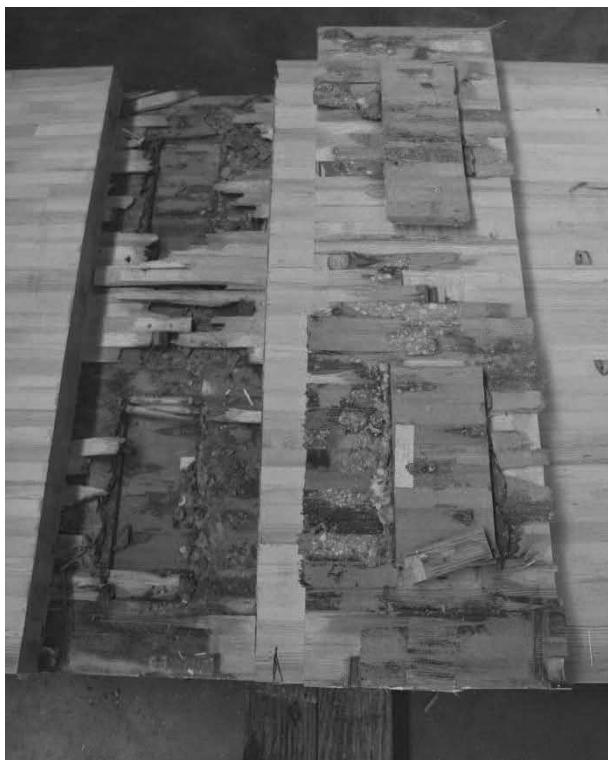
Abb. 4.33: Geöffneter Prüfkörper des Herstellers PS: Seite mit zusätzlich verschraubten Schubnocken.

Die festgestellte Durchfeuchtung der Schubnocken auf der Seite, welche versagt hat, könnte eine Erklärung dafür sein, weshalb die Seite mit zusätzlicher Verschraubung der Schubnocken die schwächere Seite war und die Schrauben nicht die gewünschte Traglaststeigerung ermöglicht haben. Die Frage bleibt offen, ob die nassen Nocken ohne eine zusätzliche Verschraubung nicht vorzeitig bereits bei tieferer Last versagt hätten.

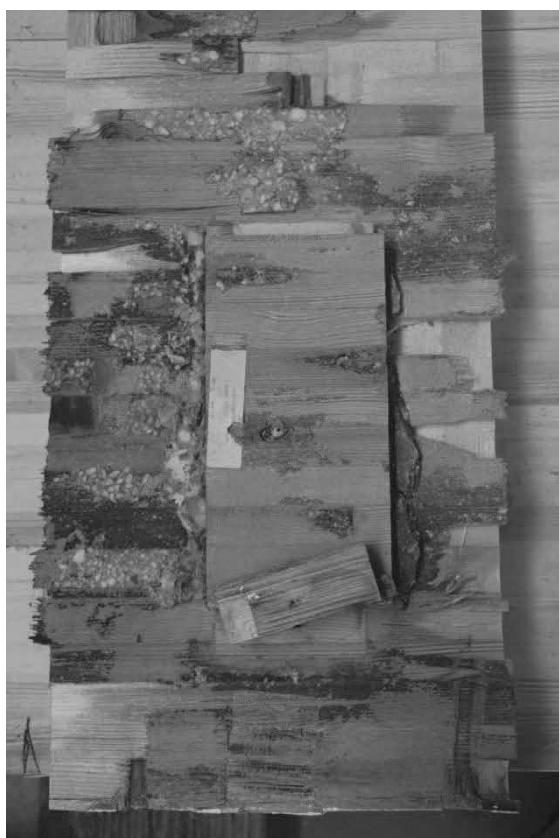
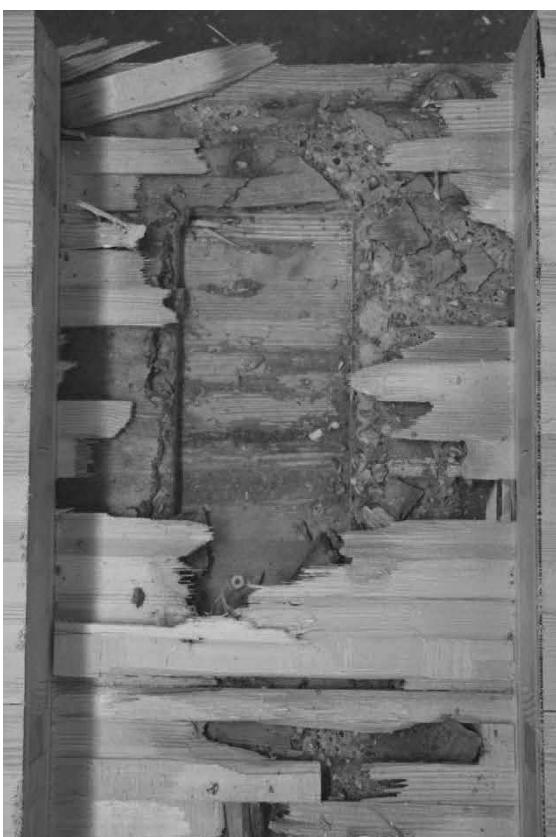
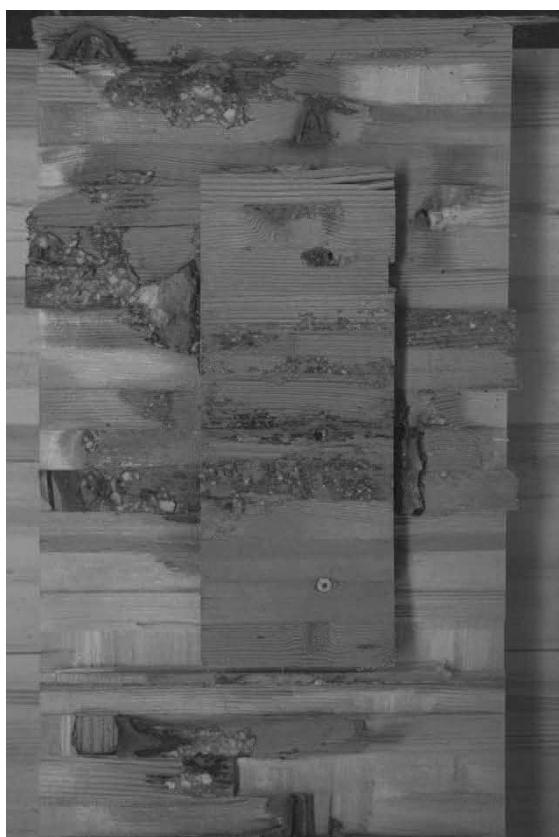
Abb. 4.35: Durchfeuchtete Nocken, Beispiel 1.

Abb. 4.36: Durchfeuchtete Nocken, Beispiel 2.

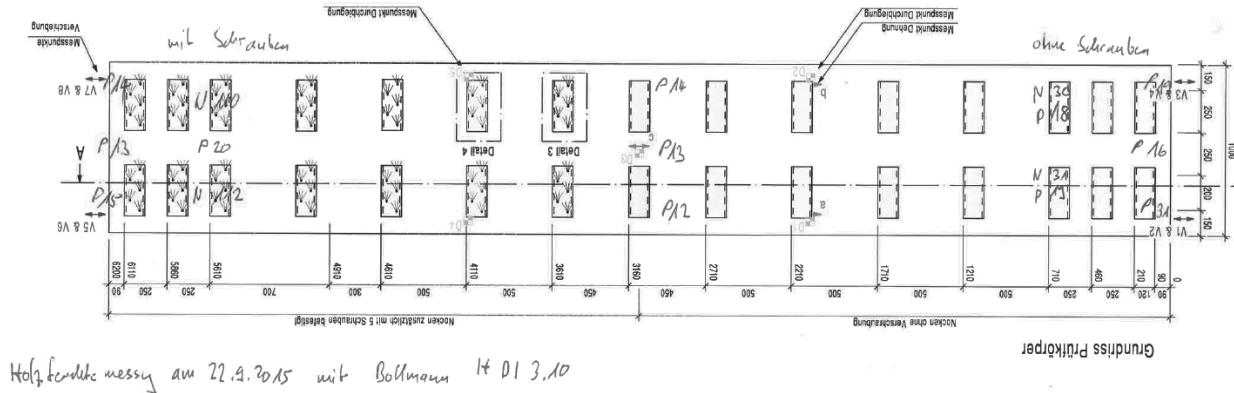
Abb. 4.37: Holzfeuchtemessungen am Prüfkörper des Herstellers PS mit elektrischem Widerstandsmessgerät des Typs Bollmann HDI 3.10.

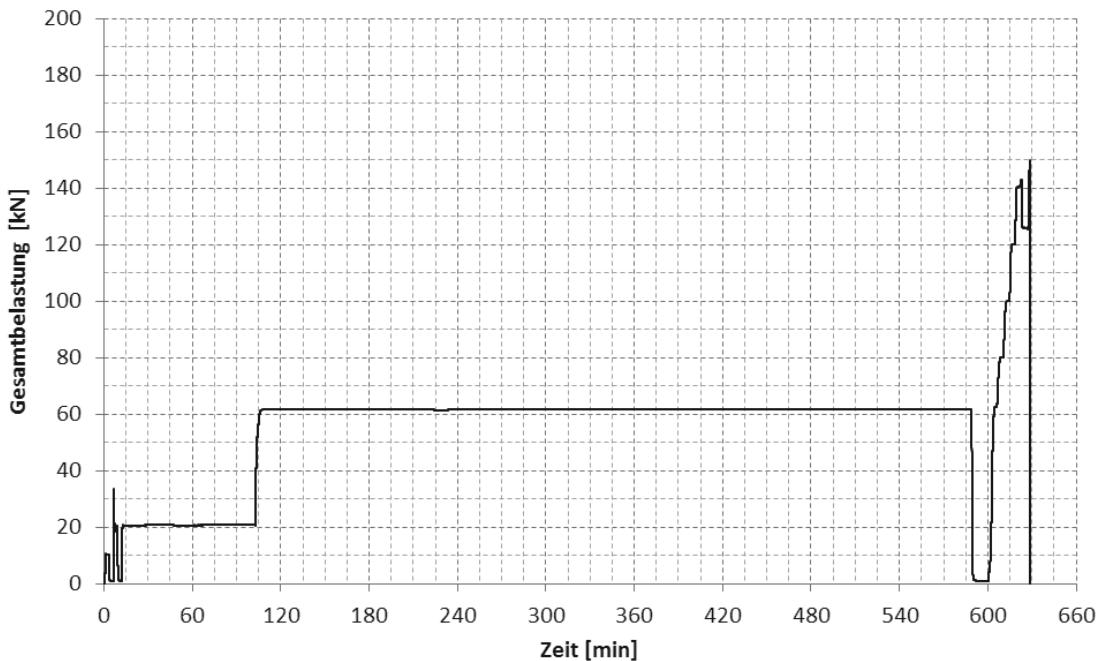
Abb. 4.38: Effektiver Belastungsverlauf beim Versuch am Prüfkörper des Herstellers SH.

Anschliessend wurde die Belastung bis zum Bruch des Prüfkörpers erhöht. Das Versagen trat auf derjenigen Plattenseite bei welcher die Schubnöcke nicht zusätzlich verschraubt waren. Die erreichte Gesamtbelastung betrug 150.1 kN was einer Kraft pro Zylinder von 30 kN entspricht. In diesem Versuch entsprach die Bruchlast der 7.33-fachen Gebrauchslast.

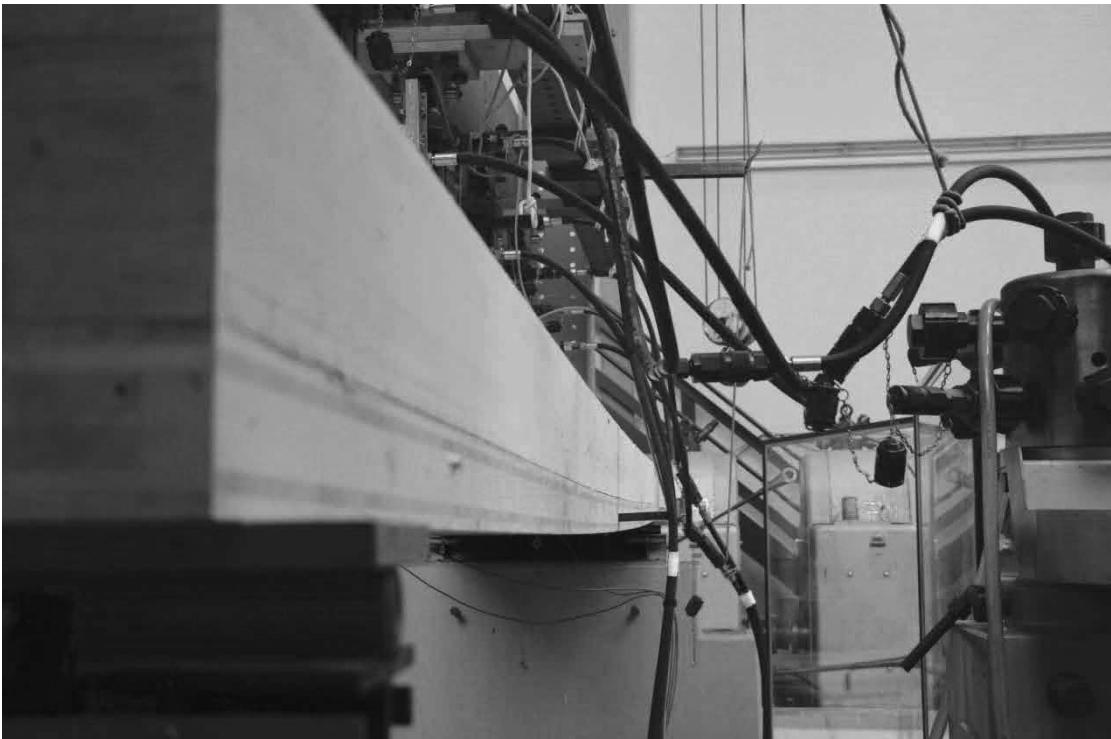
Abb. 4.48: Versuch am Prüfkörper des Herstellers SH: Durchbiegung nach der 8 Stunden dauernden Belastung mit der 3-fachen Gebrauchslast.

Die Verformung, welche sich nach der 8 Stunden dauernden Belastung mit der 3-fachen Gebrauchs- last einstellte, war auch optisch sehr gut erkennbar (Abb. 4.48).

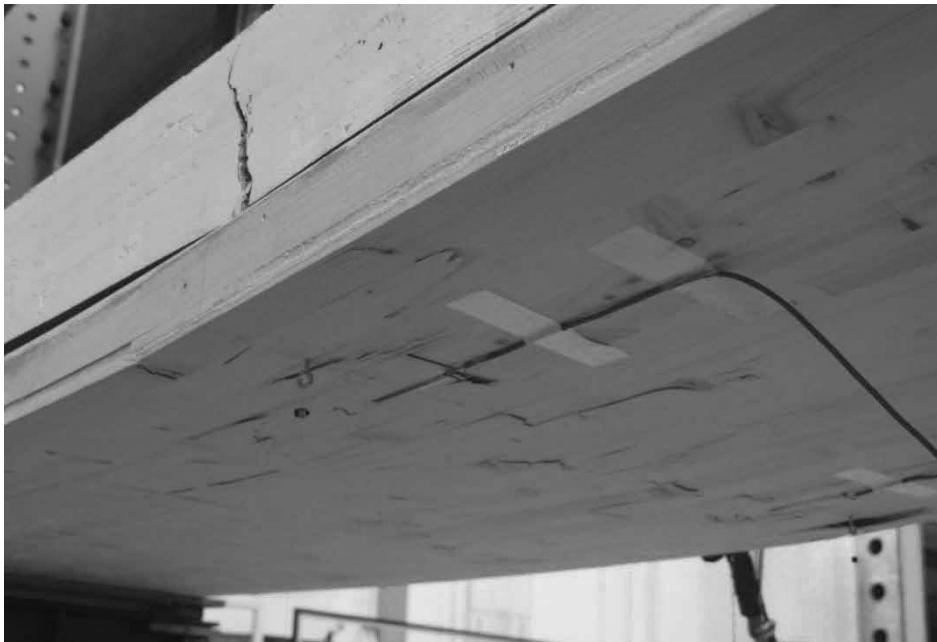
Abb. 4.49: Zugbruch der äusseren Lage der MHP in einer Zone, welche bereits vor dem Versuch Aufsplitterungen aufwies (siehe Abb. 4.18).

Der Prüfkörper des Herstellers SH versagte bei einer Gesamtbelastung von 150 kN. Der Bruch wurde durch Zugversagen der äussersten Lage der MHP (Abb. 4.49) auf derjenigen Seite ausgelöst, wo die Schubnocken nicht zusätzlich verschraubt waren. Die im Abschnitt 4.6.2 beschriebene und in Abb. 4.18 gezeigte Aufsplitterung in der Decklage wird den Bruch letztlich begünstigt haben.

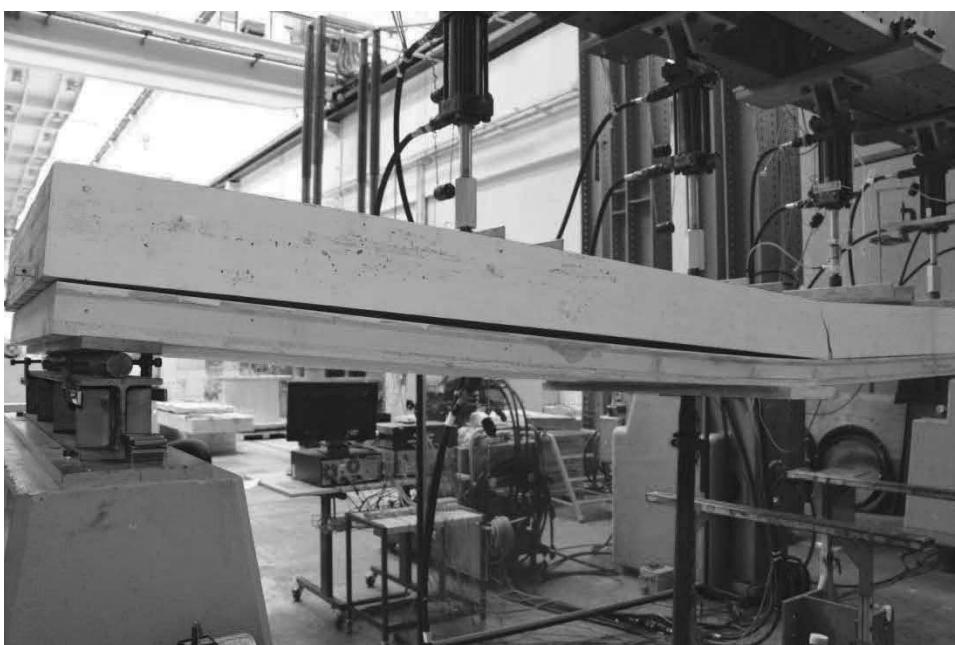
Abb. 4.50: Bruch der Betonplatte. Die grosse Spaltöffnung zwischen MHP und Betonplatte und der Endversatz lassen darauf schliessen, dass sämtlich Schubnocken in diesem Bereich abgesichert wurden.

In der Folge war die Betonplatte auf Grund ihrer grossen Steifigkeit und fehlender unteren Armierung nicht mehr in der Lage, die auf sie wirkenden Kräfte zu tragen. Das Bruchbild der Betonplatte ist in der Abb. 4.50 dargestellt. Der Bruch ereignete sich in einem Bereich, welcher bereits Risse aus dem Langzeitversuch mit 3-facher Gebrauchslast aufwies (Abb. 4.51).

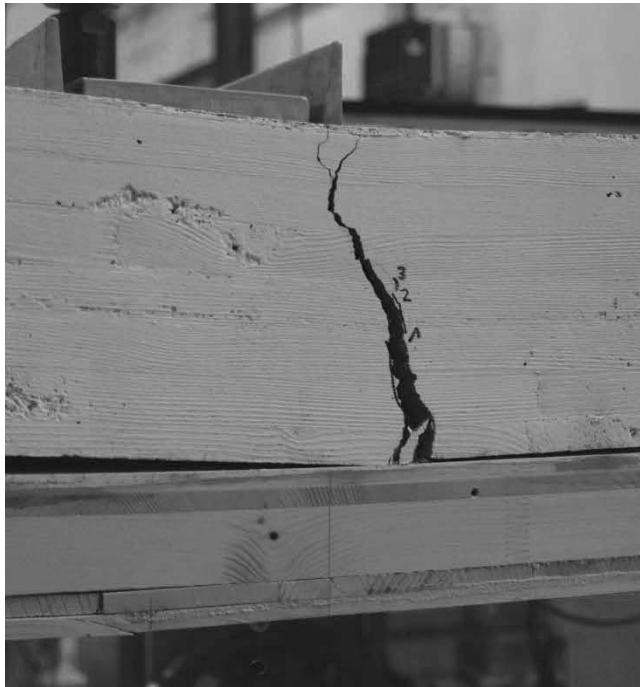
Abb. 4.51: Detailaufnahme Betonbruch.

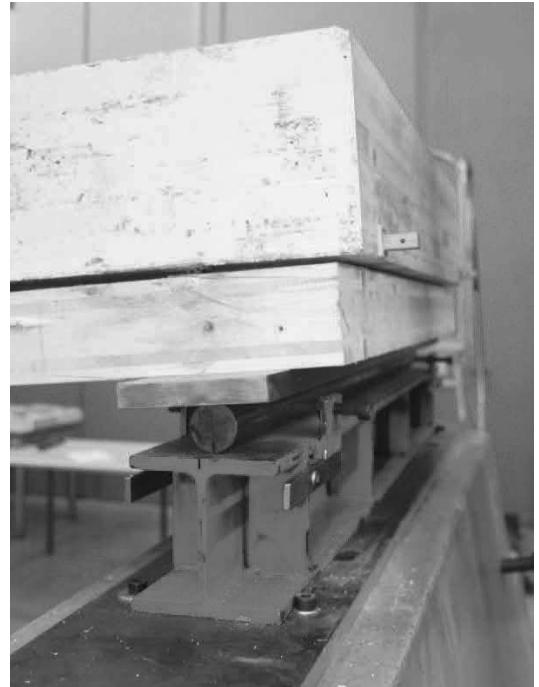
Abb. 4.52: Detailaufnahme Endversatz.

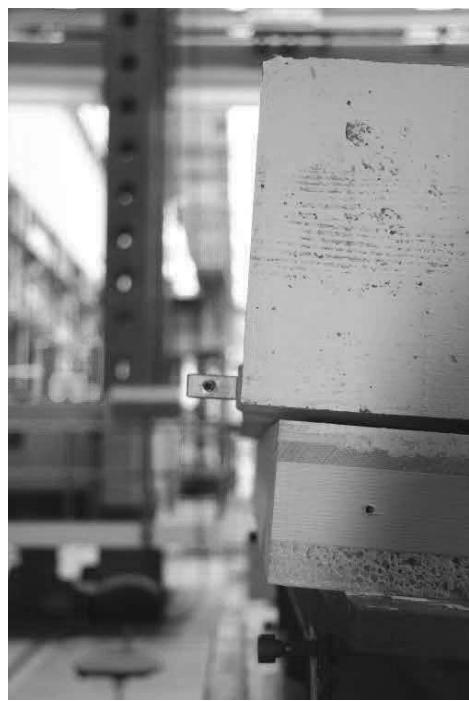
Abb. 4.53: Endversatz auf der Bruchseite.

Während sich auf der Prüfkörperhälfte, bei welcher sich der Bruch ereignete, ein markanter Endversatz zwischen MHP und Betonplatte einstellte, war dies am gegenüberliegenden Prüfkörperende nicht der Fall (Abb. 4.53 und Abb. 4.54). Daraus lässt sich schliessen, dass die lediglich verklebten Schubnocken abgesichert wurden, während die zusätzlich verschraubten Nocken der während des Bruchs aufgetretenen Belastung standhielten.

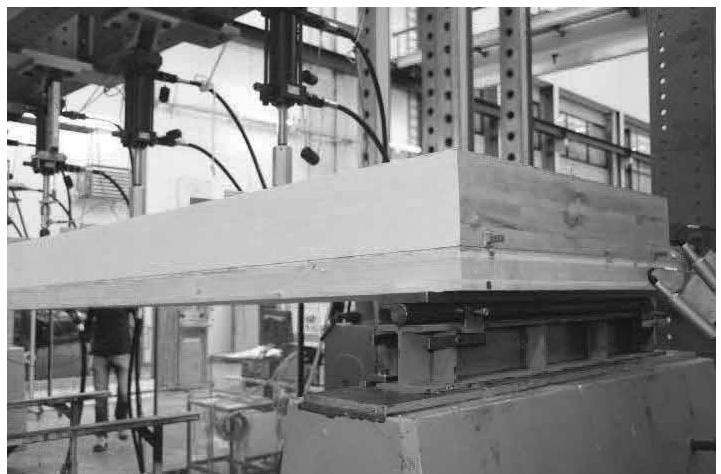
Abb. 4.54: Kein Endversatz auf der intakten Seite.

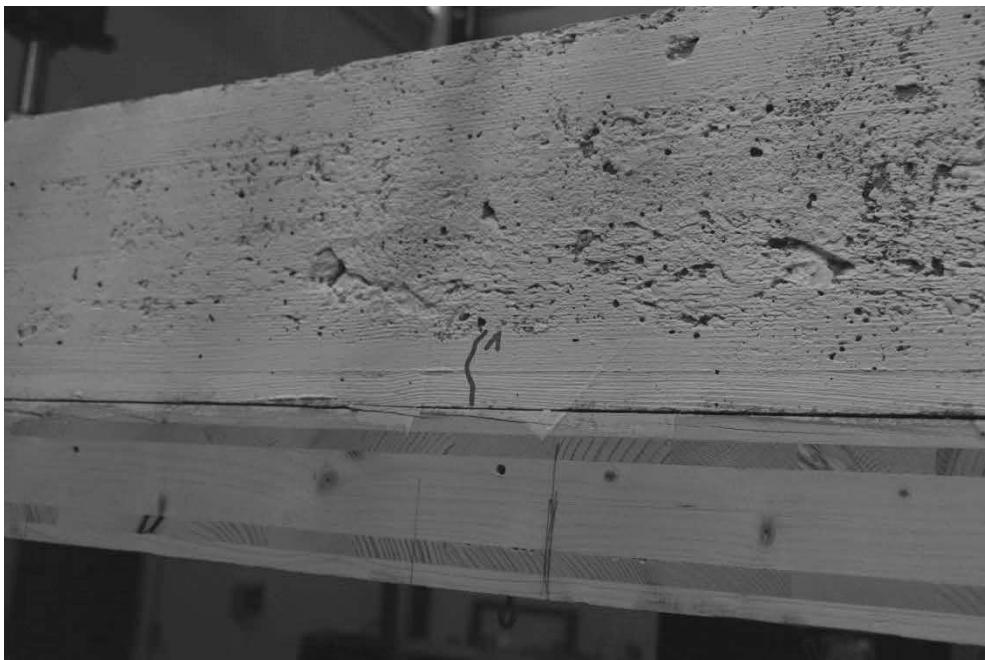
Abb. 4.55: Rissbildung während der 90-minütigen Belastung mit der Gebrauchslast.

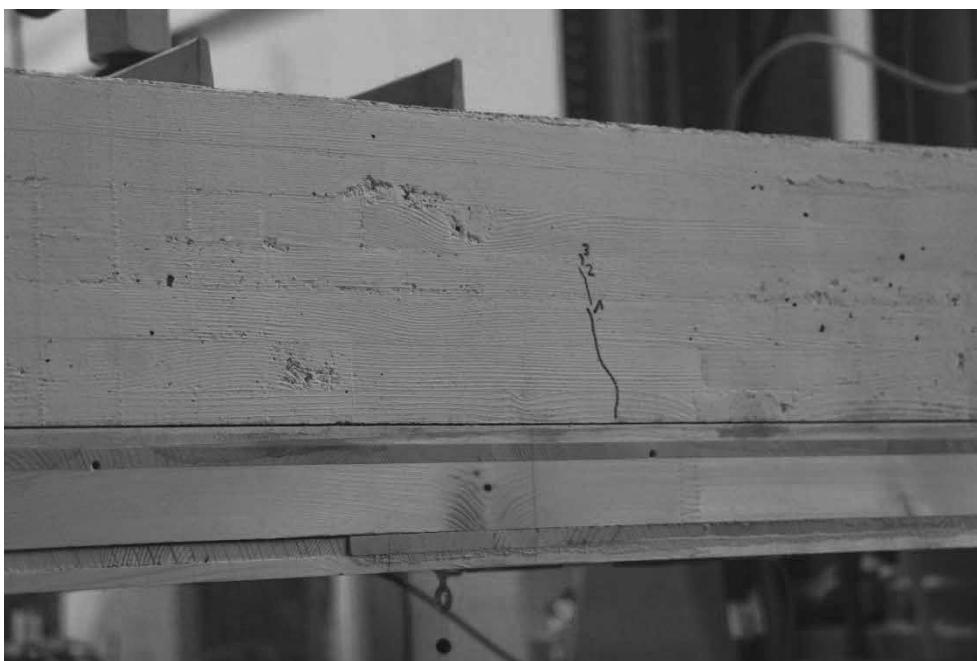
Abb. 4.56: Rissbildung während der 480-minütigen Belastung mit der 3-fachen Gebrauchslast im Bereich des später im Bruchversuchs aufgetretenen Bruch.
