HOCHBAU-DECKEN AUS MASSIVHOLZPLATTEN IM VERBUND MIT NICHT ARMIERTEM BETON

**Tragwiderstand bei Kurz- und
Langzeitbelastung / Optimierung des
Verbundes zwischen Massivholzplatte
und Beton und der Verbindung der
Massivholzplatten untereinander**

**Technischer Schlussbericht
WHFF-Projekt 2013.17**

René Steiger
Empa – Materials Science and Technology
Abt. Ingenieur-Strukturen
8600 Dübendorf

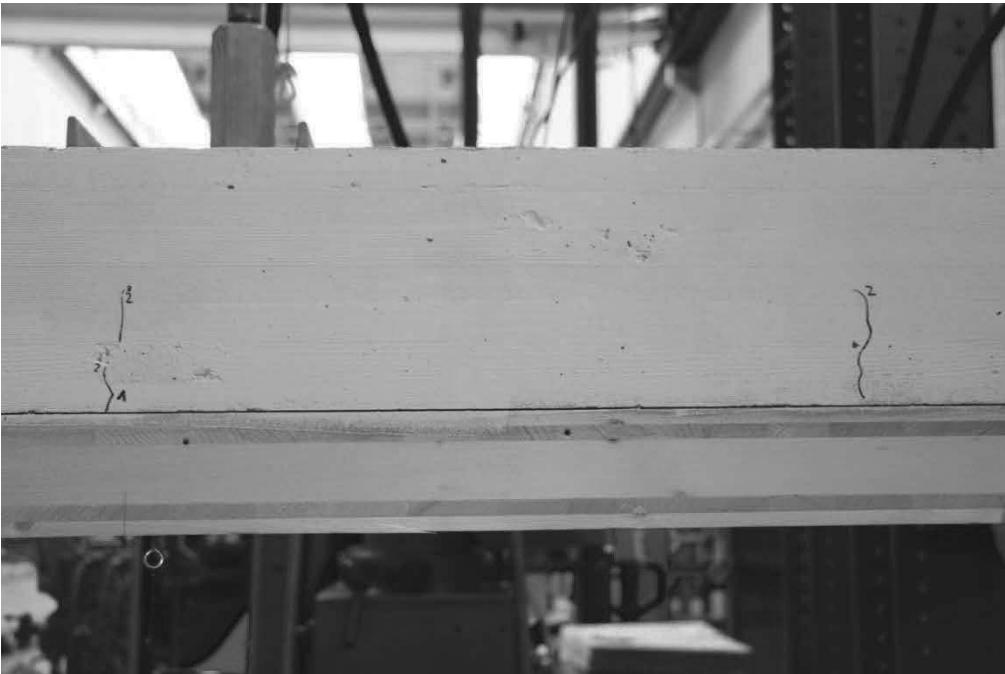
Abb. 4.57: Rissbildung während der 480-minütigen Belastung mit der 3-fachen Gebrauchslast in Spannweitenmitte. Die Abb. 4.56 zeigt dieselbe Prüfkörperseite wie die Abb. 4.57.

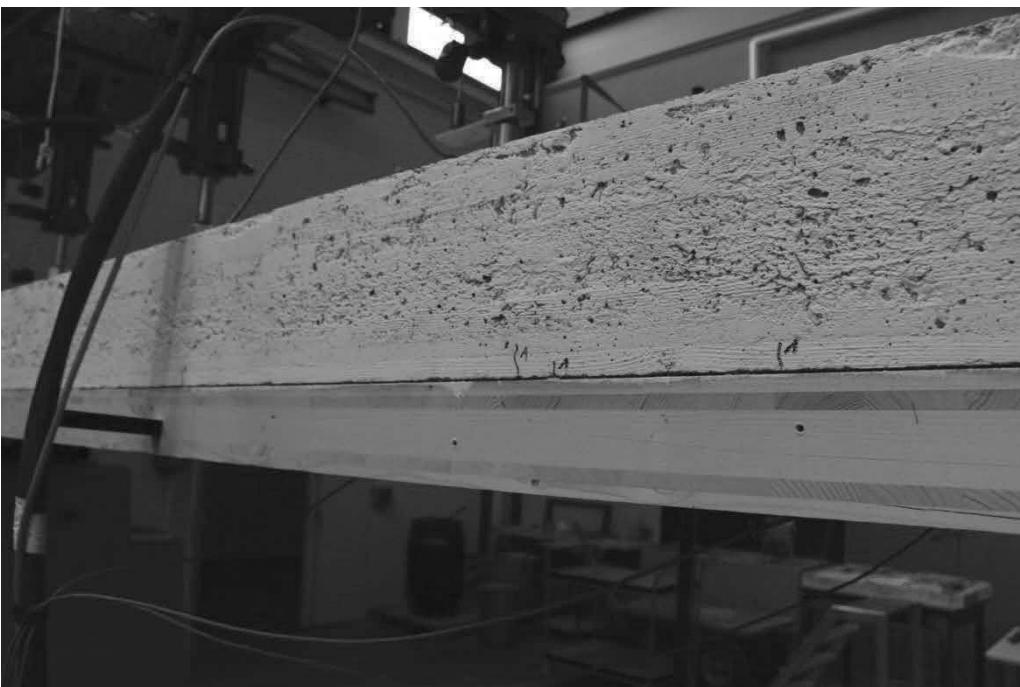
Abb. 4.58: Rissbildung während der 480-minütigen Belastung mit der 3-fachen Gebrauchslast in Spannweitenmitte. Die Abb. 4.58 zeigt die der Abb. 4.56 exakt gegenüberliegende Seite des Prüfkörpers.

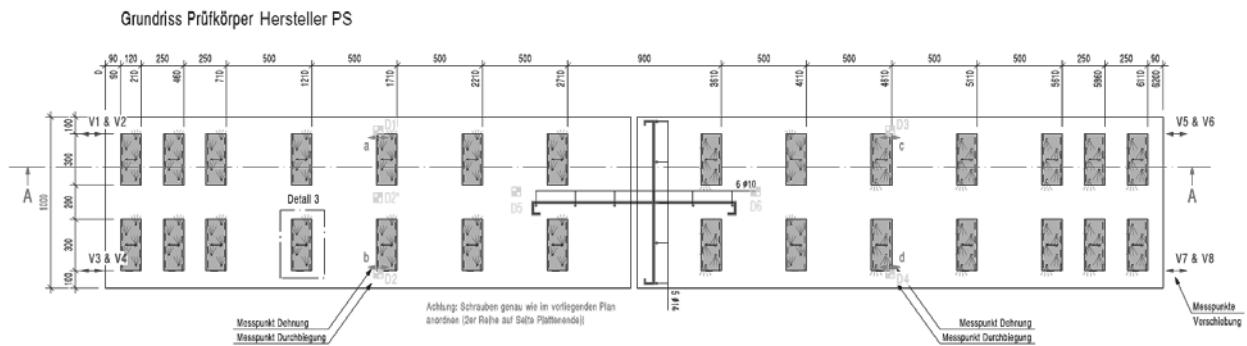
Abb. 5.1: Grundriss des über 2-Felder (Länge je 3.10 m) laufenden Prüfkörpers mit einem Stoss in der Mitte.

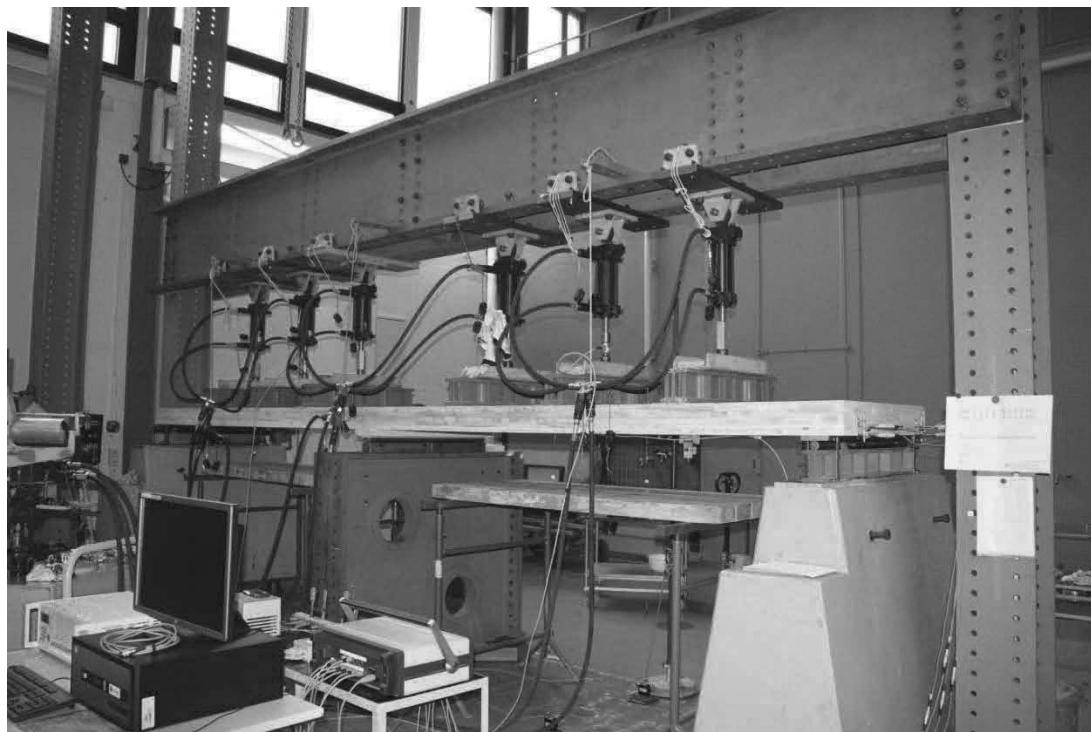
Abb. 5.2: Über 2 Felder gespannter MHP-Betonverbund-Prüfkörper des Herstellers PS im Prüfstand eingebaut.

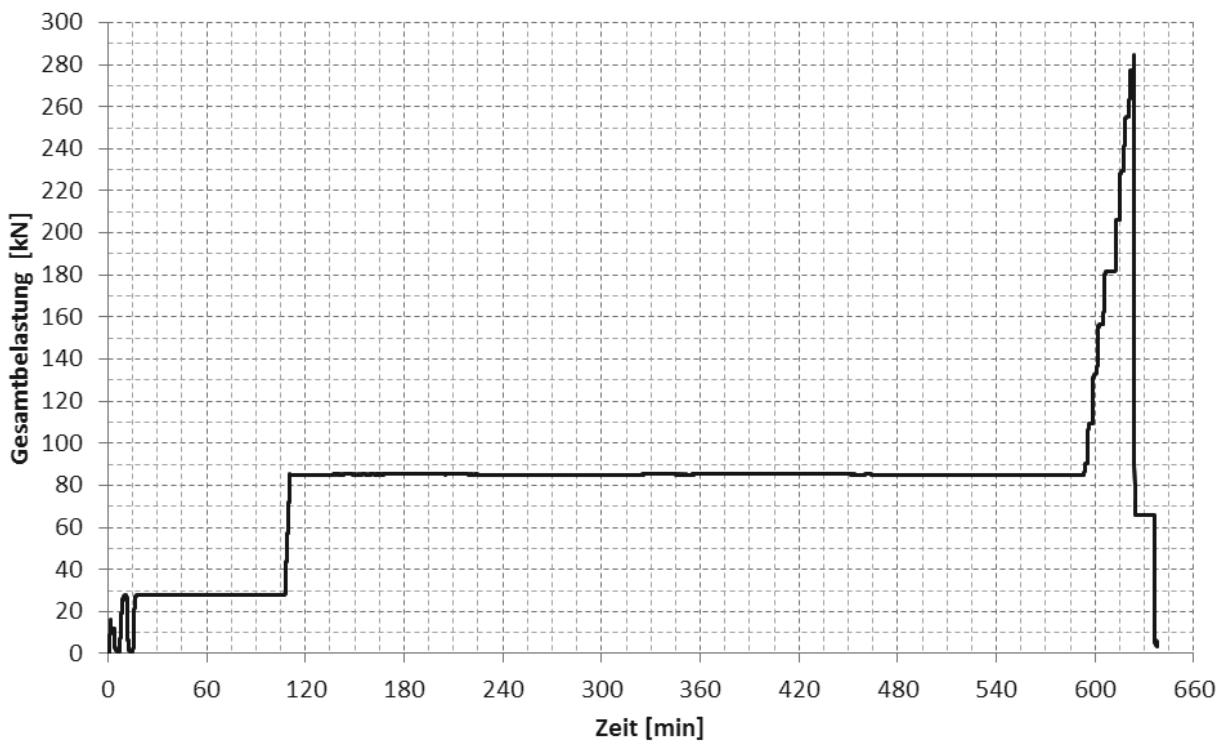
Abb. 5.20: Effektiver Belastungsverlauf beim Versuch am 2-feldrigen Prüfkörper mit mittigem Stoss.

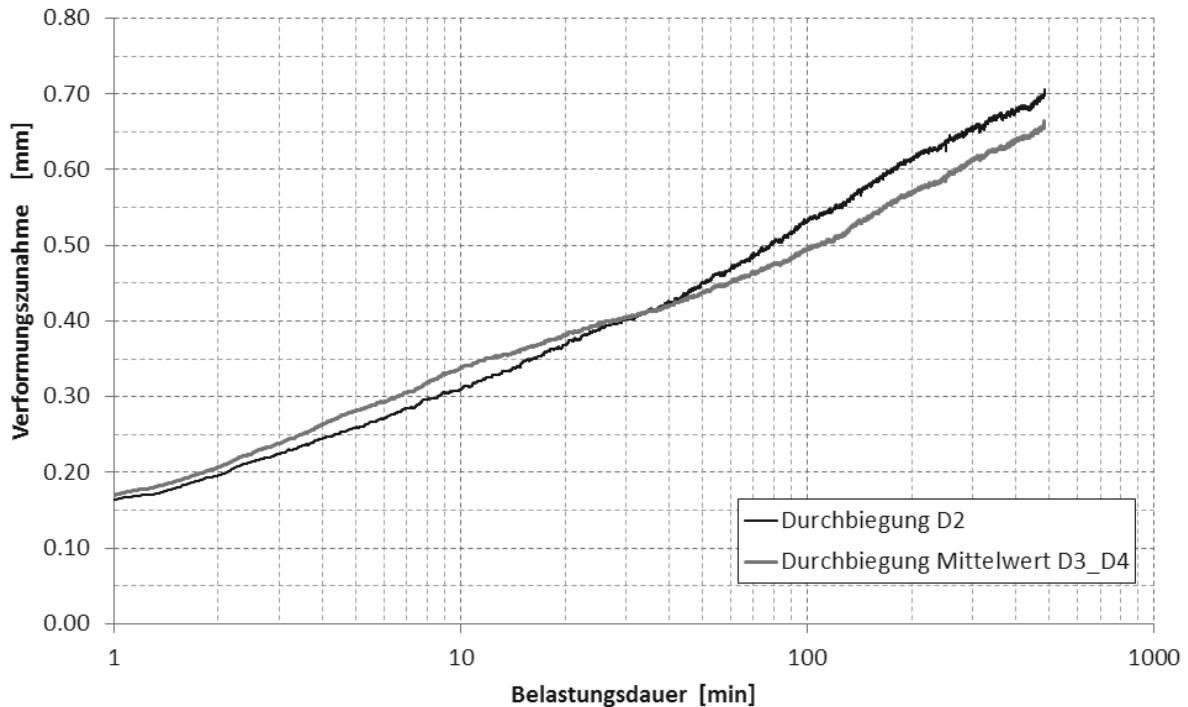
Abb. 5.30: Versuch am 2-feldrigen Prüfkörper mit mittigem Stoss: Zunahme der Durchbiegung im Punkt D2 sowie in den Punkten D3 und D4 (Mittelwert) während der 480 Minuten dauernden Belastung mit der 3-fachen Gebrauchslast.

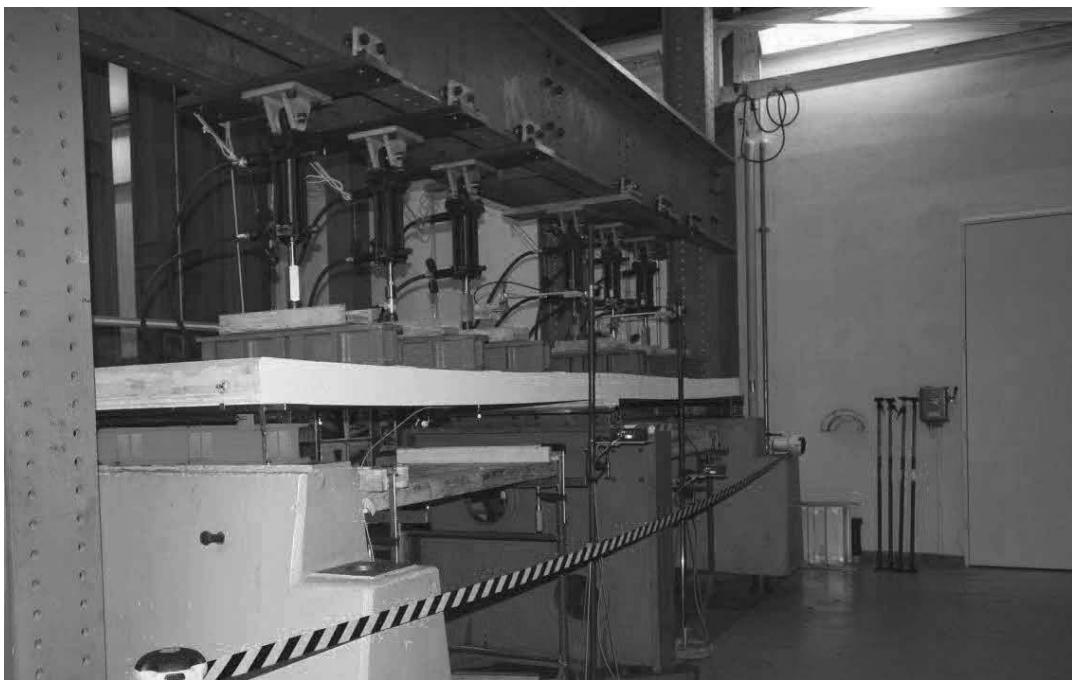
Abb. 5.31: Durchbiegung des Prüfkörpers mit mittigem Stoss nach 480 Minuten Belastung mit der 3-fachen Gebrauchslast.

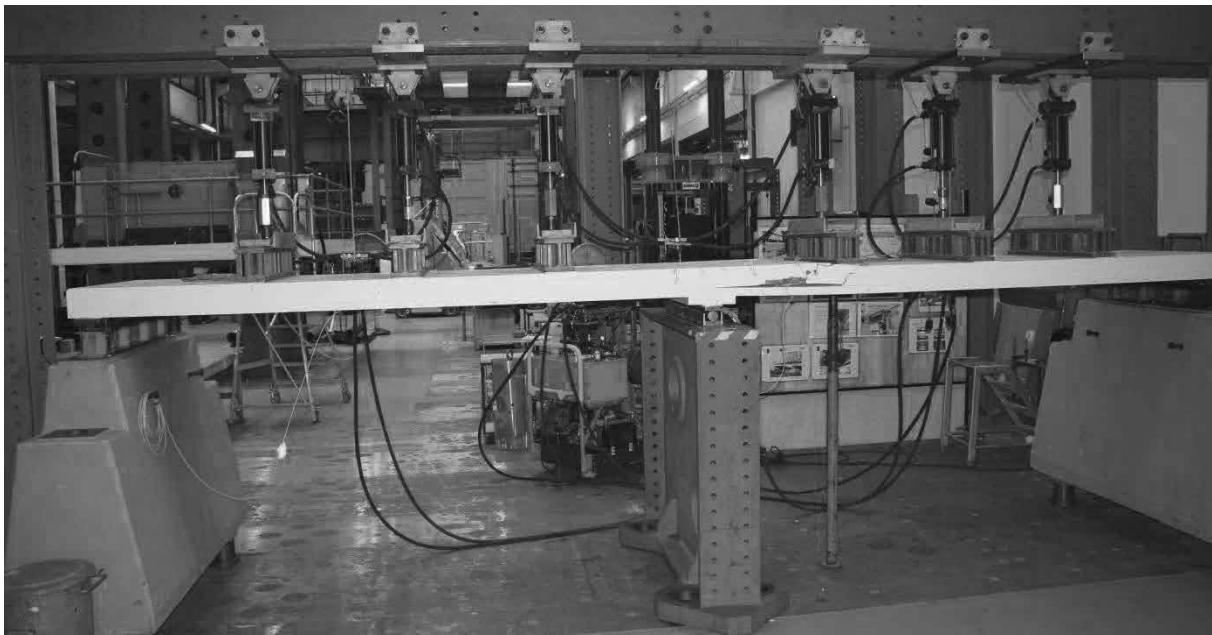
Abb. 5.32: Bruch des Prüfkörpers mit mittigem Stoss.

Für den Bruch des Prüfkörpers war letztlich der Schubwiderstand in der Betonplatte massgebend. Über dem mittleren Auflager treten zusätzlich zu den Zugspannungen Schubspannungen auf, welche durch die obere Armierung in der Platte aufgenommen werden müssen. Die Armierung war in der Lage diese Spannungen aufzunehmen. Der Bruch trat jedoch an derjenigen Stelle auf, wo die Armierung endete. Die gewählte Stossausbildung mit unterbrochener MHP und der Anordnung von Armierungseisen im oberen Bereich der Betonplatte zur Aufnahme der Zugspannungen im Beton, welche sich über dem mittleren Auflager bei Biegung einstellen, erscheint zweckmäßig. Da für das Versagen des Prüfkörpers ein Schubbruch an der Stelle, wo die Armierung endete verantwortlich, könnte man das System optimieren, indem man die obere Armierung über dem mittleren Auflager mit längeren Armierungseisen ausbildet.

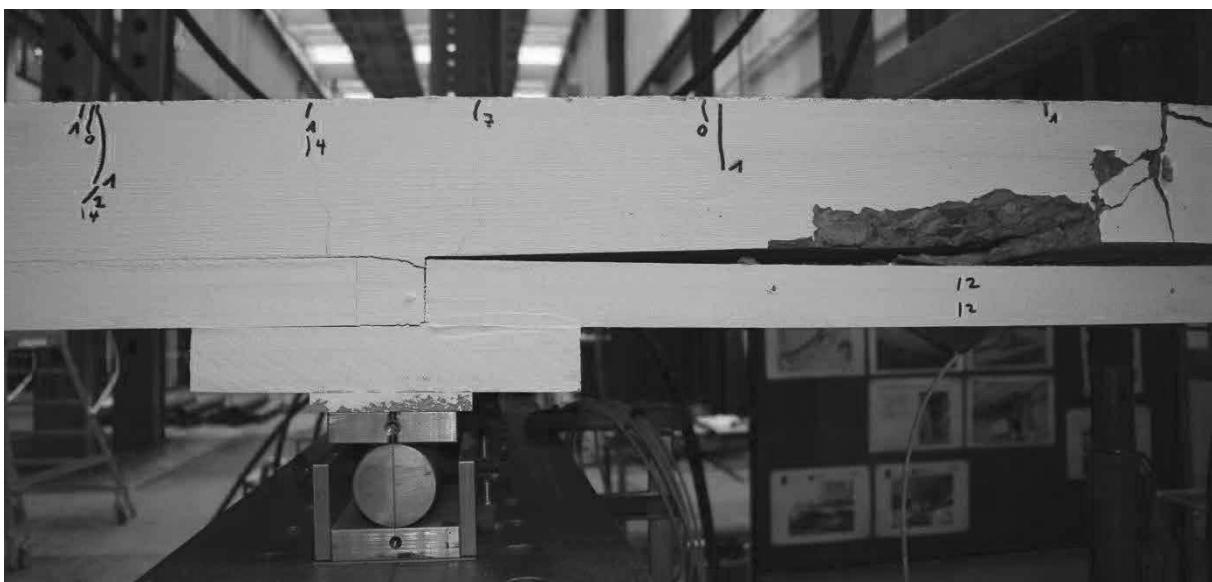
Abb. 5.33: Detailaufnahme (Längsseite) des Bruchs des Prüfkörpers mit mittigem Stoss.

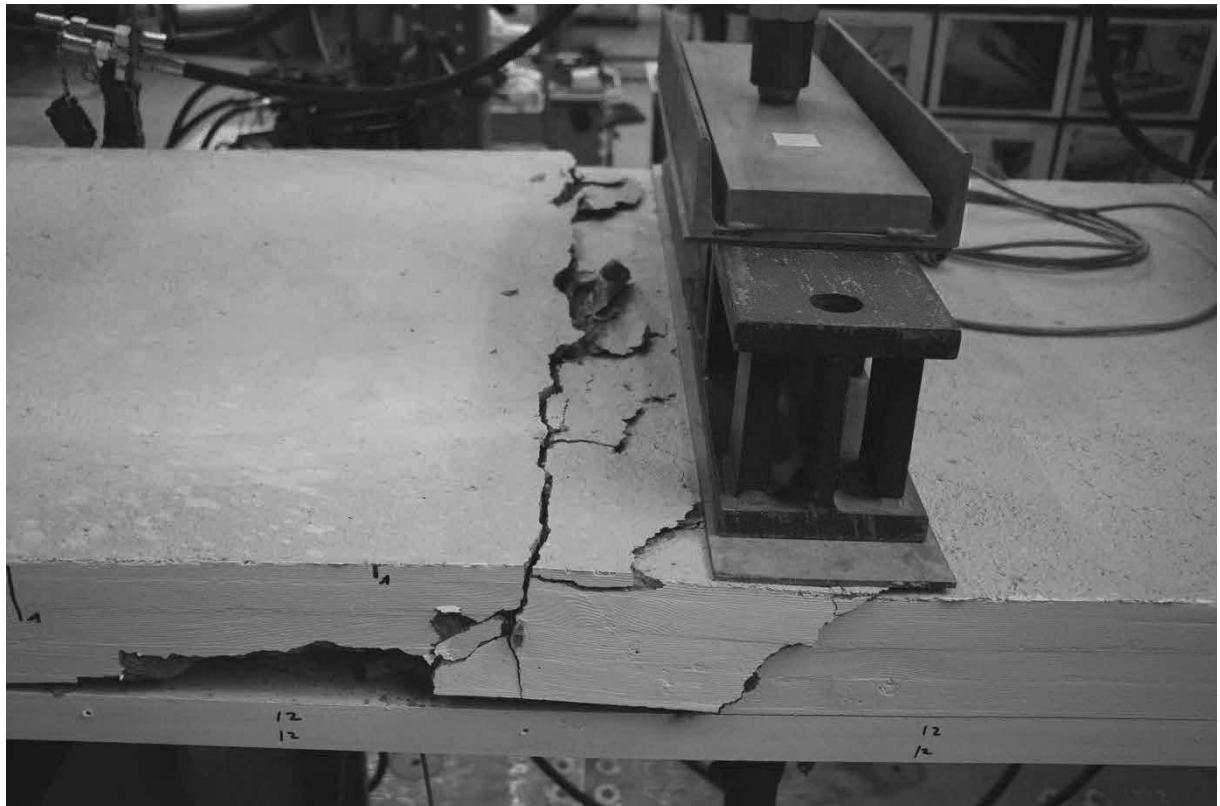
Abb. 5.34: Detailaufnahme (Blick von oben) des Bruchs des Prüfkörpers mit mittigem Stoss.

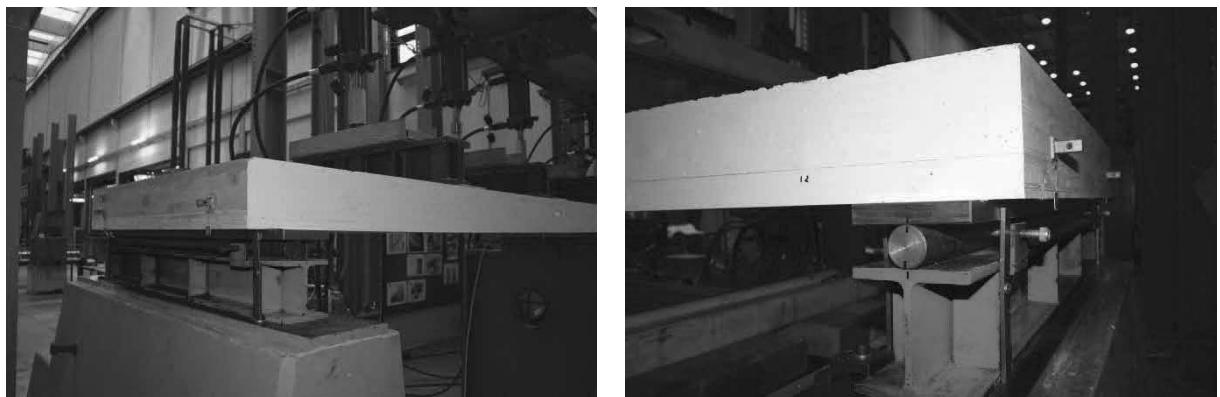
Abb. 5.35: Nach dem Bruch des Prüfkörpers waren an beiden Enden des Prüfkörpers keine differentiellen Verschiebungen zwischen der Betonplatte und der MHP erkennbar.

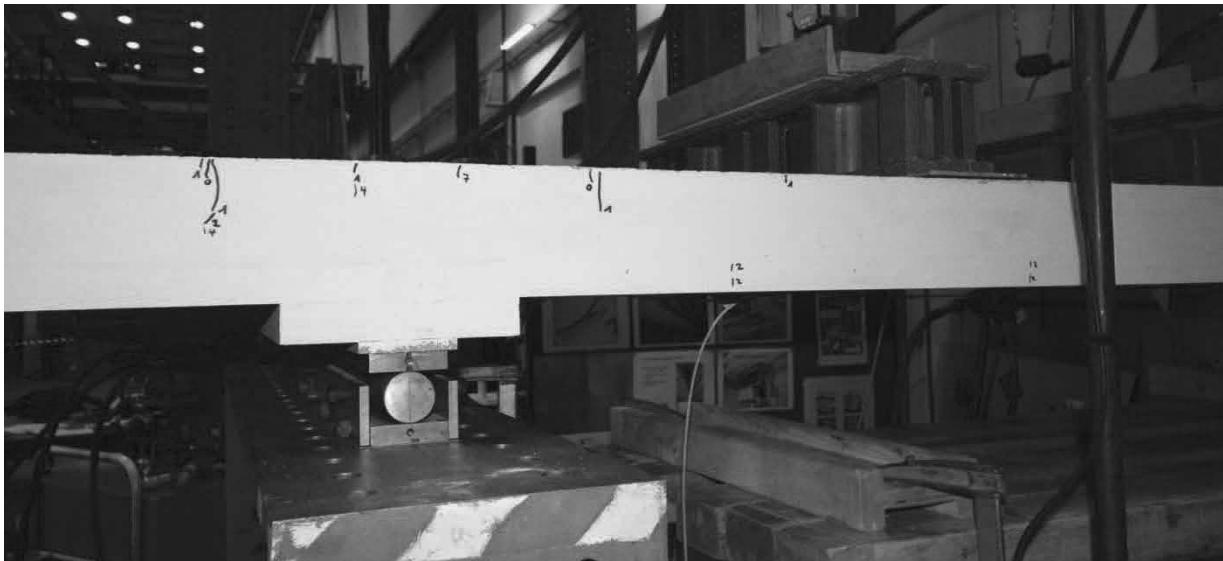
Abb. 5.36: Rissbild in der Betonplatte über dem mittleren Auflager vor Beginn des Bruchversuchs. Seite 1.

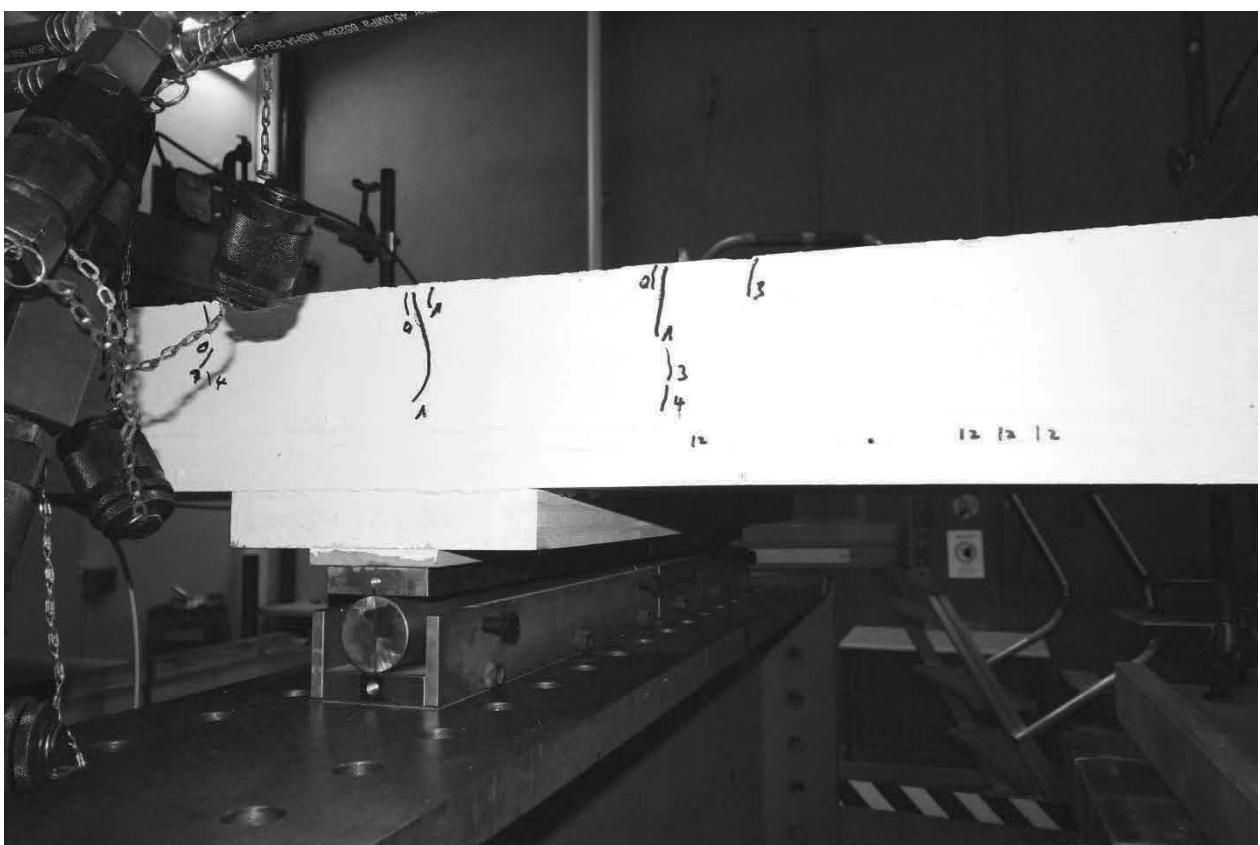
Abb. 5.37: Rissbild in der Betonplatte über dem mittleren Auflager vor Beginn des Bruchversuchs. Seite 2.

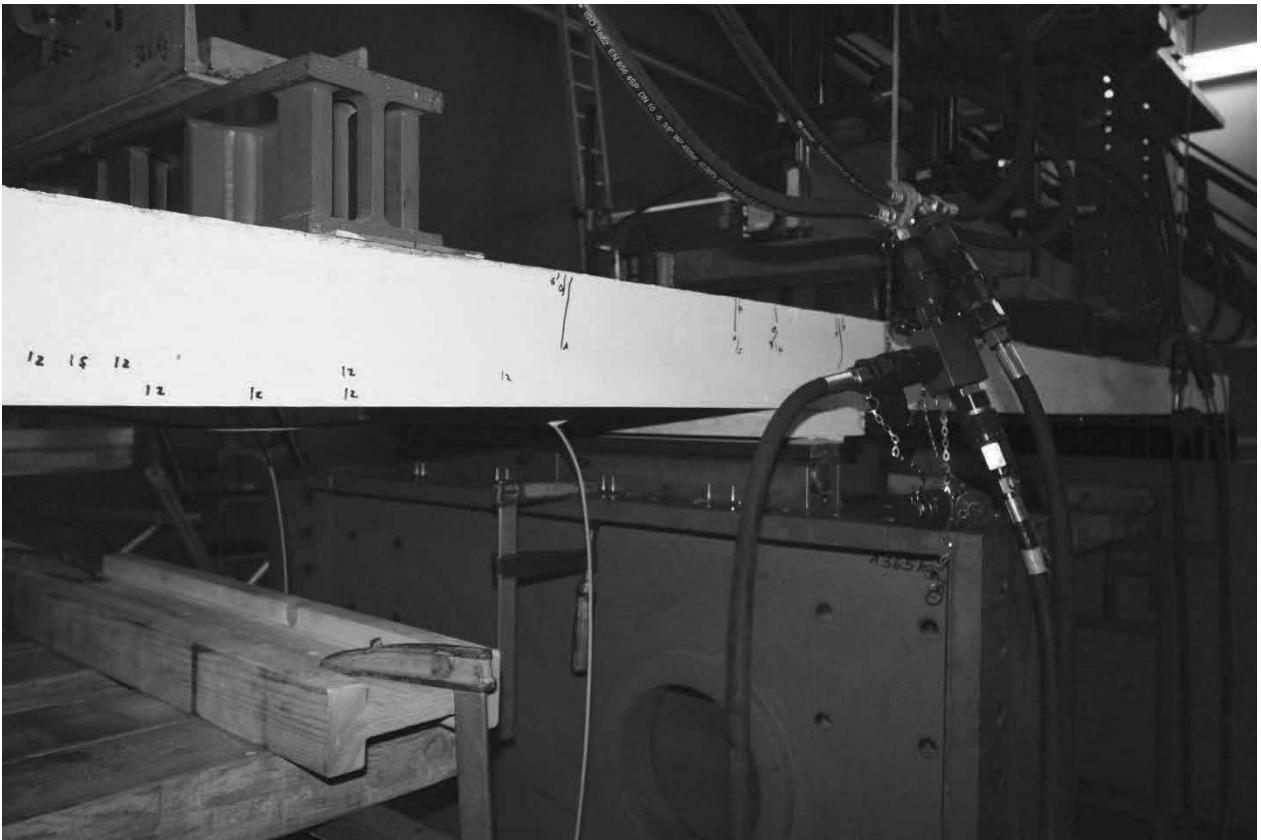
Abb. 5.38: Rissbildung im Bereich von Feld 1.

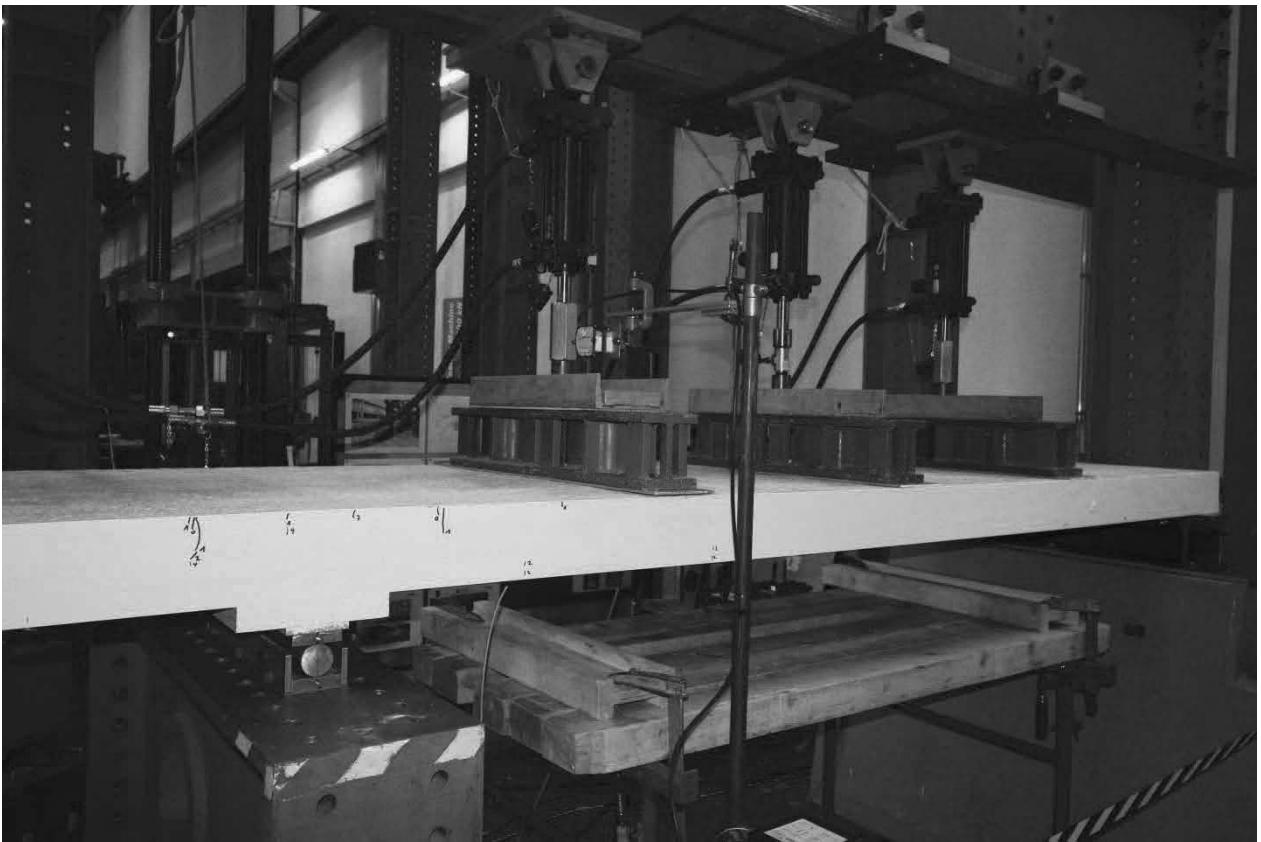
Abb. 5.39: Rissbildung im Bereich von Feld 2.

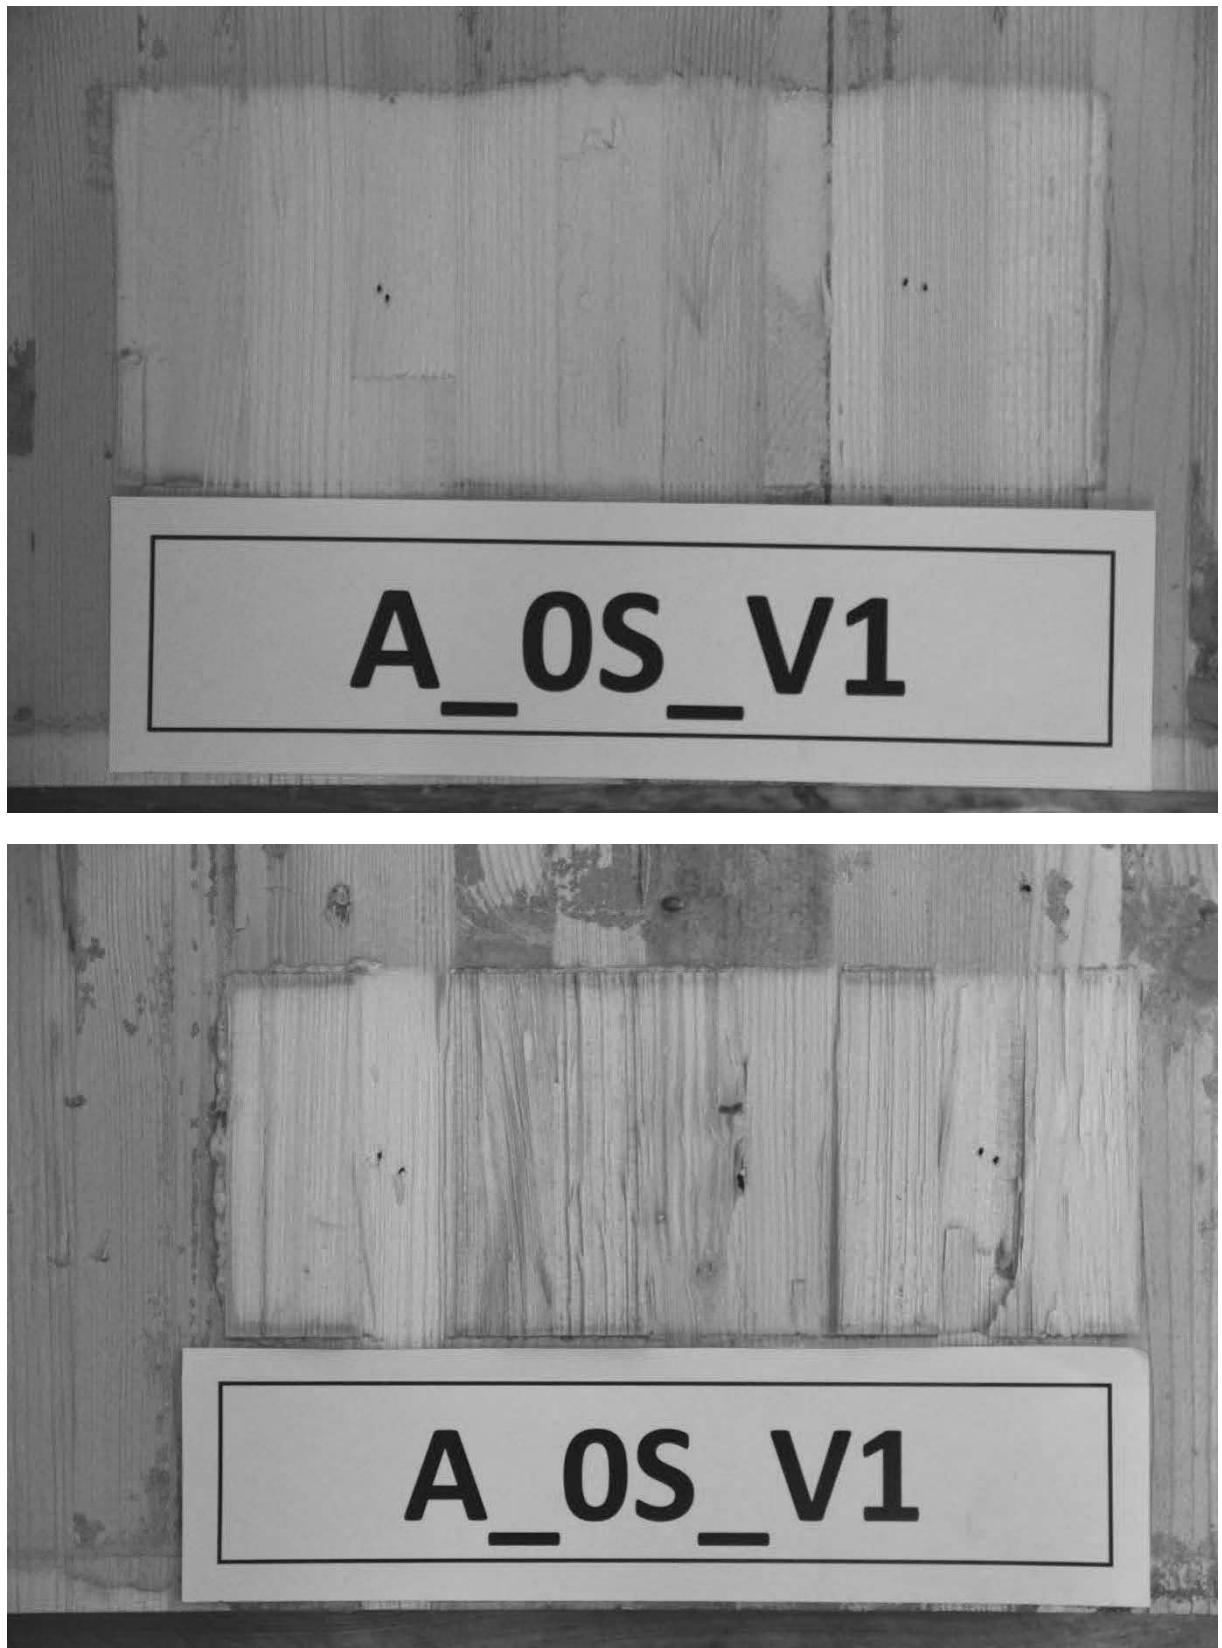
Abb. A.2: Hersteller A, Schubnocken ohne zusätzliche Verschraubung, Prüfkörper 1, untere Nocken.

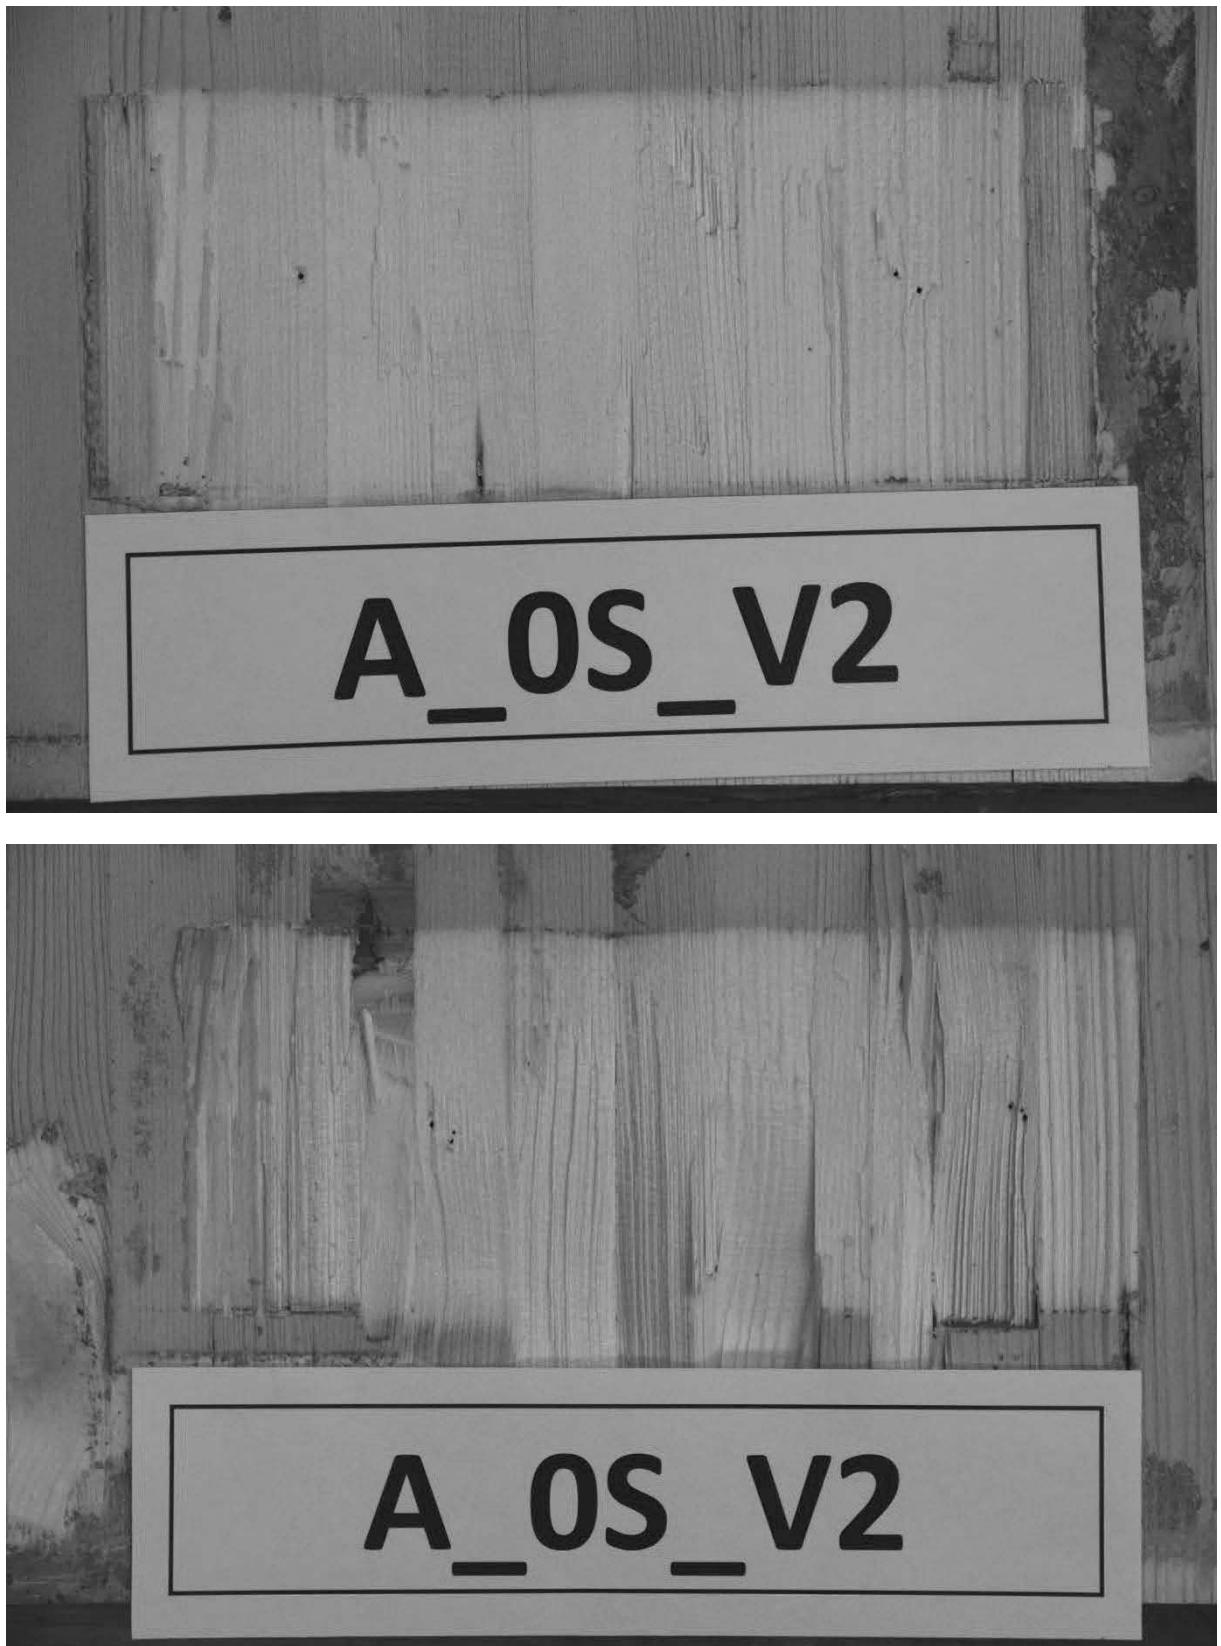
Abb. 0.4: Hersteller A, Schubnocken ohne zusätzliche Verschraubung, Prüfkörper 2, untere Nocken.

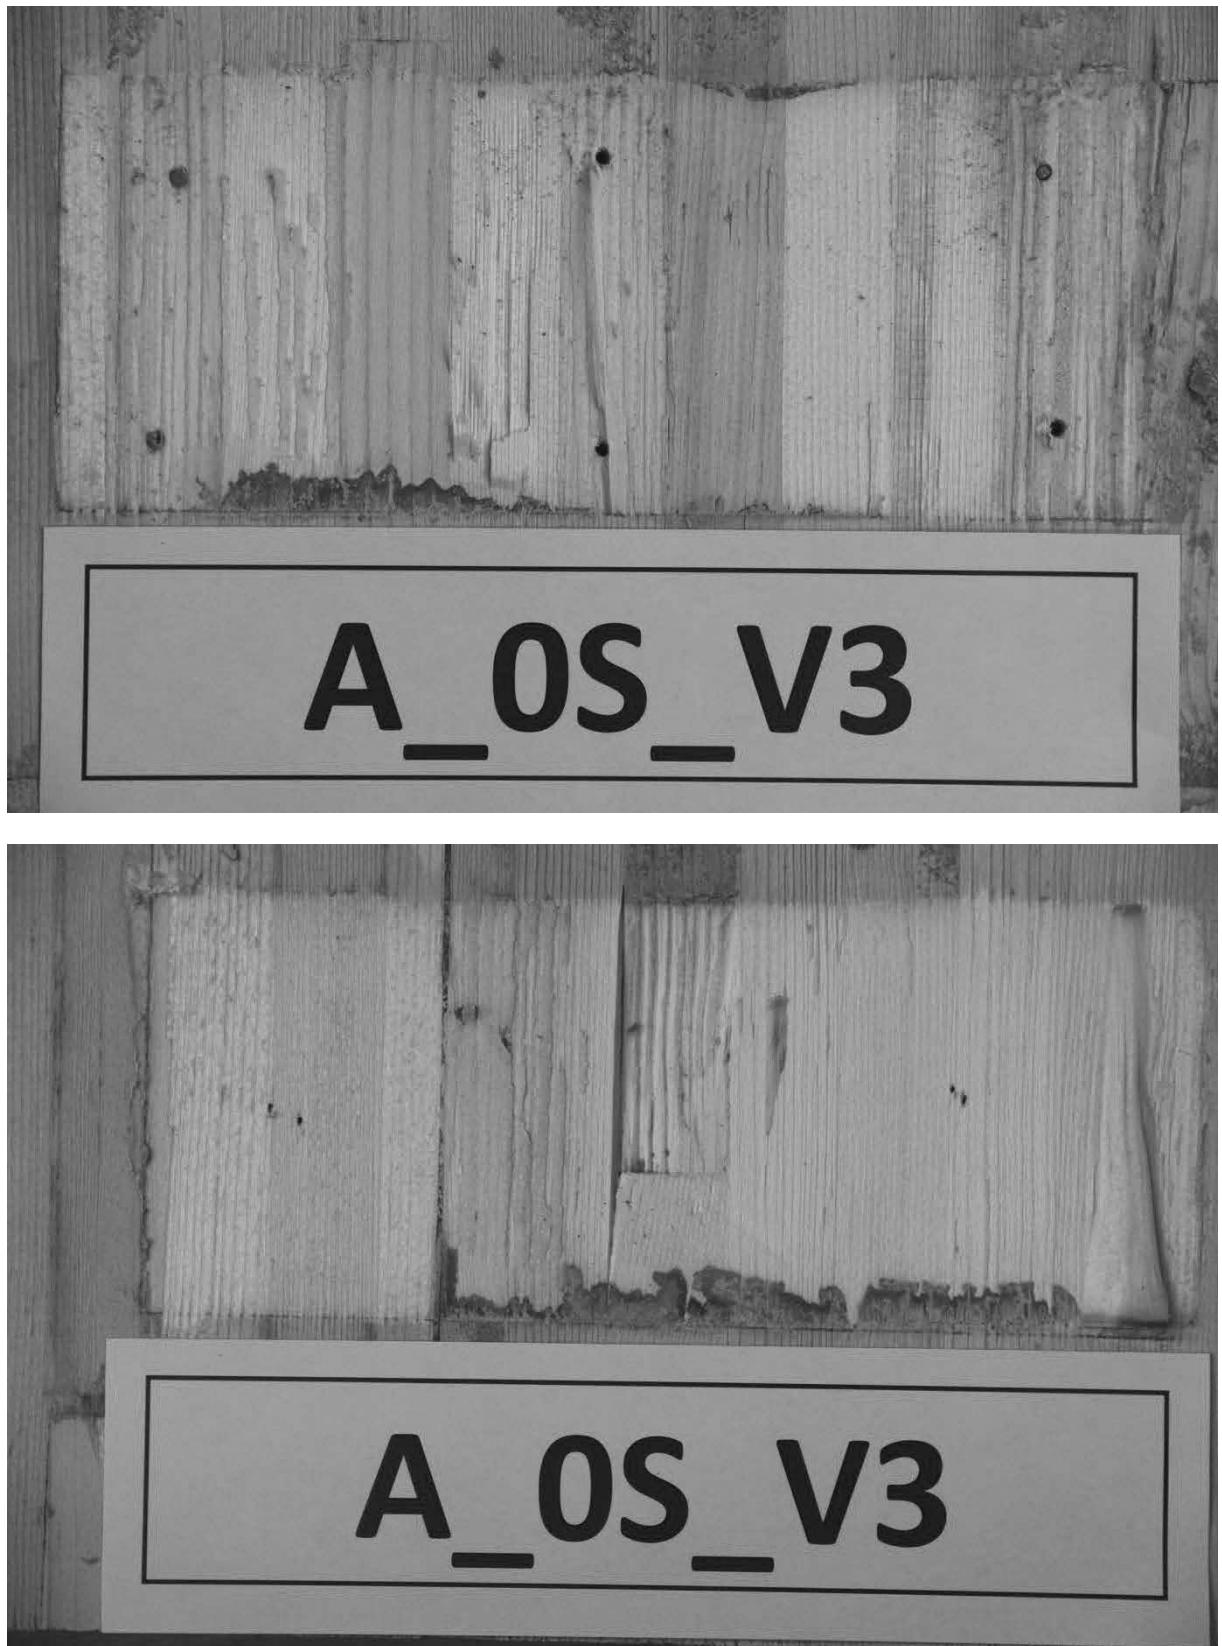
Abb. A.6: Hersteller A, Schubnocken ohne zusätzliche Verschraubung, Prüfkörper 3, untere Nocken.

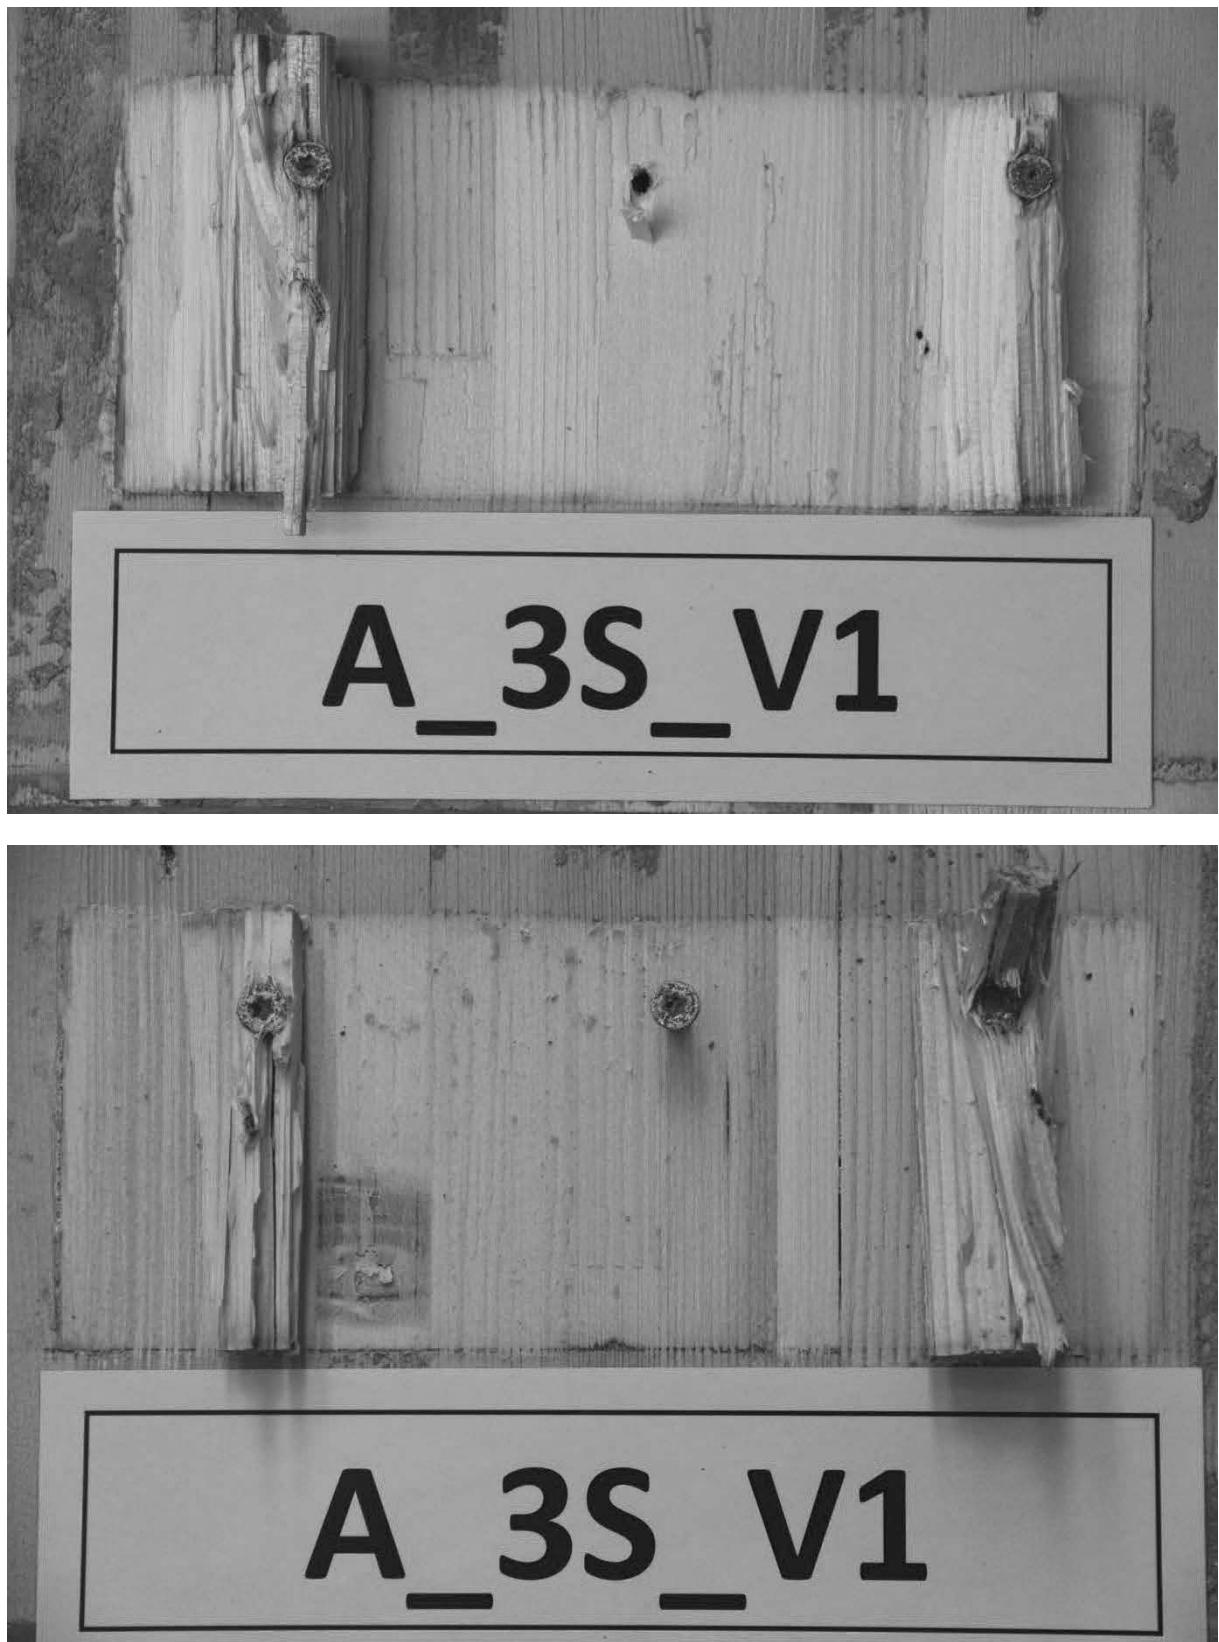
Abb. A.8: Hersteller A, Schubnocken zusätzlich verschraubt mit 3 Schrauben, Prüfkörper 1, untere Nocken.

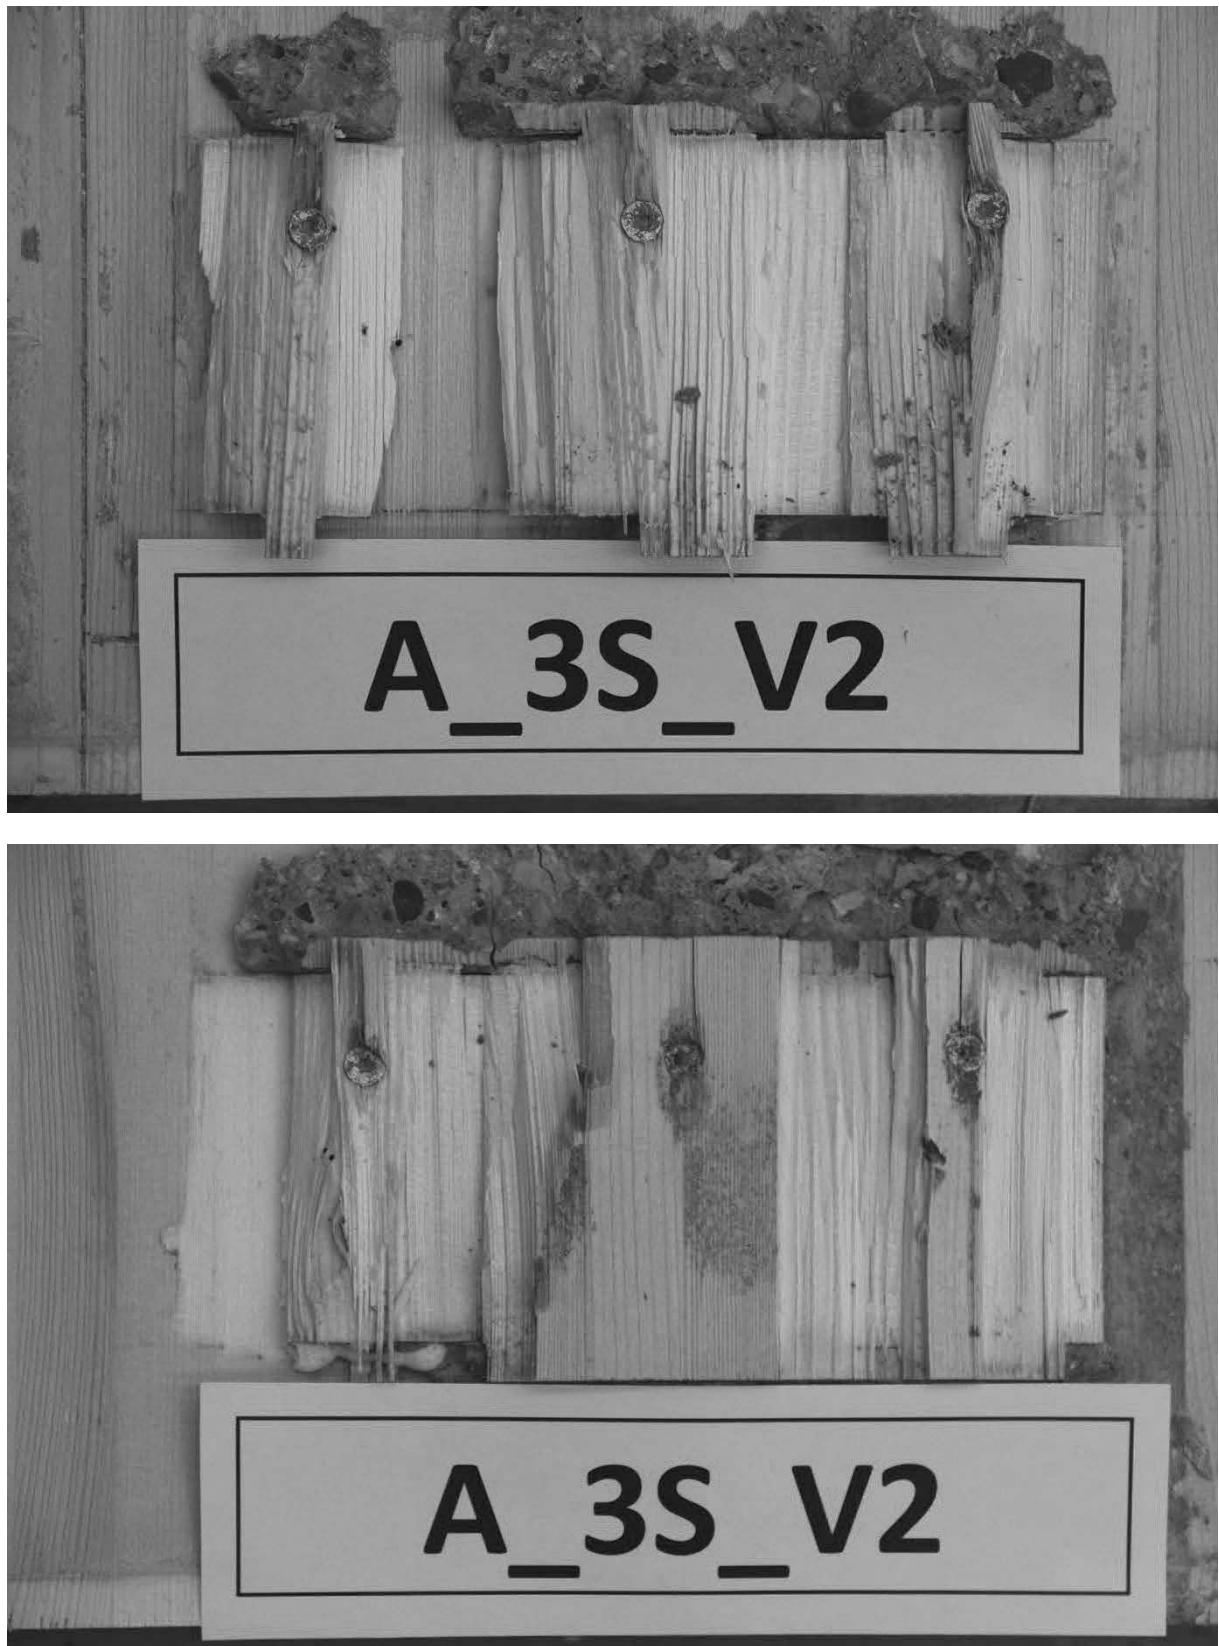
Abb. A.10: Hersteller A, Schubnocken zusätzlich verschraubt mit 3 Schrauben, Prüfkörper 2, untere Nocken.
