HOCHBAU-DECKEN AUS MASSIVHOLZPLATTEN IM VERBUND MIT NICHT ARMIERTEM BETON

**Tragwiderstand bei Kurz- und
Langzeitbelastung / Optimierung des
Verbundes zwischen Massivholzplatte
und Beton und der Verbindung der
Massivholzplatten untereinander**

**Technischer Schlussbericht
WHFF-Projekt 2013.17**

René Steiger
Empa – Materials Science and Technology
Abt. Ingenieur-Strukturen
8600 Dübendorf

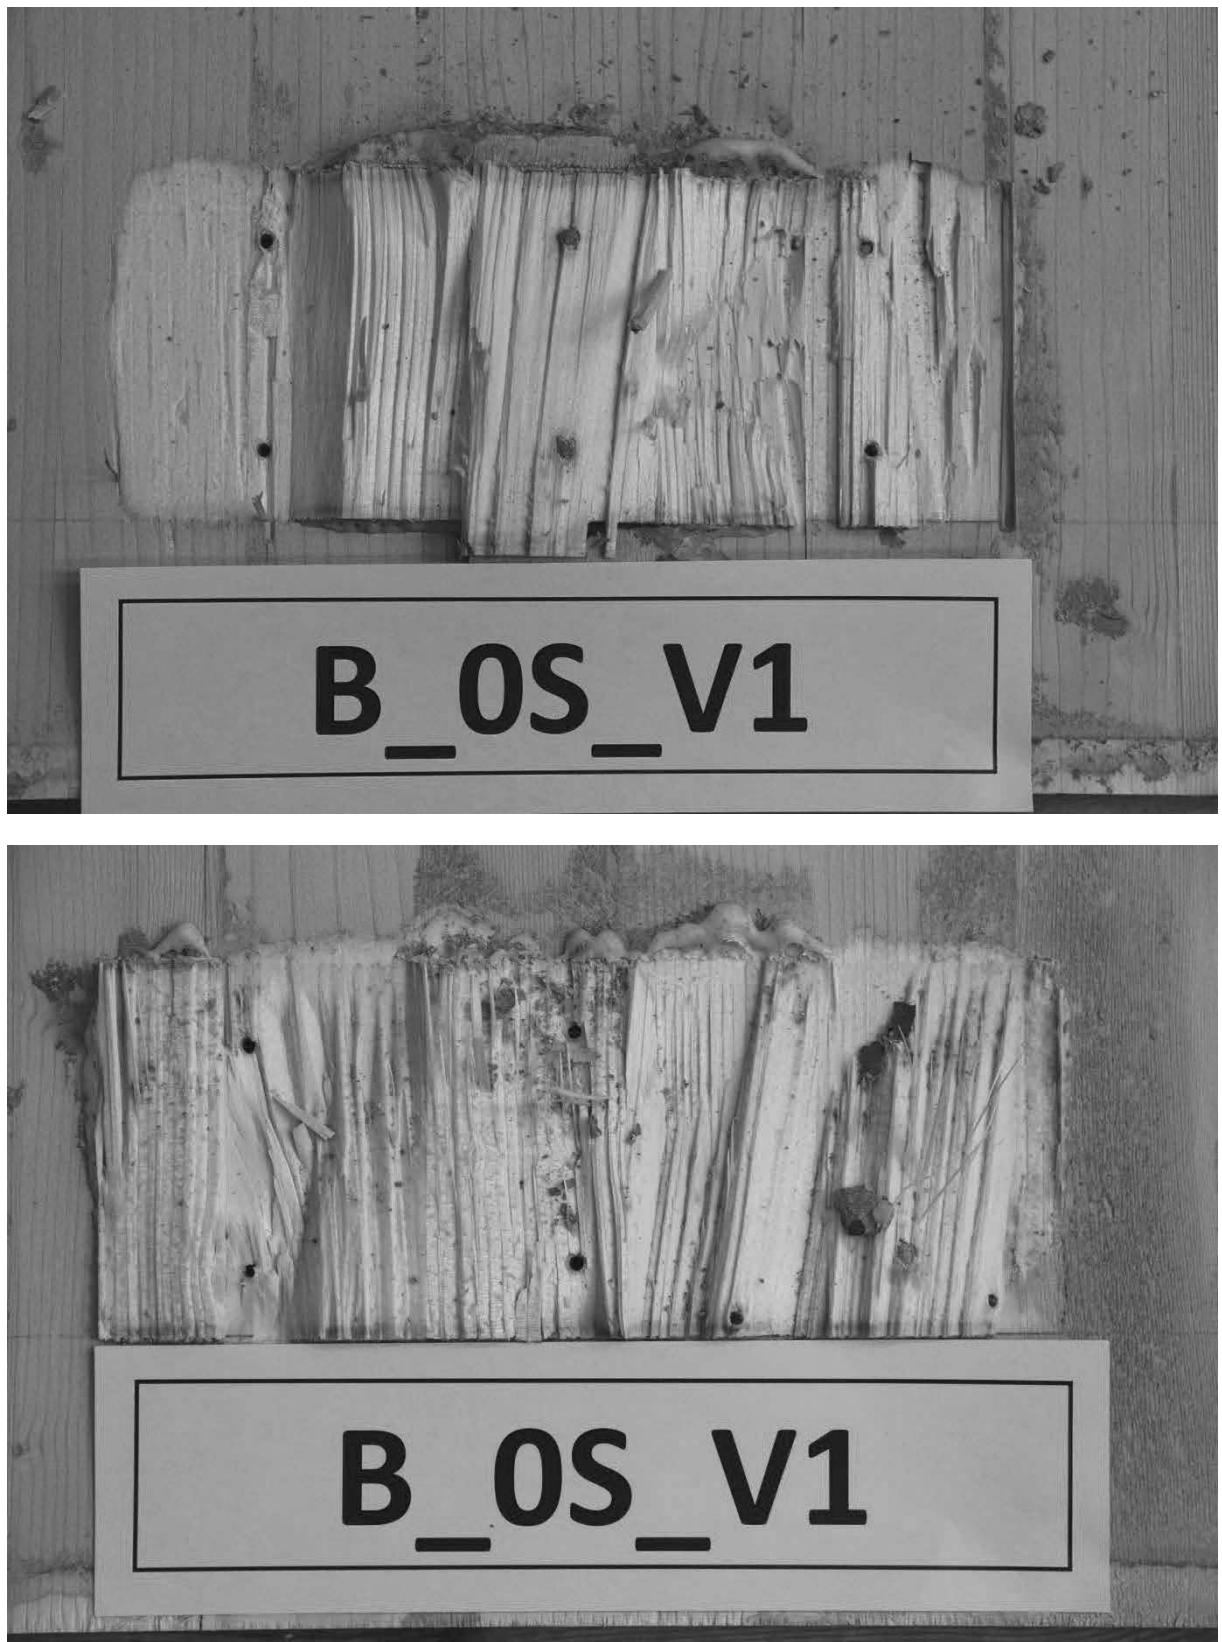
Abb. A.20: Hersteller B, Schubnocken ohne zusätzliche Verschraubung, Prüfkörper 1, untere Nocken.

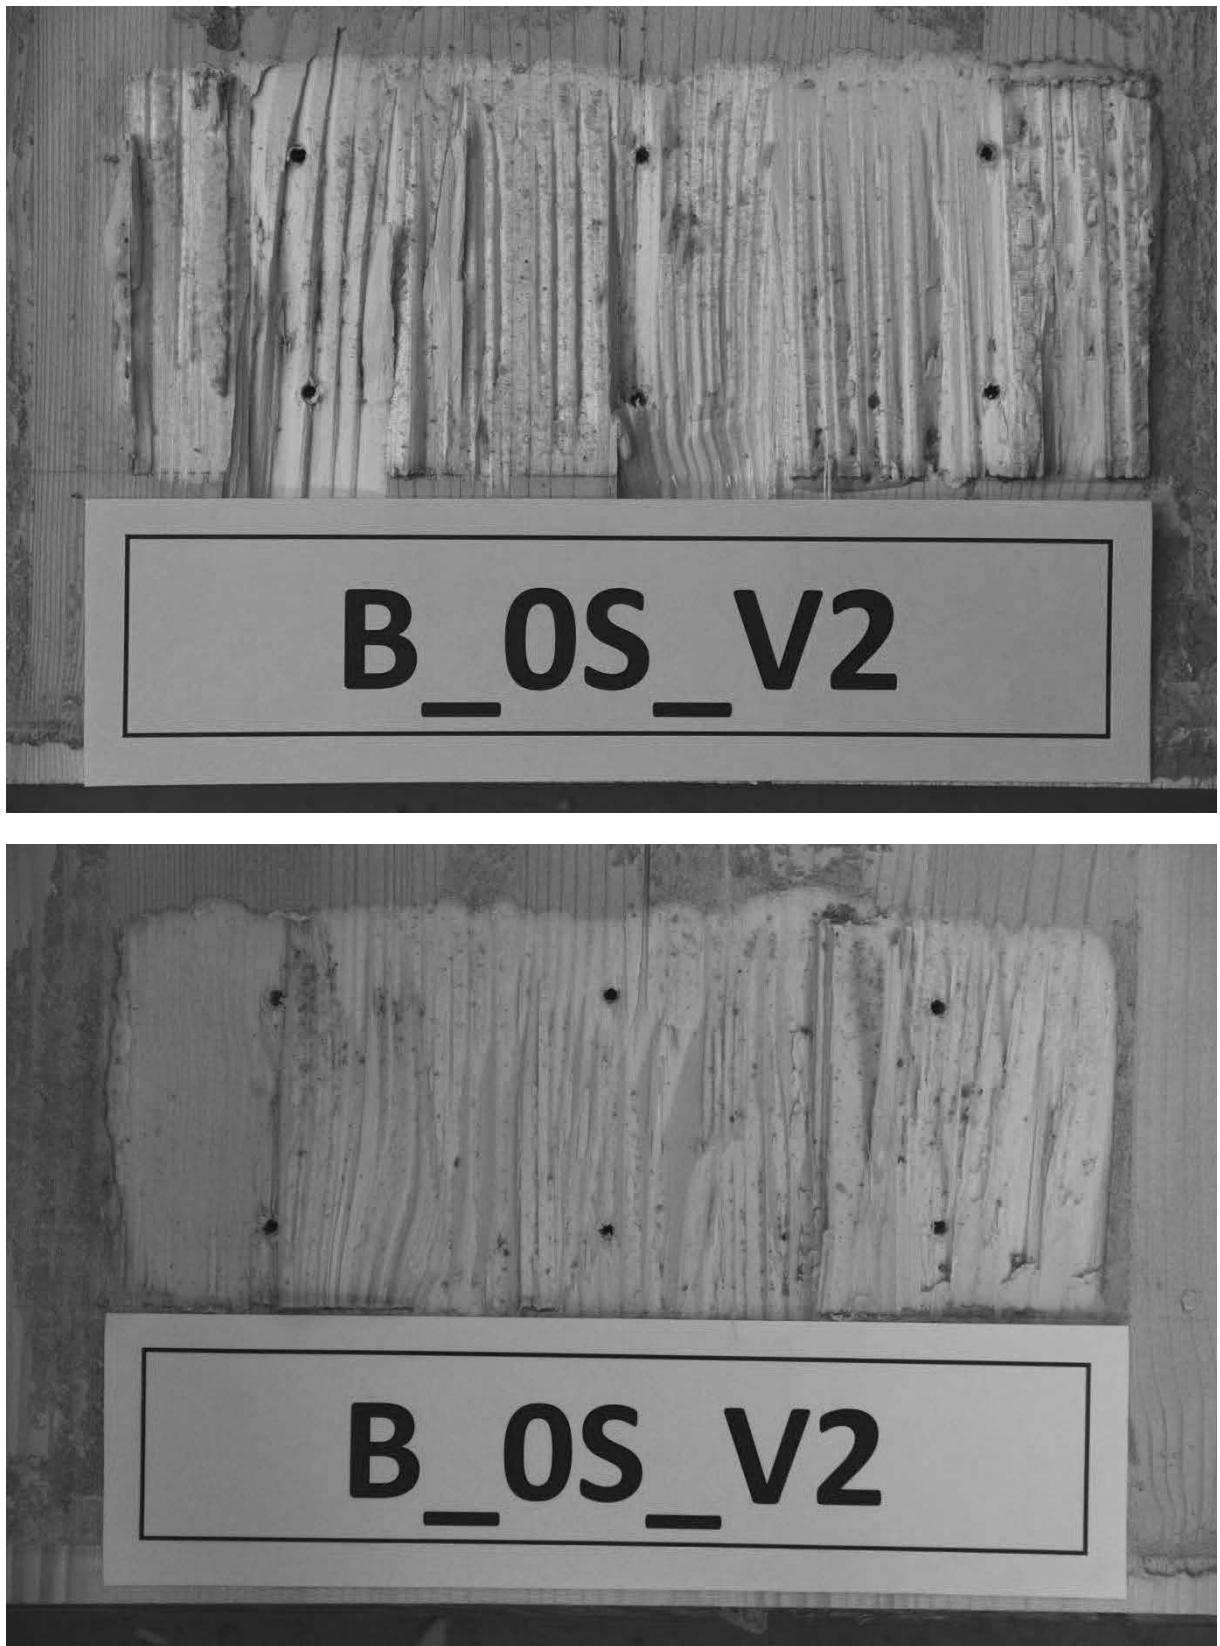
Abb. A.22: Hersteller B, Schubnocken ohne zusätzliche Verschraubung, Prüfkörper 2, untere Nocken.

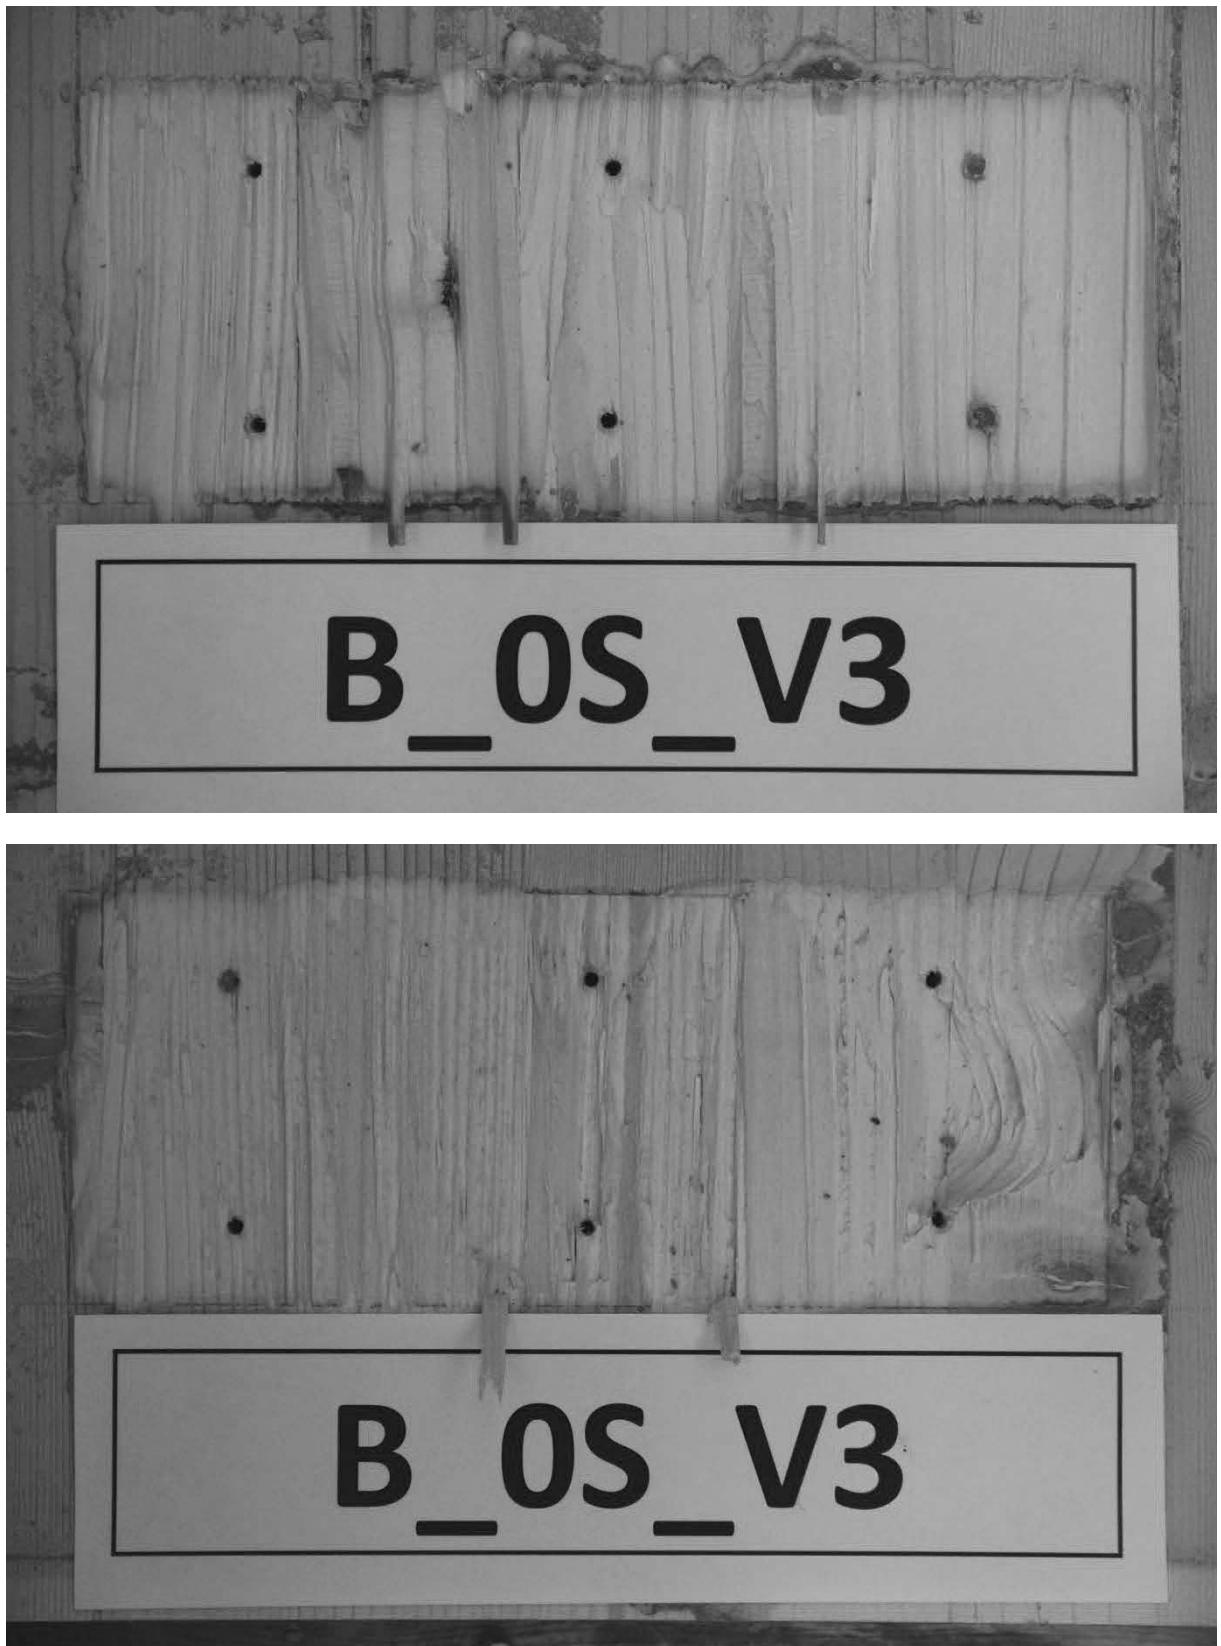
Abb. A.24: Hersteller B, Schubnocken ohne zusätzliche Verschraubung, Prüfkörper 3, untere Nocken.
