Zwischenbericht vom 11. Januar 2022

## ALPINE

### Untersuchung zum Alterungsverhalten von PV-Modulen einer hochalpinen PV-Anlage

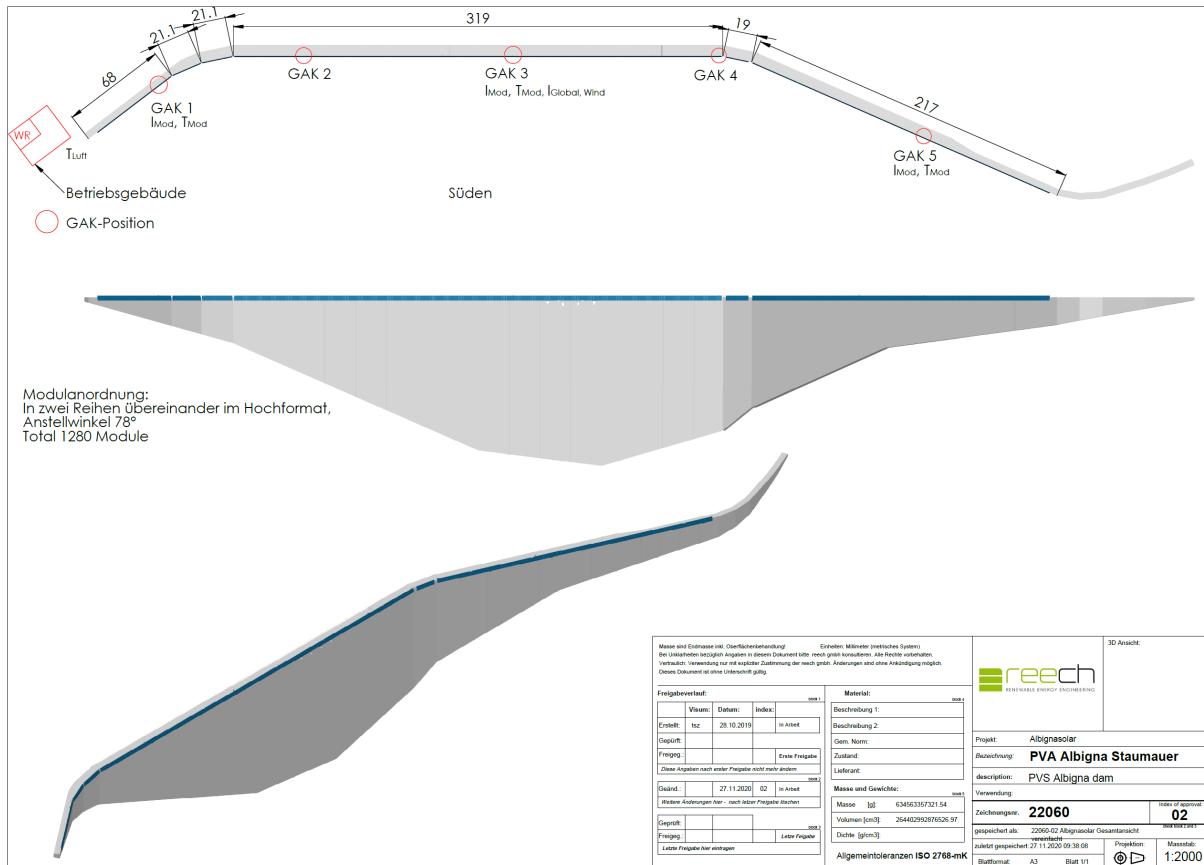
Abbildung 1 Übersicht PV-Anlage

Die PV-Anlage erstreckt sich über 650m der seeseitigen, etwas über 700m langen Mauerkrone des in den Sechzigerjahren des 20 Jahrhunderts erstellten Albigna Staudamms, vgl. Abbildung 1. Die Mauer besteht aus mehreren Segmenten mit unterschiedlichem Azimut, der von Südwest über Süd bis Südost reicht, und damit den Azimut der PV-Anlage vorgibt. Die Module sind mit einem Anstellwinkel von 78° montiert, und es sind jeweils zwei übereinander im Hochformat angeordnet. Die Eckdaten der PV-Anlage sind nachfolgend zusammengefasst:

Die Anlage ist mit einem Messsystem ausgestattet, dessen Prinzipschema in Abbildung 2 dargestellt ist. Die Sensoren sind nachfolgend angeführt, und ihre Position ist in Abbildung 1 eingezeichnet. Mit dem Messsystem können folgende Messgrößen erfasst und im Leitsystem abgespeichert werden:

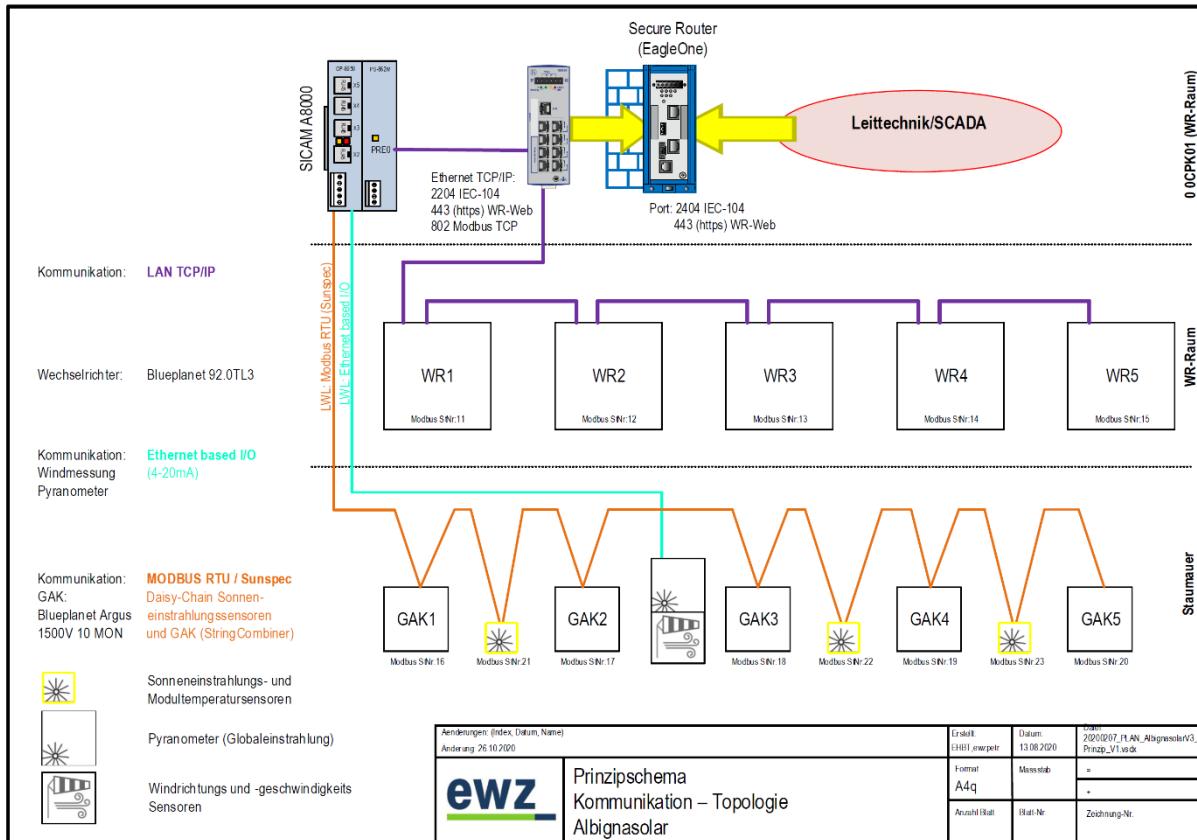
Abbildung 2 Prinzipschema Messung und Kommunikation

- Drei Si-Einstrahlungsfühler, parallel zur Modulebene ausgerichtet; bei GAK 1, 3, 5 (Silizium-Solarstrahlungssensor von Mencke & Tegtmeier GmbH)
- Ein Pyranometer bei GAK 3 (SMP3 von Kipp & Zonen B.V.)

- Windmesser auf Mauerkrone bei GAK 3 (Ultraschall)
- Windmesser in Mauer (Messung parallel zur Mauerwand) bei GAK 3 (Ultraschall)

- Drei Kontaktthermometer an Modulrückseite bei GAK 1, 3, 5
- Umgebungstemperaturfühler bei Betriebsgebäude

- Messung der Strangströme (in GAK; Strangstromüberwachung; keine Präzisionsmessung)
- Erfassung der Betriebsspannung am Wechselrichter
- Erfassung von Leistung und Ertrag der einzelnen Wechselrichter

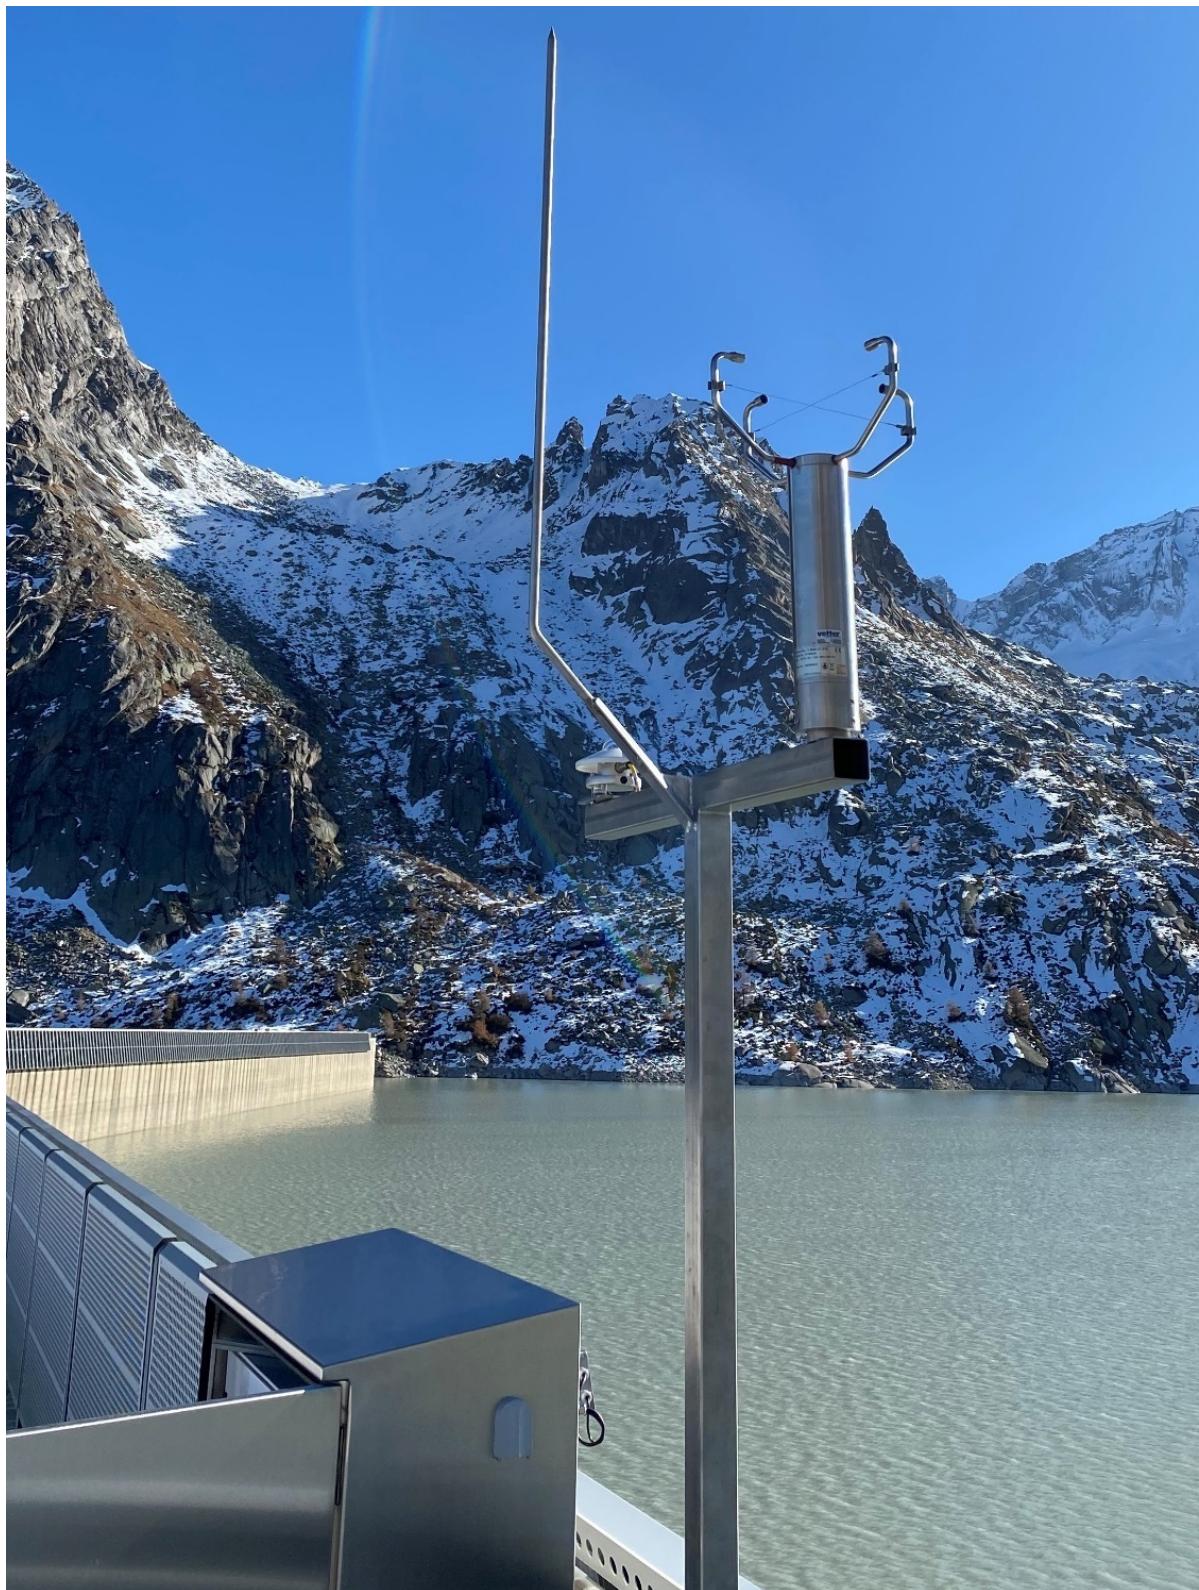
Abbildung 3 Wetterstation bei GAK 3 mit Windmesser, Pyranometer und Si-Einstrahlungssensor (an Südseite GAK erkennbar)

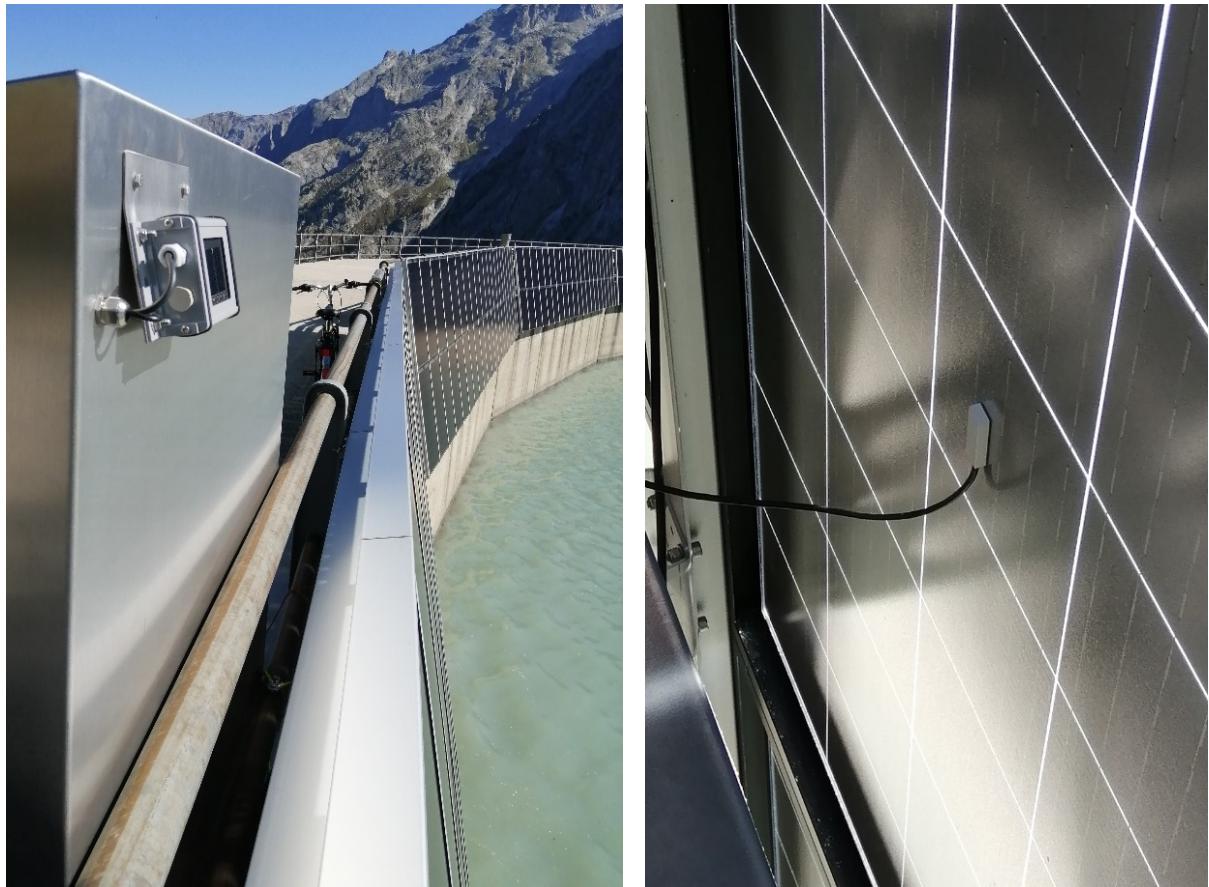
Abbildung 4 Einstrahlungssensor an GAK 1 (links); Modultemperaturfühler an Modulrückseite oberes Modul Nähe GAK 1 (rechts)

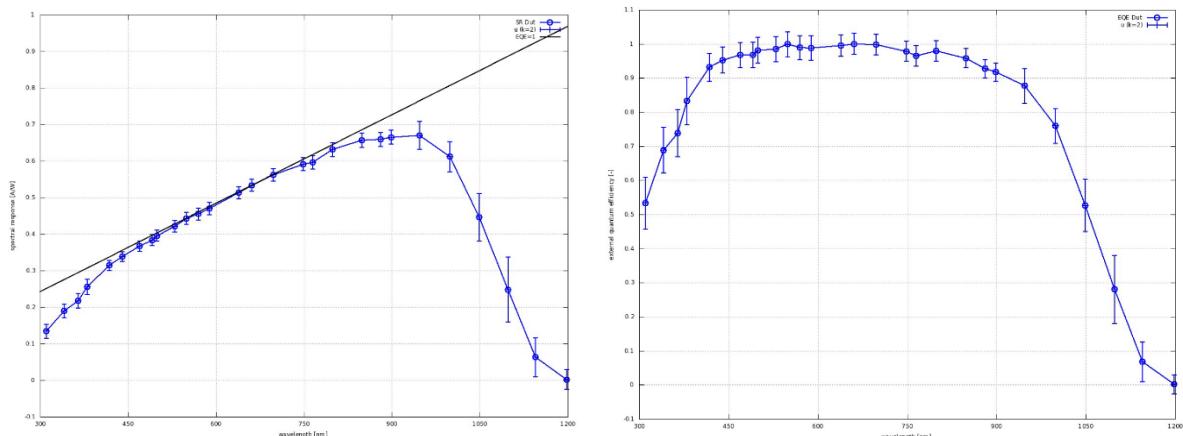
Die Leistung dreier Module wurde am SUPSI gemessen, wobei zur Erhöhung der Messgenauigkeit auf  $\pm 1.7\%$  auch eine Messung der spektralen Empfindlichkeit und Quanteneffizienz nach IEC 60904-8:2014 erfolgte (Abbildung 5). Die Modulmessungen wurden im Testcenter der reech gmbh wiederholt und ergänzt mit Elektrolumineszenz, Nassisolationsprüfung (bei 1500V) und visueller Inspektion.

Abbildung 5 Diagramm mit spektraler Empfindlichkeit (links) und Quanteneffizienz (rechts) des Referenzmoduls 3835166

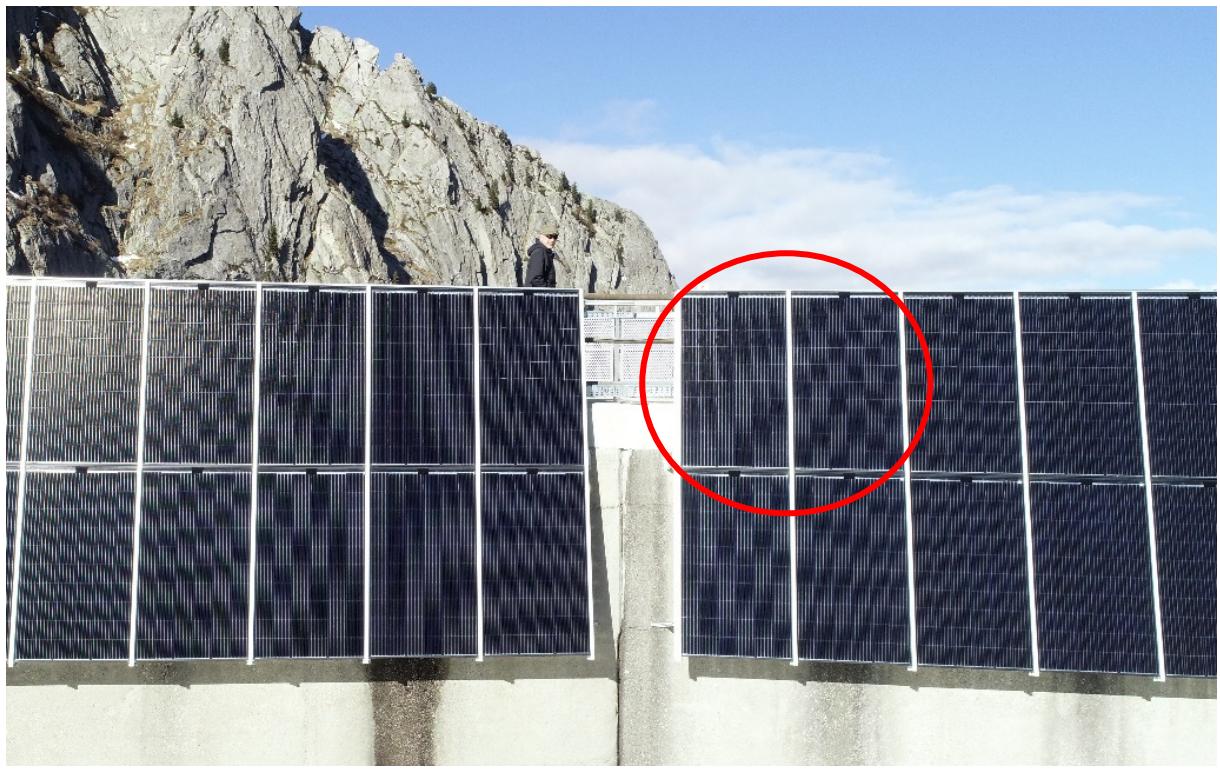
Abbildung 6 Prüfmodule in Strang 1.7

Die anderen beiden Module wurden nach ihrer Prüfung in Strang 1.7 der PV-Anlage eingefügt, und sind seit 6. November 2020 in Betrieb. Sie wurden am 1.10. 2021 wieder entnommen und ins Testcenter der reech gmbh gebracht.

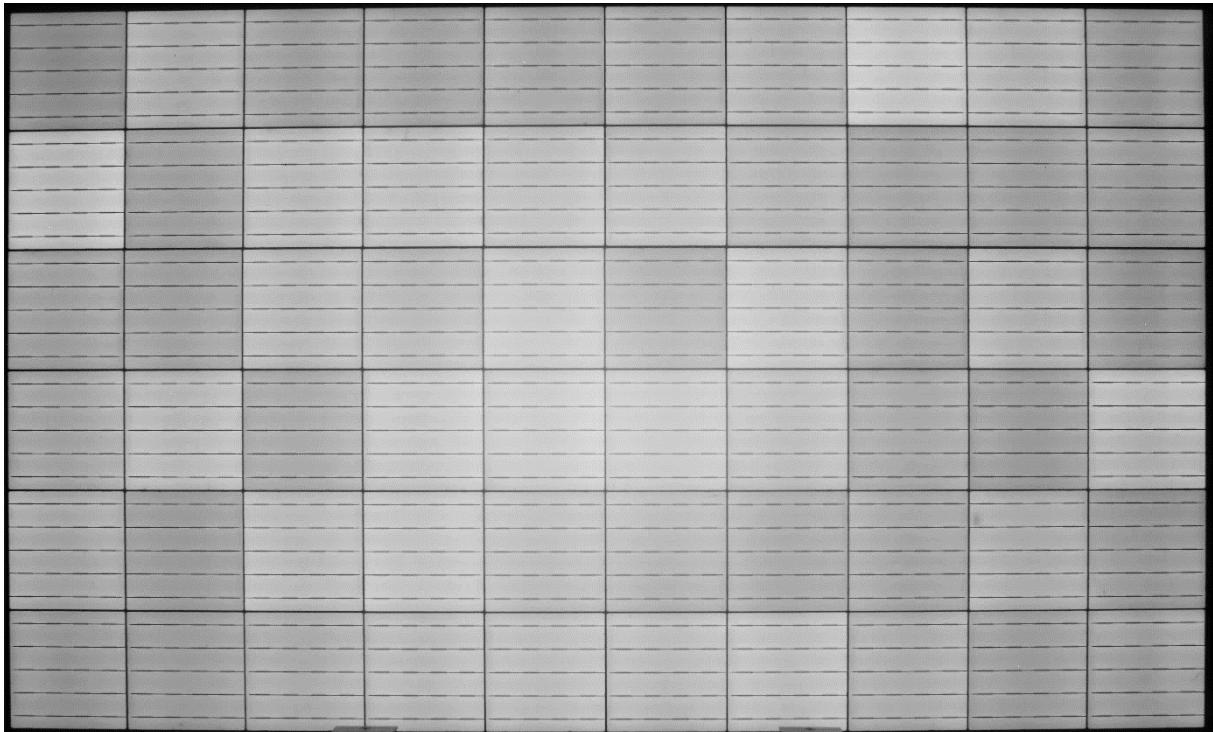
Abbildung 7 EL-Bild Modul 3835167 am 5.11.2020 (Anschlussdose ist links)

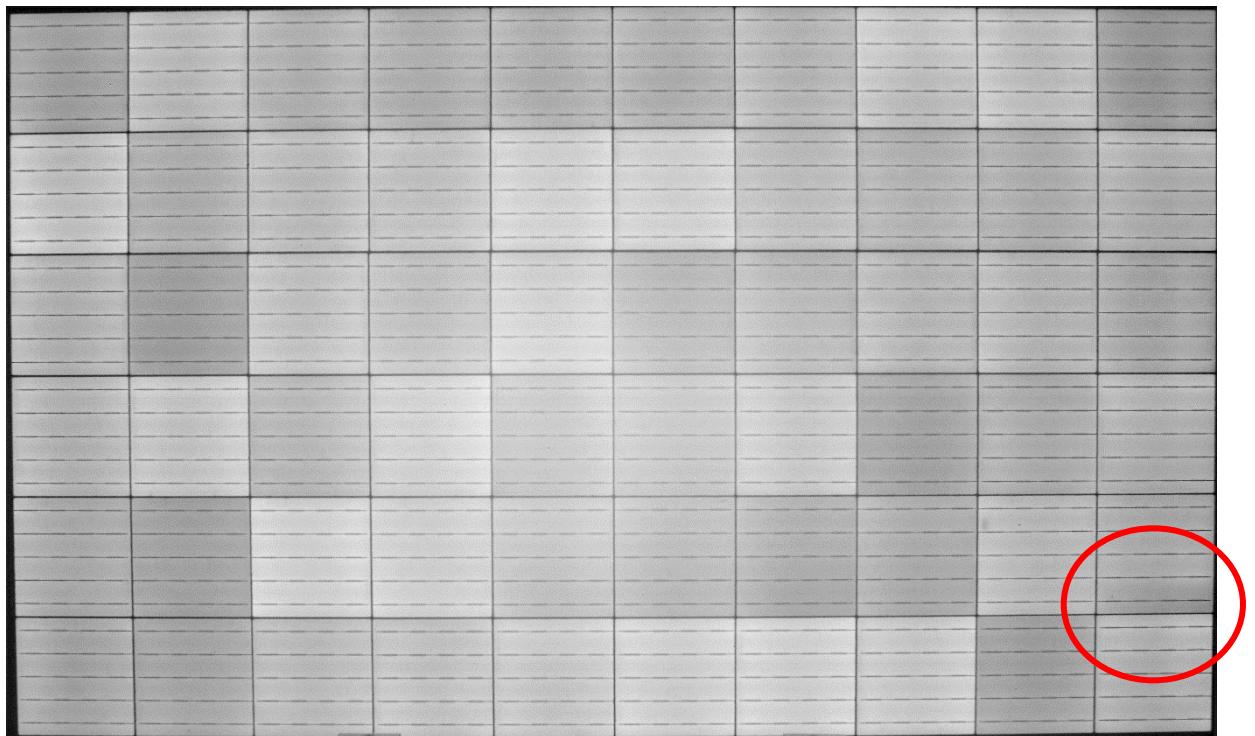
Die Module zeigen eine leichte Anfangsdegradation im Vergleich zum Referenzmodul, welches im Dunkeln bei Raumtemperatur aufbewahrt wurde. Optisch und im EL-Bild sind die bewitterten Module unauffällig. Allenfalls eine Stelle in Modul 3835167 ist bei einem Zellverbinder leicht auffällig (Abbildung 8). Die Nassisolationswiderstandswerte sind höher als im Neuzustand.

Abbildung 8 EL-Bild Modul 3835167 am 5.10.2021; ein etwas dunklerer Bereich bei einem Zellverbinde

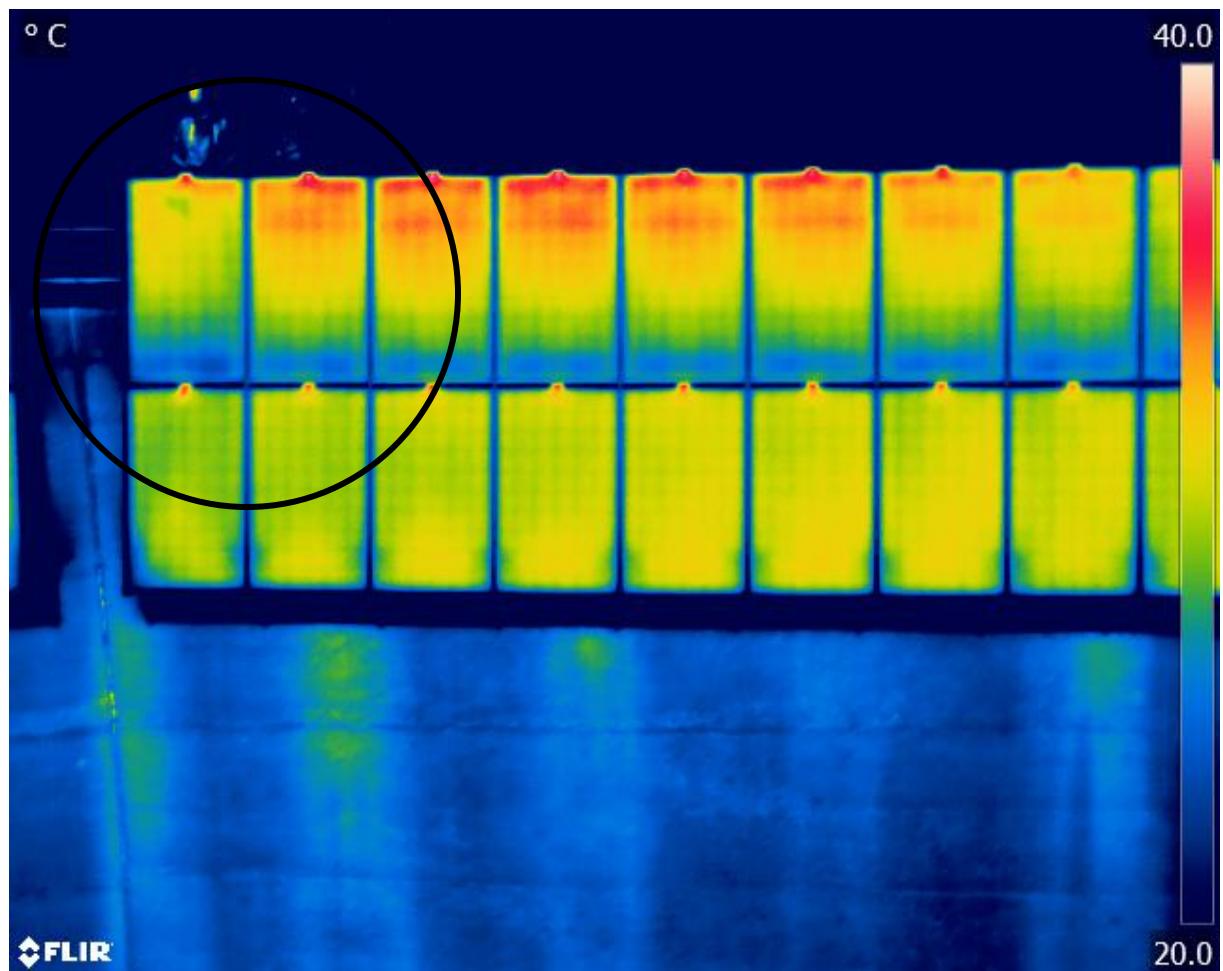
Es wurden keine auffälligen Stellen entdeckt. In diesem Jahresbericht ist daher nur exemplarisch ein Bild pro Feld eingefügt. Aufgenommen wurde jeder einzelne Strang in zwei Abschnitten, bei Verdacht auf Anomalien teils auch mit Nahaufnahmen. Die bei der Kontrolle 2020 im Strang 5.9 leicht auffälligen Temperaturinhomogenitäten waren nicht mehr beobachtbar.

Abbildung 9 Strang 1.7, mit Prüfmodulen oben links (01.10.2021)

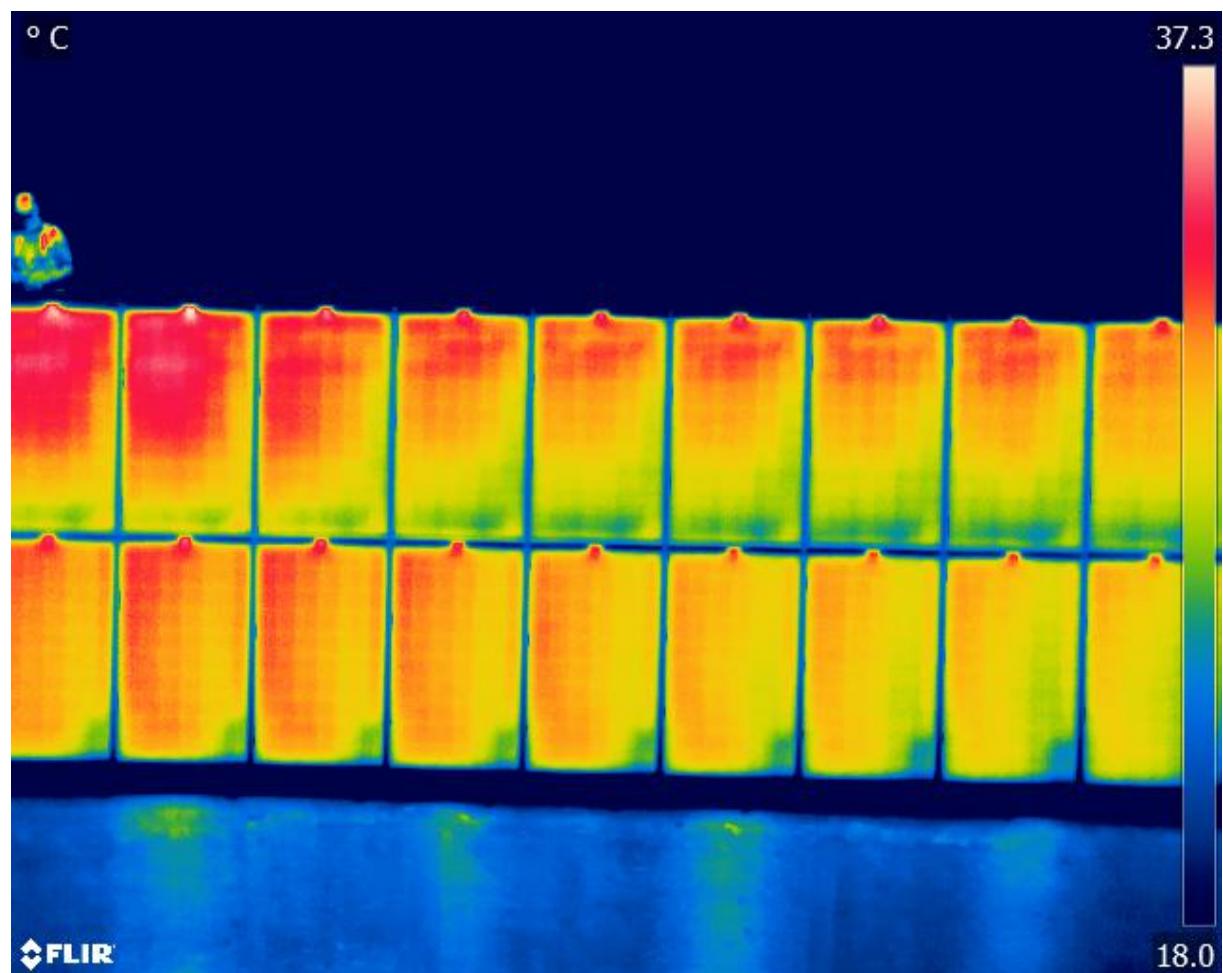
Abbildung 10 Strang 2.9 (01.10.2021)

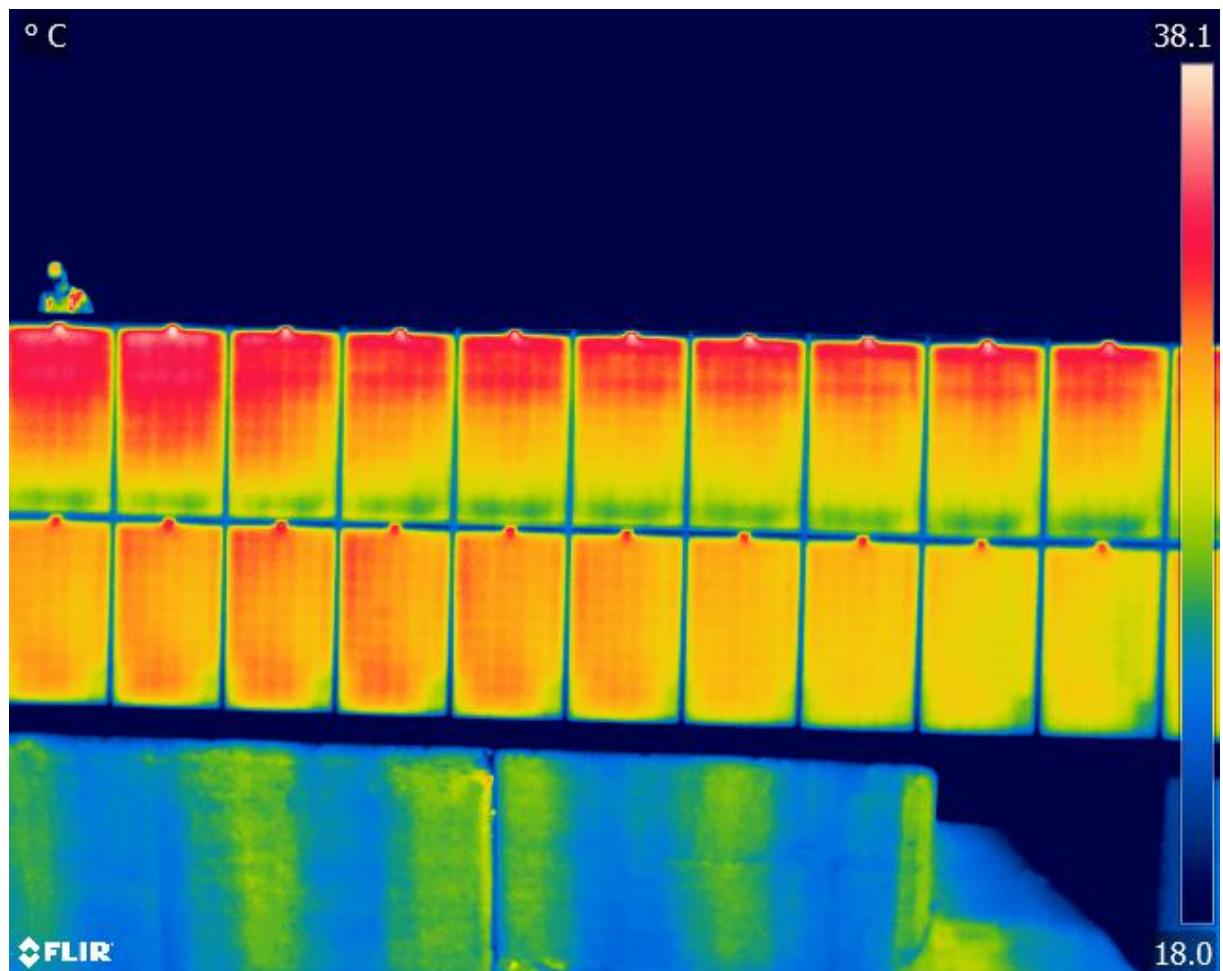
Abbildung 11 Strang 3.5, unauffällig (01.10.2021)

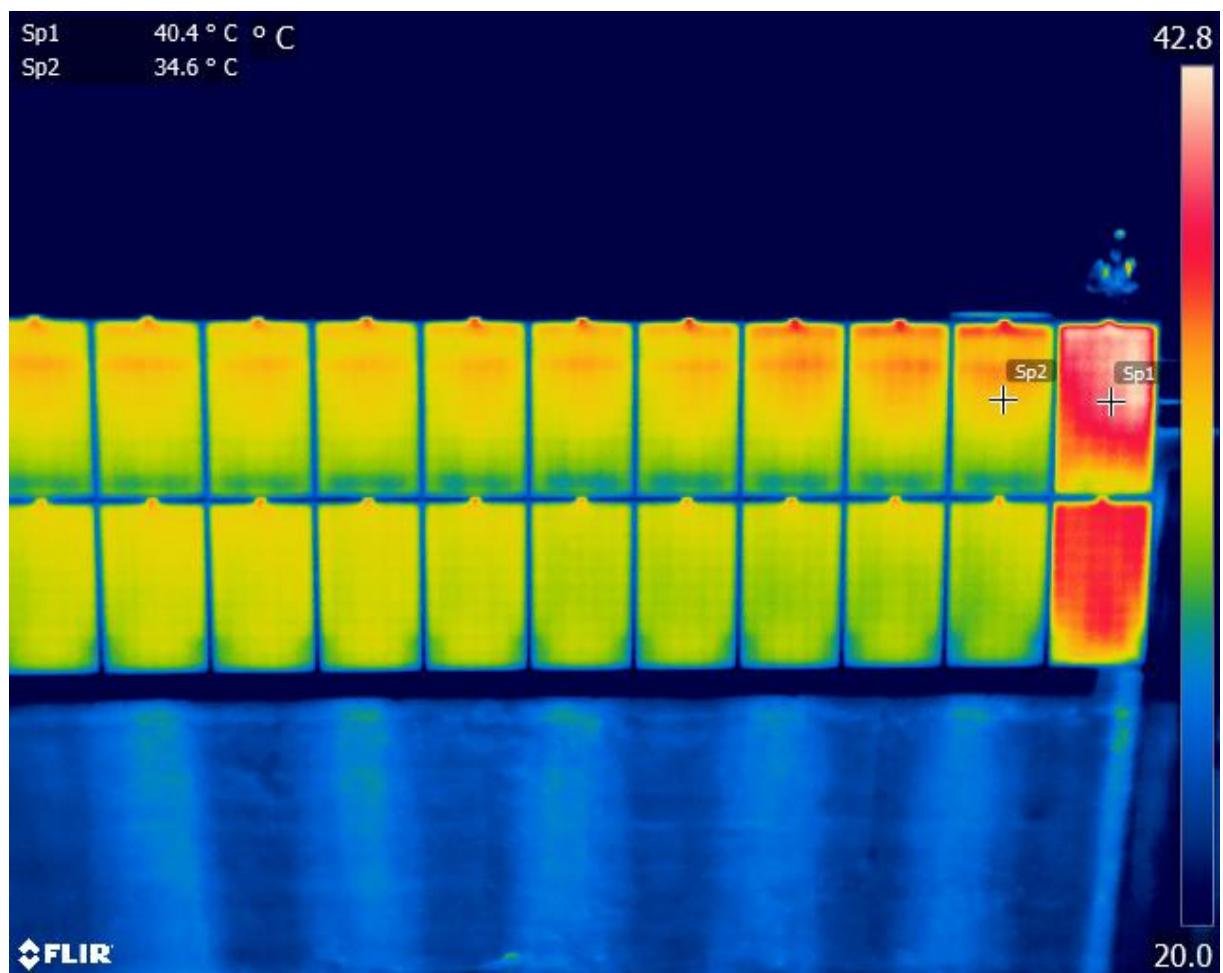
Abbildung 12 Strang 4.3. Deutlich erkennbar sind die beiden inaktiven Ergänzungsmodule am rechten Strangende, die 6° wärmer erscheinen. (01.10.2021)

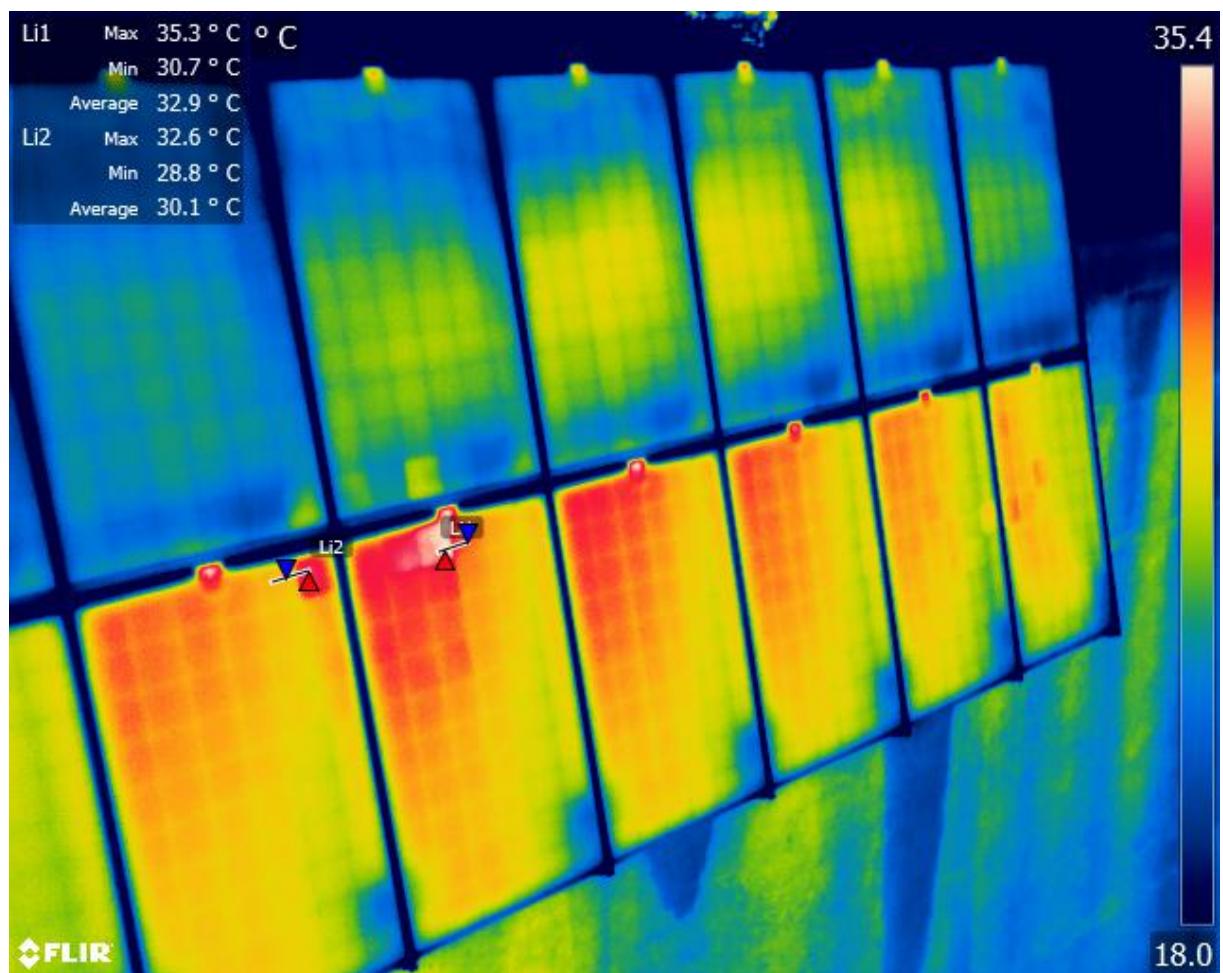
Abbildung 13 Strang 5.9 mit leichten Auffälligkeiten 2020. Ostende der Anlage.

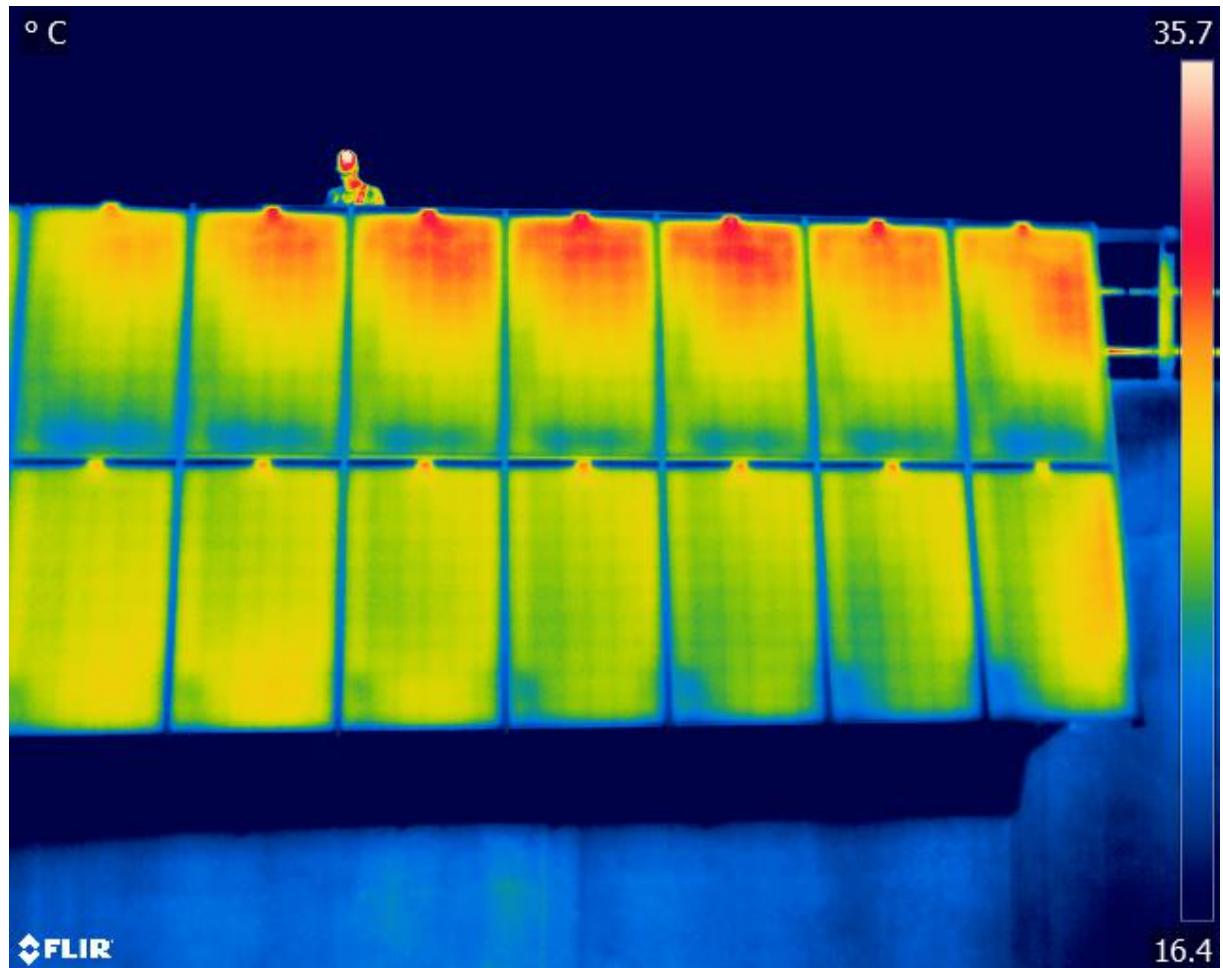
Abbildung 14 Strang 5.9 ohne Auffälligkeiten 2021.

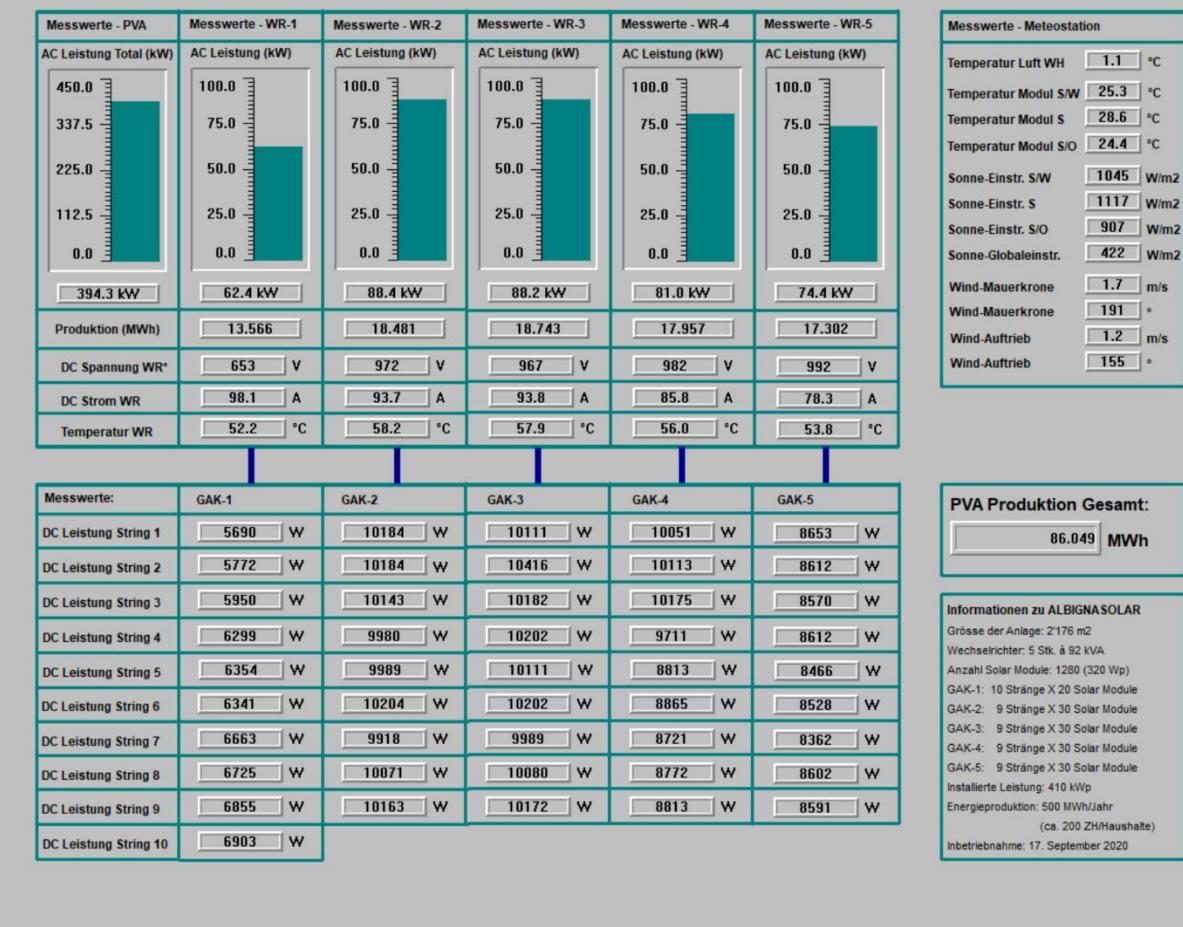
Abbildung 15 "Cockpit" mit Darstellung der Messwerte

Abbildung 15 zeigt einen Screenshot des «Cockpits» mit Messwerten. Die Leistung des Wechselrichters 1 ist deutlich tiefer, da nur 200 statt 270 Module wie bei den übrigen angeschlossen sind.

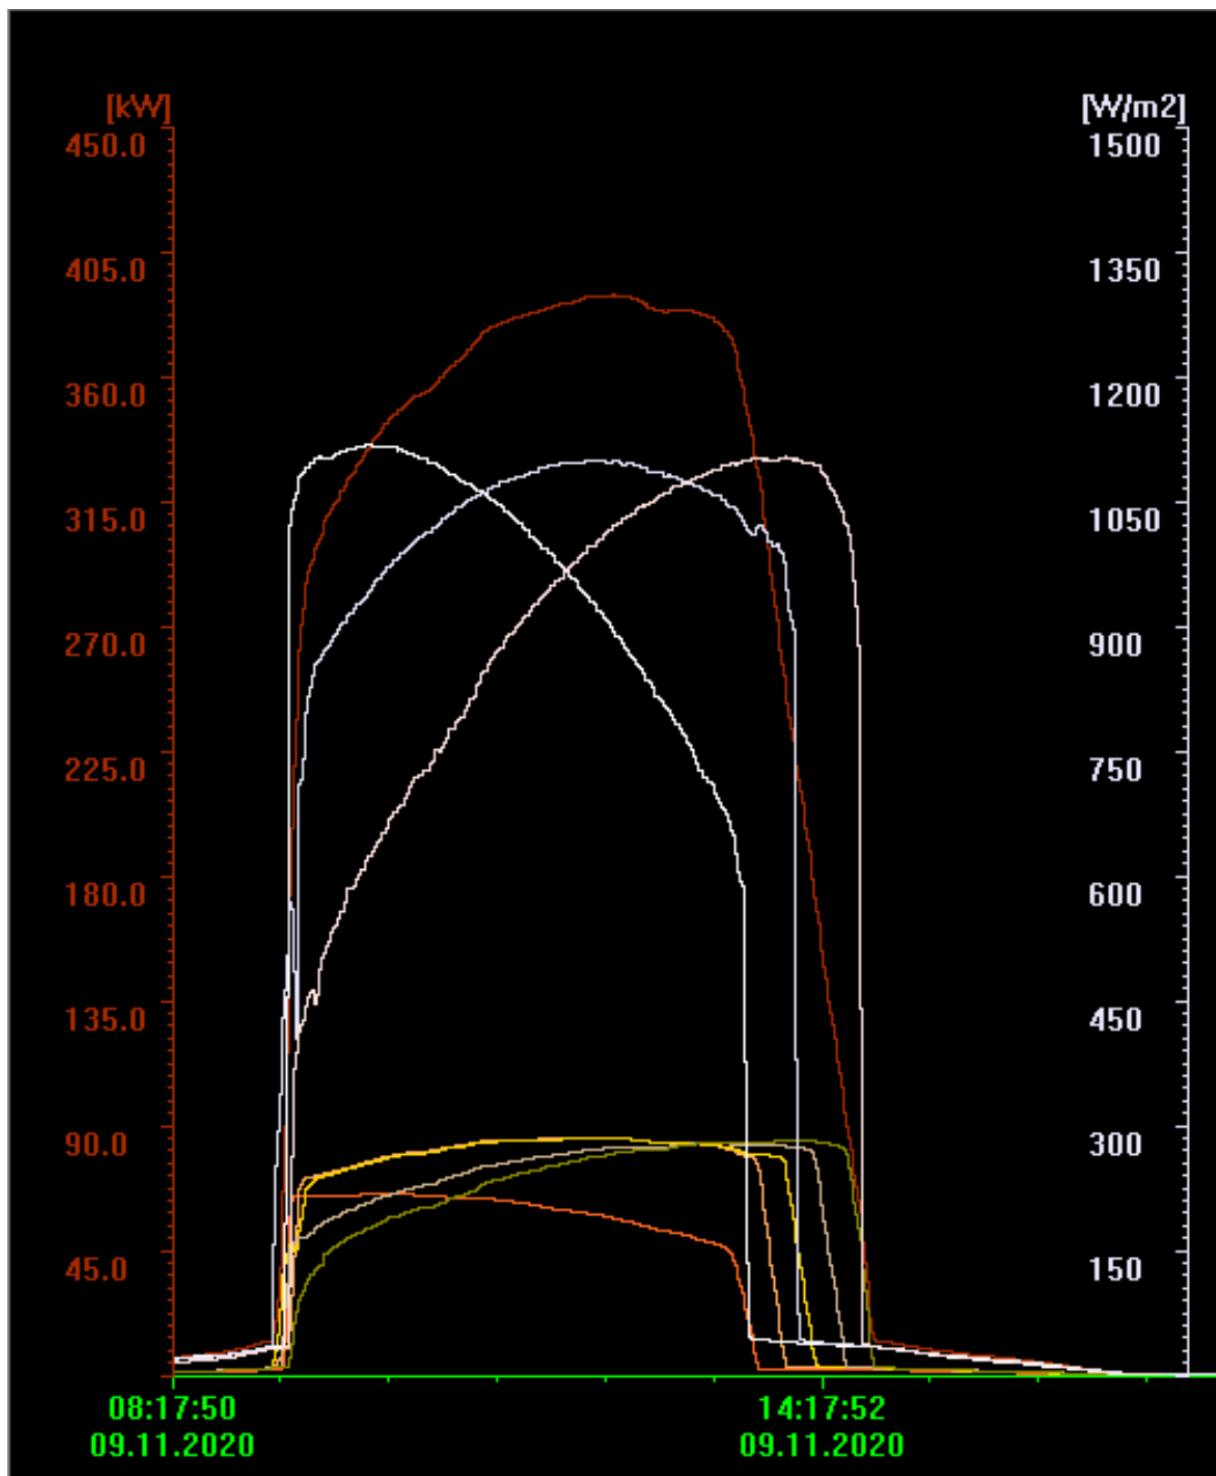
In Abbildung 16 sind die Messwerte der Wechselrichterleistungen sowie die mit den drei Einstrahlungssensoren gemessenen Werte (in Weiss; bei Feld 1, 3 und 5) am 9. November 2020 dargestellt. Deutlich erkennbar ist die unterschiedliche Ausrichtung der einzelnen Felder an den zeitlich versetzten Messkurven. Deutlich zum Vorschein tritt an den Enden der Kurven die wandernde Schattenfront durch Berge, welche die einzelnen Abschnitte der Anlage zeitversetzt erreicht; im Osten und Westen ist der Horizont hoch.

Abbildung 16 Messwerte am 9. November 2020; einzelne Wechselrichter farbige Kurven im unteren Diagrammbereich, Gesamtanlagenleistung obere rote Kurve, Einstrahlungen weiße Kurven

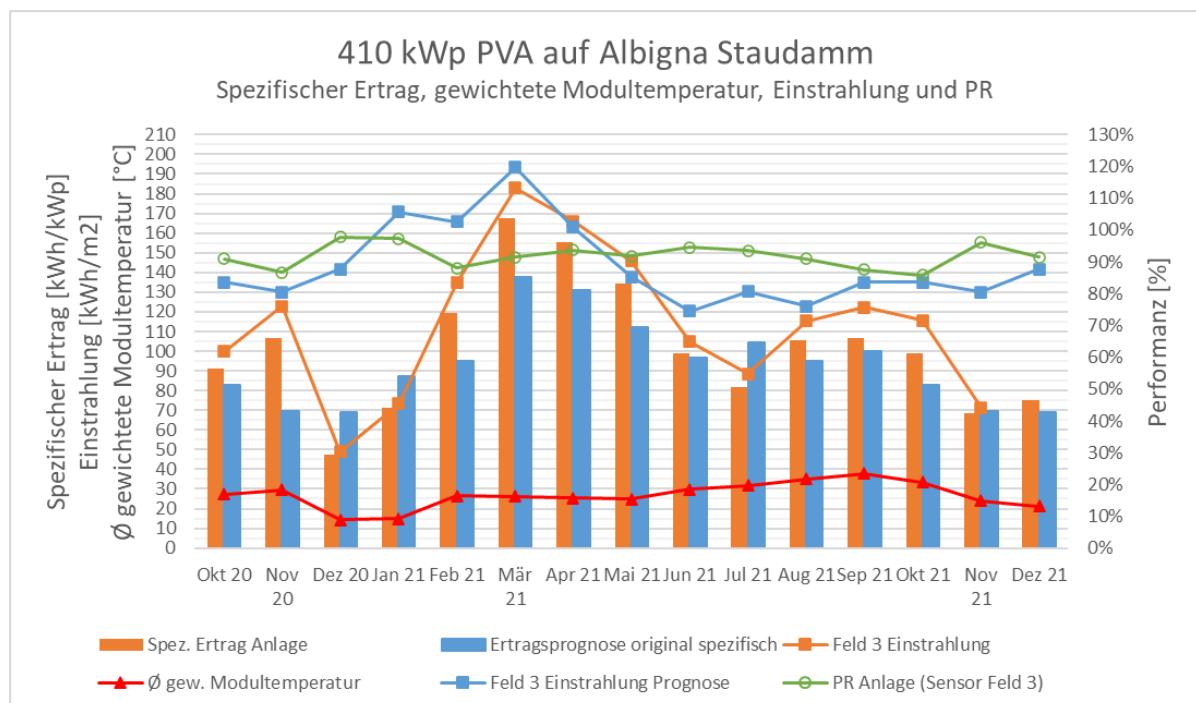
Die seit Oktober 2020 erfassten Werte des ersten Betriebsjahres zu Ertrag, Einstrahlung, leistungsgewichteten Modultemperaturen und Performanz sind in Abbildung 17 dargestellt.

Die dargestellte Performanz der Gesamtanlage wurde mit den Einstrahlungswerten aus Feld 3 (Mitte der Anlage) berechnet, basierend auf den erfassten Viertelstundenwerten von Einstrahlung und AC-Leistung. Die Messwerte zur Einstrahlung sind in den Wintermonaten gelegentlich zu tief, da Schnee zeitweise auf den Sensoren liegenbleibt. Die aus den Messwerten berechnete Performanz ist nach Schneefall somit tendenziell eher etwas zu hoch.

Abbildung 17 Darstellung Messwerte zu spez. Ertrag, Einstrahlung, gewichteten Modultemperaturen und Performanz

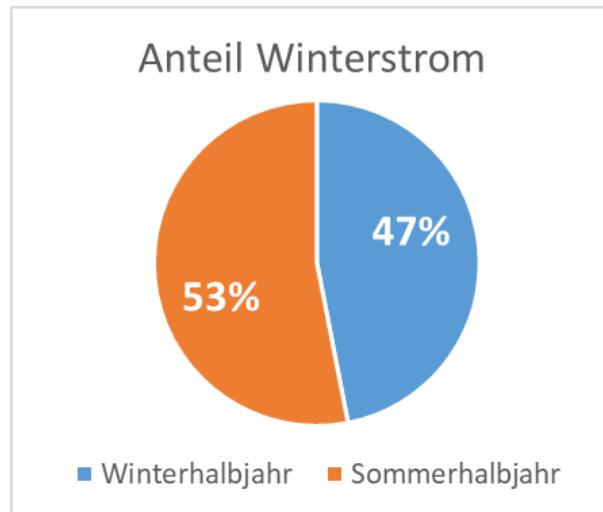
Abbildung 18 Anteil Winterstromerzeugung

Der Gesamtertrag des ersten Betriebsjahres (Oktober 2020 bis September 2021) beträgt 526'909 kWh (Zählerablesung), in 2021 sind es 525'953 kWh. Der via Wechselrichter gemessene Ertrag für das erste Betriebsjahr betrug 522'930 kWh, womit die beiden Messungen bis auf 0.76% Abweichung übereinstimmen. Der spezifische Ertrag der Anlage betrug im ersten Betriebsjahr 1'286 kWh/kWp/Jahr und 1'284 kWh/kWp in 2021. Der Anteil der Stromerzeugung im Winterhalbjahr erreichte 47% (Abbildung 18).

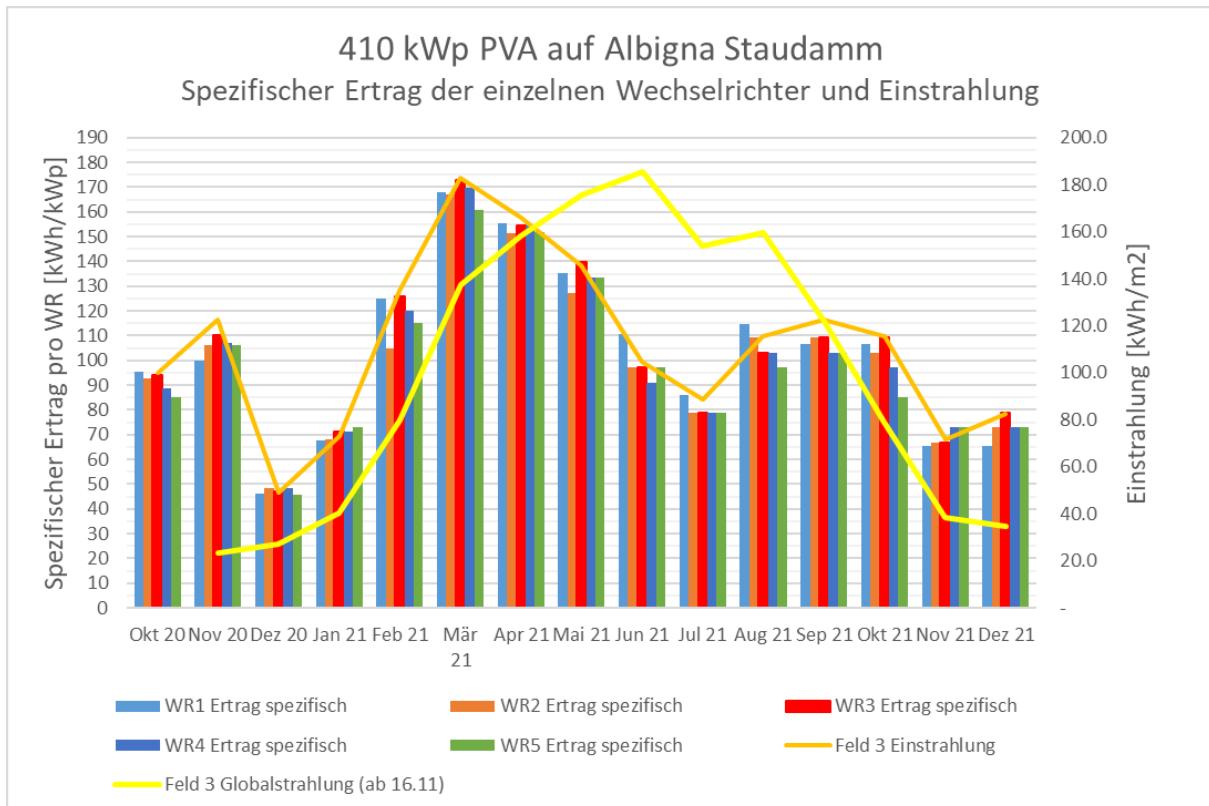
Die monatliche spezifische Produktion der einzelnen Felder schwankt zwar im Vergleich zueinander etwas, ist aber in der Jahresbilanz recht ausgeglichen. Die Spannweite reicht von 1247 kWh/kWp für Feld 5 bis zu 1310 kWh/kWp/J für Feld 1. Betriebsstörungen an Wechselrichtern und Strangsicherungen erhöhen die Schwankungsbreite ein wenig.

Angesichts des höheren Horizontes auf der Ostseite und dem Umstand, dass bei Feld 1 der Wechselrichter überdimensioniert ist und im ersten Betriebsjahr (im Gegensatz zu den übrigen vier Feldern) die DC-Leistung nie abgeregelt hat, ist diese Abweichung gering. 1 Wechselrichter 2 bis 5 deckeln die DC-Leistung bei einem Wert, der etwa 8% über der STC-Leistung der angeschlossenen Felder liegt.

Abbildung 19 Spezifischer Ertrag der einzelnen Felder sowie Einstrahlungen
