Zwischenbericht vom 11. Januar 2022

## ALPINE

### Untersuchung zum Alterungsverhalten von PV-Modulen einer hochalpinen PV-Anlage

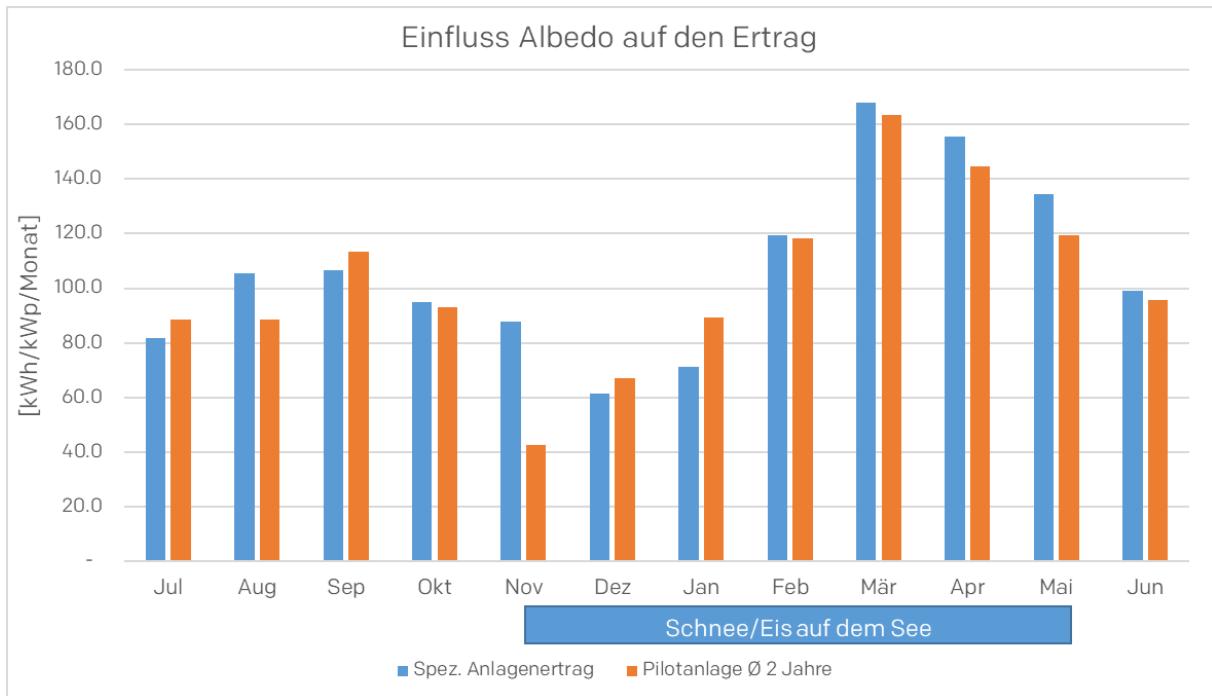
Dank Schnee auf dem gefrorenen See ist die Albedo im Zeitraum von Ende November bis etwa Mitte Mai deutlich höher als im Rest des Jahres. Dies zeigt anschaulich die Grafik in Abbildung 20, in der die Monate symmetrisch um den Jahresbeginn angeordnet sind. Der «Ertragsüberhang» auf der rechten Seite korrespondiert mit der Schneebedeckung des Sees. Für den November ist dies nicht ganz konsistent, da er 2020 ausserordentlich sonnig war, und die Anlage einen sehr hohen Ertrag lieferte.

Abbildung 20 Einfluss der Albedo auf den spezifischen Ertrag
