Schlussbericht 20.05.2014

« Tête de Moine » à l'Appui Solaire

Installation solaire à concentration pour la
production de chaleur de processus

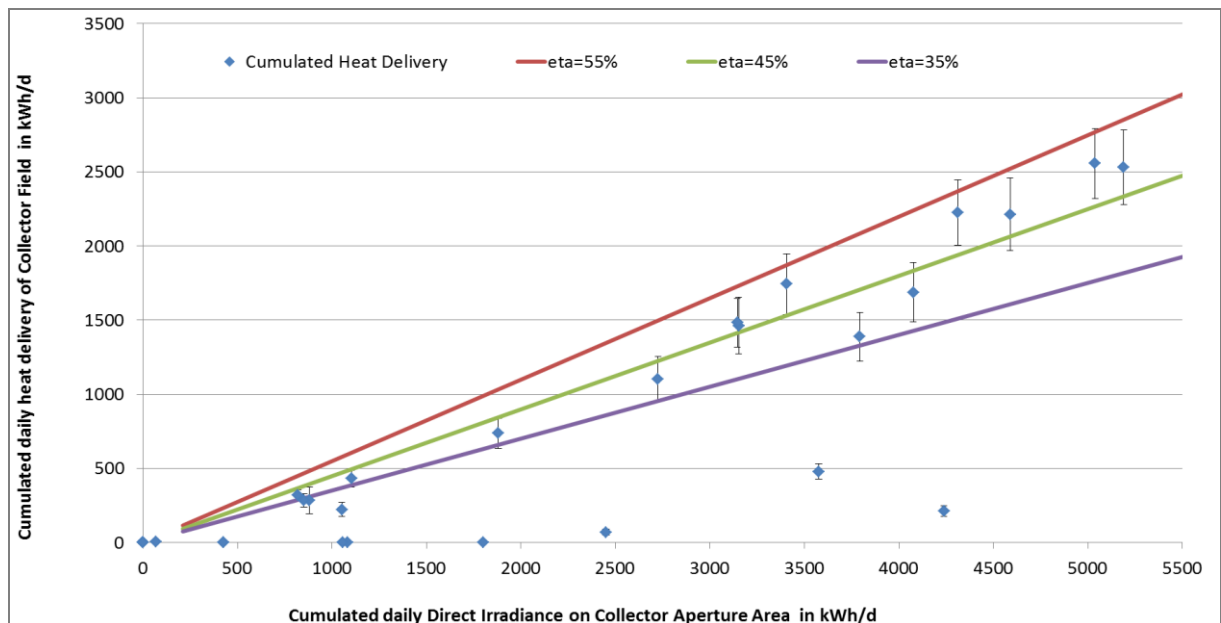
In der Grafik unten sind Tageserträge gegenüber Einstrahlungssummen in der Periode 3.–30.6.2013 aufgetragen. Tageswirkungsgrade liegen an guten Tagen um 50%.

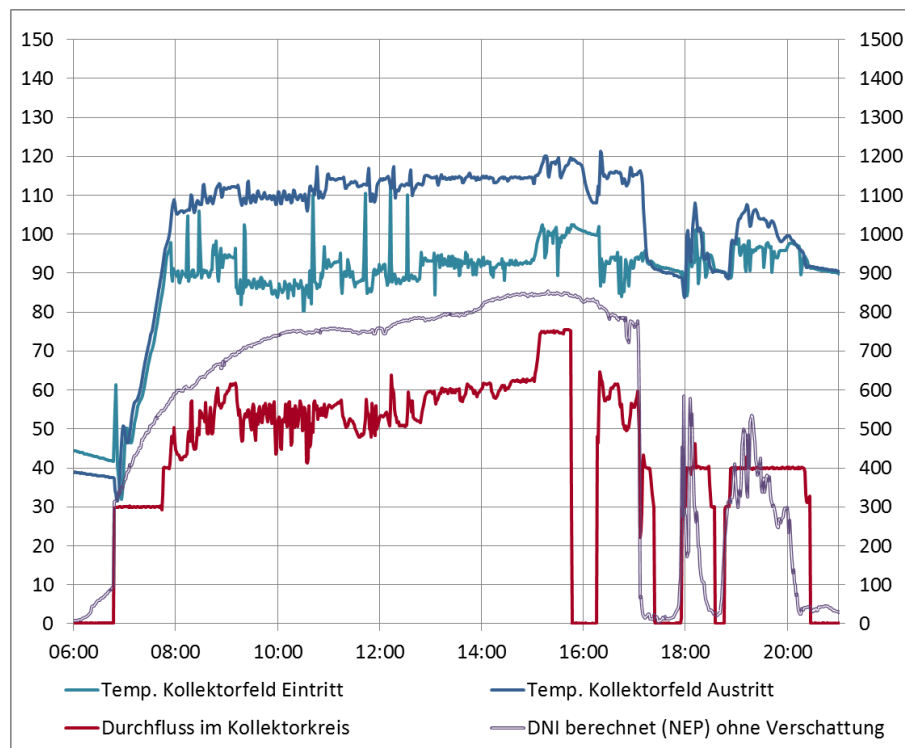
In der Grafik unten ist ein Tagesverlauf am Beispiel des 18.6.2013 aufgezeichnet. Der Tag war klar bis um ca. 17h. Um 16h herum wurde waren ca. einer halben Stunde die Warmeanforderung abgeschaltet. Es ist klar zu sehen, dass kurz vorher die Rucklauftemperatur wegen vollem Speicher auf >100°C ansteigt.

Tagesverlauf Solaranlage am 18.6.2013. Linke Skala: Temperatur in °C, Durchfluss (50 = 10 m³/h). Rechte Skala: Strahlung in W/m²

Der aus Summe Ertrag / Summe Direkteinstrahlung gerechnete mittlere Wirkungsgrad des Solarfelds betrug in der stabilen Phase zwischen 9:00 und 15:00 rund 58%.

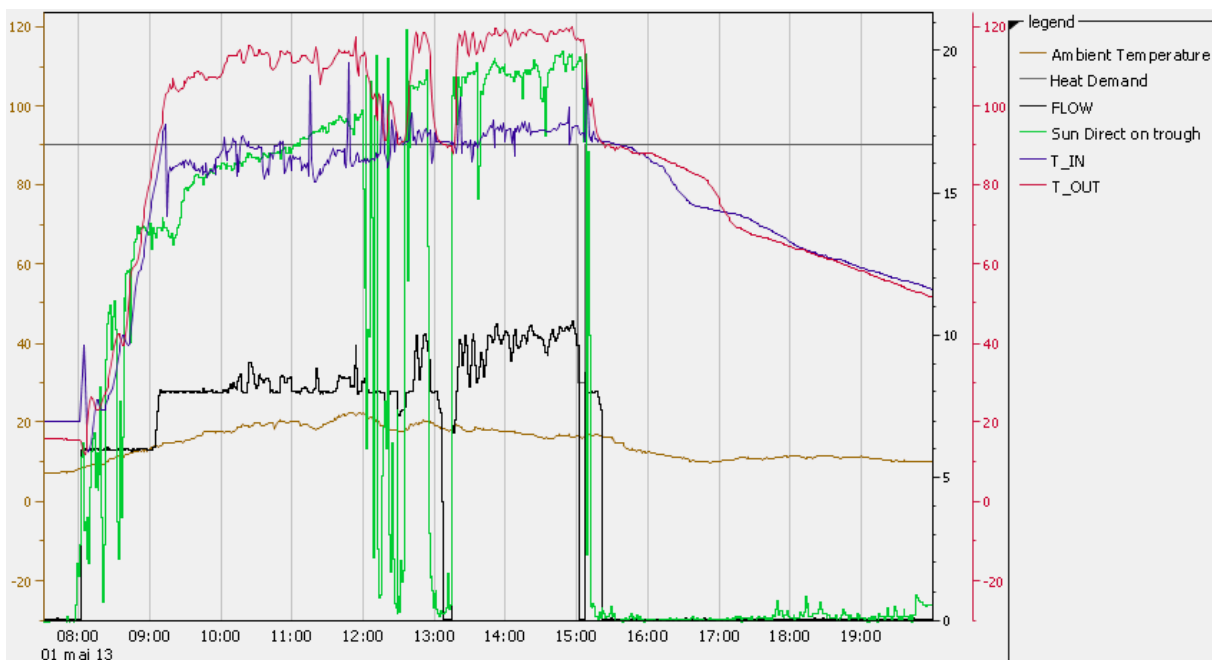
4.3.1. Tagesverlauf

Die erste Grafik unten zeigt den Verlauf des ganzen Tages (weitere Details dann in den Grafiken weiter unten):

- Direktstrahlung auf Kollektorebene (grüne Kurve): Der Tag beginnt sonnig mit einzelnen Wolken. Zwischen 9:30 und 12:00 ist der Himmel klar, 12:00 bis 13:00 ziehen erneut Wolken durch, 13:00 bis 15:00 ist weitgehend sonnig, nach 15:00 ist der Himmel bedeckt.

- Vorlauftemperatur vom Solarfeld (rote Kurve): Der Kreislauf heizt trotz einzelner Wolken schnell auf $>100^{\circ}\text{C}$ auf. Ab ca. 9:15 wird Wärme an den Kunden abgegeben

- Rücklauftemperatur zum Solarfeld (blaue Kurve): Die Zuschaltung der Last ist ab 9:15 deutlich sichtbar. Die Differenz zwischen Vor- und Rücklauftemperatur (rote und blaue Linie) entspricht der an den Kunden abgegebenen Wärme.

- Durchfluss des Wasser/Glykol Gemisches im Solarfeld (schwarze Kurve): Bleibt am Vormittag auf dem Minimaldurchfluss von $8\text{ m}^3/\text{h}$, steigt dann am sonnigen Nachmittag bis auf $10\text{ m}^3/\text{h}$ an, um die Vorlauftemperatur unter 120°C zu halten.

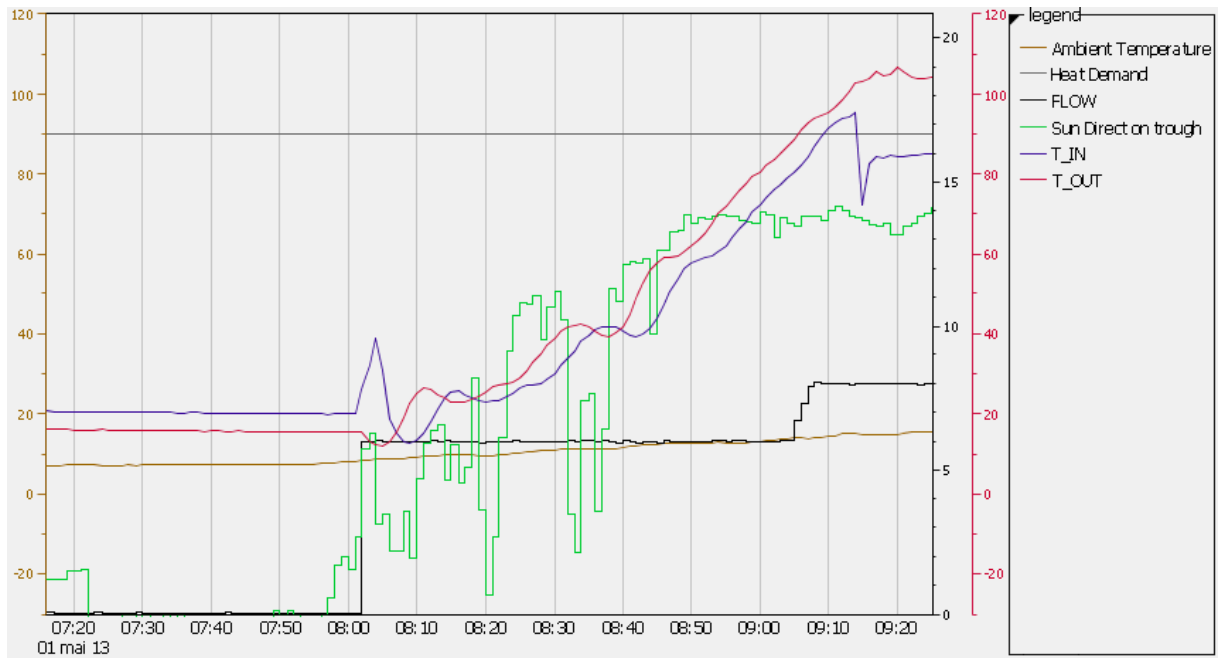
4.3.2. Aufheizphase

Die Grafik unten zeigt die Aufheizphase zwischen 8:00 und 9:00, jeweils kurz unterbrochen wegen durchziehenden Wolken (Einbrüche der grünen Linie):

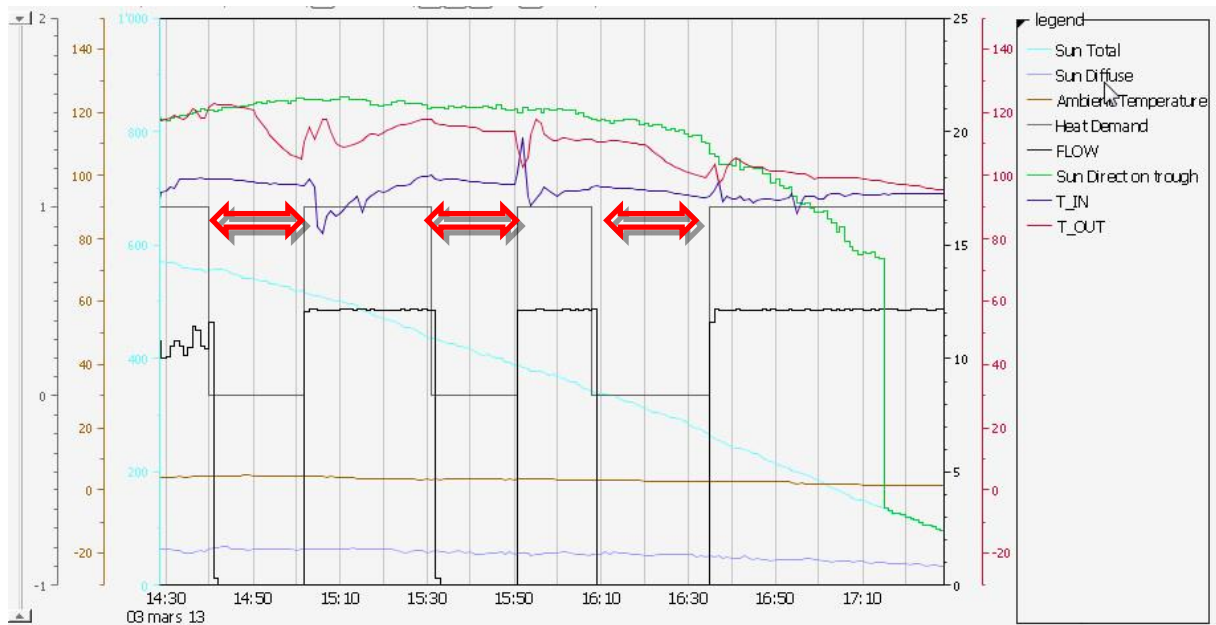
Problembeschrieb: An sonnigen Tagen im Sommerhalbjahr wird regelmässig am Nachmittag die Wärmeanforderung ausgeschaltet. Der 15 m³-Speicher ist dann voll durchgeladen und die solare Produktion grösser als der Wärmebedarf. Die Grafiken unten zeigen das Verhalten an einzelnen Tagen im März, Juni und Juli 2013.

Abschalten Wärmeanforderung wegen Überproduktion und vollem Speicher am 3. März 2013

Lösungsansätze: Im Prinzip kann das Problem mit den folgenden Ansätzen angegangen werden:

- Anpassung des Verbrauchsprofils durch Änderungen im Tagesablauf in der Produktion (Möglichkeiten wahrscheinlich beschränkt).
- Optimierung des Speichermanagements, z.B. der Zuschaltung des Ölkessels oder des Ladens des zweiten Speichers auf tieferem Temperaturniveau (BWW). Optimierungspotenzial muss evaluiert werden.
- Einbindung eines zusätzlichen Verbrauchers, z.B. Warmwasserspeicher
- Vergrößerung des Speichervolumens durch einen zusätzlichen Solarspeicher (verbunden mit einer entsprechenden Investition).

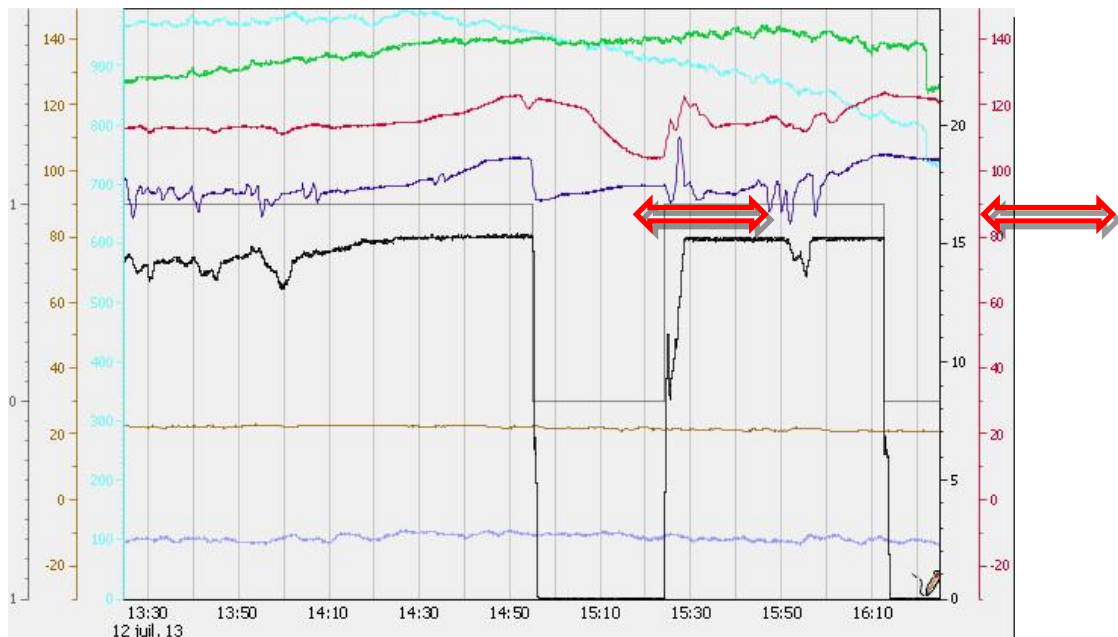
Abschalten Wärmeanforderung wegen Überproduktion und vollem Speicher am 12. Juli 2013

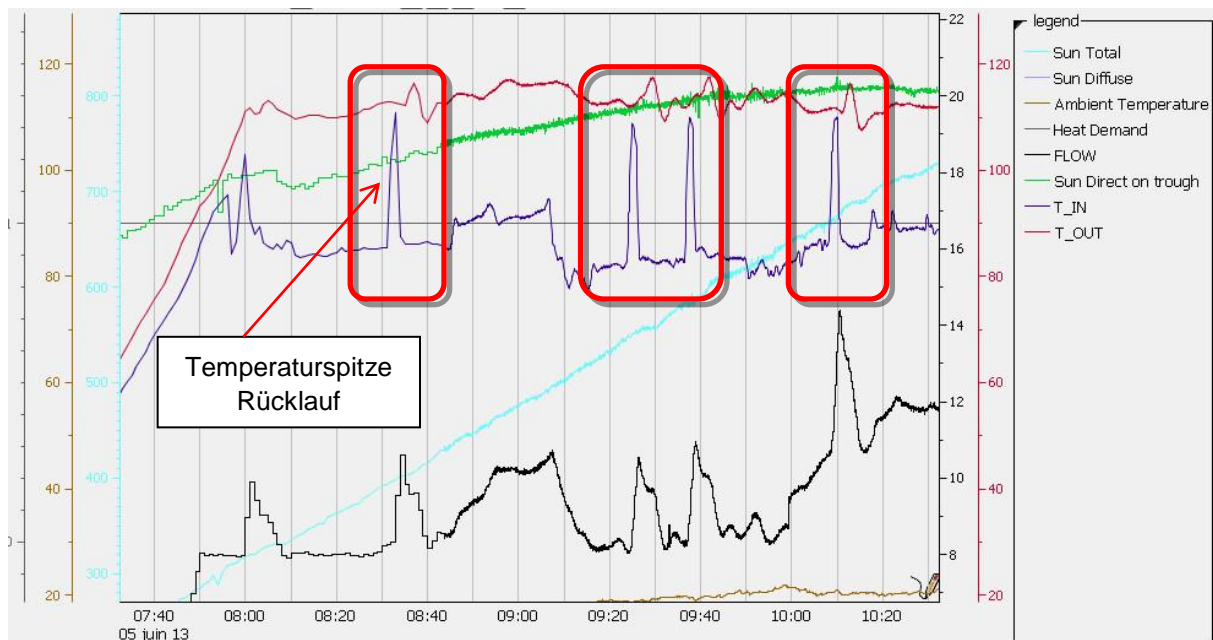
Problembeschrieb: Im Rücklauf zum Solarfeld treten regelmässig Temperaturspitzen bis 110 °C auf. Möglicherweise werden diese Spitzen durch ein kurzzeitiges Abschalten des Sekundärkreislaufs (Pumpe) hervorgerufen. Möglich (aber unwahrscheinlicher) ist auch, dass die Temperaturspitzen auch auf dem Rücklauf des Sekundärkreises stattfinden.

Die Temperaturspitzen können im Solarfeldkreislauf nicht ausreichend abgefedert werden und es kommt zur Überhitzung in den Kollektoren mit temporärer Abschaltung (Defokussierung) einzelner Kollektoren.

Temperaturspitzen am Vormittag, Bildausschnitt 3h

Lösungsansätze: Mit TECO überprüfen, was der Grund für die Temperaturspitzen ist

1. Wenn ein Problem mit der Pumpe im Sekundärkreislauf vorliegt, dann Problem TECO-seitig beheben.
2. Wenn Temperaturspitzen auch im Sekundärkreislauf auftreten, Ursache herausfinden und beheben falls möglich.
3. Wenn die Temperaturspitzen nicht vermieden werden können, eine vorausschauende Regelung der Kollektoren implementieren (Offset Tracking beim Anstieg des Rücklaufs über z.B. 105°C).

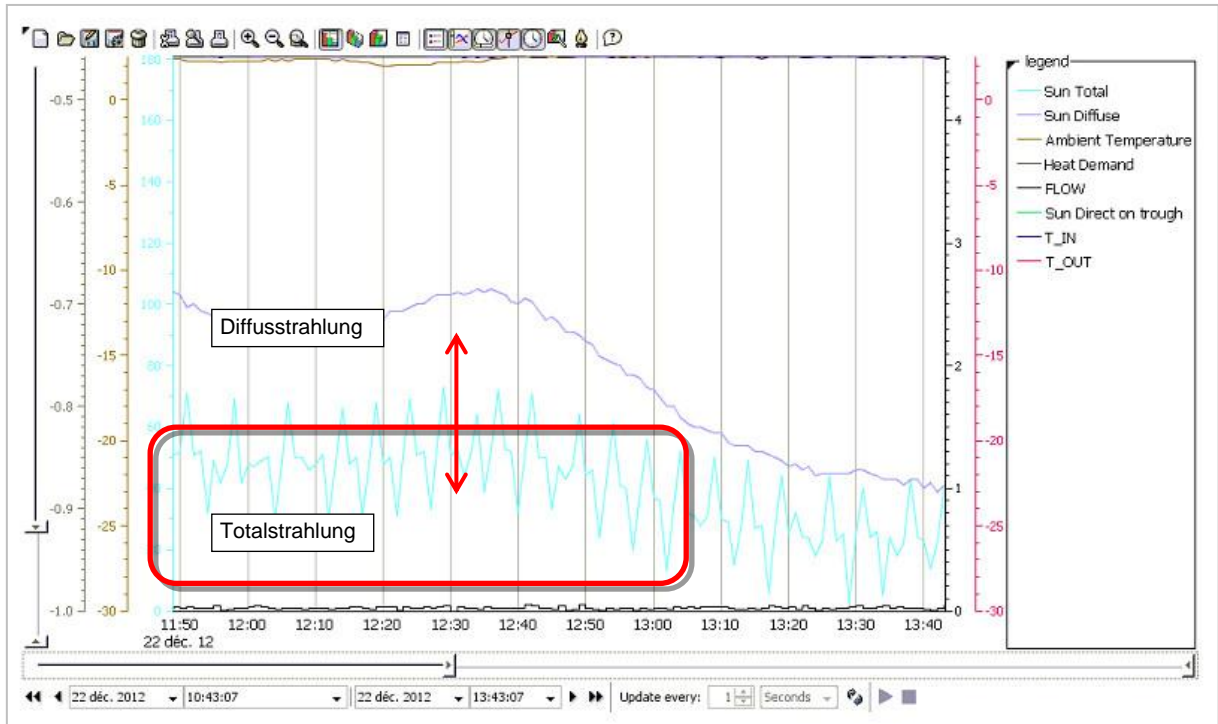
- Diffusstrahlung < Totalstrahlung (siehe erste Grafik unten): Das ist nicht möglich und führt zu gerechneten negativen Werten der Direktstrahlung. Bis -60 W/m² Direktstrahlungsanzeige wurde bereits beobachtet.

Totalstrahlung um ca. 50W/m² tiefer als Diffusstrahlung (-> unmöglich), sowie stark oszillierendes Totalstrahlungssignal.

Fehleranalyse auf der ganzen Messkette. Wir schlagen vor, dass dies durch das SPF geschieht, welche bereits Erfahrung mit dem SPN-1 Sensor hat und für die Auswertung der Anlage (Auftrag BfE) auf verlässliche Messwerte angewiesen sind.

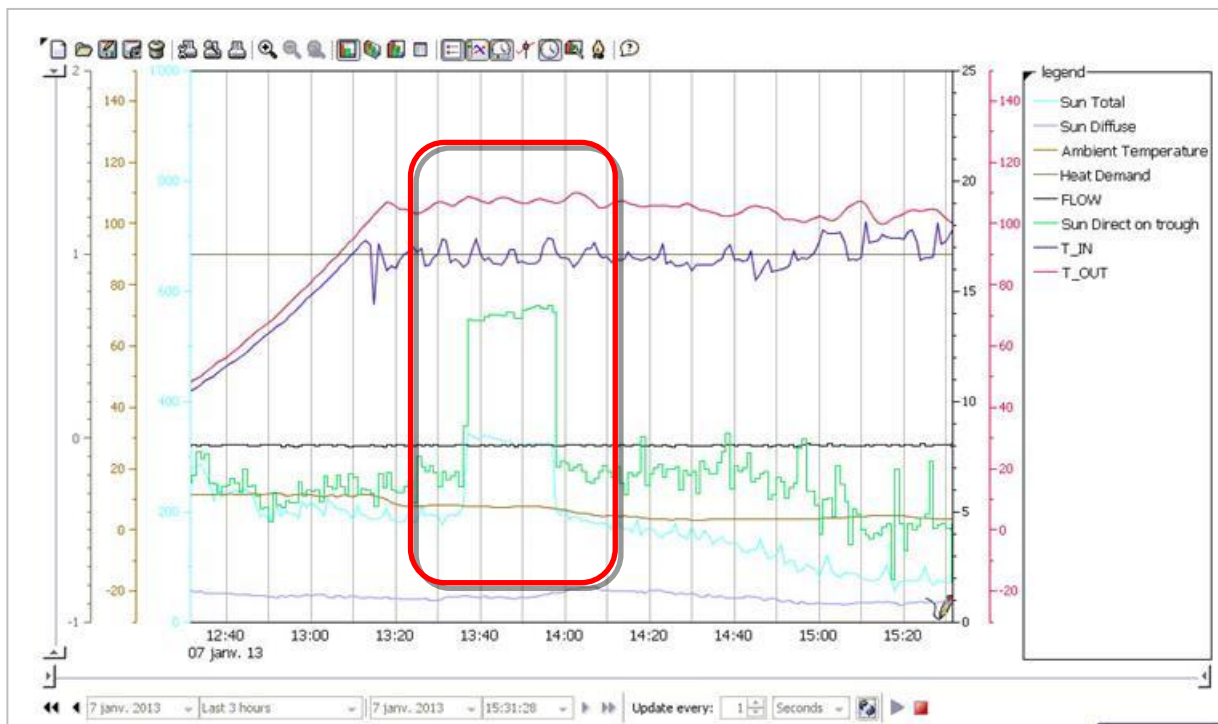
- Sehr rasche Änderung in der Totalstrahlung (Stufe). In einigen Fällen sind solche Stufen beobachtet worden, welche eindeutig nicht plausibel waren, weil eine entsprechende Änderung an der Kollektorfeldleistung hätte beobachtet werden müssen (siehe zweite und dritte Grafik unten).

Gemessene Direktstrahlung während ca. 20' mehr als verdoppelt, ohne Erhöhung der Leistung des Solarfeldes

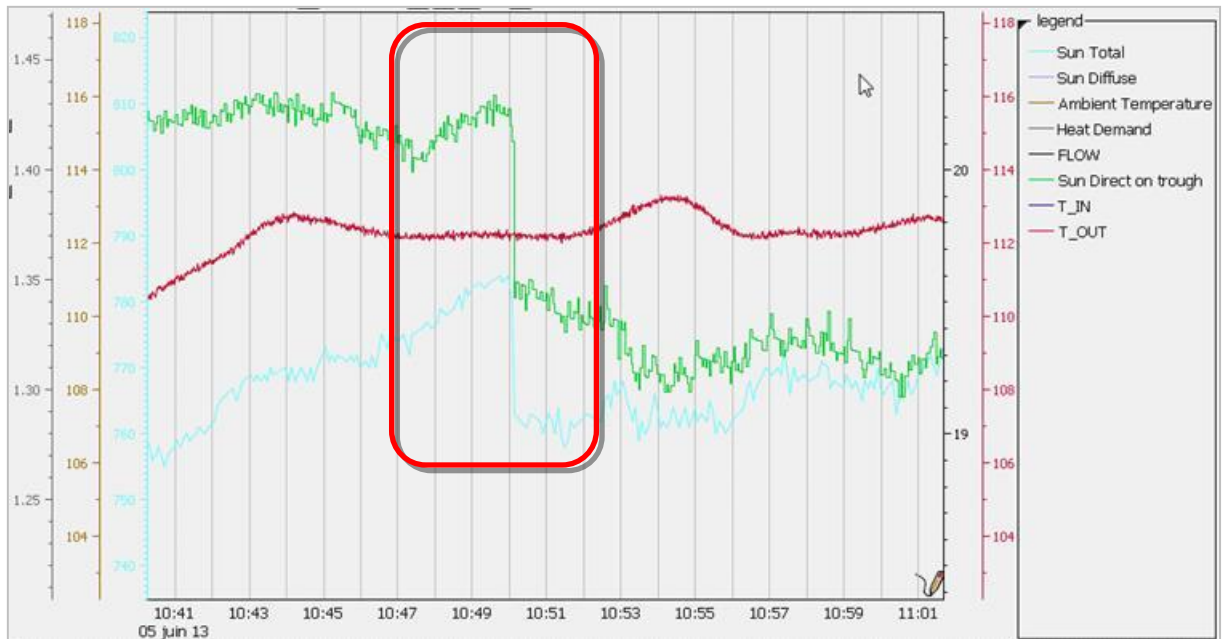
Unrealistisch erscheinender Step-Change des Direktstrahlungswertes.
