# **Verformungsverhalten von Holzstützen: Erkenntnisse aus dem Monitoring von zwei Holz-Hochhäusern**

**Wald- und Holzforschungsfonds WHFF  
Projekt Nr. 2017.03**

## **Wissenschaftlicher Schlussbericht**

Institut für Baustatik und Konstruktion  
Eidgenössische Technische Hochschule Zürich

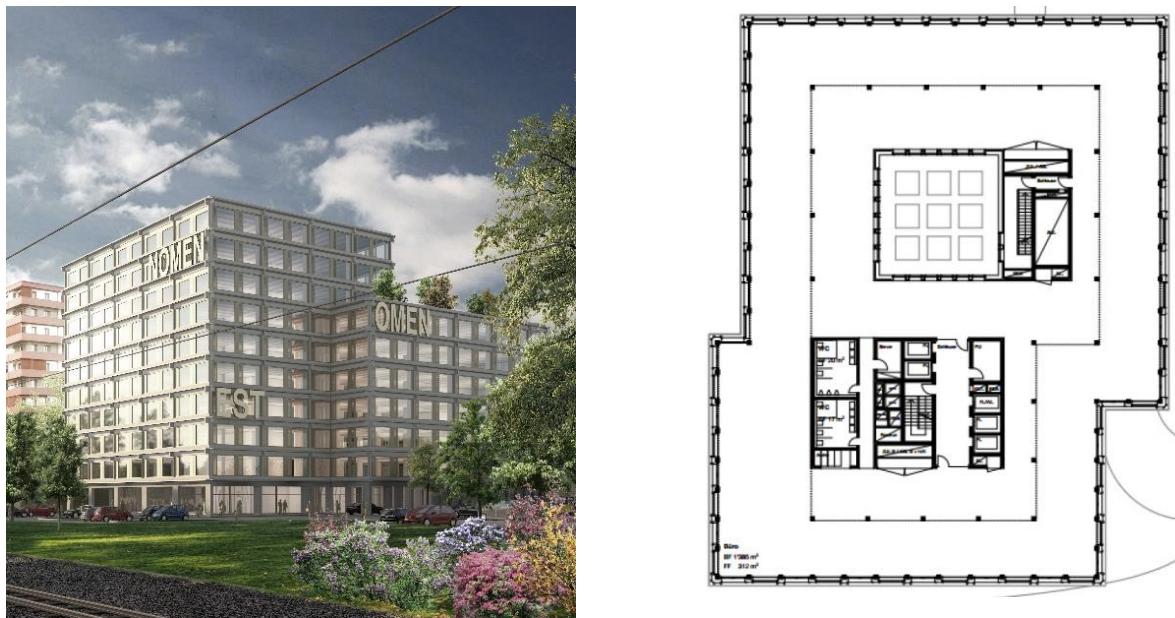
Abbildung 2: Visualisierung vom Hochhaus Suurstoffi S22 in Risch-Rotkreuz (links, Quellen: Zug Estates) und Grundriss vom Regelgeschoss (rechts).

Auf dem Areal Suurstoffi in der Gemeinde Risch-Rotkreuz (ZG) wurde in den vergangenen Jahren ein neues Quartier erstellt, in dem Wohnen, Arbeiten und Freizeitaktivitäten miteinander verbunden sind. Auf diesem Areal sind auch die ersten zwei Holz-Hochhäuser der Schweiz entstanden. Im Endausbau bietet das Suurstoffi Areal Raum für 1500 Bewohner und über 2500 Arbeitsplätze. Zudem frequentieren rund 2000 Studierende der Hochschule Luzern und Schüler das Areal (Lignum 2016). Das erste Holz-Hochhaus (Suurstoffi S22) ist ein Bürogebäude mit 10 Geschossen über Terrain und einer Höhe von 36 m, das auf dem an der Bahnlinie gelegenen Baufeld liegt. Der Baustart erfolgte Ende 2016 und der Beginn der Holzbauarbeiten war im Mai 2017. Die Baufertigstellung war Mitte 2018. Die Tragkonstruktion in Skelettbauweise besteht aus Stützen und Trägern in Buchenfurnierschichtholz (Baubuche) und vorfabrizierten Holz-Beton-Verbunddecken mit integrierten Heiz-, Kühl- und Lüftungskomponenten. Die horizontale Aussteifung wird durch zwei Treppenhäuser aus Stahlbeton gewährleistet (vgl. Abbildung 2).

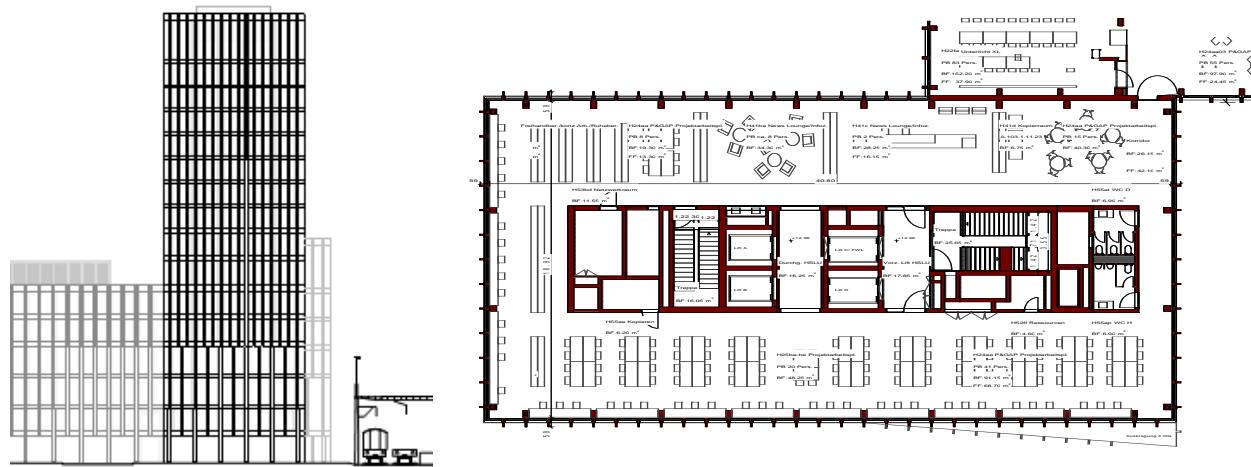
Abbildung 3: Visualisierung vom Hochhaus Suurstoffi BF1-Haus A in Risch Rotkreuz (links) und Grundriss vom Regelgeschoss (rechts).

Das zweite Holz-Hochhaus (Suurstoffi BF1 – Haus A) ist ein Bürogebäude mit 16 Geschossen über Terrain und einer Höhe von 60 m, das ebenfalls auf dem an der Bahnlinie gelegenen Baufeld liegt. Der Baustart erfolgte 2017, die Holzbauarbeiten begannen im Mai 2018, und die Baufertigstellung war 2019. Die Tragkonstruktion in Skelettbauweise besteht aus Stützen in Brettschichtholz (Fichte) und Buchenfurnierschichtholz (Baubuche) und aus Abfangträgern und Decken in Holz-Beton-Verbundbauweise. Die horizontale Aussteifung wird durch ein Treppenhaus aus Stahlbeton gewährleistet (vgl. Abbildung 3).

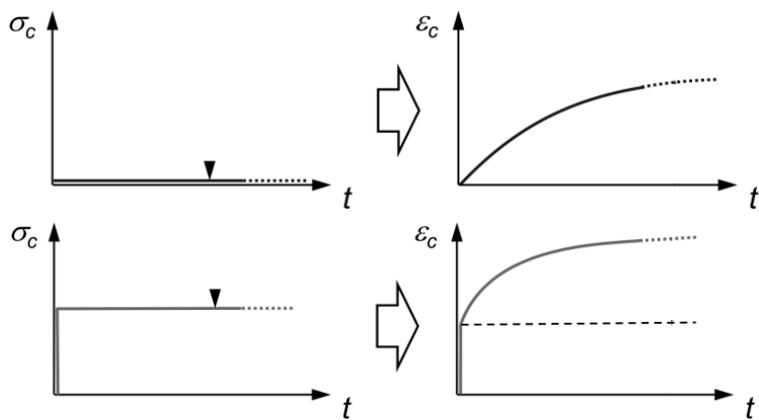
Abbildung 4: Vereinfachte Darstellung des Schwind- (oben) und des Kriech-Phänomens (unten); Symbole:  $\sigma_c, \varepsilon_c$ : Druckspannung, resp. resultierende negative relative Längenänderung (Dehnung) bzw. Stauchung,  $t$ : Zeit, Abbildung aus (Kaufmann 2016)

Die Zeitabhängigkeit der Verformungen lassen sich in einem ersten Schritt in Quellen und Schwinden, und in Kriechen (und Relaxation) unterteilen. Unter Quellen und Schwinden versteht man die Vergrößerung bzw. Verkleinerung des Volumens aufgrund der Umgebungsbedingungen (Abbildung 4 oben). Das Kriechen wird als Zunahme der Dehnungen während einer bestimmten Zeitspanne unter konstanten Spannungen beschrieben (Abbildung 4 unten) und spielt eine wesentliche Rolle für die Gesamtverformungen während der Lebensdauer von hochbeanspruchten Elementen. Die Relaxation hingegen ist das Phänomen des Spannungsabbaus bei konstanter Dehnung des belasteten Elements.

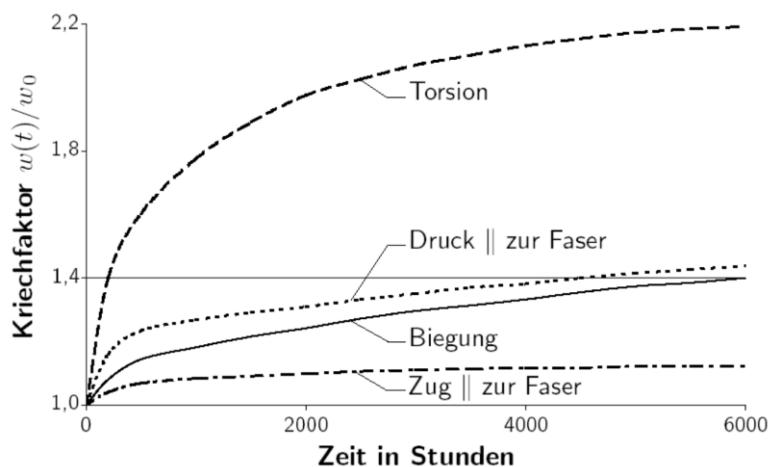
Abbildung 11: Einfluss der Belastungsart auf das Kriechverhalten von Holz nach (Gressel 1984)

Abbildung 11 zeigt den Einfluss der Belastungsart auf das Kriechen des Holzes (Ranz 2007). Eine Torsionsbeanspruchung führt zum größten Kriechfaktor und das geringste Kriechen wird durch eine Zugbeanspruchung (in Faserrichtung) verursacht. Unter Zugbeanspruchung ist das Kriechen auch über einen längeren Zeitraum näherungsweise konstant und sehr gering. Druckbeanspruchungen in Faserrichtung verhalten sich ähnlich wie Elemente unter Biegebeanspruchungen. Biegebalken sind die am häufigsten verwendeten Elemente im Holzbau, daher werden die meisten Kriechversuche auch für Biegebeanspruchungen durchgeführt. Unter Druckbeanspruchung parallel zur Faser ist die Verformung zeitlich sensibler und steigt tendenziell länger an. Für eine exakte mechanische Beschreibung sind Versuche in longitudinaler, radialer und tangentialer Richtung notwendig (Ranz 2009).

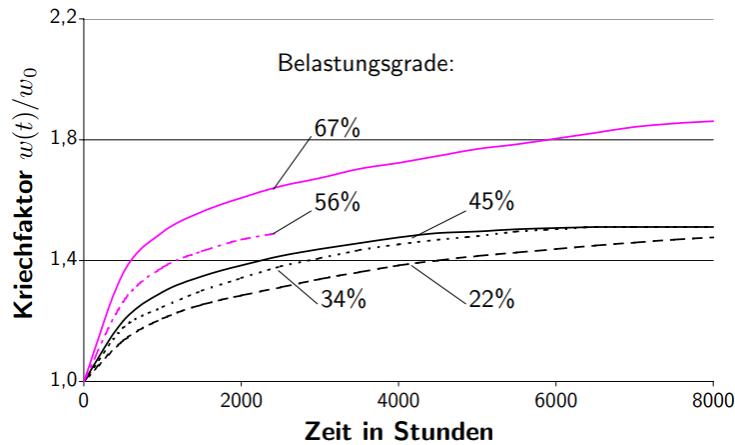
Abbildung 12: Einfluss des Belastungsgrades auf die Kriechverformung (Gressel 1984)

Das Materialverhalten ist auch abhängig von dem Verhältnis der vorherrschenden Belastung zur Bruchlast. Der Belastungsgrad stellt das Verhältnis zwischen der auf das Element aufgebrachten Last und der Bruchlast dar. Die lineare visko-elastische Theorie (Primärkriechen, Kriechfunktion des Kelvin Elements) und das korrelierende Boltzmann'sche Prinzip ist bis zu einer Proportionalitätsgrenze gültig. Diese Grenze liegt für Vollholz nach (Gressel 1984) bei rund 50%, jedoch ist dieser Wert von klimatischen Bedingungen und der Belastungsart abhängig. Diese Proportionalitätsgrenze streut daher sehr weit zwischen etwa 20% bis 80%. Auch für verschiedene Holzarten sind unterschiedliche Grenzen zu erwarten. (Becker 2002) listet die Ergebnisse verschiedenen Untersuchungen an Nadelhölzern auf. Die Proportionalitätsgrenze ist dabei stark von der Holzfeuchte abhängig. So kann bei Wechselklima die Proportionalitätsgrenze bereits bei etwa 10% und 20% der Druckfestigkeit liegen. Abbildung 12 veranschaulicht den Kriechfaktor in Funktion der Zeit für verschiedene Belastungsgrade. Bei einem Belastungsgrad von 67% hat der Kriechfaktor nach 8000 Stunden noch nicht seinen Endwert erreicht, sondern liegt über 1,8. Die Kurve, die bei einem Belastungsgrad von 45% belastete Probe darstellt, erreicht nach 6000 Stunden einen Endwert von 1,55. Andererseits scheint die Kurve mit 22% ihren Kriechfaktor nach 8000 Stunden zu erhöhen. Dies ist ein deutliches Beispiel für die Komplexität dieses Themas und den Einfluss der Randbedingungen der Probe.

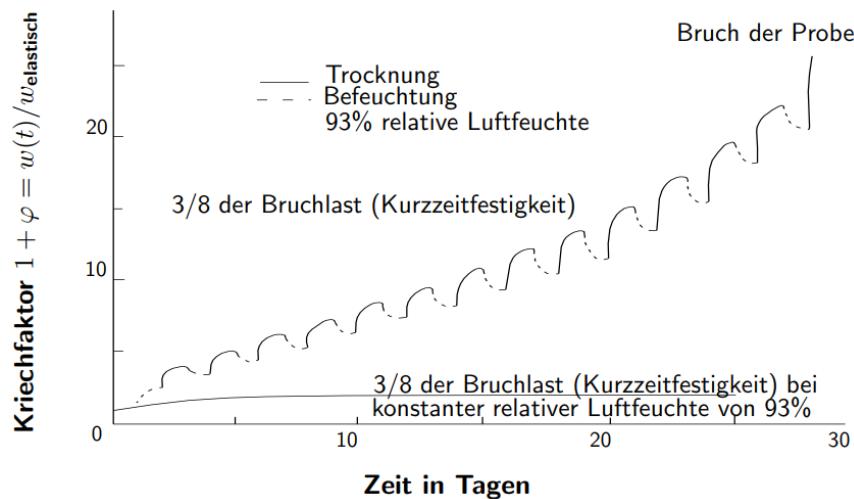
Abbildung 13: Einfluss der Feuchteänderung auf die Kriechverformung nach (Morlier 1994)

Das Verformungsverhalten wird sehr stark von dem Umgebungsklima und folglich dem Feuchtegehalt des Holzwerkstoffs beeinflusst. Je höher die Feuchtigkeit, desto grösser sind die elastischen sowie auch die Kriechverformungen. Dieser Einfluss wird nach Eurocode 1995-1-1 mit dem Beiwert  $k_{\text{def}}$ , abhängig von der Nutzungsklasse und des Holzbaustoffes, berücksichtigt (CEN 2004). Nach Norm SIA 265 wird zum einen der Beiwert  $\eta_w$  zur Umrechnung der Tragwiderstände und der Steifigkeitswerte, und zum anderen die Kriechzahl  $\varphi$  von der Feuchtekategorie abgeleitet, welche der Nutzungsklasse nach Eurocode entspricht. Ein Extremfall des Einflusses der Feuchtigkeit auf die Langzeitverformungen ist die ständige Veränderung des Holzfeuchtegehaltes in einem Wechselklima. In diesem Fall dominiert das mechanisch-sorptive Kriechen (Schänzlin 2003). Abbildung 13 zeigt das relative Kriechen in Funktion der Zeit unter diesen Bedingungen. Der Kriechfaktor unter einer zyklischen Änderung kann bis um rund eine Potenz zunehmen, ehe das Material versagt.

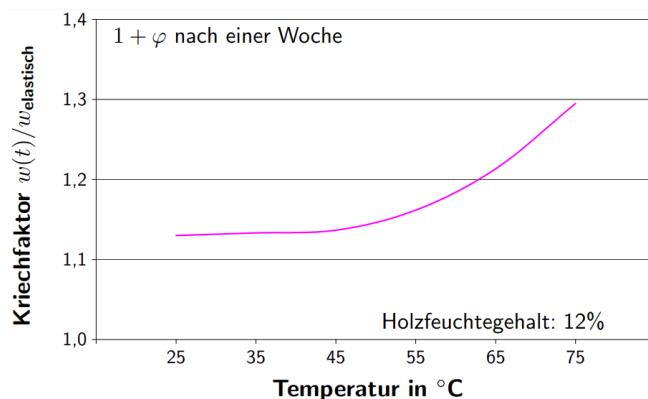
Abbildung 14: Einfluss der Temperatur auf die Kriechverformung (Morlier 1994)

Die Kriechverformungen von Holz nehmen mit zunehmender Temperatur zu. Aus Abbildung 14 ist ersichtlich, dass dieser Effekt bei Temperaturen unter 45°C sehr gering ist. (Schänzlin 2003) verzichtet sogar für die Betrachtung des Langzeitverhaltens im Bauwesen auf diesen Einflussfaktor.

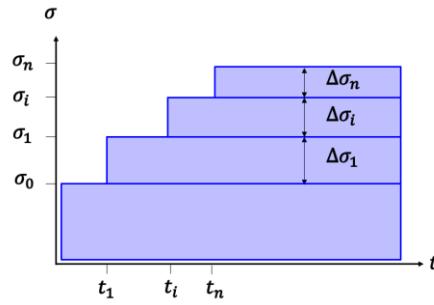
Abbildung 16: Schema zur Modellierung der Belastung (stufenweise wirkende Spannungen in Funktion der Zeit) (Fröhlich und Wydler 2017)

Für die Last-Modellierung wird eine stufenweise Belastung angenommen, mit der die wachsende Last auf die Stützen und Kerne, abhängig vom Bauablauf dargestellt wird (Abbildung 16). Der genaue Bauablauf sowie die wirkenden Spannungen, welche für die Modellierung verwendet werden, sind in Kapitel 5 im Detail erläutert. Es wird ein paralleler Bauablauf modelliert von Holzkonstruktion und Betonkern pro Geschoss, welcher dem tatsächlichen Bauablauf der Hochhäuser entspricht.

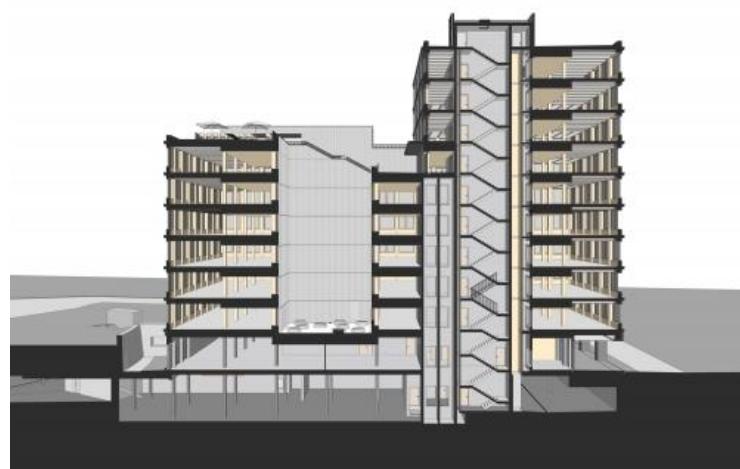
Abbildung 18: Schnitt durch das Gebäude Suurstoffi S22 (Quelle: Erne AG Holzbau)

Das Gebäude S22 (Abbildung 17 und 18) im Suurstoffi Areal in Risch-Rotkreuz ist ein 10-stöckiges Bürogebäude in einer Holz-Beton-Verbundkonstruktion. Der Bauherr ist Zug Estates AG und der Architekt Burkard Meyer Architekten BSA aus Baden. MWV Bauingenieure waren verantwortlich für die Tragwerkplanung und der Holzbau wurde von der Firma Erne AG Holzbau ausgeführt. Die Bauzeit war vom März 2017 bis Juli 2018.

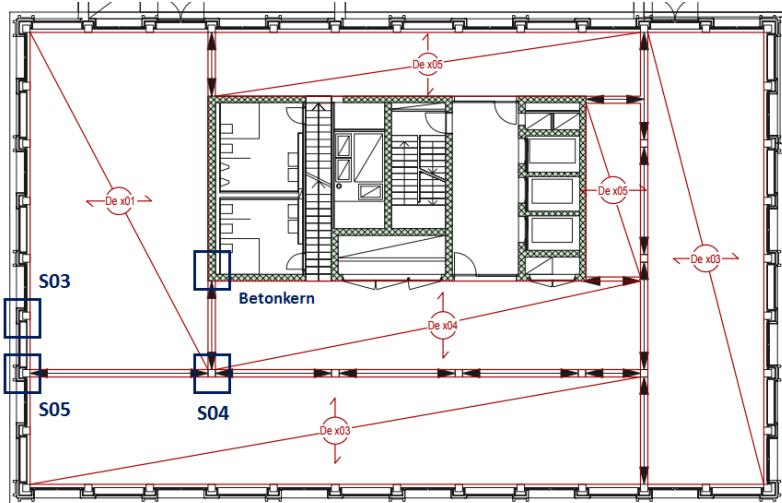
*Abbildung 19: Übersicht der Lage der instrumentierten Sensoren im Grundriss (S03, S04, S05 markieren die Positionen der Stützen 03, 04 und 05) (Quelle: Erne AG Holzbau)*

Die Beschreibung der Messungen basiert auf dem Messbericht n°2017-S38-R1 v3.0 von Marmota Engineering AG (Fischli and Iten 2019). Abbildung 19 zeigt den Grundriss des Gebäudeteils von Suurstoffi S22, in dem die Messungen durchgeführt wurden, ohne den weniger hohen Sekundärtrakt. Es wurden drei Stützen im Gebäude sowie der Betonkern mit faseroptischen Dehnungssensoren instrumentiert. Die Positionen 03, 04, 05 und Betonkern, an welchen die Verformungen gemessen wurde, sind in Abbildung 19 gekennzeichnet.

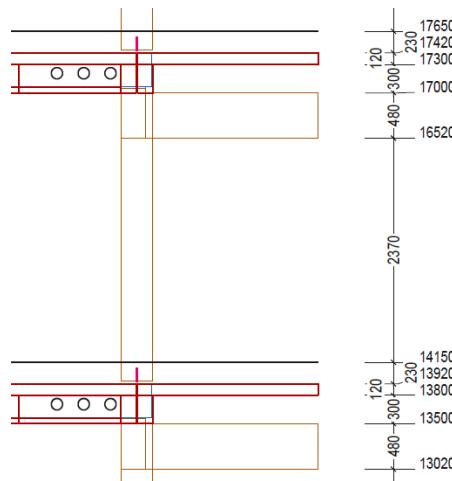
*Abbildung 20: Übersicht der Position 04 mit Stütze und Geschossübergang (Quelle: Erne AG Holzbau)*

Die Stockwerkhöhen betragen 3,42 m im 1. OG und 3,50 m in den restlichen Geschossen. Die Stützenlängen in Position 04 betragen 3,00 m im 1. OG und 3,08 m in den restlichen Geschossen, wobei im oberen Bereich eine Verjüngung von 480 mm Höhe für den Trägeranschluss inbegriiffen ist (siehe Abbildung 45). In Abbildung 20 ist ein typischer Schnitt durch die Stütze und Deckenanschlüsse in Position 04 dargestellt.

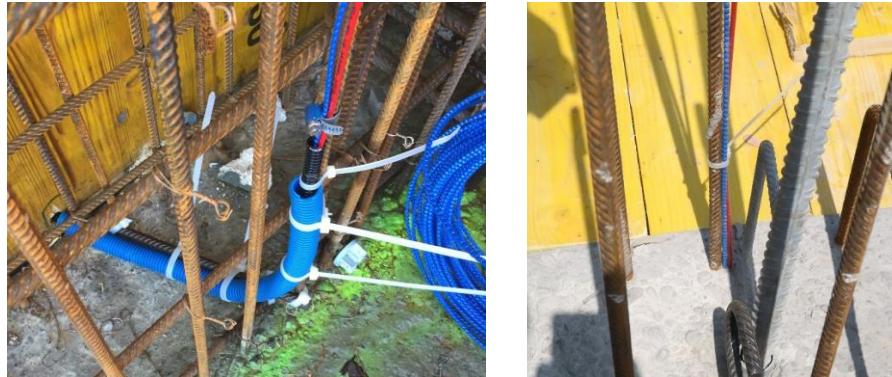
*Abbildung 21: Befestigung der Sensoren am unteren Ende und Durchführung durch Schalung nach aussen (links) und Befestigung der Sensoren entlang Bewehrung (rechts)*

Die Instrumentierung im Betonkern erstreckt sich über die 9 Stockwerke, welche im Holzbau ausgeführt werden, und wurde am Montag dem 15. Mai 2017 gestartet. Die Glasfaserkabel wurden im untersten instrumentierten Stockwerk an der Bewehrung mit einer Bride befestigt und durch die Schalung in einem Schutzrohr nach aussen geführt (Abbildung 21 links).

Die Sensoren wurden sodann vor jeder Betonieretappe jeweils über ein Stockwerk abgerollt und entlang der Bewehrung möglichst senkrecht nach oben geführt (Abbildung 21 rechts). Das Dehnungskabel wurde vorgespannt, während das Temperaturkabel gerade gezogen parallel dem Dehnungskabel folgt. Der Anfang der Kabel als auch die Anschlüsse der Kabel auf der Aussenseite der Wand wurden in einer schützenden Holzbox im Hohlboden untergebracht (Abbildung 22).

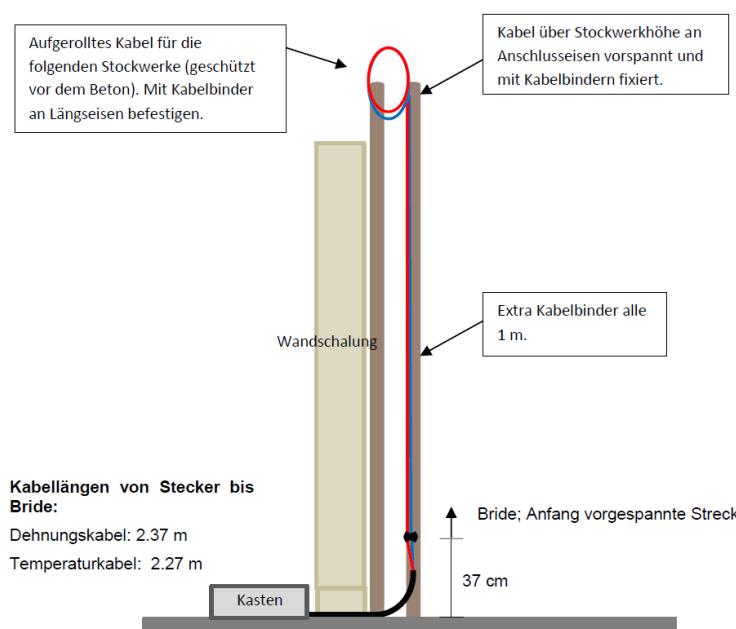
*Abbildung 22: Sensorlayout des ersten Schritts der Instrumentierung in Betonkern (Quelle: Marmota Engineering).*

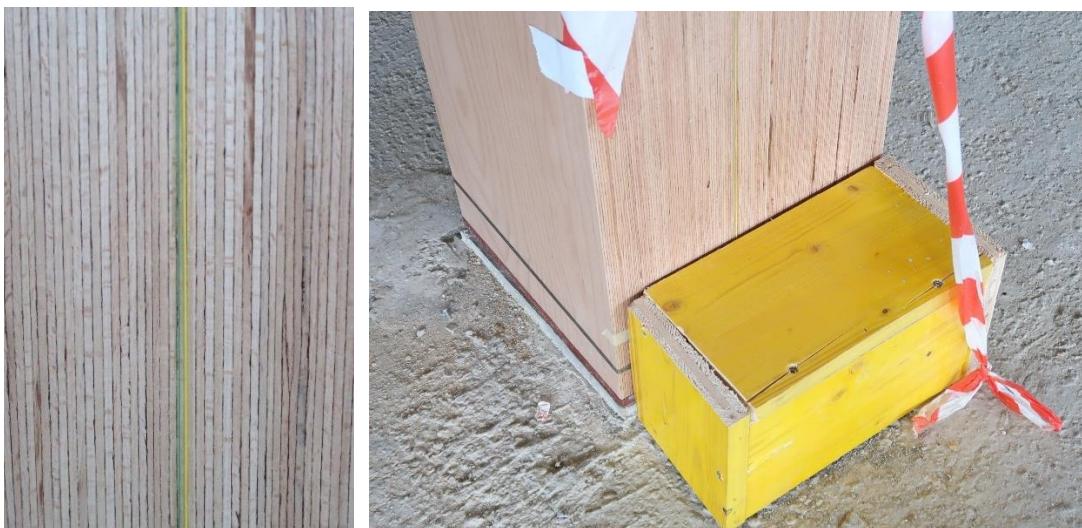
Abbildung 23: Die Instrumentierungsschritte 4 (links) und 5 (rechts) zum Befestigen der Sensoren an den Holzstützen

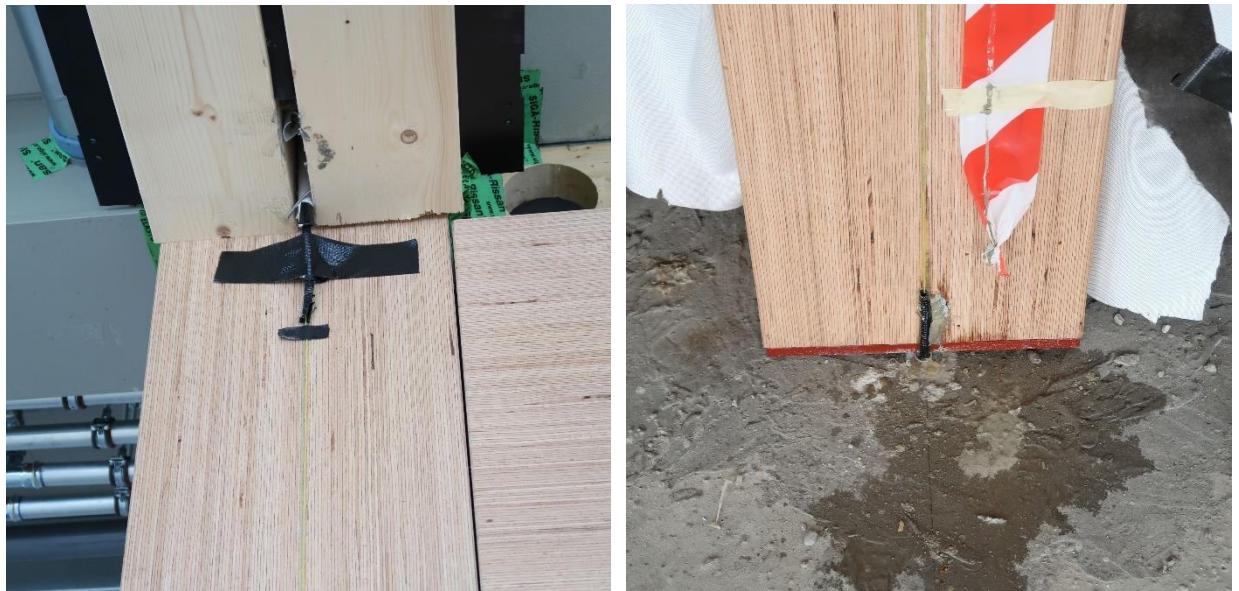
Abbildung 24: Kabelführung durch die Deckenbereiche

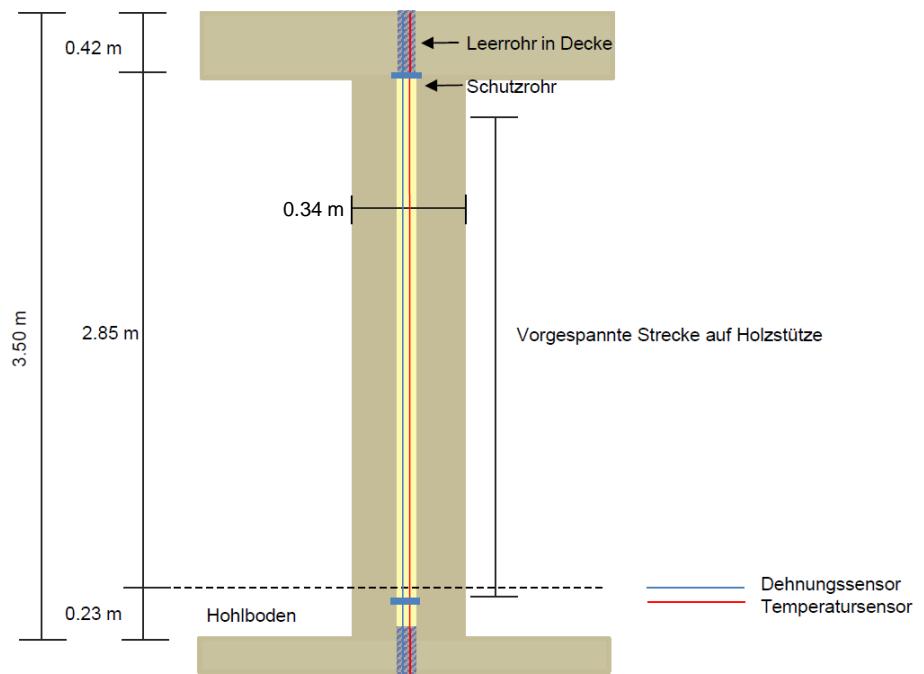
Abbildung 25: Kabelführung an den Stützen, Position 04 (Quelle: Marmota Engineering)

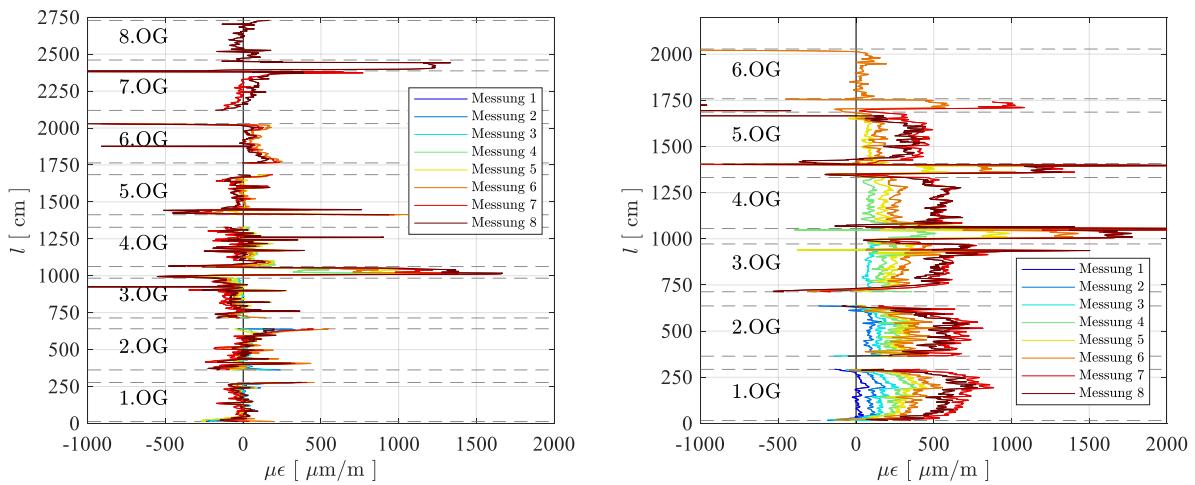
Abbildung 26: Dehnungsentwicklung entlang der Messstrecke 03 (links) und 04 (rechts).

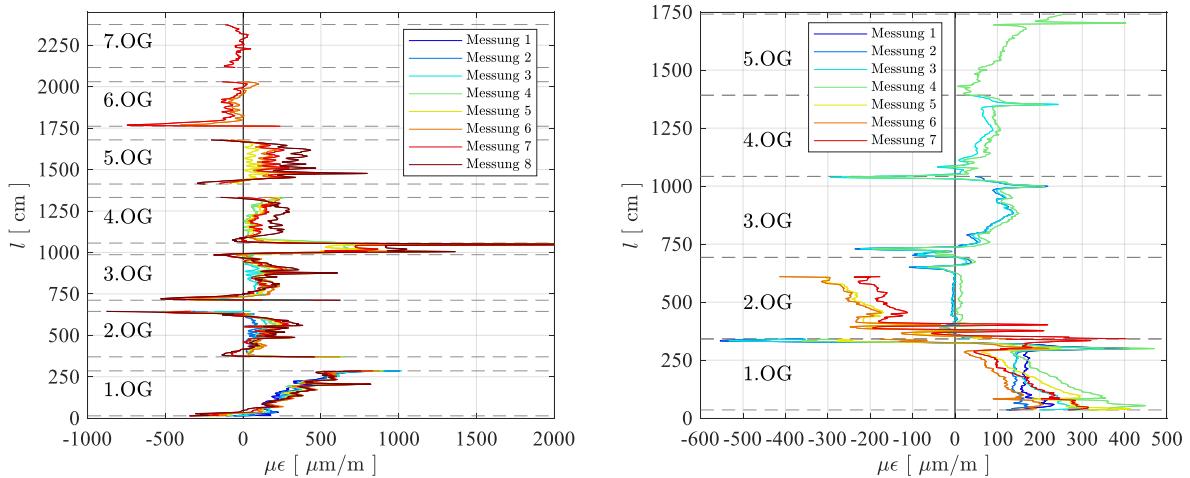
Abbildung 27: Dehnungsentwicklung entlang der Messstrecke 05 (links) und Betonkern (rechts).

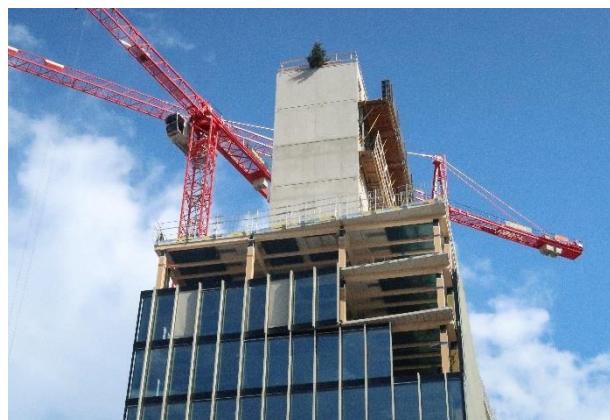
Abbildung 29: Ansicht des Gebäudes Suurstoffi BF1 bzw. Arbo während des Baus mit Betonkern und nachfolgendem Holzbau

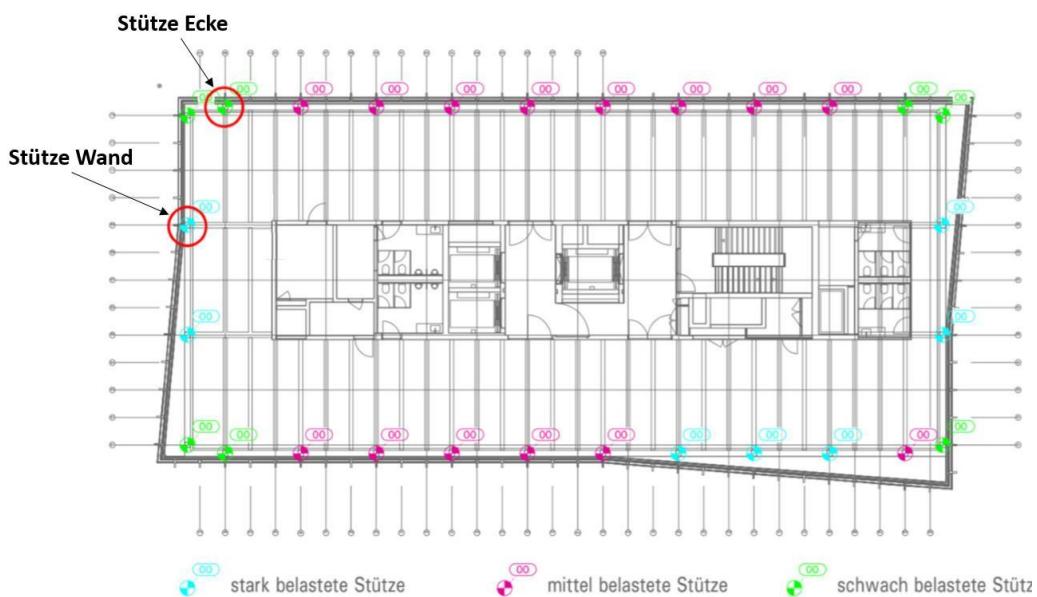
*Abbildung 30: Übersicht der Lage der instrumentierten Sensoren im Grundriss (Quelle: Erne AG Holzbau)*

Die folgenden Schilderungen der Installation der Messtechnik im Gebäude BF1 basiert auf dem Messbericht n° 2019-S46-R3 v1.0 von Marmota Engineering AG (Fischli and Regli 2019). Es wurden zwei Stützen (Stütze Ecke und Stütze Wand) über jeweils 9 Stockwerke vom EG bis zum 8. OG mit faseroptischen Sensoren instrumentiert. Die Lage der instrumentierten Holzstützen im Grundriss kann der Abbildung 30 entnommen werden. Die Verformungen im Betonkern wurden, wie es im Falle des Gebäudes S22 gemacht wurde, hier nicht gemessen.

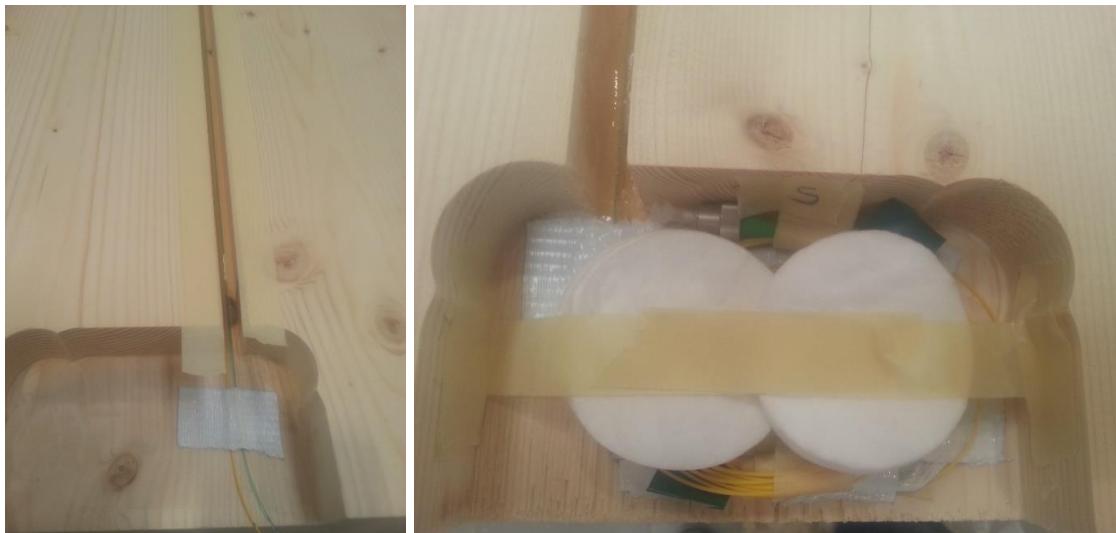
Abbildung 31: Einkleben der faseroptischen Sensorkabel (links) und Schutz der Sensorkabel für den Transport (rechts) (Quelle: Marmota Engineering)

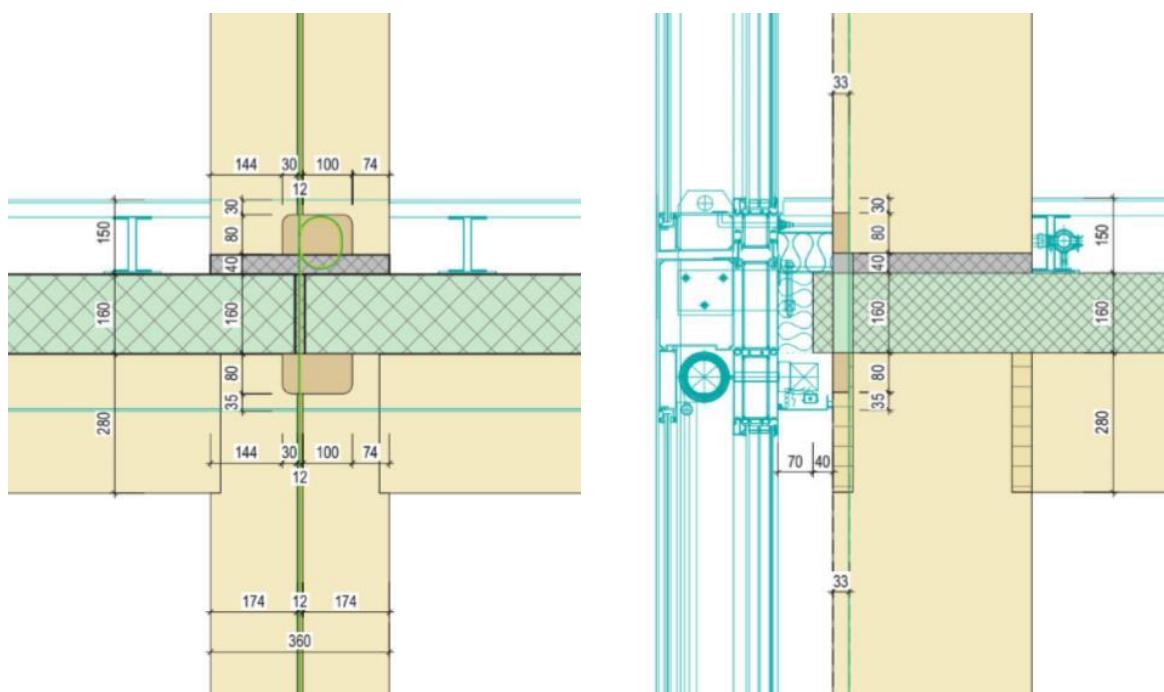
Abbildung 32: Detail Stützenübergang: Ansicht (links) und Querschnitt (rechts); Masse in mm (Quelle: Erne AG Holzbau)

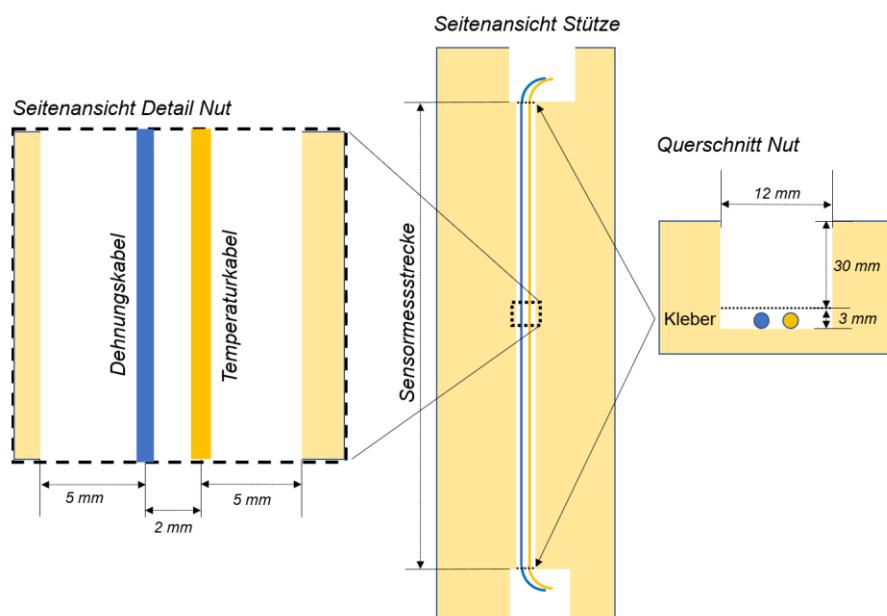
Abbildung 33: Schematische Kabelführung entlang der Stütze (Quelle: Marmota Engineering)

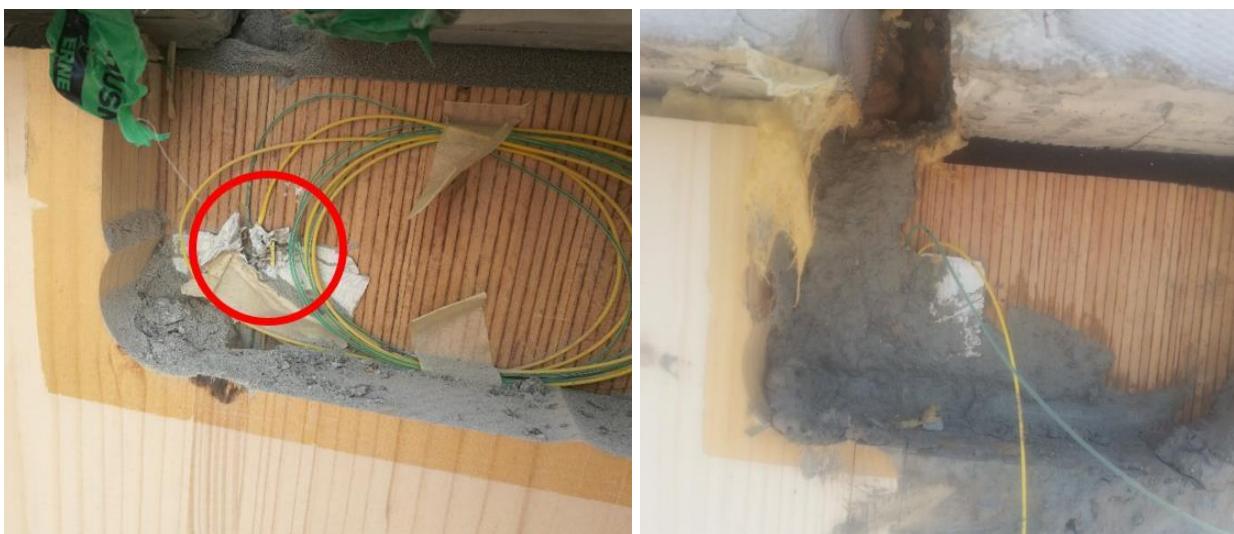
Abbildung 34: Beschädigte Sensoren an der Stütze Wand im EG (links) und eingedrungener Zement in der Stütze Wand im 6. OG (rechts) (Quelle: Marmota Engineering)

Die Sensoren der Stütze Wand des EG wurden am 14.06.2018 beschädigt vorgefunden. Es ist anzunehmen, dass der Schaden beim Herausarbeiten der Fuge des Betonzwischenraums entstanden ist (Abbildung 34 links). Als Reparaturmassnahme wurden die Kabelüberlängen abgetrennt und der Kleber der Sensormesstrecke aufgeraut. Danach wurde darüber ein neuer Dehnungs- und Temperatursensor eingeklebt. Bei den Sensoren am Kopf an der Stütze Wand im 6. OG ist Zement in die Einkerbung eingedrungen (Abbildung 34 rechts). Als Reparaturmassnahme wurde, nach der Überprüfung der Funktionalität der Sensorkabel, die Fläche gereinigt und die Stützen erfolgreich zusammengespleist (30.07.2018).

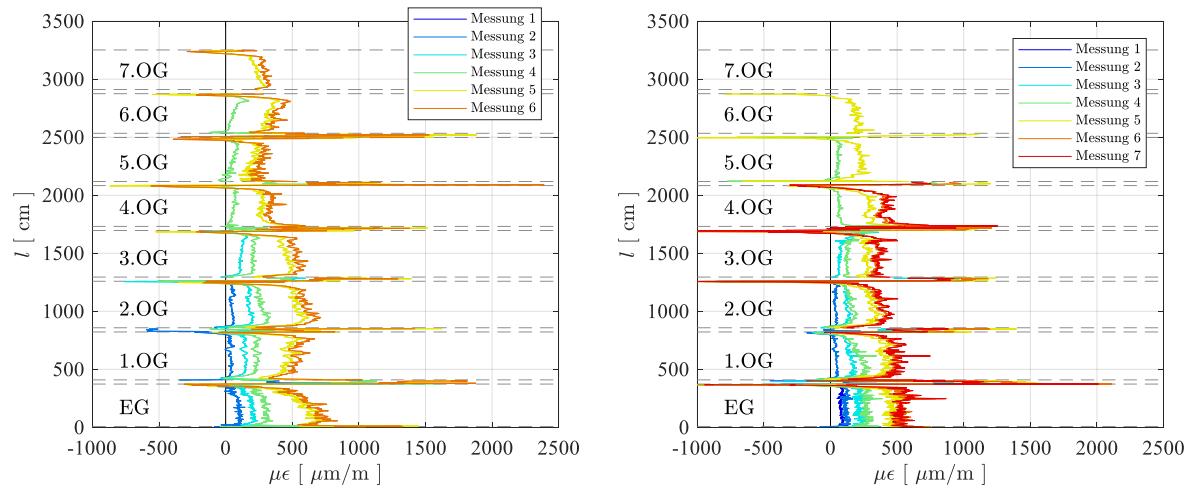
Abbildung 35: Dehnungsentwicklung entlang der Messstrecke an Stütze Wand (links) und Ecke (rechts)

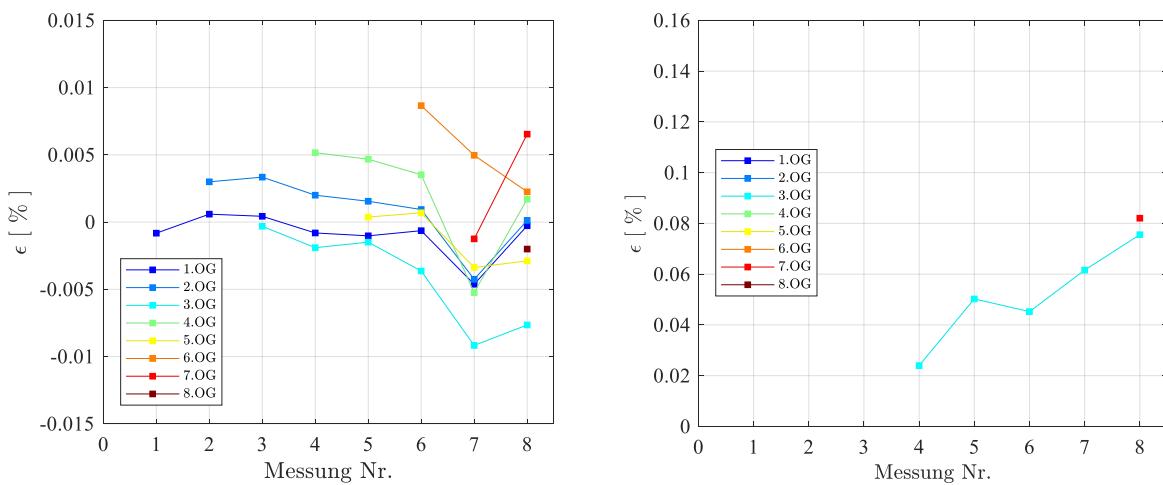
Abbildung 36: Mittlere Dehnungen über die Messlänge in den Stützen (links) und Deckenübergängen (rechts) an Messstelle 03

Die in Abbildung 36 dargestellten Dehnungen der Fassadenstütze in Messstelle 03 streuen um den Nullwert. Erst in den späteren Messungen treten grössere Dehnungen auf, wobei diese sowohl Druckstauchungen (positiv) als auch Zugdehnungen (negativ) sind. Diese Zugverformung der Stützen muss mit Vorsicht betrachtet werden, so kann die Dehnung entweder eine Messungenauigkeit oder aufgrund des Feuchtequellens hervorgerufen worden sein. In der Tat treten z.B. in den 7. Messungen des 1., 2. und 3. OG signifikante Zugdehnungen auf. Dies könnte auf Quelleffekte hinweisen, sind diese drei Stützen im Vergleich zu den anderen Stützen (Bauablauf) doch schon länger dem Klima exponiert worden, so dass deren mittlere Holzfeuchte durch die zeitabhängige Diffusion schon höher angestiegen ist. Der komplexe Zusammenhang zwischen unterschiedlicher Belastung und unterschiedlich wirkendem Klima über die Zeit erlaubt jedoch keine eindeutigen Rückschlüsse zum Auschluss von Messungenauigkeiten. In Abbildung 36 rechts sind die Dehnungen derjenigen Deckenübergänge dargestellt, welche ausgewertet werden konnten. Diese Dehnungen (Stauchungen) sind ca. um das 8-fache höher als die in den Stützen.

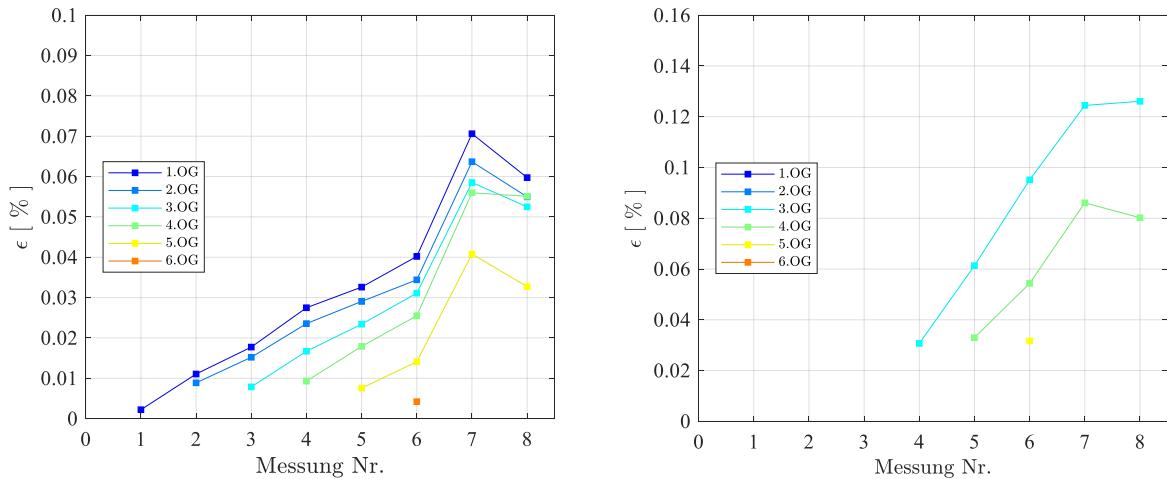
Abbildung 37: Mittlere Dehnungen über die Messlänge in den Stützen (links) und Deckenübergängen (rechts) an Messstelle 04

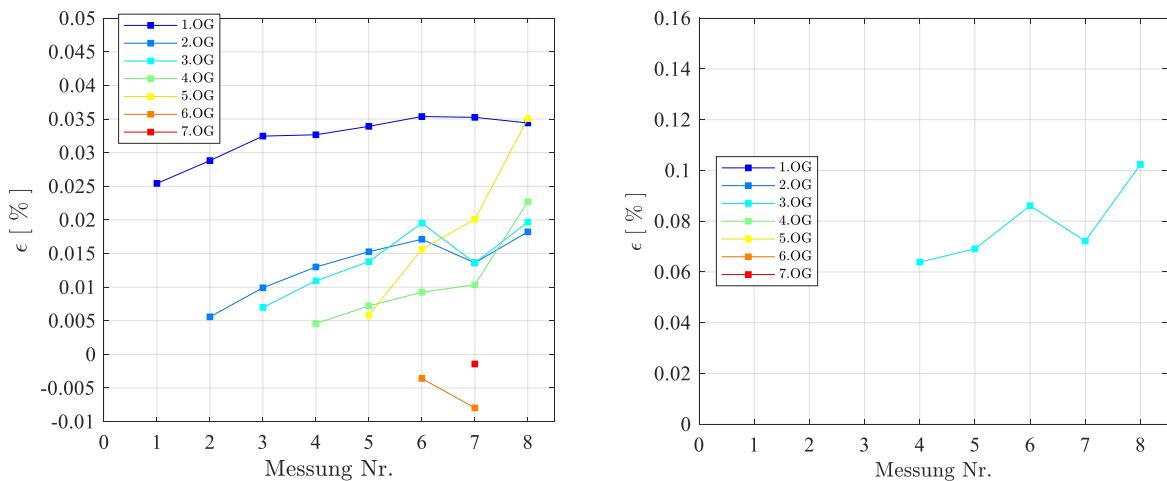
Abbildung 38: Mittlere Dehnungen über die Messlänge in den Stützen (links) und Deckenübergängen (rechts) an Messstelle 05

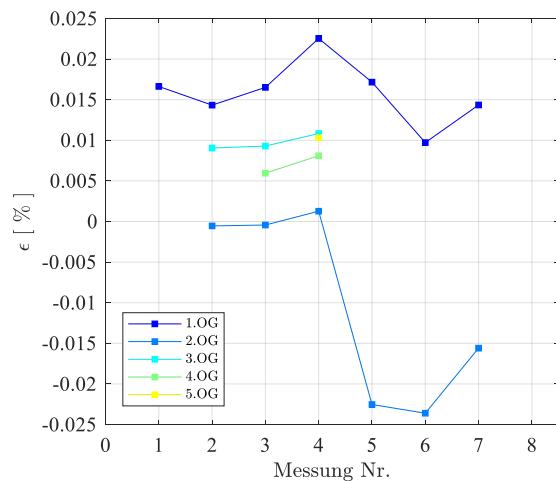
Abbildung 39: Mittlere Dehnungen über die Messlänge über die Geschosshöhe in der Messung im Betonkern

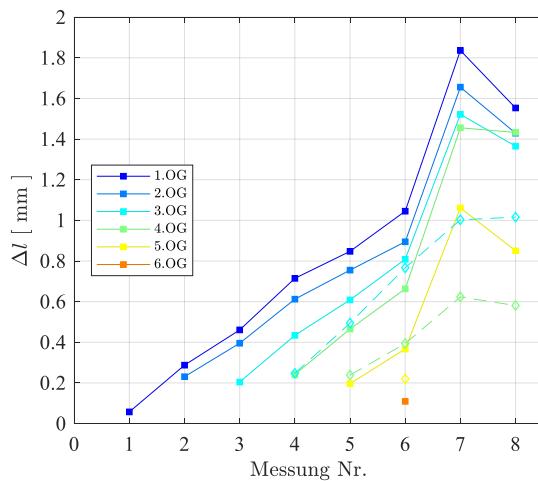
Abbildung 40: Absolute Verformung der Stützen (durchgezogene Linien) und Verbindungen bzw. Deckenanschlüsse (gestrichelte Linien) an Messstelle 04 über die Belastung

Die in Abbildung 40 dargestellten Verformungen lassen sich auf die unterschiedlichen Anteile der zeit-, last-, und feuchteabhängigen Verformung zurückführen. Die Lasten in den Stützen lassen sich aus den Eigengewichten und Auflasten der Bauteile bestimmen. Für die vorfabrizierten Deckenelemente mit 12 cm Stahlbeton und BSH Rippen 320/300mm im Abstand von 1,278 m wird inklusive Installationen (Heiz- und Kühldecke) eine Flächenlast von 3,63 kN/m<sup>2</sup>

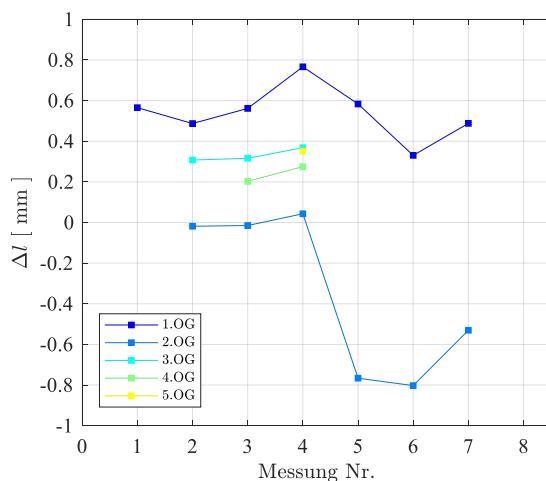
Abbildung 41: Absolute Verformung des Betonkerns über die Belastung

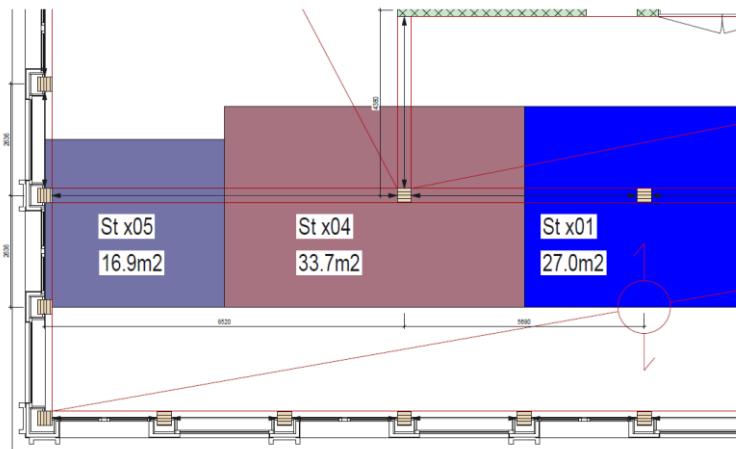
Abbildung 42: Lasteinzugsflächen der Stützen 04 und 05 (Quelle: Erne AG Holzbau)

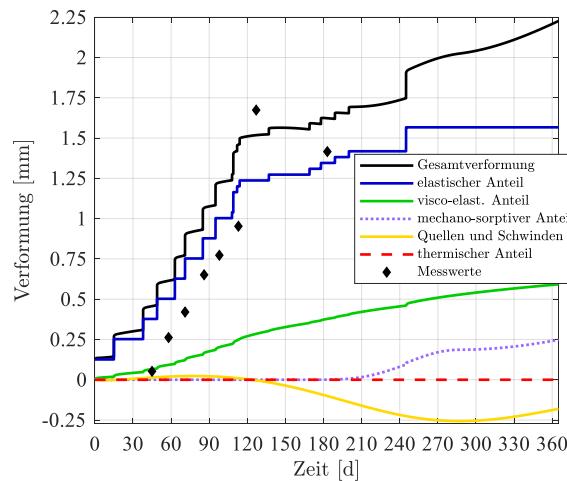
Abbildung 43: Gegenüberstellung der modellierten und gemessenen Verformungen in Stütze 04 über eine Länge von 2,37 m im 1. OG

Der größte Anteil der modellierten Verformung in der Stütze 04 mit der höchsten Belastung ist die elastische Verformung aufgrund der aufgebrachten Eigen- und Auflasten, gefolgt von viskoelastischen Verformungskomponenten, wie in Abbildung 43 dargestellt. Die angenommene jährliche durchschnittliche relative Luftfeuchtigkeit wurde im Bereich von etwa 50% angenommen. Der niedrige Anfangsfeuchtegehalt von ca. 7% kann, durch Wiederausgleich der Holzfeuchte an 50% relative Luftfeuchtigkeit, eine leichte Längenverlängerung durch Quellung verursachen. Da die Fassadenelemente gleichzeitig mit den anderen Elementen eingebaut werden, wird von Anfang an die Nutzungsklasse 1 angenommen und eine Temperaturschwankung vernachlässigt. Nach einer Zeit von 282 Tagen wird eine Belastungszunahme durch den Dachausbau berücksichtigt. Mit der Inbetriebnahme des Gebäudes wird durch das Eigengewicht aus dem Innenausbau eine weitere Zunahme der Verformung zu erwarten sein, während die Nutzlasten im Bürogebäude eher gering ausfallen werden.

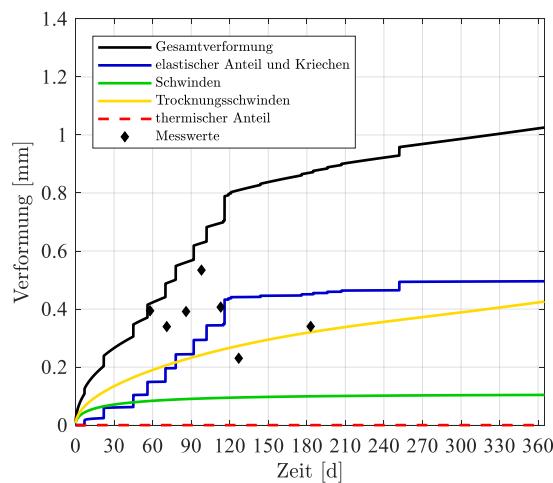
Abbildung 44: Gegenüberstellung der modellierten und gemessenen Verformungen im Betonkern über eine Länge von 2,37 m im 1. OG.

Beim Betonkern (Abbildung 44) ist die Interpretation der Messergebnisse nicht eindeutig möglich. Die Messungen der Verformungen im Betonkern streuen stark und zeigen keinen eindeutigen Trend. Zwar stimmt die Größenordnung der Messwerte mit den Berechnungen überein, jedoch ist der Verlauf der Verformungen unstetig. Das allgemein niedrige Niveau der Verformungen und das Rauschen in den Messergebnissen könnten die teilweise grossen Streuungen erklären. Bei der Messinstallation am Betonkern kam es zu Problemen, weil die Kabel mit den Sensoren durch Bauarbeiten beschädigt wurden. Die Unstetigkeit der Messungen könnte durch diese Beschädigungen teilweise erklärt werden. Das Verformungsmodell für den Betonkern zeigt, dass sich das Schwinden auf die Verformung des Betons stark auswirkt. Vor allem in der frühen Phase des Bauprozesses hat das Schwinden aufgrund der chemischen

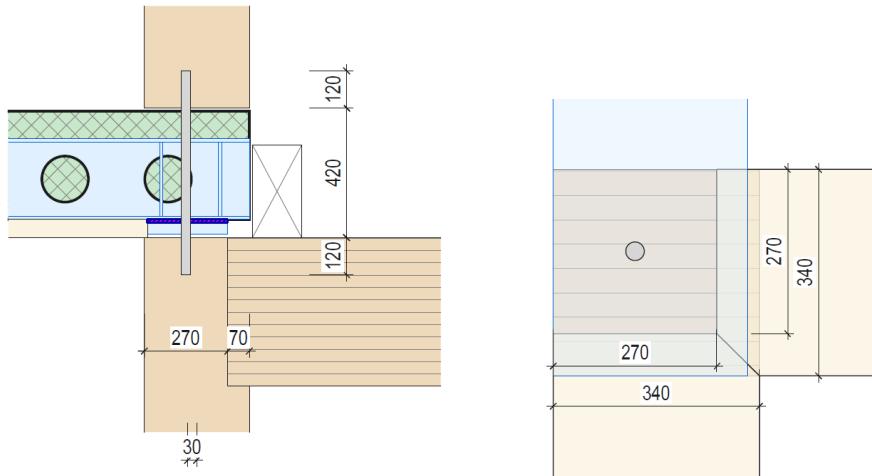
Abbildung 45: Deckenübergang im Gebäude S22 und Querschnittsverjüngung der Holzstütze (Quelle: Erne AG Holzbau).

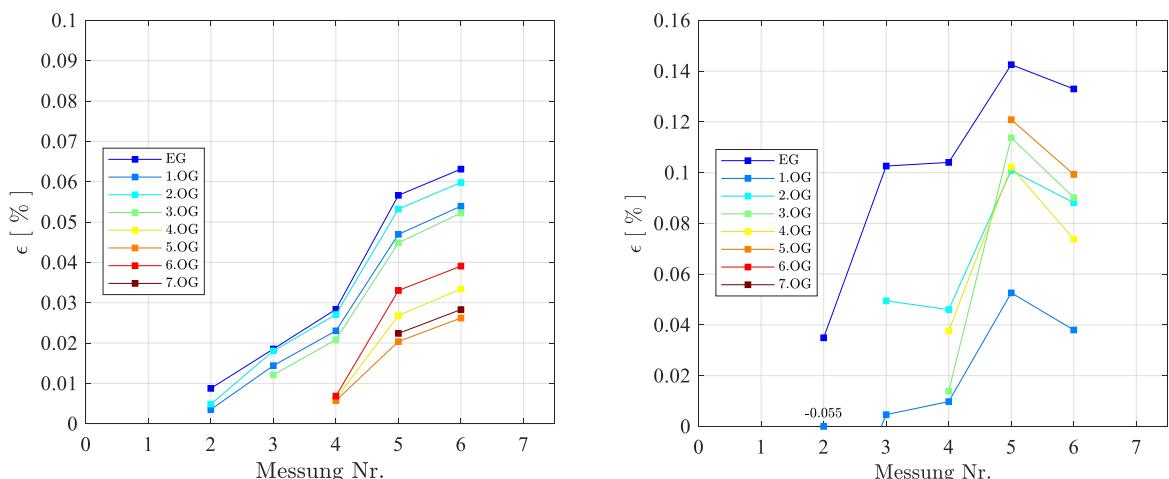
Abbildung 46: Mittlere Dehnungen über die Messlänge in den Stützen (links) und Deckenübergängen (rechts) an Messstelle Wand

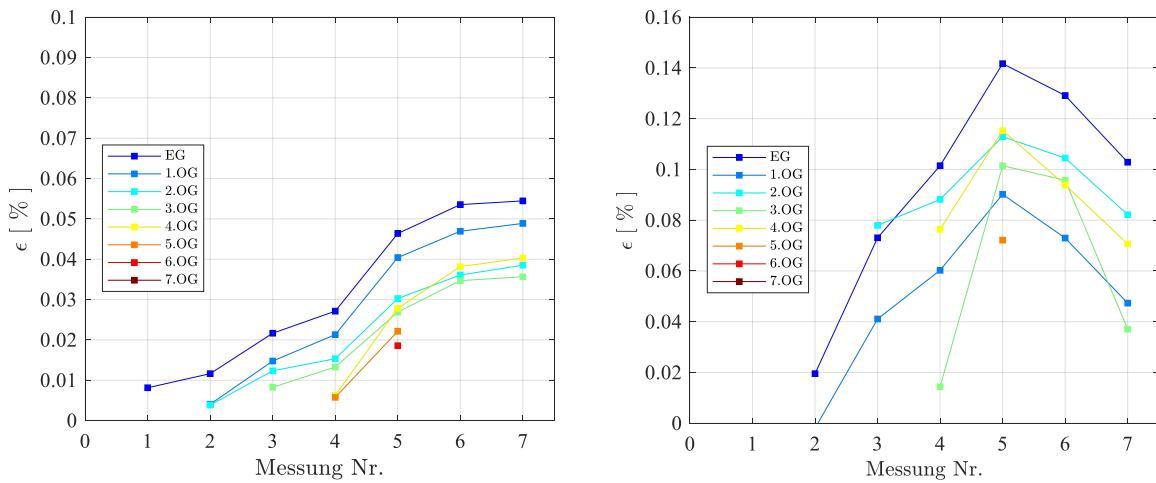
Abbildung 47: Mittlere Dehnungen über die Messlänge in den Stützen (links) und Deckenübergängen (rechts) an Messstelle Ecke

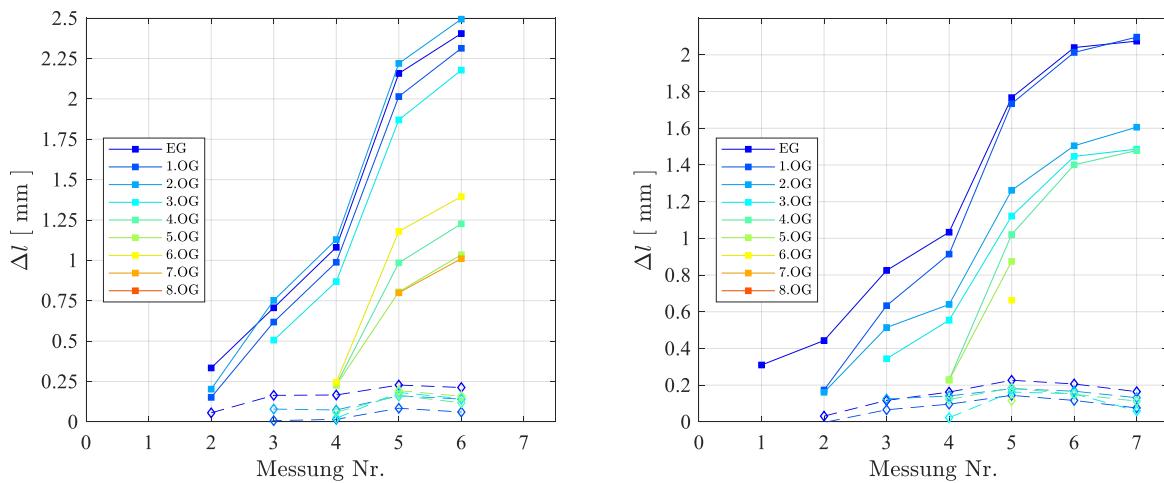
Abbildung 48: Absolute Verformungen in den Stützen (durchgezogene Linien) und Deckenübergängen (gestrichelte Linien) in den Messstellen Wand (links) und Ecke (rechts)

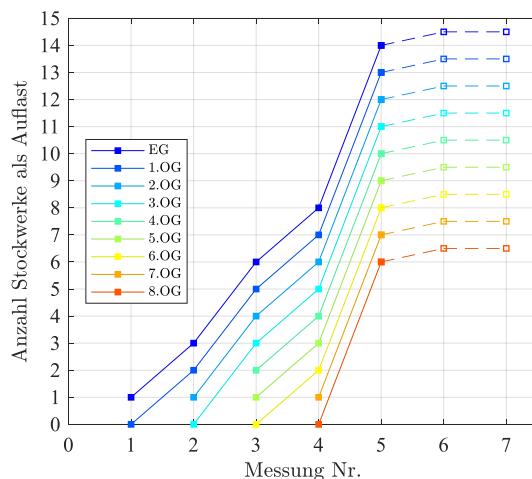
Abbildung 49: Anstieg der Auflast auf Messstellen durch die Anzahl darüber liegende Stockwerke
