# **Verformungsverhalten von Holzstützen: Erkenntnisse aus dem Monitoring von zwei Holz-Hochhäusern**

**Wald- und Holzforschungsfonds WHFF  
Projekt Nr. 2017.03**

## **Wissenschaftlicher Schlussbericht**

Institut für Baustatik und Konstruktion  
Eidgenössische Technische Hochschule Zürich

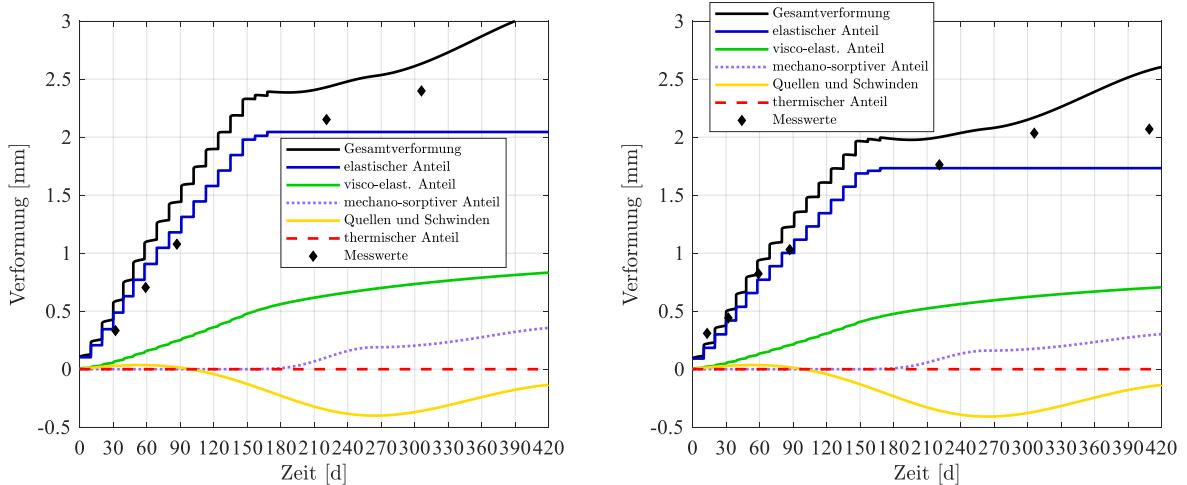
Abbildung 50: Gegenüberstellung der modellierten und gemessenen Verformungen in der Messstelle Stütze Wand (links) und Ecke (rechts) über eine Länge von 3,80 m im EG

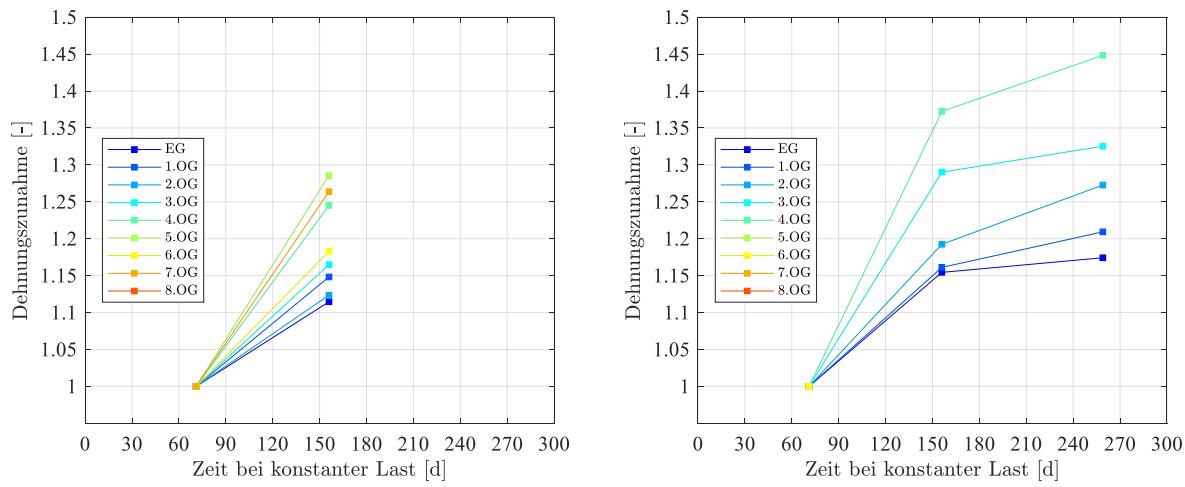
*Abbildung 51: Zunahme der gemessenen Dehnung bei konstanter Last ab Messung Nr. 5 in der Messstelle Stütze Wand (links) und Ecke (rechts) bezogen auf Messung Nr. 5.*

Aus der Entwicklung der Verformung während des Bauprozesses lässt sich unter Vernachlässigung der Dehnung aus Feuchteänderung der viskoelastische Anteil extrahieren. Vereinfacht ist dazu in Abbildung 51 die Zunahme der Dehnung bei konstanter Belastung nach Fertigstellung des Rohbaus dargestellt. Die Ergebnisse müssen unter Berücksichtigung der geringen Anzahl an Messungen interpretiert werden. An der Messstelle Ecke mit insgesamt 3 Messungen ist eine deutliche Abflachung der Dehnungszunahme mit der 3. Messung zu sehen, die dem zu erwartenden Verlauf der theoretischen Funktion (Kelvin Kriechfunktion) folgt. Die Grösse der Dehnungszunahme ist an beiden Messstellen vergleichbar und hat zum Zeitpunkt der letzten Messung Werte zwischen 17%-45%. An beiden Messstellen zeigt sich, dass die Dehnungszunahme im EG am geringsten ist. Dies lässt sich dadurch erklären, dass an dieser Stelle die (hohe) Belastung bereits am längsten vorliegt und daher ein Grossteil des Kriechens schon abgeschlossen ist.

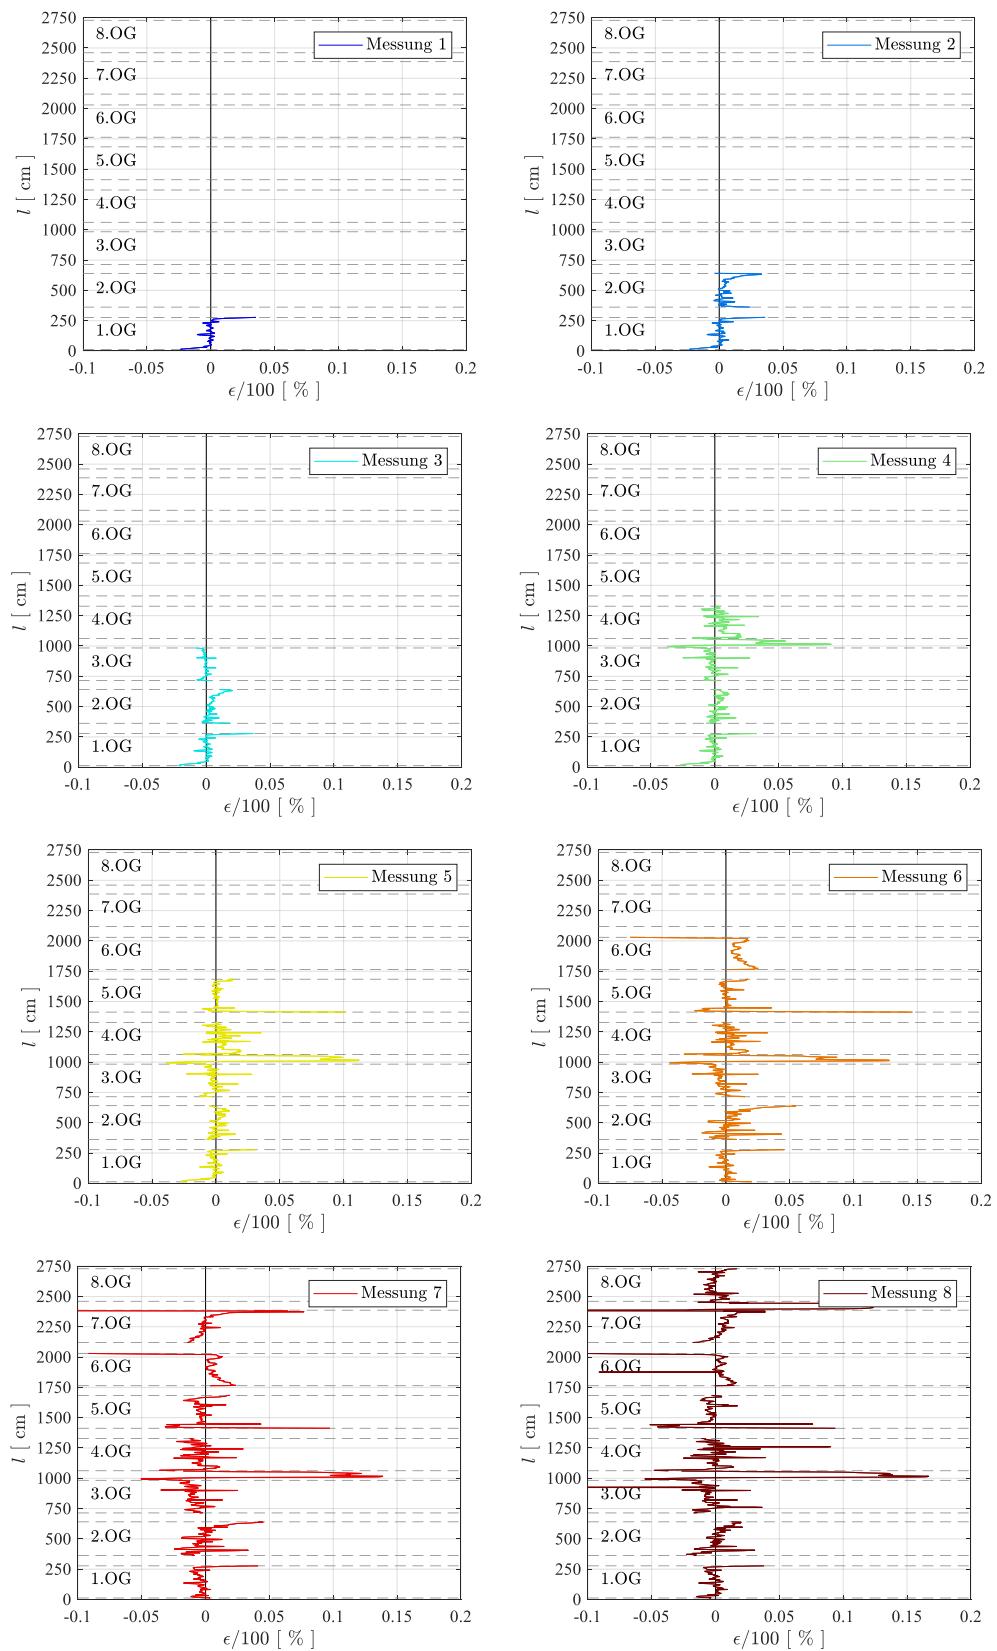
Abbildung 53: Dehnungsverteilung der einzelnen Messungen über die gesamte Gebäudehöhe

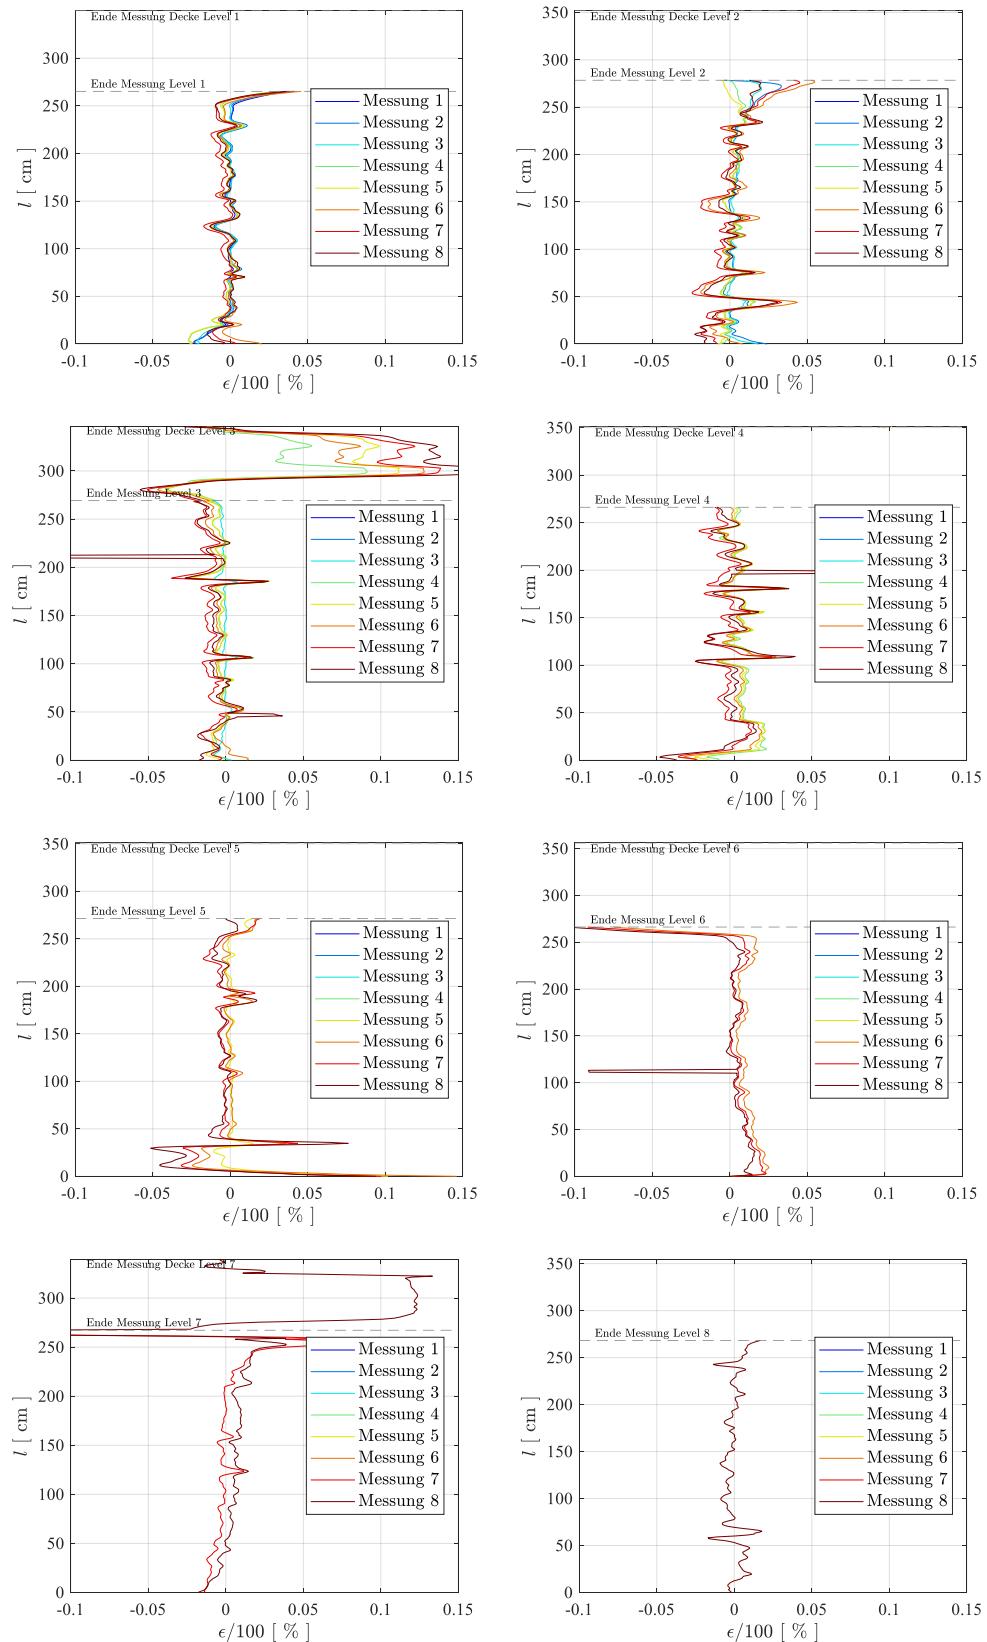
Abbildung 54: Dehnungsverteilung über die Stockwerke 1.OG (oben links)-8.OG (unten rechts)

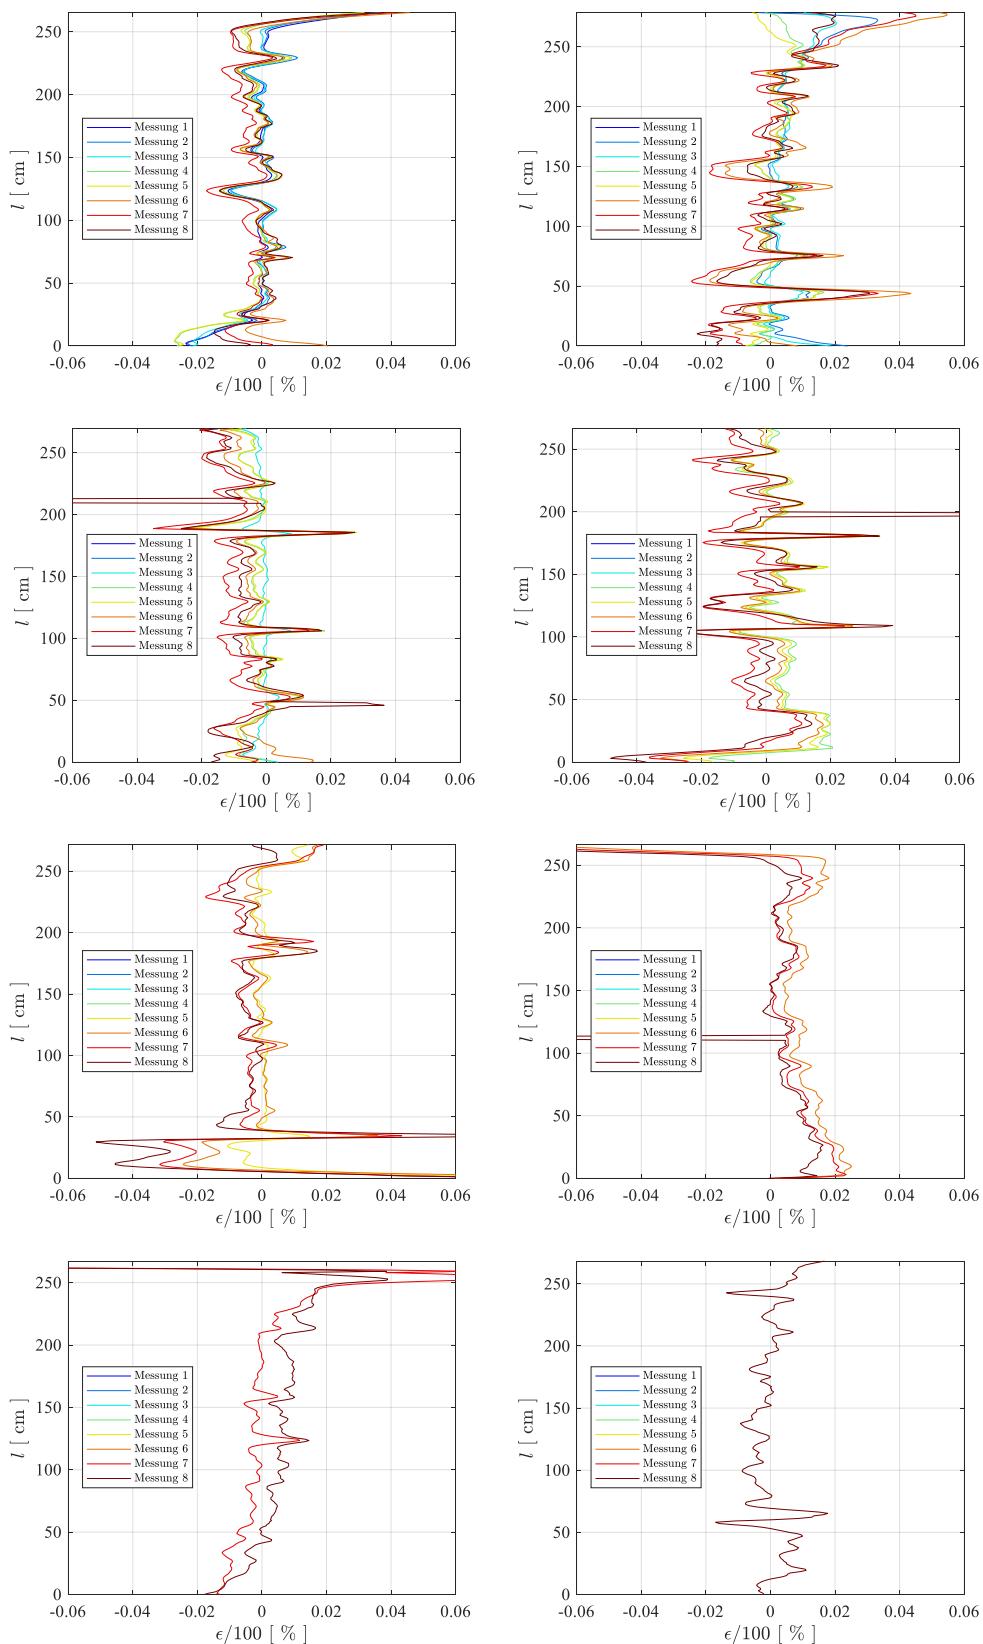
Abbildung 55: Dehnungsverteilung in den Stützen in 1.0G (oben links)-8.0G (unten rechts)

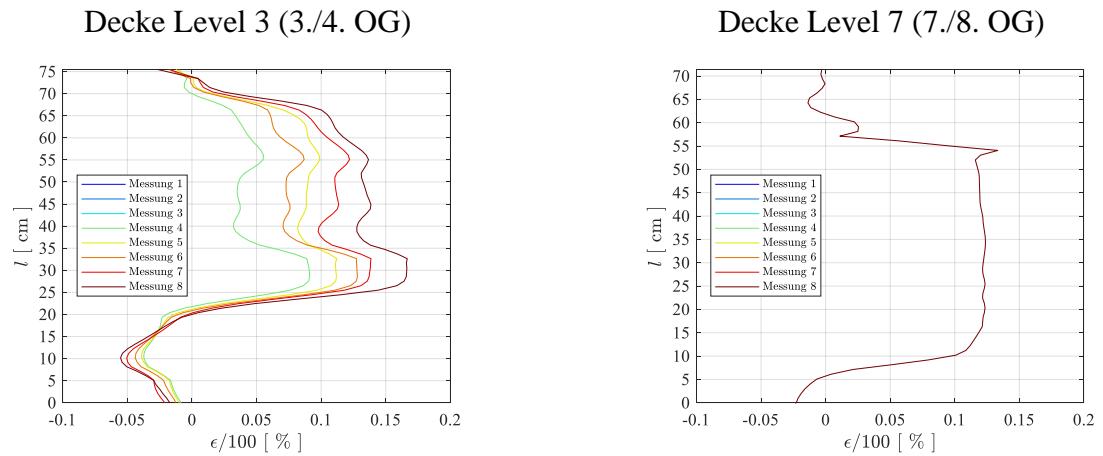
Abbildung 56: Dehnungsverteilung in den Deckenübergängen

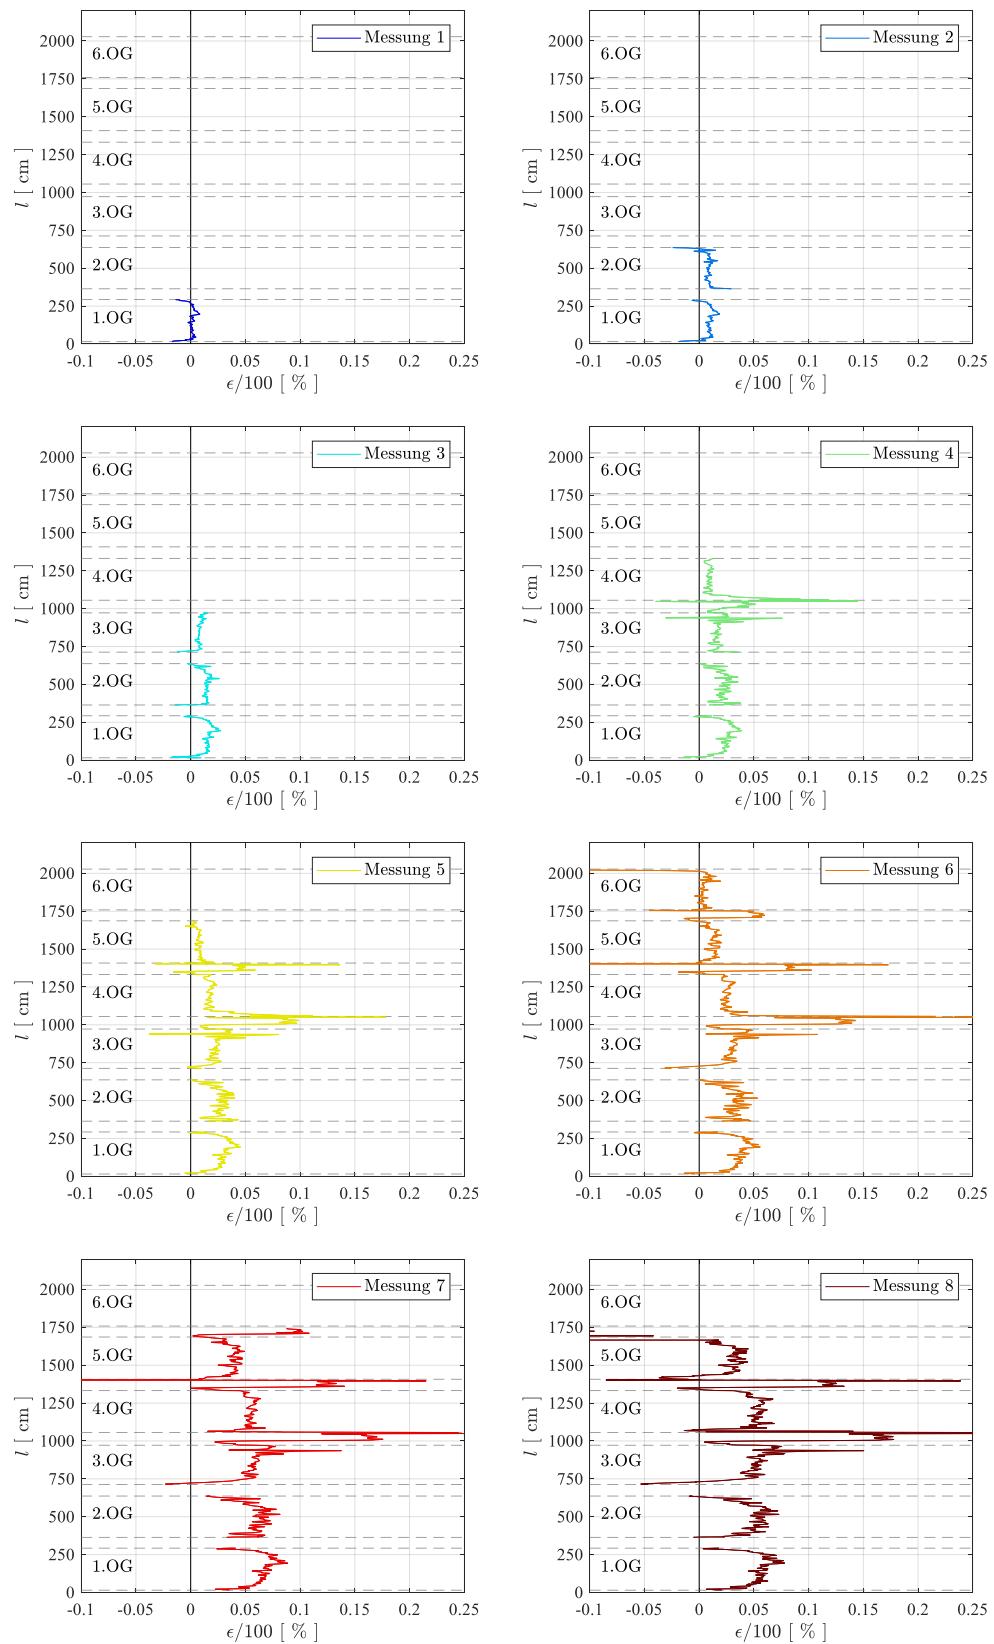
Abbildung 58: Dehnungsverteilung der einzelnen Messungen über die gesamte Gebäudehöhe

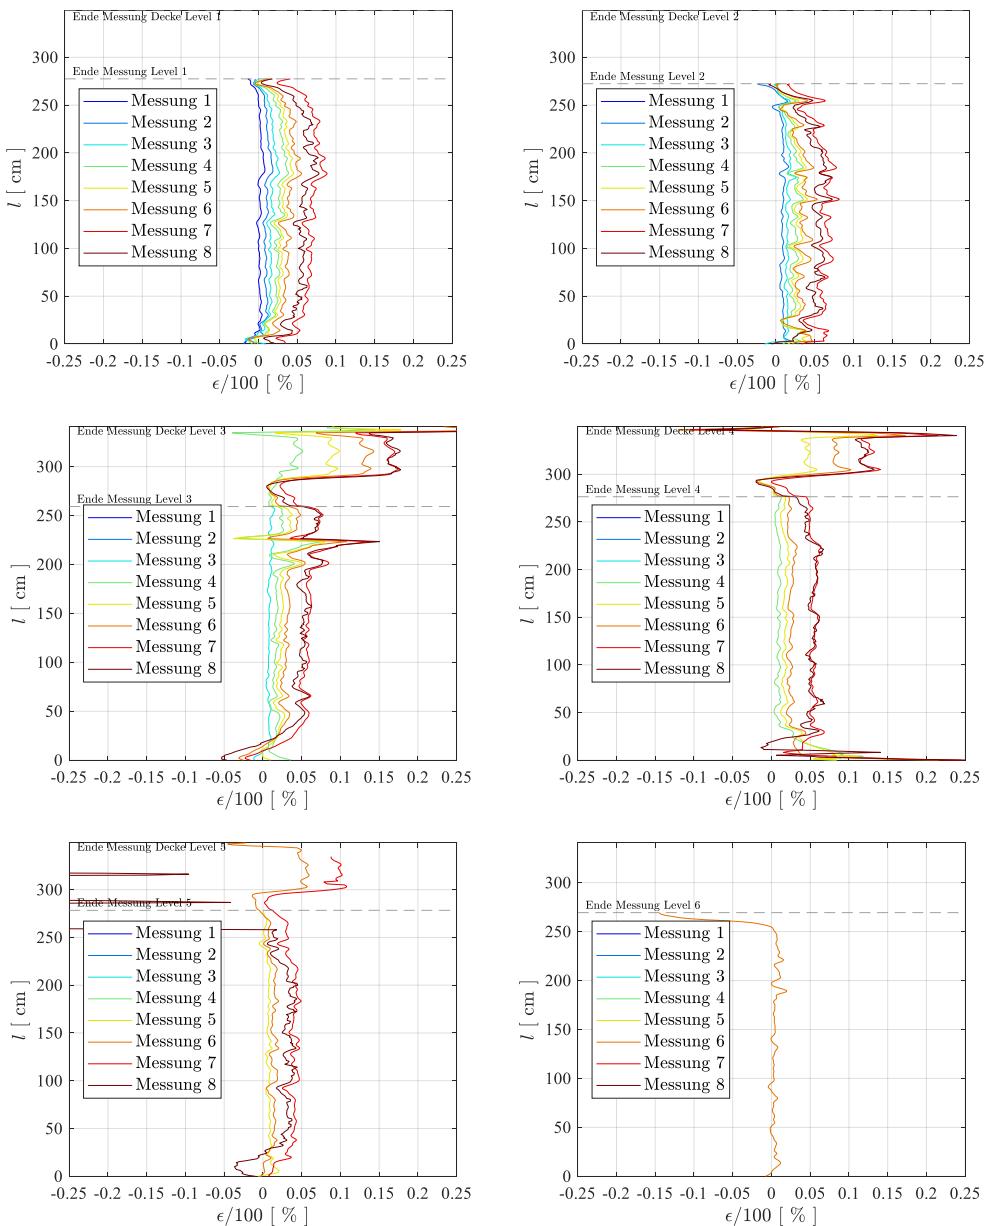
Abbildung 59: Dehnungsverteilung über die Stockwerke 1.OG (oben links)-6.OG (unten rechts)

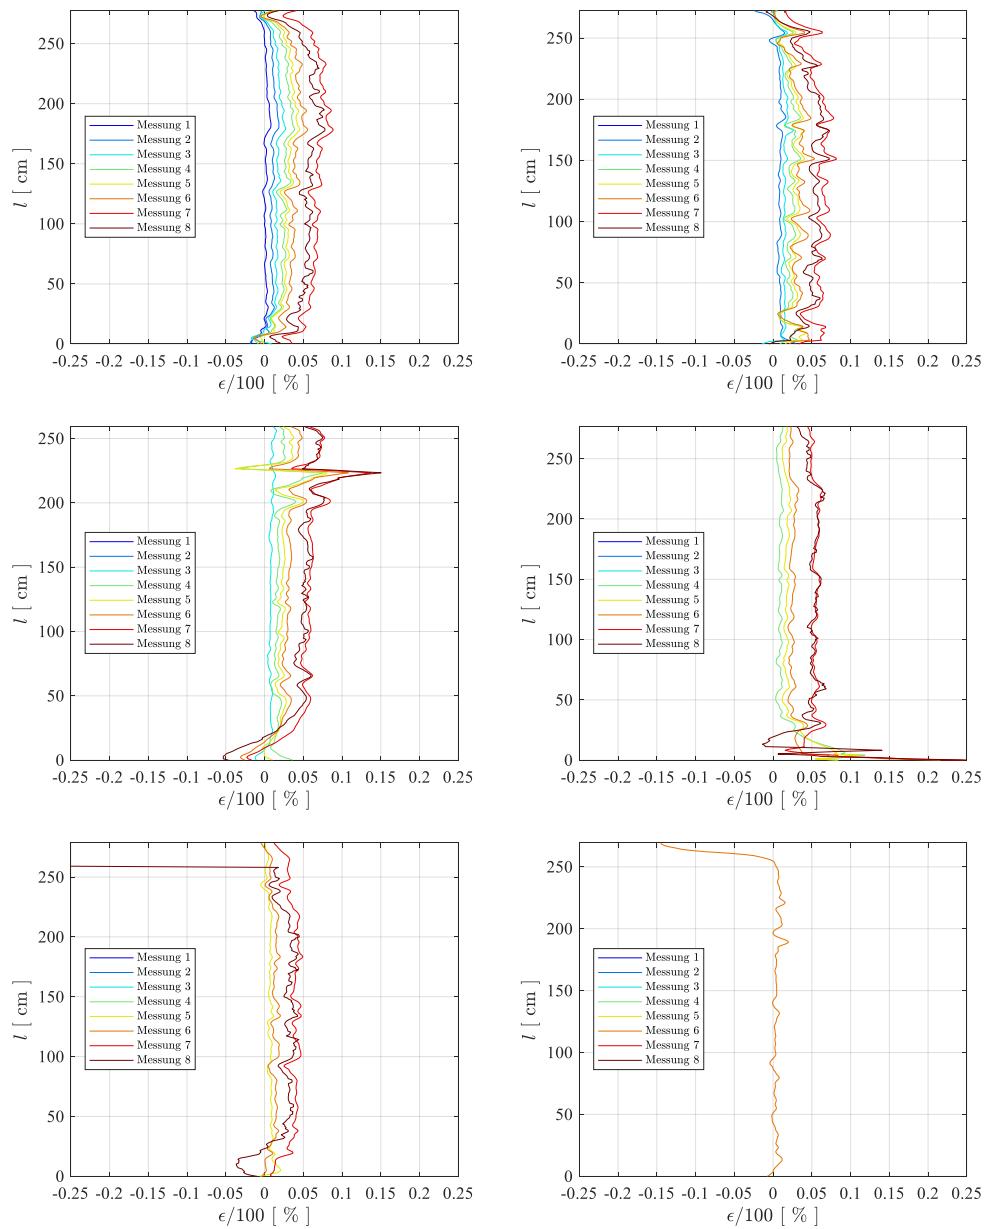
Abbildung 60: Dehnungsverteilung in den Stützen in 1.OG (oben links)-6.OG (unten rechts)

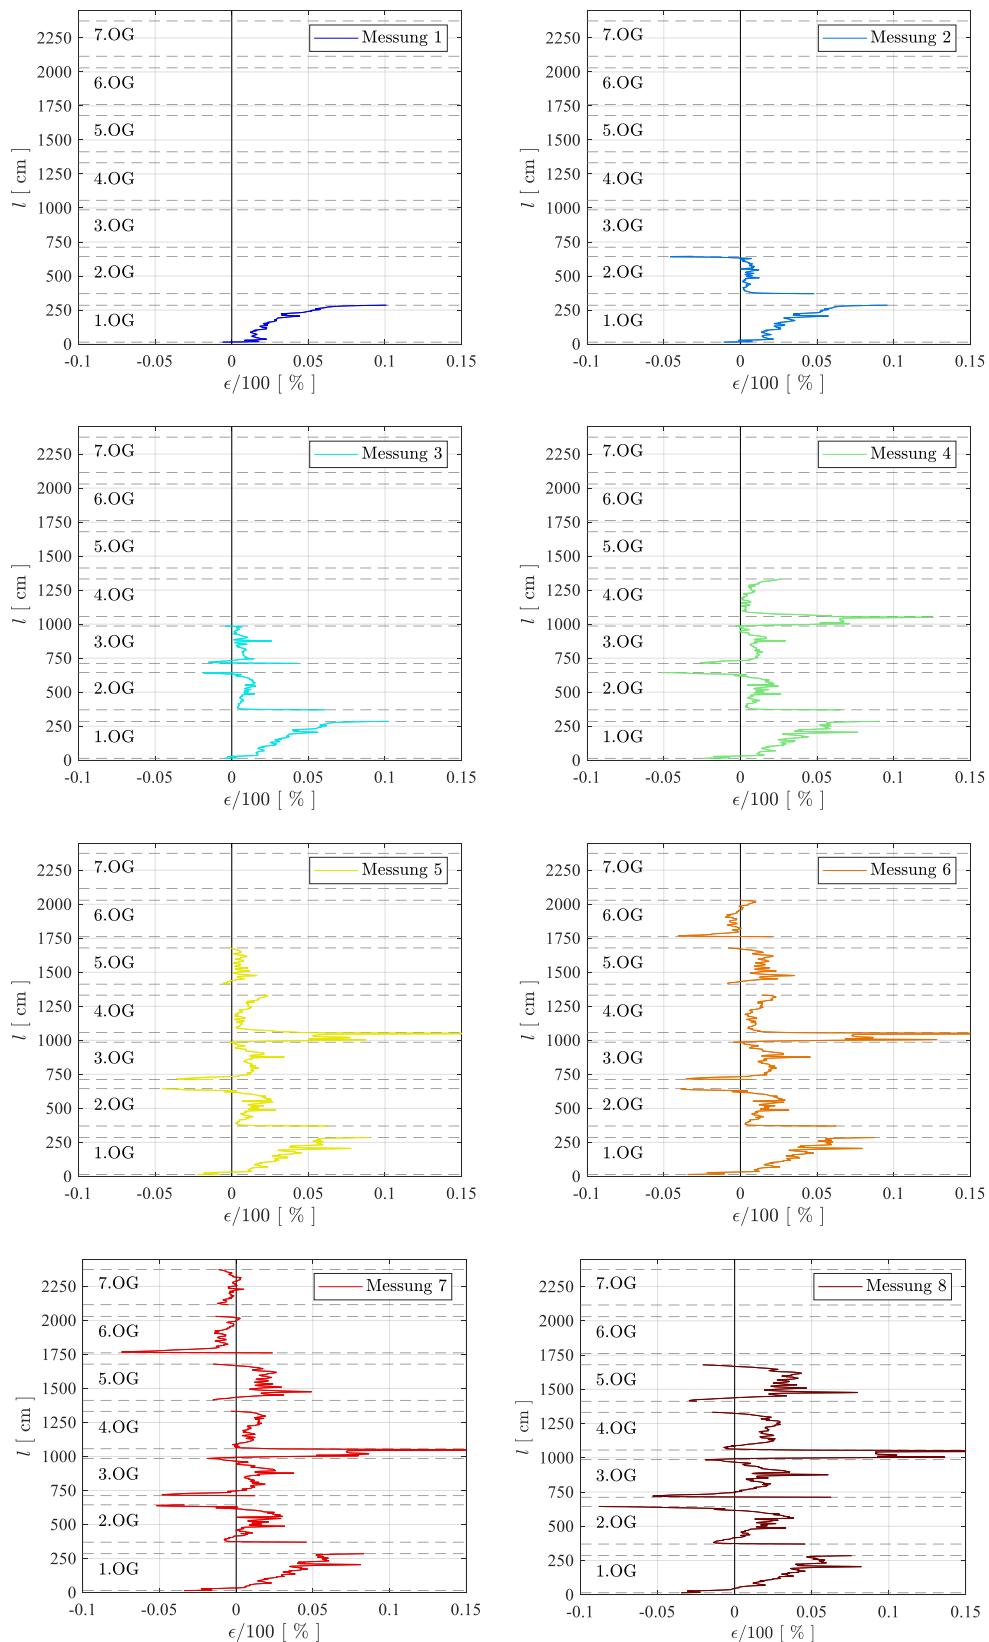
Abbildung 63: Dehnungsverteilung der einzelnen Messungen über die gesamte Gebäudehöhe

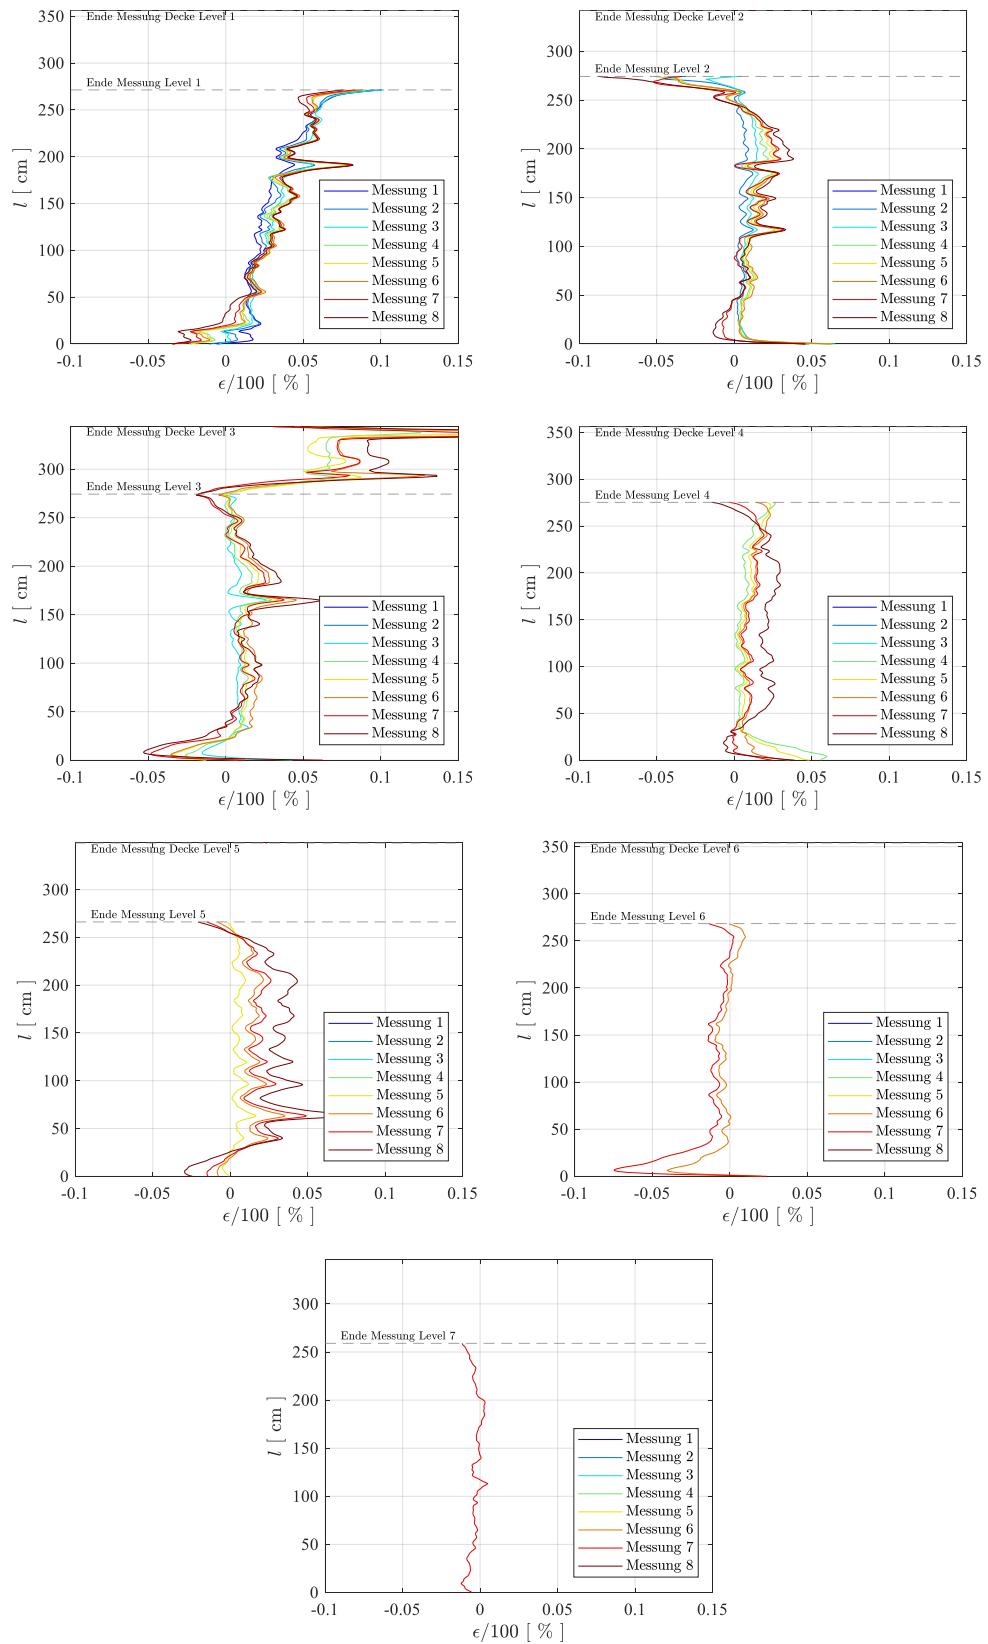
Abbildung 64: Dehnungsverteilung über die Stockwerke 1.OG (oben links)-7.OG (unten)

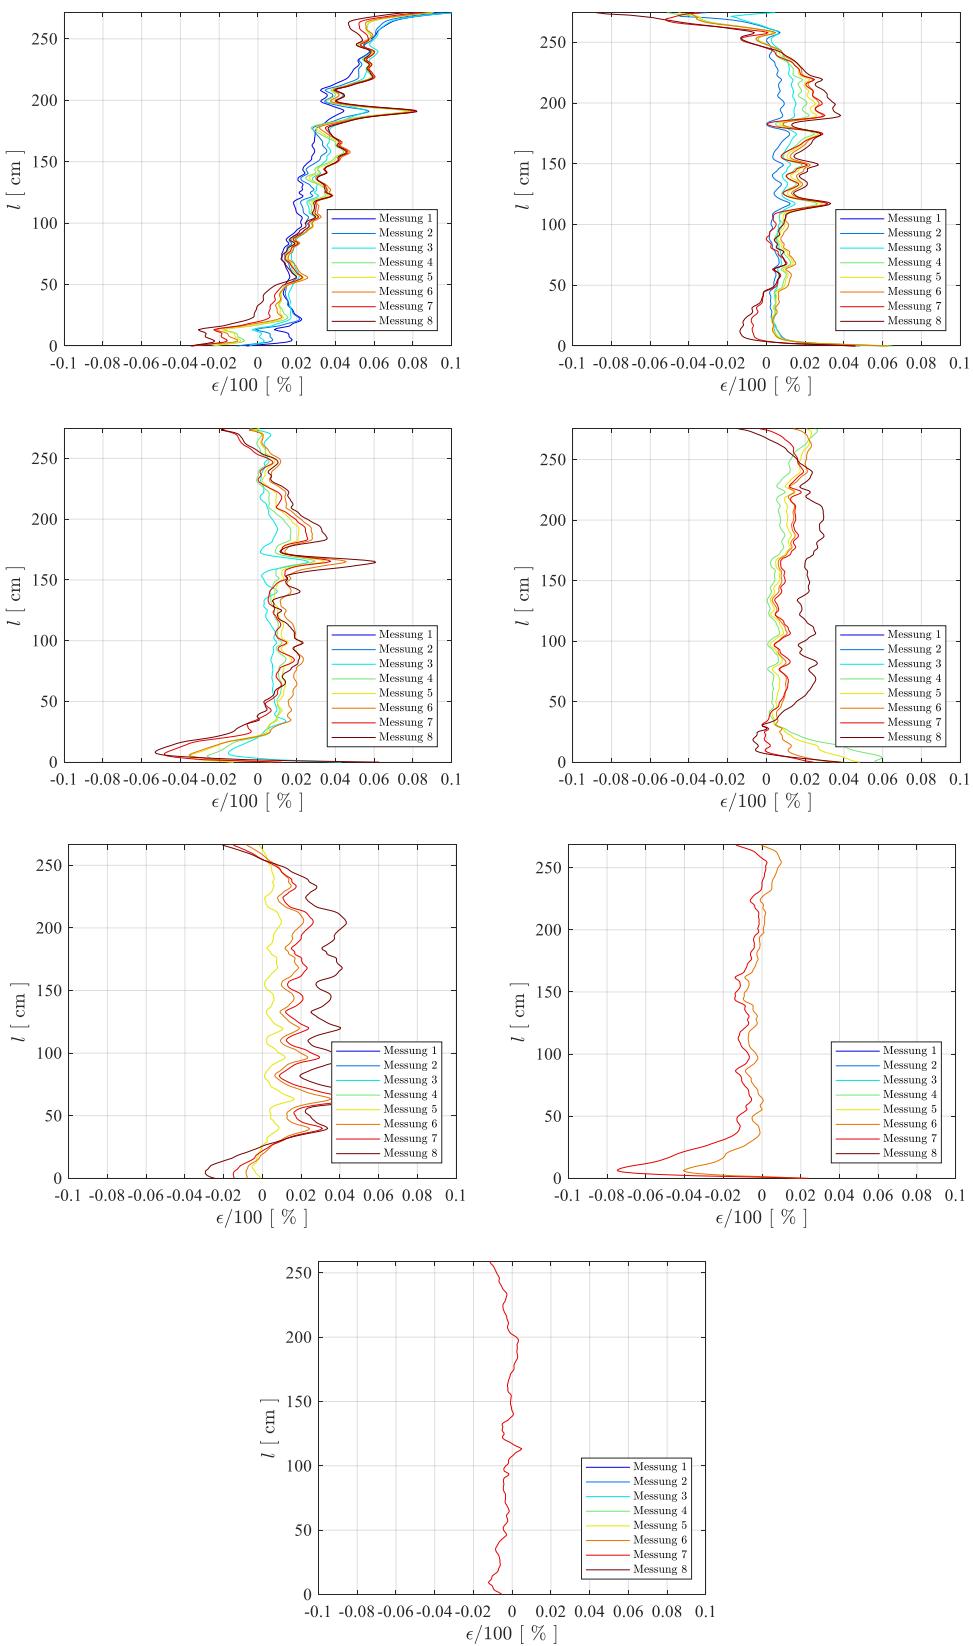
Abbildung 65: Dehnungsverteilung in den Stützen in 1.0G (oben links)-7.0G (unten)

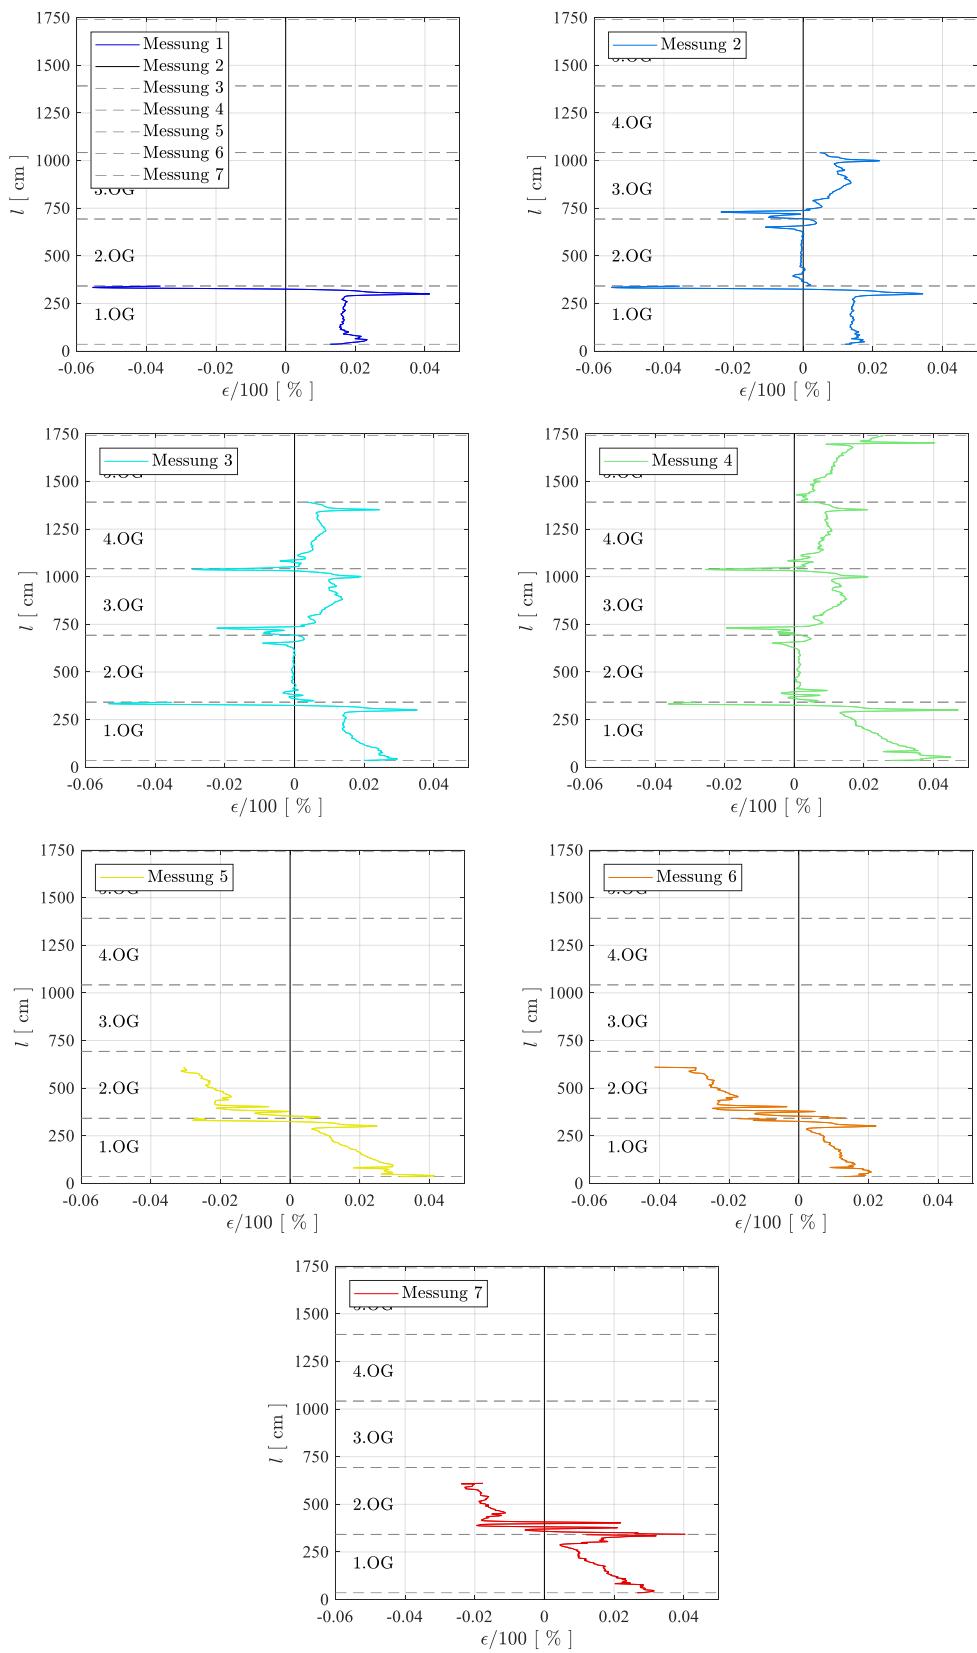
Abbildung 68: Dehnungsverteilung der einzelnen Messungen über die gesamte Gebäudehöhe

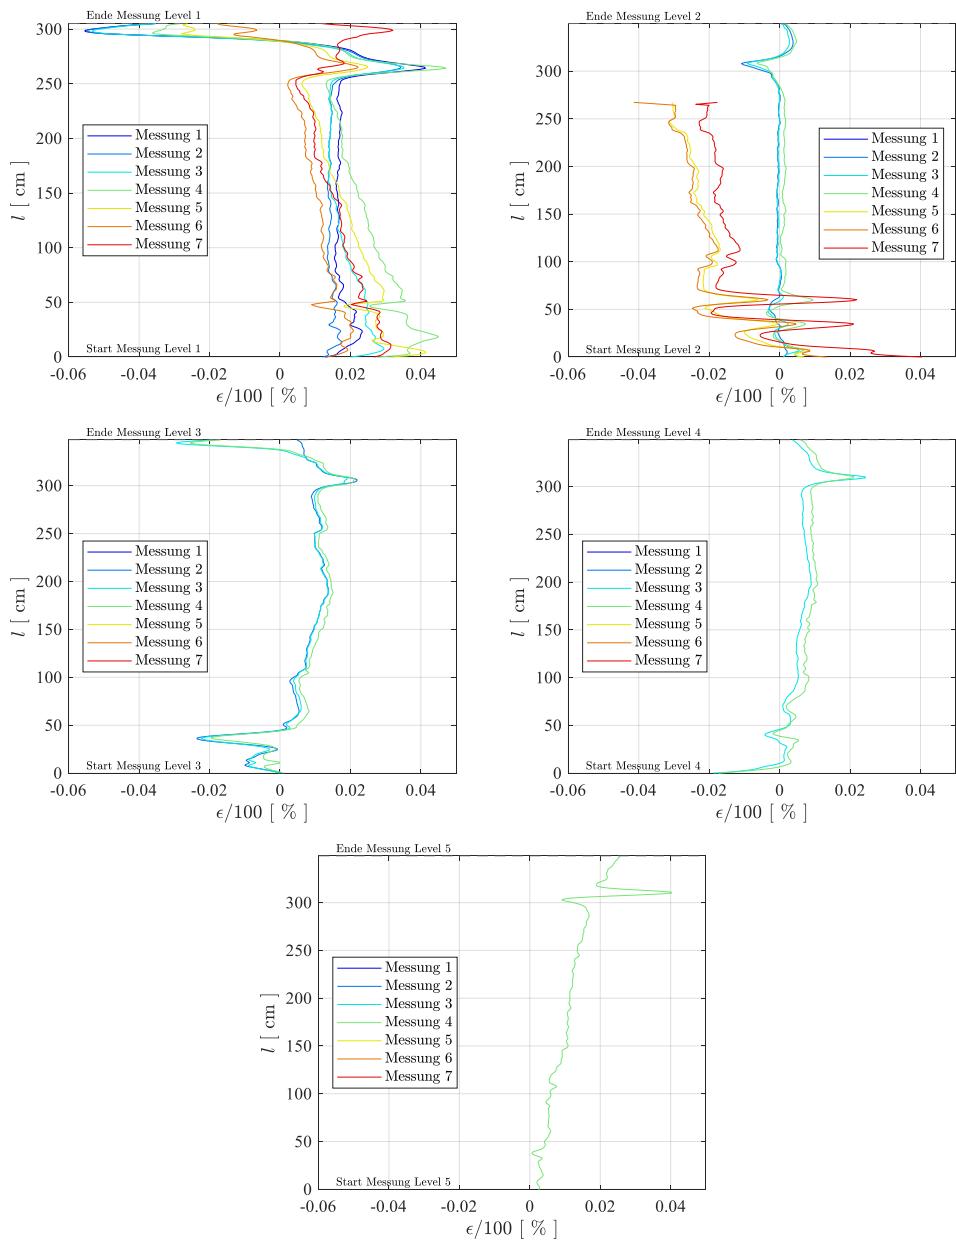
Abbildung 69: Dehnungsverteilung über die Stockwerke 1.OG (oben links)-5.OG (unten)

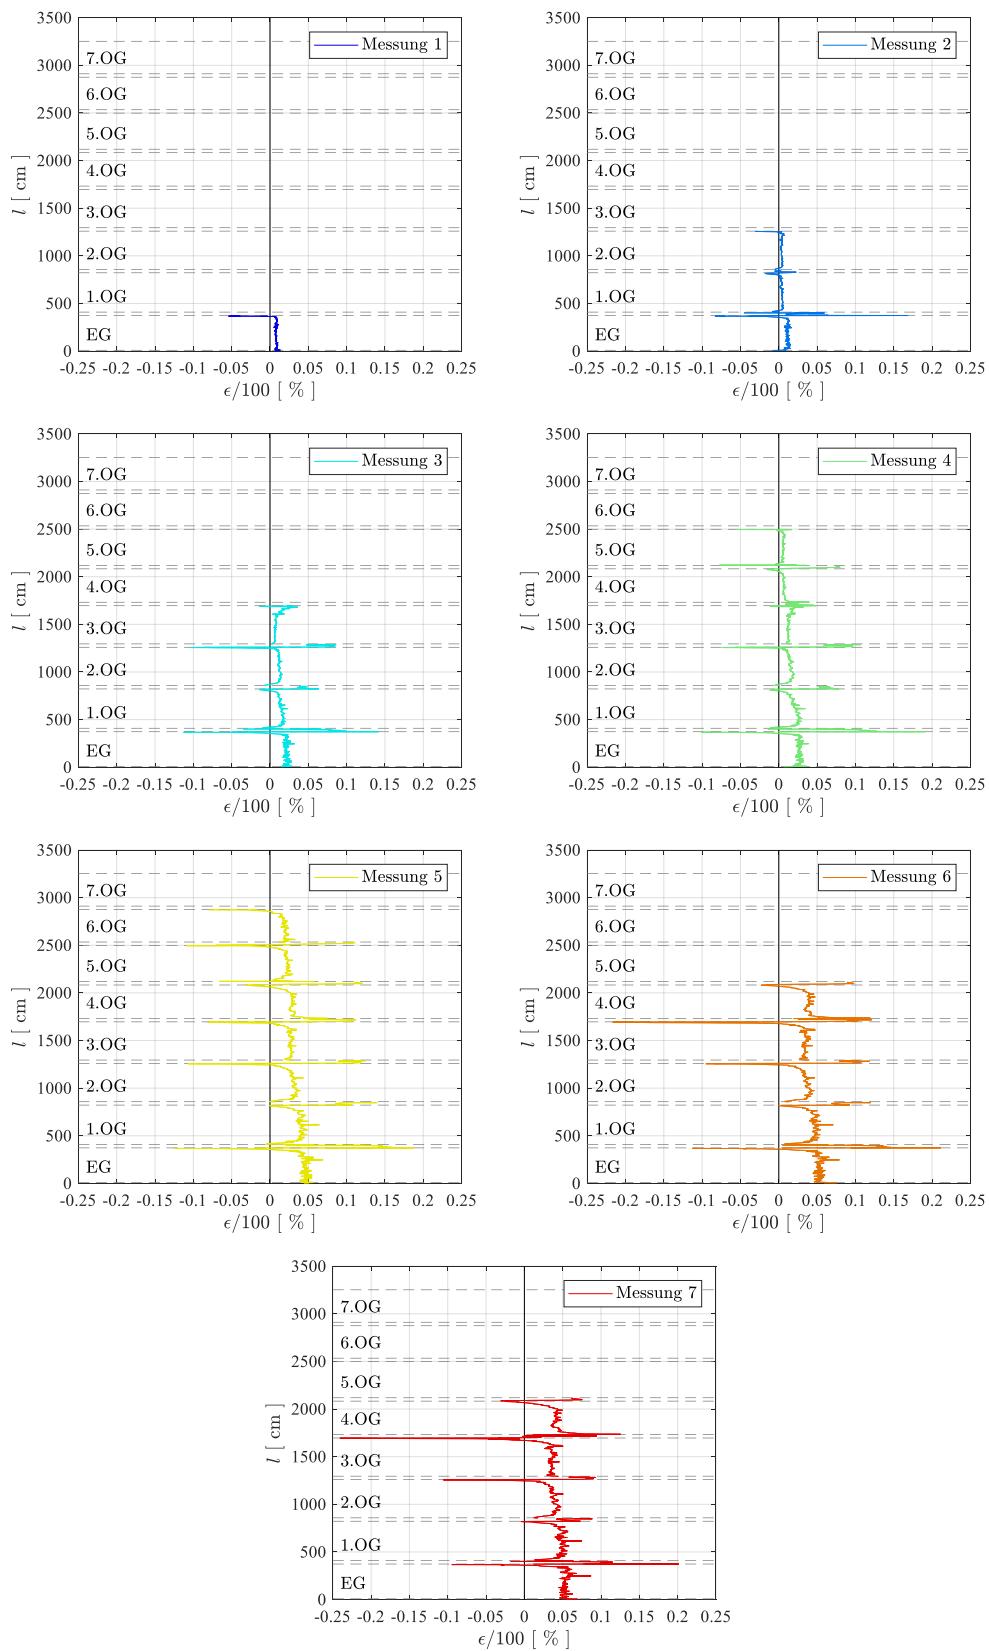
Abbildung 71: Dehnungsverteilung der einzelnen Messungen über die gesamte Gebäudehöhe

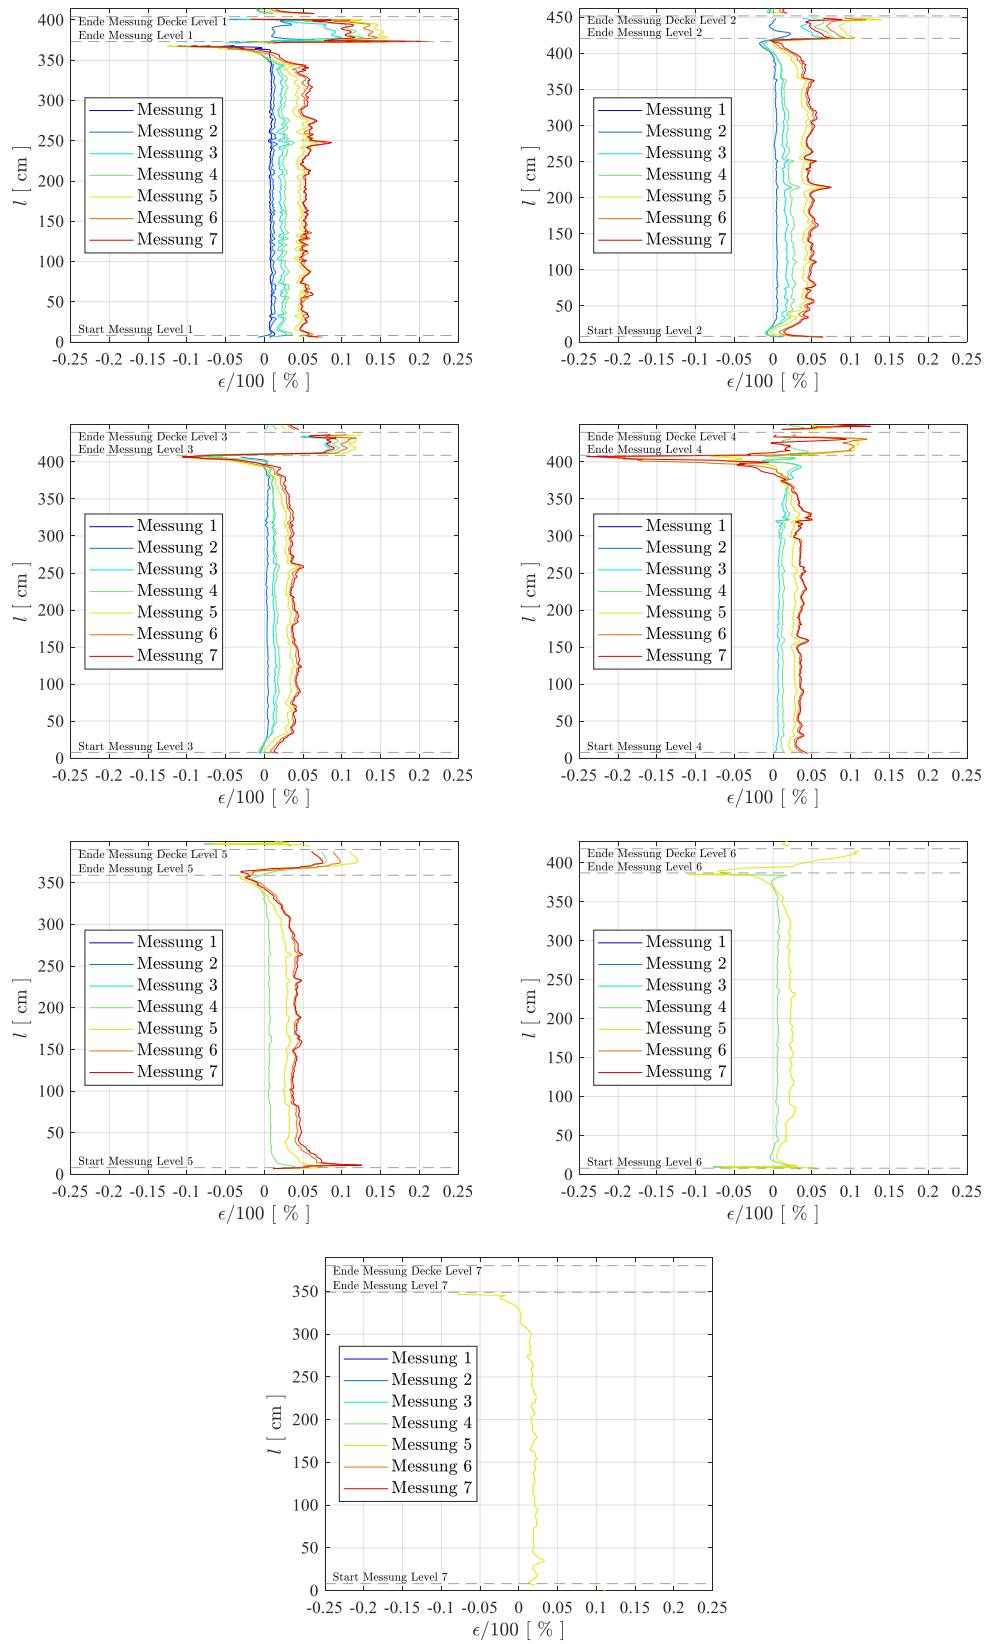
Abbildung 72: Dehnungsverteilung über die Stockwerke EG (oben links)-6.OG (unten)
