# **Verformungsverhalten von Holzstützen: Erkenntnisse aus dem Monitoring von zwei Holz-Hochhäusern**

**Wald- und Holzforschungsfonds WHFF  
Projekt Nr. 2017.03**

## **Wissenschaftlicher Schlussbericht**

Institut für Baustatik und Konstruktion  
Eidgenössische Technische Hochschule Zürich

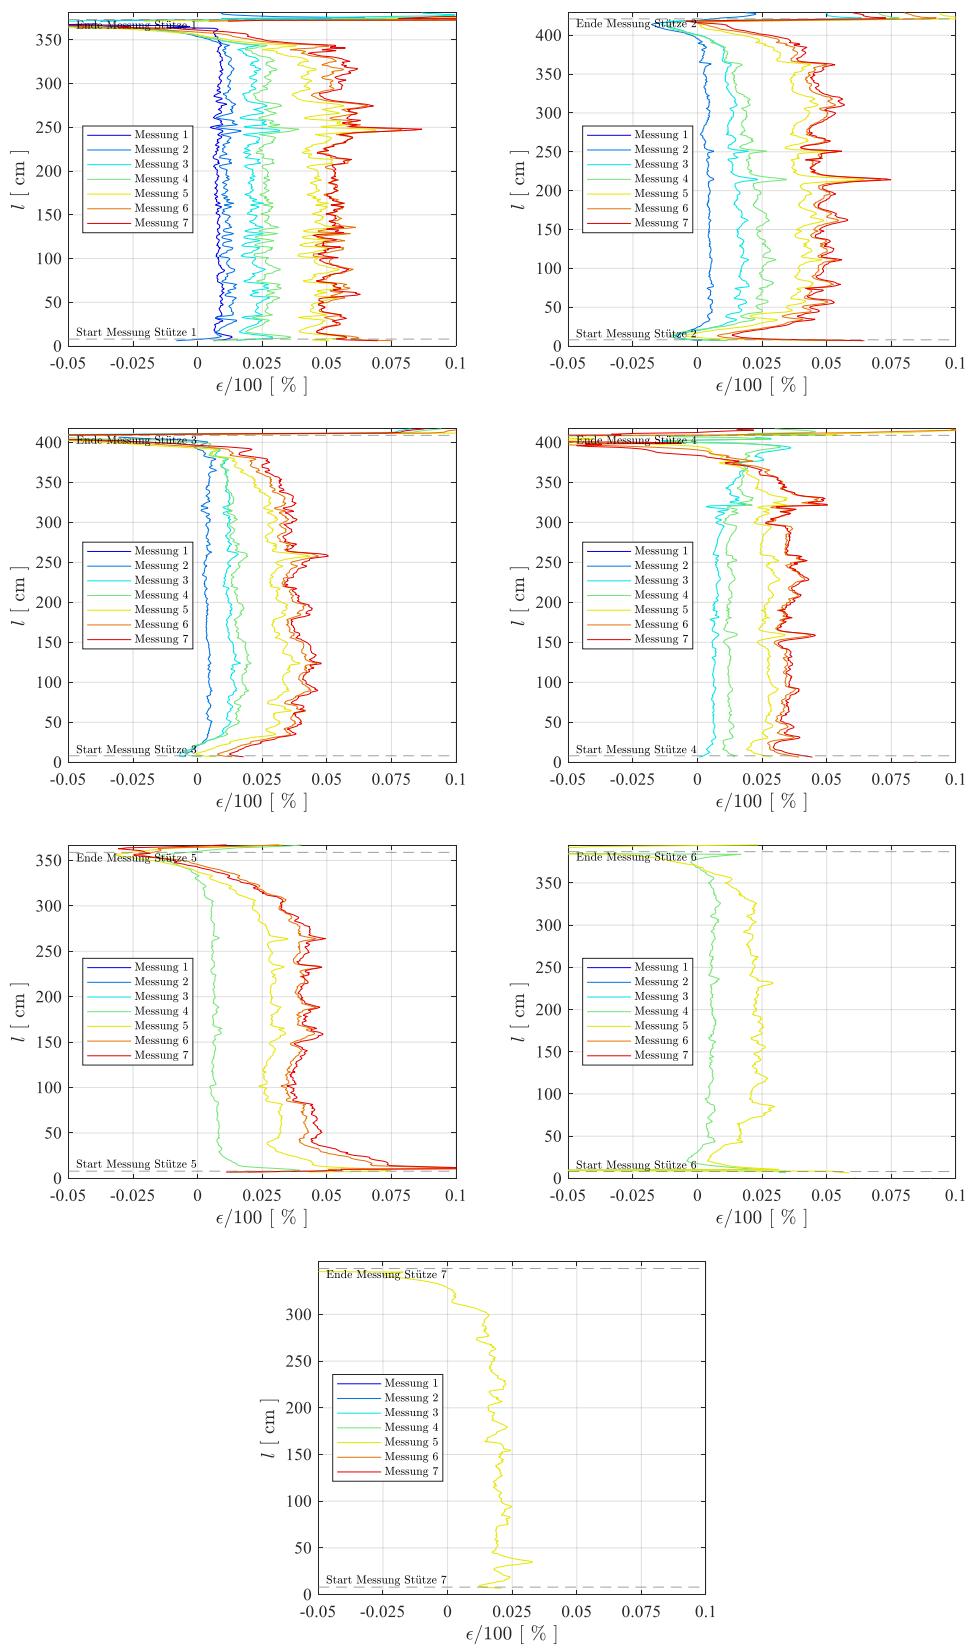
Abbildung 73: Dehnungsverteilung in den Stützen in EG (oben links)-6.OG (unten)

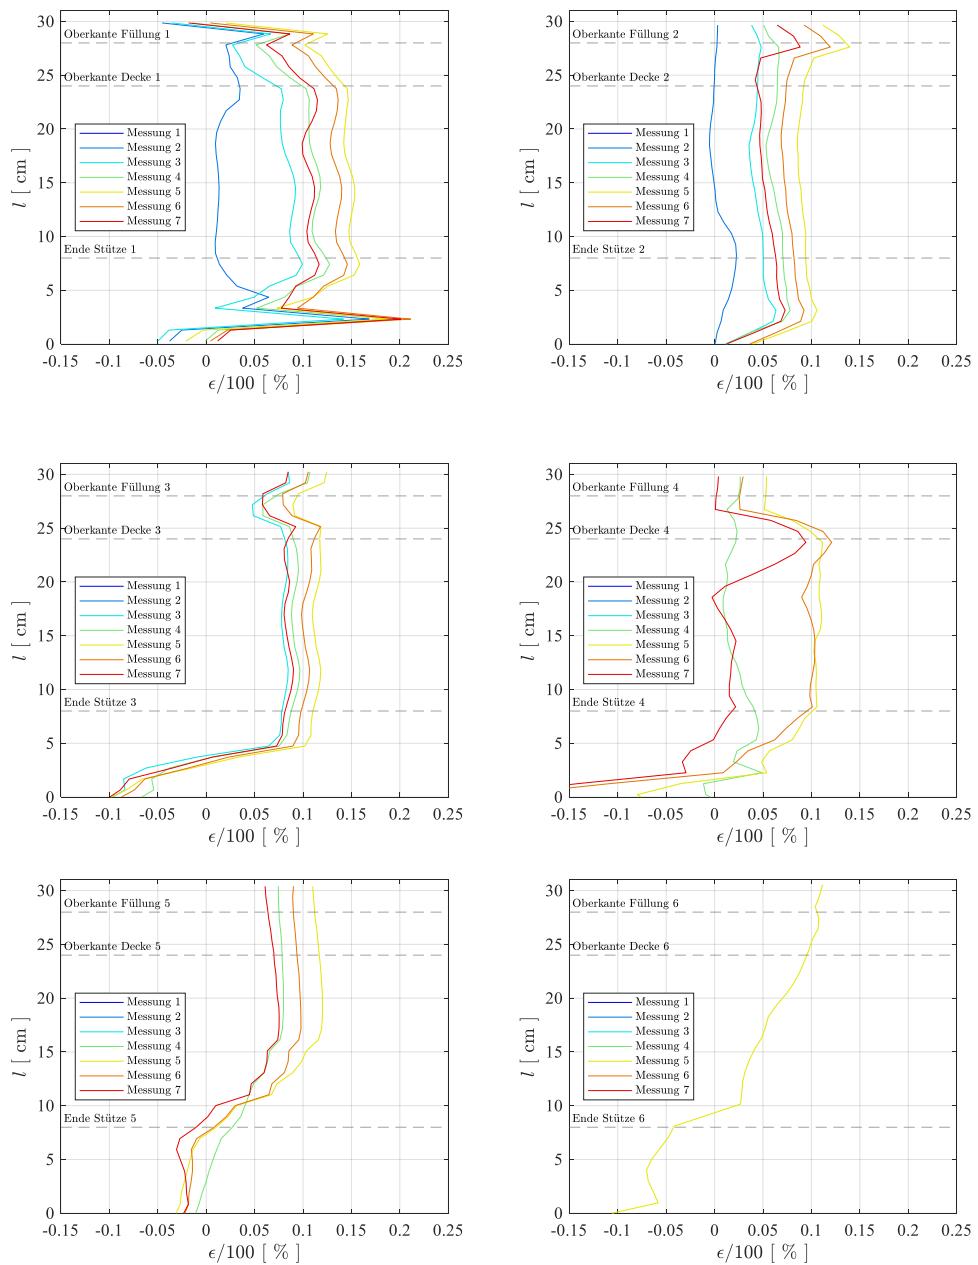
Abbildung 74: Dehnungsverteilung in den Deckenübergängen

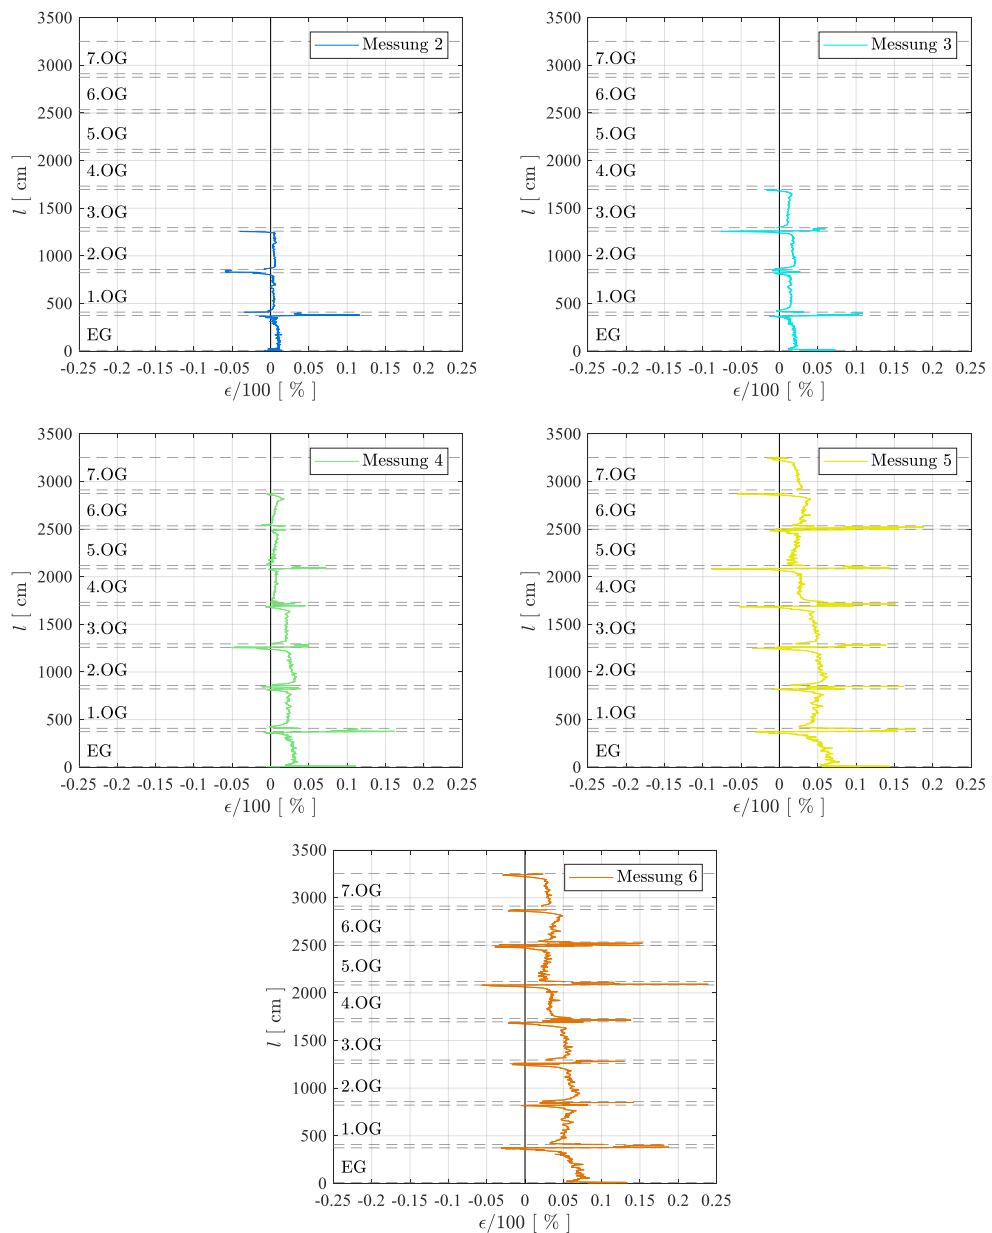
Abbildung 76: Dehnungsverteilung der einzelnen Messungen über die gesamte Gebäudehöhe

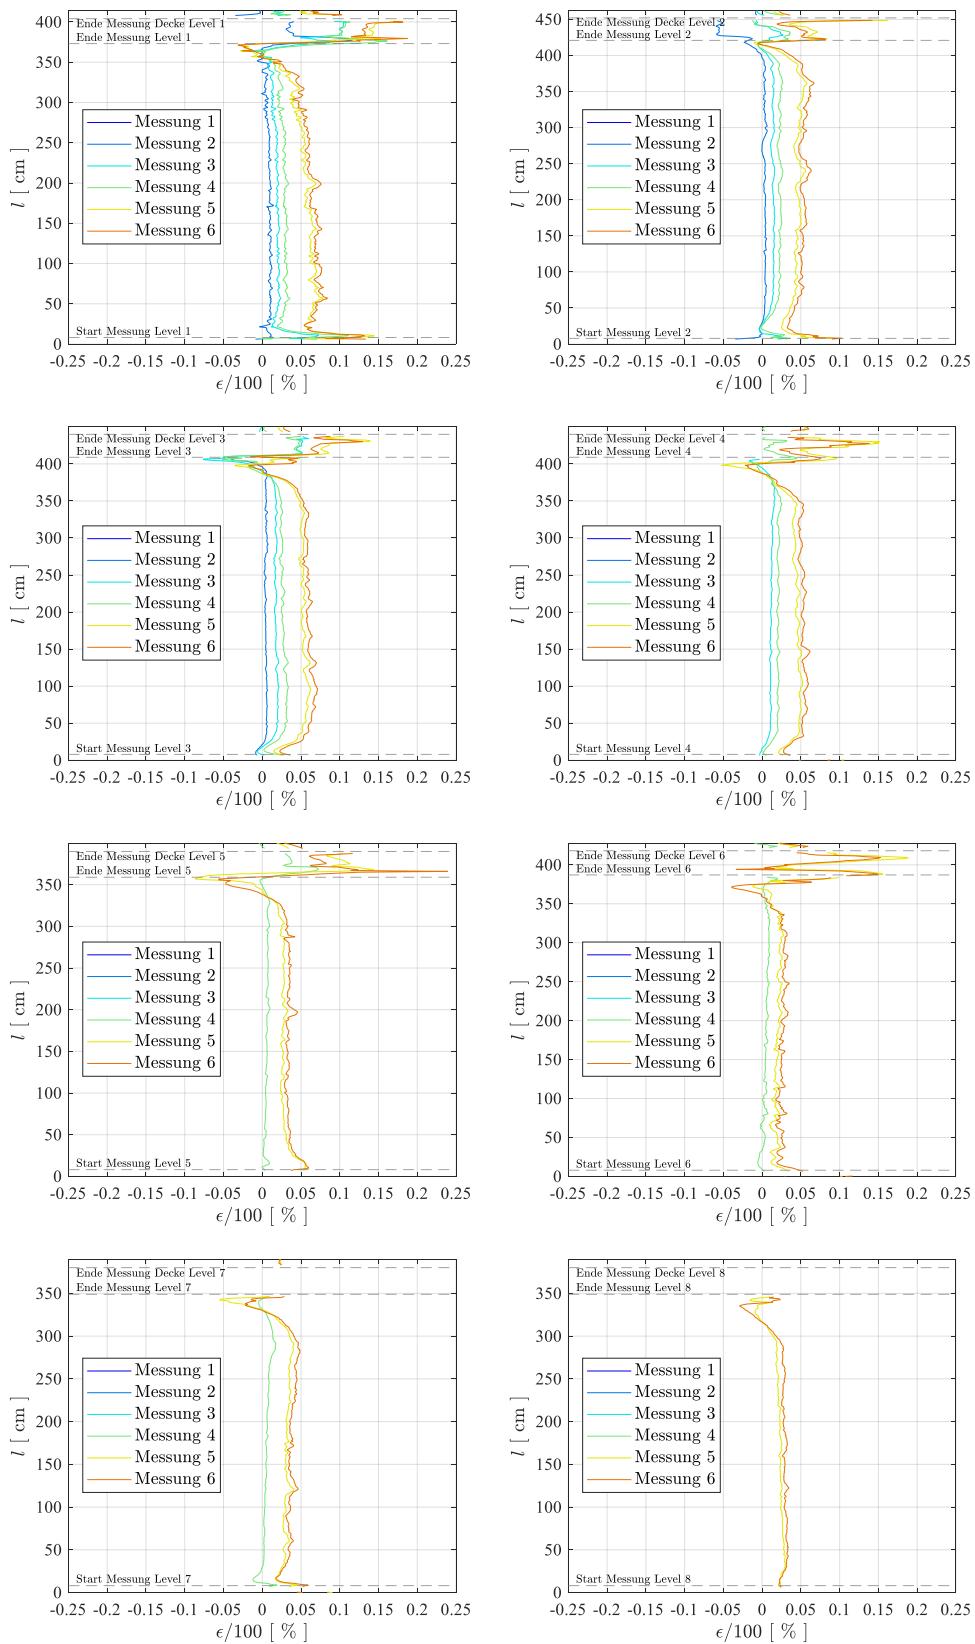
Abbildung 77: Dehnungsverteilung über die Stockwerke EG (oben links)-7.OG (unten rechts)

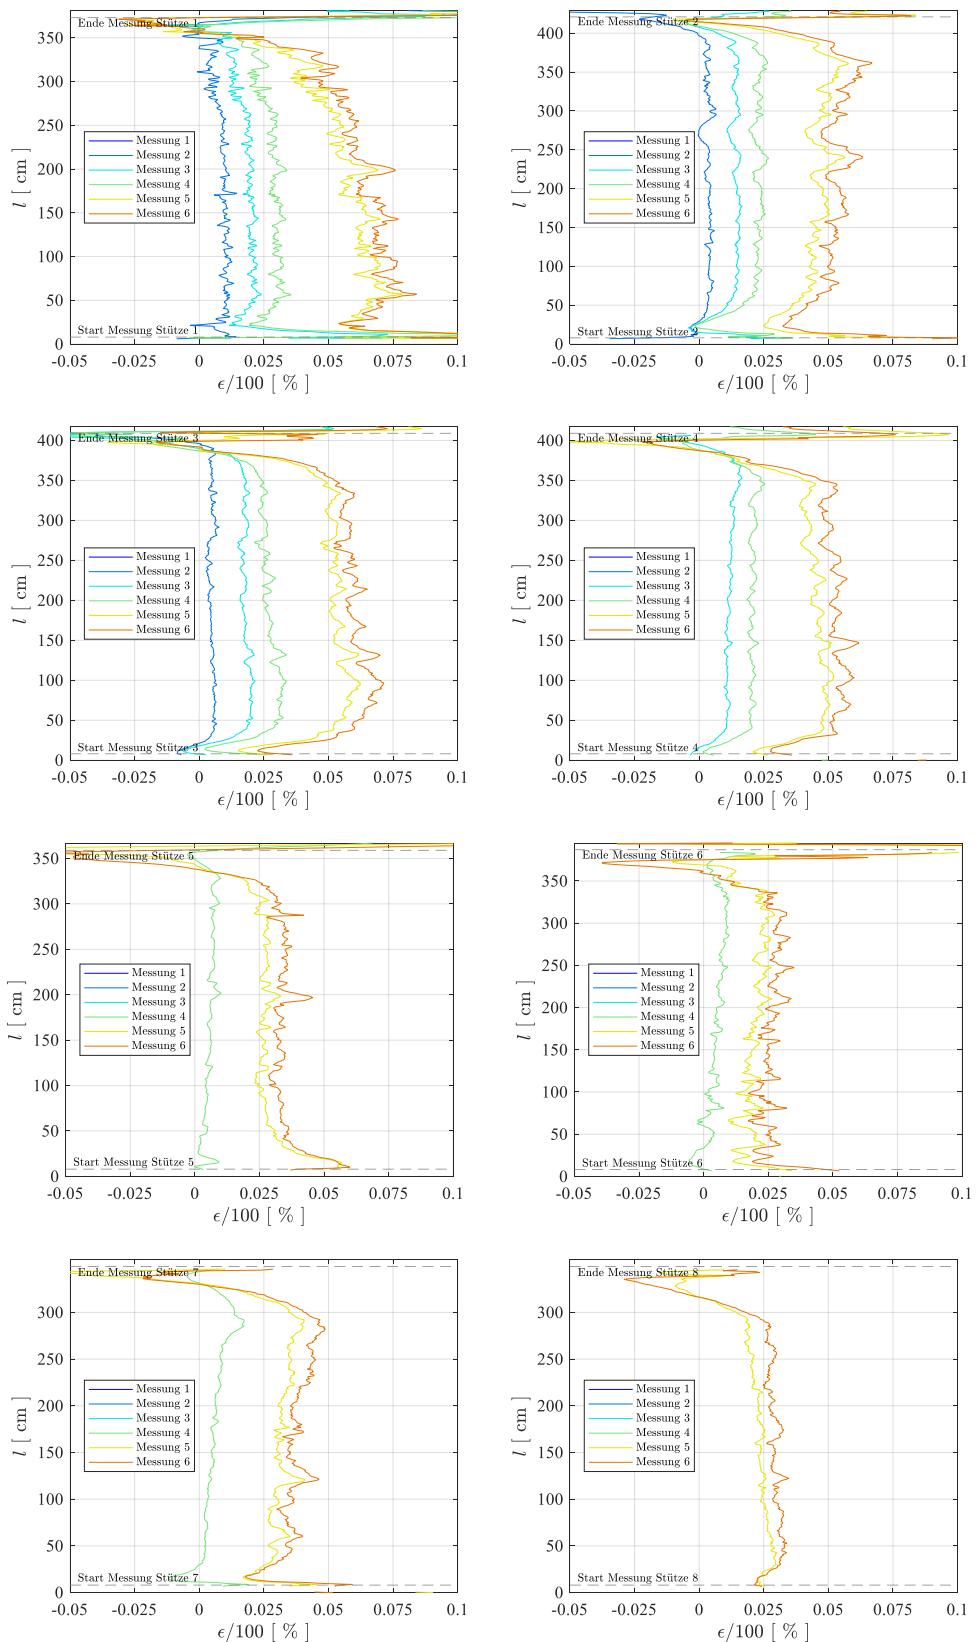
Abbildung 78: Dehnungsverteilung in den Stützen in EG (oben links)-7.OG (unten rechts)

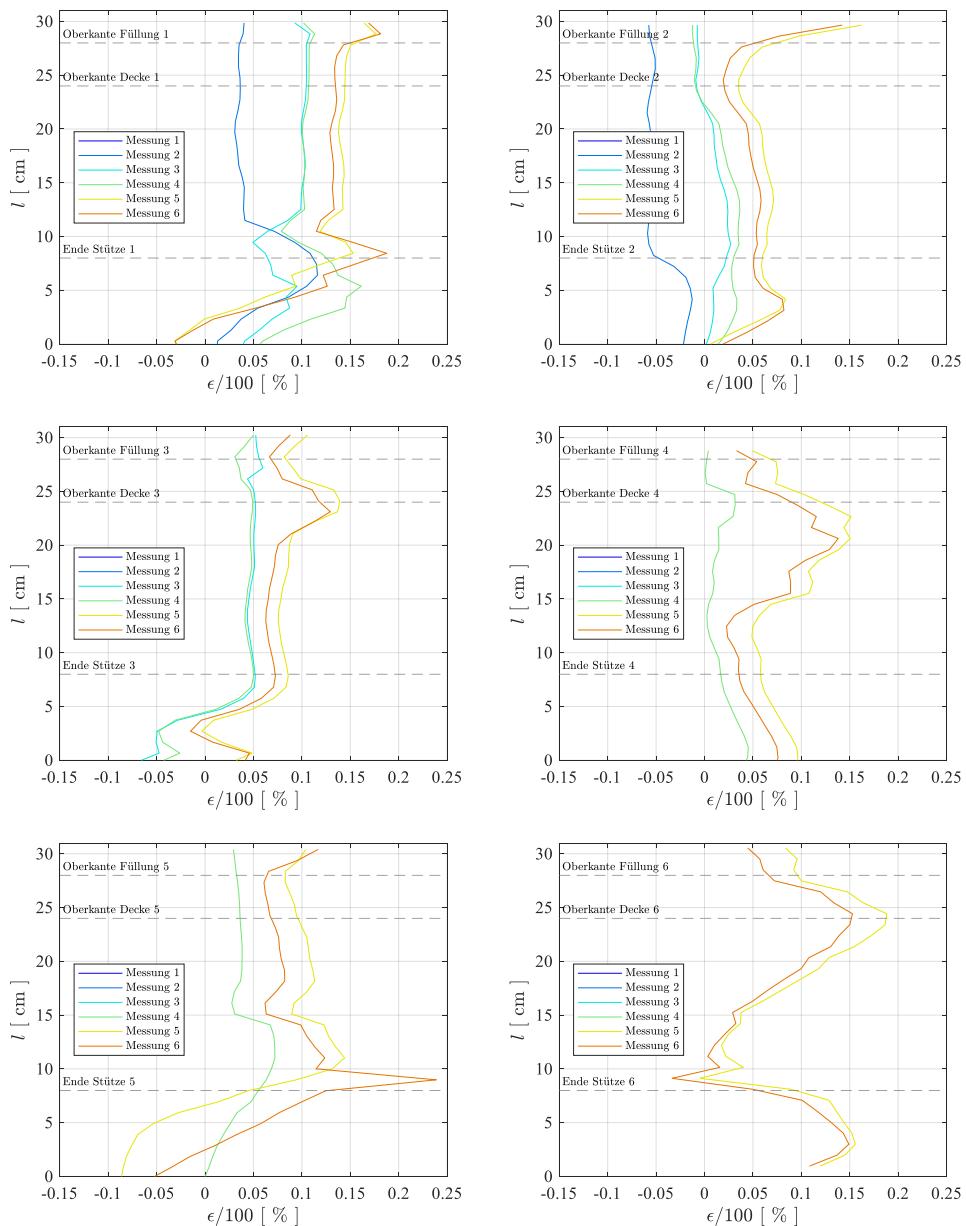
Abbildung 79: Dehnungsverteilung in den Deckenübergängen
