Zwischenbericht vom 7. Januar 2023

# Untersuchung zum Alterungsverhalten von PV-Modulen einer hochalpinen PV-Anlage

Im September 2020 wurde mit der 410 kWp PV-Anlage an der Albigna Staumauer auf 2165 m.ü.M. die erste hochalpine Grossanlage in der Schweiz in Betrieb genommen. Standortbedingt ist sie extremen meteorologischen Beanspruchungen ausgesetzt. Mittels Analyse der Ertragsdaten, periodischer Messung der Modulleistung, Wärmebildaufnahmen und Überprüfung des generellen Anlagenzustandes sollen Erkenntnisse zur Langzeitzuverlässigkeit von Anlagen an vergleichbaren Standorten gewonnen werden.

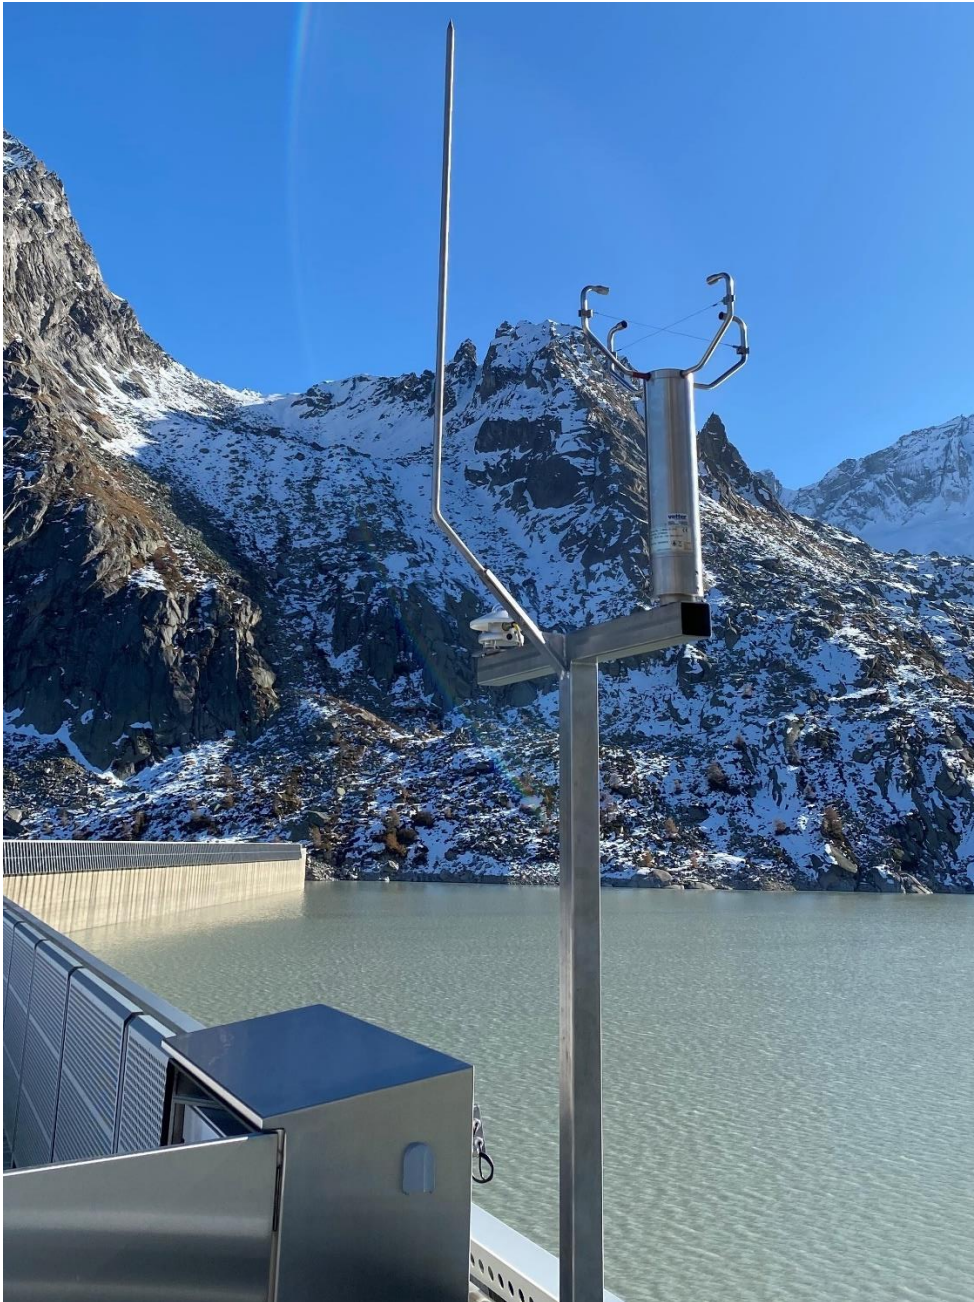
Abbildung 3 Wetterstation bei GAK 3 mit Windmesser, Pyranometer und Si-Einstrahlungssensor (an Südseite GAK erkennbar)

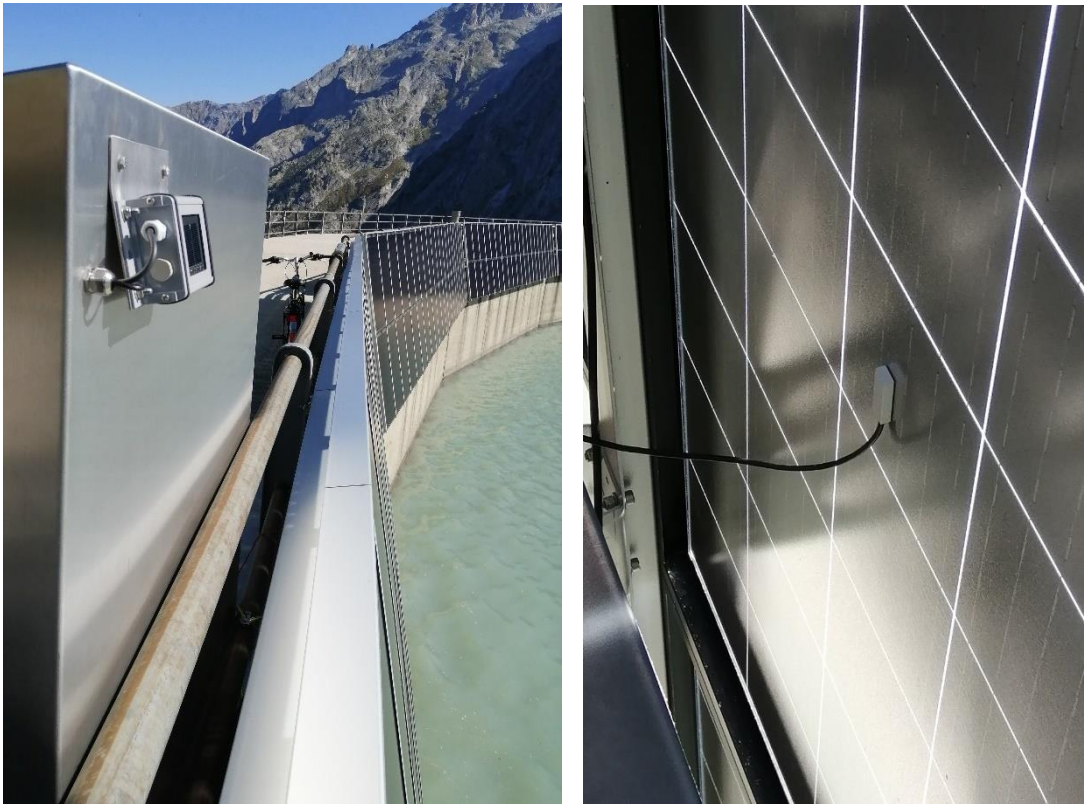
Abbildung 4 Einstrahlungssensor an GAK 1 (links); Modultemperaturfühler an Modulrückseite oberes Modul Nähe GAK 1 (rechts)

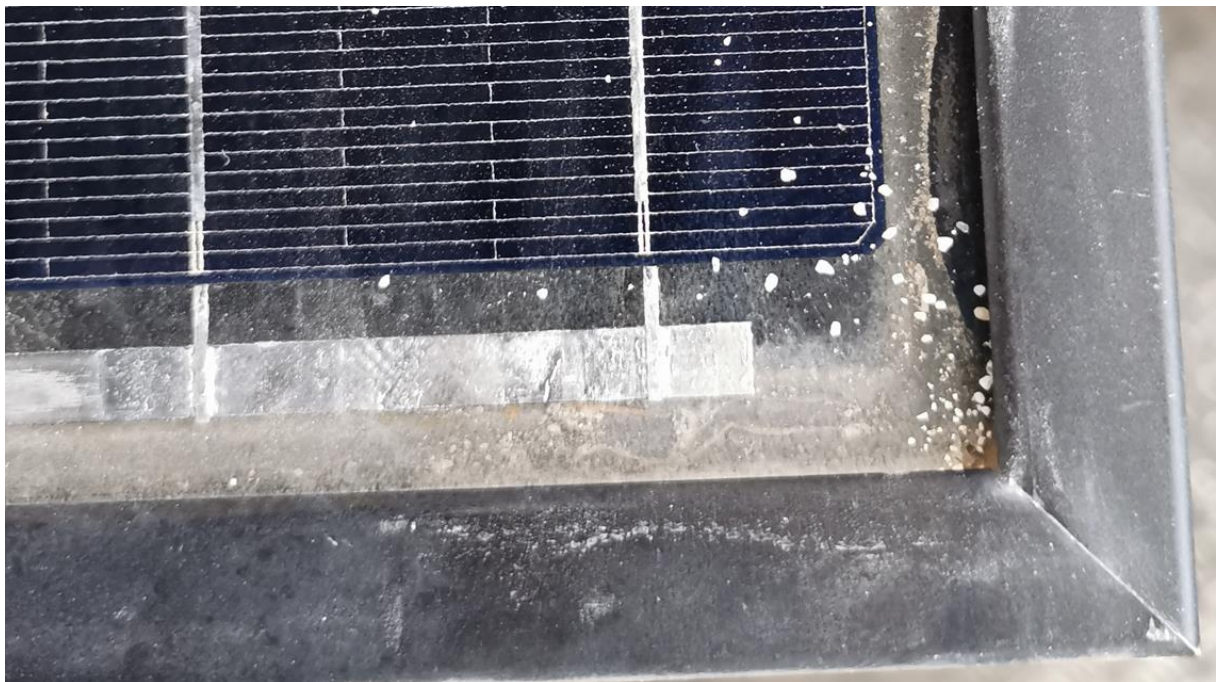
Festgestellt wurde bei der Kontrolle im September 2022 Saharastaub auf den Modulen, der in Form von grobkörnigem Sand beim Abtransport der Prüfmodule auffiel. Er hatte sich am Rahmen vorne und hinten angelagert. Mitte März und Mitte April 22 lag aussergewöhnlich viel Saharastaub in der Luft.

Abbildung 23 Saharastaub oder eher Sand auf den Modulen

Ob dieser Staub temporär einen signifikanten Einfluss die Anlagenleistung hatte, lässt sich nicht mit Sicherheit feststellen. Wenige Tage später lag die maximale Anlagenleistung bei schönem Wetter bis auf 1 bis 2 % wieder gleich hoch wie vor dem Wetterereignis. Diese geringe Differenz kann auch andere Ursachen haben.
