Ligne électrique HT 60 kV Cudrefin-Thielle, réserve du Fanel

Suivi de l'effet des balises anticollisions sur l'avifaune

Cernier, le 15.02.2022

Sur mandat de l'Office fédéral de l'environnement (OFEV)

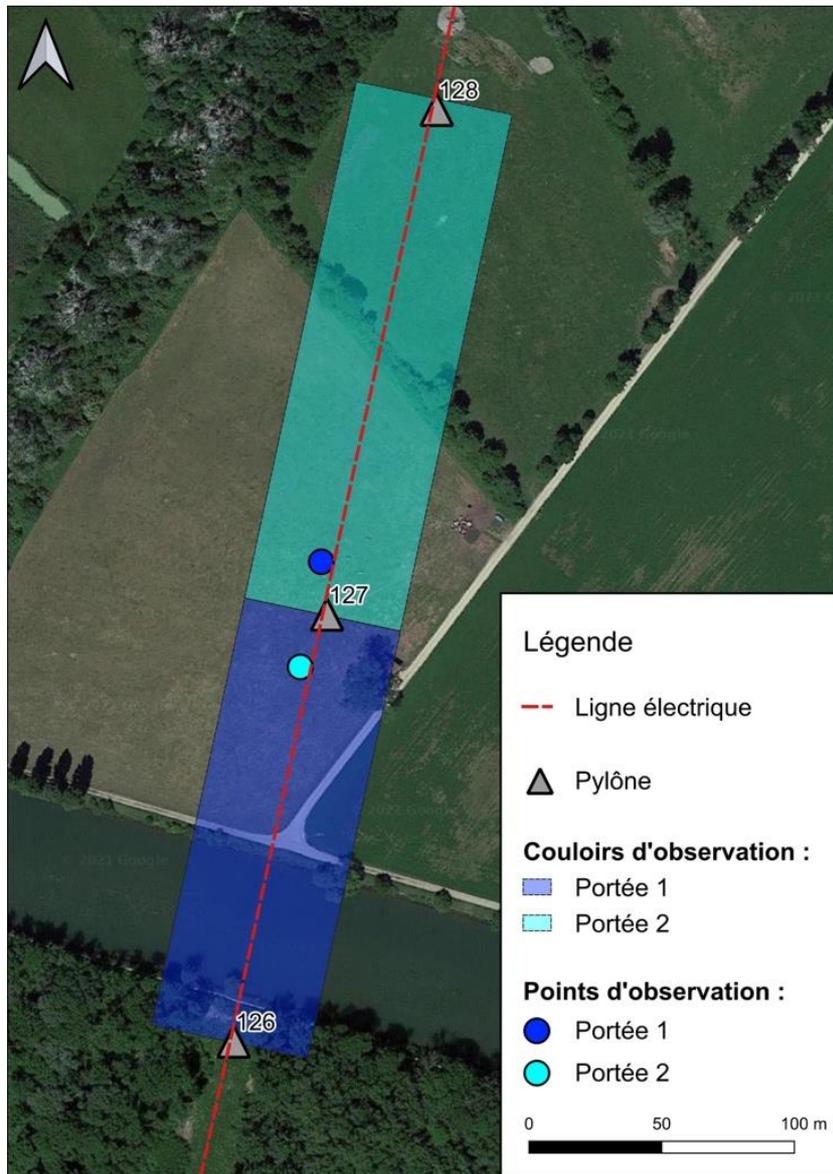
Figure 2 : Secteur d'étude avec couloirs d'observation de 30 m de chaque côté de la ligne et points d'observation pour chacune des portées

Deux portées de la ligne électrique du Fanel, à cheval sur les cantons de Berne, Fribourg et Vaud, ont fait l'objet du suivi (Figure 2) :

- Portée 1 (pylônes 126-127) : 165 m, traverse le canal de la Broye et un pâturage
- Portée 2 (pylônes 127-128) : 200 m, entièrement située sur des pâturages, coupe un cordon boisé

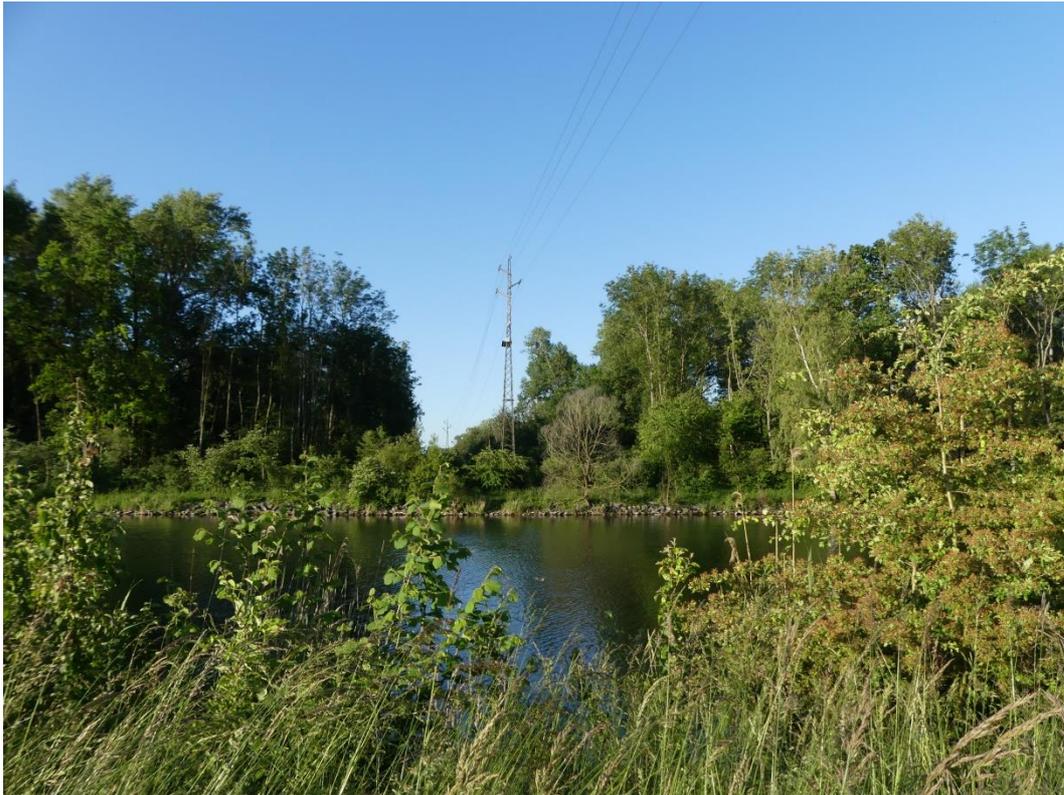
Figure 3 : Portée 1 traversant le canal de la Broye et pylône n°126 en rive gauche (vue vers le sud)

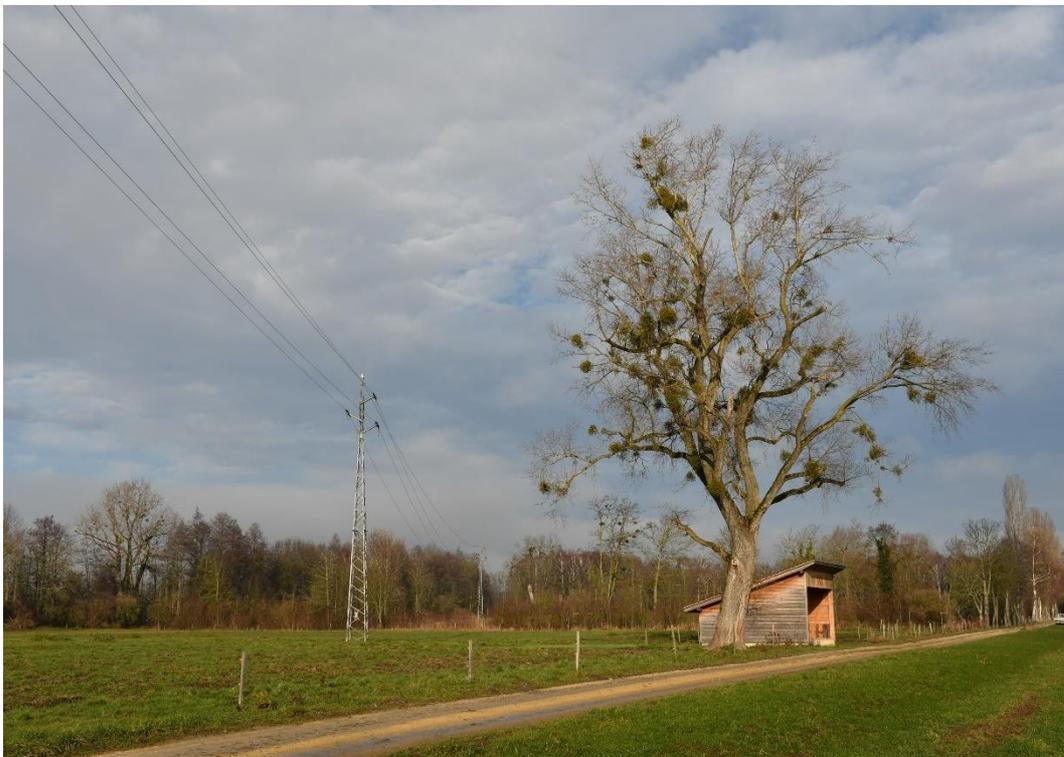
Figure 4 : Vue vers le nord avec extrémité nord de la portée 1 au premier plan, pylône n°127 (poste d'observation) et portée 2 ; l'arbre isolé est éloigné de ~30 m de la ligne et sert de point de repère pour estimer les distances de réaction ; les peupliers abritant la colonie de grands cormorans sont visibles sur la gauche

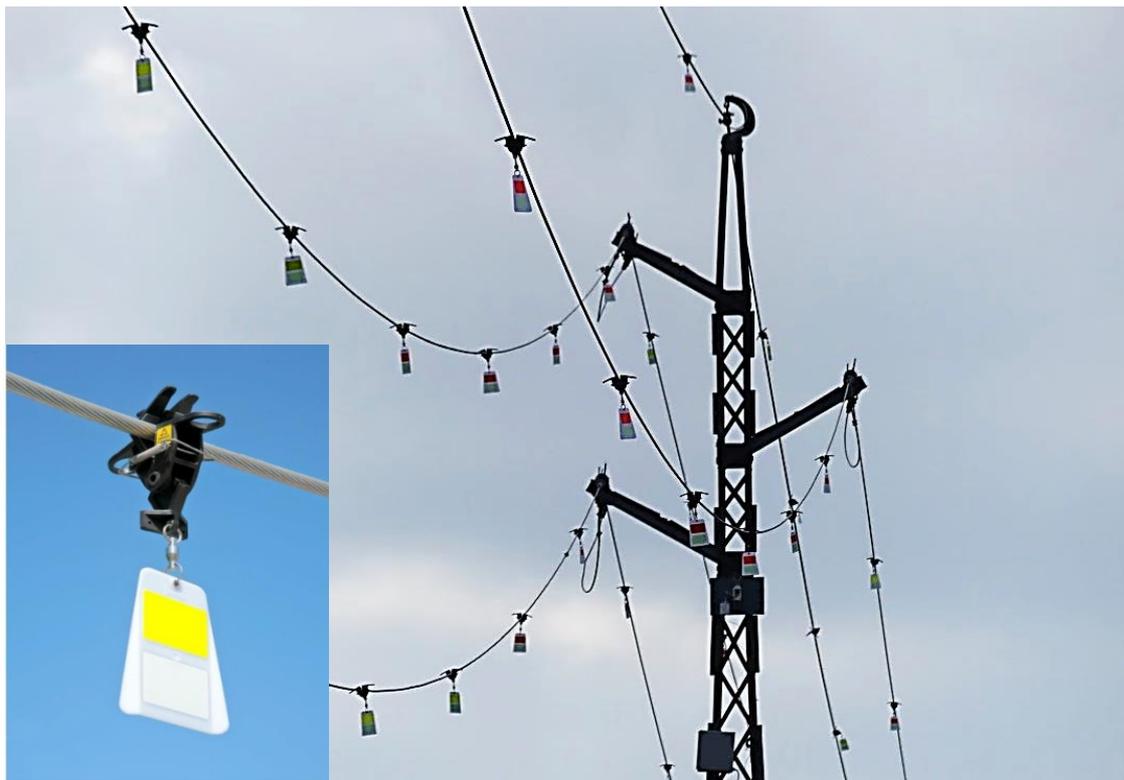
Figure 5 : Balise de type « FireFly » et câbles équipés fin 2020 au Fanel

Pour les lignes de moins de 30 m de haut, le constructeur conseille d'espacer les balises FireFly de 10 m et de les répartir sur tous les câbles en les disposant en alternance (APLIC 2012).

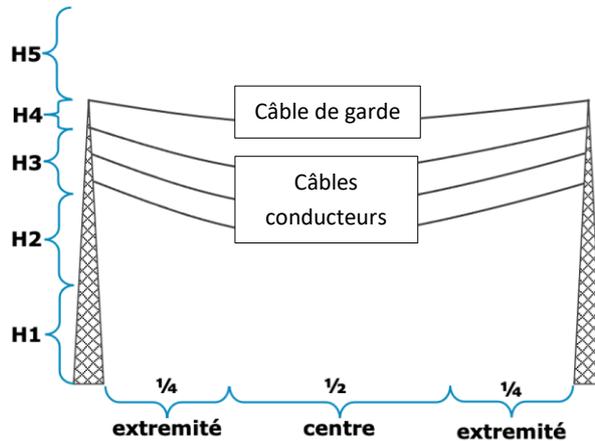
Figure 6 : Schéma d'une portée avec les classes de hauteur et les tronçons ; les trois câbles inférieurs représentent les conducteurs, le câble supérieur (câble de garde) sert de paratonnerre et ne conduit pas de courant ; catégories de hauteur : voir texte ci-dessus

- Classes de hauteur de vol d'approche (mesurée à une distance approximative de 30 m avant la ligne) et de franchissement de la ligne (Figure 6) :
 - H1. Entre le sol et 10 m sous la ligne

- H2. De 10 m sous la ligne au câble conducteur inférieur
 - H3. Niveau des câbles conducteurs
 - H4. Entre le câble conducteur supérieur et le câble de garde

- H5. Du câble de garde à 10 m au-dessus
- Comportement face à la ligne :
 - Aucune réaction = pas de risque de collision
 - Réaction anticipée avec montée lente et progressive = risque de collision faible

- Tronçon de la portée (Figure 6) :
 - Centre (moitié centrale de la portée)
 - Extrémités (les deux quarts à proximité des pylônes)

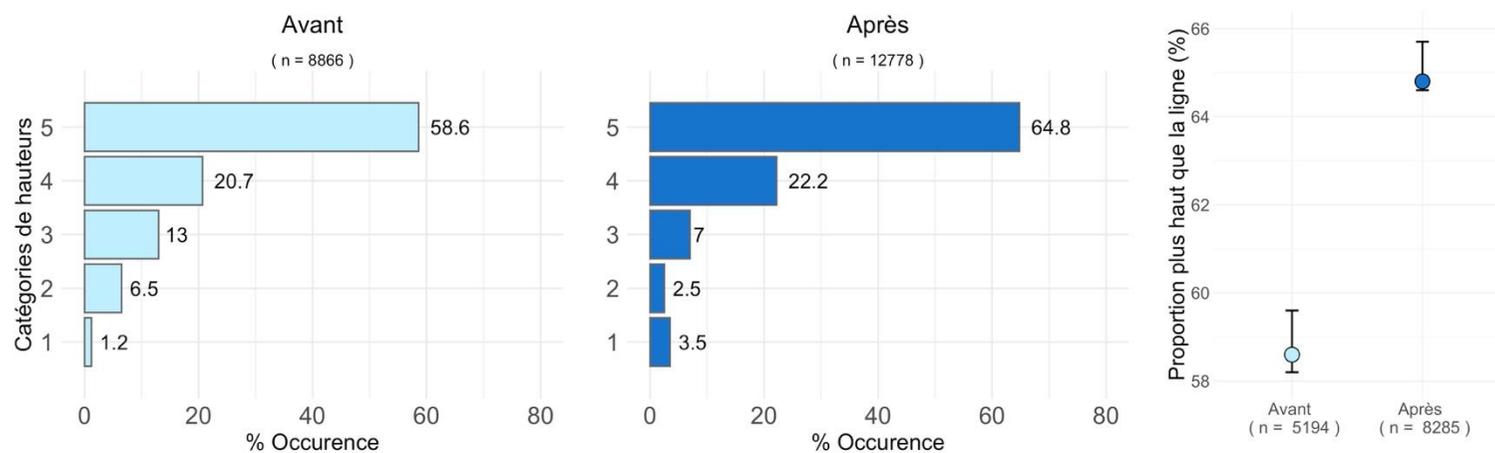
Figure 7 : Hauteur d'approche à 30 m de la ligne avant et après la pose des balises (proportions absolues du nombre d'occurrences) ; graphe de droite : proportions moyennes (après 1'000 simulations de l'échantillon) d'oiseaux volant plus haut que la ligne (catégorie H5 ; intervalles de confiance à 95%), augmentation de $6,3 \pm 0,7$ % (moyenne \pm écart type) après la pose des balises

Les résultats suggèrent que l'installation des balises augmente la distance de détection de la ligne. La proportion d'oiseaux approchant à 30 m de la ligne en volant juste au-dessus de la hauteur des câbles a en effet légèrement augmenté (différence significative) après la pose des balises (de 58,6 % à 64,8 %, Figure 7 en annexe 2).

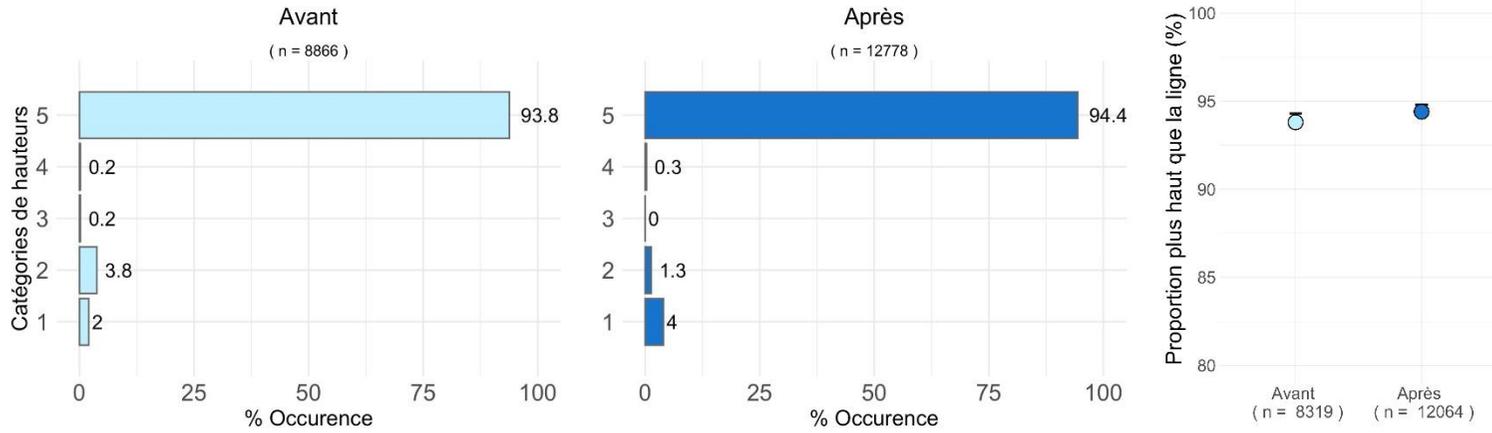
Figure 8 : Hauteur de vol lors du franchissement de la ligne avant et après la pose des balises ; graphe de droite : proportions moyennes d'oiseaux volant plus haut que la ligne ; pas de différence significative

La majeure partie des franchissements ont lieu au-dessus du câble de garde. Très peu d'oiseaux tentent de passer entre les câbles (Figure 8). A plusieurs reprises, des individus ont néanmoins franchi la ligne en passant entre les câbles non équipés de balises, évitant de justesse la collision. Suite à la pose des balises, quelques oiseaux traversent encore entre le câble conducteur supérieur et le câble de garde, cependant aucune observation d'oiseaux traversant la ligne entre les câbles conducteurs n'a été réalisée.

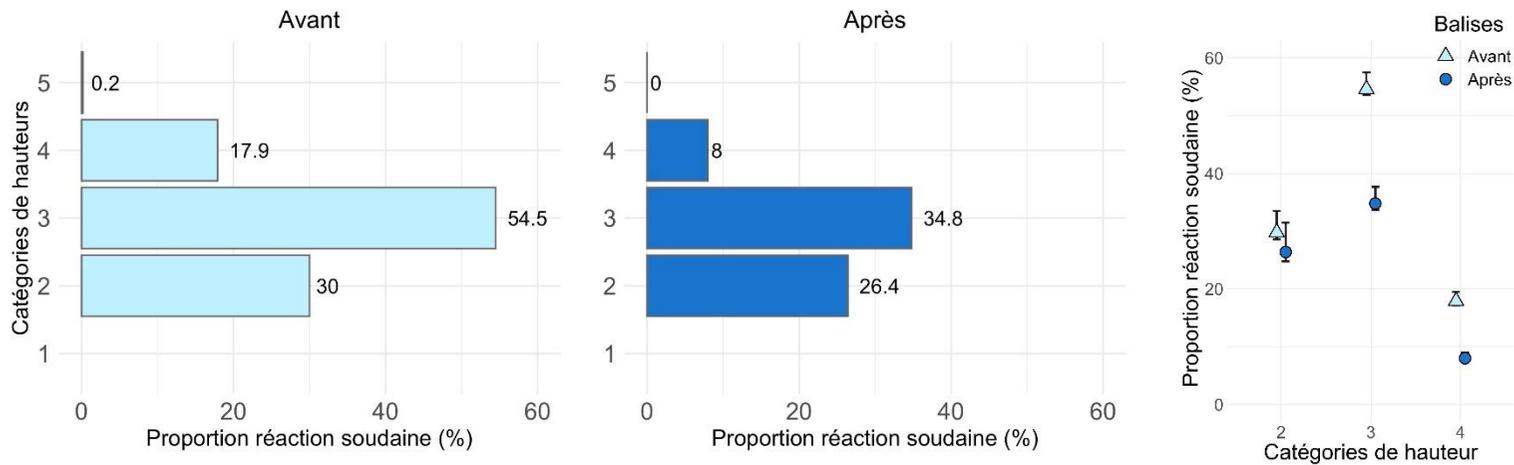
Figure 9 : Taux de réaction soudaine par catégorie de hauteur d'approche (-30 m) avant et après la pose des balises ; graphe de droite : les différences pour les catégories H3 et H4 sont significatives

L'installation des balises entraîne une importante réduction du taux de réaction à risque en fonction de la hauteur d'approche, passant de 54,5 % à 34,8 % pour les oiseaux approchant la ligne au niveau des câbles conducteurs et de 17,9 % à 8 % pour les vols à la hauteur du câble de garde (Figure 9). Il est intéressant de remarquer qu'un tiers des oiseaux approchant à une hauteur inférieure à la ligne la perçoivent comme un obstacle et la franchissent par-dessus.

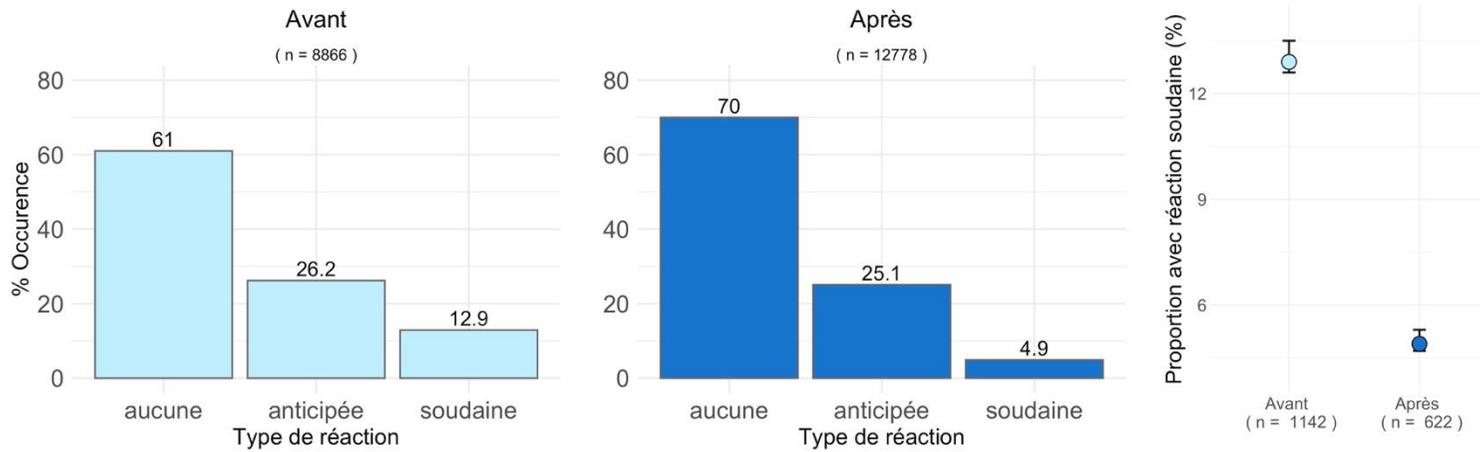
Figure 10 : Type de réaction face à la ligne, avant et après la pose des balises ; graphe de droite : proportions moyennes d'oiseaux ayant une réaction soudaine ; la proportion d'oiseaux montrant une réaction soudaine est réduite de $8 \pm 0,4$ % après la pose des balises

La proportion d'oiseaux montrant une réaction en approchant de la ligne a diminué avec la pose des balises (de 39,1 % à 30 %). Les comportements d'évitement soudain, traduisant une détection tardive de l'obstacle, concernent 12,9 % des oiseaux observés avant la pose des balises (1'142 données). Ils ont été réduits de deux tiers après l'installation des balises (Figure 10). Cette diminution importante est identique sur les deux portées étudiées. Ces observations suggèrent que l'obstacle est mieux détecté avec la présence des balises.

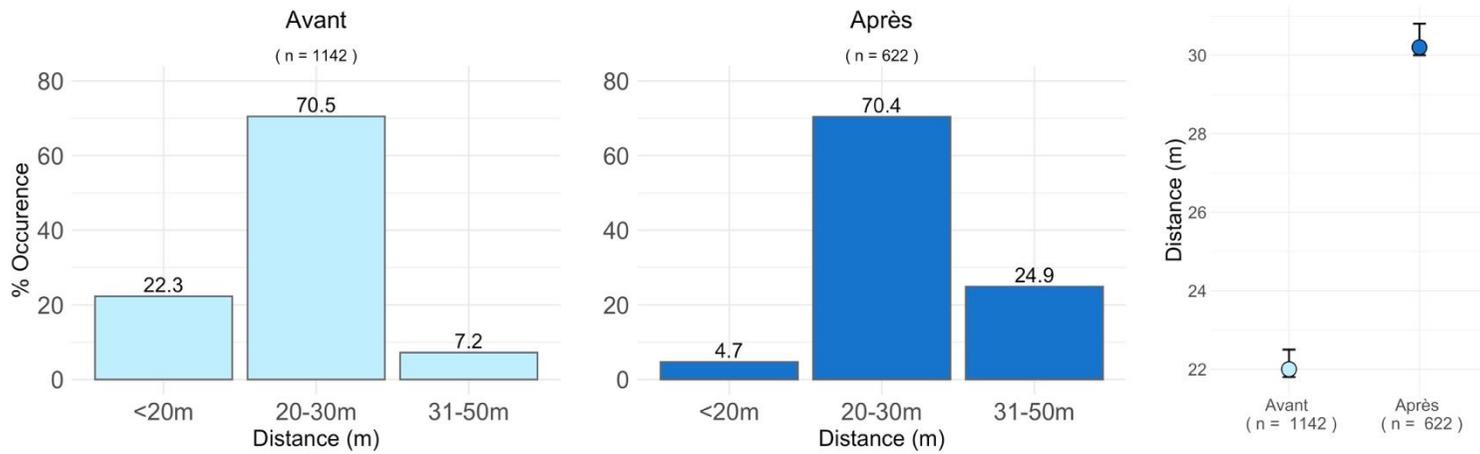
Figure 11 : Distances de réaction soudaine face à la ligne, avant et après la pose des balises ; augmentation de $17,8 \pm 1,9$ % des oiseaux réagissant à plus de 30 m de la ligne ; graphe de droite : augmentation de la distance moyenne de réaction de $8,2 \pm 0,4$ m

Les réactions soudaines interviennent à plus grande distance après marquage de la ligne, (augmentation de la distance moyenne de réaction de l'ordre de 8 m, Figure 11). Ces réactions plus précoces laissent plus de temps aux oiseaux de manœuvrer pour éviter la ligne et diminuent ainsi le risque de collision.

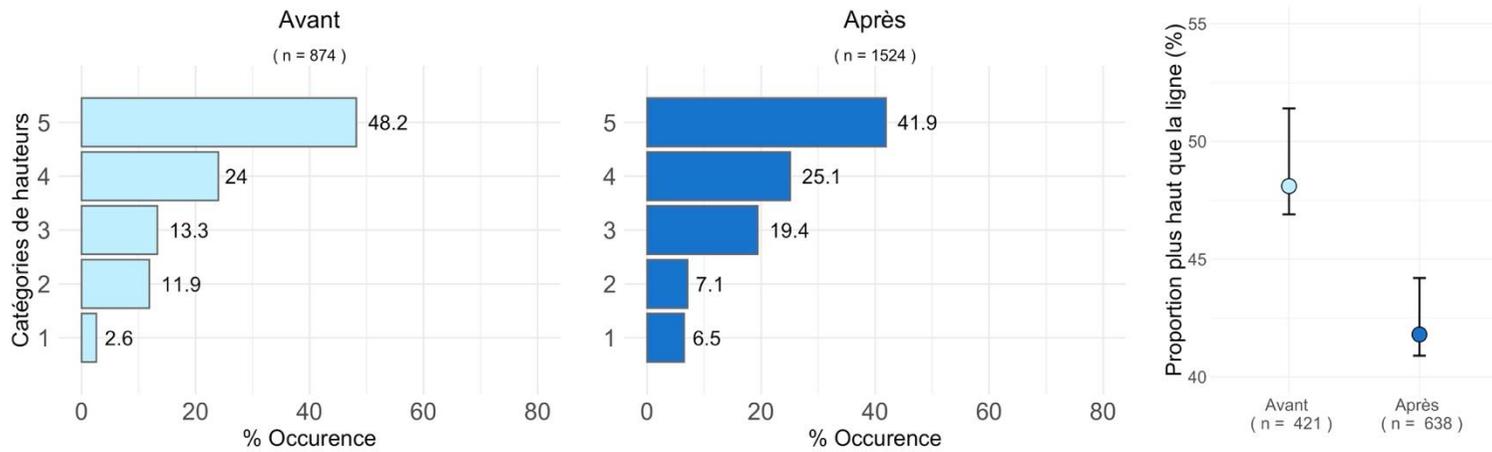
Figure 12 : Hauteur d'approche à 30 m de la ligne avant et après la pose des balises ; graphe de droite : proportions moyennes d'oiseaux volant plus haut que la ligne (catégorie H5), différence non significative de $6,4 \pm 2,1$

La pose des balises n'a modifié ni la proportion d'oiseaux approchant de la ligne à la hauteur des câbles (Figure 12), ni la proportion montrant une réaction en approchant de la ligne (Figure 13). La moitié des oiseaux réagissent, majoritairement par une adaptation lente et anticipée de leur hauteur de vol. La proportion d'évitements brusques est assez faible et n'a pas évolué.

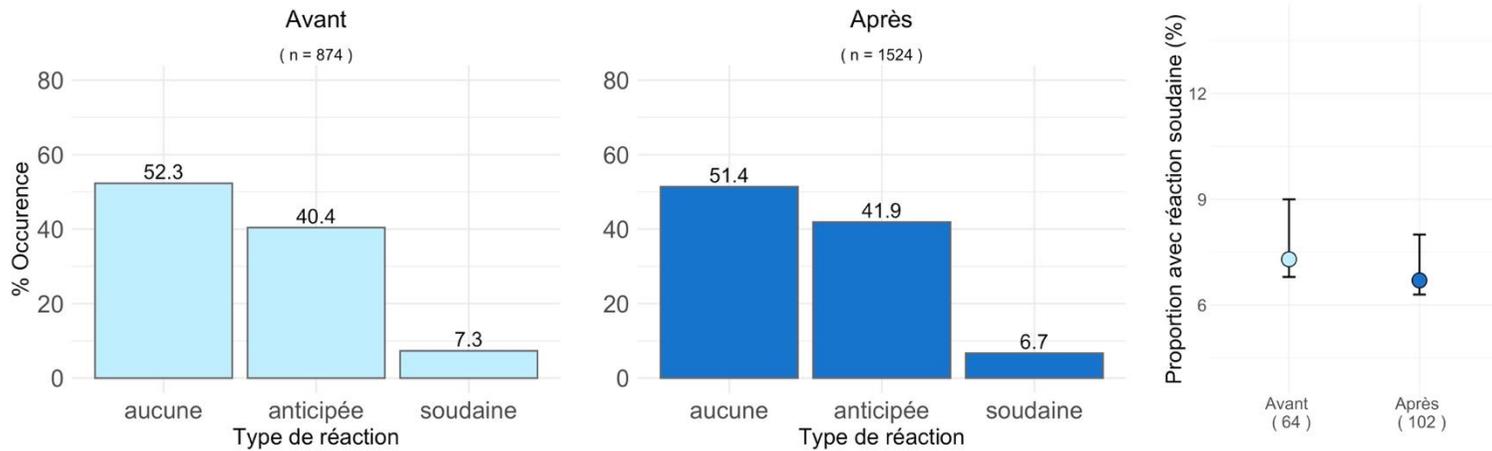
Figure 13 : Type de réaction face à la ligne, avant et après la pose des balises ; graphe de droite : proportions moyennes d'oiseaux ayant une réaction soudaine ; différence non significative

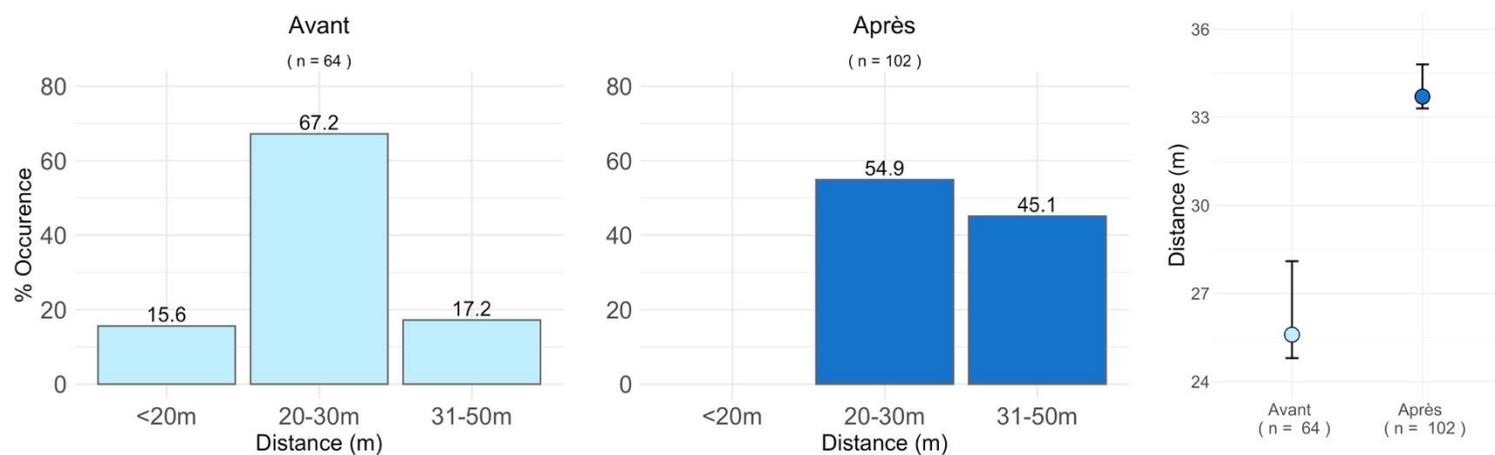
Figure 14 : Distance de réaction soudaine face à la ligne, avant et après la pose des balises ; augmentation de 28,3 ± 6,7 % des oiseaux réagissant à plus de 30 m de la ligne ; graphe de droite : augmentation de la distance moyenne de réaction de 8,1 ± 1,4 m

La principale modification comportementale induite par la pose des balises est liée à la distance de réaction des oiseaux montrant un comportement d'évitement soudain. Ces réactions se produisent en moyenne 8 m plus loin de la ligne et concernent presque trois fois plus d'individus à plus de 30 m de la ligne (Figure 14). La détection de la ligne par les oies et les cygnes est donc clairement renforcée par les balises.

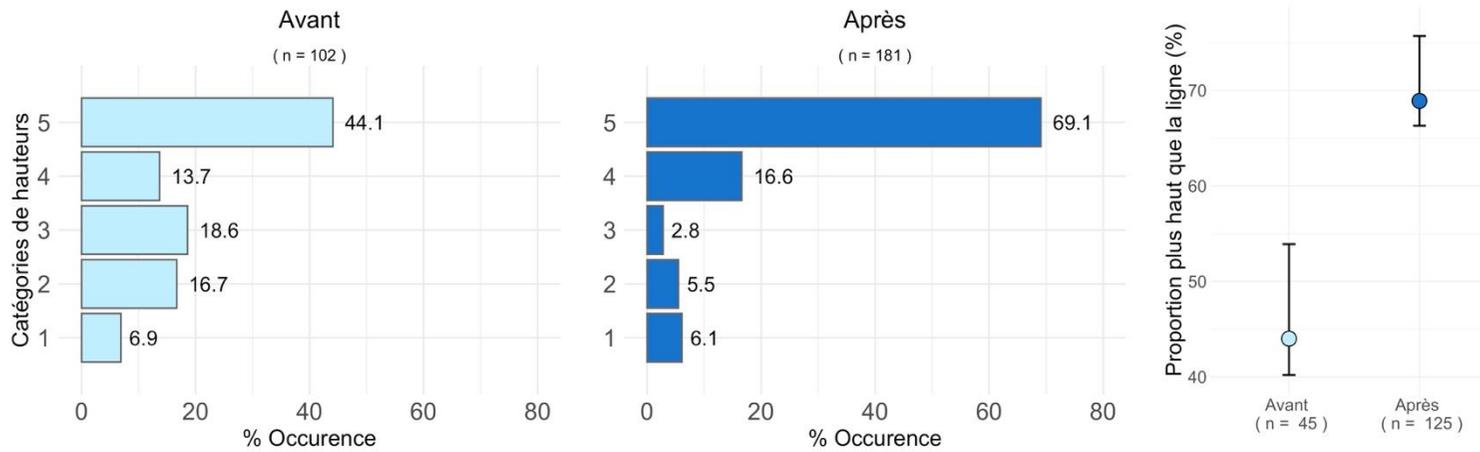
Figure 15 : Hauteur d'approche à 30 m de la ligne avant et après la pose des balises ; graphe de droite : proportions moyennes d'oiseaux volant plus haut que la ligne (catégorie H5), augmentation de 25 ± 6,3 % après la pose des balises

L'installation des balises a fortement modifié le comportement des canards, en augmentant d'environ 25 % le nombre d'individus approchant la ligne au-dessus des câbles (Figure 15). Cette différence de proportion se reflète dans les résultats concernant les oiseaux ne montrant aucune réaction lors du franchissement de la ligne, passant de 57,8 % à 78,5 %. Le nombre de réaction à risque à quant à lui été divisé d'un facteur 5 (Figure 16).

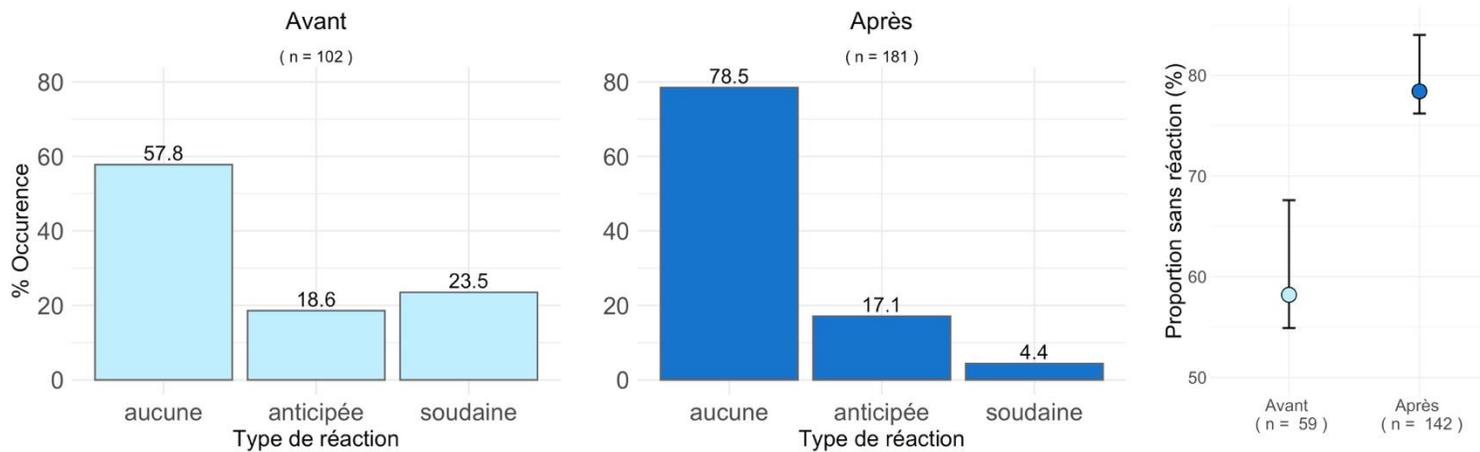
Figure 16 : Type de réaction face à la ligne, avant et après la pose des balises ; graphe de droite : proportions moyennes d'oiseaux ne montrant aucune réaction, augmentation de 20,2 ± 5,5 % après la pose des balises

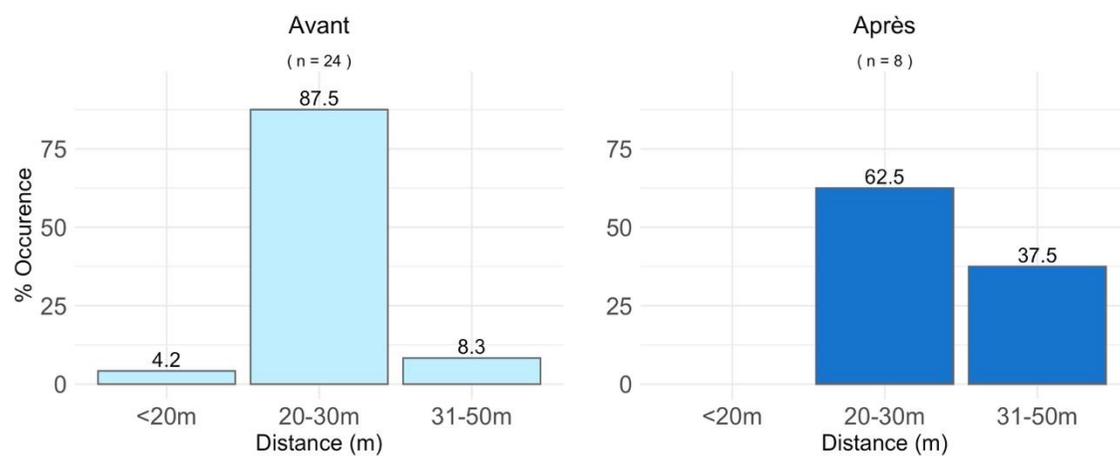
Figure 17 : Distances de réaction soudaine face à la ligne, avant et après la pose des balises ; le nombre d'individus avec réaction soudaine en 2021 est trop faible pour une vérification statistique, mais une tendance à l'augmentation de la distance semble perceptible

Enfin, la proportion d'oiseaux montrant une réaction soudaine à moins de 30 m de la ligne a diminué de 29,2 % suite à la pose des balises (valeur indicatrice d'une tendance malgré le faible nombre d'individus avec réaction à risque ; Figure 17).

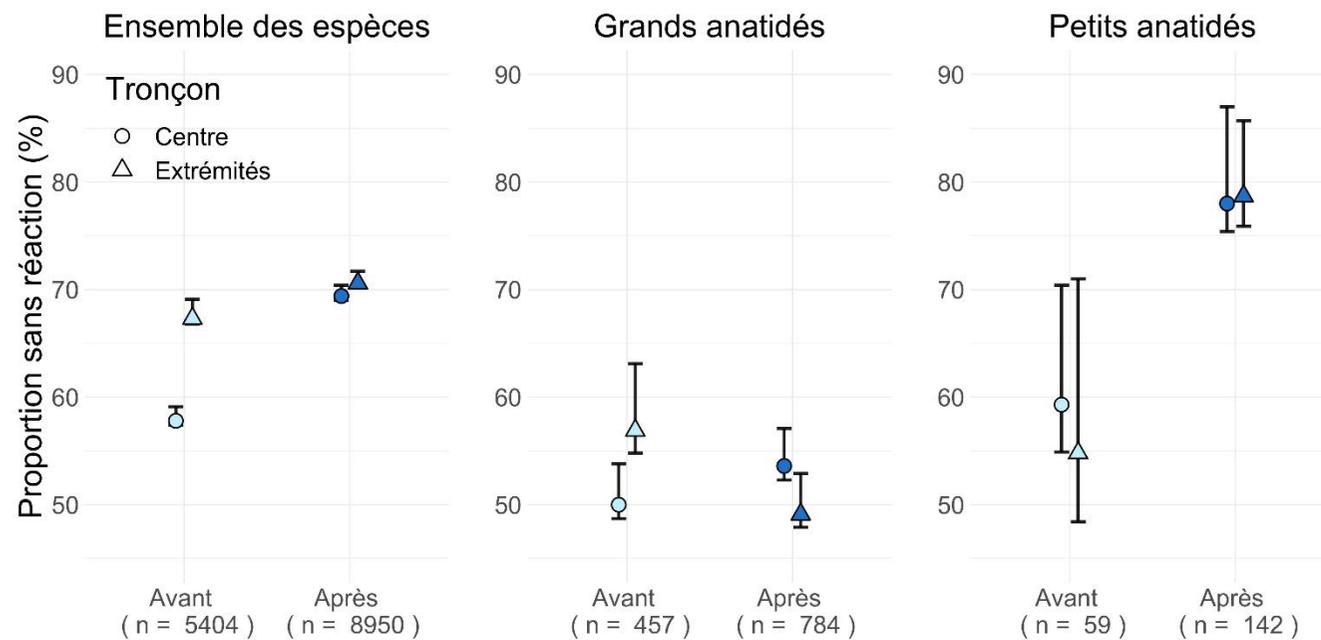
Figure 18 : Proportions moyennes d'oiseaux sans réaction face à la ligne, selon le tronçon de portée traversé (extrémités ou centre) avant et après la pose des balises, pour l'ensemble des espèces, les grands et les petits anatidés ; pour l'ensemble des espèces et avant la pose des balises, $9,4 \pm 1,1$ % d'individus supplémentaires ne montrent pas de réaction en traversant la ligne aux extrémités plutôt qu'au centre ; après la pose des balises, la différence s'estompe et passe à $1,3 \pm 0,8$ %

En l'absence des balises, les extrémités des portées, sans doute mieux détectées que les parties centrales du fait de la présence des pylônes, induisent une proportion plus faible de comportements à risque (meilleure anticipation de l'obstacle). Cette différence s'estompe entièrement après l'installation des balises (Figure 18). La visibilité des câbles au centre des portées est donc renforcée grâce aux balises.

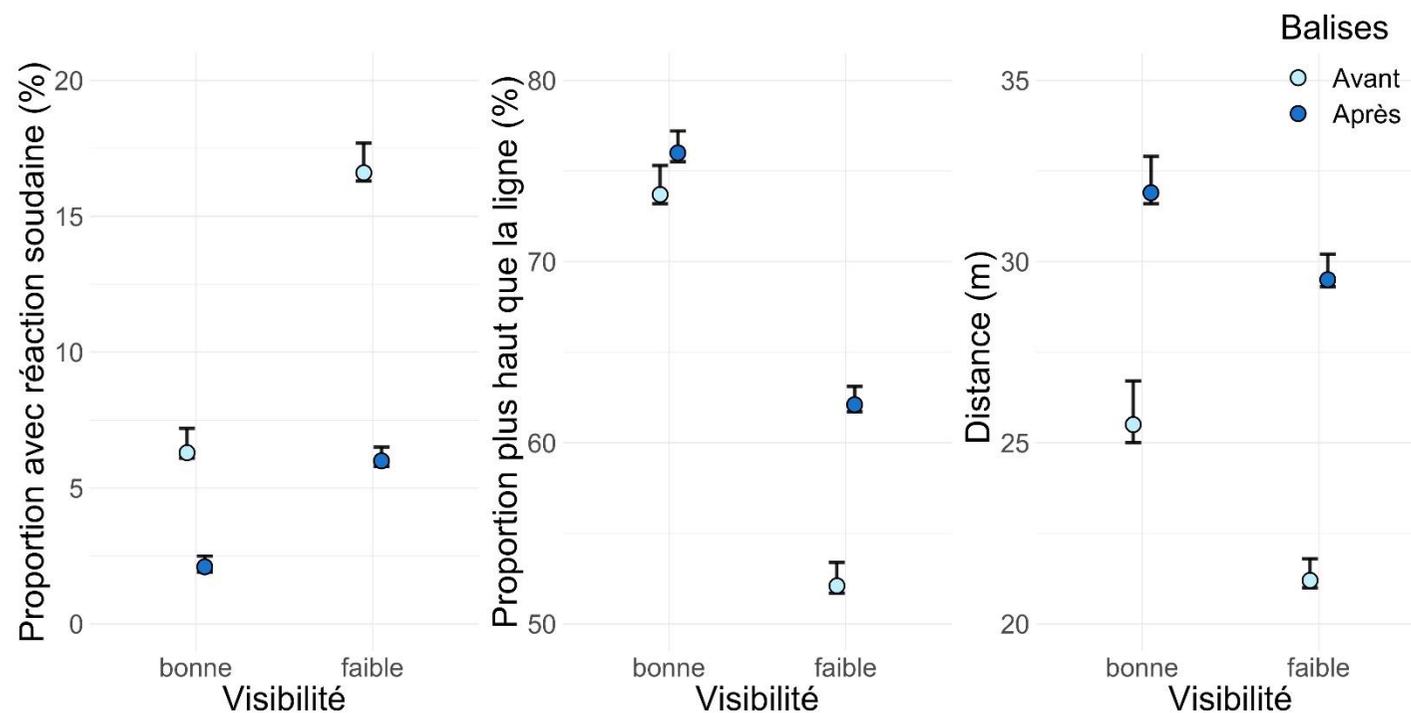
Figure 19 : Comparaison des comportements en fonction de la visibilité de la ligne, avant et après la pose des balises, pour l'ensemble des espèces ; la visibilité a été considérée comme faible à l'aube jusqu'à 15 minutes après l'heure du lever du soleil et bonne par la suite

En absence de balises, le risque de collision est plus élevé par faible luminosité, lorsque la ligne est peu visible : pour l'ensemble des espèces, les situations à risque sont en effet plus nombreuses avant qu'après le lever du soleil. Par faible visibilité, plus d'oiseaux franchissent la ligne en montrant une réaction soudaine ou anticipée, en arrivant à la hauteur des câbles et en réagissant soudainement à plus faible distance de la ligne, traduisant une moins bonne détection de l'obstacle (Figure 19).

L'effet des balises s'observe aussi bien par faible que par bonne luminosité. L'amélioration liée à l'installation des balises semble même plus élevée lorsque la luminosité est faible pour les trois facteurs analysés (Figure 19). Les balises FireFly, équipées de réflecteurs luminescents visibles par les oiseaux dans l'obscurité, rendent ainsi la ligne plus détectable à l'aube, avant le lever du soleil, lorsque l'intensité de franchissement est la plus élevée.
