Rapport final du 08 mars 2023

# Centrale photovoltaïque flottante de démonstration au lac de barrage des Toules

La première centrale photovoltaïque flottante en milieu alpin au monde, placée sur le lac des Toules (VS), a été mise en service en décembre 2019, après 8 ans d'études. Le présent rapport donne un retour d'expérience après trois ans d'exploitation.

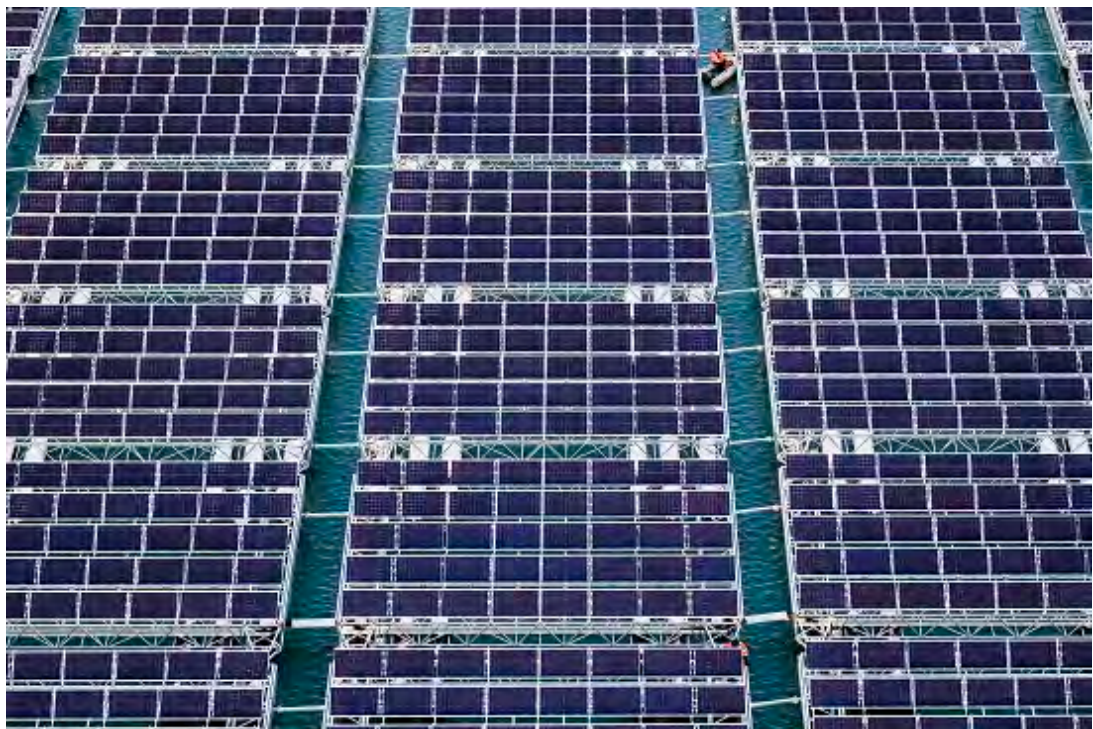
Figure 4 - Gros plan sur les structures flottantes avec chacune 40 modules PV (5 rangées de 8) © Romande Energie SA

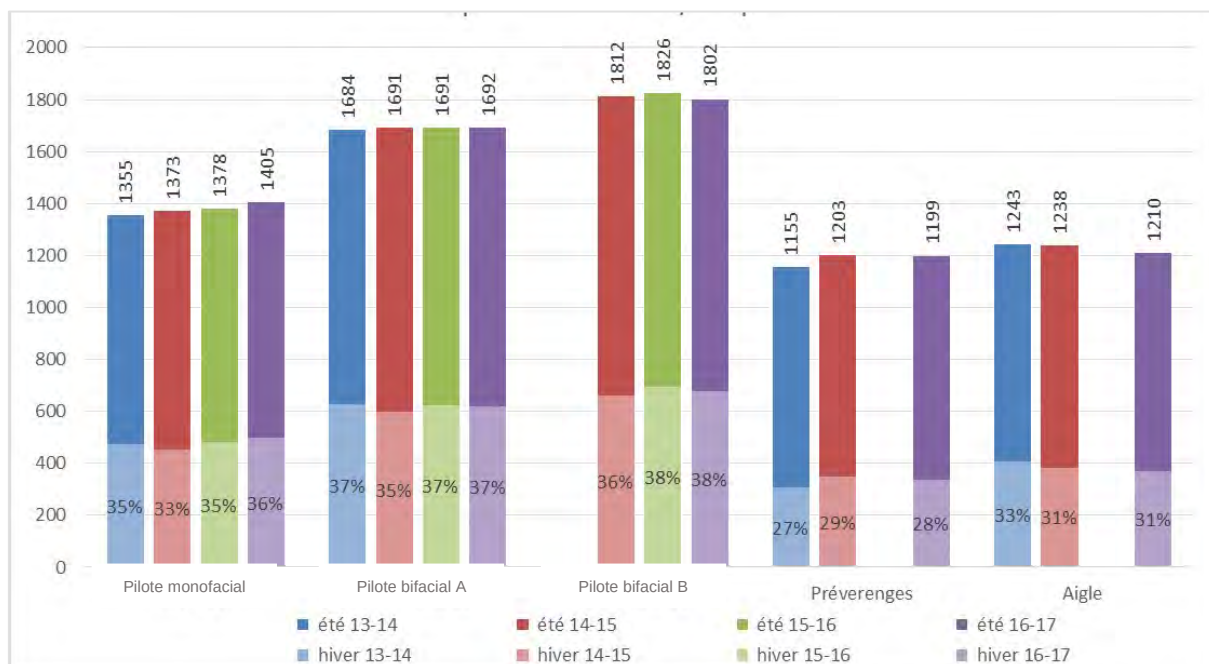
En termes de productible annuel, la Figure 6 montre que les meilleurs modules bifaciaux inclinés à 30° dépassent les 1'800 kWh/kWc par an, soit 56% de plus que les modules de référence en plaine.

Figure 6 - Productibles annuels en kWh/kWc et part hivernale pour l'installation-pilote et la plaine entre 2013 et 2017

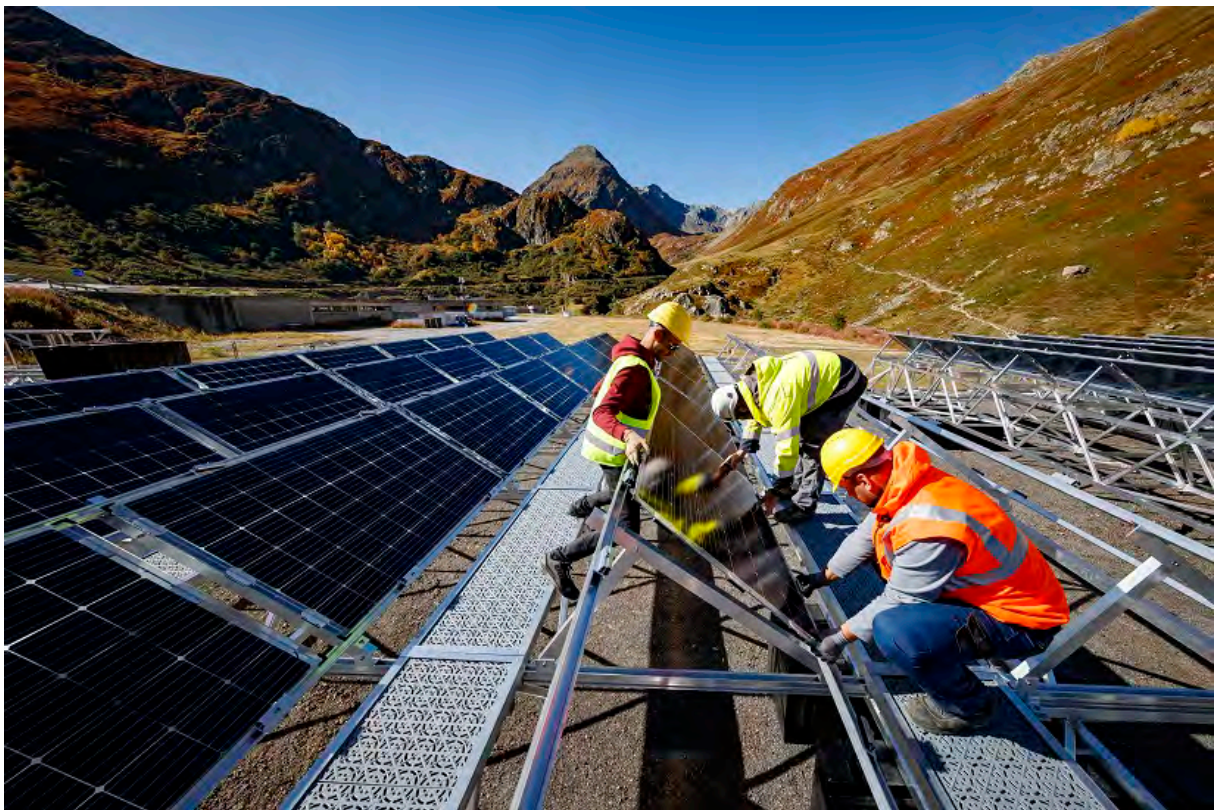
- A la sortie de la galerie couverte du Gd-St-Bernard, une importante zone a été installée pour l'approvisionnement, l'assemblage des modules flottants, installations des panneaux PV et leur câblage, ainsi que la base vie et logistique des entreprises actives sur site. Depuis ce site, les modules flottants ont été héliportés jusqu'au lac.

Figure 13 - Montage des modules PV sur les structures flottantes – © Romande Energie SA

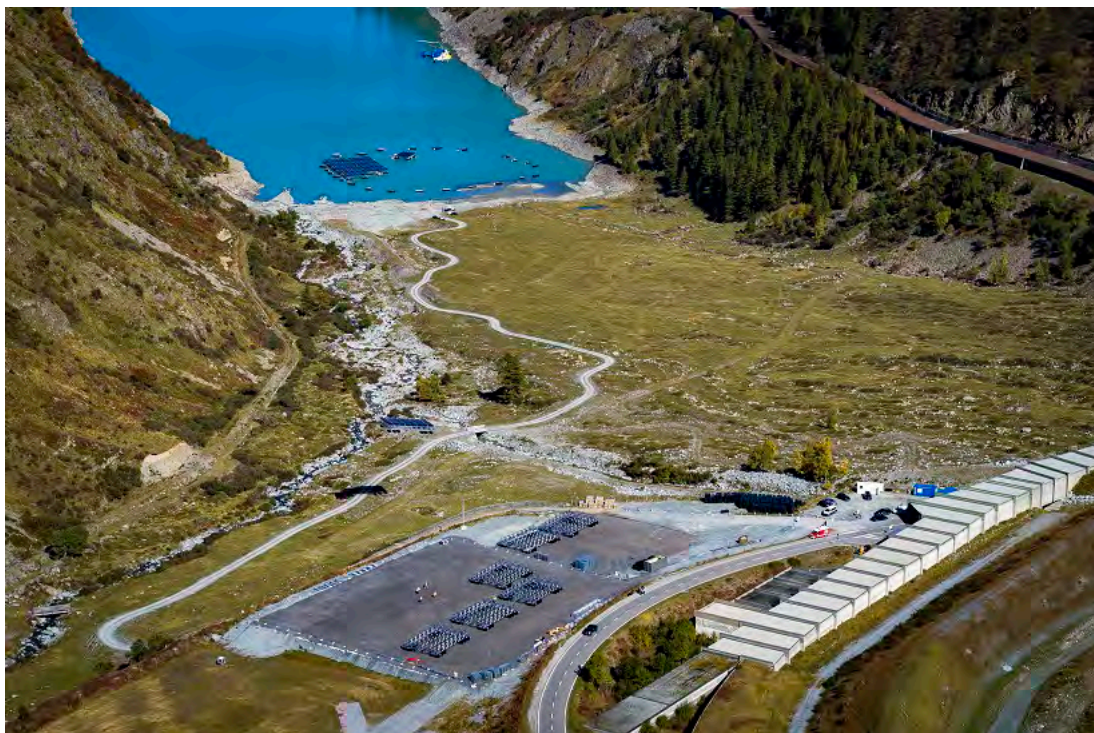
Figure 14 - Héliportages et mise à l'eau des structures flottantes - © Romande Energie SA

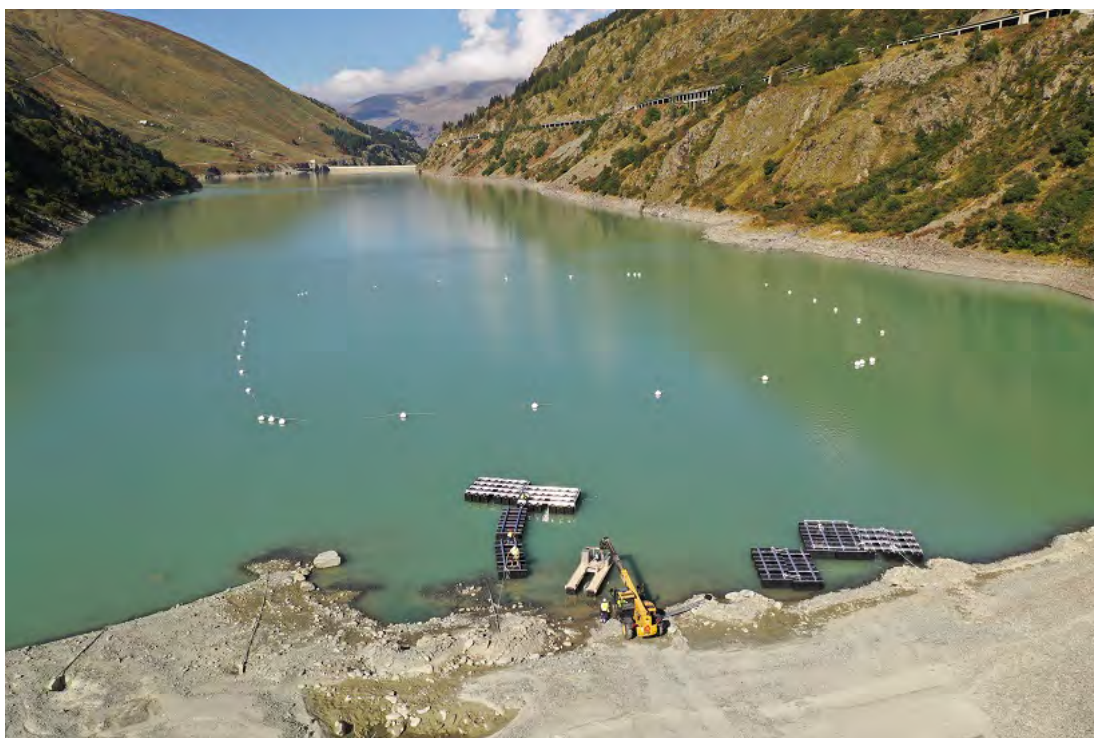
Au bord du lac, une seconde zone d'accès au lac a été aménagée. Depuis cette base le ponton onduleur/transformateur et des pontons bouées ont été assemblés, mise à l'eau et déplacés à leur emplacement définitif par remorquage.

Figure 15 - Montage et mise à l'eau des pontons bouées - © Romande Energie SA

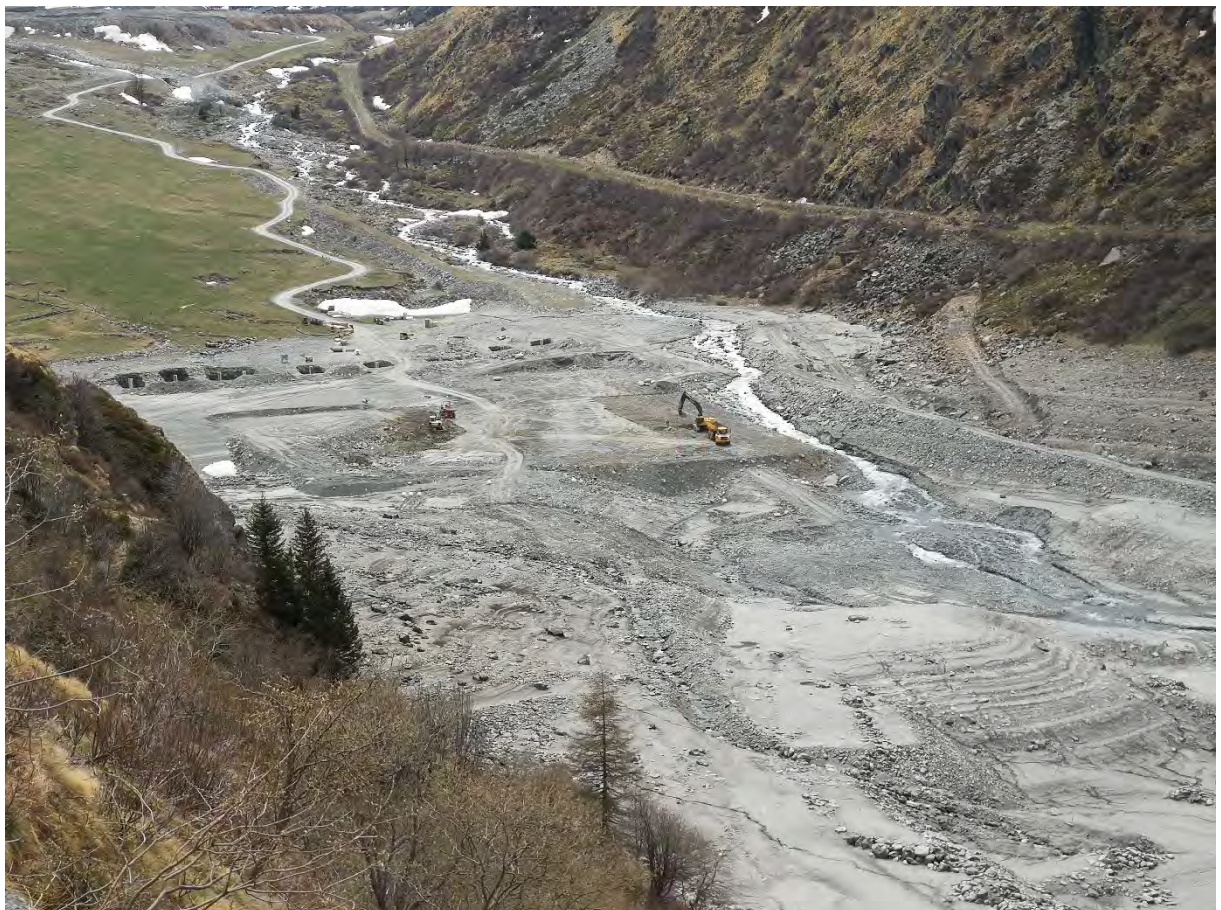
La réalisation de la planie s'est faite par un terrassement de matériaux présents à l'aval dans le lac, pour être mis en place par couches successives. Seule la dernière couche de 50 cm est composée de matériaux d'apport, soit de la grave GNT 0-45. Pour limiter le volume de matériaux à terrasser, une pente longitudinale vers le nord de 5% a été admise, provoquant une diminution de l'inclinaison des panneaux photovoltaïques quand les structures sont échouées. La protection de la berge a été réalisée avec des blocs du site.

Figure 17 - Réalisation de la plateforme d'échouage et des corps-mort périphériques

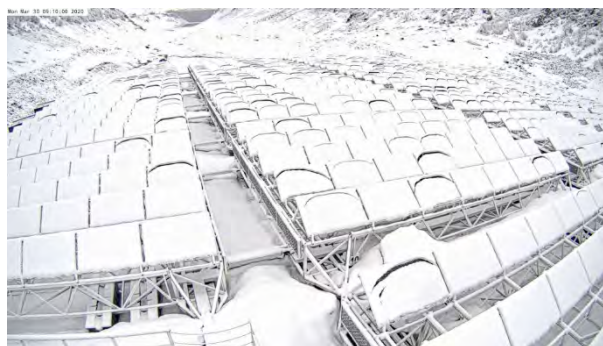
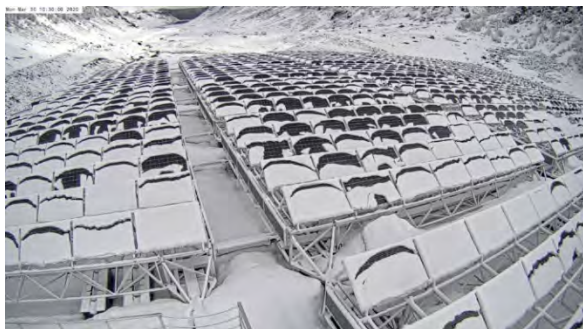
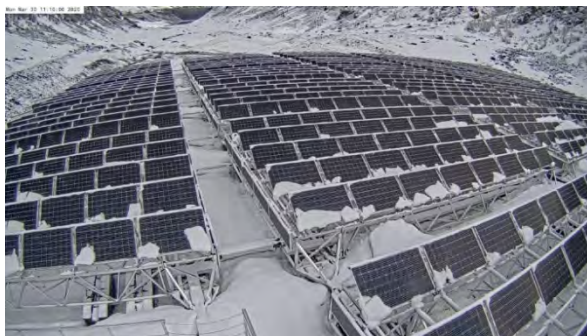
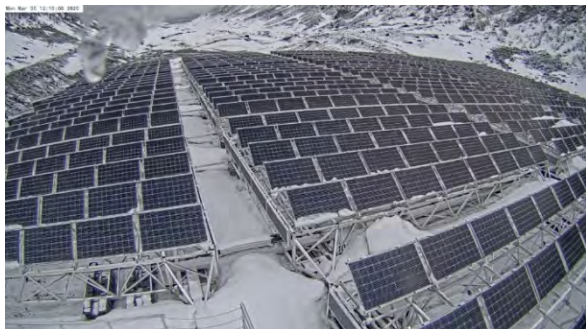
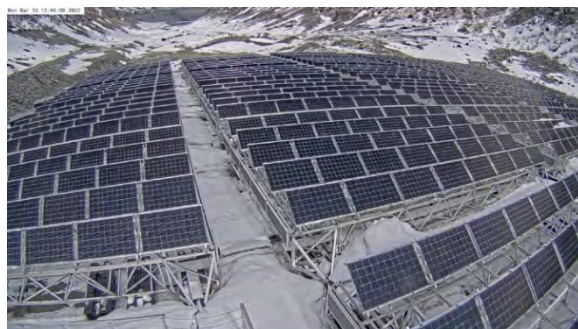
Il est possible que le choix de modules sans cadre pour ce projet facilite également la chute de la neige.

Figure 27 - 30.03.2020, 6h50, dernières chutes de neige

Figure 28 - 9h10, même sans soleil, la neige commence à décrocher de certains modules

Figure 29 - 10h30, la neige décroche sur quasi tous les modules

Figure 30 - 11h10, la neige a glissé, mais subsiste par endroits

Figure 31 - 12h10, modules dégagés, quelques taches de neige subsistent

Figure 32 - 30 mars, 13h, la neige a disparu des modules

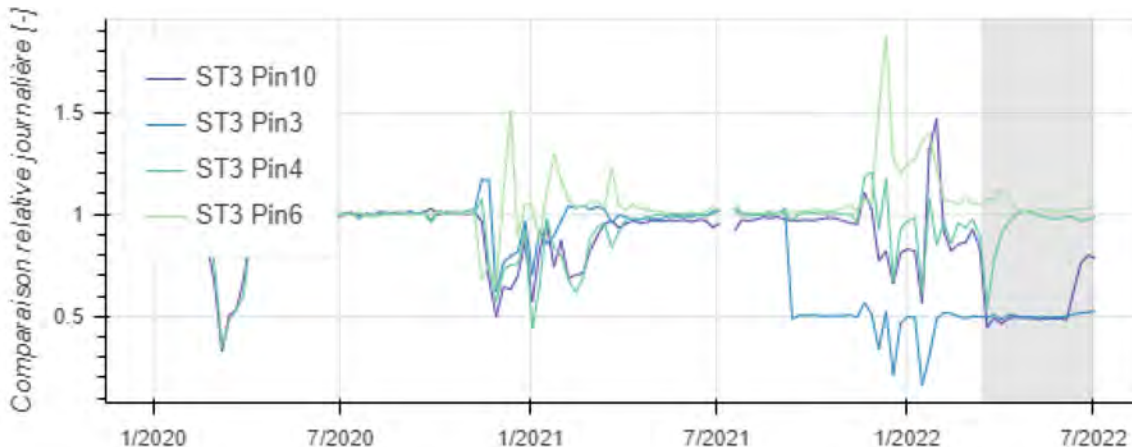
Une comparaison de la production des strings avec modules cassés par rapport à la moyenne des strings sans modules cassés a donc été effectuée afin de déterminer la perte découlant de cet incident. La Figure 35 image cette comparaison.

Figure 35 – Productions hebdomadaires relatives des strings avec modules cassés par rapport aux autres strings.

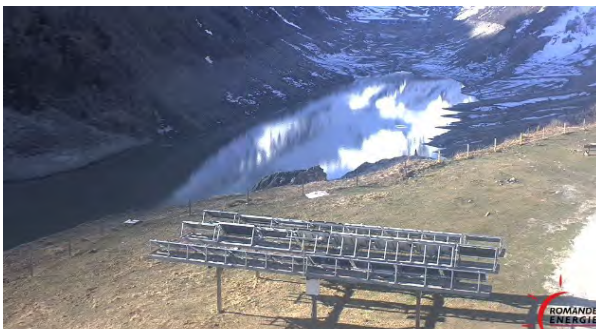
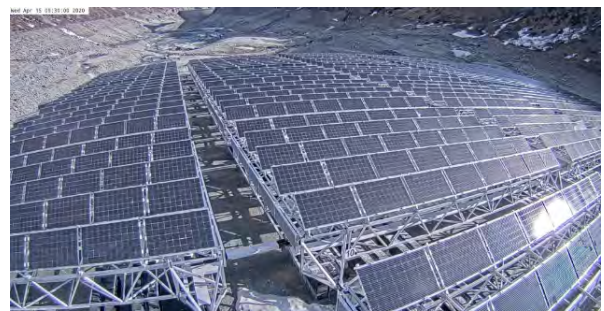
Figure 38 - Apparition du soleil à 9h10 sur l'installation-pilote le 15 avril 2020

Figure 39 - A 9h30, le 15 avril, le soleil n'illumine pas encore complètement l'installation solaire flottante de démonstration

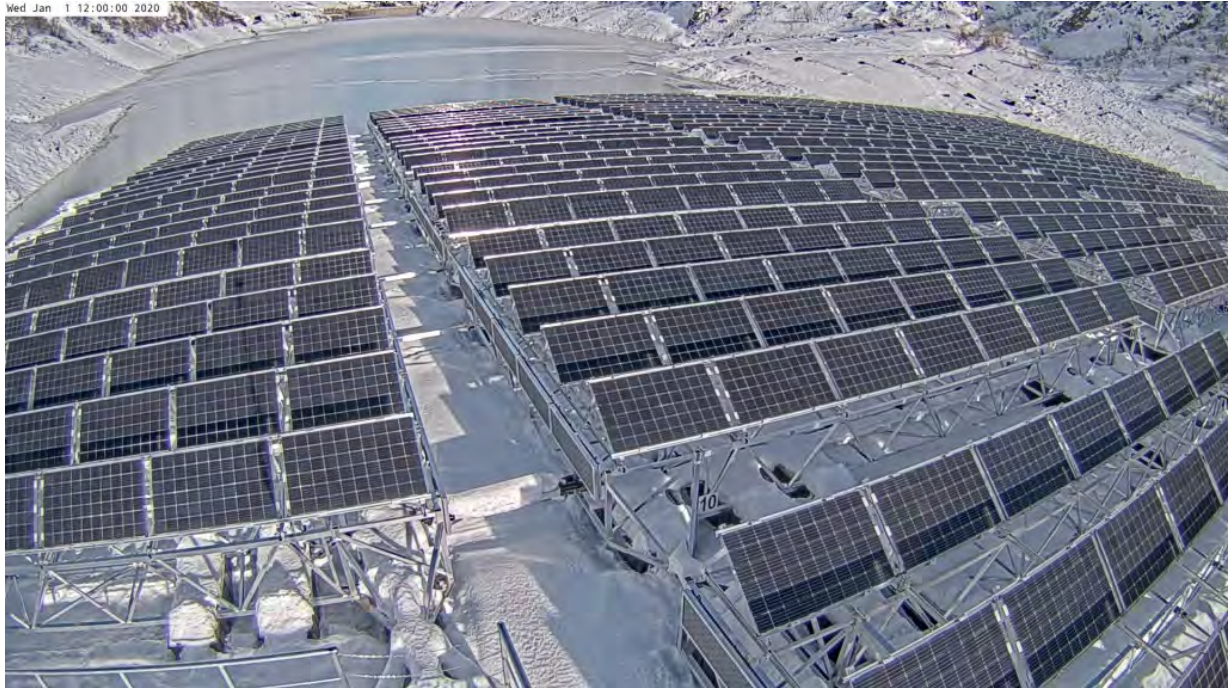
Figure 42 - L'ombrage proche des panneaux sur les rangées suivantes couvre 1/3 de la hauteur au solstice d'hiver

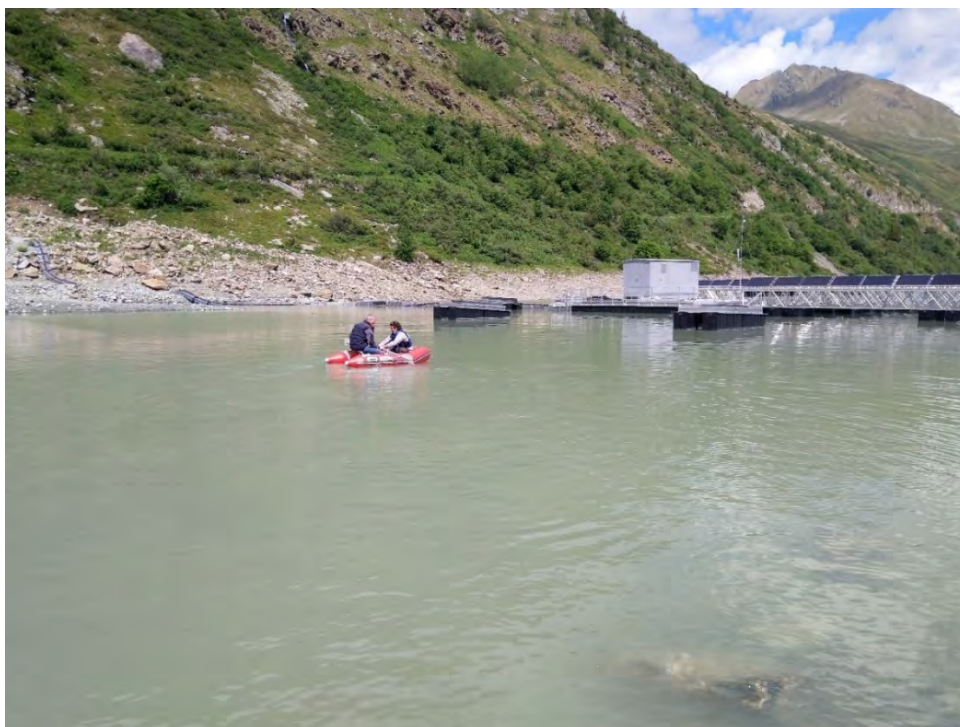
Figure 45 - Déplacement en bateau jusqu'à la plateforme onduleur

Le niveau du lac de mai à octobre nécessite l'utilisation d'un bateau pour accéder aux modules et aux onduleurs. Cela a pour effet de prendre plus de temps pour amener les outils et le matériel sur l'installation.

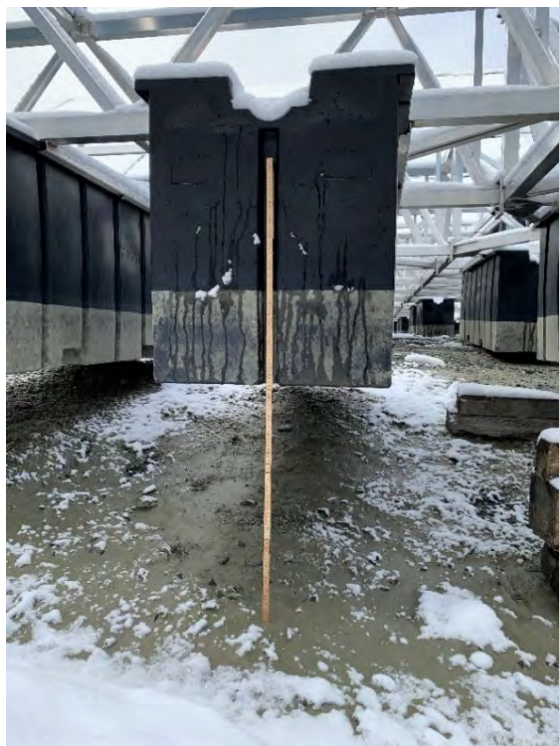
Depuis la mise en service, une importante érosion interne a été constatée en certains points de la plateforme d'échouage. De ce fait, la plateforme sur laquelle les modules doivent s'échouer n'est plus plane, présentant localement des affaissements de plus d'un mètre de hauteur. Ainsi, certains modules ne peuvent plus se déposer sur les quatre appuis comme modélisé, provoquant un changement dans la répartition des contraintes. Plusieurs ruptures dans les profilés de la structure flottante ont déjà été relevés suite à cela, ainsi que des déformations irréversibles dans les caissons flottants.

Figure 46 - Tassements de la plateforme d'échouage

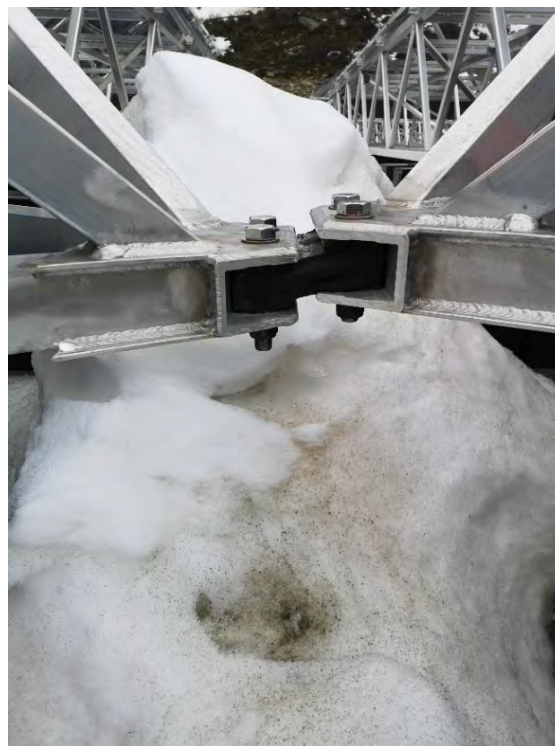
Figure 47 - Efforts induits dans les liaisons entre modules flottants

Par cette irrégularité du sol, les structures ne peuvent plus être posées sur les quatre caissons flottants. Ainsi, les efforts dans la structure sont redistribués, provoquant une surcharge sur certains profils, menant à leur rupture. Certaines soudures ont également cédé. Les caissons flottants, remplis de mousse à cellules closes, subissent des efforts de compression plus importants que prévu. Certains ont subi des déformations irréversibles. Par ces déformations, la capacité flottante n'est pas impactée, aucune fuite de mousse ne peut avoir lieu.

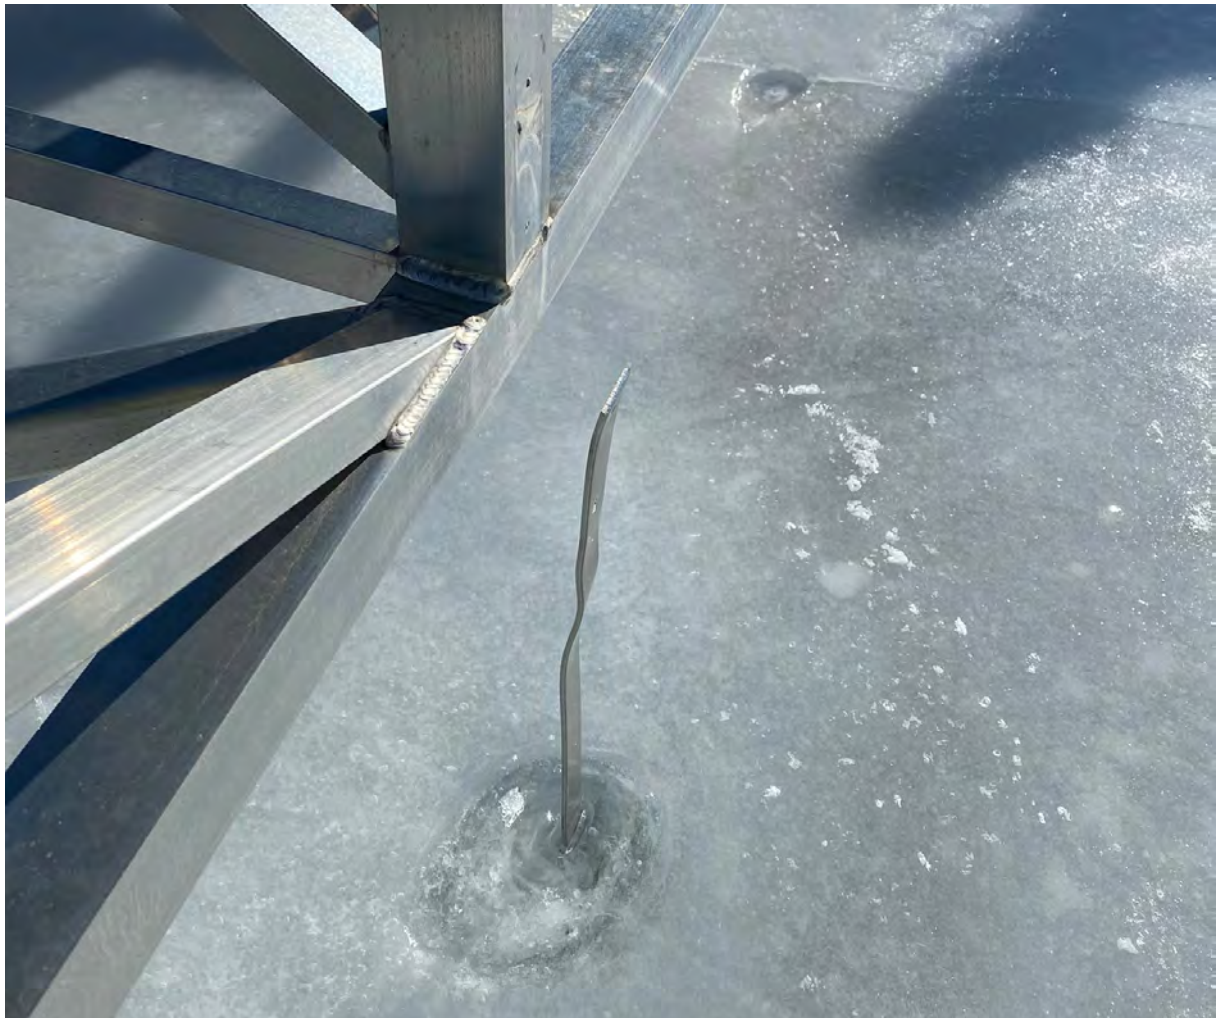
Une mise à terre rigide s'est décrochée de la structure à cause de la glace et a dû être remplacée par une tresse souple.

Figure 48 - Photo de la mise à "terre" dessoudée de la structure à cause de la glace, photo

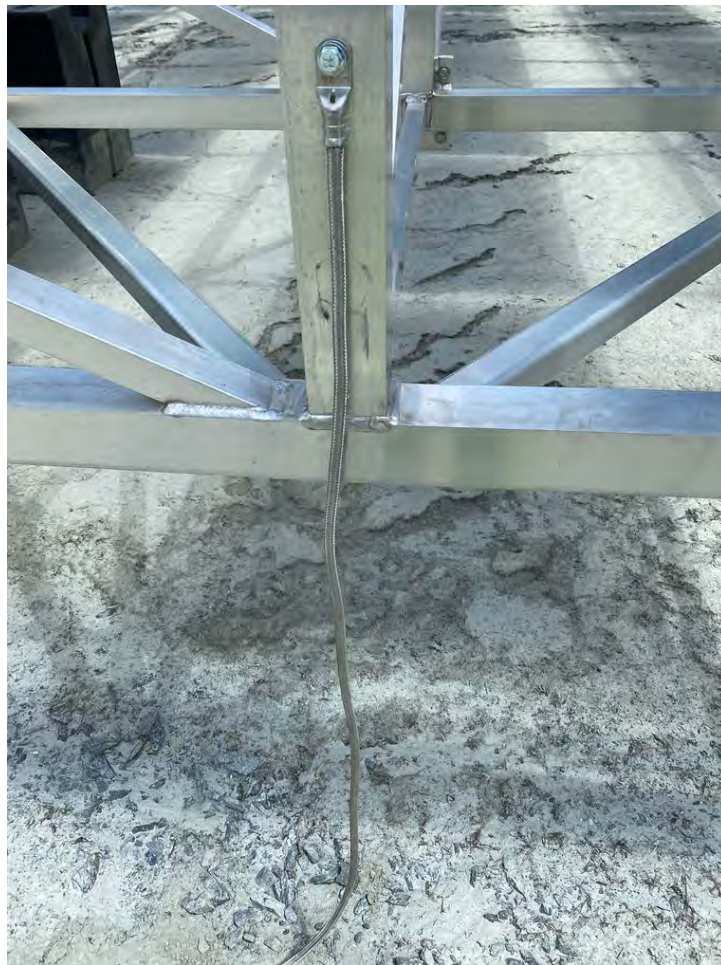
Figure 49 - Photo de la nouvelle mise à "terre" avec une tresse souple

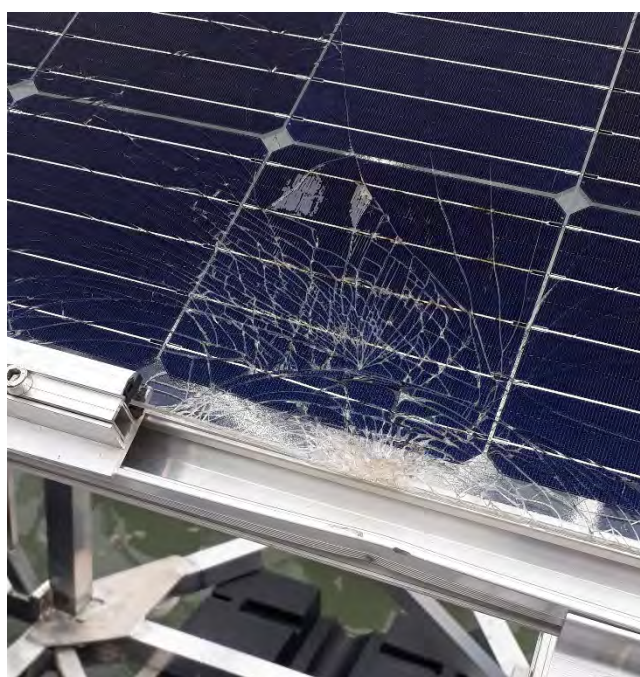
Figure 51 - Module abîmé lors du montage

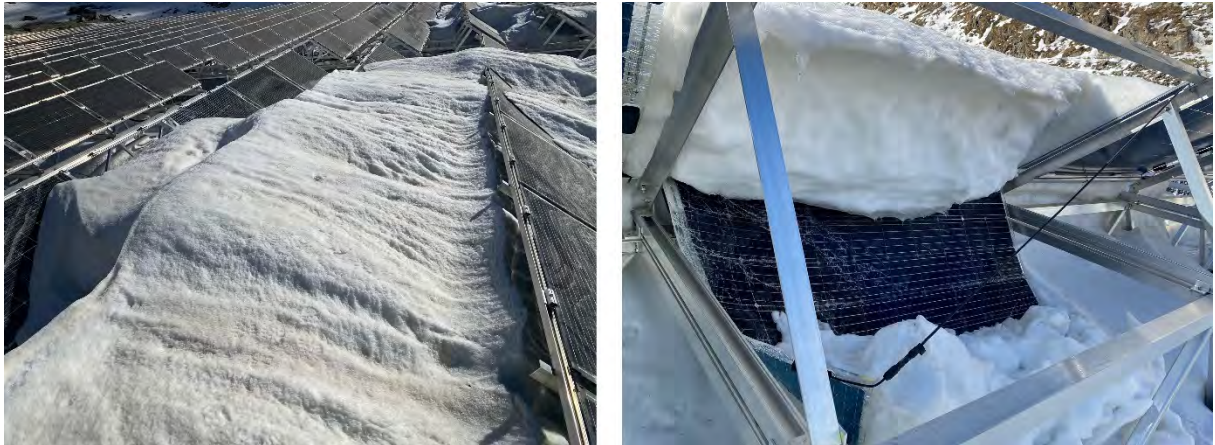
Figure 52 - Contrôle de la structure du mois de mars 2022

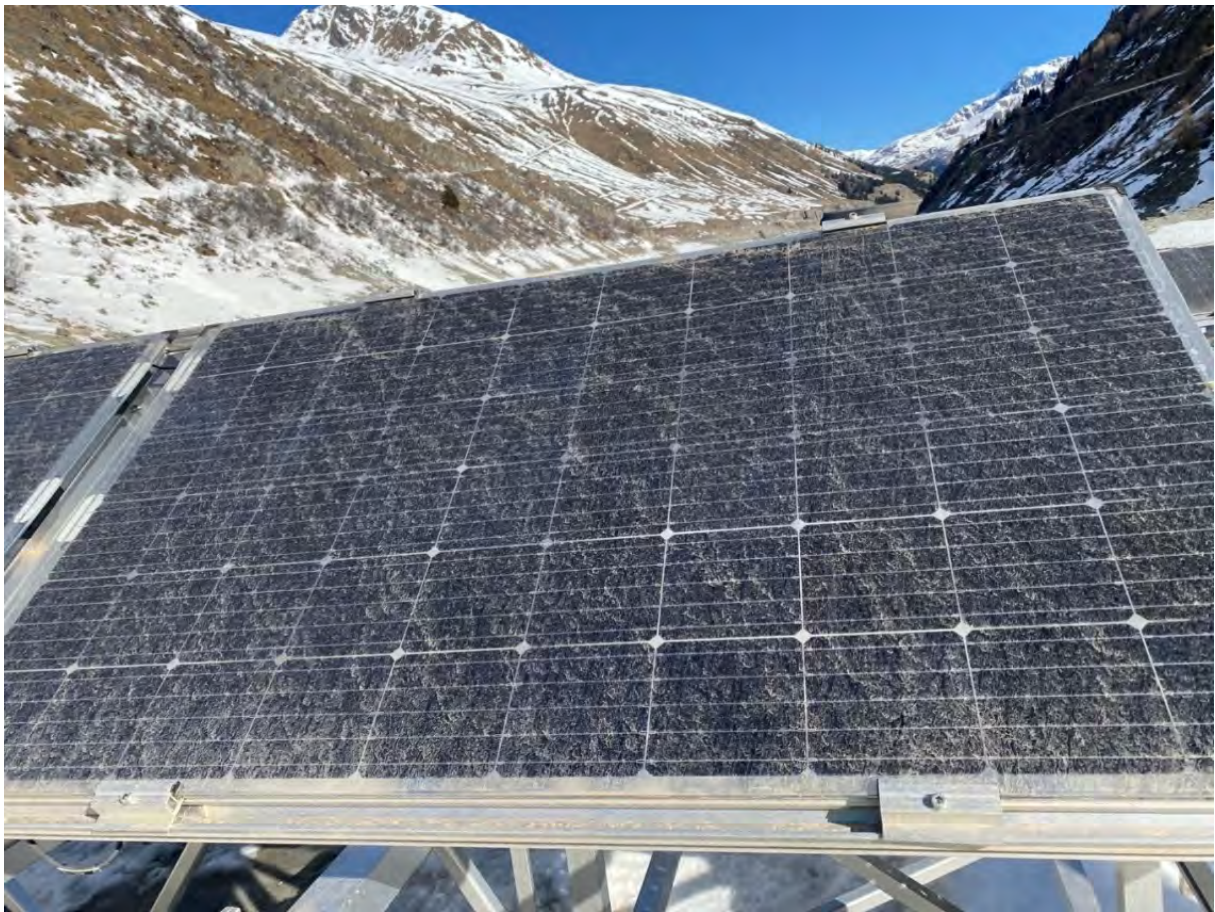
Figure 53 - Panneaux salis par le sable du Sahara
