Schlussbericht vom 28.02.2023

Optimierung von Hochdruck-Kleinwasserkraftanlagen an feinsedimentreichen Flüssen (OptiSed)

Fallstudie zu Entsandung und Turbinenabrasion am Kleinwasserkraftwerk Susasca

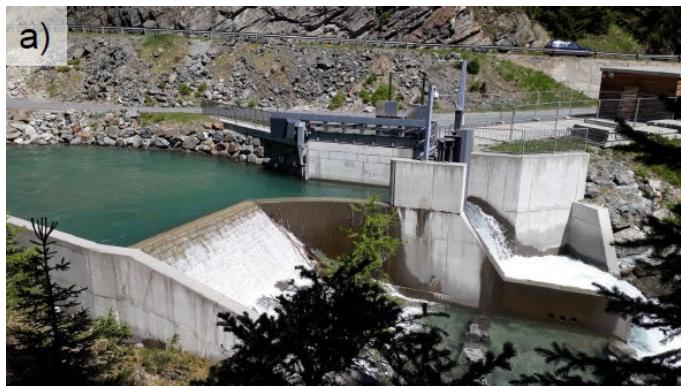
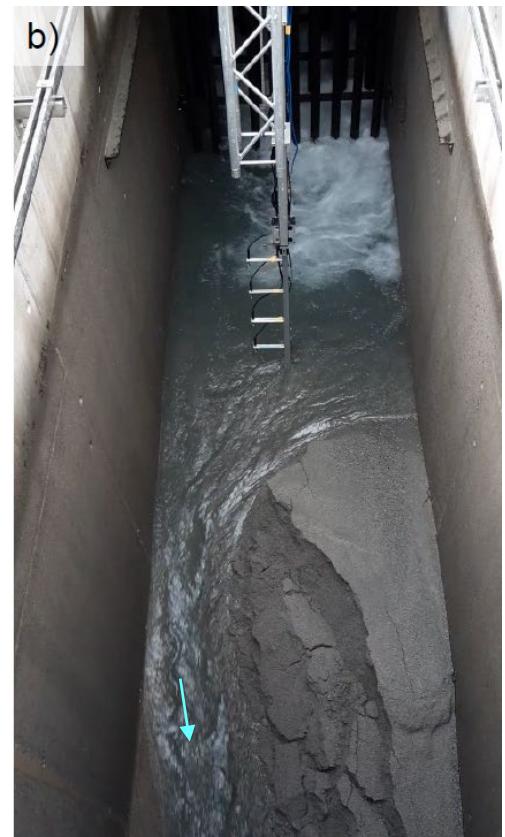
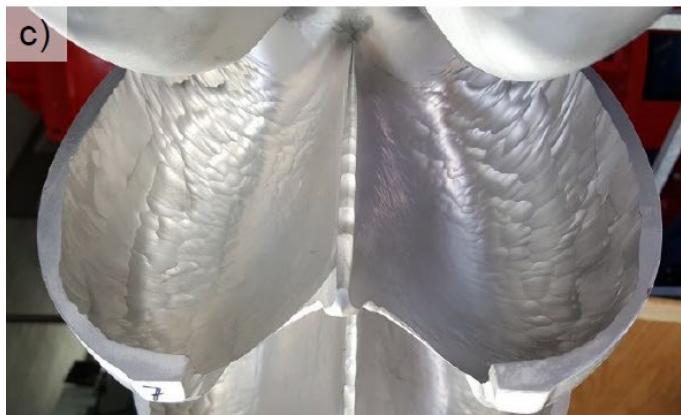
Fotos: © VAW, ETH Zürich (2018 - 2021). a) Wasserfassung des Kleinwasserkraftwerks Susasca, b) Blick in eine Entsanderkammer mit abgesenktem Wasserspiegel zu Beginn einer Spülung und c) erodierter Becher eines unbeschichteten Laufrads einer Pelonturbine.

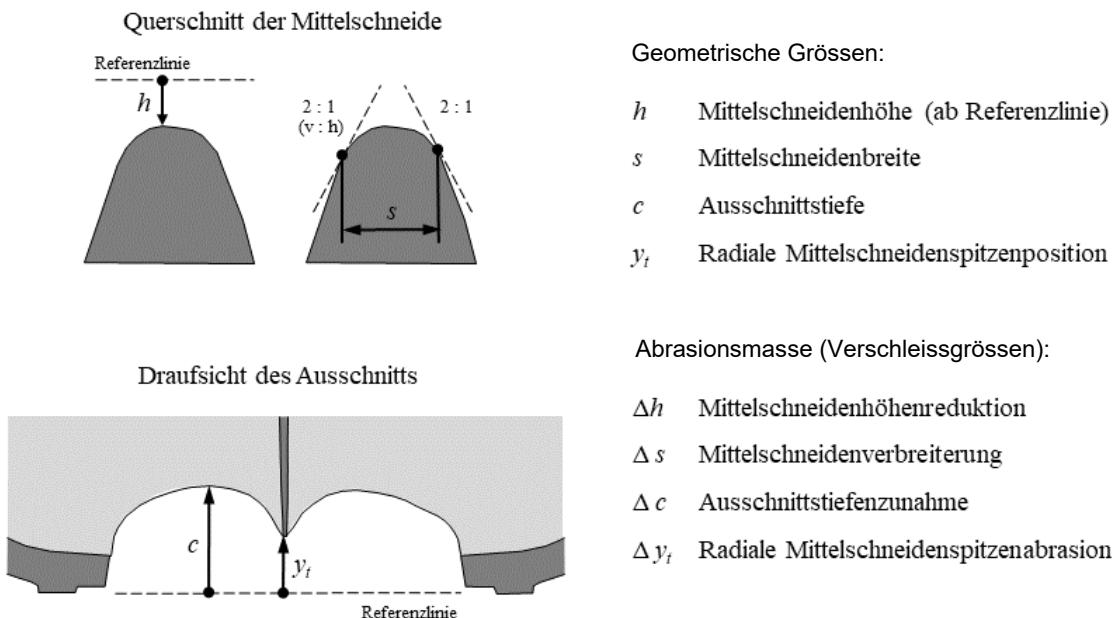
Abbildung 2: Definition der geometrischen Größen und Abrasionsmasse für Peltonbecher nach Felix (2017).

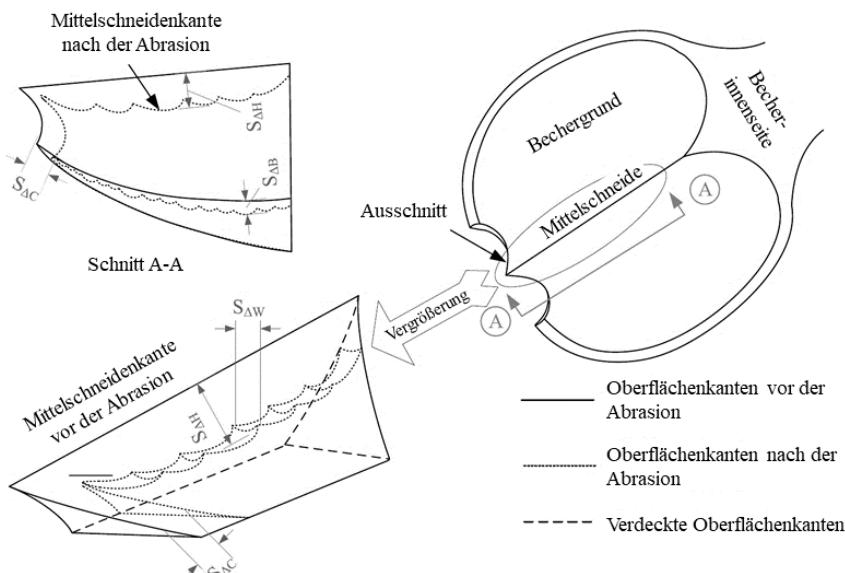
Abbildung 3: Geometrische Definitionen der Verschleissgrößen für Laufradbecher von Peltonturbinen nach Rai et al. (2020b).

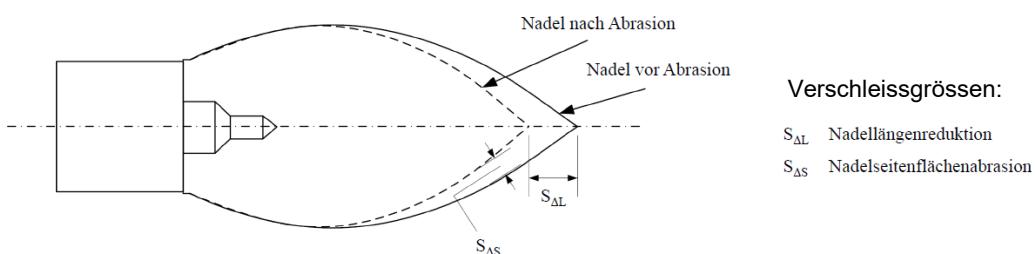
Abbildung 4: Geometrische Definition der Verschleissgrößen für Düsennadeln von Peltonturbinen nach Rai et al. (2020b)

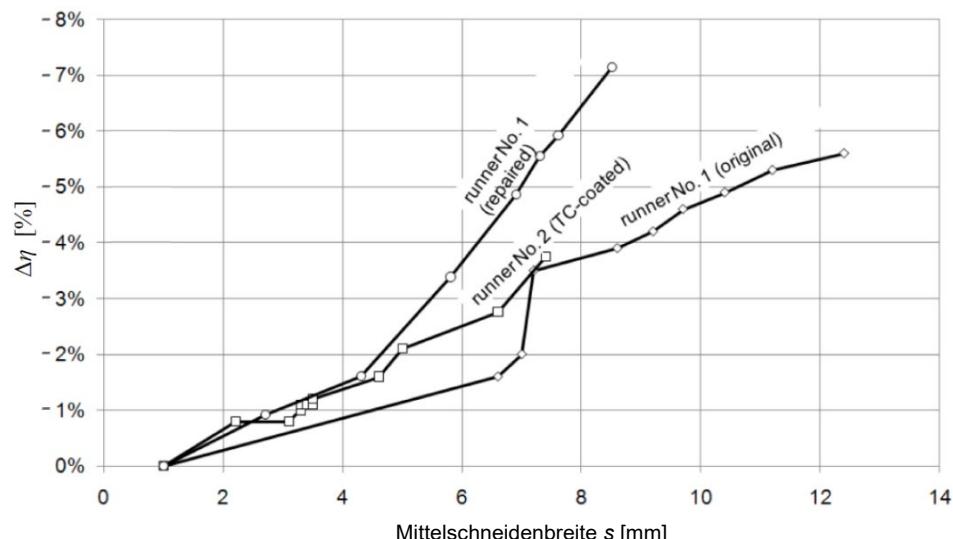
Abbildung 5: Absolute Wirkungsgradreduktionen von Peltonturbinen $\Delta\eta$ in Funktion der Mittelschneidenbreite s am KW Dorferbach (Maldet 2008).

Der Turbinenwirkungsgrad kann durch hydro-abrasiven Verschleiss und allfälliger Folgeschäden stark reduziert werden: Beim Pelton-Kraftwerk Dorferbach in den österreichischen Alpen mit einer Bruttofallhöhe von 686 m wurde an einem unbeschichteten Laufrad innerhalb von vier Monaten eine Wirkungsgradabnahme von mehr als 5 % festgestellt (Laufrad Nr. 1 in Abbildung 5). Andererseits kann der Turbinenwirkungsgrad durch geeignete Revisionsmassnahmen an den Turbinenbauteilen wieder erhöht werden.

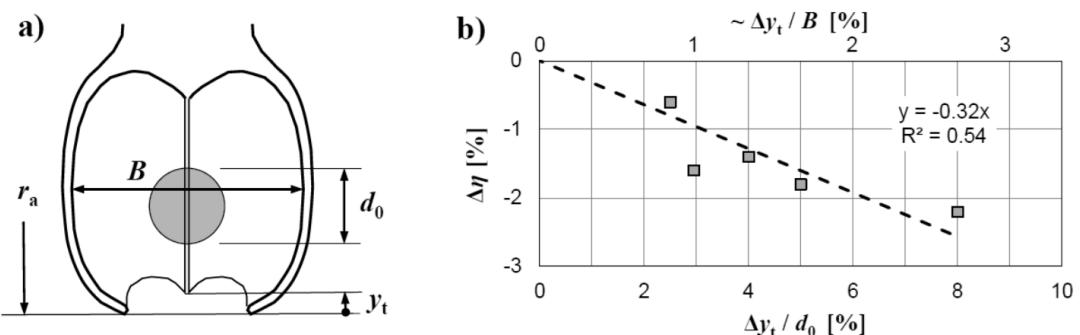
Abbildung 7: a) Definition der radialen Position der Mittelschneidenspitze y_t (*radial splitter tip position*) als Verschleisskenngrösse und b) gemessene Wirkungsgradabnahmen in Funktion dieser Verschleissgrösse normiert mit dem Strahldurchmesser (modifiziert nach Hassler und Schnablegger 2006, in Felix 2017).

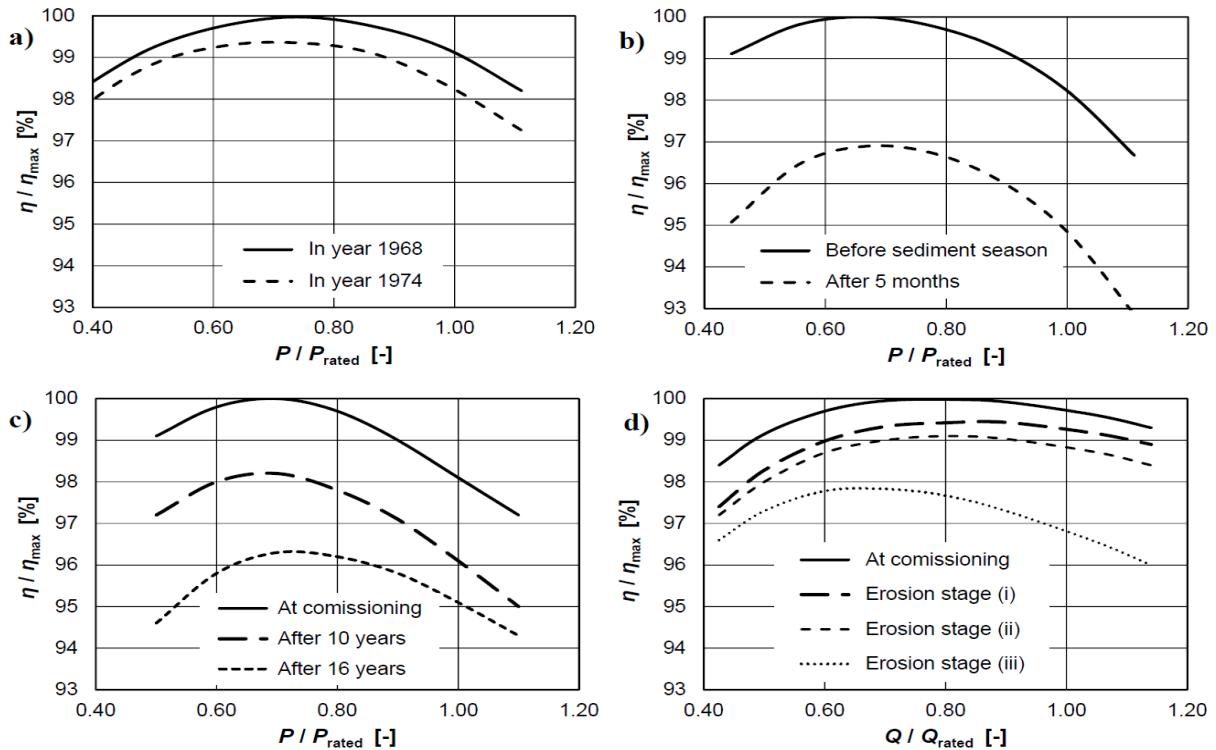
Abbildung 8: Teillast-Wirkungsgrade von Pelzturbinen mit zunehmender Abrasion a) gemäss Brekke *et al.* (2002), b) Strübin & Bussi (1988), c) Lazaro & Rossi (1995), und d) Cateni *et al.* (2008); zusammengestellt in Felix (2017).

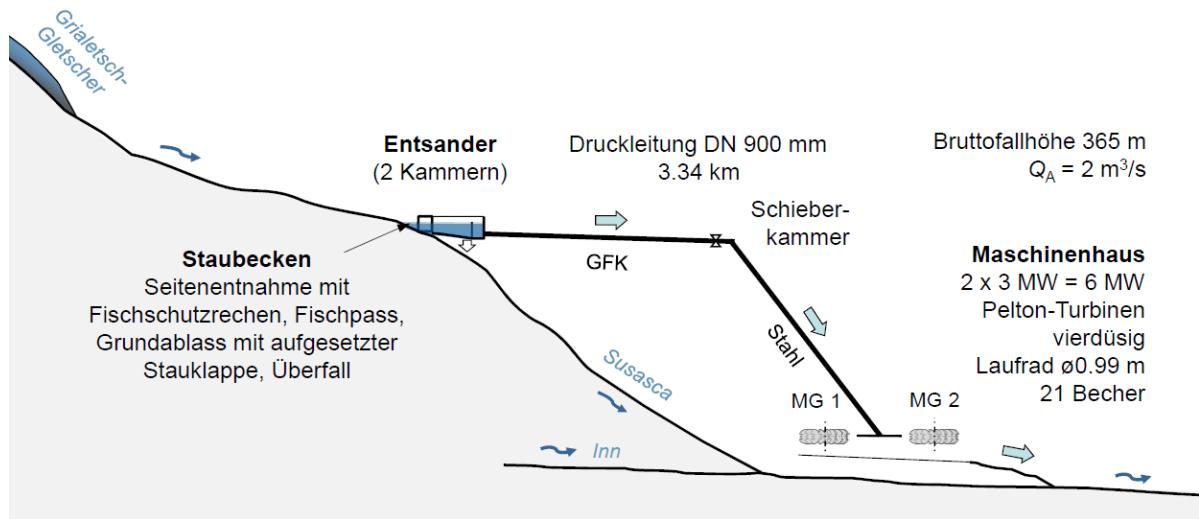
Abbildung 10: Schematisches Längenprofil des KW Susasca (Projekt: Hydro-Solar Water Engineering, zek 2011, zek 2016).

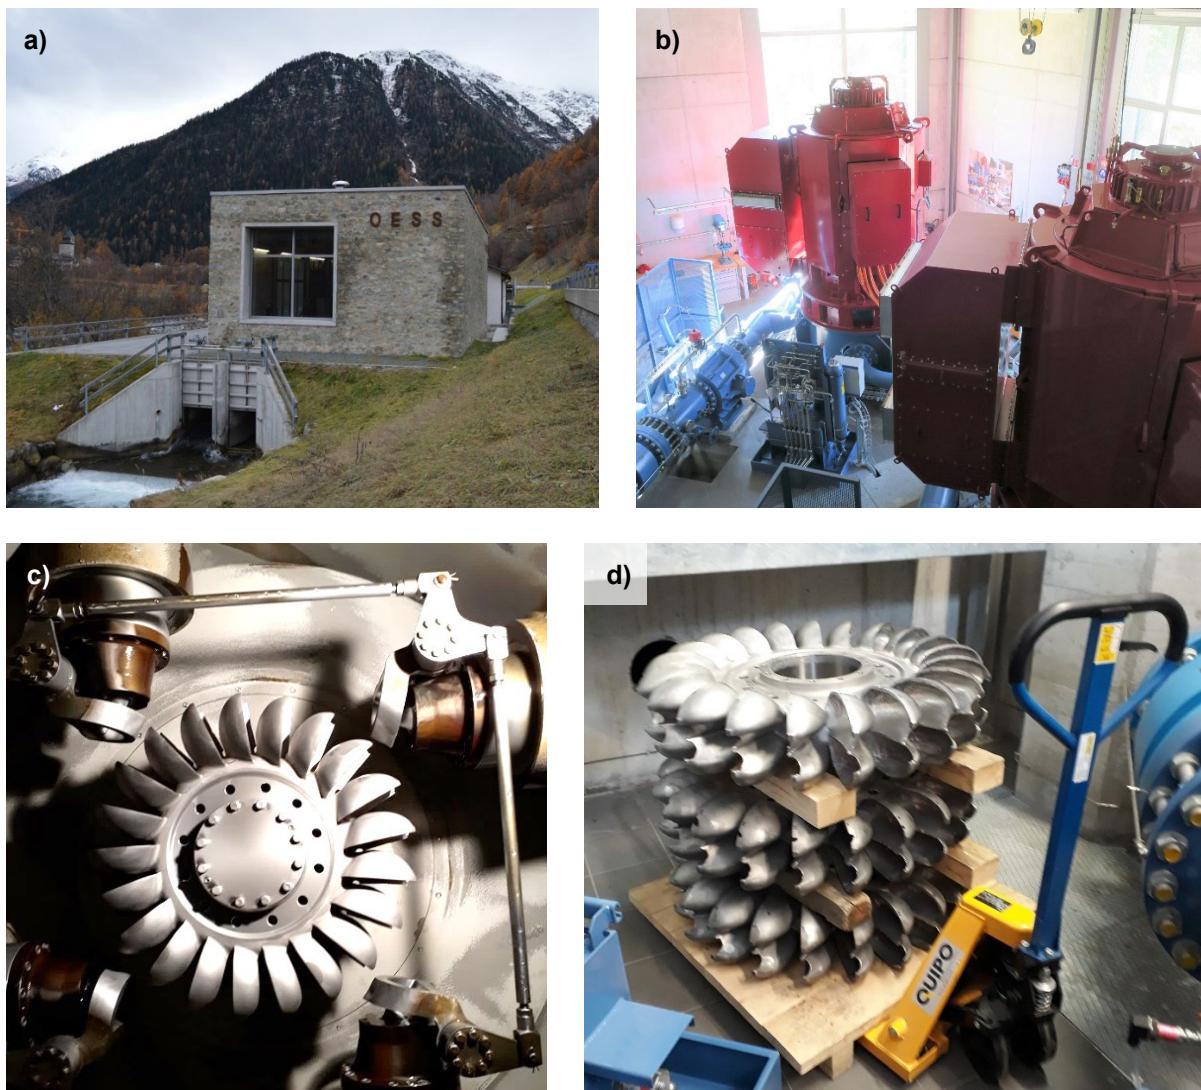
Abbildung 15: a) Zentrale des KW Susasca mit Unterwasserkanal zum Inn (09.11.2018), b) Blick auf die zwei Maschinengruppen, c) Blick von unten an ein Pelton-Laufrad und vier Düsen mit Strahlablenkern sowie d) abgenutzte ausgebauten Laufräder (Fotos VAW).

Aufgrund des ausgeprägten hydro-abrasiven Verschleisses mussten die Laufräder beider MG bereits nach drei bis vier Betriebsjahren ersetzt werden. Drei abgenutzte Laufräder, die ausgebaut wurden, waren (mindestens) während der Projektdauer in der Maschinenhalle vorhanden (Abbildung 15d). Von diesen Laufrädern konnte der Endzustand vermessen werden.

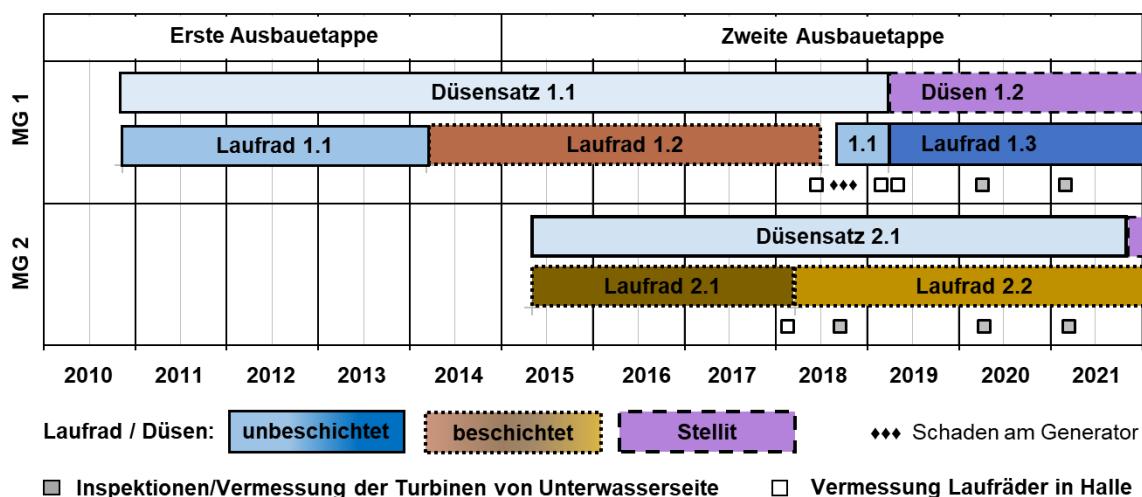
Abbildung 16: Zeitstrahl mit den eingesetzten Turbinenbauteilen der beiden Maschinengruppen (MG) des KW Susasca seit dessen Inbetriebnahme und Inspektionen bzw. Vermessungen der Turbinen.

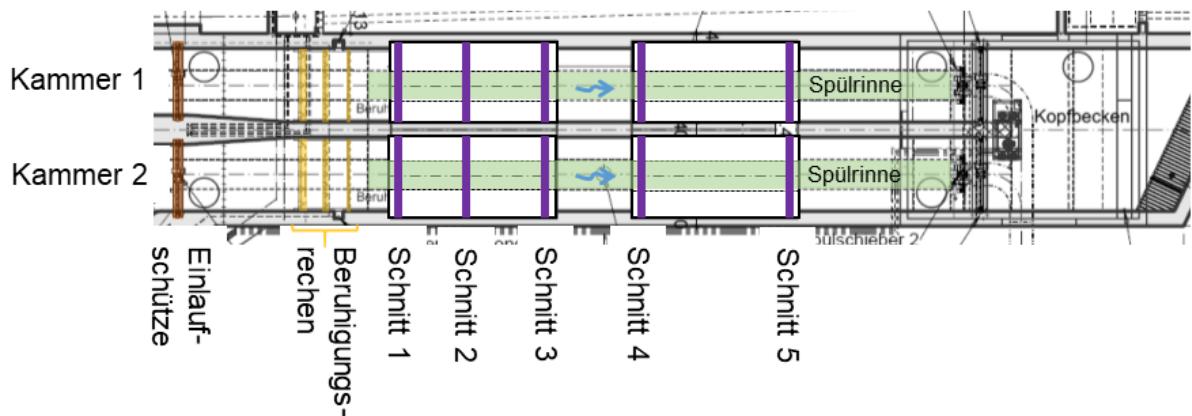
Abbildung 17: Grundriss des Entsanders mit den fünf Messquerschnitten in jeder Kammer (Plangrundlage: Hydro-Solar 2016).

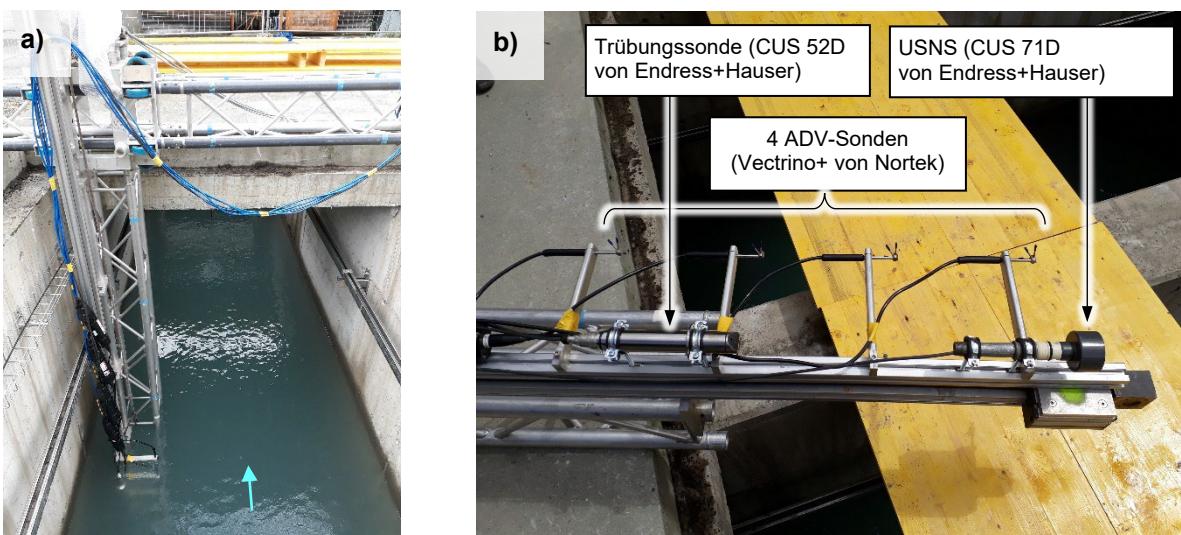
Abbildung 18: a) Horizontaler und vertikaler Fachwerkträger für die Positionierung der Sonden (b) in den Messquerschnitten in den Entsanderkammern (08.07.2019, Fotos: VAW).

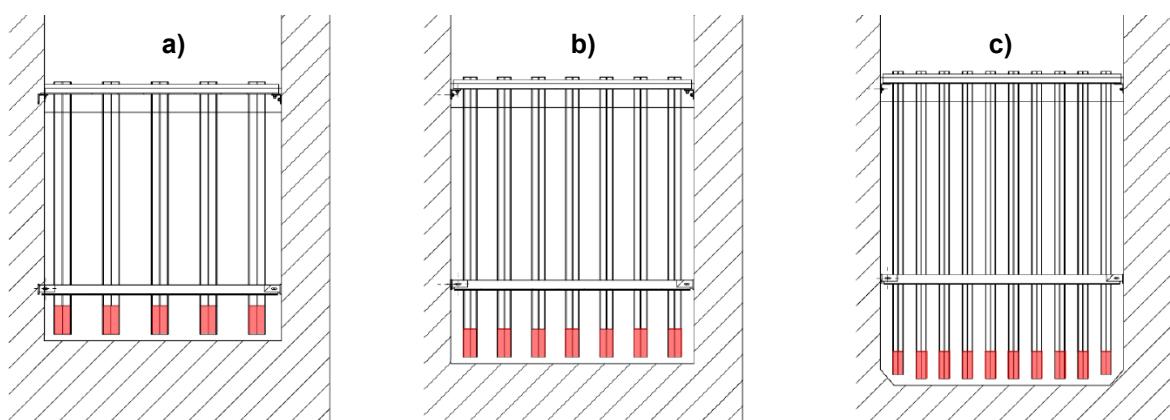
Abbildung 19: Querschnitte durch die Entsanderkammer beim a) ersten, b) zweiten und c) dritten Beruhigungsrechen; die in diesem Projekt vorgeschlagene und ausgeführte Verlängerung der Rechenstäbe nach unten ist rot hinterlegt dargestellt (Plangrundlage: Hydro-Solar 2016).

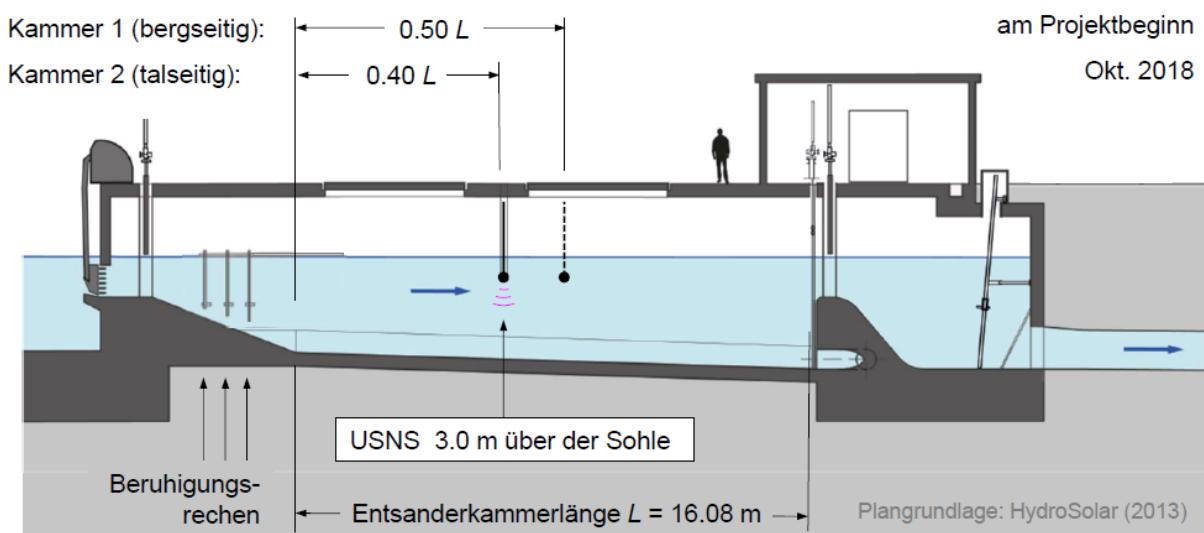
Abbildung 20: Längsschnitt durch die talseitige Kammer 2 des Entsanders mit Lage der bestehenden Ultraschall-Sedimentniveausonde (USNS) zu Beginn des Projekts (wie bei Inbetriebnahme der Anlage); gestrichelt die Sonde in der bergseitigen Kammer 1.

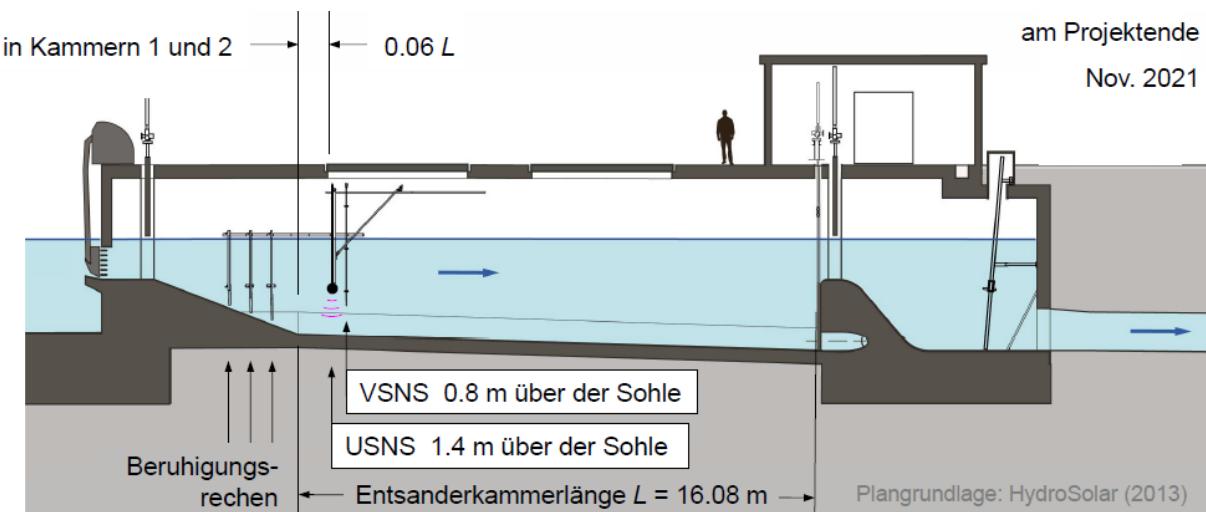
Abbildung 21: Längsschnitt durch die talseitige Kammer 2 des Entsanders mit angepasster Lage der Ultraschall-Sedimentniveausonde (USNS) am Ende des Projekts (Sonde in bergseitiger Kammer 1 an derselben Stelle) als Verbesserung gegenüber der Lage in Abbildung 20; ergänzt mit Vibrations-Sedimentniveau-Grenzstandssensor (VSNS) gemäss folgendem Abschnitt.

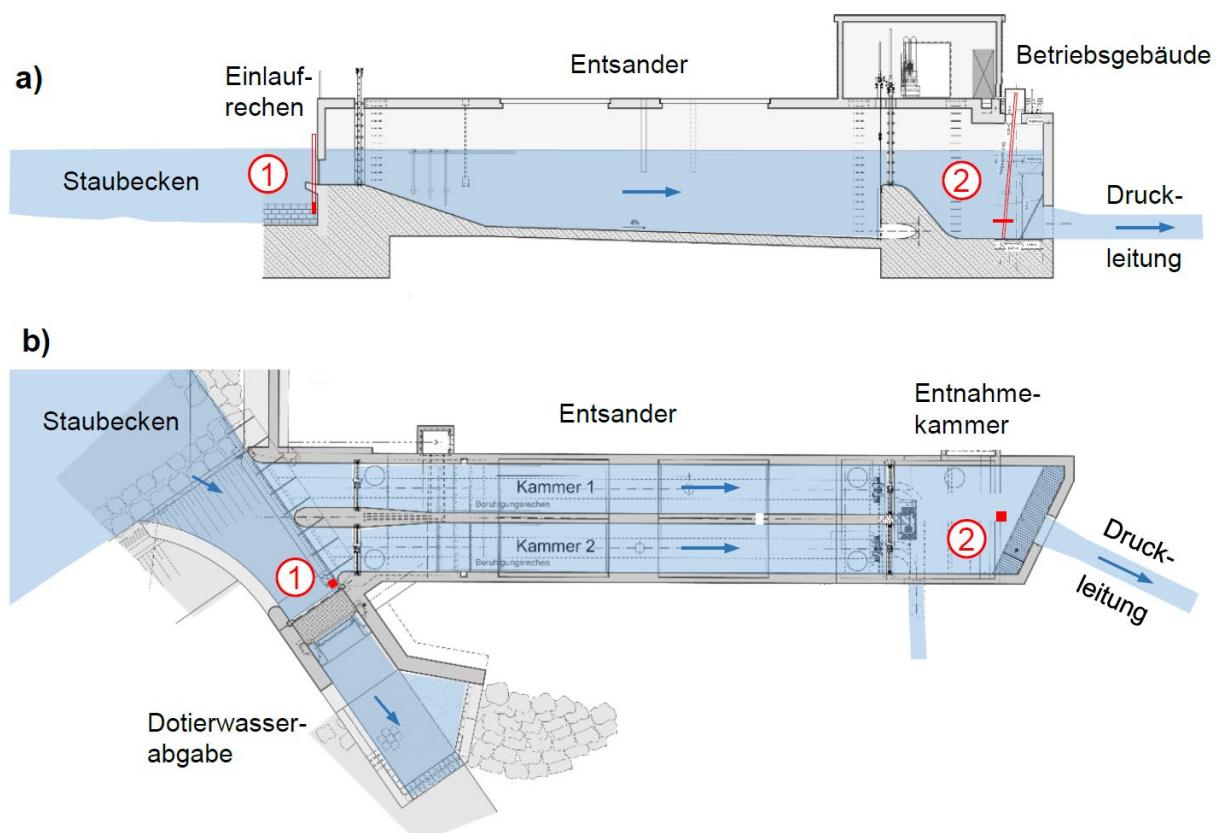
Abbildung 23: a) Längsschnitt und b) Grundriss der Wasserfassung des KW Susasca mit Lage der beiden Schwebstoff-Messstellen (Plangrundlage: Hydro-Solar 2016).

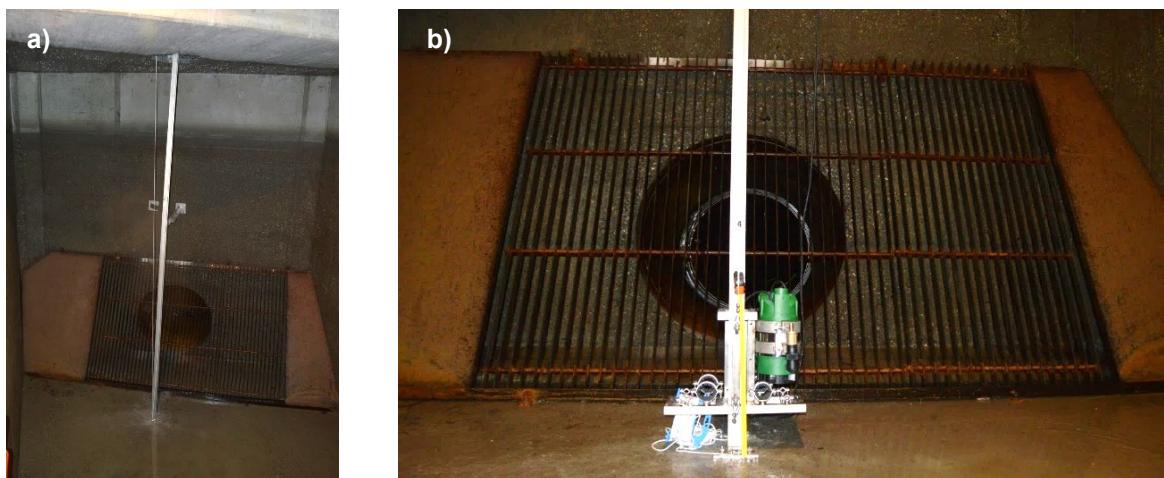
Abbildung 25: a) Stahlträger, welcher als Führungsschiene für den Messschlitten in der Entnahmekammer montiert wurde und b) Messschlitten in der tiefsten Position (0.2 m über der Sohle) noch ohne Messgeräte (30.04.2019, Fotos: VAW).

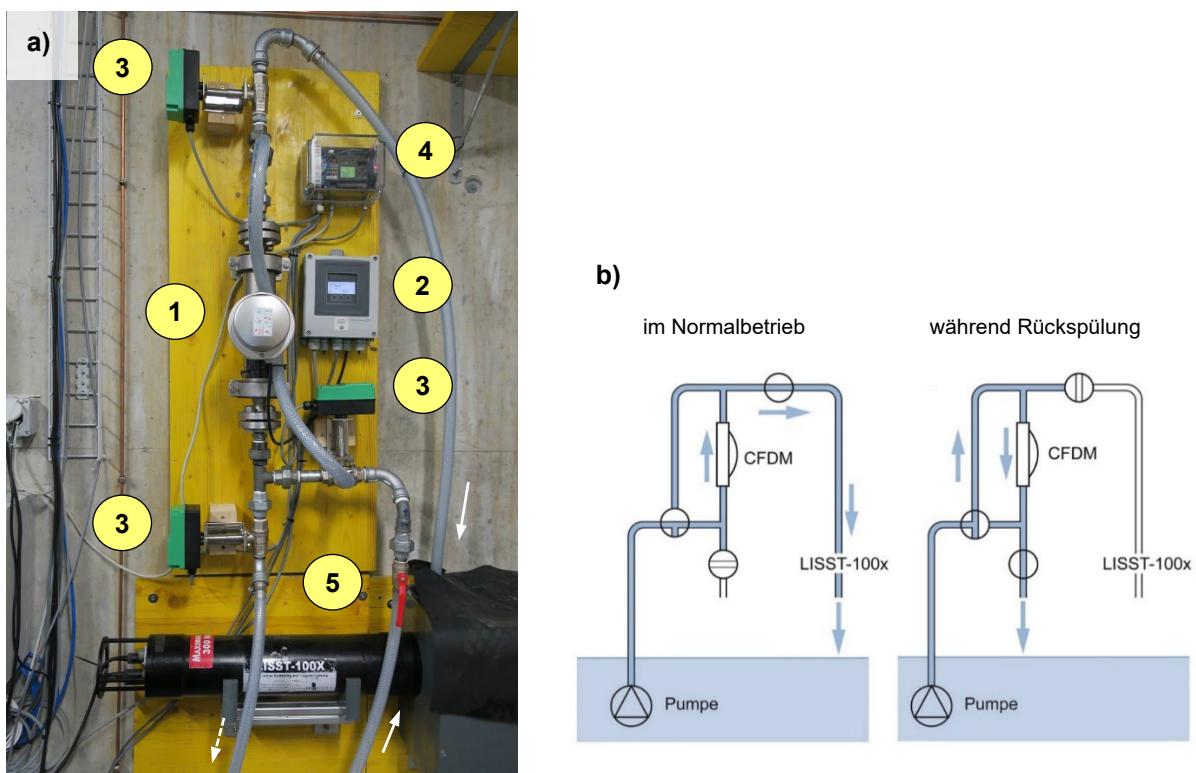
Abbildung 27: a) Dichtemessgerät CFDM (1) mit Messumformer (2) und drei motorbetriebenen Kugelhähnen (3) mit ihrer Steuerung (4), oberhalb des Laserdiffaktometers LISST-100x (5) im Betriebsraum an der Wasserfassung des KW Susasca im Sommer 2020, b) Schema der automatischen Rückspülung für das Dichtemessgerät CFDM (Foto und Schema: VAW).

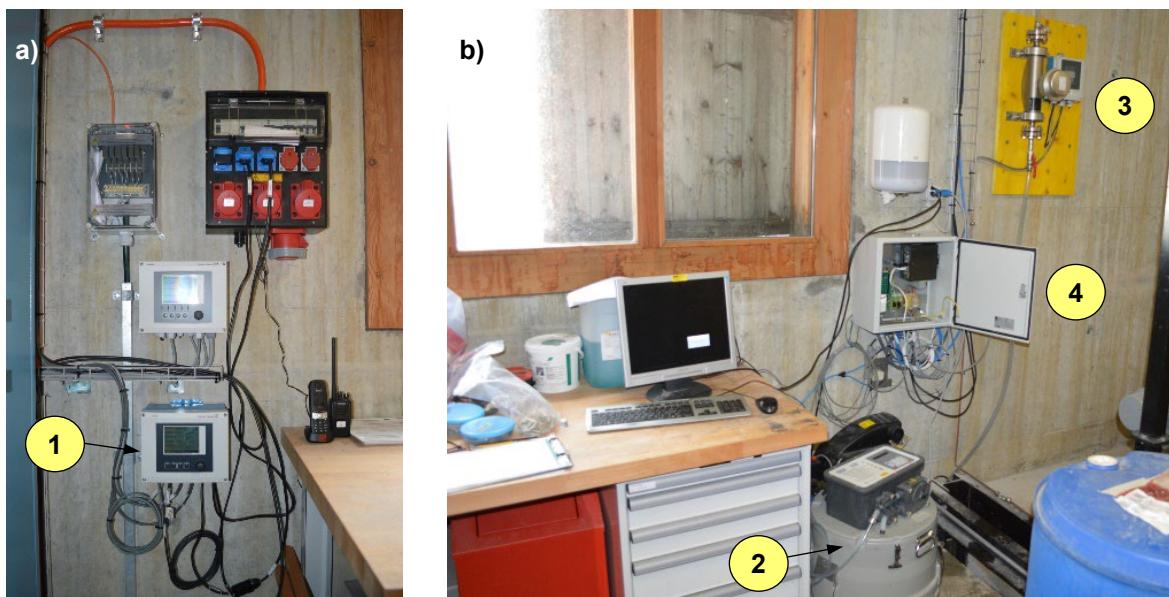
Abbildung 28: a) Messumformer für die Trübungssonden (1) und b) automatischer Wasserprobennehmer (2), Dichtemessgerät (3) und temporärer Datenerfassungsschrank (4) im Betriebsraum über der Entnahmekammer (14.05.2019, vor dem Bau der automatischen Rückspülung für das CFDM und der Installation des Laserdiffraktometers; Fotos: VAW).

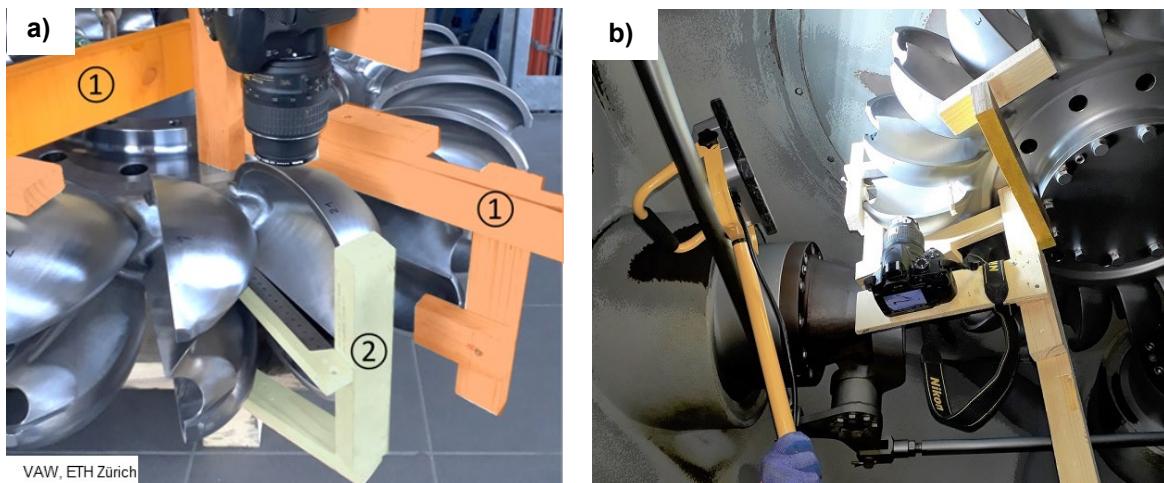
Abbildung 33: Einrichtung zur bildbasierten Vermessung des Mittelschneidenprofils a) an einem ausgebauten Laufrad mit (1) Kamera-Halterung und (2) Referenz-Massstab (Marschall *et al.* 2019) und b) an einem eingebauten Laufrad (Fotos: VAW).

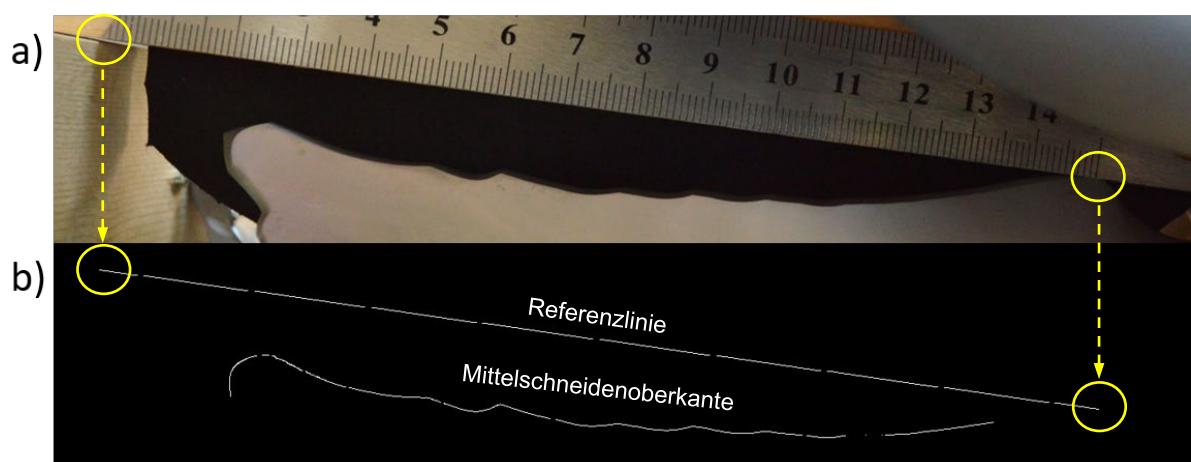
Abbildung 34: Beispiel eines Fotos der Mittelschneide in der Seitenansicht und Erkennung der Mittelschneidenoberkante mit zwei Referenzpunkten für Größe und Orientierung (Marschall *et al.* 2019, Foto: VAW).

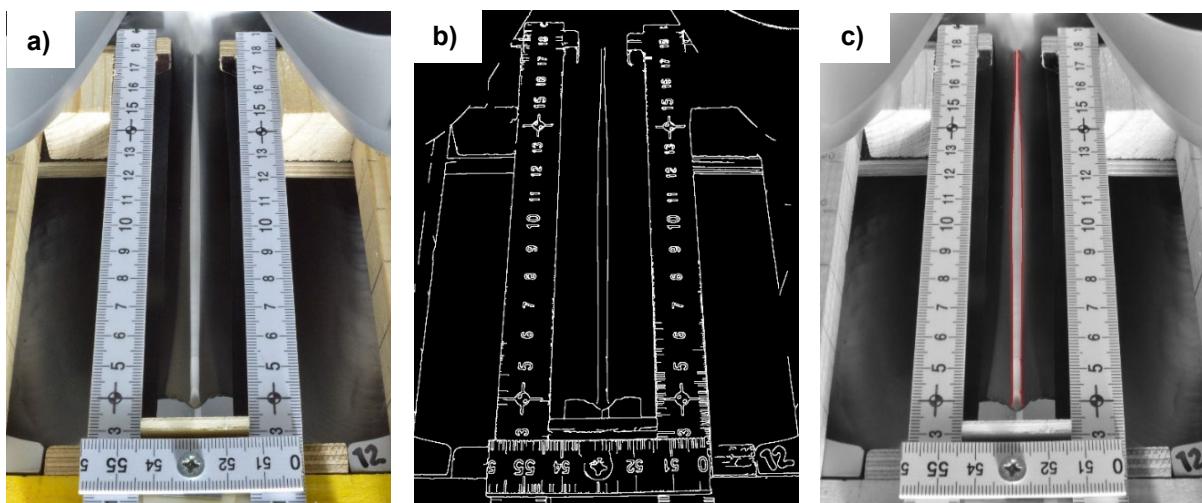
Abbildung 36: a) Beispiel eines Schrägdraufsichts-Fotos der Mittelschneide, b) Kantenerkennung mit Referenz-Massstäben für die Umrechnung von Bildpixeln in Millimeter und c) detektierte Mittelschneidenkanten rot im Foto eingetragen (Cracknell 2020, Fotos: VAW).

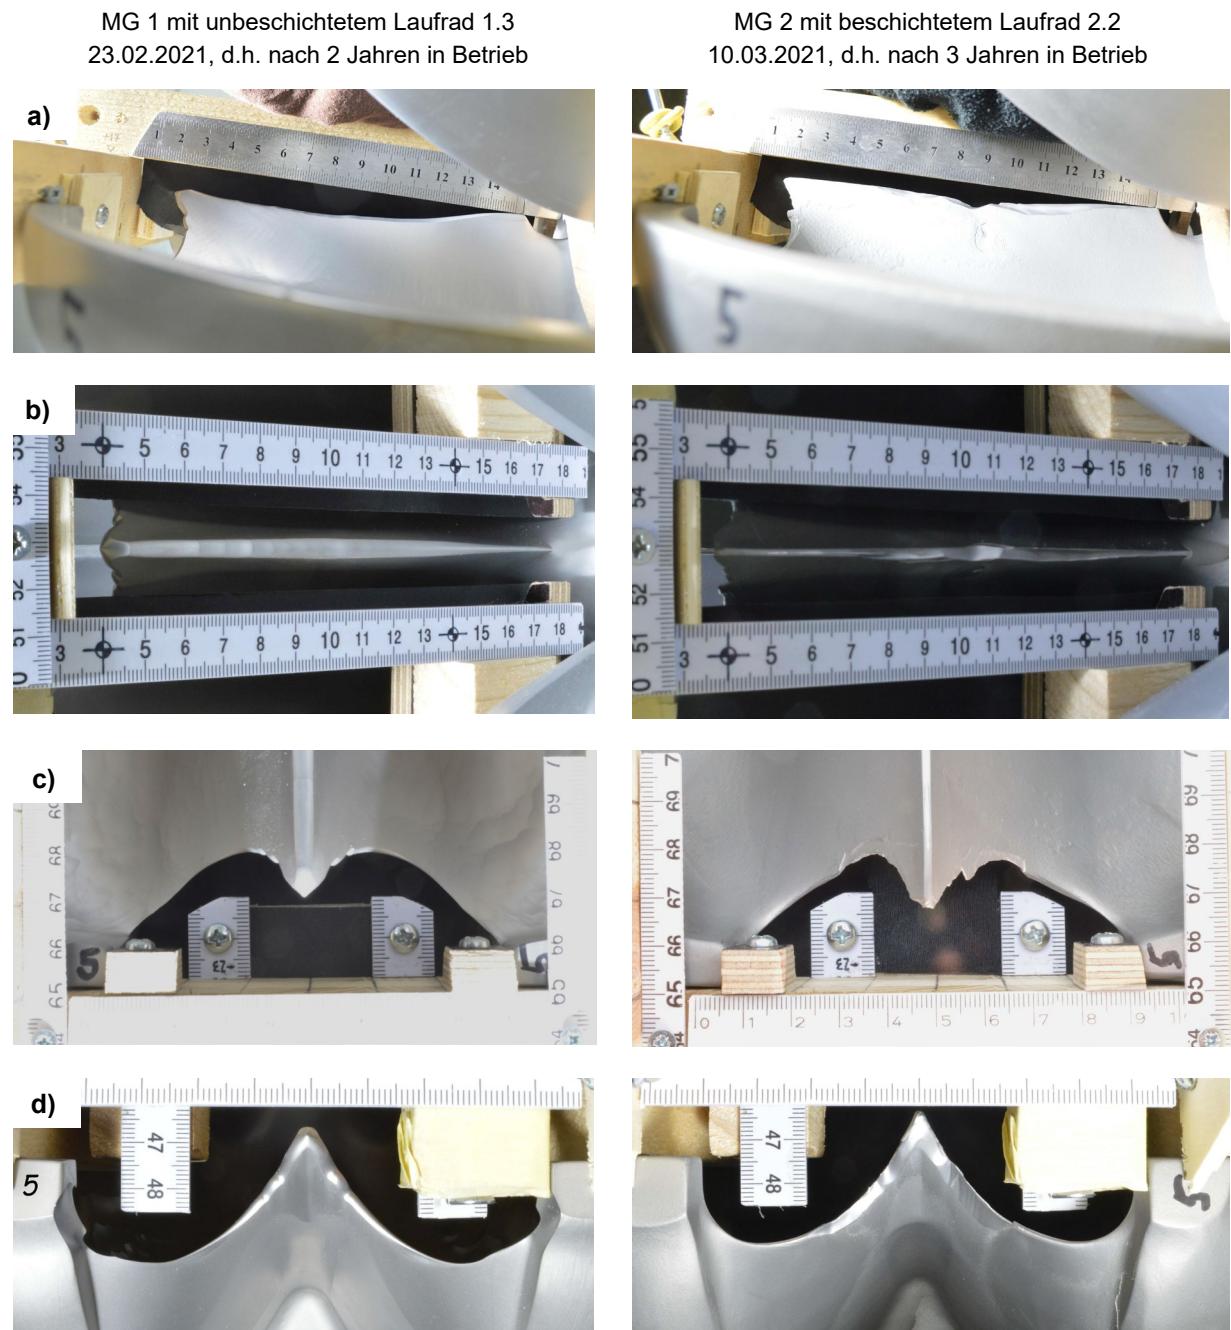
Abbildung 37: Beispiele von systematischen Fotos der teilweise abgenutzten Laufradbecher (je Nr. 5) in MG 1 (links) und MG 2 (rechts) des KW Susasca im Feb./März 2021: a) Seiten- und b) Schrägdraufsicht der Mittelschneiden sowie c) Drauf- und d) Frontansicht der Becherausschnitte (Fotos: VAW).

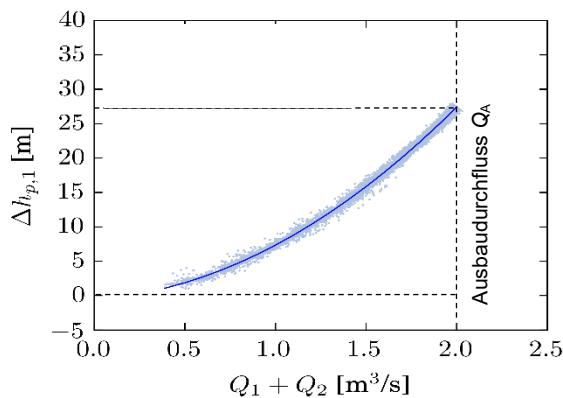
Abbildung 38: Beispiel von gemessenen Druckverlusten zwischen der Entnahmekammer und der Oberwasserseite von MG 1 des KW Susasca im Zweimaschinenbetrieb im Jahr 2020 (Punkte) mit quadratischer Ausgleichskurve (Leitsystemdaten: OESS; Auswertung: VAW).

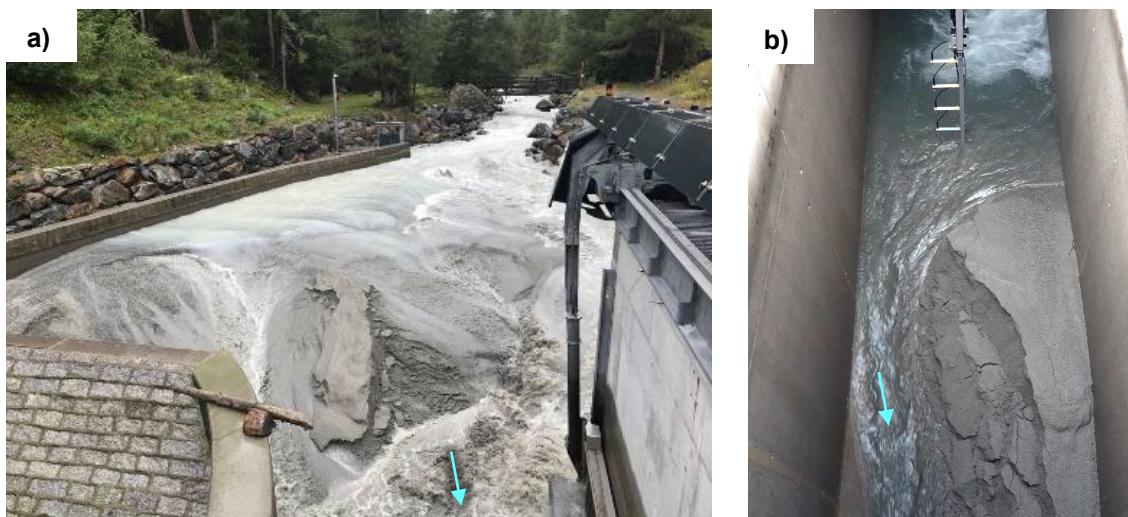
Abbildung 39: a) Stark verlandetes Staubecken nach dem Hochwasser 2014 (Foto: OESS) und b) Blick von oben in eine Entsanderkammer auf den Hochpunkt der Sedimentablagerungen (09.07.2019, Foto: VAW) jeweils am Beginn einer Spülung.

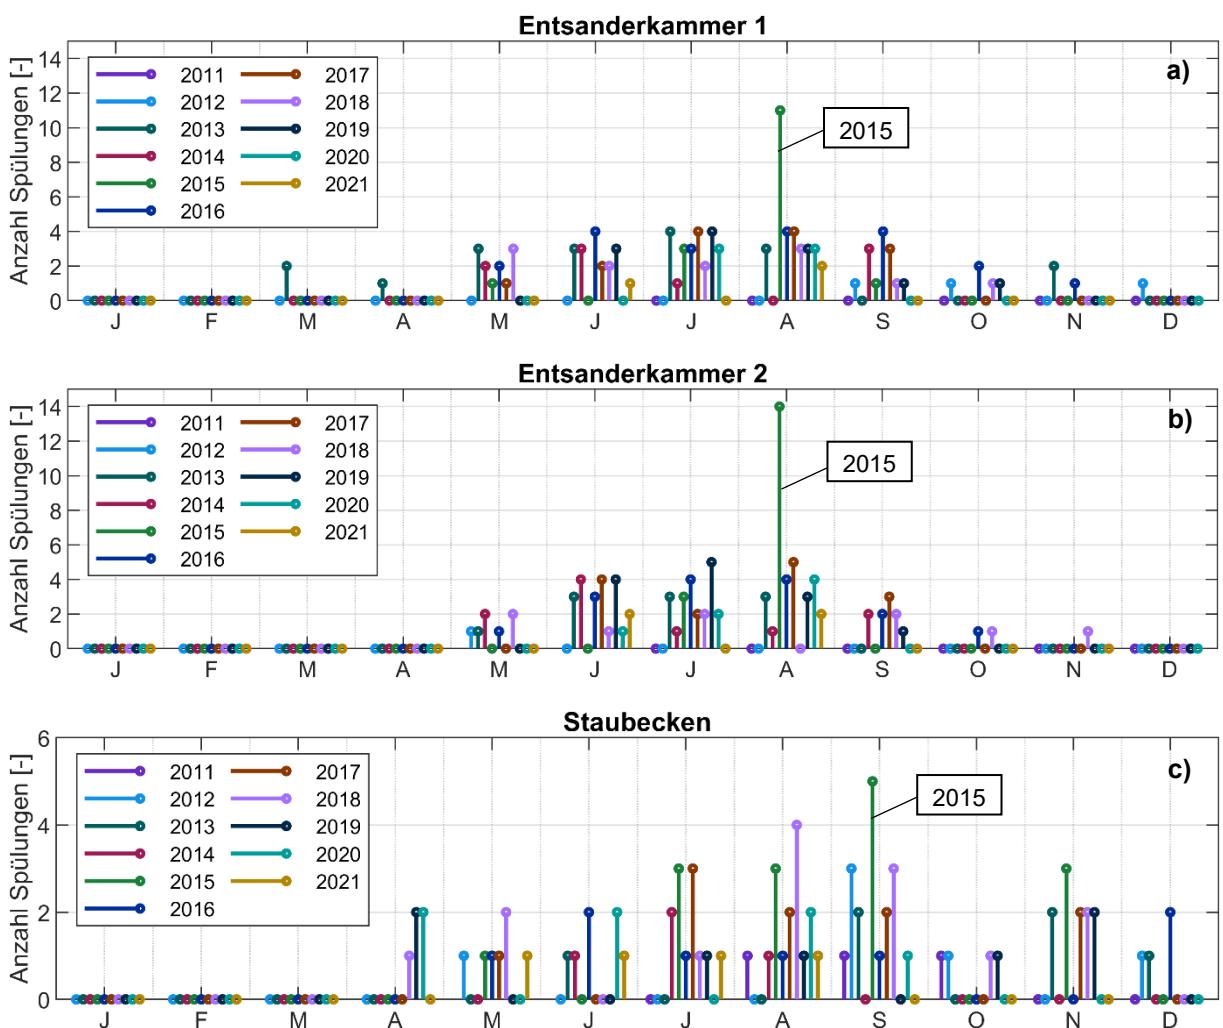
Abbildung 40: Anzahl Spülungen der Entsanderkammern (a und b) und des Staubeckens (c) pro Monat in den Jahren 2011 bis 2021.

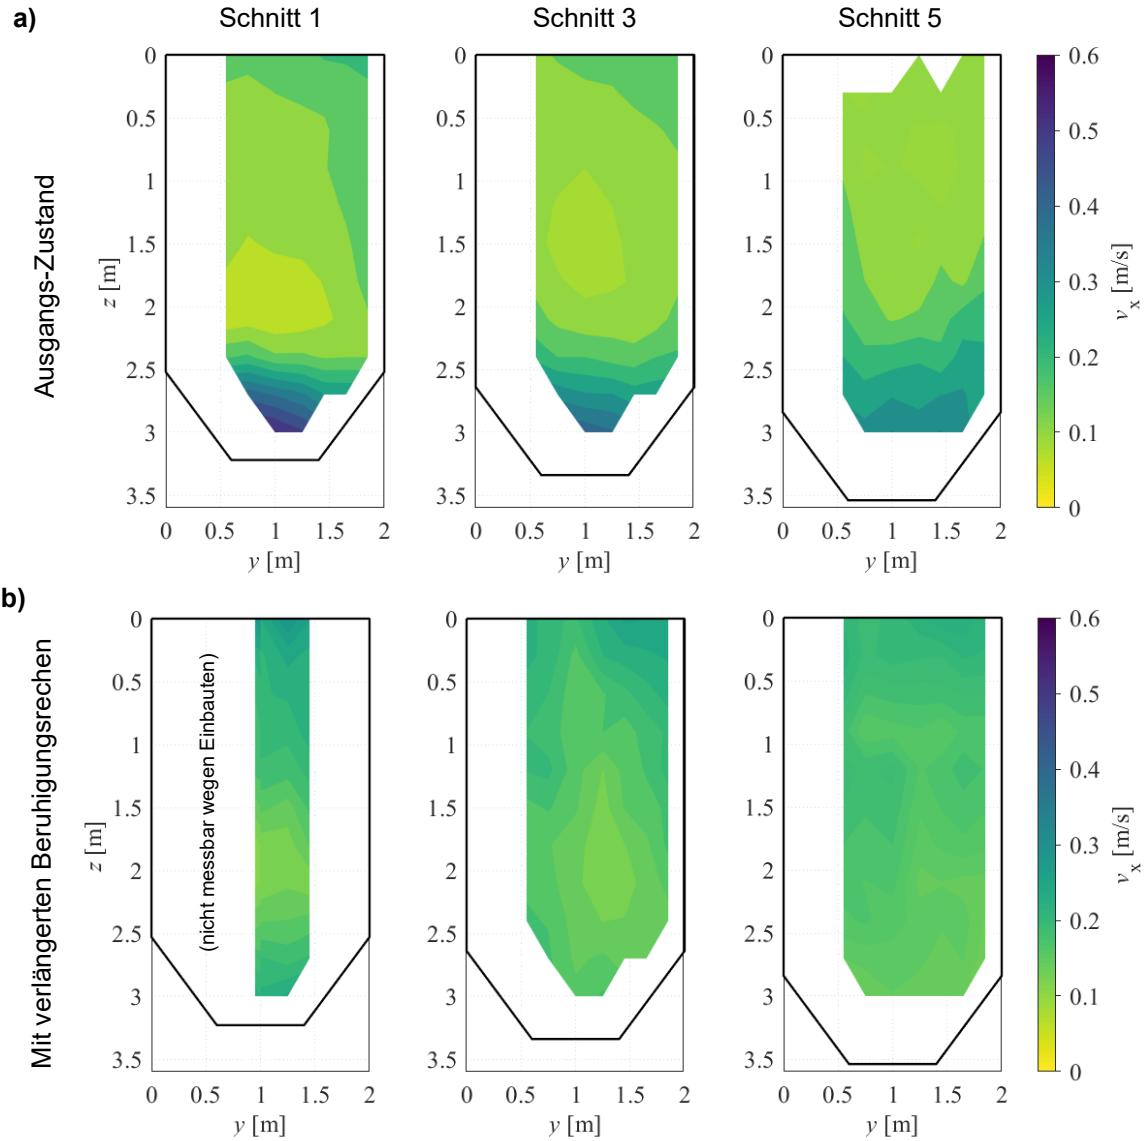
Abbildung 45: Fliessgeschwindigkeiten in Längsrichtung v_x in der Entsanderkammer 1 im Schnitt 1, 3 und 5 jeweils bei Ausbaudurchfluss während der Messkampagne vom a) Juli 2019 (Ausgangs-Zustand) und b) Juli 2021 (nach Verlängerung der Beruhigungsrechen).

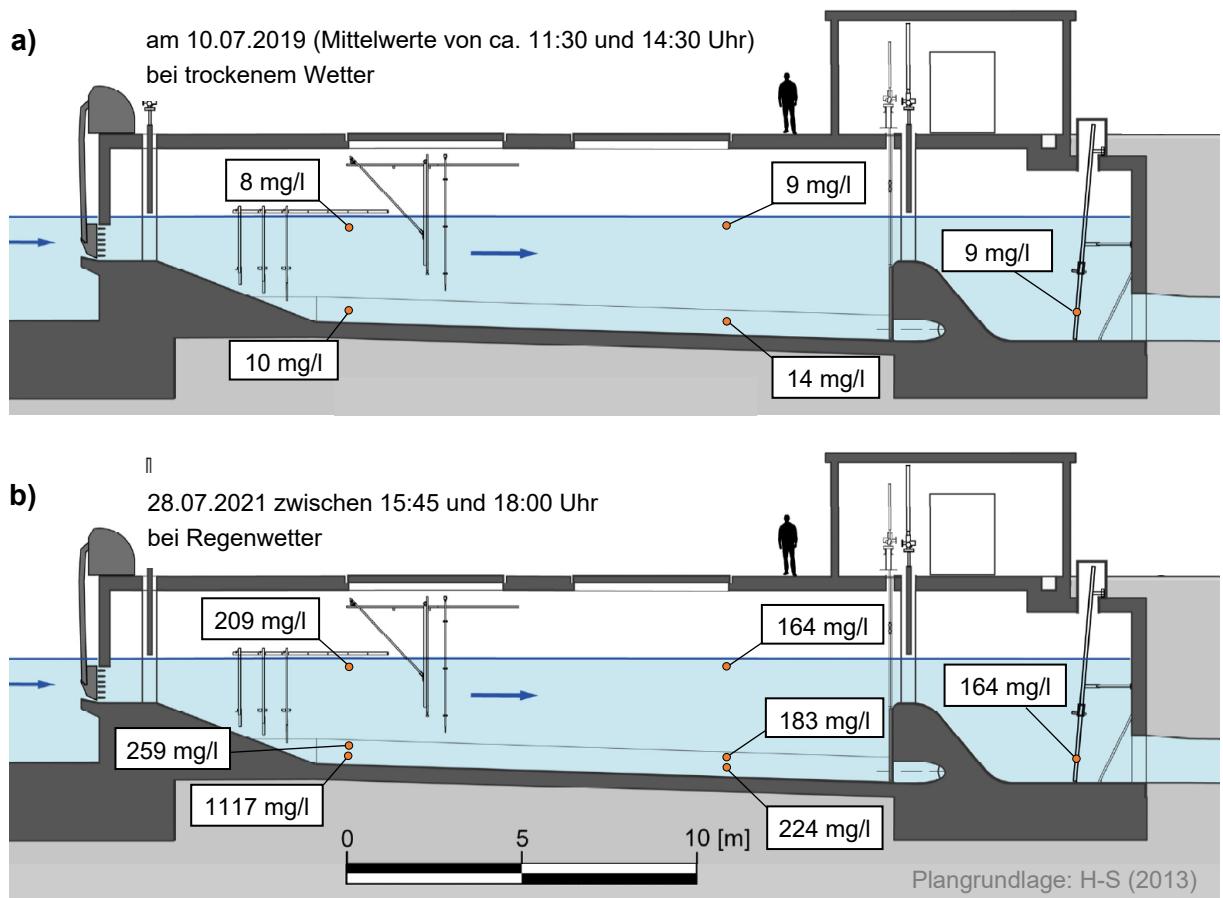
Abbildung 47: Verteilung der Schwebstoffkonzentration SSC gemäss Wasserproben aus der Entsanderkammer 2 und basierend auf Trübungsmessung in der Entnahmekammer zu zwei Zeitpunkten ohne und mit Regen.
