Schlussbericht vom 28.02.2023

Optimierung von Hochdruck-Kleinwasserkraftanlagen an feinsedimentreichen Flüssen (OptiSed)

Fallstudie zu Entsandung und Turbinenabrasion am Kleinwasserkraftwerk Susasca

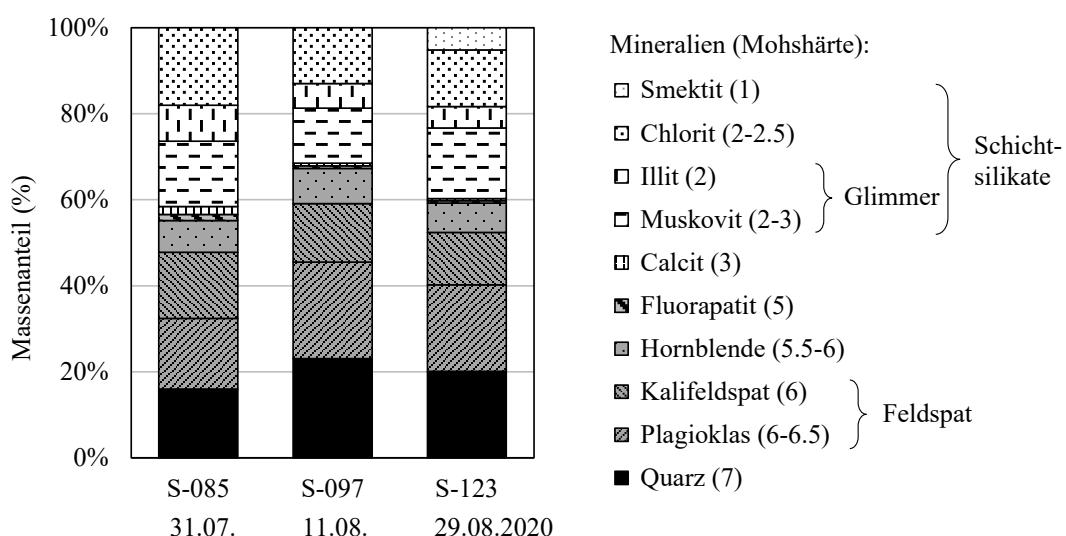
Abbildung 48: Mineralogische Zusammensetzung der Schwebstoffpartikel aus dem Triebwasser des KW Susasca. Die grauen bzw. schwarzen Füllflächen stehen für Mineralien mit Mohshärte > 4.5 bzw. > 6.5, die für unbeschichtete bzw. beschichtete Turbinenbauteile abrasiv sind (Institut für Geotechnik, ETH Zürich)

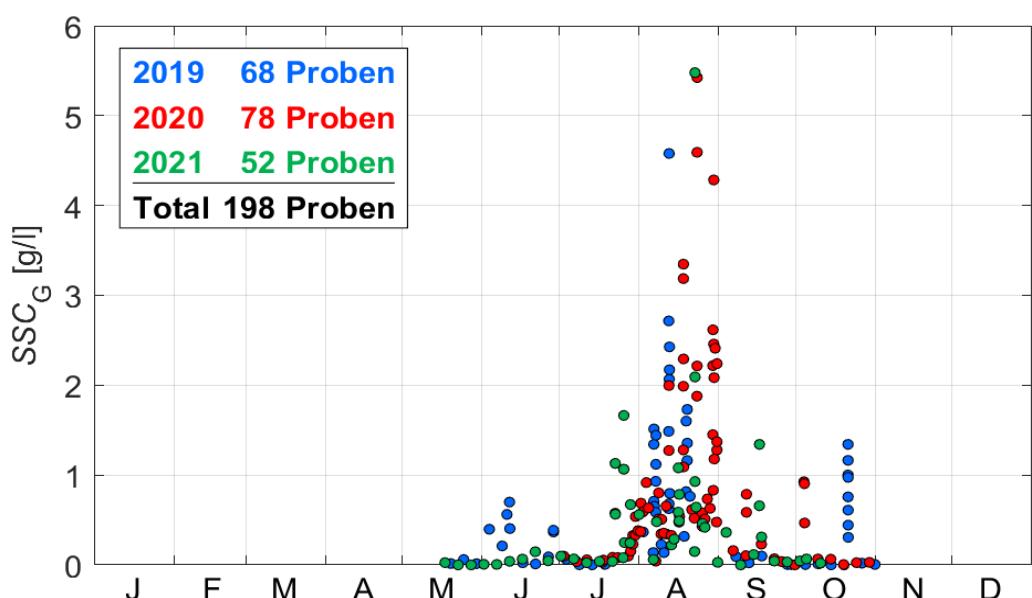
Abbildung 50: Schwebstoffkonzentration SSC_G am Einlauf in die Druckleitung des KW Susasca gemäss Laboranalysen von Wasserproben mit der Wägemethode (gravimetrische SSC).

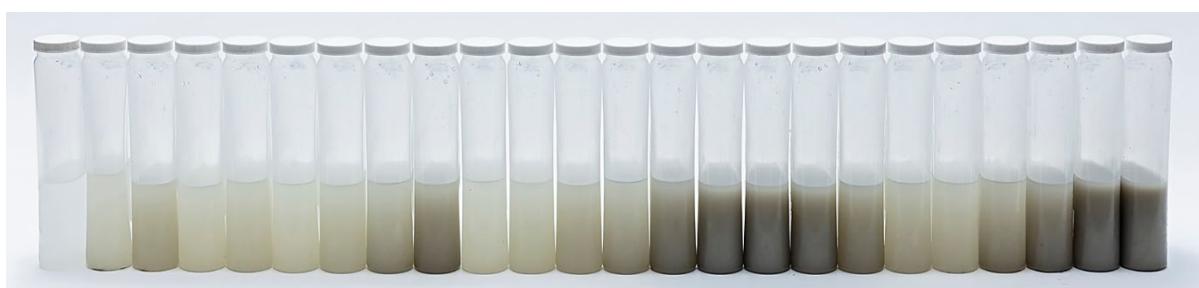
Abbildung 51: Serie von 24 Wasserproben aus dem Triebwasser des KW Susasca vom 06.-22.08.2020 (aus der Entnamekammer gepumpt, Feinsedimentpartikel durch Schütteln resuspendiert; Foto: VAW).

Abbildung 51 zeigt ein Beispiel einer Serie von 24 Wasserproben vom August 2020 mit starker Wassertrübung während Regenereignissen.

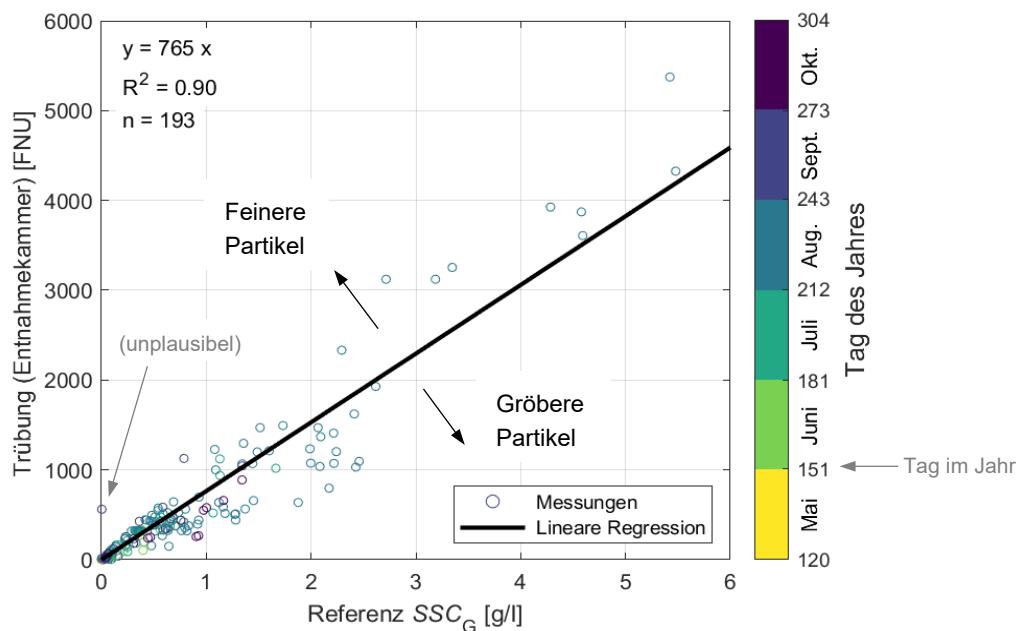
Abbildung 52: Messwerte der Trübungssonde in der Entnahmekammer des KW Susasca in Funktion der Referenz-SSC von den Wasserproben 2019-2021, mit linearer Regression für Umrechnungsbeziehung (über alle Punkte, im Mittel über die Schwebstoffssaison).

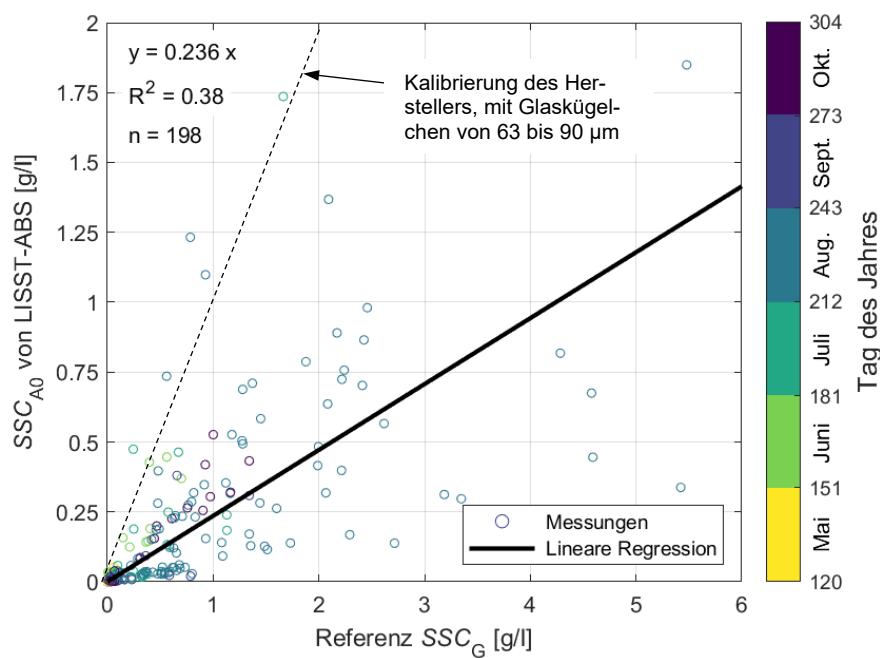
Abbildung 53: Messwerte des akustischen SSC-Sensors (unkalibrierte SSC) in der Entnahmekammer des KW Susasca in Funktion der Referenz-SSC von den Wasserproben 2019-2021, mit linearer Regression für Skalierungsfaktor (im Mittel über die Schwebstoffaison).

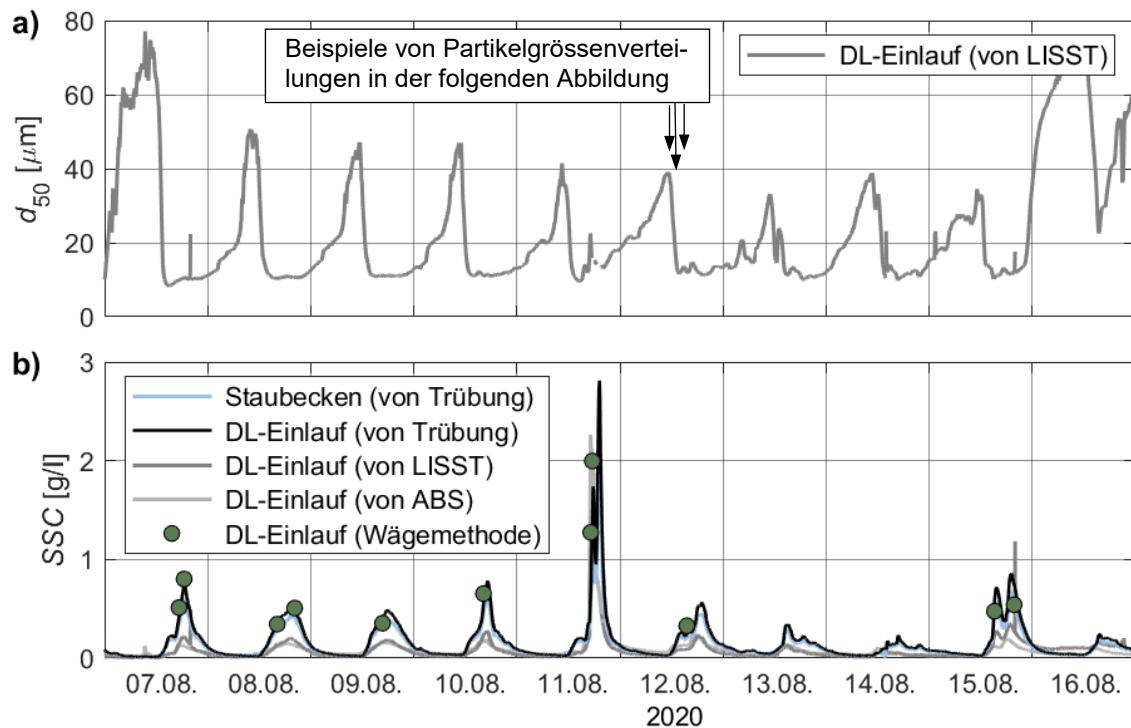
Abbildung 54: Ganglinien der a) Median-Partikelgrösse d_{50} (gemessen mit LISST-100x) und b) der Schwebstoffkonzentration SSC im Triebwasser des KW Susasca während 10 Tagen im Hochsommer 2020.

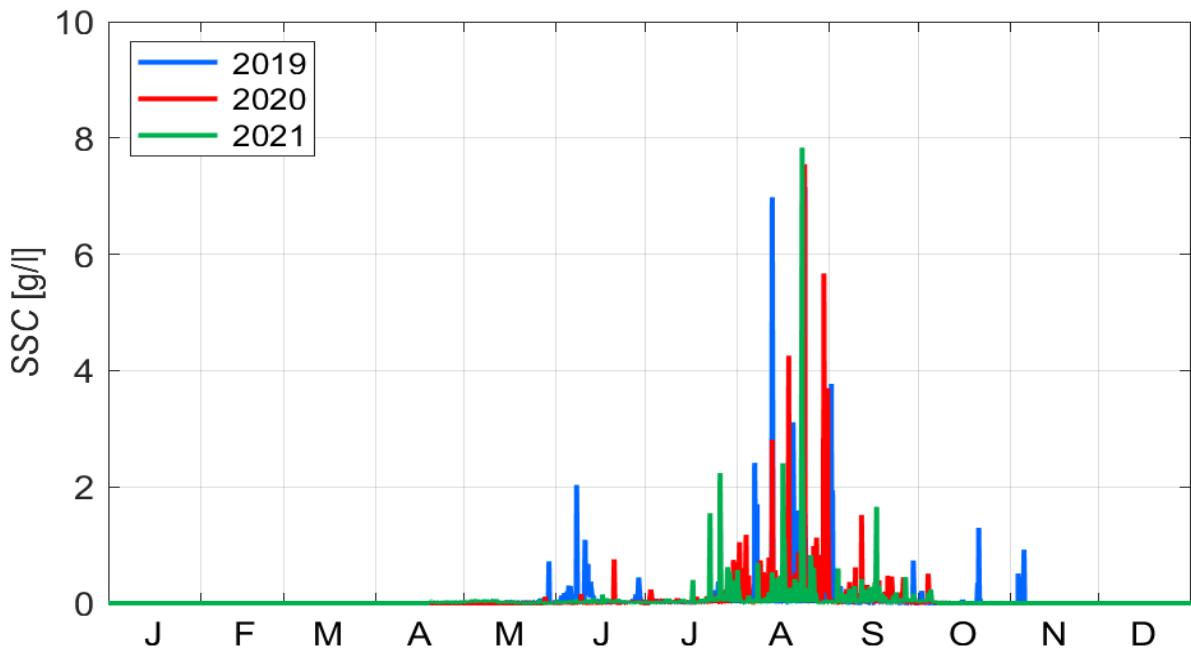
Abbildung 56: Schwebstoffkonzentration SSC (aufgrund Trübung) in der Druckleitung des KW Susasca im Jahreslauf.

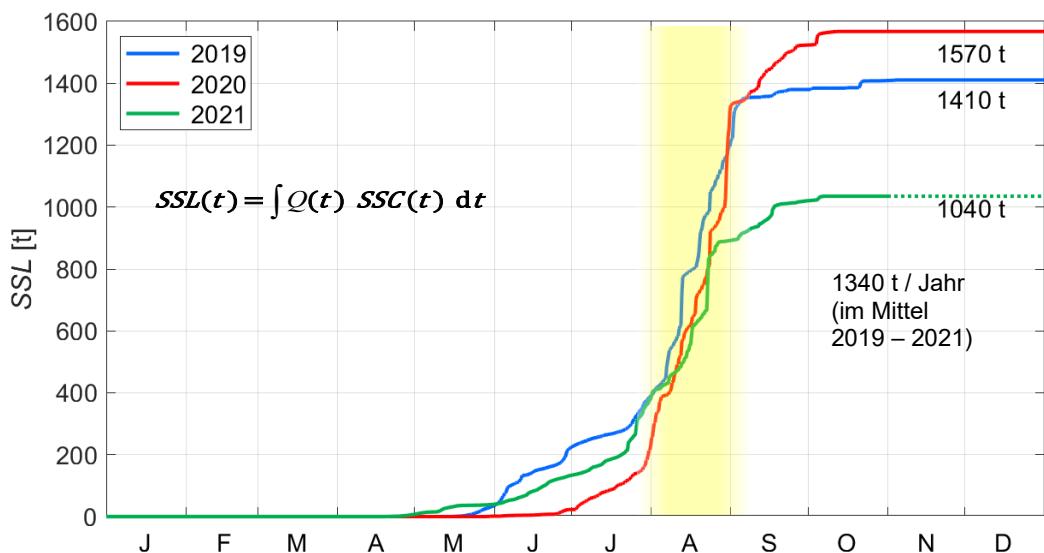
Abbildung 58: Schwebstofffrachten SSL in der Druckleitung des KW Susasca, jeweils kumuliert seit Jahresbeginn.

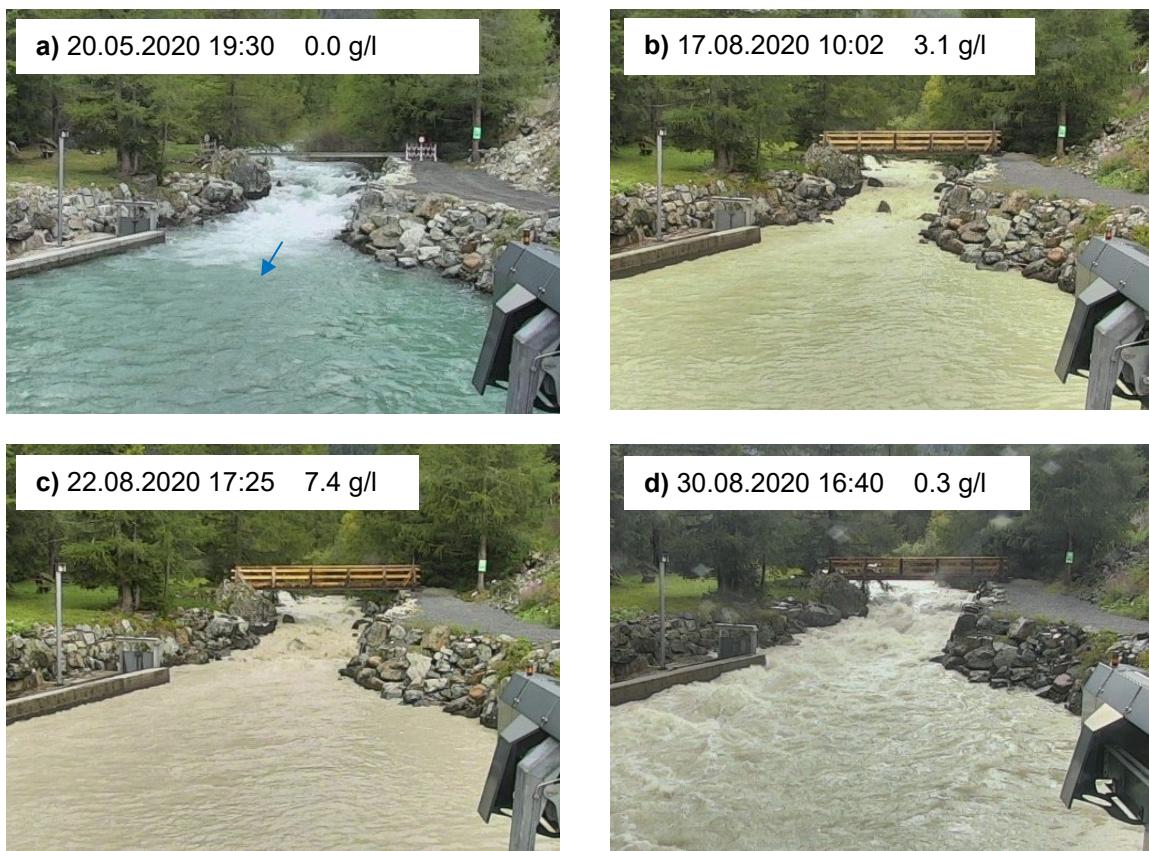
Abbildung 60: Blick auf den Zufluss zur Wasserfassung des KW Susasca a) bei geringer Wassertrübung im Mai und b) - d) während drei Schwebstofftransportereignissen infolge Regens im August 2020 (Fotos: Webcam OESS, ausgelöst durch VAW). Die SSC-Werte stammen von Trübungsmessungen in der Enthaltmekammer 3 Minuten später.

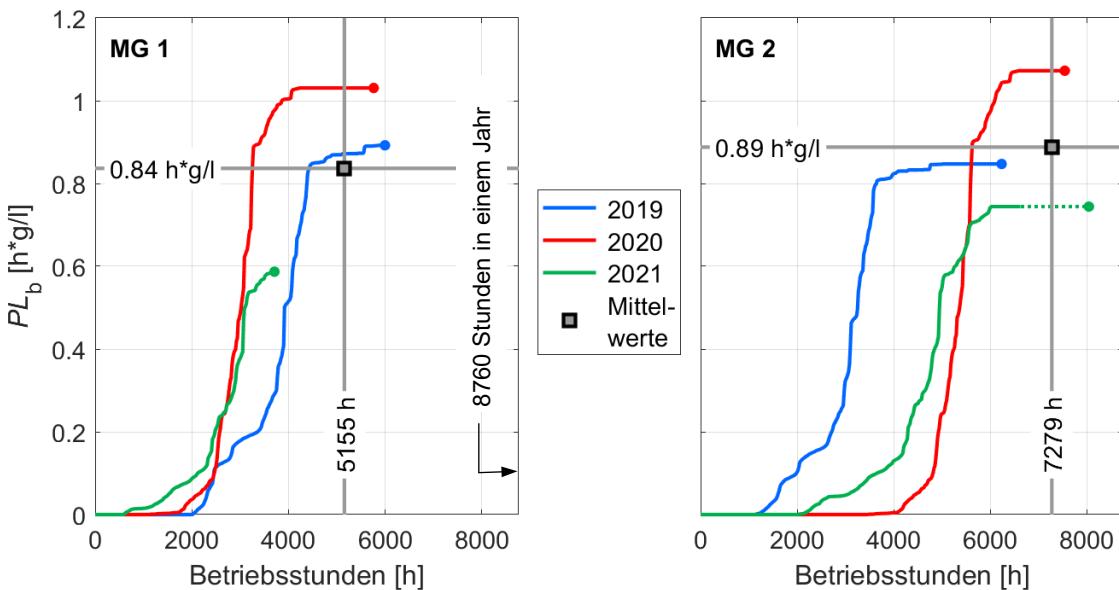
Abbildung 61: Partikelbelastungen pro Becher PL_b (bezogen auf das Turbinen-Grundmaterial) der MG 1 (links) und der MG 2 (rechts) des KW Susasca in Funktion von deren Betriebsstunden.

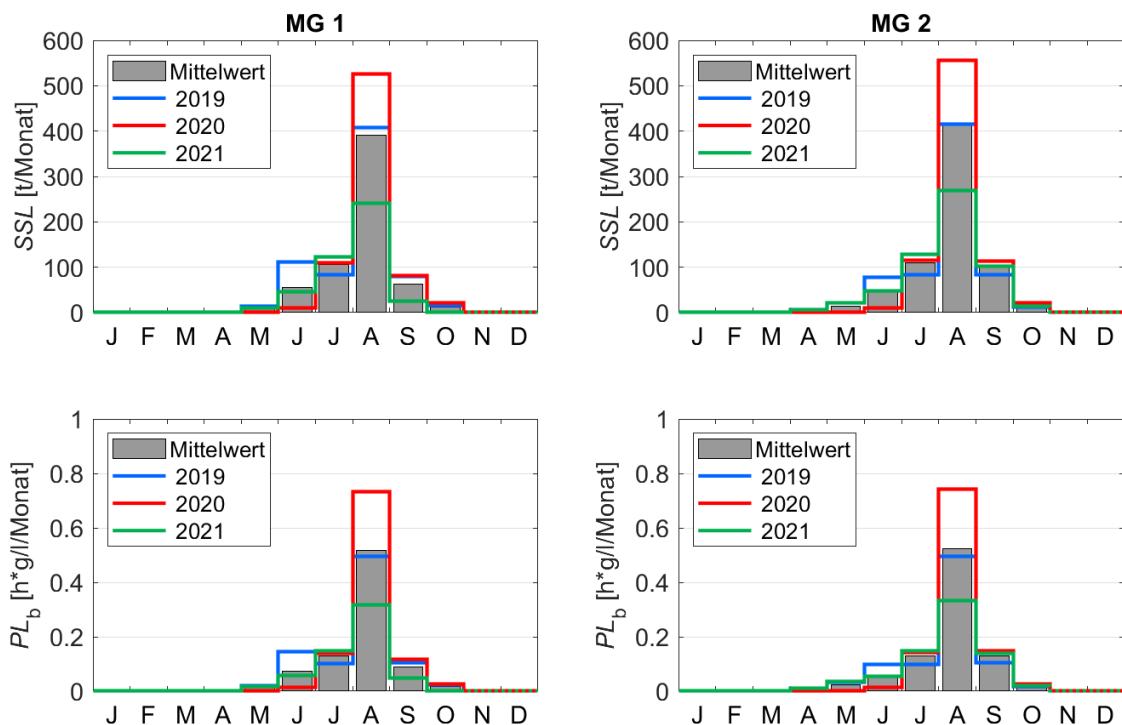
Abbildung 63: Monatliche Schwebstoff-Frachten SSL (oben) und Partikelbelastungen pro Becher PL_b (unten) und für MG 1 (links) und MG 2 (rechts) des KW Susasca.

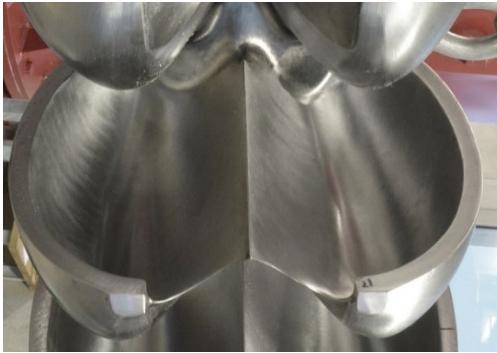
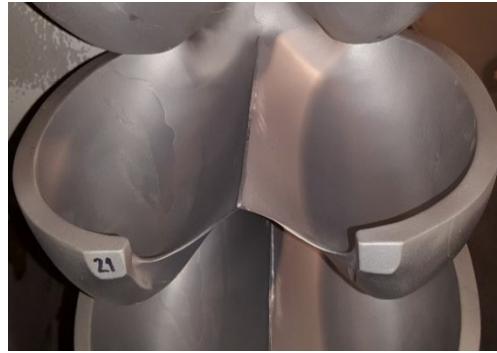
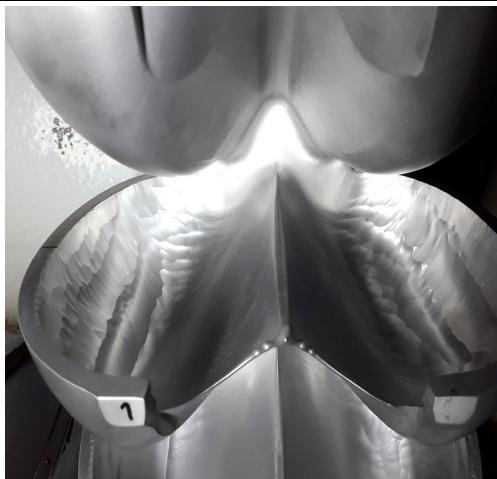
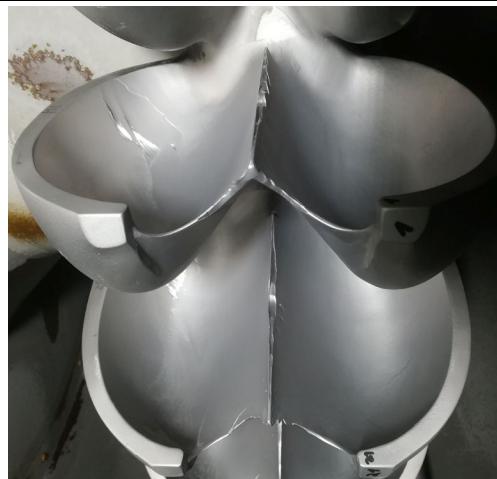
Abbildung 64 zeigt den Zustand von Bechern der Laufräder, die während der Projektdauer in MG 1 und MG 2 im Einsatz waren, jeweils im Winter, mit zunehmenden Abrasionsschäden.

Abbildung 64: Zustand der Laufräder der MG 1 (links) und MG 2 (rechts) des KW Susasca in drei Wintern während der Projektdauer, jeweils am Beispiel der Becher Nr. 1 oder 21 (Fotos: VAW).

Beim beschichteten Laufrad 2.2, das bei der ersten Inspektion im Rahmen dieses Projekts bereits eine Schwebstoffsaison lang in MG 2 im Einsatz gewesen war (rechts in Abbildung 64), wurde festgestellt:

- Der Verschleiss an den Mittelschneiden und den Bechereintrittskanten hängt auch vom Entwurf der Peltonbecher ab. Daher sind die Δs und Δc nicht stets proportional. Die Bechereintrittskanten bei den relativ kleinen Laufrädern des KW Susasca waren besonders gegen aussen hin dünn bzw. scharf (Abbildung 64 links unten). Im Bereich der Becherausschnitte kann auch Kavitation auftreten, welche den Materialabtrag beschleunigt.

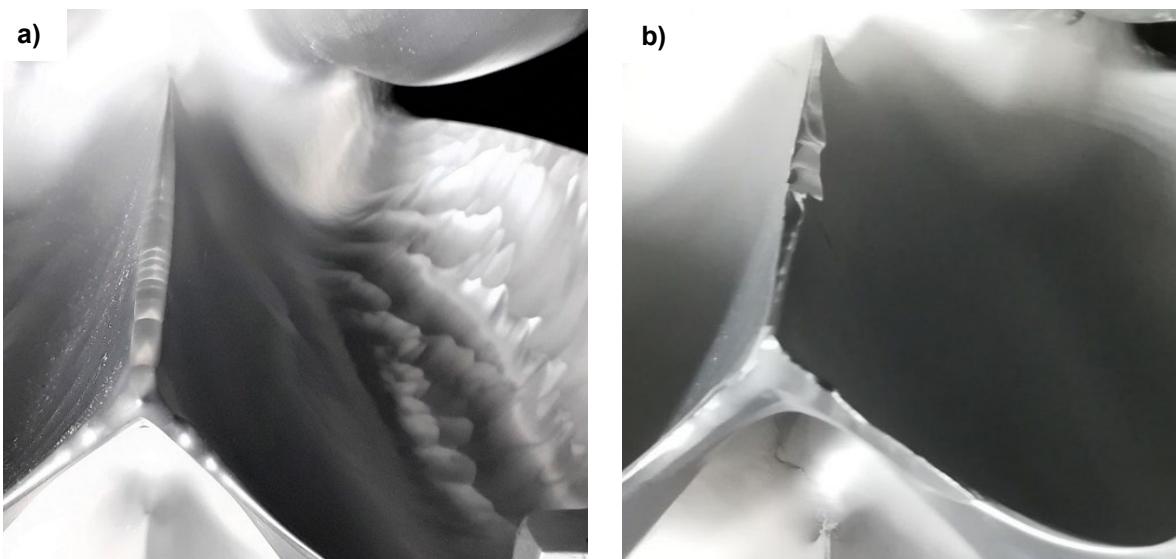
Abbildung 65: Abnutzungszustand der Mittelschneiden des a) unbeschichteten und des b) beschichteten Laufrads in MG 1 bzw. MG 2 des KW Susasca im Feb./März 2021 (Beispiele des Bechers Nr. 1 in MG 1 und des Bechers Nr. 12 in MG 2, Fotos: VAW).

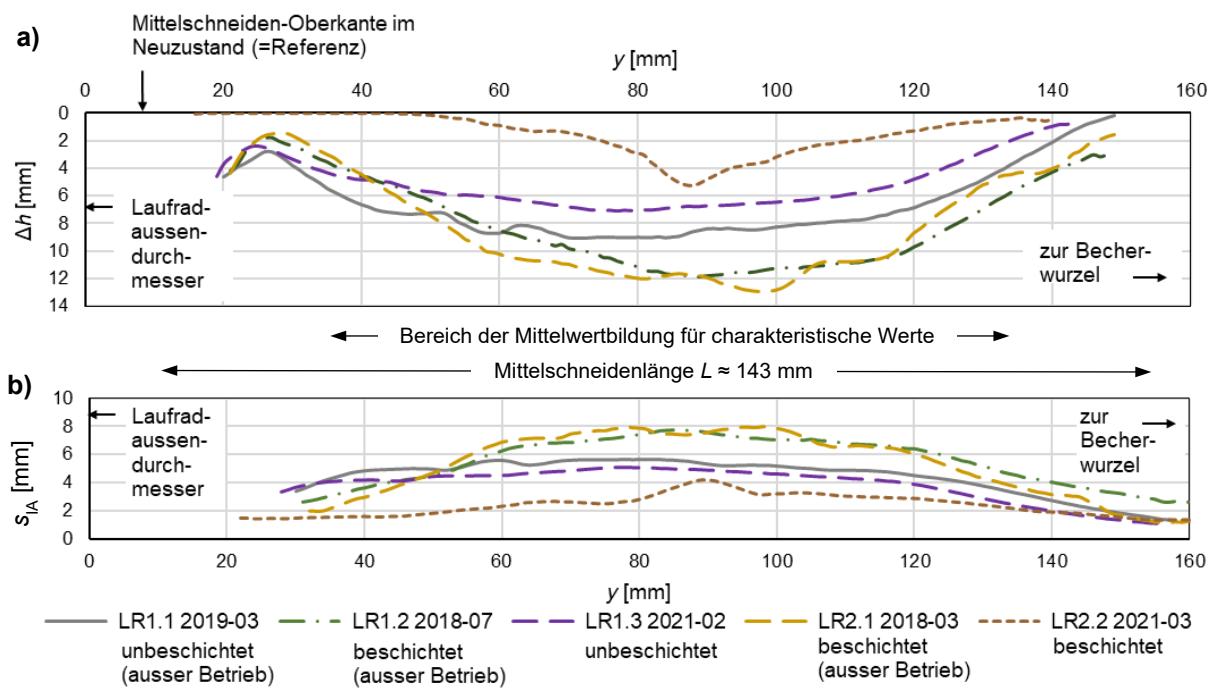
Abbildung 67: a) Reduktion der Mittelschneidenhöhe Δh und b) -breite s entlang den Mittelschneiden von fünf abgenutzten Laufrädern (zwei unbeschichtete und drei beschichtete) aufgrund von Bildauswertungen, jeweils Mittelwerte aller vermessenen Becher eines Laufrads (Distanzen in Querrichtung sind doppelt so gross dargestellt wie jene in Längsrichtung).

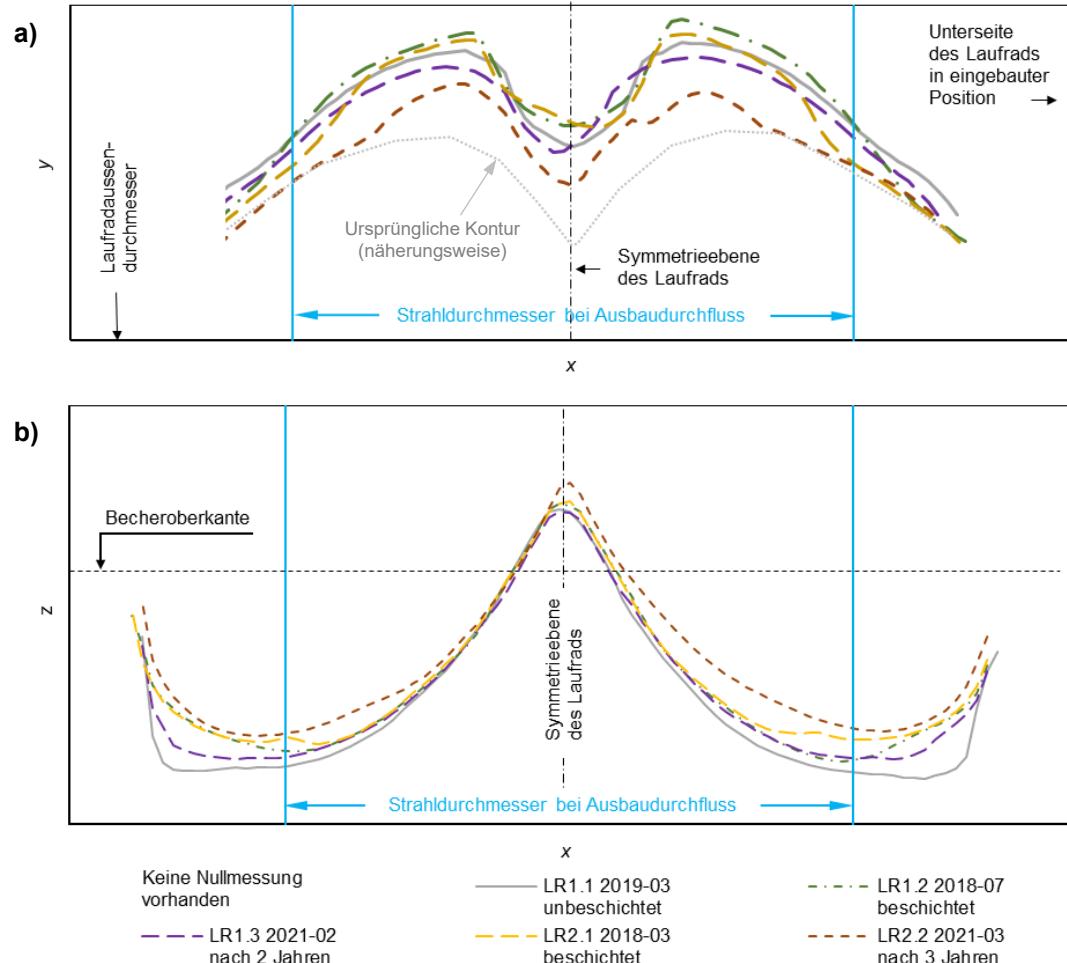
Abbildung 68: a) Draufsicht und b) Frontansicht der Becherausschnitte von fünf abgenutzten Laufrädern (zwei unbeschichtete und drei beschichtete) aufgrund von Bildauswertungen, jeweils Mittelwerte der vermessenen Becher eines Laufrads.

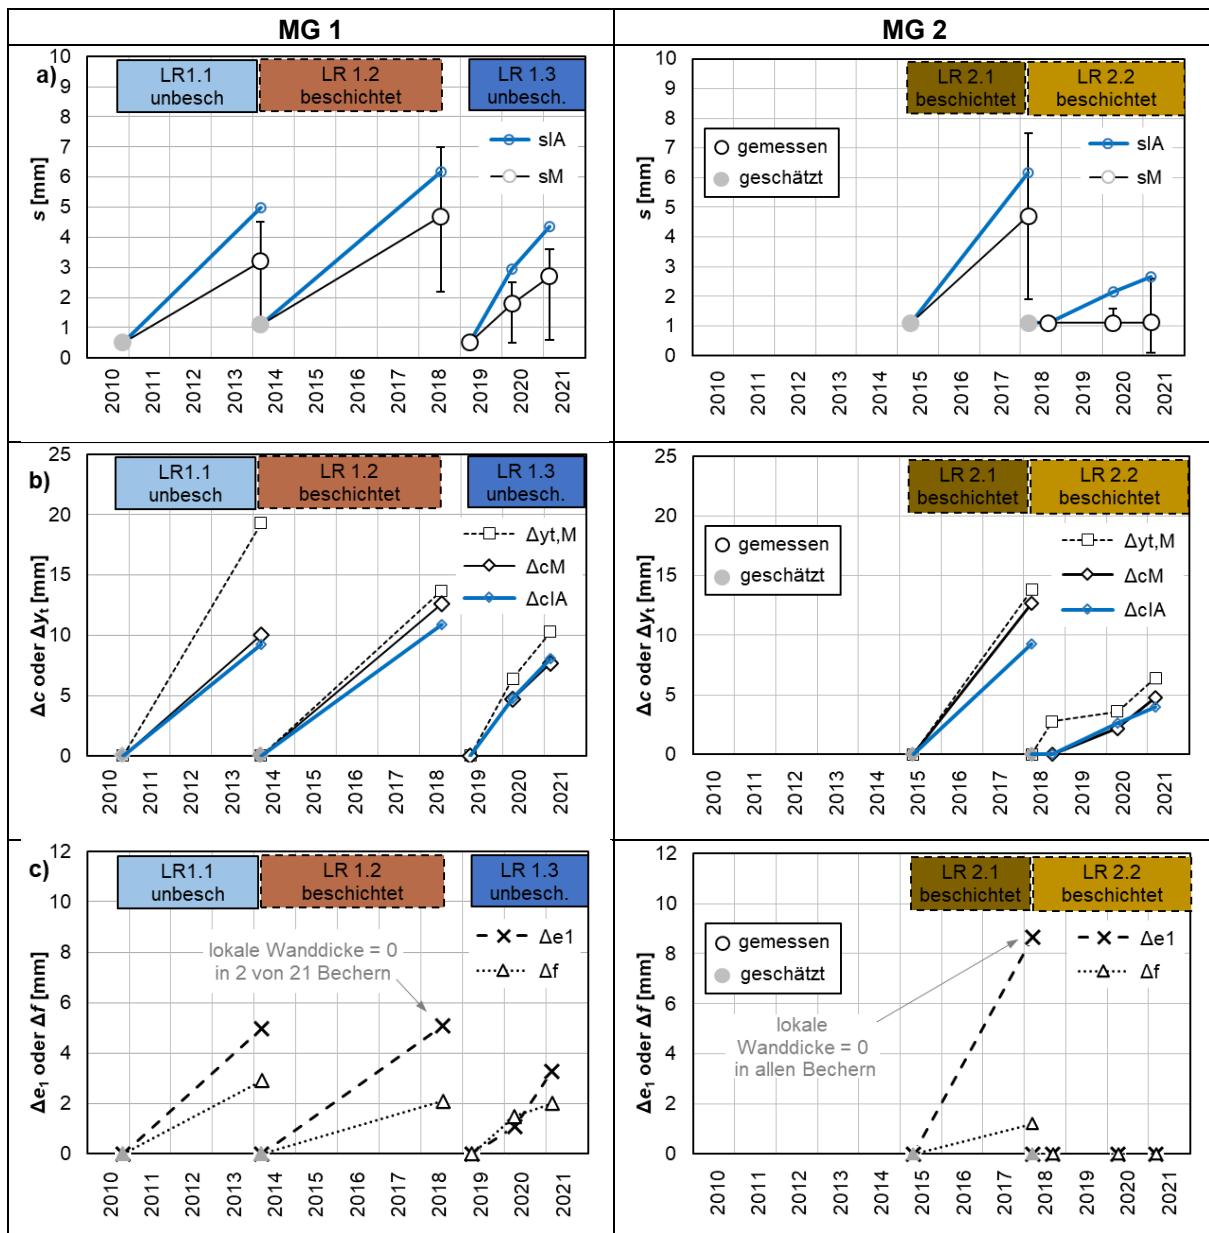
Abbildung 69: Charakteristische Abrasionsmasse der Laufradbecher in MG 1 (links) und MG 2 (rechts) am KW Susasca 2010 - 2021 aufgrund von Handmessungen (M = manual, schwarz) und aufgrund der Bildauswertung (IA = Image Analysis, blau):

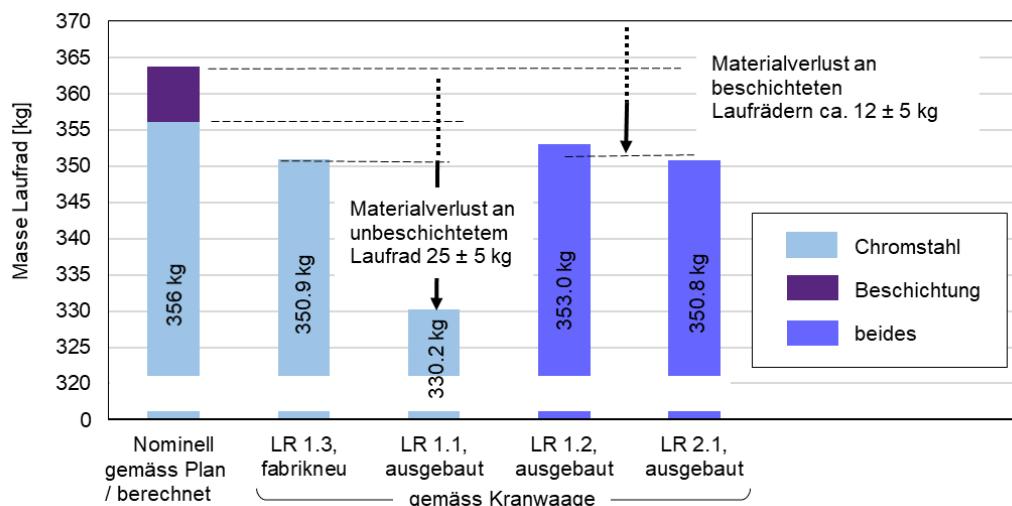
Abbildung 70: Resultate und Interpretation der Wägungen von Laufrädern des KW Susasca vor ihrem Einbau oder nach ihrem Ausbau.

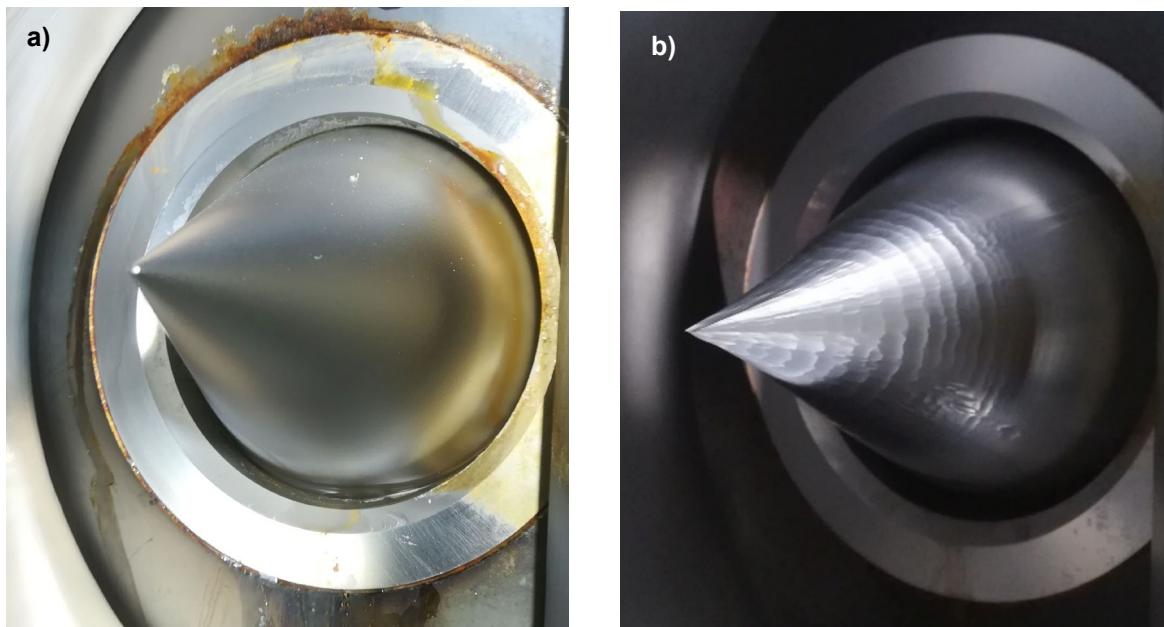
Abbildung 71: Beispiele von Düsennadeln des KW Susasca im Feb./März 2021: a) aus Stellit nach 2 Jahren in Betrieb in MG 1, b) aus Chromstahl mit Abrasion nach 6 Jahren in Betrieb in MG 2 (Fotos: VAW).

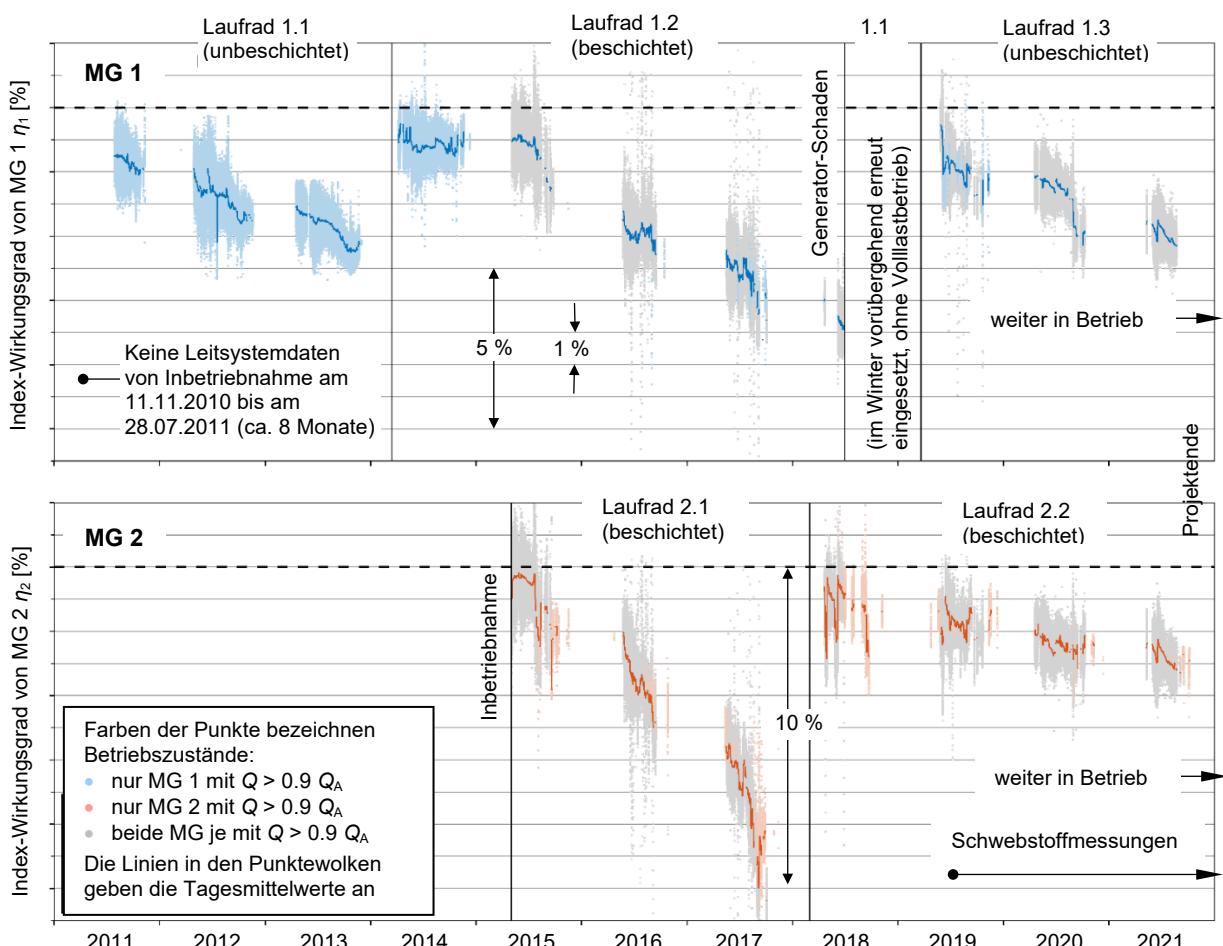
Abbildung 73: Historie des Index-Wirkungsgrades für beide Maschinengruppen (MG) des KW Susasca während Quasi-Volllastbetrieb der jeweiligen MG im Lauf der Jahre 2011-2019 (Leitsystemdaten: OEES; Auswertung: VAW).

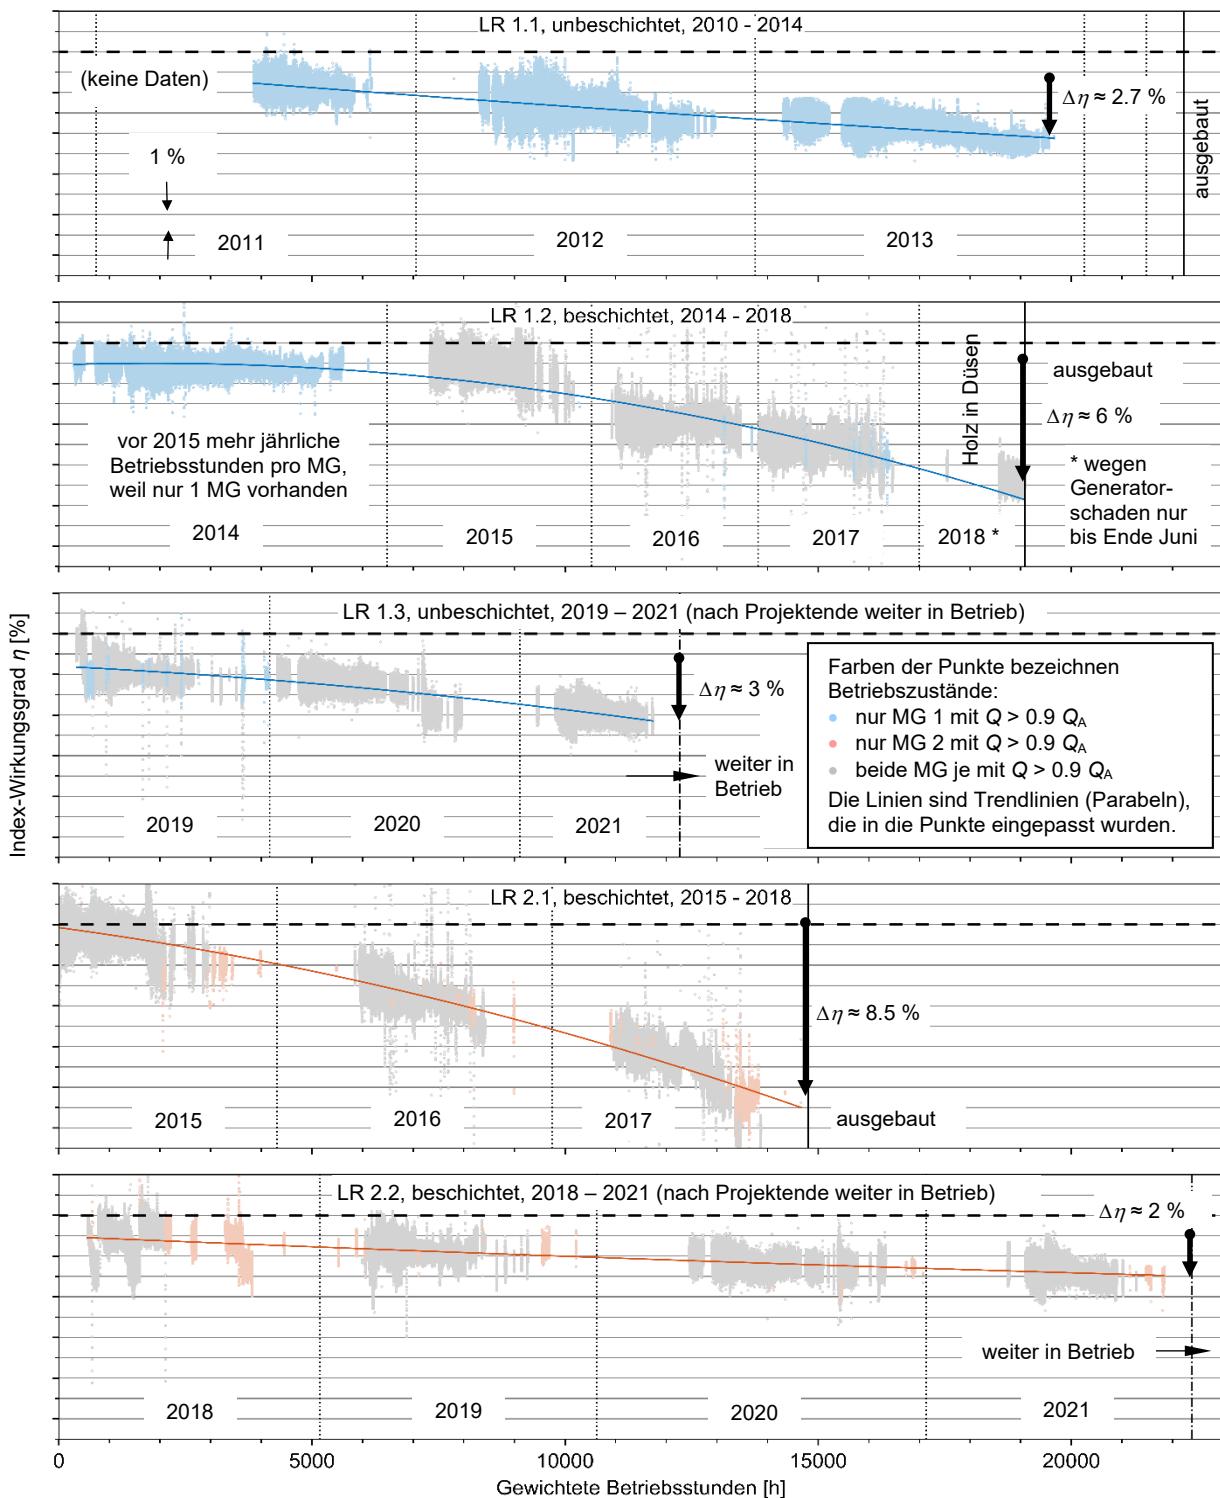
Abbildung 74: Index-Wirkungsgrade der MG des KW Susasca mit den fünf Laufrädern, die bis zum Projektende im Einsatz waren oder gewesen sind, in Funktion der gewichteten Betriebsstunden (Gewichtungsfaktor = Anzahl Düsen in Betrieb / 4). (Leitsystemdaten: OESS; Auswertung bis 14.11.2021: VAW).

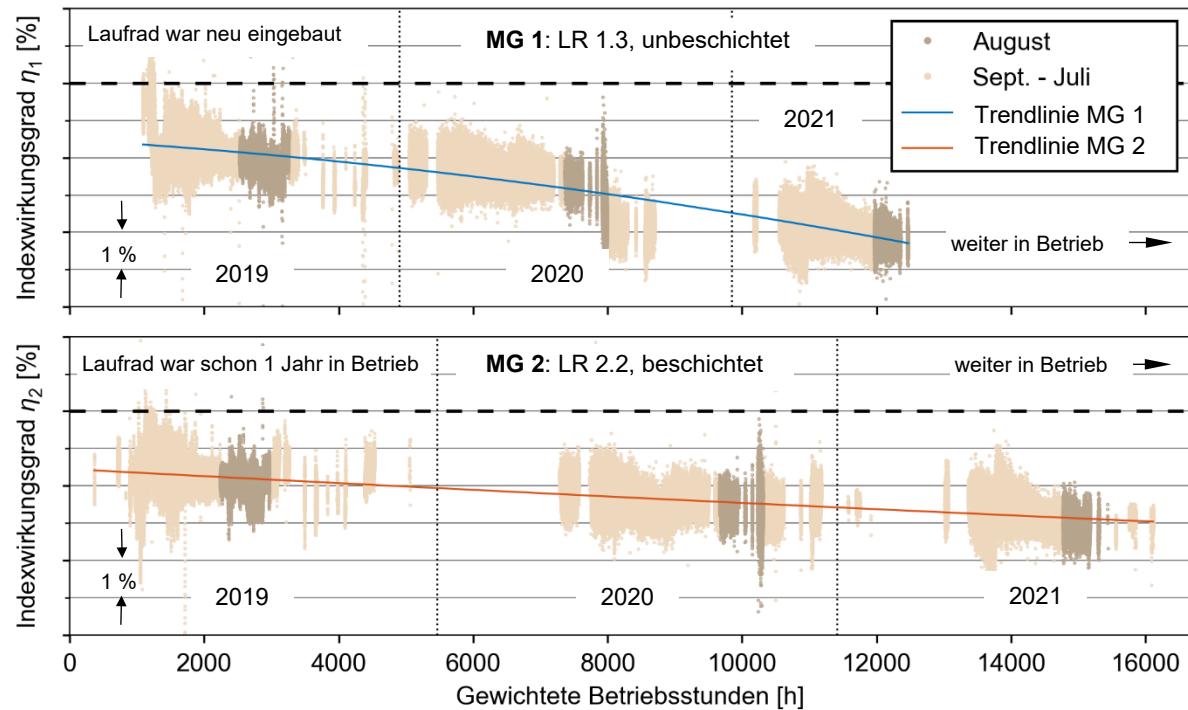
Abbildung 75: Index-Wirkungsgrad der beiden Maschinengruppen im Quasi-Vollastbetrieb in Funktion der gewichteten Betriebsstunden (gewichtet mit dem Anteil der betriebenen Düsen) 2019 - 2021.

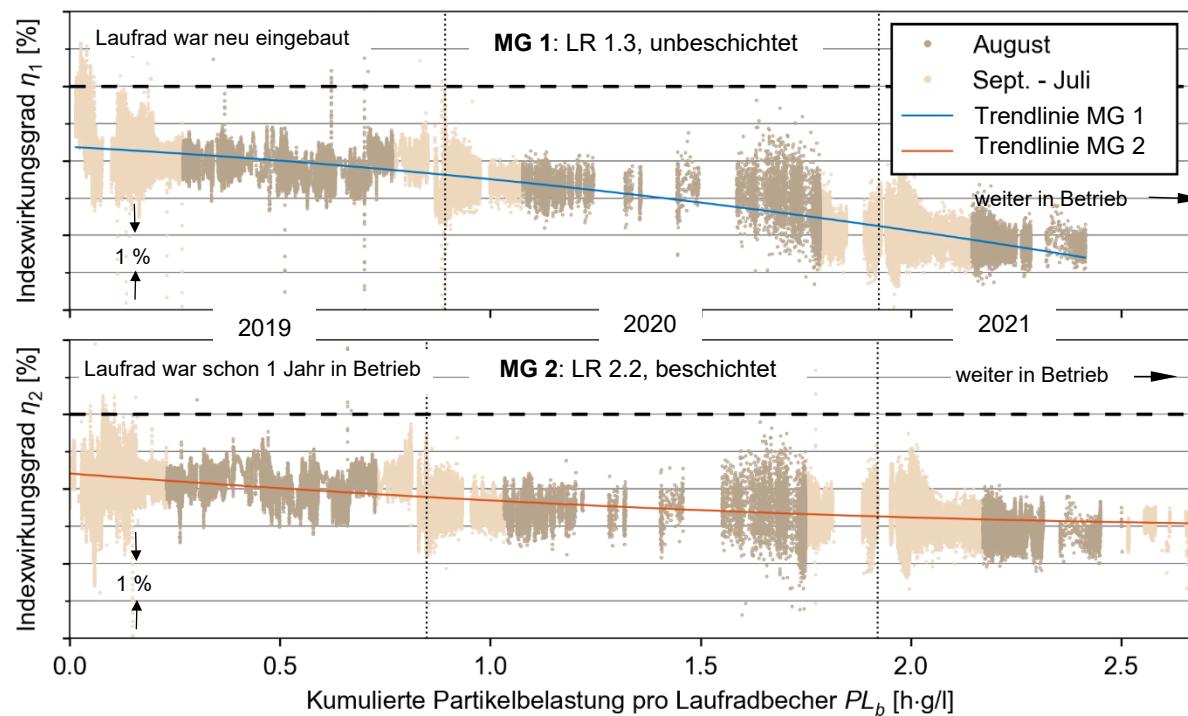
Abbildung 76: Index-Wirkungsgrad der beiden Maschinengruppen im Quasi-Vollastbetrieb in Funktion der kumulierten Partikelbelastung pro Laufradbecher PL_b 2019 - 2021.

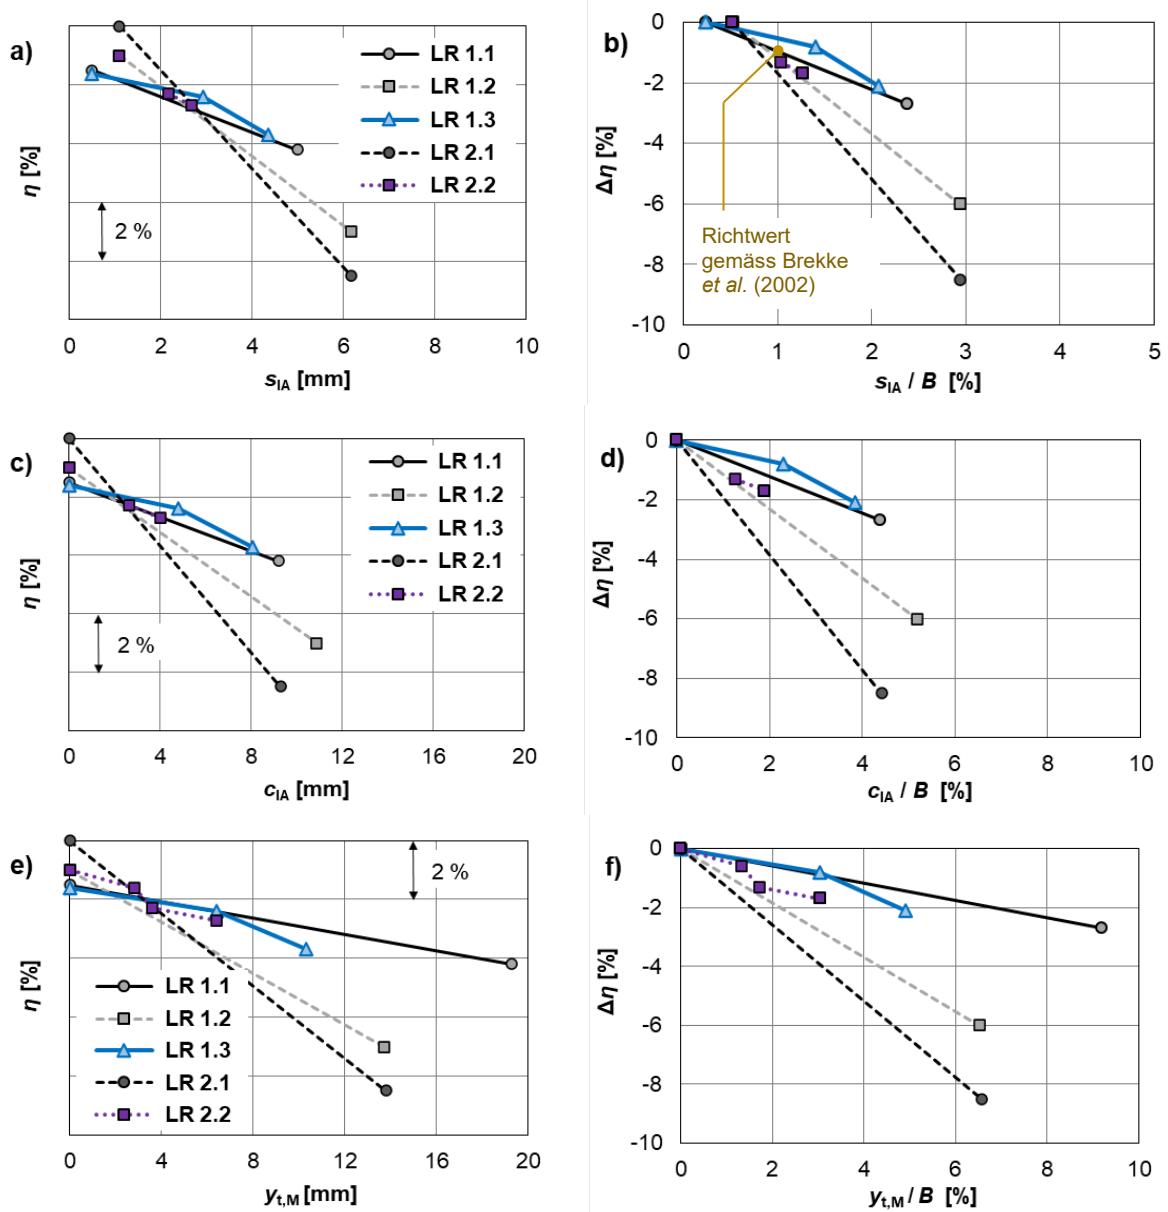
Abbildung 77: Wirkungsgradabnahmen je nach Verschleissgrößen am KW Susasca 2010-2021: a) und b) in Funktion der absoluten bzw. relativen Mittelschneidenbreite (von Bildanalyse), c) und d) in Funktion der absoluten bzw. relativen Zunahme der Becherauschnittstiefe (von Bildanalyse), e) und f) in Funktion der absoluten bzw. relativen radialen Abrasion an der Mittelschneidenspitze Δy_t (Messungen mit Massstab).

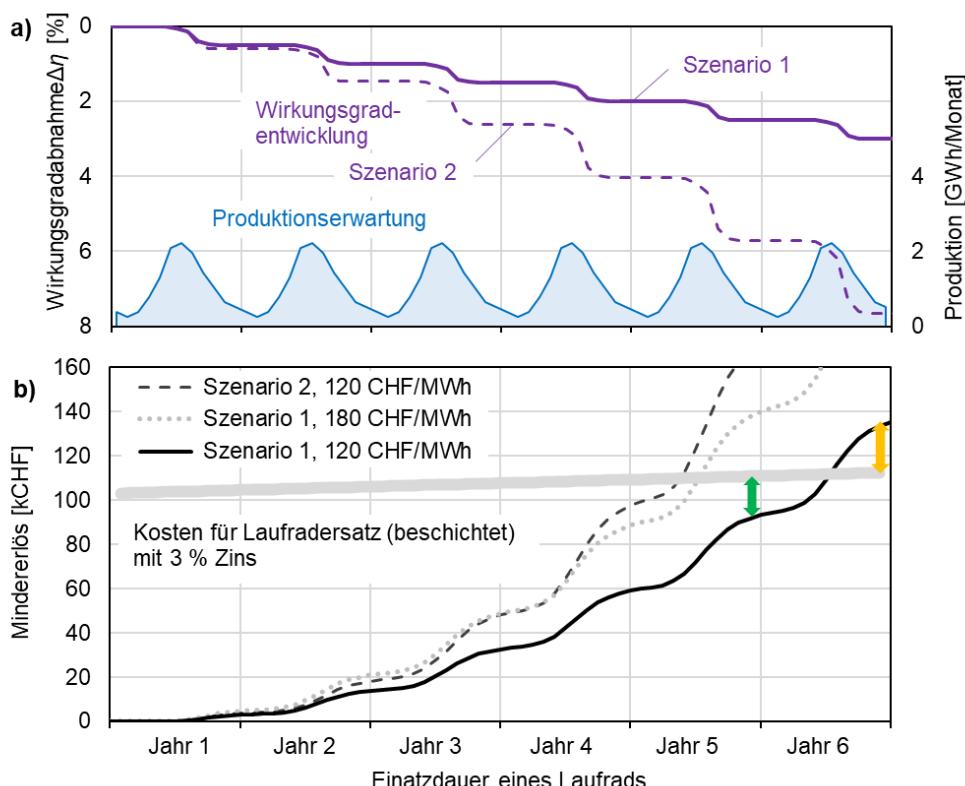
Abbildung 79: Untersuchung der wirtschaftlichen Laufradersatzdauer am KW Susasca: a) Wirkungsgradreduktion in zwei Szenarien und typische monatliche Produktionen; b) wirkungsgradbedingte kumulierte Mindererlöse in den zwei Szenarien und je nach Strompreis im Vergleich zu den Laufradersatzkosten mit kalkulatorischem Zinssatz.

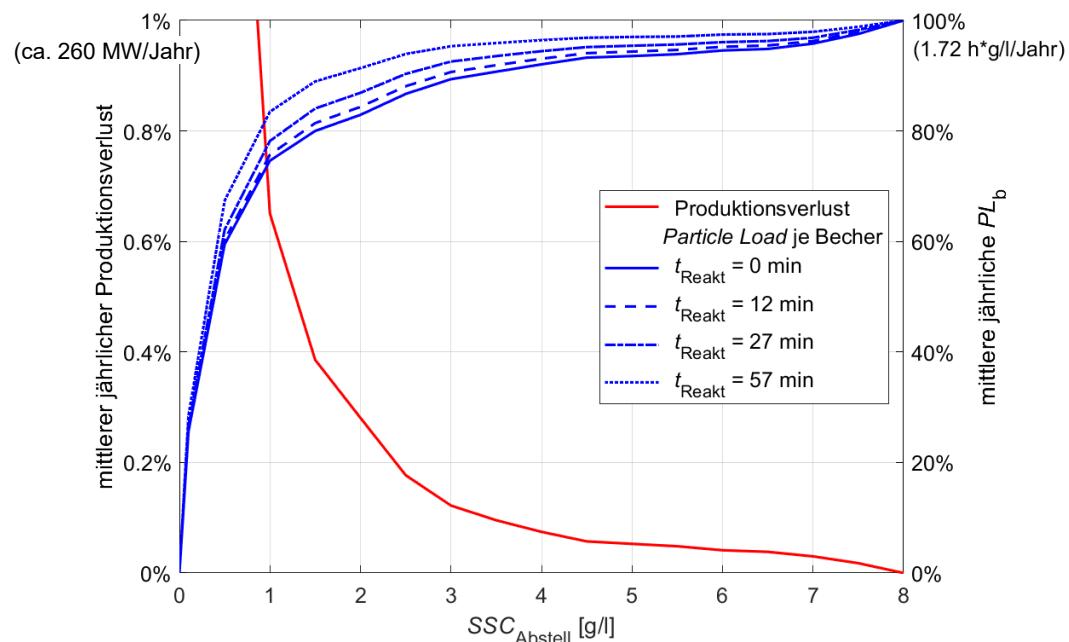
Abbildung 81: Reduktion der Partikelbelastung pro Becher PL_b und Zunahme der Produktionsverluste je tiefer die Abstell-Schwebstoffkonzentration SSC_{Abstell} gewählt wird. Die Partikelbelastung kann bei kurzer Reaktionszeit stärker reduziert werden.
