Schlussbericht vom 28.02.2023

Optimierung von Hochdruck-Kleinwasserkraftanlagen an feinsedimentreichen Flüssen (OptiSed)

Fallstudie zu Entsandung und Turbinenabrasion am Kleinwasserkraftwerk Susasca

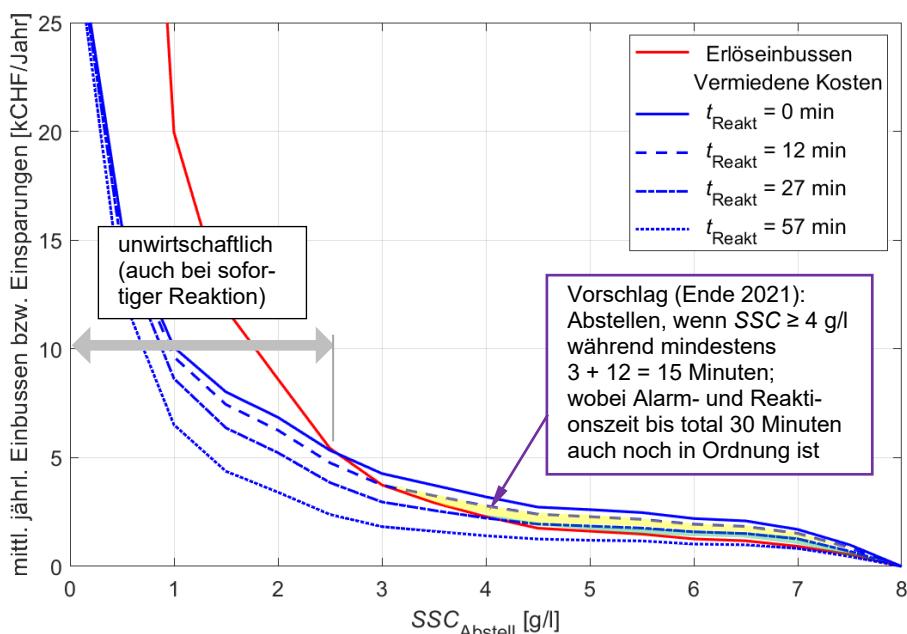
Abbildung 82: Mittlere jährliche Erlöseinbussen (rot) und Turbinenkosten-Einsparungen (blau) je nach Abstell-Schwebstoffkonzentration und Reaktionszeit (vom Alarm bis zur Abstellung) für das KW Susasca (Datenbasis: 2019 bis 2021).

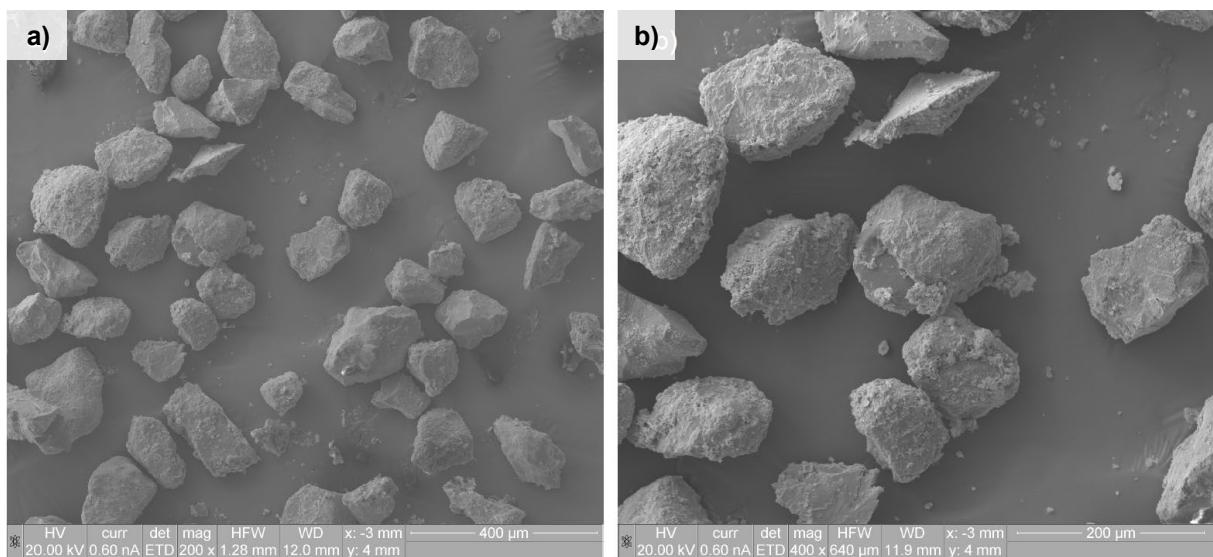
Abbildung 83: Elektronenmikroskop-Bilder von Partikeln aus dem Triebwasser des KW Susasca vom 01.07.2020 um 20:05 Uhr (Probe S-069b) mit zunehmendem Vergrösserungsfaktor (a-b) (Institut für Baustoffe IfB, im Auftrag der VAW, ETH Zürich).

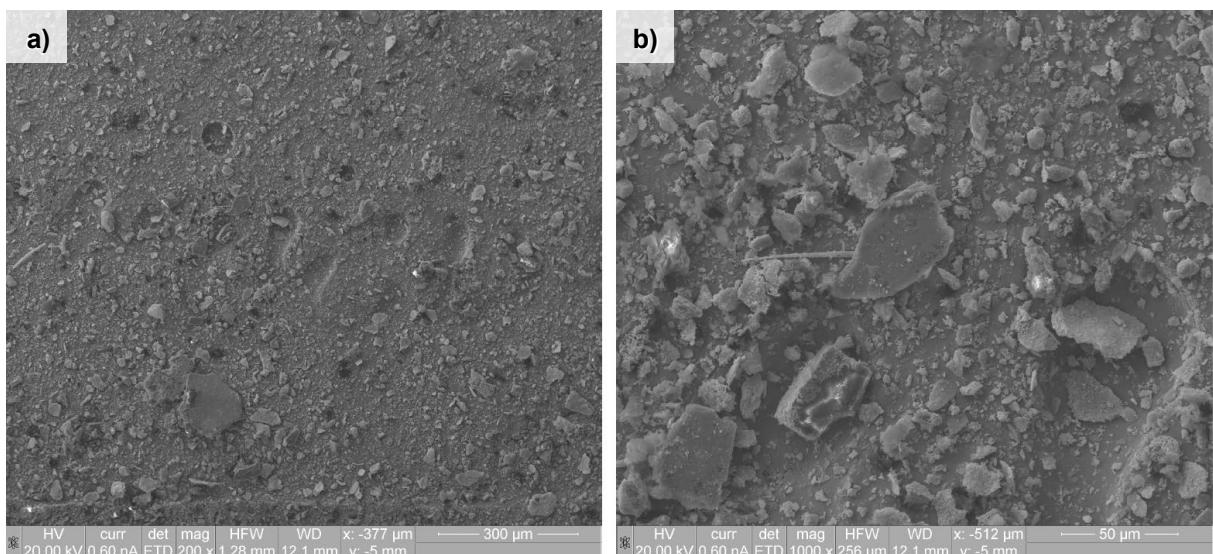
Abbildung 84: Elektronenmikroskop-Bilder von Partikeln aus dem Triebwasser vom 31.07.2020 um 17:34 Uhr (Probe S-084) mit zunehmendem Vergrösserungsfaktor (a-b) (IfB, ETH Zürich).

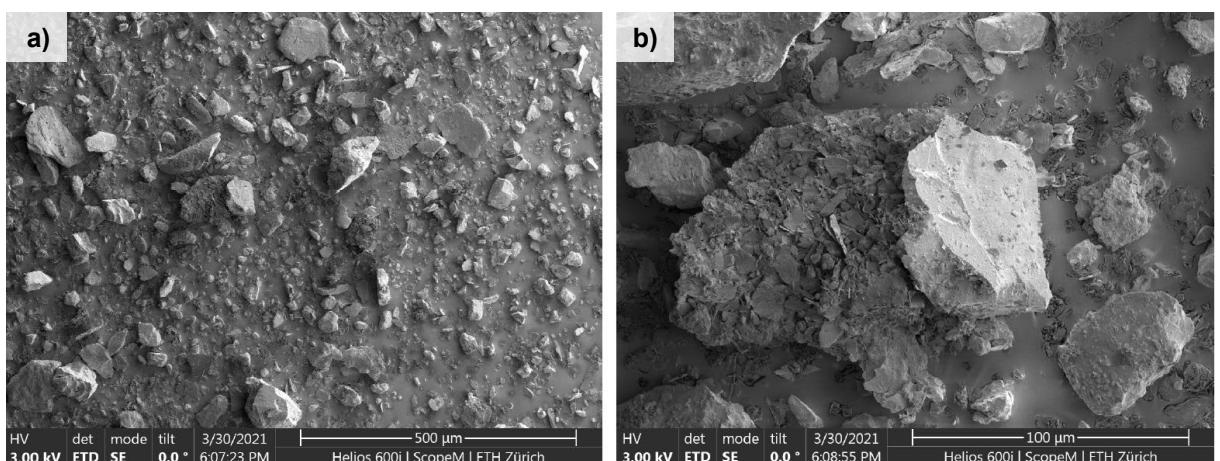
Abbildung 87: Elektronenmikroskop-Bilder von Partikeln aus dem Triebwasser vom 29.08.2020 um 04:48 Uhr (Probe S-122) mit zunehmendem Vergrösserungsfaktor (a-b) (IfB, ETH Zürich).

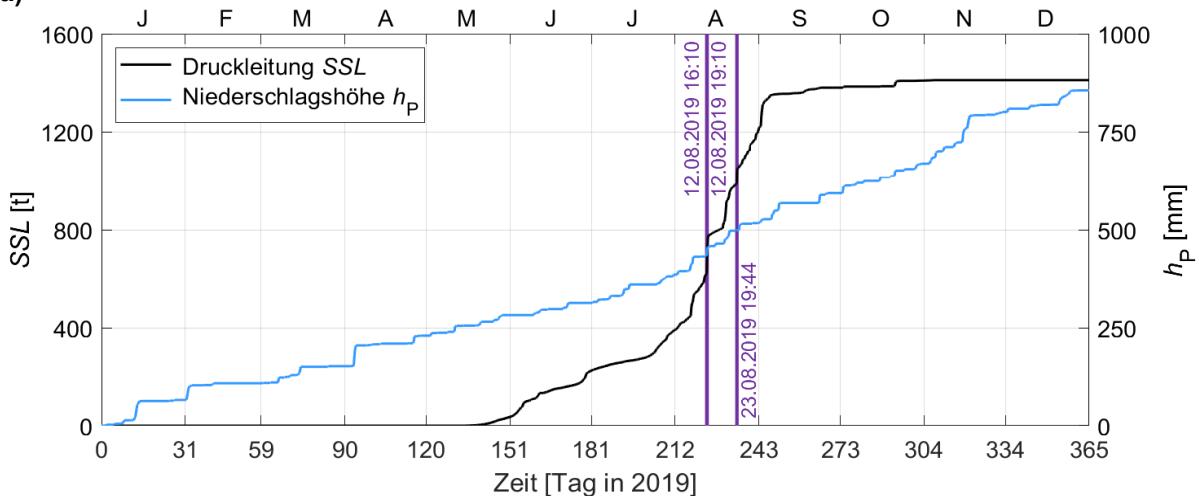
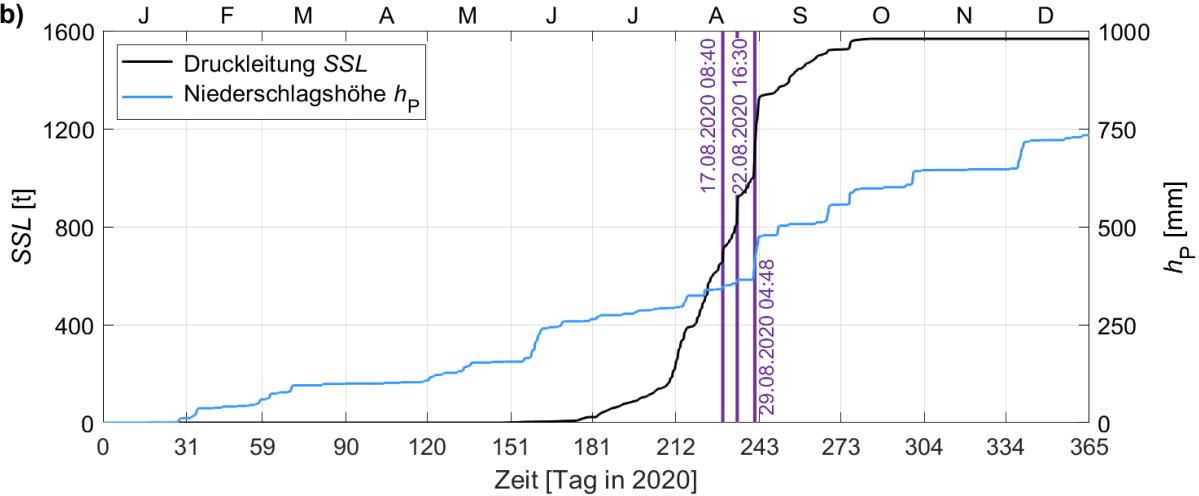
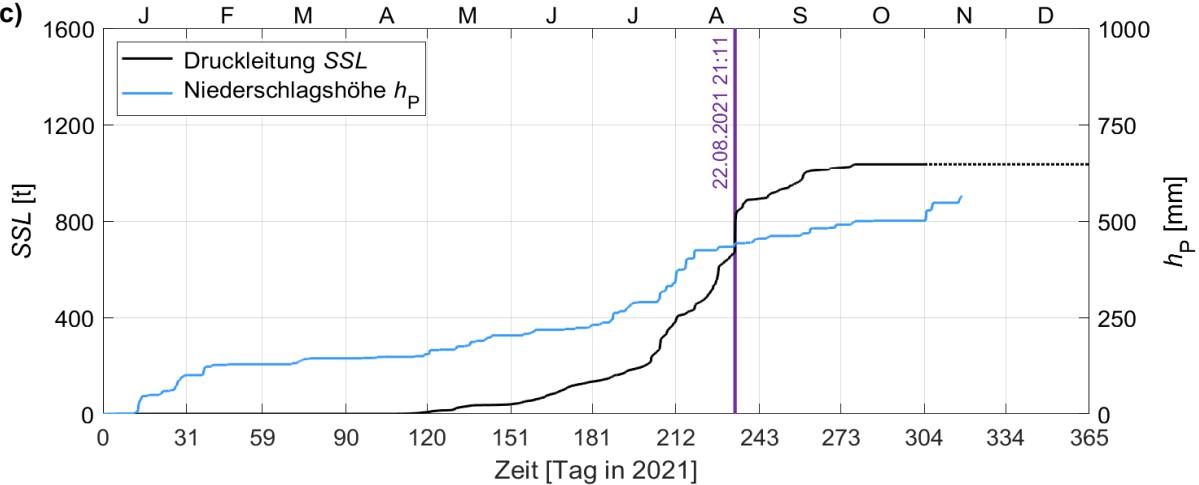
Abbildung 90: Kumulierte Niederschlagshöhen h_P und Schwebstofffrachten SSL in den Jahren (a) 2019, (b) 2020 und (c) 2021.
In violett sind signifikante Schwebstofftransport-Ereignisse eingetragen.
