Grolimund + Partner AG

## Akustische Untersuchungen Fahrbahnhaltestellen Schlussbericht

Im Auftrag des Bundesamtes für Umwelt (BAFU) und des Kantons Solothurn

31. August 2022

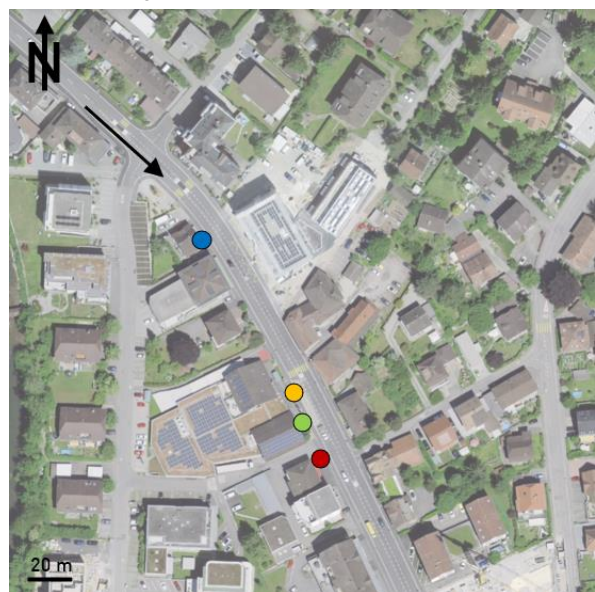
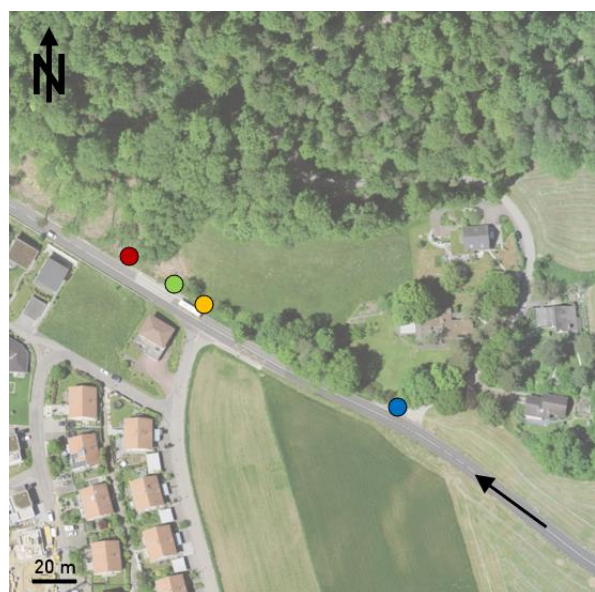
Abbildung 1: Luftbilder der Standorte inkl. Markierung der Mikrofonpositionierung, Standorte 1-3.

In dieser Studie wurden die folgenden fünf Fahrbahnhalttestellen in Abbildung 1 und Abbildung 2 untersucht. Die farbigen Punkte markieren hierbei die ungefähre Position der Mikrofone des Mess-Setups.

- Mikrofon 1 (ca. 100 m vor Haltestelle)
- Mikrofon 2 (ca. 10 m vor Haltestelle)
- Mikrofon 3 (Haltestelle)
- Mikrofon 4 (ca. 20 m nach Haltestelle)

- Der Standort Nr. 3 (Breitenbach, Haltestelle Margrieben) befindet sich auf einer Strasse mit ca. 9% Neigung
- Beim Standort Nr. 5 (Stadt St. Gallen) verkehren sowohl Benzin als auch Elektrobusse

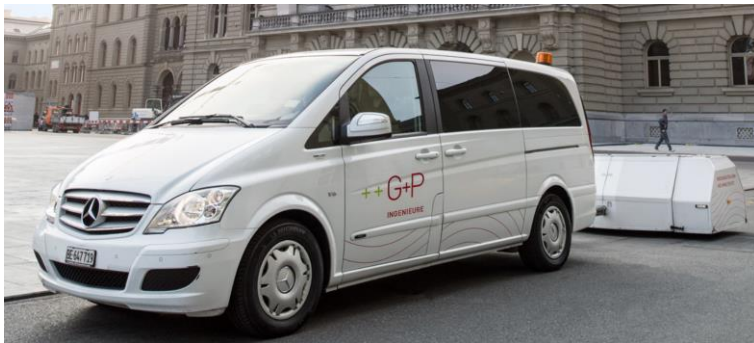
Als Grundlage zur Ermittlung der akustischen Eigenschaften der Fahrbahnhaltestelle sowie des angrenzenden Belags wurden CPX-Messungen durchgeführt. Mit der CPX-Methode nach SN EN ISO 11819-2:2021 werden die akustischen Eigenschaften von Strassenbelägen durch kontinuierliche und direkte Messung der Reifen-Fahrbahngeräusche mit einem Messanhänger ermittelt (siehe Abbildung 3). Bei diesem Verfahren wird der Schallpegel in zwei separaten, schallgedämpften Kammern eines Anhängers in unmittelbarer Reifennähe mit je zwei Mikrofonen aufgezeichnet.

Abbildung 3: CPX Messfahrzeug mit Anhänger zur direkten Messung der Reifen-Fahrbahngeräusche
