Rapport final du 19 mai 2023

## Greenhouse Infrared Filter (GIF)

Production, installation et vieillissement d'un écran de serre transparent à faible émissivité

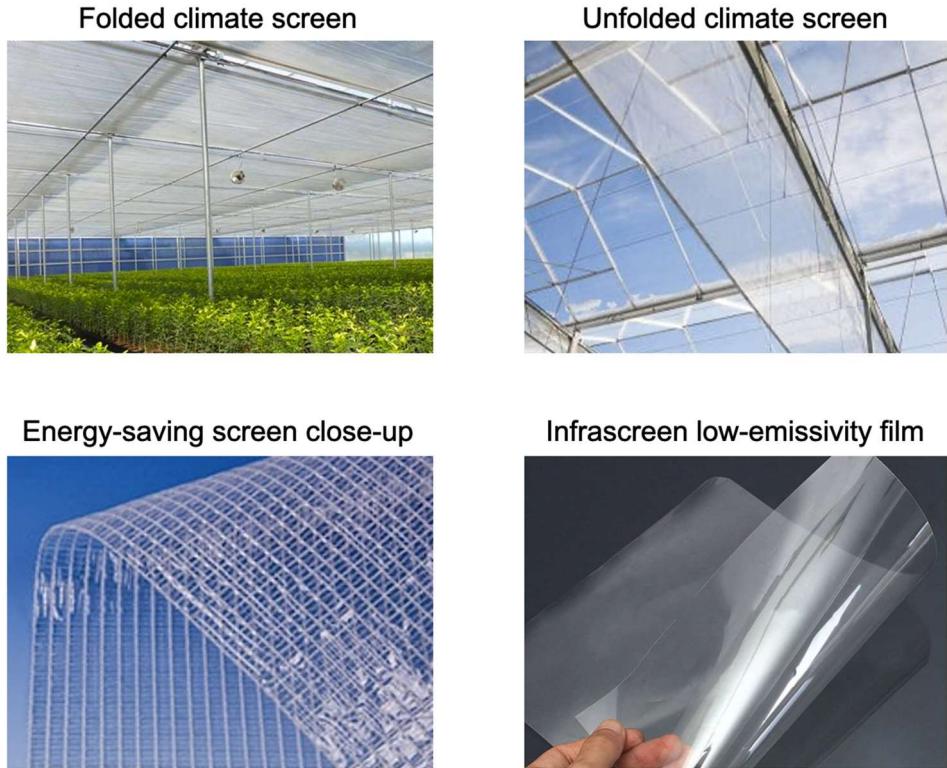
Figure 1 – Deux vues d'un écran dans une serre (haut), une vue gros plan d'un écran de serre (bas gauche), une vue gros plan du film infrascreen utilisé pour fabriquer les écrans (bas droite)

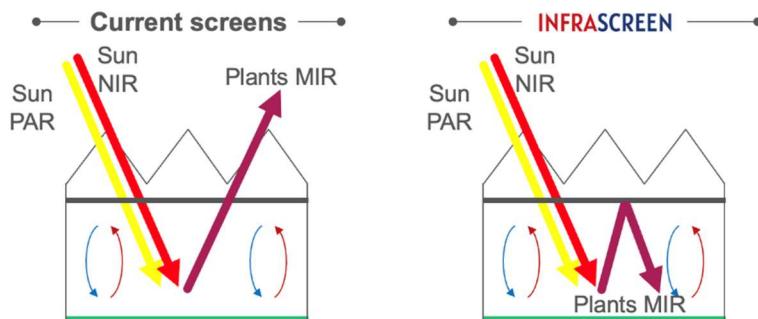
Figure 2 – Schéma de fonctionnement d'un écran standard du marché (gauche) et d'un écran infrascreen (droite)

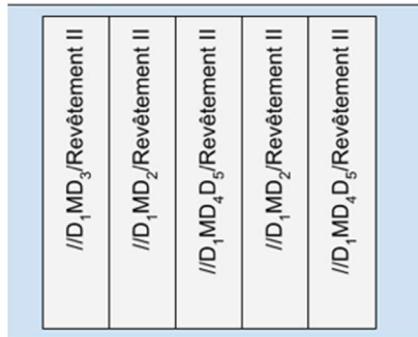
Figure 3 – Variantes du film infrascreen utilisées dans la fabrication de l'écran déployé à Conthey

Le critère de variation est la couche diélectrique située entre la couche d'argent et le revêtement II (top coat). L'épaisseur de cette couche diélectrique a été ajustée pour avoir des propriétés de transmission dans le spectre photosynthétique comparables pour chacune des variantes. Les propriétés de réflexion, de transmission et d'absorption dans l'infrarouge thermique (5'000 – 50'000 nm) sont identiques.

La serre témoin était équipée d'un écran d'économie d'énergie standard. Une seule des 4 sections de la serre de test était équipée d'un écran Infrascreen. Cet écran a été tissé par société Texinov à partir de trois variantes de film Infrascreen (Figure 3).

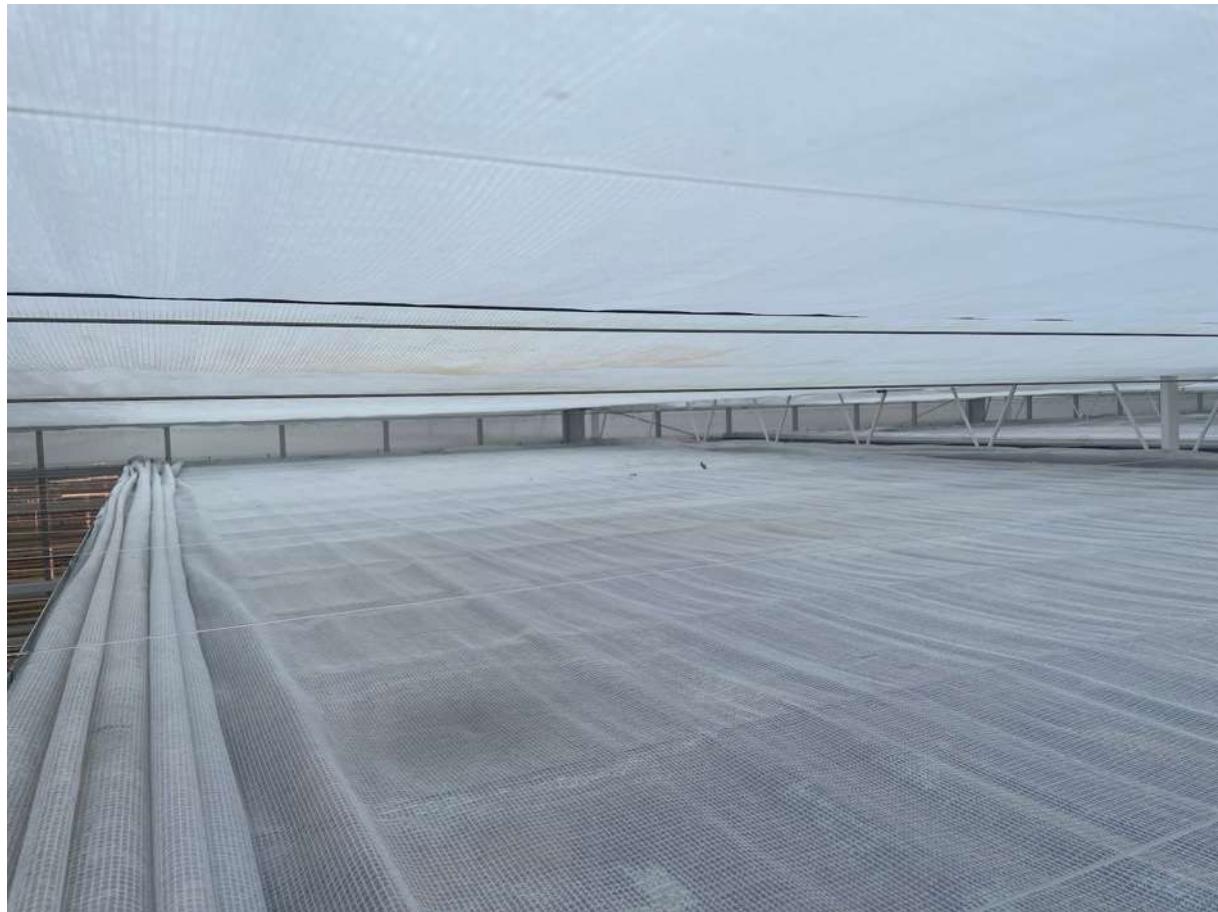
Figure 4 – Photo prise dans la serre du producteur 1 entre les étages 2 et 3 du compartiment 9

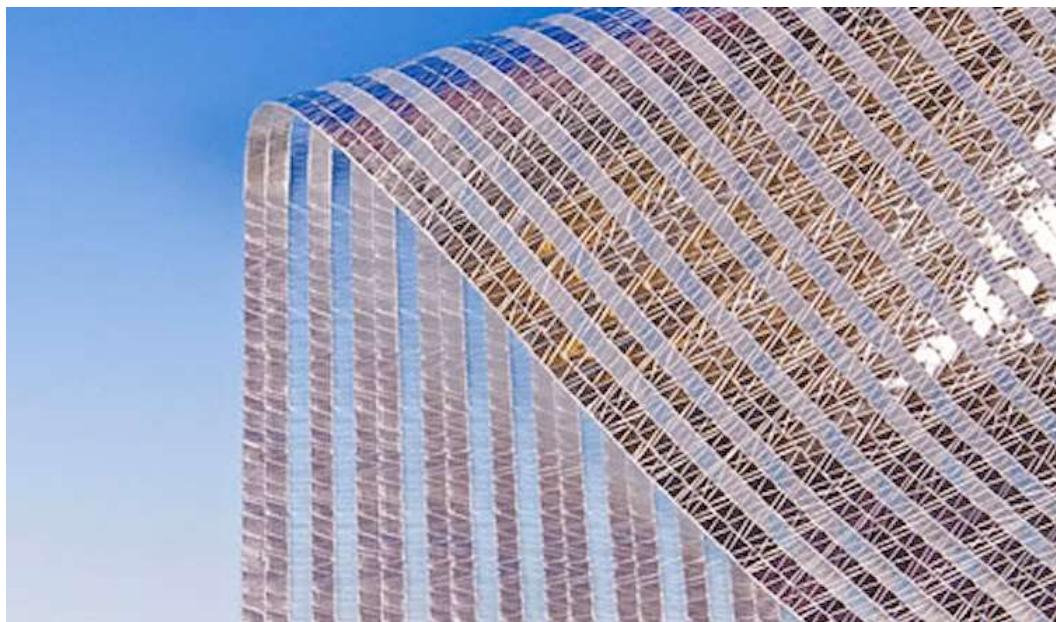
L'alternance avec des bandelettes transparentes en polyester permet de fermer l'écran tout en laissant passer un minimum de radiations solaires.

Figure 5 – Photo de l'écran d'ombrage Tempa 6562 D

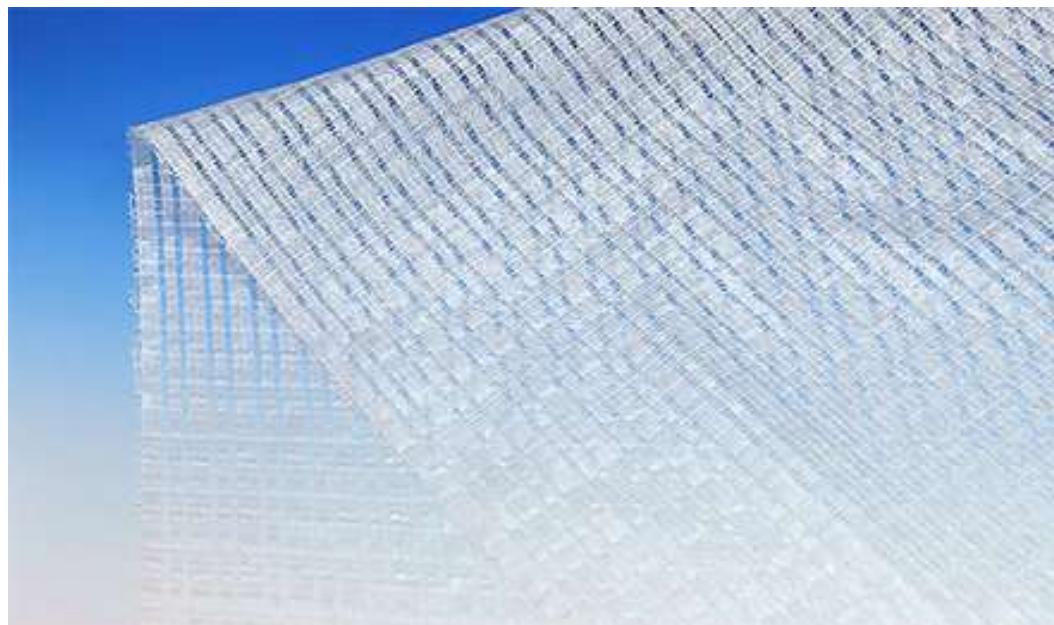
Il est constitué de bandelettes diffusant la lumière à l'intérieur de la serre.

Figure 2 – Photo de l'écran diffusant Harmony 2047

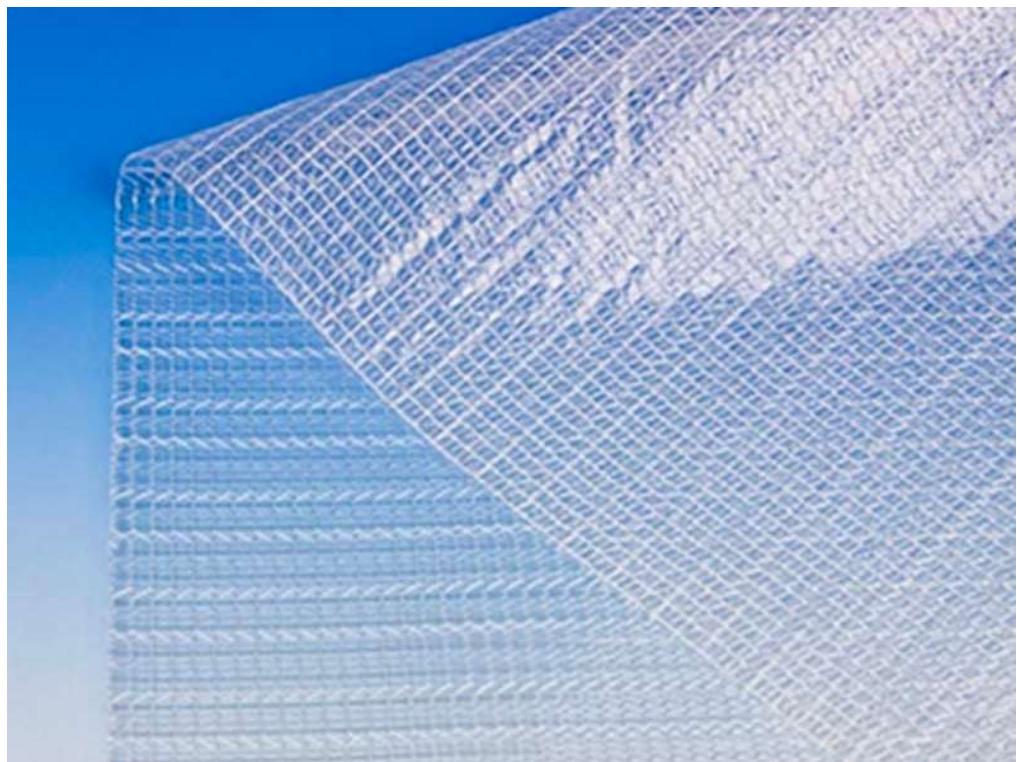
Il est constitué de bandelettes transparentes en polyester (PET). Il réfléchit 21% des radiations thermiques et en absorbe 44%. Il en réémet donc 22% de part et d'autre de l'écran. Hiver comme en été, cet écran est principalement maintenu en position fermée. C'est l'écran contre lequel est comparé l'écran Infrascreen.

Figure 6 – Photo de l'écran d'économie d'énergie LS 1347

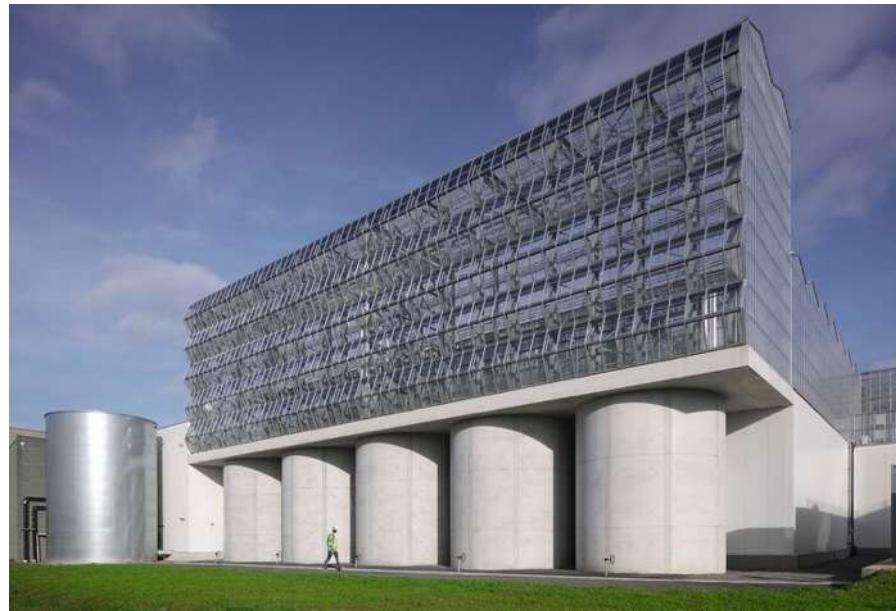
Figure 7 – Photo prise à l'extérieur de la serre Agrotopia

La serre Agrotopia a la particularité d'avoir été montée sur un toit. Elle est entrée en fonction en 2021.

Cette serre possède 10 compartiments de tests pour les légumes feuilles (salade) et “high wires” (tomates, concombre, ...). Ces compartiments sont cloisonnés entre eux et le climat de chaque compartiment peut être contrôlé de manière indépendante.

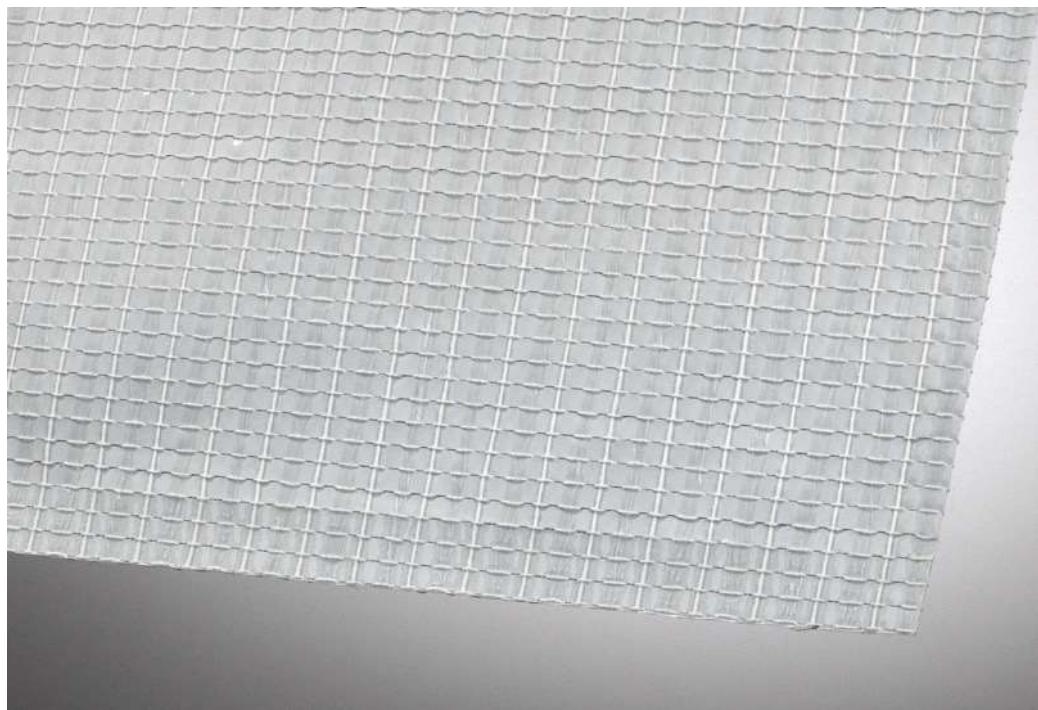
L'écran Noctis est constitué de bandelettes occultantes. Il a pour fonction d'occulter la pollution lumineuse de l'environnement extérieur de la serre liée à l'utilisation de l'éclairage artificiel pendant la nuit. Cet écran est uniquement utilisé de nuit, quand l'éclairage artificiel est actif. En journée, il est ouvert afin de ne pas obérer la transmission de la lumière. C'est un écran tissé (cf. 3.2).

Figure 8 – Photo de l'écran d'occultation Noctis

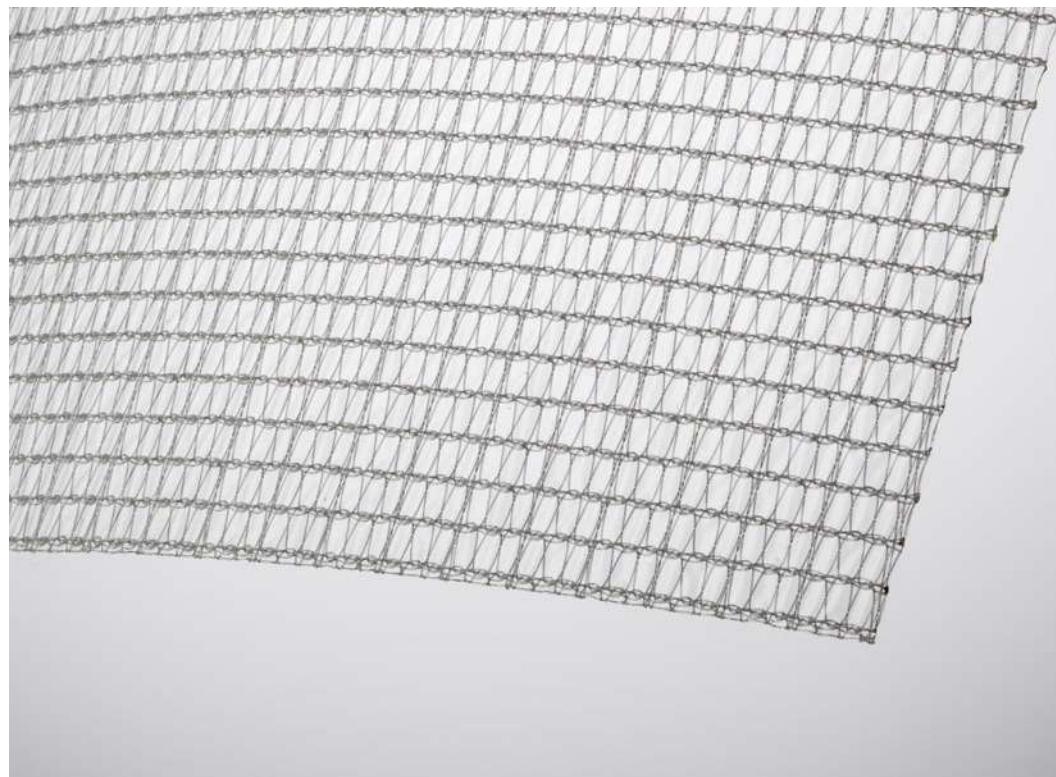
L'écran PhormiTEx Crystal est un écran d'économie d'énergie transparent, constitué de bandelettes transparentes en PET. C'est un écran tricoté (cf. 3.2).

Figure 9 – Photo de l'écran d'économie d'énergie PhormiTex Crystal

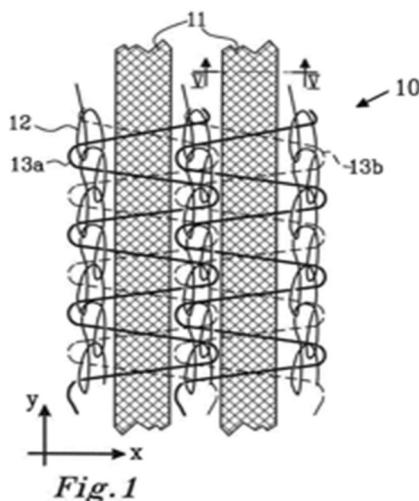
Figure 10 – Un écran tricoté est constitué de bandelettes de film en PET, PE avec ou sans revêtement (11) et de fils (12, 13a et 13b).

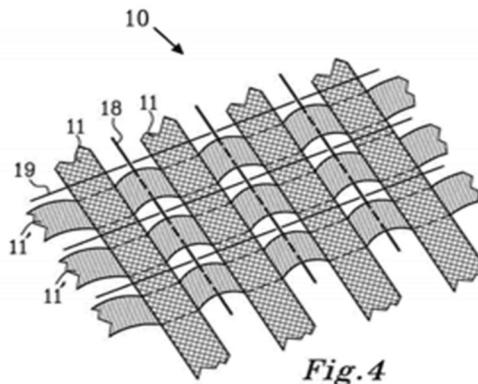
Comme pour un écran tricoté, du fil (numéros 18 et 19 sur Figure 11) permet de transférer l'humidité (vapeur d'eau) de part et d'autre de l'écran de serre. Le fil joue également un rôle dans la résistance au feu. Le fil utilisé dans un écran tissé est usuellement plus fin que le fil utilisé dans un écran tricoté, ce qui en diminue la perméabilité.

Figure 11 - Représentation schématique d'un écran réalisé par tissage. Des bandelettes du film Infrascreen (11') sont recouvertes de bandelette en polyéthylène (11). Un fil textile (18) permet de transférer l'humidité de part et d'autre de l'écran.

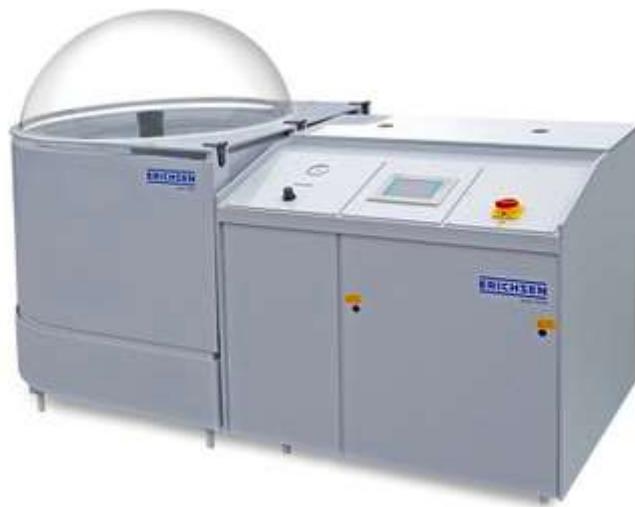
Ce test a été sous-traité au laboratoire Dubois à la chaux-de-fonds qui dispose d'une enceinte Erichsen 608-1 avec une chambre de 400 litres (Figure 12).

Figure 12 – Photo du modèle 608-1 d'Erichsen

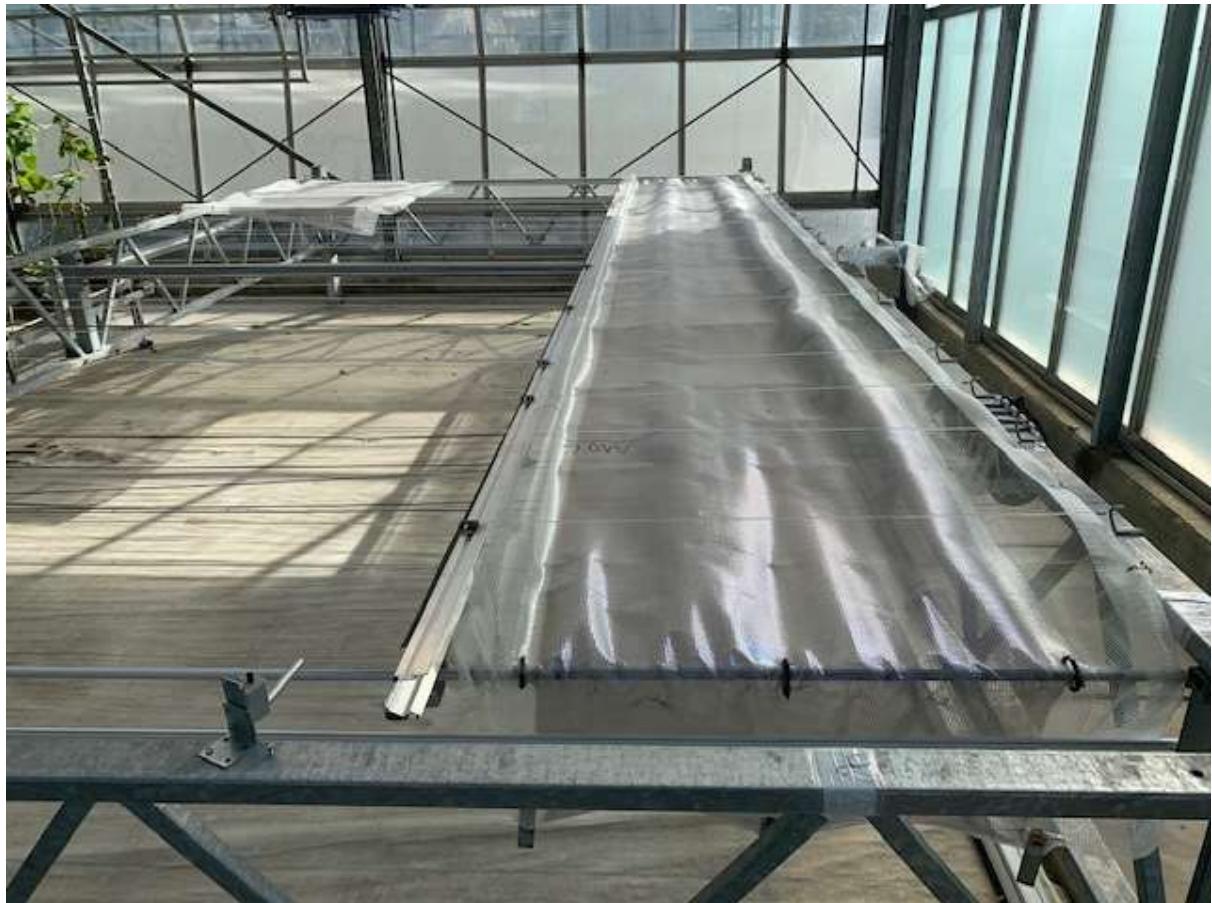
Nous avons répliqué à l'échelle 1:1 un mécanisme de pliage / dépliage d'écran de serre commandé par un automate afin de pouvoir multiplier les cycles (Figure 13).

Figure 13 – Photo du banc de test installé dans la serre de Conthey

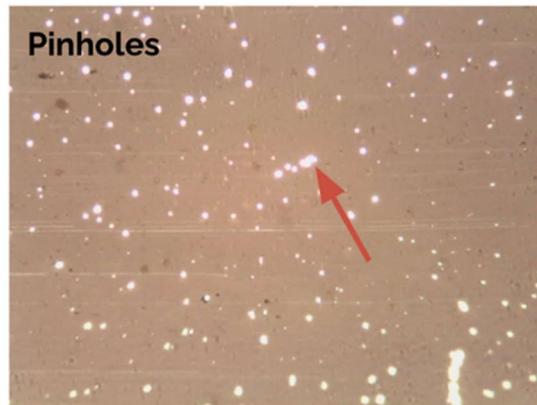
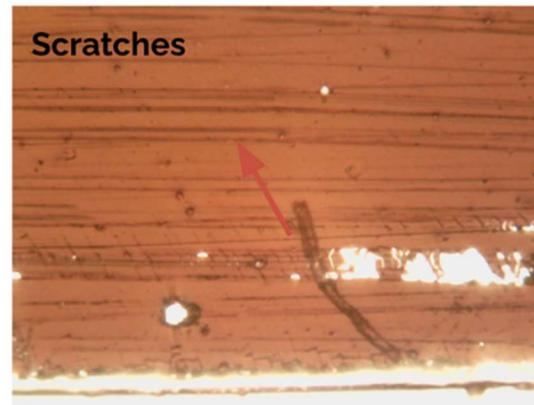
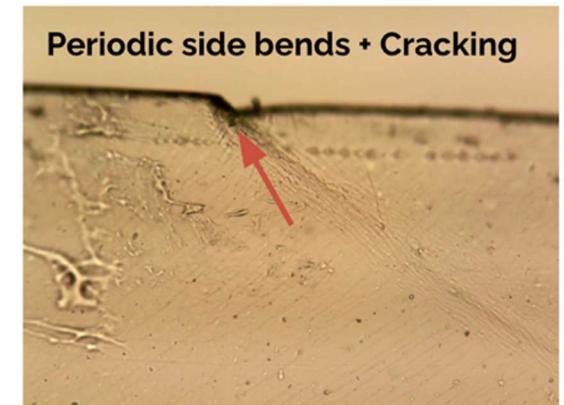
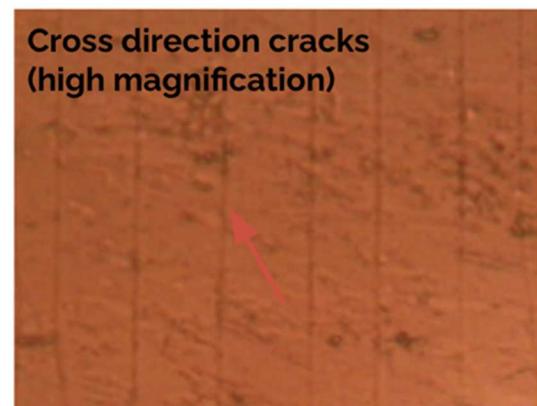
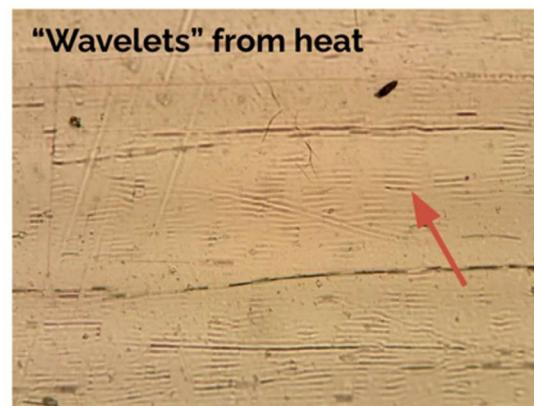
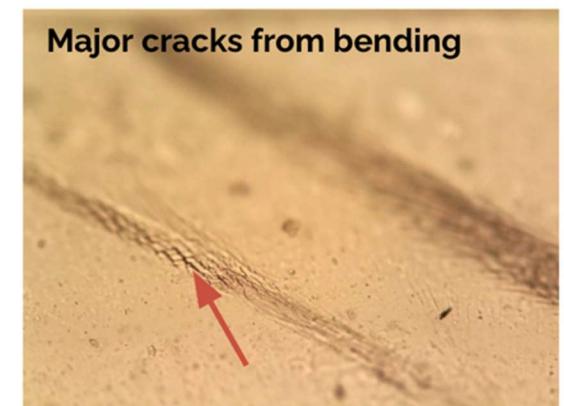
La Figure 12 illustre la typologie des principaux défauts pouvant survenir sur le film. Hormis les "pinholes" dues à la qualité et à la propreté du substrat, tous les autres défauts sont induits par le processus de tissage et de tricotage. Les défauts les plus visibles sont des rayures ou "scratches" dont la taille est de l'ordre de quelques dizaines de micromètres. Elles sont visibles à l'œil nu et proviennent la plupart du temps de rouleaux bloqués en rotation. S'assurer d'avoir un processus fluide (machines en fonctionnement nominal et correctement entretenues) et un environnement propre (éviter les grosses poussières ou particules métalliques) permet d'en supprimer la plus grande part.

constaté une pliure qui apparaissait périodiquement sur les bords des bandelettes : "periodic side bends + cracking" qui était lié à un mouvement oscillant d'un élément du métier à tisser.

Les craques transversales ou « cross directional cracks » sont généralement induites par une tension élevée. Il s'agit d'un type de défaut bien établi qui est également utilisé pour caractériser les propriétés des couches minces. Ces craques apparaissent à environ 1 % d'étiirement. Cela correspond à une tension dans le matériau au-delà de la pratique. Ce type de défaut est facilement éliminable.

Les vaguelettes ou wavelets sont causées par la chaleur, ce qui les rends spécifiques au process de fabrication par tricotage. En effet, l'écran est chauffé en fin de process pour fixer les nœuds des fils et éviter une future déformation induite par la chaleur pendant la durée de vie de l'écran. Il a été observé qu'un chauffage au-dessus de 75°C pendant une durée de plusieurs minutes provoque ce type de défauts. Baisser la température a résolu ce problème.

Enfin, des fissures peuvent être créées lorsque le matériau est plié au cours du processus (« major cracks from bending »). Il a été constaté que la formation de ces fissures se produit avec un rayon de courbure plus petit et plus fréquemment si le revêtement se trouve sur le côté concave du film lorsqu'il est plié. Le réglage de divers paramètres et le soin particulier apporté à la configuration du métier à tisser résolvent ce problème.

Figure 14- Défauts possibles survenant au cours du processus de transformation du film en écran

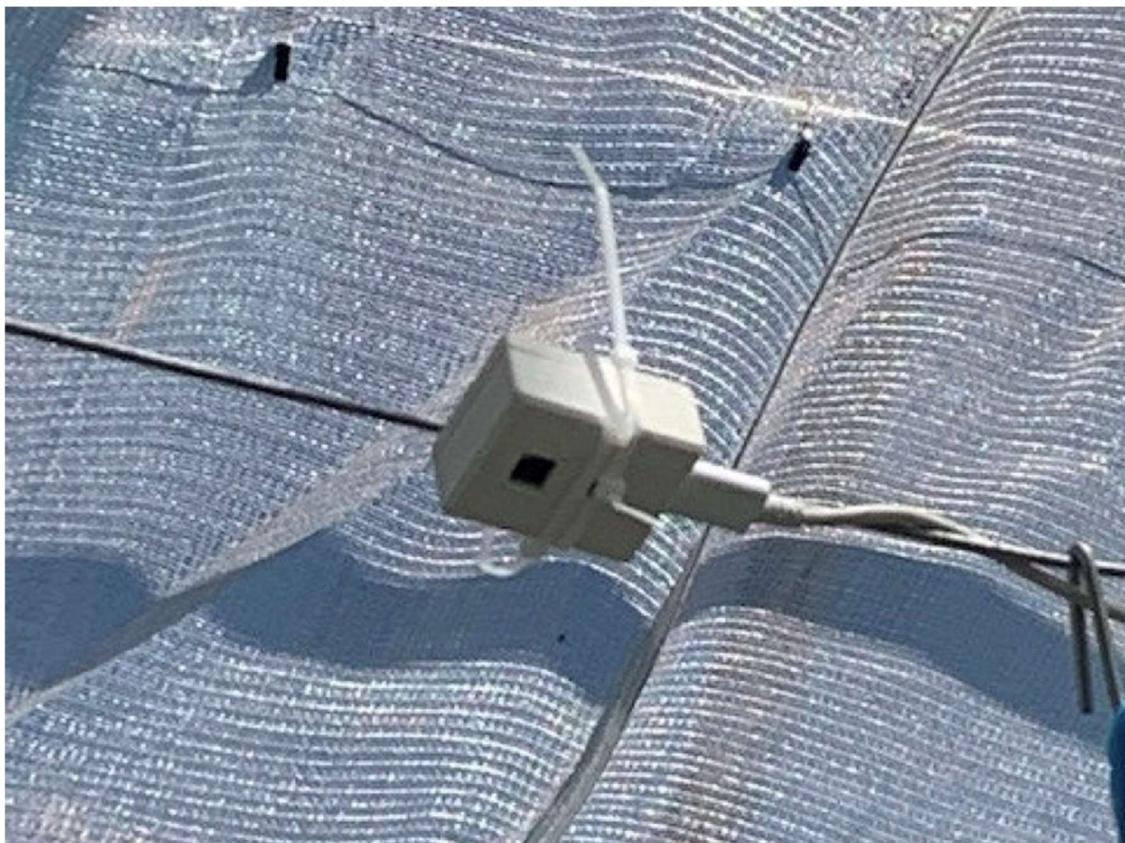
Afin de suivre l'effet des écrans sur la température des plantes (ou de la serre) aussi bien de jour que de nuit, des caméras IR ont été placées sous les écrans et en direction de la végétation (Figure 15).

Figure 15 – Caméra IR installé dans la serre de Conthey

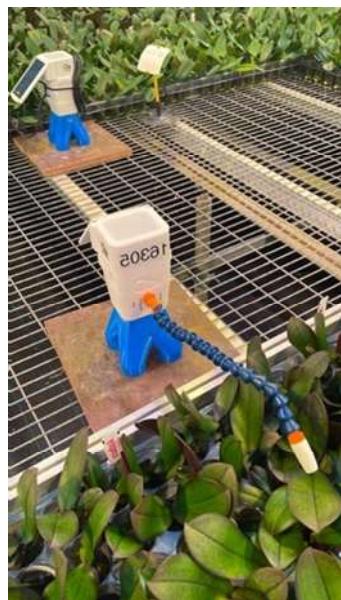
Figure 16 – Photo du capteur de mesure de la température foliaire / de la température de l'air et de l'humidité relative.

7. La température foliaire (Figure 16)
8. La température de l'air (Figure 16)
9. L'humidité (Figure 16)
10. Les radiations thermiques entrantes / sortantes (Figure 17 – Pyrgonometer)
11. Les radiations solaires entrante / sortante (Figure 17 – Pyrometer) en dessous de la culture
12. La température de chacun des écrans (Figure 18)
13. L'humidité relative et la température au-dessus de chaque niveau d'écrans (Figure 19).

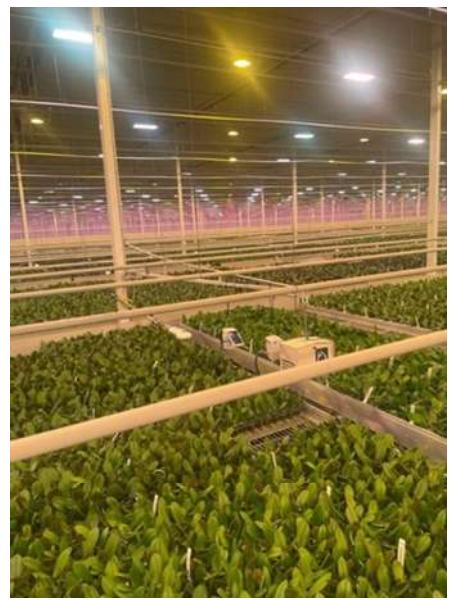
Figure 17 – Photo du capteur de mesure des radiations thermiques / solaires entrantes / sortantes

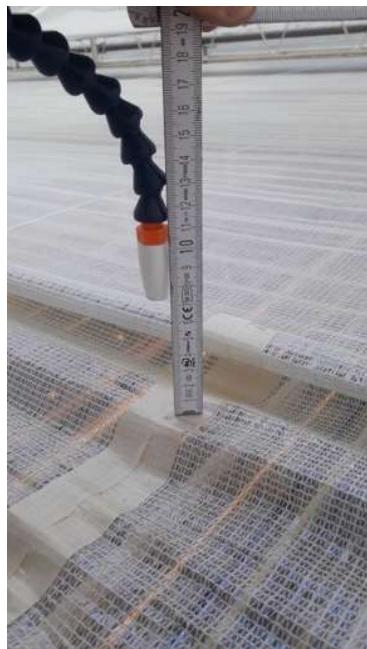
Figure 18 – Photo du capteur de mesure de la température de l'écran Infrascreen

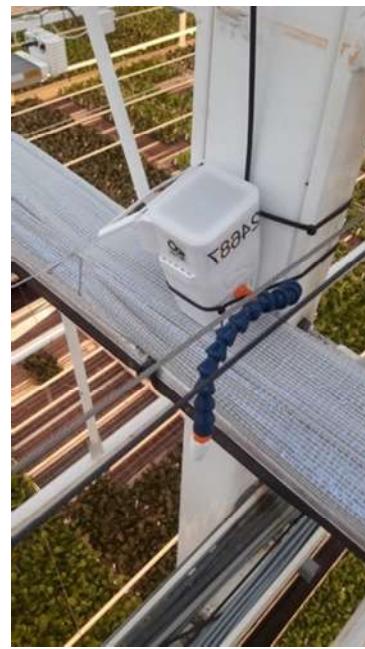
Figure 19 – Photo du capteur de mesure de la température / humidité / radiations au-dessus de l'écran Infrascreen

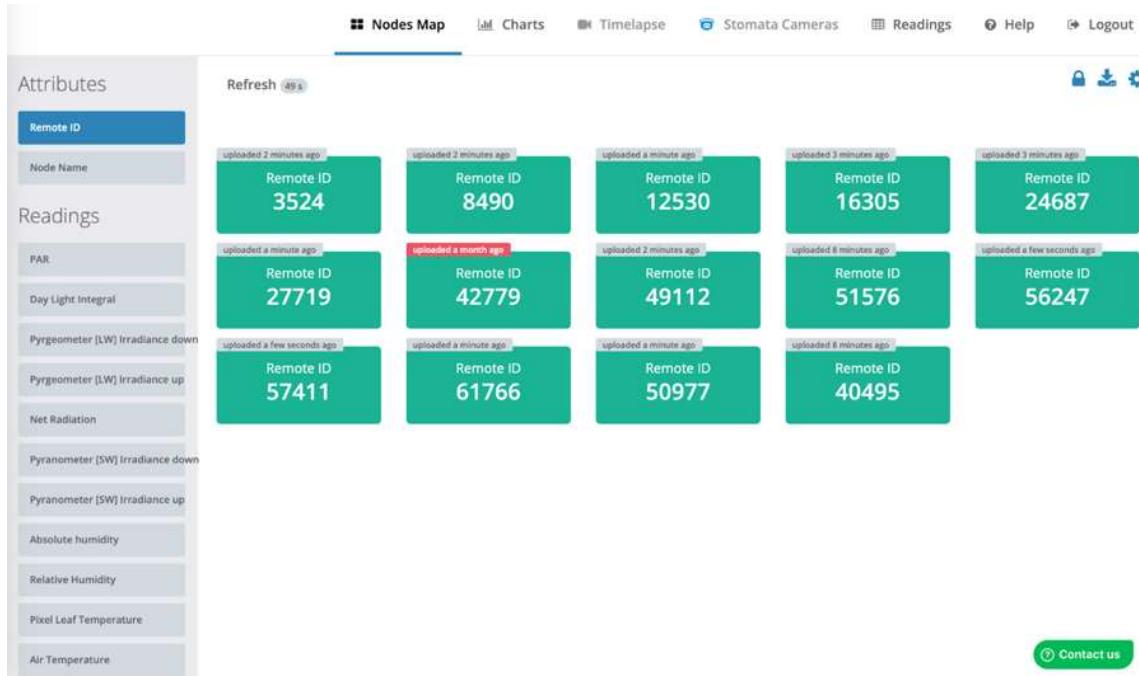
Ces capteurs achetés aux sociétés Sigrow et Kipp and Zonen transmettent en temps réel leurs mesures à la plateforme Sigrow.

Figure 20 – Capture d'écran de la plateforme Sigrow

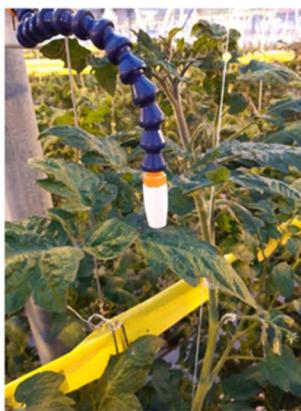
Figure 21 – Photo du capteur de mesure de la température foliaire

Une instrumentation similaire à la serre du producteur 1 a été mise en place dans la serre Agrotopia. En plus des mesures décrites ci-dessus, nous avons également mesuré la température et la conductivité de la zone racinaire.

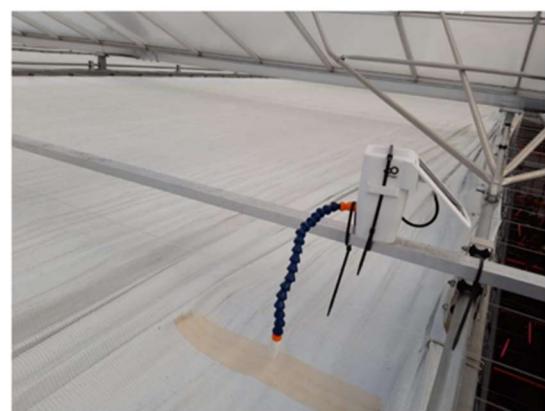
Figure 22 – Photo du capteur de mesure de la température de l'écran 2 dans le compartiment 21

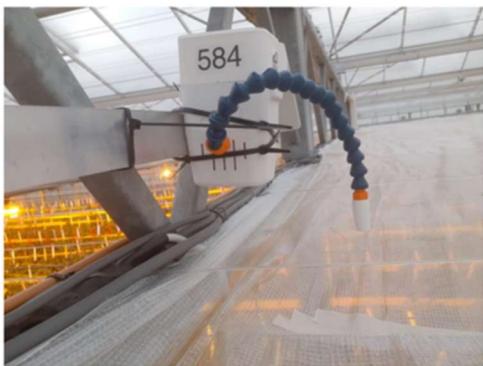
Figure 23 – Photo du capteur de mesure de la température de l'écran 1 dans le compartiment 21

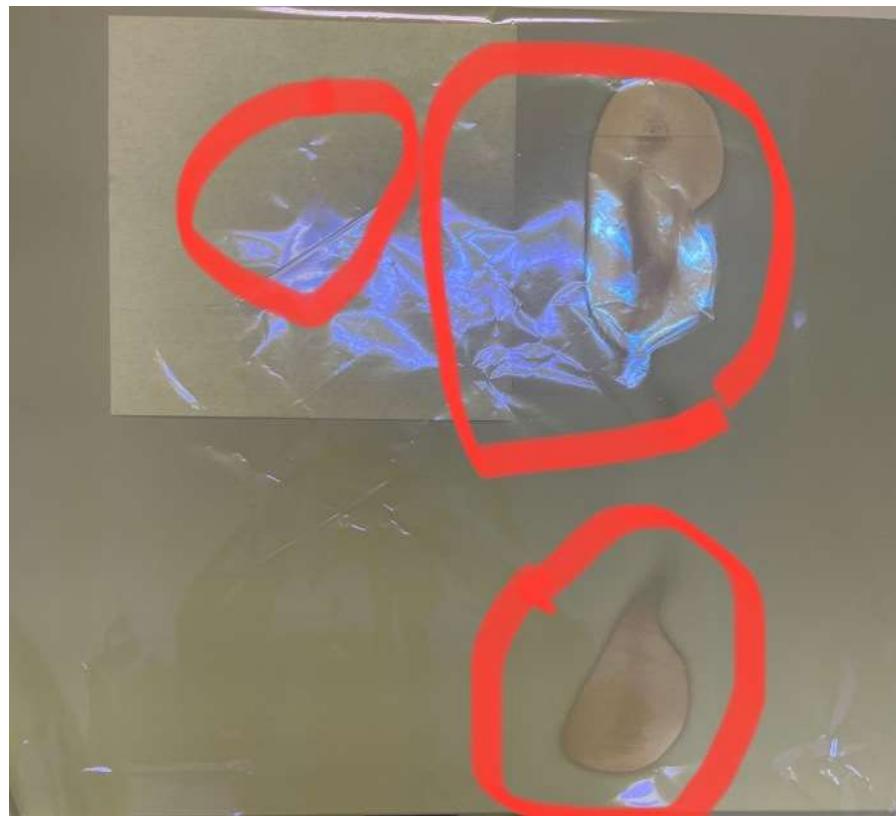
Figure 25 – Section du film endommagé lors de la dépose de la couche de protection

Par ailleurs nous nous sommes rendu compte à postériori (après la production de l'écran et son installation dans les différents pilotes) que la machine avait une fuite qui a eu un impact sur la qualité de la couche déposée.

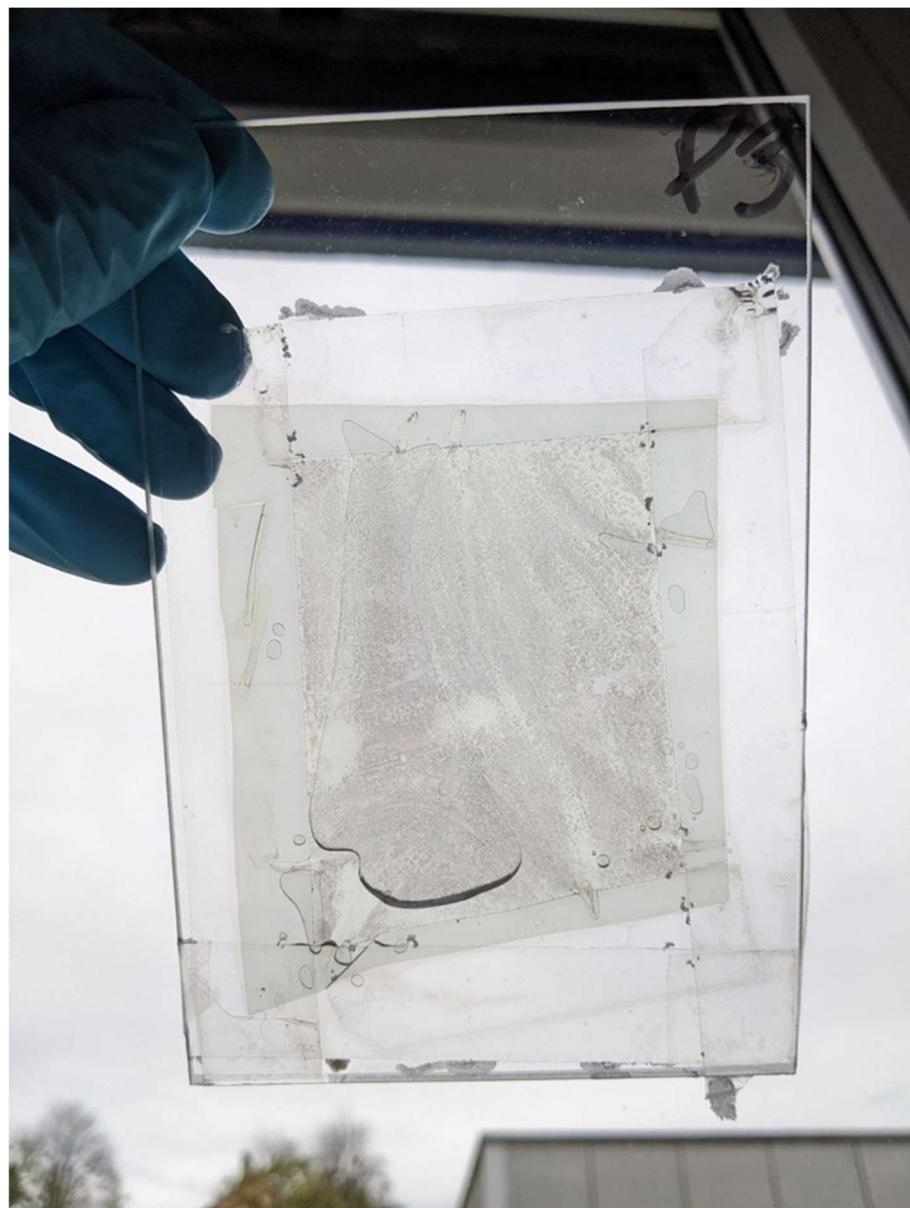
Figure 26 – Photo de résultat du test au brouillard salin – Paramètres non optimisés – Après 72h, le niveau de corrosion est de 4

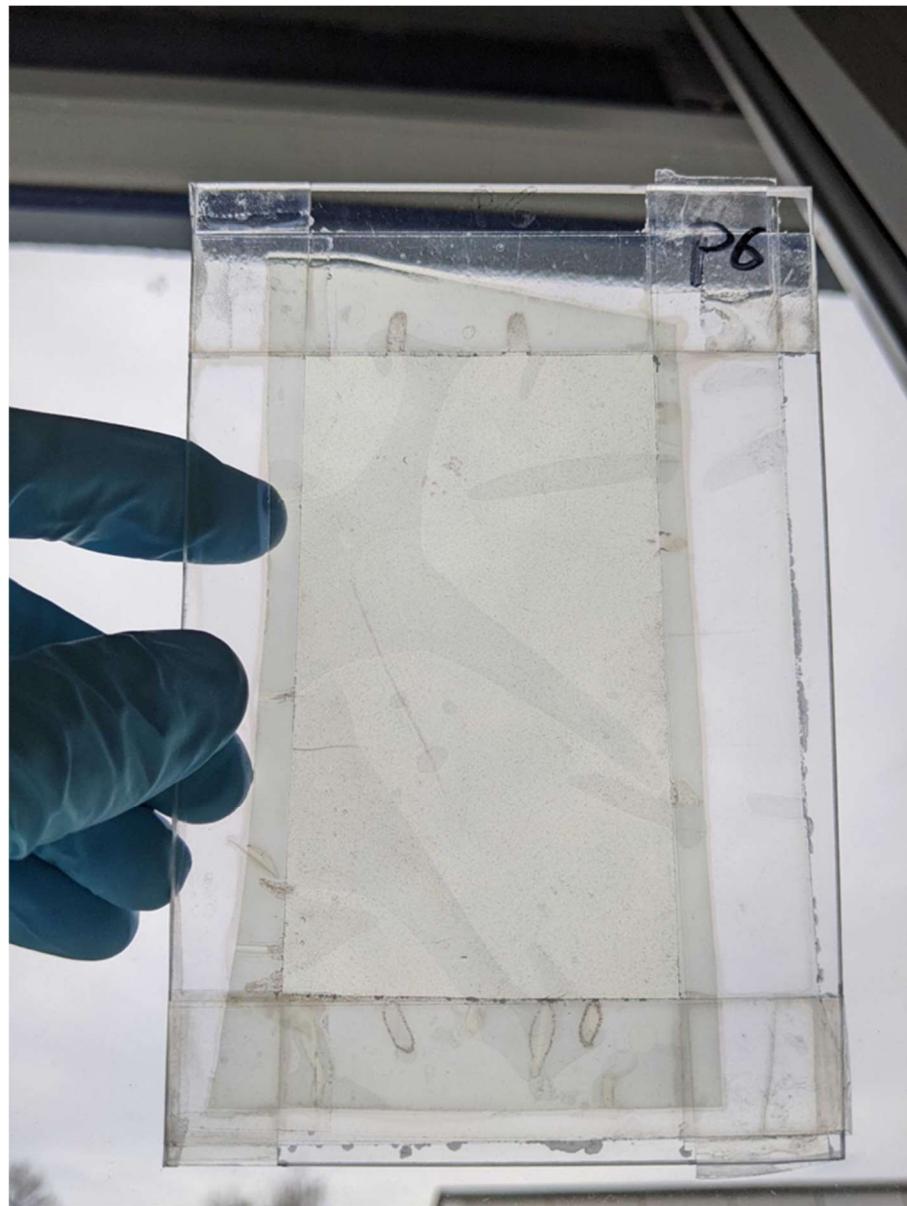
Figure 27 – Photo de de résultat du test au brouillard salin – Paramètres optimisés – Après 72h, le niveau de corrosion est de 2

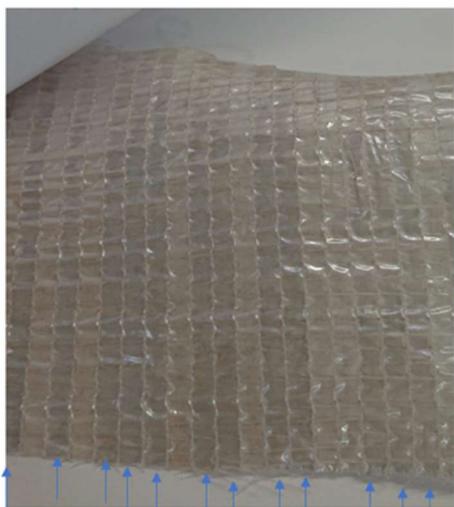
Malgré un travail d'optimisation et des prétests, l'écran produit pour l'agroscope de Conthey était défectueux. Une observation à l'œil nu permet de se rendre compte que toutes les bandelettes ne sont pas orientées de manière identique. Après vérification, certaines ont le revêtement au-dessus, d'autres en dessous (environ 50% / 50%). Cela a relativement peu d'impact sur les performances de l'écran et il est effectivement classique que des bandelettes puissent se retourner pendant le processus de tricotage mais normalement on y remédie très vite. Sur les photos ci-dessous les bandelettes avec une flèche bleue ont le revêtement dans le même sens.

Figure 28 – Photo 1 de l'écran produit par Texinov

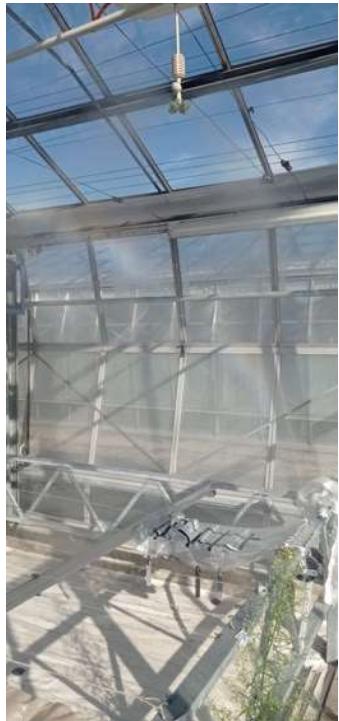
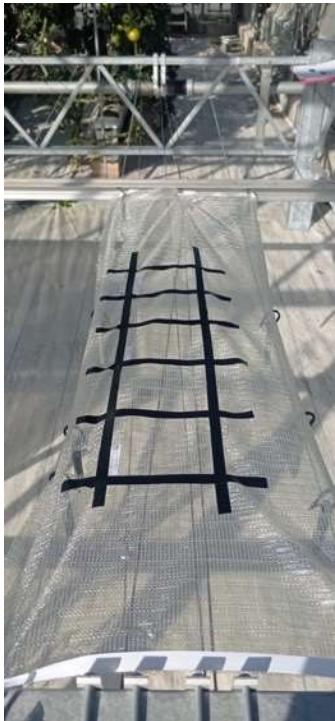
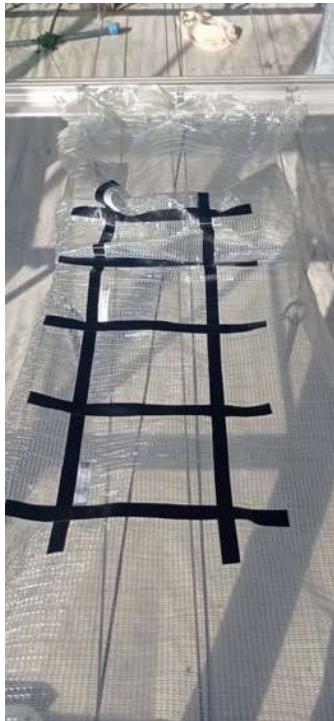
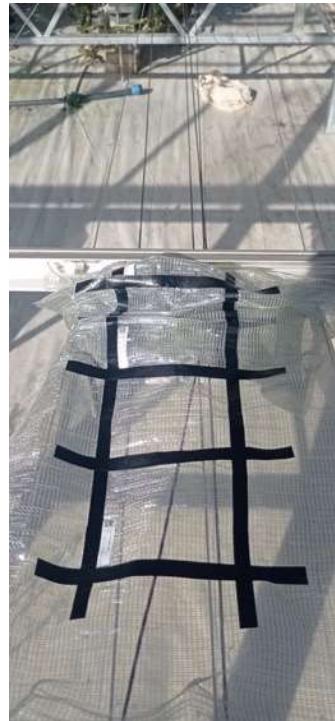
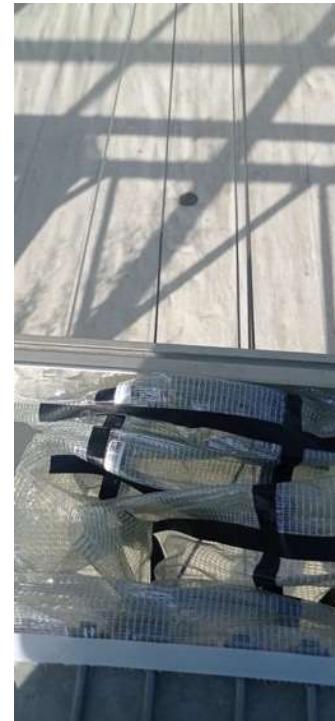
Figure 34 – Photos de l'écran tissé optimisé sur le banc de test

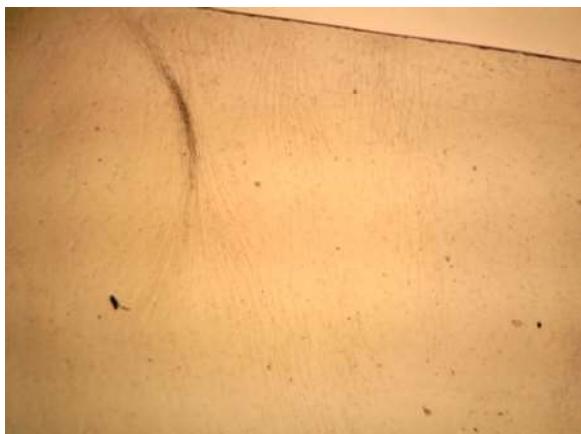
Figure 35 – Apparition de pliures et de fissures associées lors des cycles de pliage (photo 1)

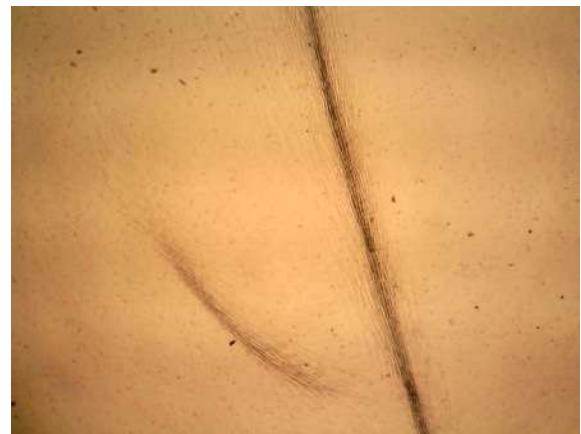
Figure 36 – Apparition de pliures et de fissures associées lors des cycles de pliage (photo 2)

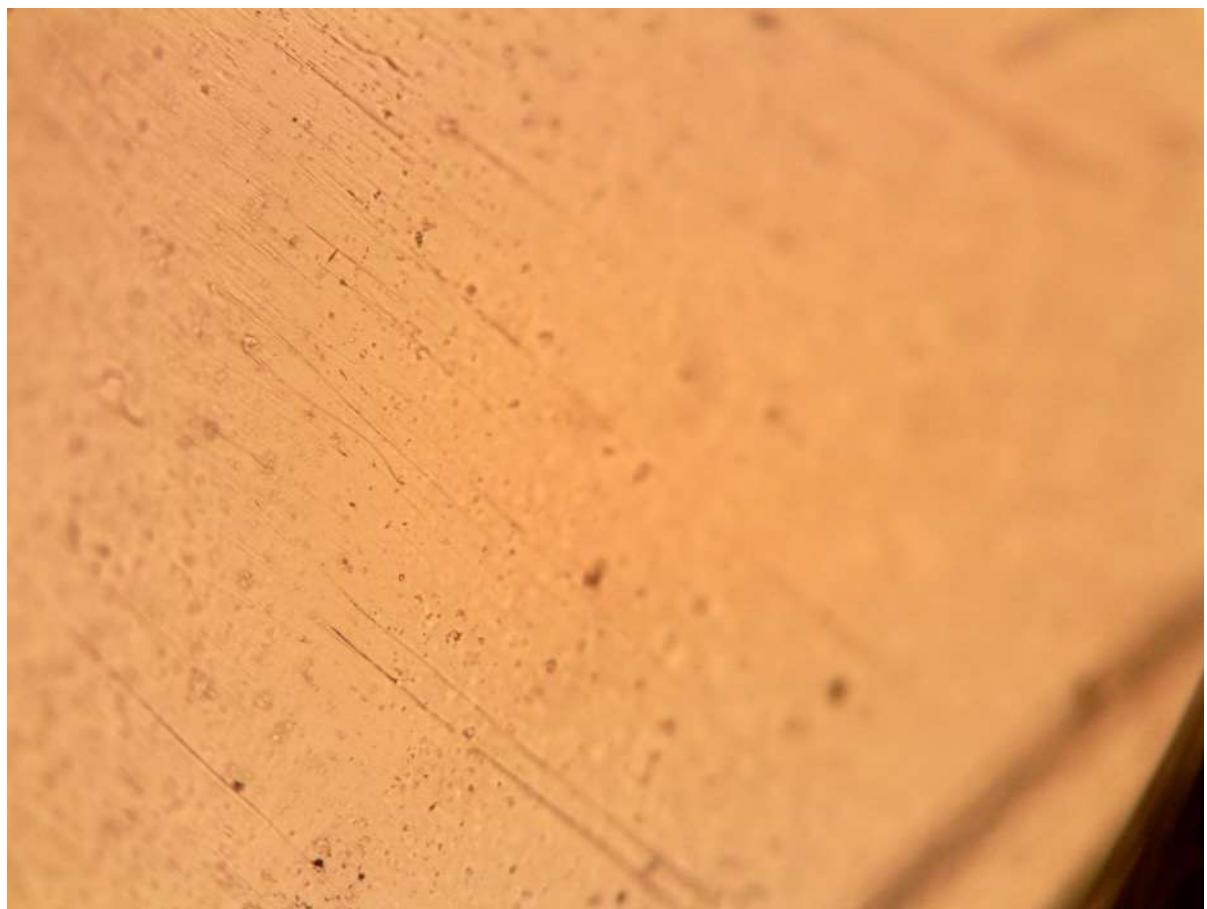
Figure 37 – Surface d'une bandelette après 850 cycles de pliage suivi de 24 heures de test au brouillard salin

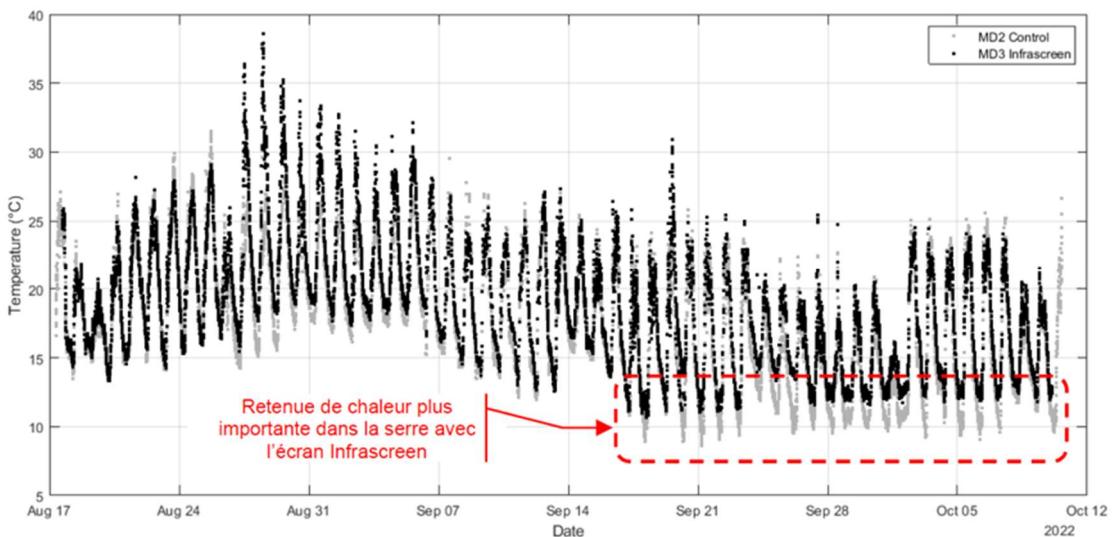
Figure 38 – Evolution de la température des tomates de la serre (Reference vs Infrascreen)

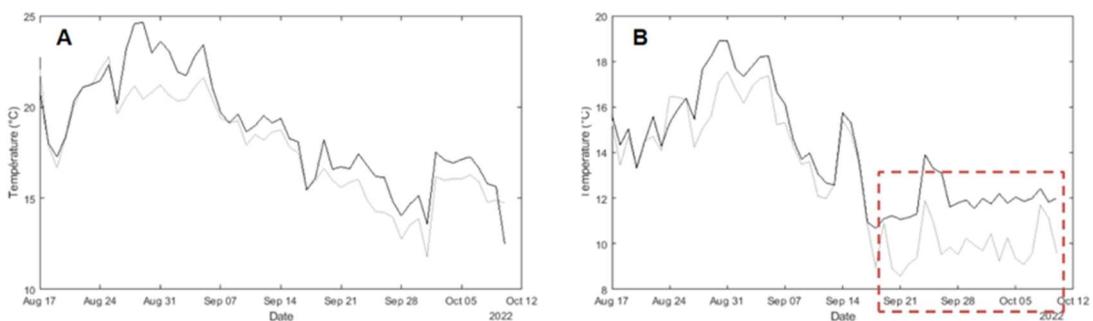
Figure 39 – Température moyennes journalières (A) et températures minimales journalières (B). Le cadre rouge en pointillé illustre la différence de températures minimales (nuit) durant la saison automnale.

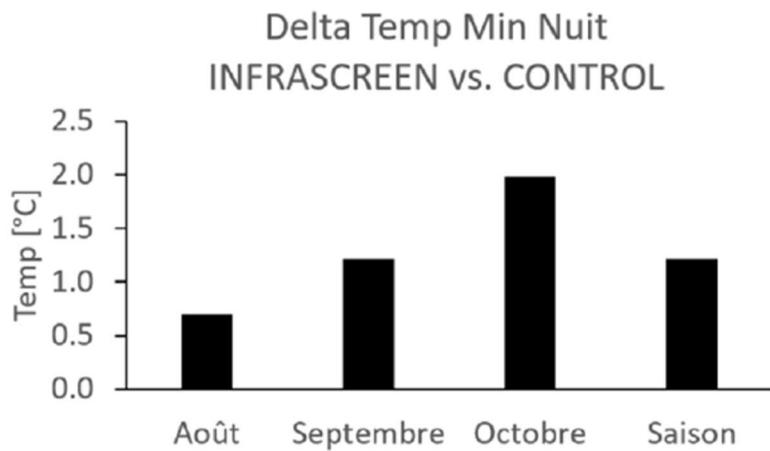
Figure 40 – Différence de température de nuit entre la serre équipée de l'écran Infrascreen et celle équipée de l'écran classique.
