Rapport final du 19 mai 2023

## Greenhouse Infrared Filter (GIF)

Production, installation et vieillissement d'un écran de serre transparent à faible émissivité

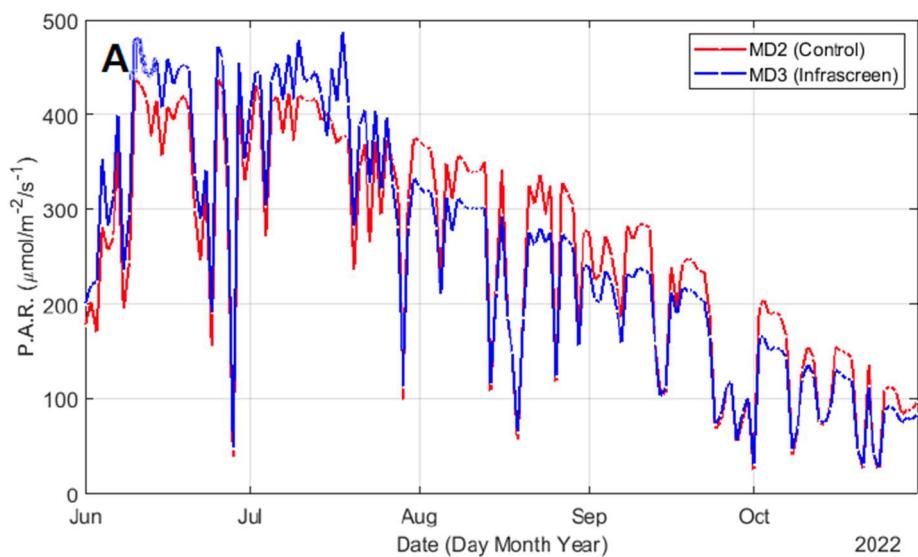
Figure 41 – Suivi des paramètres de PAR dans l'environnement direct des plantes en serre

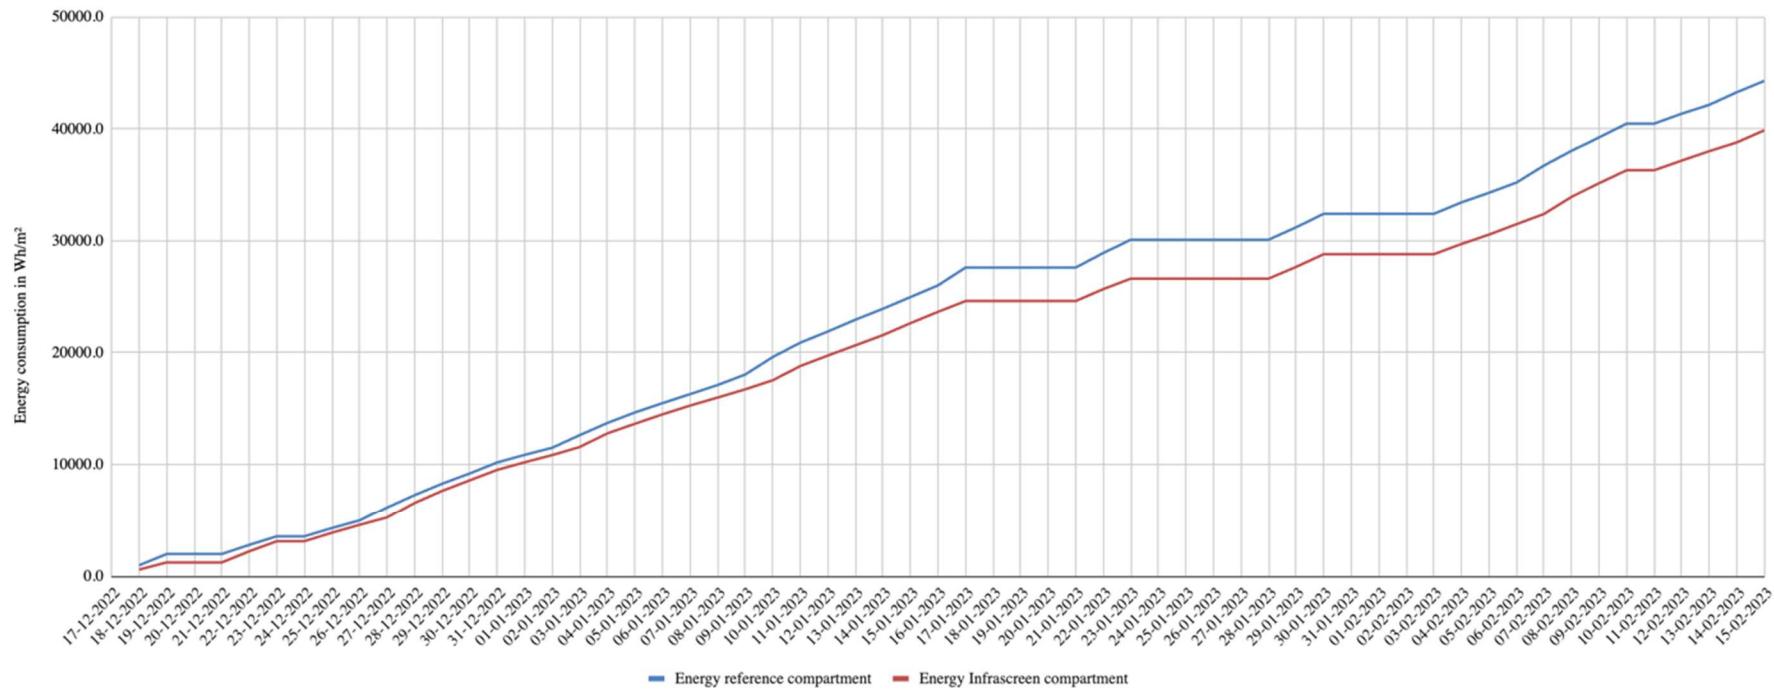
Figure 42 – Comparaison de la consommation d'énergie en Wh/m<sup>2</sup> entre le compartiment de test (9) et le compartiment de référence (6) sur la serre du producteur 1

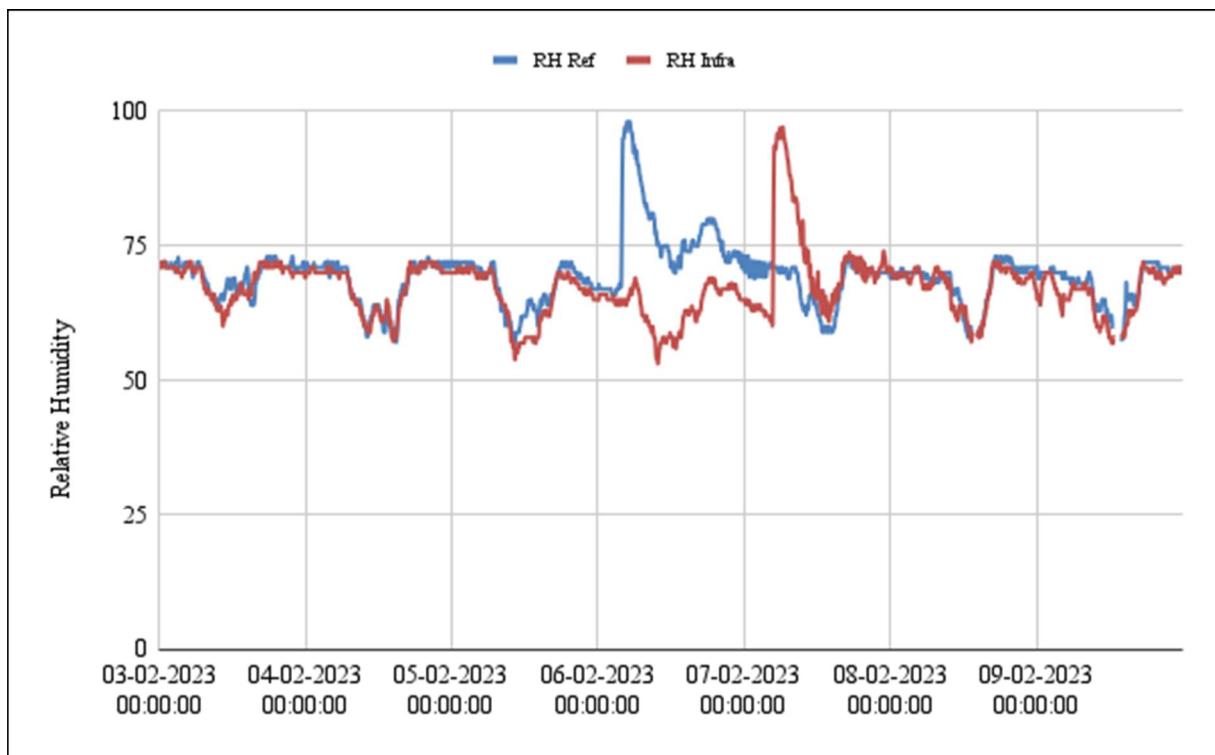
Figure 43 - Comparaison de l'humidité relative pour une semaine typique dans le compartiment de référence (bleu) et dans le compartiment de test (rouge)

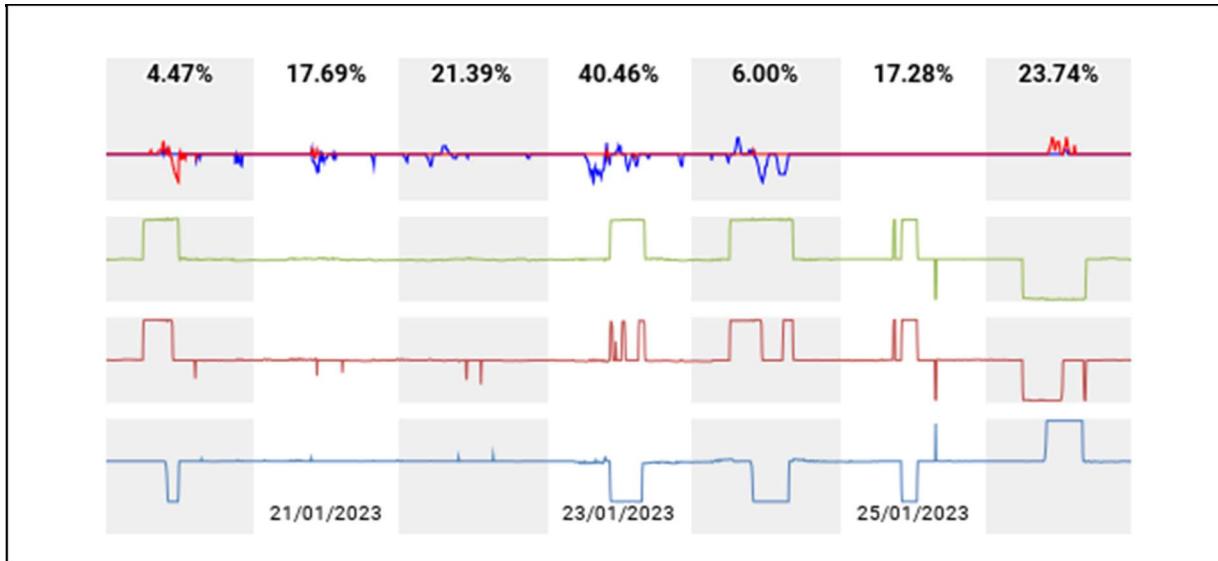
Figure 44 - *Economie d'énergie, différence d'ouverture des fenêtres droites (rouge) et gauche (bleu), de l'écran d'ombrage à l'étage 3 (vert), diffusant à l'étage 2 (rouge orangé), d'énergie à l'étage 1 (bleu) entre les compartiments de référence*

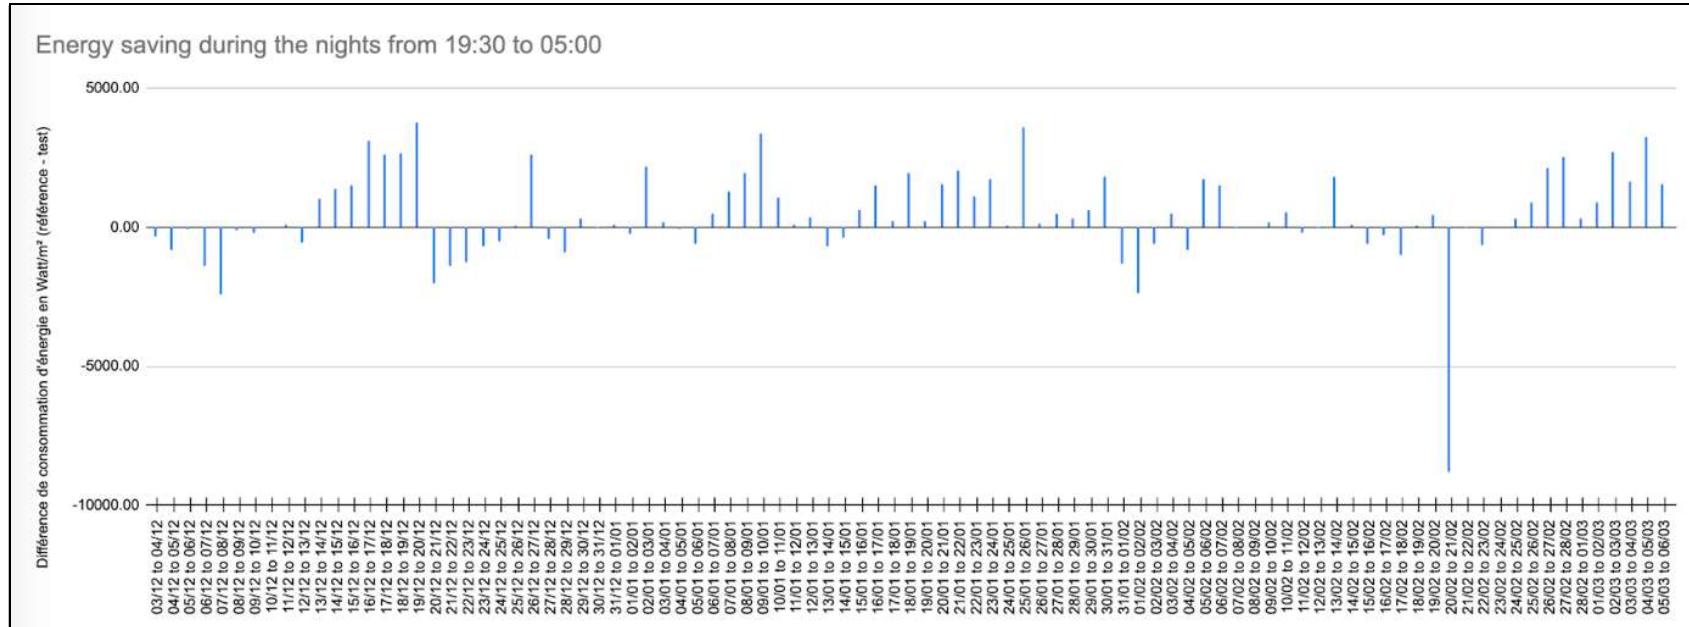
Figure 45 – Différence de consommation d'énergie entre le compartiment de référence (6) et le compartiment de test (9) entre 19h30 et 05h00 sur la période allant du 03 Décembre 2022 (avant l'installation de l'écran Infrascreen) et le 05 Mars 2023. Un delta positif signifie que le compartiment de référence consomme plus d'énergie que le compartiment de test.

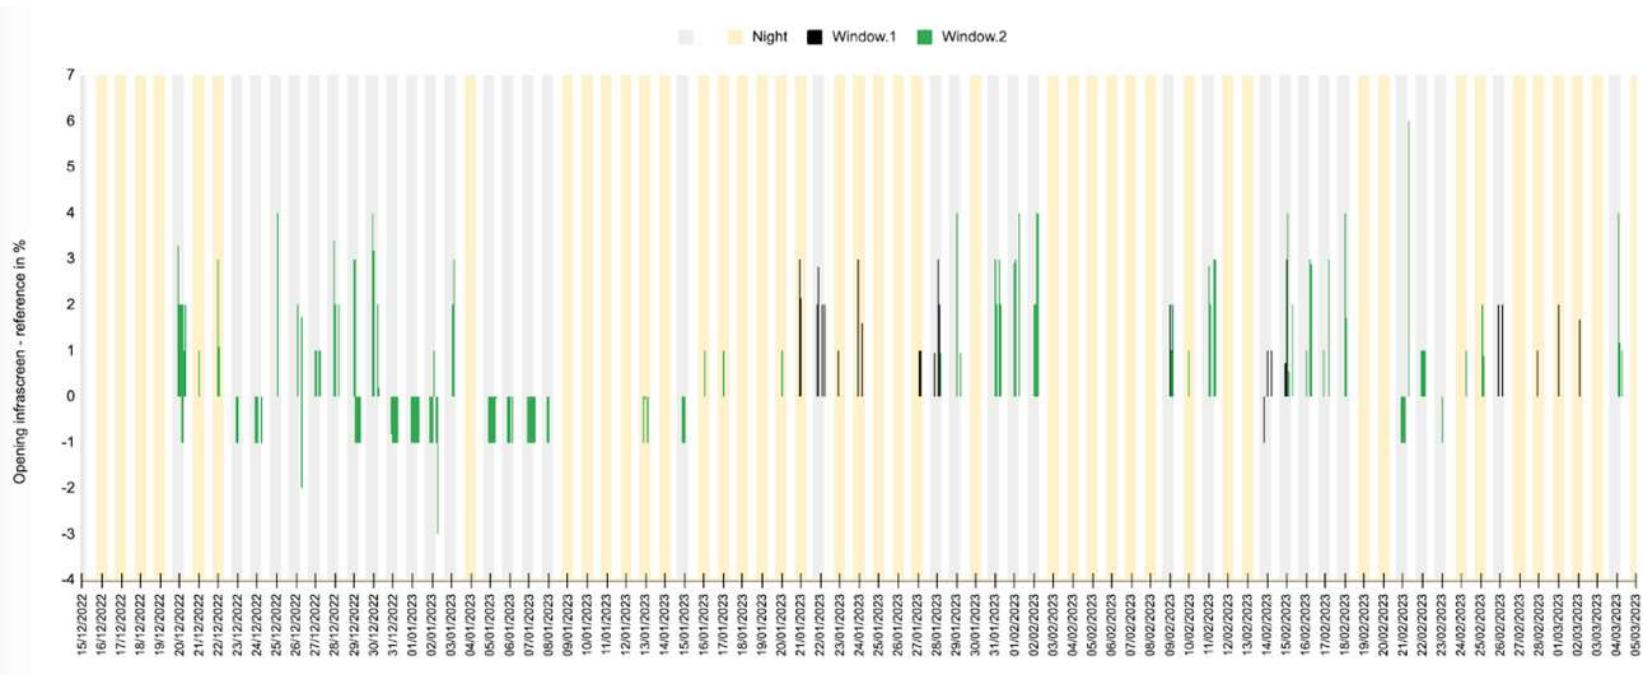
Figure 46 - Différence d'ouverture des fenêtres pendant les nuits de 19h30 à 05h00 du matin entre le compartiment de référence (6) et le compartiment de test (9) sur la période allant du 15 décembre 2022 au 05 Mars 2023. En noir la différence d'ouverture des fenêtres gauches et en vert la différence d'ouverture des fenêtres droites. Une différence positive signifie que les fenêtres sont plus ouvertes dans le compartiment de test, une différence négative que les fenêtres sont plus ouvertes dans le compartiment de référence. Nous avons surligné en jaune les nuits ou les différences d'ouvertures des fenêtres entre les deux compartiments n'étaient pas significatives.

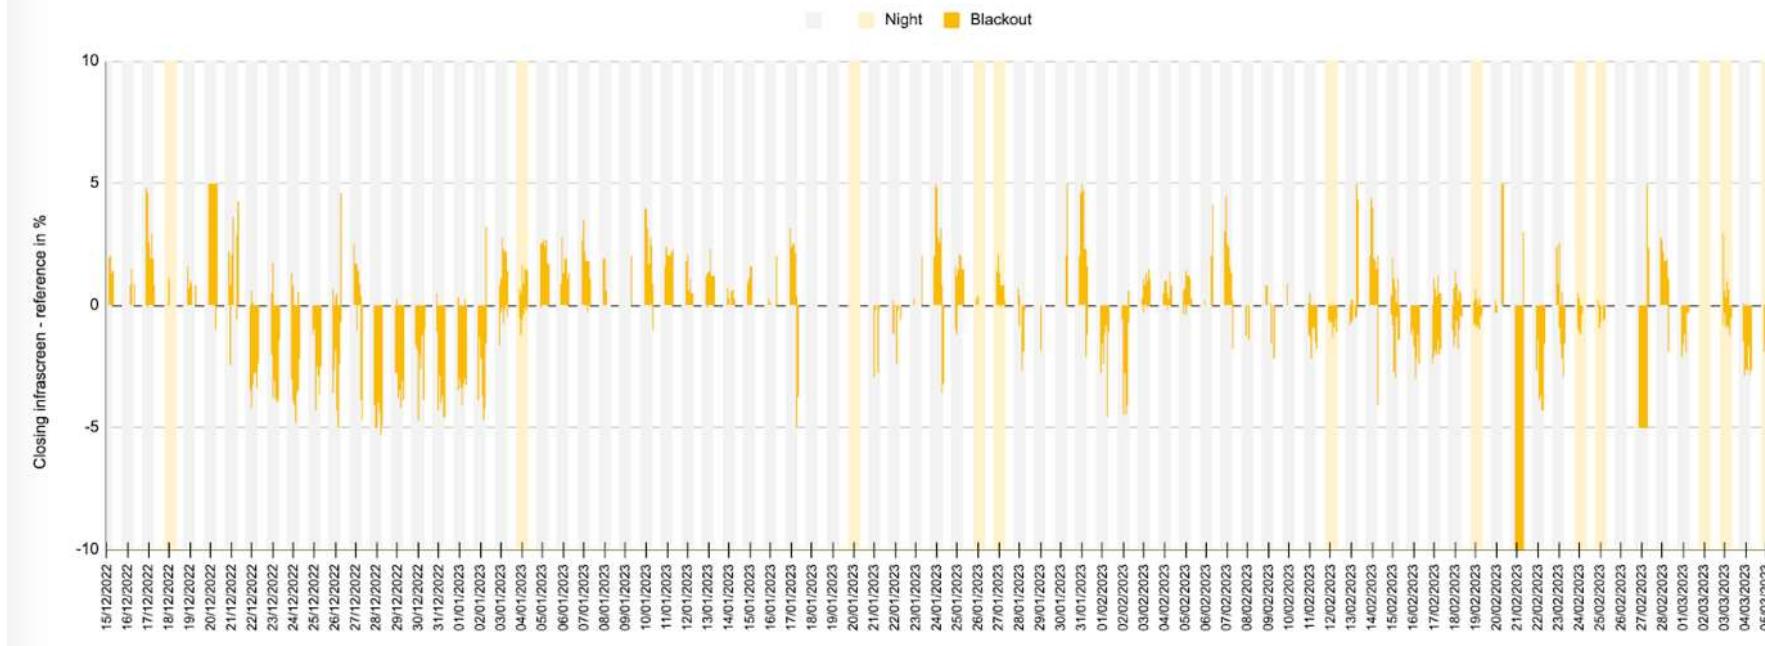
Figure 47 – Différence de fermeture des écrans d'ombrage à l'étage 3, pendant les nuits entre 19h30 et 05h00 du matin entre le compartiment de référence (6) et le compartiment de test (9) sur la période allant du 15 Décembre 2022 au 05 Mars 2023. Une différence positive signifie que l'écran est plus fermé dans le compartiment de référence, une différence négative que l'écran est plus fermé dans le compartiment de test. Nous avons souligné en jaune les nuits où les différences d'ouvertures des fenêtres et d'écran d'ombrage entre les deux compartiments n'étaient pas significatives.

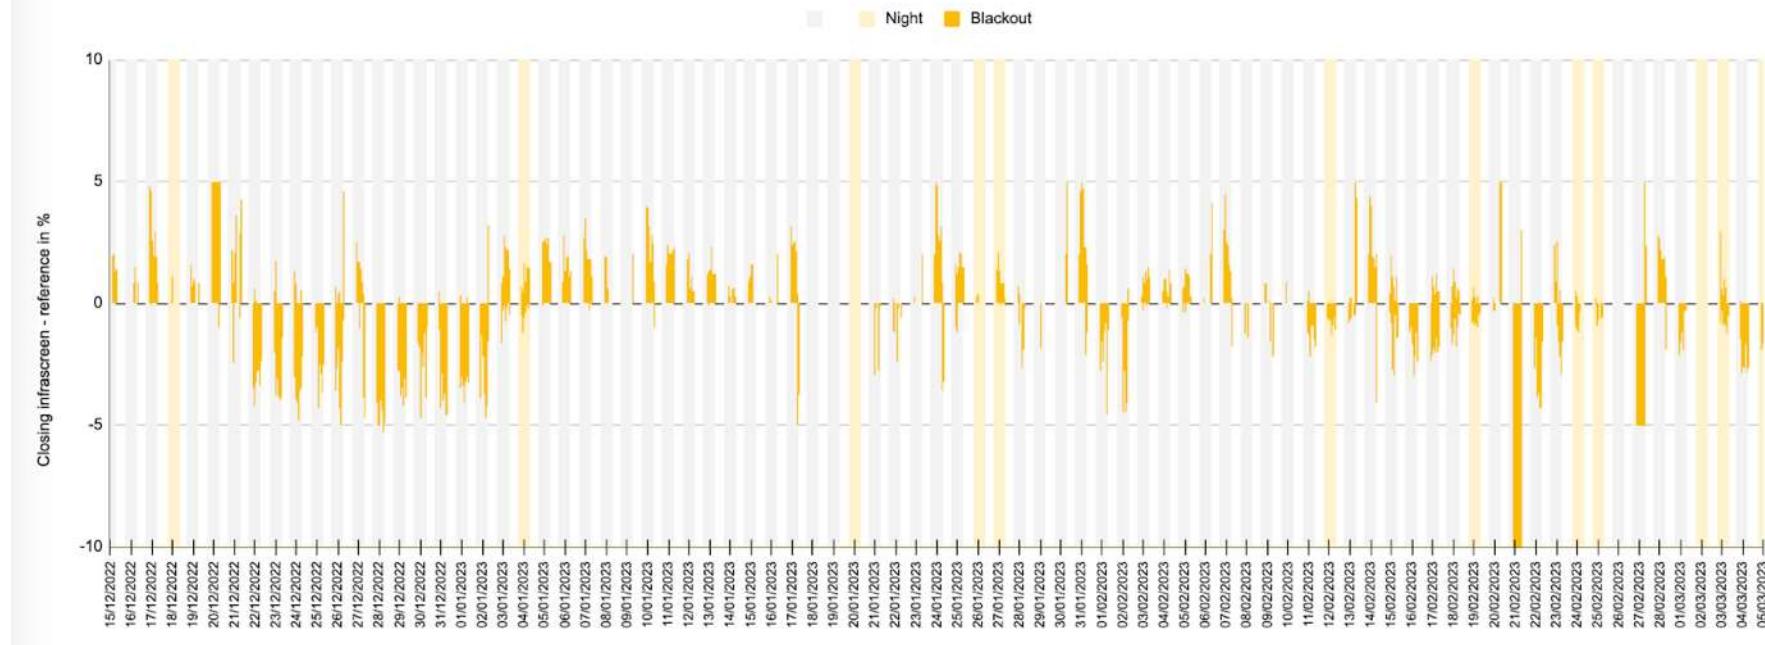
Figure 48 - Différence de fermeture des écrans de diffusion à l'étage 2, pendant les nuits entre 19h30 et 05h00 du matin entre le compartiment de référence (6) et le compartiment de test (9) sur la période allant du 15 Décembre 2022 au 05 Mars 2023. Une différence positive signifie que l'écran est plus fermé dans le compartiment de référence, une différence négative que l'écran est plus fermé dans le compartiment de test. Nous avons souligné en jaune les nuits ou les différences d'ouvertures des fenêtres et d'écran d'ombrage et de diffusion entre les deux compartiments n'étaient pas significatives.

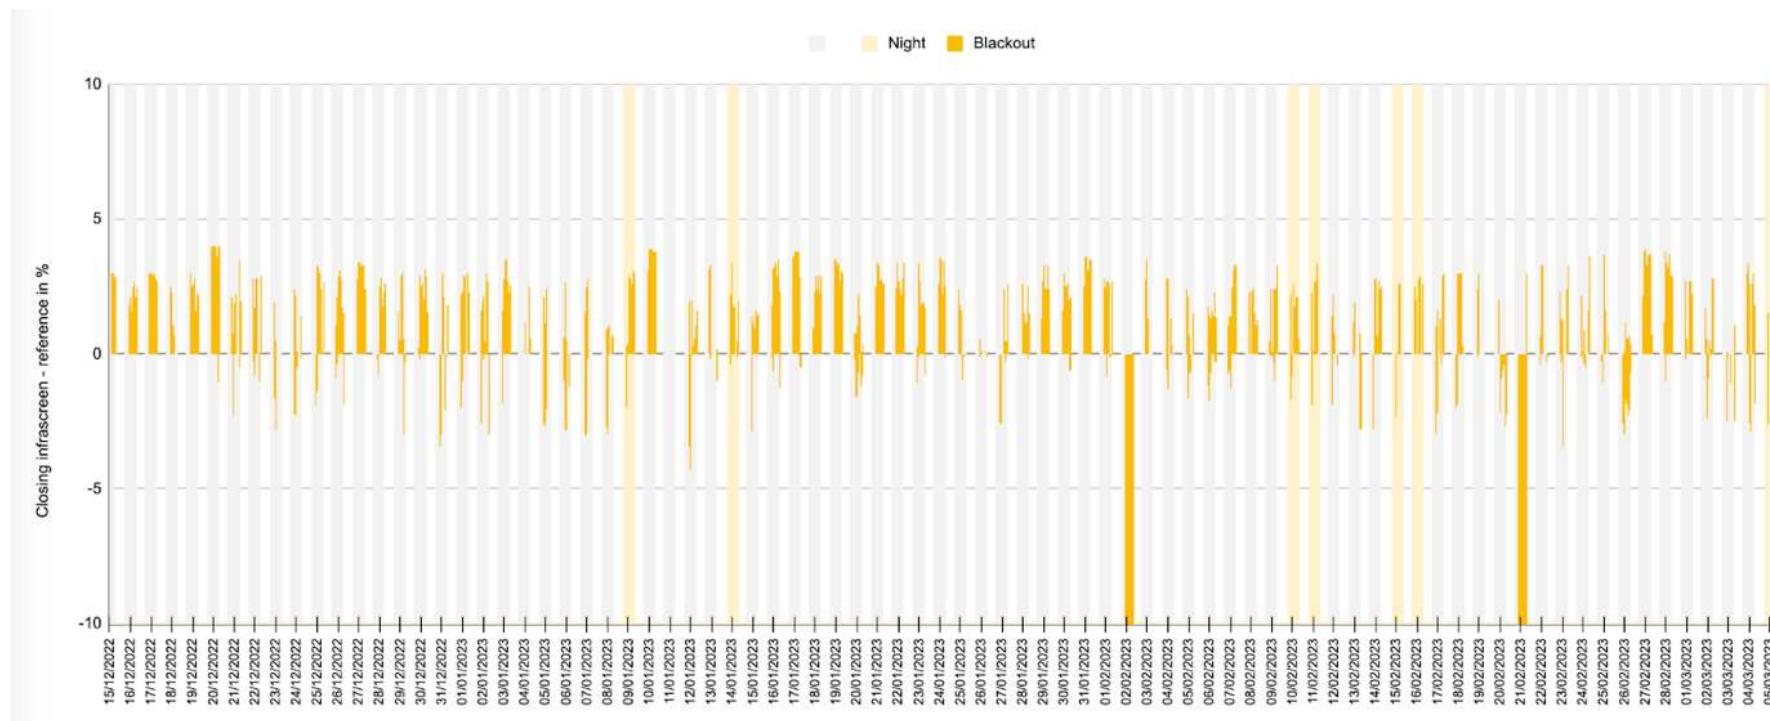
Figure 49 - Différence de fermeture des écrans d'énergie à l'étage 1, pendant les nuits entre 19h30 et 05h00 du matin entre le compartiment de référence (6) et le compartiment de test (9) sur la période allant du 15 Décembre 2022 au 05 Mars 2023. Une différence positive signifie que l'écran est plus fermé dans le compartiment de référence, une différence négative que l'écran est plus fermé dans le compartiment de test. Nous avons surligné en jaune les nuits ou les différences d'ouvertures des fenêtres et d'écran d'ombrage, de diffusion et d'énergie entre les deux compartiments n'étaient pas significatives.

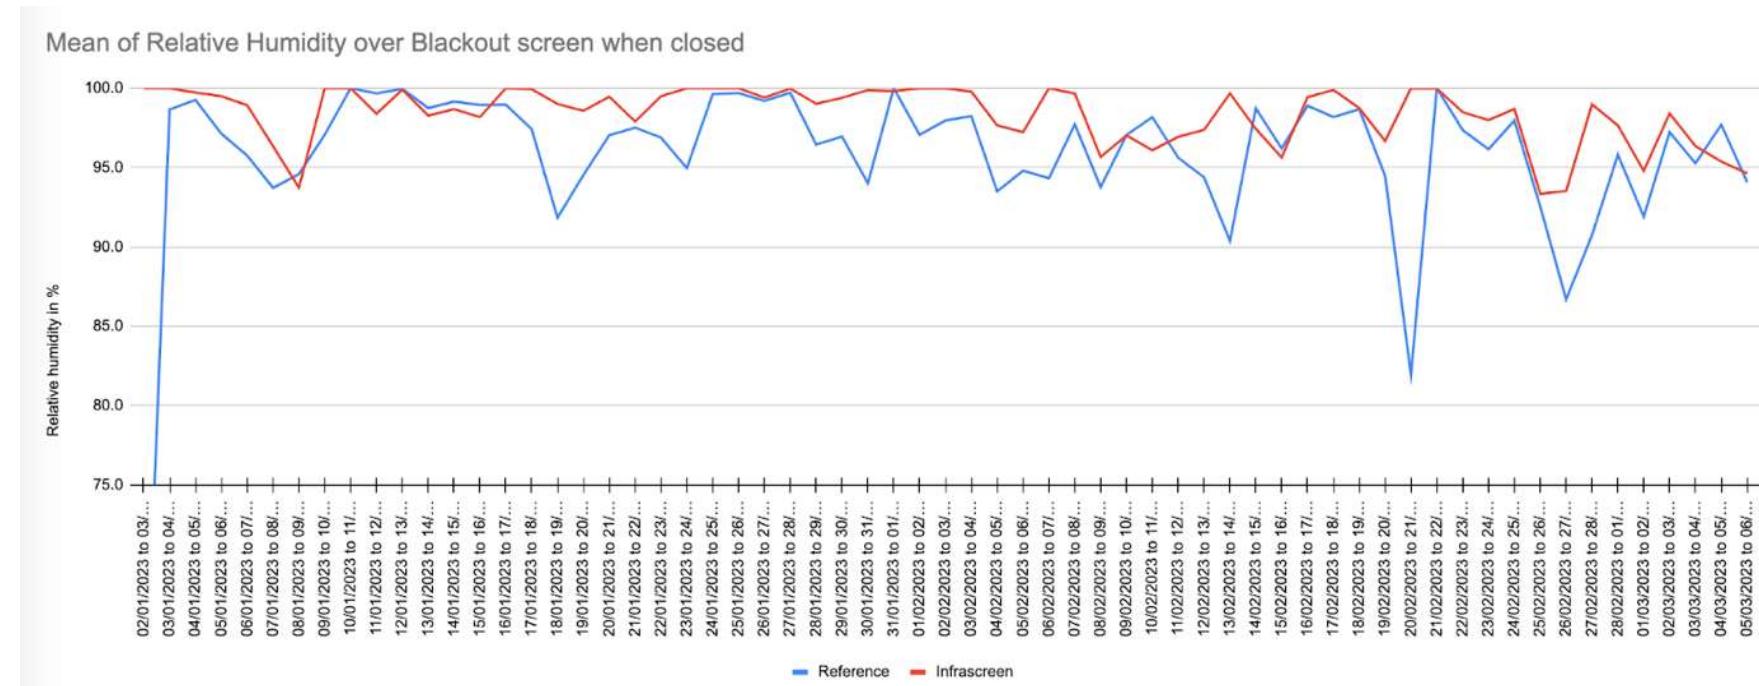
Figure 50 - Humidité relative au-dessus de l'écran d'ombrage aluminisé entre le 02 Janvier 2023 (date d'installation du capteur) et le 05 Mars 2023. En rouge l'humidité relative au-dessus de l'écran 3 dans le compartiment de test (9) et en bleu dans le compartiment de référence (6).

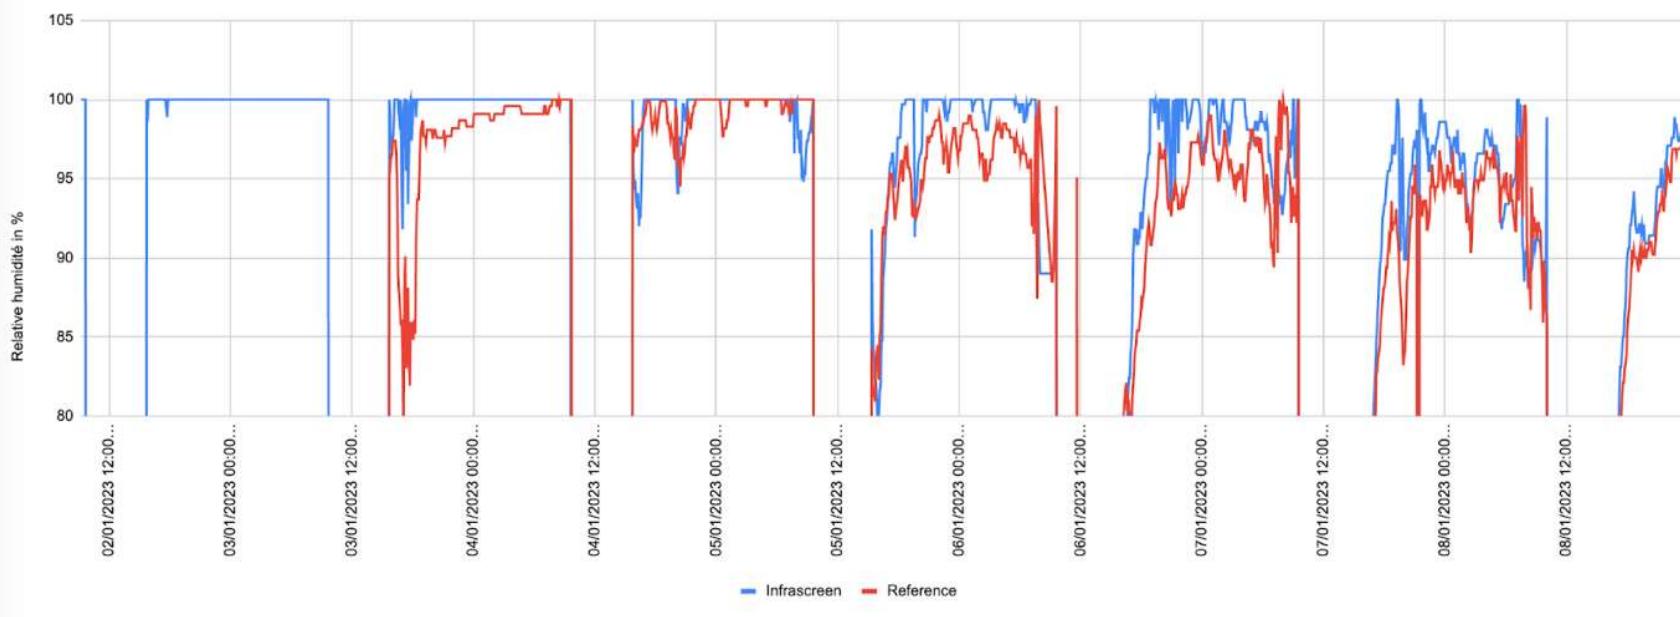
Figure 51 - Zoom sur l'humidité relative mesurée toutes les 5 minutes entre le 02 Janvier et le 08 Janvier 2023 au-dessus de l'écran d'ombrage aluminisé dans le compartiment de test (bleu) et dans le compartiment de référence (rouge).

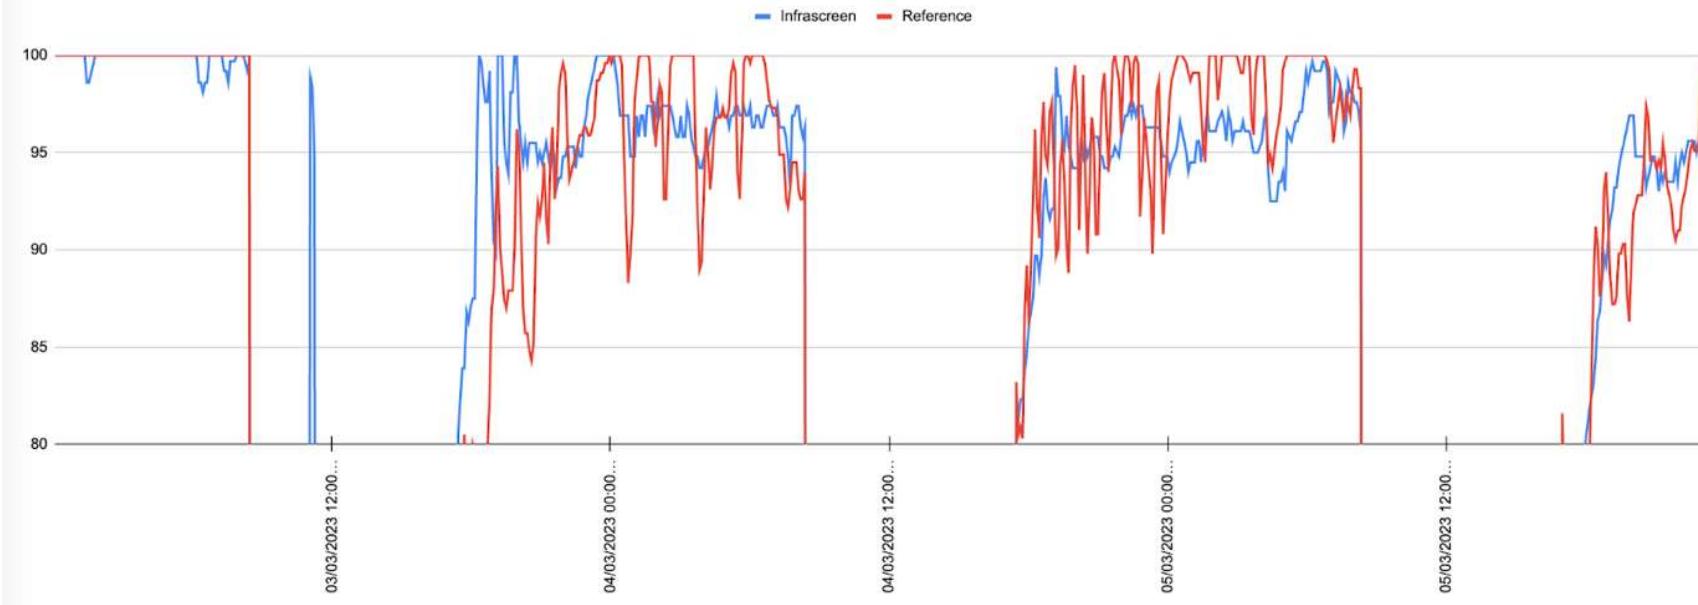
Figure 52 - Zoom sur l'humidité relative mesurée toutes les 5 minutes entre le 03 Mars et le 05 Mars 2023 au-dessus de l'écran d'ombrage aluminisé dans le compartiment de test (bleu) et dans le compartiment de référence (rouge).

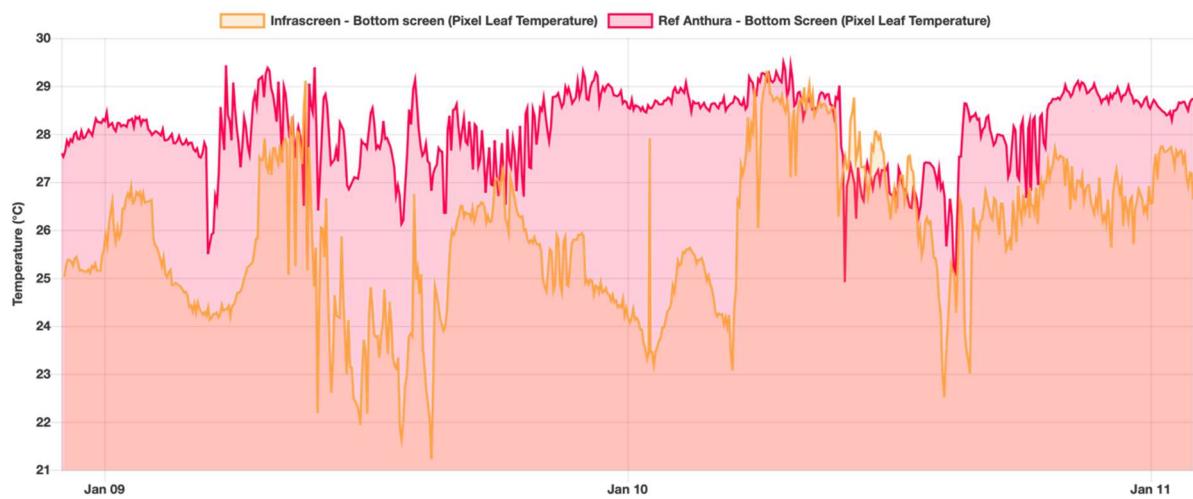
Si on observe l'évolution de la température entre les deux écrans pendant la totalité de la durée de l'expérience Figure 54, on se rend compte que la température de l'écran Infrascreen est, à de rares exceptions près que l'on peut souvent justifier, plus froid que la température de l'écran de référence

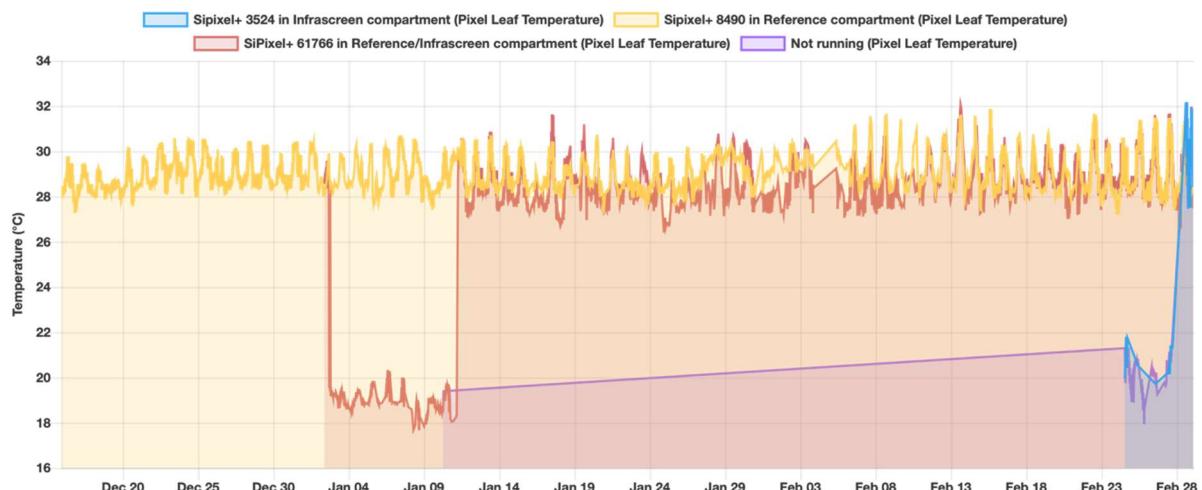
Figure 55 Comparaison de la température du couvert végétal

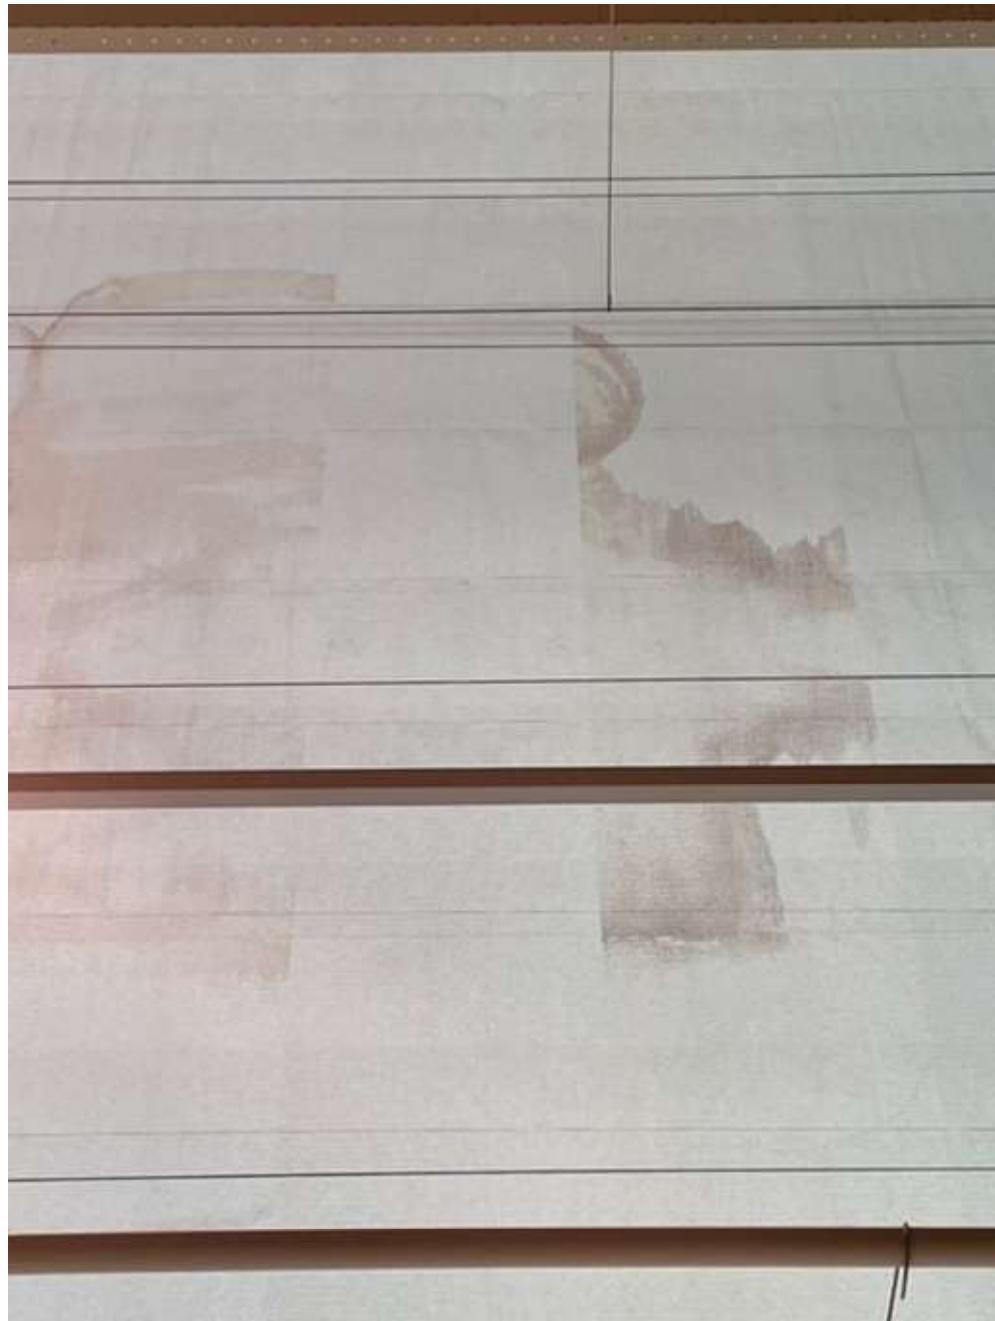
Figure 56 - Photo prise le 19 Décembre 2022, des taches sont visibles sur l'écran Infrascreen et correspondent à des défauts dans la déposition du top coat. Ces taches sont contingentées sur des largeurs de 500 mm et des longueurs de +/- 6,0 m ce qui correspond bien au problème rencontré lors de la dépose du top coat.

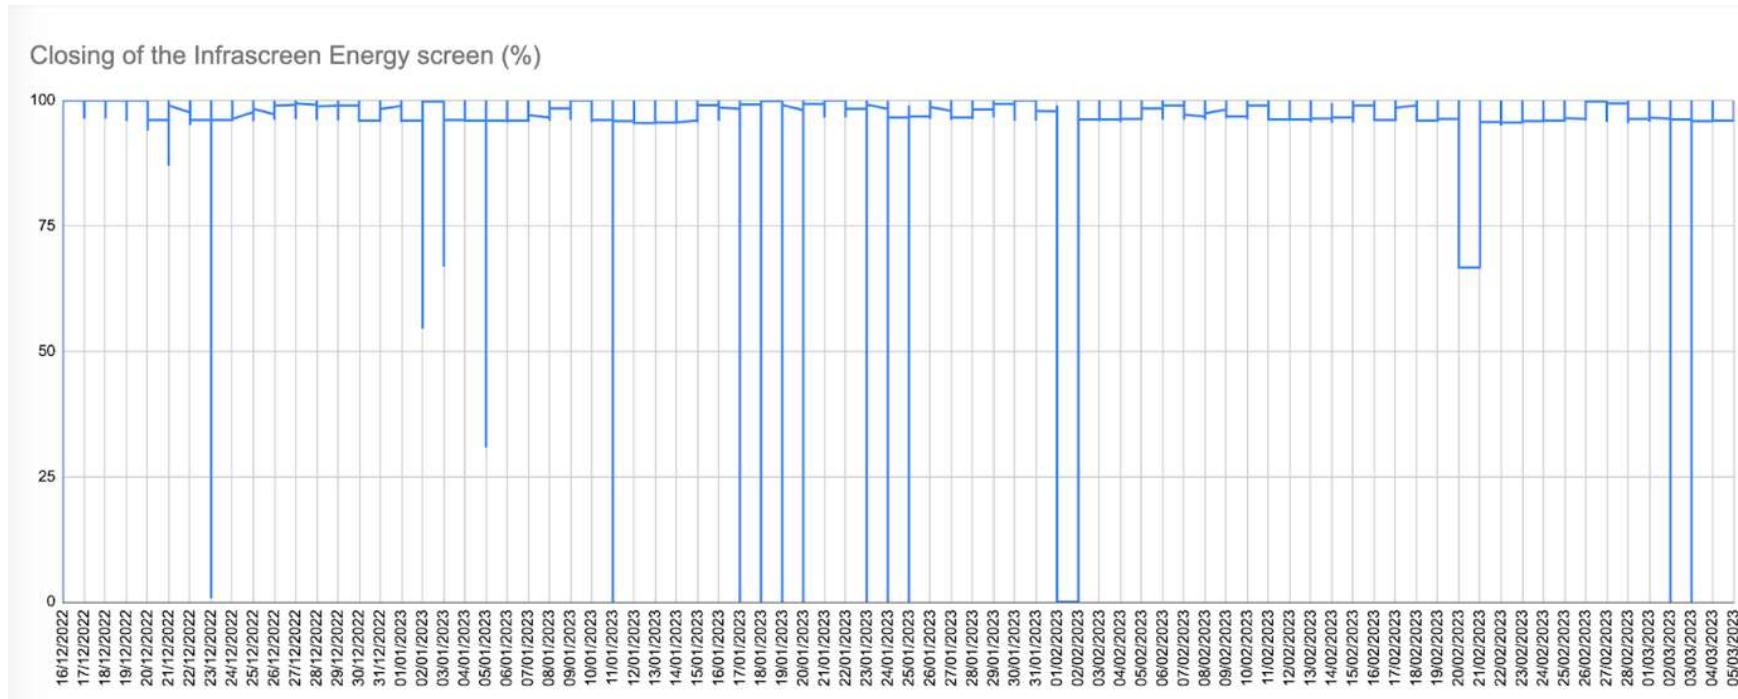
Figure 57 - Position de l'écran Infrascreen, 0% signifie que l'écran est ouvert ou compressé

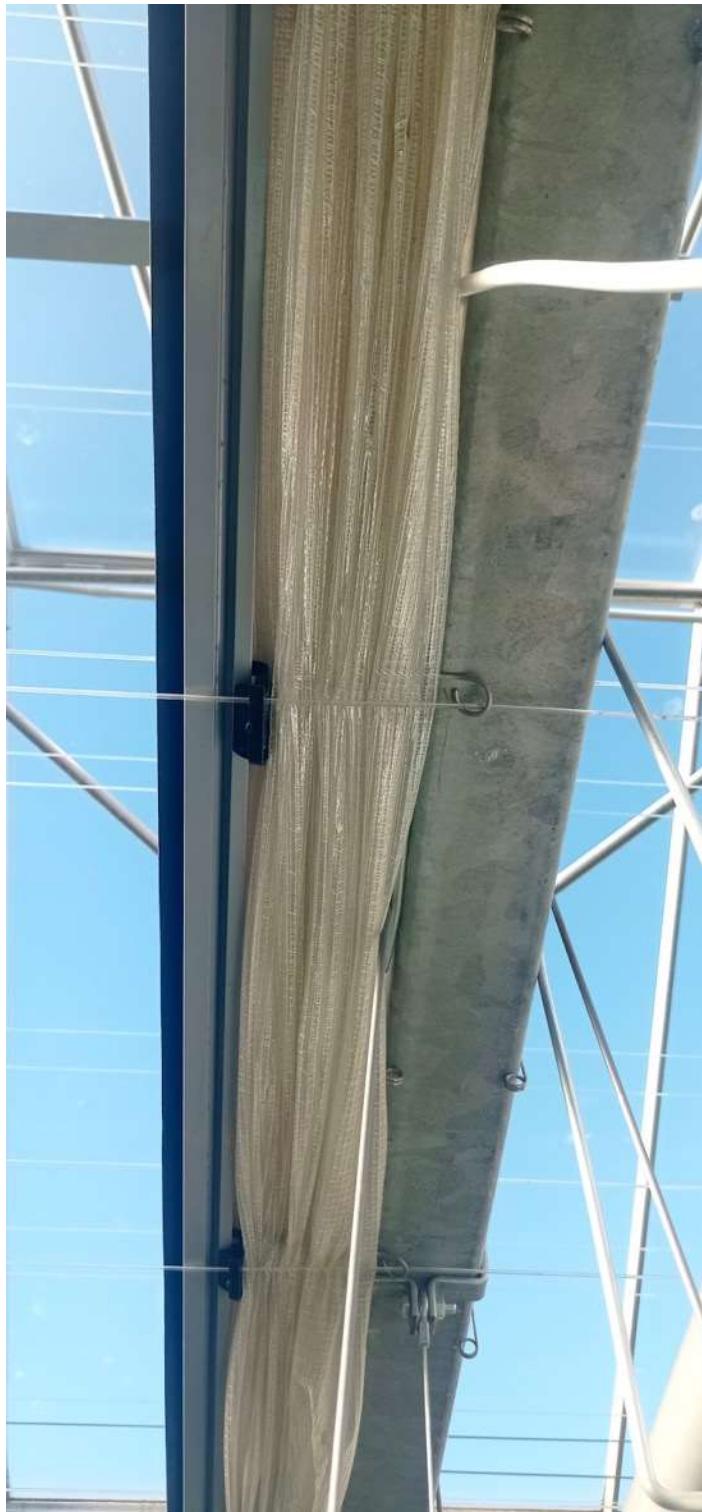
Figure 58 – Photo d'un écran plié, 5,20 m d'écran sont réduit en un “paquet” de 10 cm. On aperçoit également les câbles de soutien au-dessous et en-dessous de l'écran.

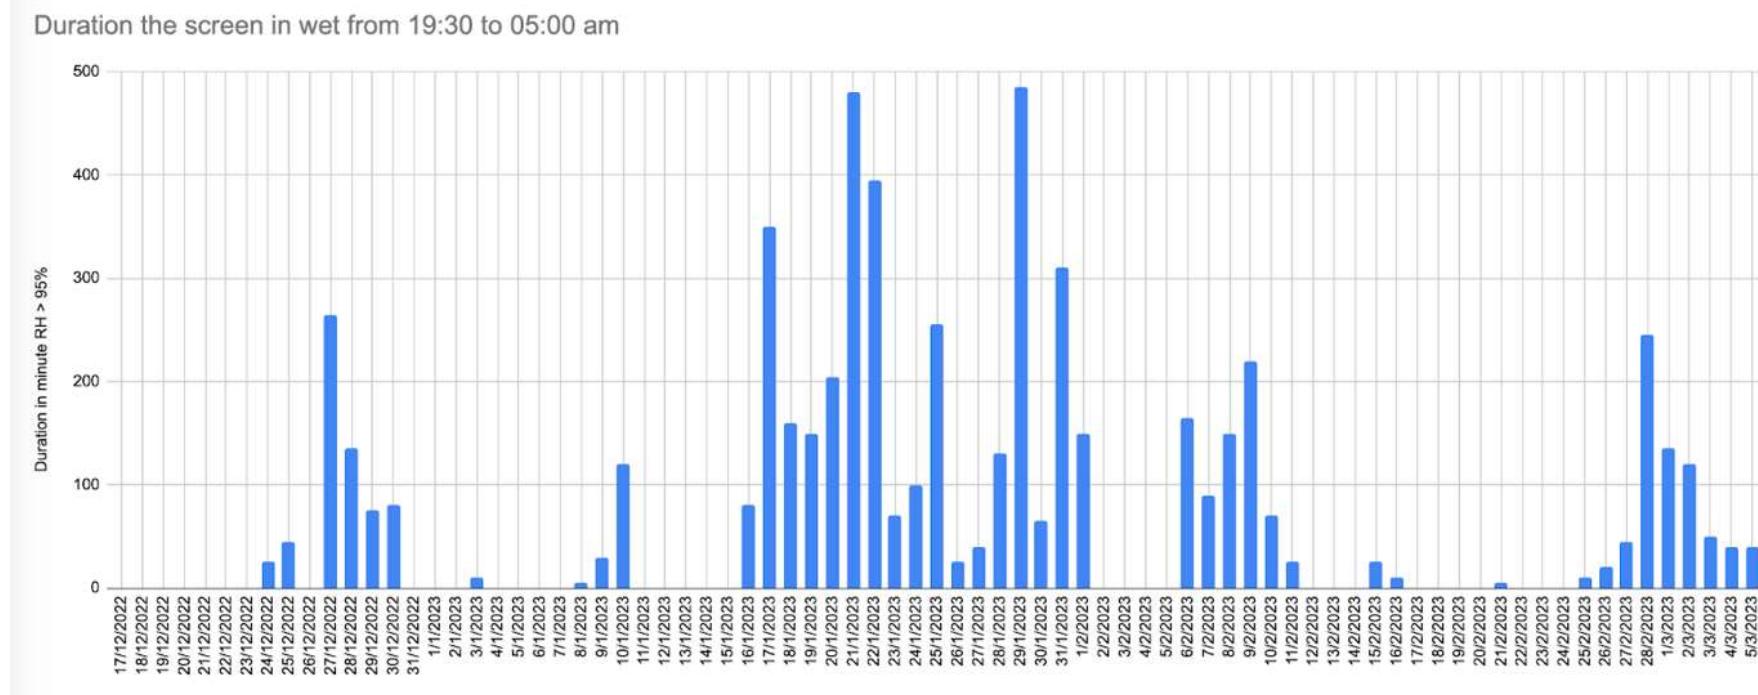
Figure 59 – Durée en minute pendant laquelle l'humidité au-dessus de l'écran thermique Infrascreen (étage 3) dépasse 95% entre le 17/12/2022 et le 05/03/2023

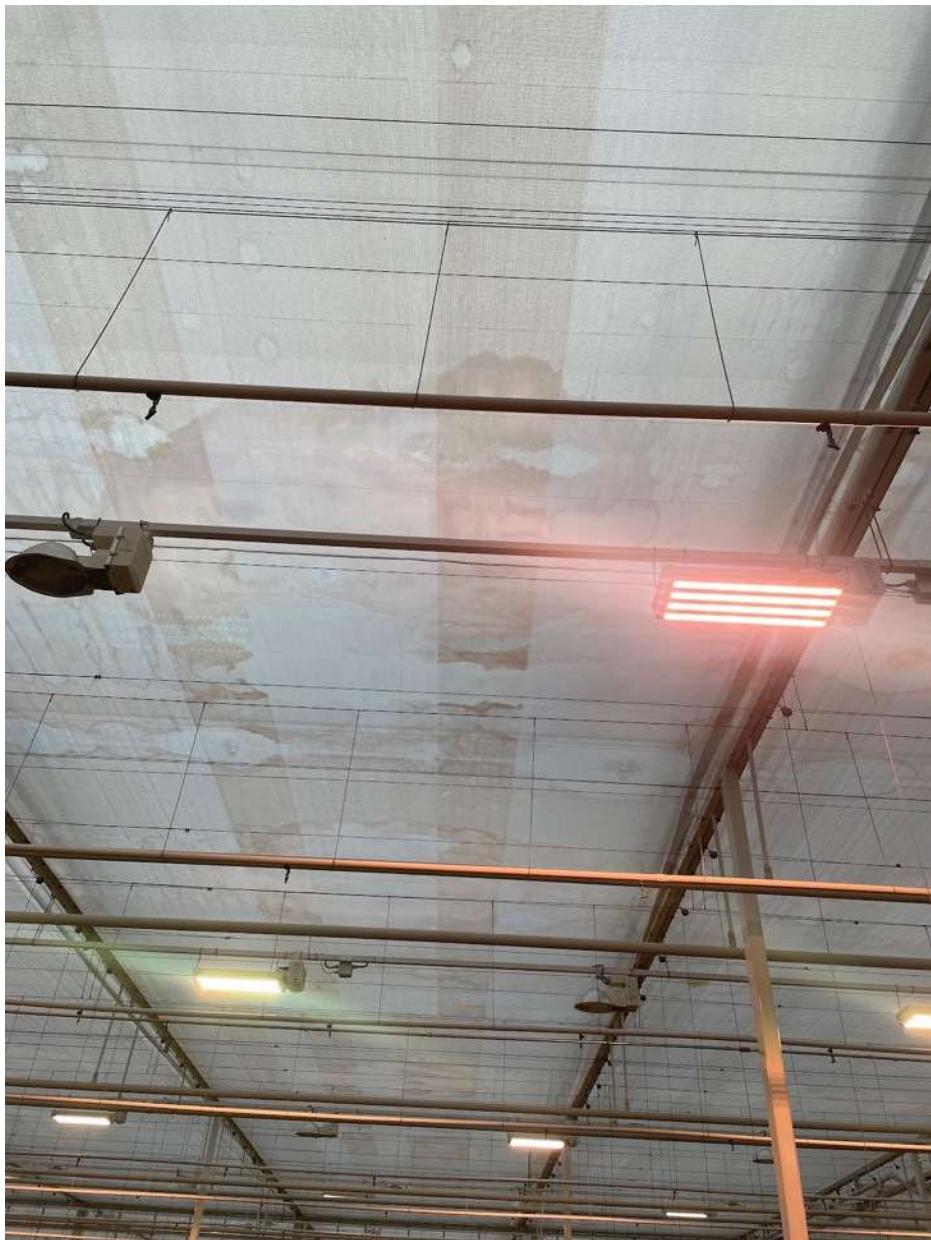
Figure 60 – Photo de l'écran après travaux

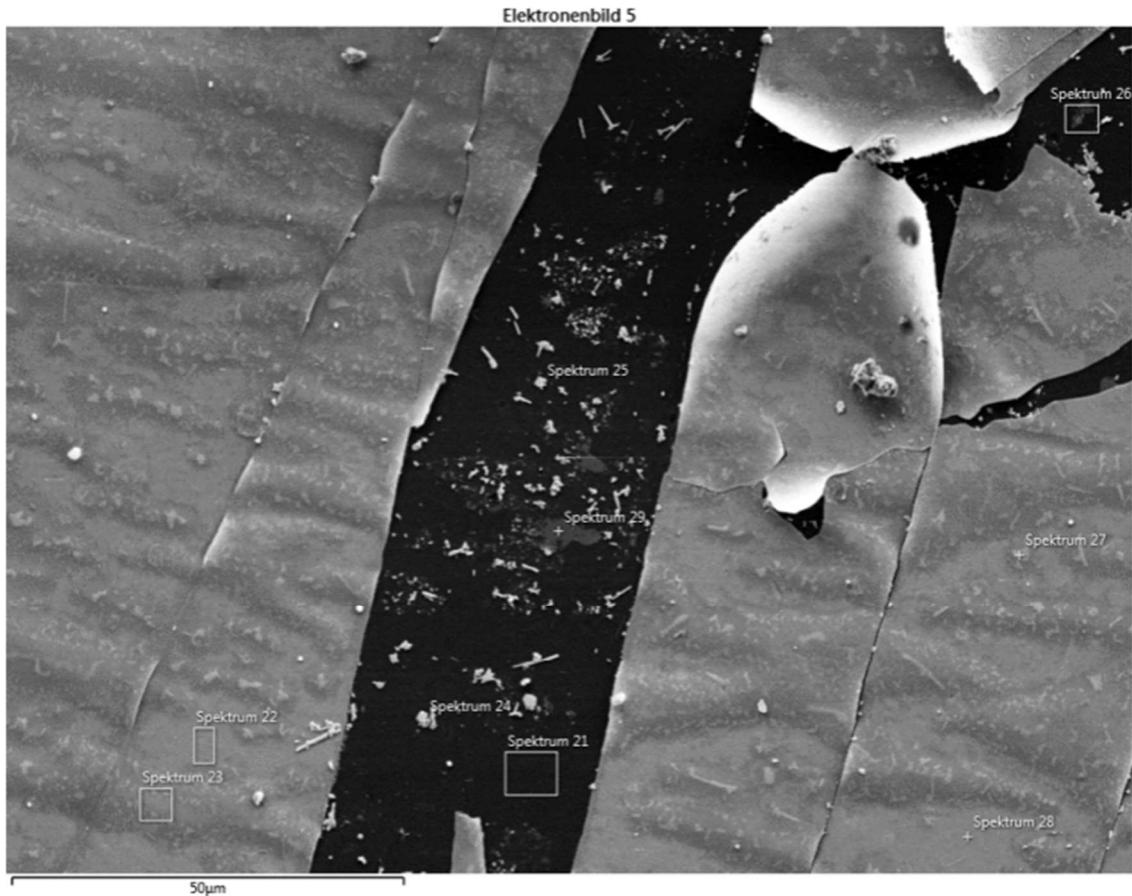
Figure 61 – Image SEM d'une bandelette prélevée

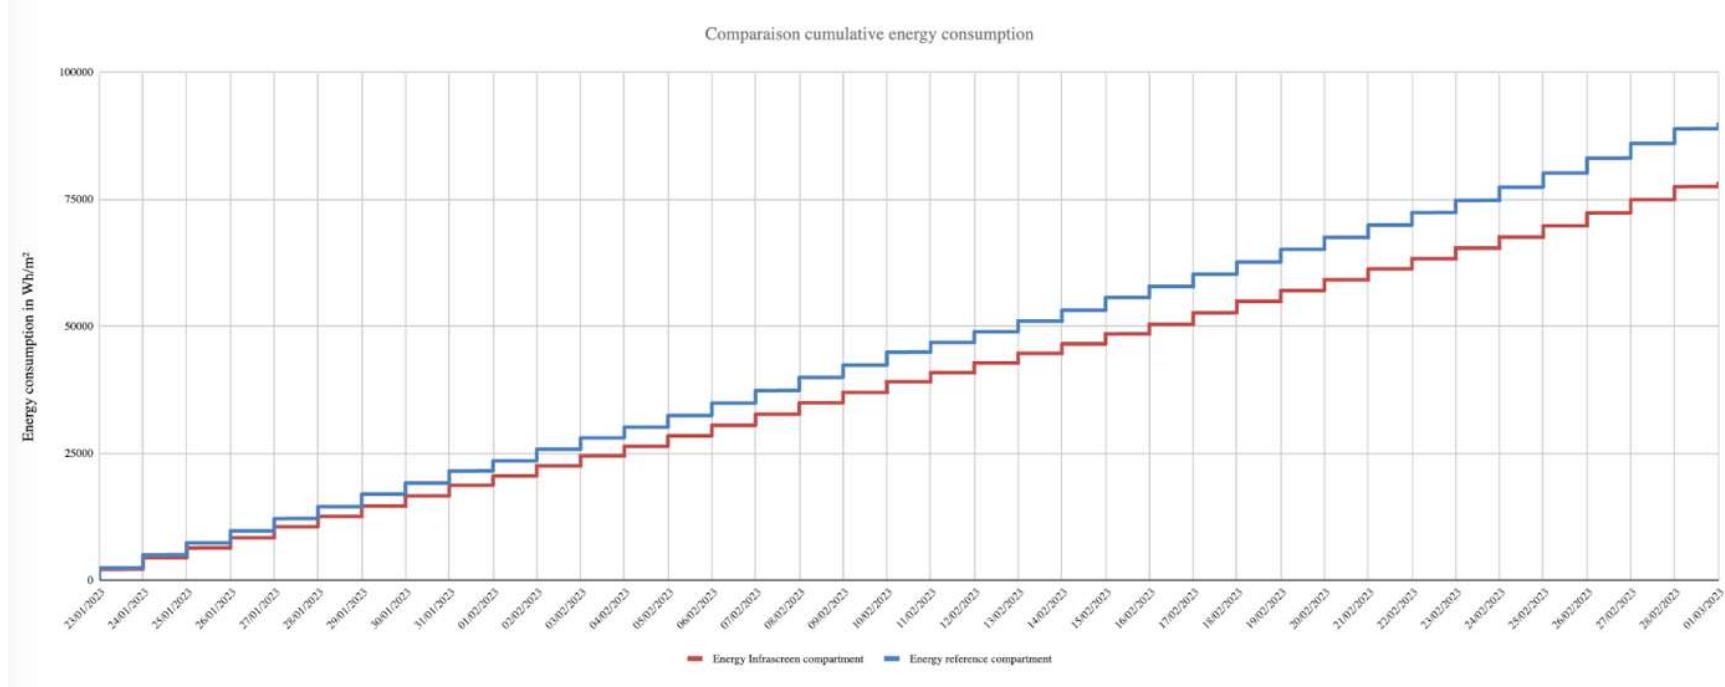
Figure 62 – Comparaison de la consommation d'énergie en Wh/m<sup>2</sup> entre le compartiment de test (21) et le compartiment de référence (22) sur la serre Agrotopia
