Rapport final du 19 mai 2023

## Greenhouse Infrared Filter (GIF)

Production, installation et vieillissement d'un écran de serre transparent à faible émissivité

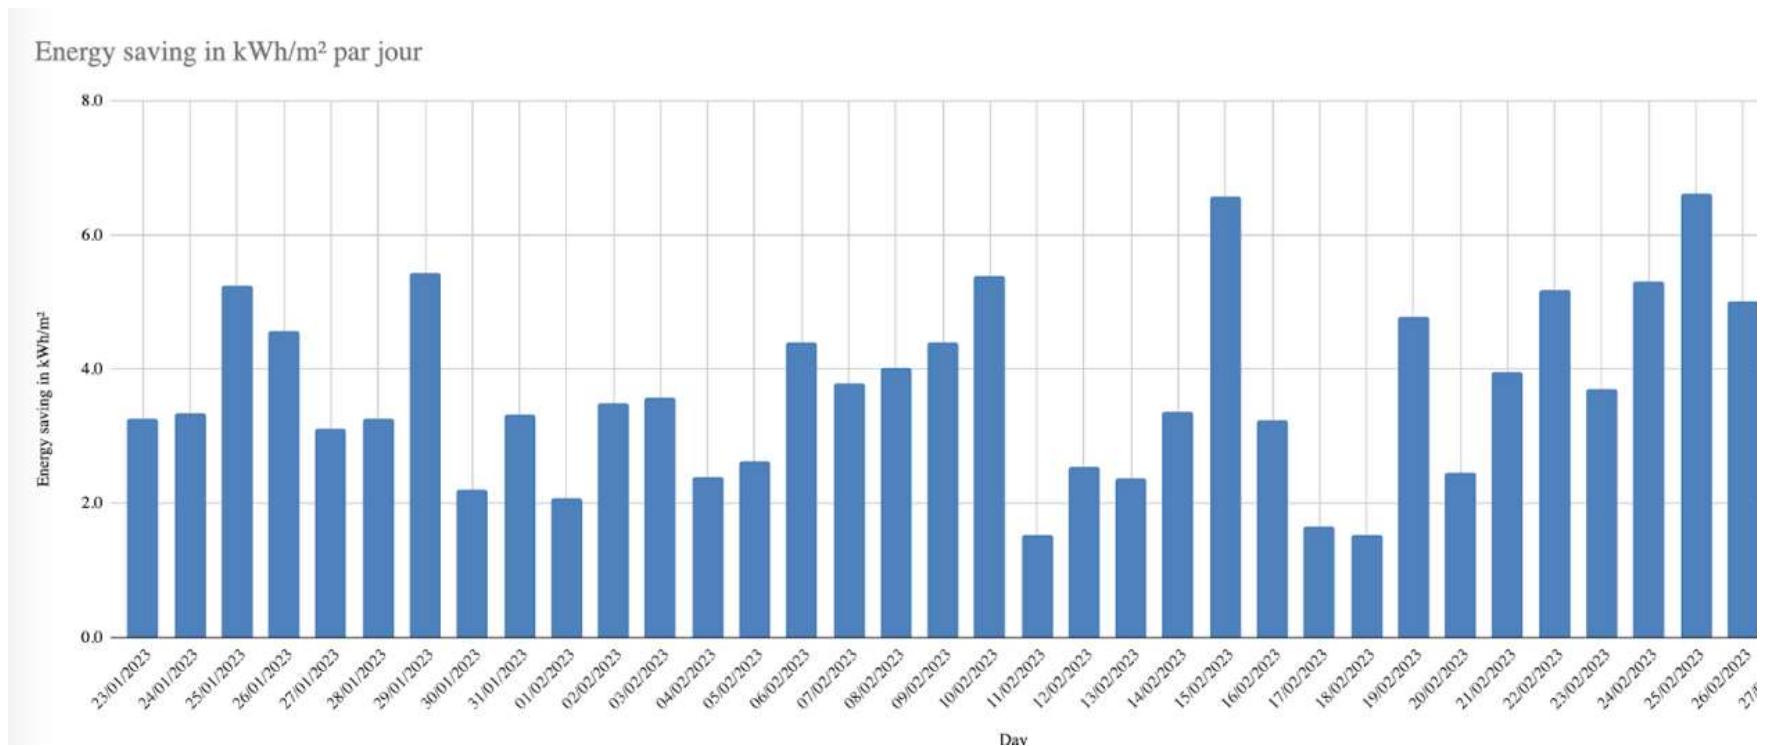
Figure 63 – Différence de consommation d'énergie entre le compartiment de référence (22) et le compartiment de test (21)

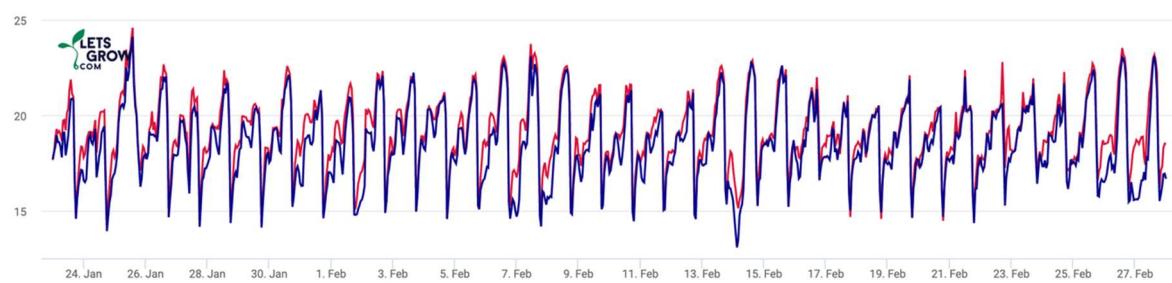
Figure 64 - Température dans le compartiment de test (rouge) et dans le compartiment de référence (bleu)

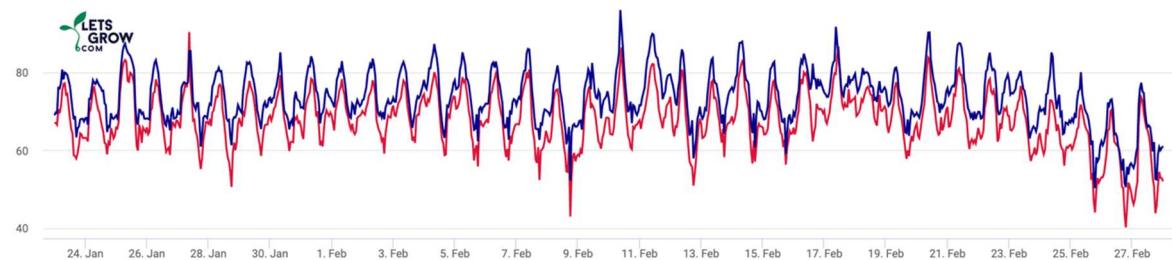
Figure 65 - Humidité dans le compartiment de test (rouge) et dans le compartiment de référence (bleu)

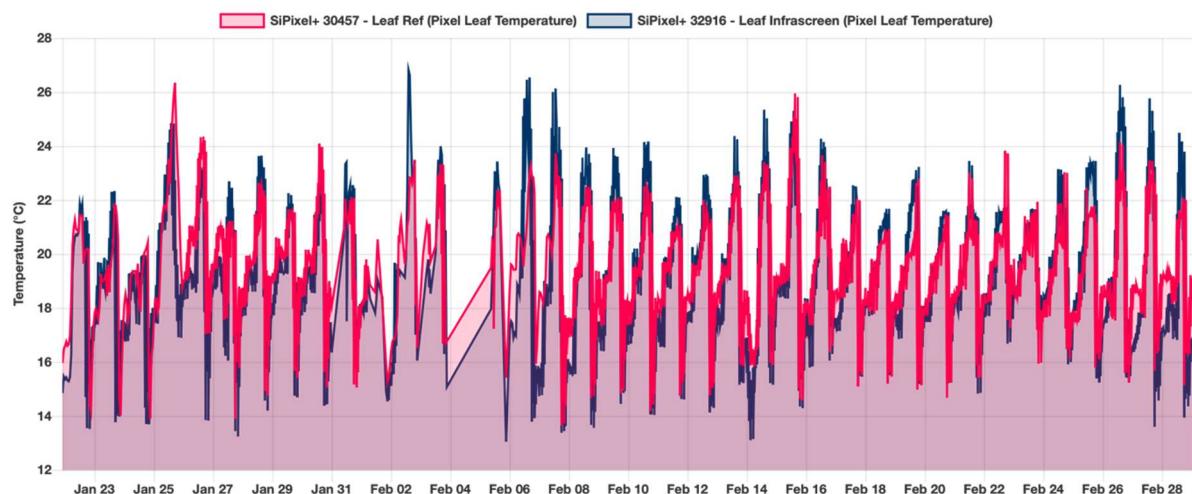
Figure 66 - Comparaison de la température foliaire entre les deux compartiments

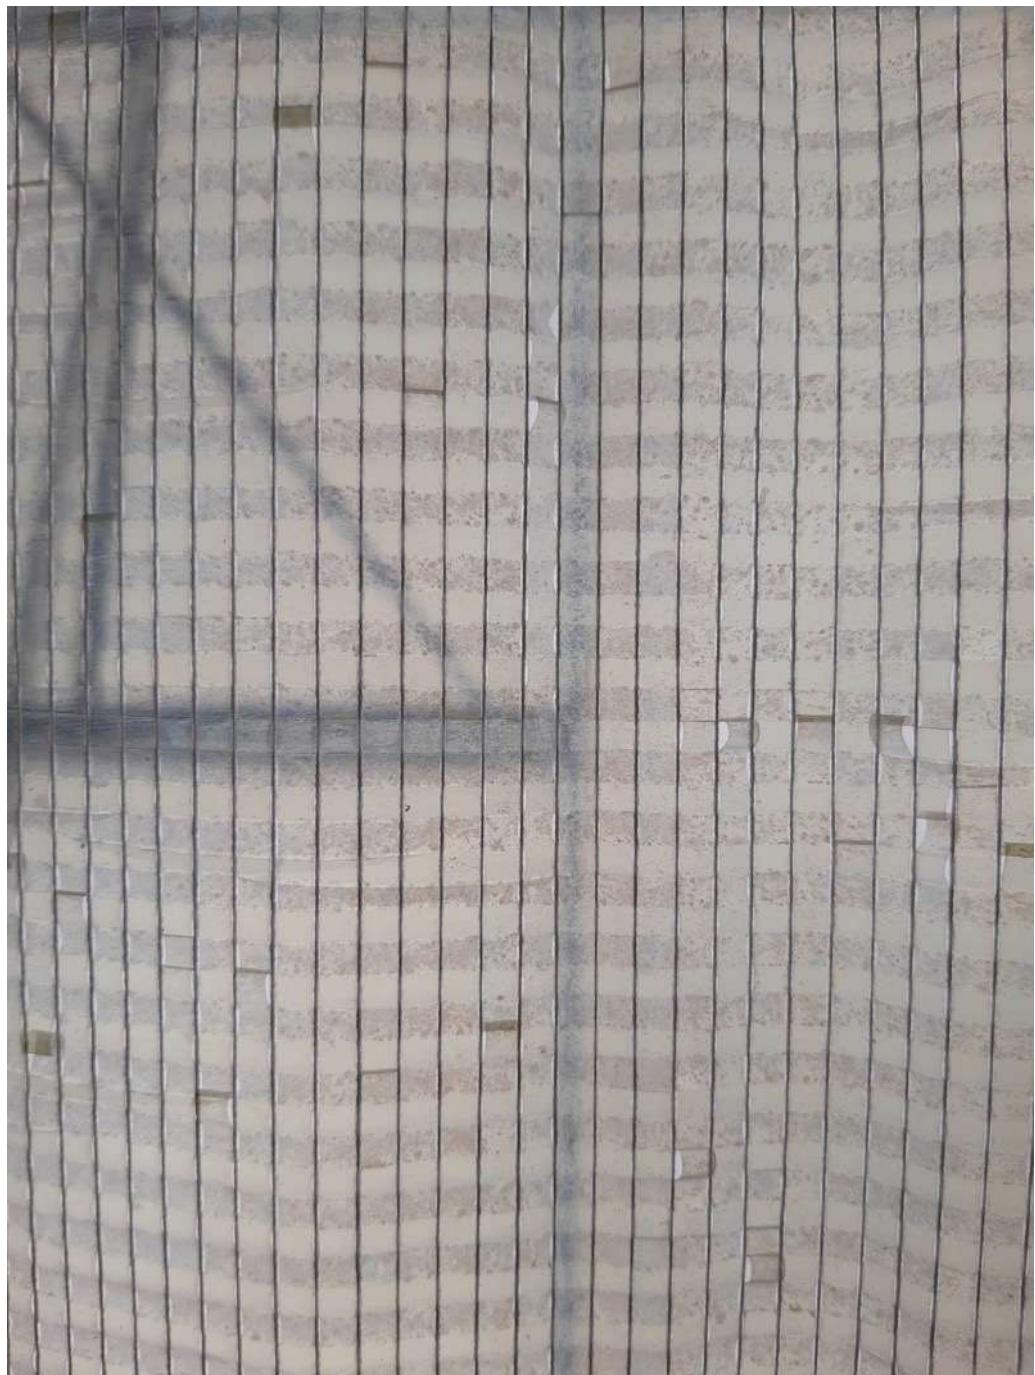
Figure 67 - Échantillon d'écran prélevé le 7 Avril, on voit clairement la partie de l'écran recouverte de la bandelette de PE sans aucune trace de dégradation et la partie de l'écran nue avec des traces de dégradation.

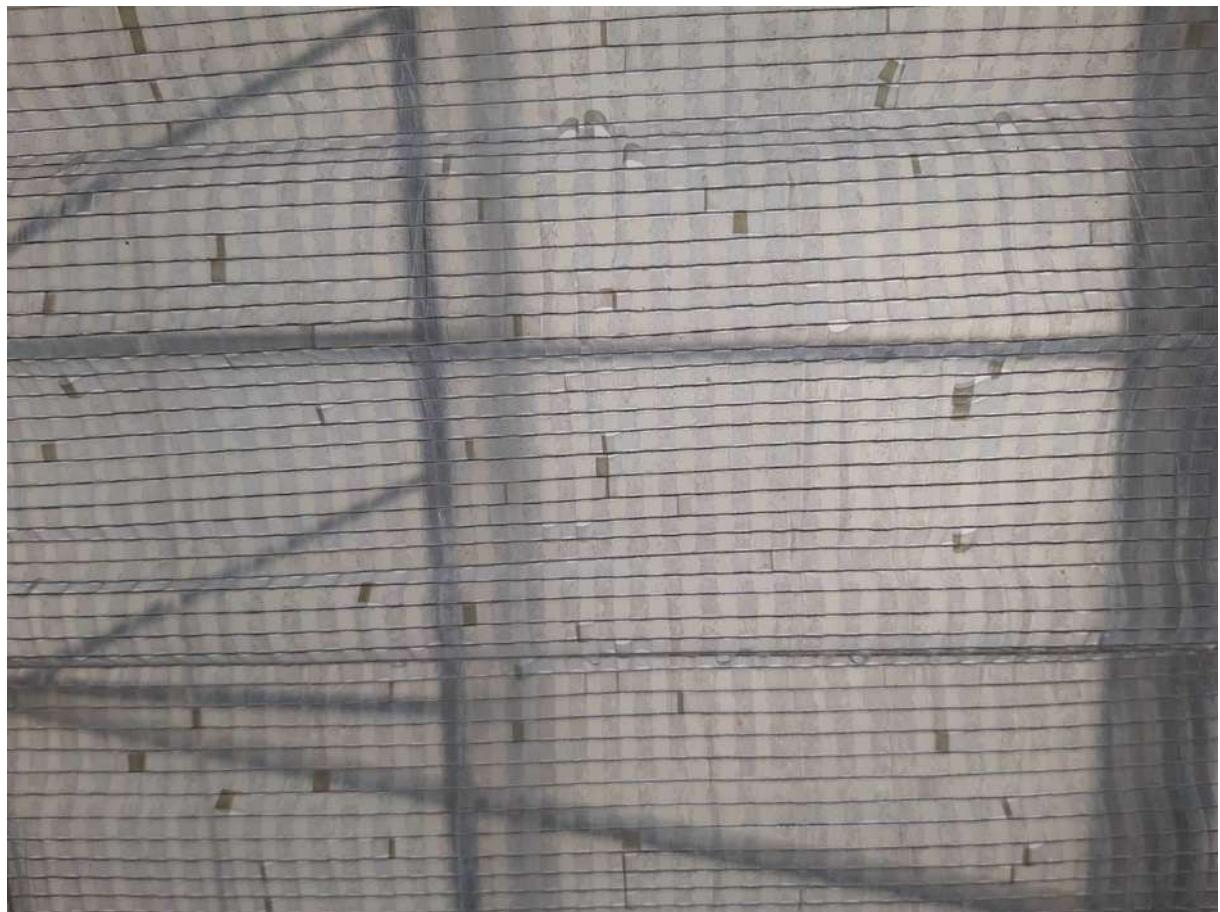
Figure 68 – Photo d'écran pris le 7 Avril (après les tests), les "tâches" noires correspondent à des ouvertures dans l'écran.
