FÄULNISANFÄLLIGKEIT VON TANNENHOLZFASSADEN

Ermittlung der bauphysikalischen Einflüsse auf die Fäulnisanfälligkeit von Fassaden aus Tannenholz

Forschungsbericht

Bericht Nr.	63FE-010510-R-01-PB-01
Auftrag Nr.	R.010510-10-63FE-01
Klassifizierung	öffentlich
Datum	23.04.2024
Auftraggeber	Bundesamt für Umwelt BAFU Abteilung Wald
Adresse der Forschungsstelle	Berner Fachhochschule Architektur, Holz und Bau Institut für biobasierte Materialien www.ahb.bfh.ch
Verfasser	Marcel Schnyder, Thomas Volkmer
Projektverantwortlicher	Thomas Volkmer
Institutsleitung	Reto Frei

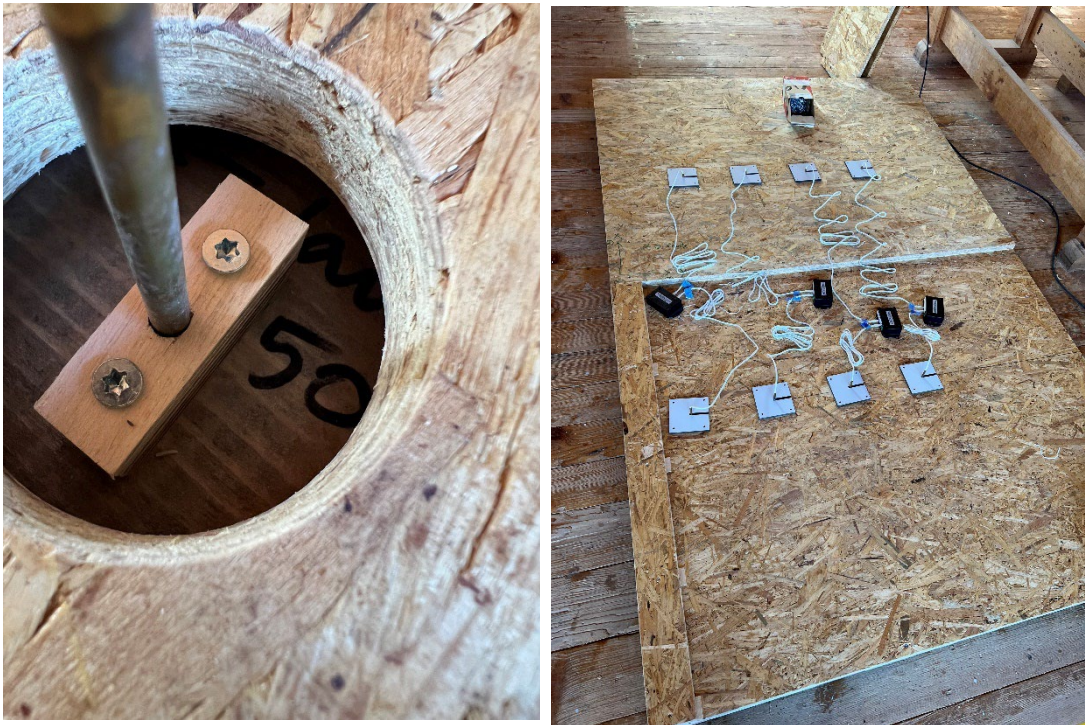
Abbildung 7 Feuchtesensor im Messingrohr in der Fassade, Fassadelement mit einem Holz fixiert

Abbildung 8 Fassadelemente mit 6 Sensoren, Ansicht der OSB Platte von hinten

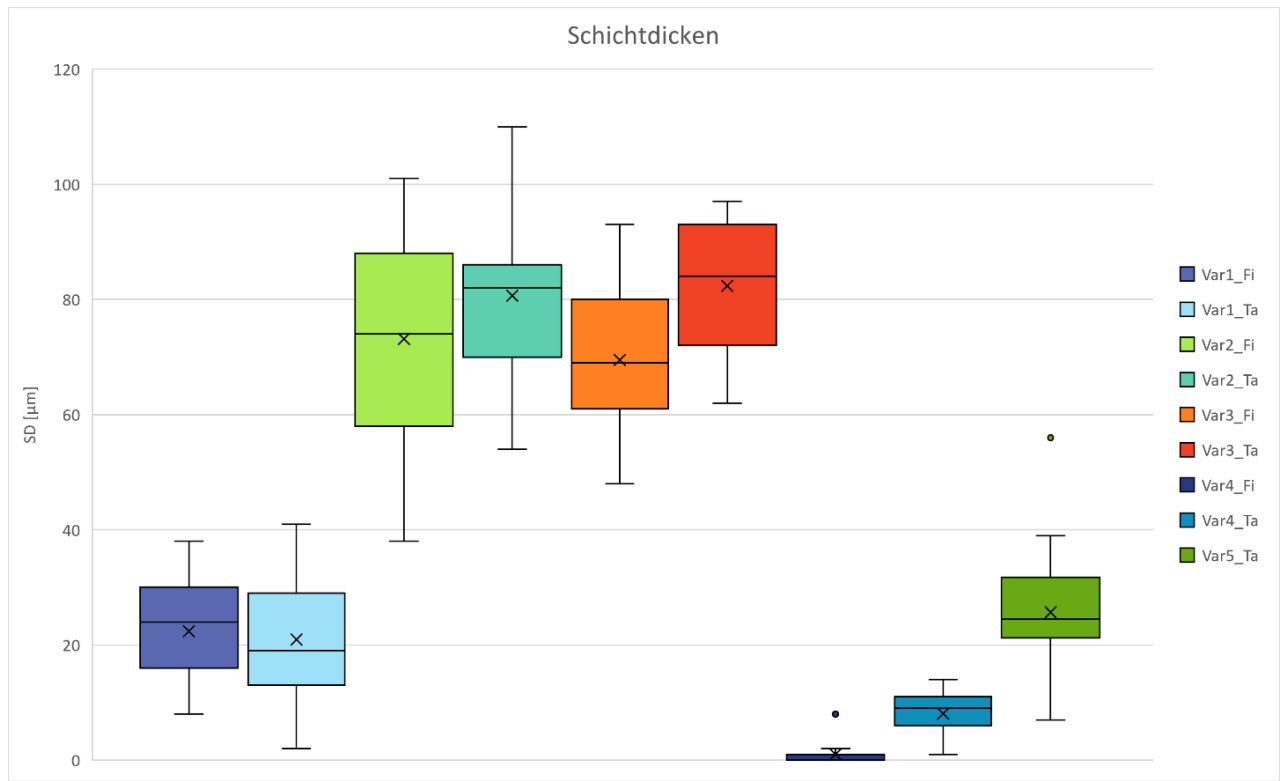
Abbildung 13: Schichtdicken aller Varianten

In Abbildung 11 sind die Messwerte der jeweiligen Schichtdicken der untersuchten Varianten dargestellt. Die mit der Öl-Lasur beschichteten Varianten 1 weisen Schichtdicken im Bereich von 20 µm auf, wobei die Beschichtung keinen durchgängigen, geschlossenen Film ausbildet. Die Deckschicht wird vielerorts von Zellwänden durchbrochen. Bei Variante 2 ist eine Schichtdicke mit Mittelwerten von 73 µm (Fichte) bzw. 81 µm (Tanne) sichtbar, welche eine homogene Schicht auf dem Substrat aufweist und nicht durch Holzbestandteile durchbrochen wird. Variante 3 zeigt Werte von 70 µm (Fichte) bzw. 82 µm (Tanne), ebenso wie bei Variante 2 ist hier eine homogene und intakte Schicht auf dem Substrat zu sehen. Für die Variante 4 ist keine auf dem Holzsubstrat messbare Schicht vorhanden. Das als Imprägnierung deklarierte Produkt ist vollständig in die Struktur eingedrungen. Sowohl bei Tanne wie bei Fichte ist eine Eindringtiefe von bis zu 3 Zellreihen zu beobachten, wobei die Eindringung insgesamt stark schwankt.

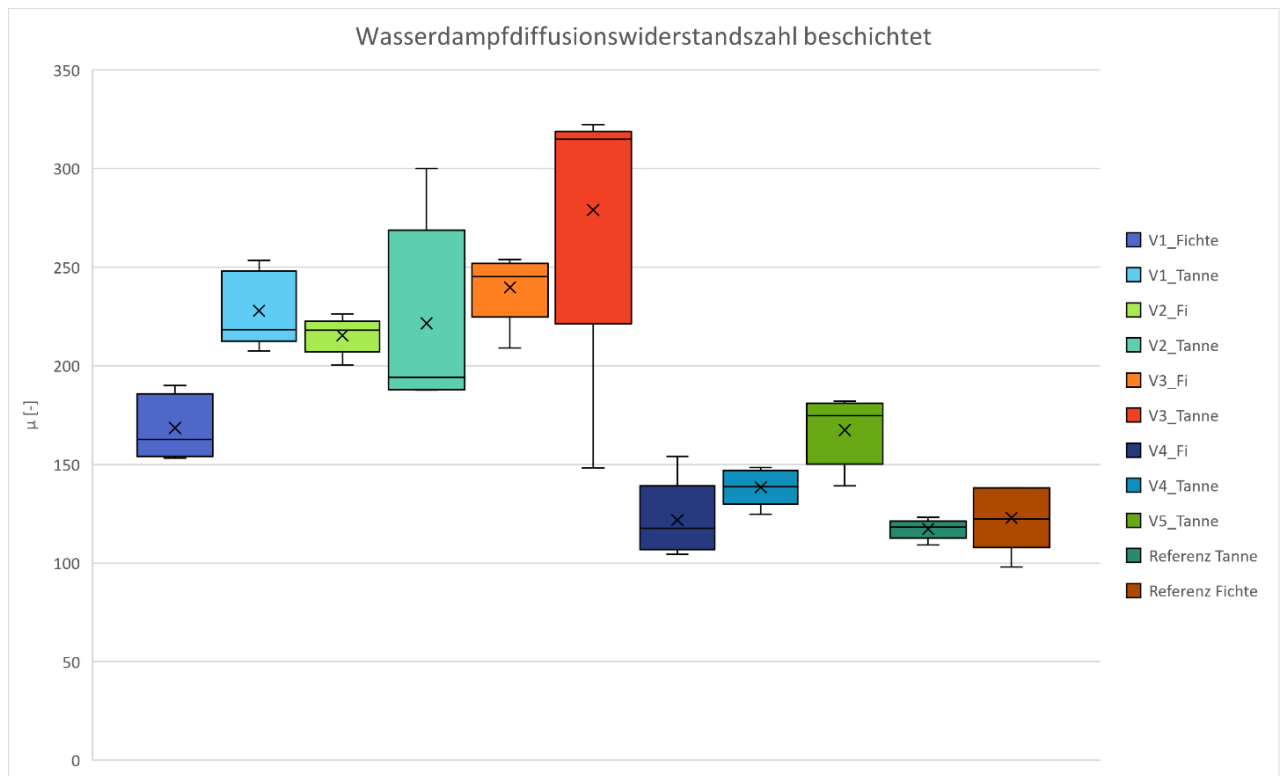
Abbildung 15: Wasserdampfdiffusionswiderstandszahlen der verschiedenen Varianten ermittelt nach DIN EN ISO 12572 nach dem dry-cup Verfahren

Im Vergleich dazu ist bei Variante 1 der Unterschied zwischen Fichte (168) und Tanne (228) am stärksten ausgeprägt, wobei hier beide Varianten gleich viel streuen. Es ist anzunehmen, dass die Durchbrechung der Holzfasern zu dieser Variabilität und den Unterschieden zwischen den Holzarten geführt haben. Bei Beschichtung 2 liegen beide Mittelwerte um 220, wobei hier die Tanne stark streut. Bei Variante 3 zeigt die Fichte wiederum tiefere Werte, die auch hier weniger streuen als bei der Tanne. Bei der Variante 4 liegen die Werte für Fichte im Bereich vergleichbar mit den unbeschichteten Referenzproben. Die Tanne liegt etwas höher und streut bei dieser Variante leicht weniger als die Fichte. Offensichtlich handelt es sich hierbei um ein sehr offenes System, welches den Dampfstrom praktisch nicht behindert. Die industriell beschichtete Variante 5 liegt leicht über den Referenzwerten für Fichte und Tanne und obwohl dieses Ölsystem auf eine strukturierte Oberfläche aufgetragen wurde, zeigt sich ein geringfügig dampfbremsender Effekt, was wiederum auf eine geschlossene Schichtausbildung schließen lässt. Die gemessenen Referenzwerte für Fichte und Tanne entsprechen den Vergleichswerten aus der Literatur (Vanek & Teischinger 1989).

In Abbildung 13 sind die Diffusionswiderstandszahlen der beschichteten Proben für das Dry-Cup Verfahren zusammengefasst, wobei die gleichen Systeme jeweils appliziert auf Fichte bzw. Tanne in der Graphik nebeneinander dargestellt sind. Generell kann man sagen, dass die Ergebnisse der Dampfdurchlässigkeit den ermittelten Schichtdicken der Systeme entsprechen. Systeme mit niedriger Schichtdicke (1, 4 und 5) zeigen auch die höchste Dampfdurchlässigkeit. Dieser Effekt ist abgesehen von Variante 1 unabhängig von der verwendeten Holzart.

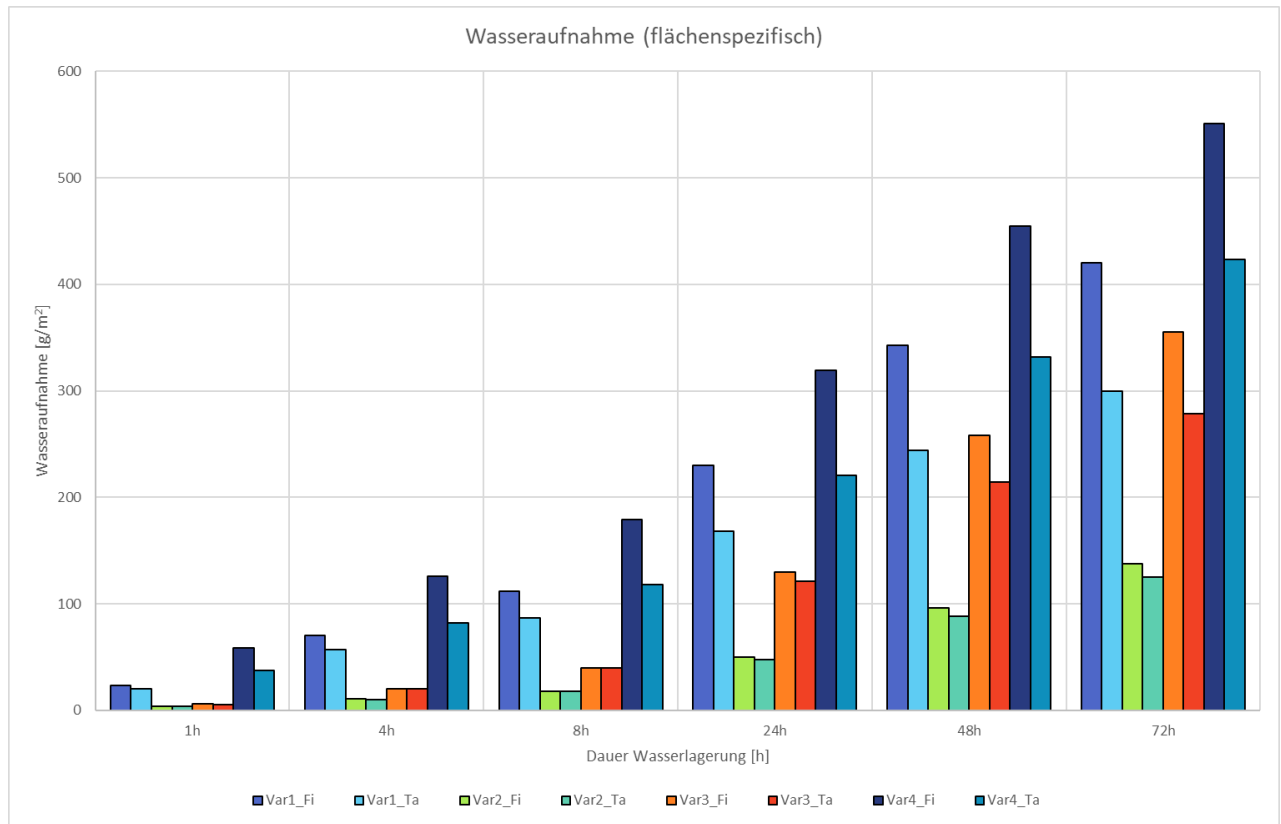
Abbildung 16: Aufnahme von flüssigem Wasser der Beschichtungsvarianten 1 bis 4 auf Fichte (Fi) und Tanne (Ta)

Die Abbildung 14 fasst die Werte der Wasseraufnahme der 4 Beschichtungssysteme auf den beiden Holzarten Tanne und Fichte zusammen (insgesamt 8 Varianten), wobei die Messwerte für 6 Zeitstufen aufgenommen wurden. Grundsätzlich kann auch bei dieser Auswertung der Einfluss der Beschichtung und insbesondere der Schichtdicke abgeleitet werden. Die Varianten mit einer (sehr) niedrigen Schichtdicke zeigen auch die höchste Wasseraufnahme, im Gegensatz dazu nehmen Varianten mit höherer Schichtdicke weniger Wasser auf. Diese Ergebnisse entsprechen somit auch den Resultaten aus der Bestimmung der Wasserdampfdurchlässigkeit, bei welcher ähnliche Zusammenhänge aufgezeigt wurden (Abbildung 13), wobei in beiden Fällen der Effekt von durchbrechenden Fasern nicht abschliessend bewertet werden kann.

Entsprechend den vorliegenden Messerwerten, wäre Variante 2 für dein Einsatz im masshaltigen Bereich vorzusehen. Der Grenzwert für diese Anwendung liegt nach EN 927-2 bei 30-175g/m². Alle anderen Varianten könnten entsprechend den Grenzwerten der Norm nur im nichtmasshaltigen Bereich eingesetzt werden.

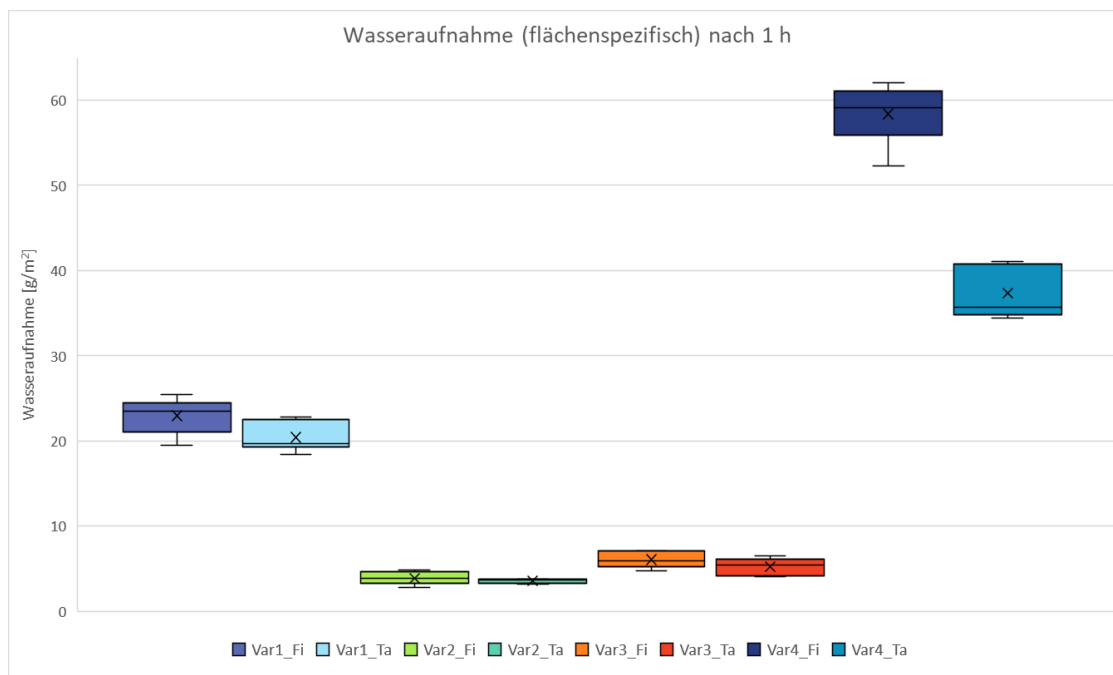
Abbildung 17: Aufnahme von flüssigem Wasser nach einer Stunde Wasserlagerung der Beschichtungsvarianten 1 bis 4 auf Fichte (Fi) und Tanne (Ta)

Für eine deutlichere Veranschaulichung der Varianten bei kurzzeitiger Einwirkung von flüssigem Wasser wurde in Abbildung 15 die Wasseraufnahme für alle Varianten nach einer Stunde dargestellt. Die dickeren Systeme (Varianten 2 und 3) liegen beide in einem tieferen Bereich mit Werten von 3.6 (Var2) bis 6.1 g/m²h (Var3), wobei hier auch schon die etwas tieferen Werte für Tanne sichtbar werden. Bei System 1 zeigt sich auch die leicht höhere Aufnahme von Fichte (23.0 g/m²h), wobei hier die Werte bei

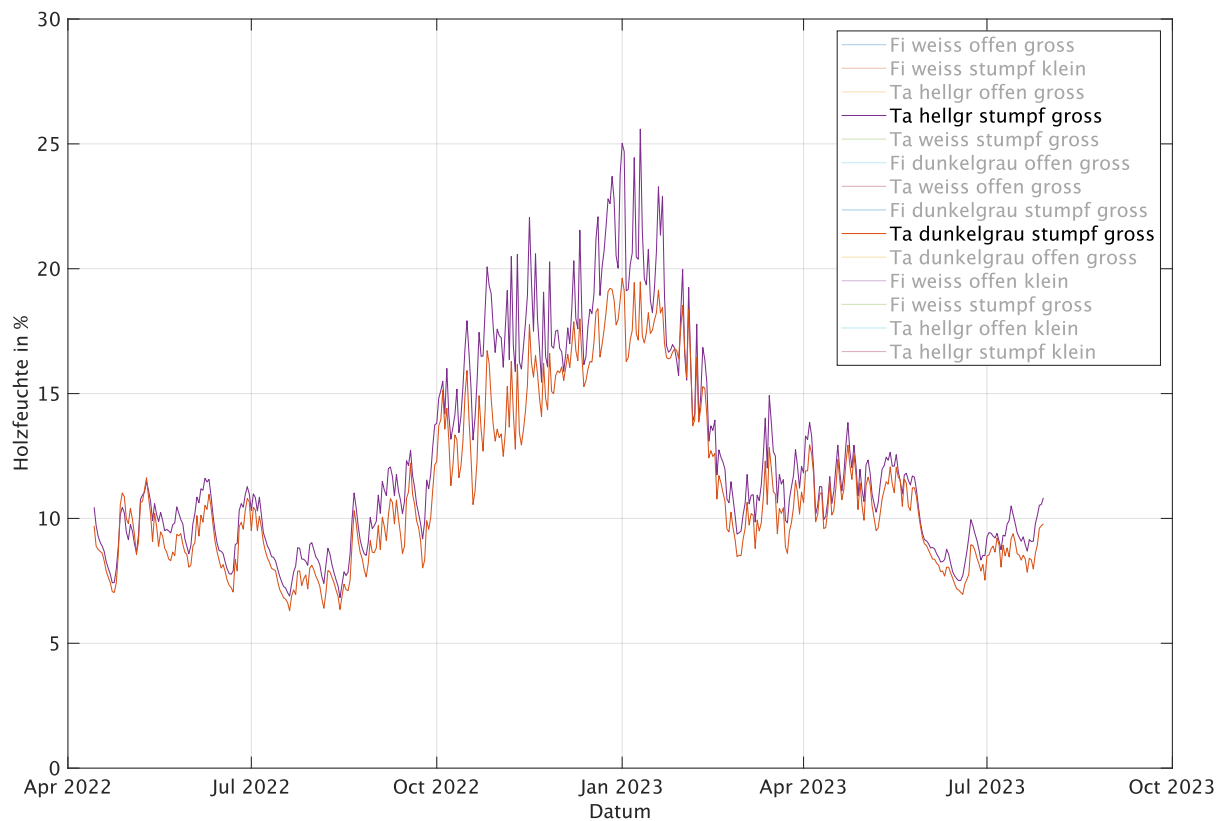
Abbildung 18: Zwei Tannevarianten, einmal mit diffusionsoffener hellgrauer Beschichtung und einer dichteren Variante in dunkelgrau

In Abbildung 16 sind zwei Tannenvarianten dargestellt, welche sich in erster Linie durch die Diffusionsoffenheit der Beschichtungssysteme unterscheiden. Bis auf einen geringfügigen Unterschied im Farbton bleiben alle weiteren Einflussfaktoren gleich. Die Feuchten für die diffusionsoffenerere Tannevariante (hellgrau stumpf) liegen über den gesamten Jahresverlauf etwas höher als für die dunkelgraue Tannevariante mit einer «dichteren» Beschichtung. Auffällig ist auch der ausgeprägtere Unterschied im Zeitraum von November bis Februar, während dem die Werte für die hellgraue Variante deutlich über 20 % liegen. In der Periode von April bis September 2022 schwanken beide Varianten zwischen minimal ca. 6 und maximal 12.5 %. Während dem kälteren Zeitraum steigen die Holzfeuchten bei der hellgrauen Variante bis auf knapp 25 % und bei der dunkelgrauen bis ca. 19 %.

Offensichtlich bewirkt die Dampfdiffusionsoffenheit eine stärkere Feuchteaufnahme, was aber nicht gleichzeitig ein besseres Austrocknungsverhalten bedeuten muss.

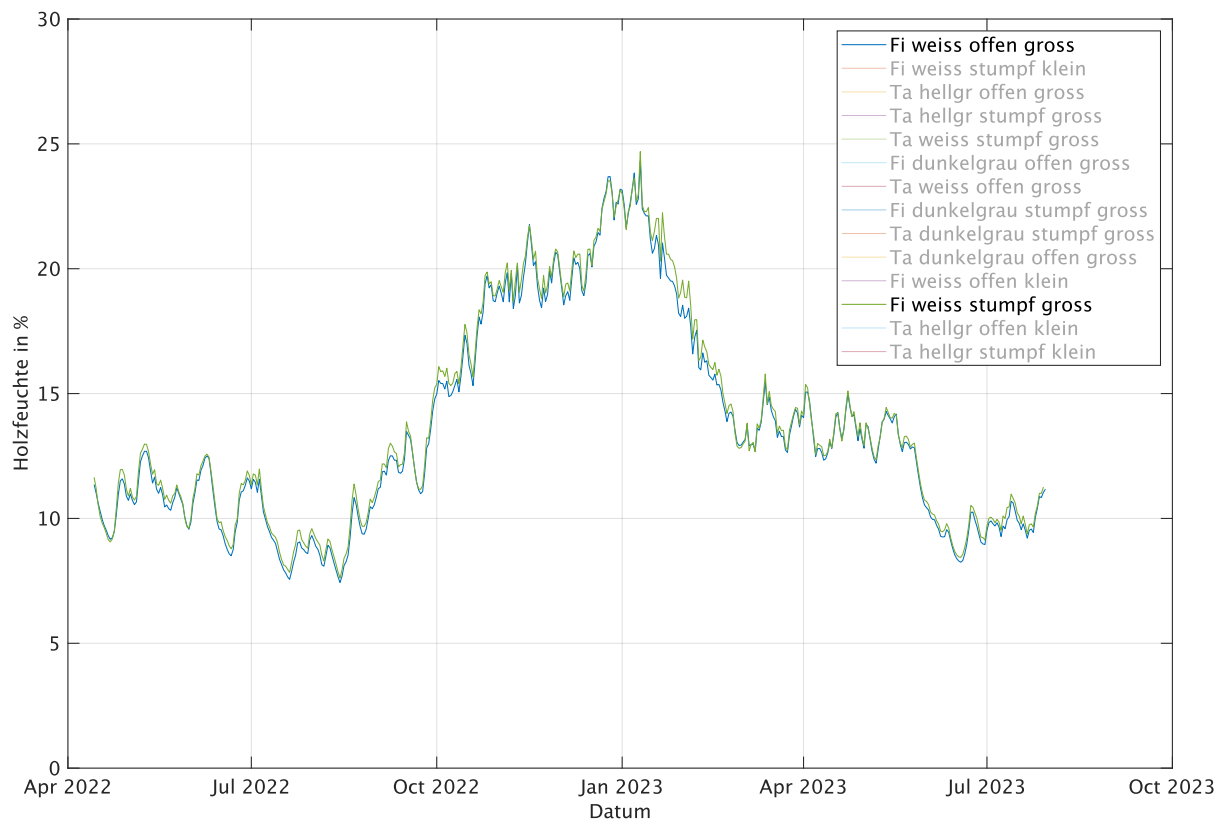
Abbildung 19: Zwei weisse Fichtenvarianten mit offener und geschlossener (stumpfer) Stossausführung

Abbildung 17 bezieht sich auf die Analyse der Stossausführung, wobei eine offene und eine geschlossene Variante (Fichte) gegenübergestellt werden. Alle anderen Parameter bleiben unverändert. Beide Varianten zeigen bis Mitte September Feuchten, die zwischen minimal 7.5 und 12.5 % schwanken und danach bis Jahresende auf Werte von maximal 22.5 % ansteigen. Ab Jahresbeginn fallen beide Varianten wieder kontinuierlich bis Anfang März, wo sie dann bis Ende Mai zwischen 12.5 und 15 % schwanken, bevor sie zu Beginn Juni nochmals auf ein tieferes Niveau von 8 bis 11 % zurückgehen.

Es ist kein oder nur ein geringer Einfluss der Stossausbildung auf den Feuchtegehalt der beiden Lamellen festzustellen. Die beiden Stossvarianten zeigen einen praktisch identischen Verlauf über den gesamten Messzeitraum, mit Ausnahme des Zeitraums von Januar bis Februar, wo die Holzfeuchtwerte der offenen Variante leicht tiefer als die der geschlossenen liegen. Die Luftumspülung im Stossbereich hat offensichtlich nur einen geringen Einfluss auf die Holzfeuchte und ein geschlossener Stoss führt in diesem Zusammenhang nicht zu einer deutlich erhöhten kapillaren Wasseraufnahme und somit zu einer höheren Holzfeuchte.

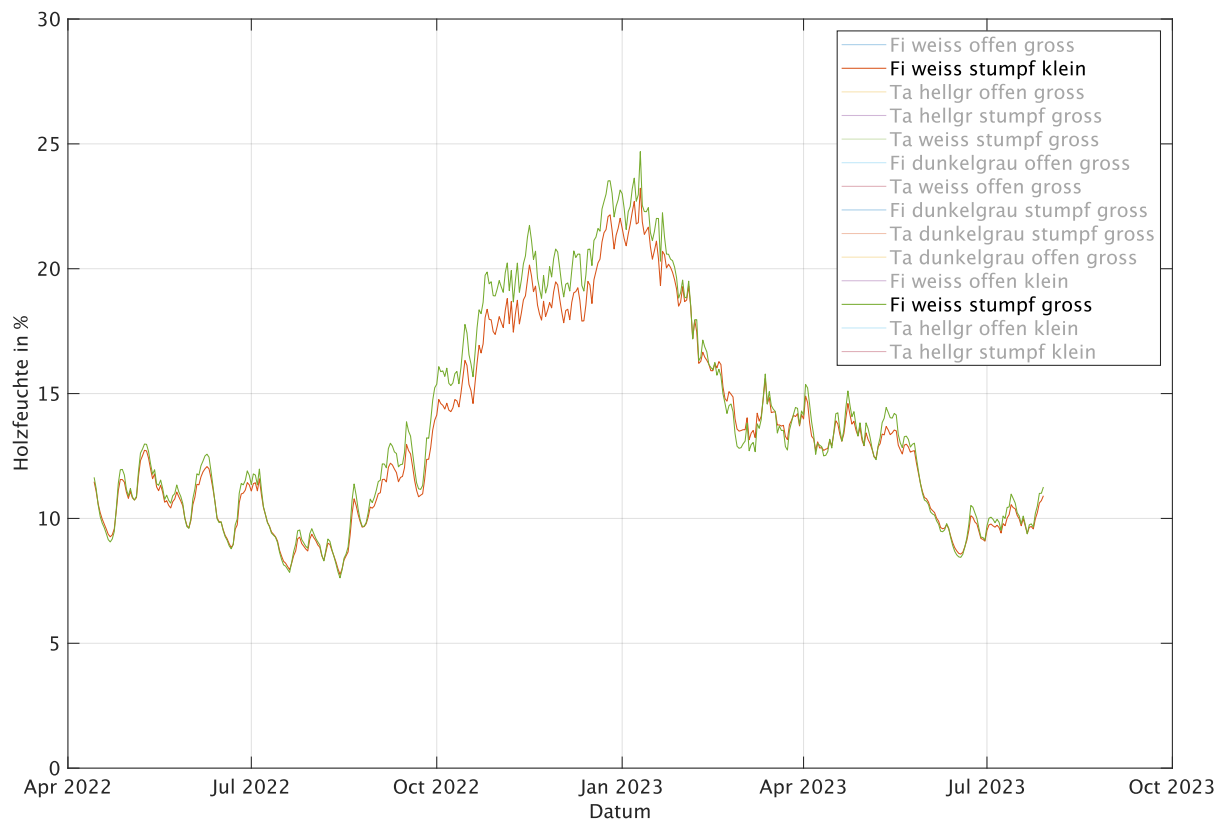
Abbildung 20: Zwei weisse Fichtenvarianten mit offener und geschlossener (stumpfer) Stossausführung und unterschiedlicher Hinterlüftungssituation

Beide Kurven der obigen Grafik schwanken von April bis Mitte August relativ synchron zwischen Holzfeuchten von 7.5 bis 12.5 %. Die stumpf auf der Lattung gestossene Variante mit dem kleineren Hinterlüftungsraum zeigt ab September leicht tiefere Werte. Diese Tendenz setzt sich noch ausgeprägter fort bis Februar. Die ermittelten Ergebnisse entsprechen so nicht den Erwartungen, da ein kleinerer Hinterlüftungsraum eher zu einem Feuchtestau und somit zu höheren Holzfeuchtwerten führen müsste. Es ist davon auszugehen, dass die Konstruktion der Hinterlüftungsräume nicht den realen Verhältnissen einer mehrstöckigen Fassade entspricht und somit eine Differenzierung der Feuchteverhältnisse nur schwer möglich ist.

Generell zeigen die beiden Varianten wiederum die höchsten Feuchtwerte (bei ca. 23 %) um den Jahreswechsel, mit einem anschliessenden Abfall der Feuchten bis Anfang März (12.5 %) Ab Anfang Juni kommt es zu einem weiteren Abfall bis auf ein Niveau von 10 % Holzfeuchte.

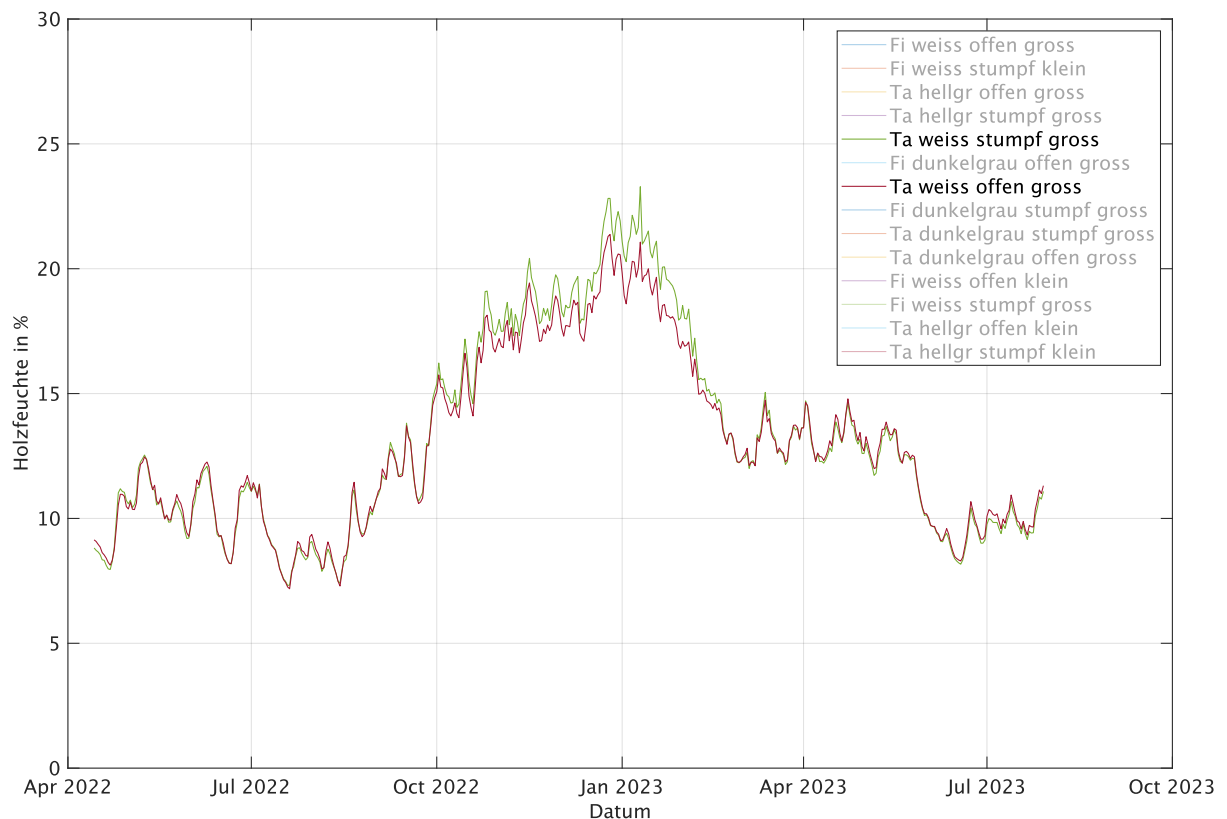
Abbildung 22: Zwei weisse Tannevarianten mit stumpfer und offener Stossausführung

Es zeigt sich dabei erstmals die Situation, dass die stumpfe Ausführung höhere Holzfeuchten aufweist, was insbesondere im Zeitraum von November bis Februar zu beobachten ist. Ausserhalb dieser Periode zeigen beide Varianten wiederum Werte, die sehr nahe beieinander liegen. Auch hier treten die höchsten Feuchten in der Zeit um den Jahreswechsel auf, zwischen 20 und 23 %. Die Werte von April 2022 bis Mitte September bewegen sich in einem Bereich von ca. 7 bis 14 %. Die Periode ab Anfang März bis Ende Mai 2023 liegt auf einem etwas höheren Niveau als im Vorjahr, wobei ab Juni die Werte nochmals deutlich sinken und in etwa das Vorjahresniveau um 10 % erreichen.

Austrocknungsverhalten führt. Dabei gibt die Variante mit offener Stossausführung offensichtlich mehr Wasser ab, was sich in der niedrigeren Holzfeuchte widerspiegelt.

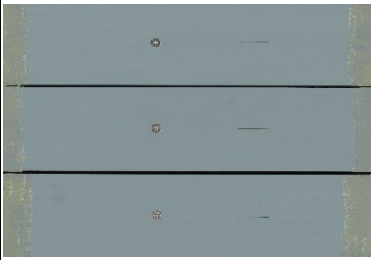
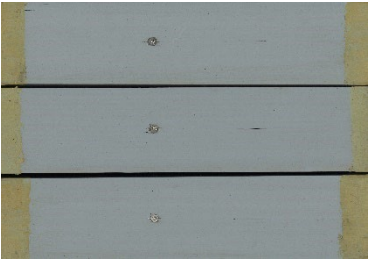
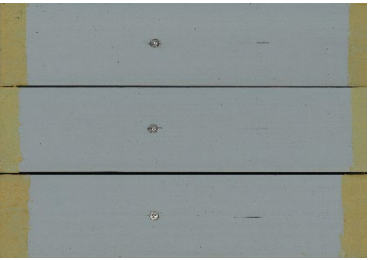
Referenz	6 Monate	12 Monate
Variante 3 Fichte 40 mm

Tabelle 9: Aufnahmen aller Proben der Beschichtungsvariante 3 für die Versuche der Freibewitterung

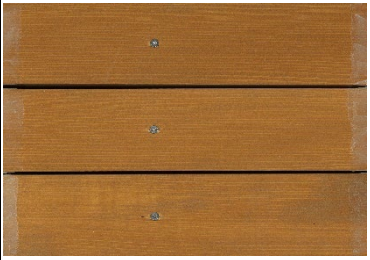
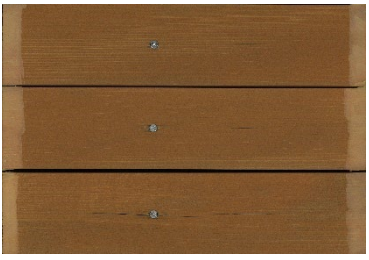
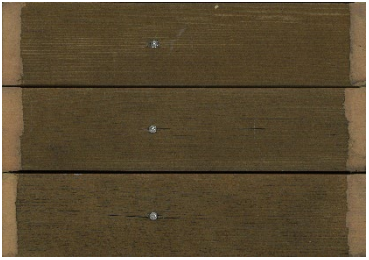
Referenz	6 Monate	12 Monate
Variante 4 Fichte 40 mm

Tabelle 10: Aufnahmen aller Proben der Beschichtungsvariante 4 für die Versuche der Freibewitterung
