## **Bardages bois végétalisés (Begrünte Holzverkleidungen)**

# **Rapport Final**

Projet OFEV  
N° 2005.08

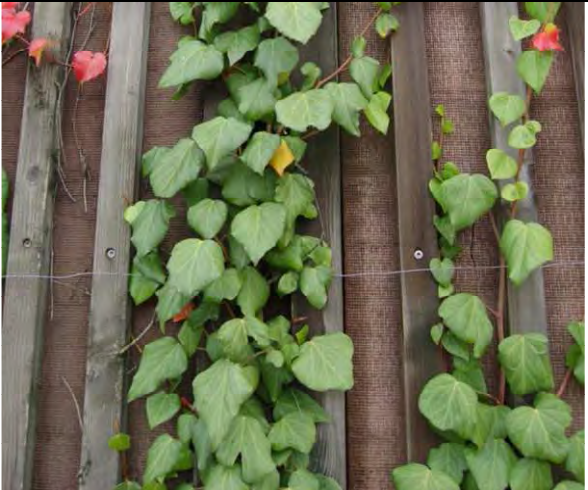
### 3.1.2.2 Lierre à grandes feuilles (*Hedera colchica*)

<p><b>Descriptif:</b>  Espèce qui se fixe aux supports à l'aide de racines crampons  Feuilles persistantes de grande taille  Développement de surface  Pouvoir couvrant important (disposition des feuilles en "tuiles")</p>
Illustration 2: Lierre à grandes feuilles	Descriptif complet: Voir annexe 1.2

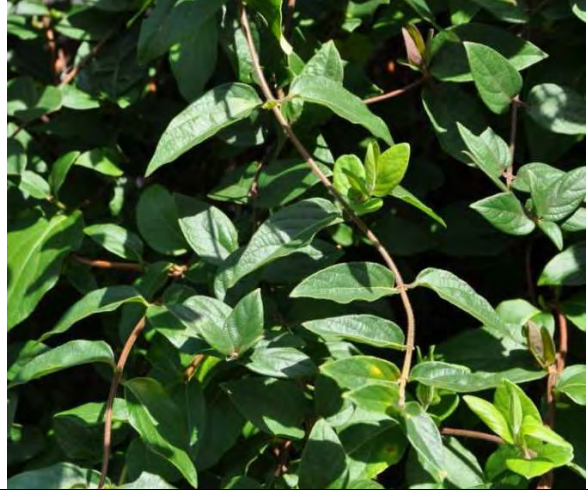
### 3.1.2.3 Chèvrefeuille (*Lonicera japonica*)

<p><b>Descriptif:</b>  Arbuste grimpant  Plante volubile (qui se fixe par enroulement des tiges)  Feuilles persistantes  Belle et longue floraison odorante.  Nécessite une fixation de base (fil de fer) pour son adhésion au support  Croissance très rapide  Développement au niveau de la couronne avec prise de volume de cette dernière  Demande un entretien plus important (volume)  Figure dans la liste des plantes invasives</p>
Illustration 3: Chèvrefeuille	Descriptif complet: Voir annexe 1.3

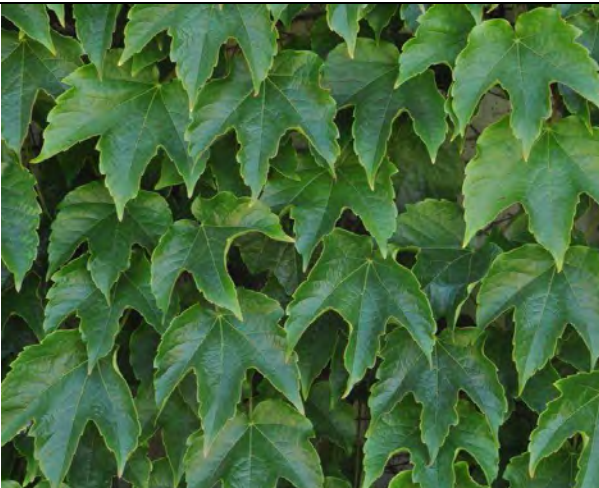
**3.1.2.5 Vigne vierge (*Parthenocissus tricuspidata*)**

<p><b>Descriptif:</b>  Plante très vigoureuse sur les supports verticaux  Croissance rapide  Feuillage caduc  Belle couleur rouge en automne  Mode de fixation par tiges volubiles et ventouses</p>
Illustration 5: Vigne vierge	Descriptif complet: Voir annexe 1.5

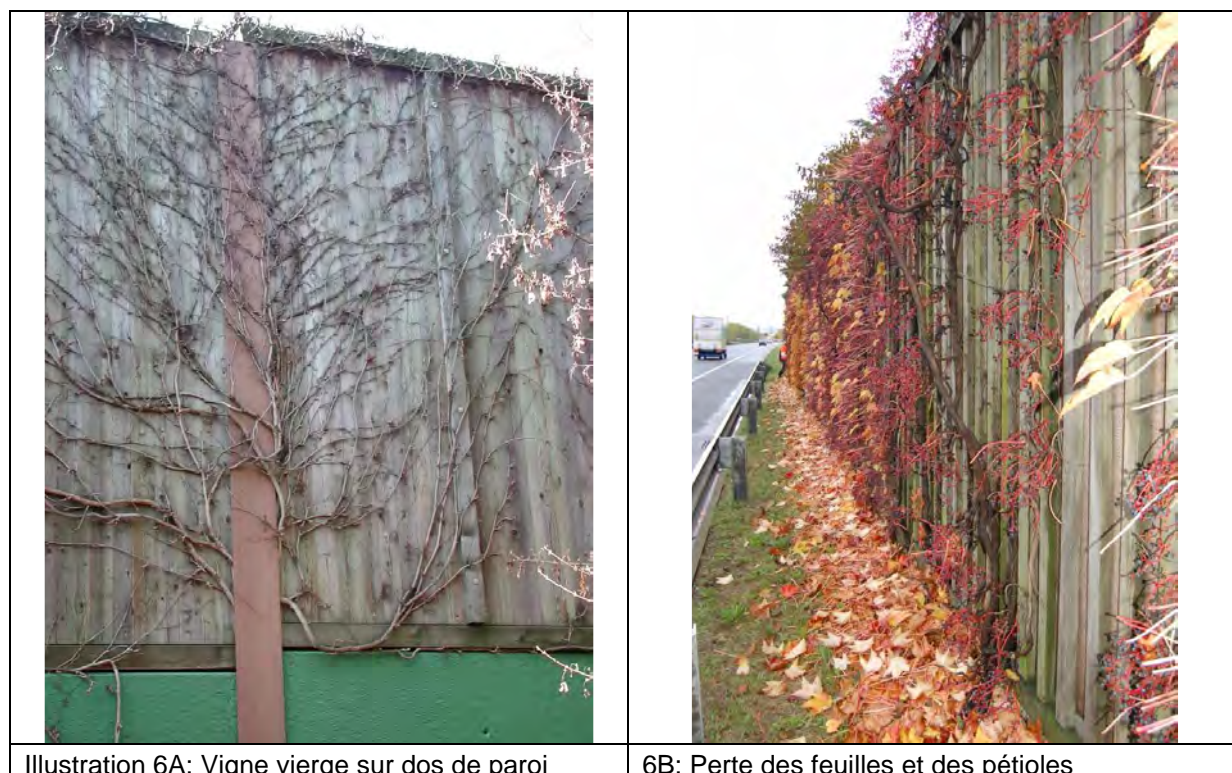
Les rameaux ont tendance à s'infiltrer très facilement dans les interstices. Leur diamètre peut être relativement important (3 cm mesurés dans le cadre de cette étude. Age de la plante non connu), et provoquer ainsi d'éventuels dégâts à la structure. Dans le cas présent, ces infiltrations ont permis à la plante de se développer au dos de la paroi antibruit, côté est (illustration N°6A).

En automne, la perte des feuilles et des pétioles implique un apport important d'humus au pied de la paroi (illustration N°6B).

Illustration 6A: Vigne vierge sur dos de paroi

6B: Perte des feuilles et des pétioles

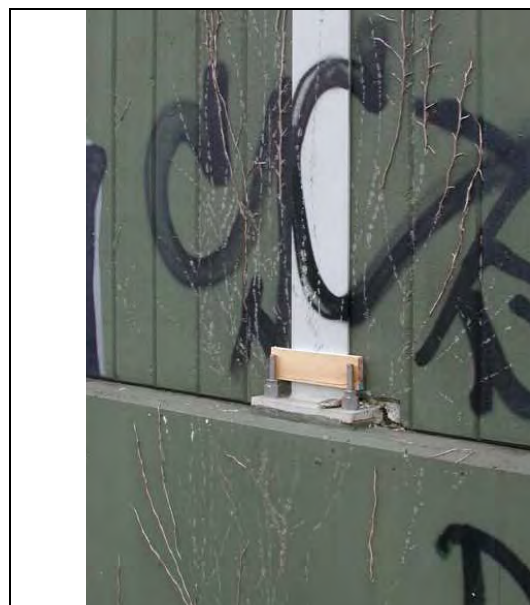
Orientée face au nord, la paroi antibruit en béton est habillée de vigne vierge et de lierre commun. Des échantillons ont été disposés contre la structure béton ainsi que sous le lierre commun.

Illustration 9: Echantillon exposé

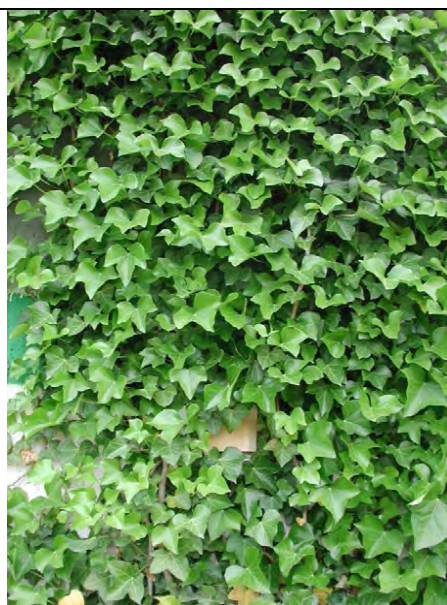
Illustration 10: Echantillon sous feuillage
