BAFU Abt. Stoffe, Boden, Biotechnologie
Vertragsnummer 09.0012PJ/I351-1752**Freisetzung von nanoskaligen und konventionellen Bioziden aus beschichteten Holzfassaden während der Bewitterung:
Auswaschung und deren Folgen auf die
Funktionalität der Beschichtung**

Wissenschaftlicher Schlussbericht

Projektleitung:
Dipl. Ing. Tina Künniger
Empa, Abteilung Holz

Empa Dübendorf, Dezember 2011

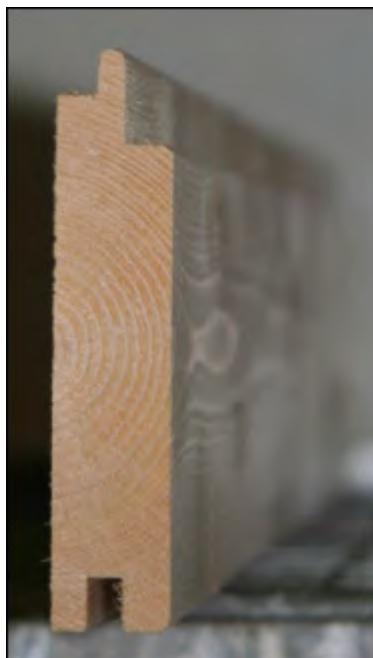
Abbildung 6 Lamelle für Horizontale Nut/Kamm-Schalung

Als Ausgangsmaterial wurden industriell gehobelte und profilierte Lamellen aus Fichte bezogen. Ausgewählt wurden Lamellen für eine horizontale Nut/Kamm-Schalung (Abbildung 6).

Spezifikation: Nordische Fichte; Qualität A/B; gehobelt; 2 Sichtkanten leicht gefast; Brettdicke 20 mm; Breite 90 mm; Brettängen zwischen 4 m und 4.50 m

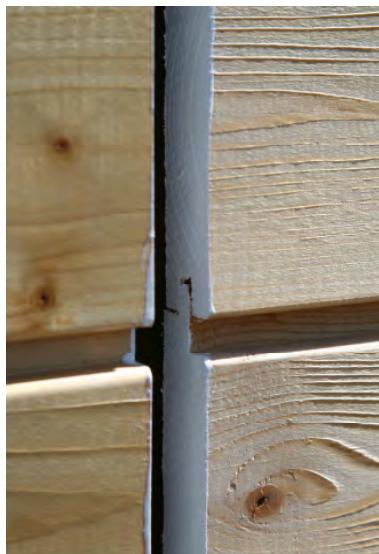
Abbildung 7 Hirnholz mit 2K-PU Lackfarbe gestrichen

gegen Algen, Bläue und Schimmelpilze getestet werden sollten, wurden die Hirnholzflächen mit einem speziellen Anstrich (2K-PU Lackfarbe) abgedichtet (Abbildung 7). Dies dient dem Schutz des Hirnholzes gegen Pilzbefall. Ebenfalls auf dieser Abbildung zu sehen, sind die ca. 10 mm breiten Lüftungsfugen zwischen den vier kleinen Elementen.

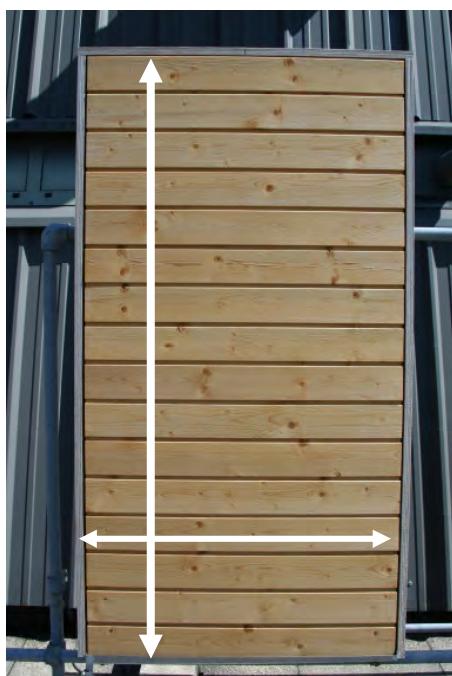
Abbildung 8 Element für 1-jährige Freibewitterung konnte.

Für die einjährige Freibewitterung wurden aus den einzelnen Lamellen Elemente mit folgenden Abmessungen erstellt (Abbildung 8):

Höhe: 144 cm (16 Lamellen)

Jedes Fassadenelement wurde durch eine zusätzliche Kastenkonstruktion geschützt, um eine Beregnung der Hirnholzflächen bzw. der Rückseite zu unterbinden. Die Kastenkonstruktion besteht aus Okoumé Sperrholz-Platten. Sie ist nach unten offen, so dass eine entsprechende Hinterlüftung sicher gestellt werden kann.

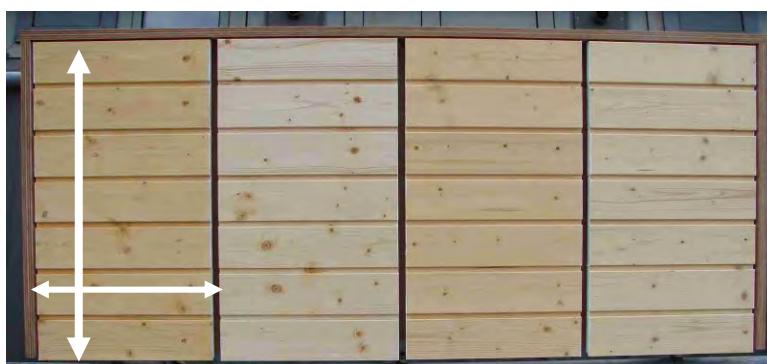
Abbildung 9 Element für Freibewitterung mit anschliessendem Wirksamkeitstest gegen Algen, Bläue und Schimmelpilze

Proben, welche zuerst der Freibewitterung ausgesetzt wurden, um anschliessend die Wirksamkeit der Beschichtung gegen Algen, Bläue und Schimmelpilze zu testen, wurden zu kleineren Elementen mit folgenden Abmessungen montiert:

Vier dieser Fassadenelemente wurden in eine Kastenkonstruktion montiert (siehe Abbildung 9), die, wie schon vorgängig erwähnt, oben, seitlich und hinten geschlossen und nach unten hin offen war (siehe Abbildung 10 und Abbildung 11). Die seitlichen Abstände zwischen den Lamellen betragen ca. 15 mm.

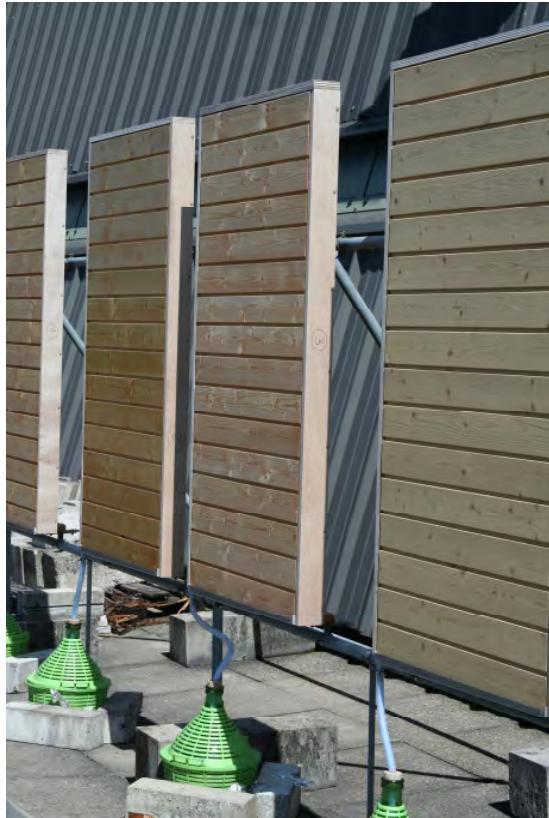
Abbildung 12 Freibewitterungsstand; Elemente mit Auffangeinrichtung für Ablaufwasser

Die vorgefertigten Fassadenelemente wurden senkrecht an verankerte Metallgestelle montiert (siehe Abbildung 12). Die bewitterten Flächen sind nach Südwesten (220°) ausgerichtet.

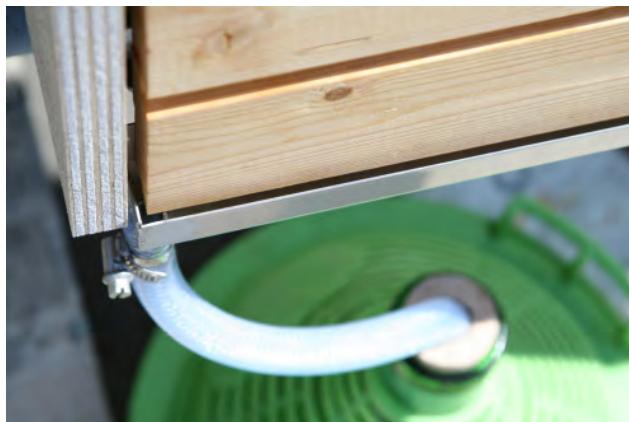
Abbildung 13 Ablaufrinne mit Schlauch und Glasflasche

Das an den Fassadenelementen ablaufende Regenwasser wurde in Glasbehältern aufgefangen. Dazu wurde an der jeweils untersten Lamelle eine Ablaufrinne aus Edelstahl befestigt, die durch einen Kunststoffschlauch mit der Glasflasche verbunden war (siehe Abbildung 13).

Die Rinne wurde so montiert, dass möglichst nur Regenwasser aufgefangen wurde, welches vorher über die Fassadenfläche abgelaufen ist.

Nach jedem Regenereignis wurde kontrolliert, ob Ablaufwasser in den Glasflaschen aufgefangen werden konnte. War dies der Fall, wurde das Ablaufwasser aus den Glasflaschen entnommen, die Flaschen mit destilliertem Wasser gereinigt und wieder entsprechend installiert. Das entnommene Ablaufwasser wurde gewogen und zur weiteren Untersuchung vorbereitet (siehe Kapitel 5.5 und 5.6). Die Glasflaschen wurden zudem periodisch mit verdünnter Säure im Labor gründlich gereinigt.

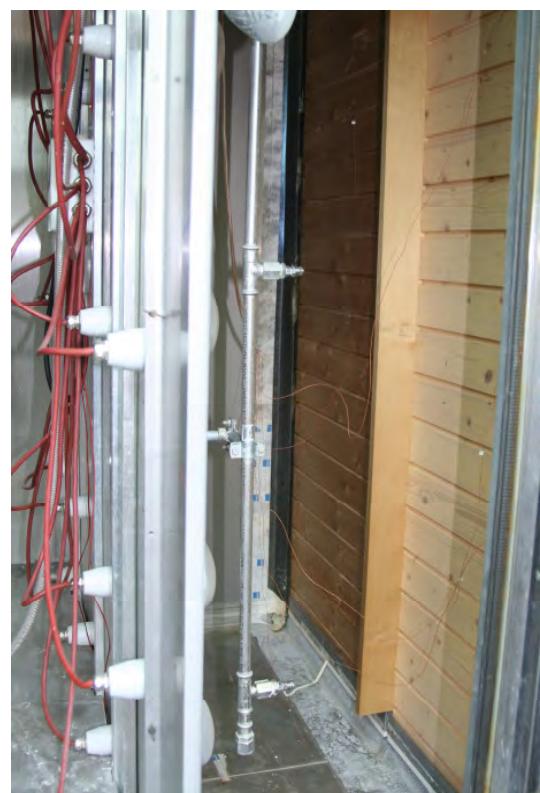
Abbildung 15 Blick in die Kammer mit 2 Fassadenelementen

Die Bewitterungskammer eignet sich für grosse Fassadenelemente (Abbildung 14 und Abbildung 15) und kann mit verschiedenen Parametern gefahren werden.

Die Beregnung der Fassadenelemente mit Leitungswasser erfolgte über ein regelbares Sprühsystem.

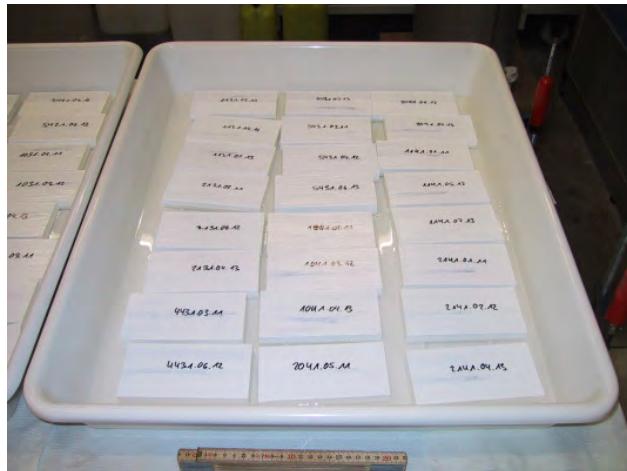
Abbildung 16 Wasserlagerung der Proben zur Bestimmung der Wasseraufnahme

Die Wasser- und Wasserdampfdurchlässigkeit der verschiedenen Proben im unbewitterten und bewitterten Zustand wurde mit Versuchen in Anlehnung an die Norm EN 927-5 resp. EN 927-4 bestimmt (Abbildung 16). Dabei wird die während einer bestimmten Zeit durch die Beschichtung hindurch aufgenommene Wassermenge durch Wägung gemessen.

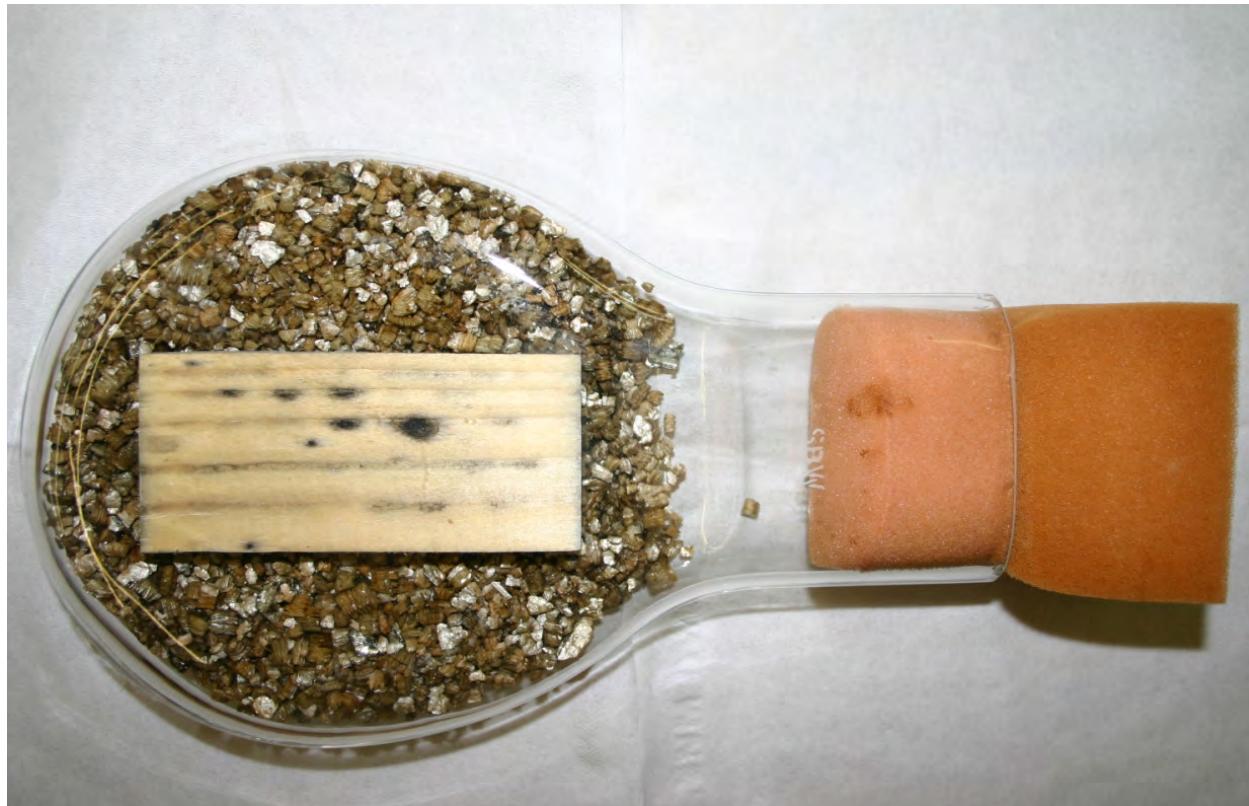
Abbildung 17 Versuchsgefäß mit Probe; Test mit Bläuepilzen

Die Prüfung erfolgte in Anlehnung an die Norm EN 152, Teil 1 (1988) Laboratoriumsverfahren zur Bestimmung der vorbeugenden Wirksamkeit einer Schutzbehandlung auf verarbeitetem Holz gegen Bläuepilze.

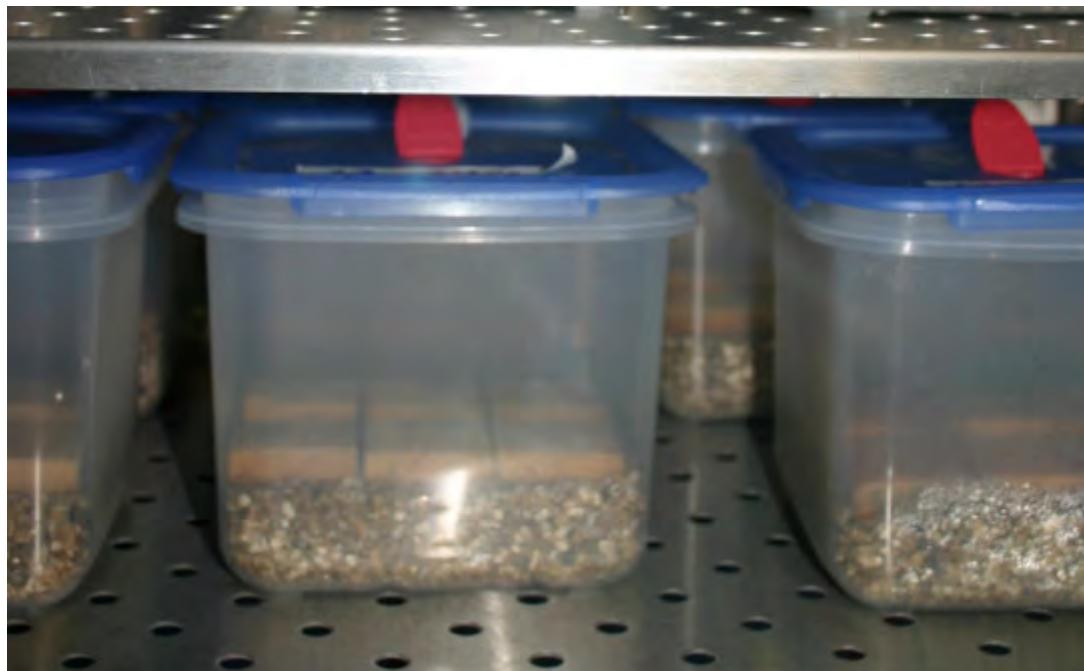
Abbildung 18 Versuchsgefäß mit Proben; Test mit Schimmelpilzen

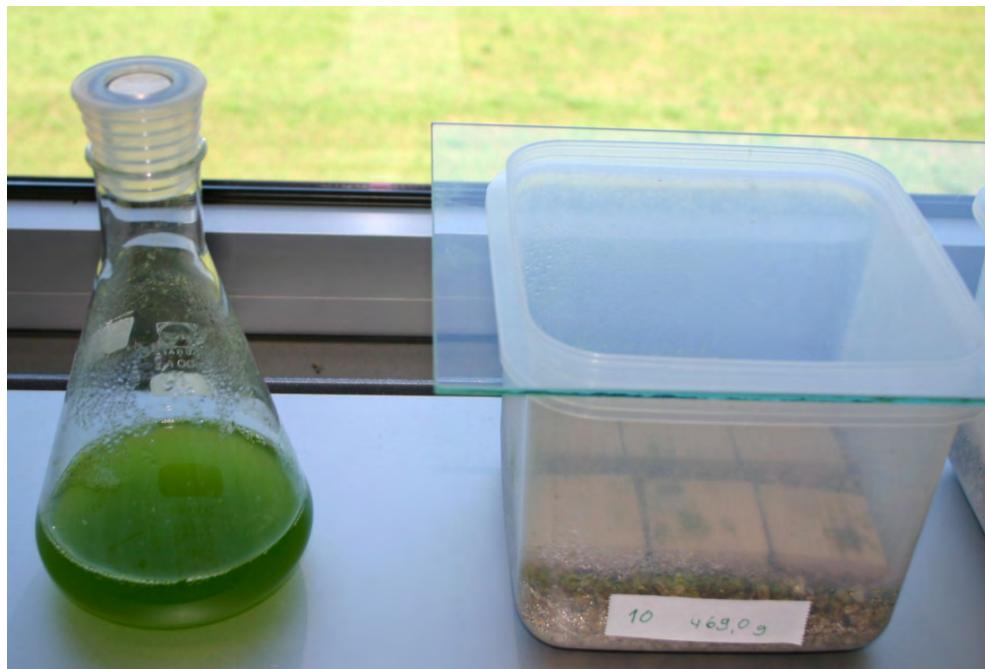
Abbildung 19 links: Vorkultivierung der Algenstämme
rechts: Versuchsgefäß mit Proben, Test mit Algen

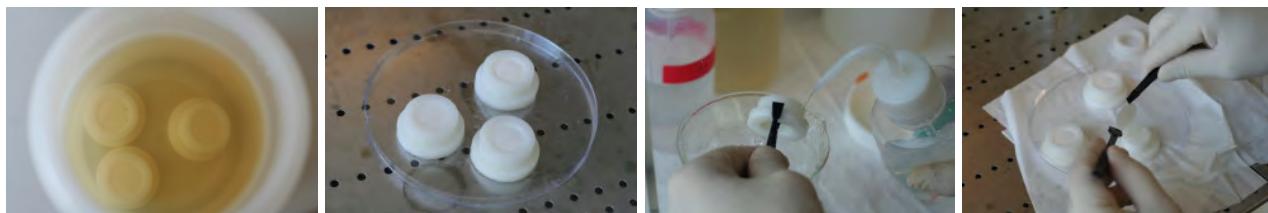
Abbildung 20 DGT Methode
(DGT-Einheiten im Ablaufwasser; Entnahme des Ionenaustauscherharzes)

Die DGT-Technik (Abbildung 20) ist eine neuere Methode zur *in situ* Bestimmung von labilen Metallspezies. Bei der DGT-Technik werden labile Spezies passiv akkumuliert. Die Technik beruht auf der Theorie, dass Metalle durch ein Hydrogel diffundieren und an einem Ionenaustauscherharz gebunden werden. Detaillierte Beschreibungen der Methode finden sich zum Beispiel in (Müller 2006) und (Köhler 2002).

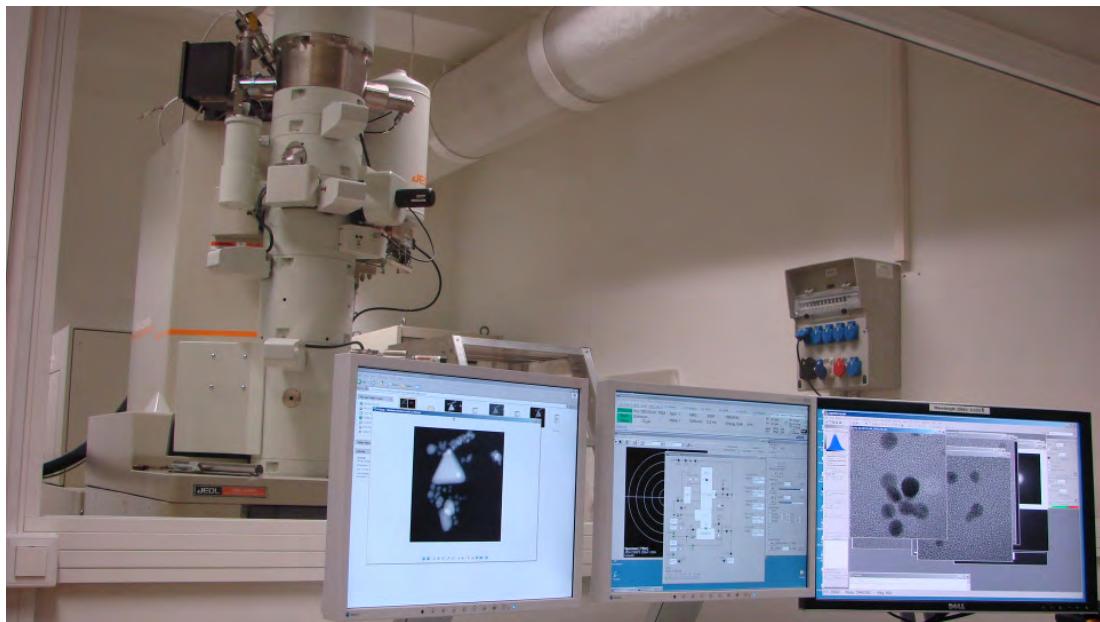
Abbildung 24 TEM Jeol FS 2200; Empa

Alle Untersuchungen erfolgten am Transmissionselektronenmikroskop Jeol FS 2200 (Abbildung 24) mit einer Beschleunigungsspannung von 200 kV.

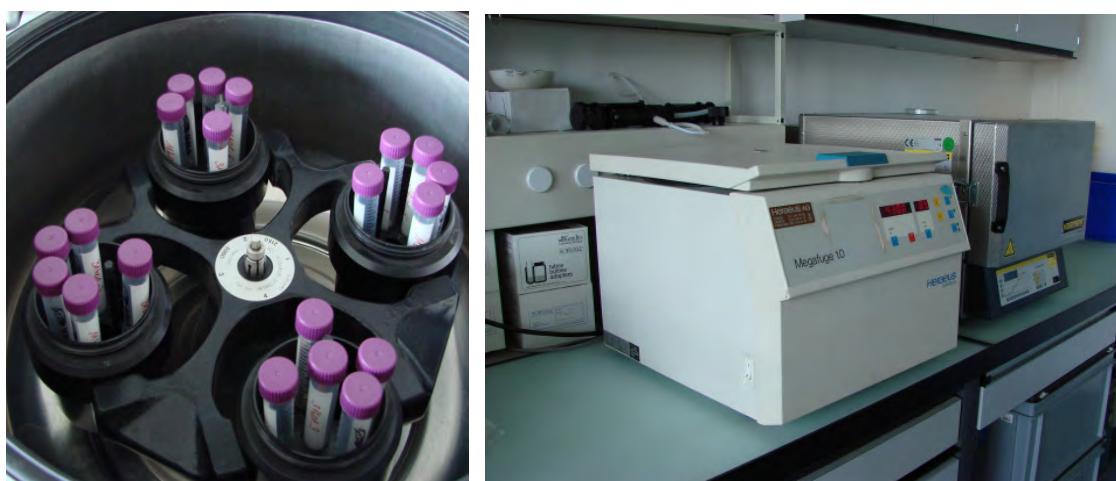
Abbildung 25 Zentrifuge Heraeus Megafuge 1.0; Eawag

Die Eluate wurden nach dem Auftauen unterschiedlich aufbereitet. Entweder wurden sie in unverdünnter oder verdünnter Form (50%, 10%) aufgetropft oder bei 4300 rpm während 2h auf das Kupfernetzchen zentrifugiert (Abbildung 25).

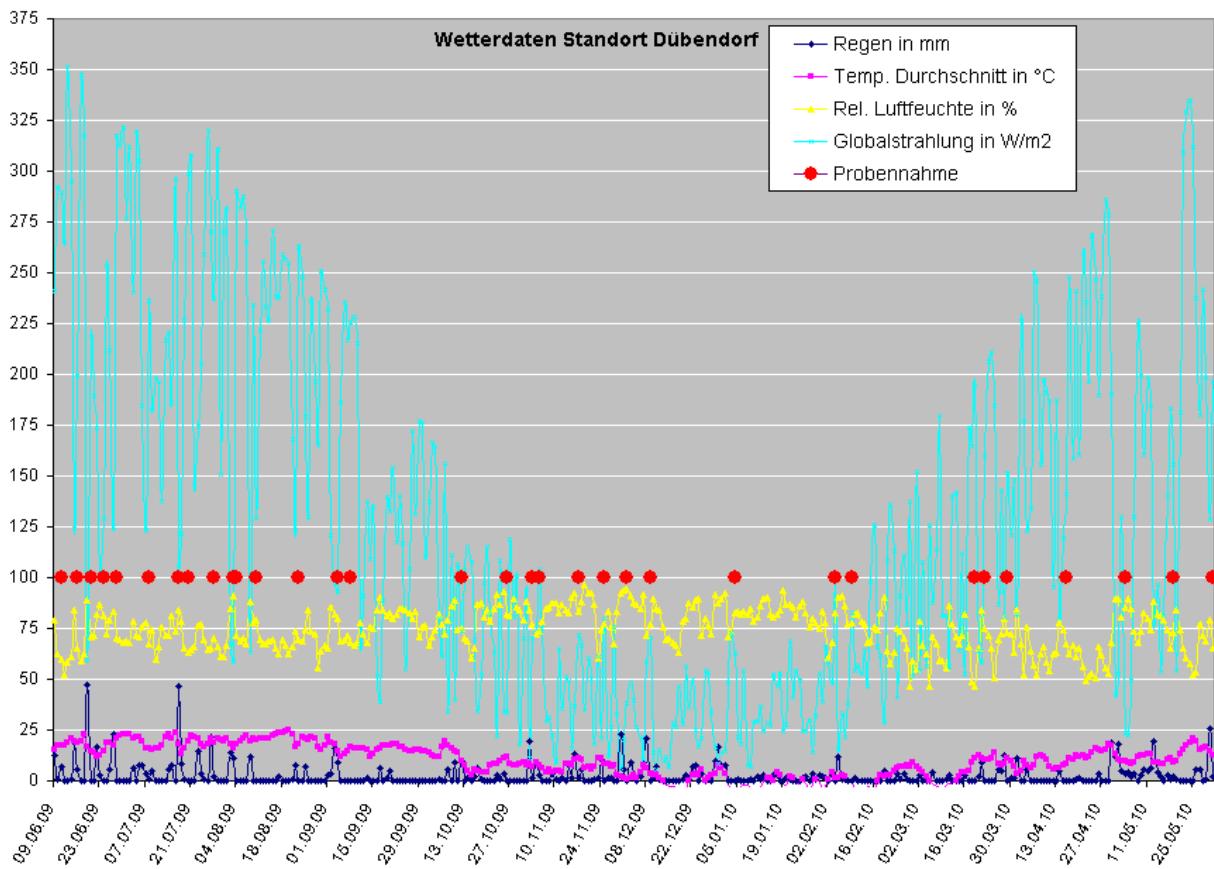
Abbildung 26 Wetterdaten Dübendorf Periode Juni 2009 bis Juni 2010

Die Wetterdaten wurden am Standort aufgezeichnet und sind in Abbildung 26 dargestellt. Aus Tabelle 11 geht hervor, an welchen Tagen Ablaufwasserproben in welchen Mengen gezogen wurden.

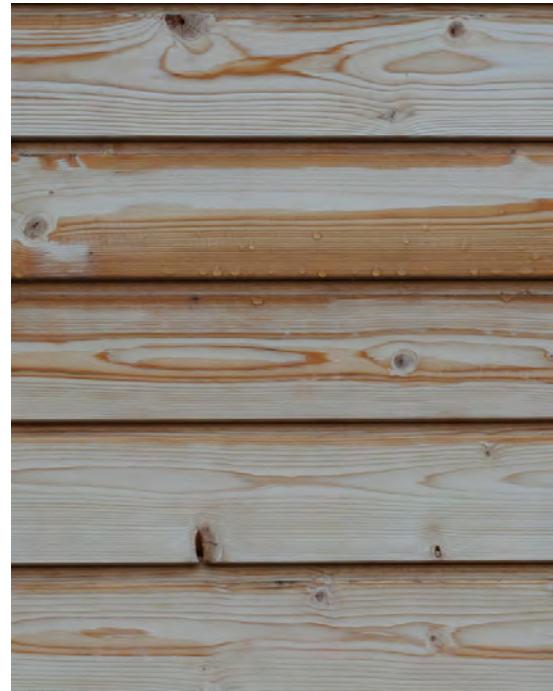
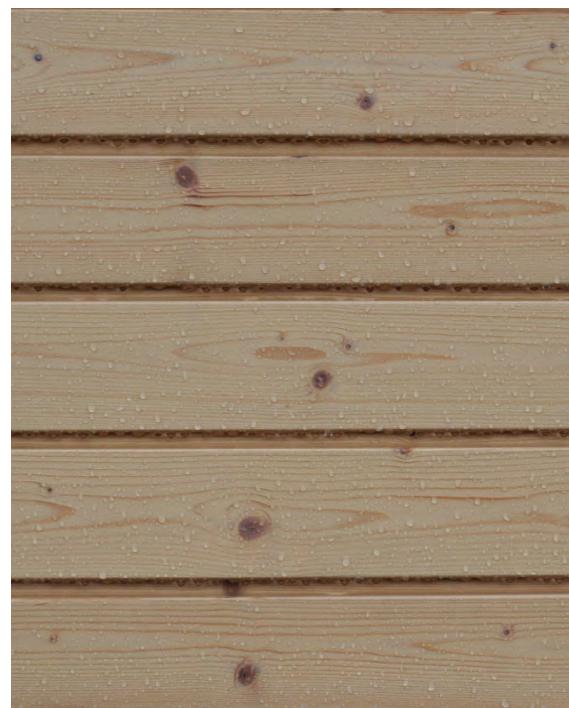
Abbildung 29 Oberflächen nach einem Jahr Freibewitterung kurz nach einem Regenereignis

Kurz nach einem Regen waren an den stark hydrophoben Oberflächen nur wenige Tropfen sichtbar, wogegen an den filmbildenden Beschichtungen viele Tropfen auf der Oberfläche und hängend an den Unterkanten der Lamellen zu sehen waren (Abbildung 29).

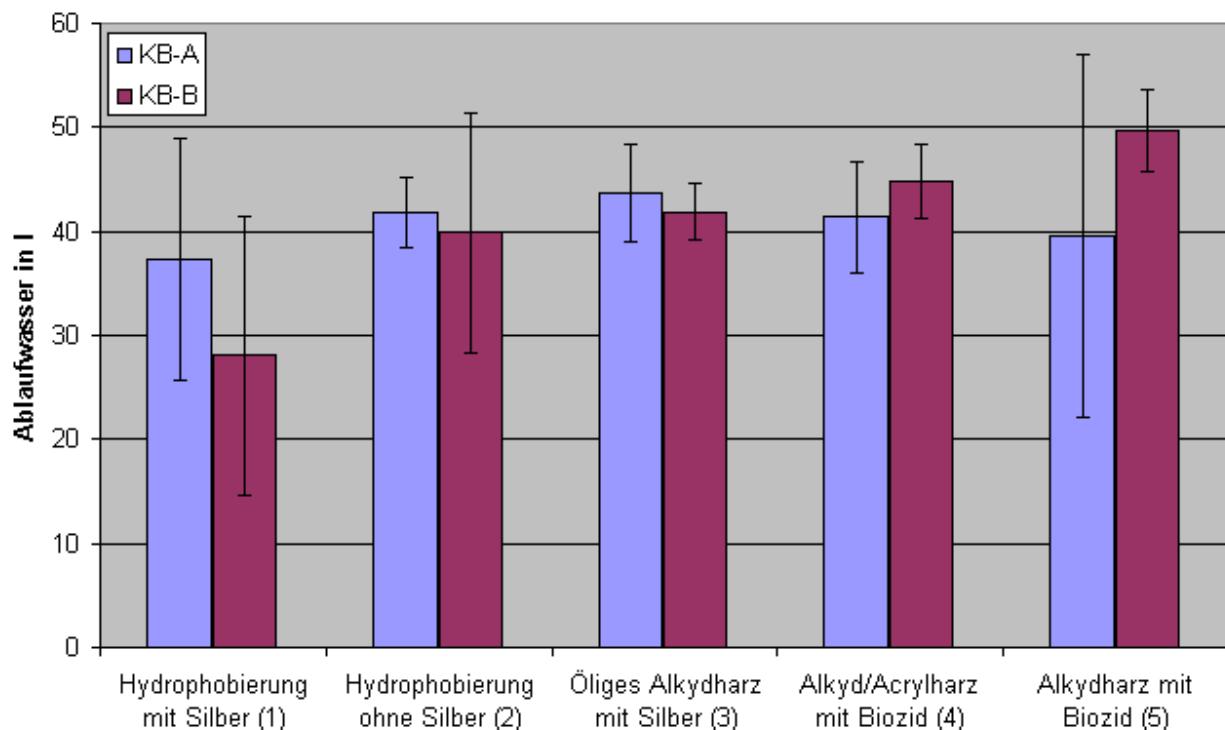
Abbildung 31 Durchschnittlich aufgefangene Wassermenge in Liter pro Beregnung

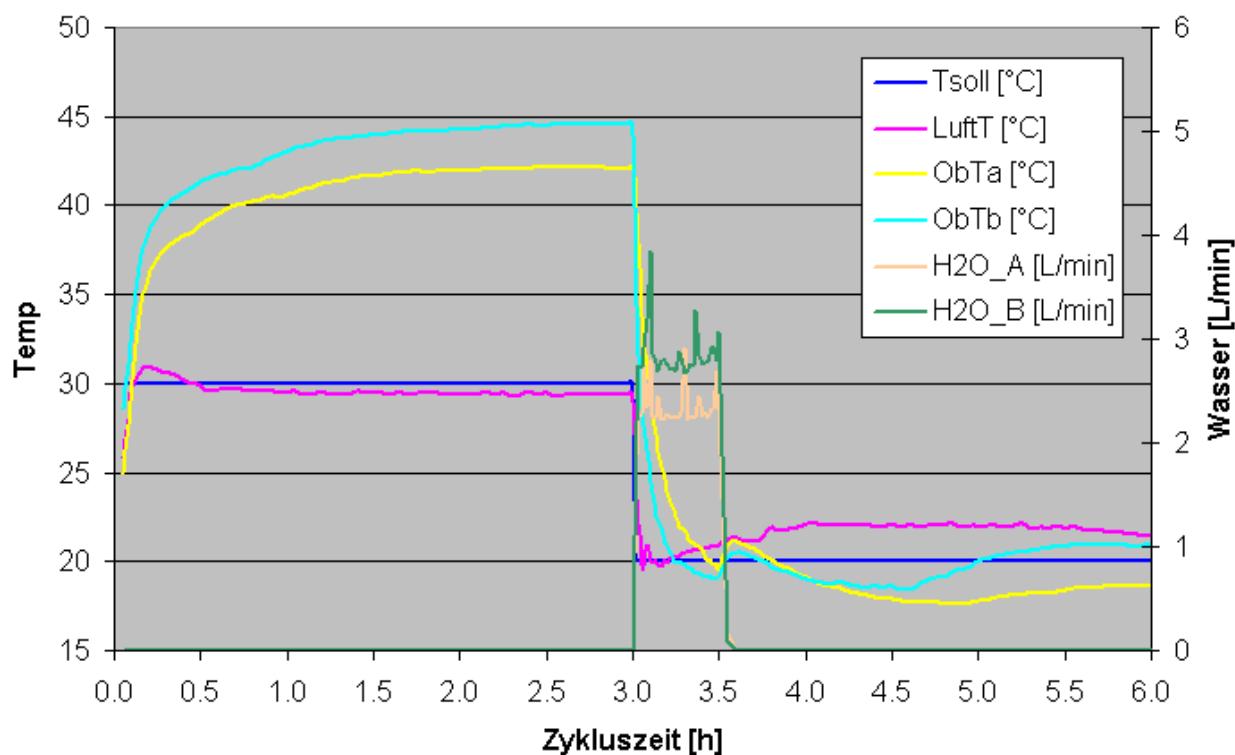
Abbildung 32 Zyklus in der künstlichen Bewitterung mit Tageslicht-Strahlung (KB-A)

Es wird deutlich, dass bei Tageslicht-Bestrahlung im Schnitt etwa 10°C höhere Oberflächentemperaturen auf den Fassaden erreicht wurden, obwohl die Solltemperatur bereits mit nur 30°C wesentlich geringer gewählt wurde, als bei der Bewitterung ohne Lichtstrahlung. Es ist bekannt, dass die Auswaschung organischer Biozide aus Anstrichen mit steigender Temperatur zunimmt (Burkhardt 2009; BAM 2011). Es wurde in diesem Projekt nicht untersucht, wie stark sich die Temperaturdifferenz von 10°C zwischen den beiden gefahrenen Bewitterungsszenarien (KB-A und KB-B) auf die Höhe der Auswaschung der Biozide auswirkt. Unterschiedliche Mengen an Emissionen können also sowohl von der Lichtstrahlung als auch zusätzlich von der Temperatur verursacht worden sein. Es gibt keine Erfahrungen dazu, ob eine Auswaschung von Nano-Silber ebenfalls temperaturabhängig ist.

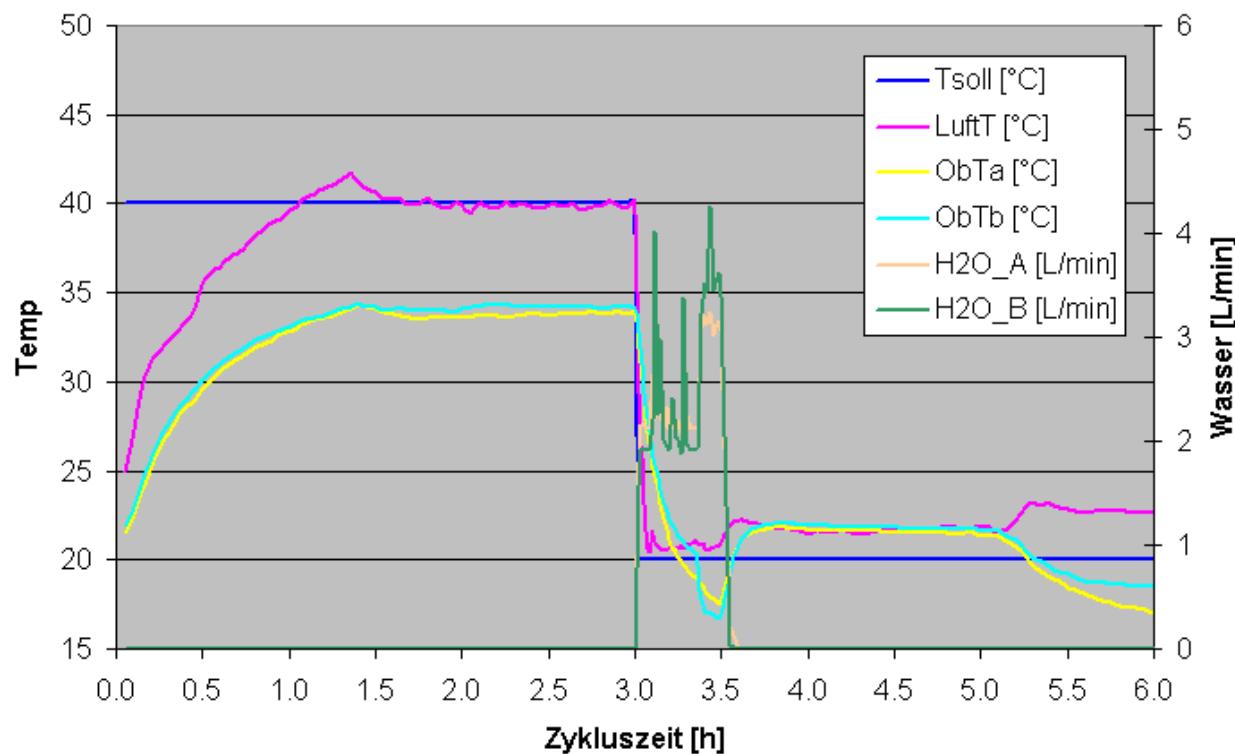
Abbildung 33 Zyklus in der künstlichen Bewitterung ohne Tageslicht-Strahlung (KB-B)

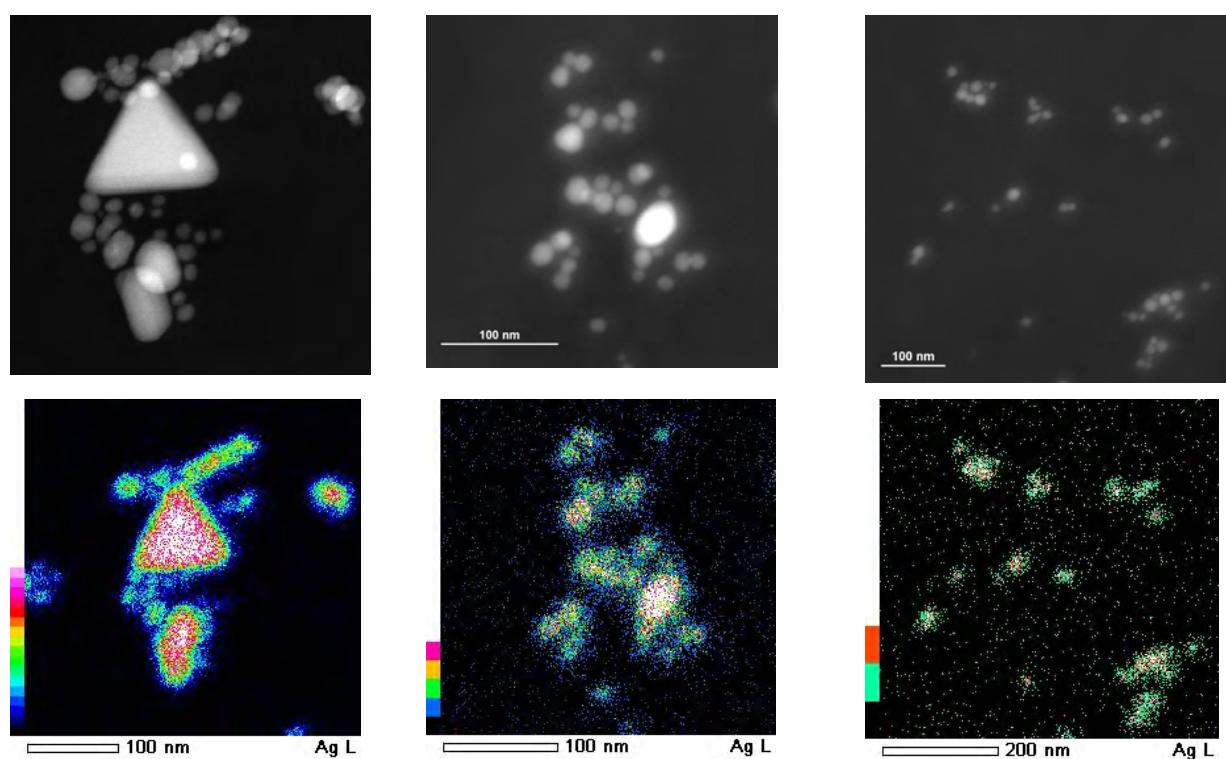
Abbildung 36 Silber in der Hydrophobierung; Element mapping im STEM mode

Element mappings im STEM mode des TEMs zeigten für die gefundenen Partikel klar das Element Silber (Abbildung 36) und auch entsprechende Flächenspektren belegen die Anwesenheit von Silber (Abbildung 37).

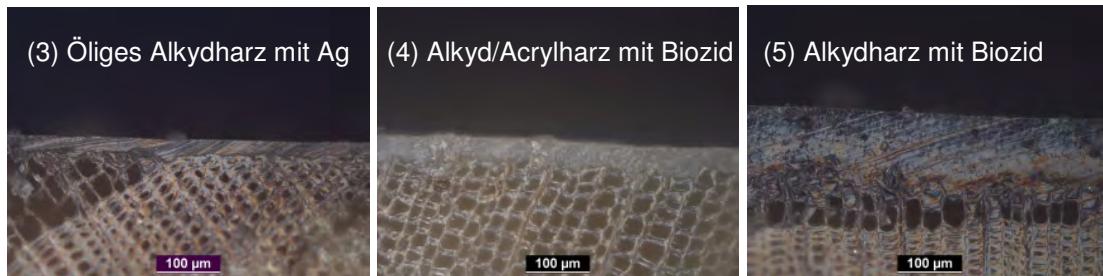
Abbildung 38 Trockenschichtdicken im Neuzustand (Proben für die Freibewitterung)

Das ölige Alkydharz (3) bildete tendenziell die geringsten, das Alkydharz mit Biozid (5) tendenziell die grössten Schichtdicken aus (Abbildung 38).

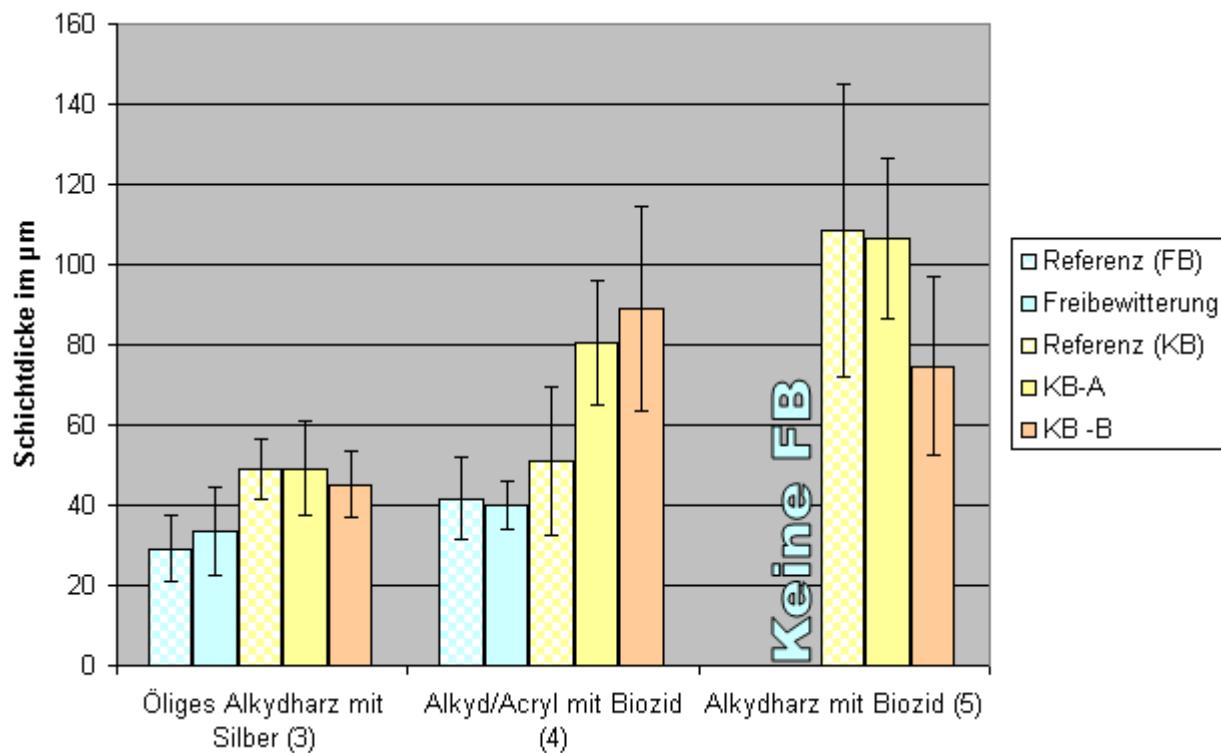
Abbildung 39 Trockenschichtdicken in µm inkl. Standardabweichung an neuen und bewitterten Proben

Es war aufgrund der grossen Schwankungen der Schichtdicken nicht möglich, Aussagen über das Abwitterungsverhalten, basierend auf den Schichtdicken vor und nach der Bewitterung, zu machen.

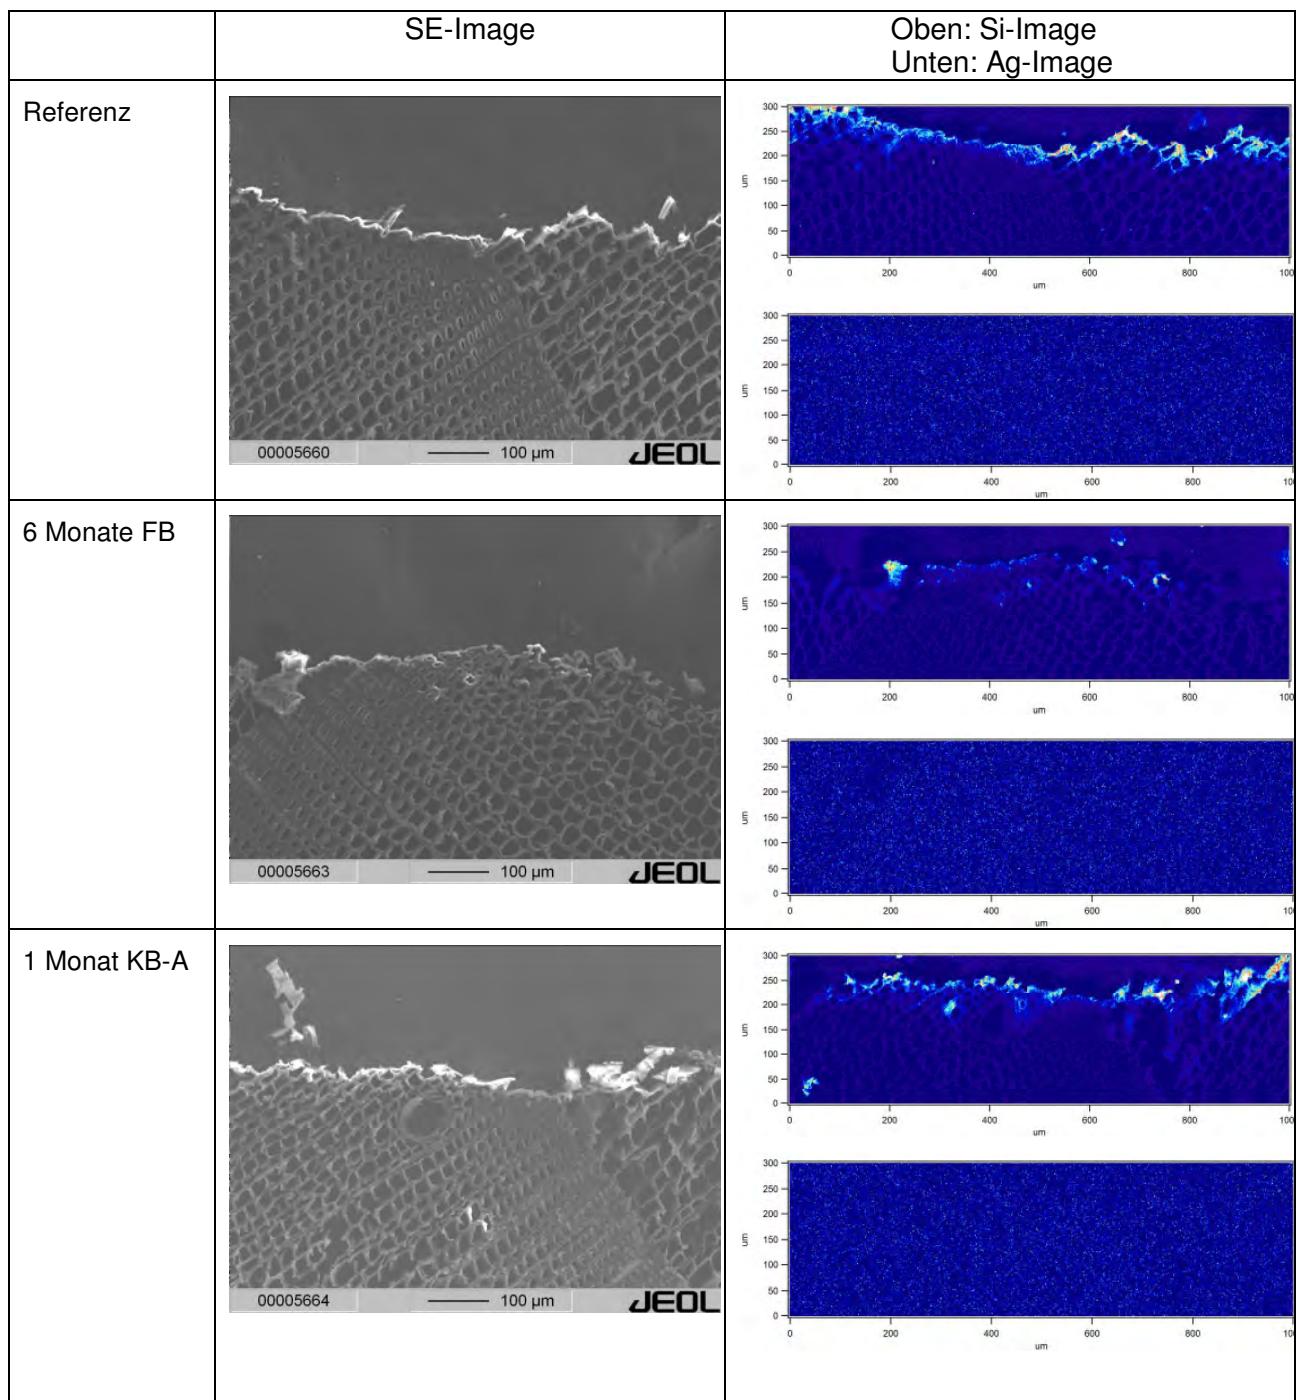
Abbildung 40 Elementmappings an Proben der Hydrophobierung mit Silber (1)

Die beiden Hydrophobierungen (1 und 2) wurden mit der Elektronenstrahl-Mikrosonde Jeol JXA-8800RL untersucht. Das Sekundärelektronenbild (SE-Image) zeigt jeweils den untersuchten Probenabschnitt. Deutlich sind die Holzstruktur und die Beschichtung zu erkennen. Einzelne Elementmappings jeweils rechts vom SE-Image zeigen die Verteilung der Elemente Silizium (Si) und Silber (Ag) in der Beschichtung. Es wurden Untersuchungen an unbewitterten Proben (Referenz) sowie an Proben nach 6 Monaten Freibewitterung sowie Proben nach 1 Monat künstlicher Bewitterung mit Lichtstrahlung (KB-A) durchgeführt.

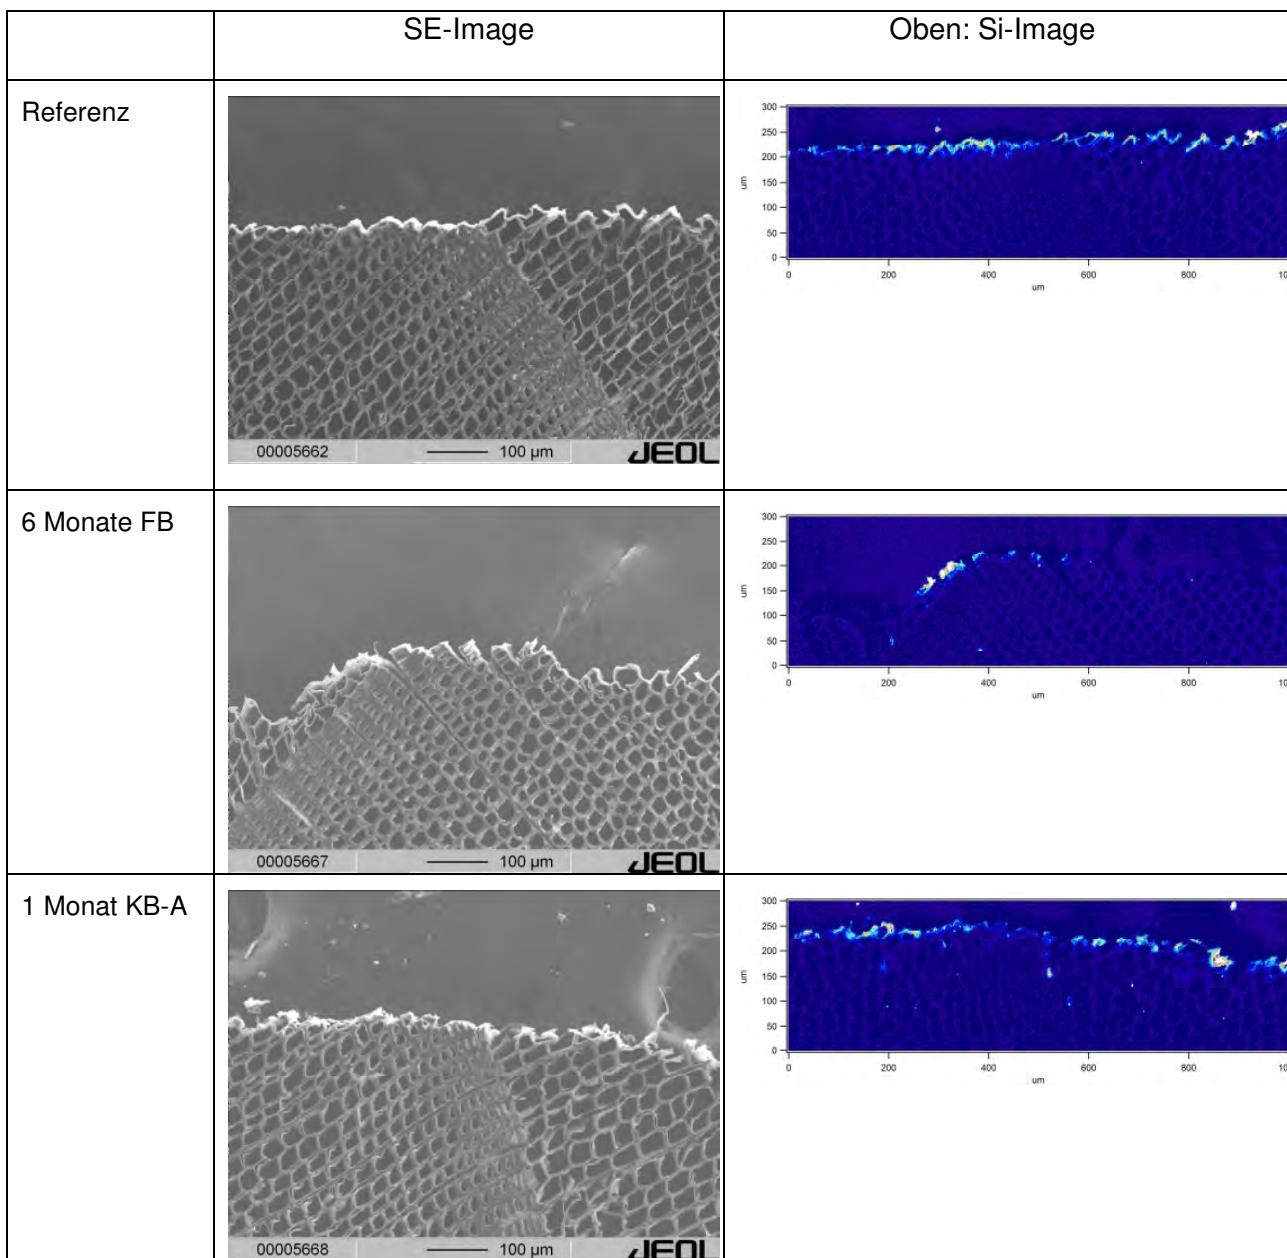
Abbildung 41 Elementmappings an Proben der Hydrophobierung ohne Silber (2)

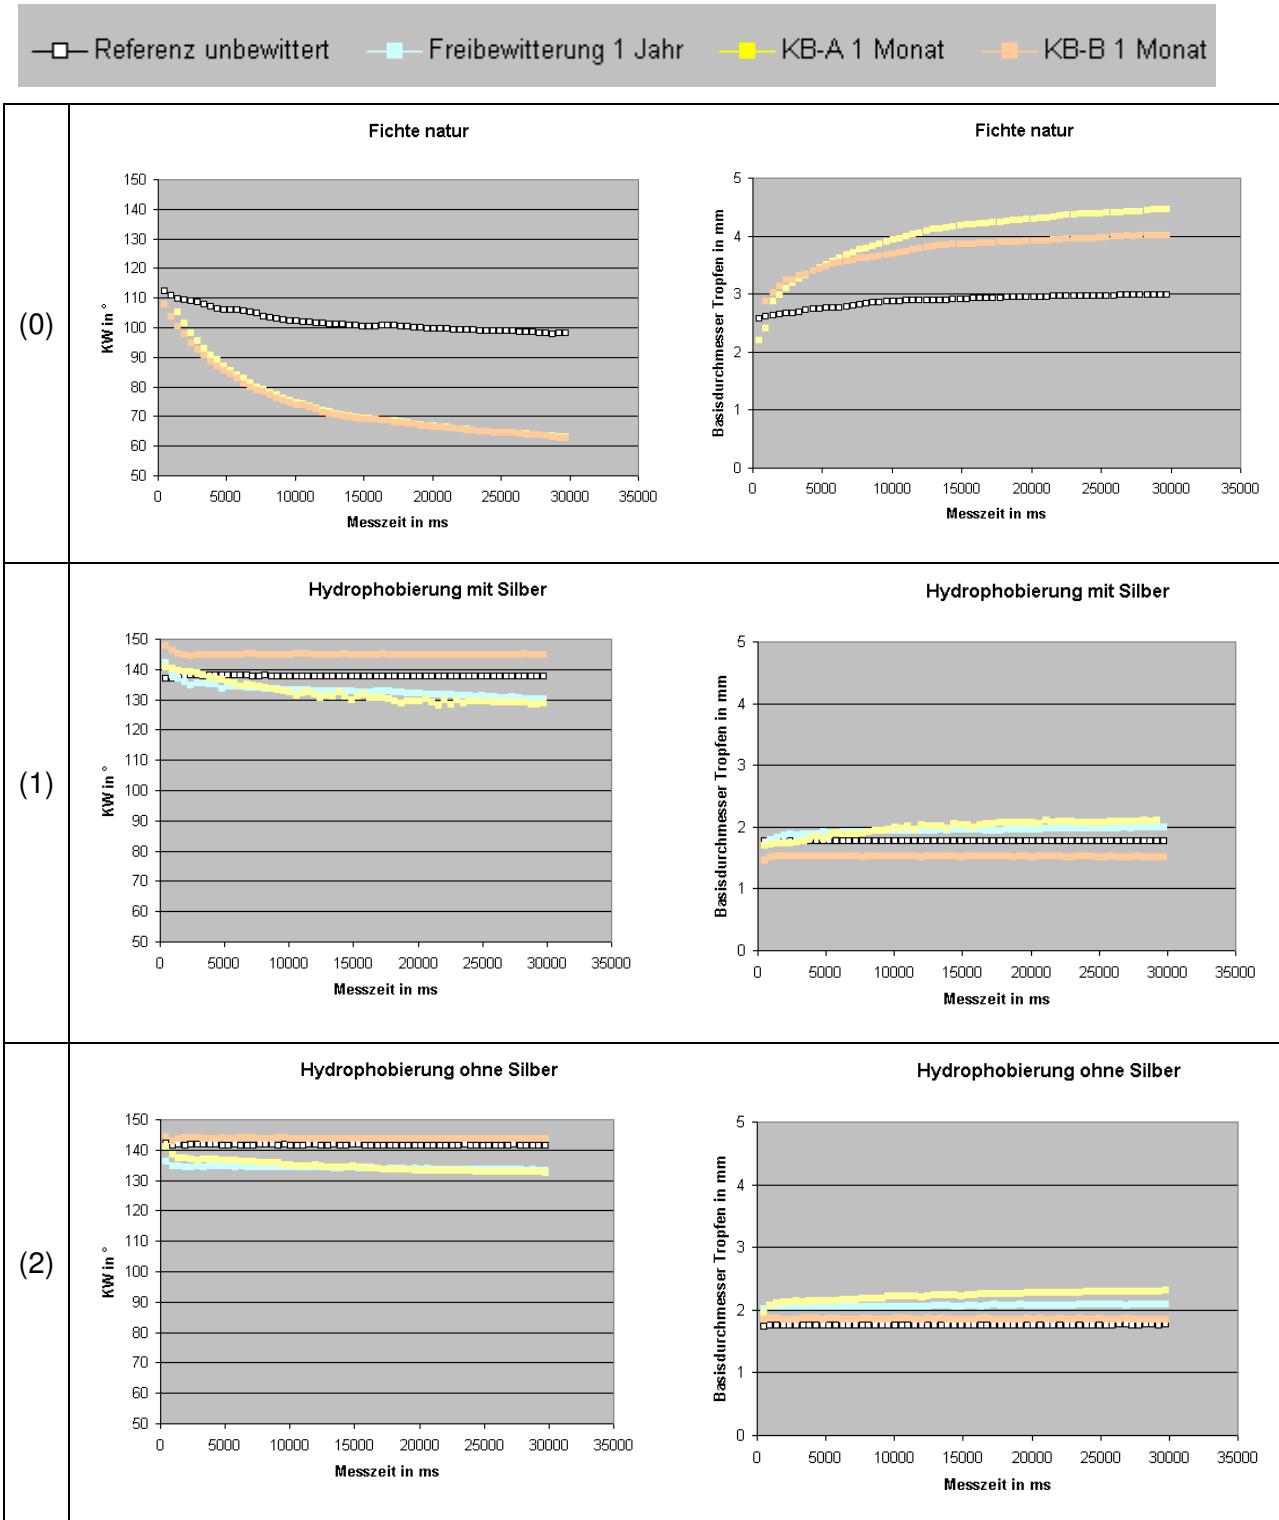
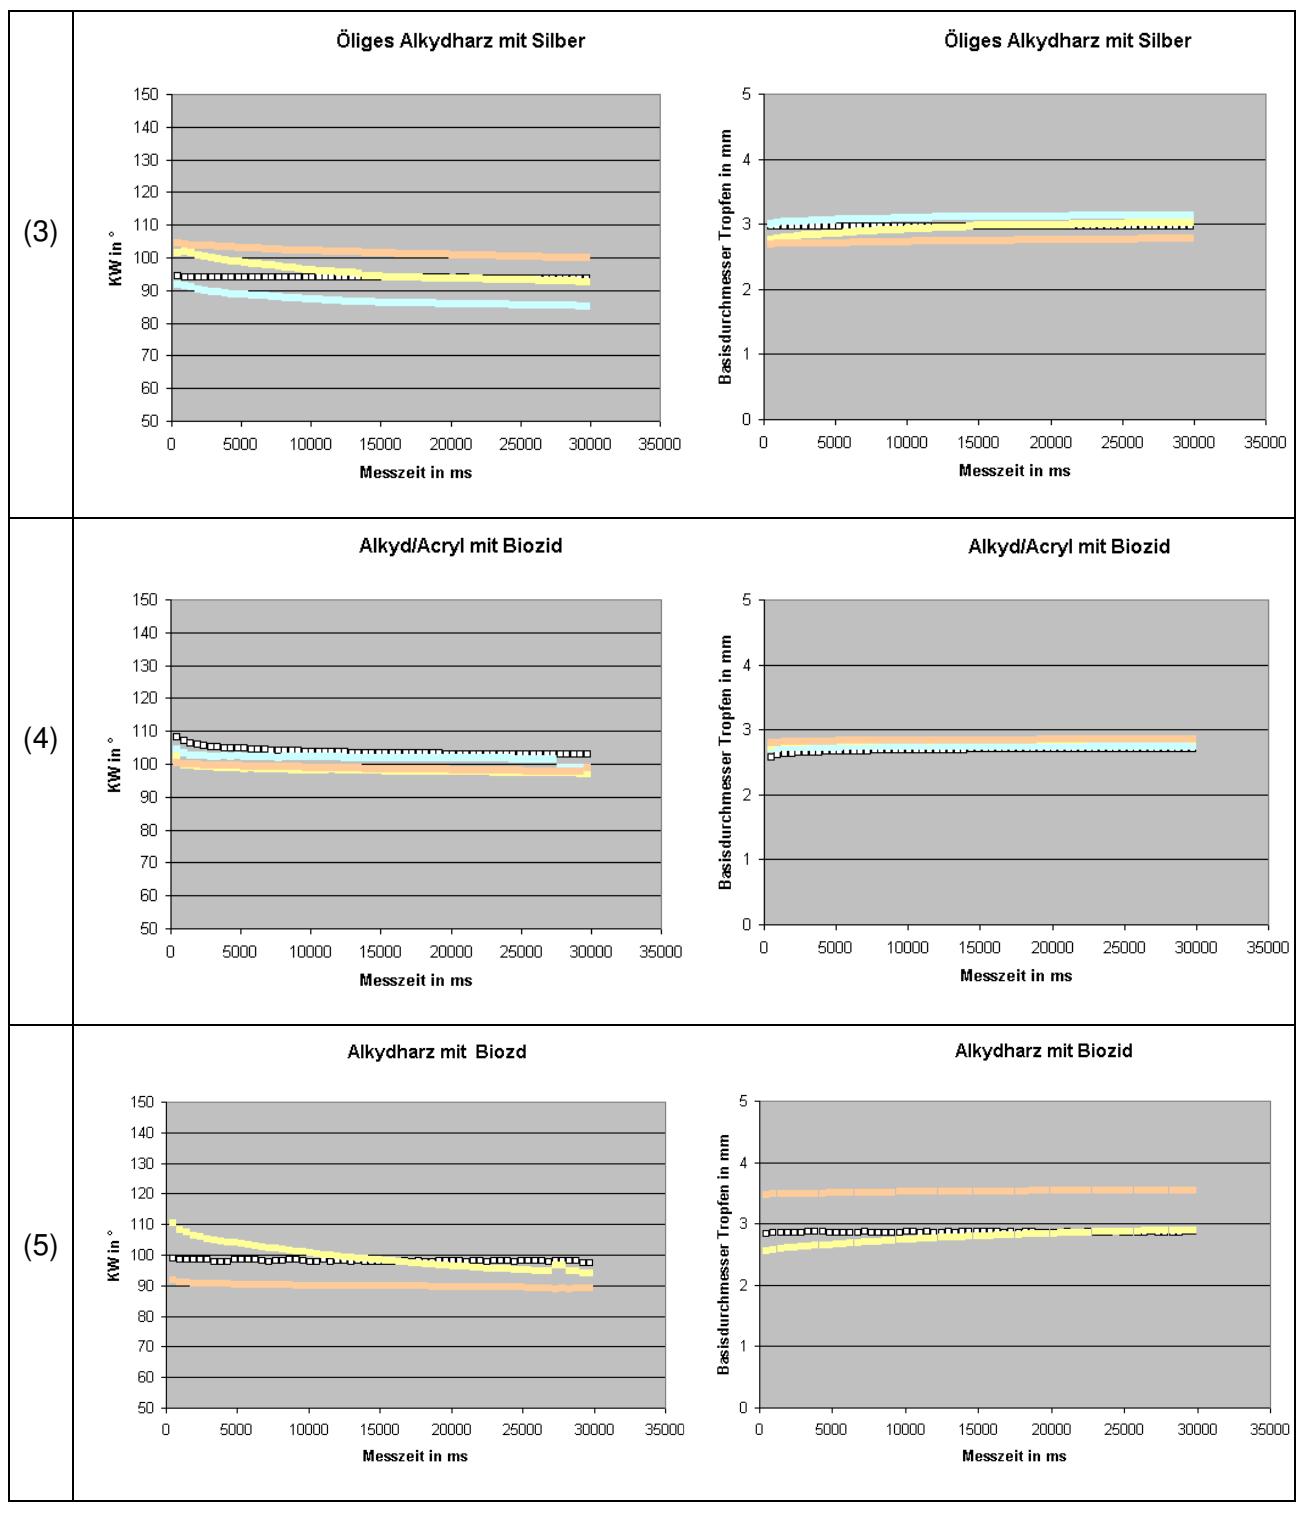
Abbildung 42 Benetzungsverhalten von Wasser auf neuen und bewitterten Oberflächen
 (Mittelwertkurven aus jeweils 3 Messpunkten)

An allen fünf Beschichtungen wurden Kontaktwinkel und Basisdurchmesser der Wassertropfen auf der Oberfläche gemessen. Die Ergebnisse sind in Abbildung 42 dargestellt.
