BAFU Abt. Stoffe, Boden, Biotechnologie
Vertragsnummer 09.0012PJ/I351-1752**Freisetzung von nanoskaligen und konventionellen Bioziden aus beschichteten Holzfassaden während der Bewitterung:
Auswaschung und deren Folgen auf die
Funktionalität der Beschichtung**

Wissenschaftlicher Schlussbericht

Projektleitung:
Dipl. Ing. Tina Künniger
Empa, Abteilung Holz

Empa Dübendorf, Dezember 2011

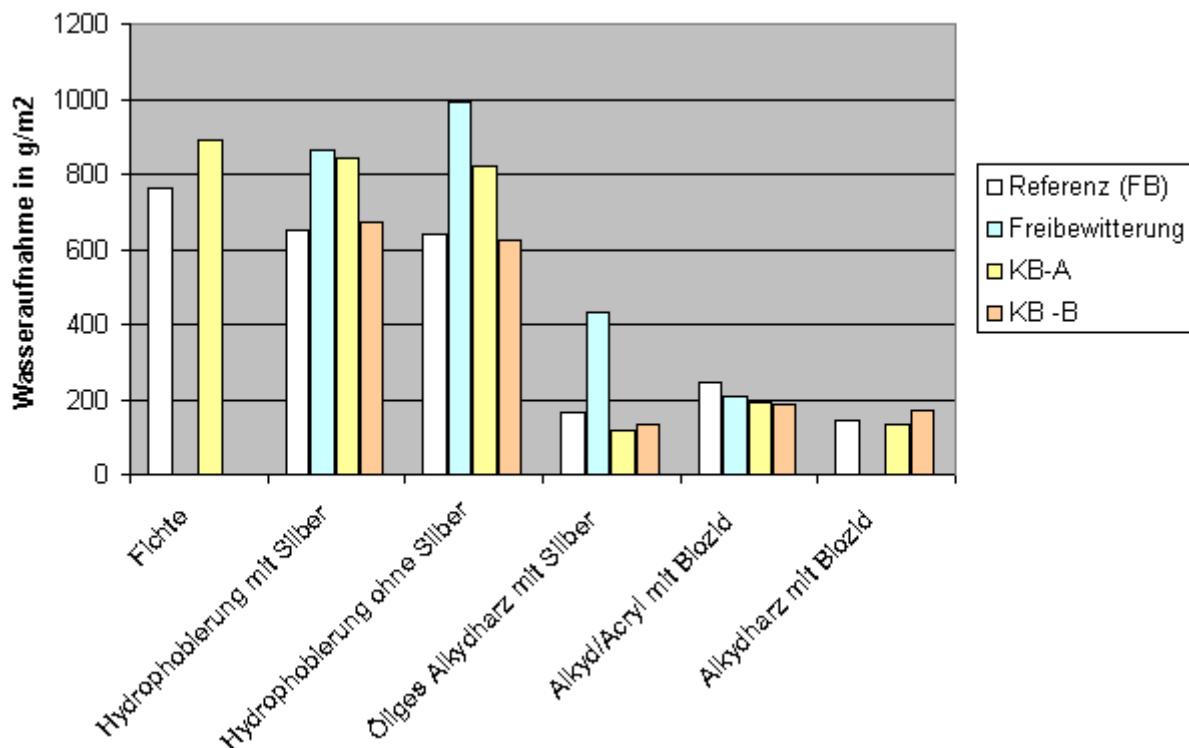
Abbildung 44 Wasseraufnahme der neuen und bewitterten Proben innerhalb 72 Stunden Wasserlagerung

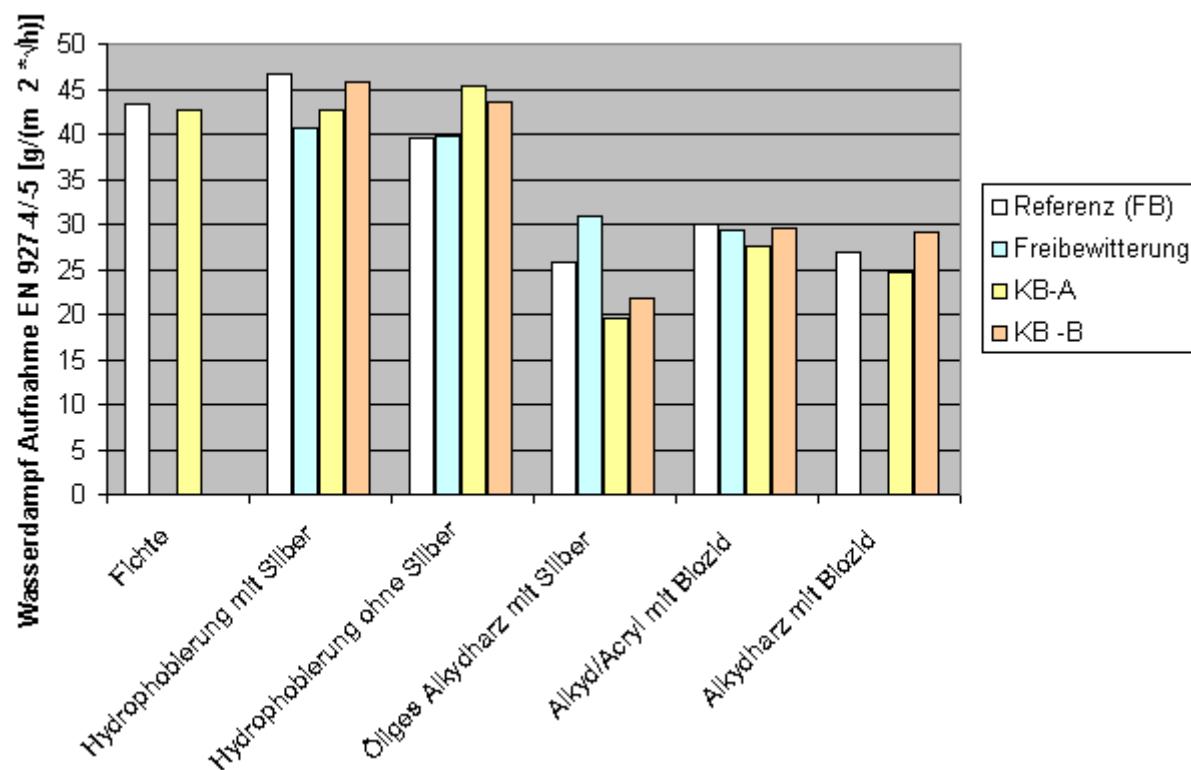
Abbildung 45 Wasserdampfaufnahme der neuen und bewitterten Proben innerhalb 14 Tagen Lagerung entsprechend EN 927-4

Wie erwartet konnten die Hydrophobierungsmittel die Aufnahme von Wasserdampf aus der Umgebung nicht verhindern. Die Menge an aufgenommener Feuchte nach 14 Tagen entspricht der von unbehandelter Fichte.

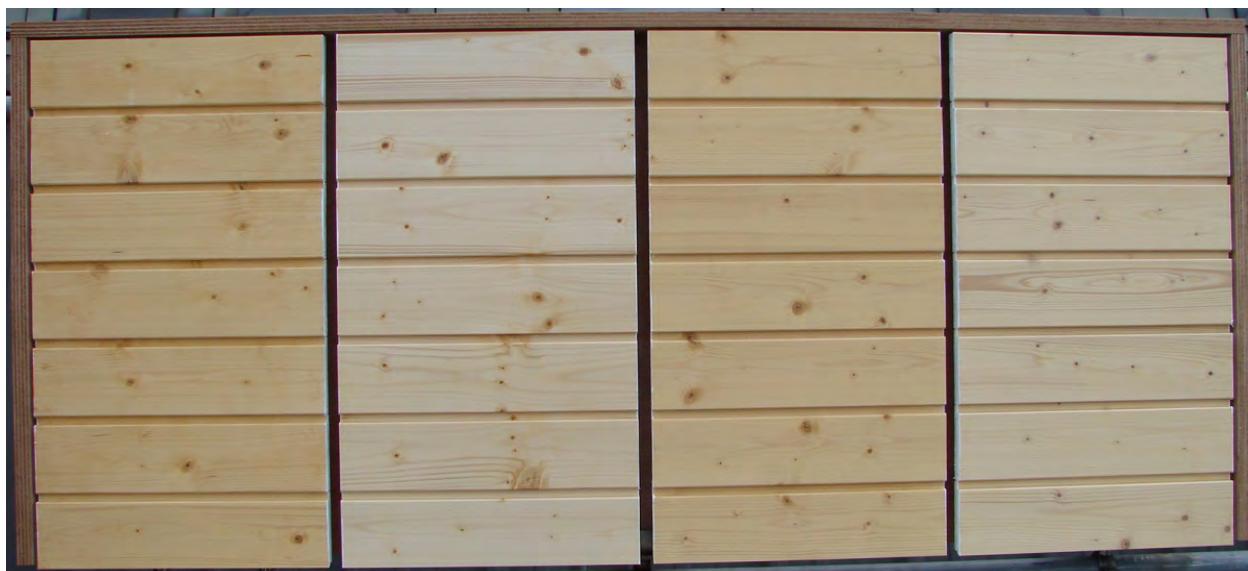
Abbildung 46 Proben vor dem Start der Freibewitterung
(von links: Hydrophobierung mit Silber, Ölige Alkydharz mit Silber, Hydrophobierung ohne Silber, Alkyd/Acrylharz mit Biozid)

Wie Abbildung 46 zeigt, erscheinen die Hydrophobierungen vor Beginn der Bewitterung etwas dunkler, als die beiden Lasuren.

Während dem Streichen der Oberfläche mit der silberhaltigen Hydrophobierung zeigten sich vereinzelt kleine rotbraune Flecken. Dies deutet darauf hin, dass bereits ein Teil des Silbers im Anstrich mit Sauerstoff zu Silber(I)-oxid oxidiert wurde und später nach dem Aufstreichen der Hydrophobierung auf das Holz entsprechend als rotbraune Flecken sichtbar wurde.

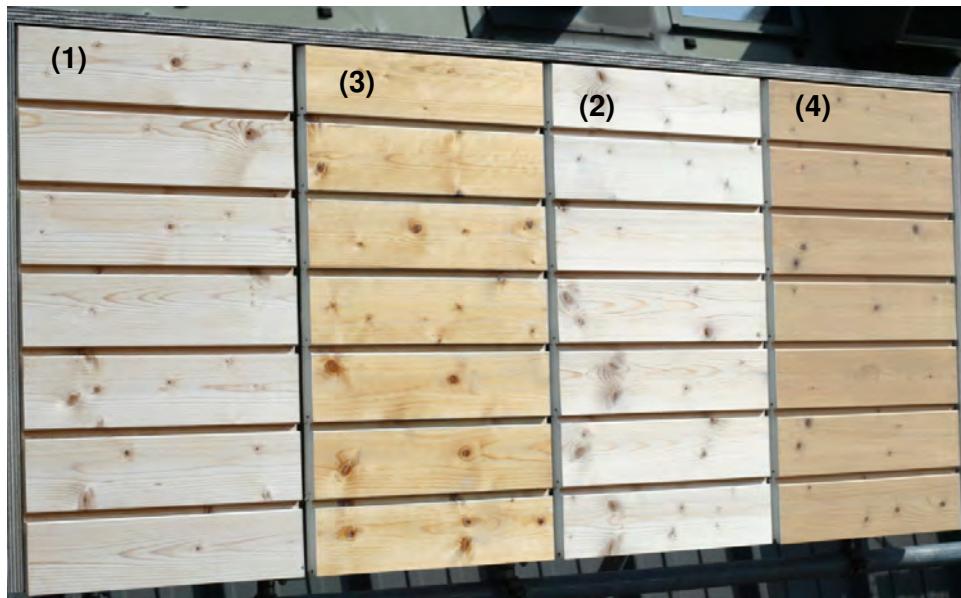
Abbildung 47 Oberflächen nach ca. 9 Monaten Freibewitterung
 (von links: Hydrophobierung mit Silber, Ölige Alkydharz mit Silber, Hydrophobierung ohne Silber, Alkyd/Acrylharz mit Biozid)

Die mit Hydrophobierungsmittel behandelten Oberflächen erscheinen nach neun Monaten sehr natürlich und hell, wogegen die Lasuren durch die Bewitterung eher nachdunkeln. Nach einem Jahr erscheinen die Farben der vier Oberflächen ähnlich wie in der Darstellung nach 9 Monaten.

(Abbildung 47). Allerdings führt nach einem Jahr Freibewitterung der Bewuchs mit Mikroorganismen an einigen Oberflächen zu einer etwas veränderten Optik (siehe Kap. 6.4).

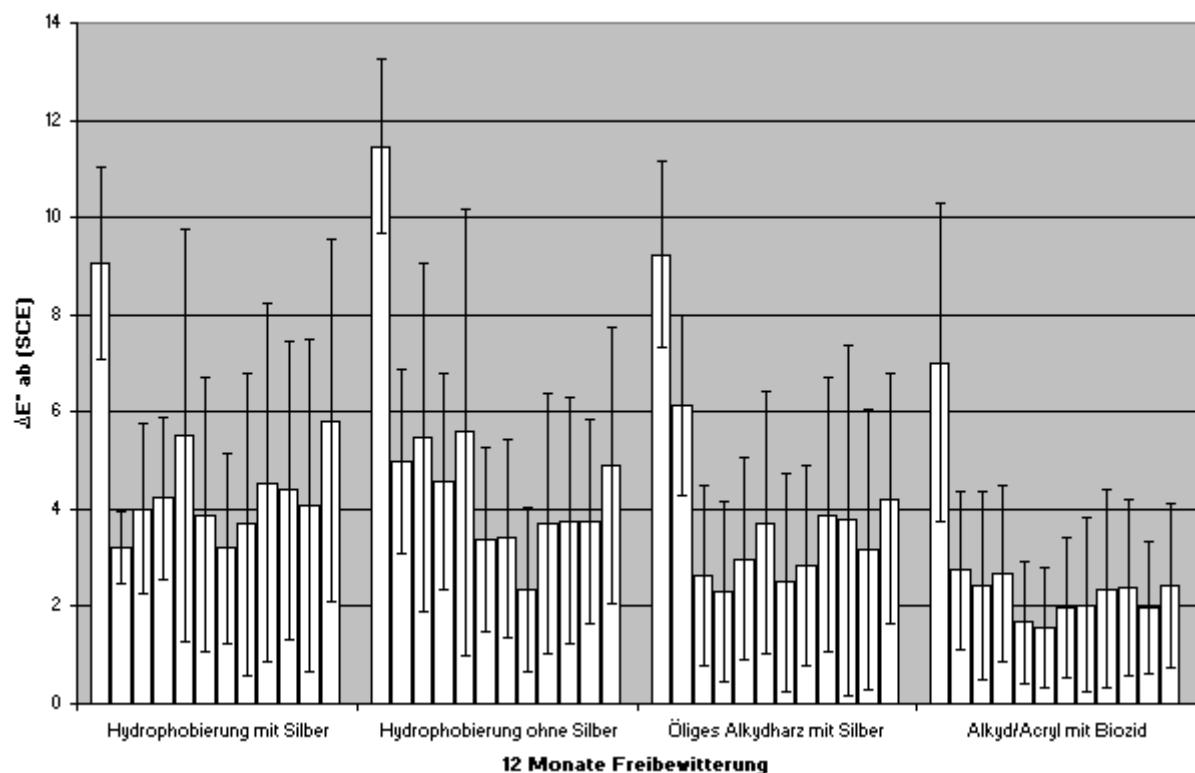
Abbildung 48 Farbdifferenz ΔE bezogen auf den jeweiligen Vormonat

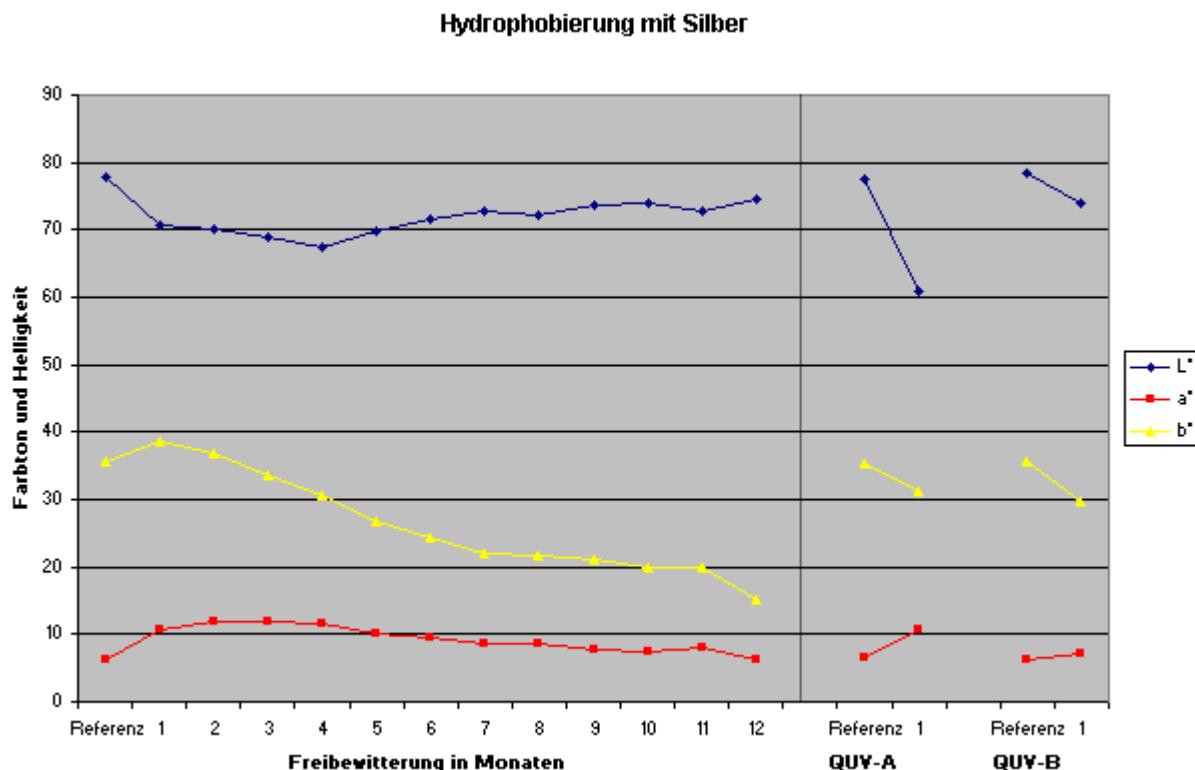
Abbildung 49 Änderung von Helligkeit und Farbtonwerten während der Bewitterung;
Anstrich Hydrophobierung mit Silber (1)

Die beiden Hydrophobierungen zeigten einen vergleichbaren Farbänderungsverlauf (Abbildung 49 und Abbildung 50). Sie dunkelten zuerst nach, wurden dann aber ab etwa dem fünften Monat in der Freibewitterung kontinuierlich wieder heller. Der Gelbwert stieg kurzfristig im ersten Monat der Freibewitterung an und fiel danach stark ab.

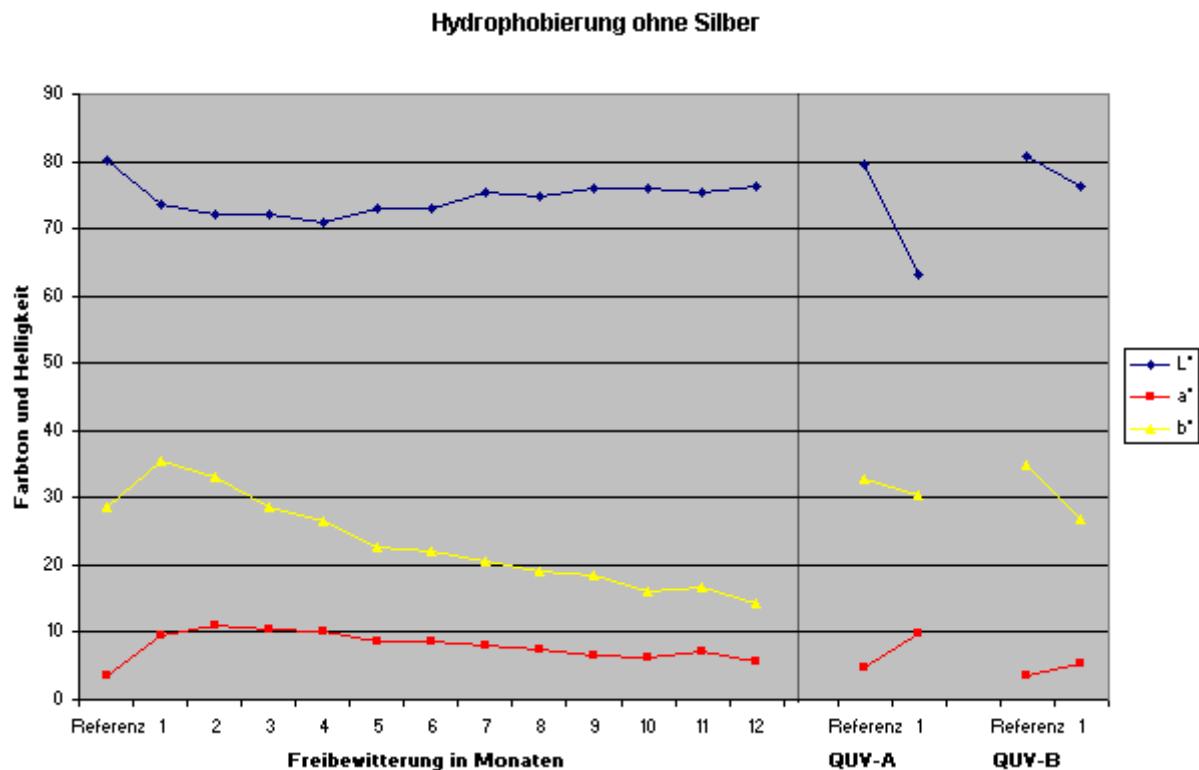
Abbildung 50 Änderung von Helligkeit und Farbtonwerten während der Bewitterung;
Anstrich Hydrophobierung ohne Silber (2)

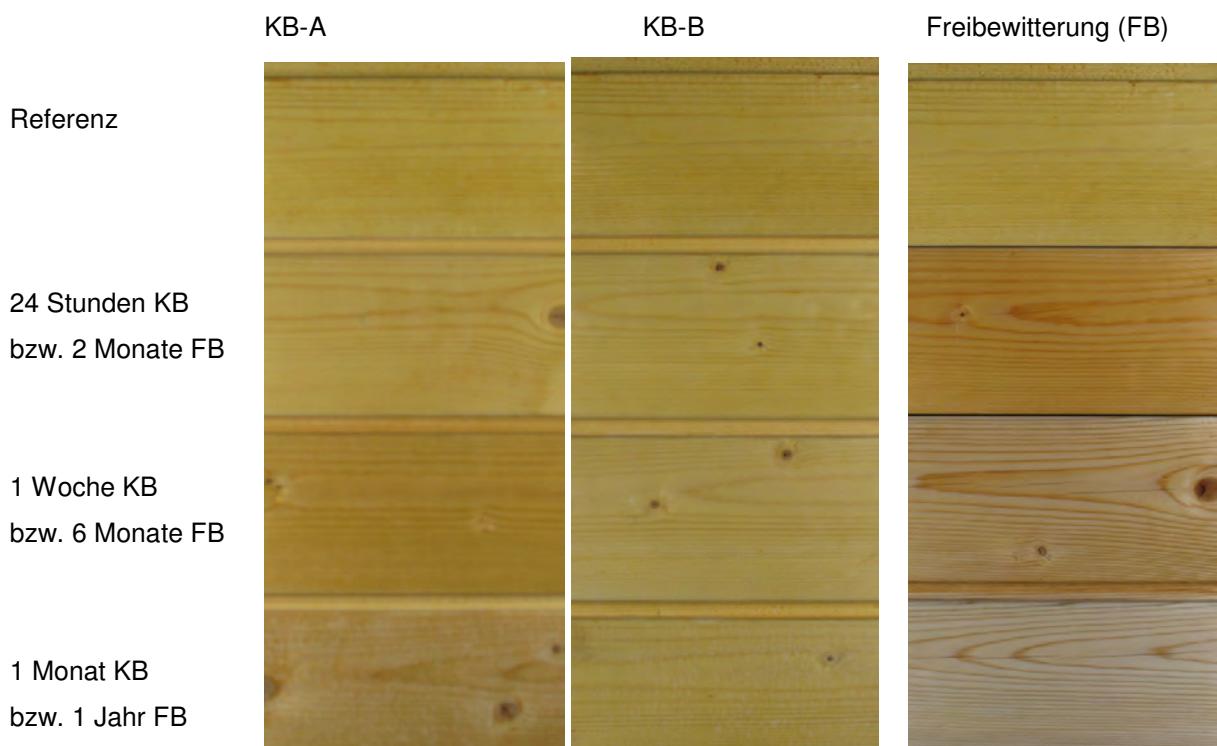
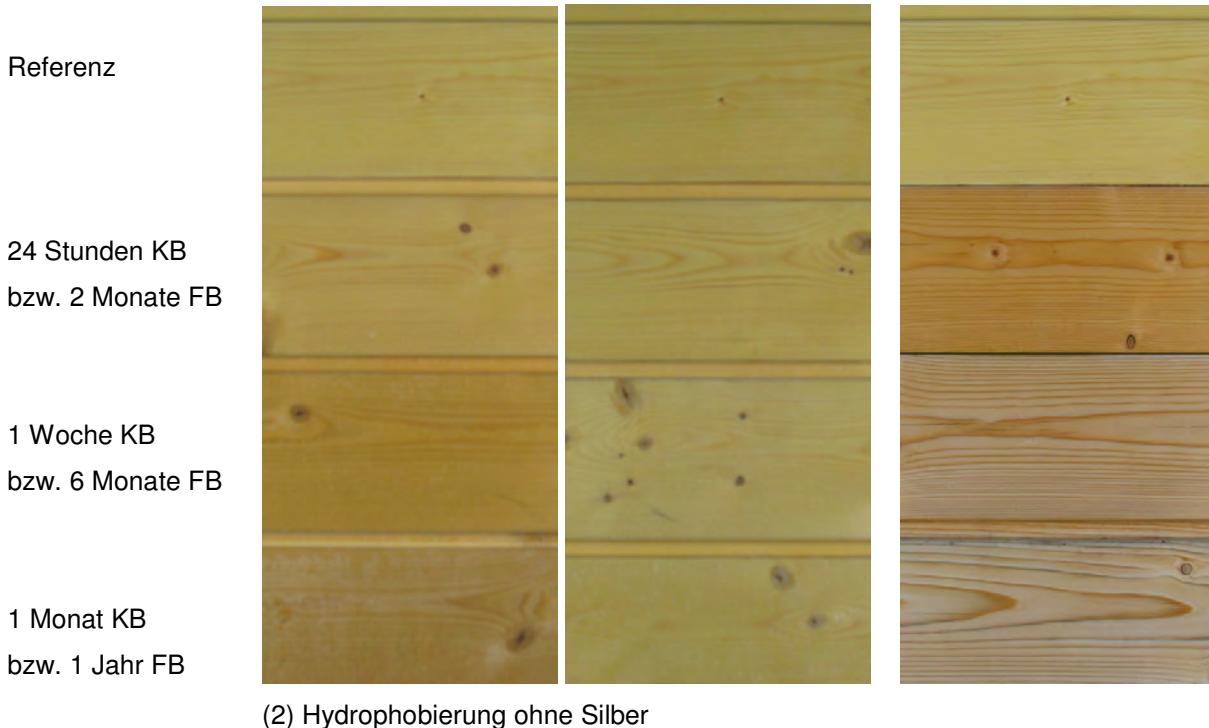
Abbildung 51 Farbänderung der Hydrophobierungen durch Bewitterung

Wie Abbildung 51 zeigt, ergeben sich bei den beiden Hydrophobierungen deutlich unterschiedliche Farbverläufe in der künstlichen Bewitterung verglichen zur Freibewitterung.

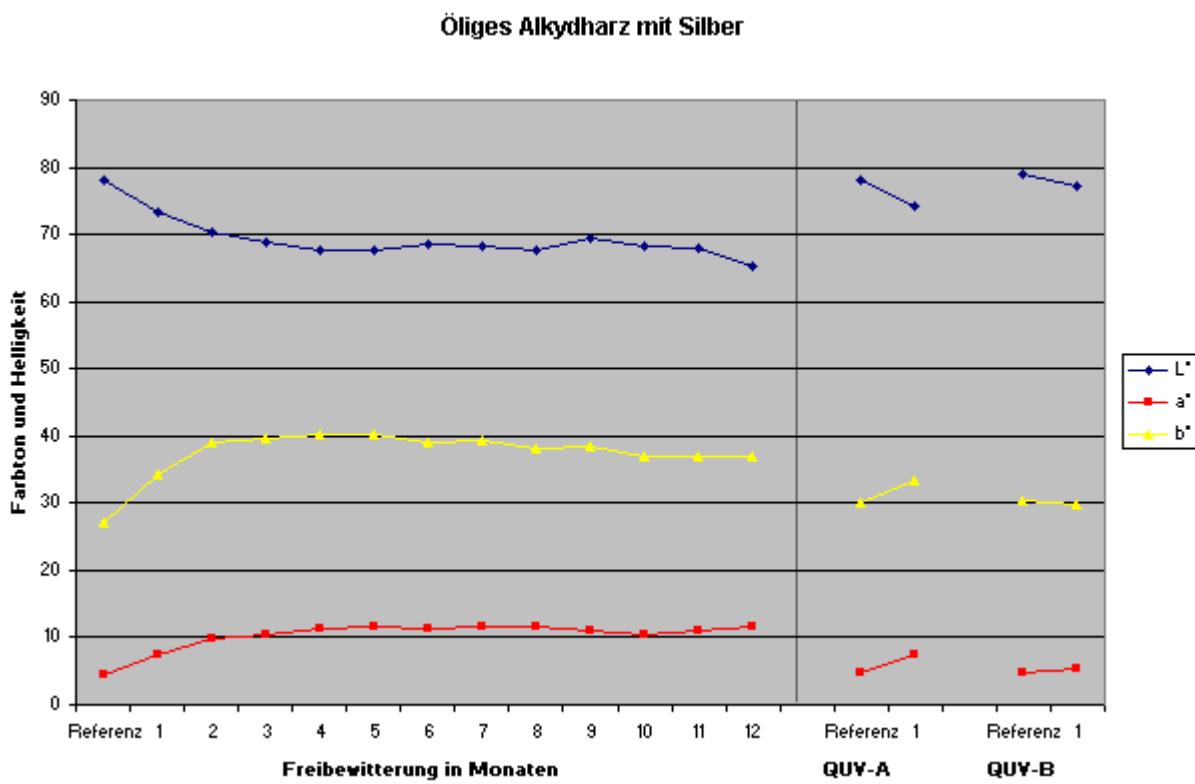
Abbildung 52 Änderung von Helligkeit und Farbtonwerten während der Bewitterung;
Anstrich Öliges Alkydharz mit Silber (3)

Das ölige Alkydharz vergilbt in den ersten vier Monaten der Freibewitterung, der rot-Anteil steigt und die Oberfläche wird dunkler (Abbildung 52 und Abbildung 53). Anschliessend sind die Farbänderungen eher gering. Freibewitterung und künstliche Bewitterung mit Licht-Strahlung zeigen ähnliche Trends. Ohne Licht-Strahlung (KB-B) kommt es nur zu einer sehr geringen Farbänderung.

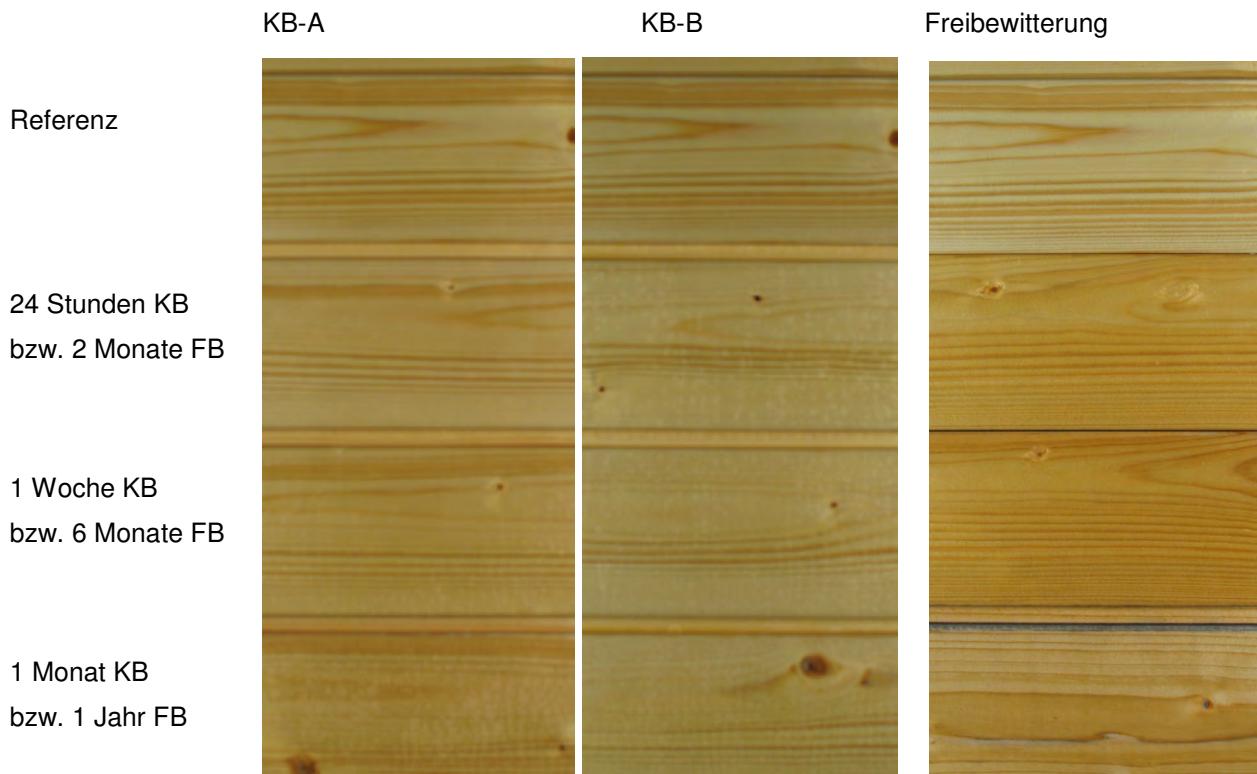
Abbildung 53 Farbänderung des ölichen Alkydharzes mit Silber (3) durch Bewitterung

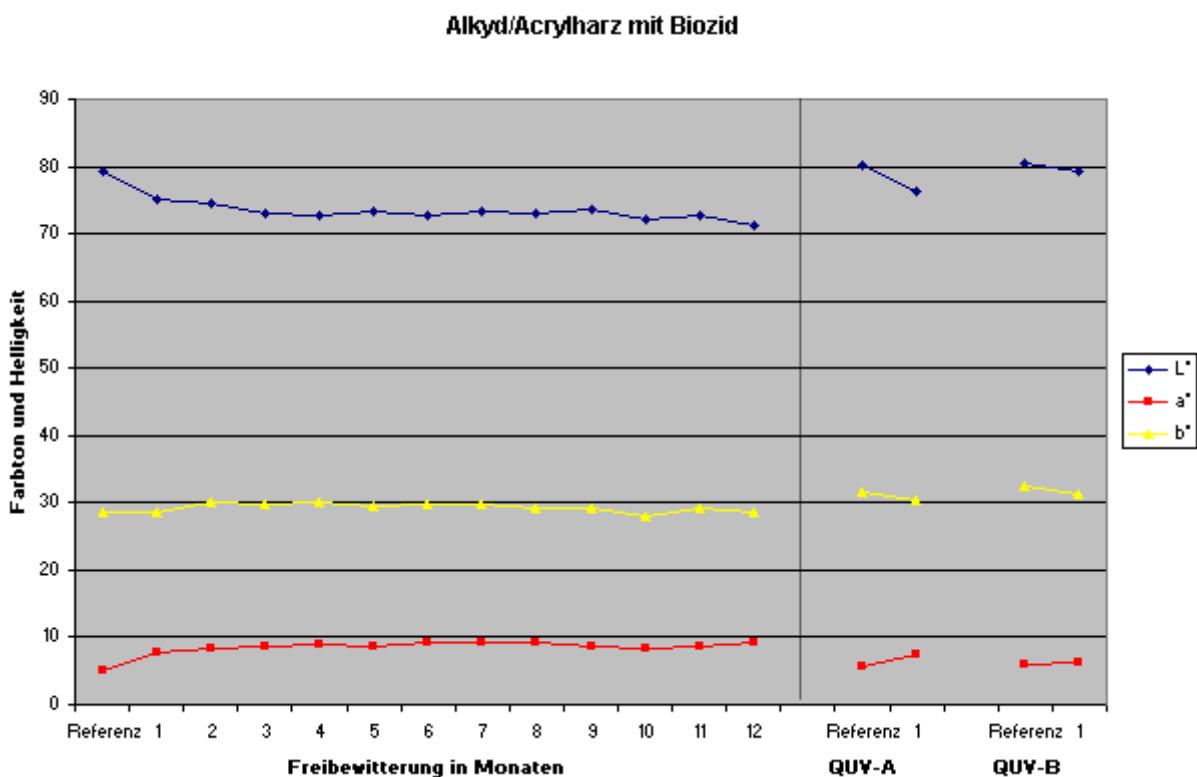
Abbildung 54 Änderung von Helligkeit und Farbtonwerten während der Bewitterung;
Anstrich Alkyd/Acrylharz mit Biozid (4)

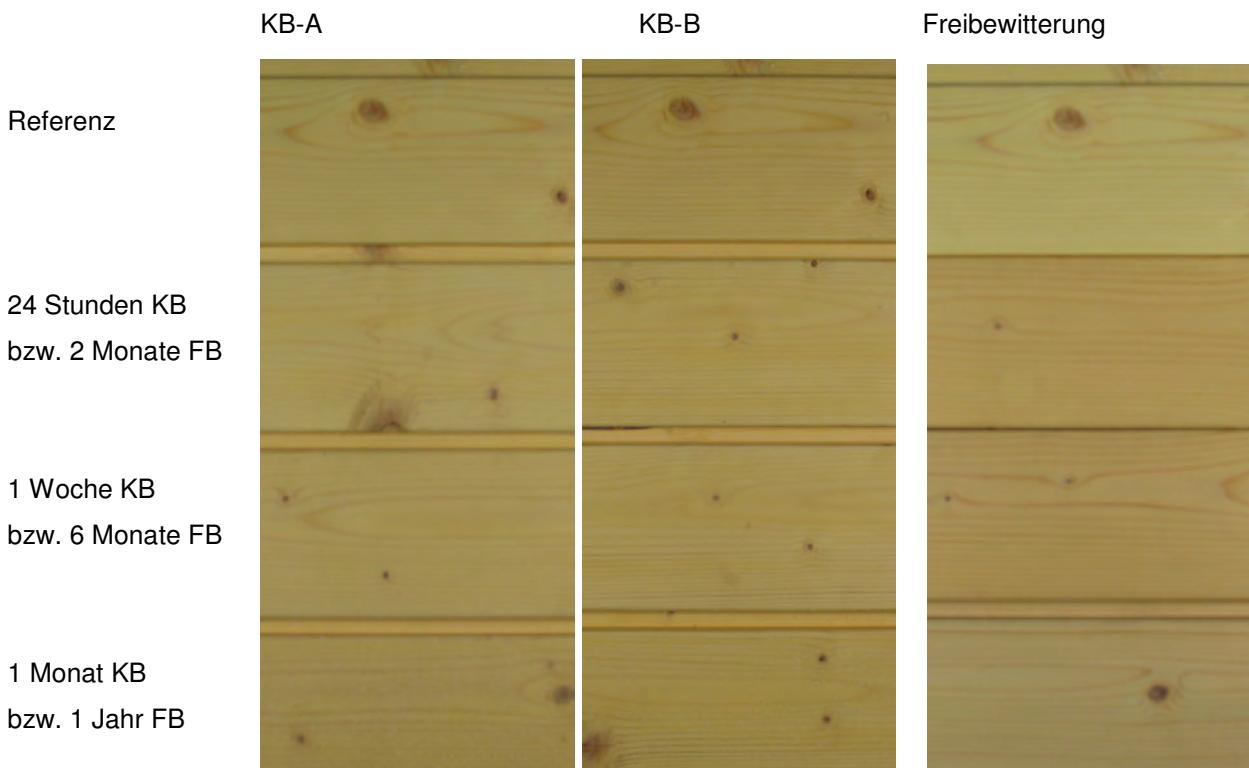
Abbildung 55 Farbänderung des Alkyd/Acrylharzes mit Biozid (4) durch Bewitterung

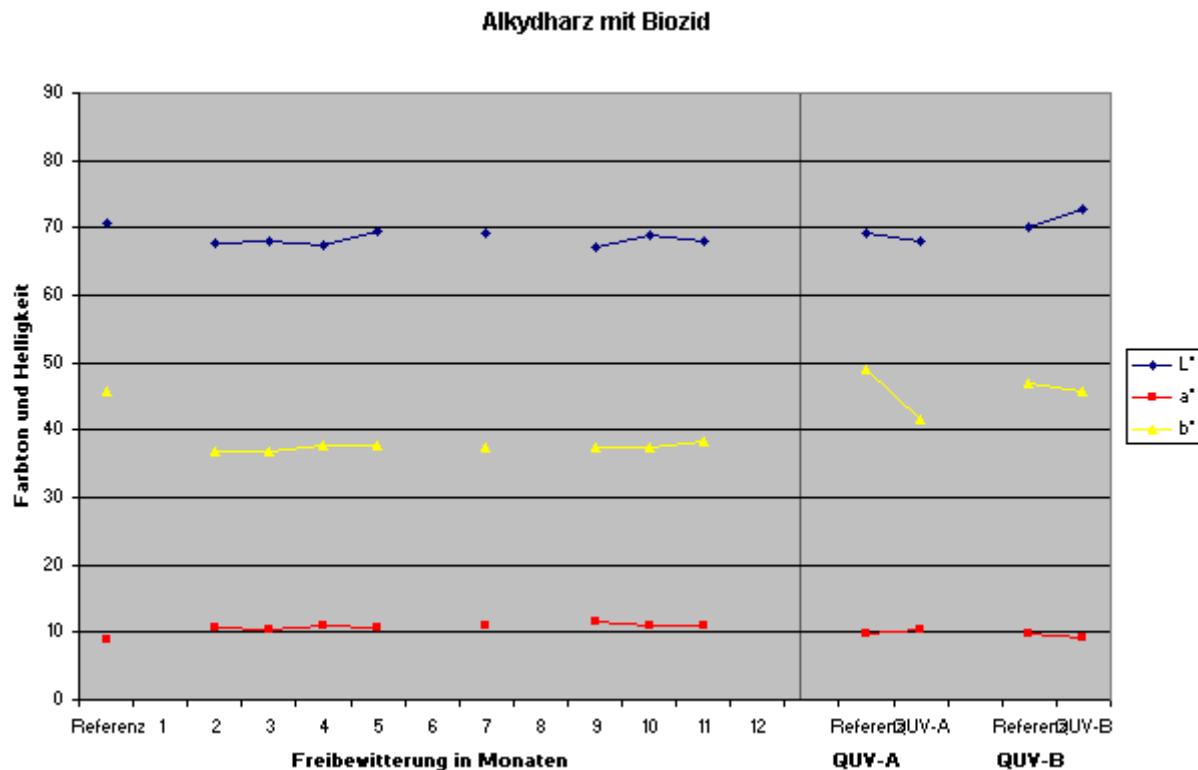
Abbildung 56 Änderung von Helligkeit und Farbtonwerten während der Bewitterung;
Anstrich Alkydharz mit Biozid (5)

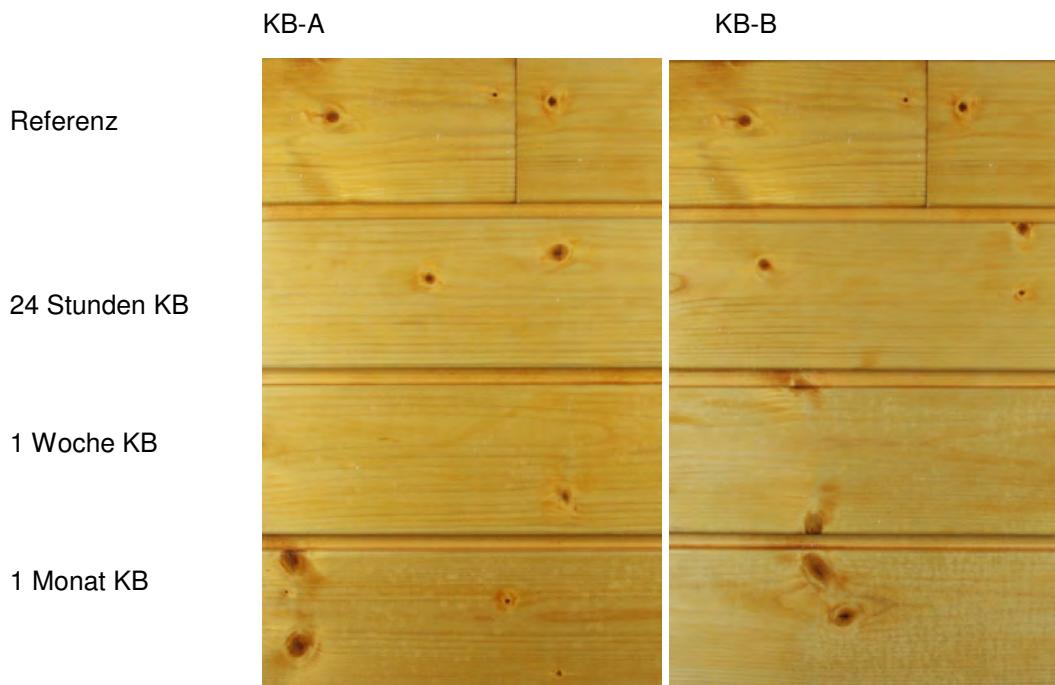
Abbildung 57 Farbänderung des Alkydharzes mit Biozid (5) durch Bewitterung

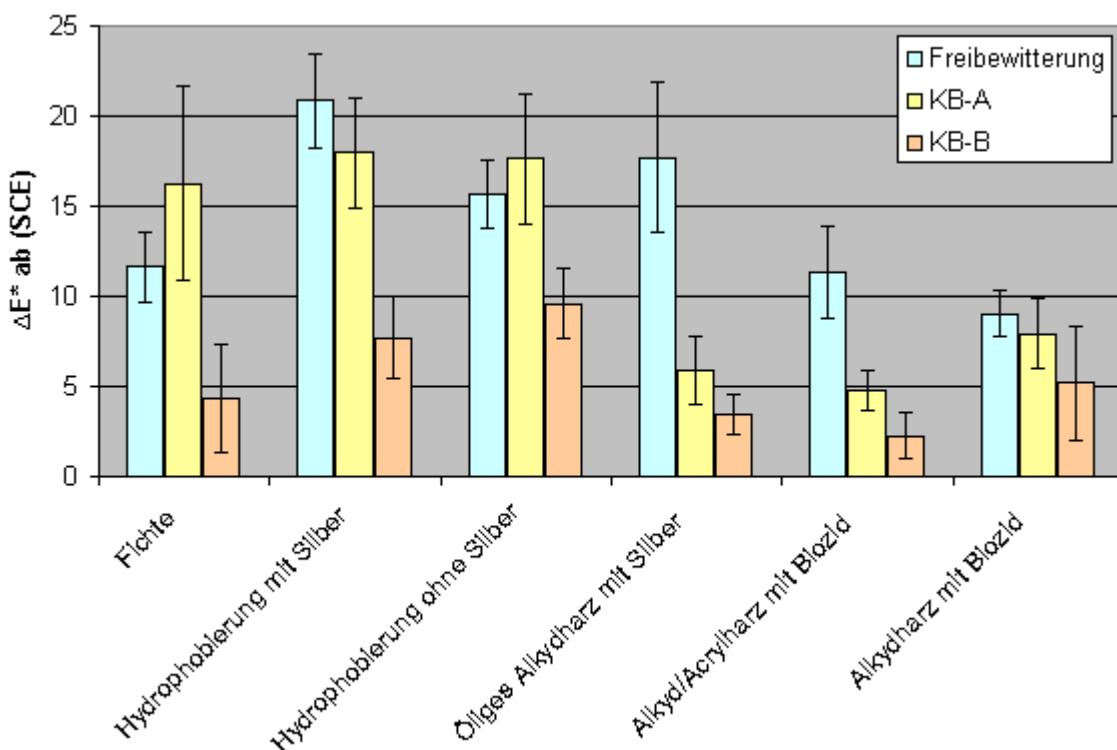
Abbildung 58 Farbdifferenz ΔE nach abgeschlossener Bewitterung (1 Jahr Freibewitterung bzw. 1 Monat künstliche Bewitterung) bezogen auf die Referenzproben

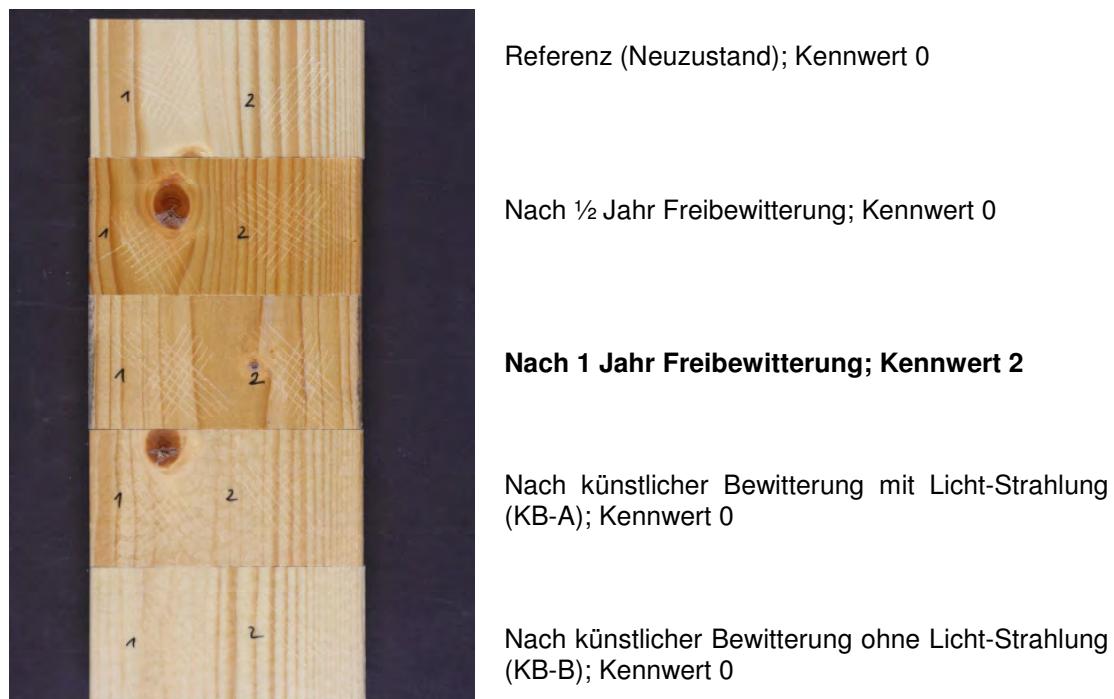
Abbildung 59 Gitterschnittprüfung; Öliches Alkydharz mit Biozid (3)

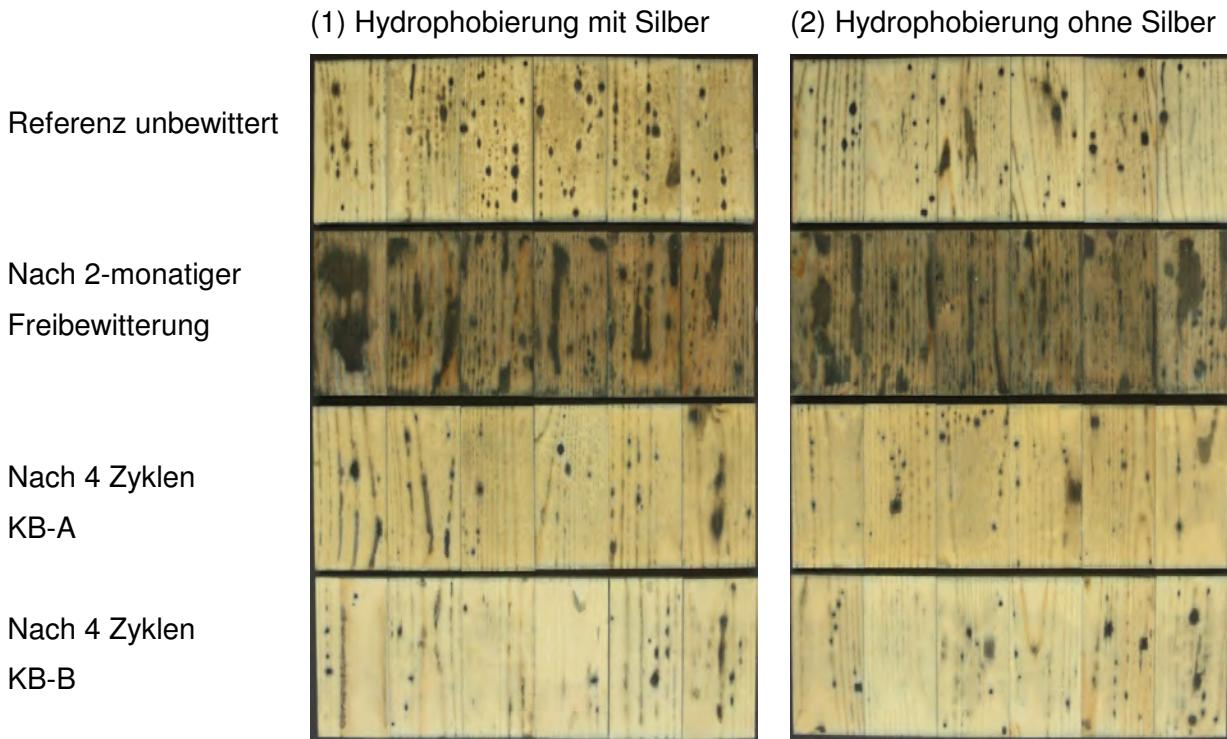
Abbildung 62 Oberflächenverblauung der beiden Hydrophobierungen nach dem Labortest in Anlehnung an die Norm EN 152, Teil 1

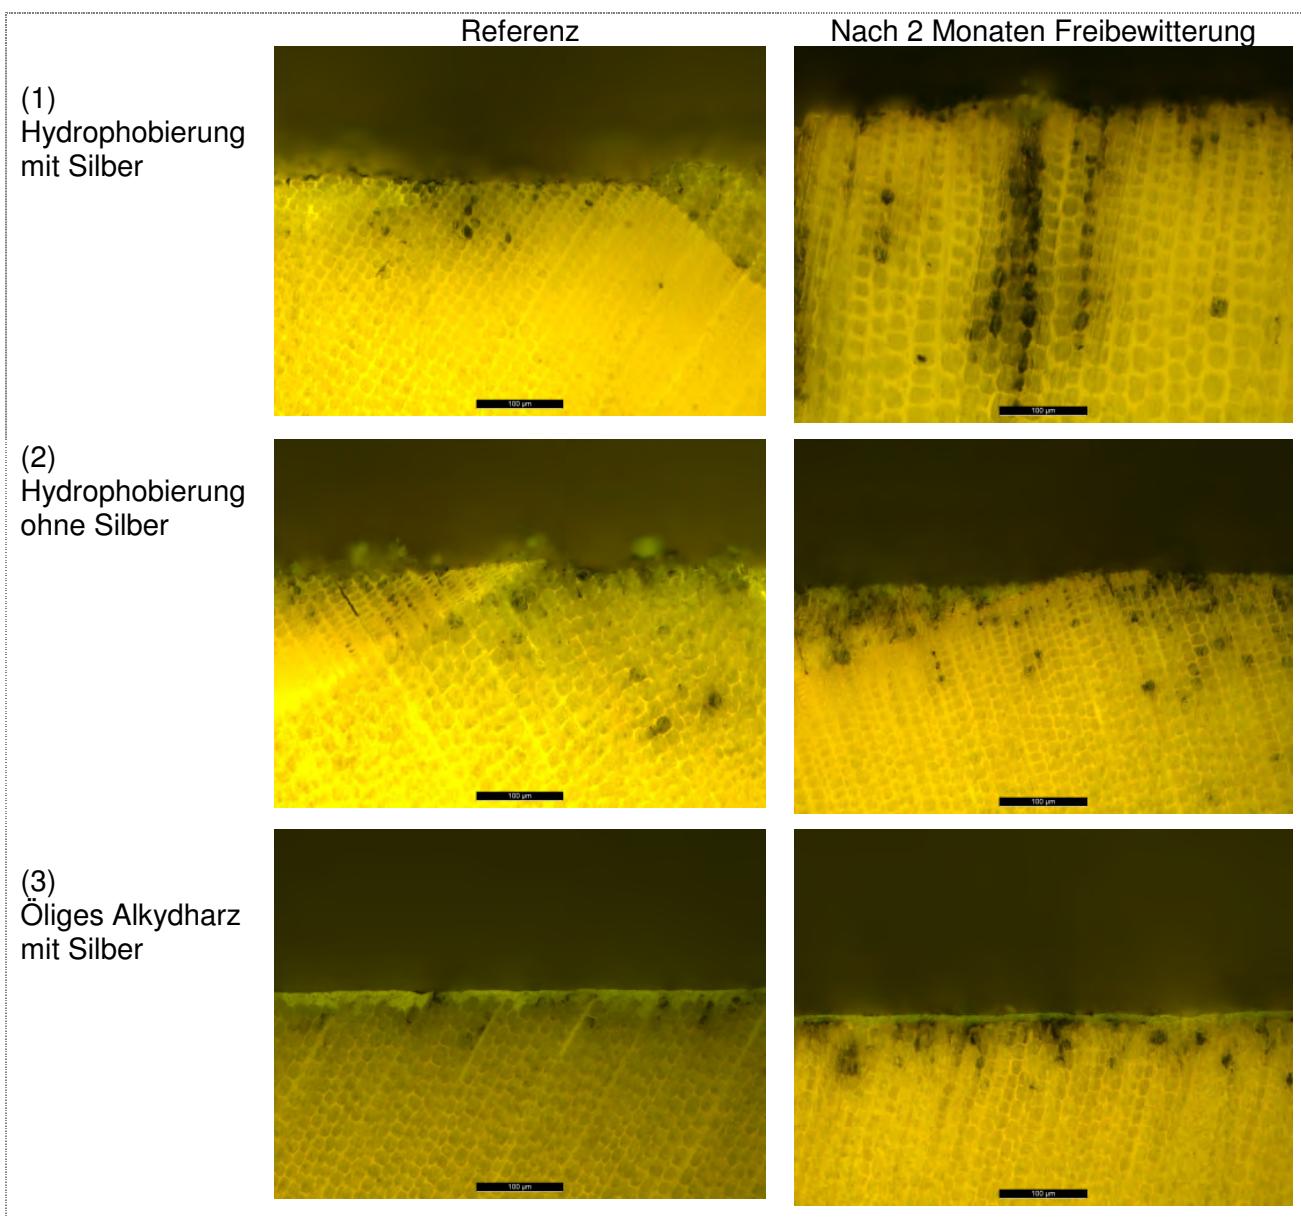
Abbildung 64 Lichtmikroskopische Aufnahmen der Oberflächenverblauung; Balken 100 µm

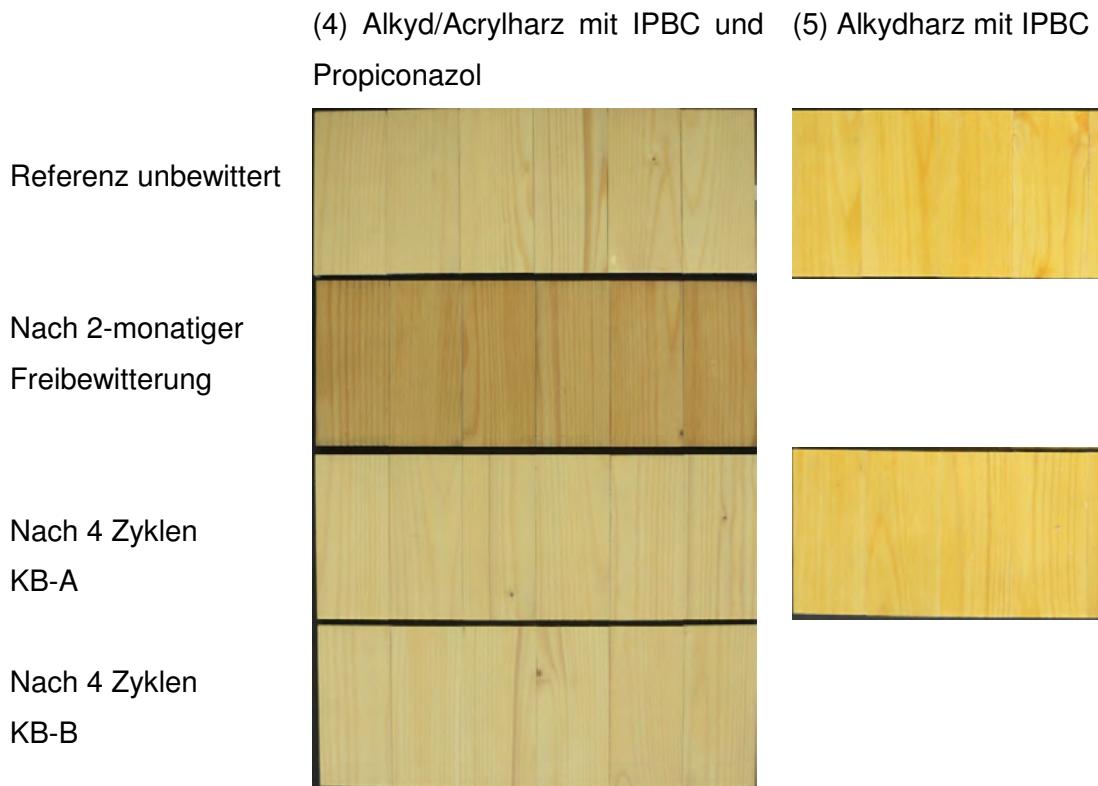
Abbildung 65 Oberflächenverblauung der biozidhaltigen Beschichtungen nach dem Labortest in Anlehnung an die Norm EN 152, Teil 1

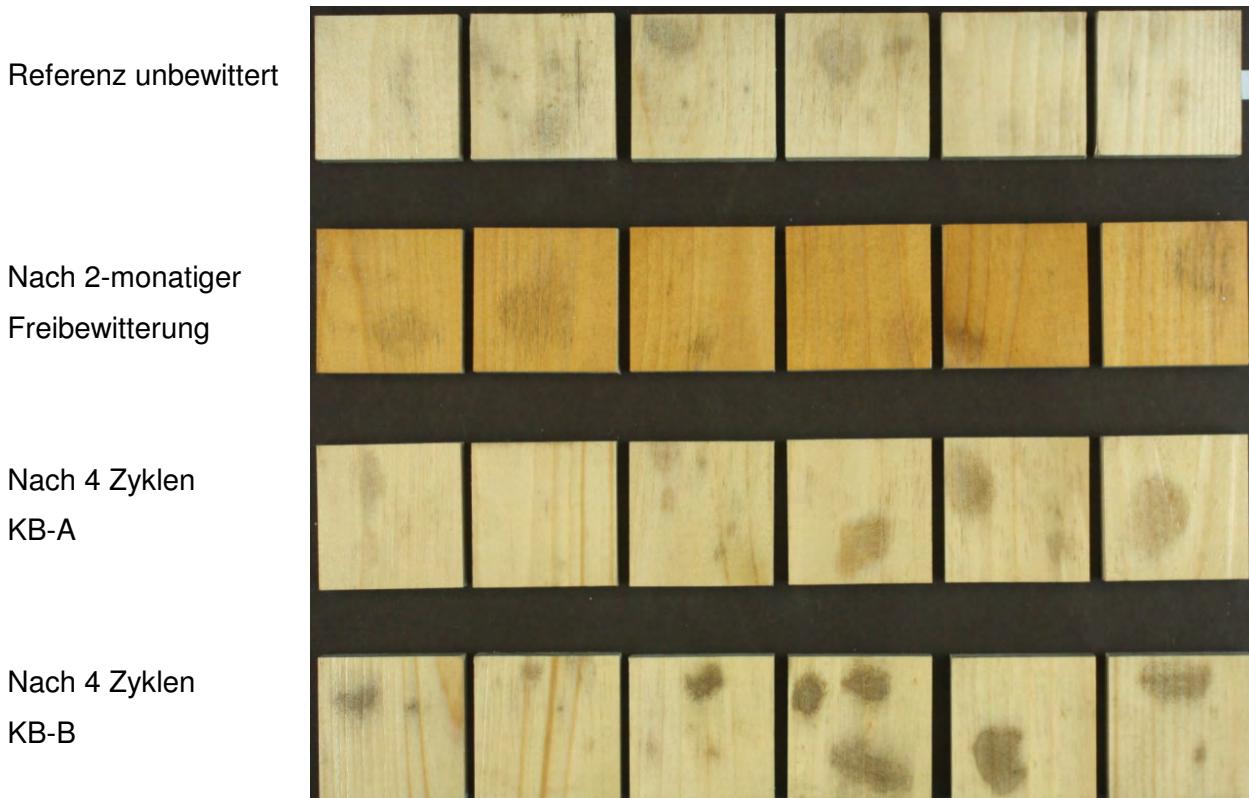
Abbildung 68 Schimmelpilzbewuchs nach 6 Wochen auf der ölichen Alkydharzbeschichtung mit Silber (3); Proben oberflächlich gereinigt

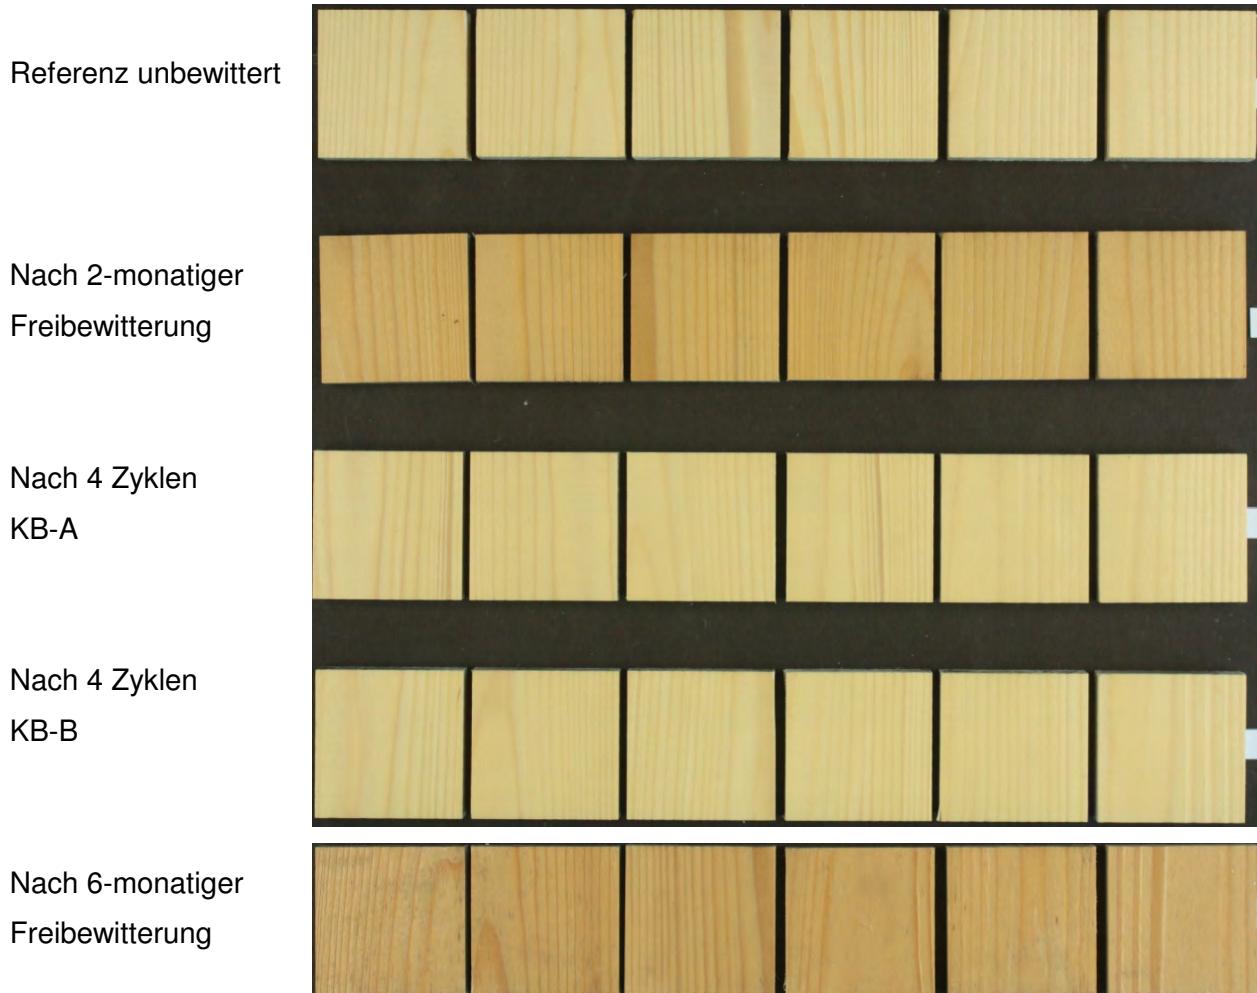
Abbildung 69 Schimmelpilzbewuchs nach 6 Wochen auf der Alkyd/Acrylharzbeschichtung mit Biozid (4); Proben oberflächlich gereinigt

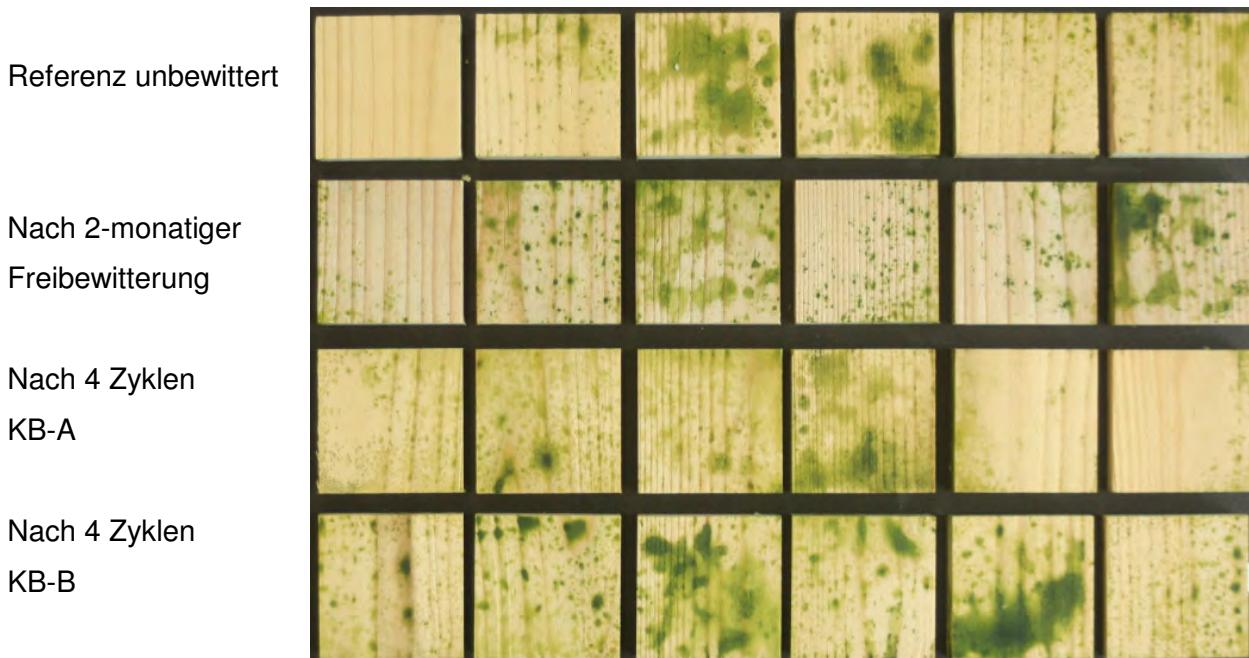
Abbildung 72 Algenbewuchs nach 12 Wochen auf der Hydrophobierung mit Silber (1)

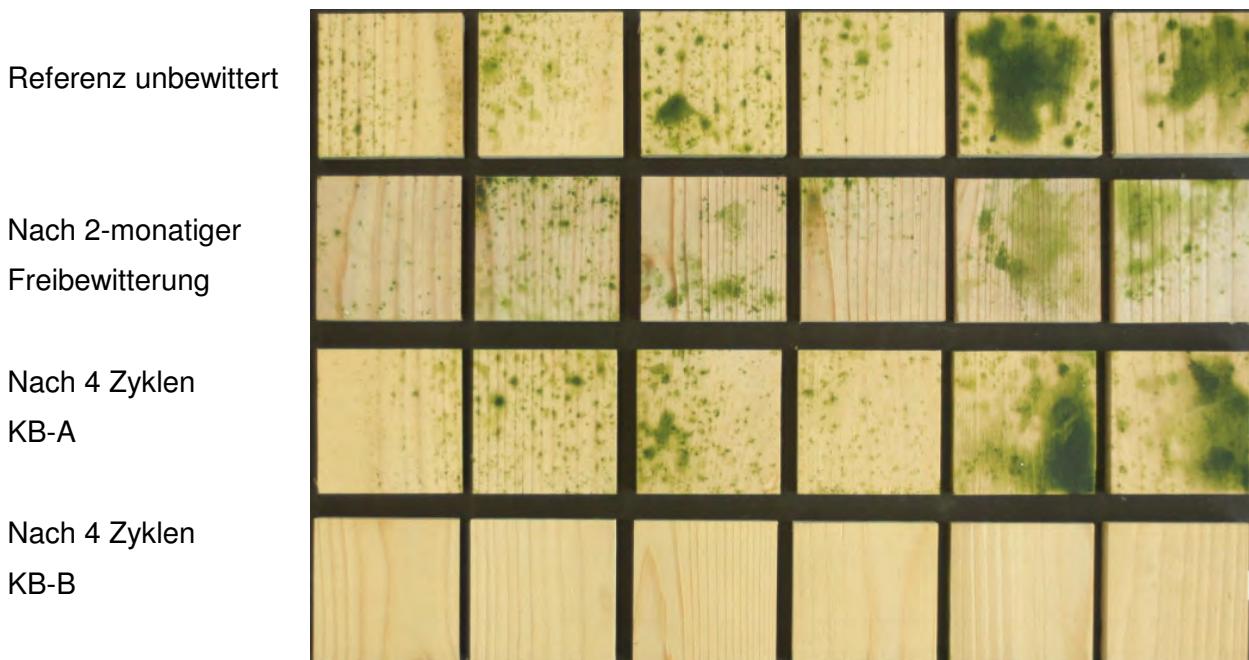
Abbildung 73 Algenbewuchs nach 12 Wochen auf der Hydrophobierung ohne Silber (2)
