BAFU Abt. Stoffe, Boden, Biotechnologie
Vertragsnummer 09.0012PJ/I351-1752**Freisetzung von nanoskaligen und konventionellen Bioziden aus beschichteten Holzfassaden während der Bewitterung:
Auswaschung und deren Folgen auf die
Funktionalität der Beschichtung**

Wissenschaftlicher Schlussbericht

Projektleitung:
Dipl. Ing. Tina Künniger
Empa, Abteilung Holz

Empa Dübendorf, Dezember 2011

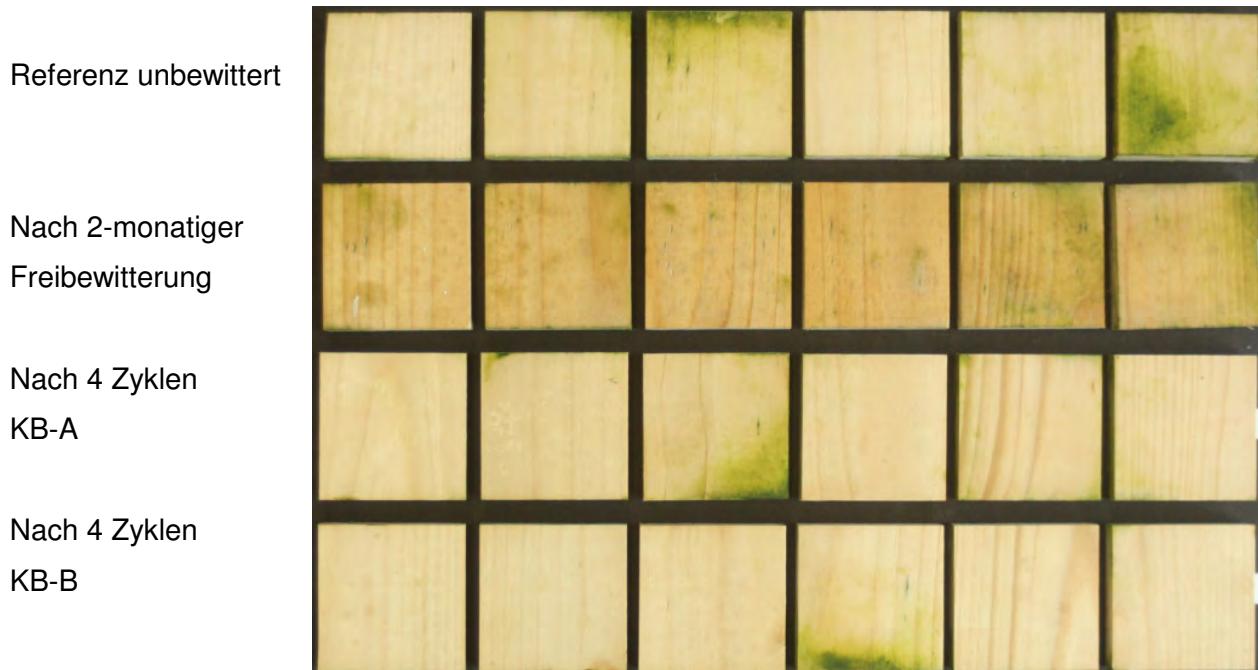
Abbildung 74 Algenbewuchs nach 12 Wochen auf der ölichen Alkydharzbeschichtung mit Silber (3)

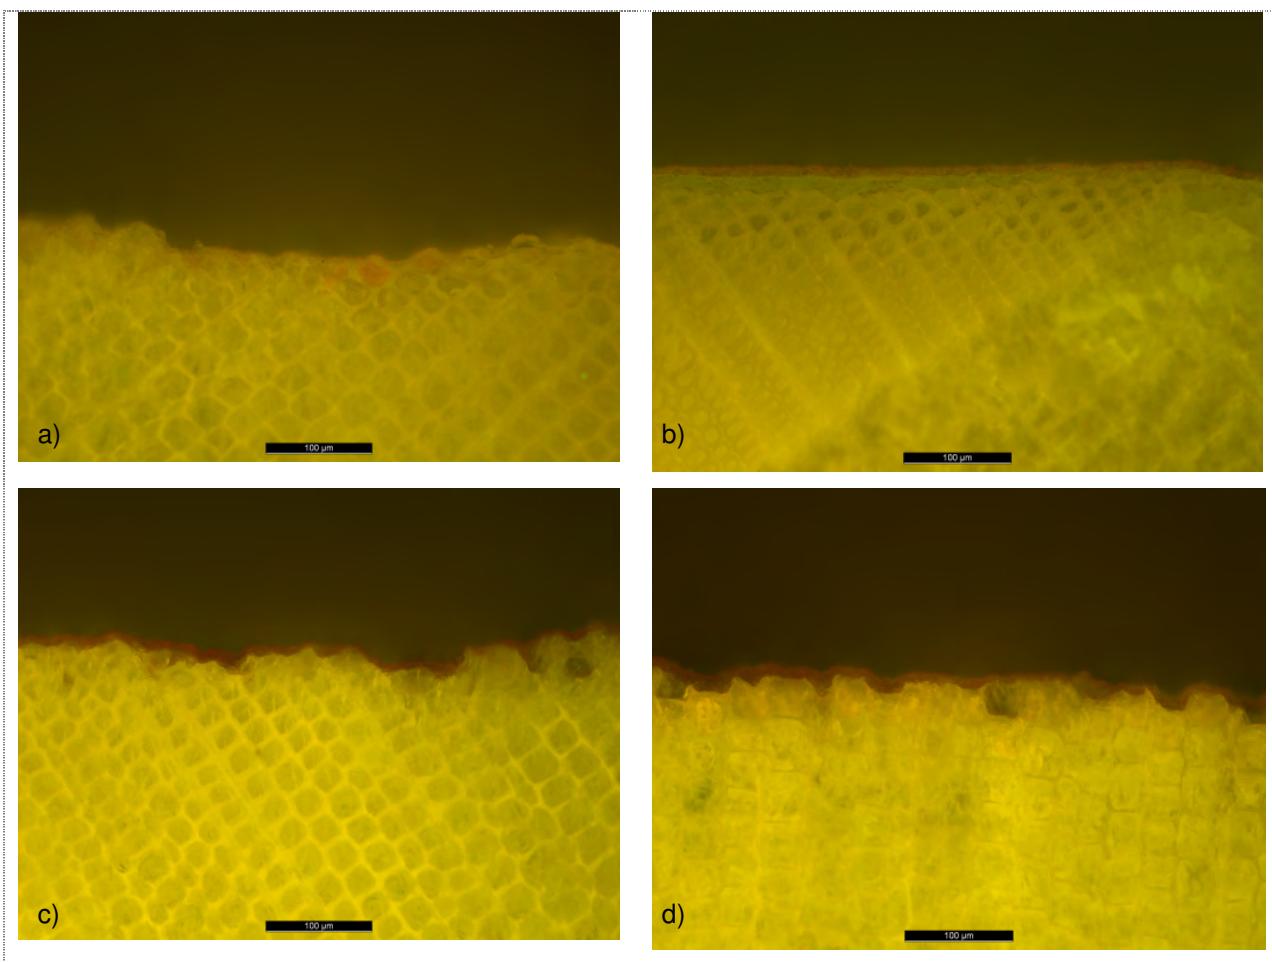
Abbildung 75 Lichtmikroskopische Aufnahmen der Oberflächen mit Algenbewuchs; Balken 100 µm
Referenzproben a) Fichte b) Öliges Alkydharz mit Silber c) Hydrophobierung mit Silber
d) Hydrophobierung ohne Silber

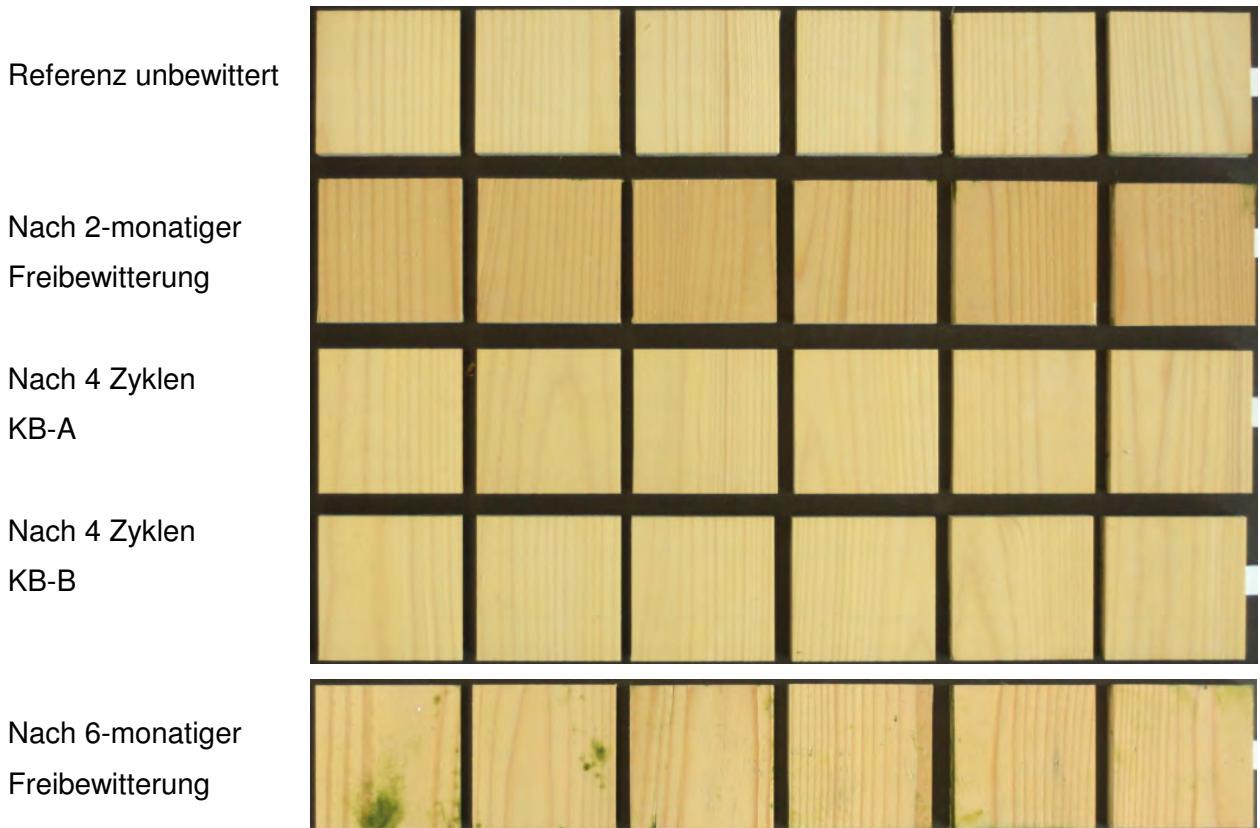
Abbildung 76 Algenbewuchs nach 12 Wochen auf der Alkyd/Acrylharzbeschichtung mit Biozid (4)

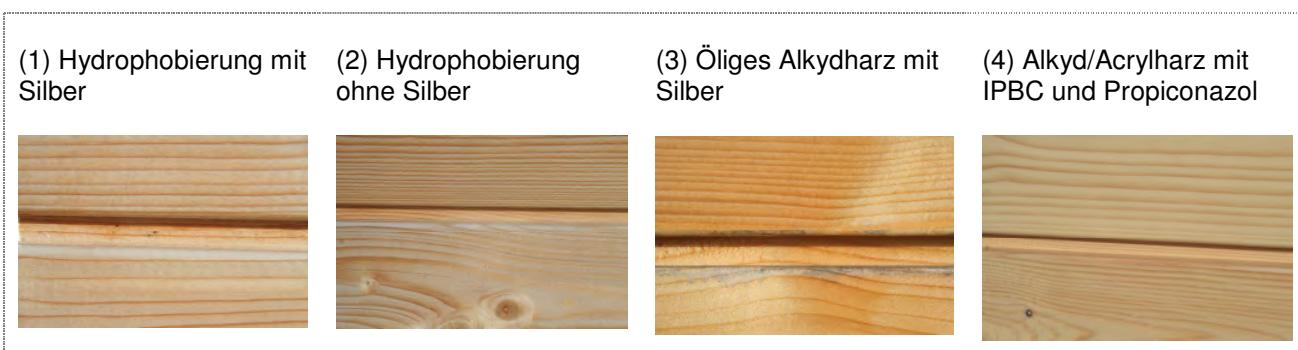
Abbildung 79 Freibewitterungsproben nach 6 Monaten

Nach 6 Monaten (Dez. 2009) Freibewitterung konnte an der Öligen Alkydharzbeschichtung bereits ein auffälliger Befall festgestellt werden, der zu diesem Zeitpunkt fast ausschliesslich an den oberen Kanten der Lamellen auftrat. Die beiden Hydrophobierungen zeigten erste Verwitterungsspuren an den Kanten (Vergrauung), waren aber ansonsten, wie auch die Alkyd/Acrylbeschichtung mit herkömmlichem Biozid, optisch noch intakt.

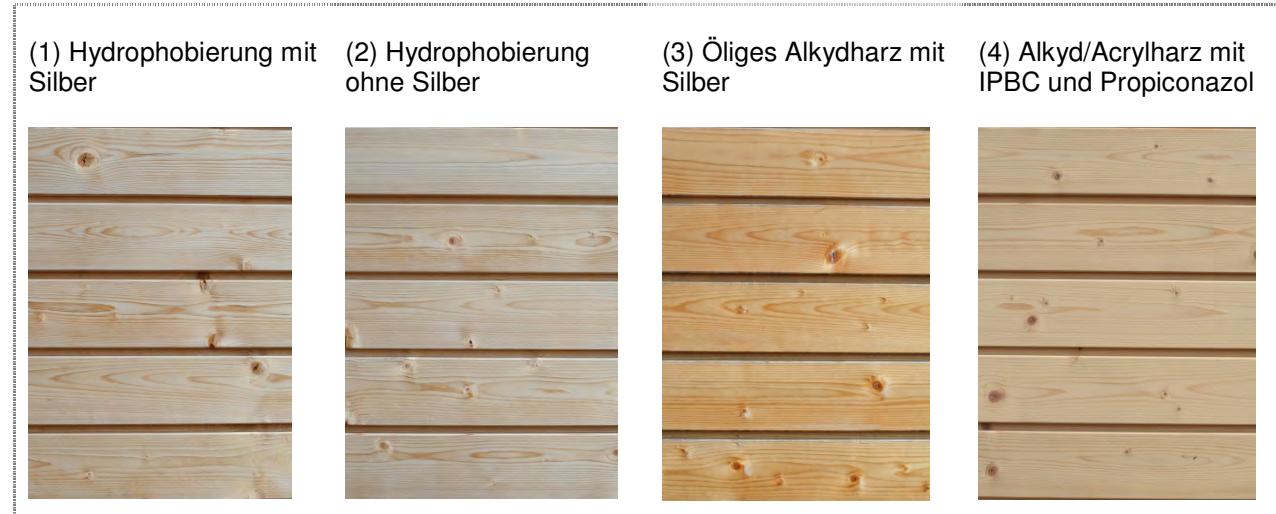
Abbildung 80 Freibewitterungsproben nach 9 Monaten

Nach 9 Monaten (März 2010) Freibewitterung zeigte sich auch an der Hydrophobierung ohne Silber ein erster Befall durch Mikroorganismen. Dies in sehr geringem Ausmass und vornehmlich an den oberen Kanten der Lamellen. Im Überblick zeigten jedoch beide Hydrophobierungen optisch noch ein sehr homogenes Bild. Der Befall an der öligen Alkydharzbeschichtung war

fortgeschritten und war nun auch auf den Flächen, vor allem an den Ästen sichtbar. Nach wie vor einwandfrei der Alkyd/Acrylanstrich mit herkömmlichem Biozid.

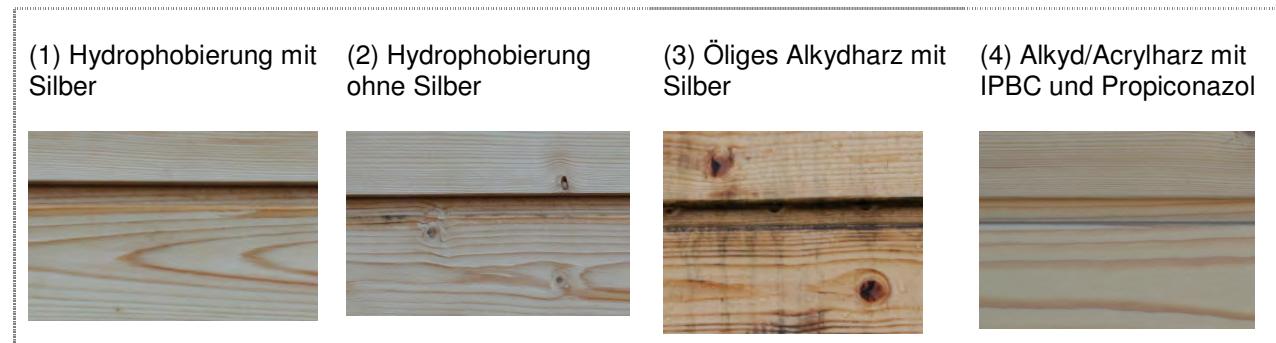
Abbildung 81 Freibewitterungsproben nach 1 Jahr

Nach 1 Jahr (Juli 2010) Freibewitterung gab es einen sichtbaren Unterschied zwischen der Hydrophobierung mit Silber und ohne Silber. Während die Hydrophobierung mit Silber optisch noch intakt wirkte, waren an der Hydrophobierung ohne Silber klare Befallsspuren erkennbar. Nach einem Jahr nicht mehr akzeptabel zeigte sich die ölige Alkydharzbeschichtung, die massiven Befall aufwies, der sich durch Laufspuren von den Kanten aus über die gesamten Flächen ausbreitete. Nach wie vor einwandfrei der Alkyd/Acrylanstrich mit herkömmlichem Biozid.

Zum Vergleich: Unter natürlichen Bedingungen in der Freibewitterung war diese Beschichtung nach einem Jahr noch befallsfrei (vgl. Abbildung 81).

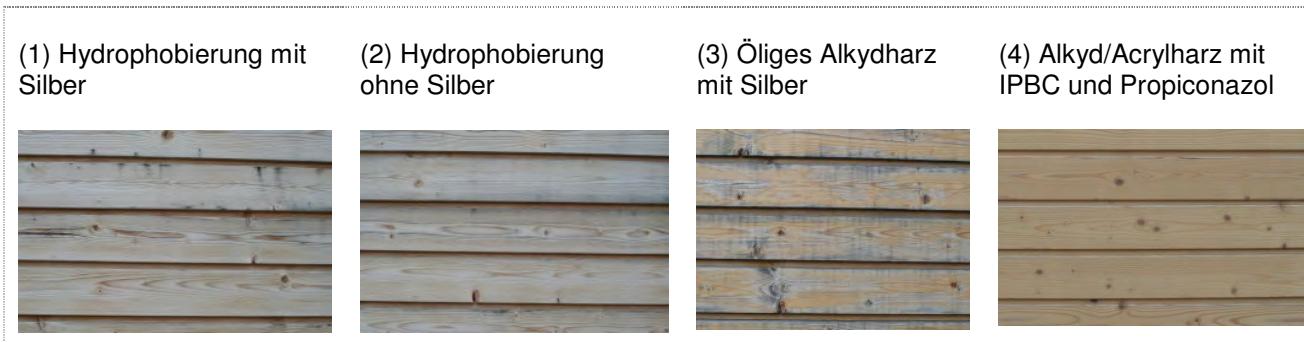
Abbildung 83 Freibewitterungsproben nach 2 Jahren

Nach 2 Jahren (Juni 2011) Freibewitterung konnte kein Unterschied mehr zwischen den beiden Hydrophobierungen mit und ohne Silber festgestellt werden. Beide Beschichtungen waren in ähnlichem Masse befallen, und wirkten durch den teilweise fleckigen Befall sehr unschön. Auch die Ölige Alkydharzbeschichtung war unakzeptabel. Immer noch nahezu befallsfrei war zu diesem Zeitpunkt der Alkyd/Acrylanstrich mit herkömmlichem Biozid. Hier zeigten sich jedoch erste Verwitterungsspuren an den oberen Kanten der Lamellen.

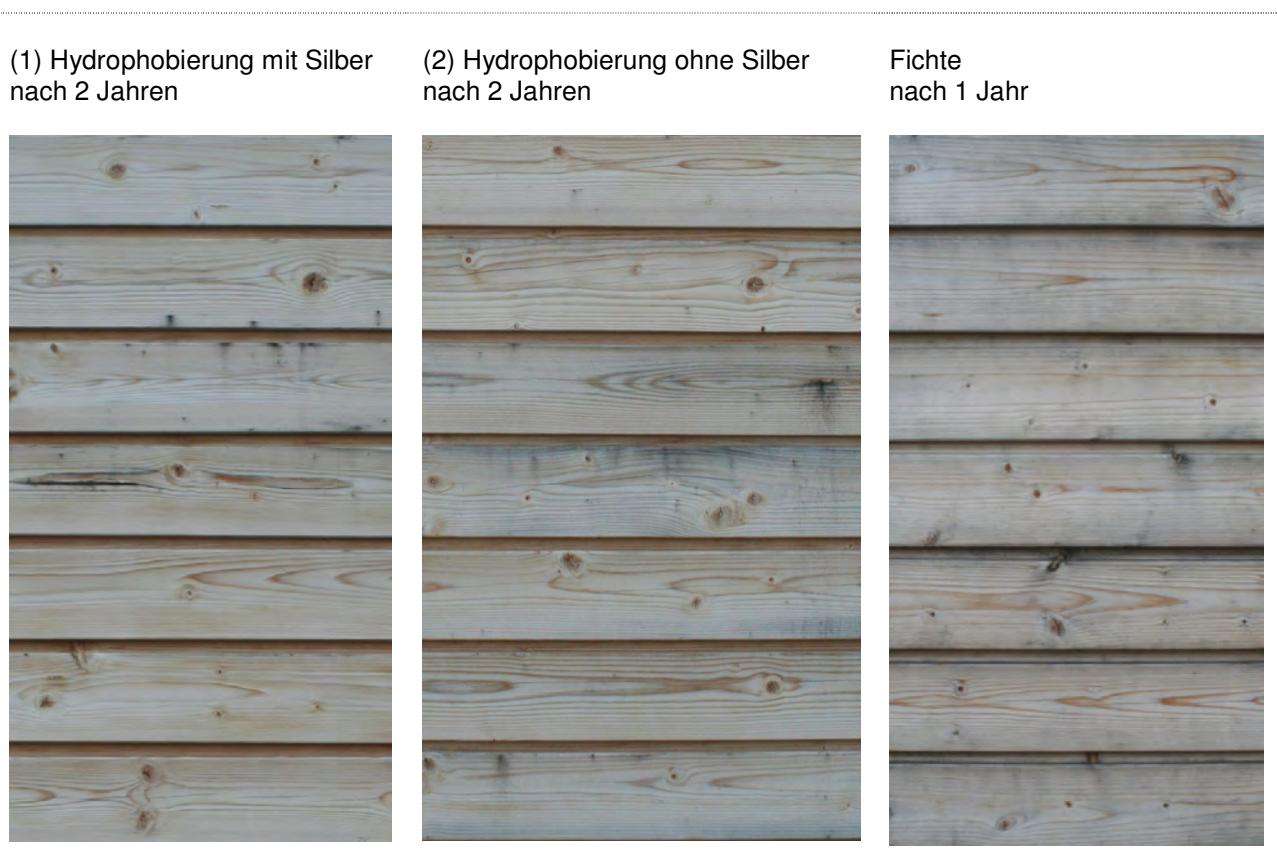
Abbildung 84 Freibewitterungsproben nach 2 Jahren (links und Mitte) bzw. 1 Jahr (rechts)

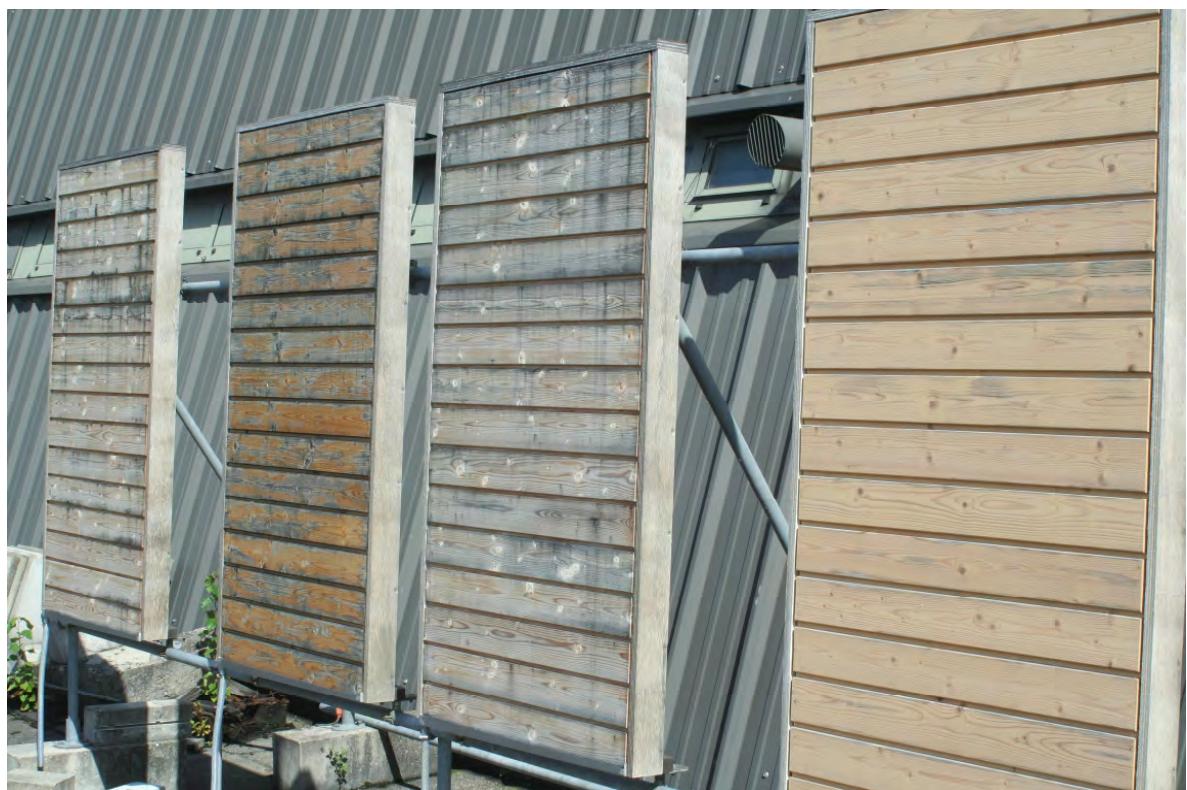
Abbildung 85 Fassadenelemente nach 27 Monaten Freibewitterung
(von links: Beschichtung (1), (3), (2) und (4))

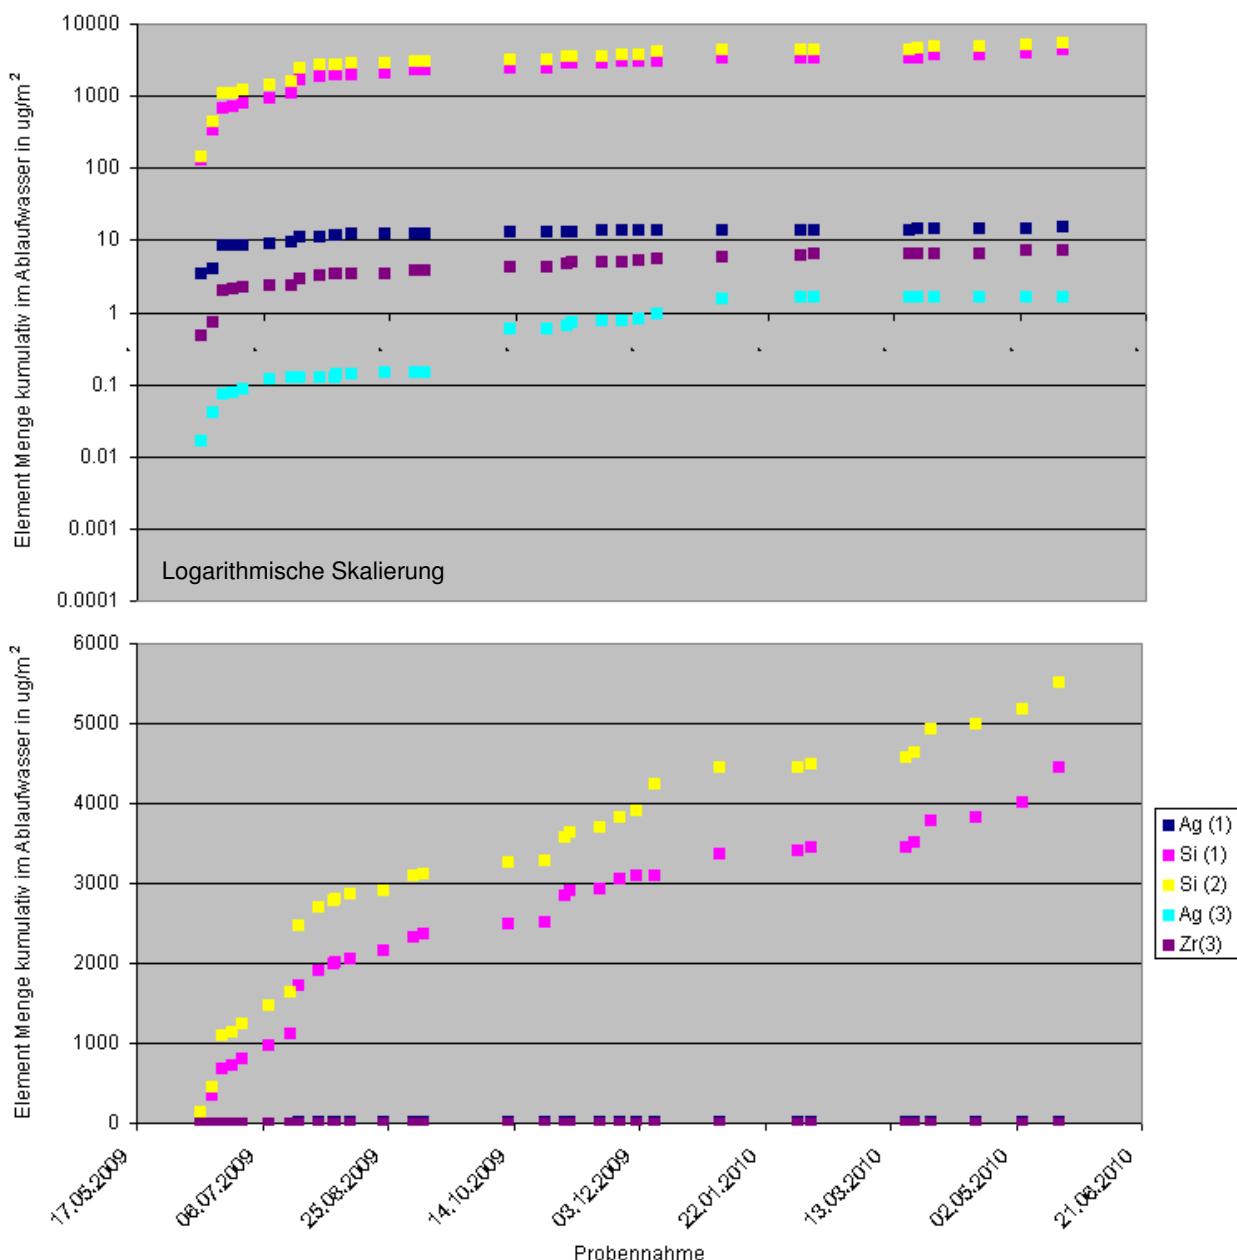
Abbildung 86 Gesamtmengen elementar im Ablaufwasser der Freibewitterung in μg pro m^2 Fassadenfläche (obere Darstellung mit logarithmischer y-Achse)
 (1) Hydrophobierung mit Silber, (2) Hydrophobierung ohne Silber, (3) Öliges Alkydharz mit Silber

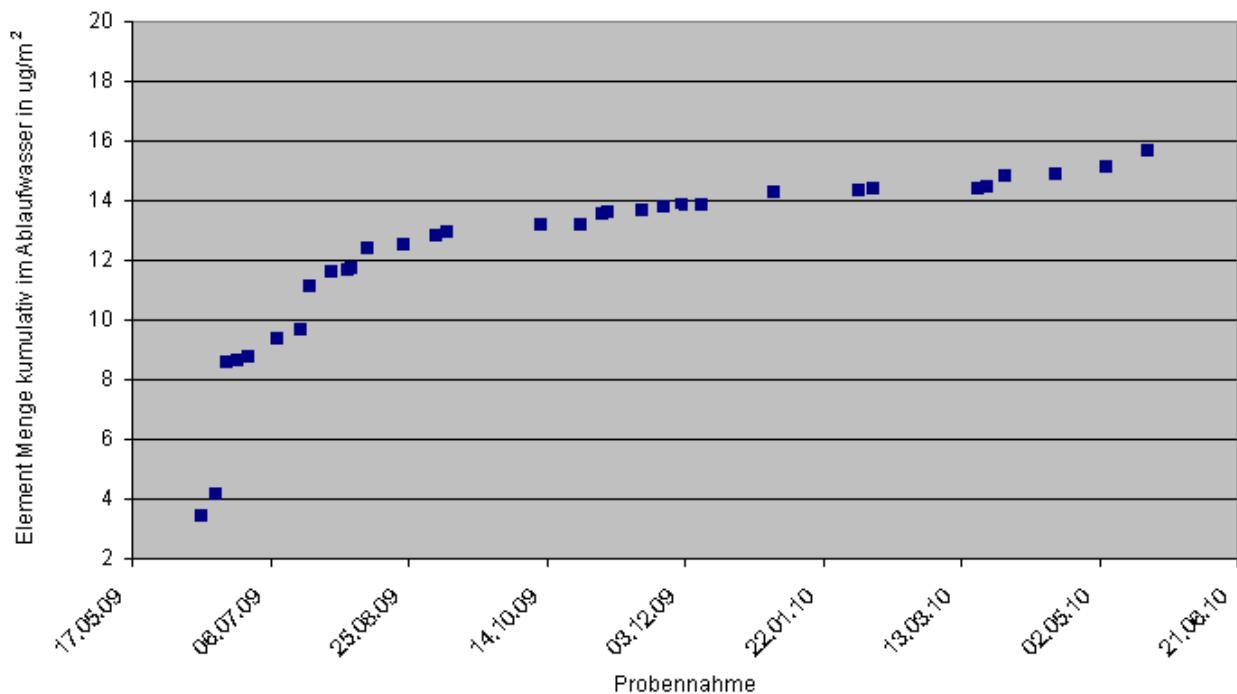
Abbildung 87 Gesamtmengen Silber im Ablaufwasser der Freibewitterung in μg pro m^2 Fassadenfläche; Hydrophobierung mit Silber (1)

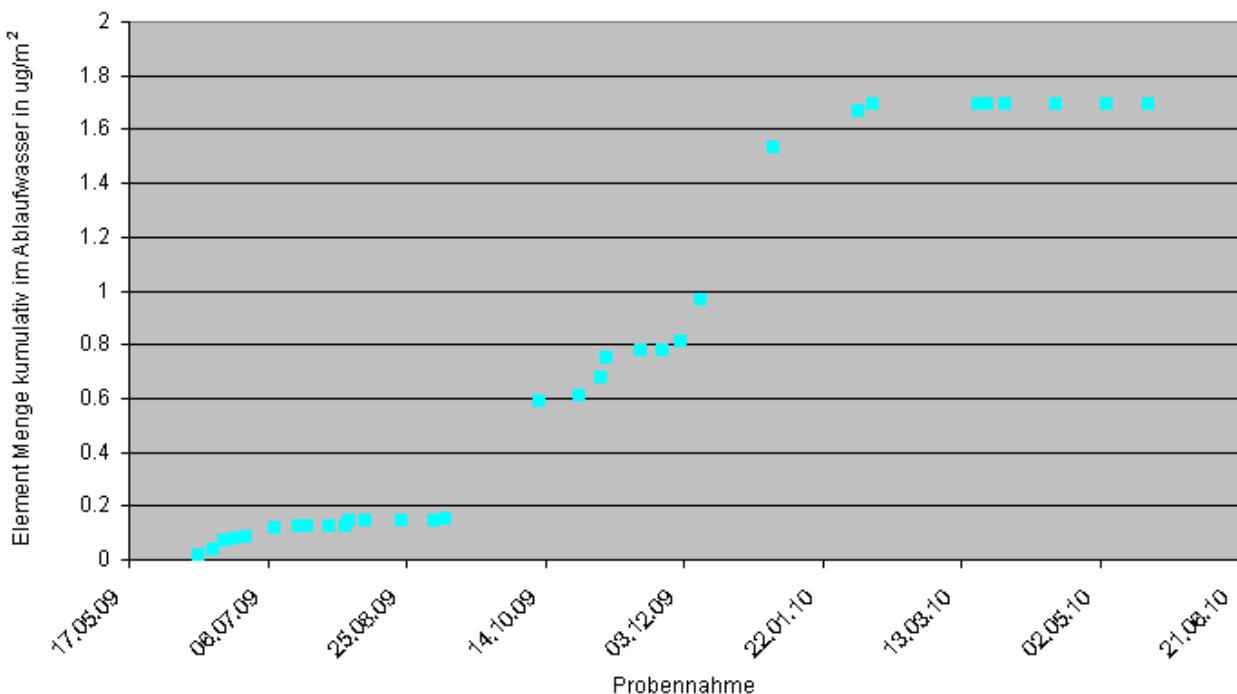
Abbildung 88 Gesamtmengen Silber im Ablaufwasser der Freibewitterung in μg pro m^2 Fassadenfläche; Öliges Alkydharz mit Silber (3)

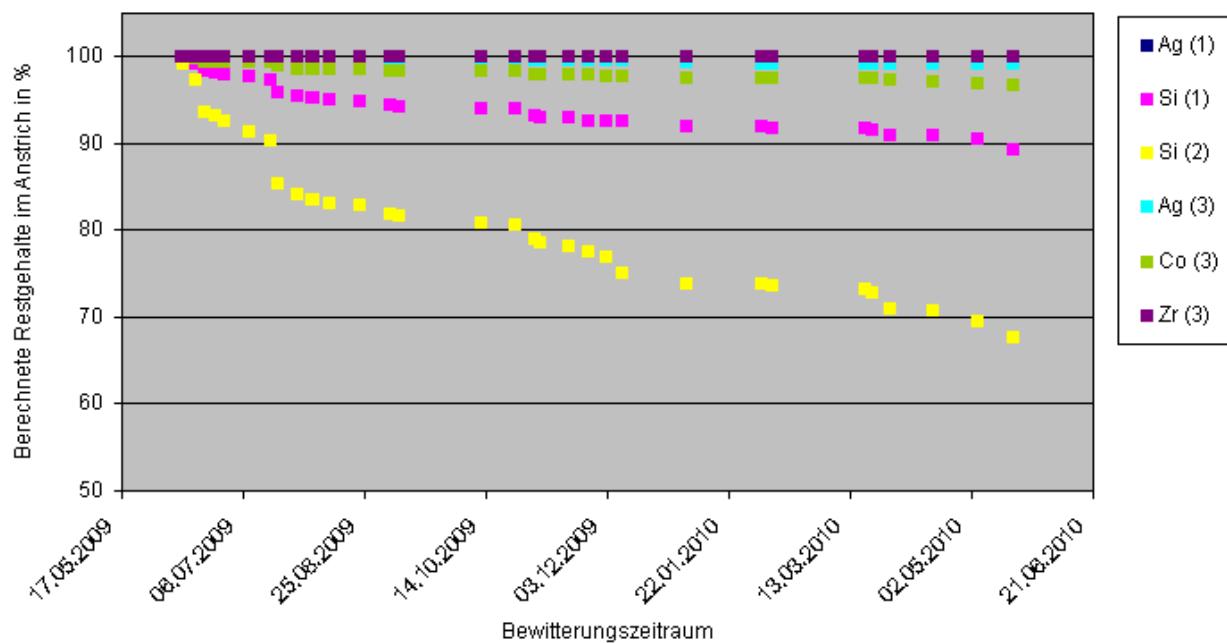
Abbildung 89 Theoretische Restgehalte im Anstrich; berechnet anhand der Mengen im Ablaufwasser

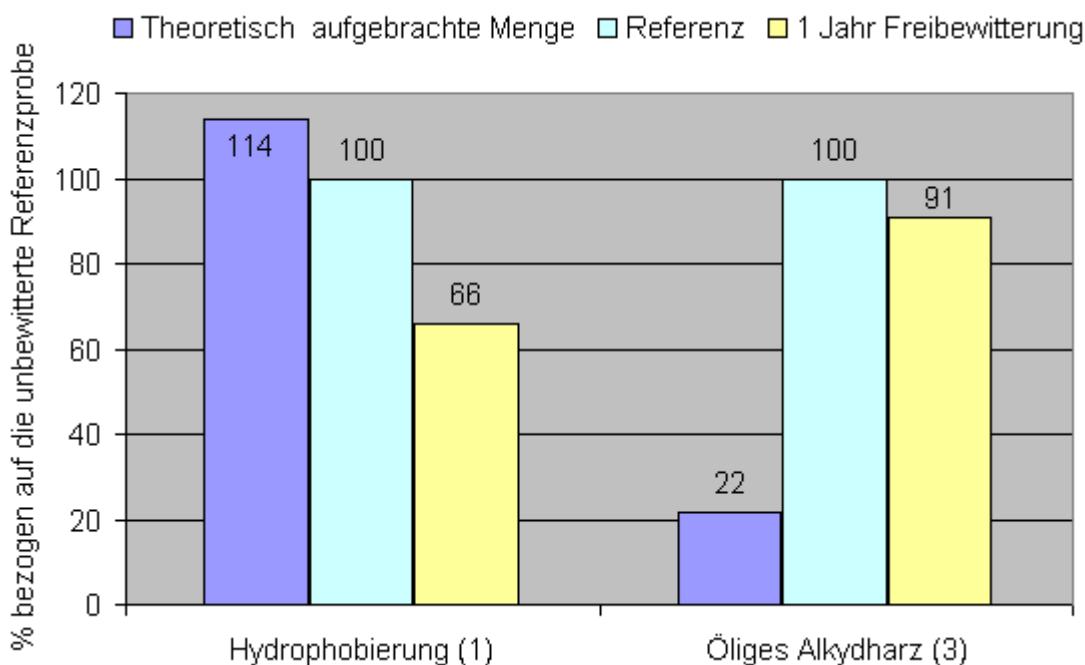
Abbildung 91 Gehalte an Silber in Referenzproben, sowie in Proben nach 1 Jahr Freibewitterung

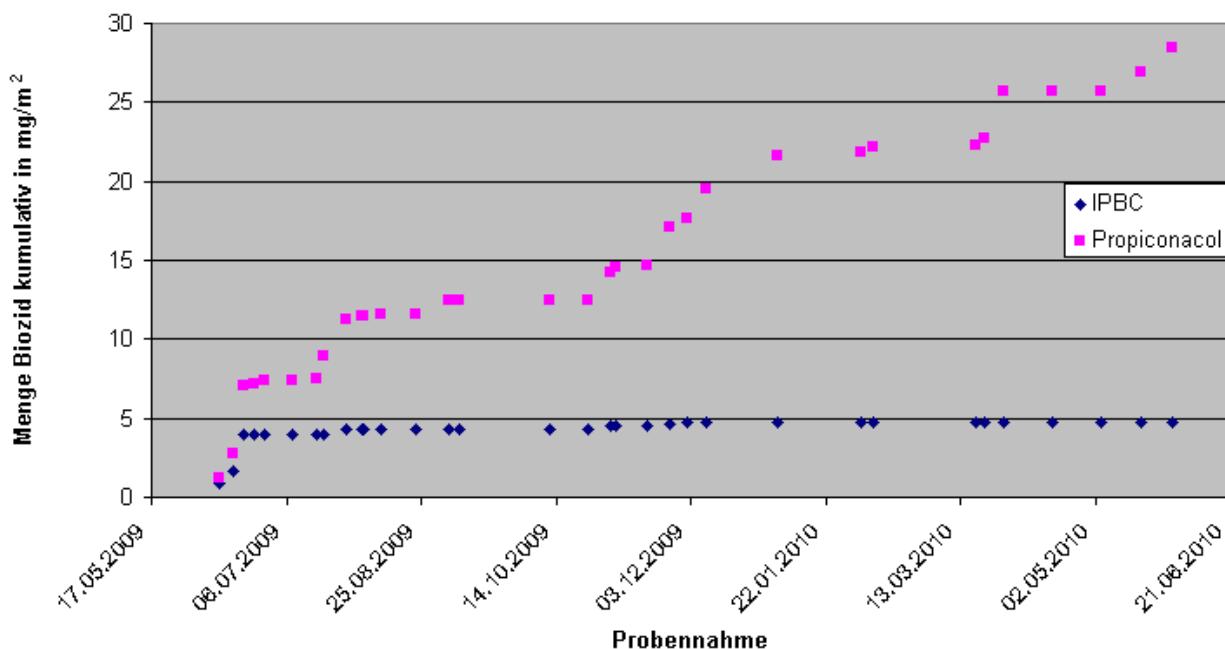
Abbildung 92 Gesamtmengen an Biozid im Ablaufwasser der Freibewitterung in mg pro m² Fassadenfläche, Alkyd/Acrylharz (4)

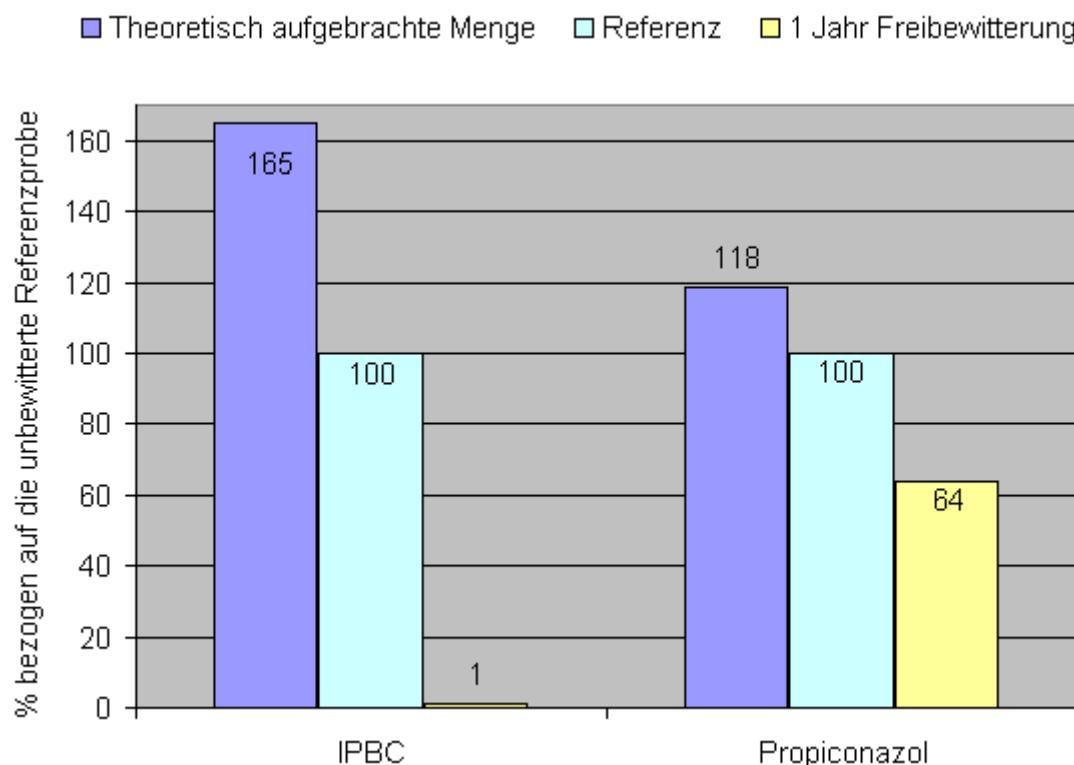
Abbildung 93 Gehalte an IPBC und Propiconazol an unbewitterten und bewitterten (1 Jahr) Proben, Alkyd/Acrylharz mit Biozid (4)

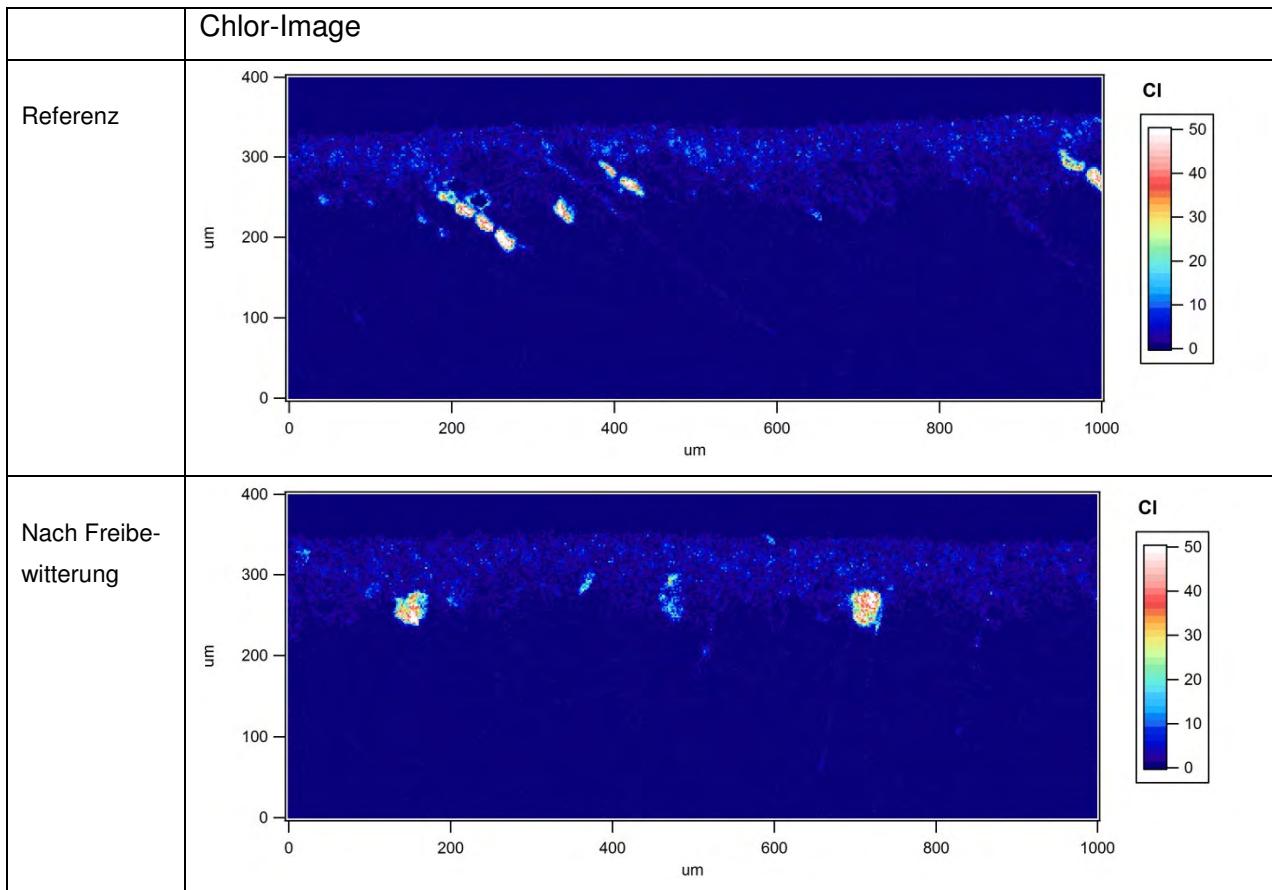
Abbildung 94 Elementmapping (Chlor) an unbewitterten und bewitterten (1 Jahr) Proben, Alkyd/Acrylharz mit Biozid (4)

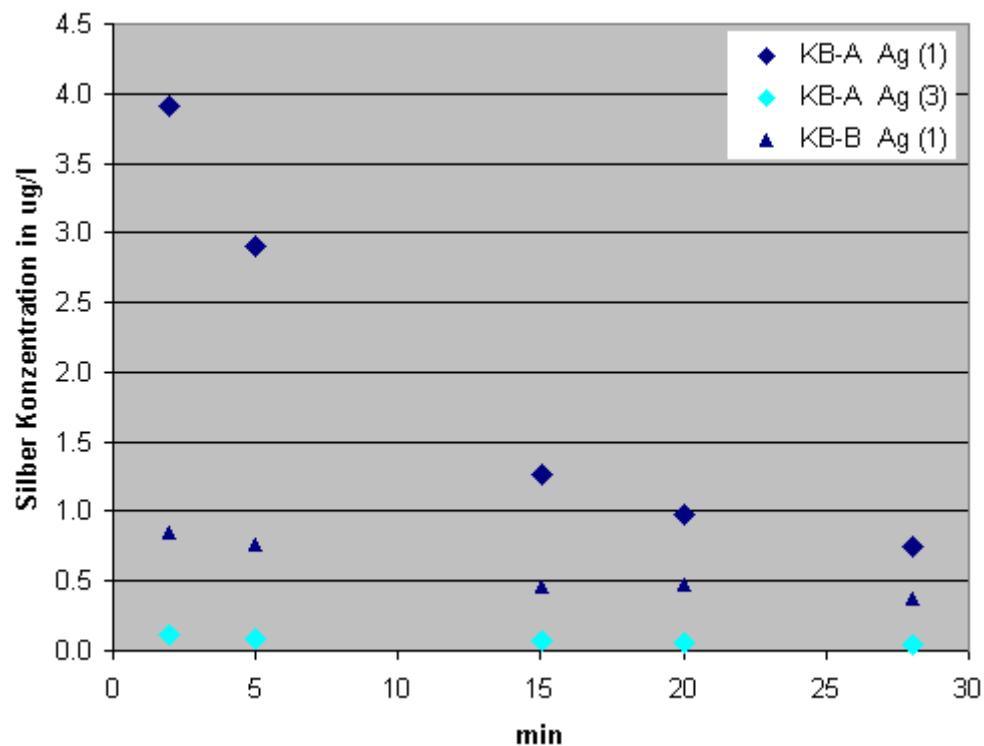
Abbildung 95 Verlauf der Silberkonzentration im Ablaufwasser des 1. Bewitterungszyklus

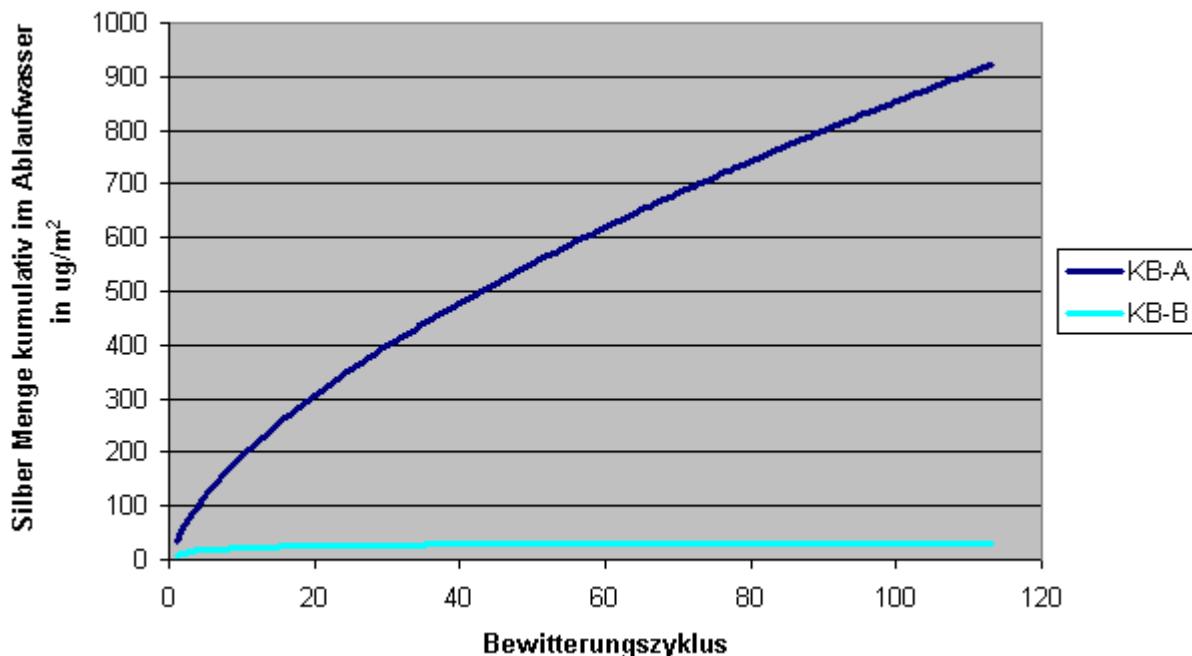
Abbildung 96 Gesamtmengen Silber im Ablaufwasser der künstlichen Bewitterung in $\mu\text{g pro m}^2$ Fassadenfläche; Hydrophobierung mit Silber (1)
Trend errechnet aus Messwerten Tabelle 24 und Tabelle 25

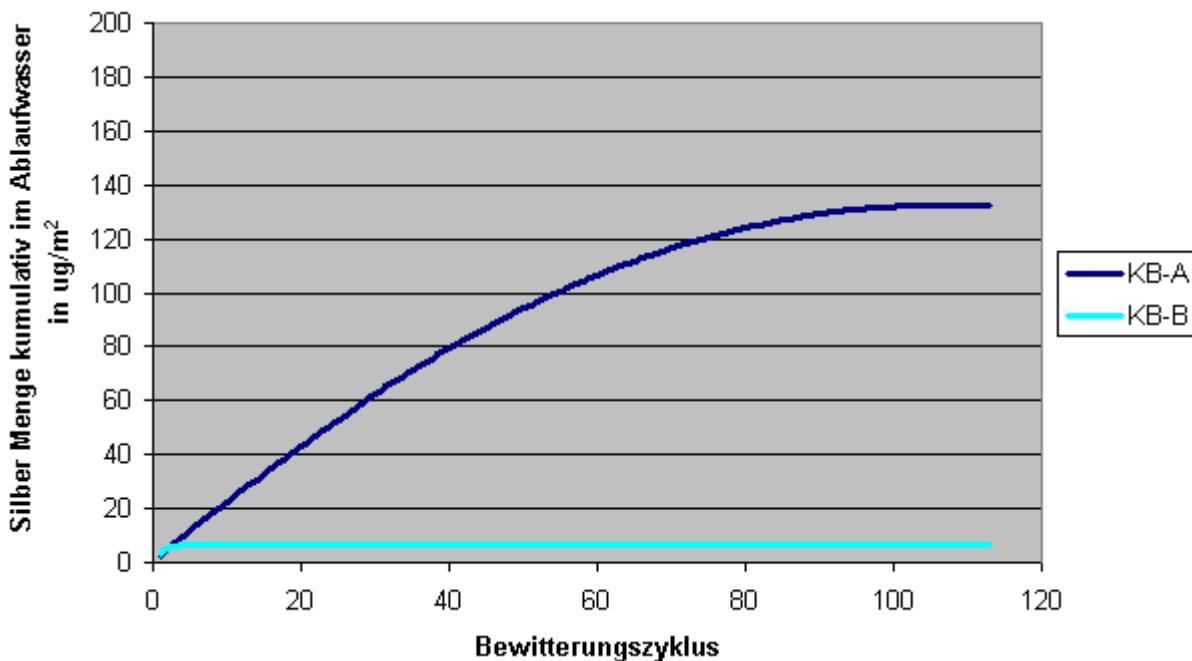
Abbildung 97 Gesamtmengen Silber im Ablaufwasser der künstlichen Bewitterung in $\mu\text{g pro m}^2$ Fassadenfläche; Öliges Alkydharz mit Silber (3)
Trend errechnet aus Messwerten Tabelle 24 und Tabelle 25

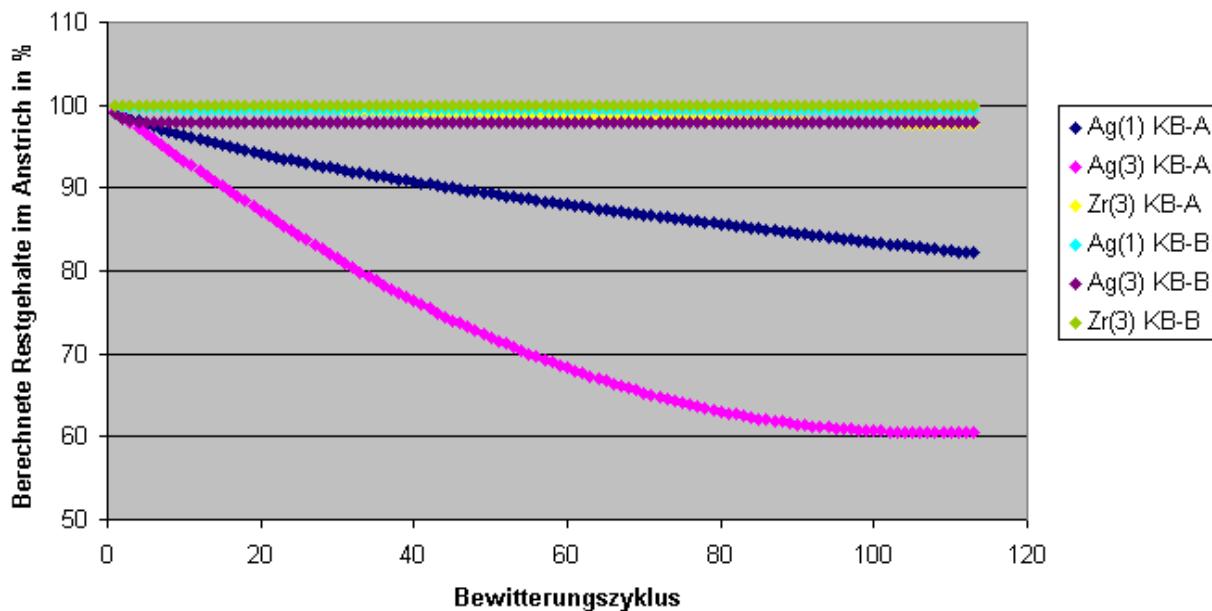
Abbildung 98 Theoretische Restgehalte im Anstrich; berechnet anhand der Mengen im Ablaufwasser

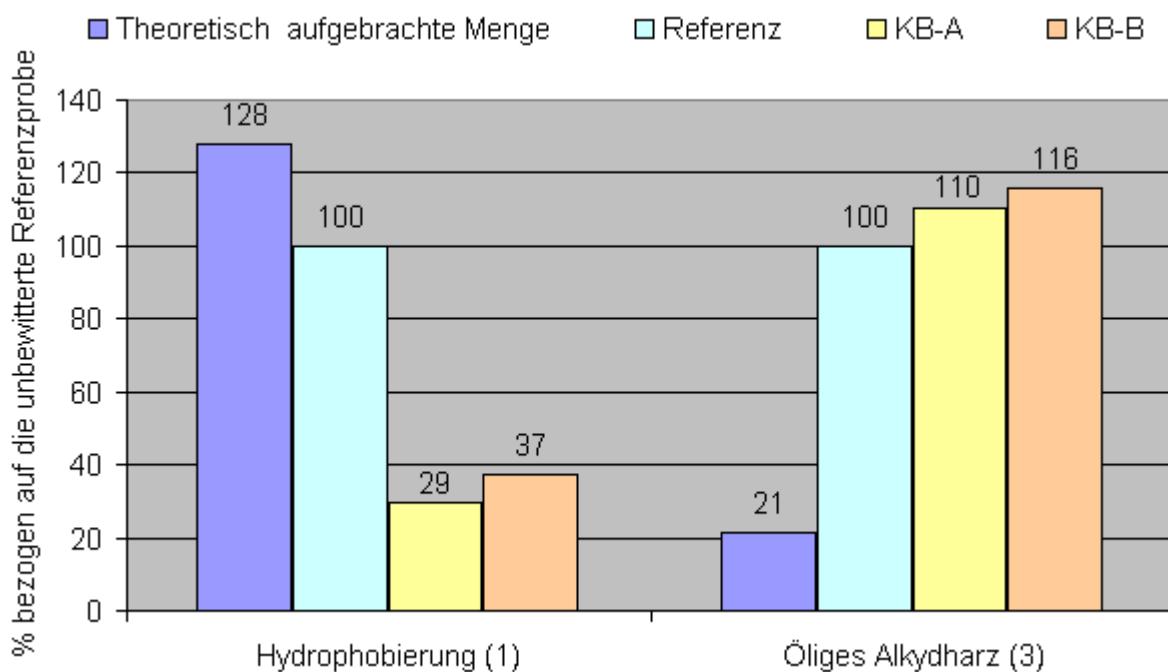
Abbildung 99 Gehalte an Silber in Referenzproben, sowie in Proben nach 1 Monat künstlicher Bewitterung mit (KB-A) und ohne (KB-B) Lichtstrahlung

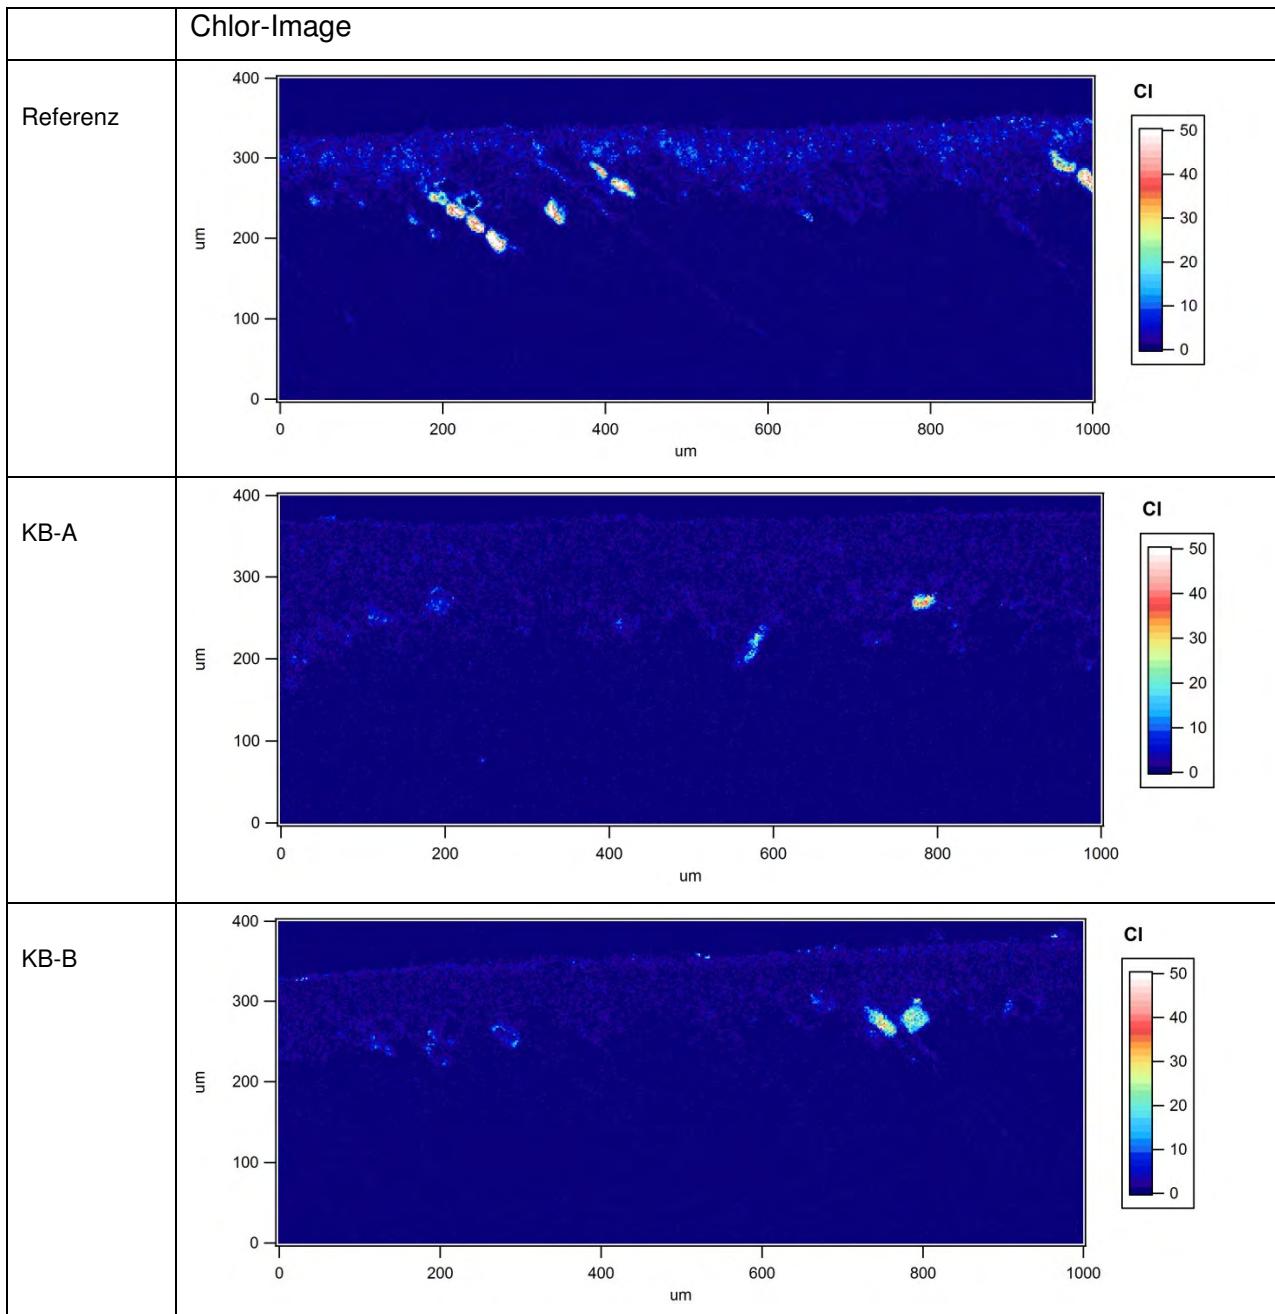
Abbildung 104 Elementmapping (Chlor) an unbewitterten und künstlich bewitterten Proben, Alkyd/Acrylharz mit Biozid (4)
