BAFU Abt. Stoffe, Boden, Biotechnologie
Vertragsnummer 09.0012PJ/I351-1752**Freisetzung von nanoskaligen und konventionellen Bioziden aus beschichteten Holzfassaden während der Bewitterung:
Auswaschung und deren Folgen auf die
Funktionalität der Beschichtung**

Wissenschaftlicher Schlussbericht

Projektleitung:
Dipl. Ing. Tina Künniger
Empa, Abteilung Holz

Empa Dübendorf, Dezember 2011

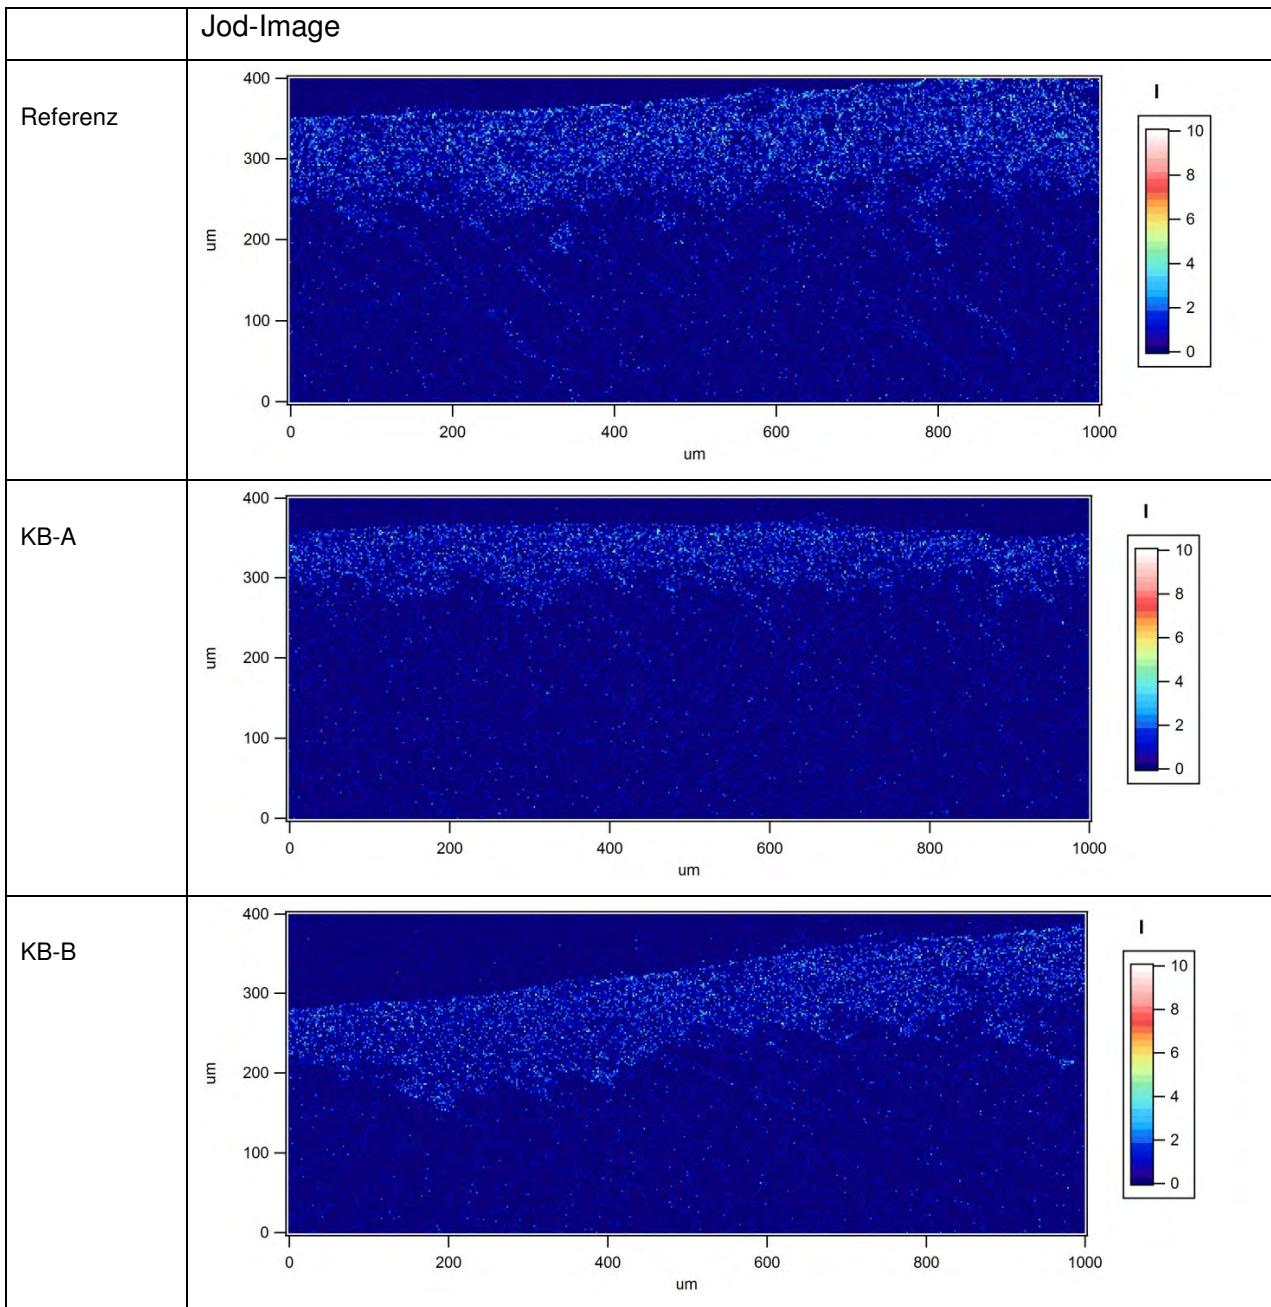
Abbildung 108 Elementmapping (Jod) an unbewitterten und künstlich bewitterten Proben,
Alkydharz mit Biozid (5)

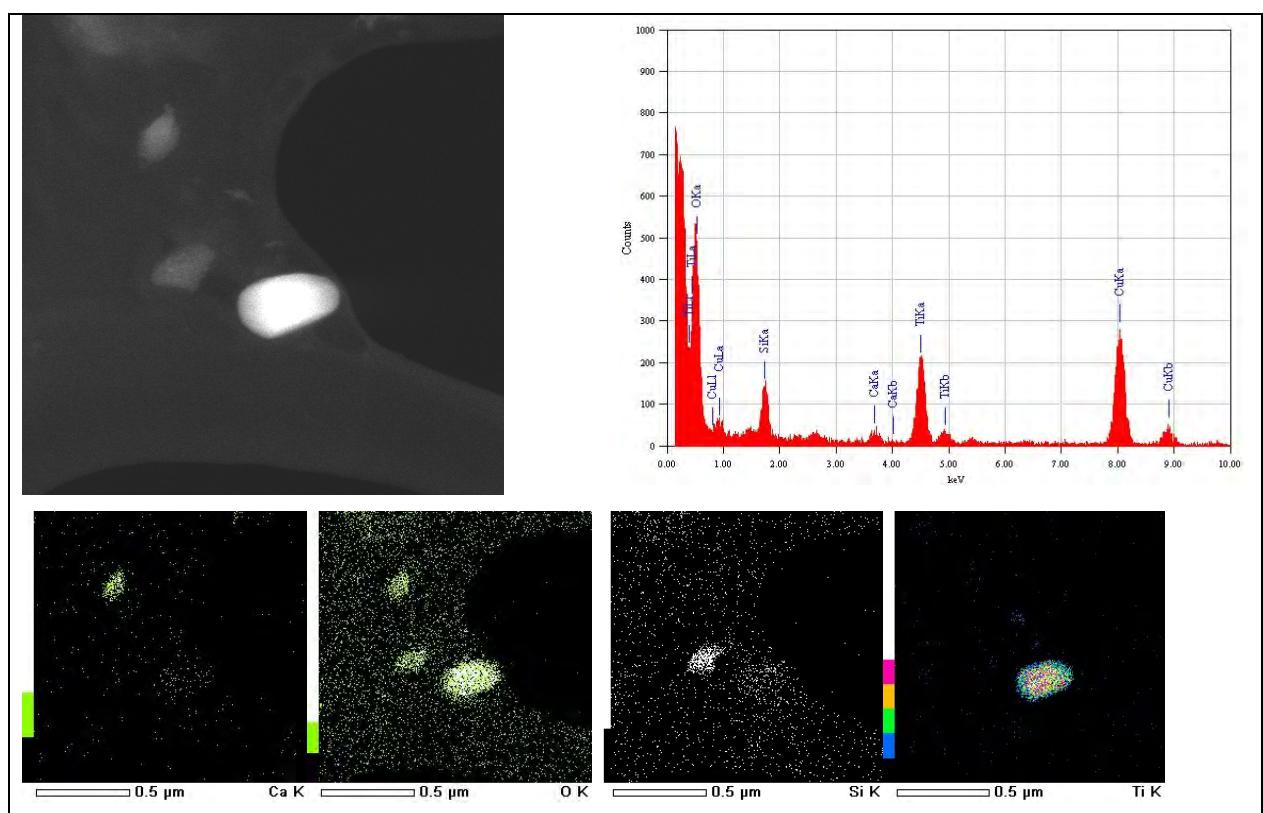
Abbildung 110 Elementenspektrum und Flächenmapping einiger Partikel im Ablauwässer der ölichen Alkydharzbeschichtung (3) (Probennahme 11.06.2009); Calcium, Sauerstoff, Silizium, Titan

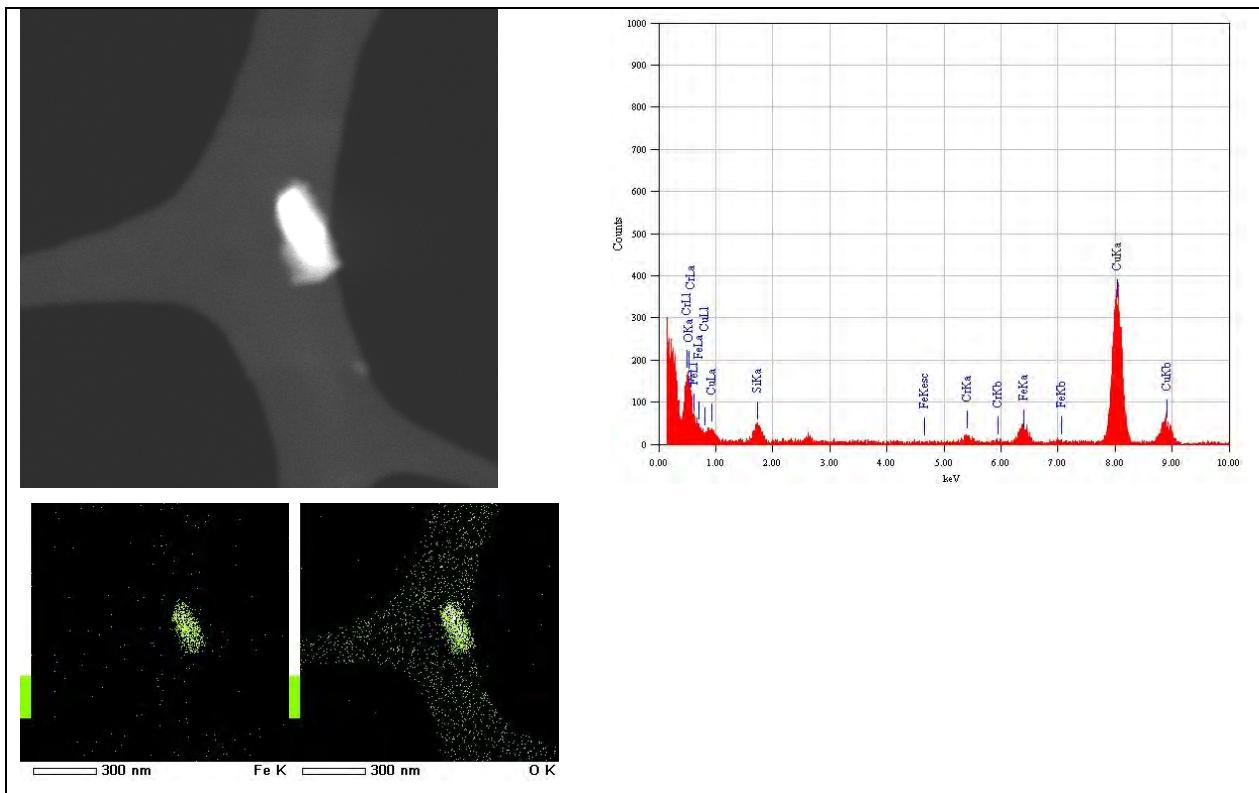
Abbildung 111 Elementenspektrum und Flächenmapping einiges Eisenpartikels im Ablaufwasser der ölichen Alkydharzbeschichtung (3) (Probennahme 11.06.2009); Eisen und Sauerstoffkomponente

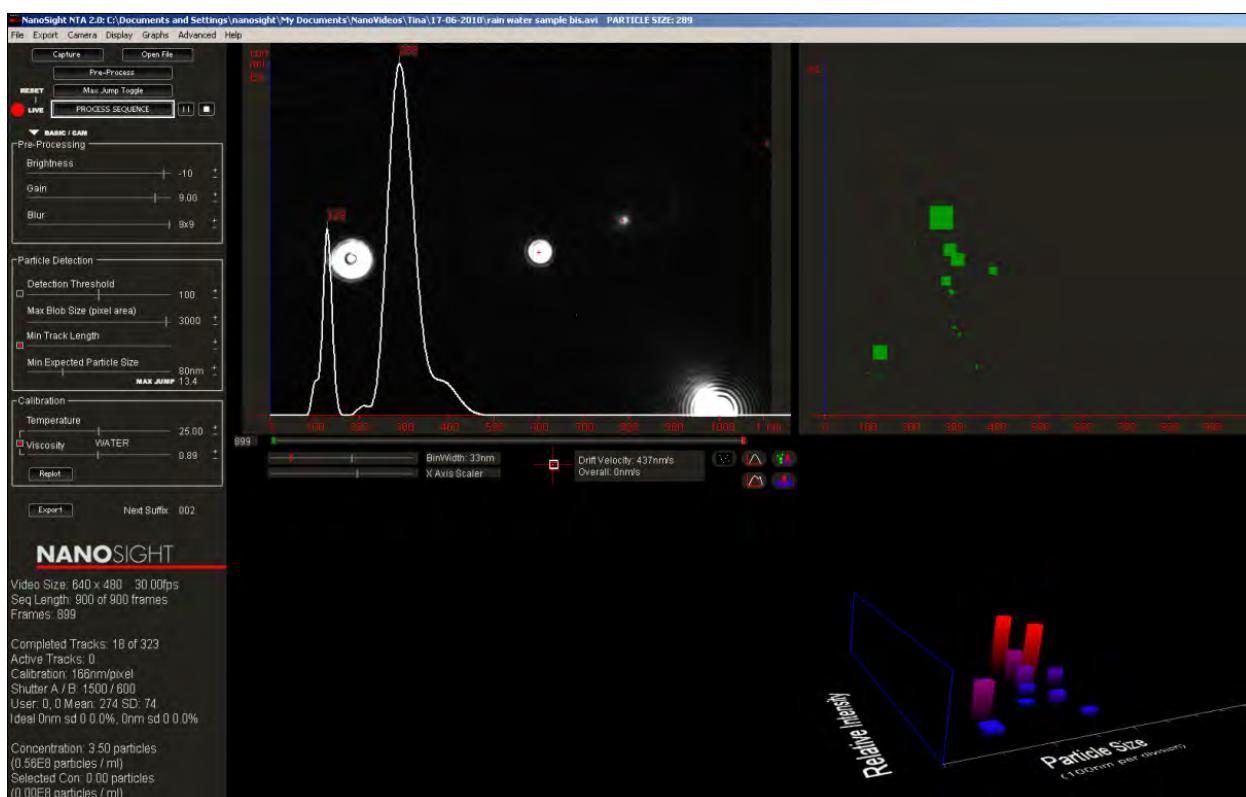
Abbildung 114 NTA Ergebnis für Ablaufwasser der Hydrophobierung mit Silber (1)
(Probennahme 11.06.2009)

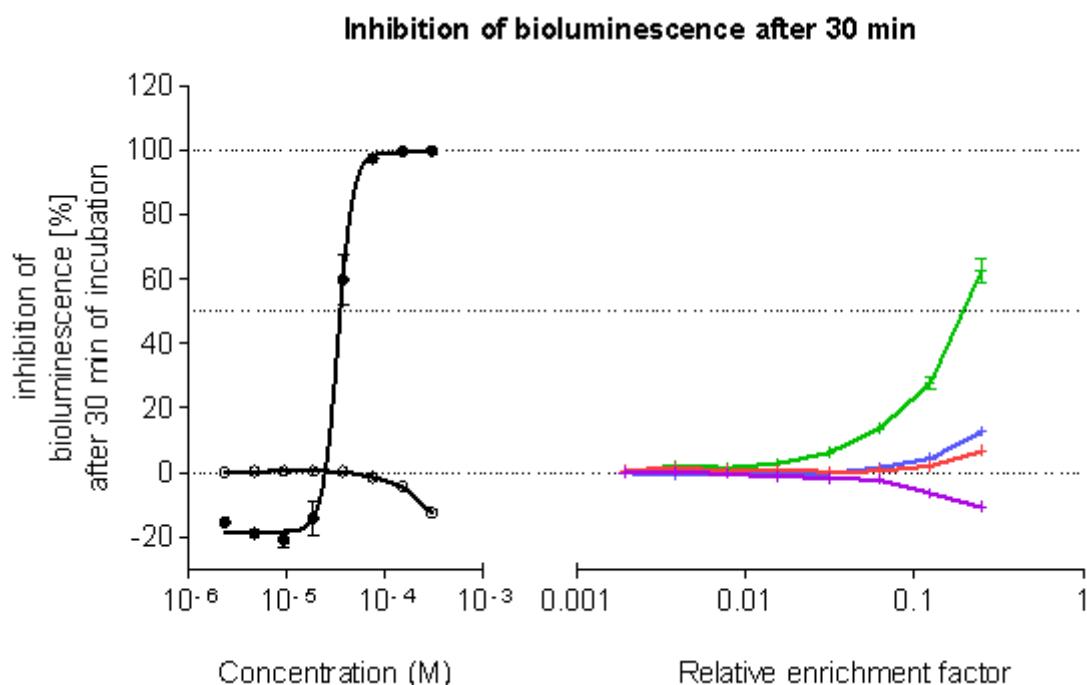
Abbildung 121 Hemmung der Biolumineszenz von *Vibrio fischeri* nach 30 min Inkubationszeit mit den Ablaufwässern der Alkydharzbeschichtung mit Biozid (5) aus der künstlichen Bewitterung (KB-A)

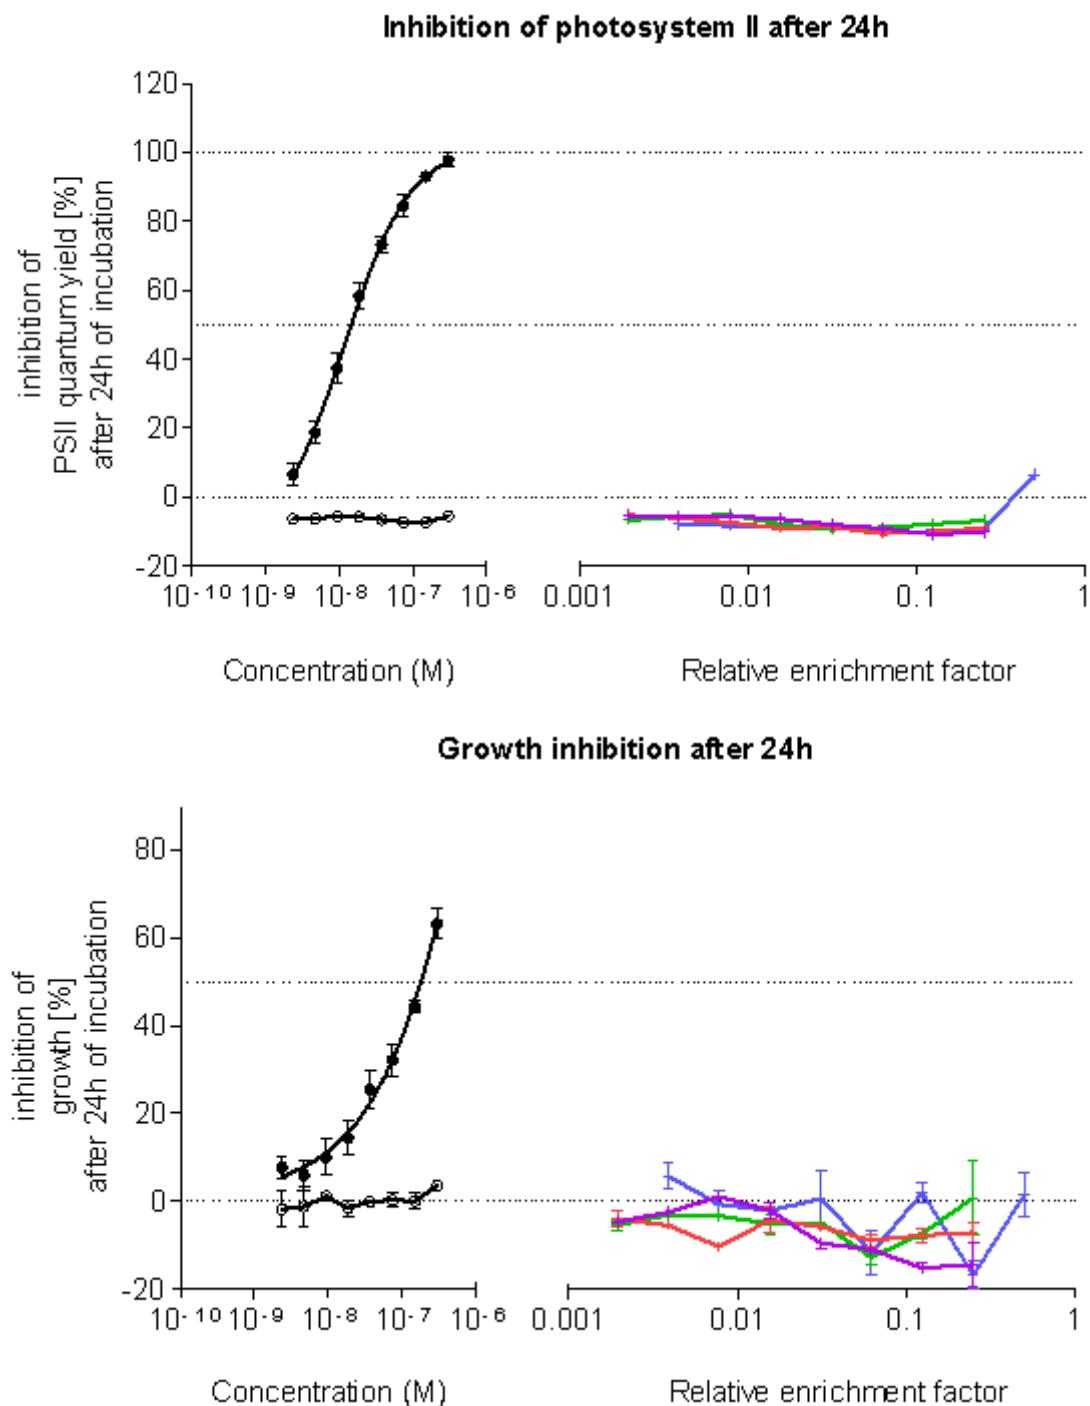
Abbildung 123 Ablaufwasser der Hydrophobierung mit Silber (1) aus der künstlichen Bewitterung
(Silber total im unverdünnten Ablaufwasser: 3.91 µg/l)

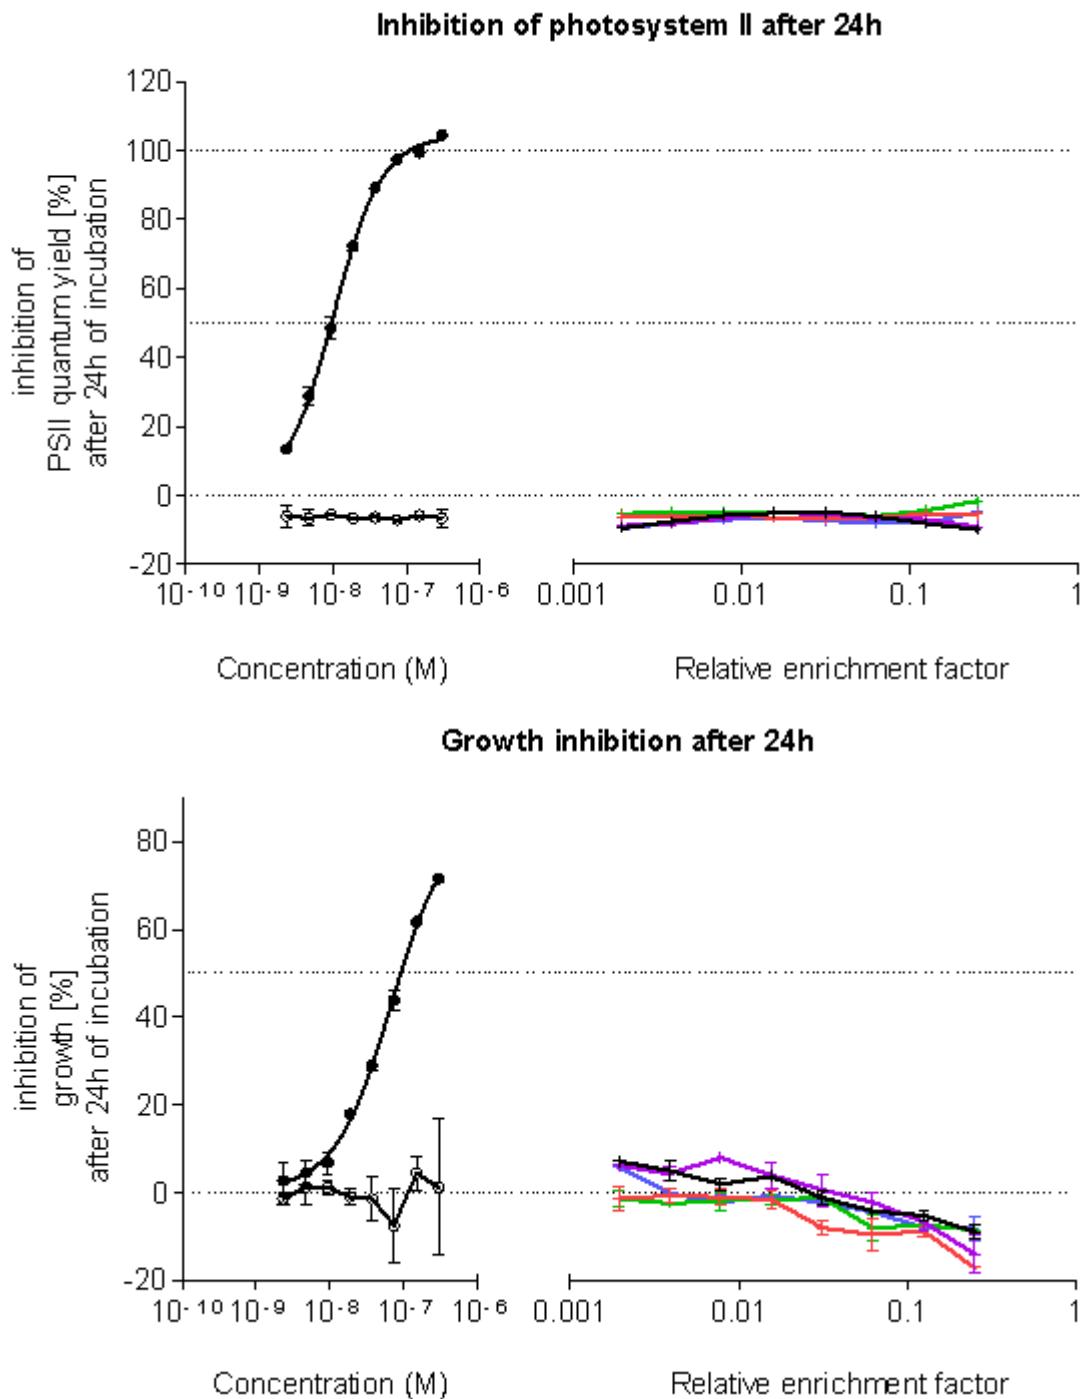
Abbildung 124 Ablaufwasser der Hydrophobierung ohne Silber (2) aus der künstlichen Bewitterung

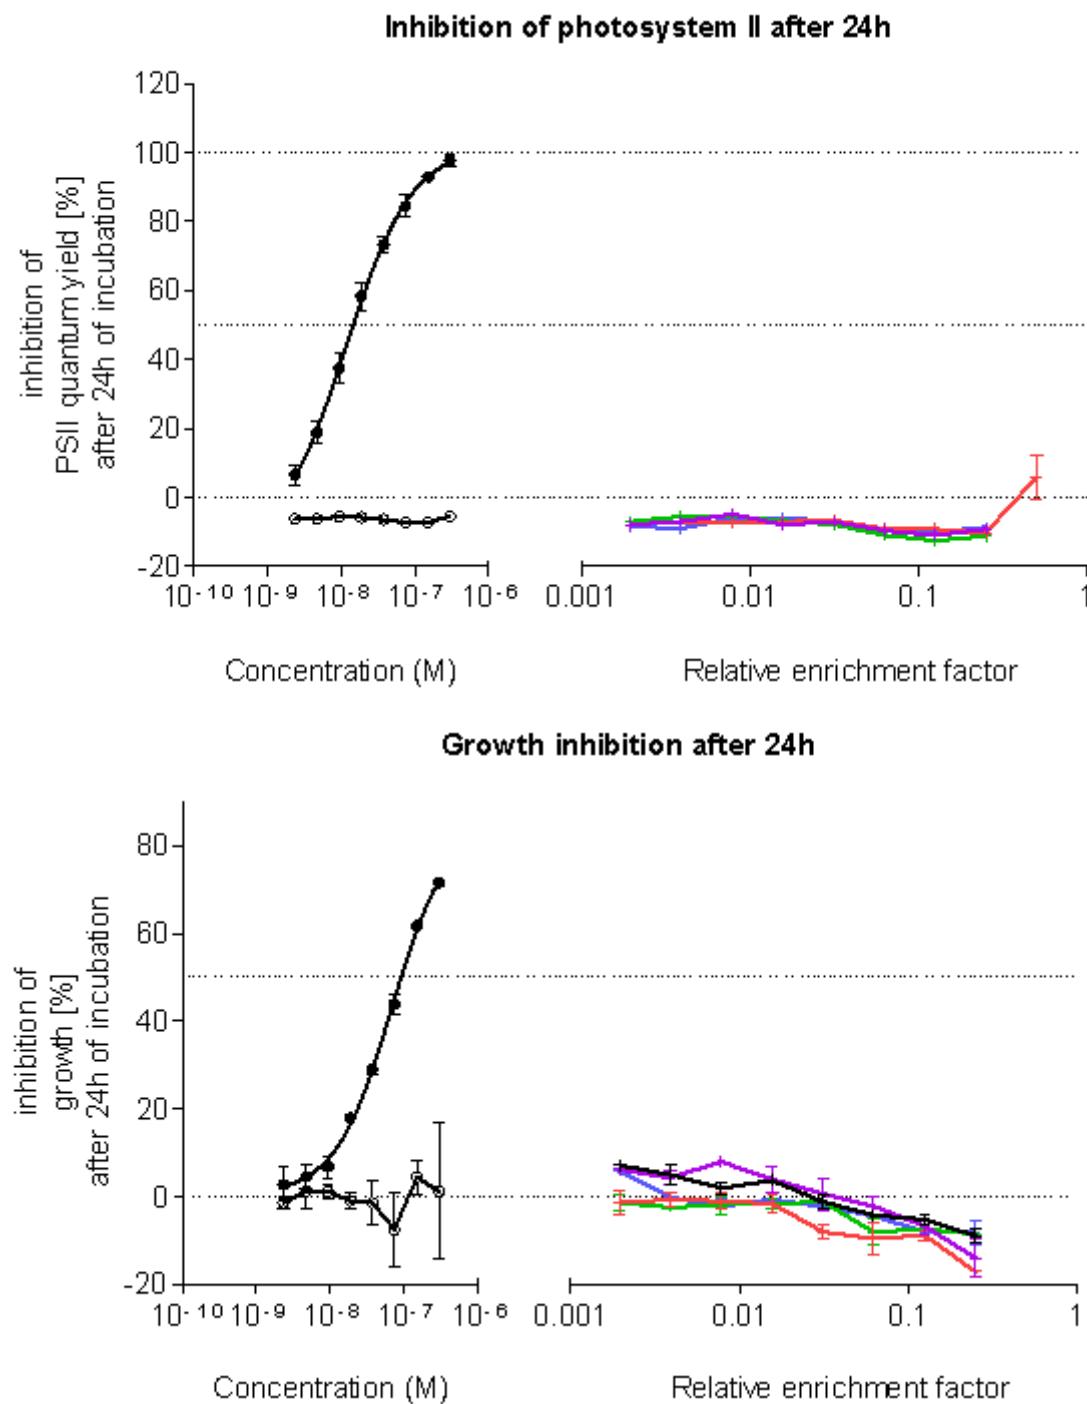
Abbildung 125 Ablaufwasser der ölichen Alkydharzbeschichtung mit Silber (3) aus der künstlichen Bewitterung (Silber total im unverdünnten Ablaufwasser: 0.06 µg/l)

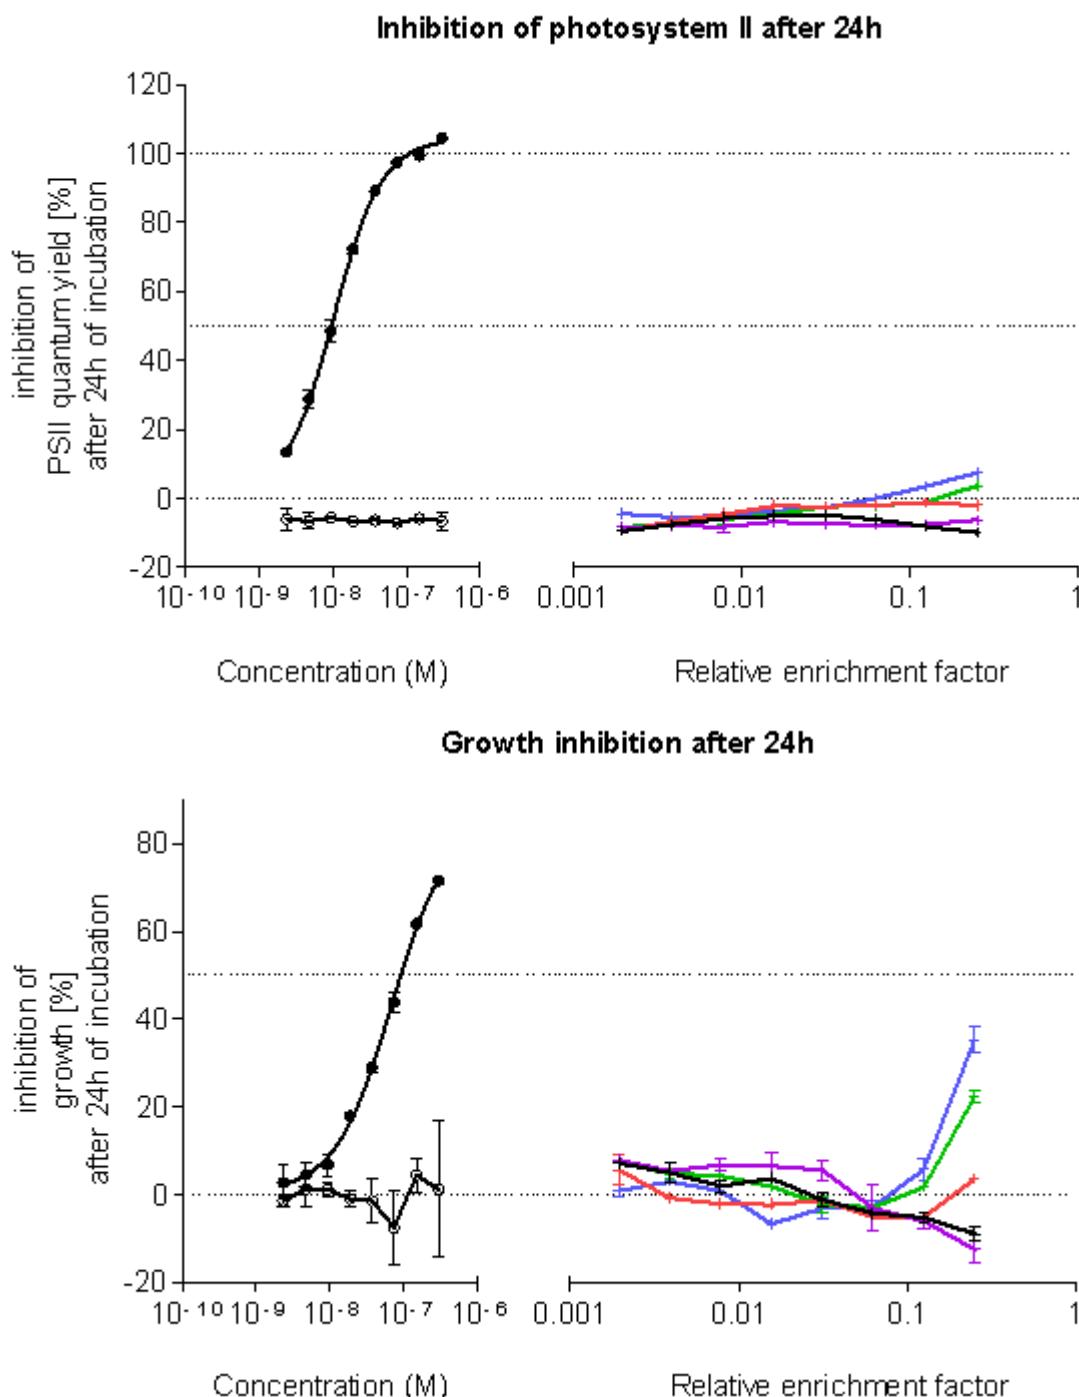
Abbildung 126 Ablaufwasser der Alkyd/Acrylharzbeschichtung mit Biozid (4) aus der künstlichen Bewitterung

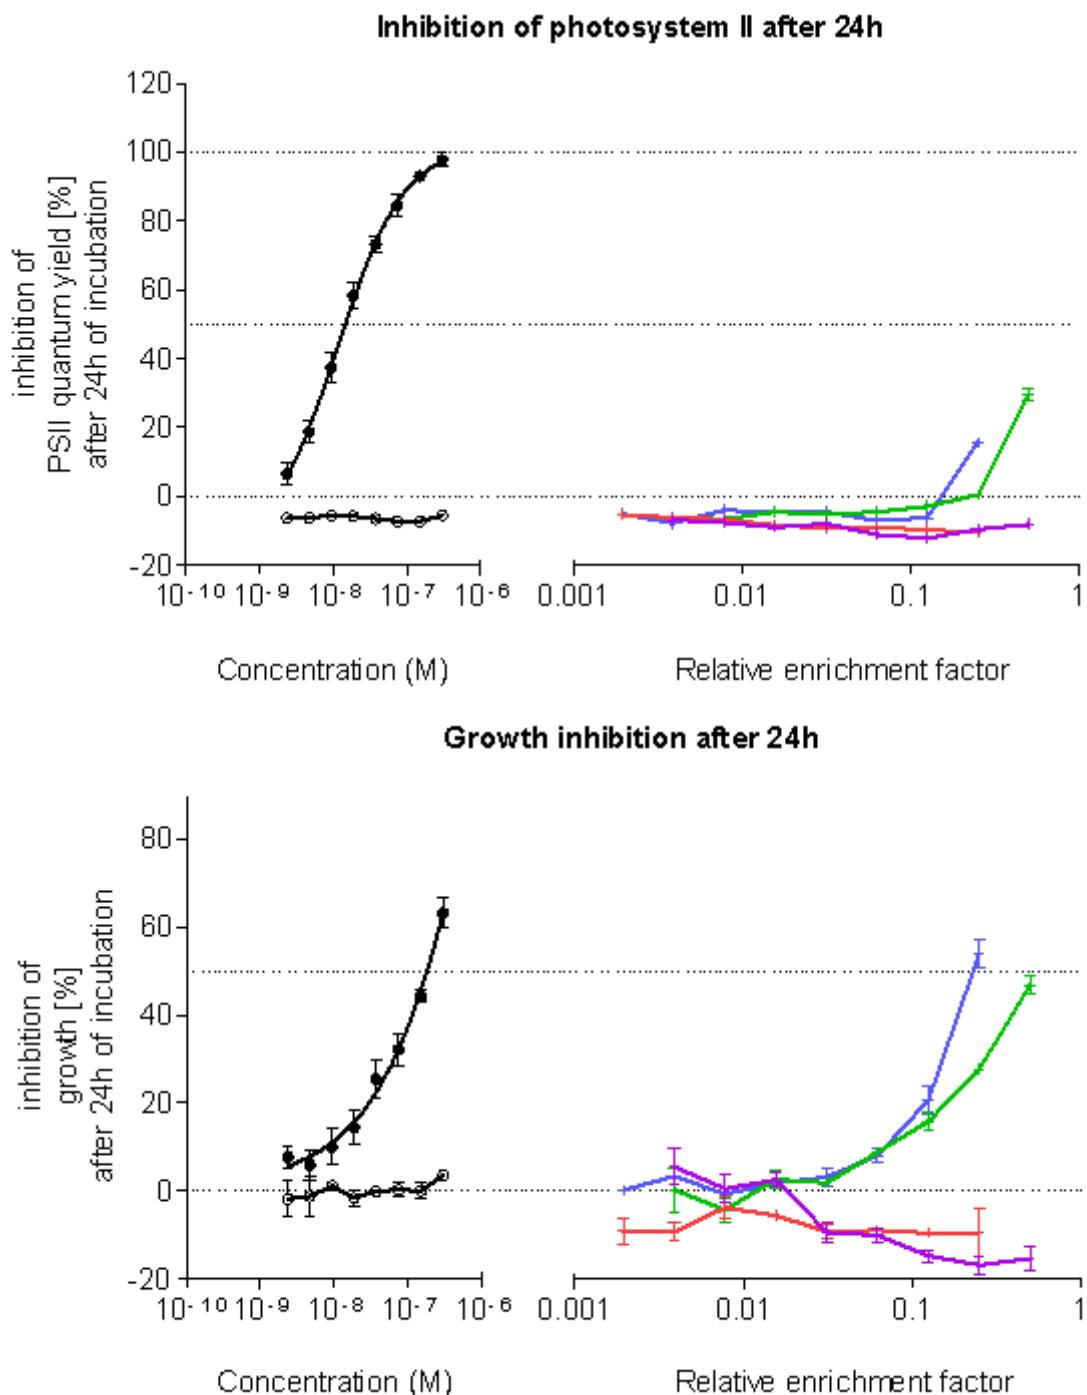
Abbildung 127 Ablaufwasser der Alkydharzbeschichtung mit Biozid (5) aus der künstlichen Bewitterung

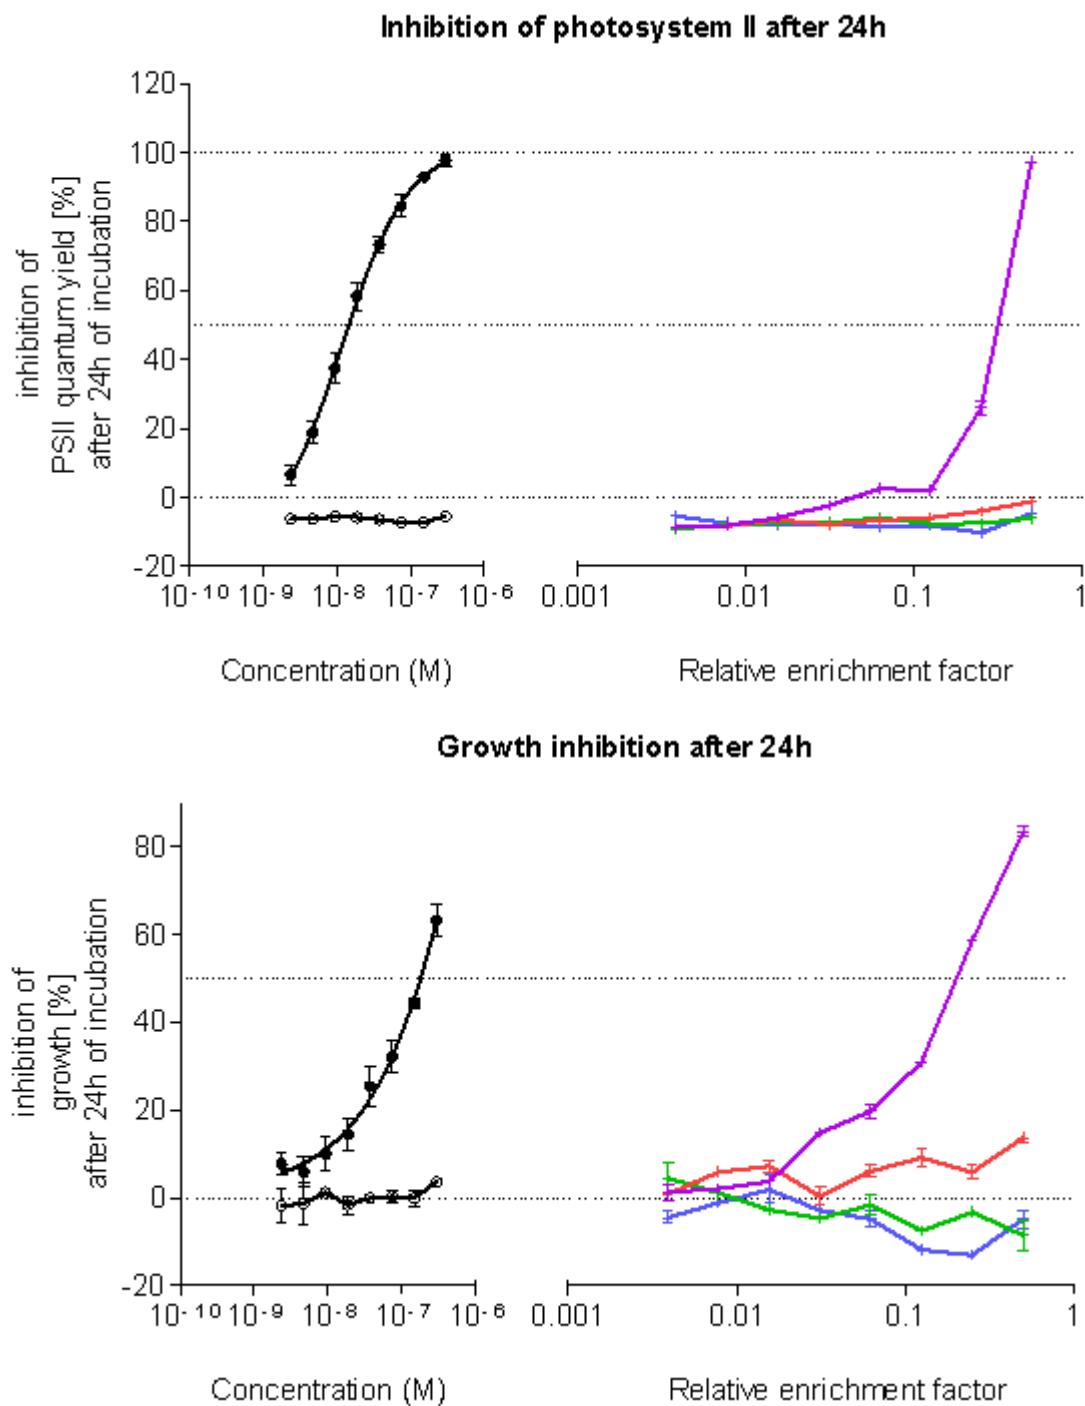
Abbildung 128 Ablaufwasser aus der Freibewitterung

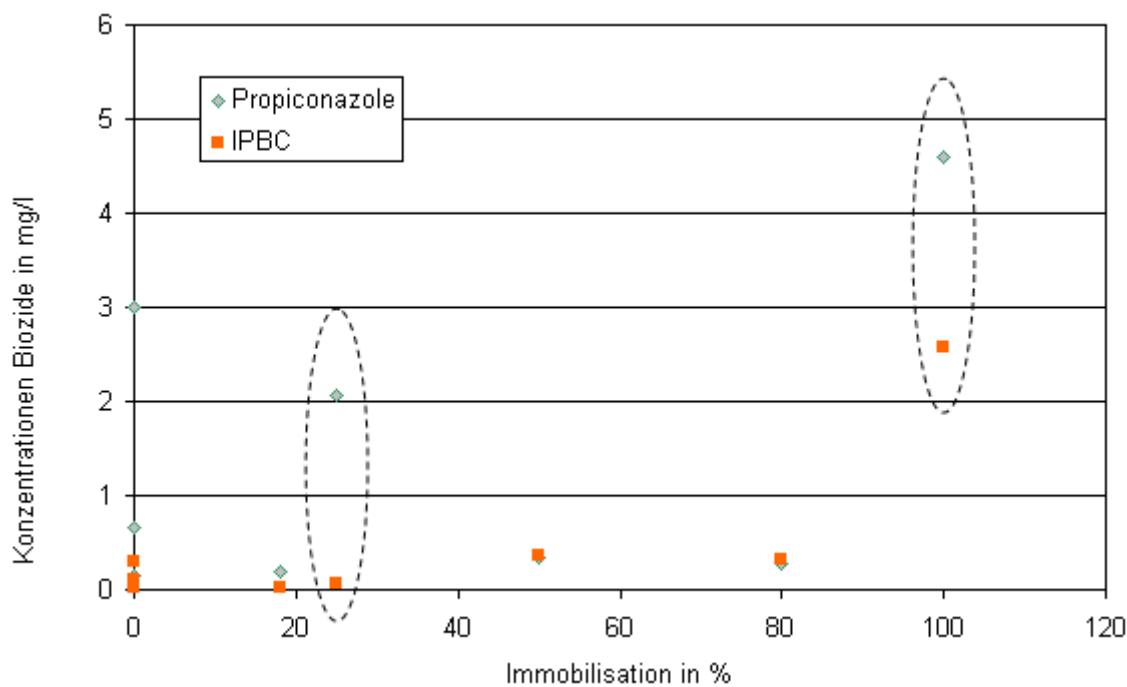
Abbildung 129 Immobilisation der Daphnien nach 48 Stunden im Ablaufwasser des Alkyd/Acrylharzes (4)

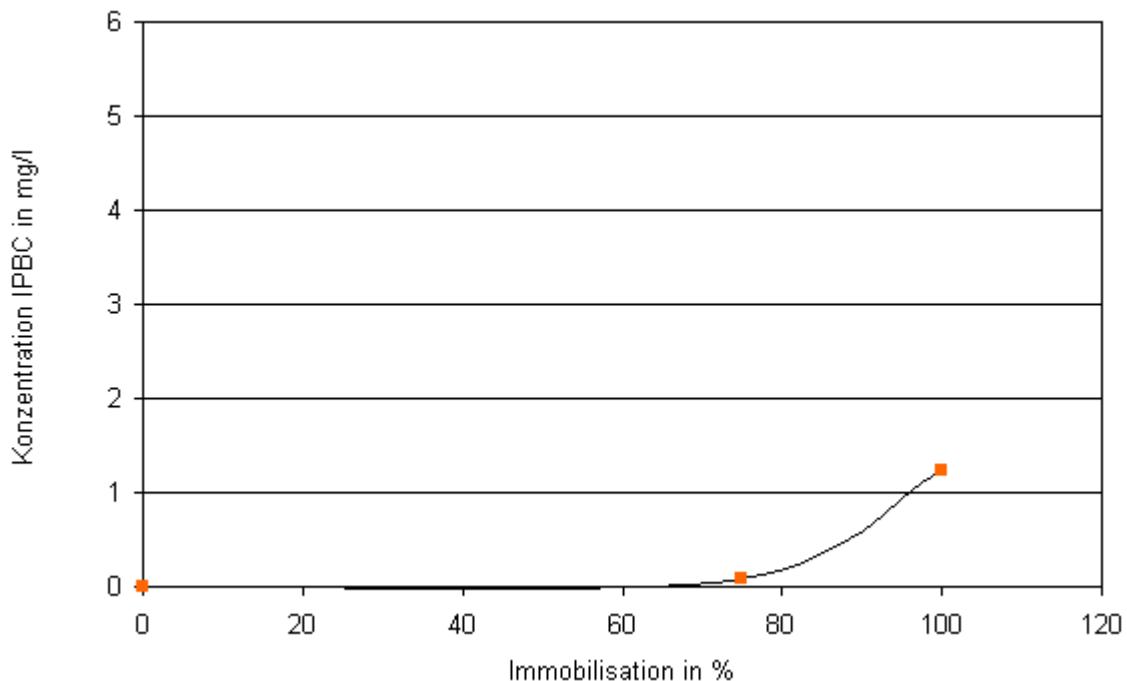
Abbildung 130 Immobilisation der Daphnien nach 48 Stunden im Ablaufwasser des Alkydharzes
(schwarze Trendlinie: Werte aus KB-A)
