Holzfeuchte-Langzeitmessung

Langzeitmessung der Holzfeuchte und
Dimensionsänderung an Brücken aus
blockverleimten Brettschichtholz

Forschungsbericht

Berner Fachhochschule
Architektur, Holz und Bau

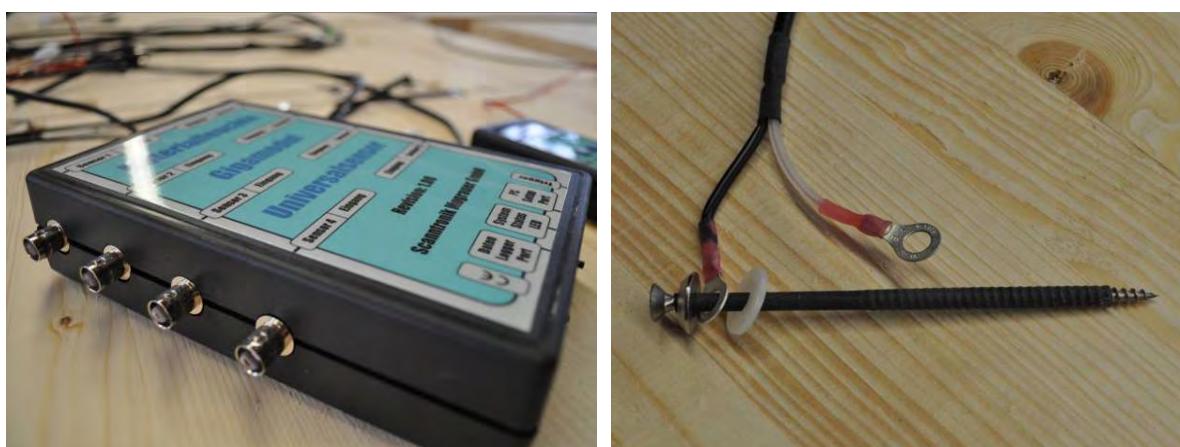
Abbildung 4-1: Holzfeuchtemesstechnik (links) und Holzfeuchte-Sensoren (rechts)

Wie bereits erläutert, wurde für die vorgesehenen Langzeitmessungen die indirekte Holzfeuchtemessung, die Widerstandsmethode, verwendet. Hierzu wurde ebenfalls ein Messgerät der Firma Scanntronik, der Materialfox bzw. das Gigamodul, verwendet (Abbildung 4-1 links). Als Sensoren im Holz wurden isolierte Chromstahl-Schrauben, welche im Abstand von 32 mm quer zur Faser ins Holz eingedreht wurden, verwendet. Die notwendige Isolierung der Messsensoren wurde anhand von passgenauen Schrumpfschläuchen sichergestellt (Abbildung 4-1 rechts). Das Messgerät Materialfox/Gigamodul erfasst 8 Sensoren parallel und bietet einen sehr grossen Messbereich von unter 10

kOhm bis über 100 GOhm, Scanntronik (2012). Dies entspricht Ausgleichsfeuchten im Holz von unter 6 % bis zu über 90 %. Das Messintervall kann individuell eingestellt werden und entsprechend der gewählten internen Speichergrösse sind Langzeitmessungen sicher erfassbar.

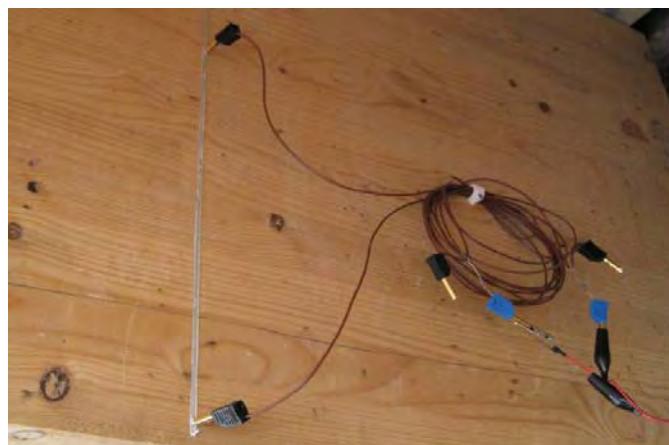
Abbildung 4-2: Applizierte Riss-Sensoren bei einem Vorversuch an einer Brücke

In einem vorangegangenen interdisziplinären Forschungsprojekt an der Berner Fachhochschule zwischen den Departementen Technik und Informatik und Architektur, Holz und Bau wurden Sensoren zur Erfassung von Rissen entwickelt, s. Abbildung 4-2. Diese Messsensoren bestehen aus Epoxydharzkleber auf Silberbasis (Produkt LOCTITE® 3888), welcher als Bahn direkt auf der Holzoberfläche appliziert wird und an ein Widerstandsmessgerät angeschlossen wird. Bei einer Rissentwicklung auf der Holzoberfläche reisst die Klebstoffbahn und der Stromfluss wird unterbrochen. Die Wahl der Bahnstärke hat Einfluss auf die Empfindlichkeit und damit auf die minimale Rissbreite, bei der der Stromfluss unterbrochen wird. Der Vorteil dieser Messtechnik liegt in der variablen Anpassung an die vorhandenen Querschnittsdimensionen, es stehen hier prinzipiell keine Einschränkungen wie bei herkömmlichen Messtechniken entgegen.

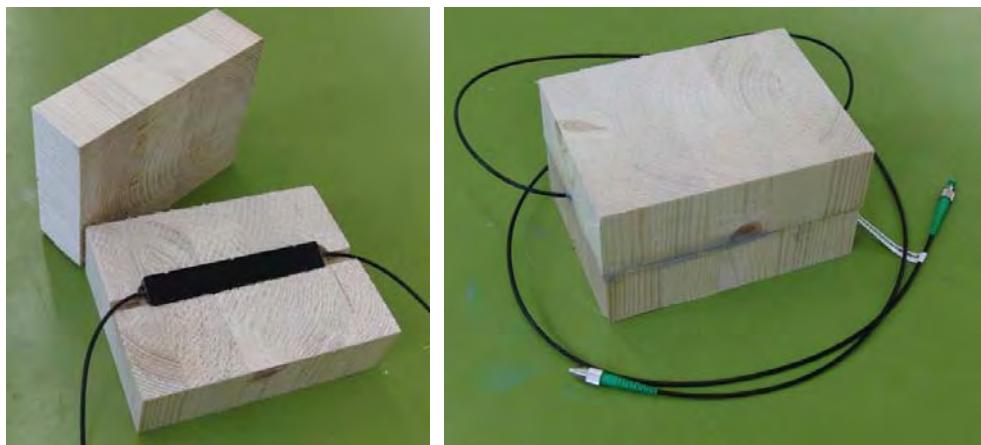
Abbildung 4-3: Probekörper mit Glasfaser-Dehnungs-Sensoren, während der Herstellung (links) und nach der Blockverleimung (rechts)

Messsensoren zur Dehnungsmessung die auf der Glasfasertechnik basieren, zeigen demgegenüber positive Vorteile. Zur Messung der Dehnung wurden an kleinformatigen Prüfkörpern Glasfasern der Firma Fibersensing geprüft. In Abbildung 4-3 ist die Positionierung eines Fiber-Bragg-Grating (FBG) - Sensors im Brettschichtholzquerschnitt vor und nach der Blockverleimung gezeigt. Die Glasfasertechnik führt zu keinen Einschränkungen in der Messstrecke und ist unempfindlich gegenüber Querdehnungen. Für eine zuverlässige Langzeitmessung von Dehnungen innerhalb des Querschnittes ist es wichtig, dass der FBG-Sensor langfristig stabil gelagert ist. Die Anwendung eines PU-Klebstoffes hat sich als ausreichend steif in den Vorversuchen herausgestellt. Der zu Beginn genutzte Epoxyd-Harz-Klebstoff hat sich als zu steif erwiesen, um die im Holz auftretenden Dehnungen zu erfassen.

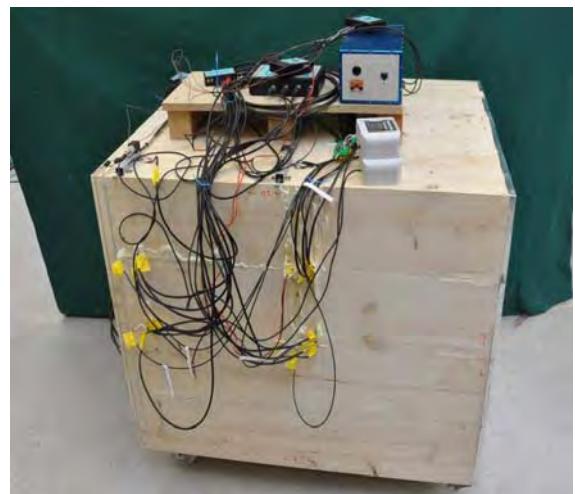
Abbildung 4-5: Fertiggestellter Prüfkörper mit installierte Messtechnik

wurden nach der Lieferung im Normklima (20 °C und 65 % rel. Luftfeuchte) gelagert. Nach der Applikation der innenliegenden Messtechnik wurden die einzelnen BSH-Träger mit dem Polyurethane-Klebstoff „PURBOND HB S709“ zum Blockprüfkörper verklebt.

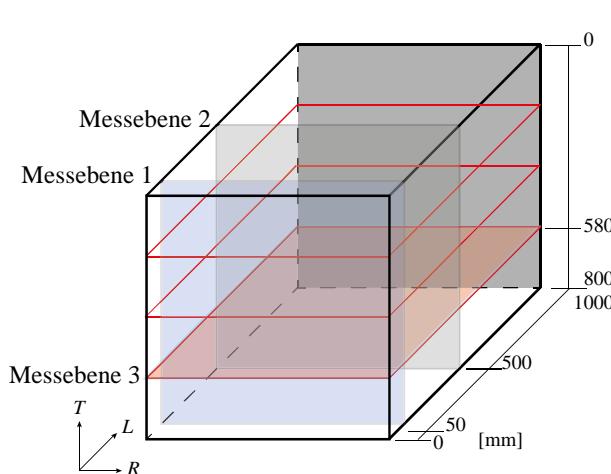
Abbildung 4-6: Position der Messsensoren für die Holzfeuchte für Messebene 1, Gruppen A, B

Die Positionen der Messaufnehmer gliedern sich in die Gruppen A, B und C, D für den Feuchtetransport in radialer/tangentialer Richtung. Die Gruppen sind in Ebenen parallel zur Stirnseite angeordnet, wobei die Gruppen A und B in einer Tiefe von 50 mm und die Gruppen C und D in einer Tiefe von 500 mm gemessen von der offenen Stirnseite liegen, gemäss Abbildung 4-6. In jeder Ebene sind die Messsensoren in zwei parallelen Gruppen in tangentiale Richtung (T) unterteilt. Innerhalb der Gruppe sind die Sensoren stufenweise versetzt und im Abstand von 20, 85, 180, 285, 350 mm von der Prüfkörperoberfläche angeordnet, vgl. Abbildung 4-7 und Abbildung 4-8.

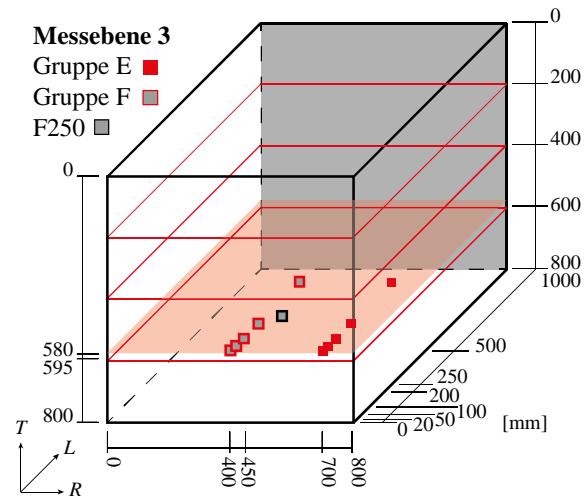
Abbildung 4-9: Position der Messsensoren für die Holzfeuchte für Messebene 3, Gruppen E, F

Zur Erfassung des Feuchtetransportes in longitudinaler Richtung (L) sind die Gruppen E und F im Prüfkörper integriert. In tangentialer Richtung sind die Messsensoren ebenso in zwei parallel laufende Gruppen geordnet, wobei die Sensoren in longitudinaler Richtung jeweils in den Tiefen 20, 50, 100, 200, 500 mm angeordnet sind, siehe Abbildung 4-9.

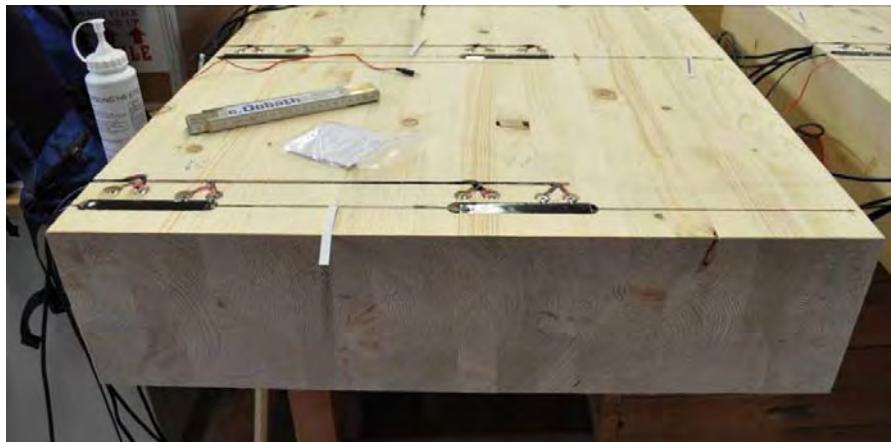
Abbildung 4-10: Dehnungsmesssensoren im blockverleimtem Prüfkörper

Zur Erfassung des Dehnungsverhaltens im Inneren des Prüfkörpers wurden vier Messarrays der Firma Fibersensing eingesetzt. Jedes Array erfasst jeweils an zwei Stellen die lokale Dehnung und an einer dritten Stelle die Holztemperatur für die Temperaturkompensation des Dehnungsmesswertes der Glasfaser. Abbildung 4-10 zeigt ein implementiertes Messarray vor der durchgeführten Blockverleimung der einzelnen Brettschichtholzträger. Zur Erfassung der Beziehung zwischen Holzfeuchte und inneren Dimensionsänderung wurden die Messstellen für die Dimensionsänderungen den implementierten Messstellen zur Holzfeuchte in den Messebenen 1 und 2 zugeordnet. Die Lage der Gruppen ist in Abbildung 4-11 und Abbildung 4-12 sowie im Anhang A.1 ersichtlich.

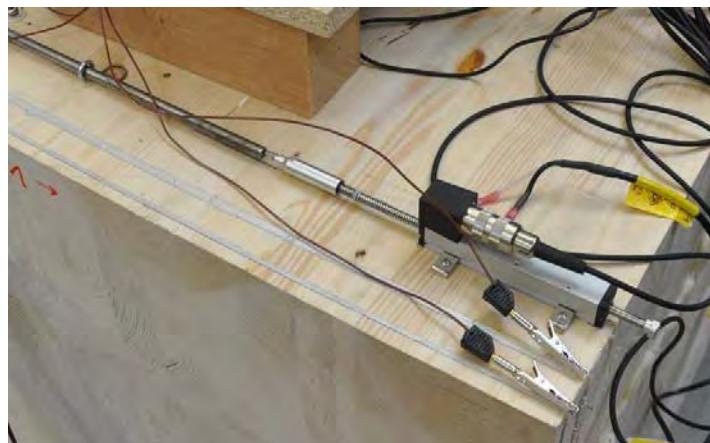
Abbildung 4-13: Applizierter Wegsensor (oben) und eingesetzte Rissensoren am Prüfkörper (unten)

Zur Messung der äusseren globalen Dimensionsänderungen des Prüfkörpers wurden zwei Wegmesssensoren bestehend aus potentiometrischen Wegmessern und dem Messgerät „Rissfox“ der Firma Scantronik, eingesetzt, vgl. Abbildung 4-13. Die Wegmesssensoren 1 und 2 liegen in der RL-Ebene mit einem Abstand von 80 bzw. 460 mm von der Stirnfläche, siehe Abbildung 4-14.

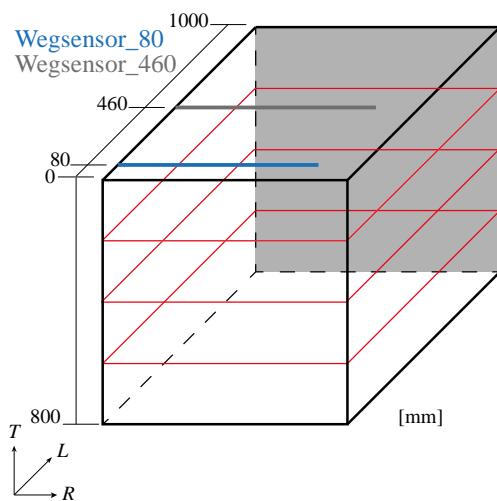
Abbildung 4-14: Position der Wegmesssensoren für die äussere Dimensionsänderung

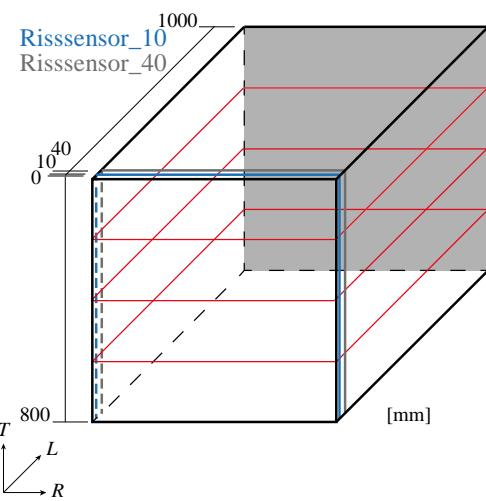
Abbildung 4-15: Position der Rissensoren für die Erfassung von äusseren Dehnungen/Rissen

Die unter Abschnitt 4.1.4 beschriebenen Rissensoren wurden an drei Seiten mit Abständen von 10 und 40 mm zur Stirnfläche an den Prüfkörper appliziert, siehe Abbildung 4-15. Es wurden hierzu zwei unterschiedliche Breiten der Messsensoren gewählt. Das Gerät „Materialfox“ der Firma Scantronik erfasst und speichert die Messgrössen.

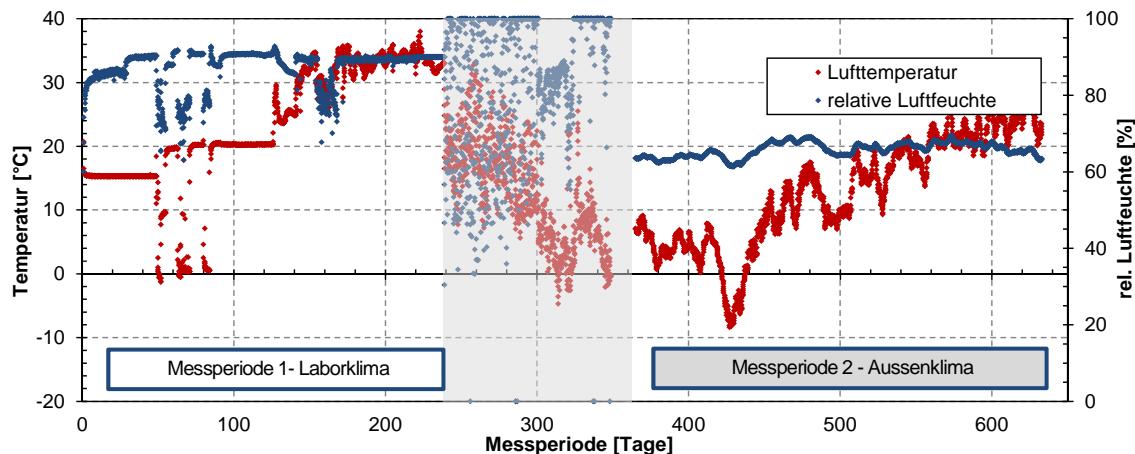
Abbildung 4-16: Messklima innerhalb der zwei untersuchten Messperioden

Die applizierten Messgrößen am blockverleimten Brettschichtholzträger wurden über einen Messzeitraum von insgesamt 633 Tagen, ca. 2 Jahre erfasst. Die Messperioden gliedern sich in zwei Abschnitte, siehe Abbildung 4-16. Der erste Messabschnitt beschreibt die Auffeuchtung des Prüfkörpers innerhalb eines Messzeitraums von 250 Tagen. Der Prüfkörper wurde hierzu in einer speziell konfigurierten Klimakammer in einer feucht warmen Umgebung mit einer relativen Luftfeuchte von ca. 90 % und Lufttemperatur von 15 - 30 °C gelagert, um eine zügige Auffeuchtung abzubilden. Der zweite Messabschnitt spiegelt den tatsächlichen Ist-Zustand im Außenklima wieder. Es konnte hier über einen Zeitraum von 300 Tagen die Auswirkungen der jahreszeitlich bedingten Klimawechsel erfasst werden. Eine Messkontinuität konnte aufgrund nicht ausreichend zuverlässiger Messtechnik nicht erreicht werden, so dass für einen Messzeitraum von ca. 100 Tagen zwischen den zwei Messperioden die Messdaten nicht zur Auswertung herangezogen werden können.

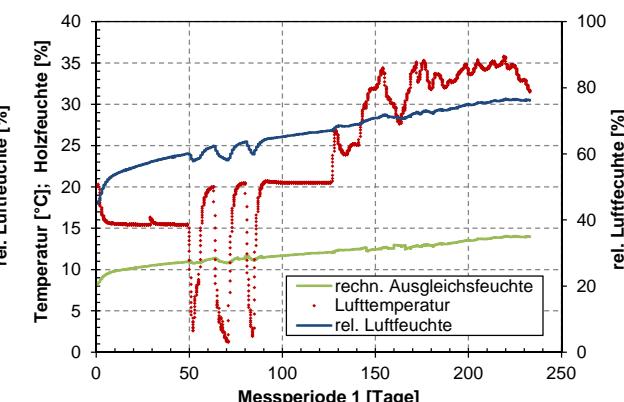
Abbildung 4-18: Holzfeuchteentwicklung am Sensor F_250 anhand der Sorptionsisothermenmethode

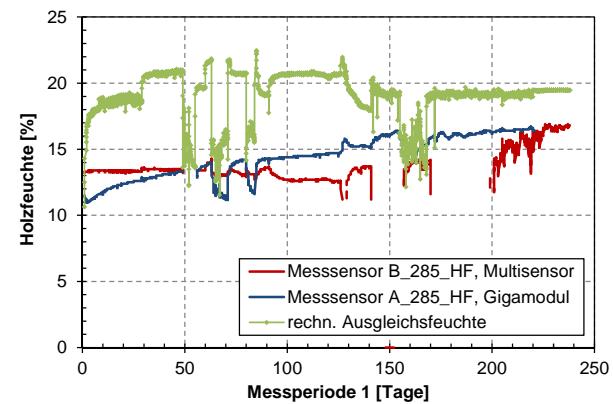
Abbildung 4-20: Vergleich für die Widerstandsmethode zwischen Gigamodul und Multisensor

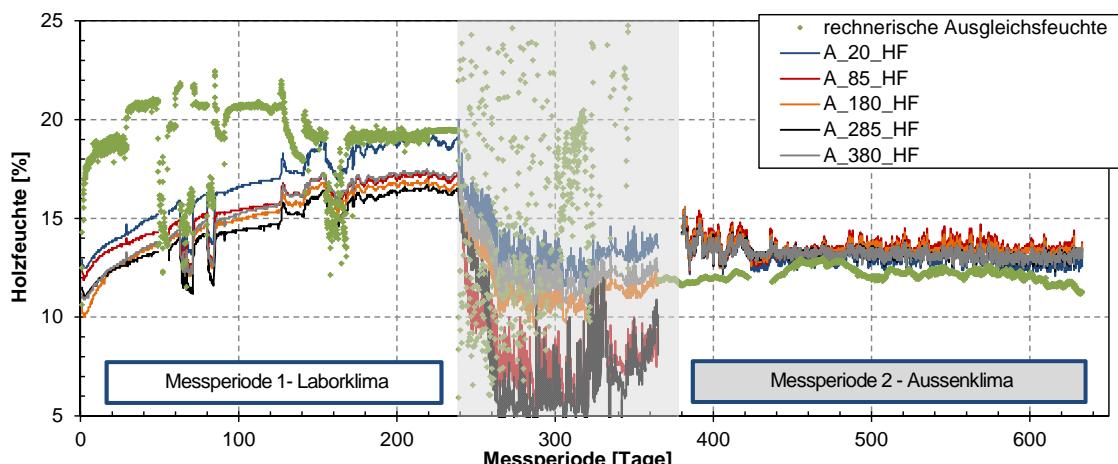
Abbildung 4-21: Gemessene Holzfeuchte der Gruppe A im Vergleich zur rechnerischen Ausgleichsfeuchte aus dem Umgebungsklima

Für den Messzeitraum der Auffeuchtung des Prüfkörpers konnte eine träge Reaktion der sich einstellenden Holzfeuchte gegenüber der rechnerischen Ausgleichsfeuchte aus dem korrespondierenden Umgebungsklima verzeichnet werden, vgl. hierzu die Messergebnisse der Gruppe A der Messebene 1 in Abbildung 4-21. Innerhalb der zweiten Messperiode resultiert aus dem Aussenklima rechnerisch eine konstante Ausgleichsfeuchte, was sich ebenfalls in den Messergebnissen durch einen relativ konstanten Verlauf auf einem geringfügig höheren Niveau bestätigt, welcher sich durch die eingestellte Holzfeuchte aus dem Auffeuchtungsprozesses ergibt.

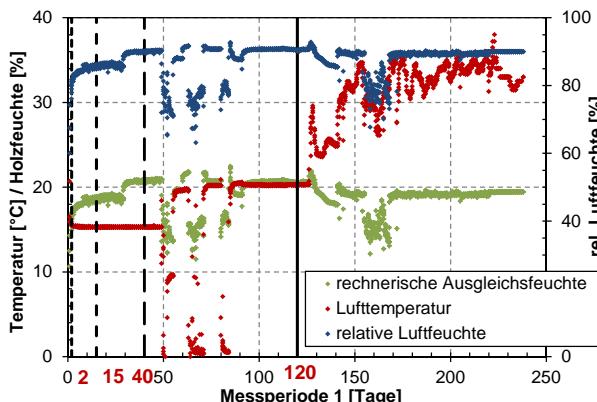
Abbildung 4-22: Messzeiträume der Messperiode 1

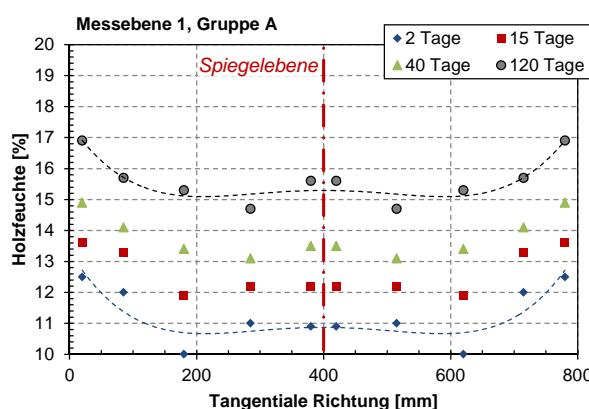
Abbildung 4-24: Holzfeuchteverlauf in tangentialer Richtung der Messgruppe A, der Messebene 1 für die Messperiode 1

4-26 durch den Verlauf der Holzfeuchteentwicklung für die Messgruppe A der Messebene 1 und der Messgruppe D für die Messebene 2 dargestellt. Die Messergebnisse der weiteren Gruppen sind im Anhang A.2.1 enthalten. Die Messergebnisse beschreiben durch die höher gemessene Holzfeuchte am Querschnittsrand gegenüber dem Querschnittsinneren einen Feuchteverlauf. Der Vergleich der Grenzkurven für den Anfangszeitpunkt (2 Tage) und der maximalen Auffeuchtung (120 Tage) zeigt, dass der absolut erreichbare Änderungsbetrag der Holzfeuchte am Querschnittsrand auch im Querschnittsinneren innerhalb der Messgruppe A vorliegt. Für die Messgruppe B, die sich in der Mitte der Prüfkörperbreite zentriert und in der gleichen Ebene von der Stirnseite aus liegt, erfolgt diese Änderung der Holzfeuchte im Querschnittsinneren bereits nicht mehr, siehe Anhang A.2.1.

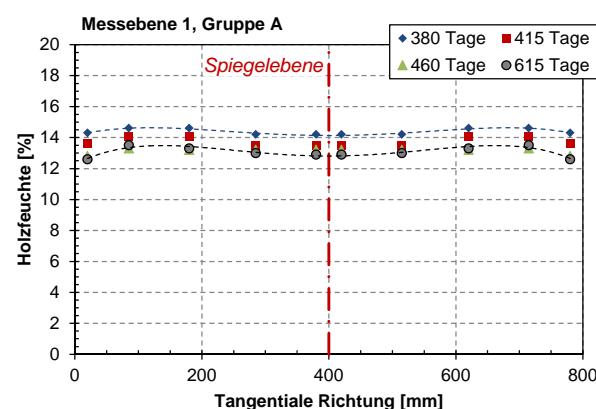
Abbildung 4-25: Holzfeuchteverlauf in tangentialer Richtung der Messgruppe A, der Messebene 1 für die Messperiode 2

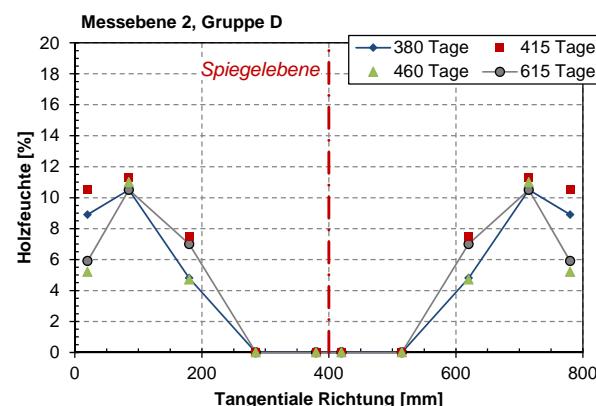
Abbildung 4-27: Holzfeuchteverlauf in tangentialer Richtung der Messgruppe D, der Messebene 2 für die Messperiode 2

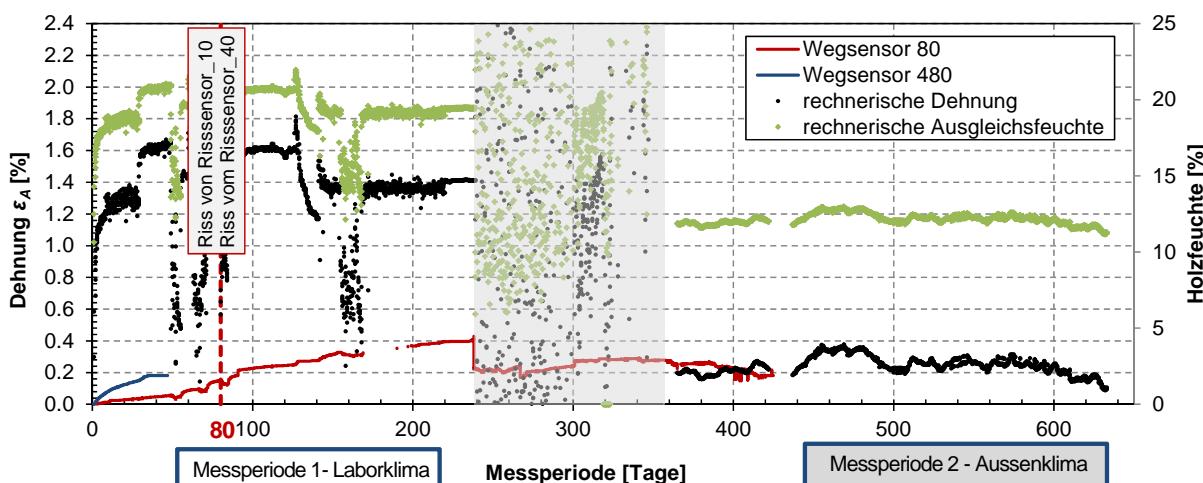
Abbildung 4-32: Gemessener und rechnersicher Dehnungsverlauf in radiale Richtung sowie Rissentstehung für den gesamten Messzeitraum

Die infolge der klimatischen Beanspruchung hervorgerufenen geringen Dimensionsänderungen von $\varepsilon_A = 0.2\%$ führten zu rechnerischen Querzugspannungen von ca. $\sigma_{t,90} = 1.2\text{ N/mm}^2$, unter Annahme eines Elastizitätsmoduls von $E_R = 600\text{ N/mm}^2$ in radialer Richtung, Neuhaus (1981). An der Oberfläche des Prüfkörpers wurden zu diesem Zeitpunkt, Tag 80, die Rissinitiierung durch die Rissensensoren detektiert, vgl. Abbildung 4-32 und Anhang A.2.6. Die mittlere Querzugfestigkeit $f_{t,90}$ vom verwendeten Brettschichtholz wurde zu diesem Zeitpunkt erstmalig überschritten. Weiterführende Rissentwicklungen respektive Rissinitiierungen konnten durch die applizierte Messtechnik nicht mehr erfasst werden.

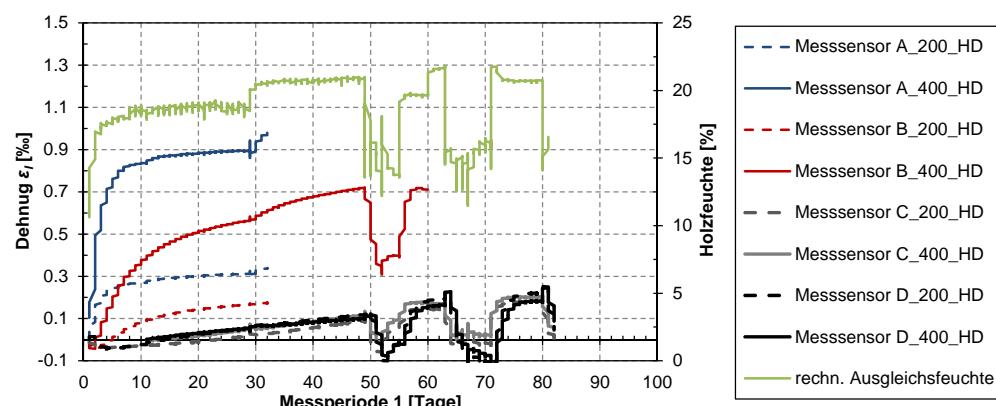
Abbildung 4-33: Innere Dehnungen der Messebene 1 und 2 für die Messperiode 1

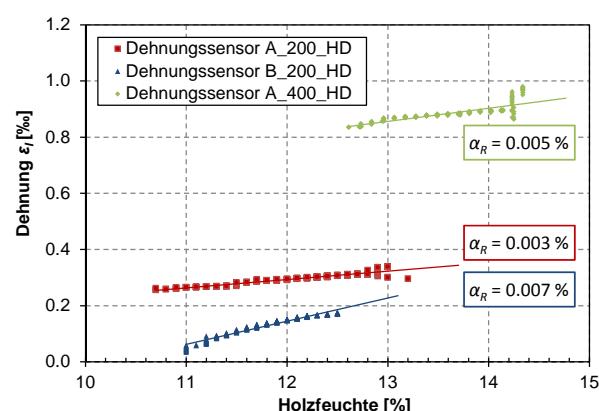
Abbildung 4-34: Holzfeuchte-Dehnungsbeziehung für die Messsensoren A_200_HD, B_200_HD und A_400_HD

Für die Einschätzung der inneren Dehnungen konnte für die Messsensoren A_200_HD, A_400_HD und B_200_HD über die Beziehung zur korrespondierenden Holzfeuchte das Schwindmass α_R in radialer Richtung bestimmt werden, vgl. Abbildung 4-34. Das ermittelte Schwindmass ist deutlich geringer als das in der SIA 265:2011 für Fichtenholz mit $\alpha_R = 0.16\%$ pro $\Delta u = 1\%$ Holzfeuchteänderung angegebene. Im Mittel verhält sich das Schwindmass gleichwertig zu den ebenfalls geringeren aufgezeichneten äusseren Dimensionsänderungen. Für eine generelle Abschätzung sind aber eine Erhöhung der Messstellen und die Anwendung von zuverlässigeren Messsensoren zur Erfassung der Holzfeuchte zwingend erforderlich. Die hier gewonnenen Ergebnisse geben eine erste positive tendenzielle Aussage, die mit weiterführenden Messungen unter weiteren klimatischen Beanspruchungen geprüft und gefestigt werden muss.

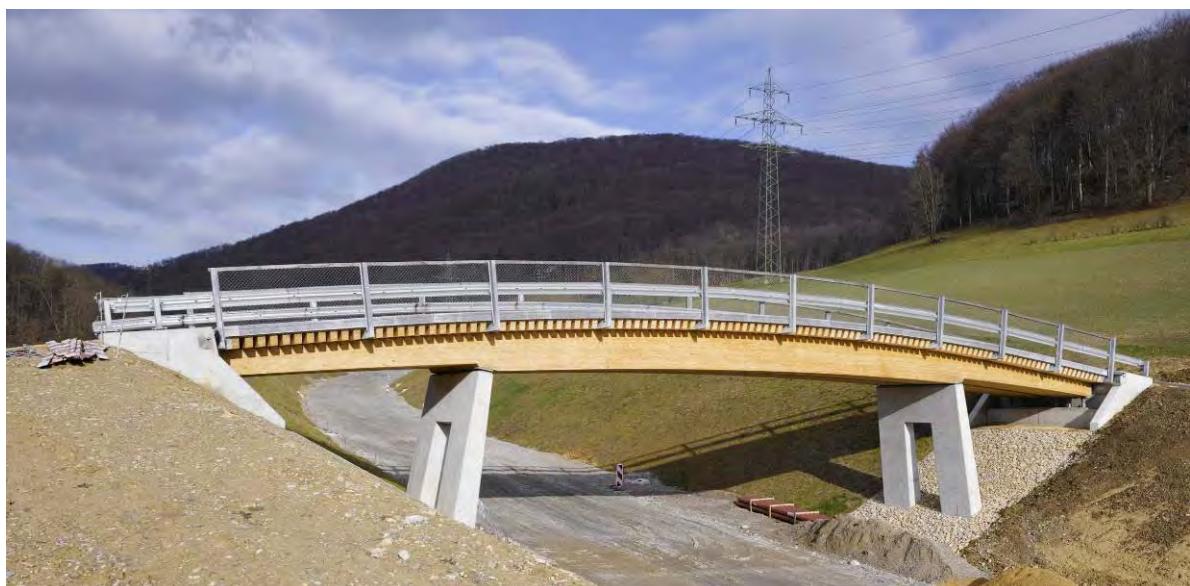
Abbildung 5-1: Überführung in Horen mit blockverleimten BSH Trägern

Die Überführung Horen befindet sich im Kanton Aargau. Die Planung oblag dem Büro Makiol & Wiederkehr und die Träger lieferte die Firma Hüsser Holzleimbau AG. Die dreifeldrige Blockholzbrückenkonstruktion überspannt 31 Meter und wurde im Juni 2008 errichtet, s. Abbildung 5-1. Die Brücke ist für eine Nutzlast von 40 Tonnen zugelassen. Die Fahrbahnbreite beträgt 5 Meter. Auf die Blockholzträger mit variablen Höhen sind Sekundärträger quer aufgelegt, welche zur Lasteinleitung und -verteilung dienen. An dieser Brücke konnten ersten insitu-Erfahrungen zur Langzeitmessung der Holzfeuchte von blockverleimten Brettschichtholzträgern erzielt werden.

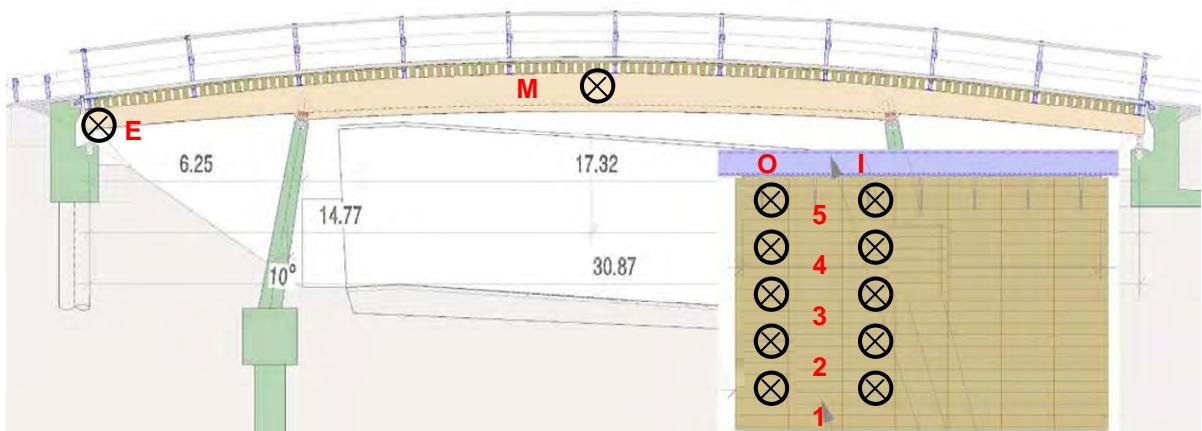
Abbildung 5-2: Messstellen-Plan für die Brücke Horen

Für die Langzeitmessung der Holzfeuchte wurden 20 Holzfeuchtesensoren gemäss dem Messstellenplan in Abbildung 5-2 angebracht. Dabei wurden Messstellen sowohl in der Mitte des Trägers (M) als auch in der unmittelbaren Nähe des Fahrbahnübergangs (E) angeordnet. Die Messsensoren der Messgruppe E haben einen Abstand von 0.4 m vom Stirnholz. Die Messgruppe M liegt im Zentrum des Brückenträgers. Es wurde in fünf verschiedenen Höhen in radialer Richtung des Querschnittes gemessen, zudem jeweils in einer Messgruppe nahe der äusseren (O) und der mittleren (I) Fuge der Blockverleimung. Die eingesetzte Messtechnik, Multisensor mit Materialfox der Firma Scanntronic, wurde vor der Blockverleimung im Holzbaubetrieb eingebaut, siehe Abbildung 5-3.

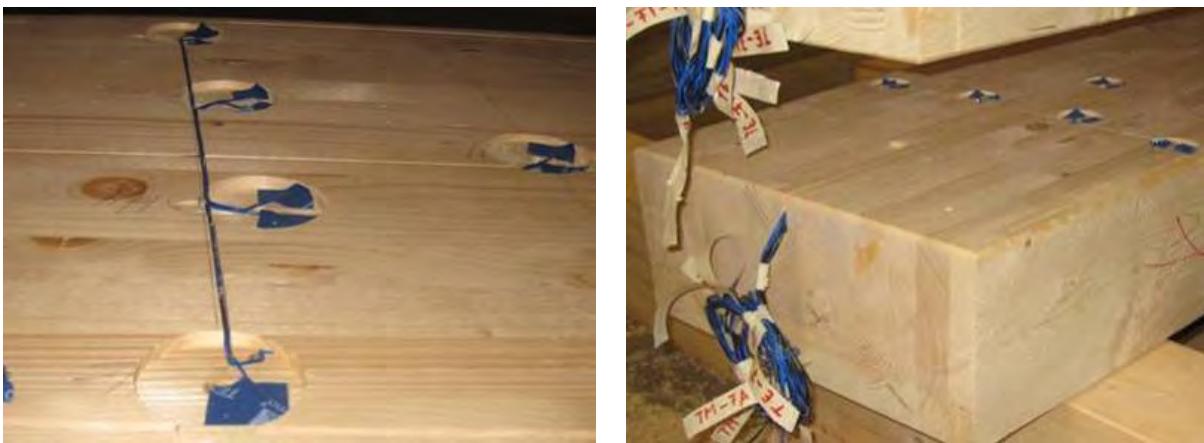
Abbildung 5-3: Installation der Messtechnik für die Brücke Horen

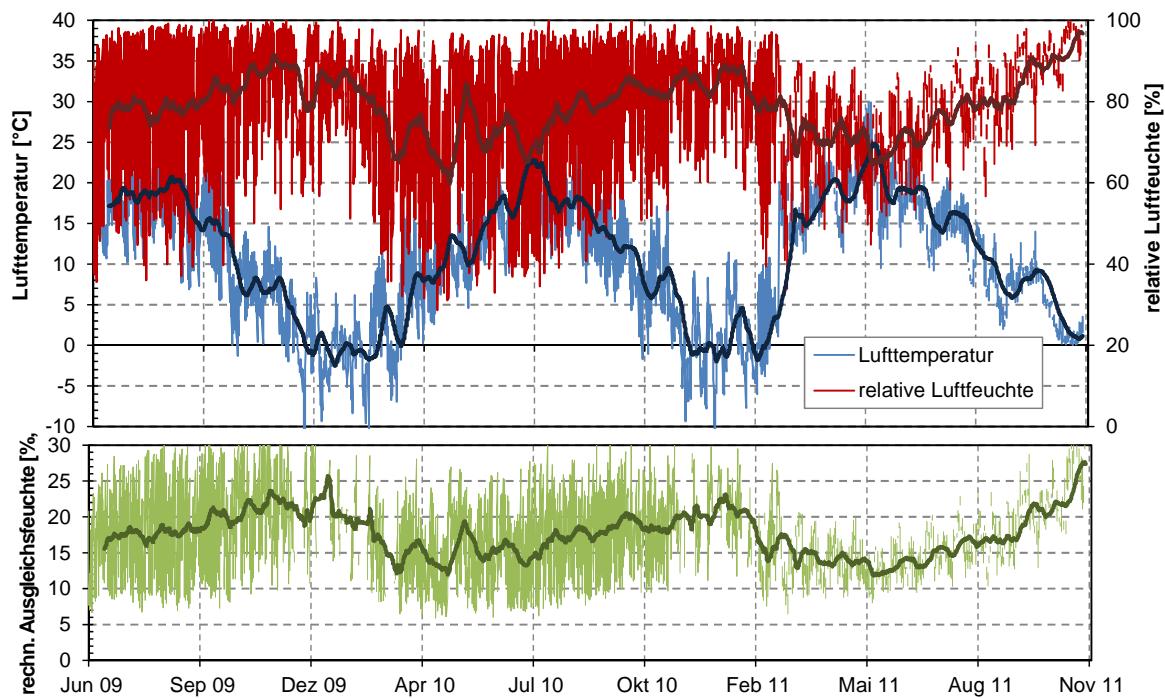
Abbildung 5-4: Klimasituation und korrespondierende rechnerische Ausgleichsfeuchte im Holz für die Brücke Horen

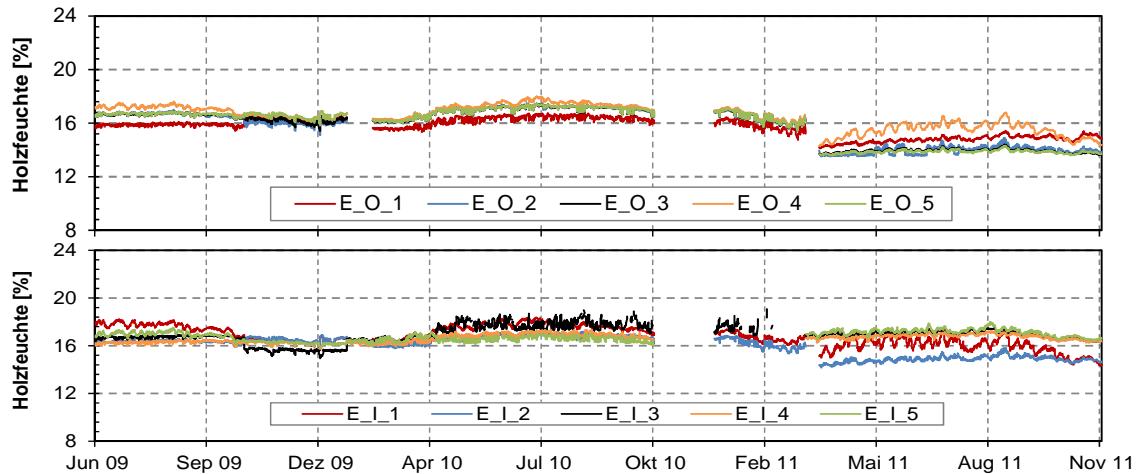
Abbildung 5-5: Holzfeuchte der Messgruppe E für die Brücke Horen

Die erfassten Messbereiche für die Holzfeuchte im Brückenträger bestätigen im Gesamten einen Pilzbefall ungefährlichen Bereich. Der Feuchtetransport in longitudinaler Richtung sollte weiterhin beobachtet werden. Für ein dauerhaft konstruktiv geschütztes Stirnholzende sollte kein erhöhter Anstieg der Holzfeuchte auftreten.

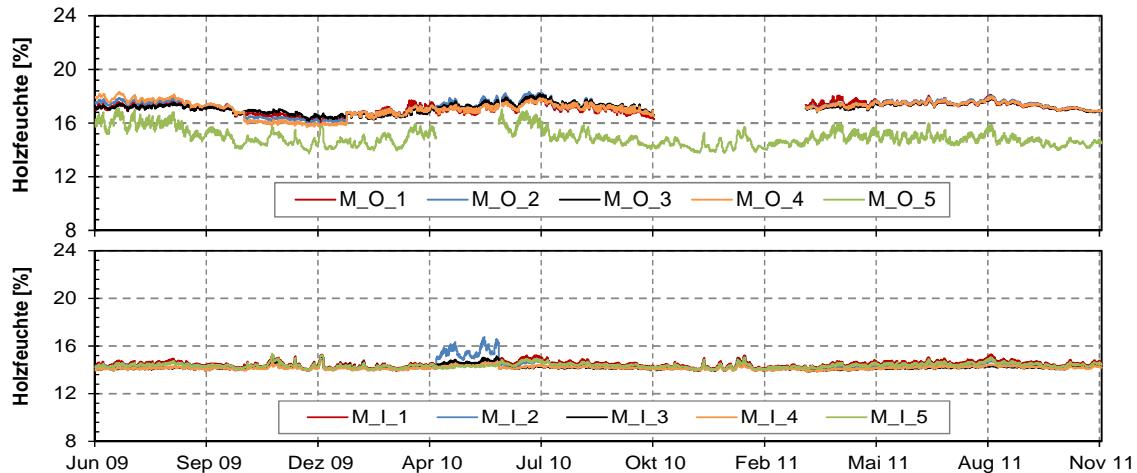
Abbildung 5-6: Holzfeuchte der Messgruppe M für die Brücke Horen

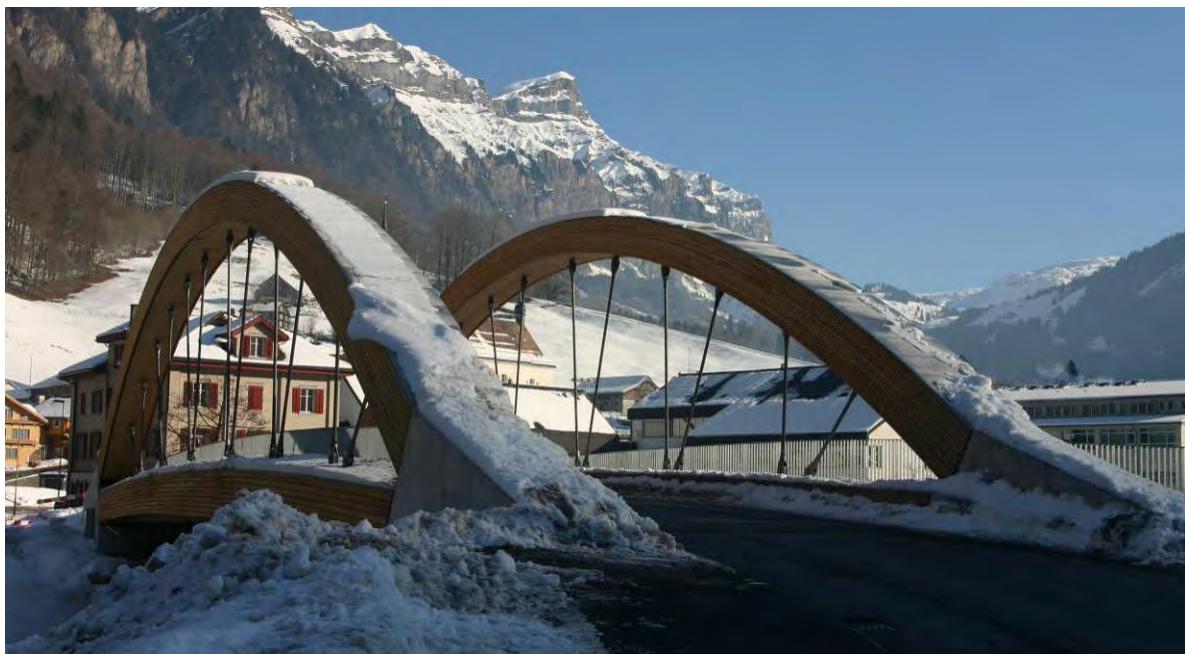
Abbildung 5-7: Bogenbrücke in Muotathal mit blockverleimten BSH-Trägern

Die Kirchenbrücke in Muotathal aus dem Jahre 2009 ist eine Bogenbrücke, bestehend aus 2 Bogenträgern aus blockverleimtem Brettschichtholz mit je 35.2 m Länge, s. Abbildung 5-7. Den Untergurt bildet je ein HEB 500, welcher an den Bogenträgern aufgehängt ist. Die Spannweite der Brücke beträgt 32 m und die Fahrbahnbreite ist 6 m. Die Brücke ist für eine Nutzlast von 40 Tonnen bemessen worden. Der Holzbauingenieur war das Büro Pirmin Jung.

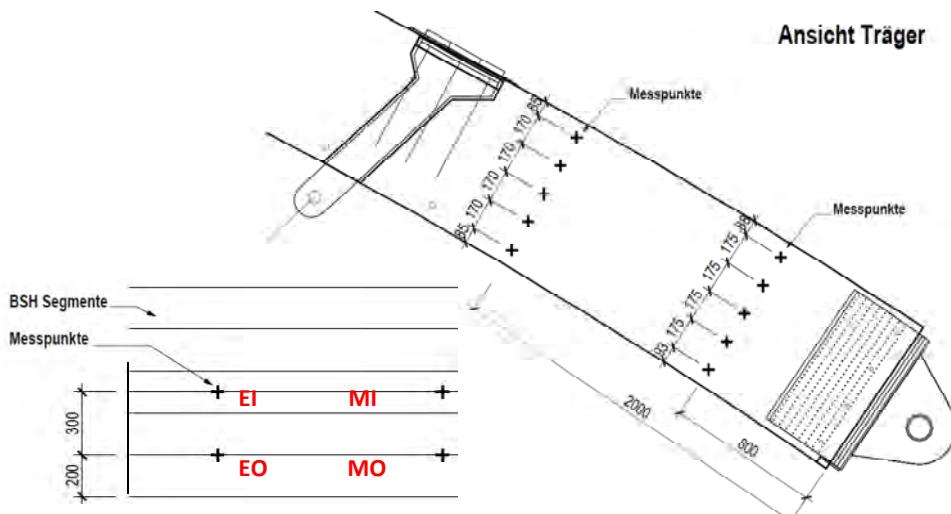
Abbildung 5-8: Messstellen-Plan Muotathal (Ansicht und Draufsicht)

Für die Langzeitmessung der Holzfeuchte wurde ein Messstellenplan mit insgesamt 20 Holzfeuchte-Messstellen erarbeitet. Die Messstellen konzentrieren sich bei dieser Brücke an einem Trägerende. Im Abstand von 800 mm und 2000 mm zum Trägerende wurde je eine Messgruppe E und M angeordnet. Jede Messgruppe gliedert sich in zwei parallel verlaufende Stränge zum einem an der äusseren (O) und zum anderen an der mittleren (I) Klebefuge der blockverleimten Brettschichtholzträger. In jedem Messstrang differenzieren sich die Sensoren in fünf verschiedene Höhen des Querschnittes, s. Abbildung 5-8.

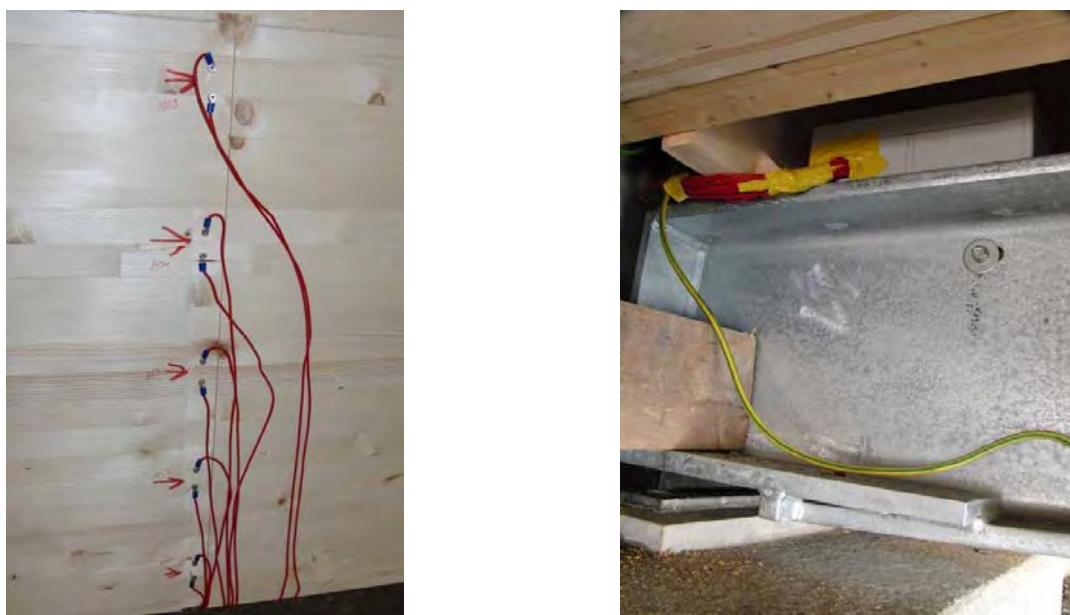
Abbildung 5-9: Installation der Messtechnik Muotathal, links Messsensoren, rechts Position der Datenlogger

Die Messtechnik wurde vor der Blockverleimung im Holzbaubetrieb (Hüsser AG) eingebaut, s. Abbildung 5-9. Als Messsensoren dienen hierbei jeweils zwei isolierte Edelstahlschrauben die im Abstand von 32 mm eingedreht wurden und einen Messpunkt bilden. Die Messdatenerfassung erfolgte mit dem Multisensor in Kombination mit dem Materialfox der Firma Scanntronik. Die Ergebnisse wurden manuell ausgelesen.

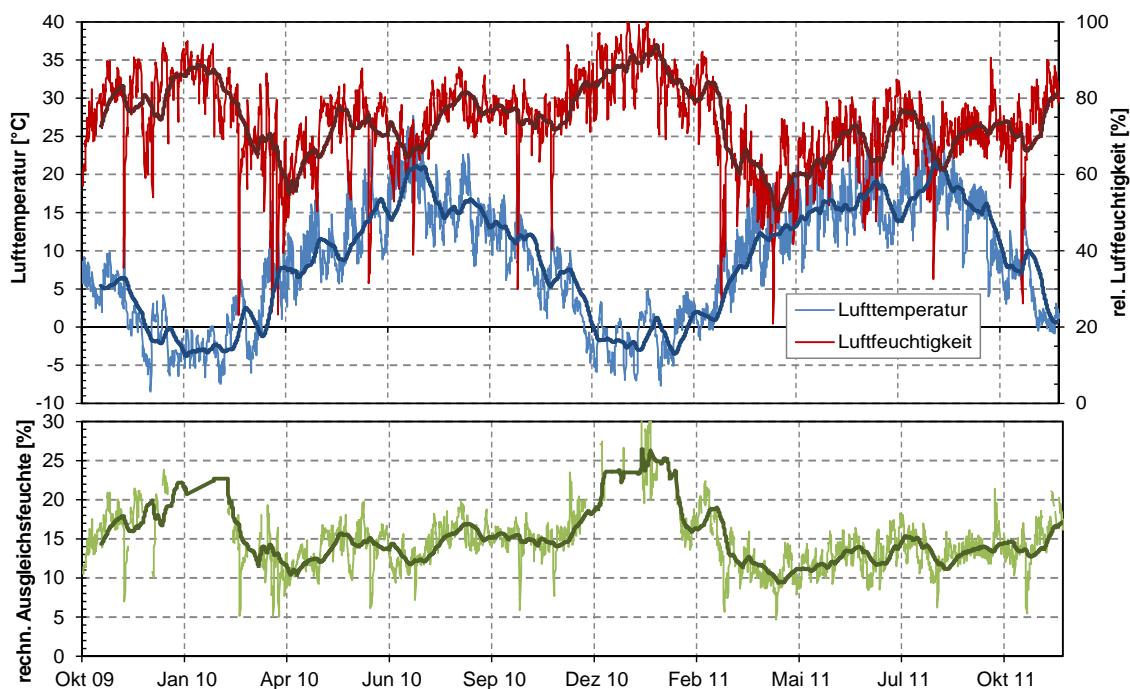
Abbildung 5-10: Klimasituation und korrespondierende Ausgleichsfeucht für die Brücke Muotathal

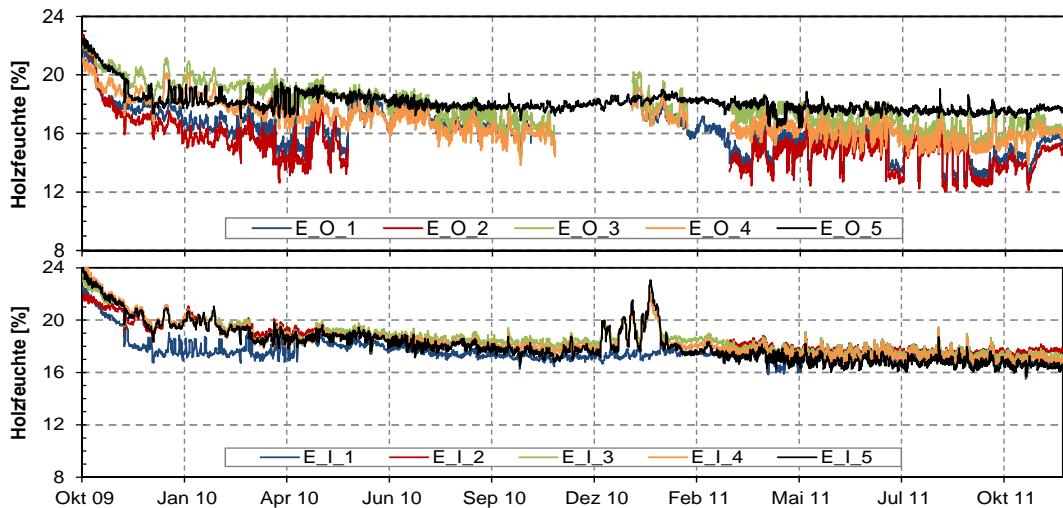
Abbildung 5-11: Holzfeuchte der Messgruppe E für die Brücke Muotathal

Der Verlauf der Messergebnisse für die innenliegenden Stränge der Messgruppen ist konzentrierter als für die aussenliegenden Sensoren. Der Vergleich der Mittelwerte über den gesamten Messzeitraum zeigt kongruente Werte von 16.7 % respektive 16.8 %. Eine Differenzierung über die Querschnittsbreite, in radialer/tangentialer Richtung konnte nicht erfasst werden.

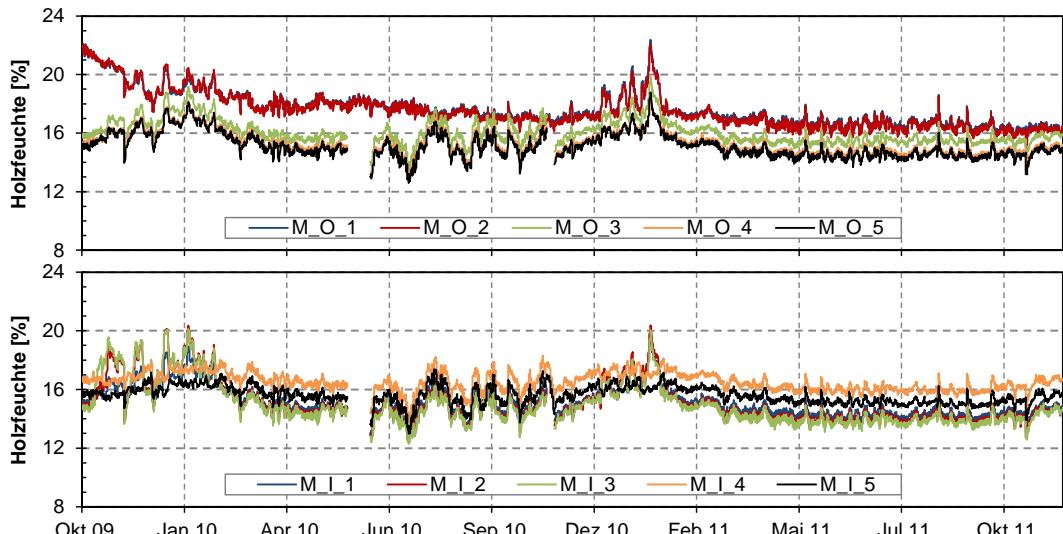
Abbildung 5-12: Holzfeuchte der Messgruppe M für die Brücke Muotathal

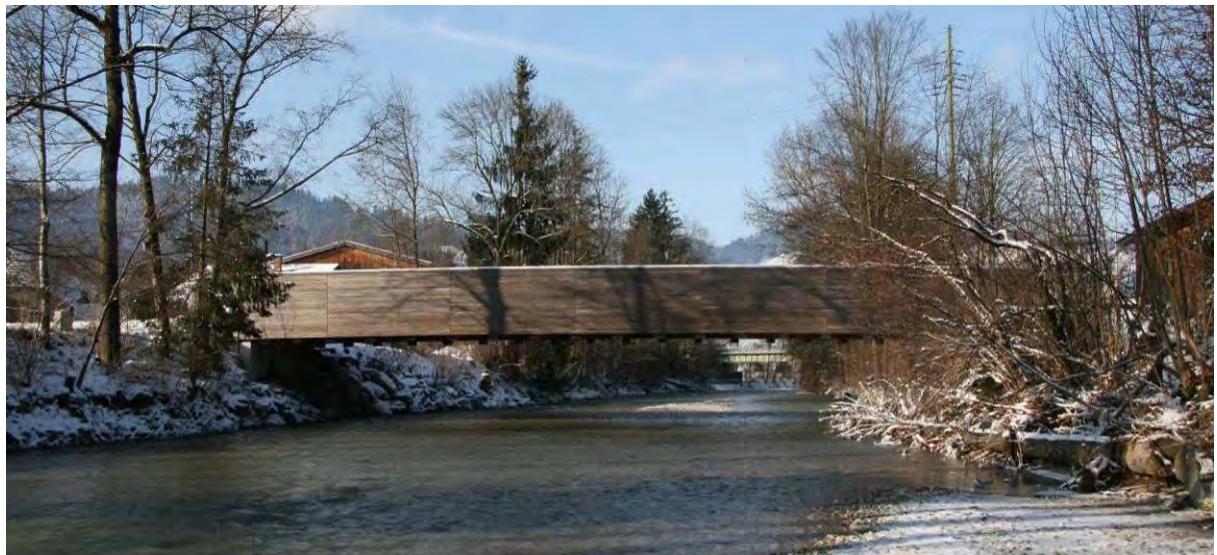
Als drittes Objekt im Rahmen des Forschungsvorhaben wurde die Brücke in Obermatt mit Messsensoren zur Überwachung der Holzfeuchteentwicklung ausgestattet, s. Abbildung 5-13. Diese Balkenbrücke aus den Jahren 2007/2008 hat eine Spannweite von 32 m und ist für eine Nutzlast von 40 Tonnen bemessen. Die Tragwerksplanung führten die Büros Paul Grunder AG und Raymond Weinmann aus. Die Obermattbrücke ist ein bestehendes Bauwerk, deshalb wurden hier alle Messsensoren nachträglich angebracht.

Abbildung 5-13: Brücke Obermatt

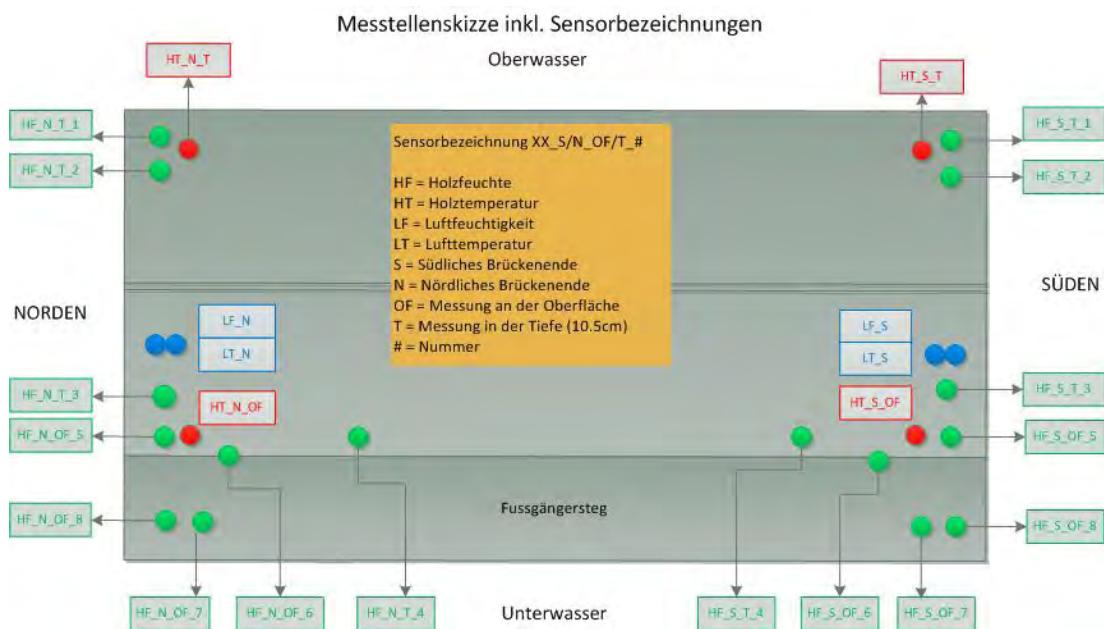
Abbildung 5-14: Messstellen-Plan Obermatt

Der entworfene Messstellenplan für die Brücke Obermatt enthält insgesamt 16 Holzfeuchte-Messstellen, siehe Abbildung 5-14. Für die Temperaturkorrektur innerhalb der Feuchtemessung wurden an zwei Stellen zusätzliche Temperaturfühler ins Holz eingebracht. An der Brücke Obermatt erfolgte eine Differenzierung der Holzfeuchtemessungen zwischen den eingesetzten Werkstoffen, Brettschichtholz und dem Holzwerkstoff Kerto. Die zur Bestimmung der Holzfeuchte erforderlichen Normkurven je Werkstoff wurden berücksichtigt. Abbildung 5-15 gibt einen Einblick in die an der bestehenden Brücke angebrachten Messtechnik.

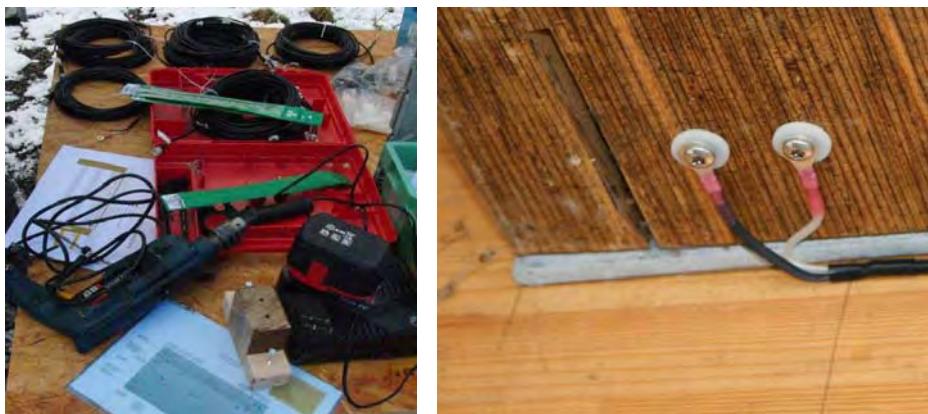
Abbildung 5-15: Installation der Messtechnik Obermatt

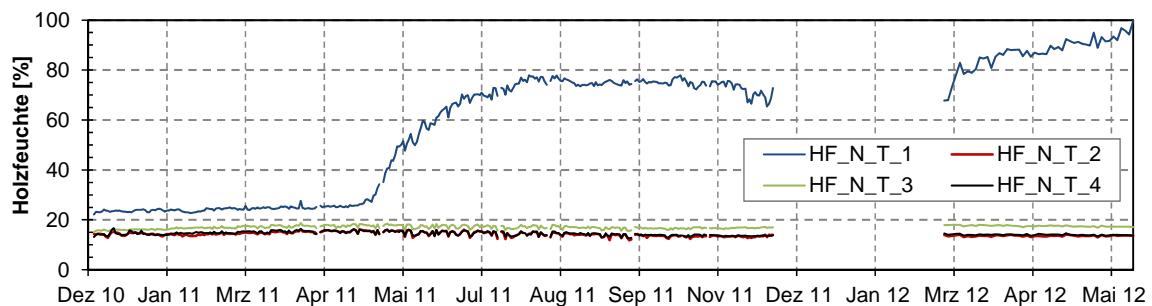
Abbildung 5-18: Holzfeuchte der Messgruppe Nord, Darstellung der Messergebnisse des Sensors HF_N_T_1

Zusammenfassend liegen die gemessenen Holzfeuchtwerte, mit Ausnahme des Ausreissers HF_N_T_1, mit rund 20 % Holzfeuchte deutlich unterhalb des Fasersättigungspunktes und eine Gefährdung infolge von Pilzbefall liegt unter diesen Umständen nicht vor.

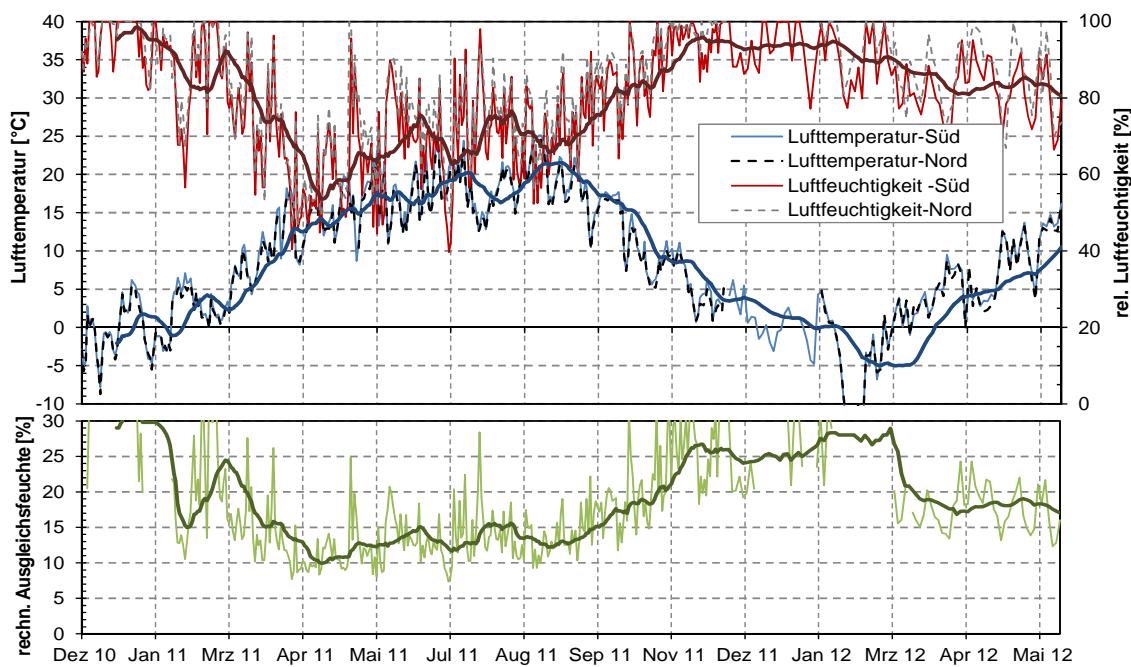
Abbildung 5-19: Klimasituation und korrespondierende Ausgleichsfeuchte für die Brücke Obermatt
