Holzfeuchte-Langzeitmessung

Langzeitmessung der Holzfeuchte und
Dimensionsänderung an Brücken aus
blockverleimten Brettschichtholz

Forschungsbericht

Berner Fachhochschule
Architektur, Holz und Bau

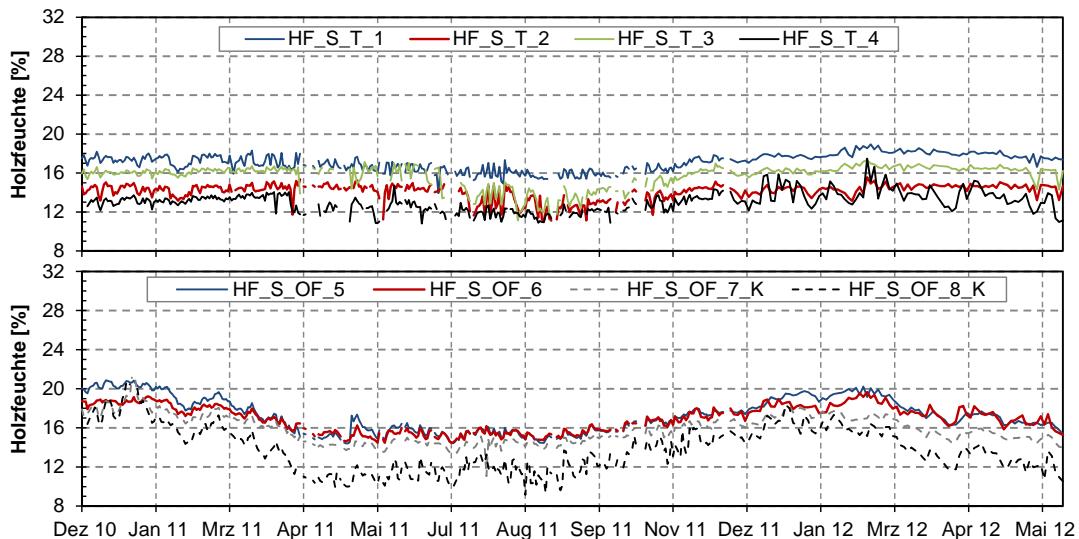
Abbildung 5-20: Holzfeuchte der Messgruppe Süd

Zusammenfassend liegen die gemessenen Holzfeuchtwerte, mit Ausnahme des Ausreissers HF_N_T_1, mit rund 20 % Holzfeuchte deutlich unterhalb des Fasersättigungspunktes und eine Gefährdung infolge von Pilzbefall liegt unter diesen Umständen nicht vor.

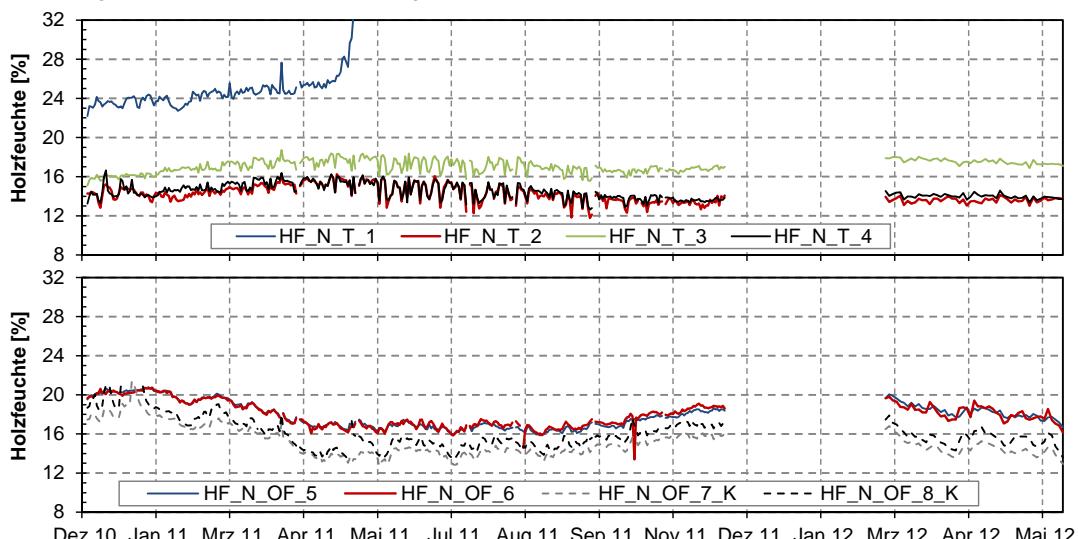
Abbildung 5-21: Holzfeuchte der Messgruppe Nord

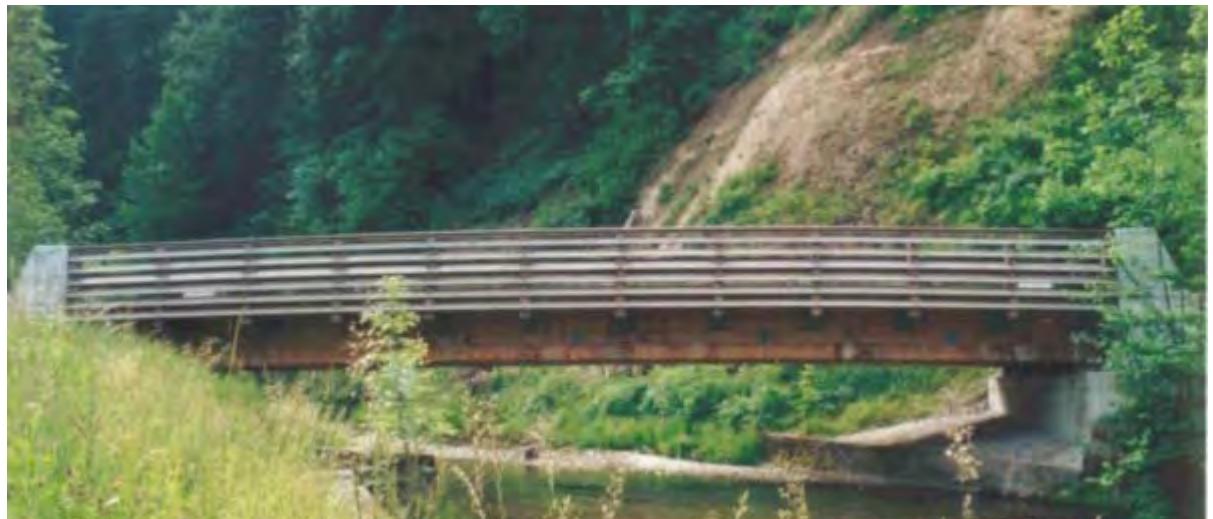
Die Schachenhaus-Brücke liegt im Emmental und führt über die Trub zwischen den Gemeinden Trubschachen und Trub. Es ist eine Holz-Beton-Verbundbau-Brücke, welche im Jahr 2000 erbaut wurde. Die Brücke hat eine Spannweite von 20.4 m und eine Fahrbahnbreite von 7 m. Die Brücke ist für eine Nutzlast von 40 t ausgelegt.

Abbildung 5-22: Nordwest-Ansicht der Schachenhausbrücke (www.hirsbrunner-holzbau.ch)

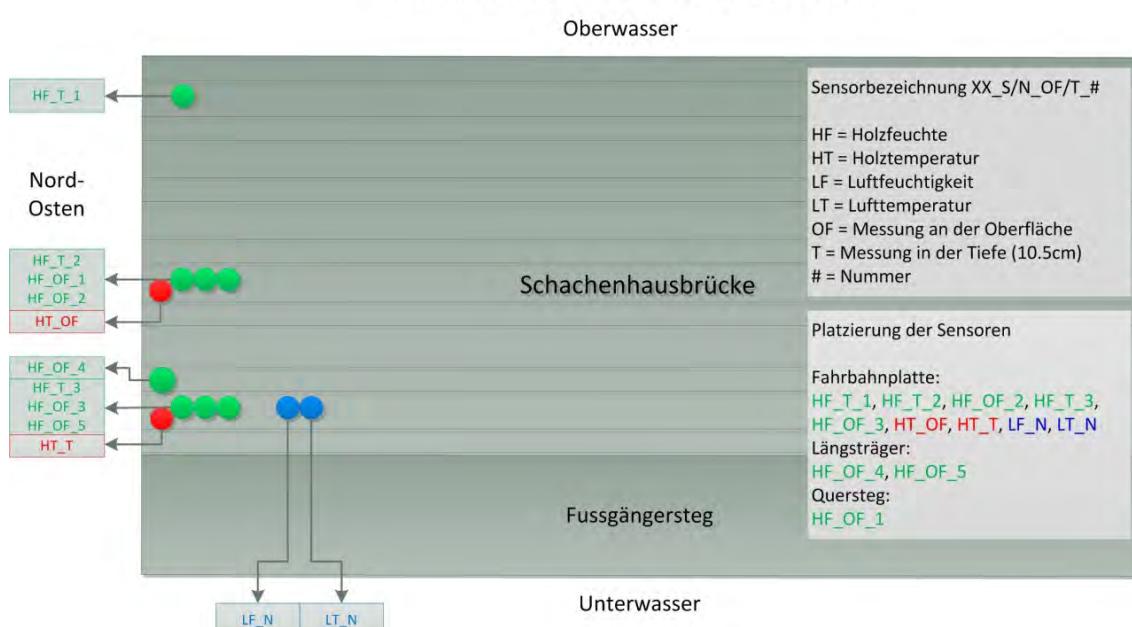
Abbildung 5-23: Messstellenplan der Brücke Schachenhausen

Messstellenskizze inkl. Sensorbezeichnungen

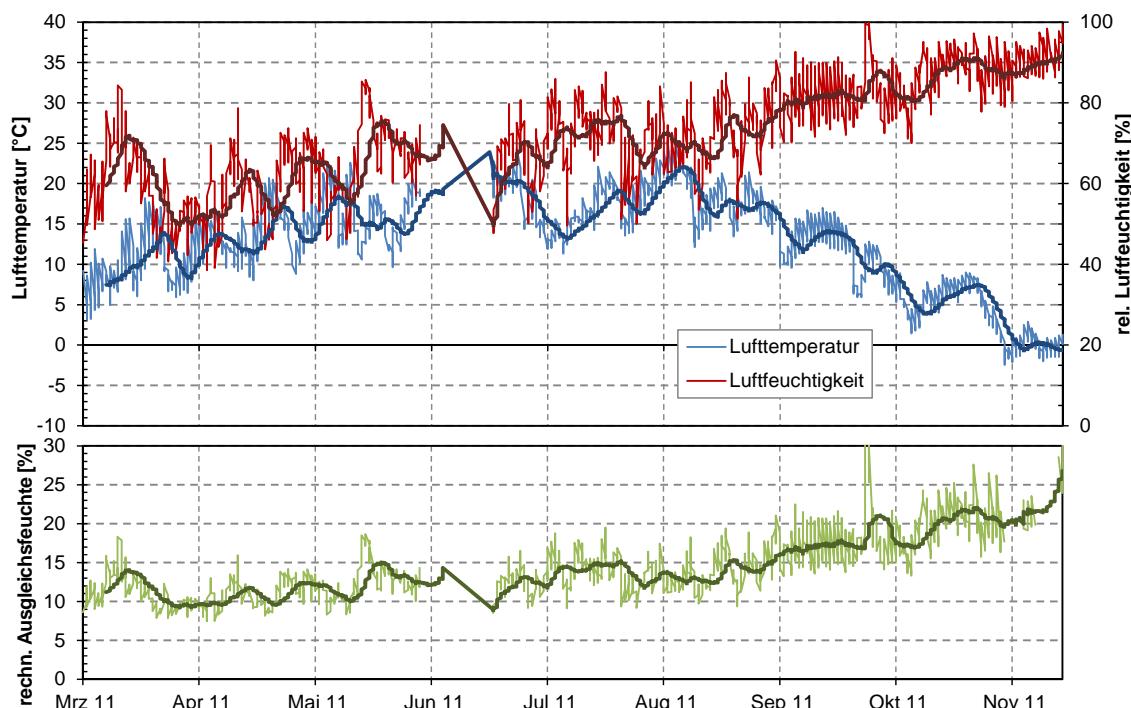
Abbildung 5-24: Klimasituation und korrespondierende Ausgleichsfeuchte für die Brücke Schachenhausen

Die Holzfeuchtwerte der Schachenhausbrücke liegen in einem idealen Bereich zwischen 13 % und 23 %. Die beiden äusseren Längsträger weisen farbliche Veränderungen auf, welche durch herabfliessendes Wasser von der Strasse sowie teilweise von direkter Bewitterung und Spritzwasser herühren können. Diese Feuchte hat für die Holzträger bisher keine Folgen, da die Wassereinwirkung schnell wieder abtrocknen kann und die Aufnahme der Holzfeuchte in radialer/tangentialer Richtung geringer ist als in longitudinale Richtung von den Stirnseiten. Die für Brücken kritischen Stellen beim Fahrbahnübergang sind bis jetzt gut abgedichtet und schützen das anfällige Stirnholz ausreichend vor Feuchteeinflüssen.

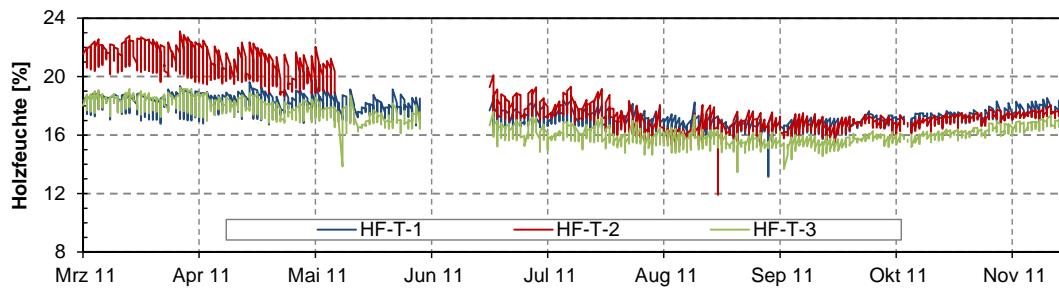
Abbildung 5-25: Holzfeuchte der tieferliegenden Messgruppe

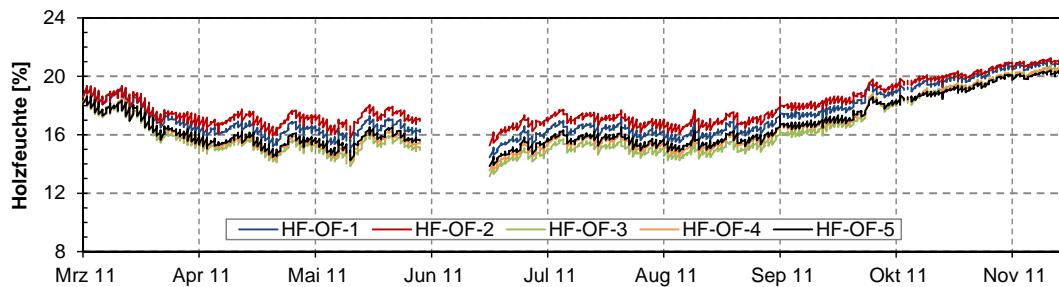
Abbildung 5-26: Holzfeuchte der Messgruppe an der Oberfläche

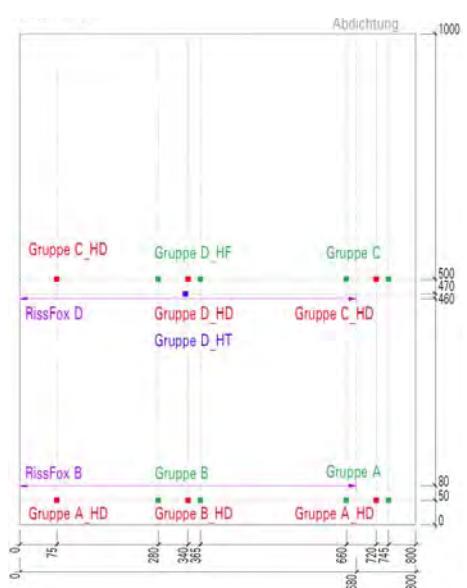
Abbildung B-1: Messgruppen A, B, C, D, RL-Ansicht
