Machbarkeitsstudie: Aussen- bekleidung mit Buchenschin- deln

Schlussbericht

Berner Fachhochschule
Architektur, Holz und Bau

Bericht Nr.	2724-SB-01
Auftrag Nr.	2724.DHB
Klassifizierung	Öffentlich
Datum	17.10.2010
Auftraggeber	Bundesamt für Umwelt BAFU, 3003 Bern
Adresse der Forschungsstelle	Berner Fachhochschule Architektur, Holz und Bau Abteilung F+E, Werkstoffe und Holztechnologie Solithurnstrasse 102, CH-2504 Biel Tel / Fax +41 (0)32 344 0 341 / 391 www.ahb.bfh.ch
Verfasser	Dr. Thomas Volkmer
Projektverantwortlicher	Andreas Müller
Abteilungsleiter	Rene Graf

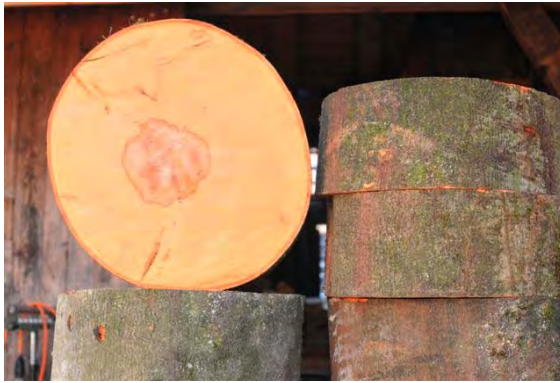
Abb. 1 Zuschnitt des Rundholzes auf Schindellänge

Nach dem Dämpfen erfolgt das Schneiden der Schindeln. Für den Schnitvorgang wird ein Holzklötz gegen das Schwungrad der Schindelschneidmaschine gedrückt, in das zwei Messer gegenläufig in Laufrichtung des Schwungrades eingelassen sind, sodass vom Holzklötz keilförmige rechteckige Schindelrohlinge abgeschnitten werden können. Bei ständigem Drehen des Schwungrades wird eine Schindel nach der anderen vom Holzklötz geschnitten. Nach dem Schneiden werden die Schindeln nach der rechten und linken Seite sortiert. Danach werden die rechteckigen Schindeln mit dem Stanzautomaten am Schindelfuss halbrund geformt. Der Herstellungsprozess der Schindeln ist in den folgenden Abbildungen 1-5 bildhaft festgehalten.

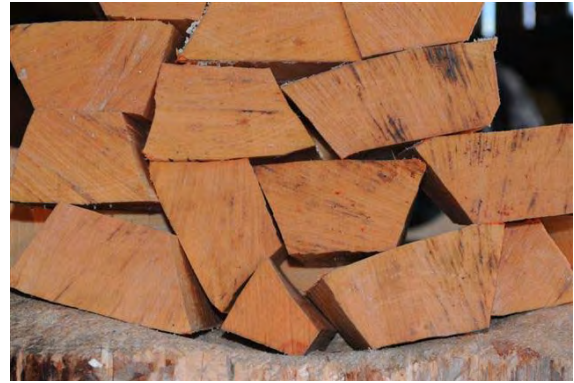
Abb. 2 Aufgespaltene Stammscheiben zu konischen Holzklötzen (Mösel)

Mit der Kettensäge wird entsprechend der gewählten Schindellänge eine Stammscheibe vom Holzstamm abgeschnitten. Anschliessend erfolgt das Spalten der Stammscheibe mit der Spaltmaschine in konische Holzklötze, sog. Mösel. Von den Mösel werden der Splint und das Mark entfernt. Danach werden die Holzklötze für ungefähr drei Stunden bei ca. 120 Grad Wassertemperatur gedämpft.

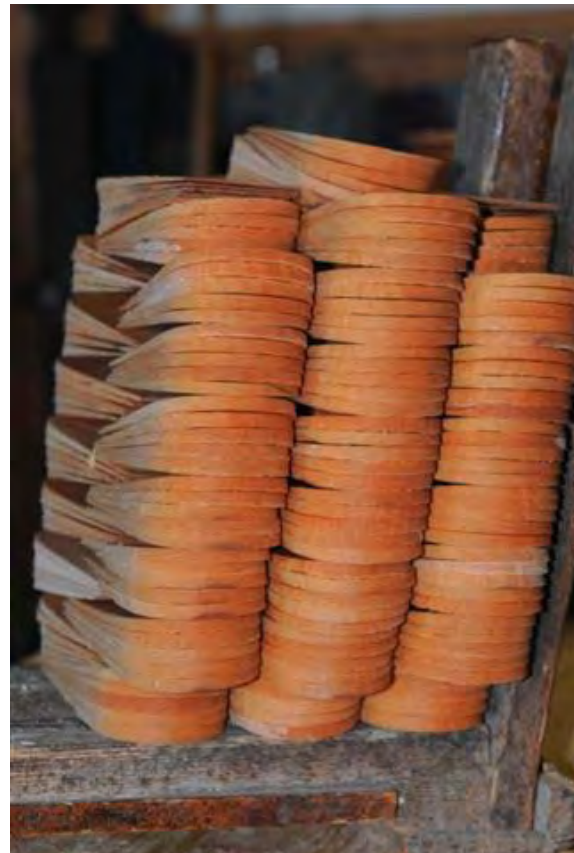
Abb. 4 Schindelpakete

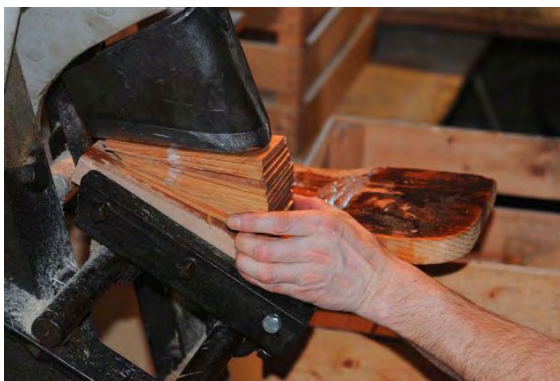
Abb. 5 Abrunden der Ecken am Schindelfuss

Die Schindeln sind im Querschnitt keilförmig geschnitten, d. h. der Schindelfuss ist dicker als der Schindelkopf. Der Schindelfuss ist stumpf ausgebildet und hat eine runde Form.

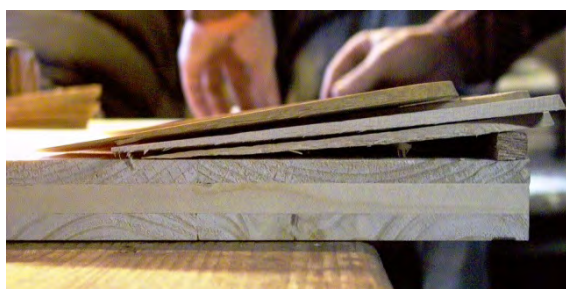
Abb. 6 Herstellung der Musterflächen, Überlappung der Schindeln im unteren Bereich

Die Schindeln werden nicht lösbar auf den Untergrund genagelt (Abb. 6-7). Je nach Schindelbreite, Holzart und Einbaufeuchte der Schindeln müssen zwischen den einzelnen Schindeln Fugen von 1 bis 5 mm eingehalten werden. Diese Bewegungsfugen sind notwendig, da die Schindeln bei feuchter Witterung aufquellen. Bei Zierschindeln wird aufgrund der optischen Gestaltung der Fassadenfläche meist ein Versetzmass von der Hälfte der Schindelbreite gewählt.

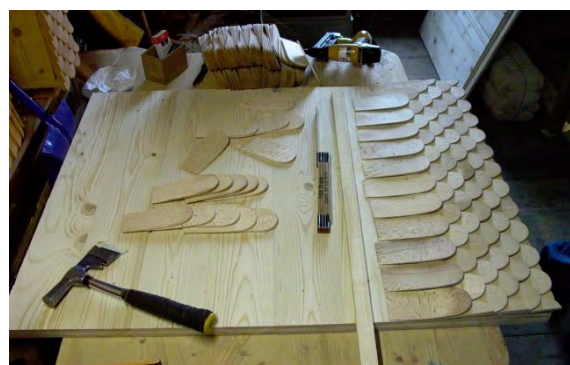
Abb. 7 Herstellung der Musterflächen, Befestigung der Schindeln entsprechend Fachweite und Fugenbreite

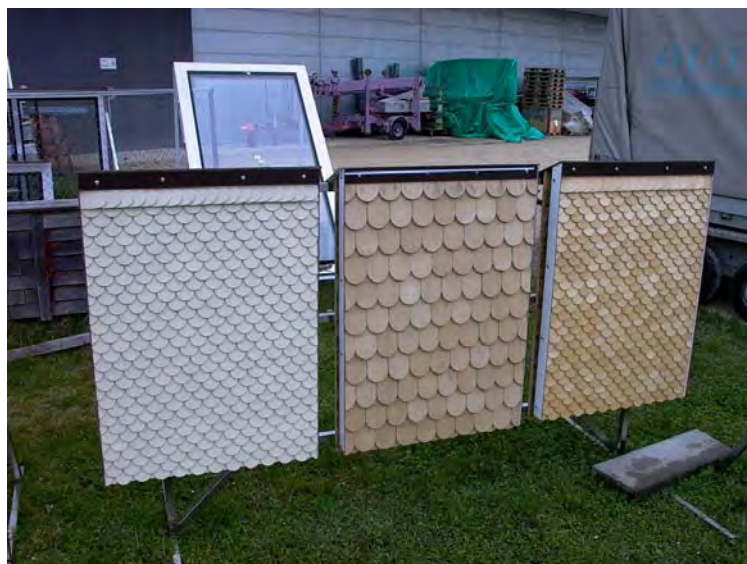
Abb. 8 Musterflächen am Bewitterungsstand an der BFH-AHB (links Bucheschindeln maschinengeschnitten und deckend beschichtet, Mitte Bucheschindeln gesägt, rechts Fichteschindeln maschinengeschnitten unbehandelt)

Die gesamte Musterflächenkonstruktion (Abb. 8 und 9) setzt sich folgendermassen zusammen:

- 27 mm Dreischichtplatte mit Schindeln beschlagen
- 55 mm Luftraum
- 18 mm OSB-Platte
- 2 Aluminiumprofile auf der Rückseite der OSB Platte zur Befestigung der Musterflächen auf dem Bewitterungsgestell
- Abdeckung der oberen und seitlichen Schmalflächen der Konstruktion durch Kunststoffteile (imprägniertes Furniersperrholzplatte Betoplan) als Bewitterungsschutz

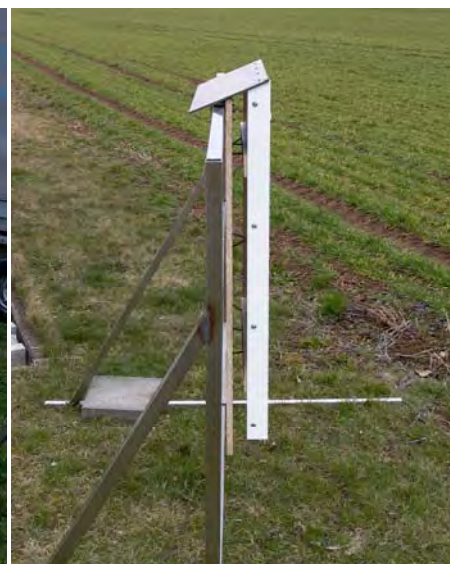
Abb. 9 Seitenansicht einer Musterfläche

Eine Musterfläche hat die Abmessungen 1.00 m * 0.75 m. Die Verbindung der OSB-Platte mit der Dreischichtplatte erfolgt mit Toproc-Distanzschrauben. Auf diese Weise kann eine vollständige Hinterlüftung gewährleistet werden. Bei der Verwendung einer Konterlattung ist eine Hinterlüftung nur teilweise gegeben und eine Stauung der Luft speziell in den Eckbereichen der Musterflächen kann nicht ausgeschlossen werden.

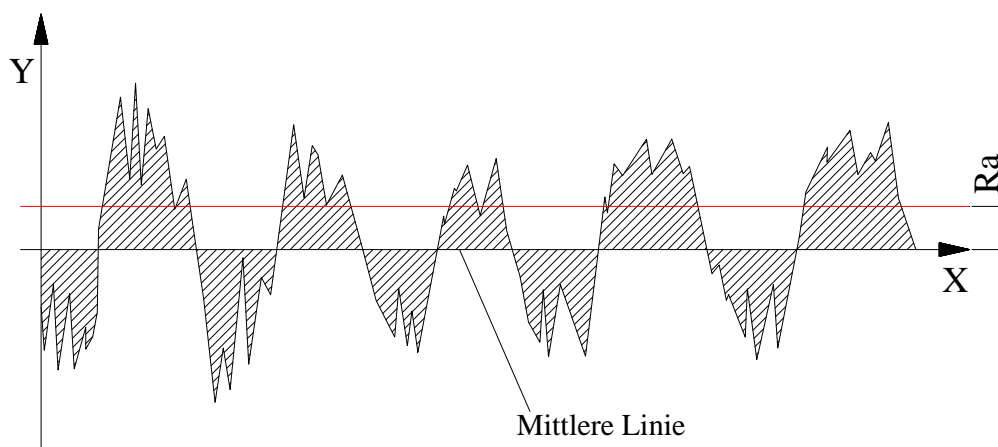
Abb. 13 Darstellung des Rauigkeitsparameters R_a im Rauigkeitsprofil

$$R_a = \frac{1}{l} * \int_0^l |y(x)| dx \quad \text{Gl. 2}$$

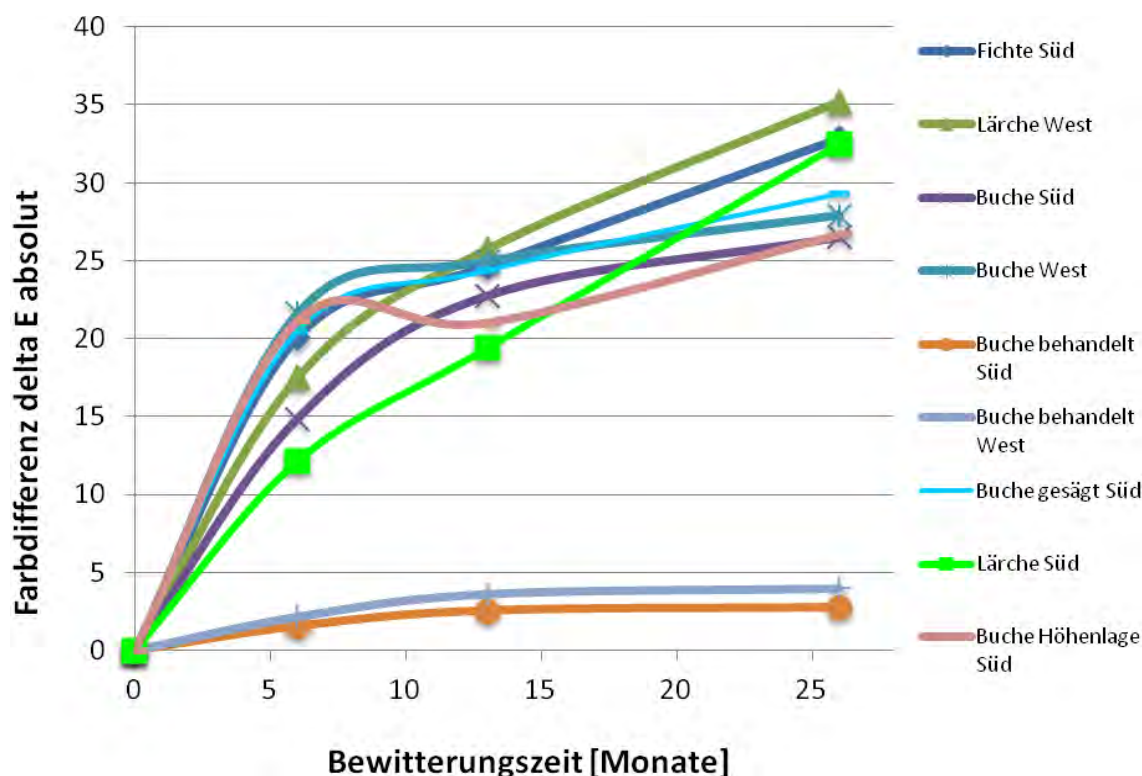
Abb. 14 Farbentwicklung der Schindelschirme im Verlauf von zwei Bewitterungsjahren (2008-2010) bezogen auf den Ausgangszustand in Abhängigkeit der Holzart, Herstellung und Bewitterungsstandort

Die beschichteten Varianten (Abb. 14) zeigen erwartungsgemäss die höchste Farbstabilität im Verlauf der Bewitterung. Anhand des Kurvenverlaufes ist davon auszugehen, dass die Farbänderung bereits nach ca. 13 Monaten abgeschlossen ist, was sich auch beim Verlauf der relativen Farbveränderung (Abb. 15) zeigt. Beide Probenvarianten (Buche behandelt Süd und West) zeigen eine kontinuierlich geringe Farbveränderung bei fortlaufender Bewitterung. Generell ist bei diesen Varianten erst dann wieder mit farblichen Veränderungen zu rechnen, wenn es zu einer deutlichen Degradation der Beschichtung selbst kommt. Aufgrund dessen, dass im vorliegenden Fall mit einem vergleichsweise hellem Farbton gearbeitet wurde, hat sich die Oberfläche während der Sonneneinstrahlung weniger aufgeheizt als das bei einem dunklen Farbton der Fall gewesen wäre. Dadurch war die Schwindung der Holzteile reduziert und eine eventuelle Rissneigung der Schindeln selbst nicht vorhanden bzw. weniger ausgeprägt. Bei beiden Varianten konnte aber ein Verkleben der Schindeln untereinander durch die Beschichtung festgestellt werden, was die farbliche Entwicklung zwar nicht beeinflusst aber bei starken Schwind- oder Quellschwüngen schneller zu Rissen in der Beschichtung führen kann. Ein derartiges Abreissen konnte in verstärktem Masse Ende Sommer 2010 bei der Variante Buche behandelt West festgestellt werden (Abb. 16) und ist generell als sehr kritisch zu betrachten, da somit eine erhöhte Befeuchtung der Schindeln hinter der Beschichtung möglich

Die unbeschichteten Schindelvarianten (Abb. 14) können hinsichtlich ihrer Farbentwicklung in zwei Gruppen, die Laubholzvarianten und Nadelholzvarianten, eingeteilt werden. Alle 4 unbeschichteten Buchevarianten (mit Ausnahme der Buche Süd Variante) zeigen prinzipiell einen ähnlichen Verlauf der Farbentwicklung. Eine deutliche Farbveränderung ΔE von bis zu 22 im Verlauf der ersten 6 Bewitterungsmonate ist gefolgt von einer sehr moderaten weiteren Farbänderung ($\Delta E=5$) im weiteren Verlauf bis zum Ende der Expositionszeit nach 26 Monaten. Dass die farbliche Veränderung abgeschlossen ist, zeigt sich auch sehr deutlich beim Verlauf der relativen Farbänderung (Abb. 15), was sich besonders auf die Varianten Buche Süd und Buche west bezieht. Bei diesen beiden Varianten deutet die Tendenz sehr stark daraufhin, dass im weiteren Verlauf nur noch mit geringen Farbveränderungen zu rechnen ist, da die relative Farbdifferenz ΔE unter 5 liegt und sogar noch mit einem weiteren Abfall zu rechnen ist. Das zeigt sehr deutlich, dass für diese Varianten das erste Bewitterungshalbjahr entscheidend ist für deren farbiges Erscheinungsbild, was auch aus kundenspezifische Sicht interessant ist, da nur in geringem Umfang noch mit Langzeitänderungen zu rechnen ist. Hinsichtlich der farblichen Entwicklung der Bucheschindeln ist abschliessend ein weiterer Aspekt zu beachten. Die degradierte Oberfläche wird speziell im unteren Bereich der Probenflächen stark von Wespen abgenagt (Abb. 17). Das führt zu streifenförmigen Frassspuren, bei denen die natürliche Holzfarbe wieder sichtbar wird. Teilweise ist diese Phänomen so stark ausgeprägt, dass es zu einer gesamthaften Aufhellung des Schindelschirmes kommt. Eine Reduzierung der Nutzungsdauer ist deshalb jedoch

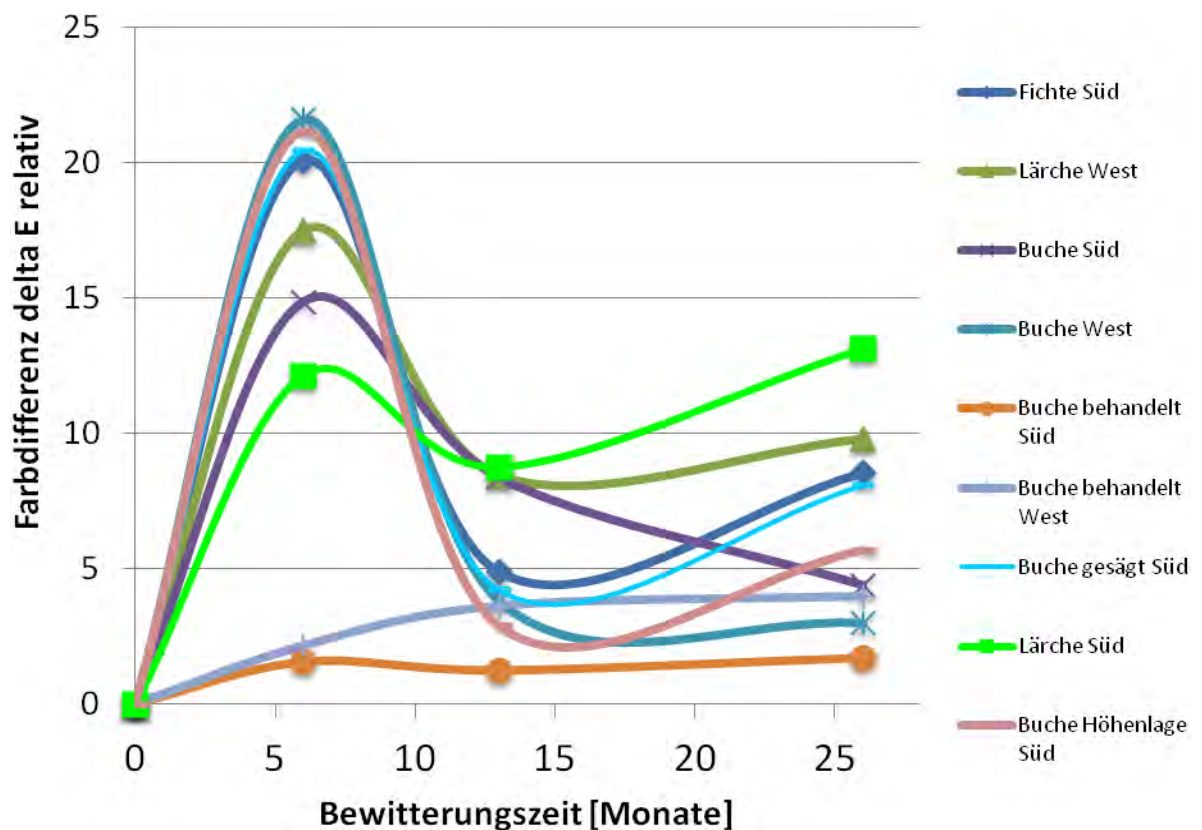
Abb. 15 Relative Farbentwicklung der Schindelschirme im Verlauf von zwei Bewitterungsjahren (2008-2010) bezogen auf den jeweils vorangegangenen Messpunkt

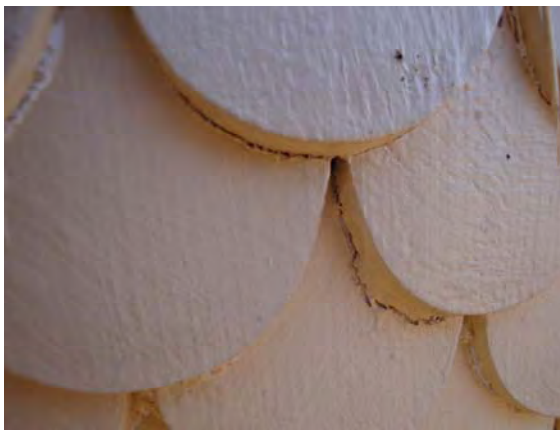
Abb. 16 abgerissener Farbfilm infolge „verklebter“ Schindeln, Buche West-exponiert

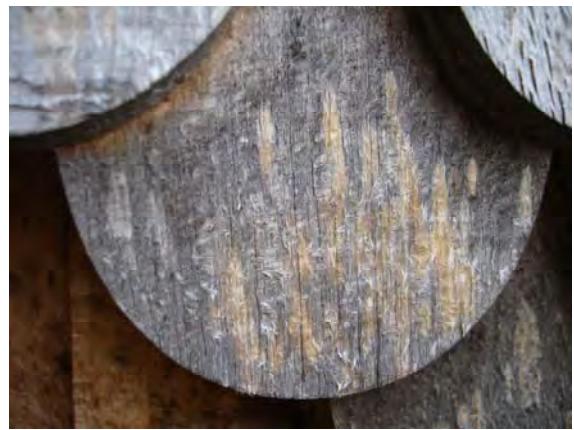
Abb. 17 Wespenfrass auf einer unbehandelten Bucheschindel, Exposition West nach 26 Monaten Bewitterung

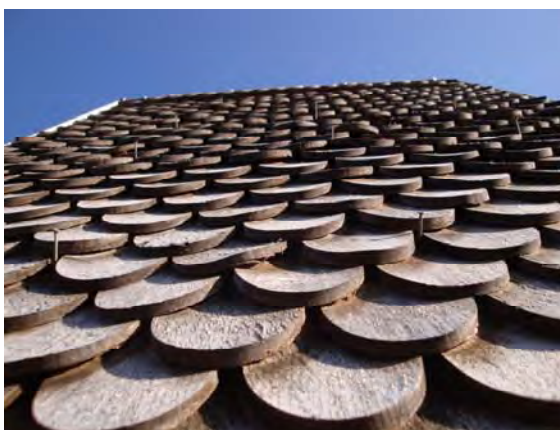
Abb. 18 Buchschindeln mit deutlicher Verformung in der Fläche führen zu einem unruhigen Erscheinungsbild, Buche Süd-exponiert nach 26 Monaten Bewitterung

Hinsichtlich der gesamthaften optischen Erscheinung muss ein weiterer Aspekt berücksichtigt werden. Die Verformung, speziell der unbehandelten Buchevarianten (geschnitten und gesägt), ist teilweise extrem stark, sodass sich einzelne Schindeln deutlich vom Schindelschirm abheben (Abb. 18). Es bleibt abzuwarten ob die Fixierung der Schindeln eine derartige Verformung längerfristig erträgt oder ob sich einzelne Schindeln lösen. Durch die

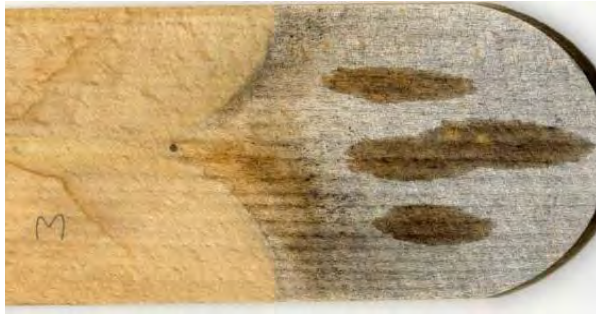
Abb. 21 Aufgesaugte Wassertropfen auf einer gesägten Bucheschindel kurz nach der Aufbringung zeigen den ausgeprägten hydrophilen Charakter dieser Oberfläche

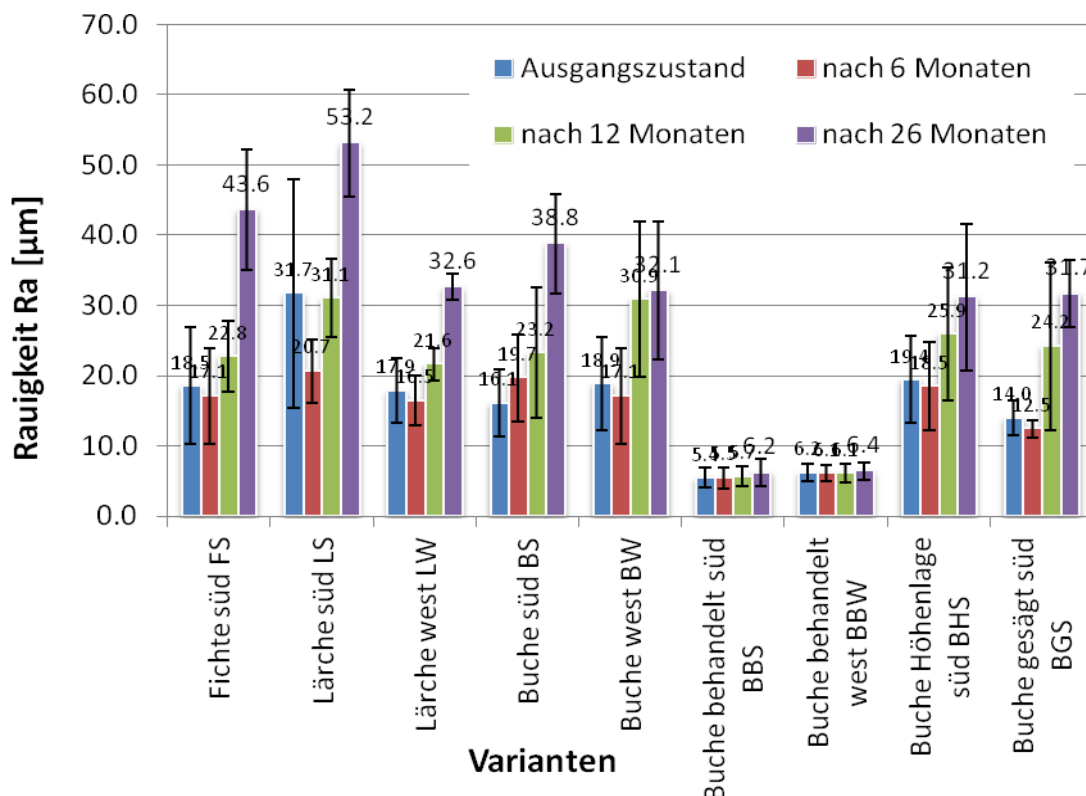
Abb. 22 Entwicklung der Oberflächenrauigkeit (inkl. der Standardabweichung) der Probeschindeln in Abhängigkeit der Holzart, Herstellung und Bewitterungszeit

Hinsichtlich der Oberflächenrauigkeit lassen sich die Proben in 2 Gruppen unterteilen: die unbeschichteten und die beschichteten (Abb. 22). Eine Abgrenzung bzgl. Nadelholz und Laubholzvarianten erscheint weniger sinnvoll.

Die beschichteten Bucheschindeln zeigen ein sehr homogenes einheitliches Bild, gekennzeichnet durch einen sehr niedrigen Ra Wert im Bereich von 5-6µm. Bei diesen Proben zeigt sich auch, dass es zu keinen Abwitterungen auf der Oberfläche gekommen ist, da die Morphologie der Oberfläche über den Bewitterungszeitraum praktisch gleich geblieben ist. Erstaunlich ist, dass der Variationskoeffizient für diese Varianten teilweise über 30% liegt, was bei einer filmbildenden Beschichtung so nicht zu erwarten wäre. Es ist davon auszugehen, dass dabei die Beschaffenheit des Untergrundes einen erheblichen Einfluss auf die Oberflächenrauigkeit nimmt als auch die Applikation per Pinsel die Morphologie mitbestimmt. Dass eine Beschichtung aber trotzdem die Rauigkeit von Holzoberflächen deutlich reduziert zeigt sich beim Vergleich der Anfangsrauigkeiten der beschichteten Varianten mit denen der unbeschichteten. Daraus kann abgeleitet werden, dass die Beschichtung die Rauigkeit der Oberfläche um ca. 60-70% senken kann.

Die Rauigkeitsentwicklung der unbeschichteten Proben verläuft für alle Varianten sehr ähnlich. Nach einem Abfall der Rauigkeit im Verlauf der ersten 6 Monate kommt es bei allen Proben zu einer Zunahme der Rauigkeit im weiteren Bewitterungsverlauf. Im zweiten Bewitterungsjahr ist diese Zunahme besonders stark bei den Nadelholzvarianten Lärche und Fichte mit Südexposition ausgeprägt, was auch zu den höchsten absoluten Rauigkeiten von $43.6\mu\text{m}$ bzw. $53.2\mu\text{m}$ führt. Die Streuung der Messwerte ist für alle Proben gross, was durch die Variationskoeffizienten von teilweise über 50% deutlich wird.

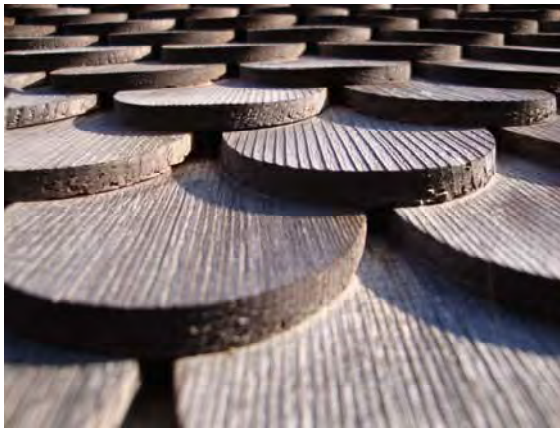
Abb. 23 abgewitterte Oberfläche einer Fichtenschindel mit deutlicher Ausbildung der Riffelstruktur, süd-exponiert nach 26 Monaten Bewitterung

Das Abwitterungsmuster lässt sich klar in zwei Gruppen unterteilen. Ausgehend von der maschinengeschnittenen Schindeloberfläche in radiale Richtung kommt es im Verlauf der Bewitterung bei den Nadelhölzern zu einer verstärkten Abwitterung der Frühholzbereiche (Abb. 23), wodurch sich die bekannte Riffelstruktur ausbildet. Diese Struktur ist im Linienprofil von R_a der Schindeln quer zur Faser gut zu erkennen (Tabelle 4), ist nach 2 Jahren deutlich sichtbar. Diese Abwitterung ist dabei beeinflusst durch die markanten Dichteunterschiede zwischen Früh- und Spätholz, welche die Festigkeit des Faserverbundes und somit auch die Dauerhaftigkeit im Verlauf der Bewitterung bestimmen. Auffällig war weiter beim Schindelschirm aus Lärche in Westexposition, dass bei dieser Probenfläche sehr viele Schindeln gerissen und teilweise komplett gespalten waren (Abb. 24), was nach dieser relativ kurzen Bewitterungsdauer schwer erklärbar ist.

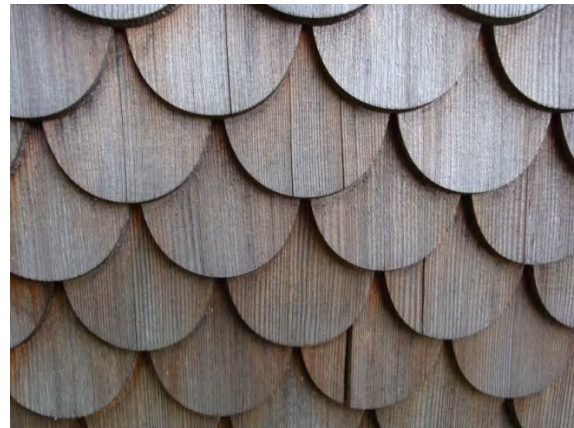
Abb. 24 Schindelschirm Lärche mit relativ viel gerissenen und gespaltenen Schindeln, westexponiert nach 14 Monaten Bewitterung

Schwachstelle aus, welche dann während der Bewitterung aufreisst (Abb. 24). Somit erhöht sich die Rauigkeit der Oberfläche und die Zugänglichkeit für Wasser wird ebenfalls erhöht.

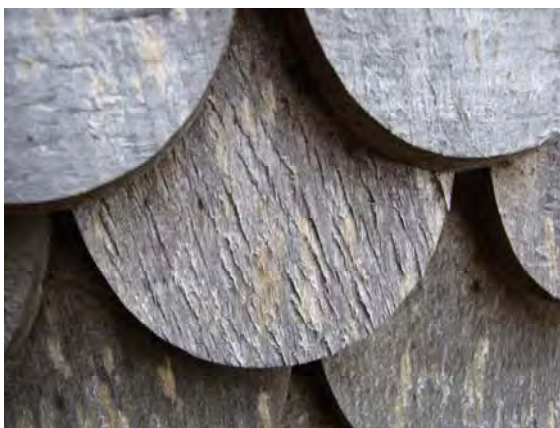
Abb. 25 Bucheschindeln mit aufgerissener Oberfläche im Bereich der Holzstrahlen, Buche Süd-exponiert nach 26 Monaten Bewitterung

Bei den Buchevarianten ist die oben genannte Riffelstruktur deutlich weniger ausgeprägt. Nach 2 Jahren Bewitterung ist die Oberfläche mehr durch Risse im Bereich der Holzstrahlen (Abb. 25) gekennzeichnet als durch eine Erosion des Frühholzes (Tabelle 4). Dieses Verwitterungsverhalten ist wiederum gut über die Mikrostruktur des Buchenholzes zu erklären. Da es sich bei Buche um ein zerstreutporiges Holz handelt, ist die Jahrringstruktur
